新築検査 施工状況検査日報

令和5年1月5日

物件名 : 梅田町賃貸集合住宅新築工事

検査の種類 : 地盤改良試験施工の立会い確認、他

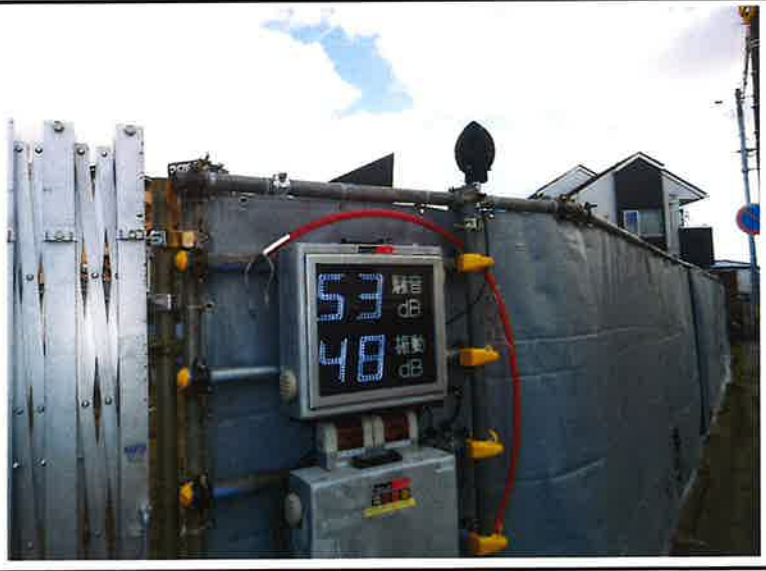
令和5年1月5日	
NO	3
場所	敷地
部位	出入口

近隣対策として振動・騒音計が設置されたことを確認。

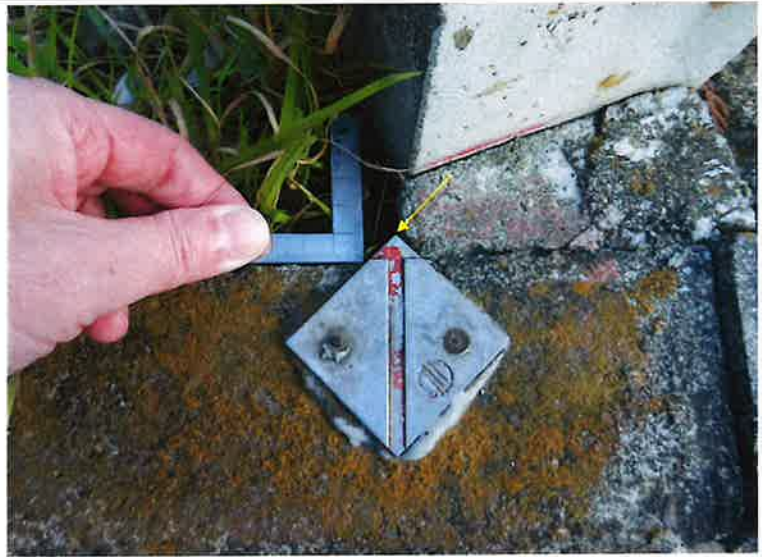
令和5年1月5日	
NO	4
場所	建物配置
部位	敷地境界（南東角部）

敷地南東角部に設置されている敷地境界（金属標）の状況を確認。道路側に関しては縁石端部より約10mm内側であることを確認。

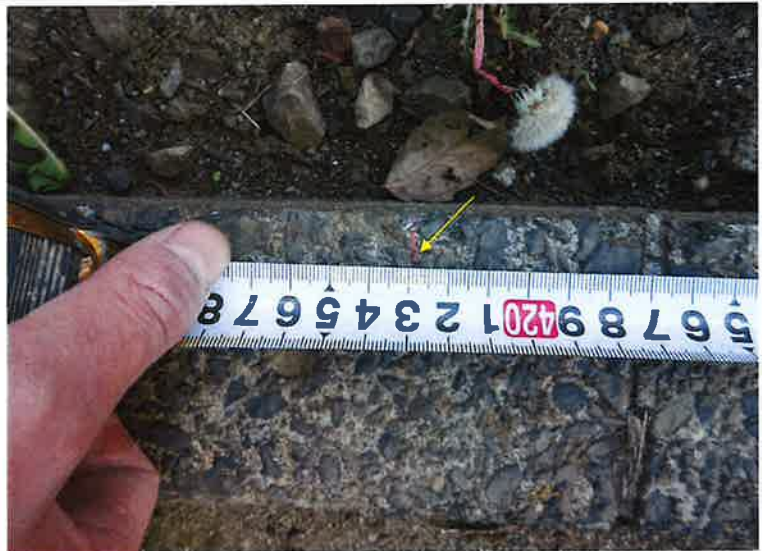
令和5年1月5日	
NO	5
場所	建物配置
部位	DX5, DY1（芯位置）

上記敷地境界（金属標）より西側4,229mの位置（マーキング）を確認。

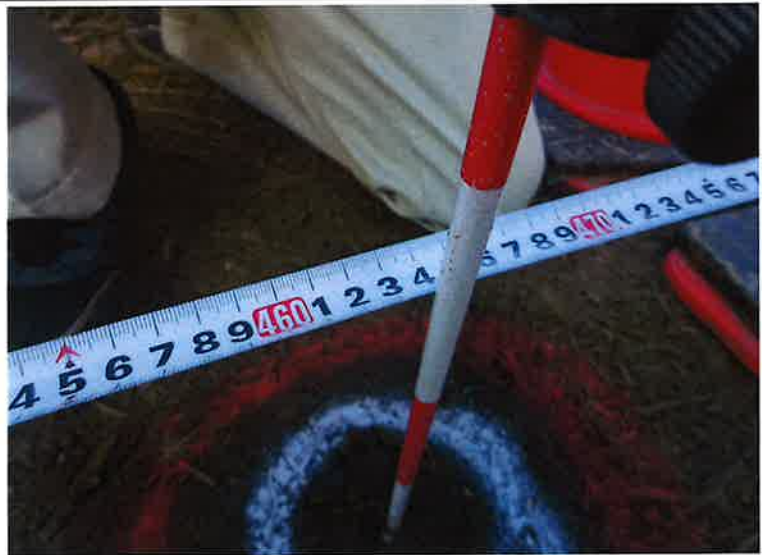
令和5年1月5日	
NO	6
場所	建物配置
部位	DX5, DY1（芯位置）

DX5, DY1の芯位置は、上記の縁石端部（約10mm）より約4,645mm程度の位置 \pm 4,635mmであることを確認。∴計画通りに建物が配置されている状況であると判断ができる。

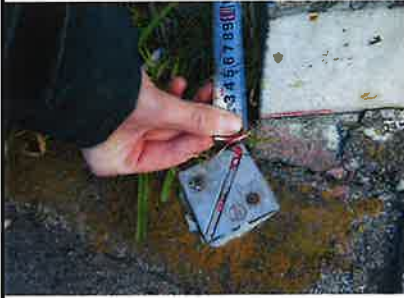
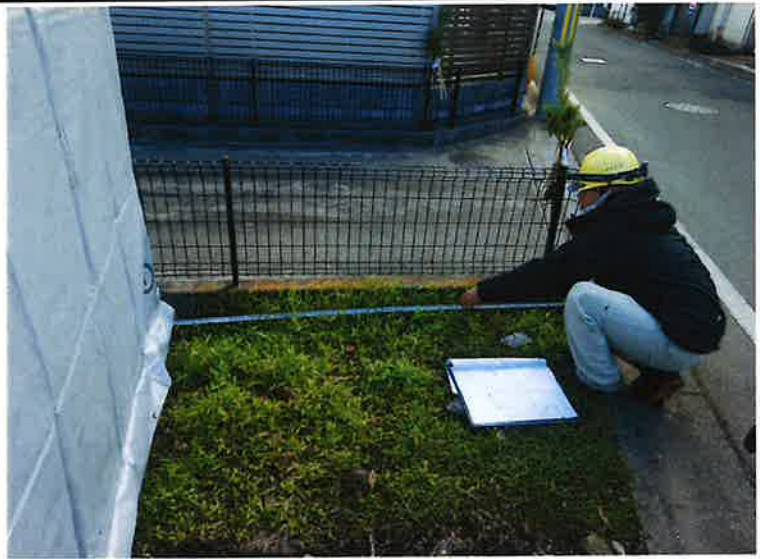
令和5年1月5日	
NO	7
場所	建物配置
部位	DX5, DY1 (芯位置)

同上。CD棟南東角部(芯位置)を他方向からも確認。

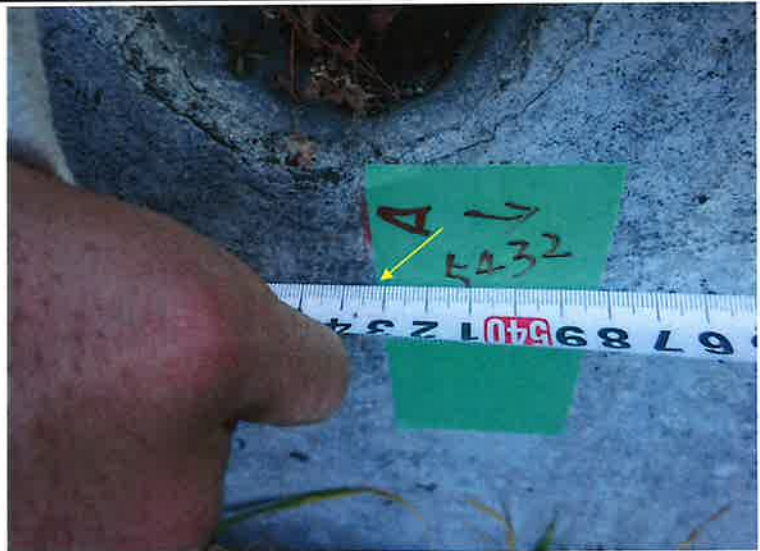
令和5年1月5日	
NO	8
場所	建物配置
部位	DX5, DY1 (芯位置)

敷地境界(金属標)より北側5,432mmの位置(マーキング)を確認。

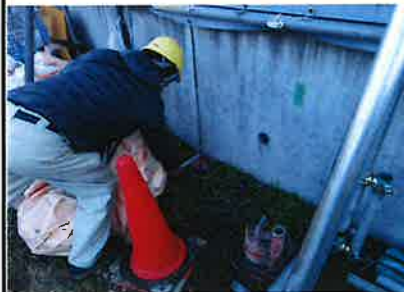
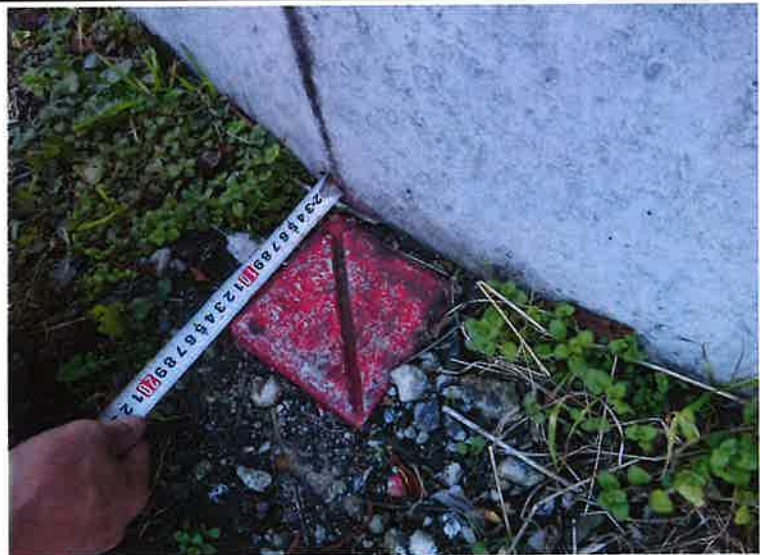
令和5年1月5日	
NO	9
場所	建物配置
部位	DX5, DY1 (芯位置)

敷地の東側擁壁は境界杭より約20mm程度東側に位置していることを確認。

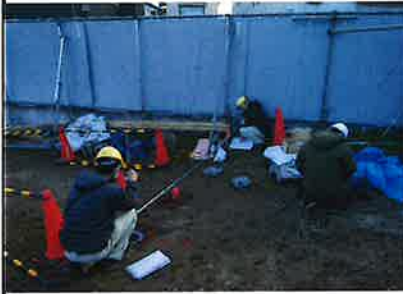
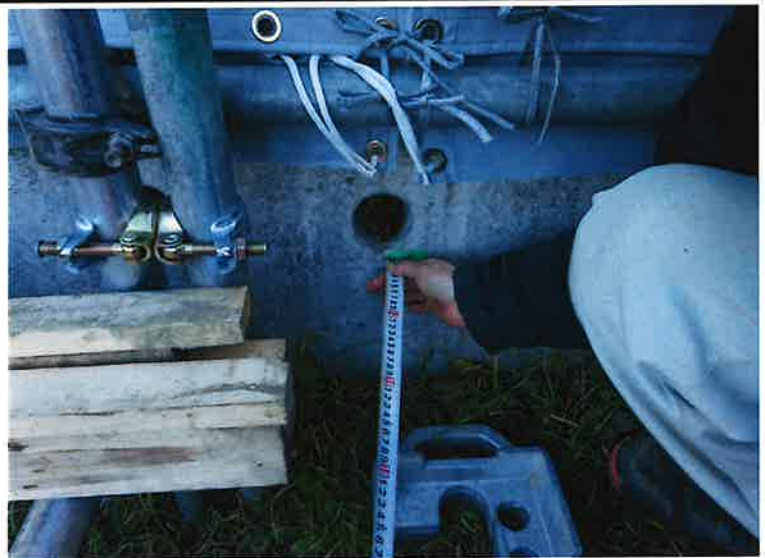
令和5年1月5日	
NO	10
場所	建物配置
部位	DX5, DY1 (芯位置)

敷地の東側擁壁(約20mm)の位置からの確認状況。尚、正確な追い出しは、トランシットなどを用いて施工者によって事前に行われていることを付言する。

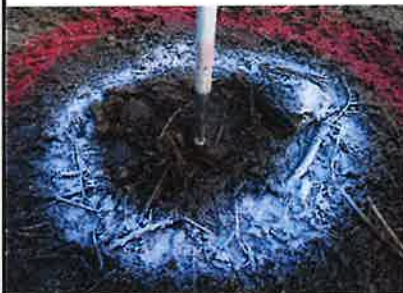
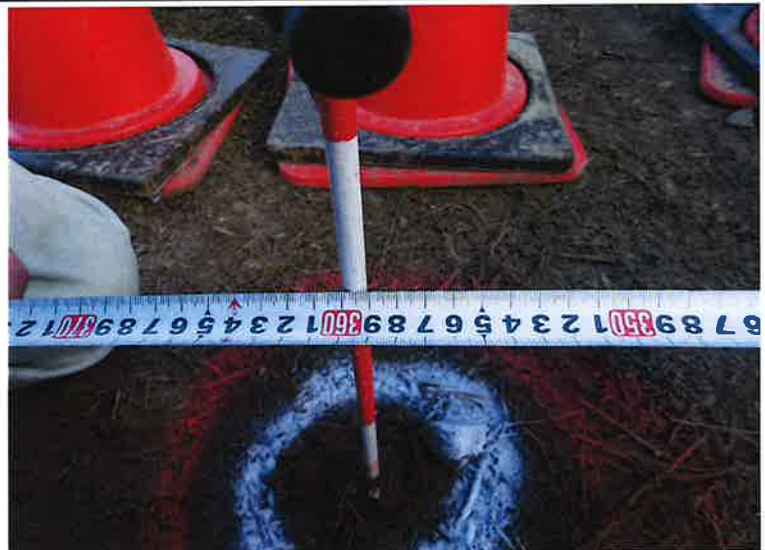
令和5年1月5日	
NO	11
場所	建物配置
部位	DX5, DY1 (芯位置)

同上。DX5, DY1の芯位置は、東側擁壁のマーキング位置(約20mm)より約3,592mm≒3,572mmであることを確認。∴計画通りに建物が配置されている状況であると判断ができる。

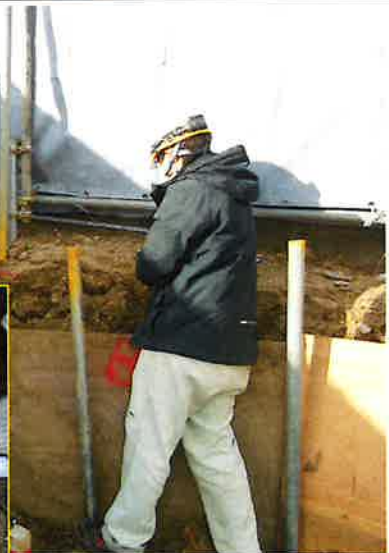
令和5年1月5日	
NO	12
場所	建物配置
部位	BX1, BY1 (芯位置)

敷地南側(BX1付近)に設置されている敷地境界位置より北側2,650mmの位置(マーキング)を確認。

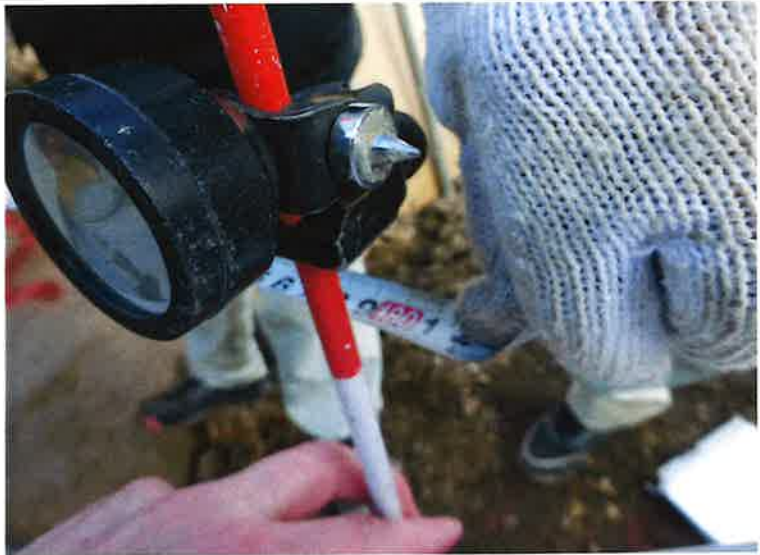
令和5年1月5日	
NO	13
場所	建物配置
部位	BX1, BY1 (芯位置)
BX1, BY1の芯位置は、上記のマーキング位置より東側へ1,800mmの位置であることを確認。∴計画通りに建物が配置されている状況であると判断ができる。

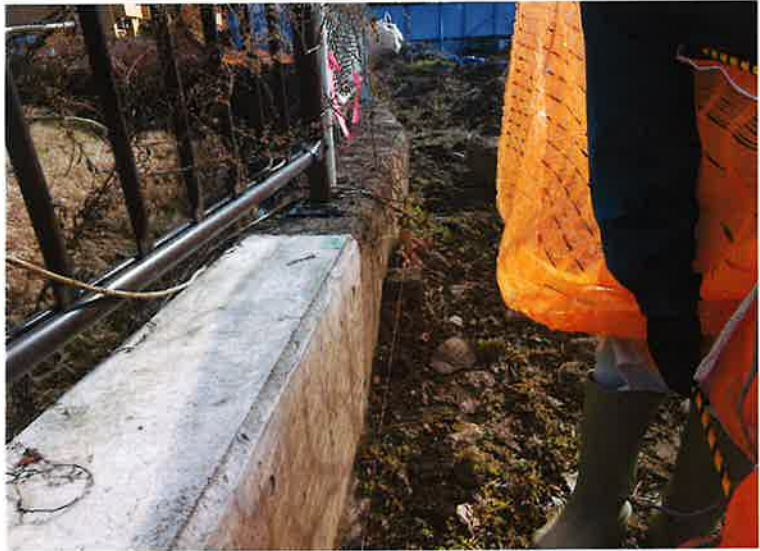
令和5年1月5日	
NO	14
場所	敷地北側
部位	高度斜線検討用離隔距離
北側隣地境界線より490mmの離隔距離(真北方向)が計画通りに確保されていることを確認。

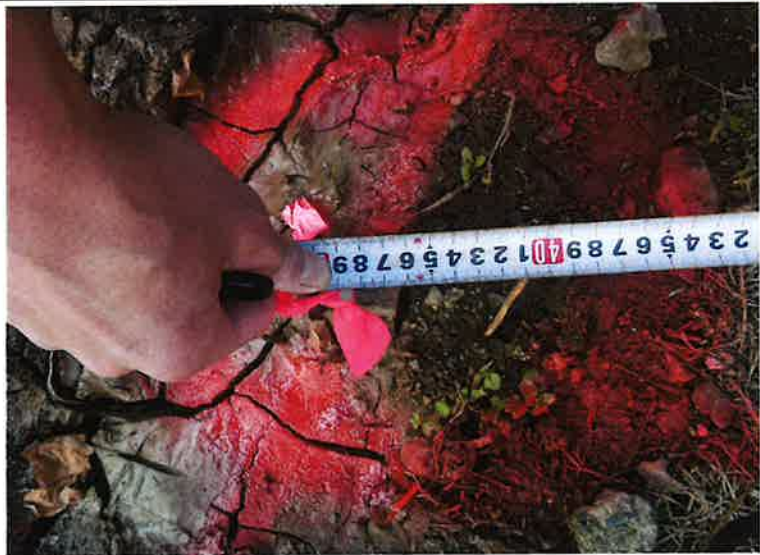
令和5年1月5日	
NO	15
場所	敷地北側
部位	高度斜線検討用離隔距離
同上。

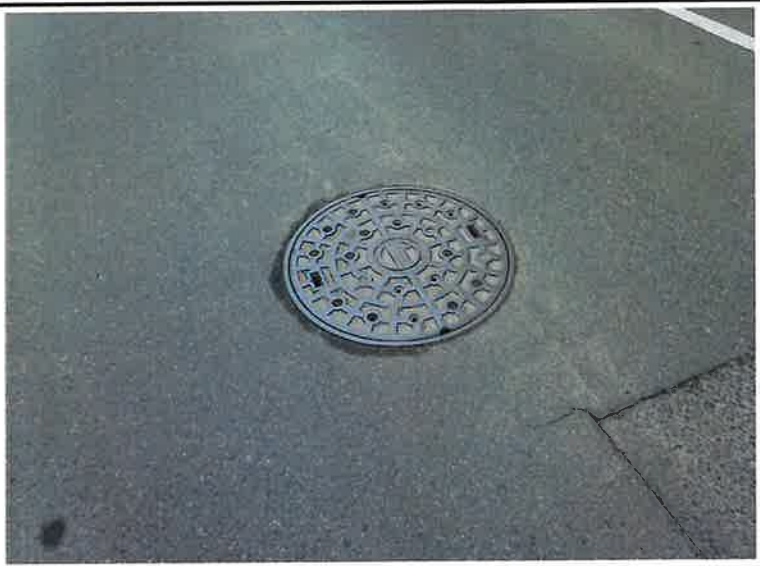
令和5年1月5日	
NO	16
場所	GL (FL) 設定
部位	BM

BM (ベンチマーク) の位置を確認。

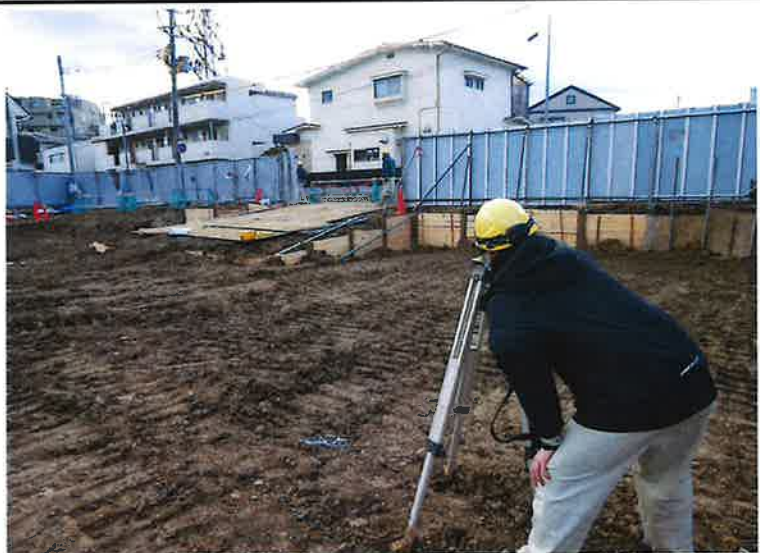
令和5年1月5日	
NO	17
場所	GL (FL) 設定
部位	BM

オートレベルによって、BM (TP 42.497m) よりFL (Z1=TP42.0 m) の位置 (BM-497mmの位置) が計画通りに設定されていることを確認。

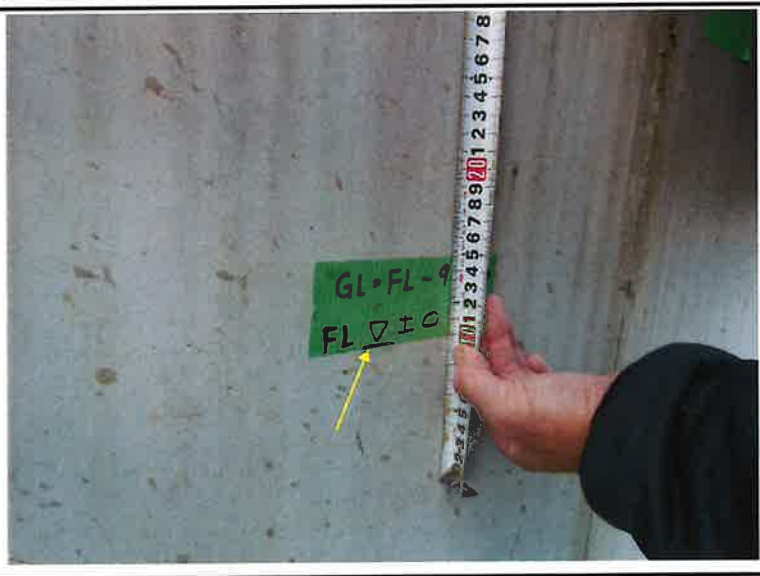
令和5年1月5日	
NO	18
場所	GL (FL) 設定
部位	マーキング

FLの高さが、計画通りにBM-497mmの位置として施工管理されていることを確認。

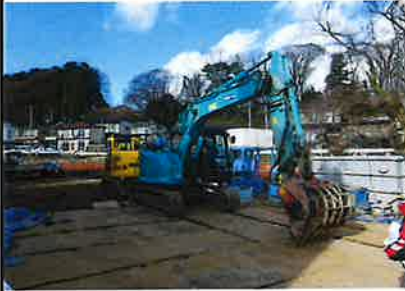
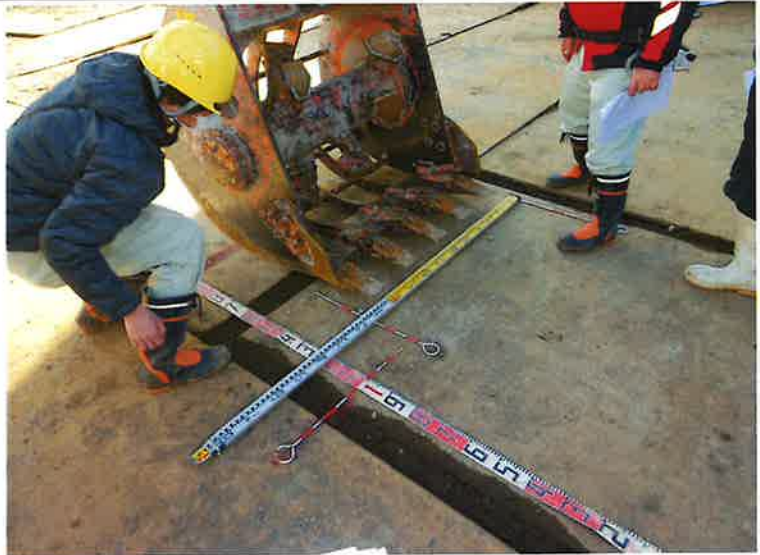
令和5年1月5日	
NO	19
場所	地盤改良
部位	キャリブレーション
バックホー（1台目）のバケット形状の確認状況。バケット幅が計画通りの寸法（1,100mm）であることを確認。

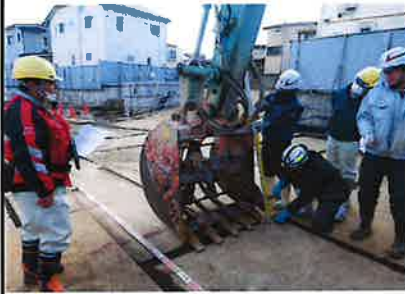
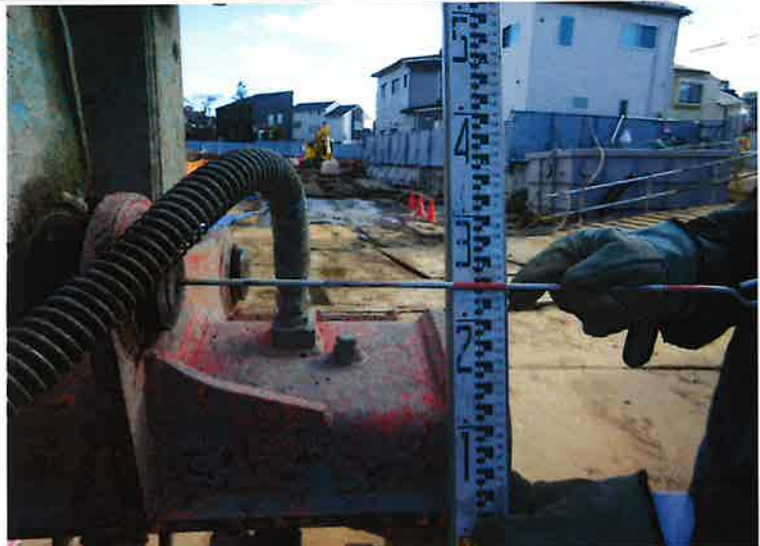
令和5年1月5日	
NO	20
場所	地盤改良
部位	キャリブレーション
バックホー（1台目）のバケット形状の確認状況。バケット長さが計画通りの寸法（1,230mm）であることを確認。

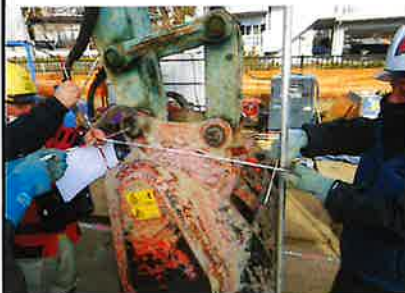
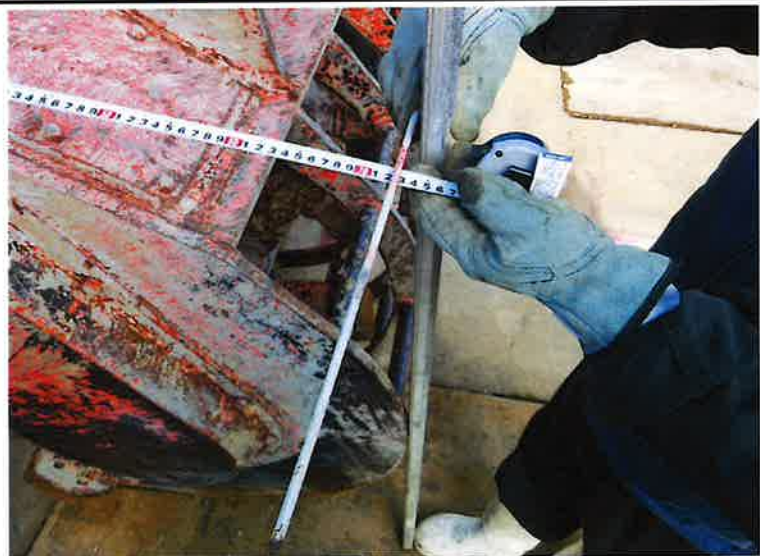
令和5年1月5日	
NO	21
場所	地盤改良
部位	キャリブレーション
バックホー（1台目）のバケット形状の確認状況。バケット深さが計画通りの寸法（725mm）であることを確認。

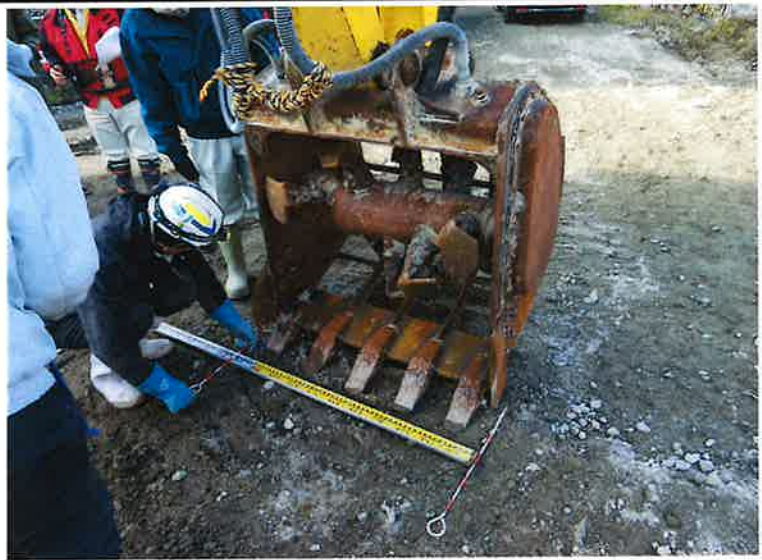
令和5年1月5日	
NO	22
場所	地盤改良
部位	キャリブレーション
バックホー（2台目）のバケット形状の確認状況。バケット幅が計画通りの寸法（1,100mm）であることを確認。

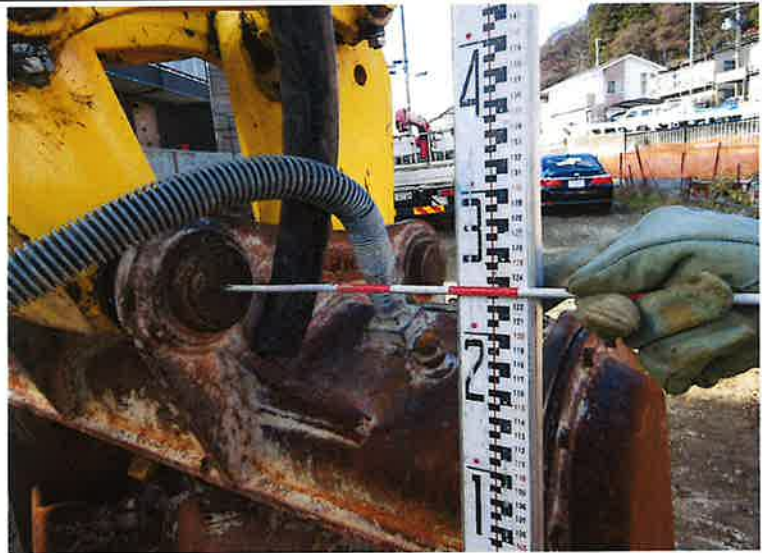
令和5年1月5日	
NO	23
場所	地盤改良
部位	キャリブレーション
バックホー（2台目）のバケット形状の確認状況。バケット長さが計画通りの寸法（1,230mm）であることを確認。

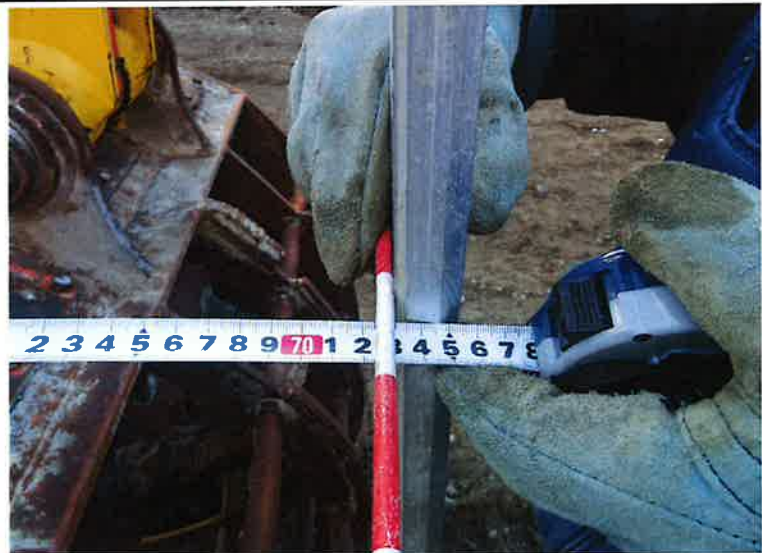
令和5年1月5日	
NO	24
場所	地盤改良
部位	キャリブレーション
バックホー（2台目）のバケット形状の確認状況。バケット深さが計画通りの寸法（725mm）であることを確認。

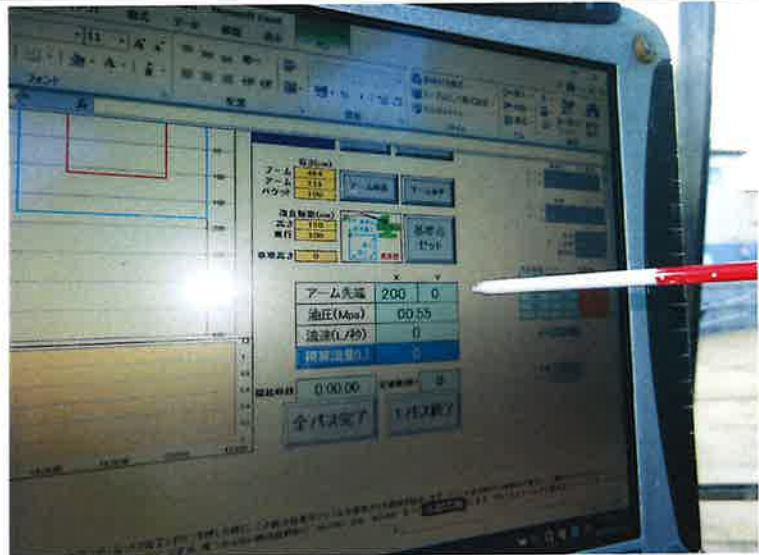
令和5年1月5日	
NO	28
場所	地盤改良
部位	キャリブレーション

バックホー（1台目）の深度計（距離計）の確認状況。基準点（地盤面より+2m地点）の計測器を確認。（Y座標：0mm）

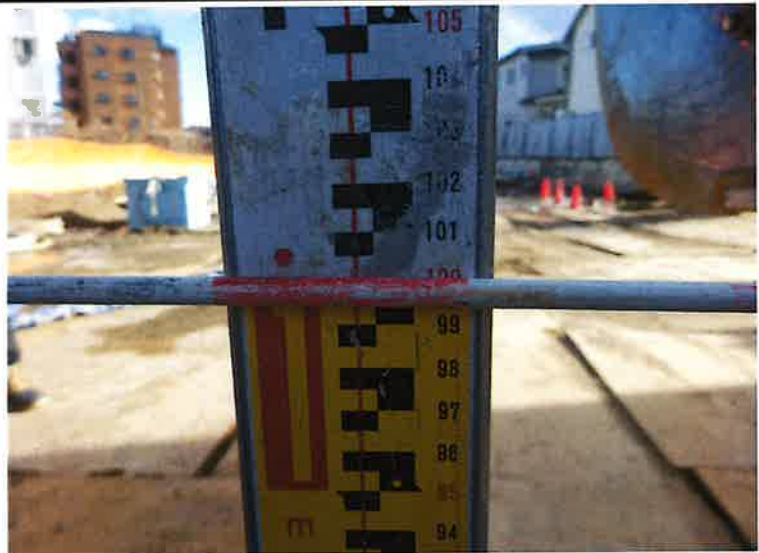
令和5年1月5日	
NO	29
場所	地盤改良
部位	キャリブレーション

バックホー（1台目）の深度計（距離計）の確認状況。基準点（地盤面より+1m地点）の計測器を確認。（Y座標：1,000mm）

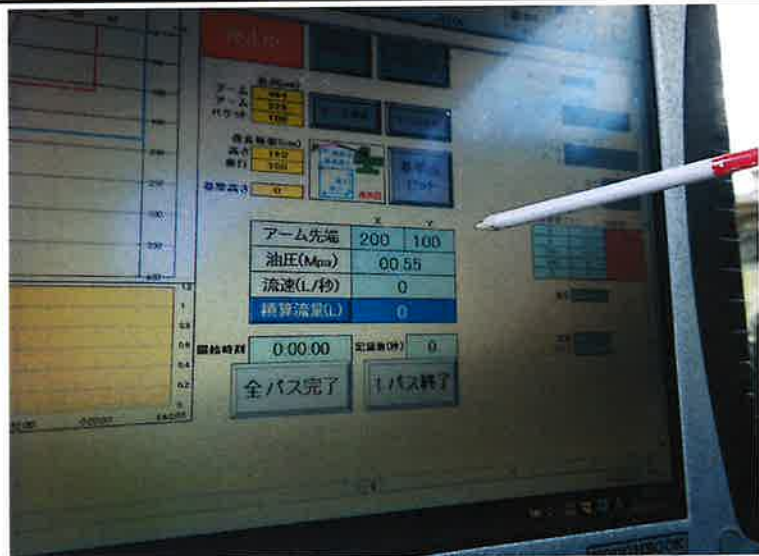
令和5年1月5日	
NO	30
場所	地盤改良
部位	キャリブレーション

同上。測定値：±25mm以内の範囲（許容値）であることを確認。

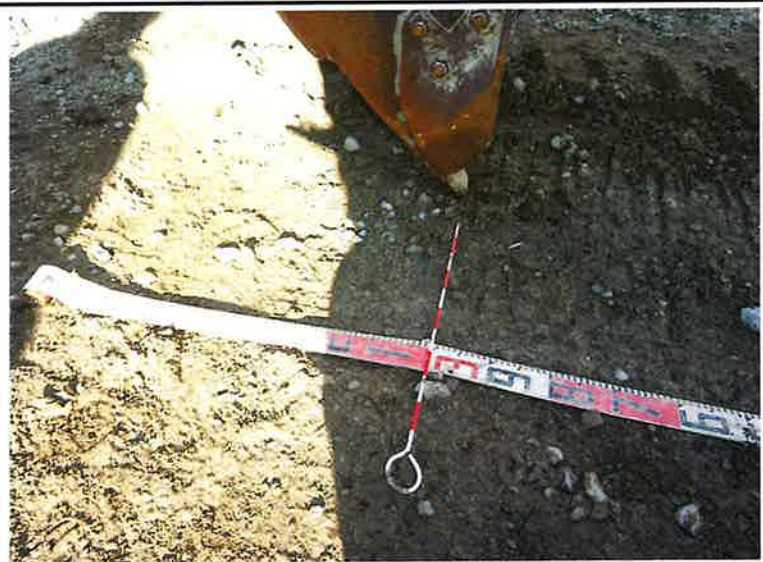
令和5年1月5日	
NO	31
場所	地盤改良
部位	キャリブレーション

バックホー（2台目）の深度計（距離計）の確認状況。基準点（±0地点）の計測器を確認。（X座標：3000mm）

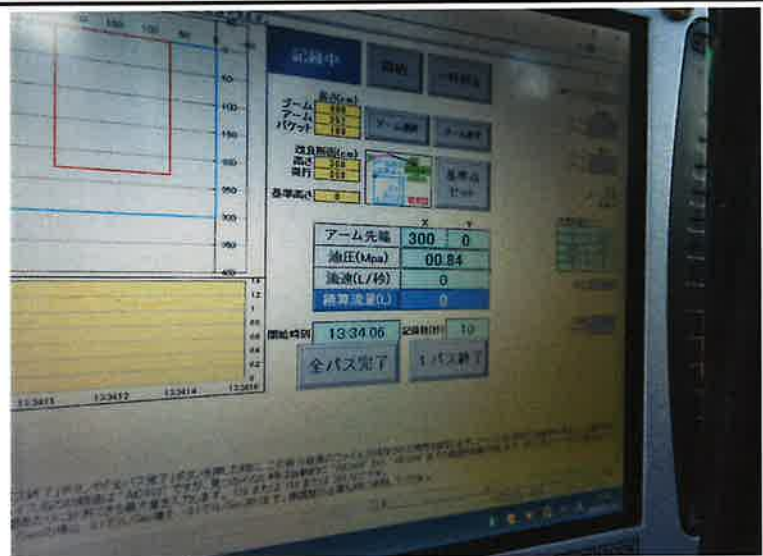
令和5年1月5日	
NO	32
場所	地盤改良
部位	キャリブレーション

同上。基準点（±0地点）の計測器を確認。（X座標：3000mm）

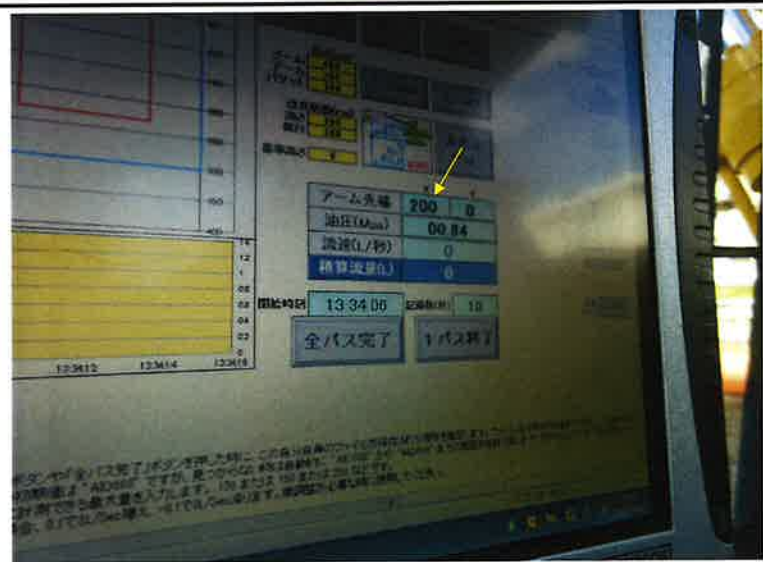
令和5年1月5日	
NO	33
場所	地盤改良
部位	キャリブレーション

バックホー（2台目）の深度計（距離計）の確認状況。基準点より1,000m地点（手前）の計測器を確認。（X座標：2,000mm）

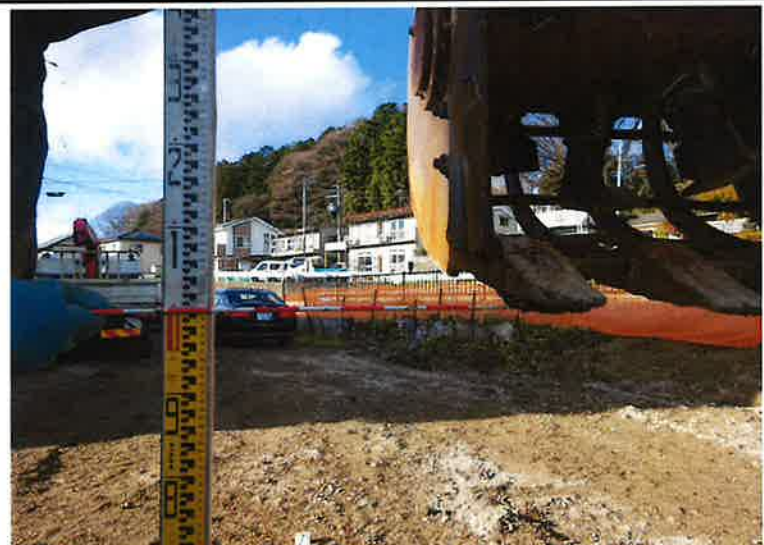
令和5年1月5日	
NO	35
場所	地盤改良
部位	キャリブレーション

同上。測定値：±25mm以内の範囲（許容値）であることを確認。

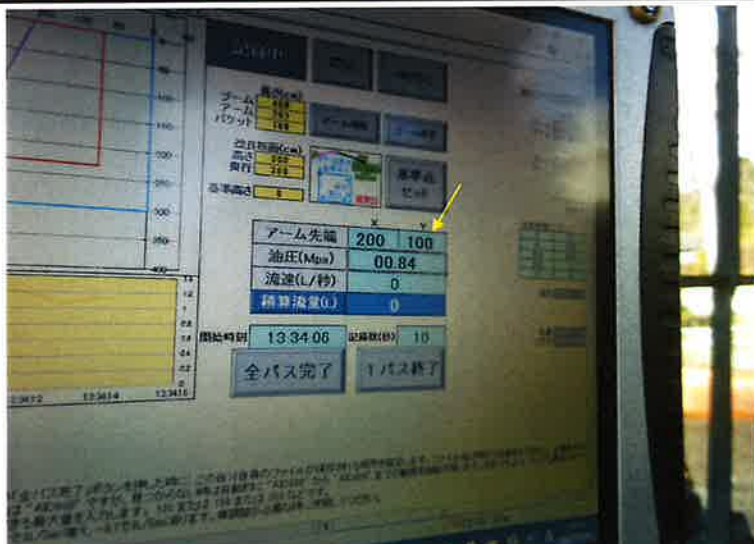
令和5年1月5日	
NO	36
場所	地盤改良
部位	キャリブレーション

バックホー（2台目）の深度計（距離計）の確認状況。基準点（地盤面より+1m地点）の計測器を確認。（Y座標：1,000mm）

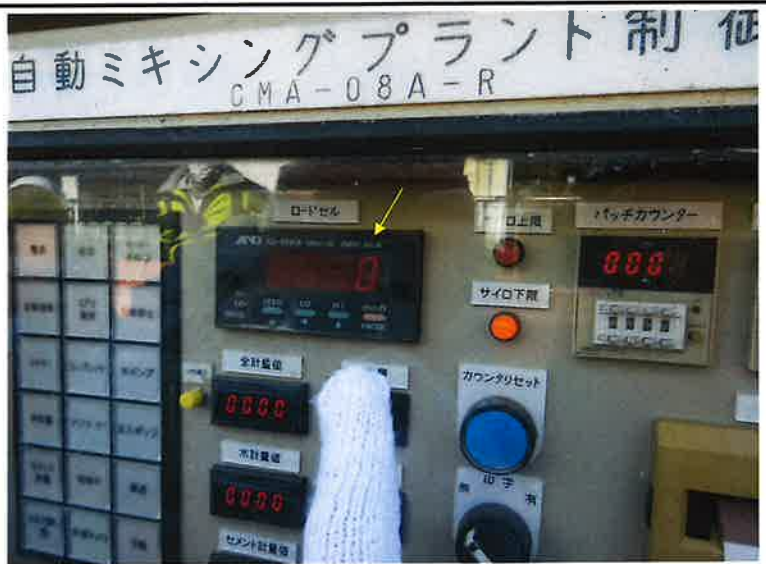
令和5年1月5日	
NO	37
場所	地盤改良
部位	キャリブレーション
固化材計量器の確認状況。検量ウエイト無し(±0)の表示状態を確認。

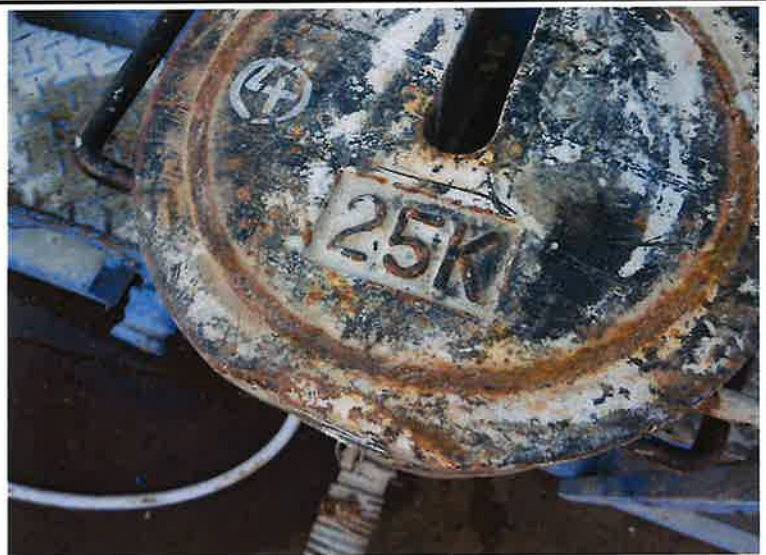
令和5年1月5日	
NO	38
場所	地盤改良
部位	キャリブレーション
固化材計量器の確認状況。検量ウエイト25kg×4個の準備状態を確認。

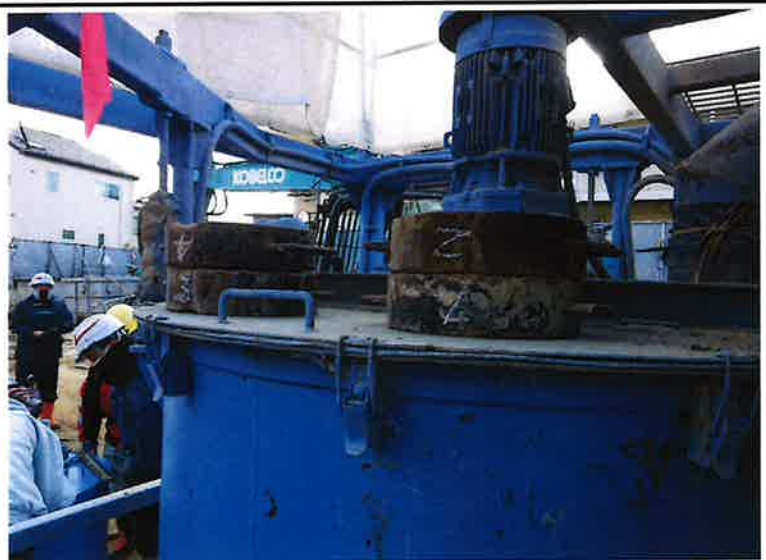
令和5年1月5日	
NO	39
場所	地盤改良
部位	キャリブレーション
固化材計量器の確認状況。検量ウエイト25kg×4個の載荷状況を確認。

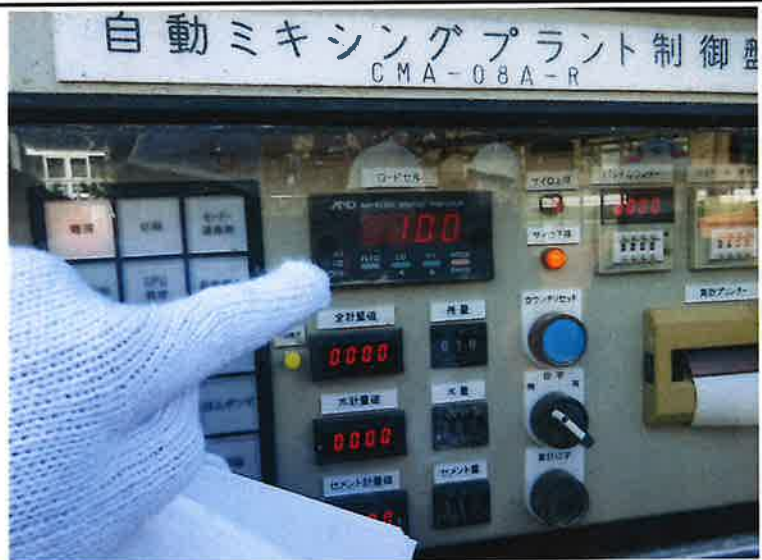
令和5年1月5日	
NO	40
場所	地盤改良
部位	キャリブレーション

固化材計量器の確認状況。検量ウエイト 25kg × 4個の載荷状況に対し、計量器の表示が100kgとなっていることを確認。

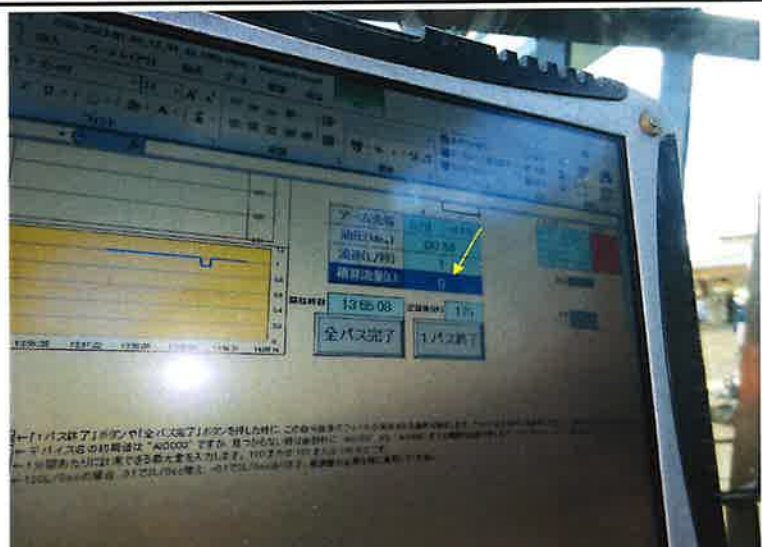
令和5年1月5日	
NO	41
場所	地盤改良
部位	キャリブレーション

バックホー（1台目）の流量計の確認状況。計測前±0時点の状態を確認

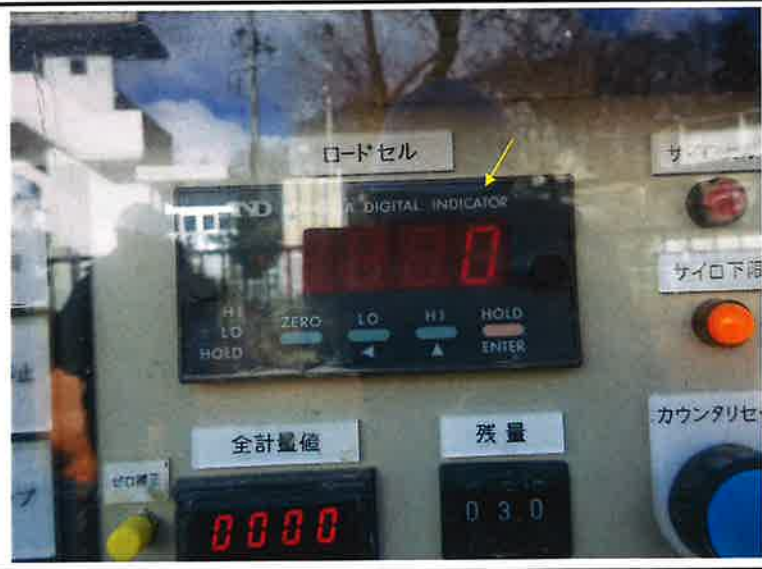
令和5年1月5日	
NO	42
場所	地盤改良
部位	キャリブレーション

ミキシングプラント側の計量器の確認状況。計測前±0時点の状態を確認

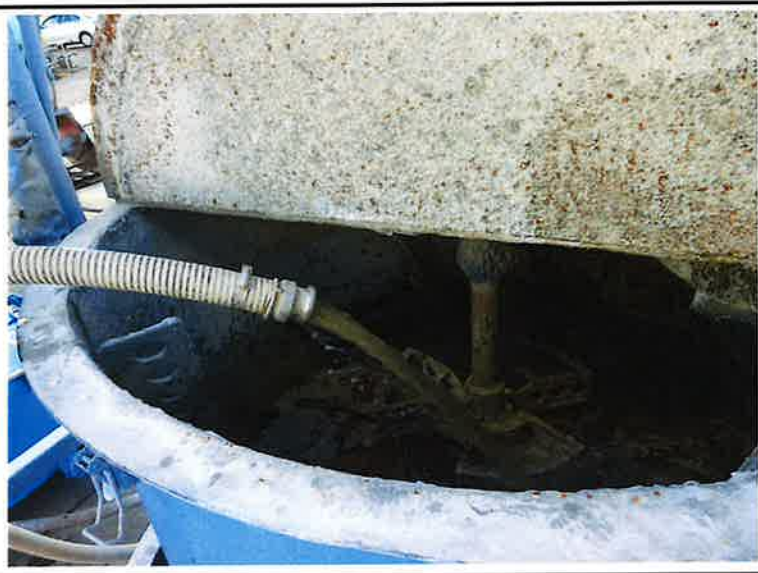
令和5年1月5日	
NO	43
場所	地盤改良
部位	キャリブレーション

試験水の吐出状況を確認。

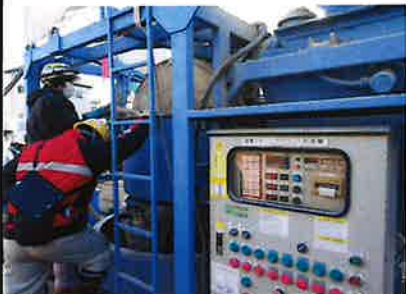
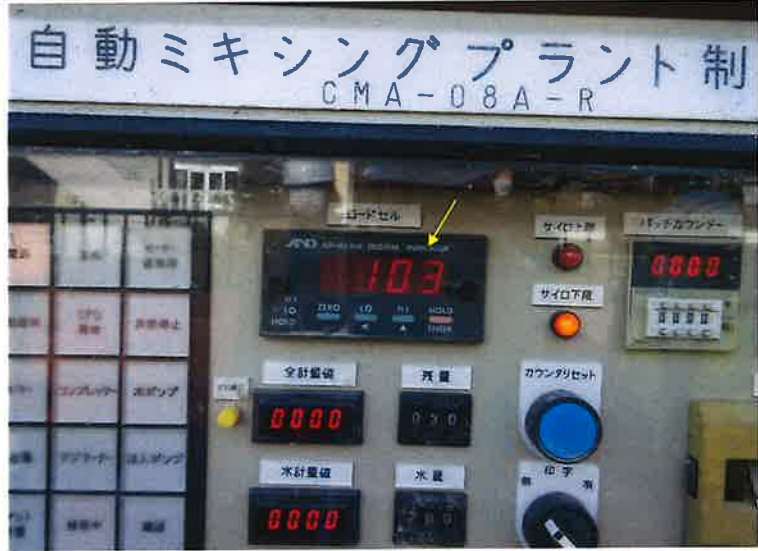
令和5年1月5日	
NO	44
場所	地盤改良
部位	キャリブレーション

ミキシングプラント側の計量器の表示103kg(ℓ)にて試験水の吐出を停止。

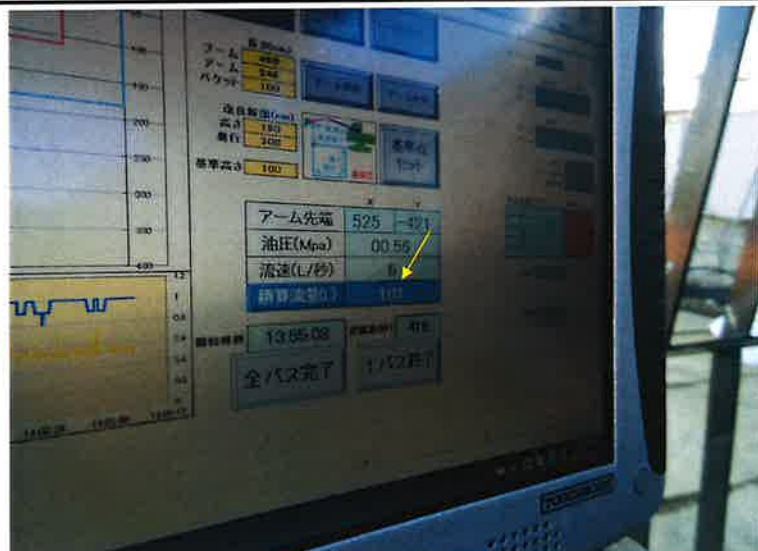
令和5年1月5日	
NO	45
場所	地盤改良
部位	キャリブレーション

バックホー（1台目）の流量計の確認状況。積算流量の表示が101ℓとなっており、計算値±2.0ℓの誤差範囲（許容値）以内であることを確認。（OK）

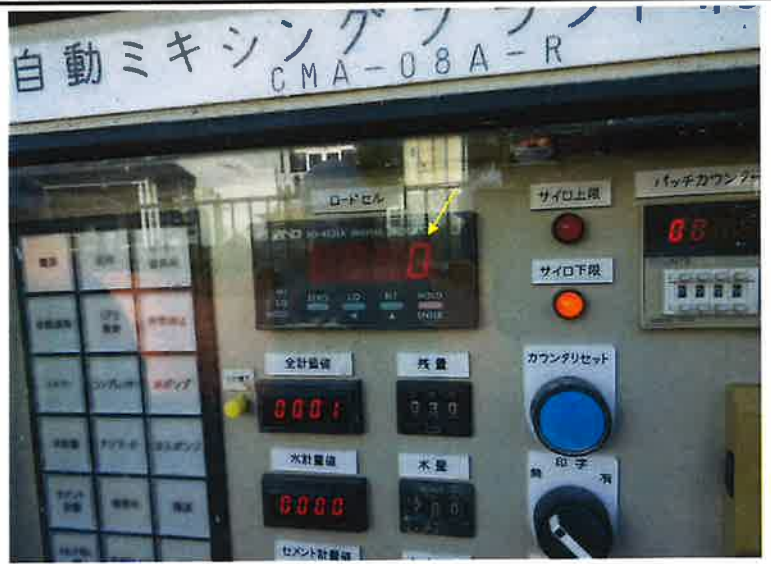
令和5年1月5日	
NO	46
場所	地盤改良
部位	キャリブレーション

バックホー（2台目）の流量計の確認。
ミキシングプラント側の計量器の確認状況。計測前±0時点の状態を確認

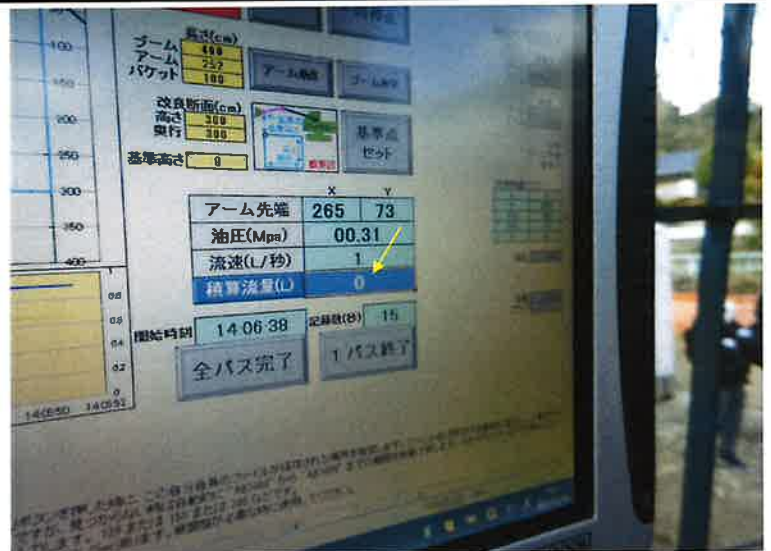
令和5年1月5日	
NO	47
場所	地盤改良
部位	キャリブレーション

バックホー（2台目）の流量計の確認状況。計測前±0時点の状態を確認

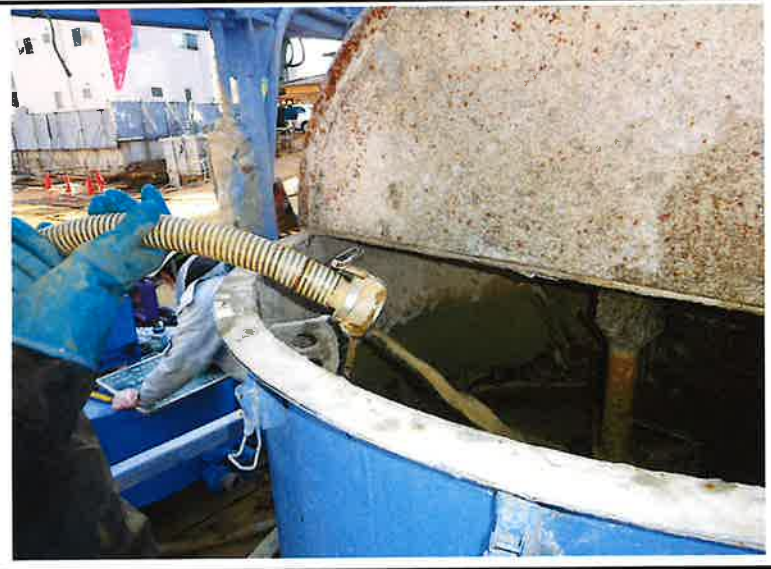
令和5年1月5日	
NO	48
場所	地盤改良
部位	キャリブレーション

試験水の吐出状況を確認。

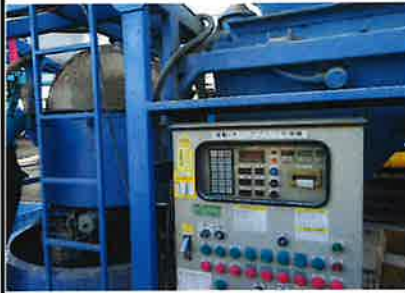
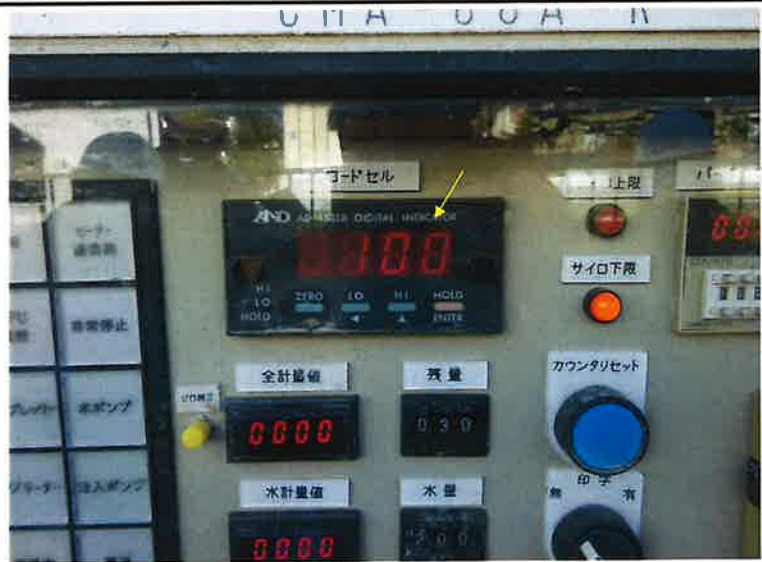
令和5年1月5日	
NO	49
場所	地盤改良
部位	キャリブレーション

ミキシングプラント側の計量器の表示100kg(ℓ)にて試験水の吐出を停止。

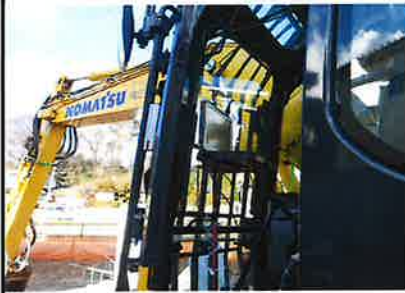
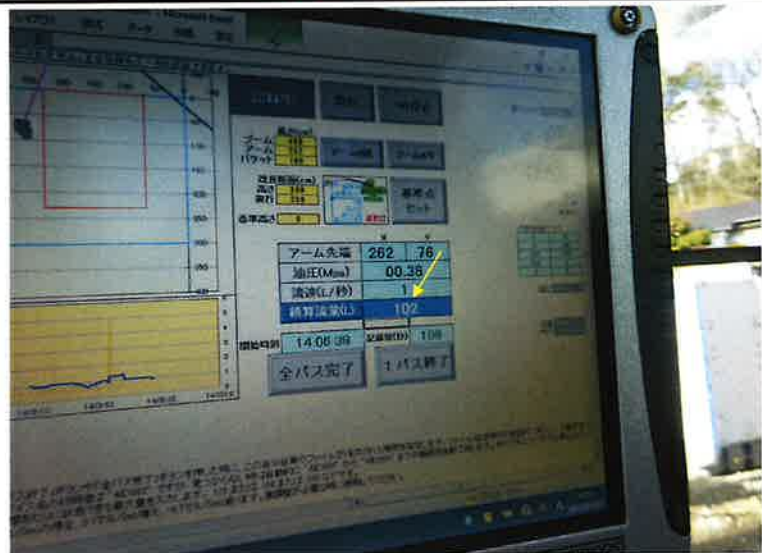
令和5年1月5日	
NO	50
場所	地盤改良
部位	キャリブレーション

バックホー（2台目）の流量計の確認状況。積算流量の表示が102ℓとなっており、計算値±2.0ℓの誤差範囲（許容値）以内であることを確認。（OK）

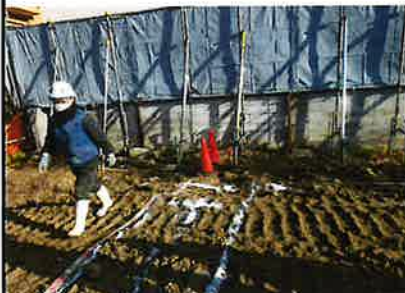
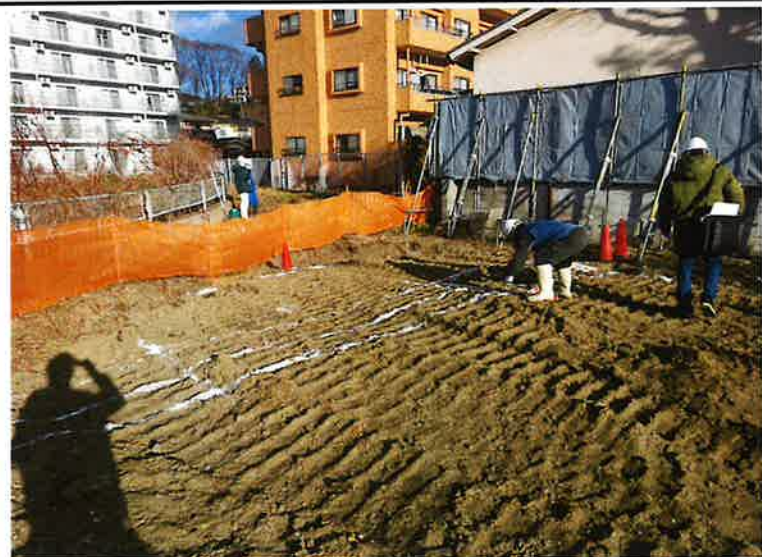
令和5年1月5日	
NO	51
場所	地盤改良
部位	N○2箇所

地盤改良区画割付N○2箇所の墨出し状況を確認。

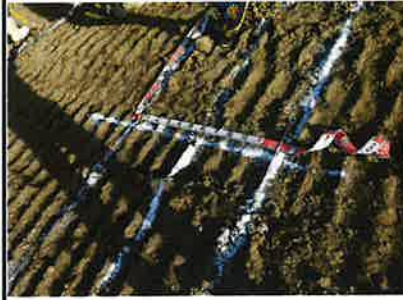
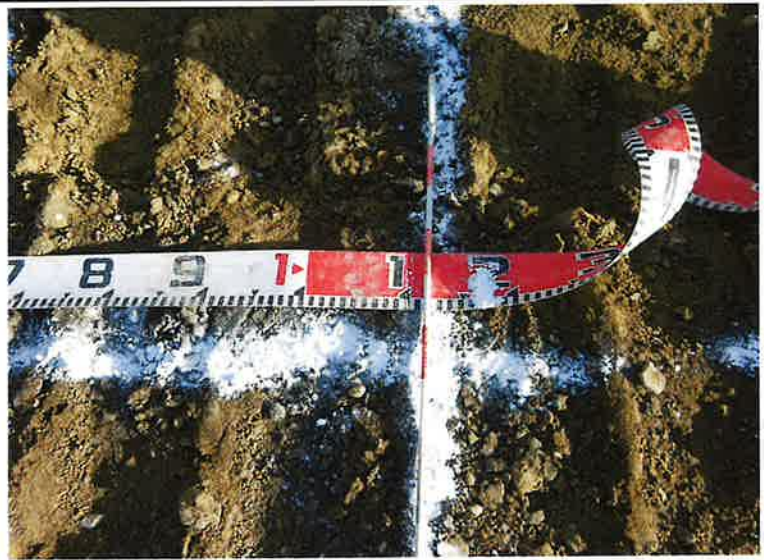
NO 52

改良範囲の確認状況。改良幅の寸法は計画通り（フーチング幅：600mm+余長250mm×左右=1,100mm）とされていることを確認。

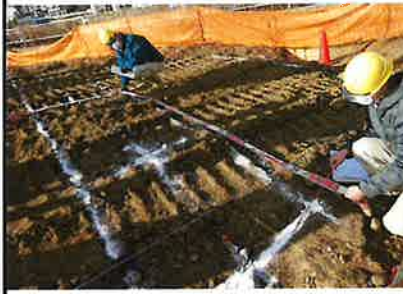
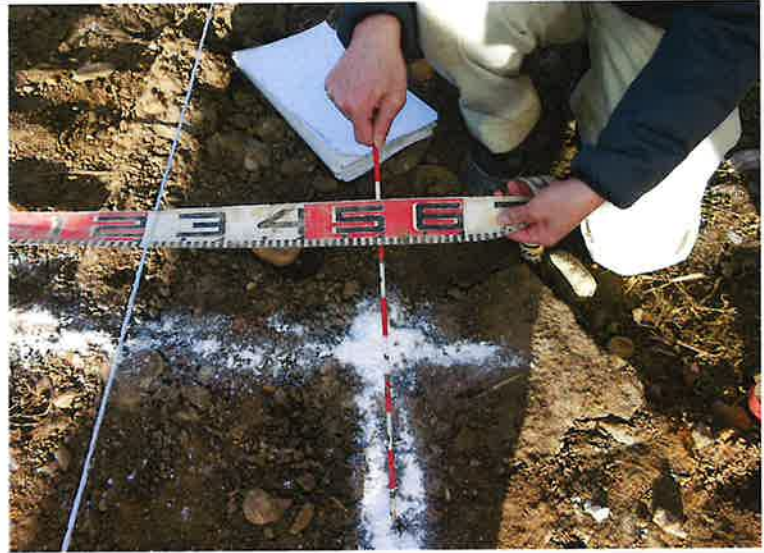
NO 53

改良範囲の確認状況。No 2 箇所の改良長さは、地盤改良計画図の内容（3,500m）の通りであることを確認。

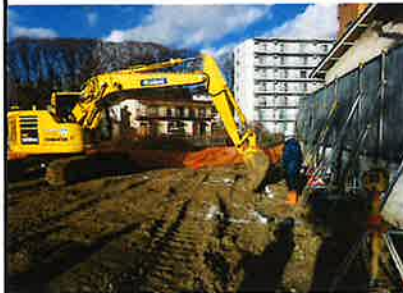
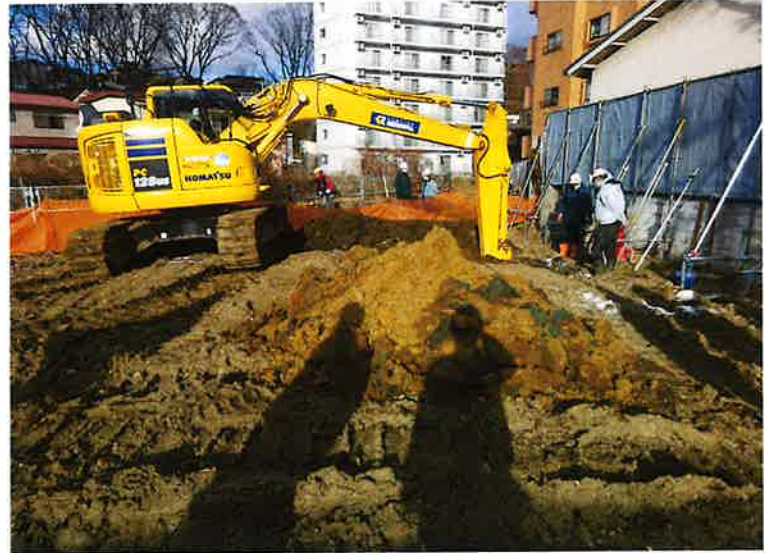
NO 54

バックホーによる掘削の状況。
