新築検査 施工状況検査日報

令和5年1月5日

物件名 : 梅田町賃貸集合住宅新築工事

検査の種類 : 地盤改良試験施工の立会い確認、他

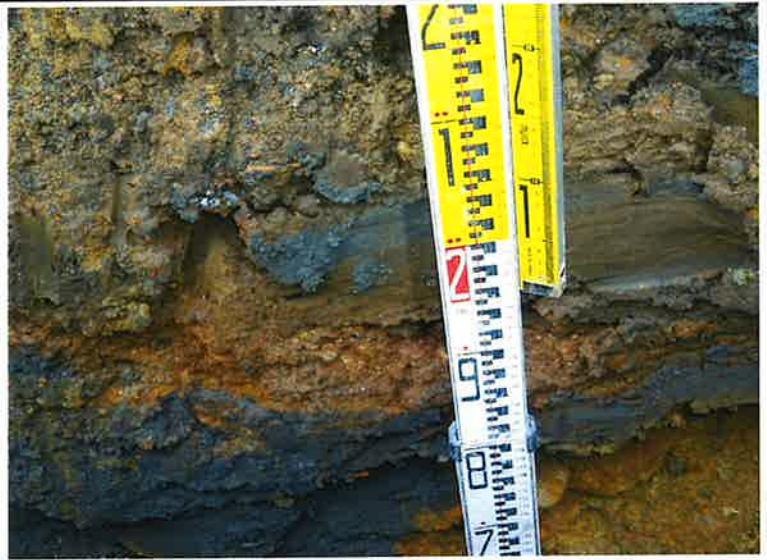
令和5年1月5日	
NO	55
場所	地盤改良
部位	No 2 箇所

支持地盤面の確認状況。基礎底盤下面一約1,950mm付近の支持地盤層の状況。

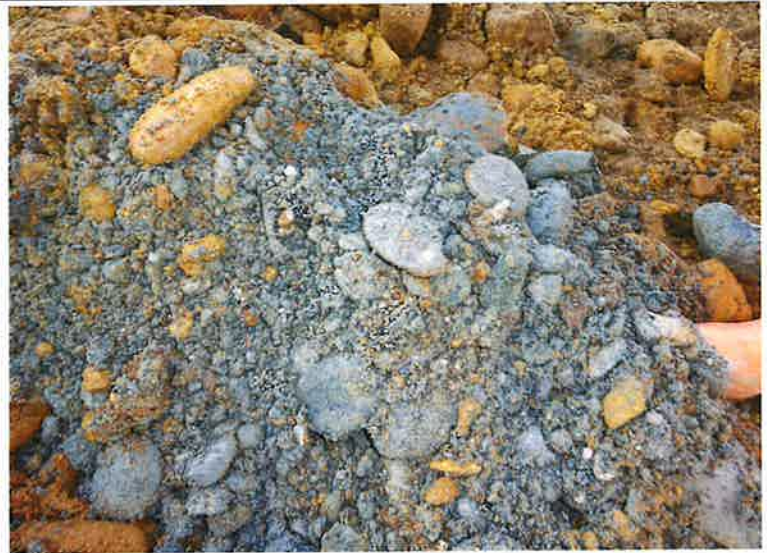
令和5年1月5日	
NO	56
場所	地盤改良
部位	No 2 箇所

ボーリングデータの通り、支持地盤となる粗粒～中粒砂岩層（灰色に見える層）が露出していることを確認。

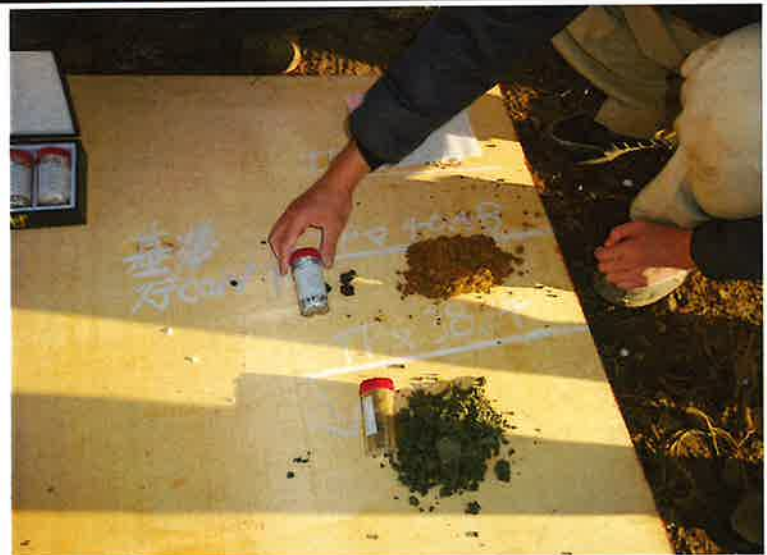
令和5年1月5日	
NO	57
場所	地盤改良
部位	No 2 箇所

ボーリング試験時のサンプル（試料）との比較状況。

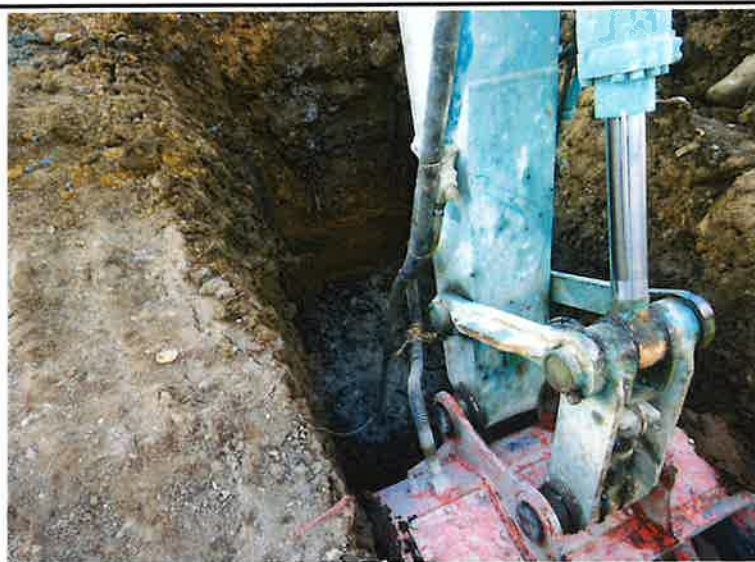
令和5年1月5日	
NO	58
場所	地盤改良
部位	No 2 箇所

セメント固化材のスラリー注入、及び攪拌混合作業の状況。

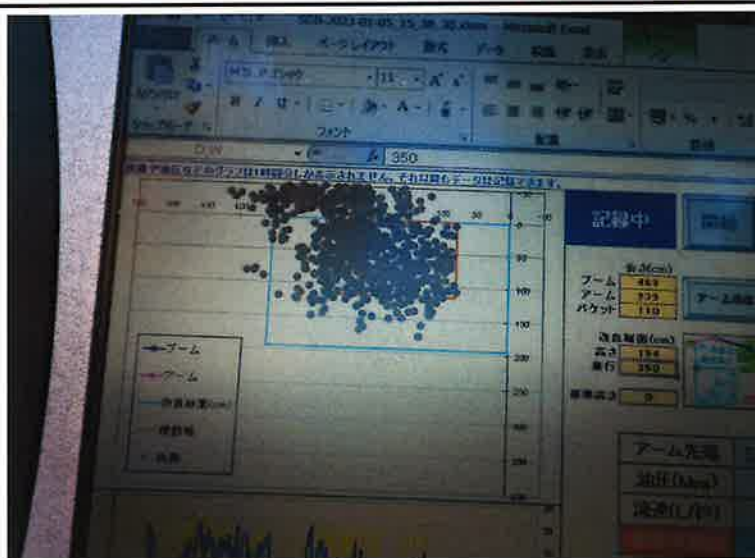
令和5年1月5日	
NO	59
場所	地盤改良
部位	No 2 箇所

改良範囲（赤枠線内）が全般的に攪拌混合されていることを確認。また、ミキシングバケットの駆動油圧の低下（一定）によって攪拌混合が行われていることをモニターにて確認。

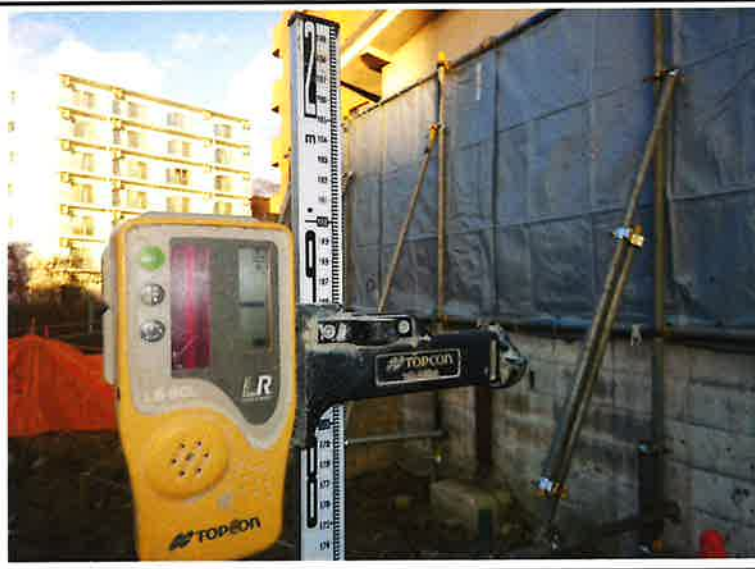
令和5年1月5日	
NO	60
場所	地盤改良
部位	No 2 箇所

改良体天端高さの確認状況。天端処理を行う+50mm程度の余盛が確保されていることを確認。
