現況検査により認められる状況の記録

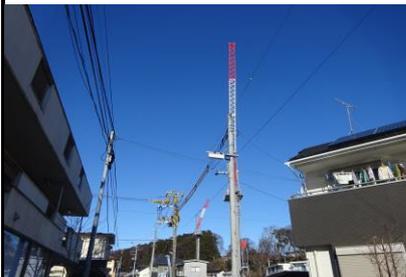
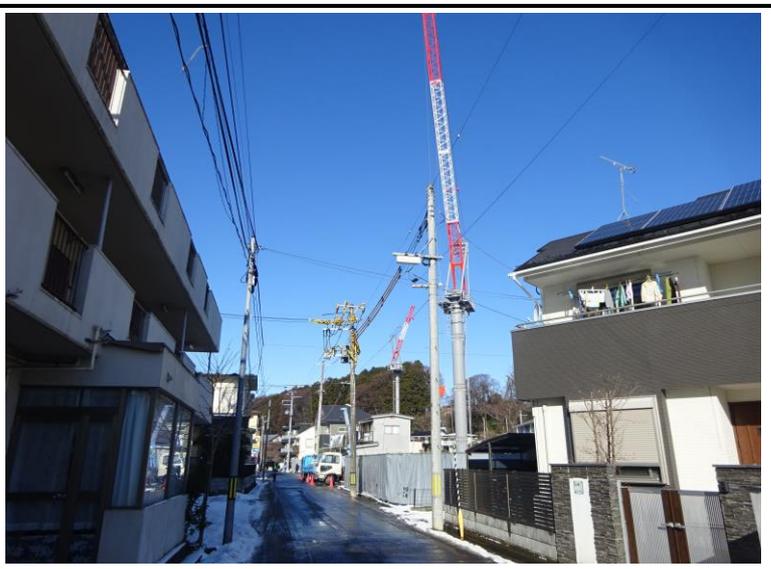
令和5年2月2日	
NO	3
場所	仮設工事
部位	タワークレーン
<p>敷地東側部分のタワークレーンが設置されていることを確認。</p>

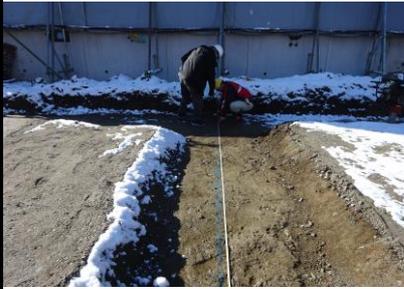
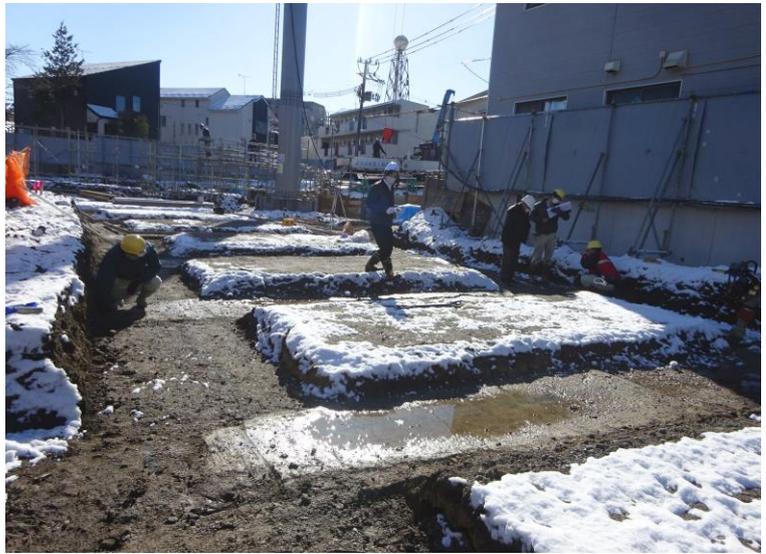
令和5年2月2日	
NO	5
場所	A X 9 (No. 55~56)
部位	地盤改良体

任意抽出箇所による地盤改良体の出来形の確認状況。

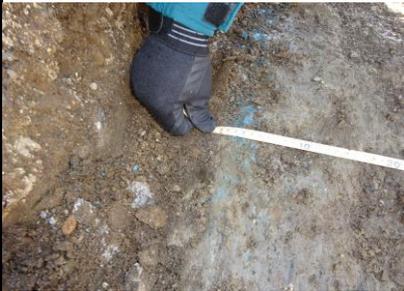
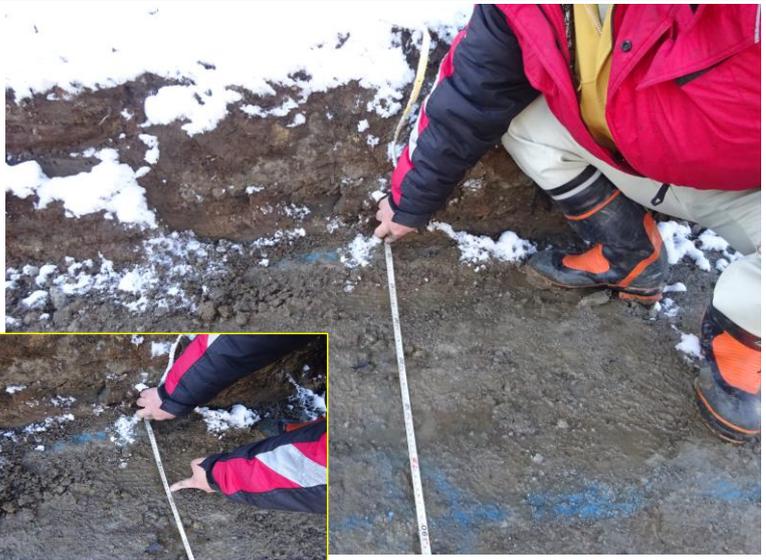
令和5年2月2日	
NO	6
場所	A X 9 (No. 55~56)
部位	地盤改良体

同上。No. 55~56の地盤改良体が、全長6,930mm（以上）として計画された位置に設置されていることを確認。

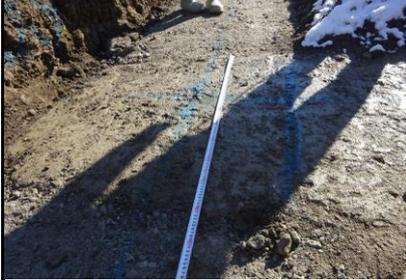
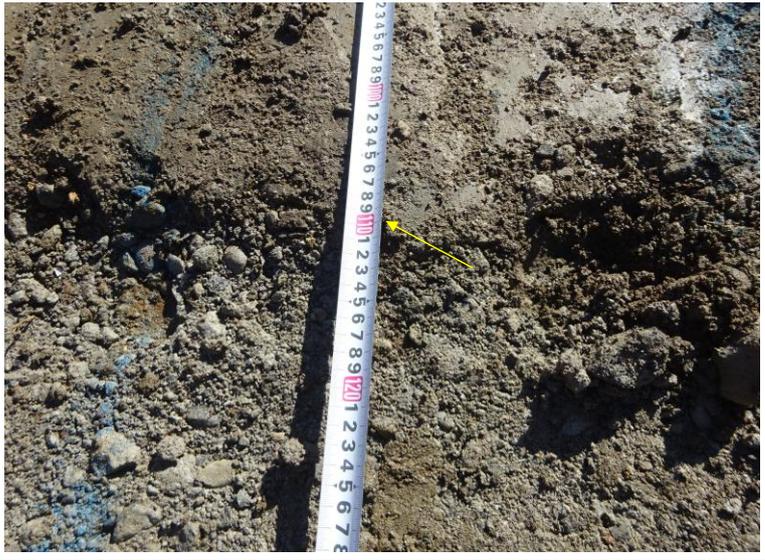
令和5年2月2日	
NO	7
場所	A X 9 (No. 55~56)
部位	地盤改良体
同上。No. 55~56の地盤改良体の幅が計画通り (1,100mm) であることを確認。

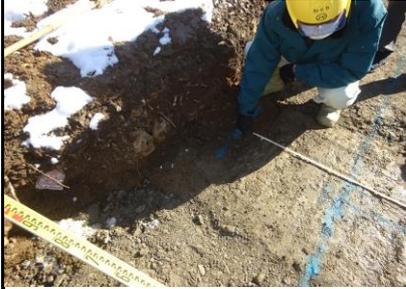
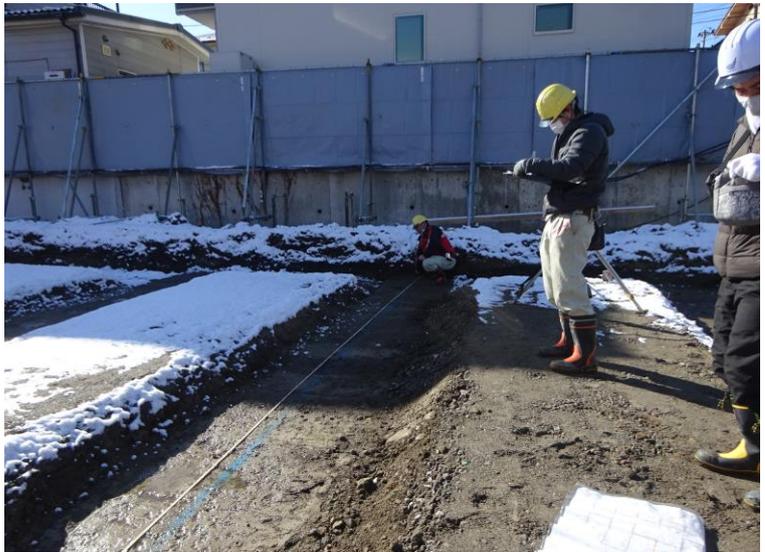
令和5年2月2日	
NO	8
場所	A X 6 (No. 61~62)
部位	地盤改良体
任意抽出箇所による地盤改良体の出来形の確認状況。

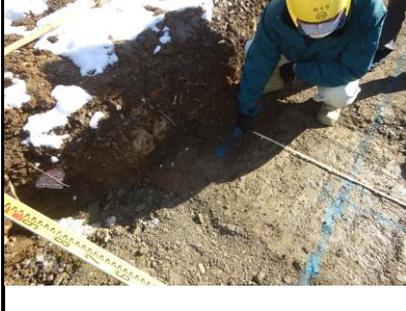
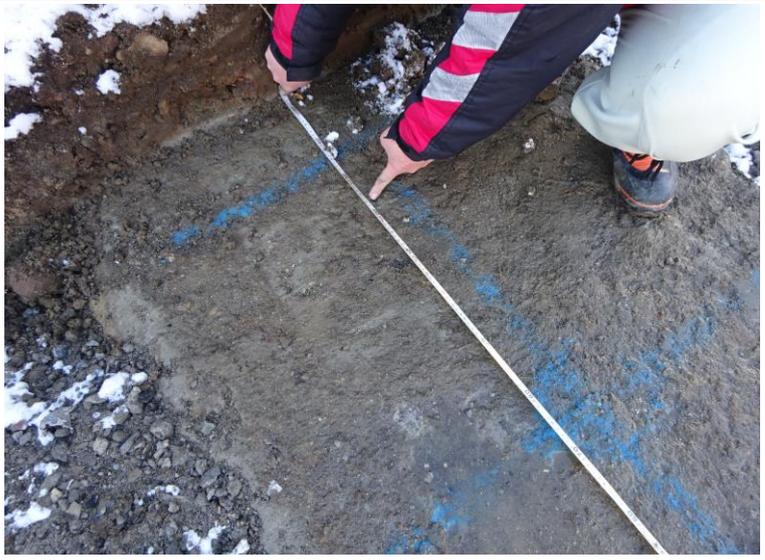
令和5年2月2日	
NO	9
場所	A X 6 (No. 61~62)
部位	地盤改良体
同上。No. 61~62の地盤改良体が、全長7,830mm (以上) として計画された位置に設置されていることを確認。

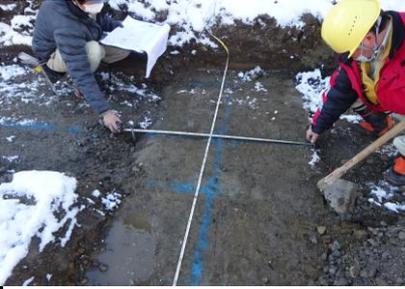
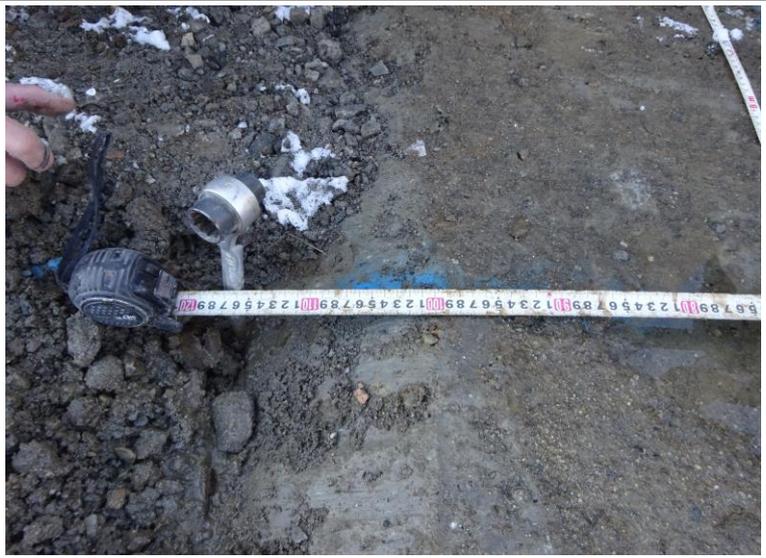
令和5年2月2日	
NO	10
場所	A X 6 (No. 61~62)
部位	地盤改良体
同上。No. 61~62の地盤改良体の幅が計画通り (1,100mm) であることを確認。

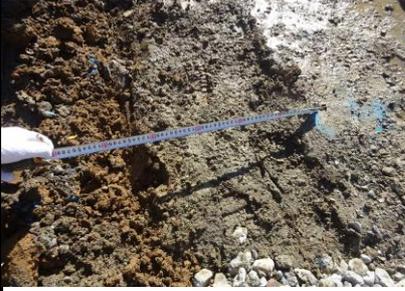
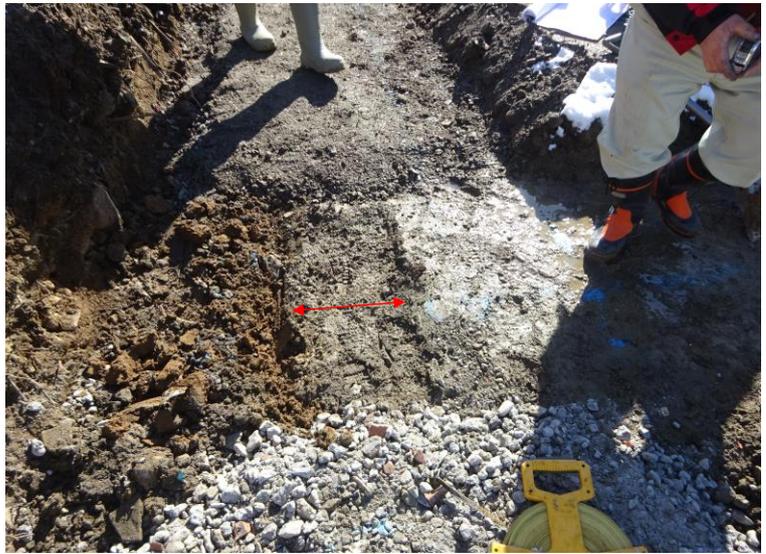
令和5年2月2日	
NO	11
場所	A X 5 (No. 63)
部位	地盤改良体
No. 63 改良体北側端部の部分では部分的に凹凸が生じている為、捨コンを打設する際には、凹部の上に土砂が載らないよう事前措置を行うことを確認。

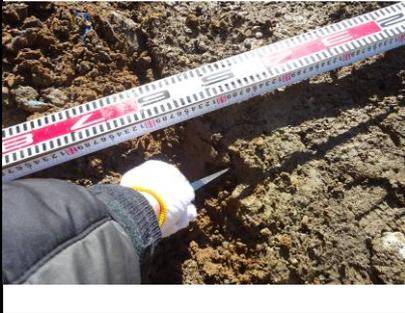
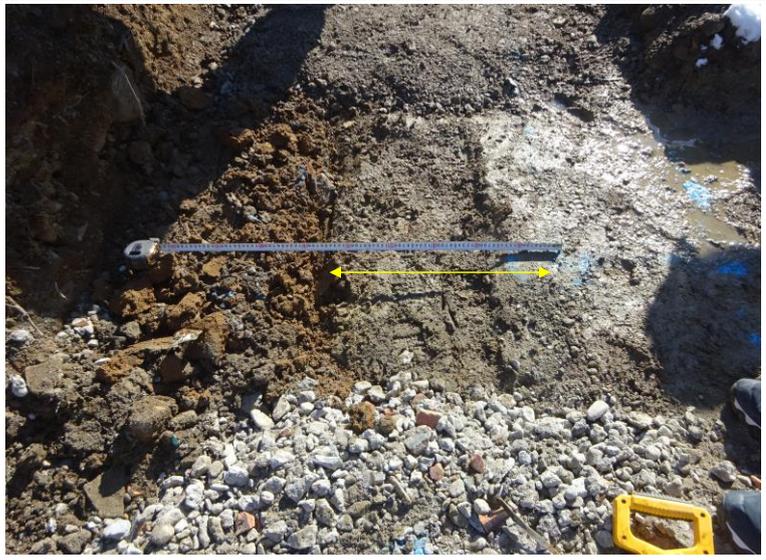
令和5年2月2日	
NO	12
場所	A X 5 (No. 63)
部位	地盤改良体
No. 63 改良体北側端部の出来形を確認。AY 4 通りの芯墨位置より+310mm以上である為、問題がないことを確認。

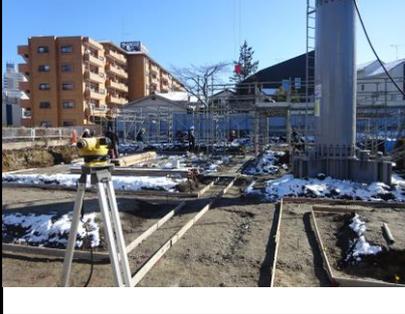
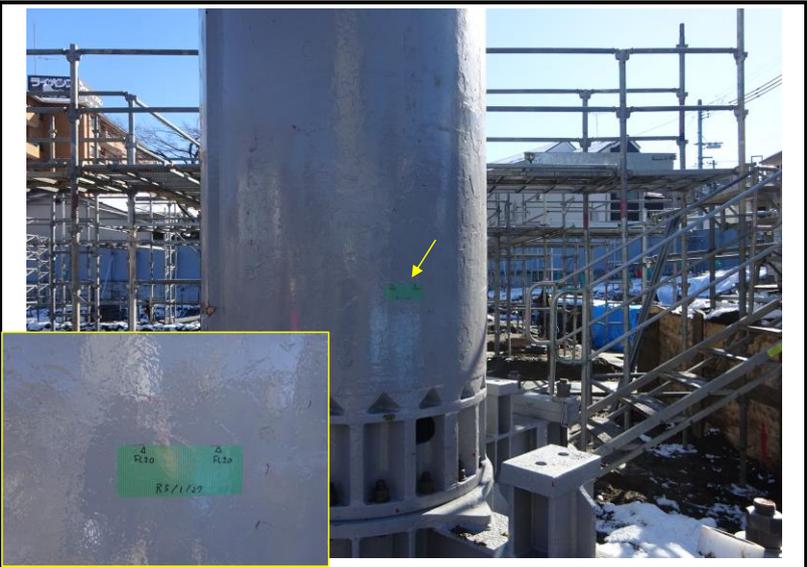
令和5年2月2日	
NO	13
場所	現場内基準レベル
部位	FL±0
現場内基準レベル (1FL±0) の盛替えに関しては、念の為、再度BM (ベンチマーク) からのレベルチェックを行うことを確認。

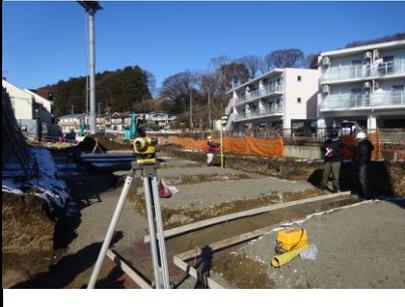
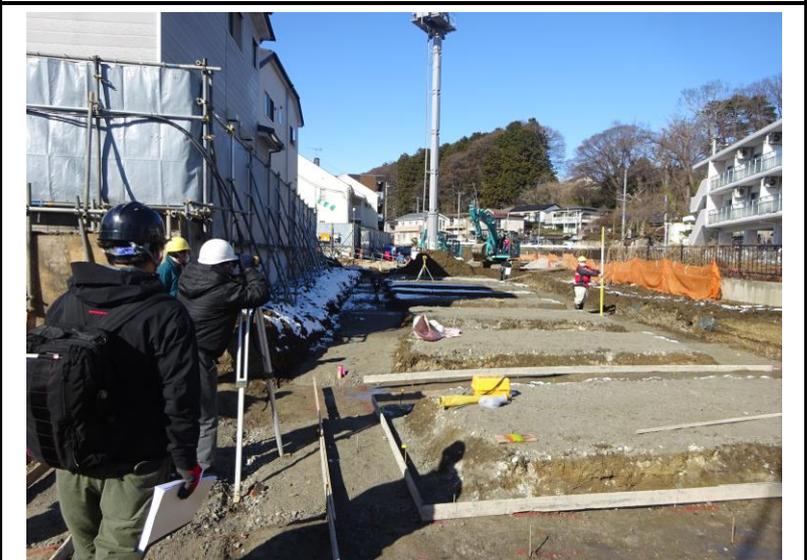
令和5年2月2日	
NO	14
場所	A X 9 (No. 55~56)
部位	地盤改良体
地盤改良体の天端レベル確認状況。当該箇所はFL - 1, 523mmであることを確認。基礎底盤下部：FL - 1, 470mm+捨コン：-50mmである為、粗計画通りであると共に高止まりが生じていないことを確認。

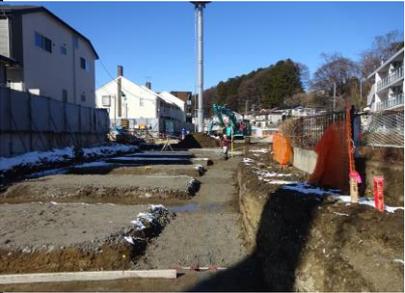
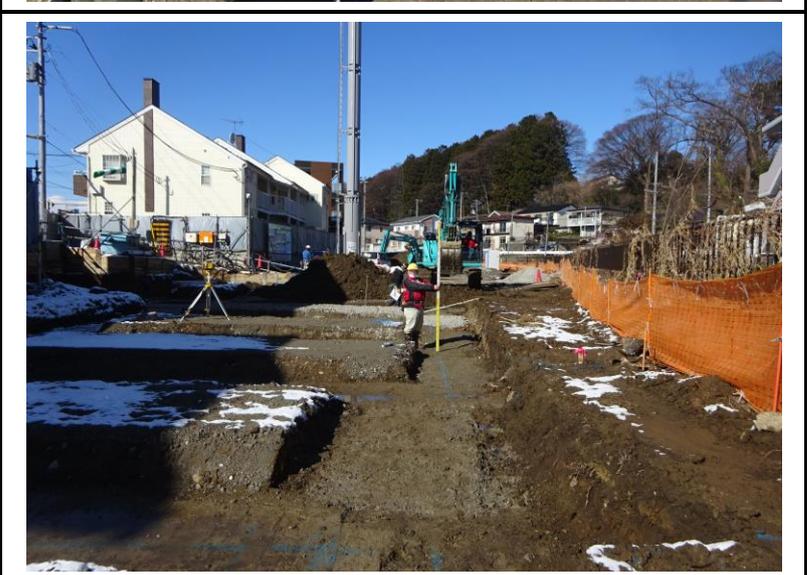
令和5年2月2日	
NO	15
場所	A X 6 (No. 61~62)
部位	地盤改良体
地盤改良体の天端レベル確認状況。当該箇所はFL-1, 575mmであることを確認。従って、過度な不足はないと共に、高止まりが生じていないことを確認。尚、捨コン天端に関しては約55mmの調整を行うことを確認。

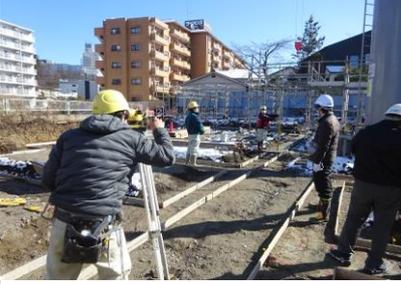
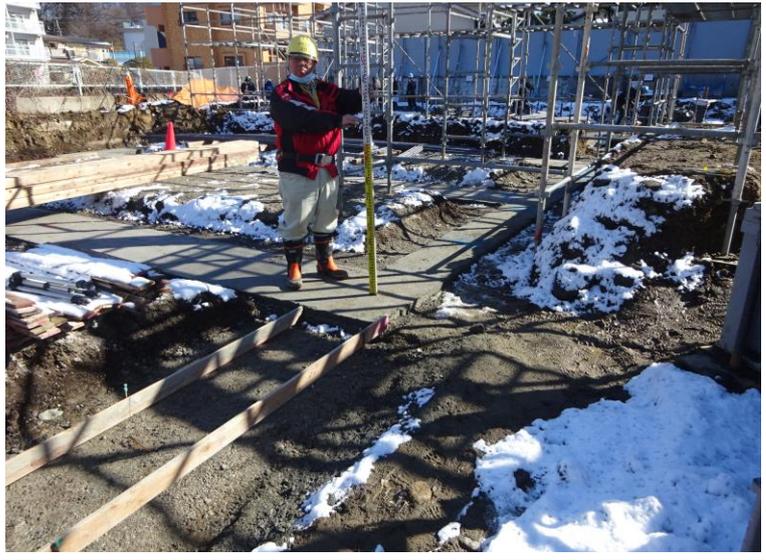
令和5年2月2日	
NO	16
場所	AB棟
部位	捨コン打設状況
任意抽出箇所による捨コンの打設状況の確認。計画通りにFL - 1,470mm (基礎底盤レベル)として捨コンが打設されていることを確認。

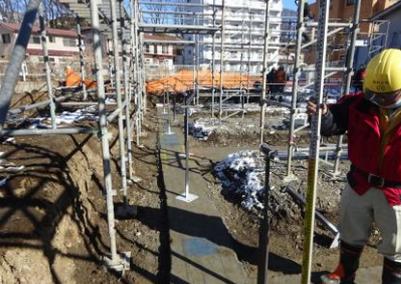
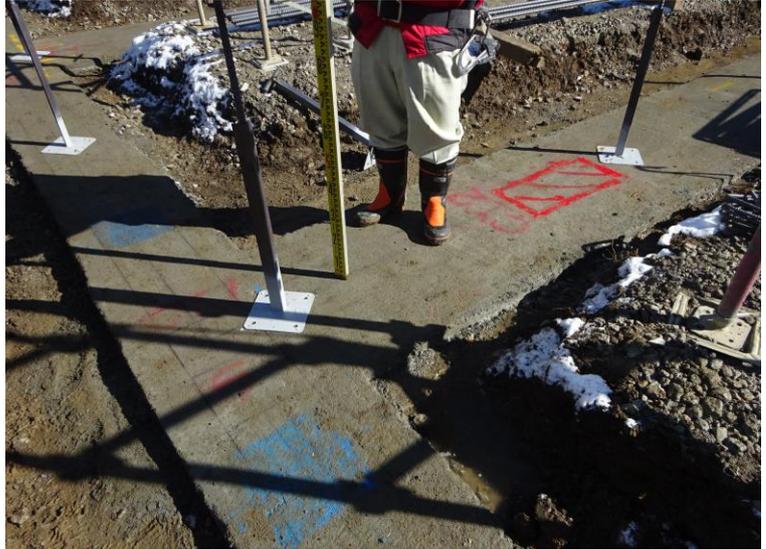
令和5年2月2日	
NO	17
場所	CD棟
部位	捨コン打設状況
同上。任意抽出箇所による捨コンの打設状況の確認。計画通りにFL - 1,470mm (基礎底盤レベル)として捨コンが打設されていることを確認。

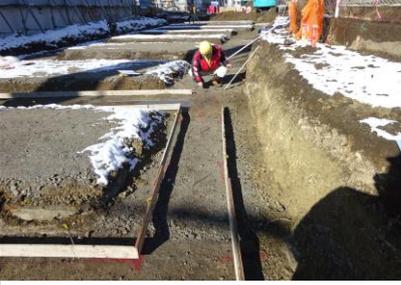
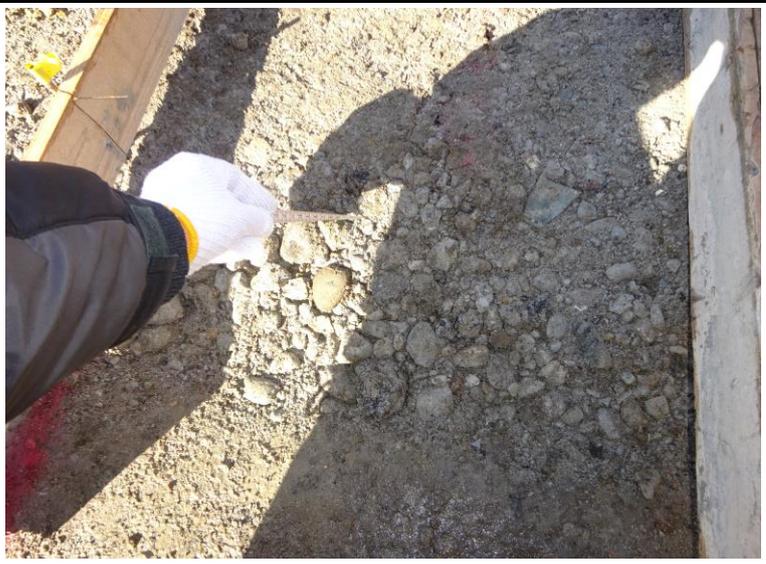
令和5年2月2日	
NO	18
場所	基礎梁(繋ぎ梁)下部
部位	砕石の敷設状況
基礎梁(繋ぎ梁)下部の砕石の敷設状況を確認。

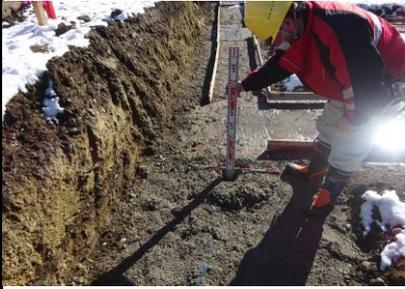
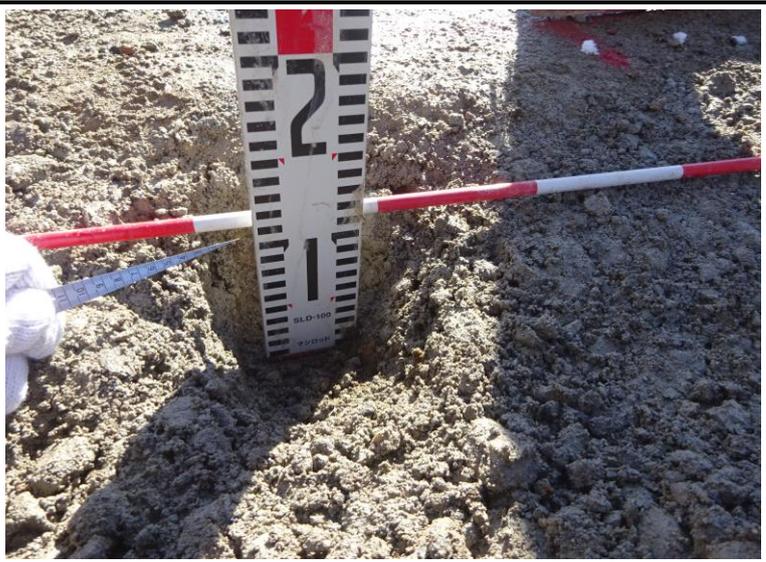
令和5年2月2日	
NO	19
場所	基礎梁（繋ぎ梁）下部
部位	砕石の敷設状況
任意抽出箇所の砕石を掘削し、砕石の厚さが計画通り（100mm以上）であることを確認。

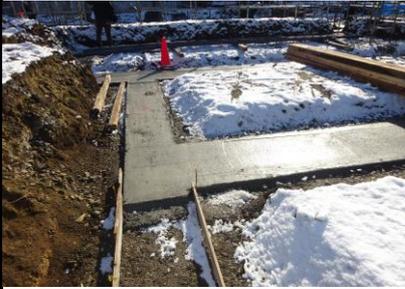
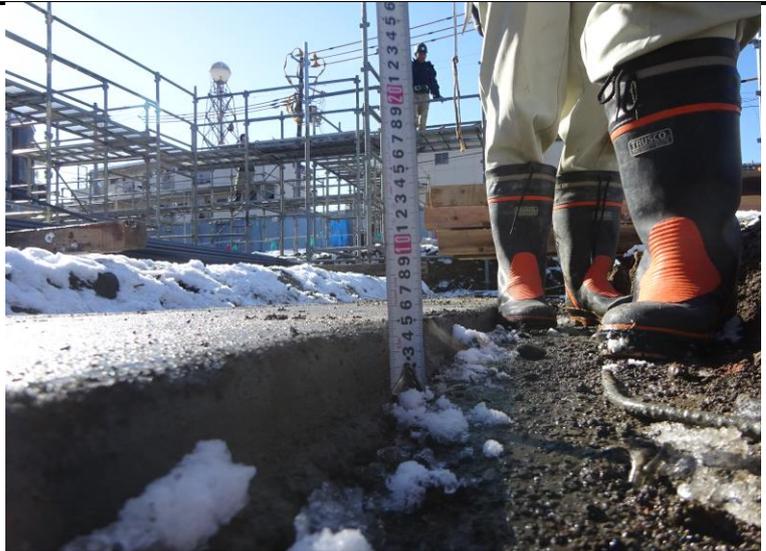
令和5年2月2日	
NO	20
場所	基礎梁（繋ぎ梁）下部
部位	捨コン打設状況
捨コン厚さが計画通り（50mm以上）であることを確認。

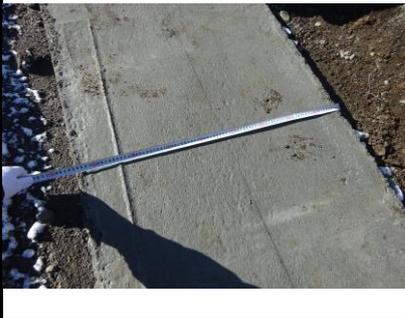
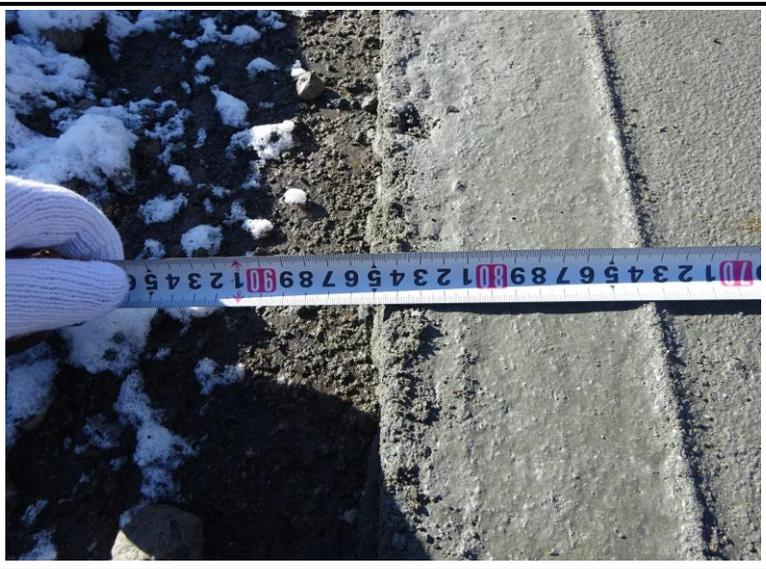
令和5年2月2日	
NO	21
場所	基礎フーチング下部
部位	捨コン打設状況
基礎フーチング幅（600mm）に対して、十分な範囲の捨コンが打設されていることを確認。

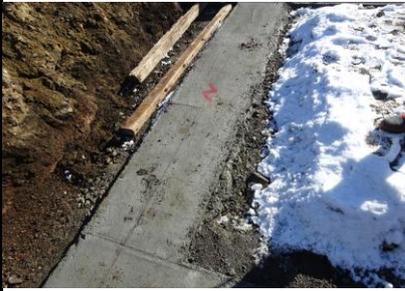
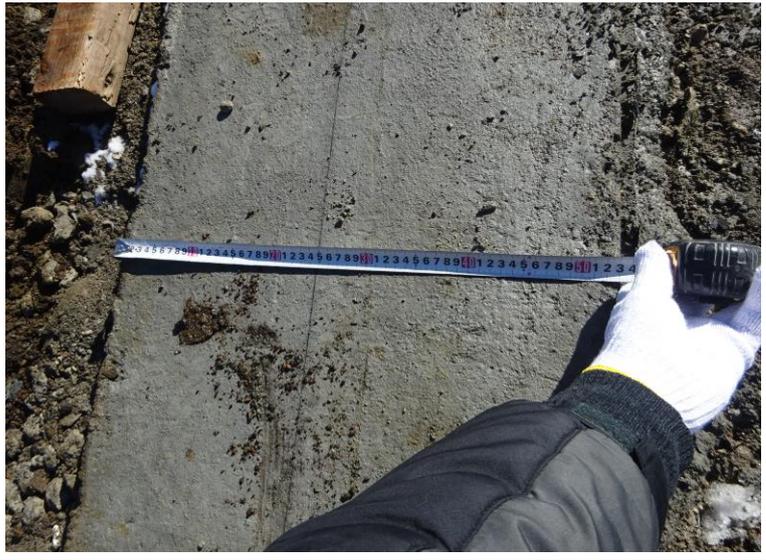
令和5年2月2日	
NO	22
場所	基礎梁（繋ぎ梁）下部
部位	捨コン打設状況
基礎梁（繋ぎ梁）幅（230mm）に対して、十分な範囲の捨コンが打設されていることを確認。

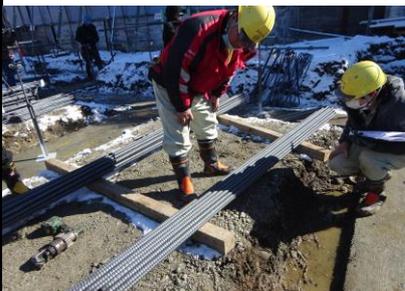
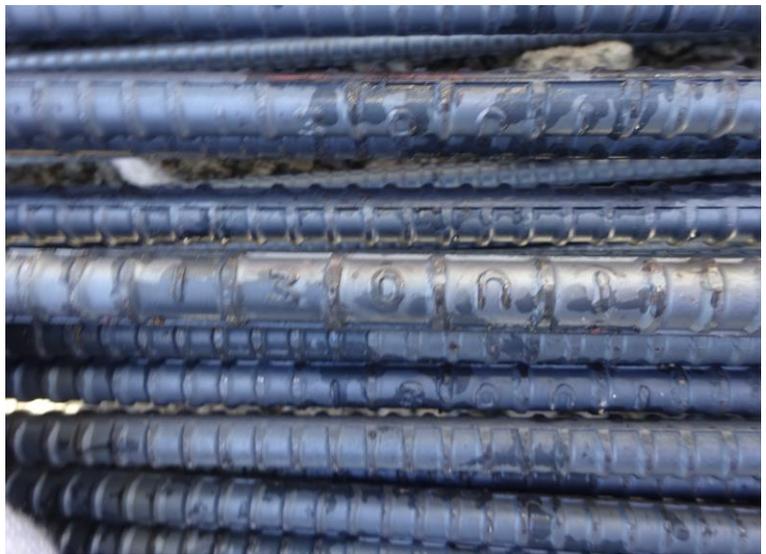
令和5年2月2日	
NO	23
場所	鉄筋工事
部位	搬入資材
現場に搬入されている鉄筋が計画通り（JIS規格品：SD295）の製品であることを確認。

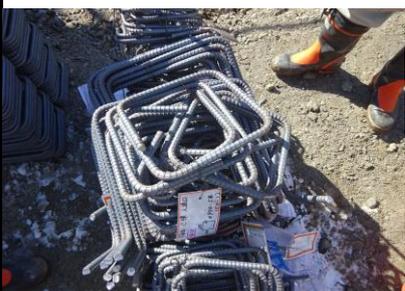
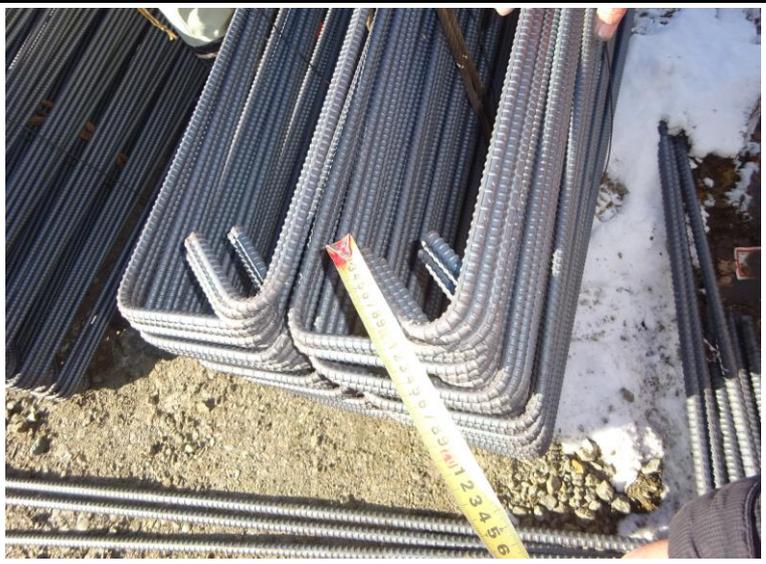
令和5年2月2日	
NO	24
場所	鉄筋工事
部位	搬入資材
同上。
