丁工 西配筋検査
C棟基
R5.2.9

R5.2.9 丁工 佐藤氏
西配筋検査

工事名	梅田町賃貸集合住宅新築工事
工種	鉄筋工事
内容	JI 佐藤氏 基礎配筋検査 指摘事項 1 壁端部補強筋施工不足 是正完了

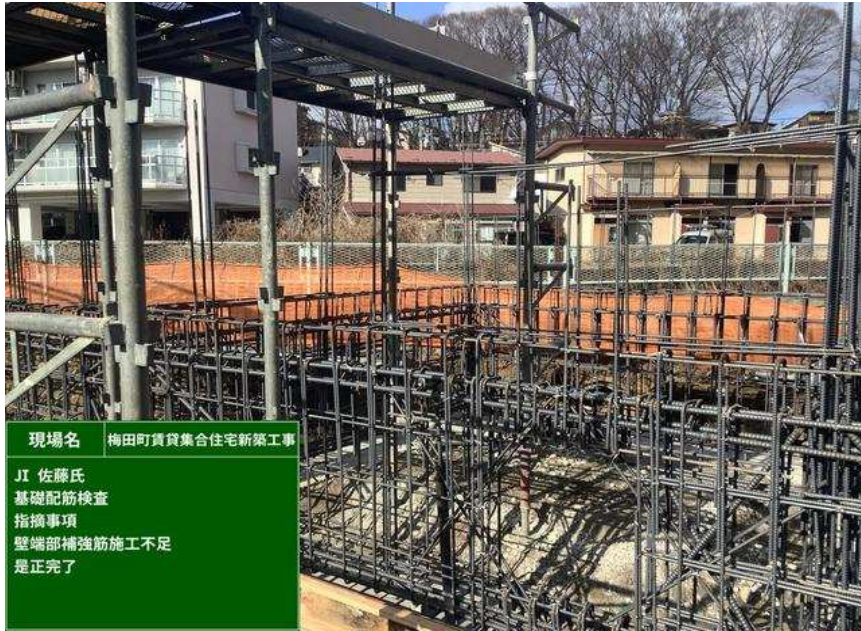
現場名 梅田町賃貸集合住宅新築工事
 JI 佐藤氏
 基礎配筋検査
 指摘事項
 壁端部補強筋施工不足
 是正完了

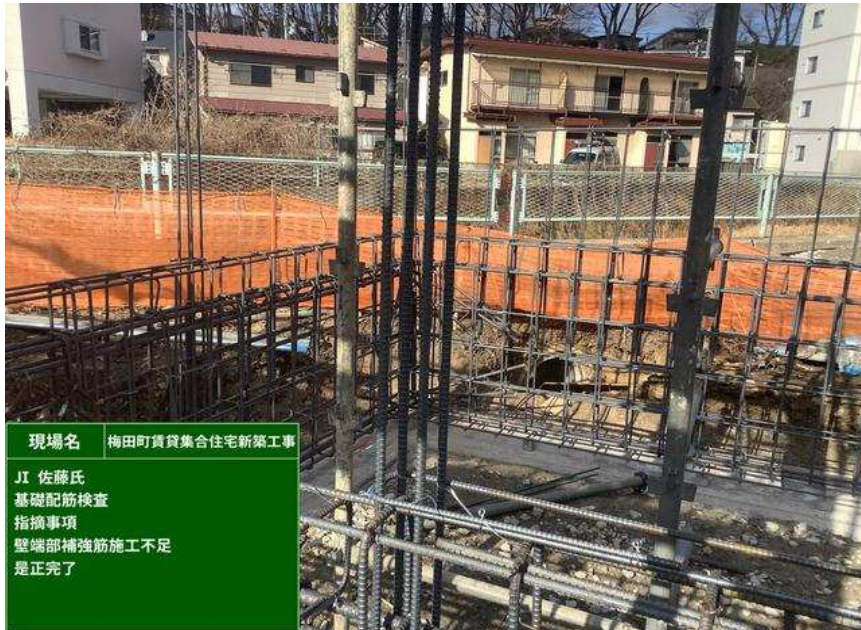
現場名 梅田町賃貸集合住宅新築工事
 JI 佐藤氏
 基礎配筋検査
 指摘事項
 壁端部補強筋施工不足
 是正完了

工事名	梅田町賃貸集合住宅新築工事
工種	鉄筋工事
内容	JI 佐藤氏 基礎配筋検査 指摘事項 1 壁端部補強筋施工不足 是正完了

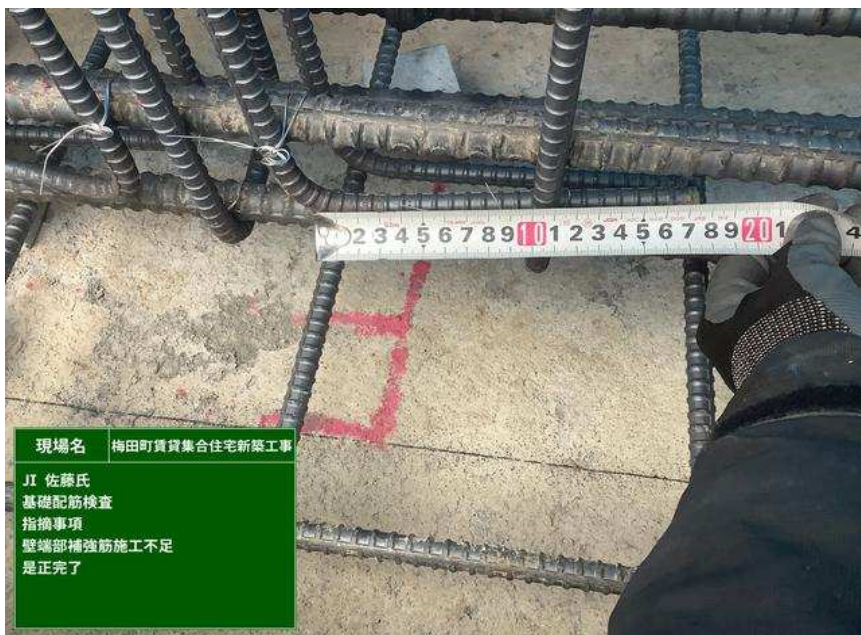
現場名 梅田町賃貸集合住宅新築工事
 JI 佐藤氏
 基礎配筋検査
 指摘事項
 壁端部補強筋施工不足
 是正完了

工事名	梅田町賃貸集合住宅新築工事
工種	鉄筋工事
内容	JI 佐藤氏 基礎配筋検査 指摘事項 1 壁端部補強筋施工不足 是正完了

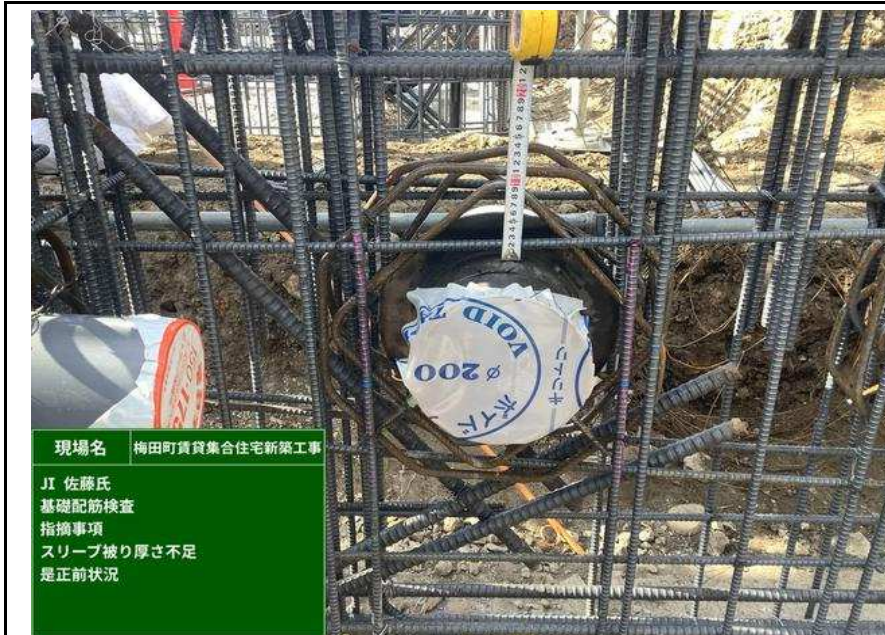
工事名	梅田町賃貸集合住宅新築工事
工種	鉄筋工事
内容	JI 佐藤氏 基礎配筋検査 指摘事項 2 スリーブ被り厚さ不足 是正前状況

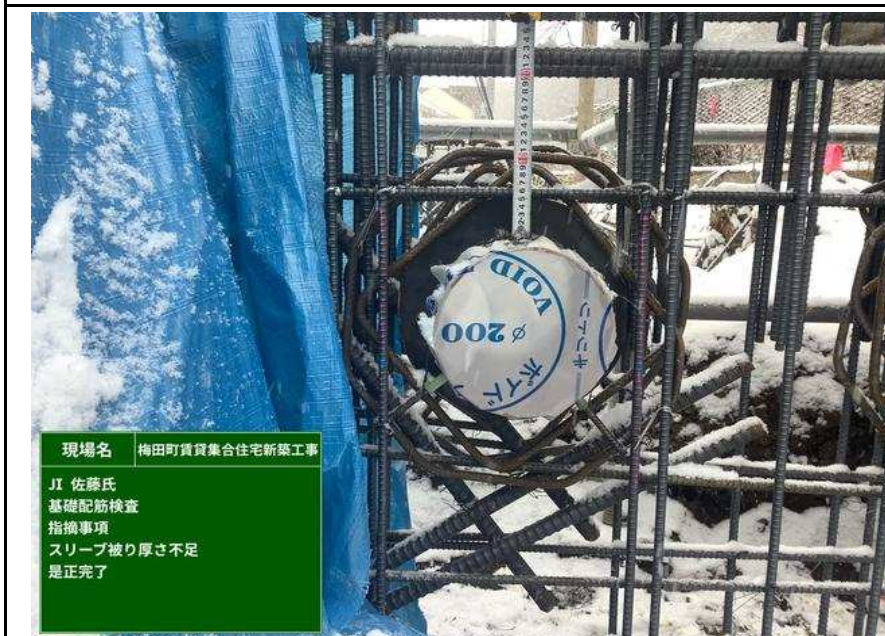
工事名	梅田町賃貸集合住宅新築工事
工種	鉄筋工事
内容	JI 佐藤氏 基礎配筋検査 指摘事項 2 スリーブ被り厚さ不足 是正完了

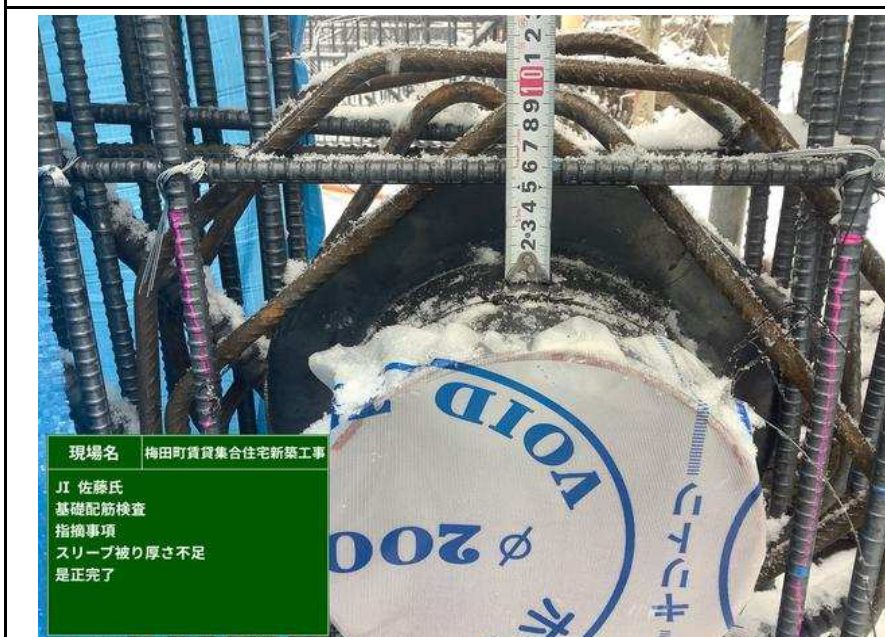
工事名	梅田町賃貸集合住宅新築工事
工種	鉄筋工事
内容	JI 佐藤氏 基礎配筋検査 指摘事項 2 スリーブ被り厚さ不足 是正完了

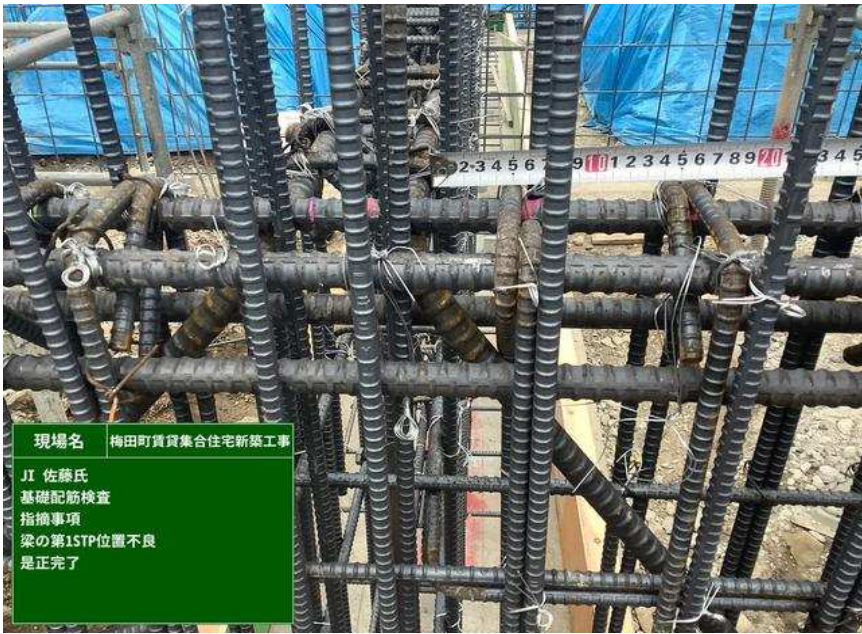
<p>現場名 梅田町賃貸集合住宅新築工事 JI 佐藤氏 基礎配筋検査 指摘事項 梁の第1STP位置不良 是正完了</p>	<p>工事名 梅田町賃貸集合住宅新築工事 工種 鉄筋工事 内容 JI 佐藤氏 基礎配筋検査 指摘事項 3-1 梁の第1STP位置不良 是正完了</p>

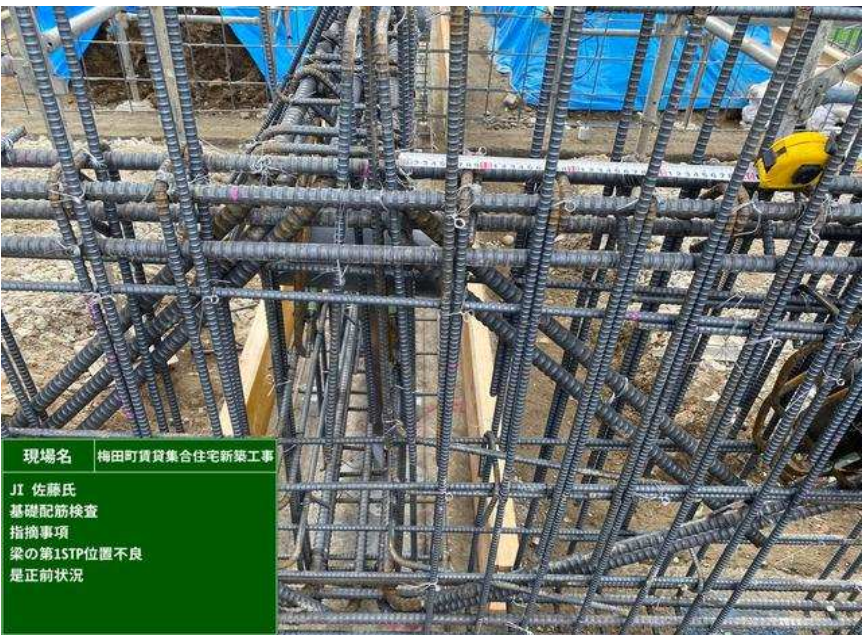
<p>現場名 梅田町賃貸集合住宅新築工事 JI 佐藤氏 基礎配筋検査 指摘事項 梁の第1STP位置不良 是正前状況</p>	<p>工事名 梅田町賃貸集合住宅新築工事 工種 鉄筋工事 内容 JI 佐藤氏 基礎配筋検査 指摘事項 3-2 梁の第1STP位置不良 是正前状況</p>

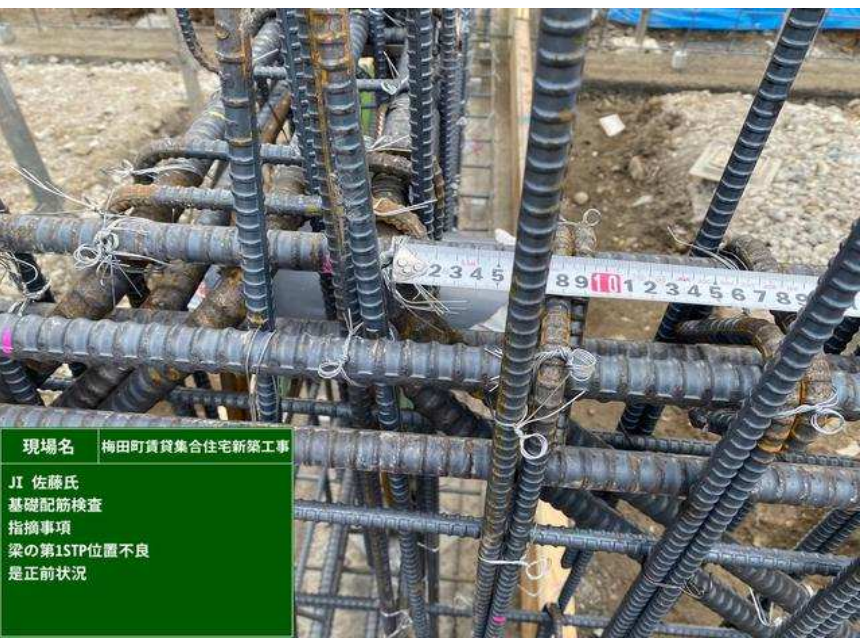
<p>現場名 梅田町賃貸集合住宅新築工事 JI 佐藤氏 基礎配筋検査 指摘事項 梁の第1STP位置不良 是正前状況</p>	<p>工事名 梅田町賃貸集合住宅新築工事 工種 鉄筋工事 内容 JI 佐藤氏 基礎配筋検査 指摘事項 3-2 梁の第1STP位置不良 是正前状況</p>

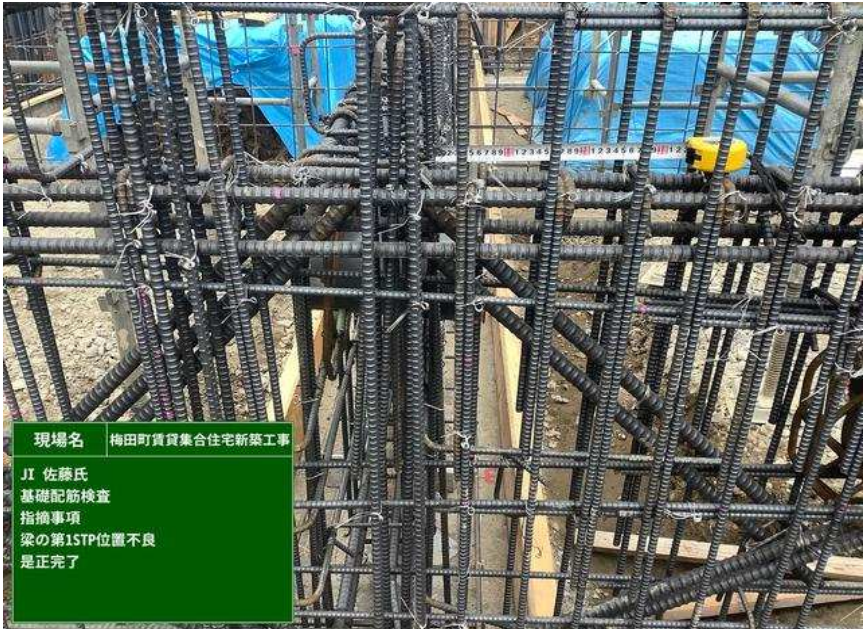
<p>現場名 梅田町賃貸集合住宅新築工事 JI 佐藤氏 基礎配筋検査 指摘事項 梁の第1STP位置不良 是正完了</p>	<table border="1"> <tr> <td>工事名</td> <td>梅田町賃貸集合住宅新築工事</td> </tr> <tr> <td>工種</td> <td>鉄筋工事</td> </tr> <tr> <td>内容</td> <td>JI 佐藤氏 基礎配筋検査 指摘事項 3-2 梁の第1STP位置不良 是正完了</td> </tr> </table>	工事名	梅田町賃貸集合住宅新築工事	工種	鉄筋工事	内容	JI 佐藤氏 基礎配筋検査 指摘事項 3-2 梁の第1STP位置不良 是正完了
工事名	梅田町賃貸集合住宅新築工事						
工種	鉄筋工事						
内容	JI 佐藤氏 基礎配筋検査 指摘事項 3-2 梁の第1STP位置不良 是正完了

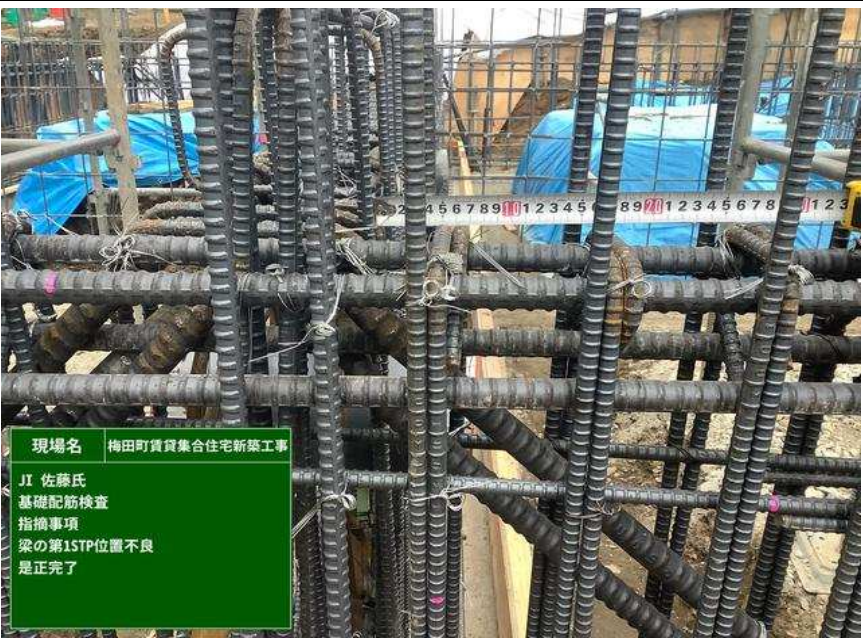
<p>現場名 梅田町賃貸集合住宅新築工事 JI 佐藤氏 基礎配筋検査 指摘事項 梁の第1STP位置不良 是正完了</p>	<table border="1"> <tr> <td>工事名</td> <td>梅田町賃貸集合住宅新築工事</td> </tr> <tr> <td>工種</td> <td>鉄筋工事</td> </tr> <tr> <td>内容</td> <td>JI 佐藤氏 基礎配筋検査 指摘事項 3-2 梁の第1STP位置不良 是正完了</td> </tr> </table>	工事名	梅田町賃貸集合住宅新築工事	工種	鉄筋工事	内容	JI 佐藤氏 基礎配筋検査 指摘事項 3-2 梁の第1STP位置不良 是正完了
工事名	梅田町賃貸集合住宅新築工事						
工種	鉄筋工事						
内容	JI 佐藤氏 基礎配筋検査 指摘事項 3-2 梁の第1STP位置不良 是正完了
