現況検査により認められる状況の記録

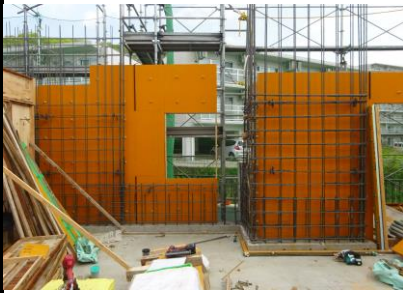
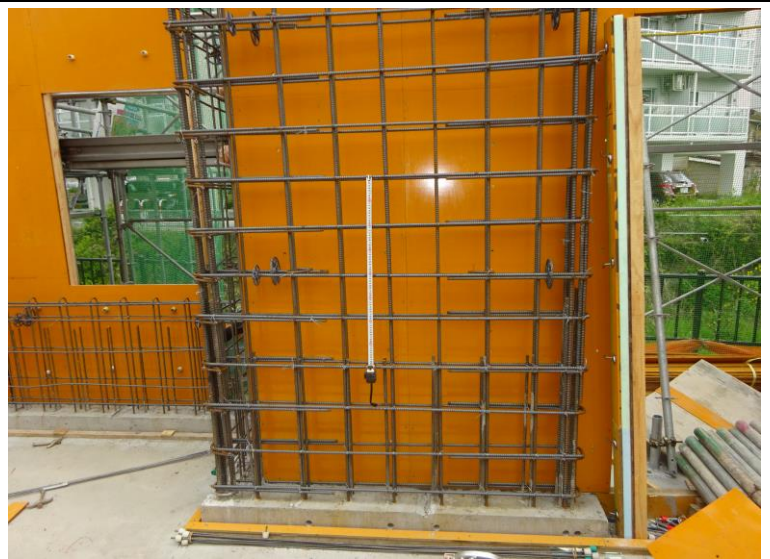
令和5年4月21日	
NO	2
場所	AY3通り
部位	W18A

計画通りに配筋組（横筋：D13@200mmダブル）が行われていることを確認。

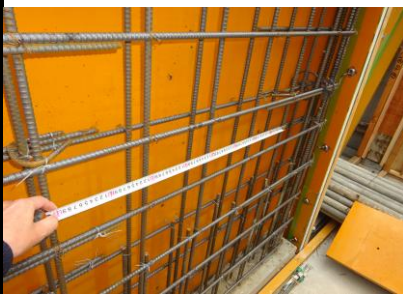
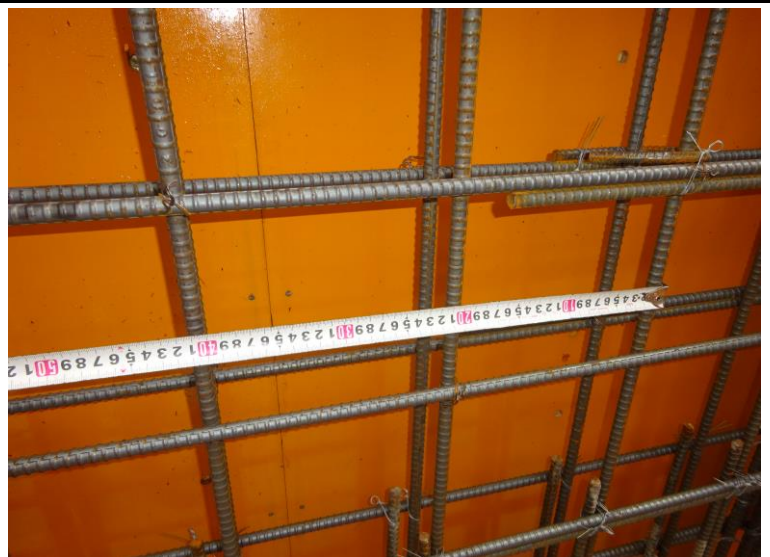
令和5年4月21日	
NO	3
場所	AY3通り
部位	W18A

計画通りに配筋組（縦筋：D13@200mmダブル）が行われていることを確認。

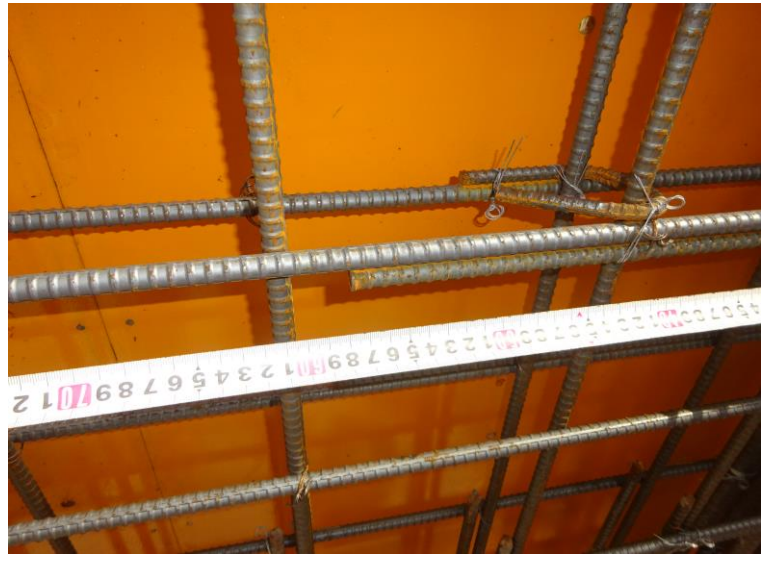
令和5年4月21日	
NO	4
場所	AY3通り
部位	W18A
同上。壁端部がU字型に閉塞されていることを確認。また、重ね継手長さ (L1: D13×40=520mm) が計画 (施工図) 通りに確保されていることを確認。

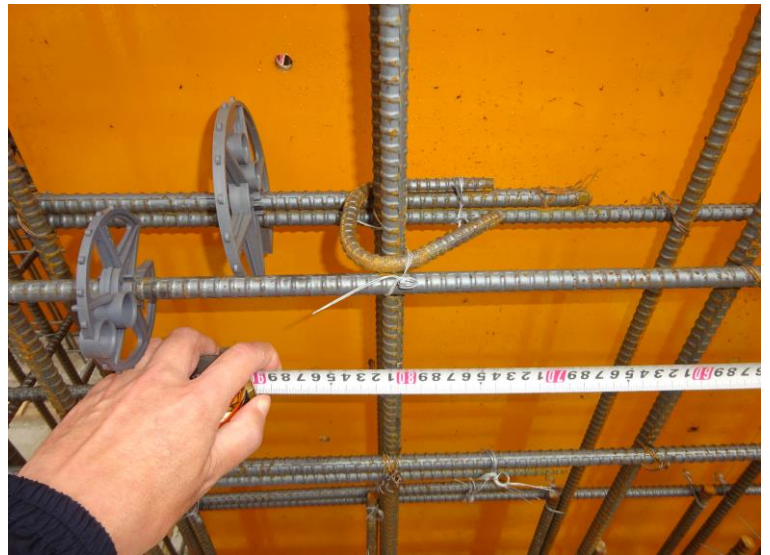
令和5年4月21日	
NO	5
場所	AY3通り
部位	W18A
計画通りに巾止め筋が設置されていることを確認。(D10@1,000mm)

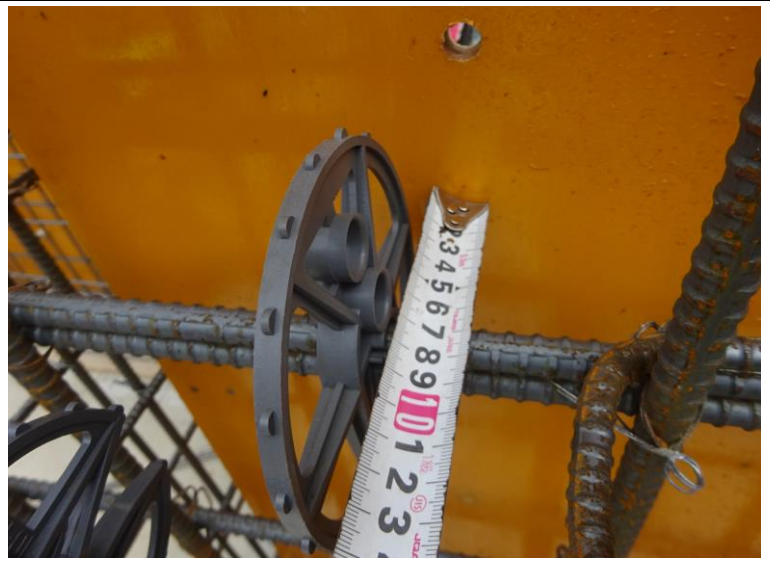
令和5年4月21日	
NO	6
場所	AY3通り
部位	W18A
スペーサーが適切に設置されていることを確認。(外周部のスペーサーの出幅：増し打ち20mm分を含む60mm)

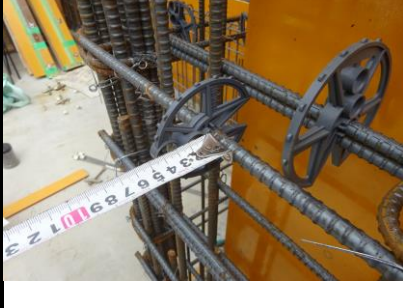
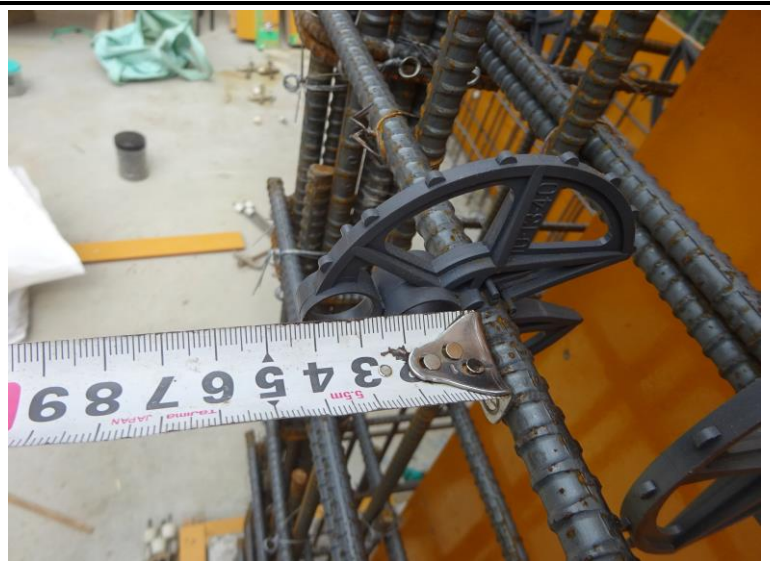
令和5年4月21日	
NO	7
場所	AY3通り
部位	W18A
同上。内周部のスペーサーの出幅：かぶり厚さの最低値30mm+10mm（施工誤差を考慮した設計かぶり厚さ）

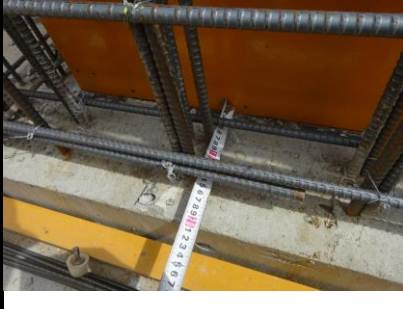
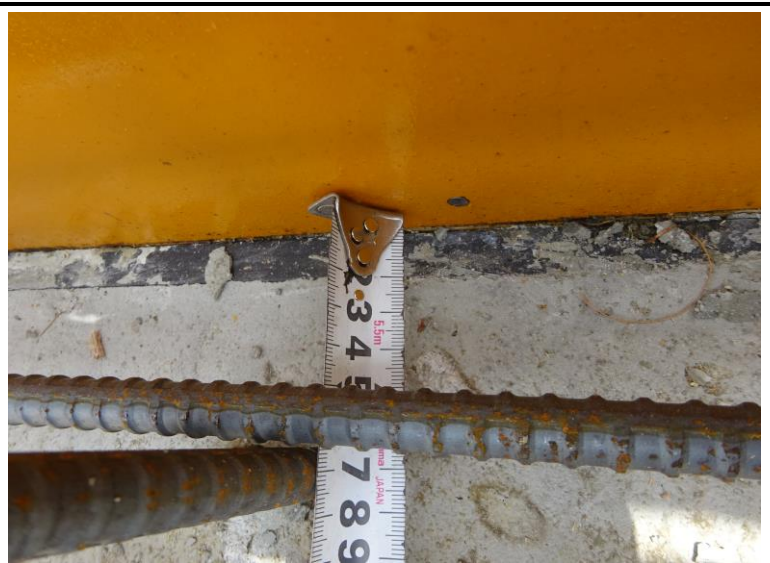
令和5年4月21日	
NO	8
場所	AY3通り
部位	W18A
鉄筋かぶり厚さ30mm（内外共）が確保される状況であることを確認。

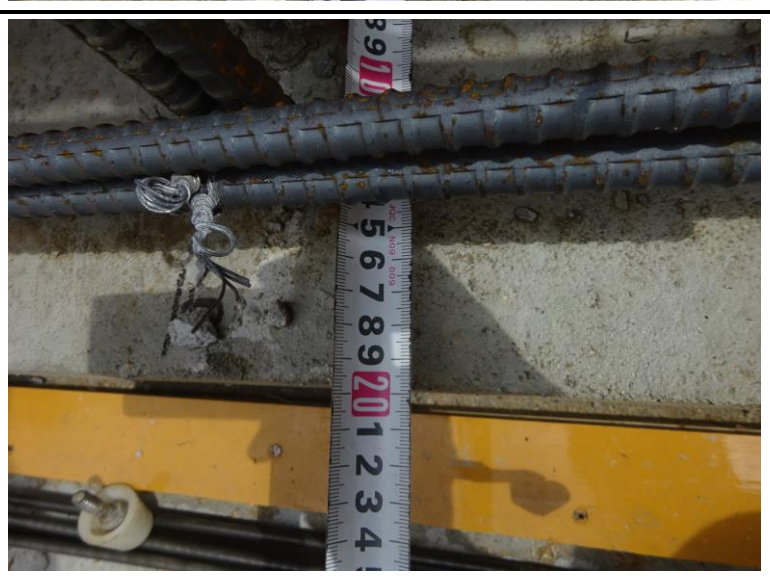
令和5年4月21日	
NO	9
場所	AY3通り
部位	W18A
同上。また、計画通りの壁厚（200mm：外部側増し打ち20mmを含む）であることを確認。

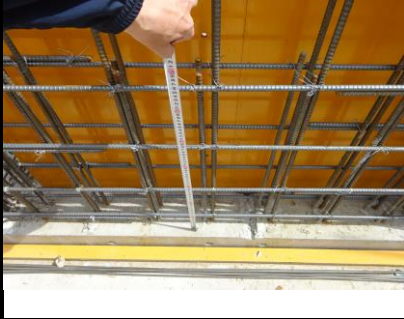
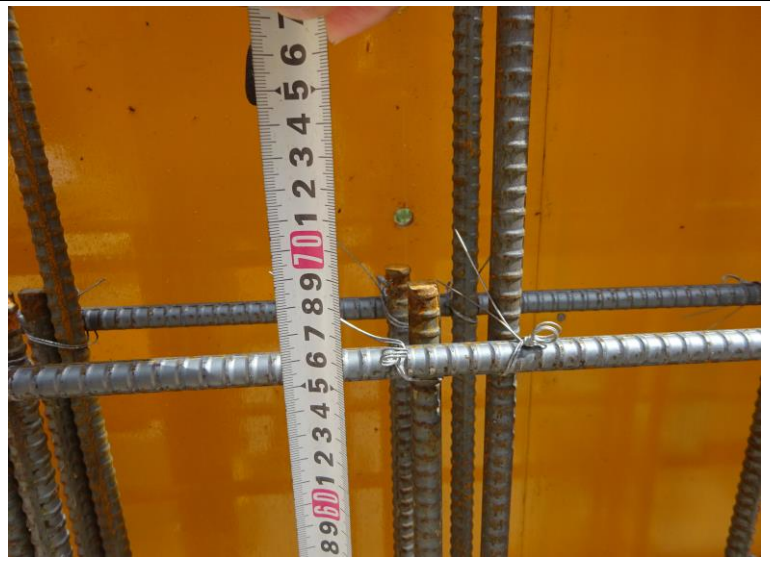
令和5年4月21日	
NO	10
場所	AY3通り
部位	W18A
壁立上がり筋との定着長さ (L1 : D13×40 = 520mm) が確保されていることを確認。

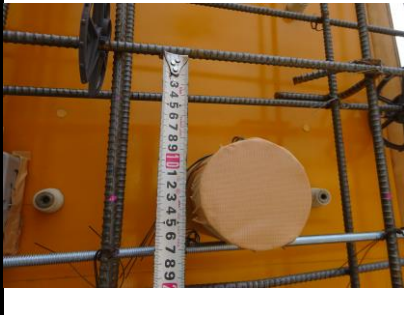
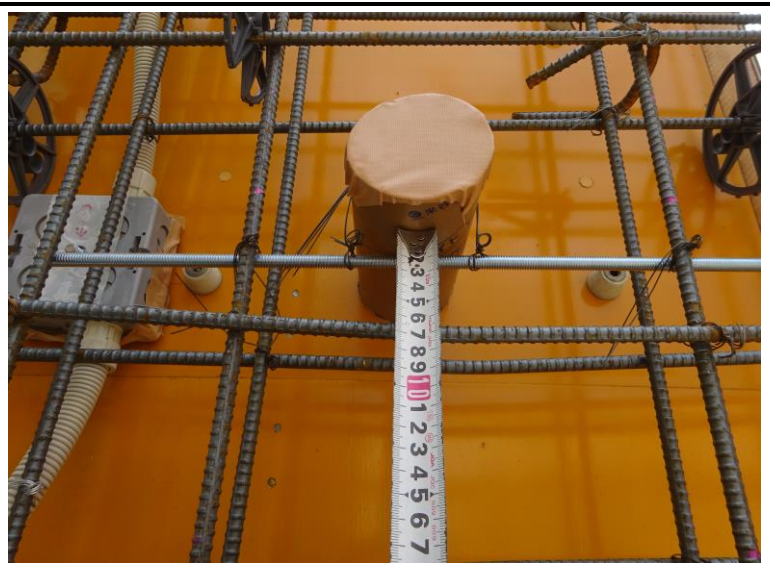
令和5年4月21日	
NO	11
場所	AX7通り
部位	W18
スリーブ廻りの鉄筋かぶり厚さが適切 (30mm以上) に確保される状況であることを確認。

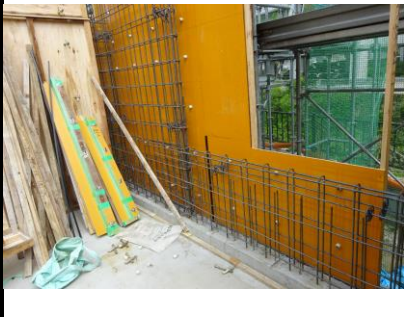
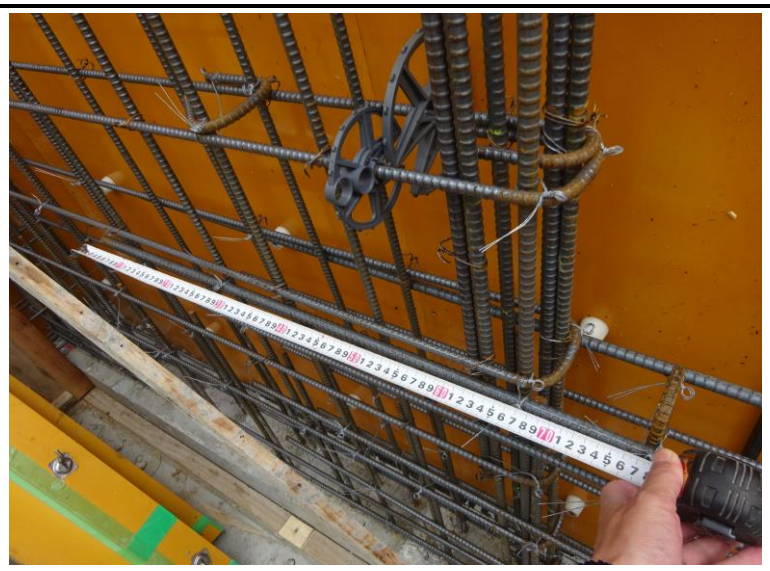
令和5年4月21日	
NO	12
場所	AY4通り
部位	W18
開口補強筋 (横筋 : 2-D13) は、定着長さ (L1 : D13×40 = 520mm以上) が十分確保されていることを確認。

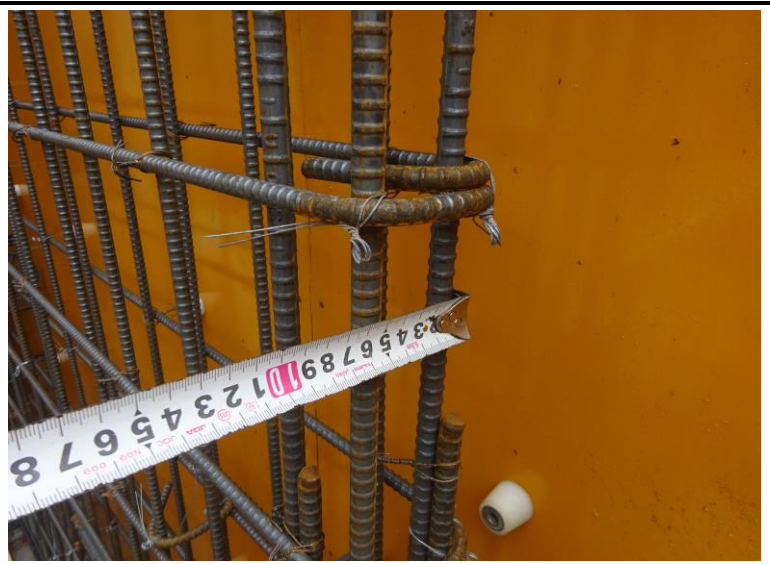
令和5年4月21日	
NO	13
場所	AY 4 通り
部位	W 1 8

同上。開口部廻りには、計画通りの開口補強筋（縦筋：4-D13）が設置されていることを確認。

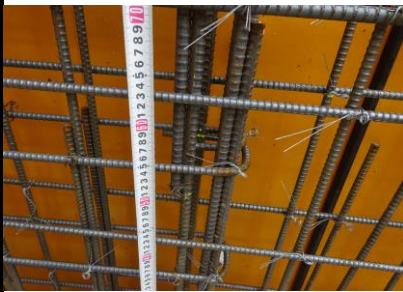
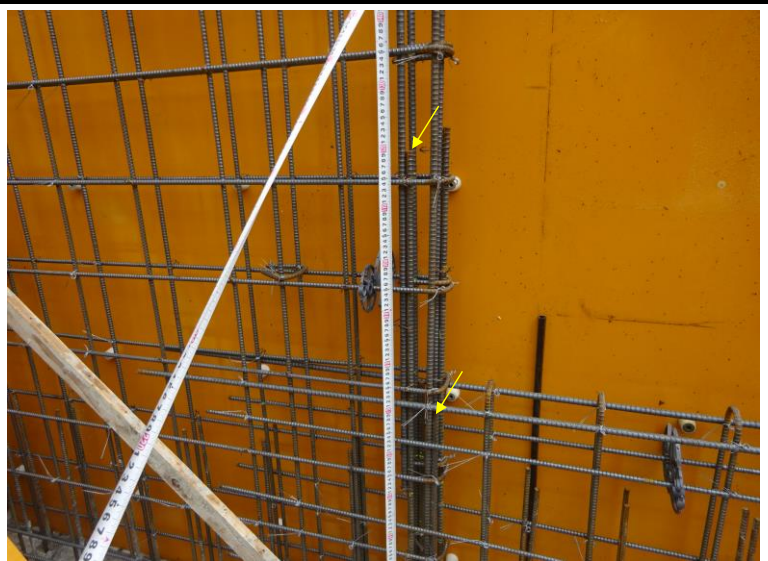
令和5年4月21日	
NO	14
場所	AY 4 通り
部位	W 1 8

壁端部補強筋4-D13の隣り合う補強筋の重ね継手位置は、計画通り（ $0.5 \times L1 = D13 \times 40 \times 0.5 = 260\text{mm}$ 以上）ずらして設置されていることを確認。

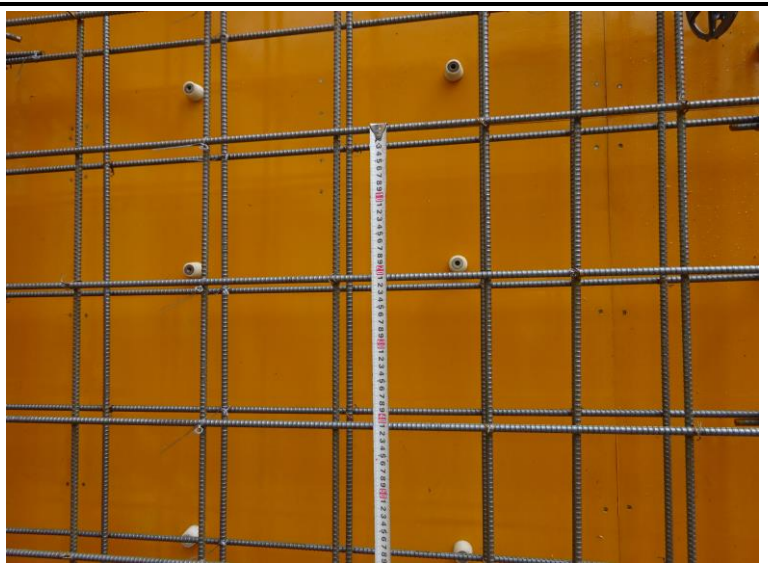
令和5年4月21日	
NO	15
場所	AY 4 通り
部位	W 1 8

計画通りに配筋組（横筋：D10@200mmダブル）が行われていることを確認。

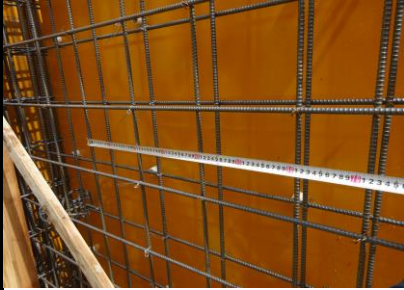
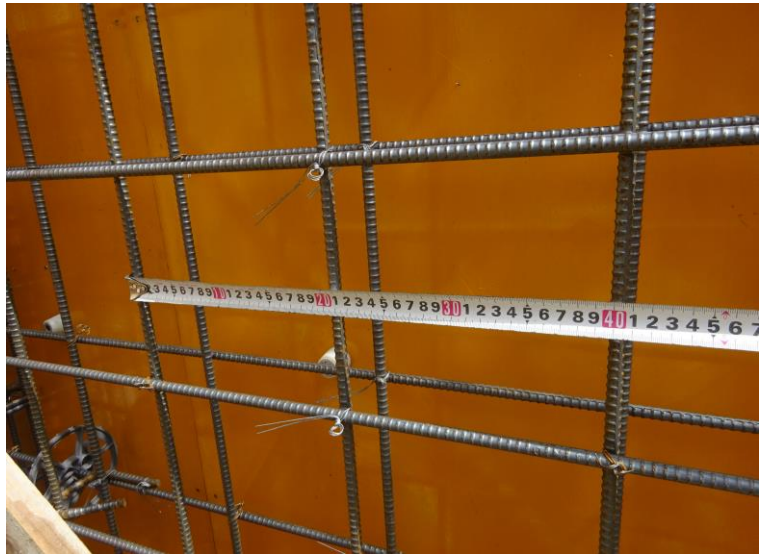
令和5年4月21日	
NO	16
場所	AY 4 通り
部位	W 1 8
計画通りに配筋組（縦筋：D10@200mm ダブル）が行われていることを確認。

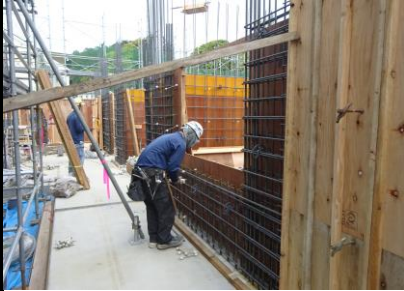
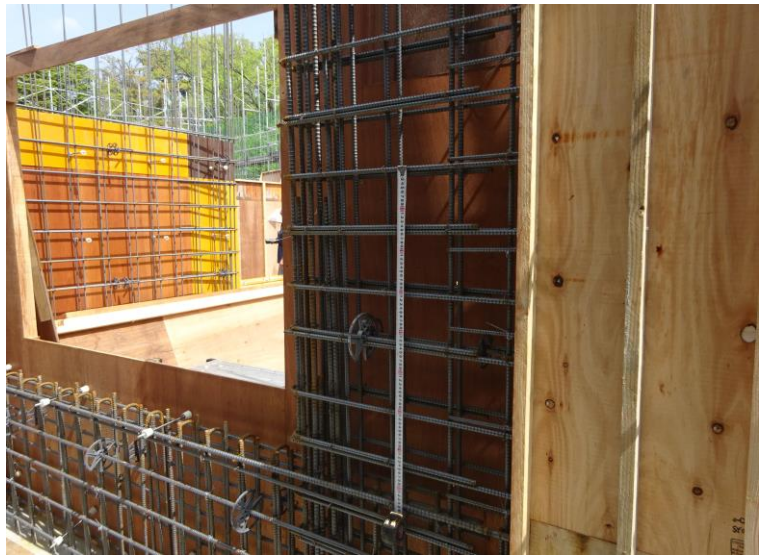
令和5年4月21日	
NO	17
場所	AY 2 通り
部位	W 1 8 C
計画通りに配筋組（横筋：D13@150mm ダブル）が行われていることを確認。

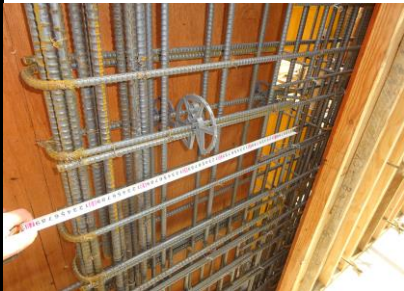
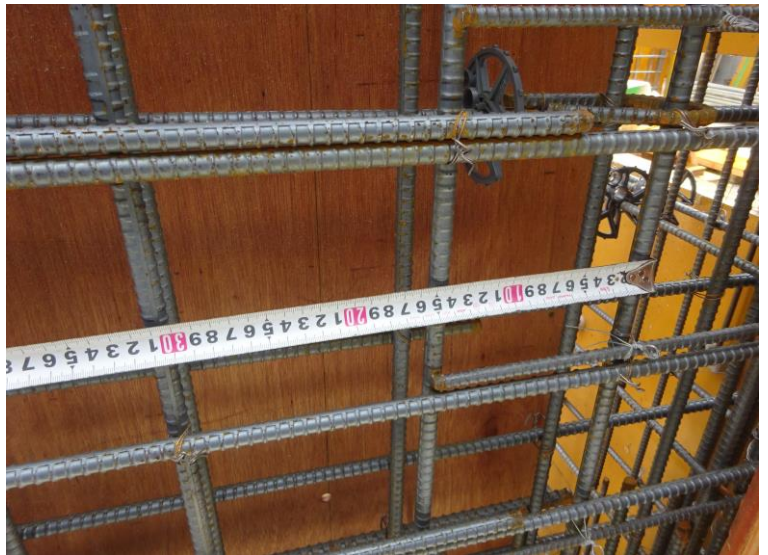
令和5年4月21日	
NO	18
場所	AY 2 通り
部位	W 1 8 C
計画通りに配筋組（縦筋：D13@150mm ダブル）が行われていることを確認。

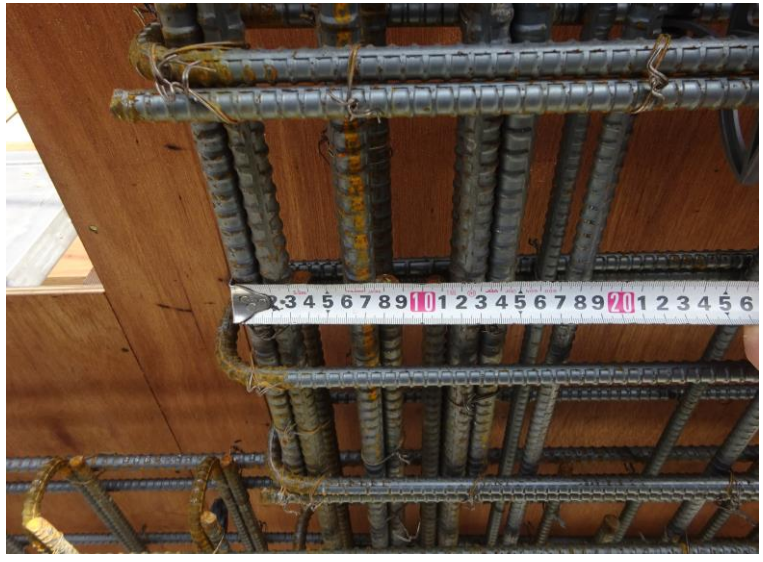
令和5年4月21日	
NO	19
場所	AY2通り
部位	W18C
同上。開口部廻りには、計画通りの開口補強筋（縦筋：6-D16）が設置されていることを確認。

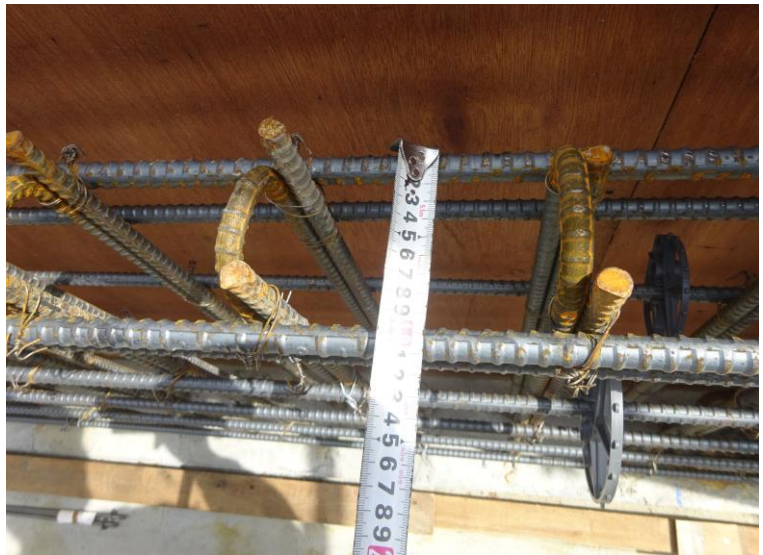
令和5年4月21日	
NO	20
場所	AY2通り
部位	W18C
開口部（腰窓）廻りには、計画通りの開口補強筋（横筋：2-D16）が設置されていることを確認。

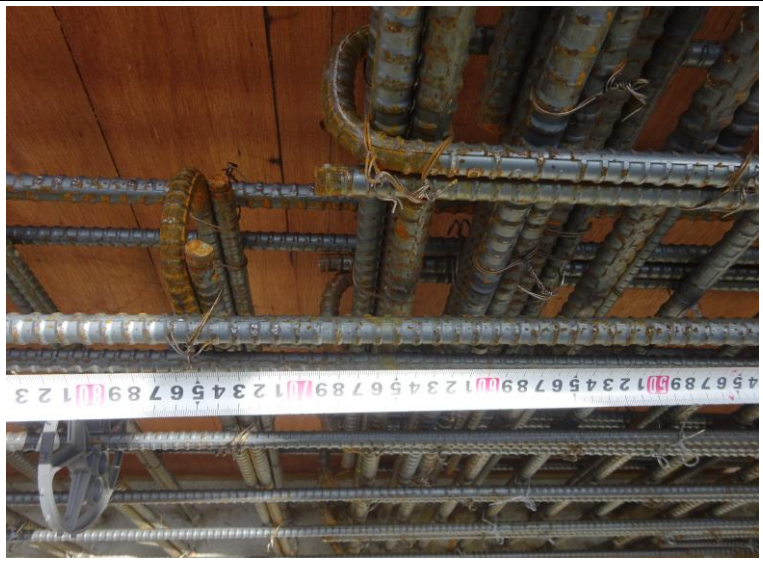
令和5年4月21日	
NO	21
場所	AY2通り
部位	W18C
開口補強筋（横筋：2-D16）は、定着長さ（ $L1 : D16 \times 40 = 640\text{mm}$ 以上）が確保されていることを確認。

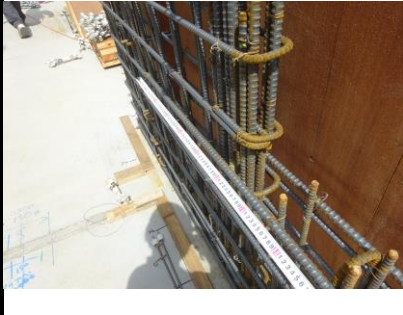
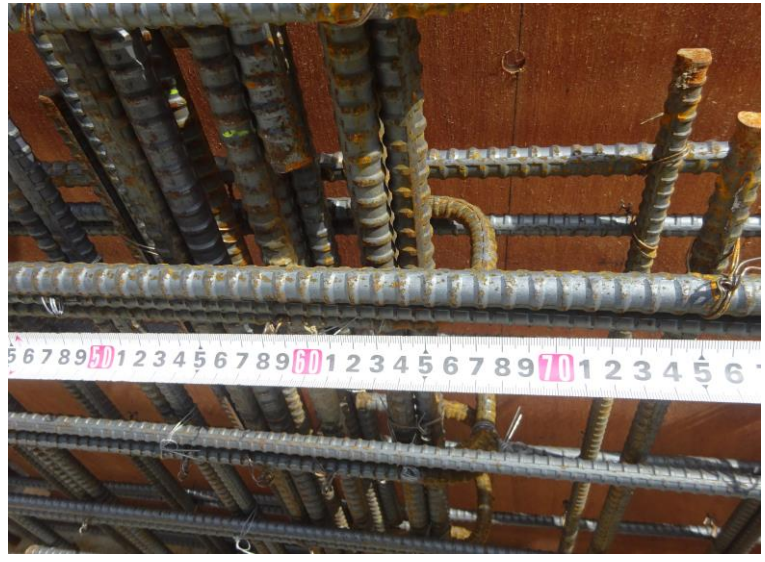
令和5年4月21日	
NO	22
場所	A Y 2 通り
部位	W 1 8 C
同上。

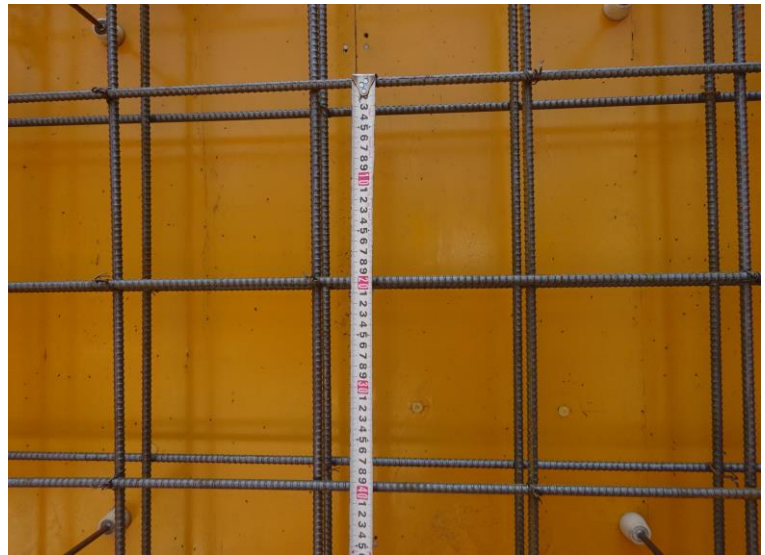
令和5年4月21日	
NO	23
場所	A X 6 通り
部位	W 1 8
計画通りに配筋組（横筋：D10@200mmダブル）が行われていることを確認。（縦筋は内側配筋、横筋は外側配筋）

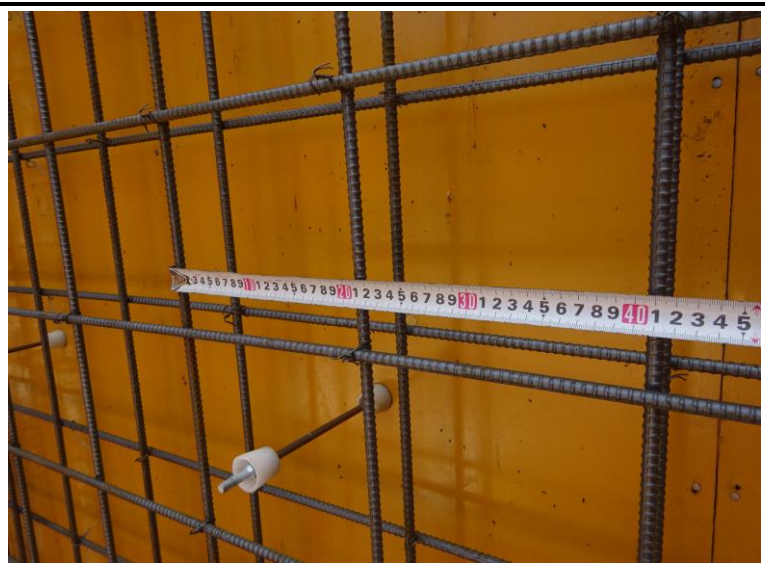
令和5年4月21日	
NO	24
場所	A X 6 通り
部位	W 1 8
計画通りに配筋組（縦筋：D10@200mmダブル）が行われていることを確認。（縦筋は内側配筋、横筋は外側配筋）

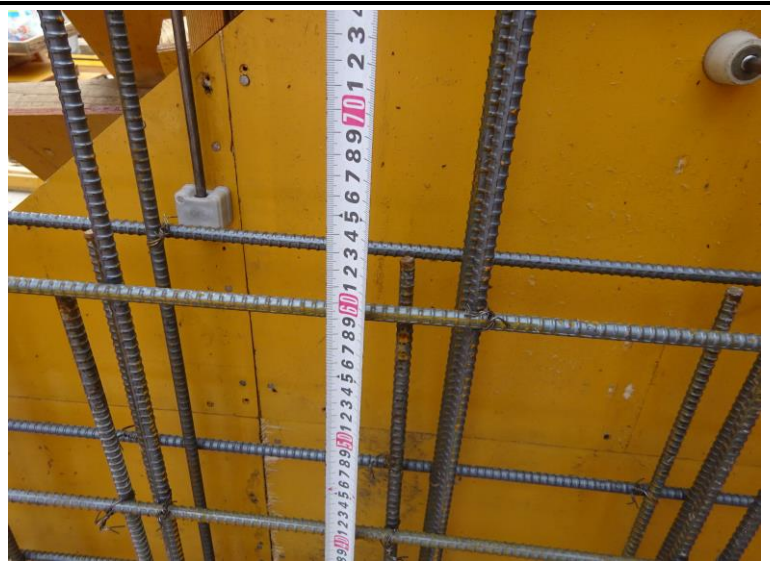
令和5年4月21日	
NO	25
場所	AX 6 通り
部位	W 1 8
壁立上がり筋との定着長さ (L1 : D10×40 = 400mm以上) が確保されていることを確認。

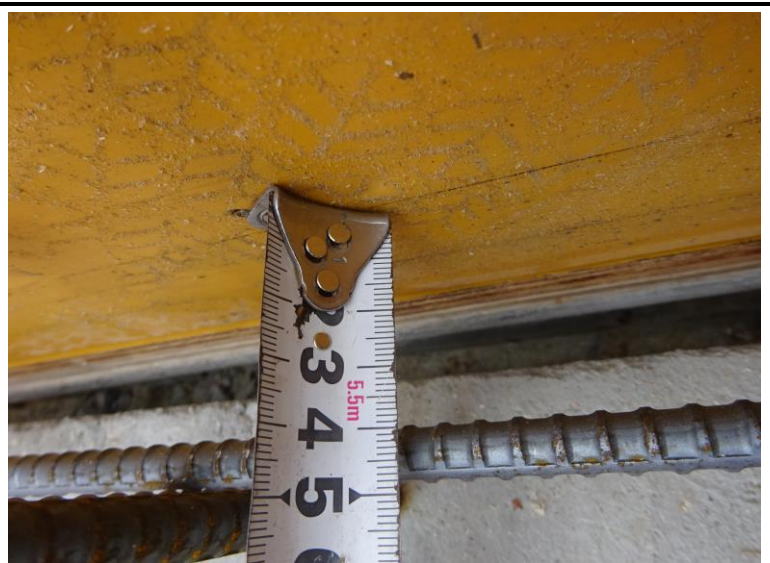
令和5年4月21日	
NO	26
場所	AX 6 通り
部位	W 1 8
鉄筋かぶり厚さ30mm (内外共) が確保される状況であることを確認。

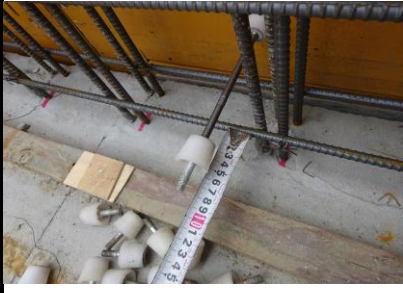
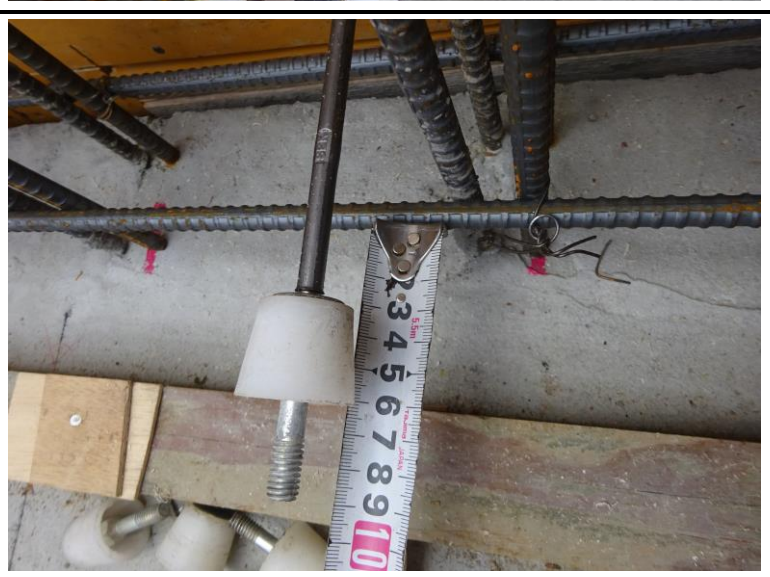
令和5年4月21日	
NO	27
場所	AX 6 通り
部位	W 1 8
同上。

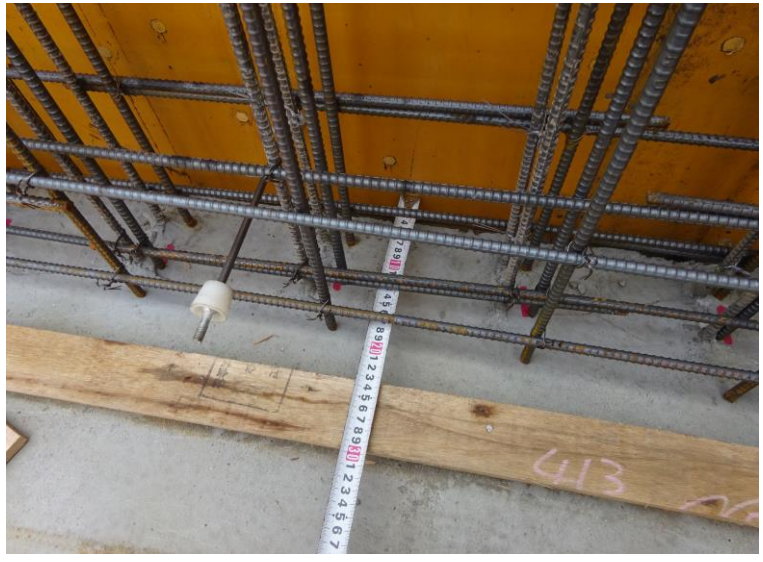
令和5年4月21日	
NO	28
場所	AX 6 通り
部位	W 1 8
スタジオ隣接部分は、計画（施工図）通りに遮音性の向上を目的とした増し打ち50mm（180mm+50mm=230mm）が行われる状況であることを確認。

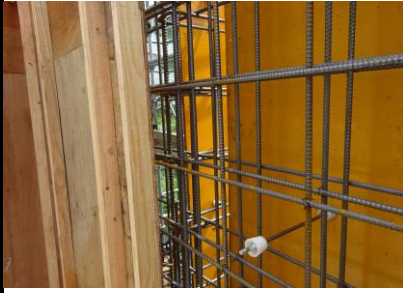
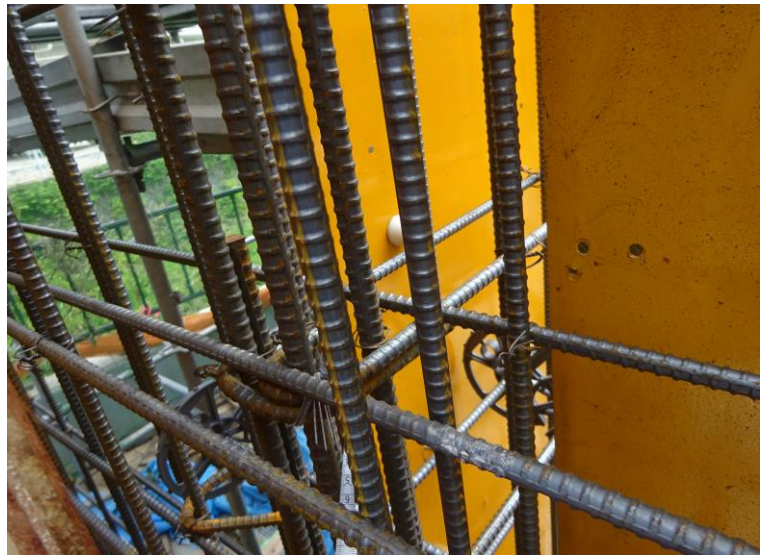
令和5年4月21日	
NO	29
場所	AX 6 通り
部位	W 1 8
AX 6 通り (W 1 8) と AY 4 通り (W 1 8) の T 型交差部では、U 字型の閉塞筋 (キャップタイ) が欠落していることを指摘。

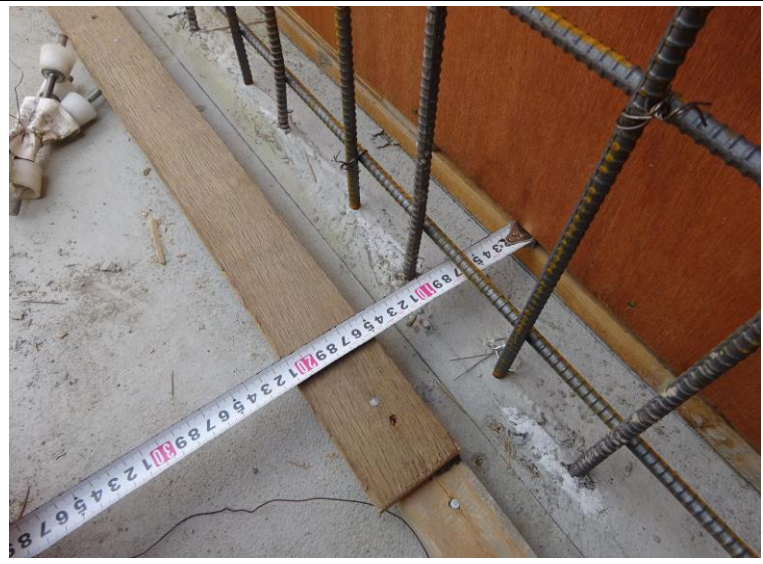
令和5年4月21日	
NO	30
場所	雑壁
部位	W 1 2 (非耐力壁)
スタジオ～ラウンジ2の間仕切り壁は、打合せ内容の通り、遮音性の向上を目的としてW 1 5 (壁厚150mm) に変更されたことを確認。
