現況検査により認められる状況の記録

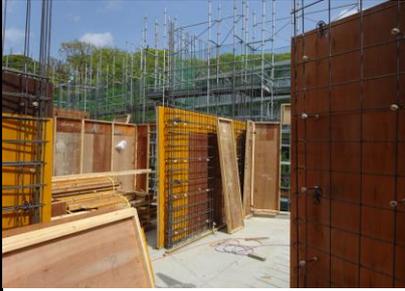
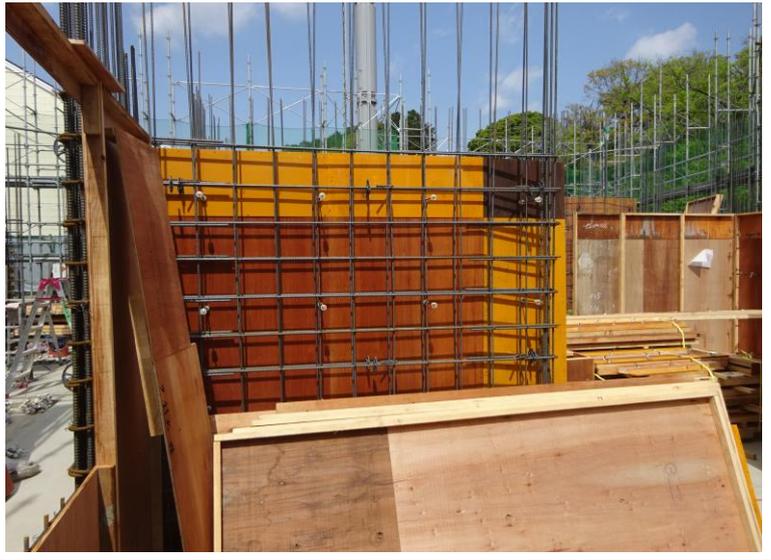
令和5年4月21日	
NO	31
場所	AX 5 通り
部位	W 1 8
AX 5 通り (W 1 8) の配筋組状況。

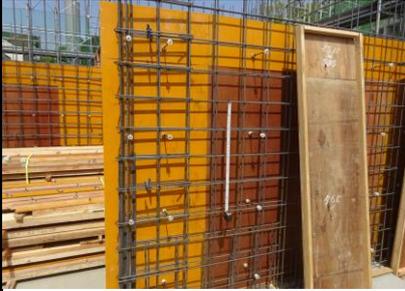
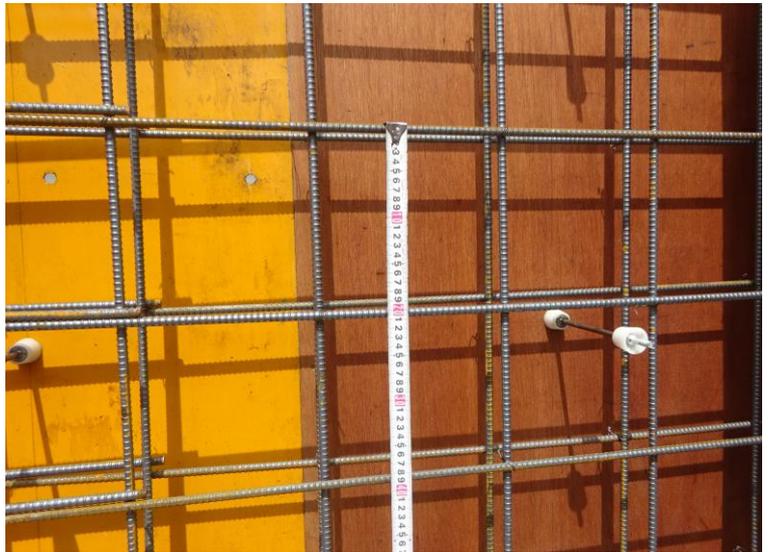
令和5年4月21日	
NO	32
場所	AX 5 通り
部位	W 1 8
計画通りに配筋組 (横筋: D10@200mm ダブル) が行われていることを確認。 (縦筋は内側配筋、横筋は外側配筋)

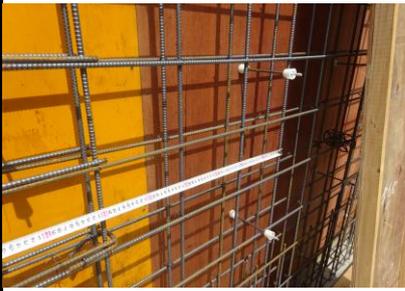
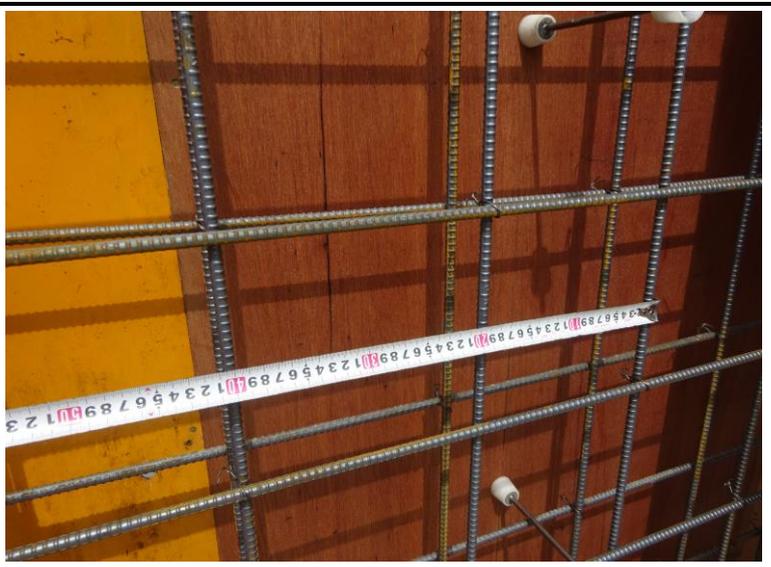
令和5年4月21日	
NO	33
場所	AX 5 通り
部位	W 1 8
計画通りに配筋組 (縦筋: D10@200mm ダブル) が行われていることを確認。 (縦筋は内側配筋、横筋は外側配筋)

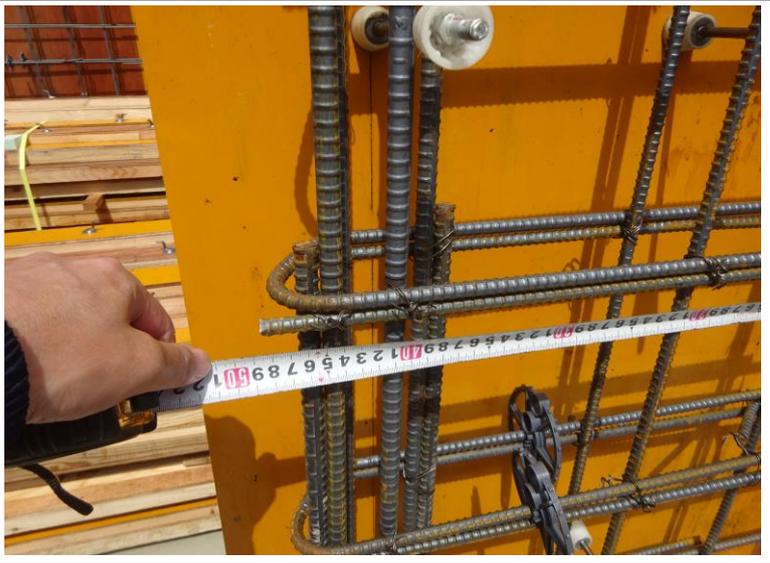
令和5年4月21日	
NO	34
場所	AX 5 通り
部位	W 1 8

壁端部は、U字型形状に閉塞されていることを確認。(重ね継手長さL1 : D10×40 = 400mm以上)

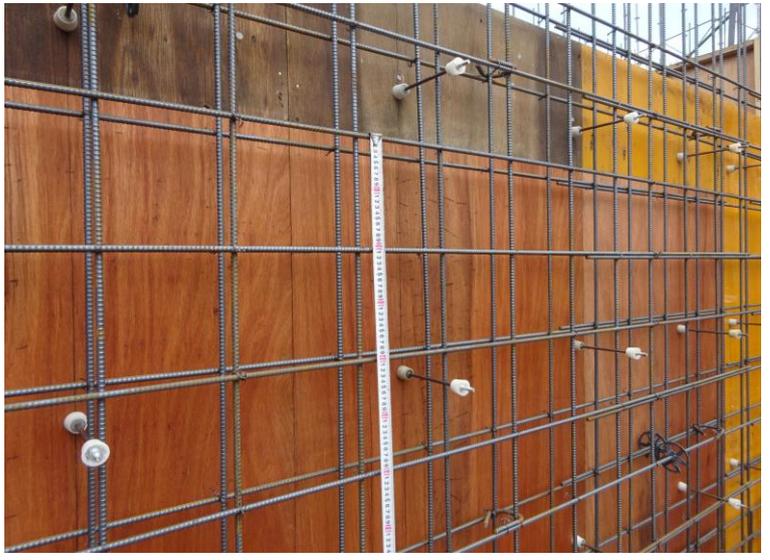
令和5年4月21日	
NO	35
場所	AX 4 通り
部位	W 1 8

計画通りに配筋組(横筋 : D10@200mm ダブル)が行われていることを確認。(縦筋は内側配筋、横筋は外側配筋)

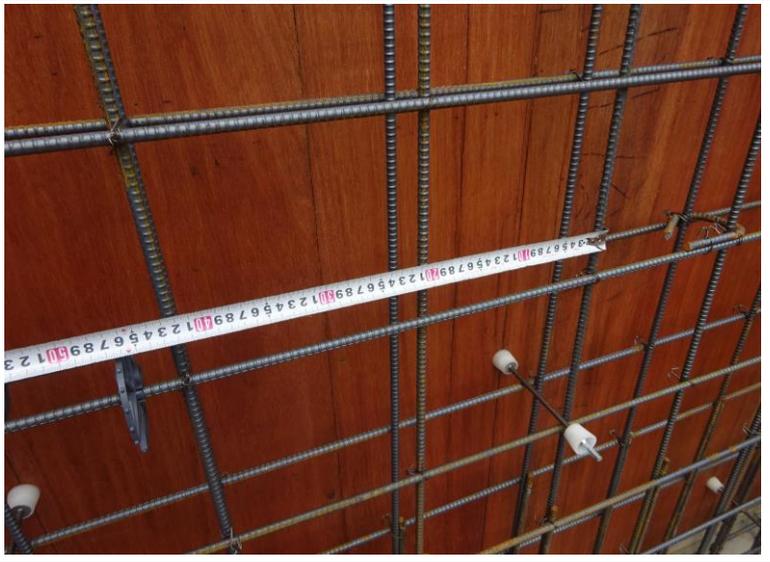
令和5年4月21日	
NO	36
場所	AX 4 通り
部位	W 1 8

計画通りに配筋組(縦筋 : D10@200mm ダブル)が行われていることを確認。(縦筋は内側配筋、横筋は外側配筋)

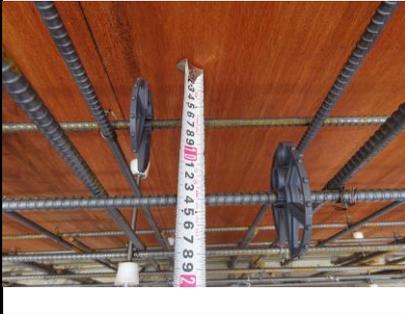
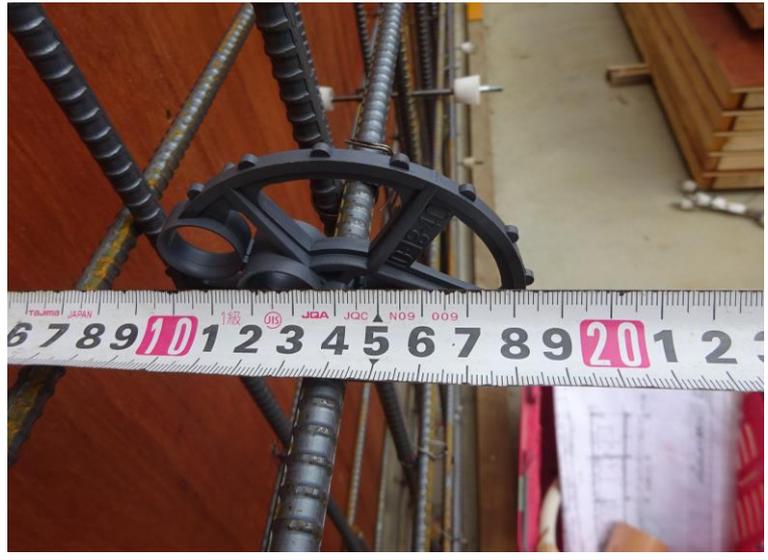
令和5年4月21日	
NO	37
場所	AX 4 通り
部位	W 1 8

内外周部のスペーサーの出幅：かぶり厚さの最低値30mm+10mm（施工誤差を考慮した設計かぶり厚さ）が計画通りであることを確認。

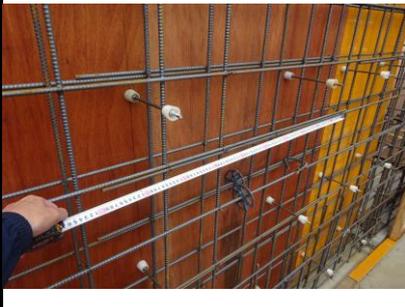
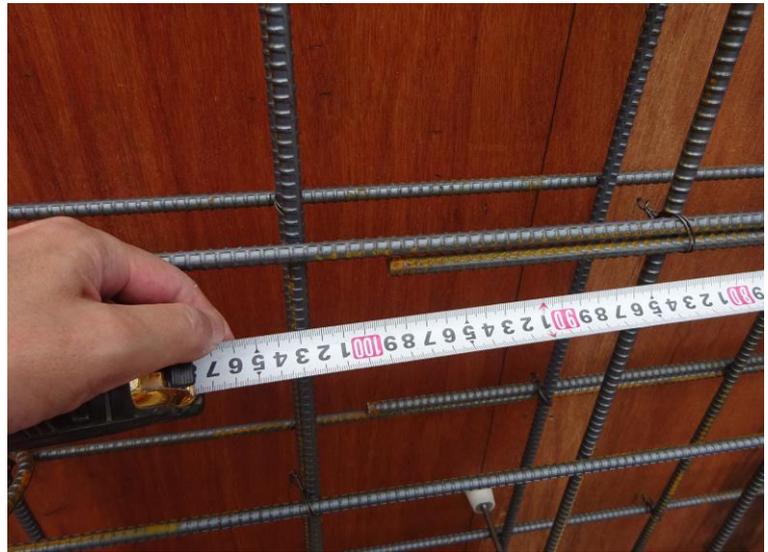
令和5年4月21日	
NO	38
場所	AX 4 通り
部位	W 1 8

横筋（配力筋）の重ね継手長さ（L1 : D10 × 40 = 400mm以上）が計画通りであることを確認。

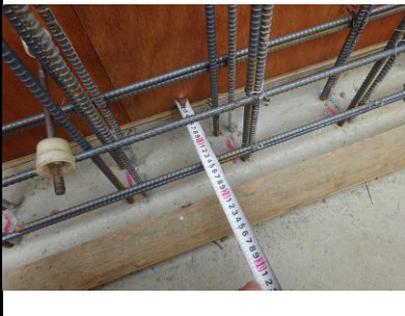
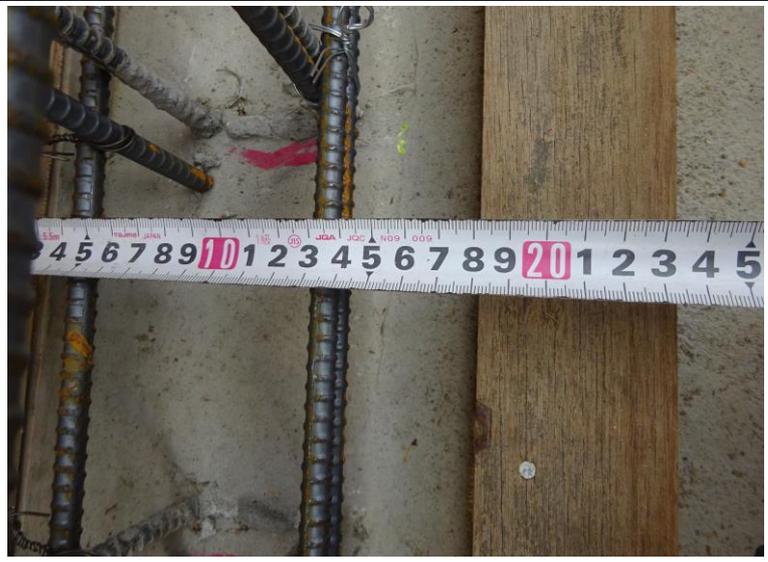
令和5年4月21日	
NO	39
場所	AX 4 通り
部位	W 1 8

型枠材の設置が計画（施工図）通りであることを確認。（壁厚180mm）

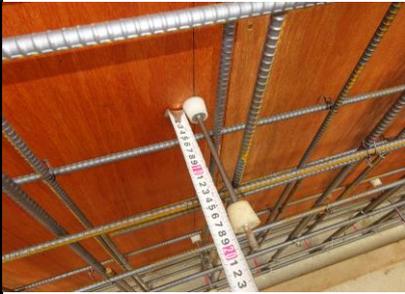
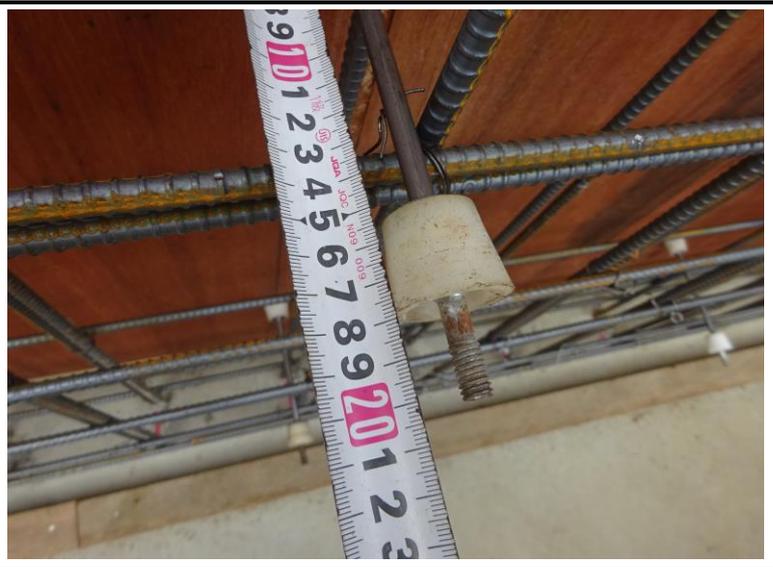
令和5年4月21日	
NO	40
場所	AX 4 通り
部位	W 1 8
同上。鉄筋かぶり厚さ30mm (内外共)が確保される状況であることを確認。

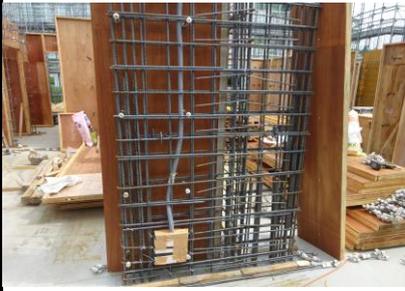
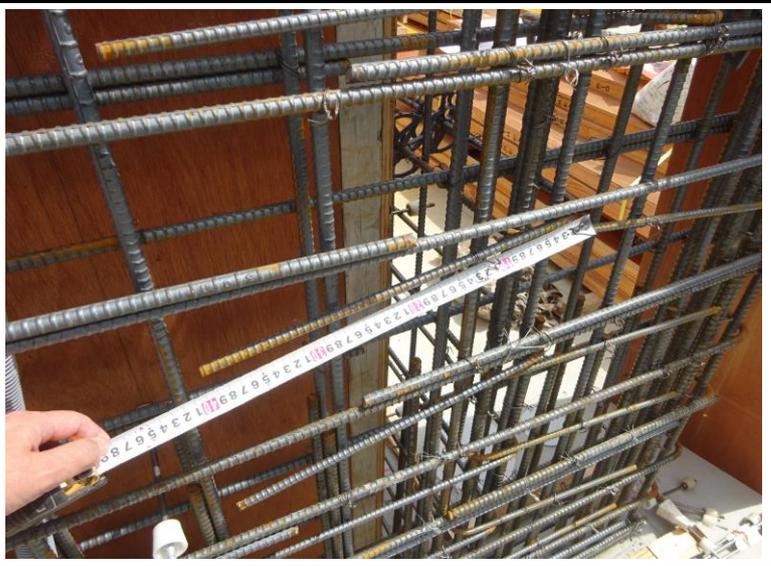
令和5年4月21日	
NO	41
場所	AX 5 通り
部位	W 1 8
W 1 8 C への定着が計画 (施工図) 通りに確保されていることを確認。(定着長さL2 : D10×35=350mm以上)

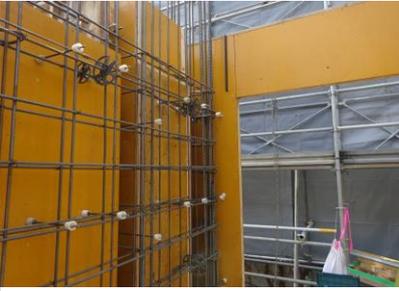
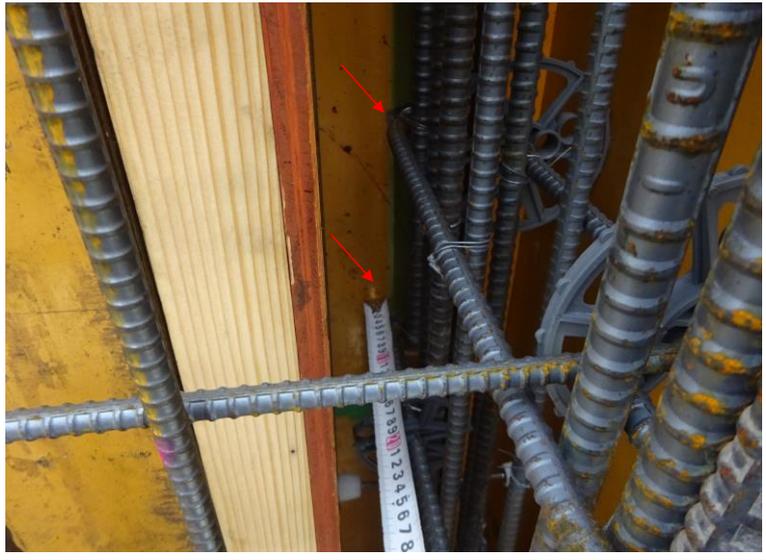
令和5年4月21日	
NO	43
場所	AY 2 通り
部位	W 1 8 A

A X 7 通りの壁端部の部分では、鉄筋かぶり厚さ30mmが確保されない状況であることを指摘。

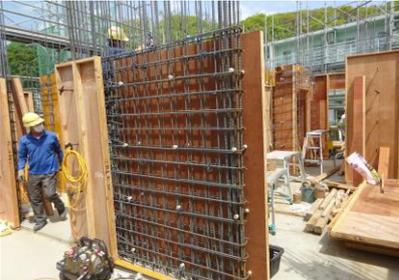
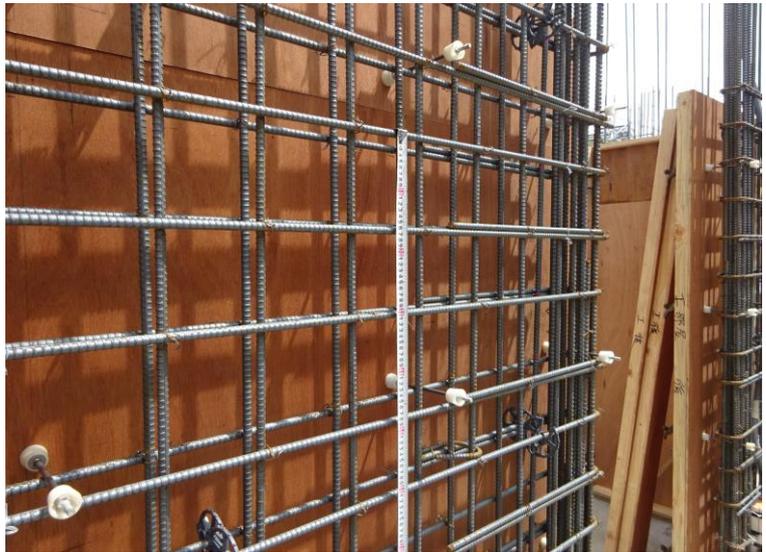
令和5年4月21日	
NO	44
場所	AY 2 通り
部位	W 1 8 C

計画通りに配筋組（横筋：D13@150mmダブル）が行われていることを確認。（縦筋は内側配筋、横筋は外側配筋）

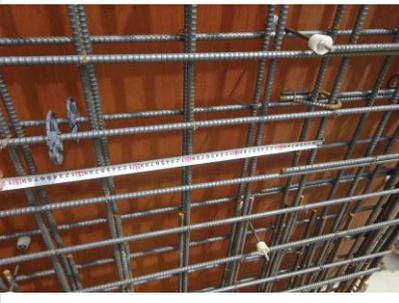
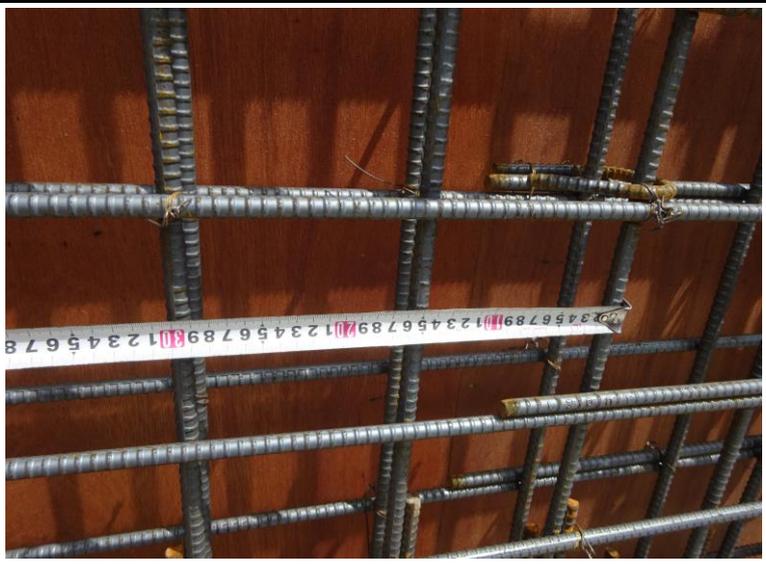
令和5年4月21日	
NO	45
場所	AY 2 通り
部位	W 1 8 C

計画通りに配筋組（縦筋：D13@150mmダブル）が行われていることを確認。（縦筋は内側配筋、横筋は外側配筋）

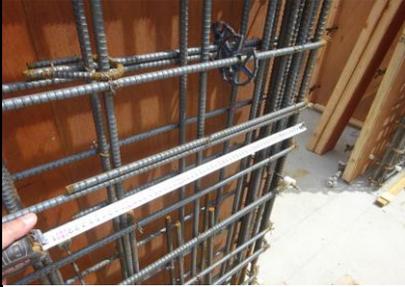
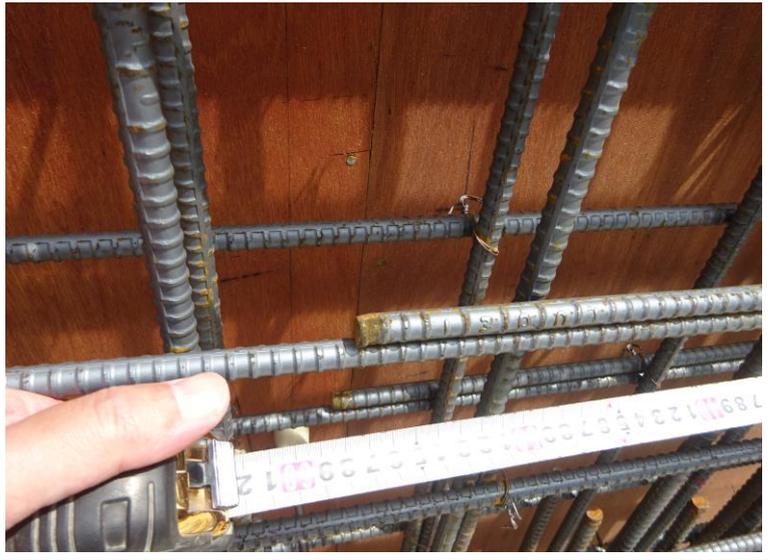
令和5年4月21日	
NO	46
場所	AY2通り
部位	W18C
壁端部は、U字型形状に閉塞されていることを確認。(重ね継手長さL1 : D13×40 = 520mm以上)

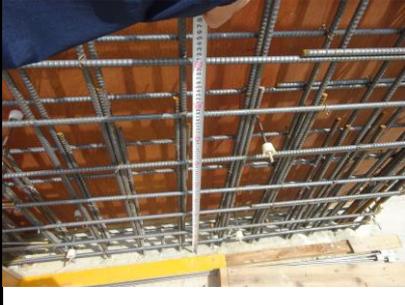
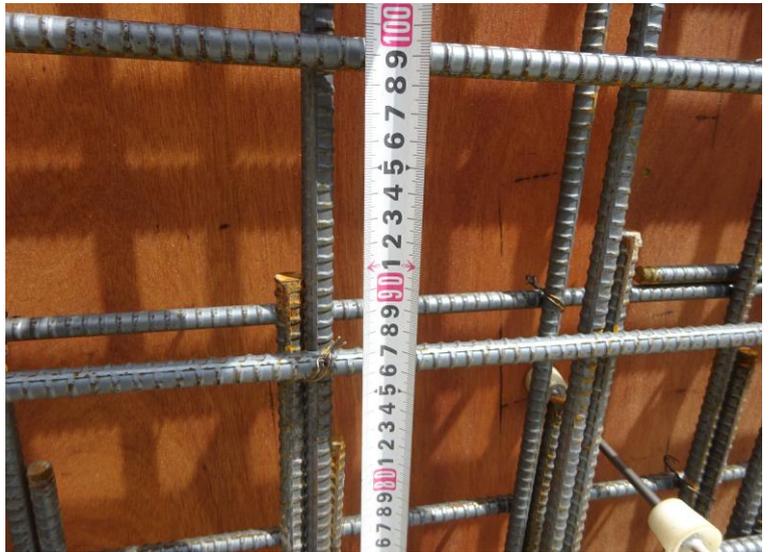
令和5年4月21日	
NO	47
場所	AY2通り
部位	W18C
壁立上がり筋との定着長さ (L1 : D13×40 = 520mm) が十分確保されていることを確認。

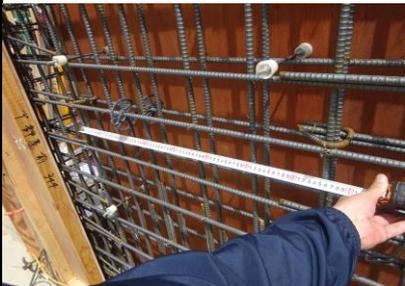
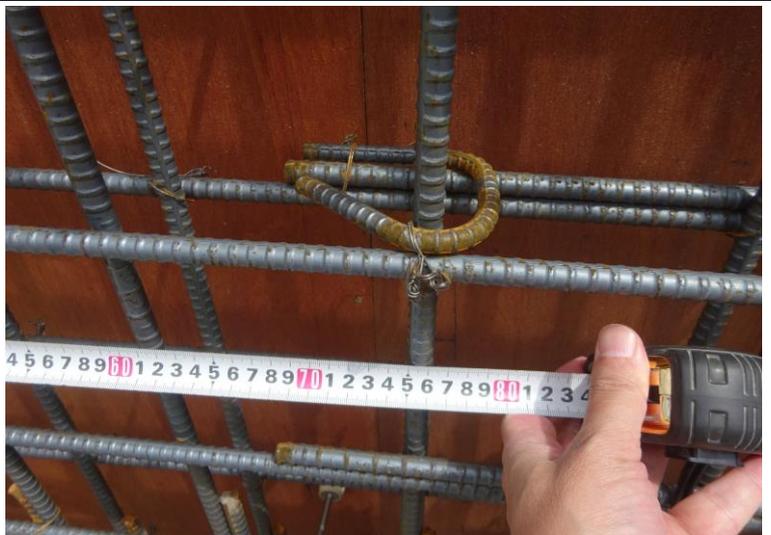
令和5年4月21日	
NO	48
場所	AY2通り
部位	W18C
計画通りに巾止め筋が設置されていることを確認。(D10@1,000mm)

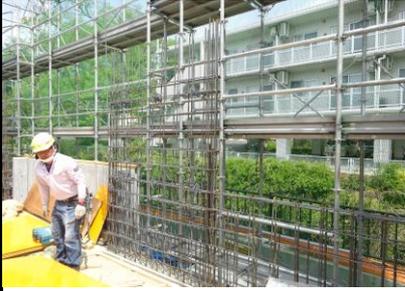
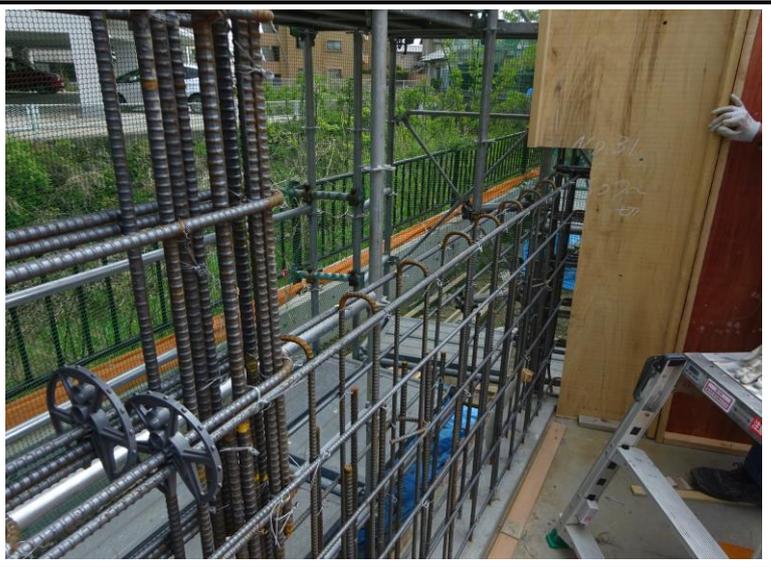
令和5年4月21日	
NO	49
場所	AY6通り
部位	W18A
AY6通り(W18A)の配筋組状況。

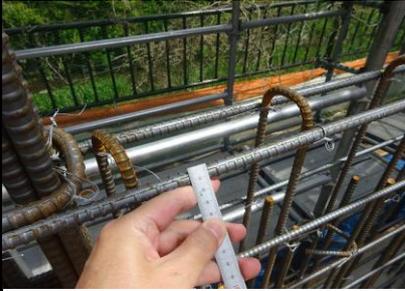
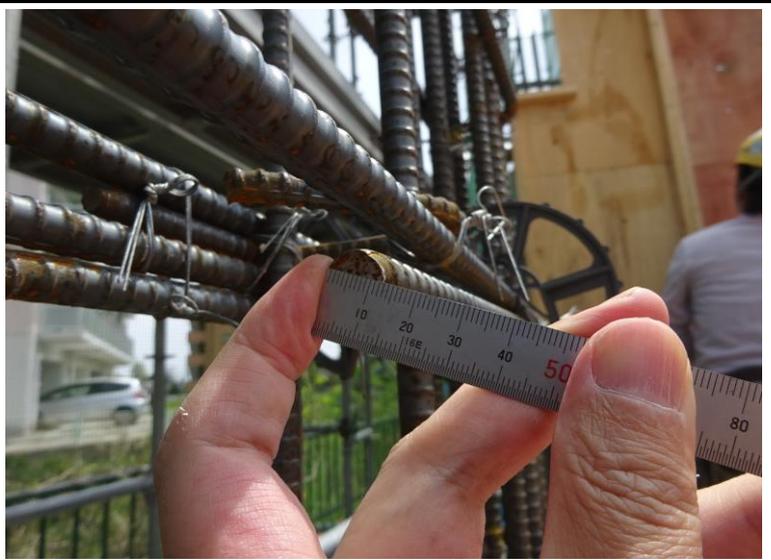
令和5年4月21日	
NO	50
場所	AY6通り
部位	W18A
AY6, AX3~3.5通りのW18A (開口部分)の配筋組が誤ってW18の配筋組となっていることを指摘。

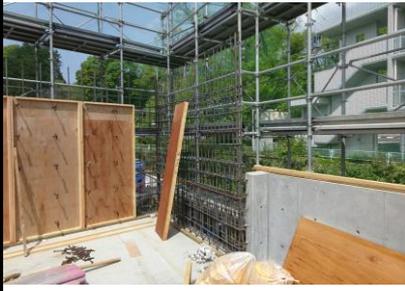
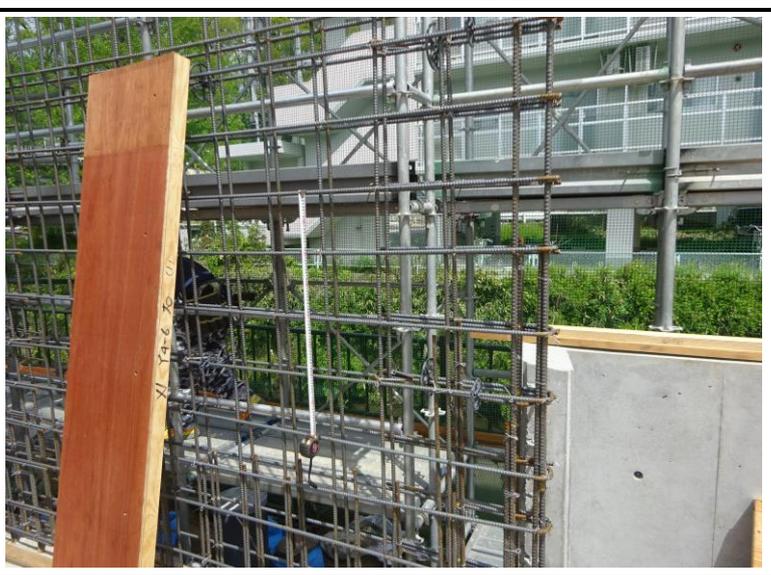
令和5年4月21日	
NO	51
場所	AY6通り
部位	W18A
AY6, AX1~1.5通りのW18Aは、計画通りに配筋組(横筋:D13@200mmダブル)が行われていることを確認。(縦筋は内側配筋、横筋は外側配筋)

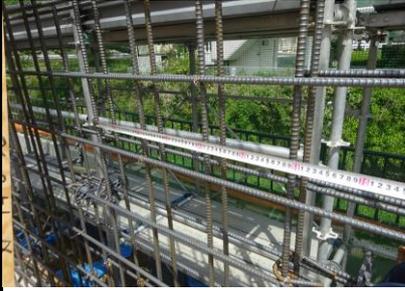
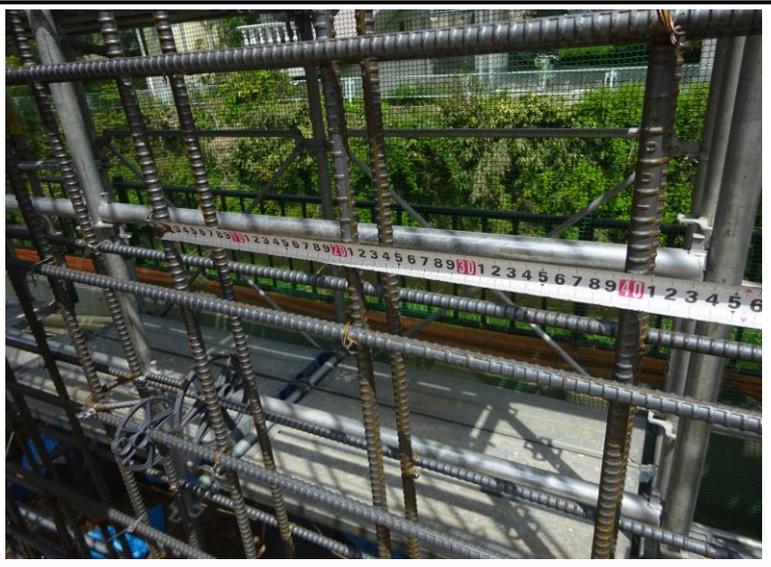
令和5年4月21日	
NO	52
場所	AY6通り
部位	W18A
AY6, AX1~1.5通りのW18Aは、計画通りに配筋組（縦筋：D13@200mmダブル）が行われていることを確認。（縦筋は内側配筋、横筋は外側配筋）

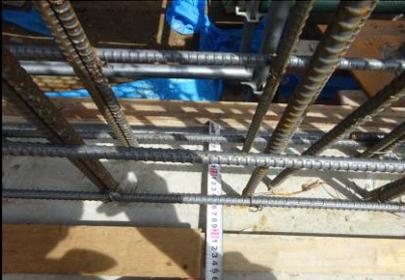
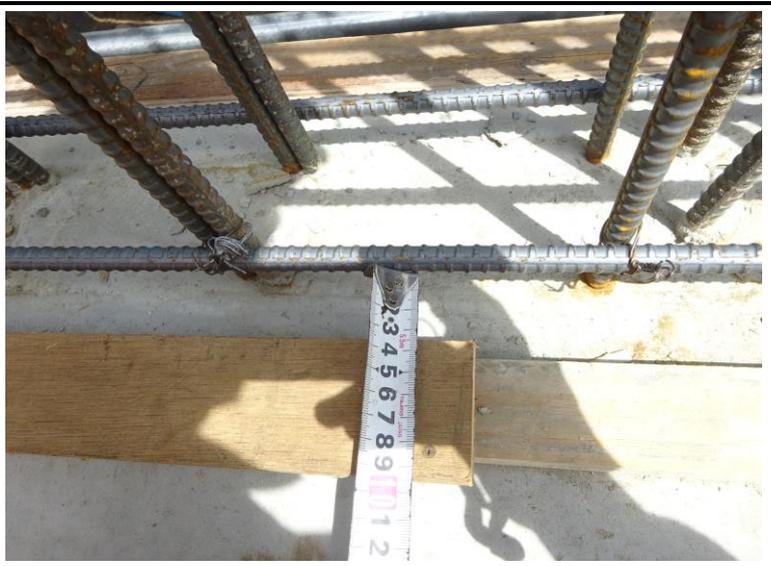
令和5年4月21日	
NO	53
場所	AY6通り
部位	W18A
鉄筋かぶり厚さ30mm（内外共）が確保される状況であることを確認。

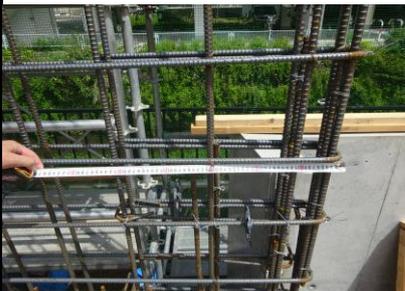
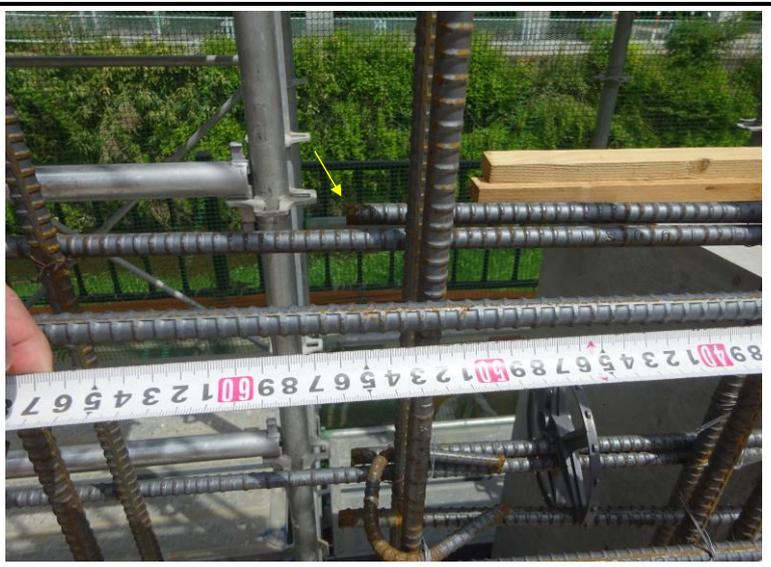
令和5年4月21日	
NO	54
場所	AY6通り
部位	W18A
壁端部は、U字型形状に閉塞されていることを確認。（重ね継手長さL1：D13×40=520mm以上）

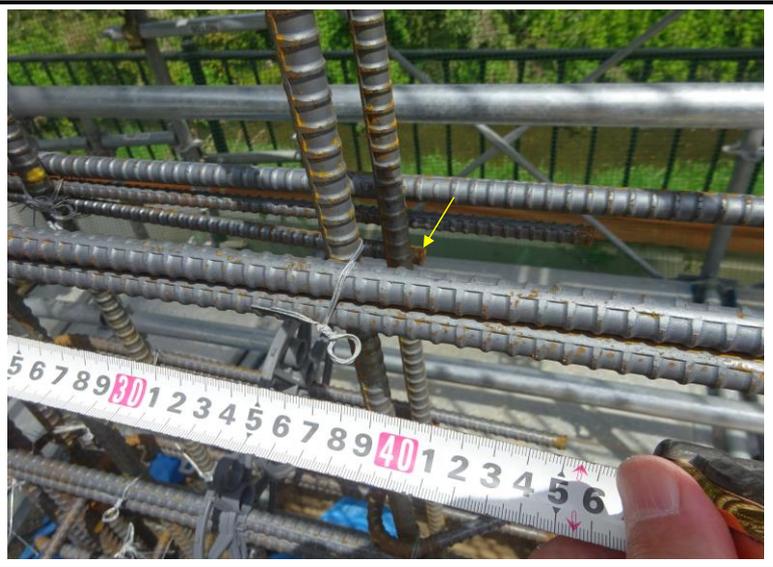
令和5年4月21日	
NO	55
場所	AX1通り
部位	W18
AX1通り (W18) のAY6通り (W18A) へのL型定着は、計画 (施工図) 通りの長さ (L2 : D10×35=350mm以上) が確保されていることを確認。

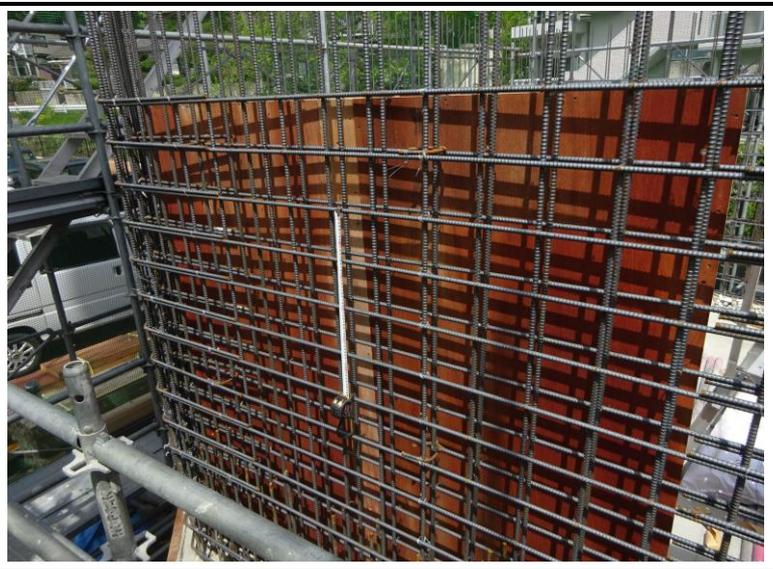
令和5年4月21日	
NO	57
場所	AY4通り
部位	W18B
計画通りに配筋組 (横筋 : D13@150mmダブル) が行われていることを確認。 (縦筋は内側配筋、横筋は外側配筋)

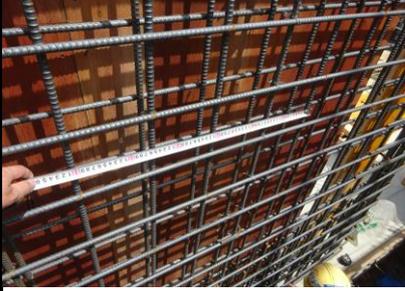
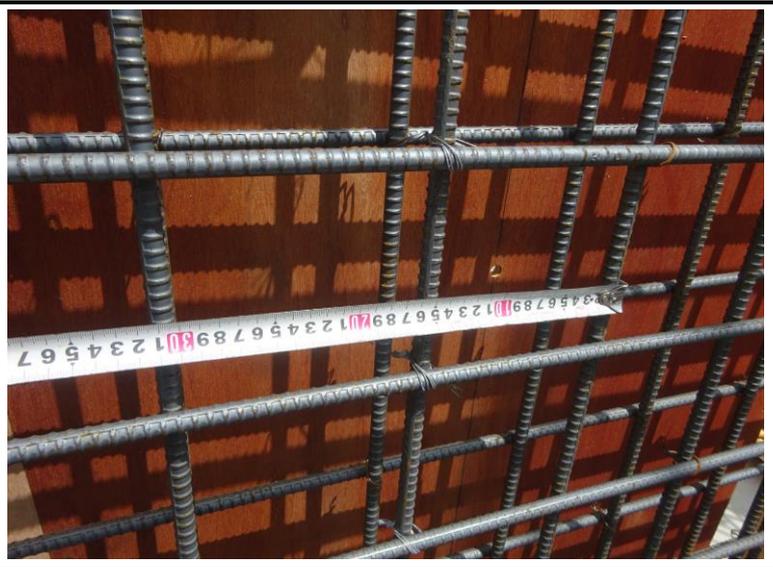
令和5年4月21日	
NO	58
場所	AY4通り
部位	W18B
計画通りに配筋組（縦筋：D13@150mmダブル）が行われていることを確認。（縦筋は内側配筋、横筋は外側配筋）

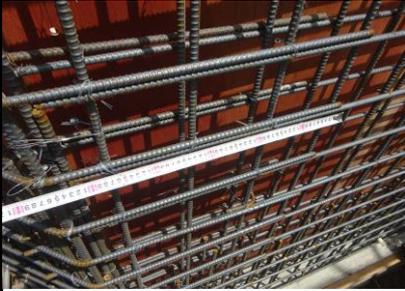
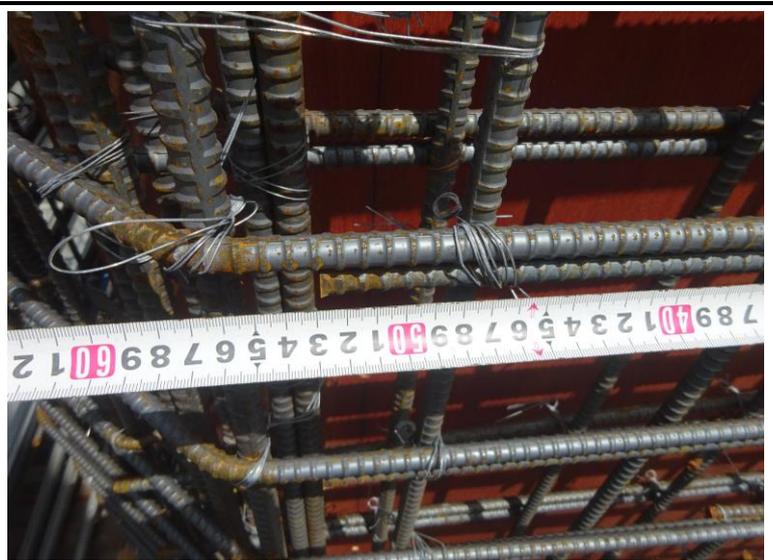
令和5年4月21日	
NO	59
場所	AY4通り
部位	W18B
横筋（配力筋）の重ね継手長さ（L1：D13×40=520mm以上）が計画通りであることを確認。

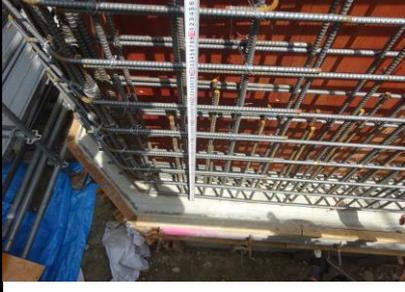
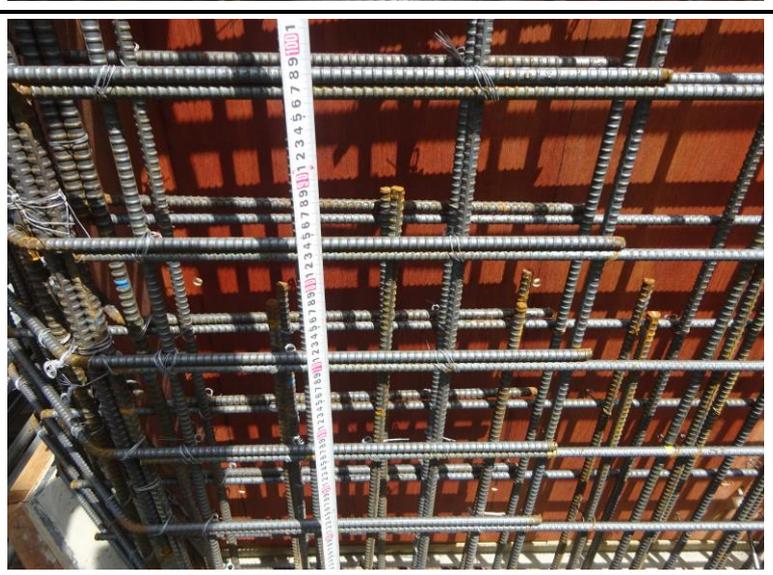
令和5年4月21日	
NO	60
場所	AY4通り
部位	W18B
壁立上がり筋との定着長さ（L1：D13×40=520mm）が十分確保されていることを確認。
