現況検査により認められる状況の記録

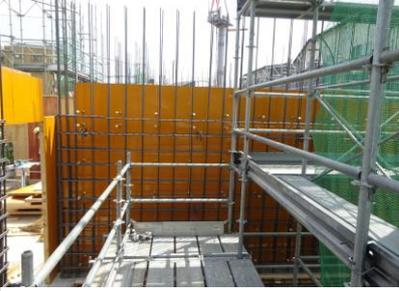
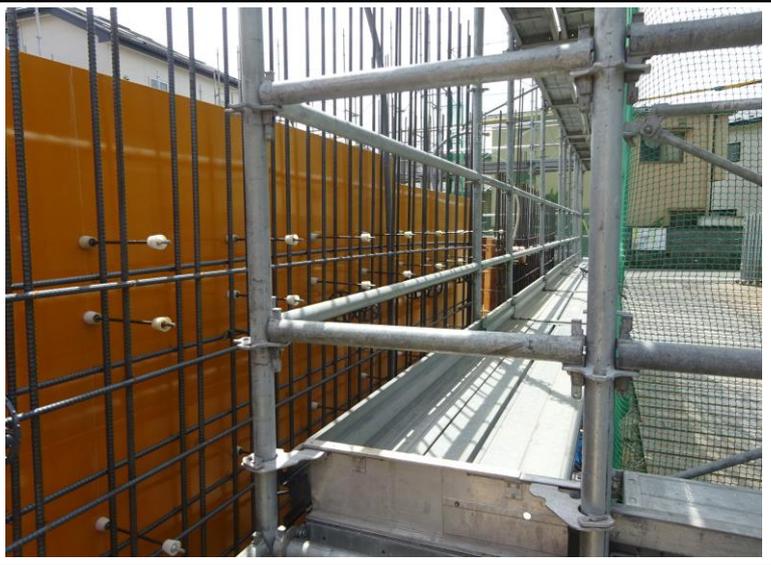
令和5年4月21日	
NO	61
場所	AX 2 通り
部位	W 1 8 A
AX 2 通り (W 1 8 A) の配筋組状況。

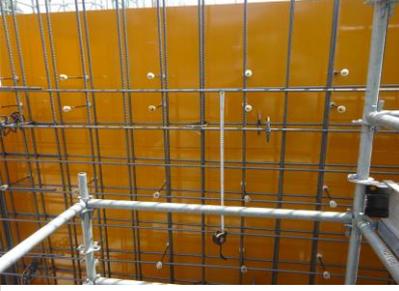
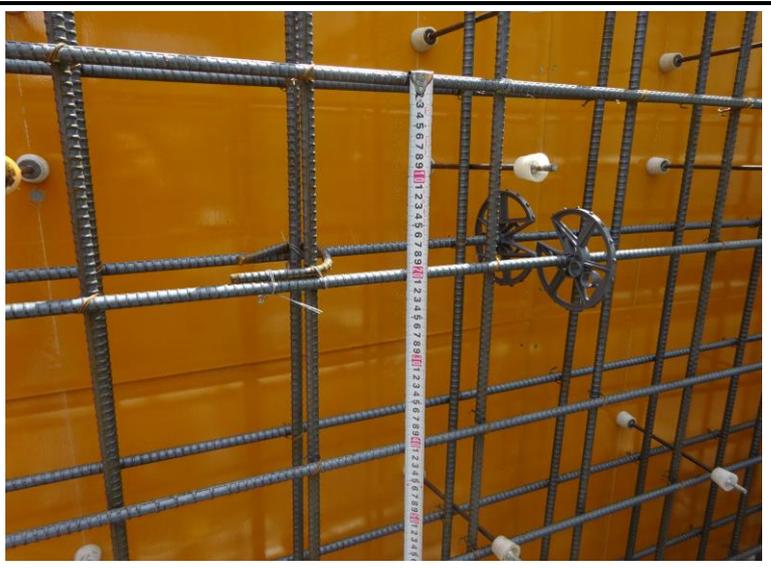
令和5年4月21日	
NO	62
場所	AX 2 通り
部位	W 1 8 A
計画通りに配筋組（横筋：D13@200mmダブル）が行われていることを確認。 （縦筋は内側配筋、横筋は外側配筋）

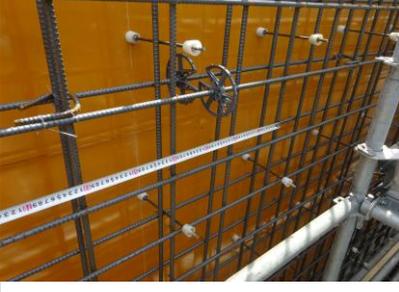
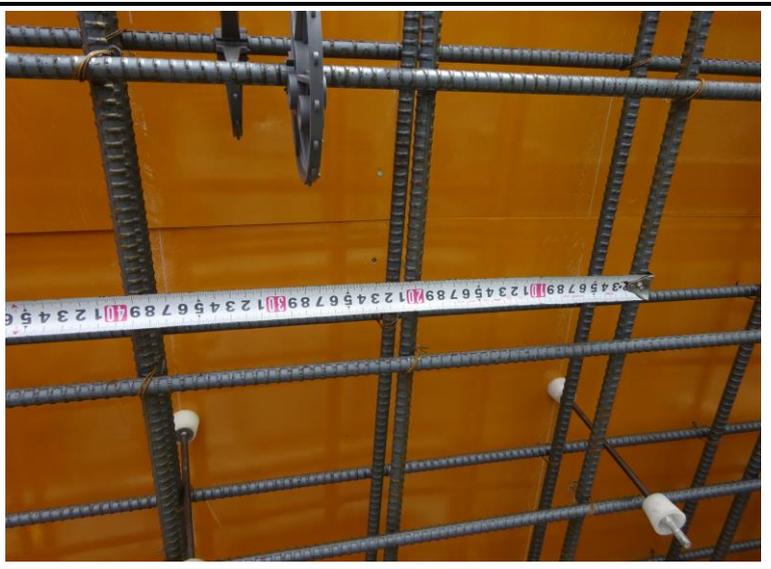
令和5年4月21日	
NO	63
場所	AX 2 通り
部位	W 1 8 A
計画通りに配筋組（縦筋：D13@200mmダブル）が行われていることを確認。 （縦筋は内側配筋、横筋は外側配筋）

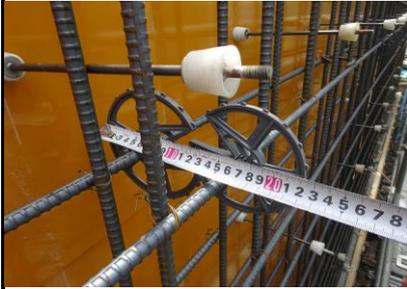
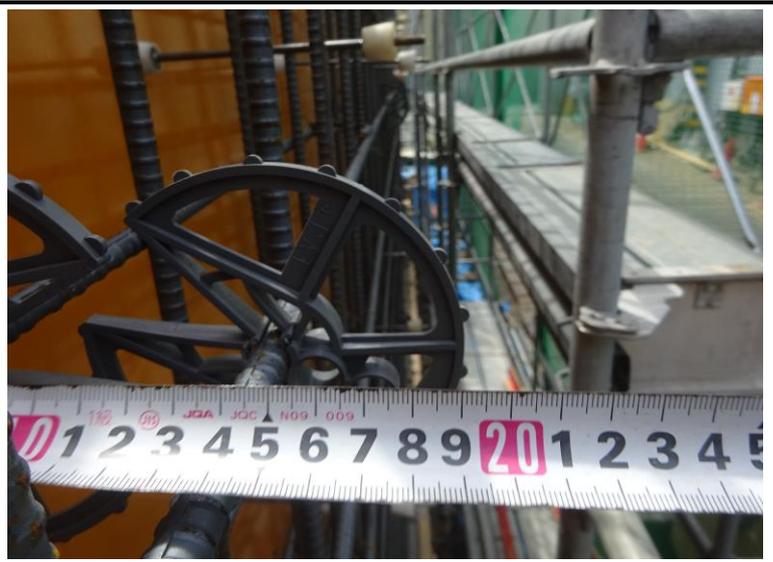
令和5年4月21日	
NO	64
場所	A X 2 通り
部位	W 1 8 A

スペーサーが適切に設置されていることを確認。

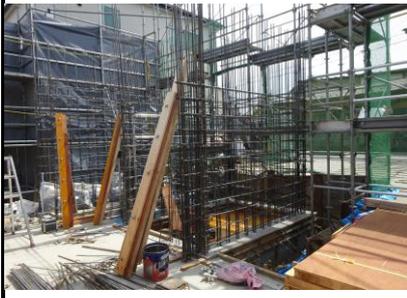
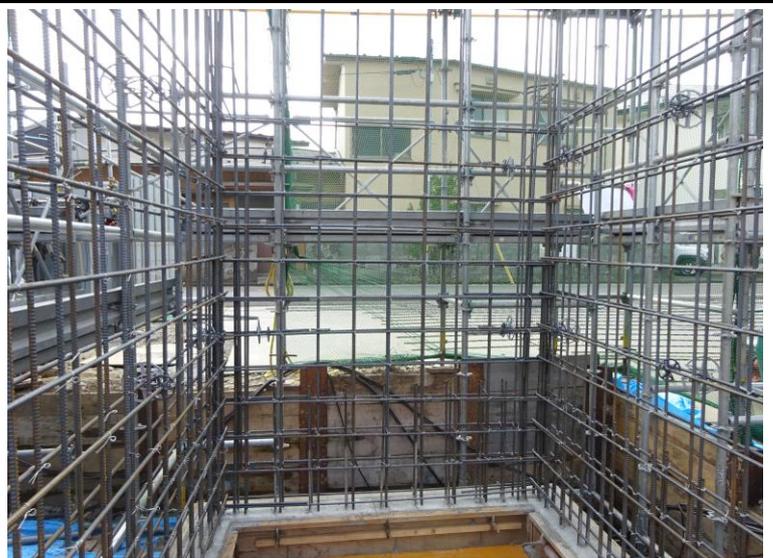
令和5年4月21日	
NO	65
場所	E V シャフト
部位	W 1 8 A

E V シャフト部 (W 1 8 A) の配筋組の状況。

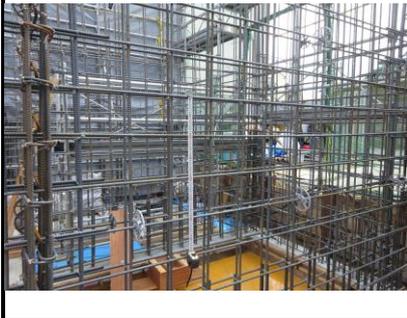
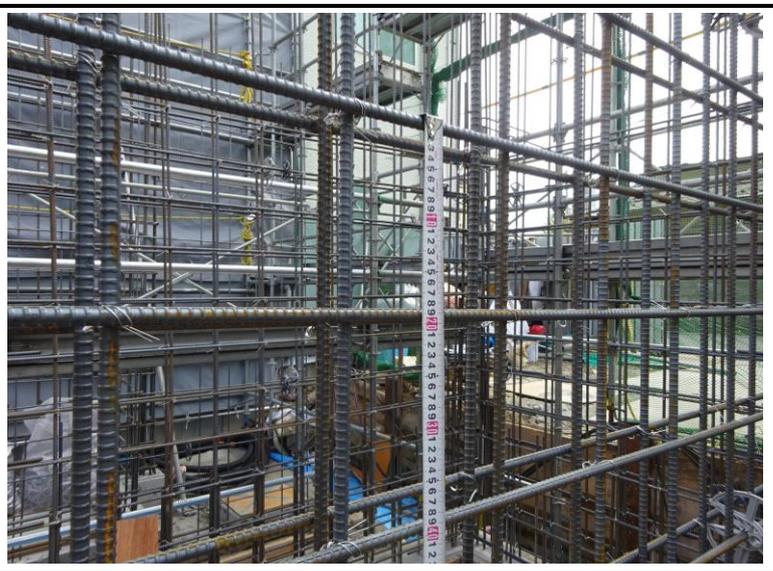
令和5年4月21日	
NO	66
場所	E V シャフト
部位	W 1 8 A

計画通りに配筋組 (横筋: D13@200mm ダブル) が行われていることを確認。  
(縦筋は内側配筋、横筋は外側配筋)

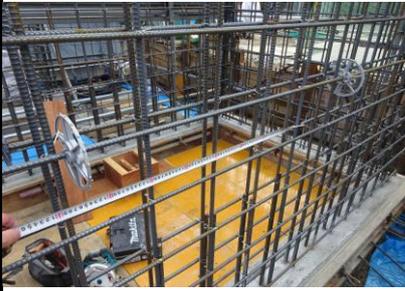
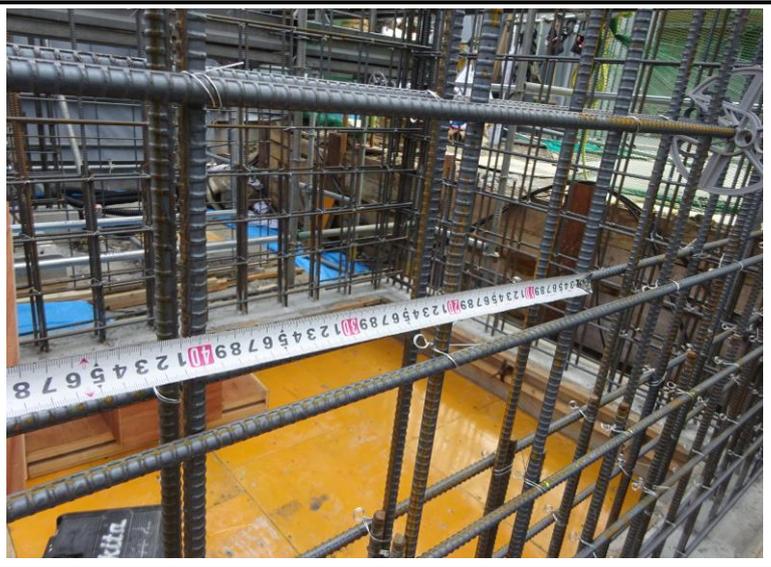
令和5年4月21日	
NO	67
場所	EVシャフト
部位	W18A
計画通りに配筋組（縦筋：D13@200mmダブル）が行われていることを確認。（縦筋は内側配筋、横筋は外側配筋）

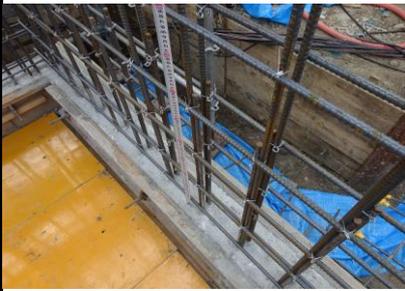
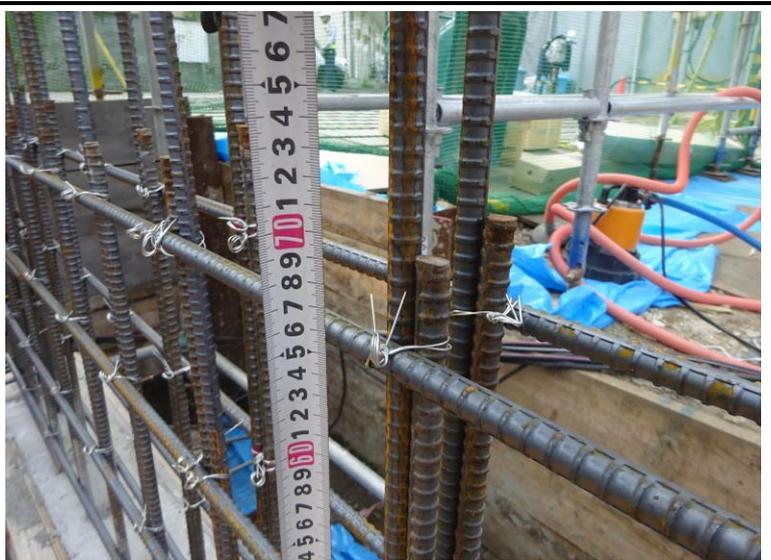
令和5年4月21日	
NO	68
場所	EVシャフト
部位	W18A
壁立上がり筋との定着長さ（L1：D13×40＝520mm）が十分確保されていることを確認。

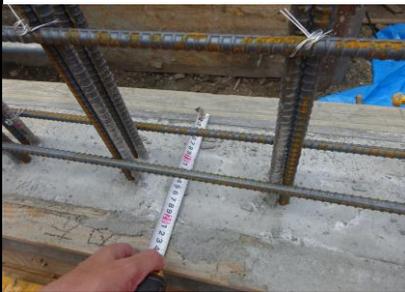
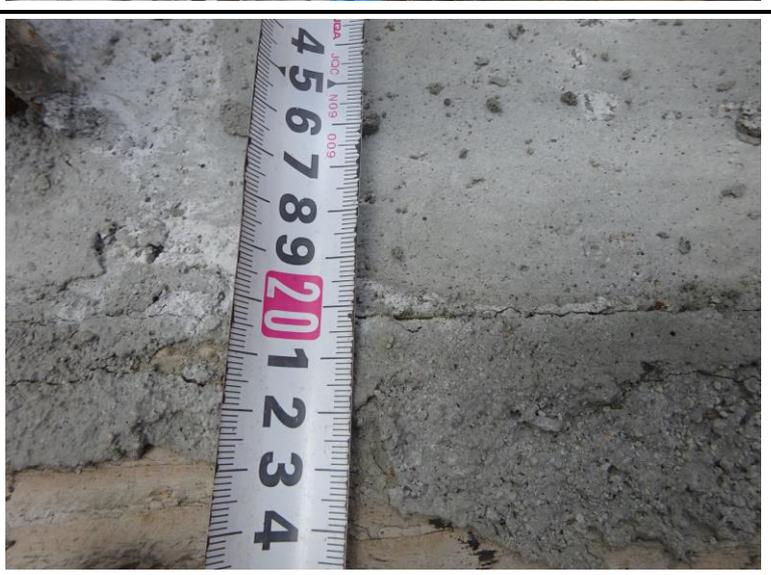
令和5年4月21日	
NO	69
場所	EVシャフト
部位	W18A
壁厚さが計画（施工図）通りであることを確認。（壁厚180mm+20mm）

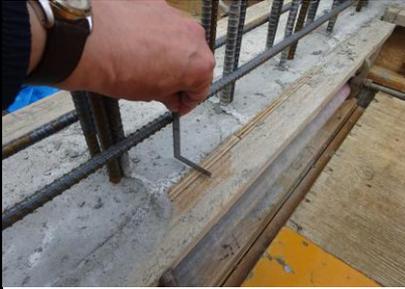
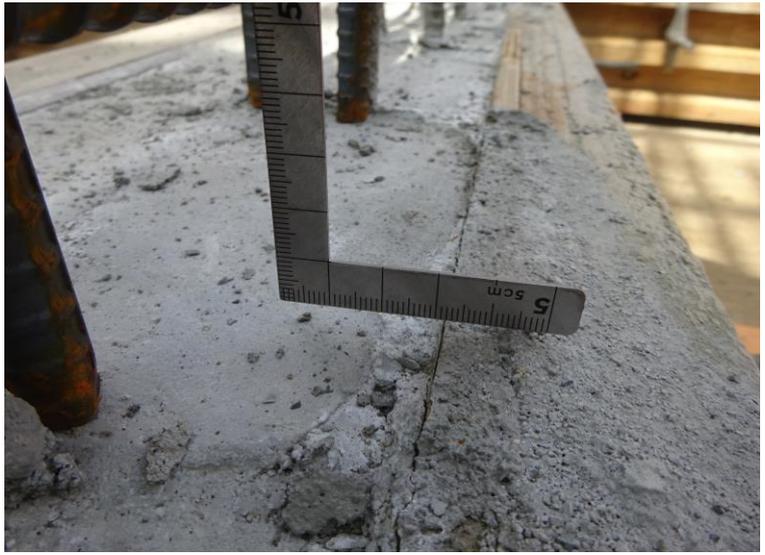
令和5年4月21日	
NO	70
場所	E Vシャフト
部位	W 1 8 A
鉄筋かぶり厚さ30mm (内外共) が確保される状況であることを確認。

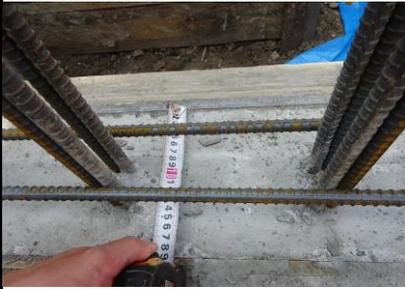
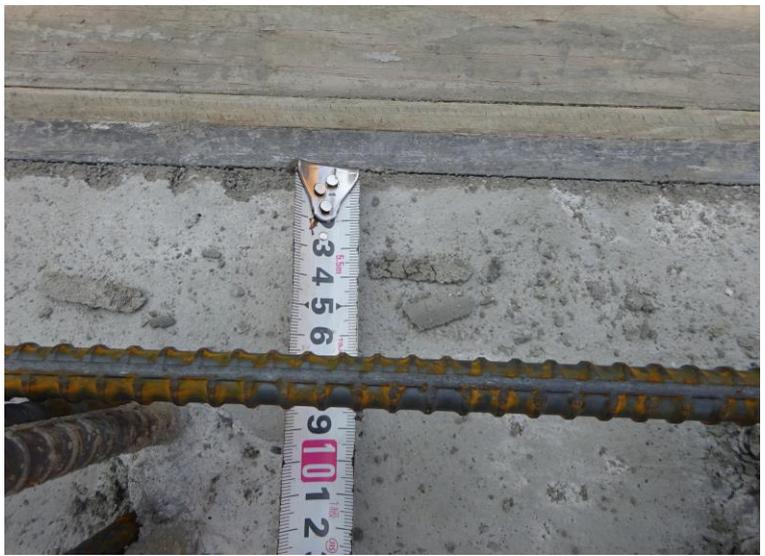
令和5年4月21日	
NO	71
場所	E Vシャフト
部位	W 1 8 A
同上。

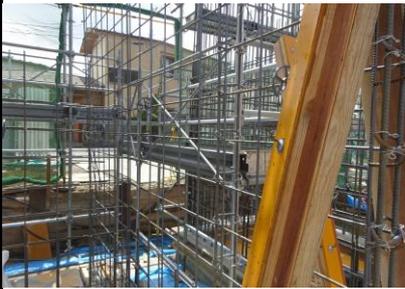
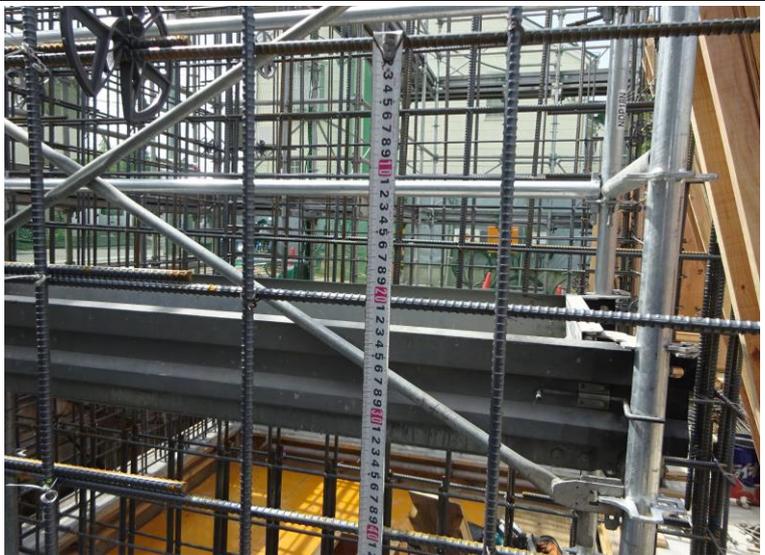
令和5年4月21日	
NO	72
場所	ゴミ置場通路
部位	W 1 5 (非耐力壁)
計画通りに配筋組 (D10@200mm縦横共シングル) が行われていることを確認。

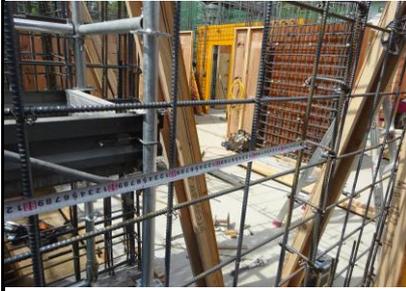
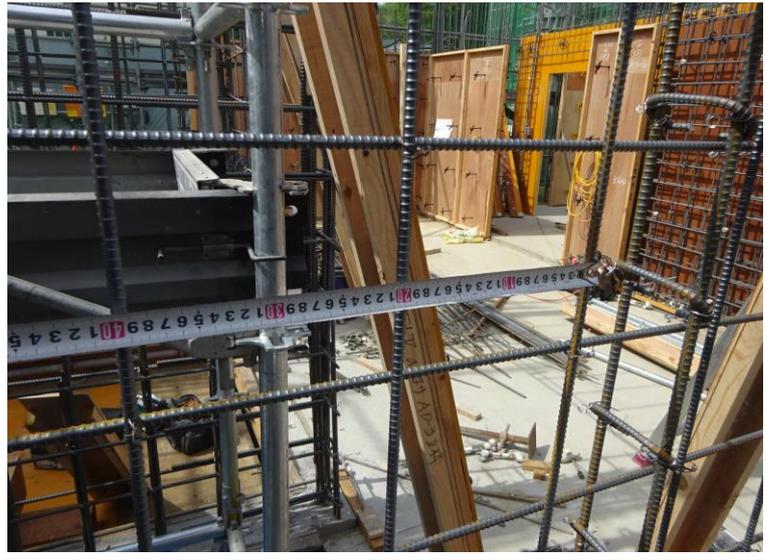
令和5年4月21日	
NO	73
場所	ゴミ置場通路
部位	W15 (非耐力壁)
同上。

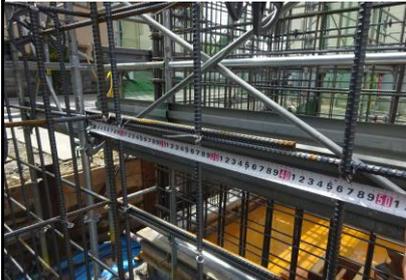
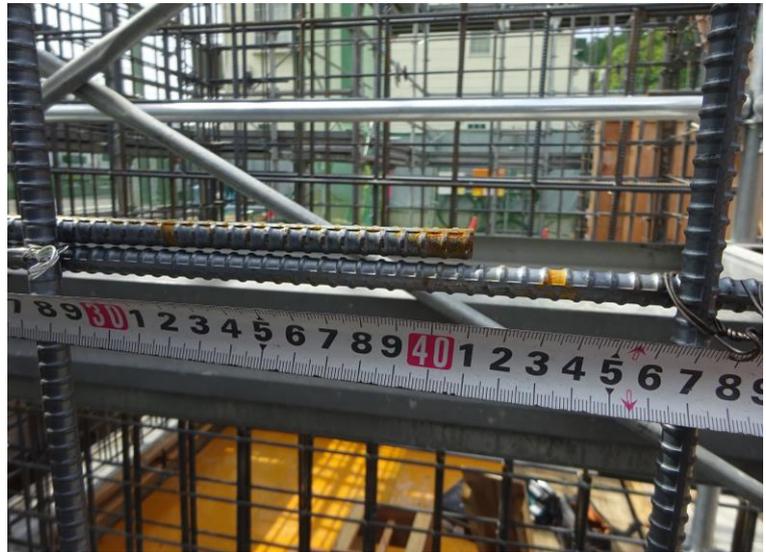
令和5年4月21日	
NO	74
場所	ゴミ置場通路
部位	W15 (非耐力壁)
T型交差部の定着長さ (L2 : D10×35=350 mm以上) が確保されていることを確認。

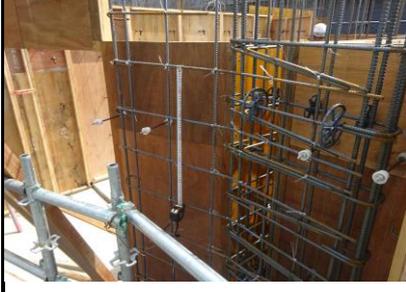
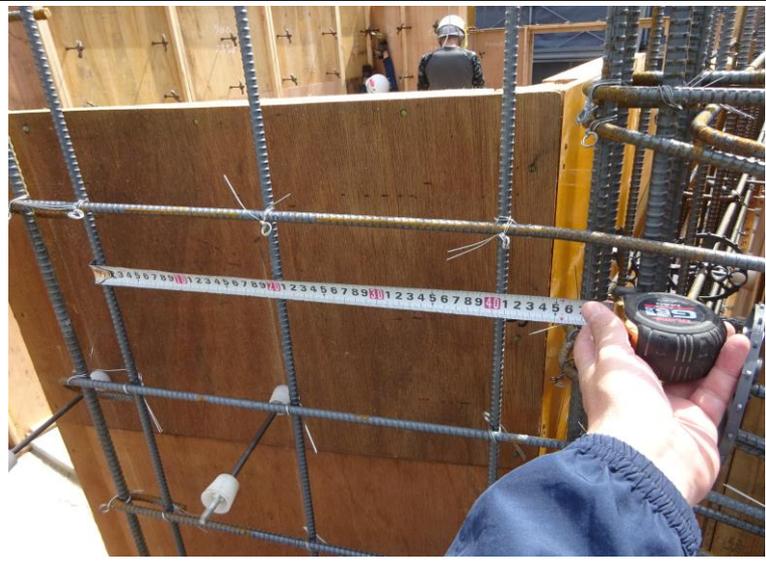
令和5年4月21日	
NO	75
場所	スタジオ外壁面
部位	W15 (非耐力壁)
計画通りに配筋組 (D10@200mm縦横共シングル) が行われていることを確認。
