現況検査により認められる状況の記録

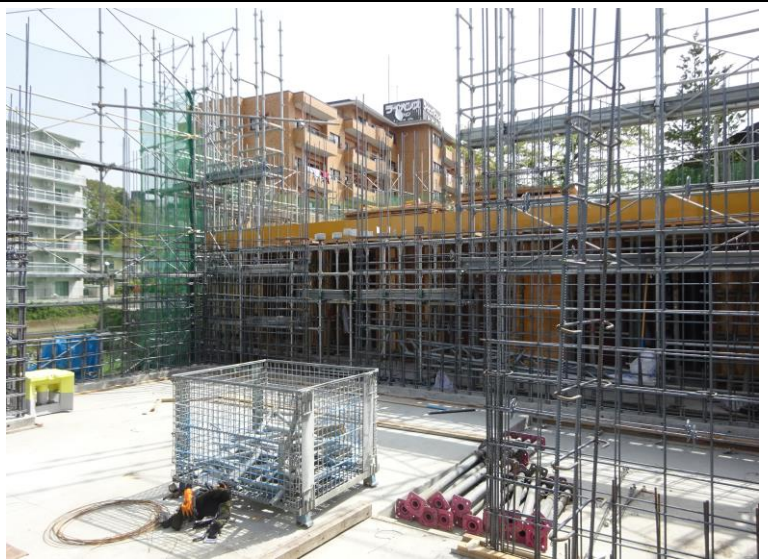
令和5年4月14日	
NO	2
場所	A B棟 (B棟)
部位	1階壁面 (B X 4~6 通り)
A B棟 (B棟) 1階壁面の配筋組状況。

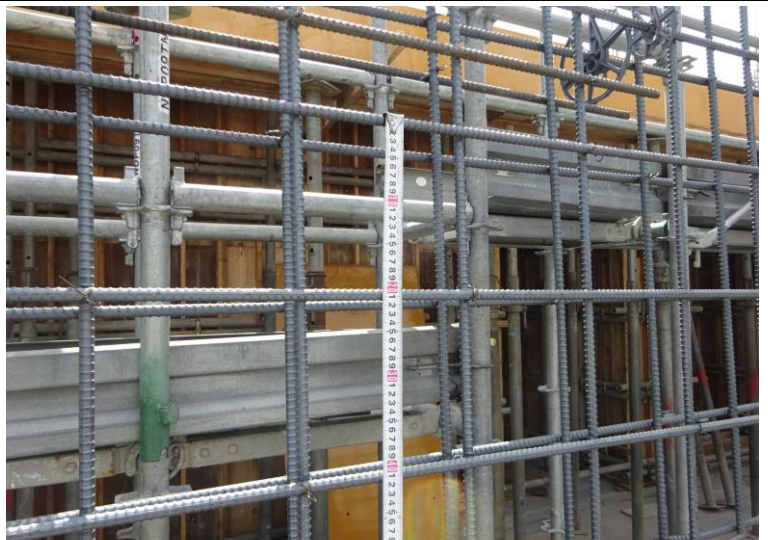
令和5年4月14日	
NO	3
場所	B X 6 通り
部位	W 1 8 A
計画通りに配筋組 (横筋: D13@200mm ダブル) が行われていることを確認。

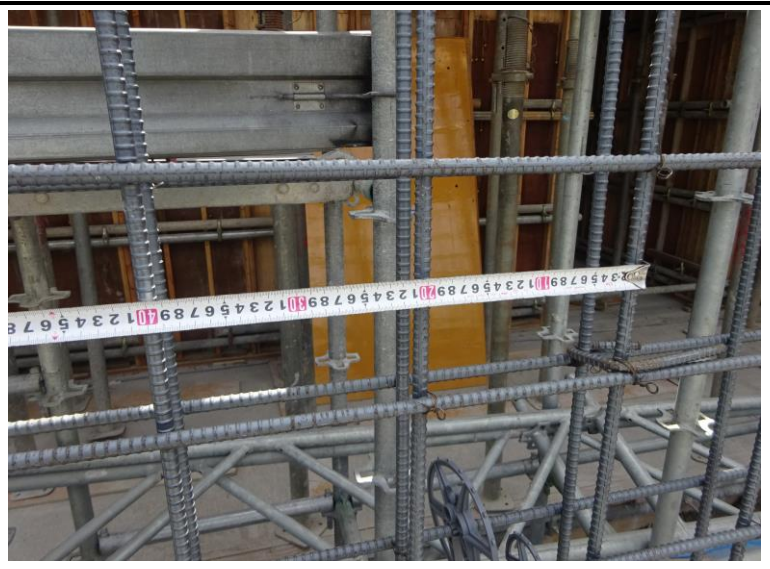
令和5年4月14日	
NO	4
場所	B X 6 通り
部位	W 1 8 A
同上。

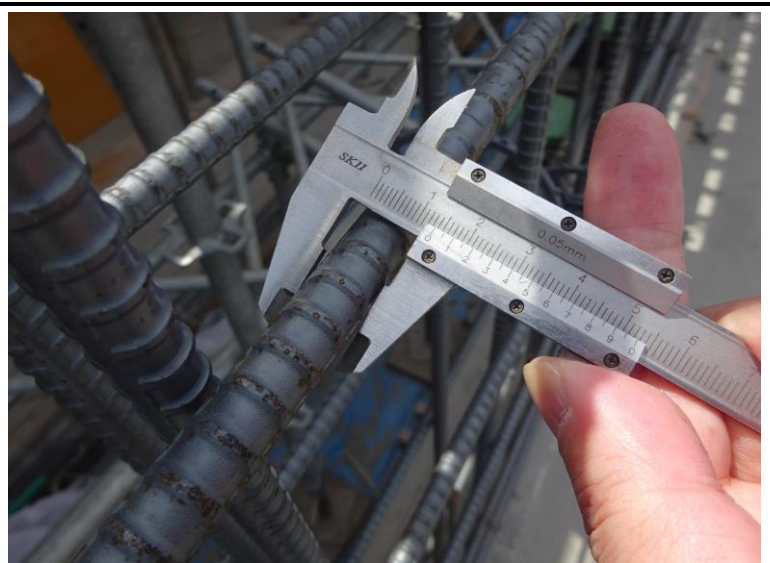
令和5年4月14日	
NO	5
場所	B X 6 通り
部位	W 1 8 A
同上。

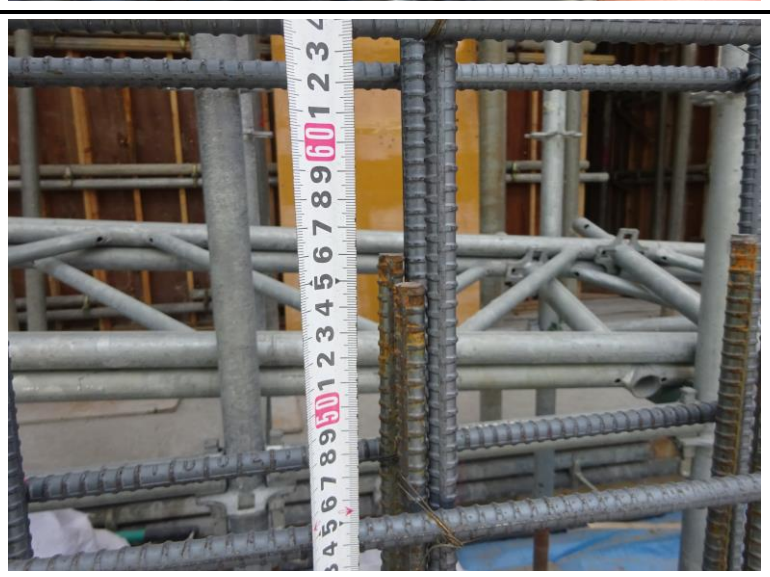
令和5年4月14日	
NO	6
場所	B X 6 通り
部位	W 1 8 A
壁立上がり筋との定着長さ (L1 : D13×40 = 520mm以上) が確保されていることを確認。

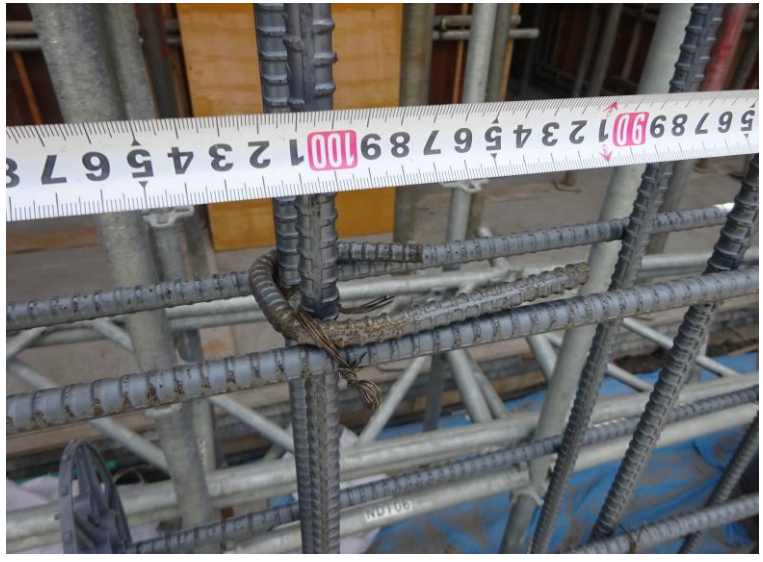
令和5年4月14日	
NO	7
場所	B X 6 通り
部位	W 1 8 A
計画通りに巾止め筋が設置されていることを確認。(D10@1,000mm)

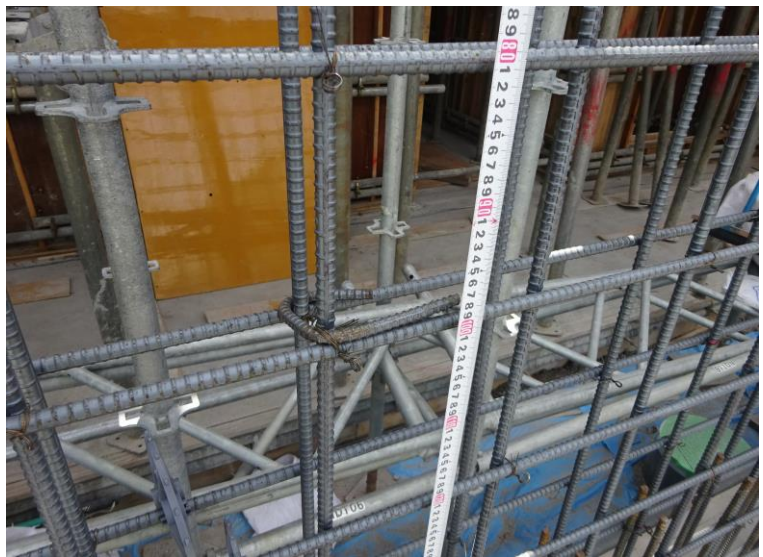
令和5年4月14日	
NO	8
場所	B X 6 通り
部位	W 1 8 A
同上。

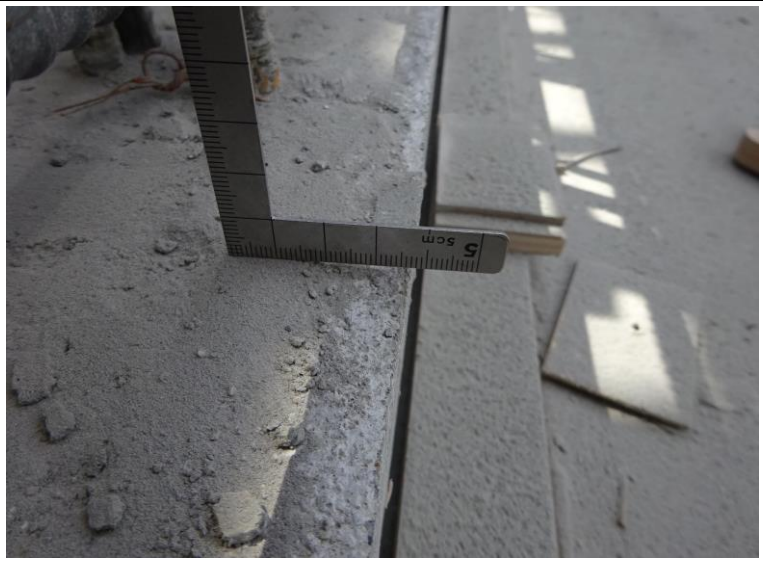
令和5年4月14日	
NO	9
場所	B X 6 通り
部位	W 1 8 A
鉄筋かぶり厚さ30mm (内外共) が確保される状況であることを確認。

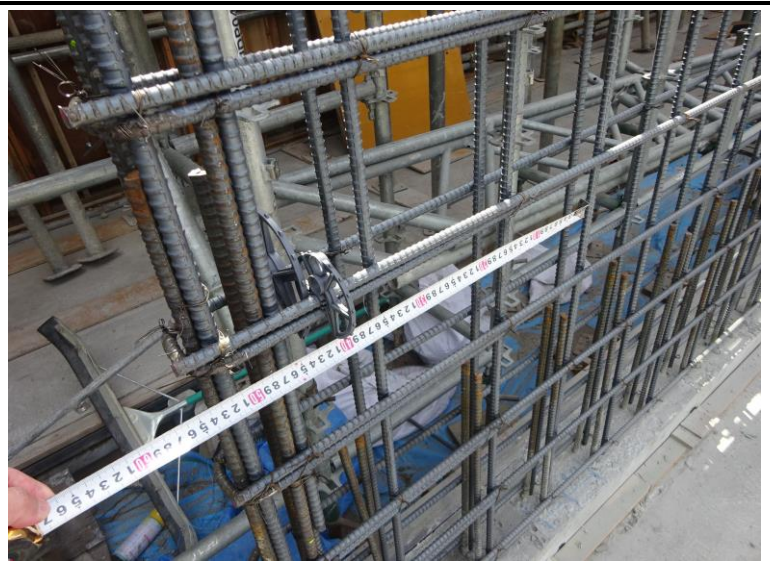
令和5年4月14日	
NO	10
場所	B X 6 通り
部位	W 1 8 A
壁（開口部）端部の横筋の納まり形状が計画（施工図）通りであることを確認。 （U字型閉塞形状、且つ、重ね継手L1： $D13 \times 40 = 520\text{mm}$ 以上が確保されている状態。）

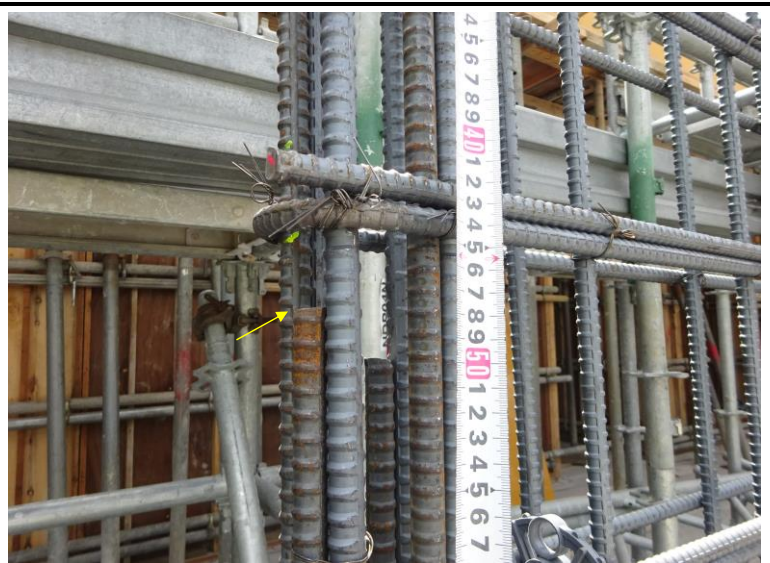
令和5年4月14日	
NO	11
場所	B X 6 通り
部位	W 1 8 A
壁端部補強筋4-D16の隣り合う補強筋の重ね継手位置は、計画通り（ $0.5 \times L1 = D16 \times 40 \times 0.5 = 320\text{mm}$ 以上）ずらして設置されていることを確認。

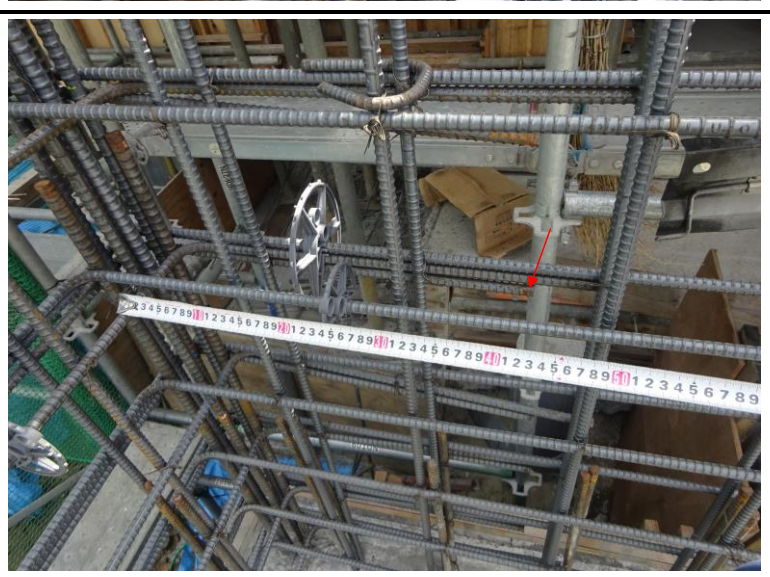
令和5年4月14日	
NO	12
場所	B X 6 通り
部位	W 1 8 A
B X 6, B Y 9のL型交差部では、片側の壁端部部分を閉塞していない為、必要な定着長さ（端部補強筋の内側を起点とした定着長さL2： $D13 \times 35 = 455\text{mm}$ 以上）に不足する状況であることを指摘。

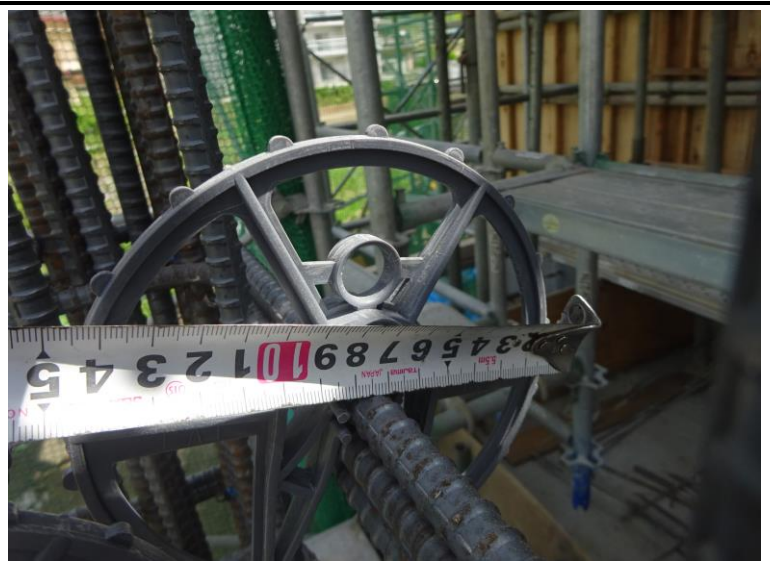
令和5年4月14日	
NO	13
場所	B X 6 通り
部位	W 1 8 A
スペーサーが適切に設置されていることを確認。(外周部のスペーサーの出幅：増し打ち20mm分を含む60mm)

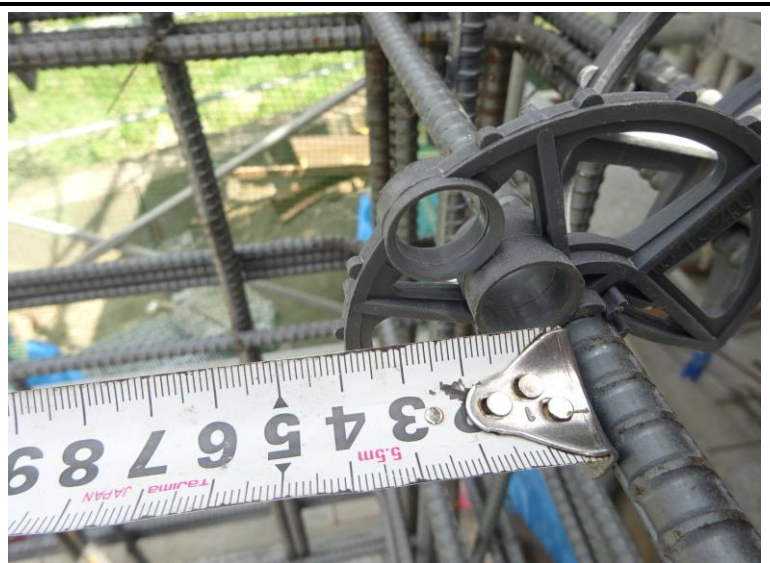
令和5年4月14日	
NO	14
場所	B X 6 通り
部位	W 1 8 A
同上。内周部のスペーサーの出幅：かぶり厚さの最低値30mm+10mm (施工誤差を考慮した設計かぶり厚さ)

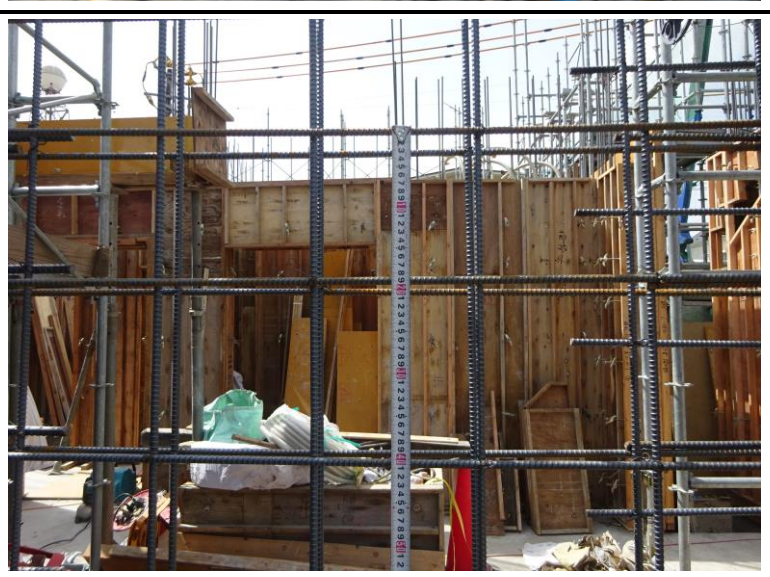
令和5年4月14日	
NO	15
場所	B Y 5 通り
部位	W 1 8
計画通りに配筋組 (縦筋：D10@200mmダブル) が行われていることを確認。(縦筋は内側配筋、横筋は外側配筋)

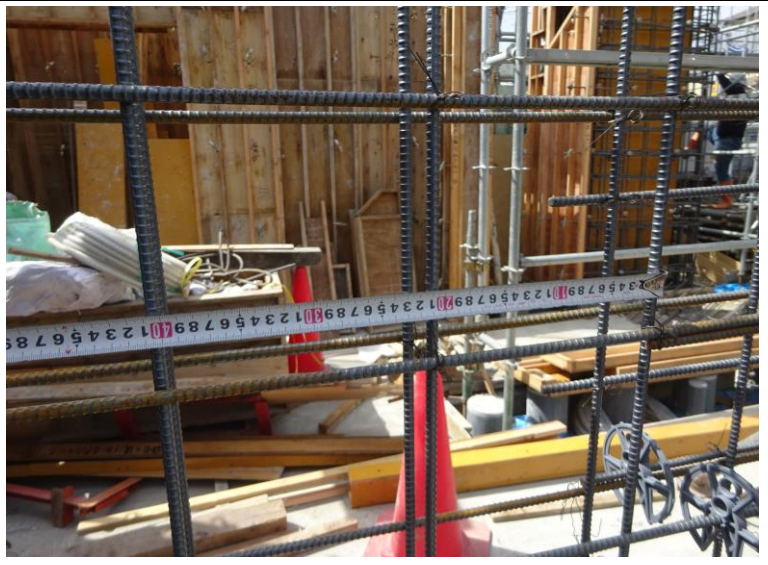
令和5年4月14日	
NO	16
場所	BY5通り
部位	W18
同上。

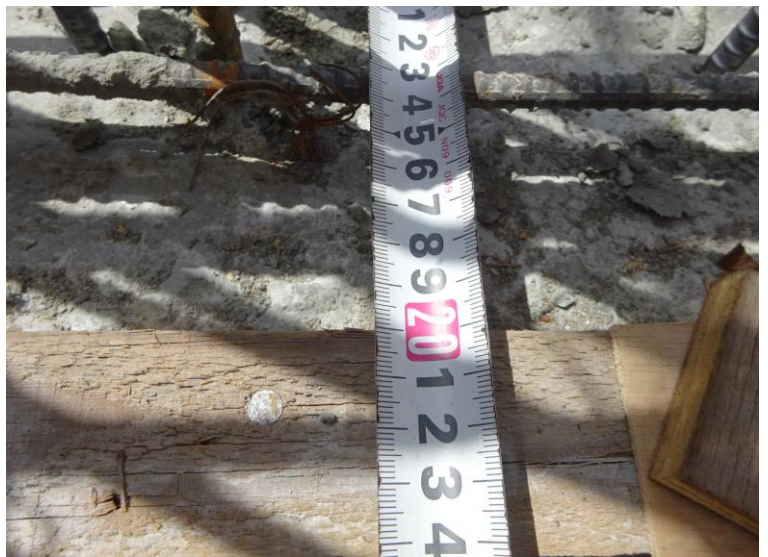
令和5年4月14日	
NO	17
場所	BY5通り
部位	W18
BY5通りの型枠の設置計画状況(通り芯)を確認。計画通りの壁厚(200mm:外部側増し打ち20mmを含む)であることを確認。

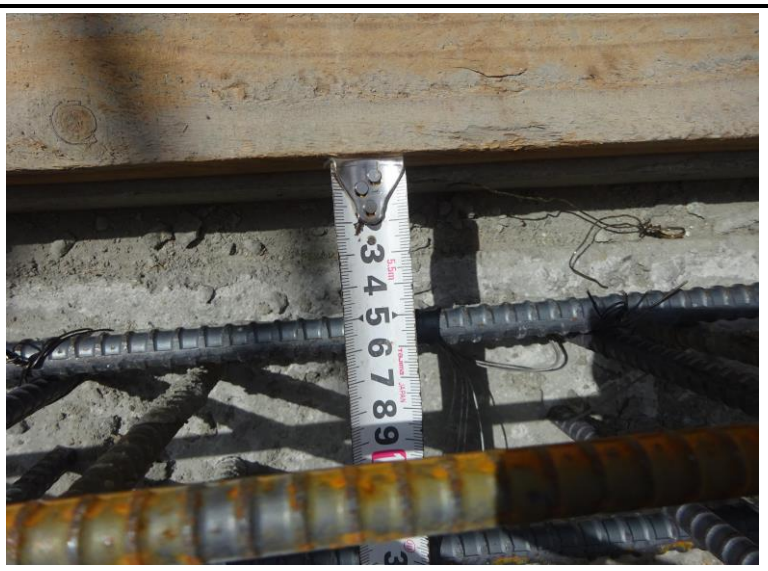
令和5年4月14日	
NO	18
場所	BY5通り
部位	W18
同上。壁厚200mmに対して鉄筋かぶり厚さ30mm(内外共)が確保される状況であることを確認。

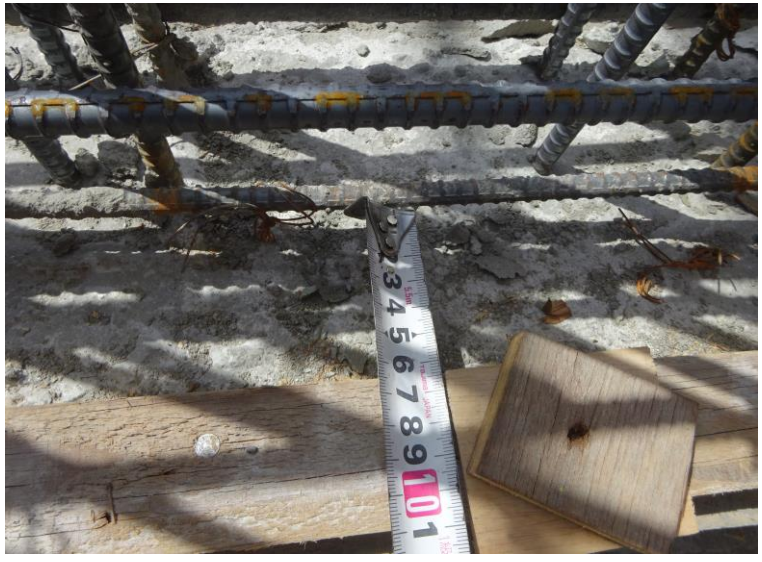
令和5年4月14日	
NO	19
場所	BY5通り
部位	W18
同上。

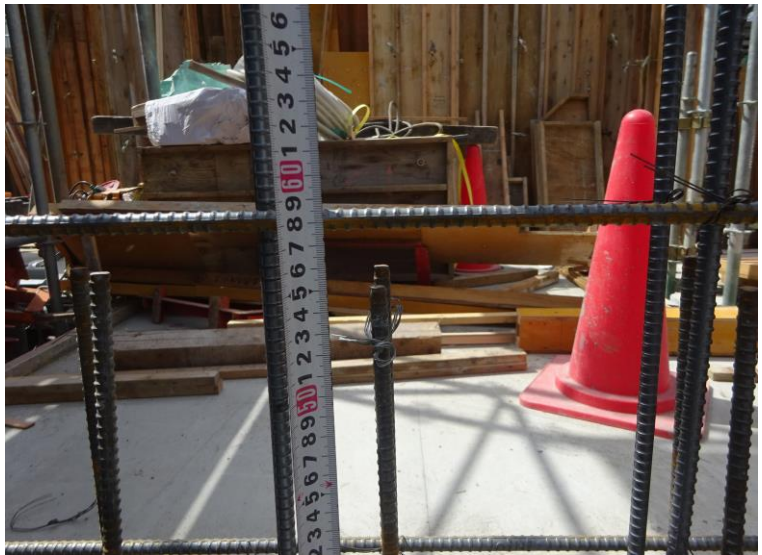
令和5年4月14日	
NO	20
場所	BY5通り
部位	W18
壁立上がり筋との定着長さ (L1: 細い方の鉄筋がD10の場合、 $D10 \times 40 = 400\text{mm}$ 以上) が確保されていることを確認。

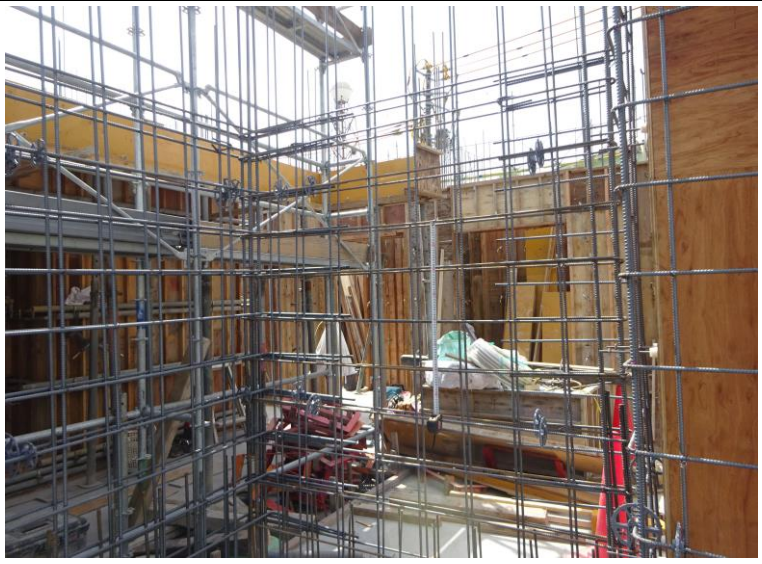
令和5年4月14日	
NO	21
場所	BY5通り
部位	W18
当該箇所では、幅止め筋の設置が欠落していることを指摘。

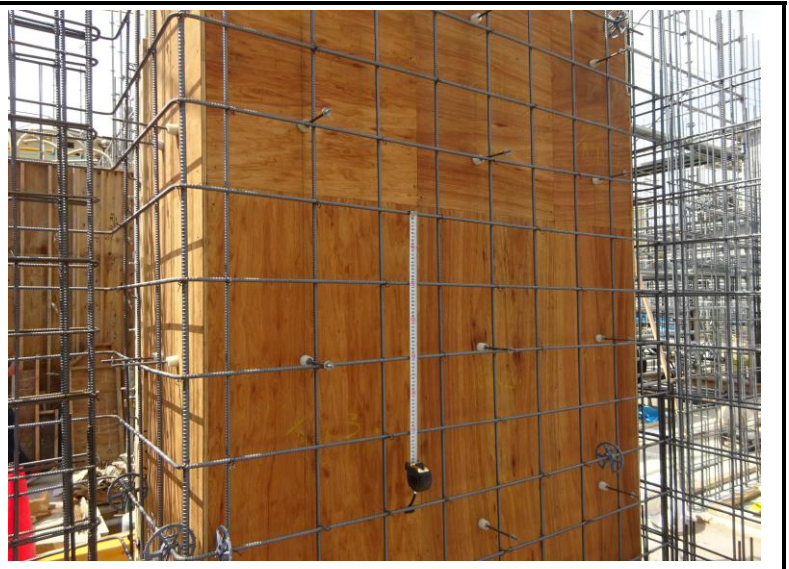
令和5年4月14日	
NO	22
場所	雑壁 (MB部)
部位	W1 2 (非耐力壁)
計画通りに配筋組 (D10@200mmシングル:縦横共) が行われていることを確認。

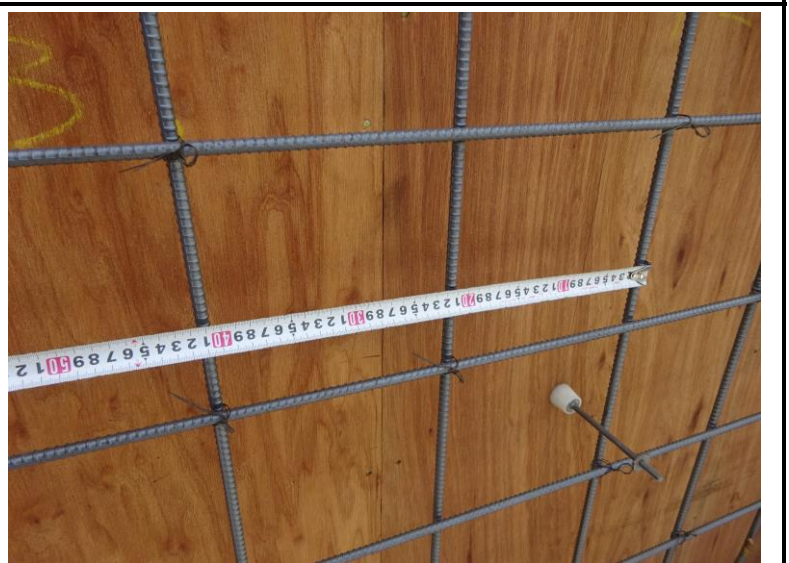
令和5年4月14日	
NO	23
場所	雑壁 (MB部)
部位	W1 2 (非耐力壁)
同上。

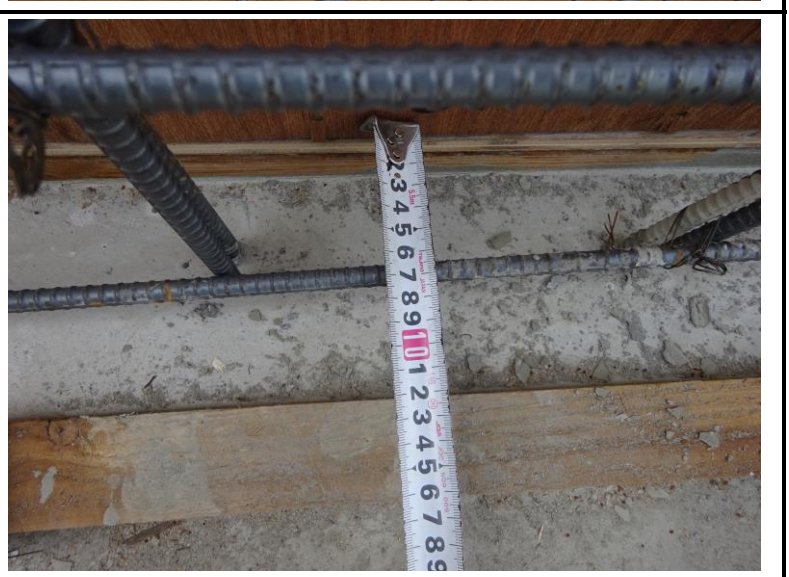
令和5年4月14日	
NO	24
場所	雑壁 (MB部)
部位	W1 2 (非耐力壁)
型枠の設置計画状況 (通り芯) を確認。計画通りの壁厚 (120mm) であることを確認。

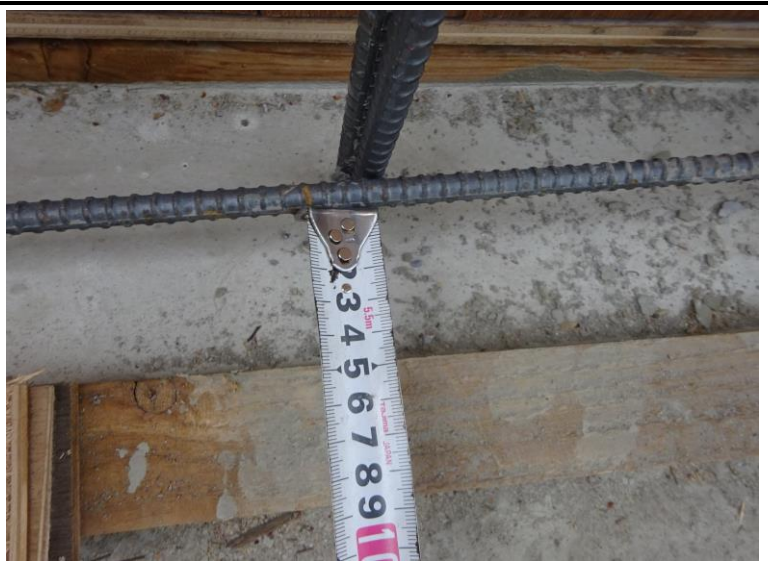
令和5年4月14日	
NO	25
場所	雑壁 (MB部)
部位	W12 (非耐力壁)
<p>同上。壁厚120mmに対して鉄筋かぶり厚さ30mm (内外共) が確保される状況であることを確認。</p>

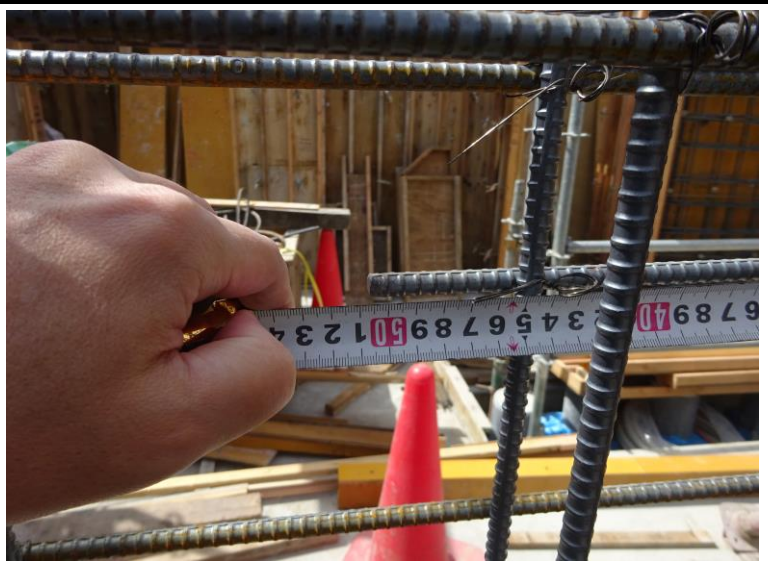
令和5年4月14日	
NO	26
場所	雑壁 (MB部)
部位	W12 (非耐力壁)
<p>W18への定着長さ (L2: D10×35=350mm以上) が計画通りに確保されていることを確認。</p>

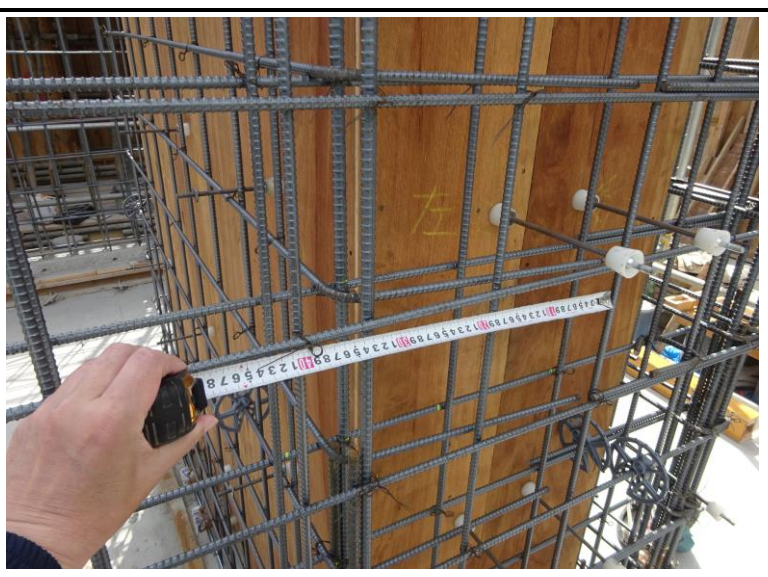
令和5年4月14日	
NO	27
場所	雑壁 (MB部)
部位	W12 (非耐力壁)
<p>同上。</p>

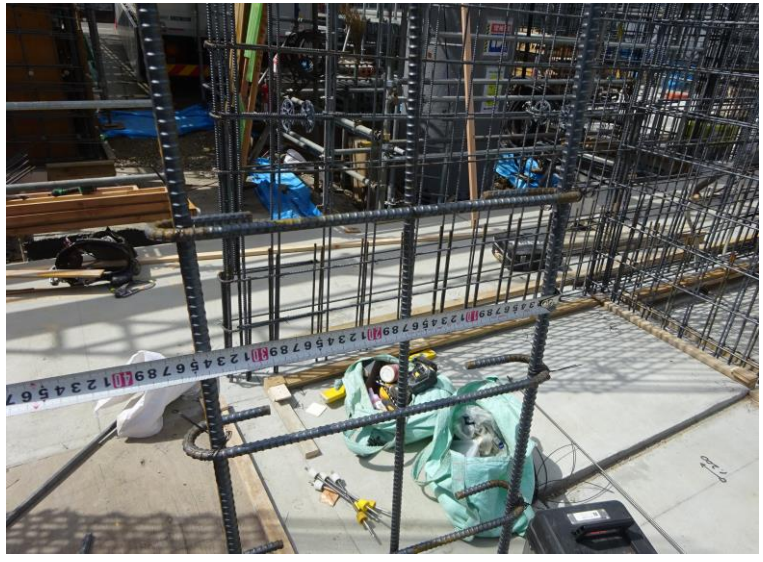
令和5年4月14日	
NO	28
場所	雑壁
部位	W15 (非耐力壁)
計画通りに配筋組 (D10@200mmシングル：縦横共) が行われていることを確認。(横筋端部は180°フック付)

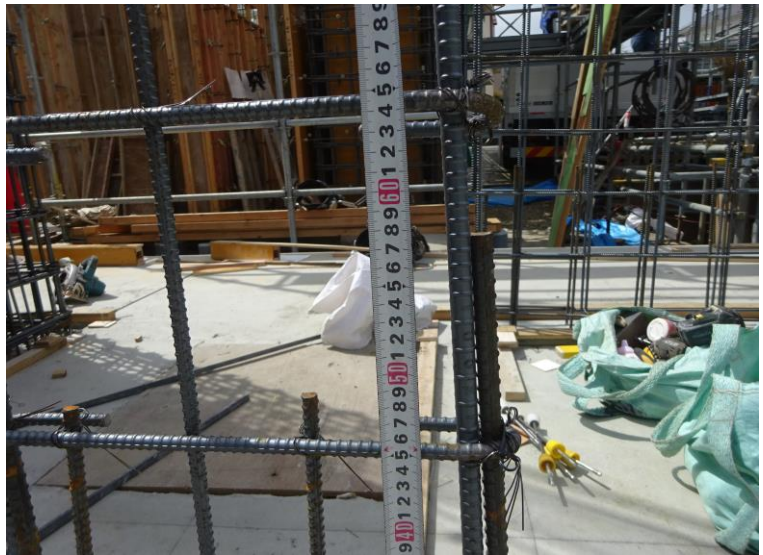
令和5年4月14日	
NO	29
場所	雑壁
部位	W15 (非耐力壁)
壁立上がり筋との定着長さ (L1) が確保されていることを確認。

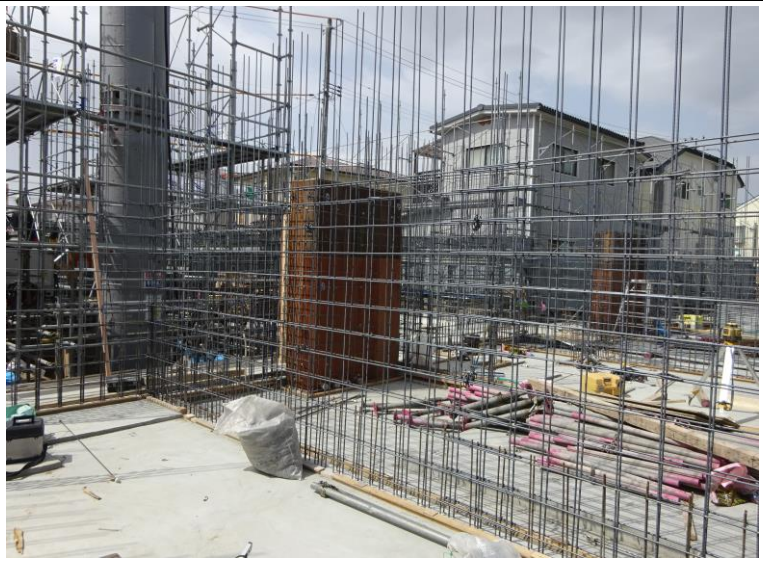
令和5年4月14日	
NO	30
場所	B X 4 通り
部位	W18
B X 4 通りのW18 (界壁部分) の配筋組状況。
