現況検査により認められる状況の記録

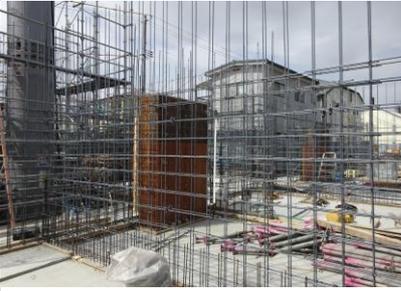
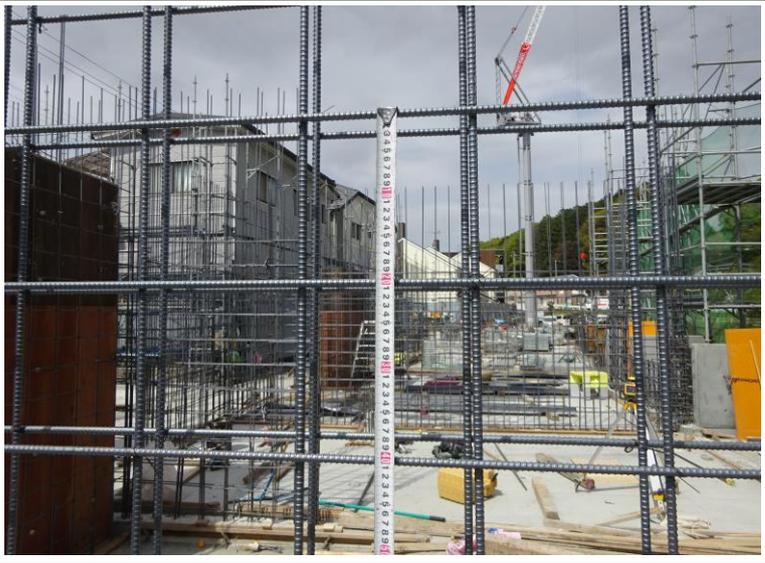
令和5年4月14日	
NO	31
場所	B X 4 通り
部位	W 1 8
計画通りに配筋組（縦筋：D10@200mm ダブル）が行われていることを確認。 （縦筋は内側配筋、横筋は外側配筋）

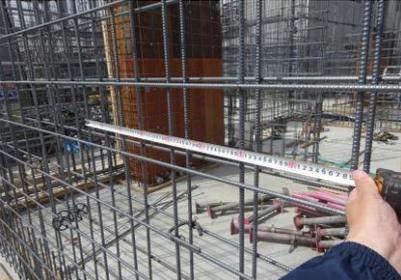
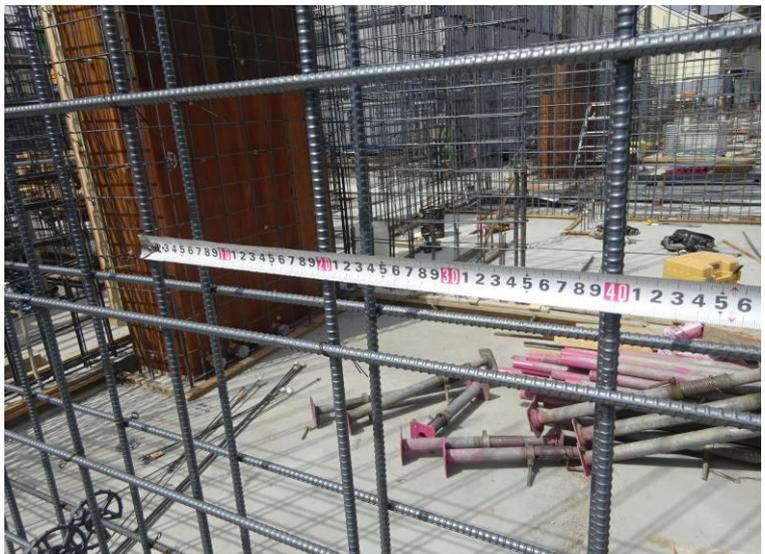
令和5年4月14日	
NO	32
場所	B X 4 通り
部位	W 1 8
同上。

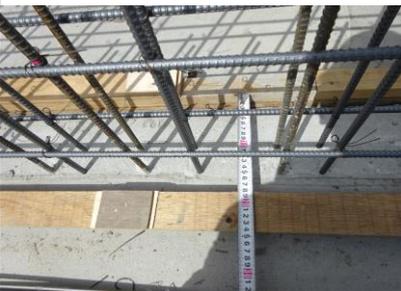
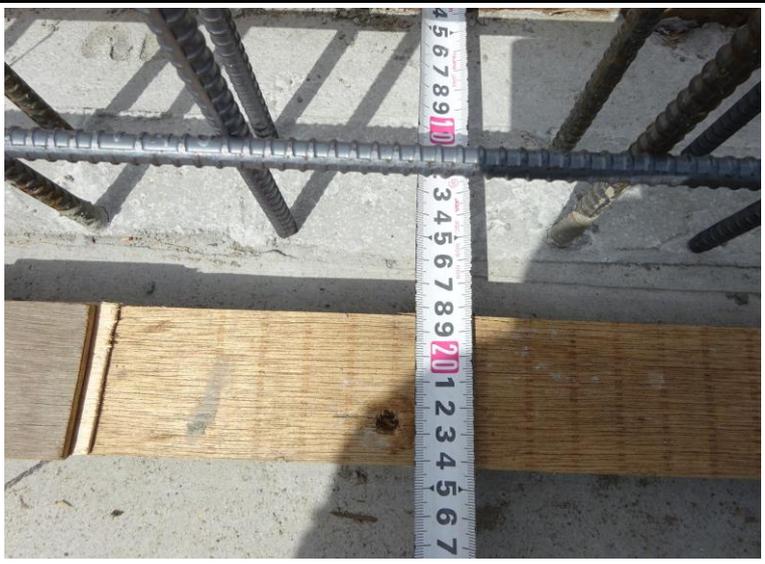
令和5年4月14日	
NO	33
場所	B X 4 通り
部位	W 1 8
B X 4 通りの型枠の設置計画状況（通り 芯）を確認。計画通りの壁厚（180mm） であることを確認。

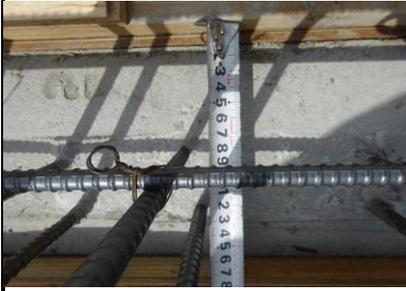
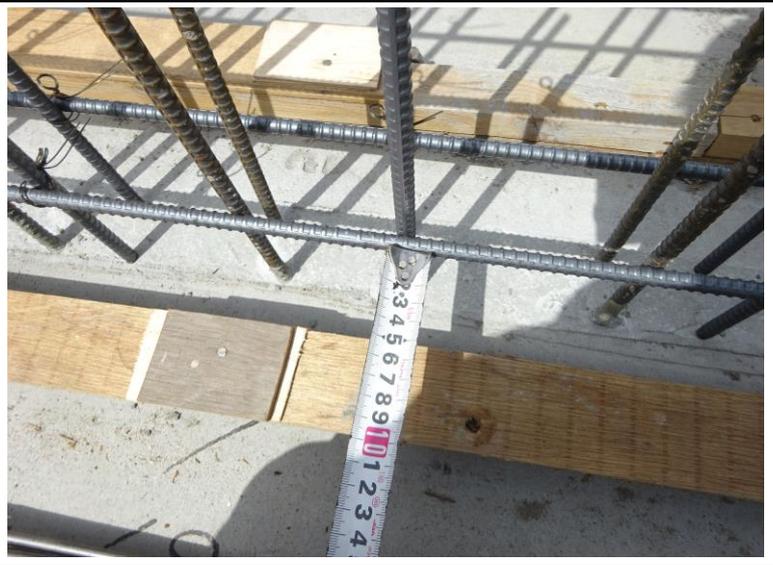
令和5年4月14日	
NO	34
場所	B X 4 通り
部位	W 1 8

同上。壁厚180mmに対して鉄筋かぶり厚さ30mm（内外共）が確保される状況であることを確認。

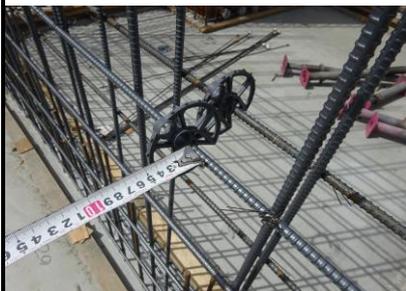
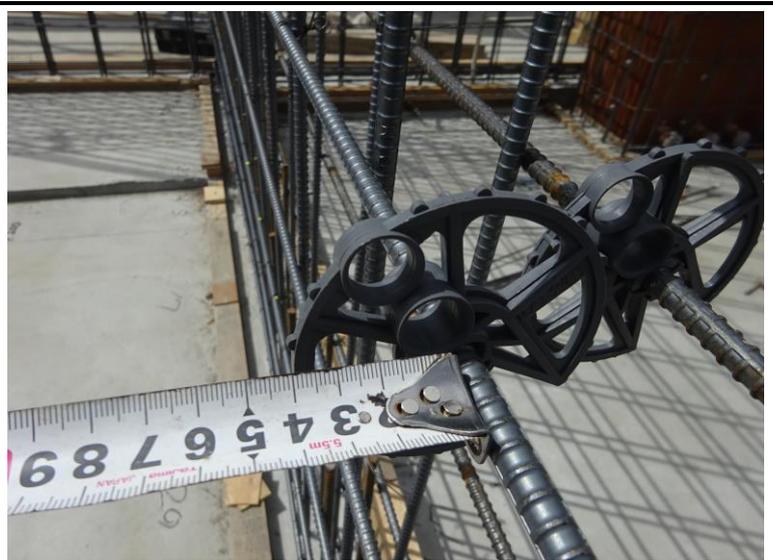
令和5年4月14日	
NO	35
場所	B X 4 通り
部位	W 1 8

スペーサーが適切に設置されていることを確認。スペーサーの出幅：かぶり厚さの最低値30mm+10mm（施工誤差を考慮した設計かぶり厚さ）

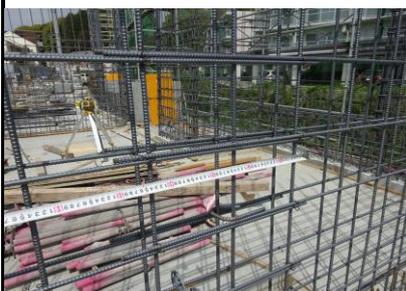
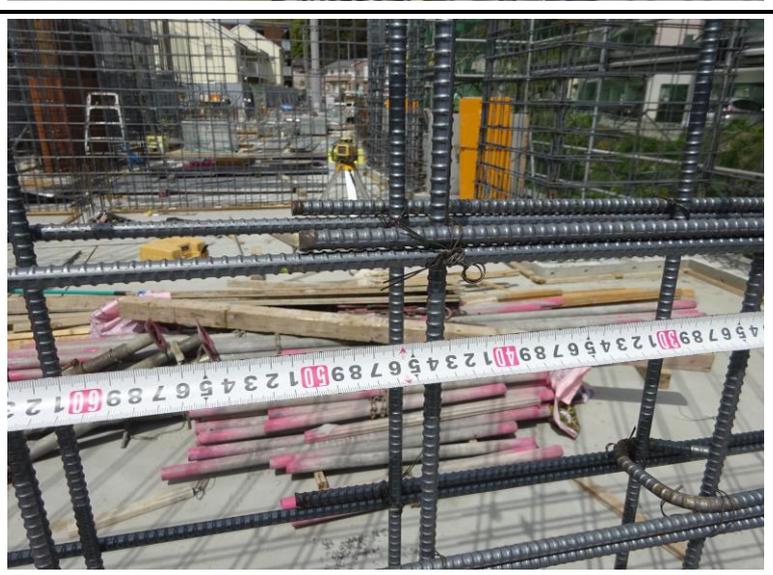
令和5年4月14日	
NO	36
場所	B X 4 通り
部位	W 1 8

重ね継手長さ（L1：D10×40=400mm以上）が十分に確保されていることを確認。

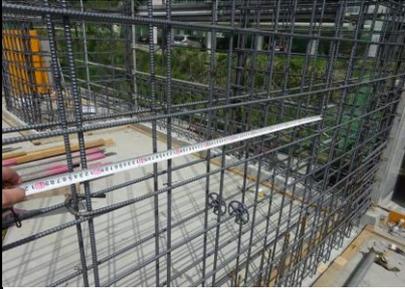
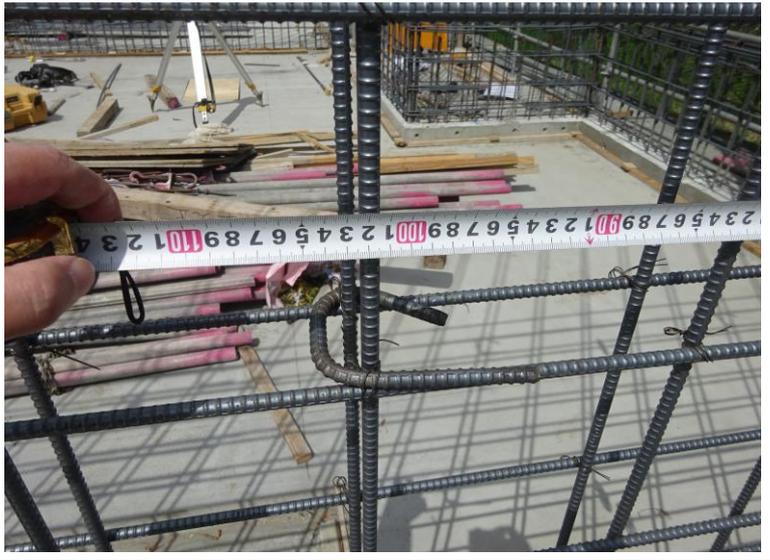
令和5年4月14日	
NO	37
場所	B X 4 通り
部位	W 1 8
計画通りに巾止め筋が設置されていることを確認。(D10@1,000mm)

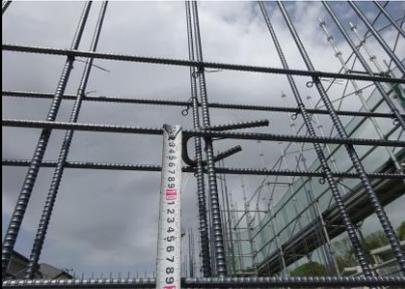
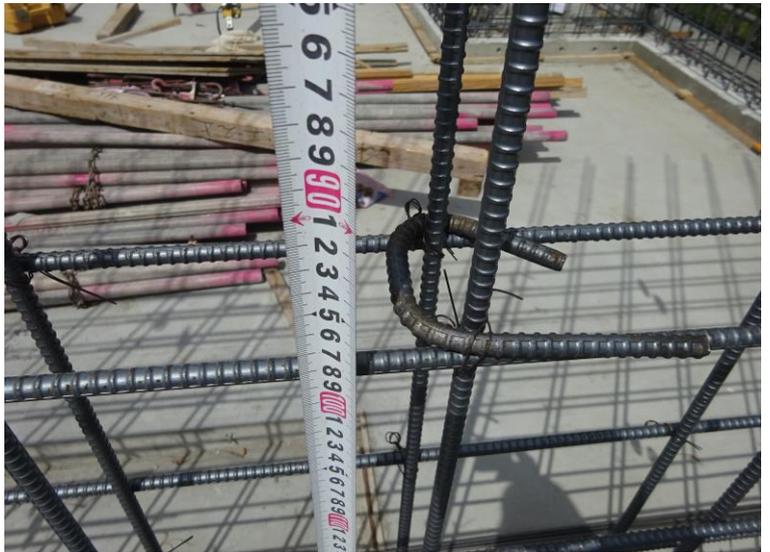
令和5年4月14日	
NO	38
場所	B X 4 通り
部位	W 1 8
同上。

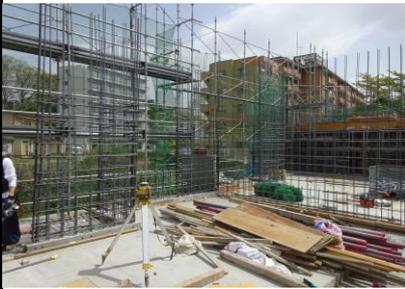
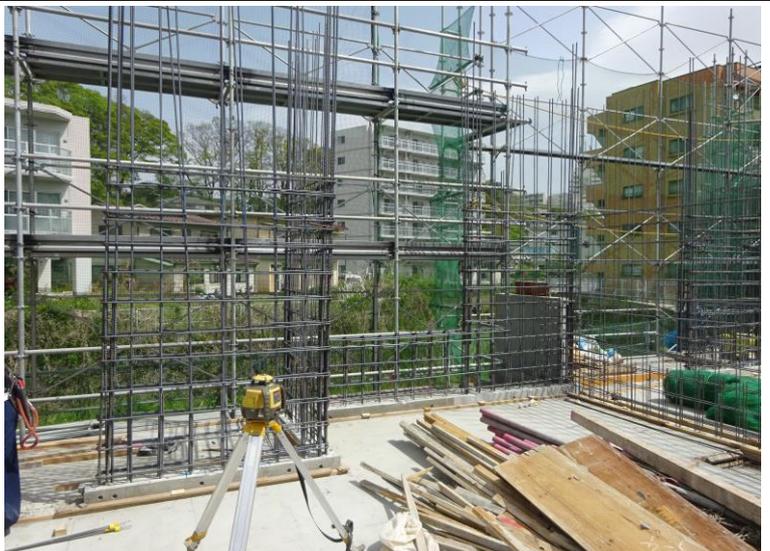
令和5年4月14日	
NO	39
場所	AB棟 (B棟)
部位	1階壁面 (B X 2~4 通り)
AB棟 (B棟) 1階壁面の配筋組状況。

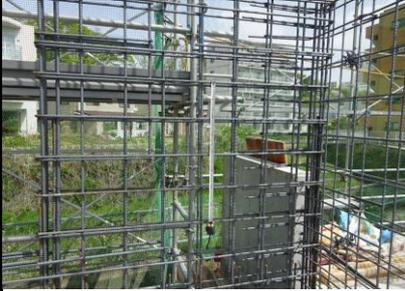
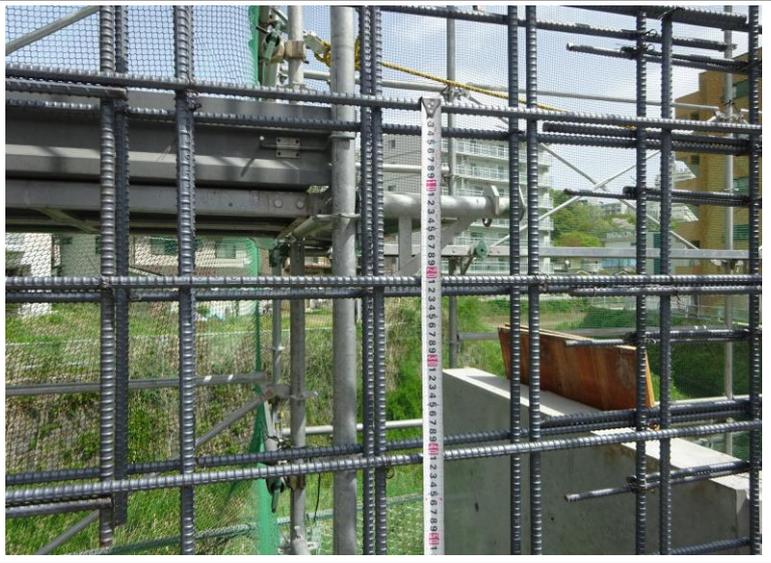
令和5年4月14日	
NO	40
場所	BY8通り
部位	W18A
計画通りに配筋組（縦筋：D13@200mm ダブル）が行われていることを確認。 （縦筋は内側配筋、横筋は外側配筋）

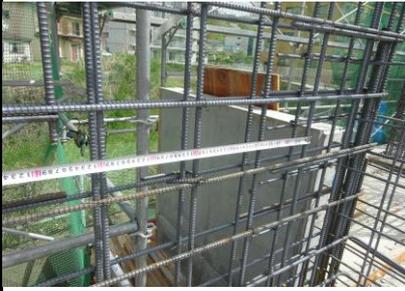
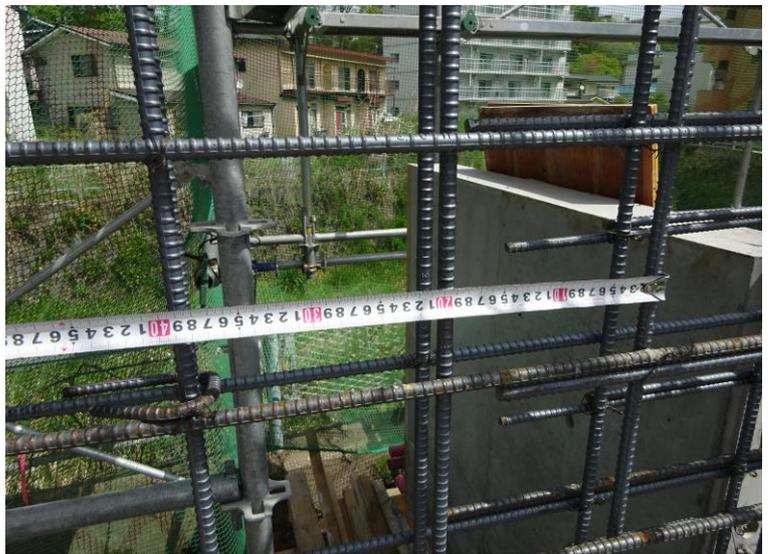
令和5年4月14日	
NO	41
場所	BY8通り
部位	W18A
同上。

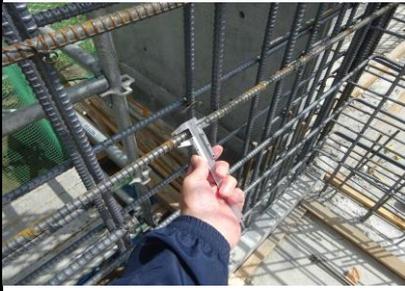
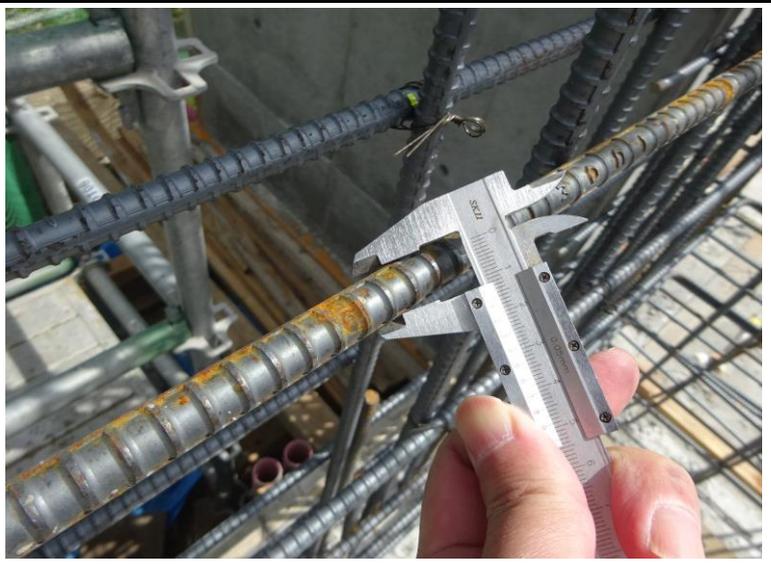
令和5年4月14日	
NO	42
場所	BY8通り
部位	W18A
同上。

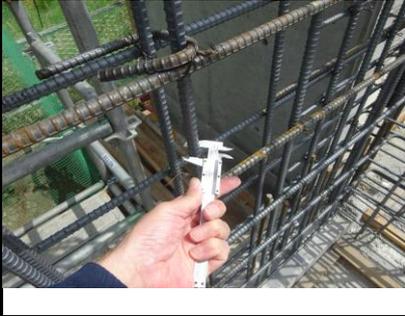
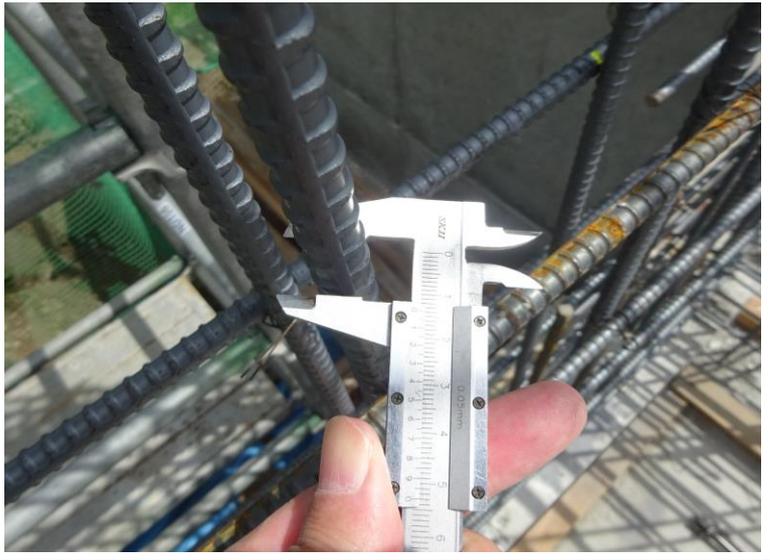
令和5年4月14日	
NO	43
場所	BY 8 通り
部位	W 1 8 A
同上。

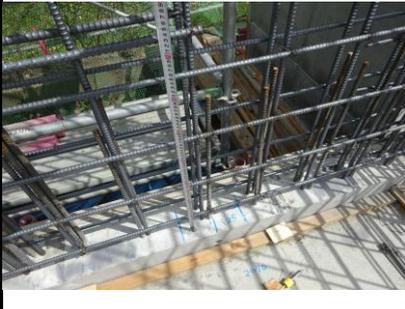
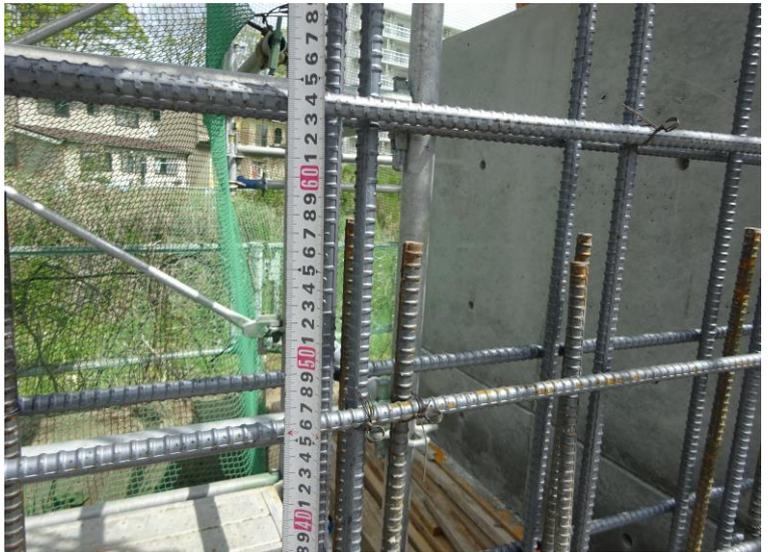
令和5年4月14日	
NO	44
場所	BY 8 通り
部位	W 1 8 A
壁立上がり筋との定着長さ (L1 : D13×40 = 520mm以上) が確保されていることを確認。

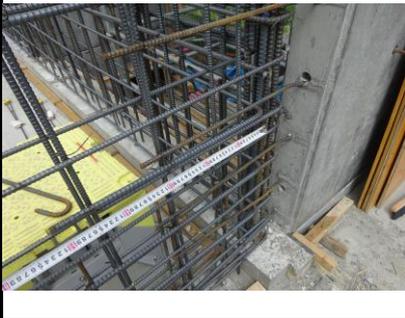
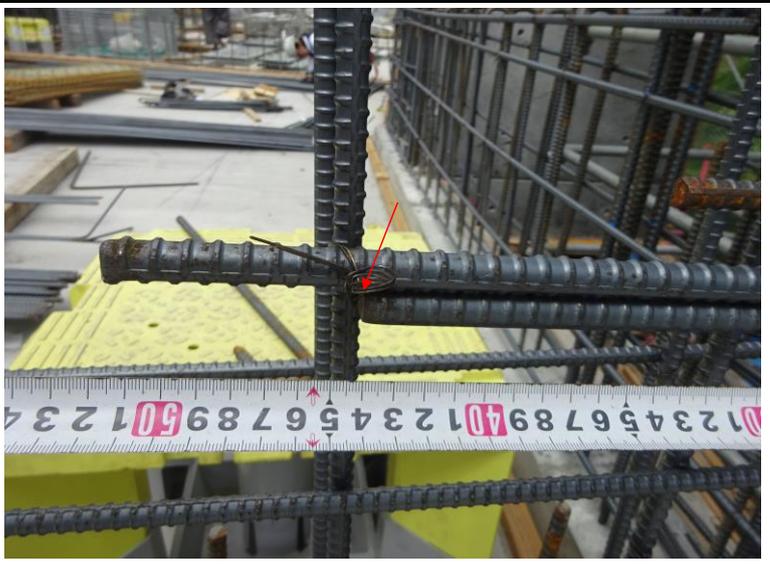
令和5年4月14日	
NO	45
場所	B X 2 通り
部位	W 1 8
B X 2 通りのL型交差部では、片側の壁端部を閉塞していない為、必要な定着長さ (端部補強筋の内側を起点とした定着長さL2 : D13×35 = 455mm以上) に不足する箇所があることを指摘。

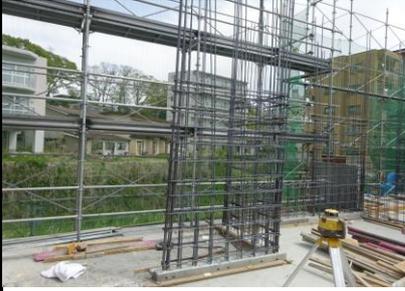
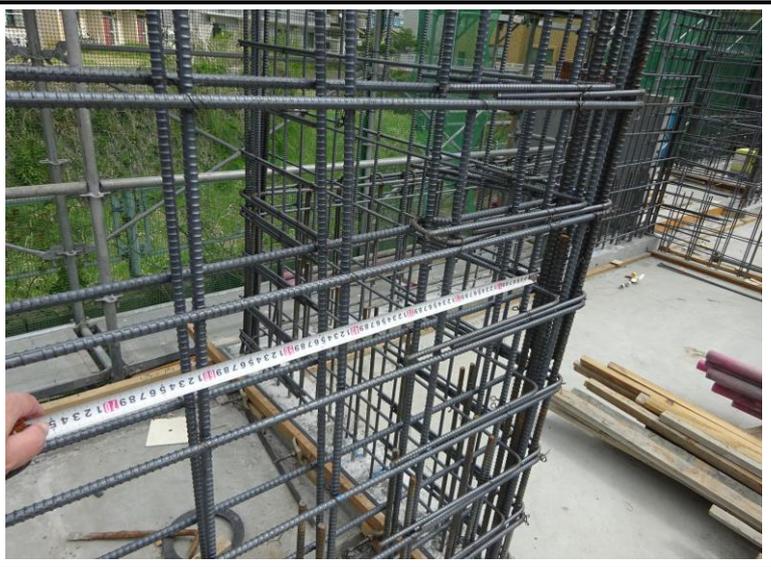
令和5年4月14日	
NO	46
場所	BY7通り
部位	W18A
計画通りに配筋組（縦筋：D13@200mm ダブル）が行われていることを確認。 （縦筋は内側配筋、横筋は外側配筋）

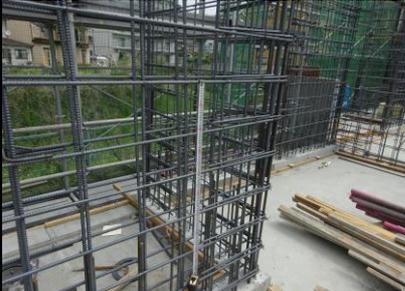
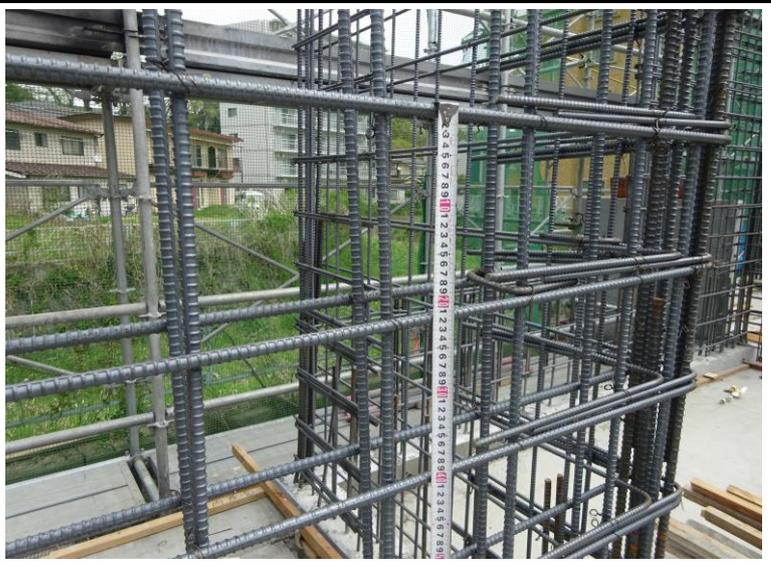
令和5年4月14日	
NO	47
場所	BY7通り
部位	W18A
同上。

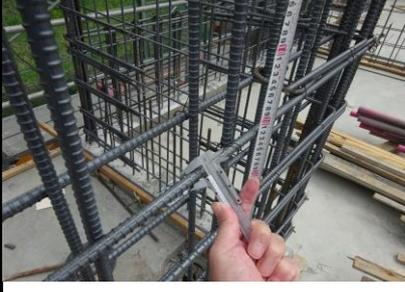
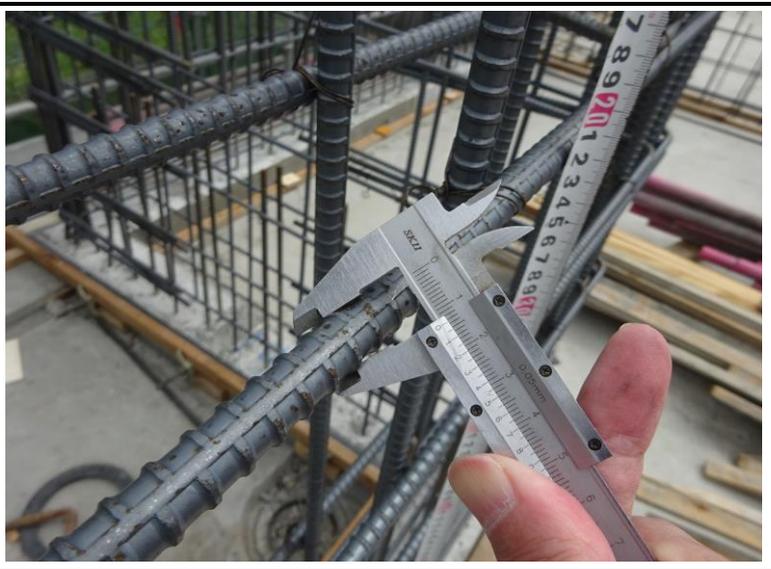
令和5年4月14日	
NO	48
場所	BY7通り
部位	W18A
同上。

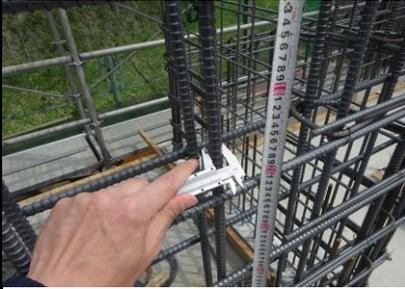
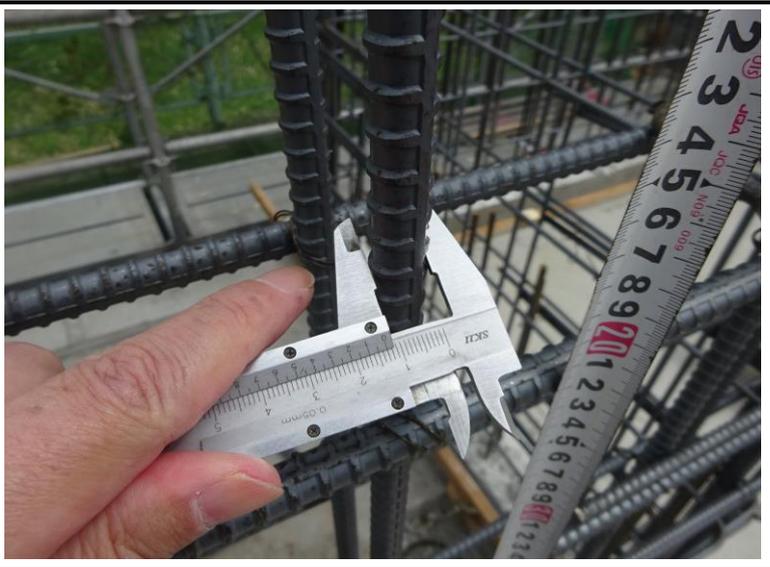
令和5年4月14日	
NO	49
場所	BY 7 通り
部位	W 1 8 A
同上。

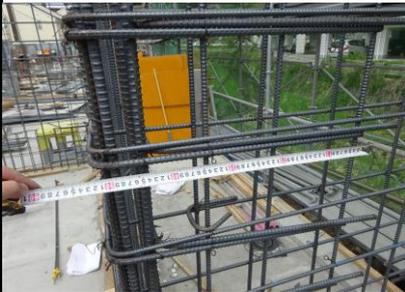
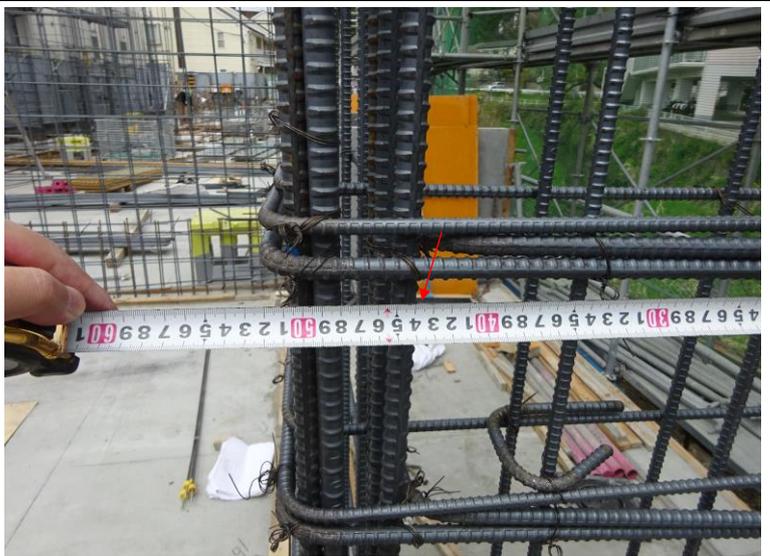
令和5年4月14日	
NO	50
場所	BY 7 通り
部位	W 1 8 A

BY 7 通りのL型交差部では、片側の壁端部を閉塞していない為、必要な定着長さ（端部補強筋の内側を起点とした定着長さL2：D13×35=455mm以上）に不足する箇所があることを指摘。

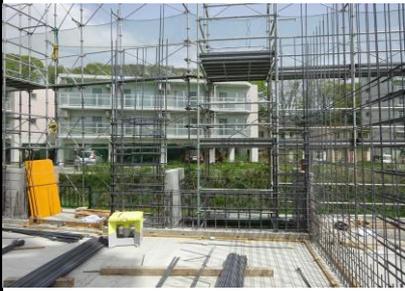
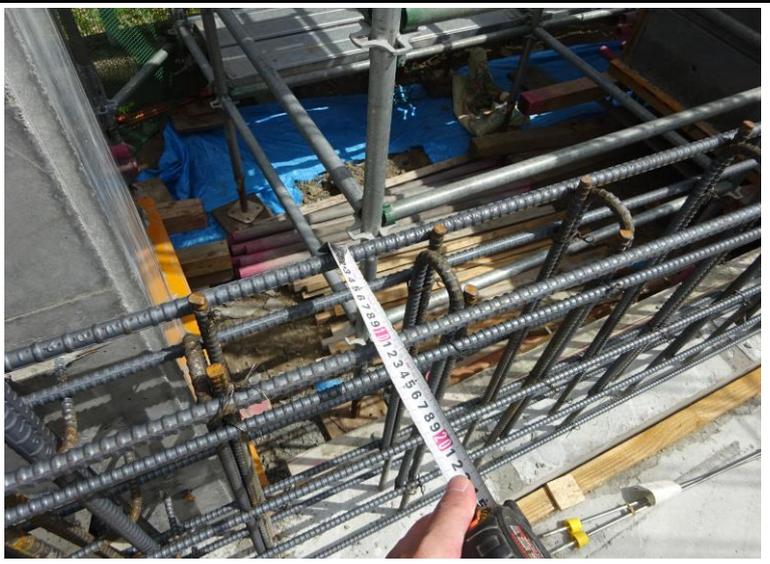
令和5年4月14日	
NO	51
場所	BY 7 通り
部位	W 1 8 A

開口部（腰窓）廻りには、計画通りの開口補強筋（横筋：2-D16）が設置されていることを確認。

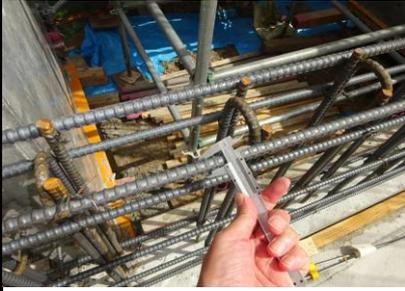
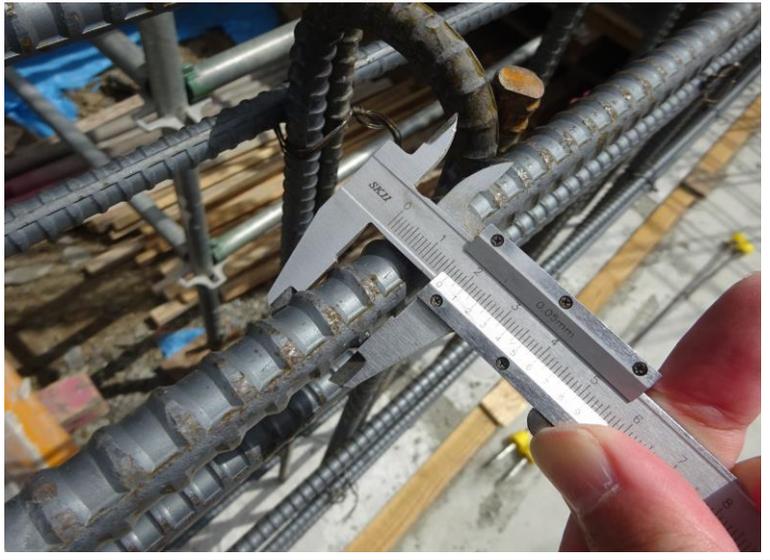
令和5年4月14日	
NO	52
場所	BY7通り
部位	W18A
同上。

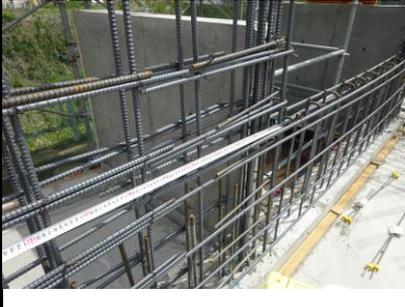
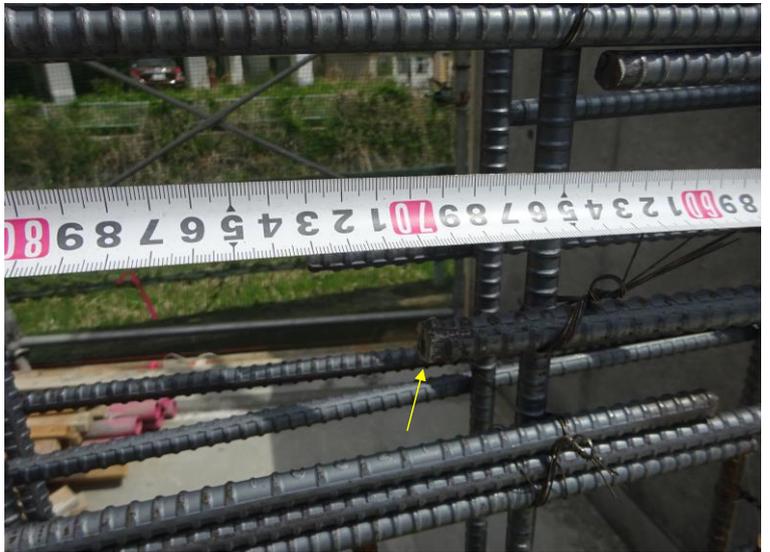
令和5年4月14日	
NO	53
場所	BY7通り
部位	W18A
同上。開口補強筋（横筋：2-D16）は、定着長さ（ $L1 : D16 \times 40 = 640\text{mm}$ 以上）が十分確保されていることを確認。

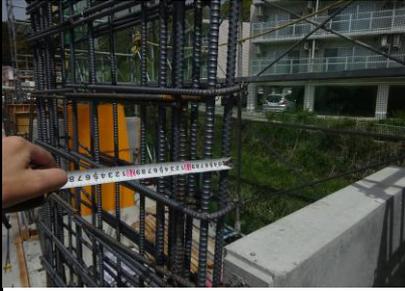
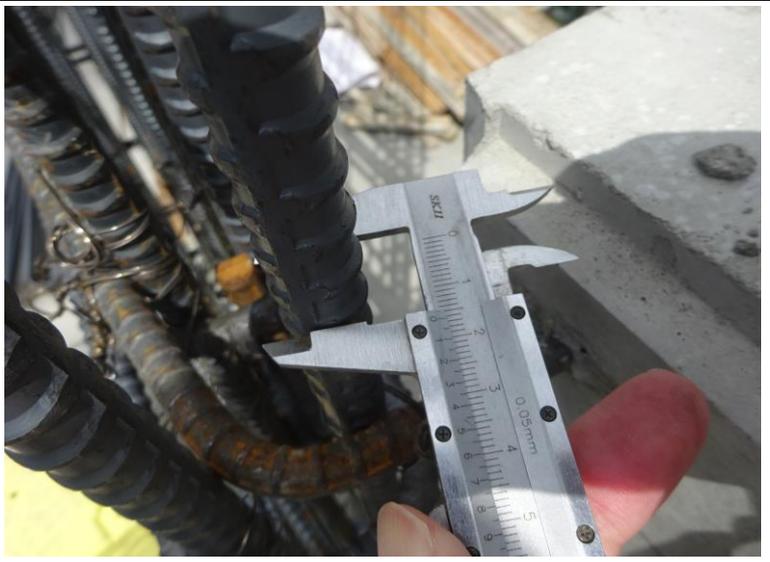
令和5年4月14日	
NO	54
場所	BY7通り
部位	W18A
同上。開口部廻りには、計画通りの開口補強筋（縦筋：4-D16）が設置されていることを確認。

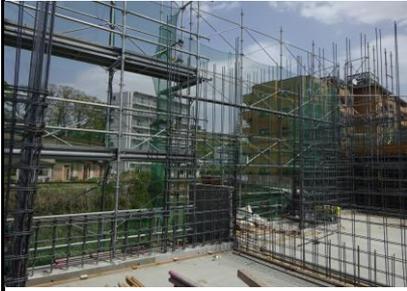
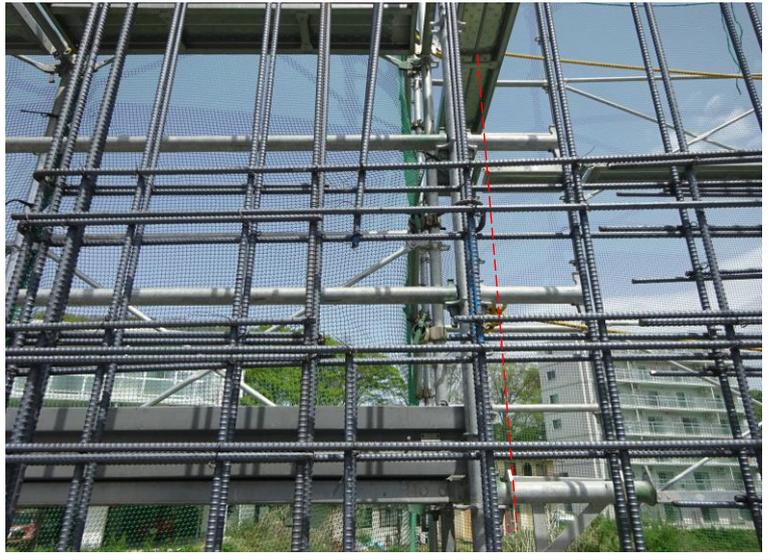
令和5年4月14日	
NO	55
場所	BY 8 通り
部位	W 1 8 A
<p>当該箇所では、スリーブ開口部の開口補強筋の設置が不足していることを指摘。</p>

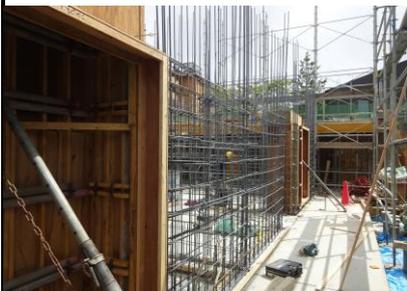
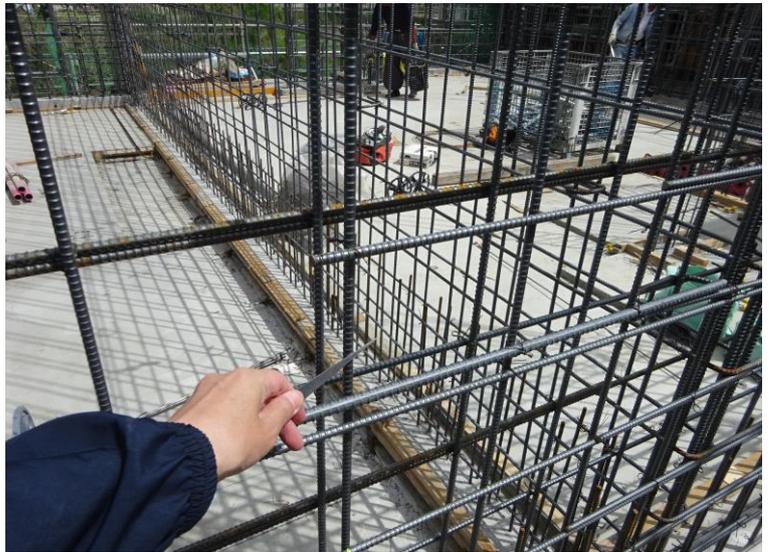
令和5年4月14日	
NO	56
場所	BY 5 通り
部位	W 1 8
<p>ボックス埋設部となる開口部廻りには、開口補強筋の設置が不足していることを指摘。</p>

令和5年4月14日	
NO	57
場所	BY 5 通り
部位	W 1 8
<p>同上。上記の箇所に関しては、その場にて開口補強筋 (D13) の設置が行われたことを確認済。</p>

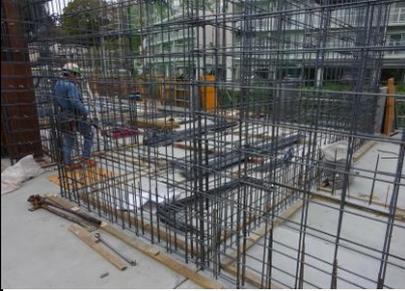
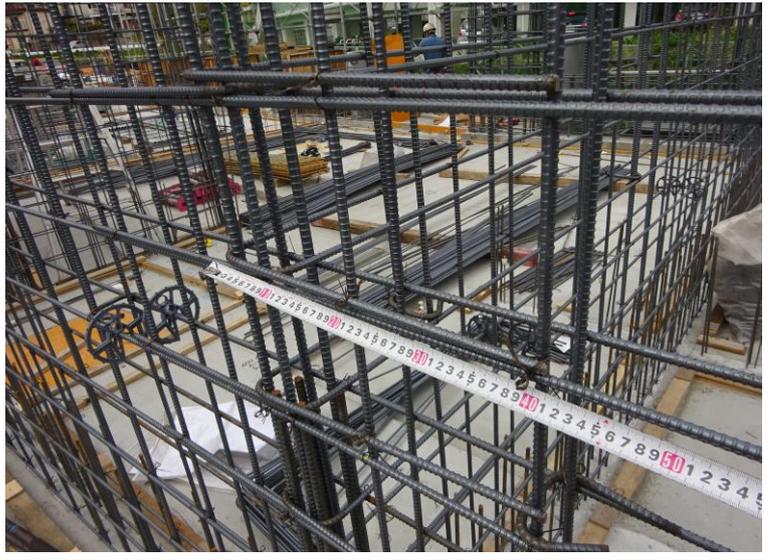
令和5年4月14日	
NO	58
場所	B X 2 通り
部位	W 1 8
W 1 8 の T 型交差部では、直交する壁 (W 1 8) に対して計画 (施工図) 通りの定着長さ (L2 : D10×35=350mm 以上) が確保されていることを確認。

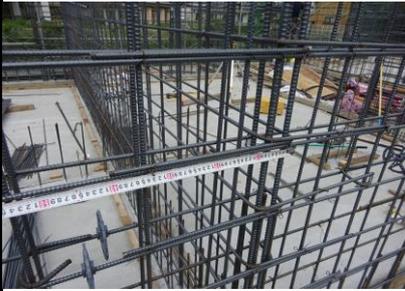
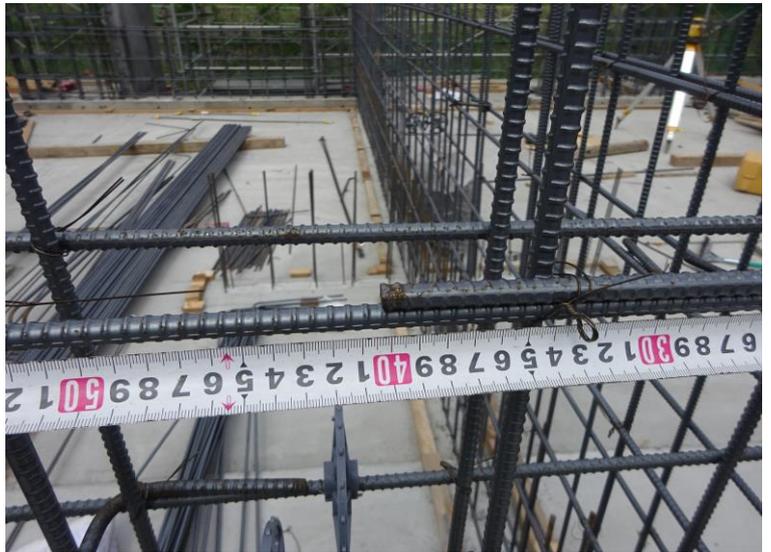
令和5年4月14日	
NO	59
場所	B X 2 通り
部位	W 1 8
同上。

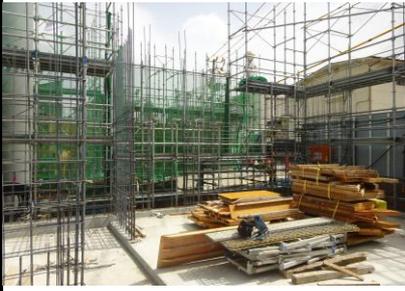
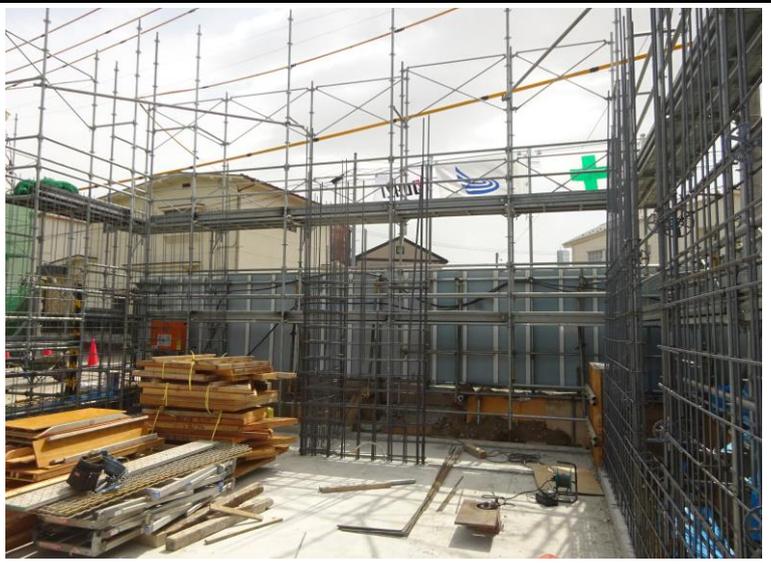
令和5年4月14日	
NO	60
場所	AB 棟 (B 棟)
部位	1 階壁面 (B Y 1 ~ 4 通り)
AB 棟 (B 棟) 1 階壁面の配筋組状況。
