現況検査により認められる状況の記録

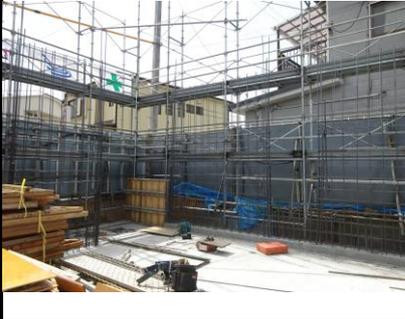
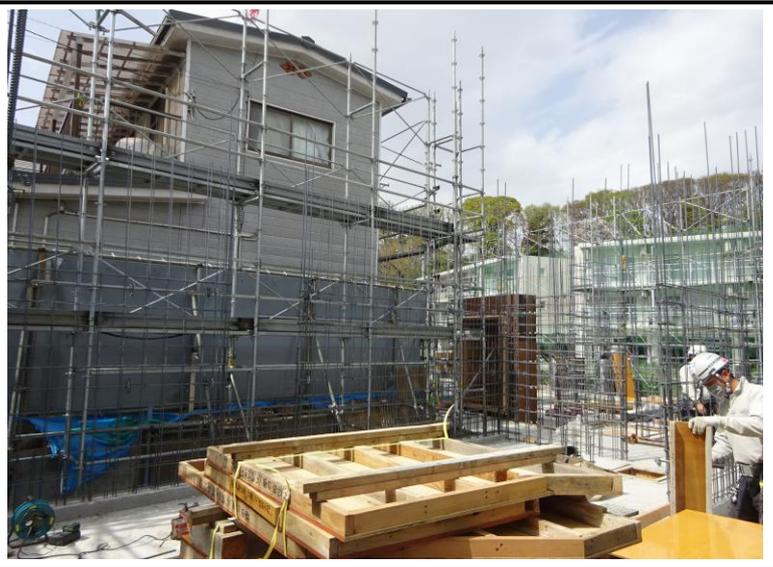
令和5年4月14日	
NO	61
場所	AB棟 (B棟)
部位	1階壁面 (BY1~4通り)
同上。

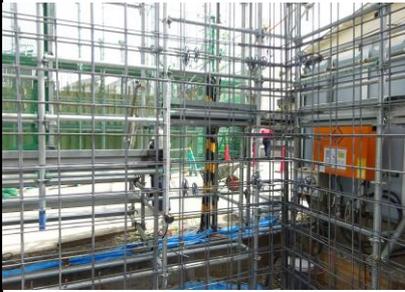
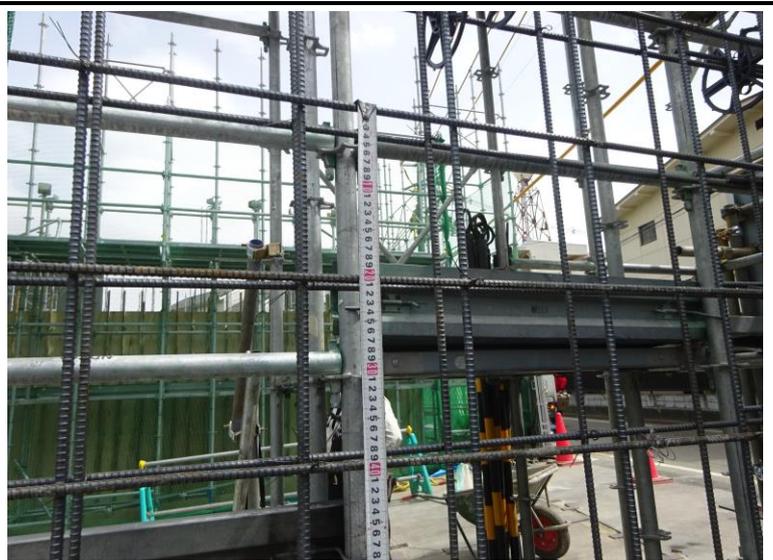
令和5年4月14日	
NO	62
場所	B X 3 通り
部位	W 1 8
計画通りに配筋組 (縦筋: D13@200mm ダブル) が行われていることを確認。 (縦筋は内側配筋、横筋は外側配筋)

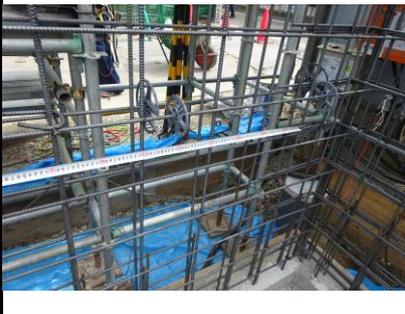
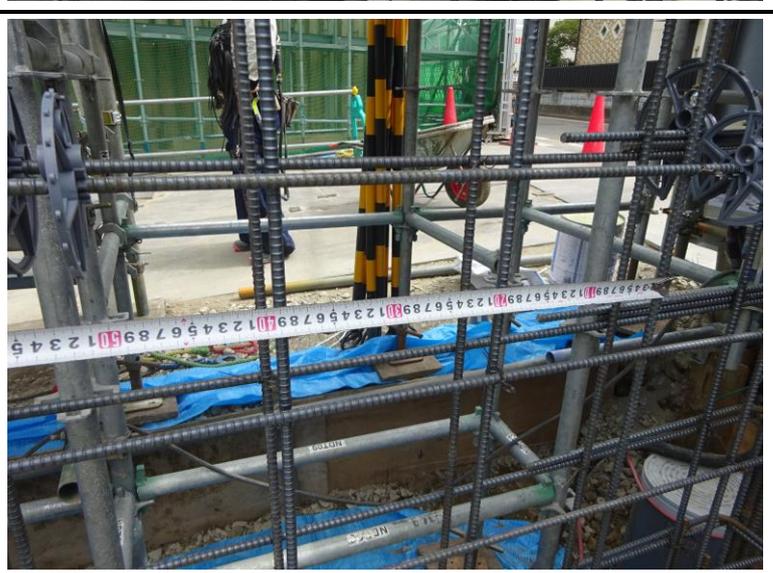
令和5年4月14日	
NO	63
場所	B X 3 通り
部位	W 1 8
同上。

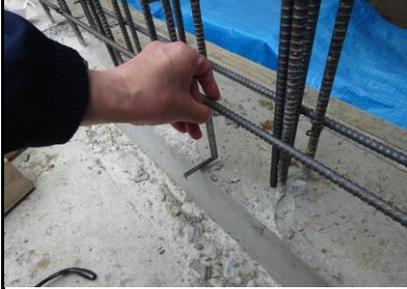
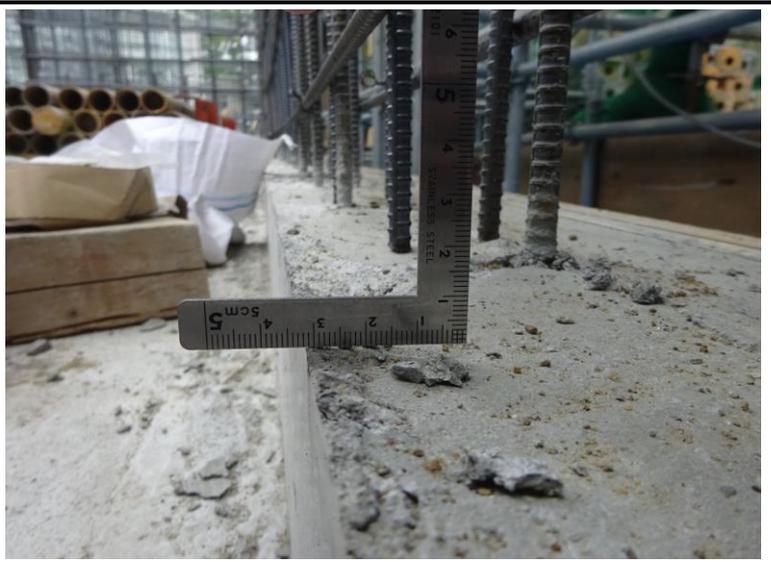
令和5年4月14日	
NO	64
場所	B X 3 通り
部位	W 1 8
同上。壁厚200mm (180mm+20mm) に対して鉄筋かぶり厚さ30mm (内外共) が確保される状況であることを確認。

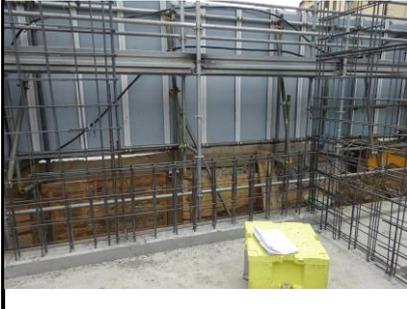
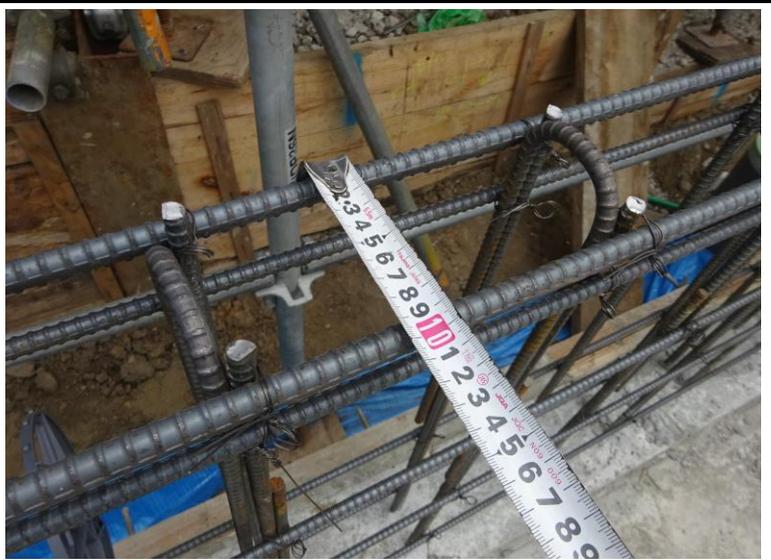
令和5年4月14日	
NO	65
場所	B Y 1 通り
部位	W 1 8
開口部（腰窓）廻りには、計画通りの開口補強筋（横筋：2-D13）が設置されていることを確認。

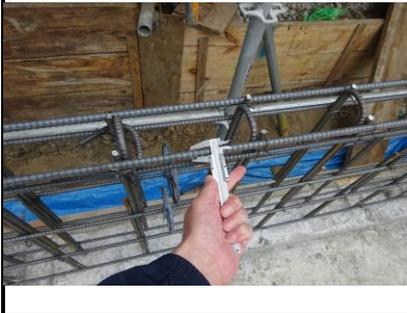
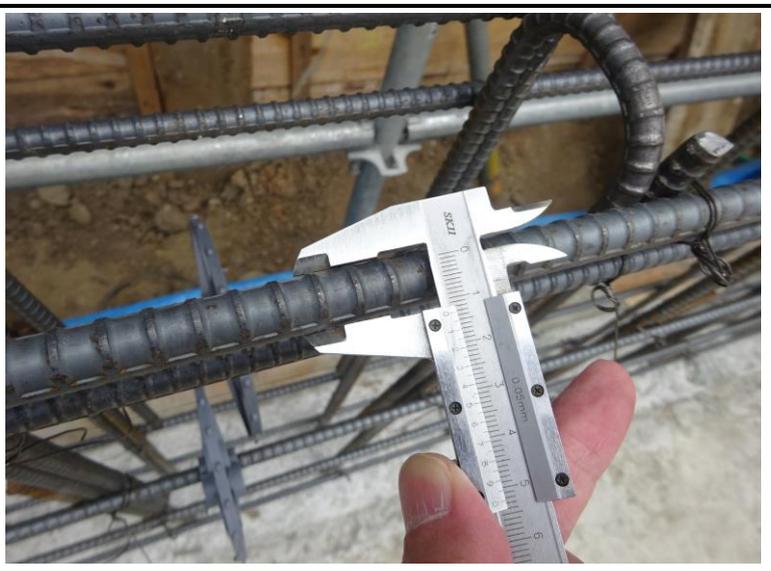
令和5年4月14日	
NO	66
場所	B Y 1 通り
部位	W 1 8
同上。

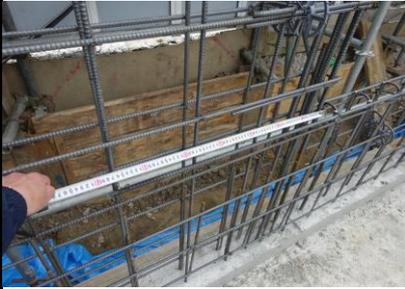
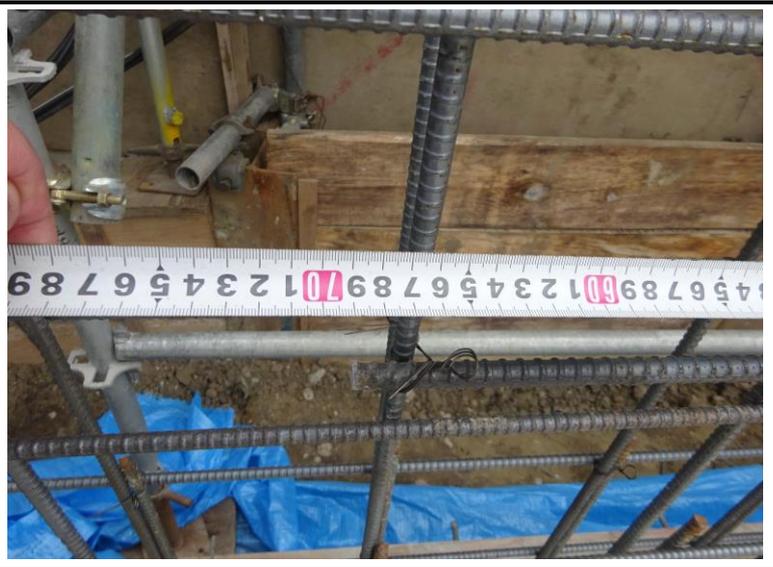
令和5年4月14日	
NO	67
場所	BY1通り
部位	W18
同上。開口補強筋（横筋：2-D13）は、定着長さ（L1：D13×40=520mm以上）が十分確保されていることを確認。

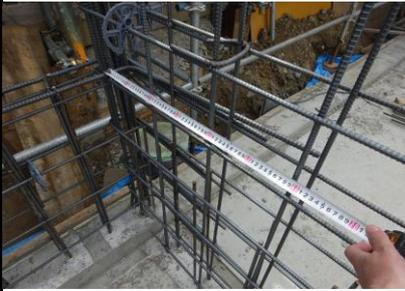
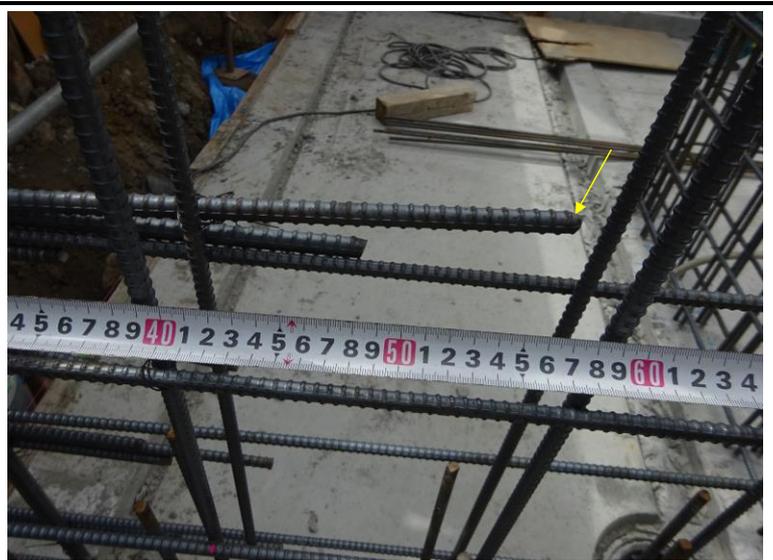
令和5年4月14日	
NO	68
場所	BY1通り
部位	W18
同上。

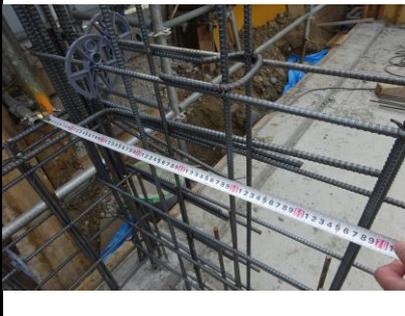
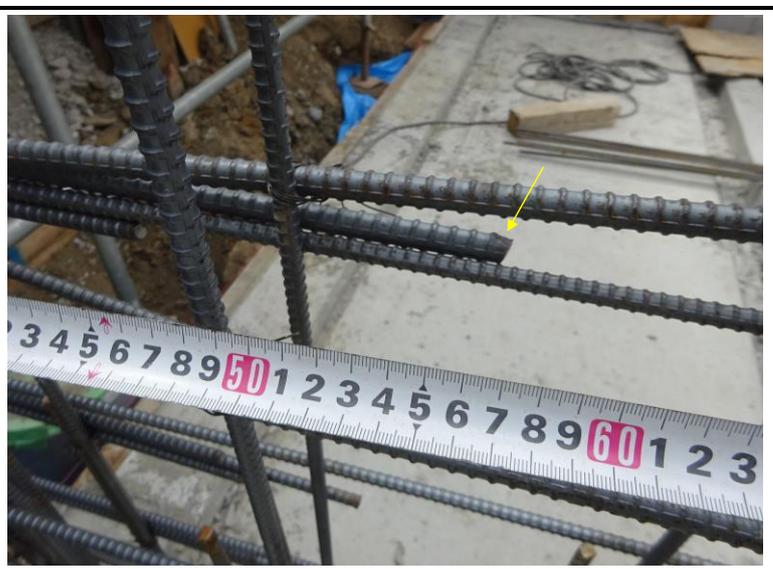
令和5年4月14日	
NO	69
場所	BY1通り
部位	W18
同上。

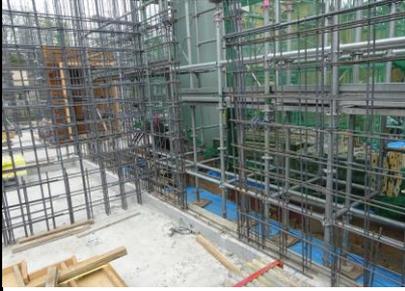
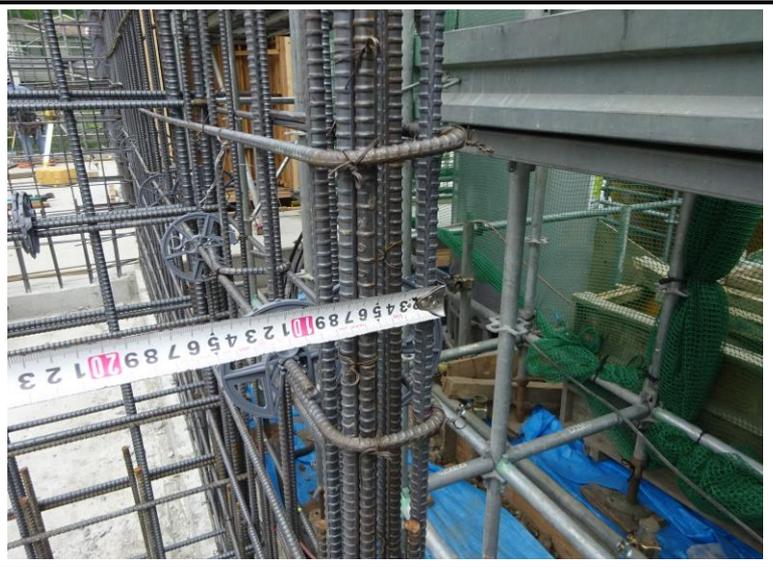
令和5年4月14日	
NO	70
場所	B X 3 通り
部位	W 1 8
同上。開口部廻りには、計画通りの開口補強筋（縦筋：4-D13）が設置されていることを確認。

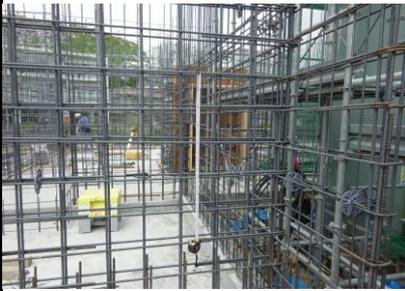
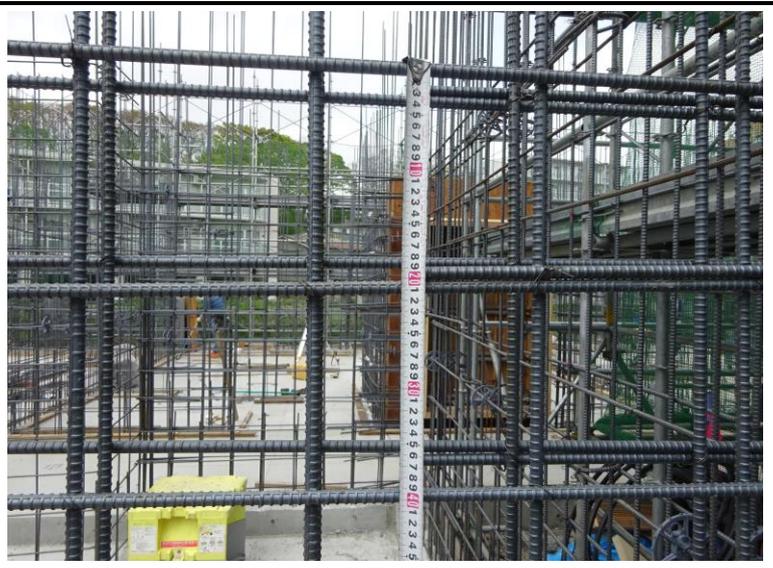
令和5年4月14日	
NO	71
場所	B Y 3 通り
部位	W 1 8 A
計画通りに配筋組（縦筋：D13@200mmダブル）が行われていることを確認。（縦筋は内側配筋、横筋は外側配筋）

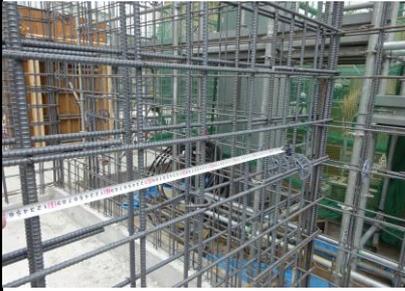
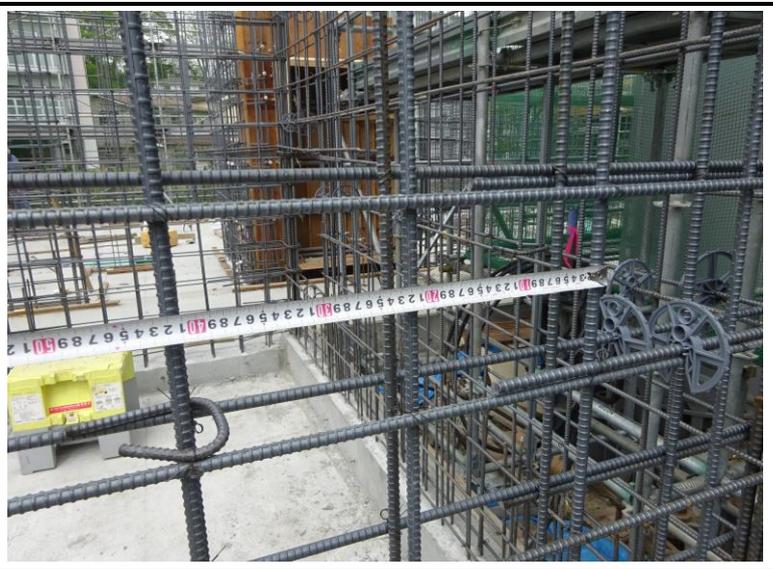
令和5年4月14日	
NO	72
場所	B Y 3 通り
部位	W 1 8 A
同上。

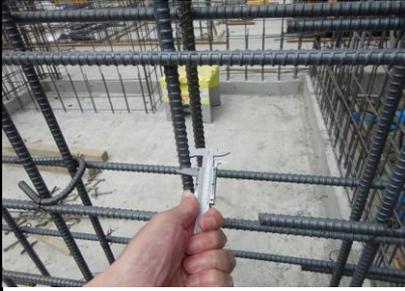
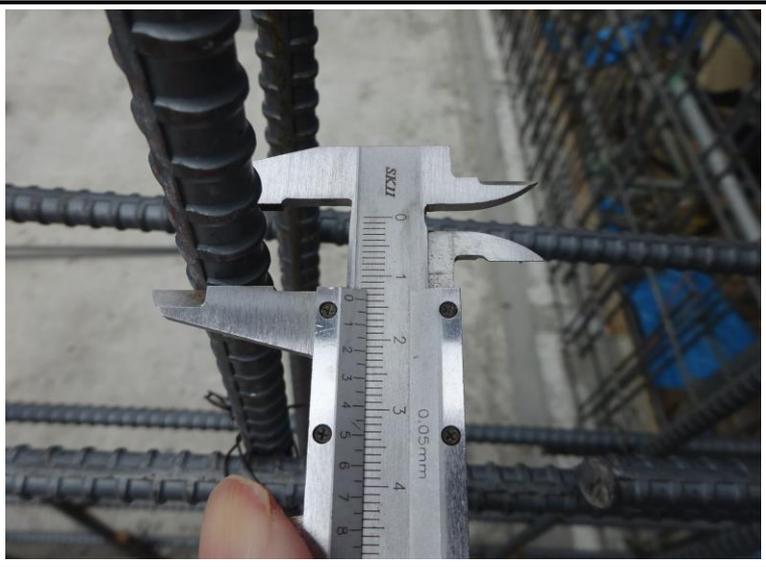
令和5年4月14日	
NO	73
場所	BY3通り
部位	W18A
同上。

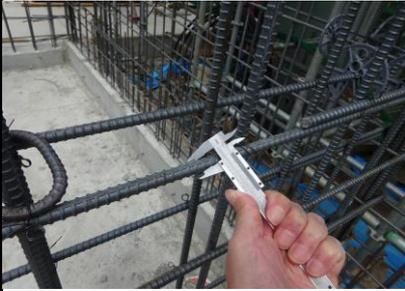
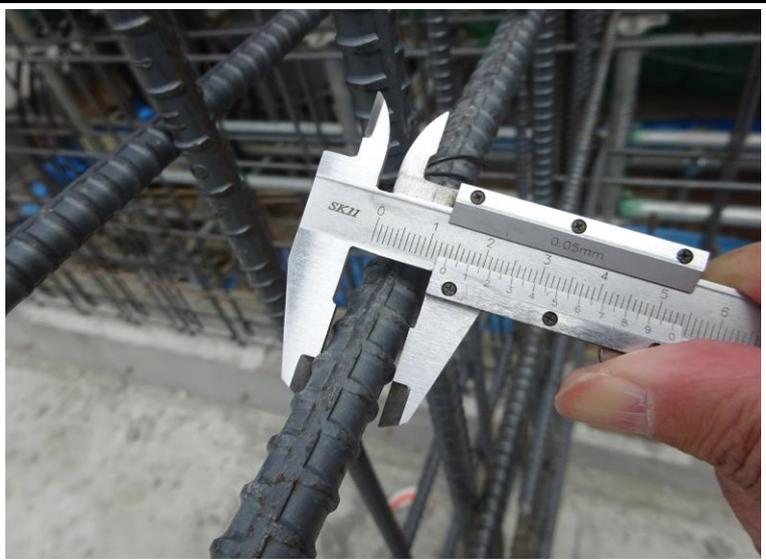
令和5年4月14日	
NO	74
場所	BY3通り
部位	W18A
同上。

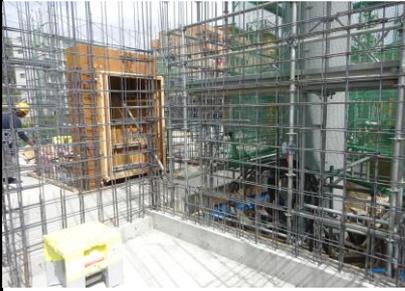
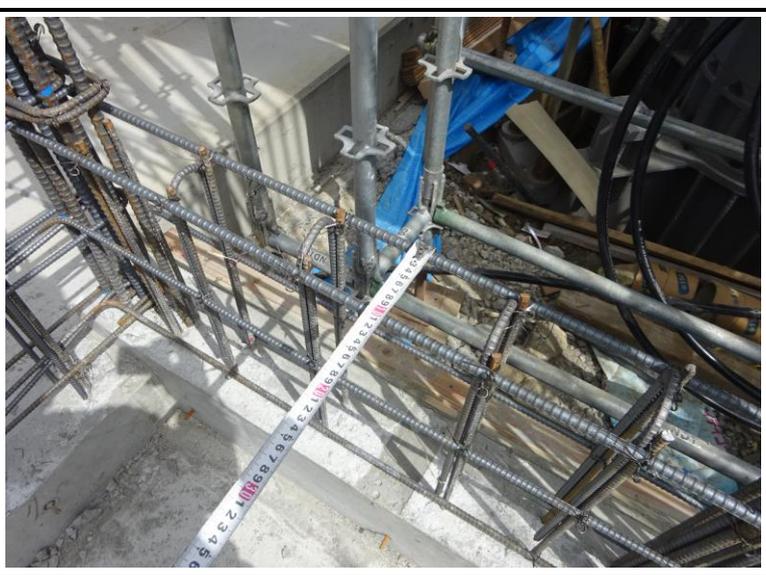
令和5年4月14日	
NO	75
場所	BX3通り
部位	W18
開口部（腰窓）廻りには、計画通りの開口補強筋（横筋：2-D13）が設置されていることを確認。

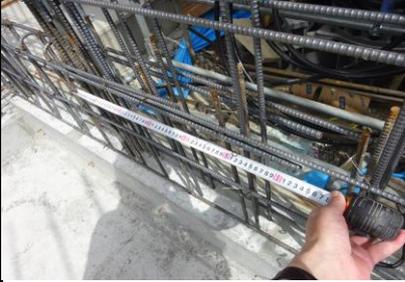
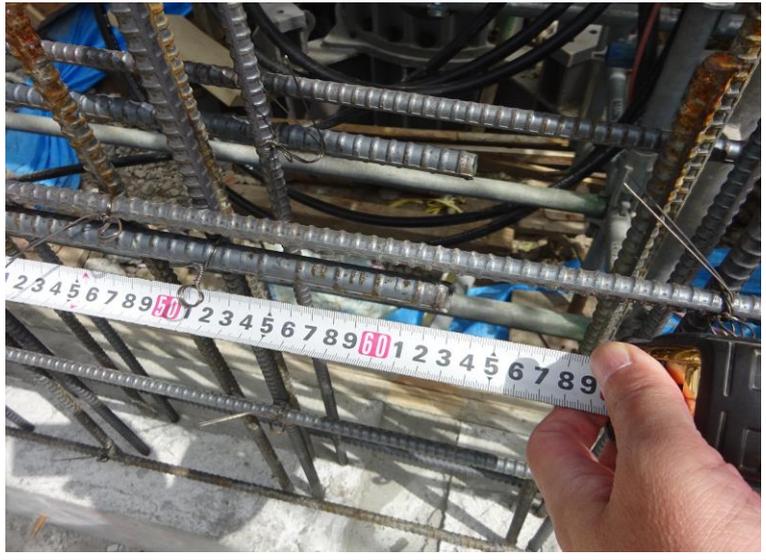
令和5年4月14日	
NO	76
場所	B X 3 通り
部位	W 1 8
同上。開口補強筋（横筋：2-D13）は、定着長さ（L1：D13×40=520mm以上）が十分確保されていることを確認。

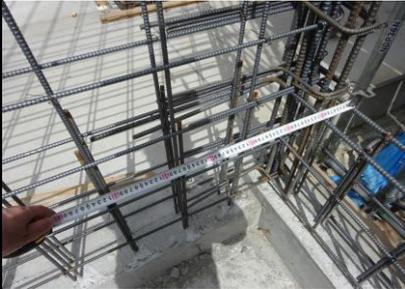
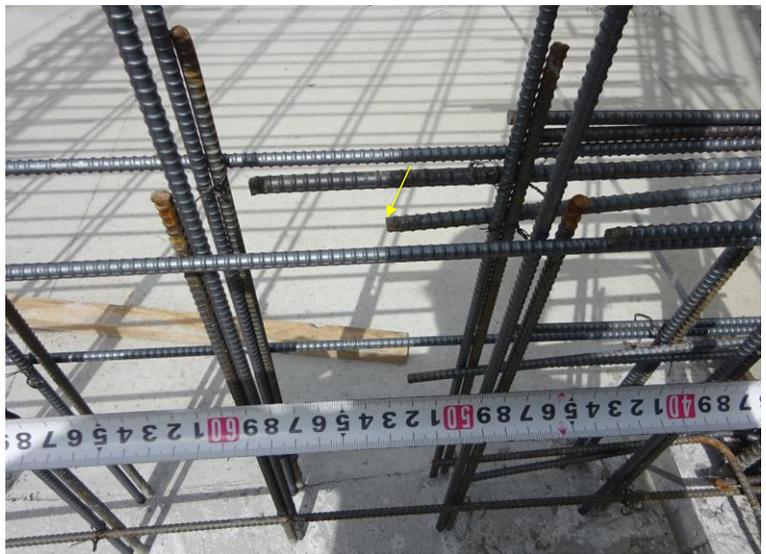
令和5年4月14日	
NO	77
場所	B X 3 通り
部位	W 1 8
同上。開口補強筋（横筋：2-D13）は、定着長さ（L1：D13×40=520mm以上）が確保されていることを確認。

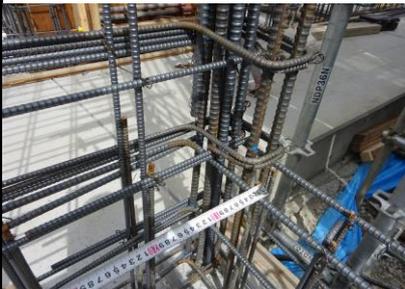
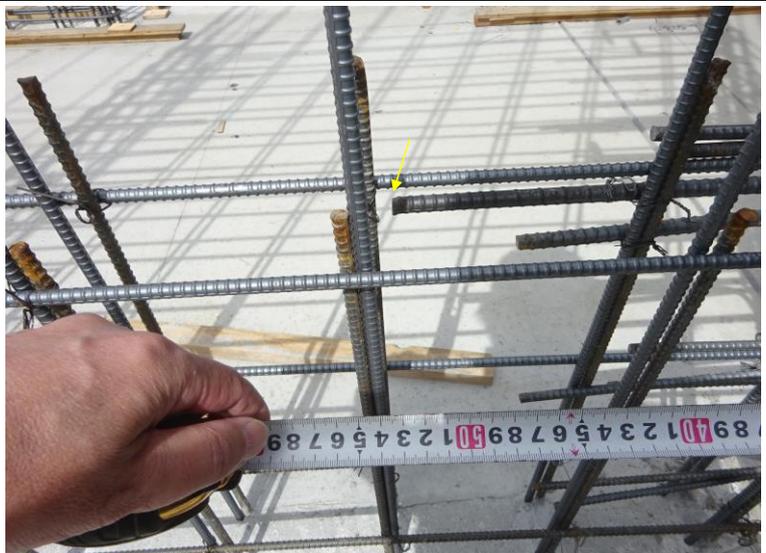
令和5年4月14日	
NO	78
場所	B X 3 通り
部位	W 1 8
同上。

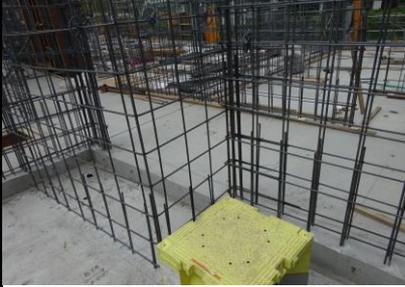
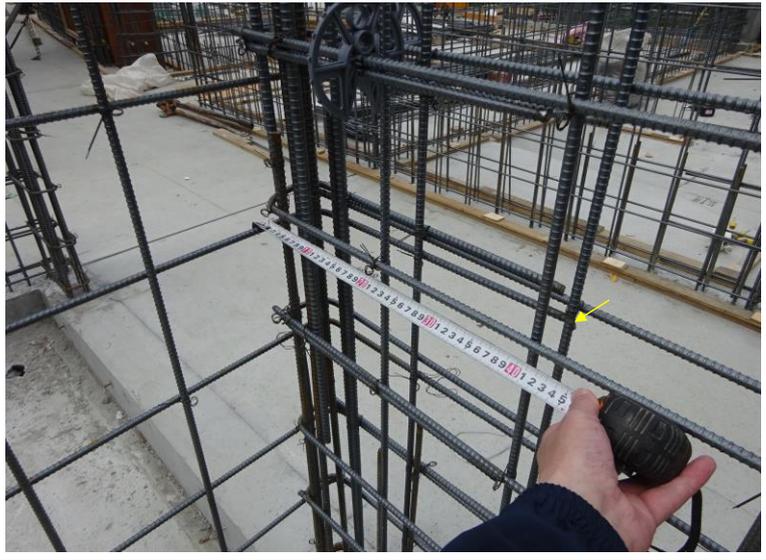
令和5年4月14日	
NO	79
場所	雑壁 (MB部)
部位	W1 2 (非耐力壁)
W1 8への定着長さ (L2 : D10×35=350mm以上) が計画通りに確保されていることを確認。

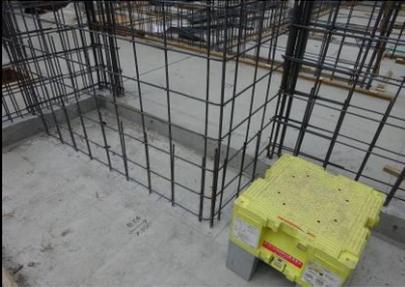
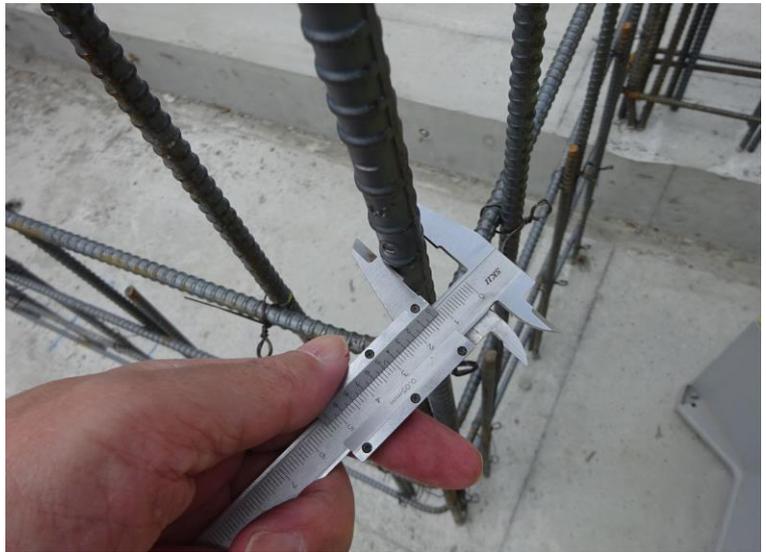
令和5年4月14日	
NO	80
場所	雑壁 (MB部)
部位	W1 2 (非耐力壁)
壁端部 (交差部) 補強筋 (1-D13) が計画 (施工図) 通りに設置されていることを確認。

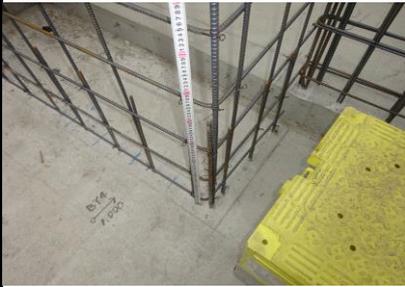
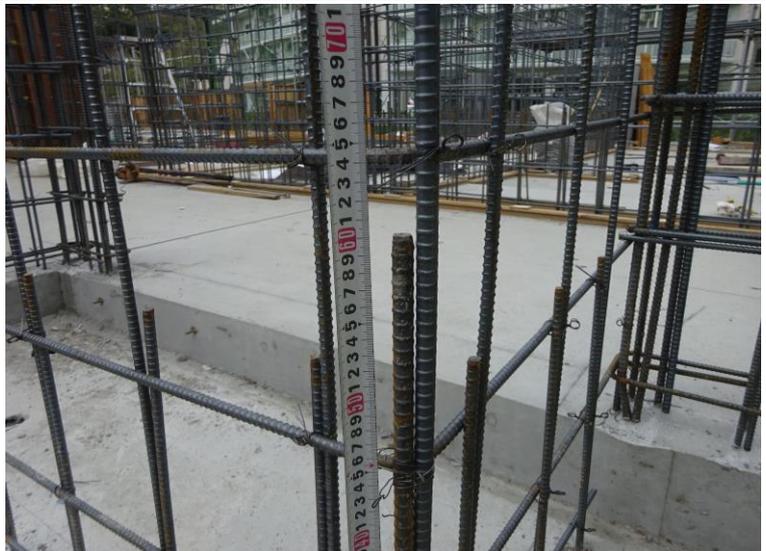
令和5年4月14日	
NO	81
場所	雑壁 (MB部)
部位	W1 2 (非耐力壁)
壁立上がり筋との定着長さ (L1 : D13×40=520mm以上) が確保されていることを確認。

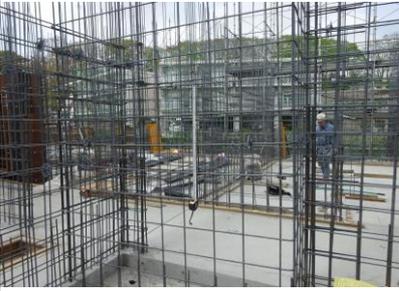
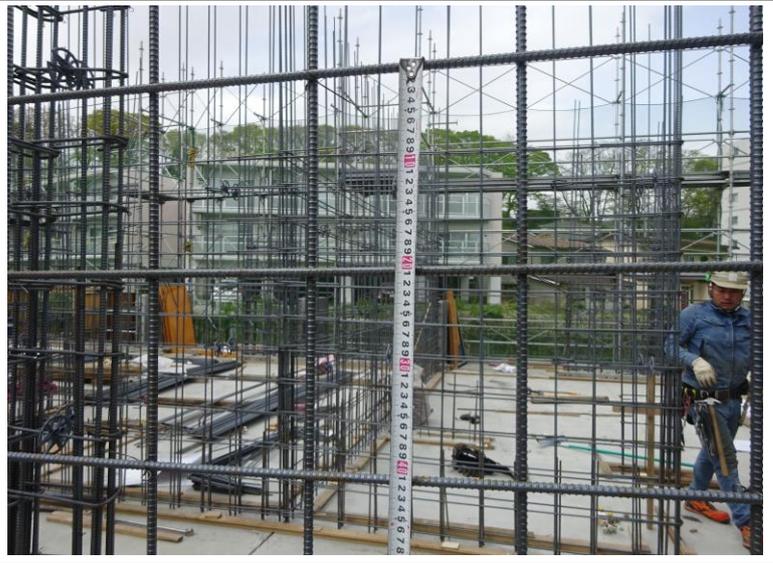
令和5年4月14日	
NO	82
場所	雑壁 (MB部)
部位	W1 2 (非耐力壁)
計画通りに配筋組 (D10@200mmシングル: 縦横共) が行われていることを確認。

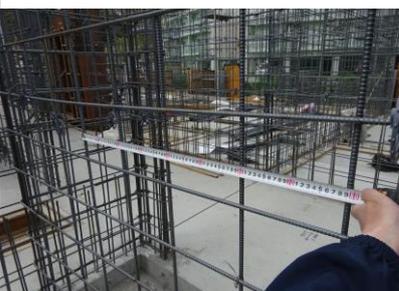
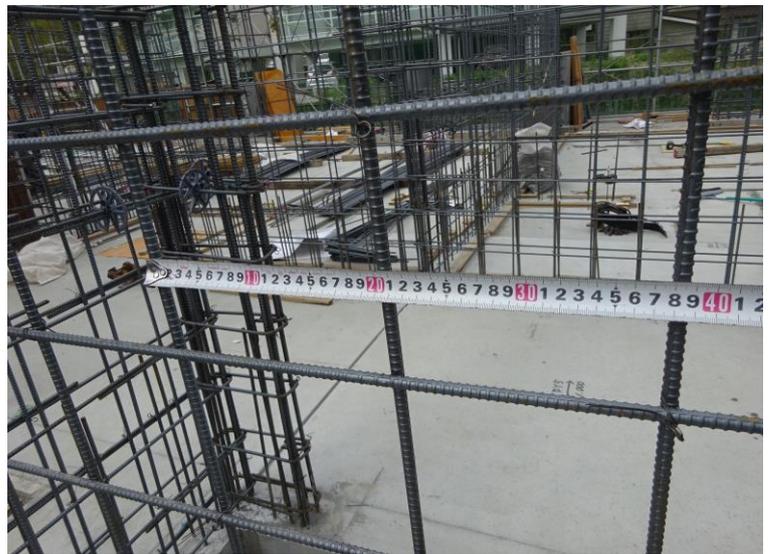
令和5年4月14日	
NO	83
場所	雑壁 (MB部)
部位	W1 2 (非耐力壁)
同上。

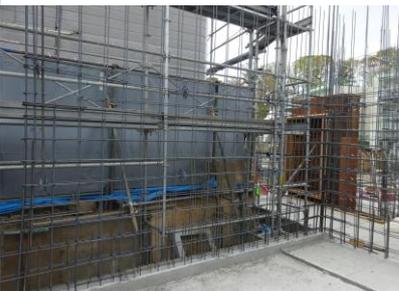
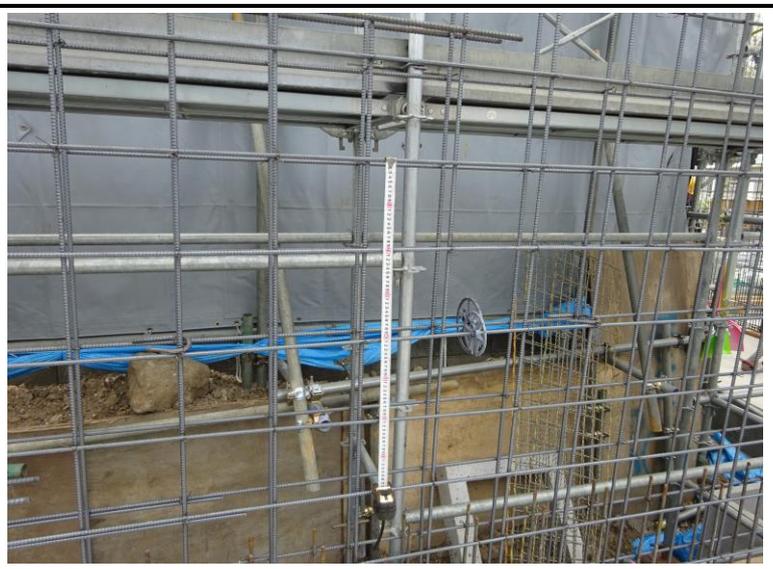
令和5年4月14日	
NO	84
場所	B X 1 通り
部位	W1 8
計画通りに配筋組 (縦筋: D10@200mmダブル) が行われていることを確認。 (縦筋は内側配筋、横筋は外側配筋)

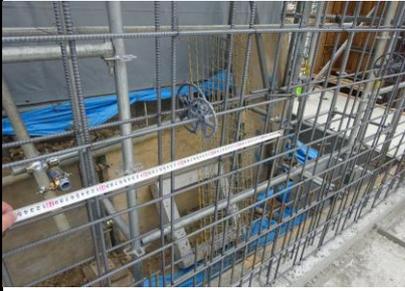
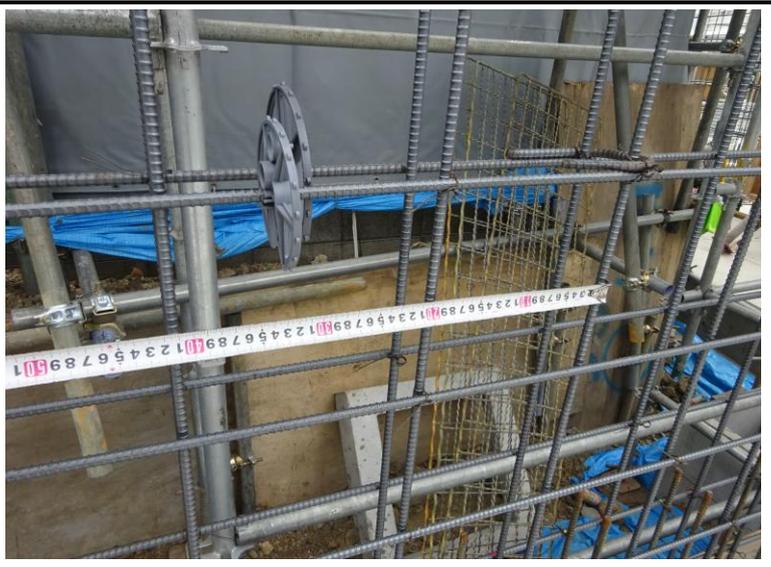
令和5年4月14日	
NO	85
場所	B X 1 通り
部位	W 1 8
同上。

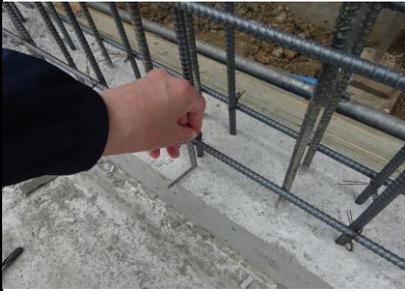
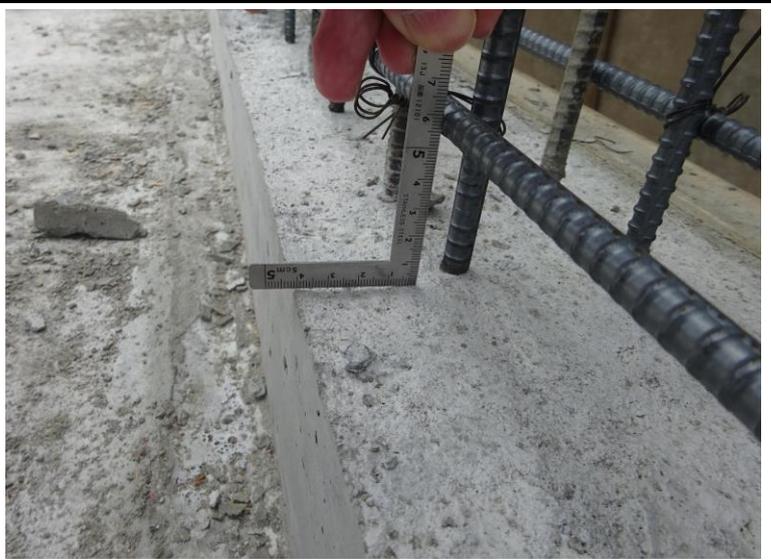
令和5年4月14日	
NO	86
場所	B X 1 通り
部位	W 1 8
同上。壁厚200mm (180mm+20mm) に対して鉄筋かぶり厚さ30mm (内外共) が確保される状況であることを確認。

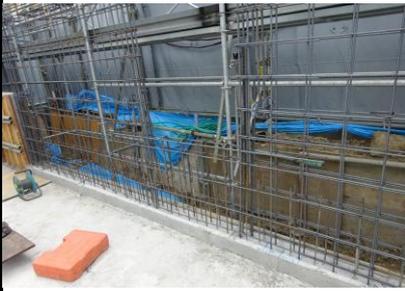
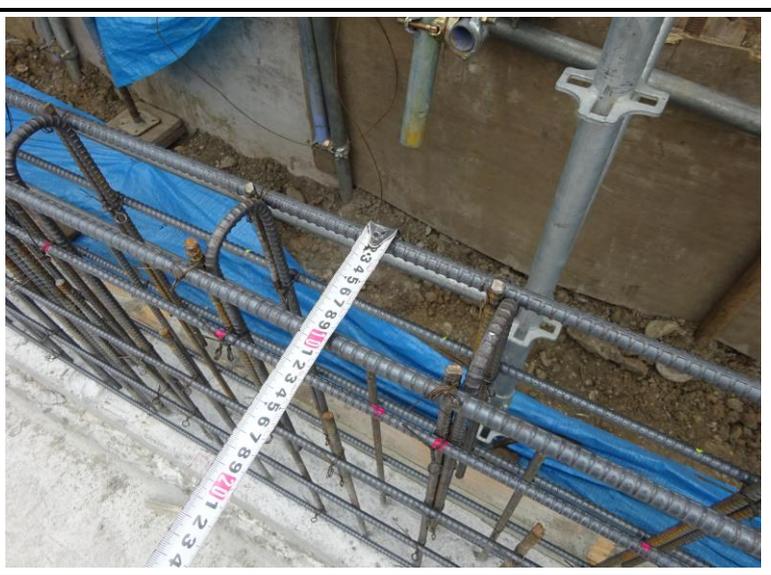
令和5年4月14日	
NO	87
場所	B X 1 通り
部位	W 1 8
開口部 (腰窓) 廻りには、計画通りの開口補強筋 (横筋：2-D13) が設置されていることを確認。

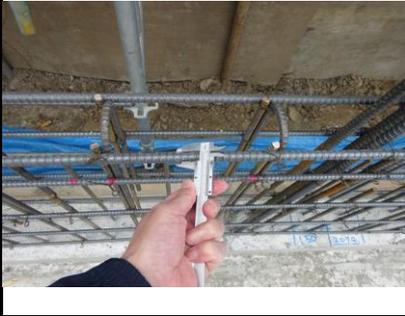
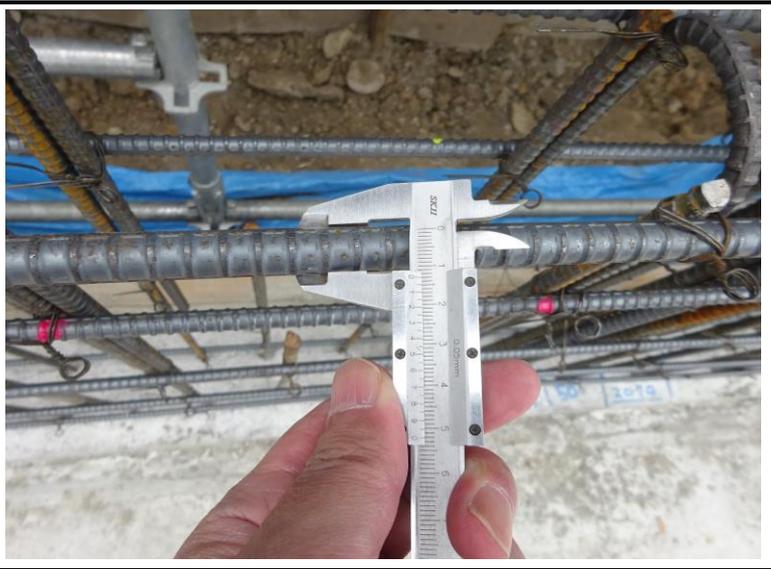
令和5年4月14日	
NO	88
場所	B X 1 通り
部位	W 1 8
同上。

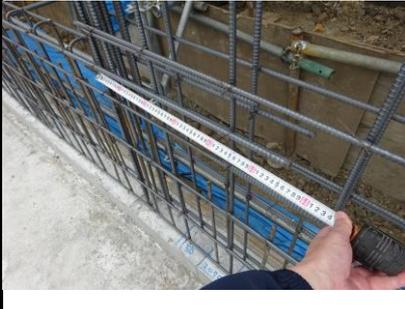
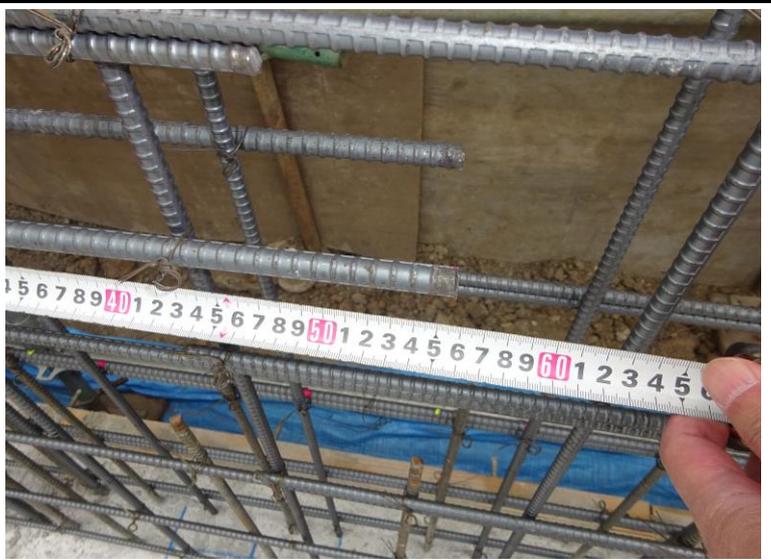
令和5年4月14日	
NO	89
場所	B X 1 通り
部位	W 1 8
同上。開口補強筋（横筋：2-D13）は、定着長さ（ $L_1 : D_{13} \times 40 = 520\text{mm}$ 以上）が確保されていることを確認。

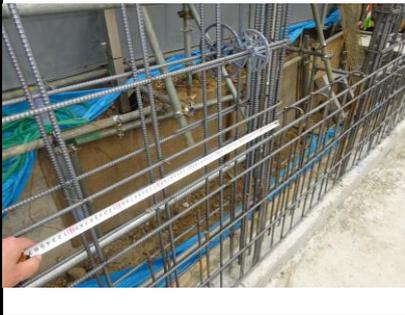
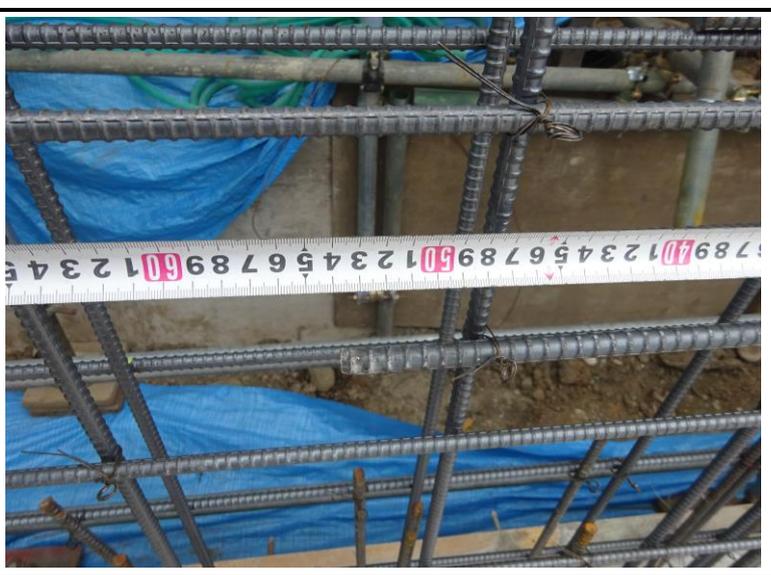
令和5年4月14日	
NO	90
場所	B X 1 通り
部位	W 1 8
同上。
