現況検査により認められる状況の記録

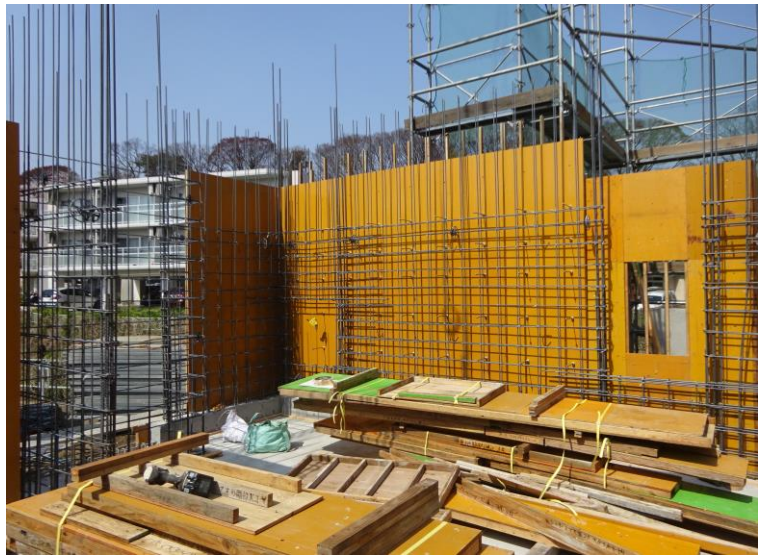
令和5年4月4日	
NO	2
場所	CD棟 (C棟)
部位	1階壁面 (CY 3~6 通り)
CD棟 (C棟) 1階壁面の配筋組状況。

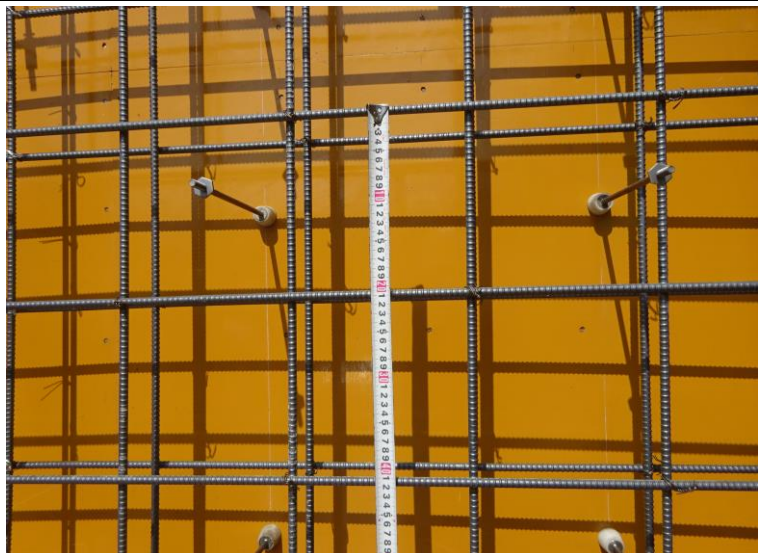
令和5年4月4日	
NO	3
場所	CY 6 通り
部位	W 1 8
計画通りに配筋組 (横筋: D10@200mm ダブル) が行われていることを確認。

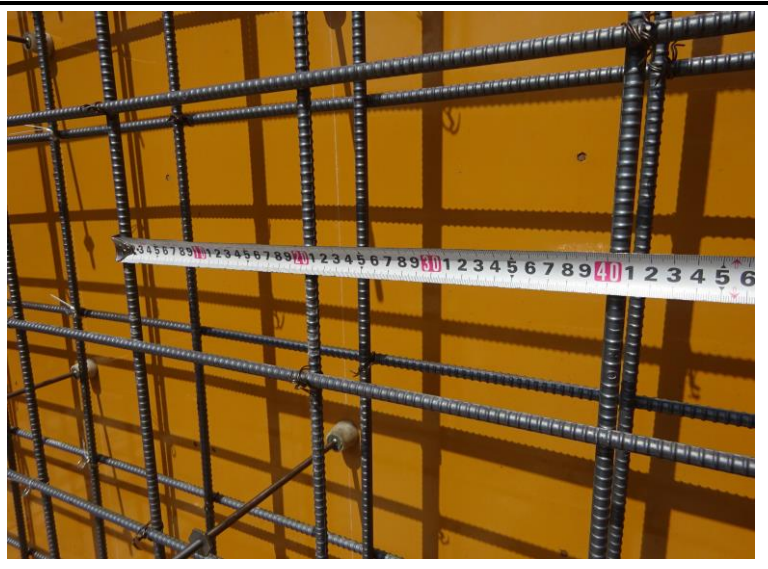
令和5年4月4日	
NO	4
場所	CY6通り
部位	W18
計画通りに配筋組（縦筋：D10@200mm ダブル）が行われていることを確認。 （縦筋は内側配筋、横筋は外側配筋）

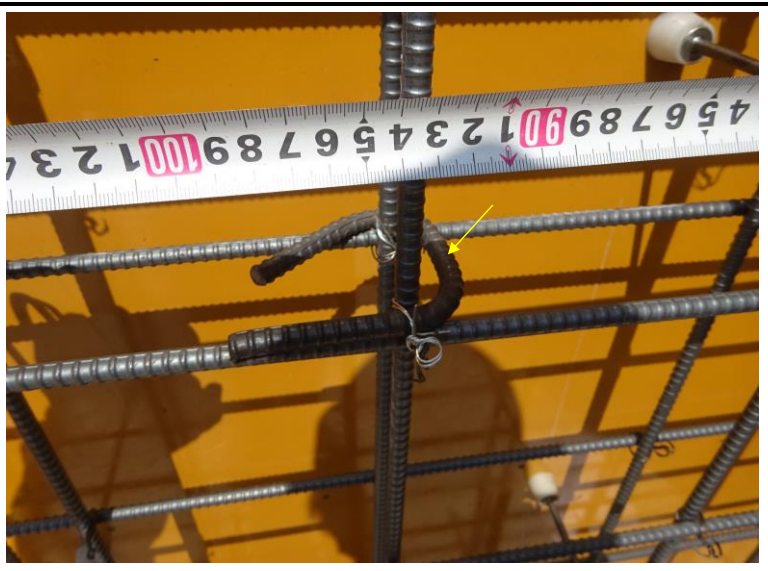
令和5年4月4日	
NO	5
場所	CY6通り
部位	W18
計画通りに巾止め筋が設置されていること を確認。（D10@1,000mm）

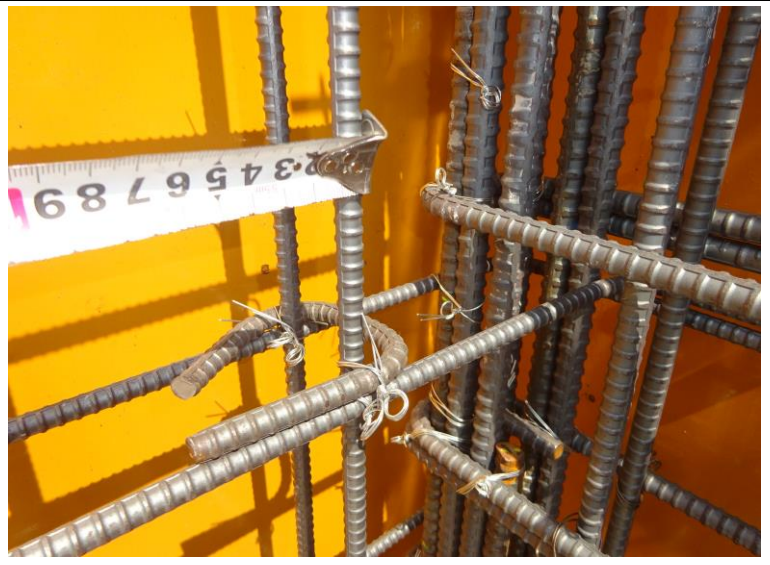
令和5年4月4日	
NO	7
場所	CY6通り
部位	W18
<p>第1縦筋、及び、幅止め筋の設置位置が計画通りであることを確認。(端部補強筋が複配筋の場合、第1縦筋は1P以内となる。)</p>

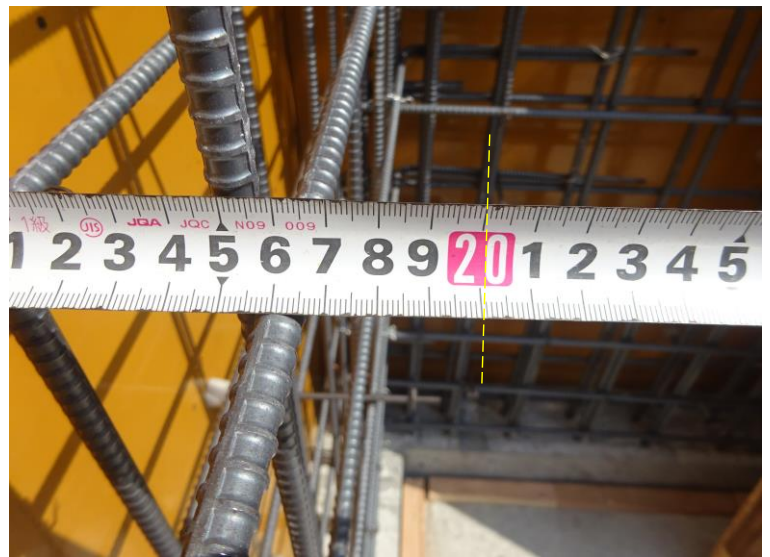
令和5年4月4日	
NO	8
場所	CY6通り
部位	W18
<p>壁厚200mm (増し打ち20mmを含む) に対して鉄筋かぶり厚さ30mm (内外共) が確保される状況であることを確認。</p>

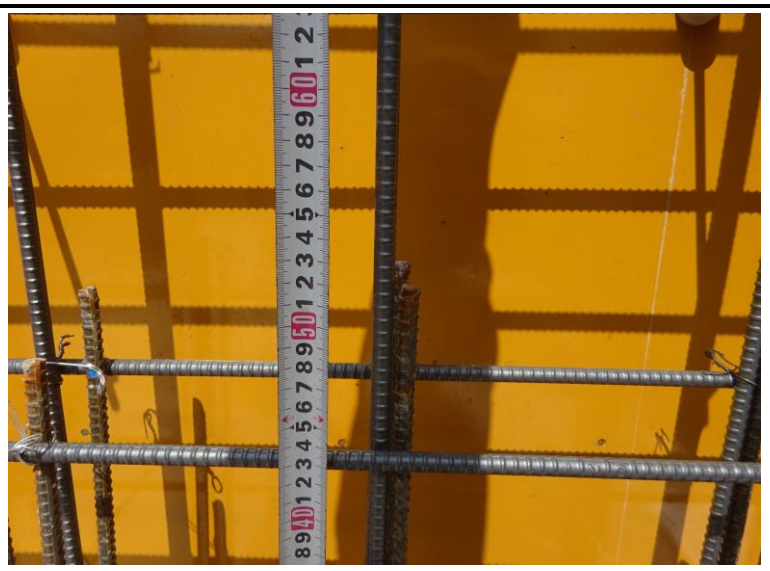
令和5年4月4日	
NO	9
場所	CY6通り
部位	W18
<p>壁立上がり筋との定着長さ (L1: 細い方の鉄筋がD10の場合、$D10 \times 40 = 400\text{mm}$以上) が確保されていることを確認。</p>

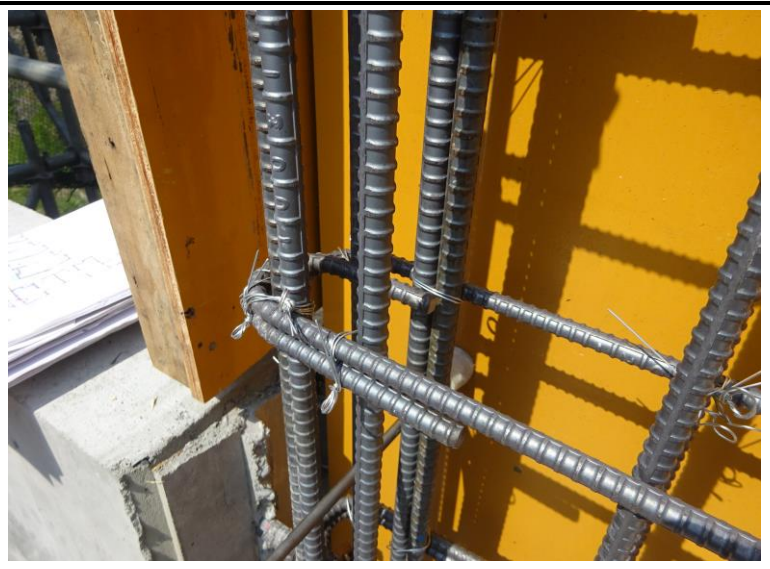
令和5年4月4日	
NO	10
場所	C Y 6 通り
部位	W 1 8
壁端部の横筋はHOOP状に加工されていることを確認。

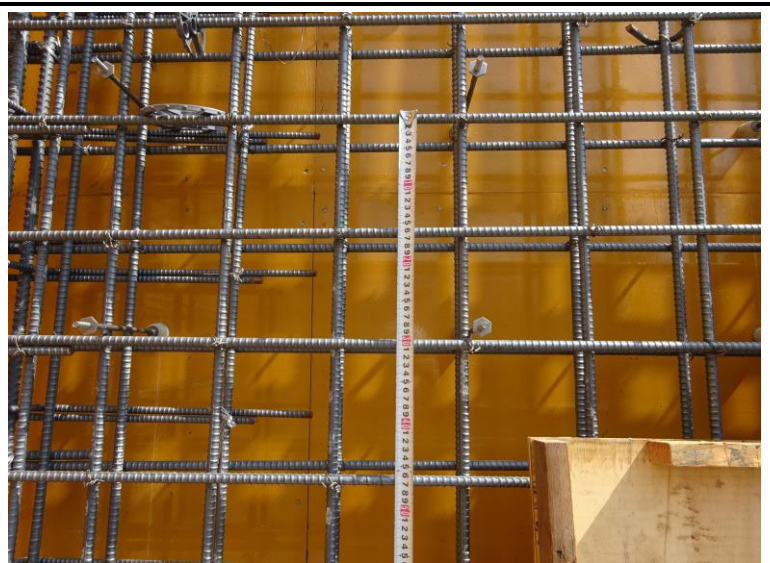
令和5年4月4日	
NO	11
場所	C X 4 通り
部位	W 1 8 B
計画通りに配筋組（横筋：D13@150mmダブル）が行われていることを確認。

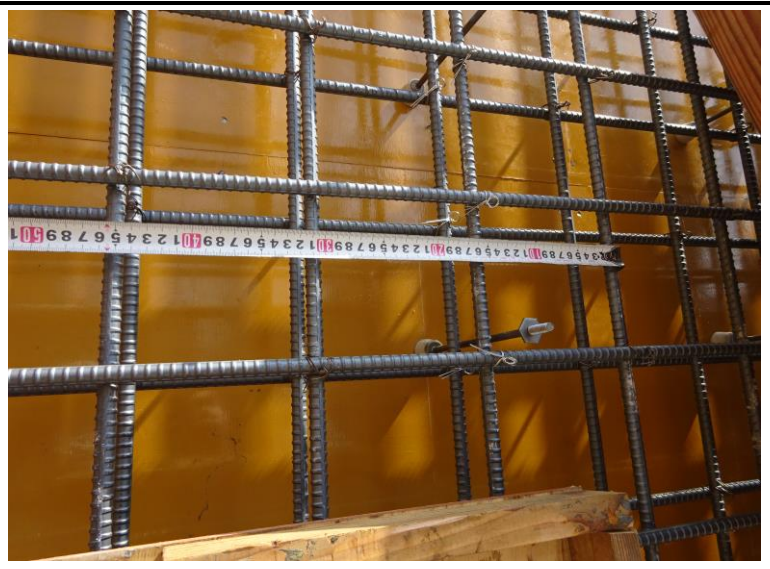
令和5年4月4日	
NO	13
場所	C X 4 通り
部位	W 1 8 B

計画通りに配筋組（縦筋：D13@150mmダブル）が行われていることを確認。

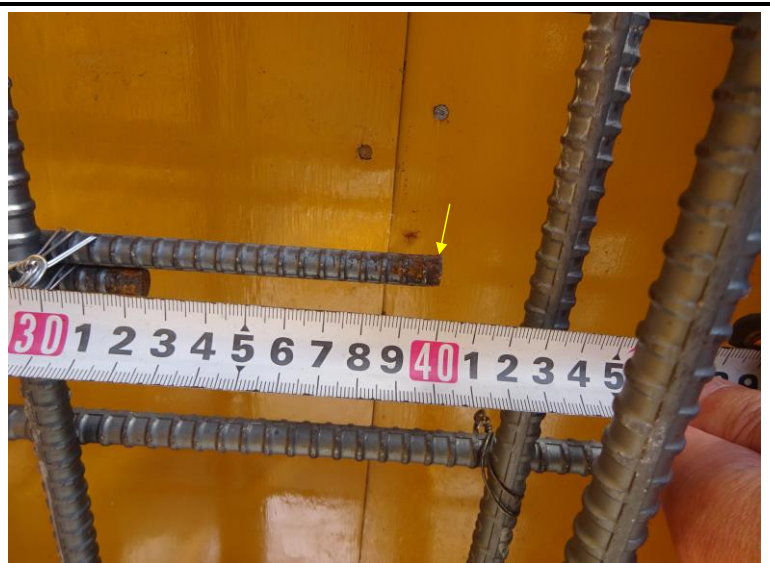
令和5年4月4日	
NO	14
場所	C Y 6 通り
部位	W 1 8

W 1 8 のL型交差部（W 1 8 B への定着）では、計画通りの定着長さ（L2：D10×35＝350mm以上）が確保されていることを確認。

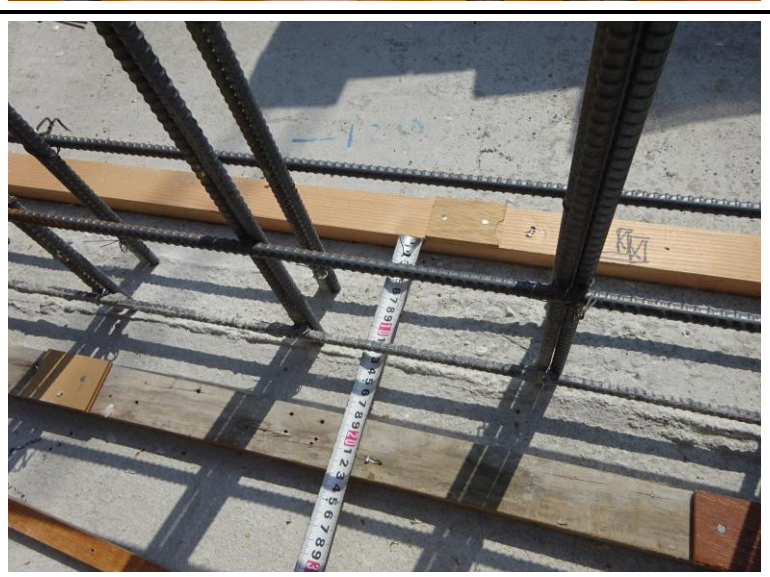
令和5年4月4日	
NO	15
場所	C Y 5 通り
部位	W 1 8

C Y 5 通りの型枠の設置計画状況（通り芯）を確認。計画通りの壁厚（内周部：180mm）であることを確認。

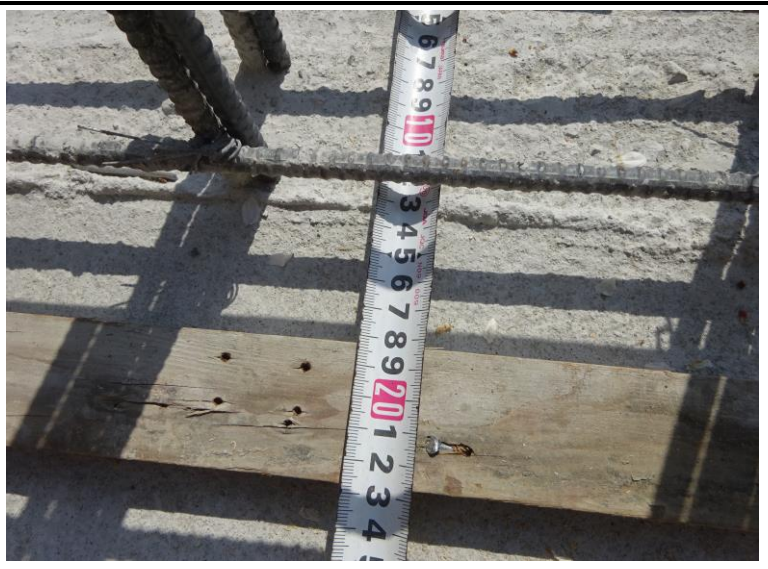
令和5年4月4日	
NO	16
場所	C Y 5 通り
部位	W 1 8
<p>同上。壁厚180mmに対して鉄筋かぶり厚さ30mm（内外共）が確保される状況であることを確認。</p>

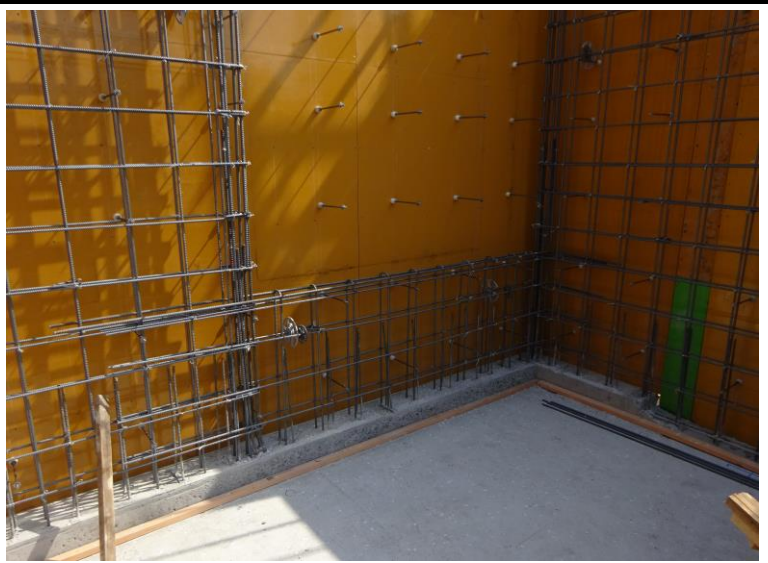
令和5年4月4日	
NO	17
場所	C X 5 通り
部位	W 1 8
<p>C X 3 通り（W 1 8）の配筋組状況。</p>

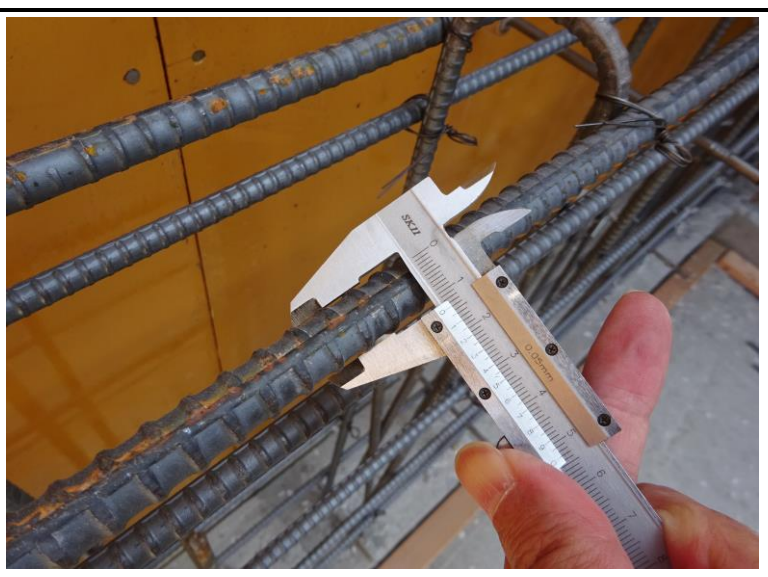
令和5年4月4日	
NO	18
場所	C X 5 通り
部位	W 1 8
<p>開口部廻りには、計画通りの開口補強筋（横筋：2-D13）が設置されていることを確認。</p>

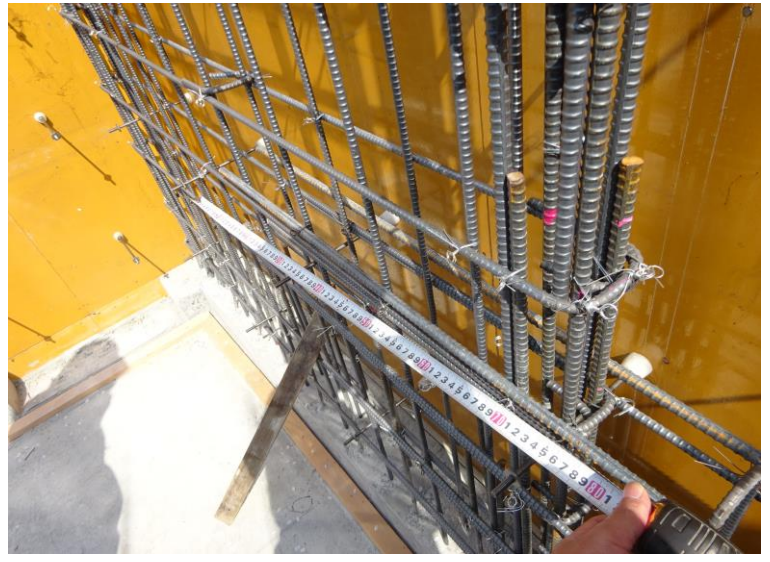
令和5年4月4日	
NO	19
場所	C X 5 通り
部位	W 1 8
<p>同上。開口補強筋（横筋：2-D13）は、定着長さ（L1：D13×40=520mm以上）が十分確保されていることを確認。</p>

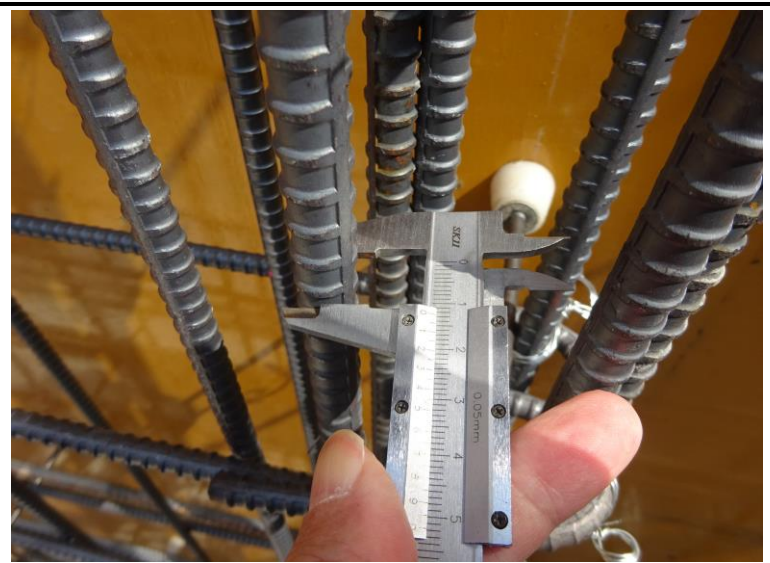
令和5年4月4日	
NO	20
場所	C X 5 通り
部位	W 1 8
<p>同上。開口部廻りには、計画通りの開口補強筋（縦筋：4-D13）が設置されていることを確認。</p>

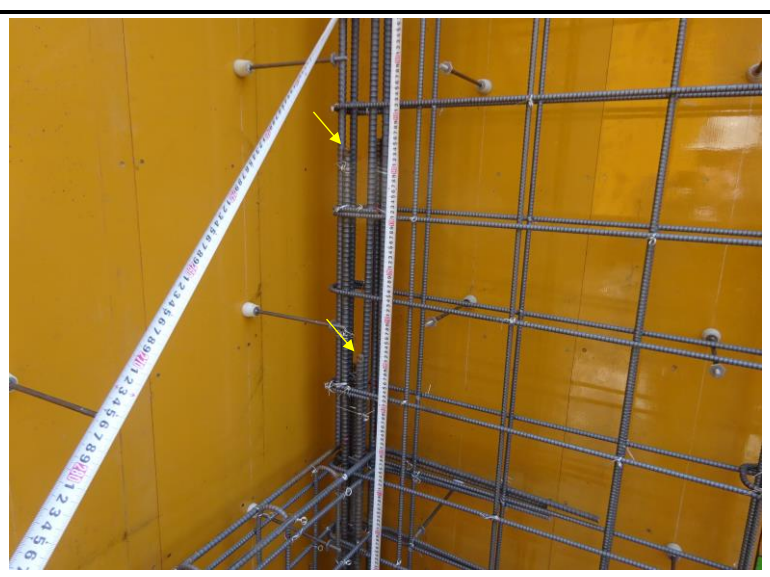
令和5年4月4日	
NO	21
場所	C X 5 通り
部位	W 1 8
<p>同上。隣り合う補強筋の重ね継手位置は、計画通り（$0.5 \times L1 = D13 \times 40 \times 0.5 = 260\text{mm}$以上）ずらして設置されていることを確認。</p>

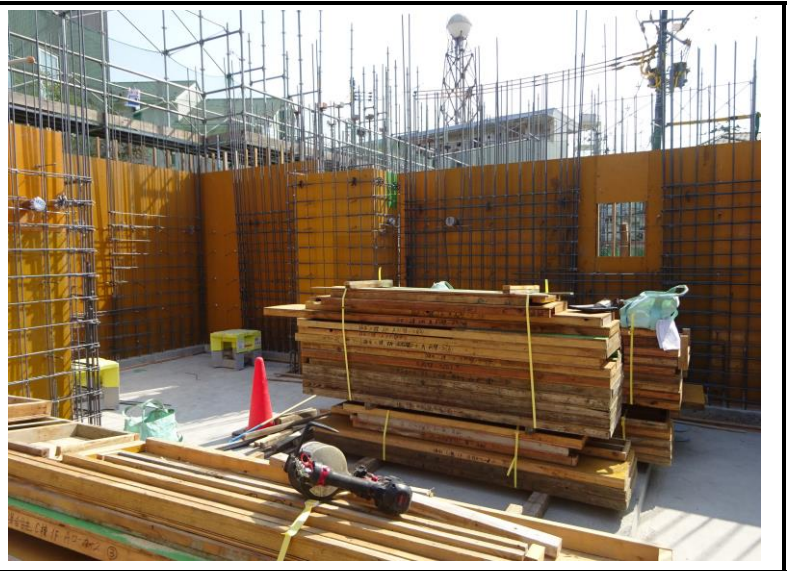
令和5年4月4日	
NO	22
場所	CD棟 (C棟)
部位	1階壁面 (CY1~3通り)
CD棟 (C棟) 1階壁面の配筋組状況。

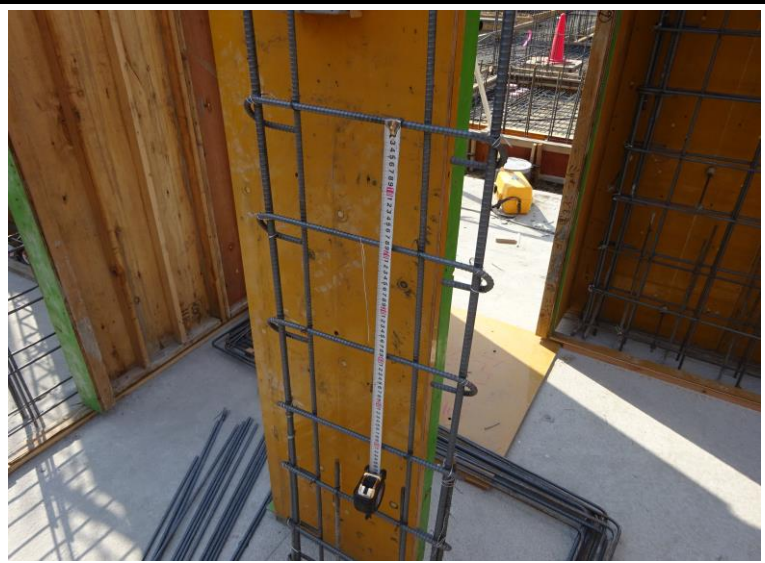
令和5年4月4日	
NO	23
場所	雑壁
部位	W15 (非耐力壁)
計画通りに配筋組 (D10@200mmシングル: 縦横共) が行われていることを確認。(横筋端部は180° フック付)

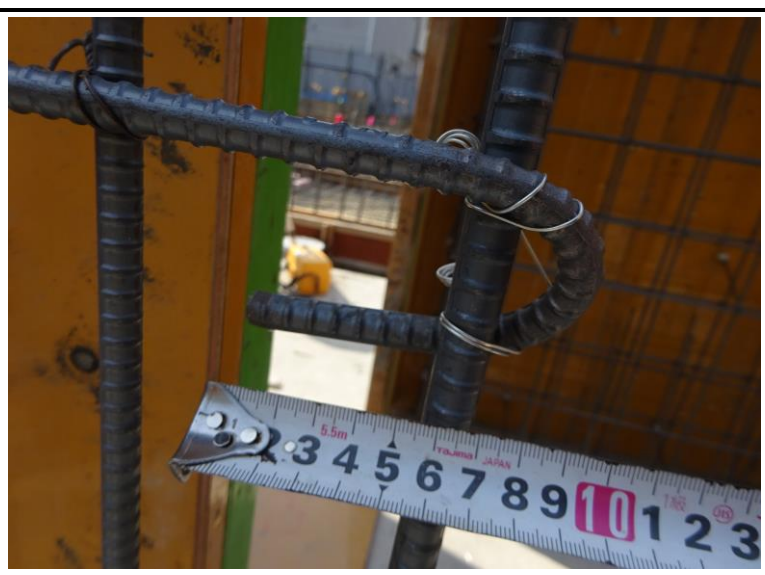
令和5年4月4日	
NO	24
場所	雑壁
部位	W15 (非耐力壁)
同上。横筋端部の180° フックの余長は計画通り (4d = D10×4 = 40mm以上) であることを確認。

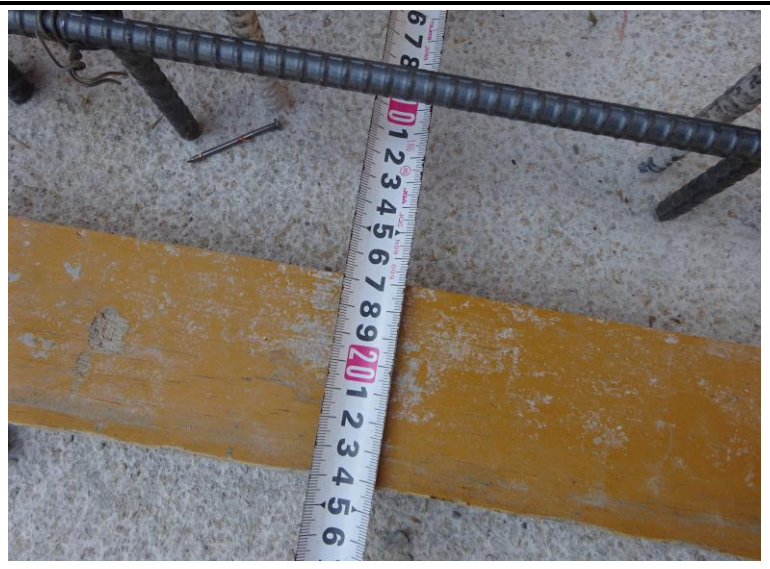
令和5年4月4日	
NO	25
場所	雑壁
部位	W15 (非耐力壁)
型枠の設置状況が計画 (施工図) 通り (150mm+20mm) であることを確認。

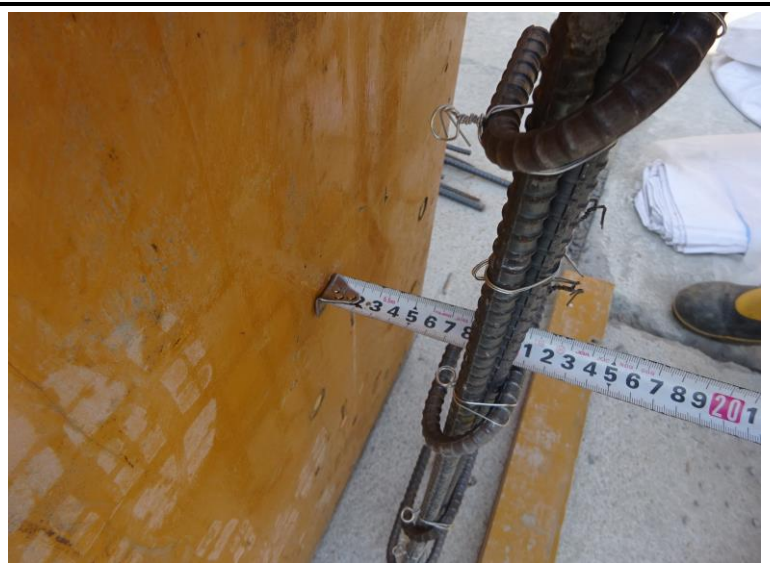
令和5年4月4日	
NO	26
場所	雑壁
部位	W15 (非耐力壁)
同上。鉄筋かぶり厚さ30mm (内外) が確保される状況であることを確認。

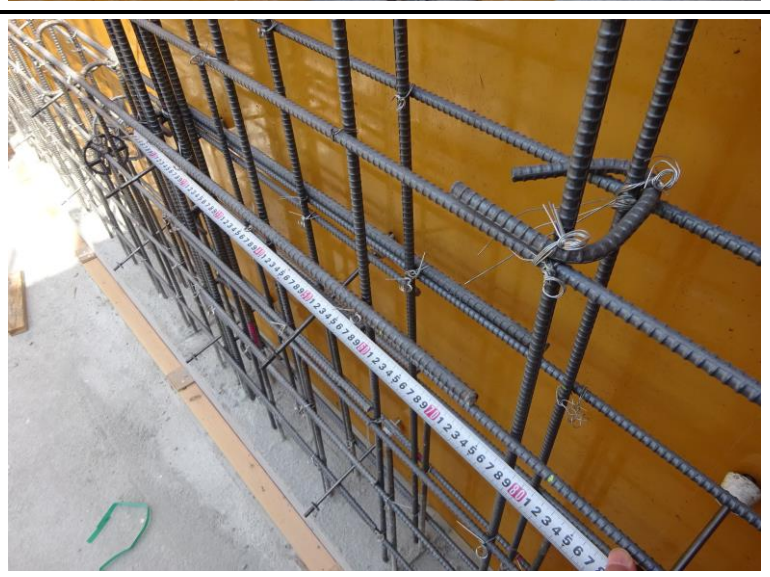
令和5年4月4日	
NO	27
場所	CX5 通り
部位	W18
開口補強筋 (横筋: 2-D13) は、定着長さ (L1: D13×40=520mm以上) が十分確保されていることを確認。

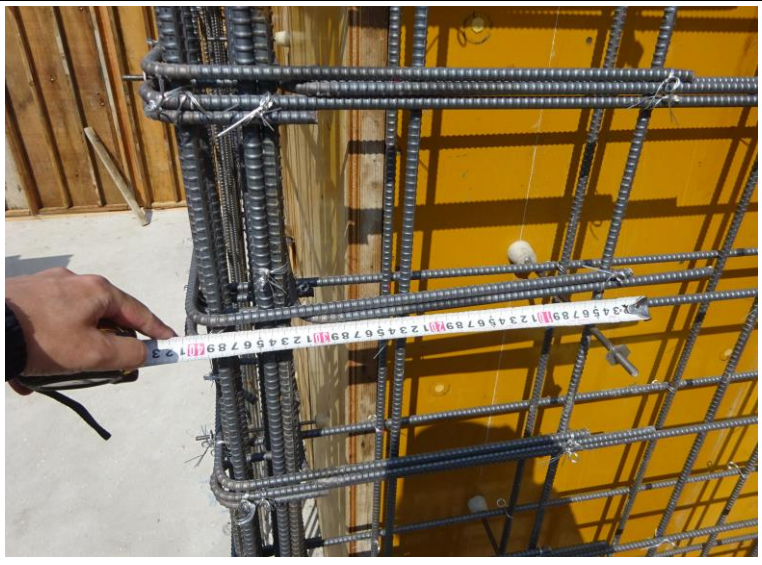
令和5年4月4日	
NO	28
場所	CY2通り
部位	W18

W18のL型交差部の横筋の定着長さ (L2: D10×35=350mm以上) が計画通り (一方をHOOP形状として完結させている複配筋の場合) であることを確認。

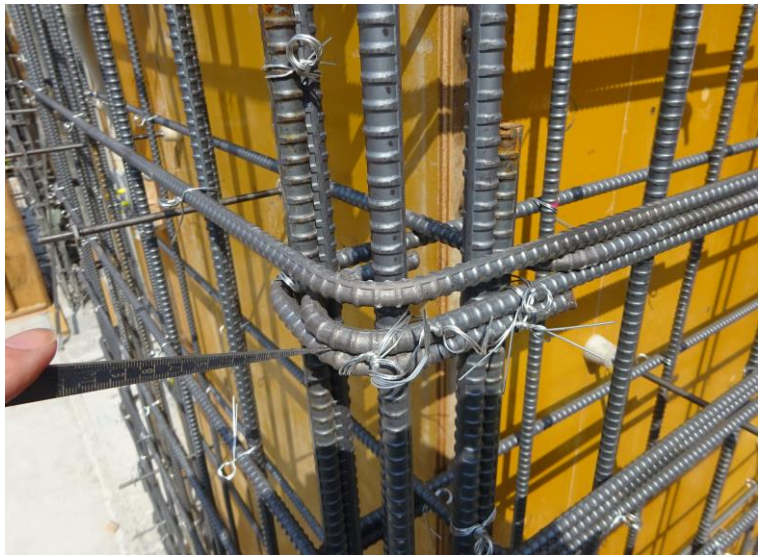
令和5年4月4日	
NO	29
場所	CY2通り
部位	W18

同上。W18のL型交差部では、一方をHOOP形状として完結させている複配筋であることを確認。

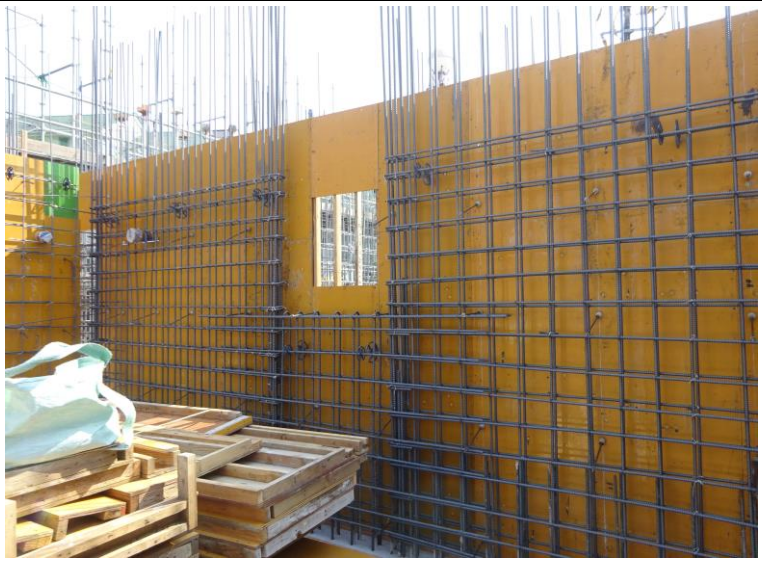
令和5年4月4日	
NO	30
場所	CY1通り
部位	W18B

CY1通りのW18Bの配筋組状況。
