現況検査により認められる状況の記録

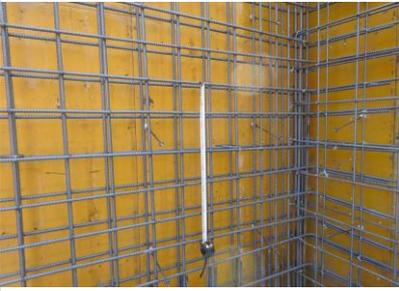
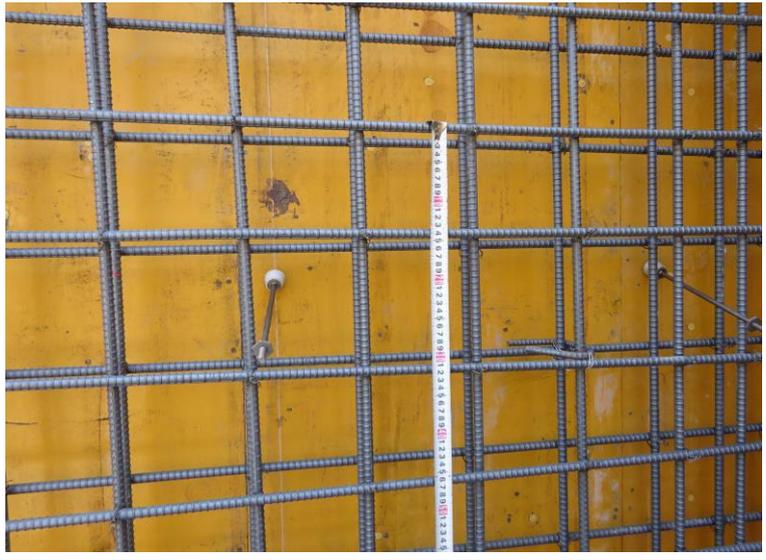
令和5年4月4日	
NO	31
場所	CY1通り
部位	W18B
計画通りに配筋組（横筋：D13@150mmダブル）が行われていることを確認。

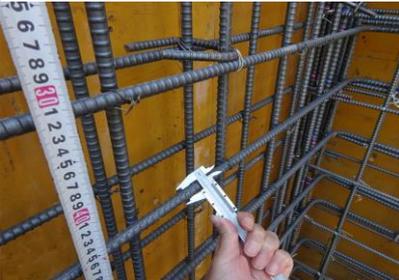
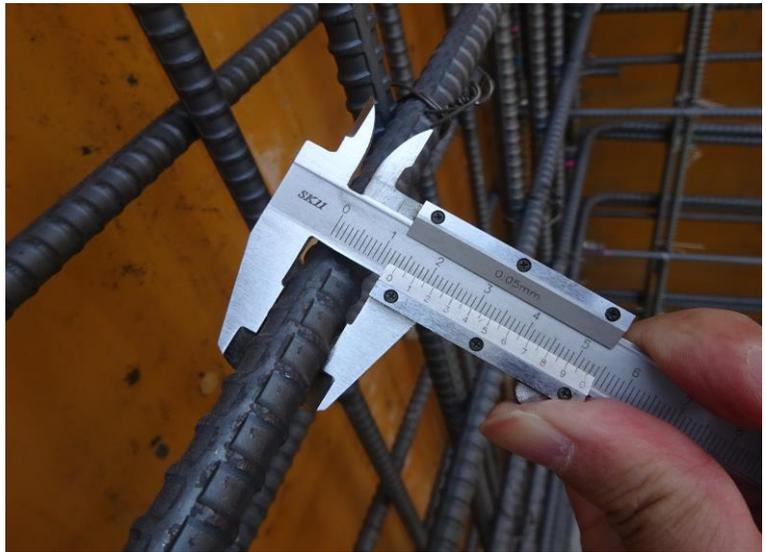
令和5年4月4日	
NO	32
場所	CY1通り
部位	W18B
同上。

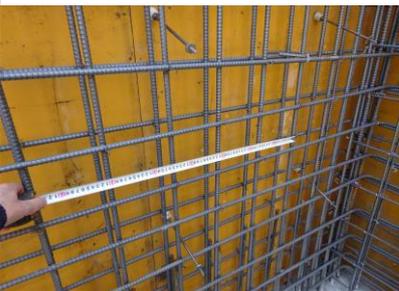
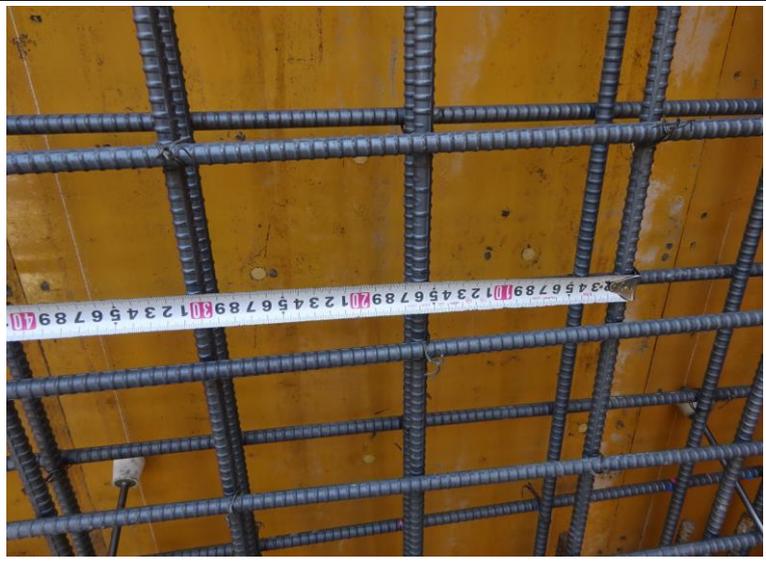
令和5年4月4日	
NO	33
場所	CY1通り
部位	W18B
計画通りに配筋組（縦筋：D13@150mmダブル）が行われていることを確認。

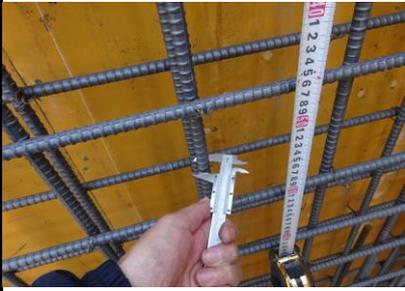
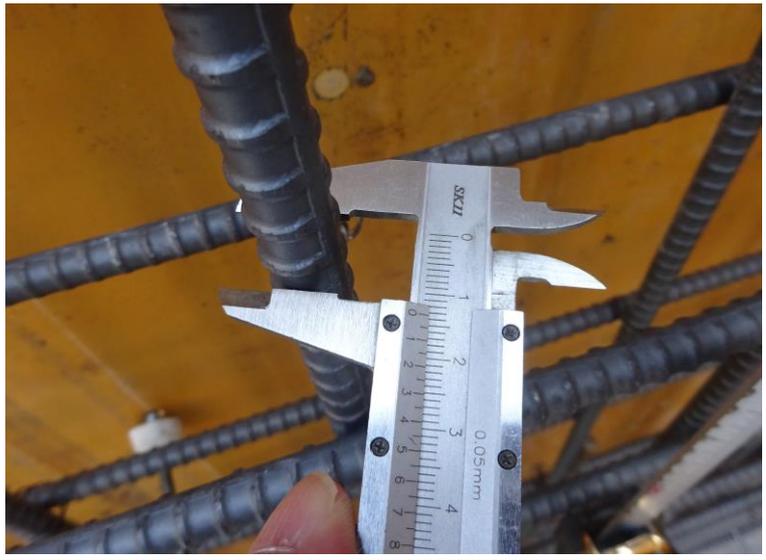
令和5年4月4日	
NO	34
場所	CY1通り
部位	W18B
同上。

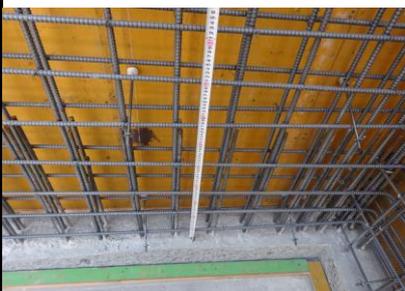
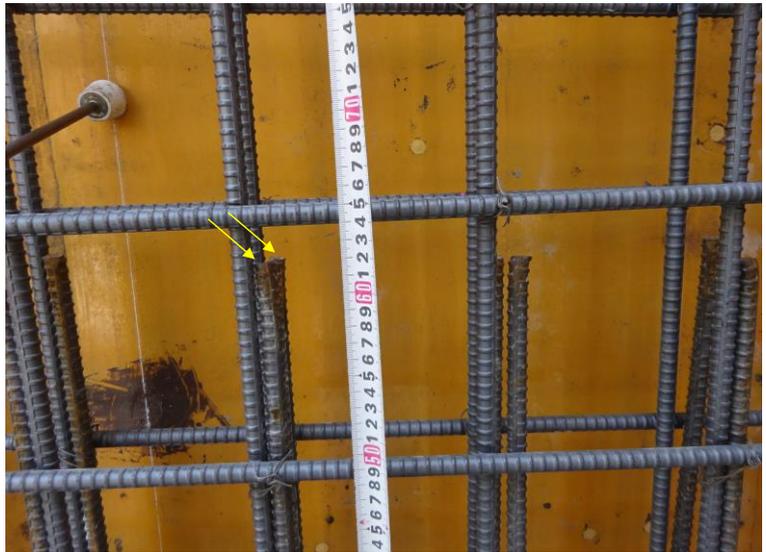
令和5年4月4日	
NO	35
場所	CY1通り
部位	W18B
壁立上がり筋との定着長さ (L1 : D13×40 = 520mm以上) が確保されていることを確認。

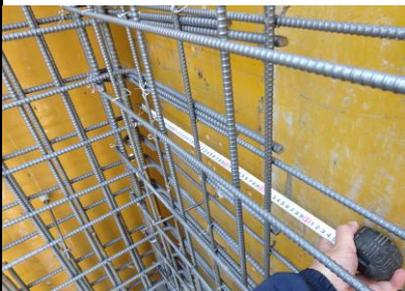
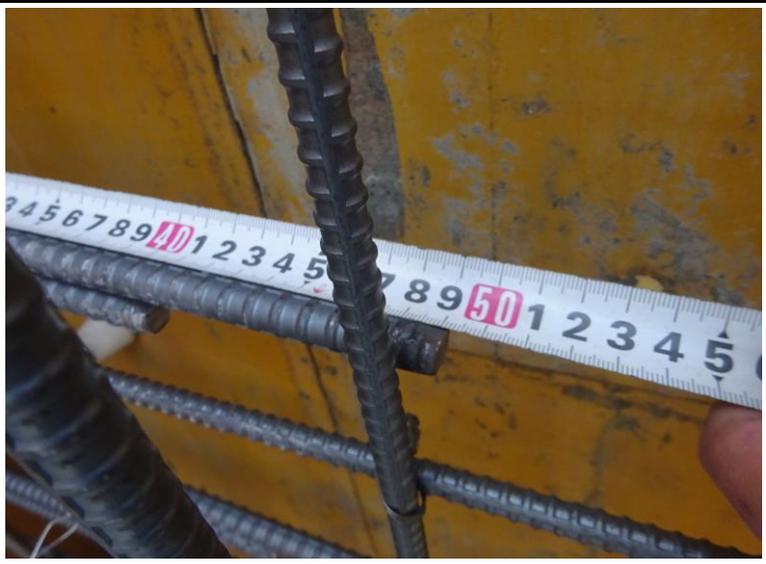
令和5年4月4日	
NO	36
場所	CY1通り
部位	W18B
W18BのL型交差部の横筋の定着長さ (L2 : D13×35 = 455mm以上) が計画通り (一方をHOOP形状として完結させている複配筋の場合) であることを確認。

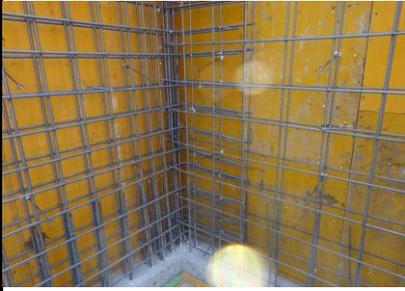
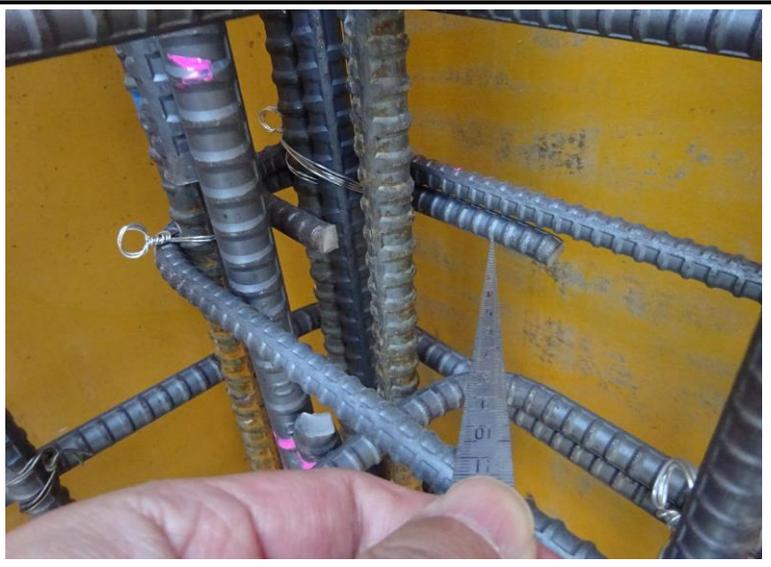
令和5年4月4日	
NO	37
場所	CY1通り
部位	W18B
同上。W18のL型交差部では、一方をH00P形状として完結させている複配筋であることを確認。

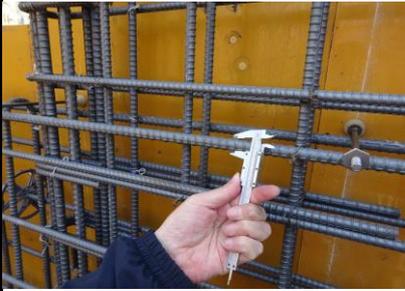
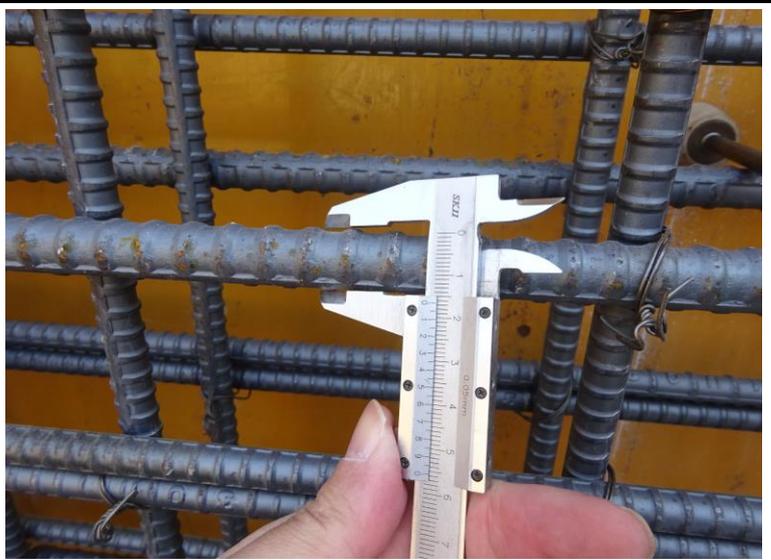
令和5年4月4日	
NO	38
場所	CY1通り
部位	W18B
開口部廻りには、計画通りの開口補強筋（横筋：2-D16）が設置されていることを確認。

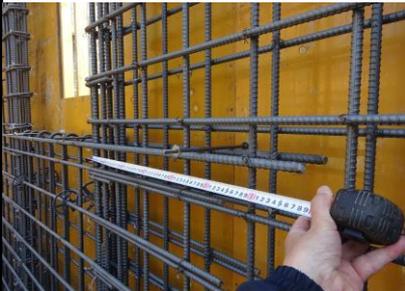
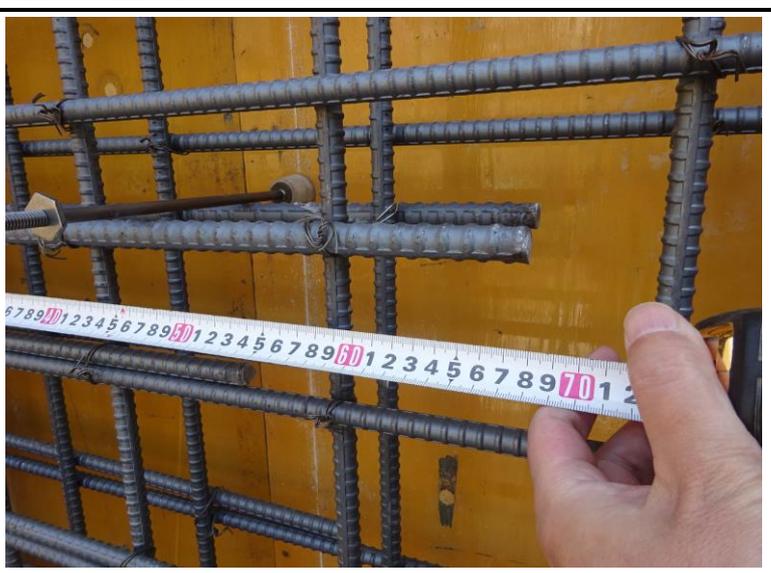
令和5年4月4日	
NO	39
場所	CY1通り
部位	W18B
同上。開口補強筋（横筋：2-D16）は、定着長さ（ $L1 : D16 \times 40 = 640\text{mm}$ 以上）が十分確保されていることを確認。

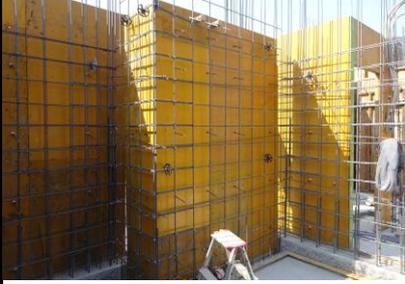
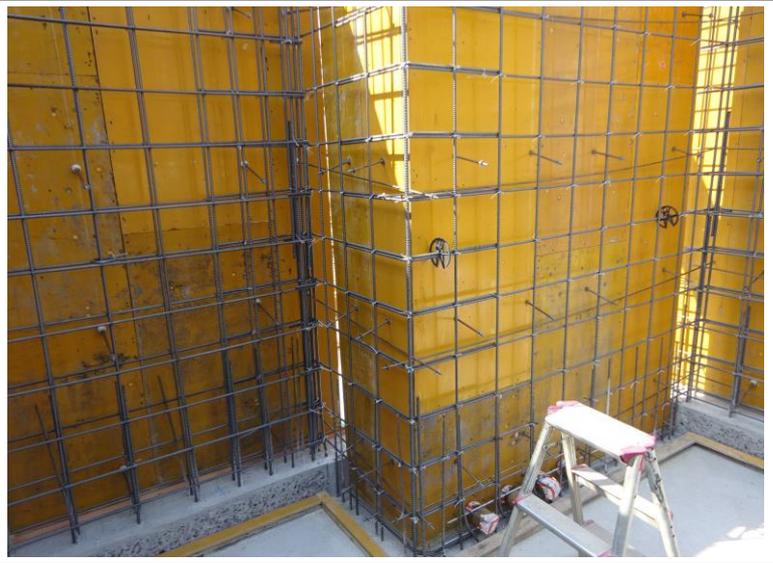
令和5年4月4日	
NO	40
場所	雑壁 (MB部)
部位	W12 (非耐力壁)
W12 (非耐力壁) の配筋組状況。

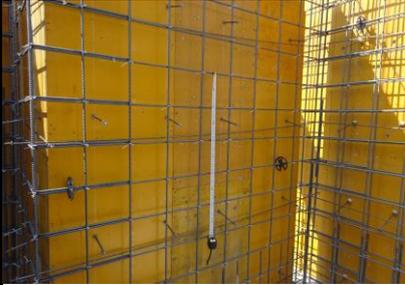
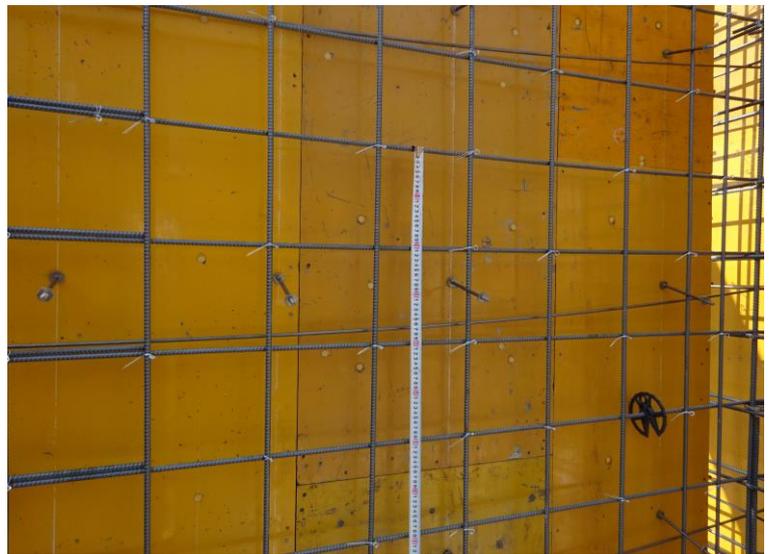
令和5年4月4日	
NO	41
場所	雑壁 (MB部)
部位	W12 (非耐力壁)
計画通りに配筋組 (D10@200mmシングル:縦横共) が行われていることを確認。

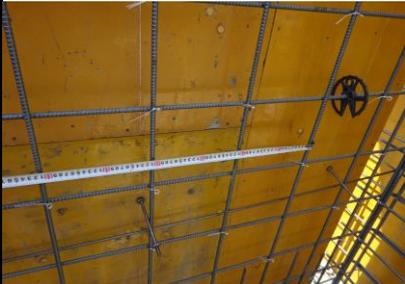
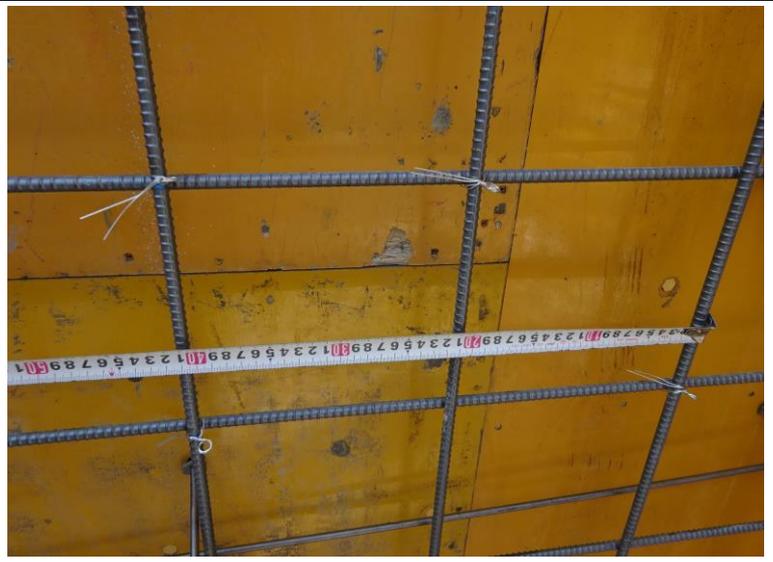
令和5年4月4日	
NO	42
場所	雑壁 (MB部)
部位	W12 (非耐力壁)
同上。

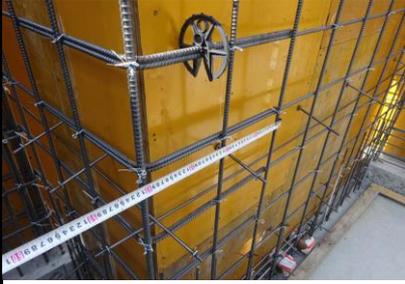
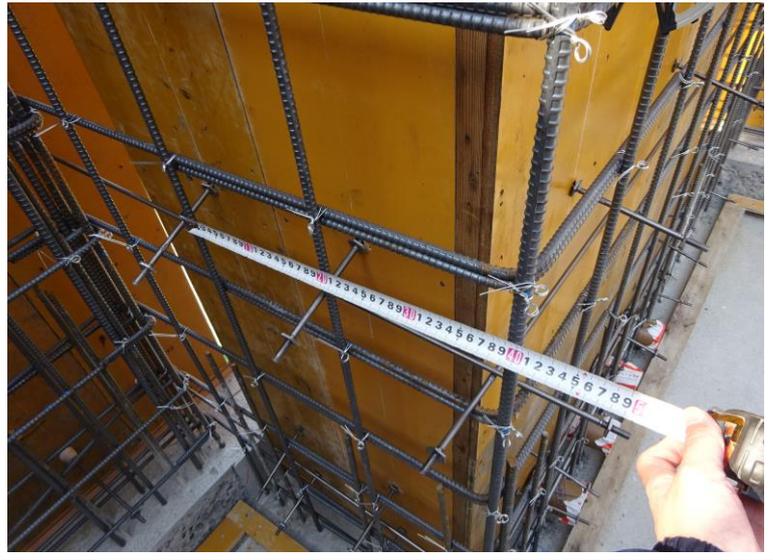
令和5年4月4日	
NO	43
場所	雑壁 (MB部)
部位	W12 (非耐力壁)
<p>W12 (非耐力壁) のL型交差部では、計画通りの定着長さ (L1: D10×40=400mm) が確保されていることを確認。尚、本来は片側のみの定着で良いが、両側定着とされている状況。(安全側)</p>

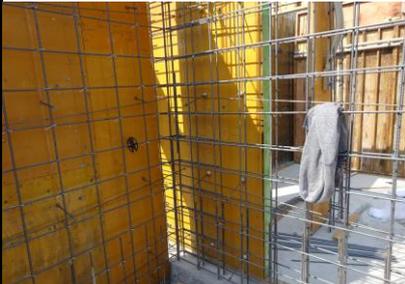
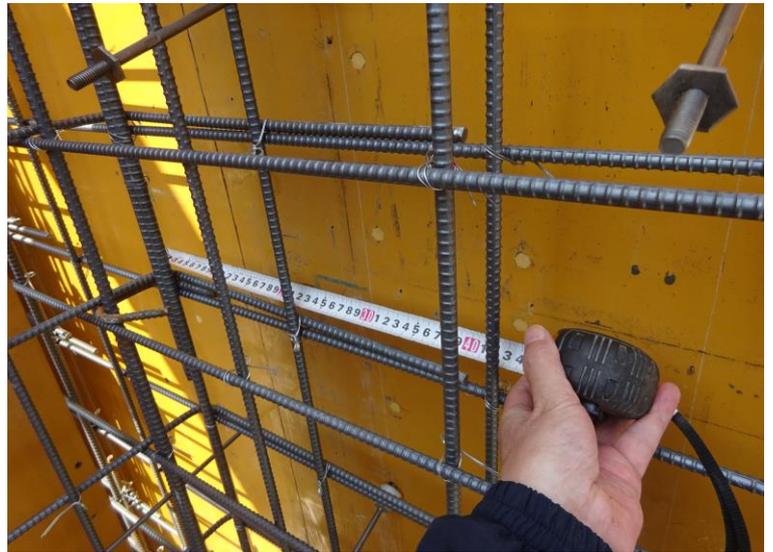
令和5年4月4日	
NO	44
場所	雑壁 (MB部)
部位	W12 (非耐力壁)
<p>W12 (非耐力壁) のT型交差部では、計画通りの定着長さ (L2: D10×35=350mm) が確保されていることを確認。</p>

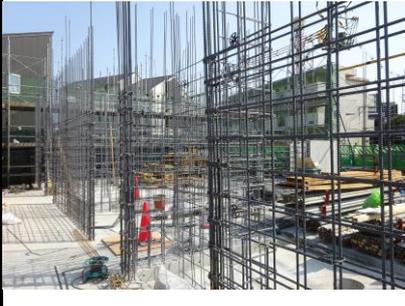
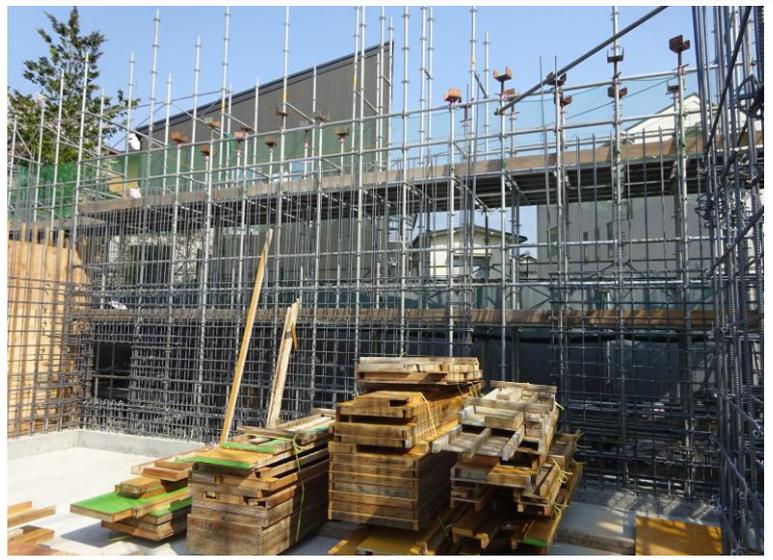
令和5年4月4日	
NO	45
場所	CD棟 (D棟)
部位	1階壁面 (DX3~5通り)
<p>CD棟 (D棟) の1階壁面 (DX3~5通り) の配筋組状況。</p>

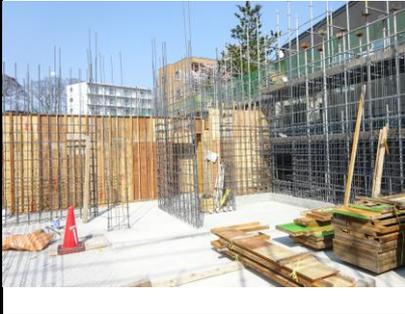
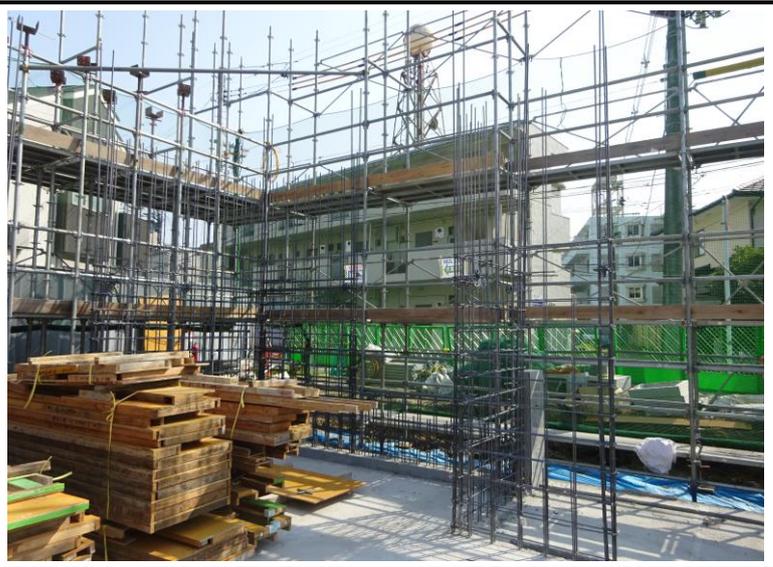
令和5年4月4日	
NO	46
場所	C D棟 (D棟)
部位	1階壁面 (DX 3～5 通り)
同上。

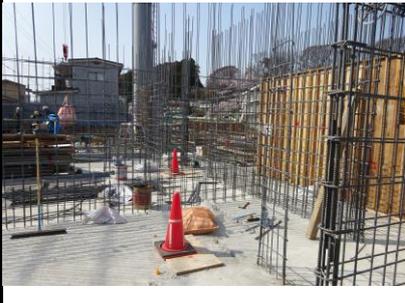
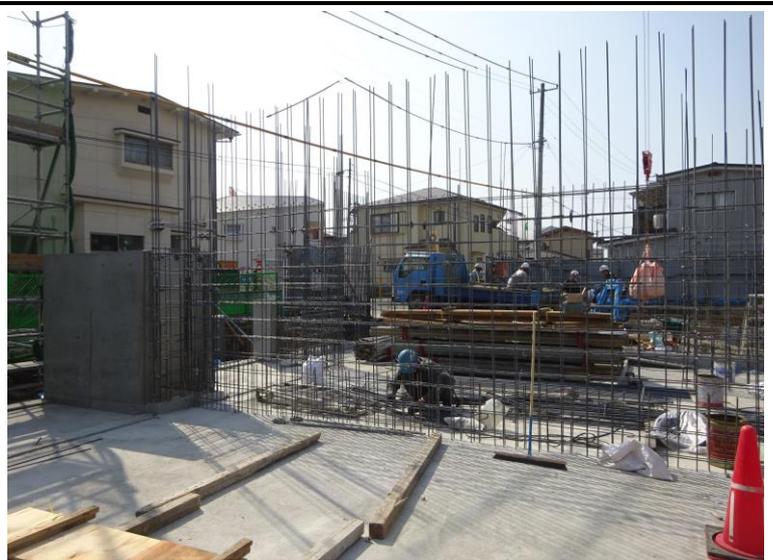
令和5年4月4日	
NO	47
場所	C D棟 (D棟)
部位	1階壁面 (DX 3～5 通り)
C D棟 (D棟) の1階壁面 (DX 1～3 通り) の配筋組状況。

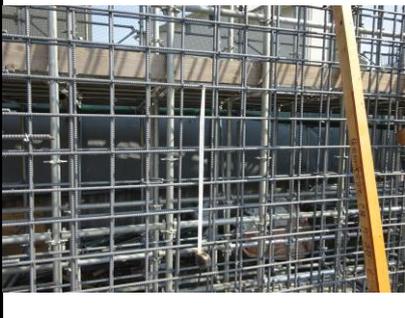
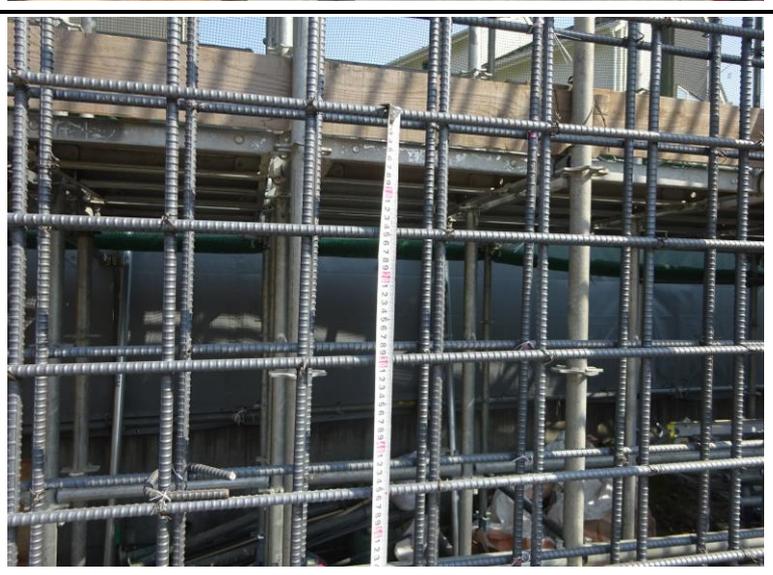
令和5年4月4日	
NO	48
場所	DX 5 通り
部位	W 1 8 B
計画通りに配筋組 (横筋: D13@150mm ダブル) が行われていることを確認。

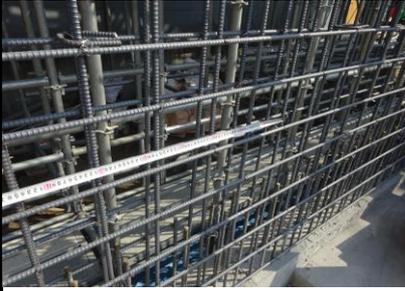
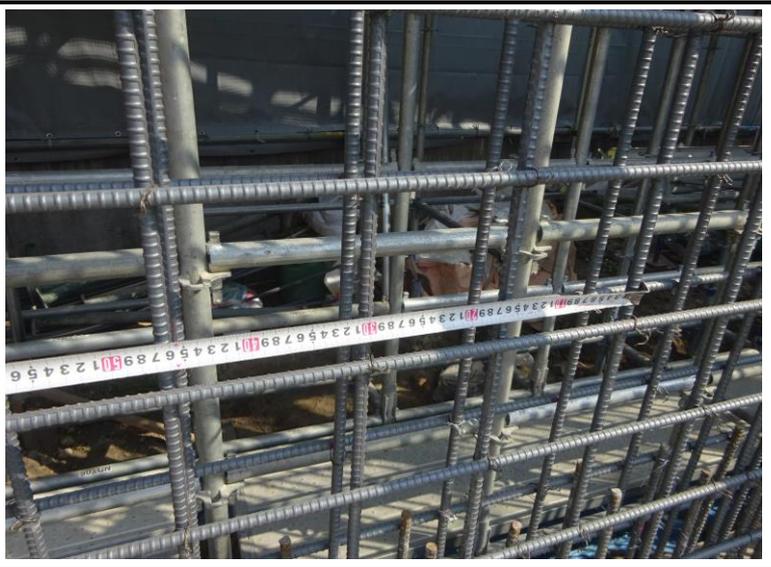
令和5年4月4日	
NO	49
場所	DX 5 通り
部位	W 1 8 B
計画通りに配筋組（縦筋：D13@150mmダブル）が行われていることを確認。

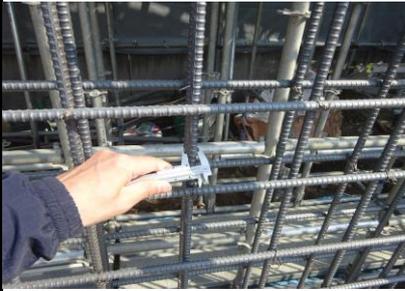
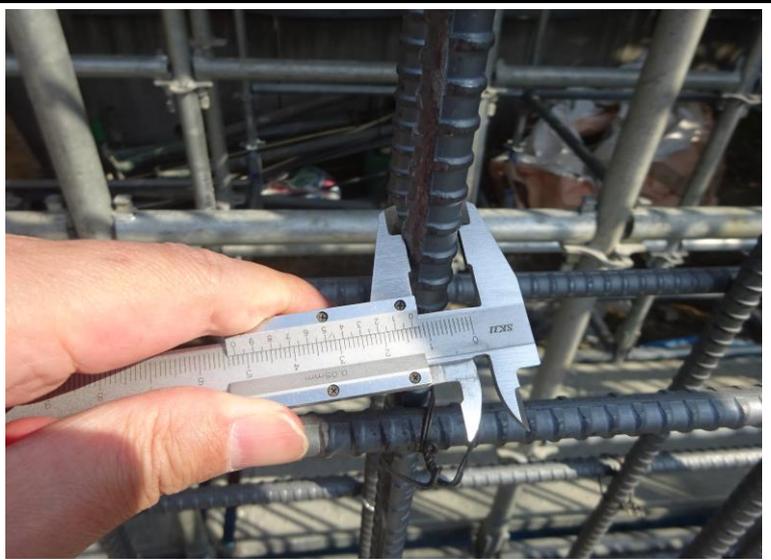
令和5年4月4日	
NO	50
場所	DX 5 通り
部位	W 1 8 B
同上。

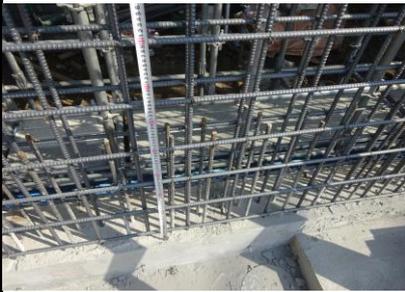
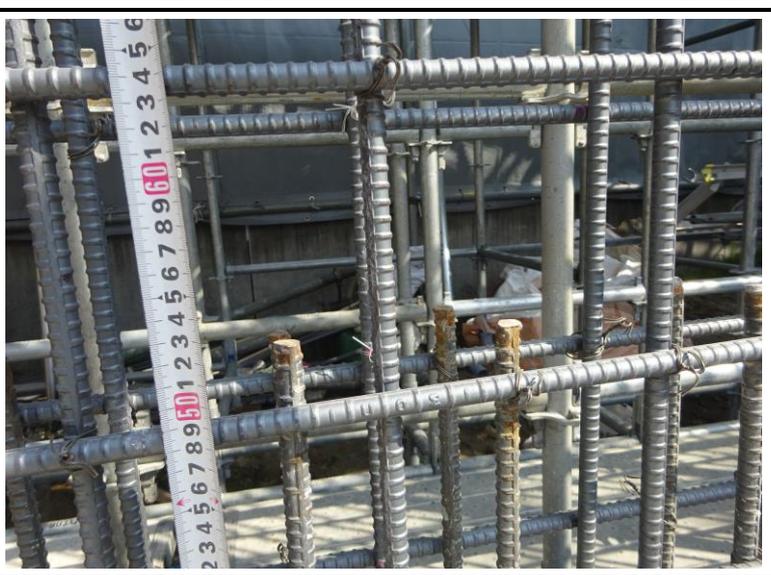
令和5年4月4日	
NO	51
場所	DX 5 通り
部位	W 1 8 B
壁立上がり筋との定着長さ（L1：D13×40＝520mm以上）が確保されていることを確認。

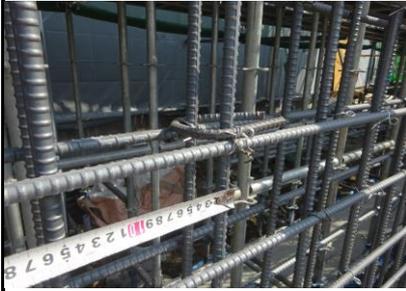
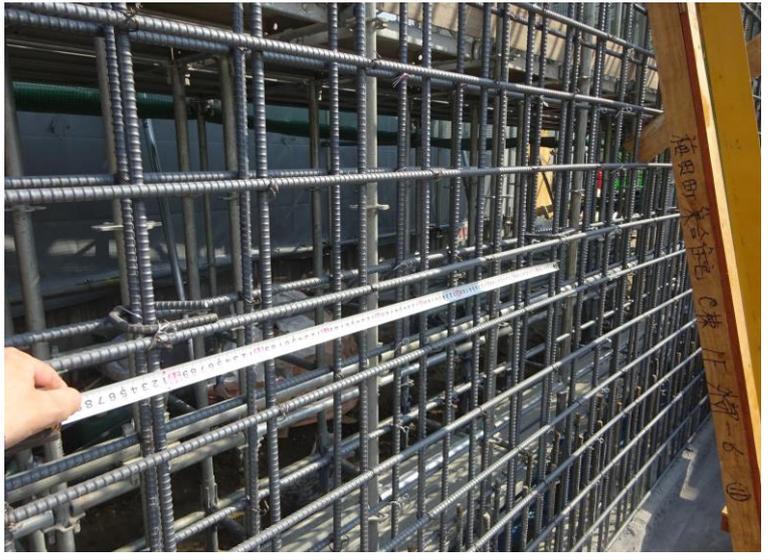
令和5年4月4日	
NO	52
場所	DX 5 通り
部位	W 1 8 B
計画通りに巾止め筋が設置されていることを確認。(D10@1,000mm)

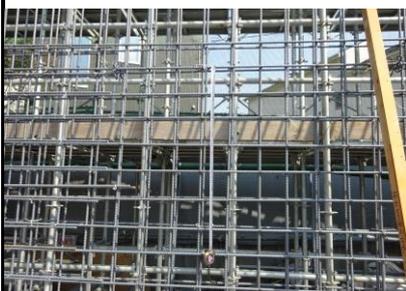
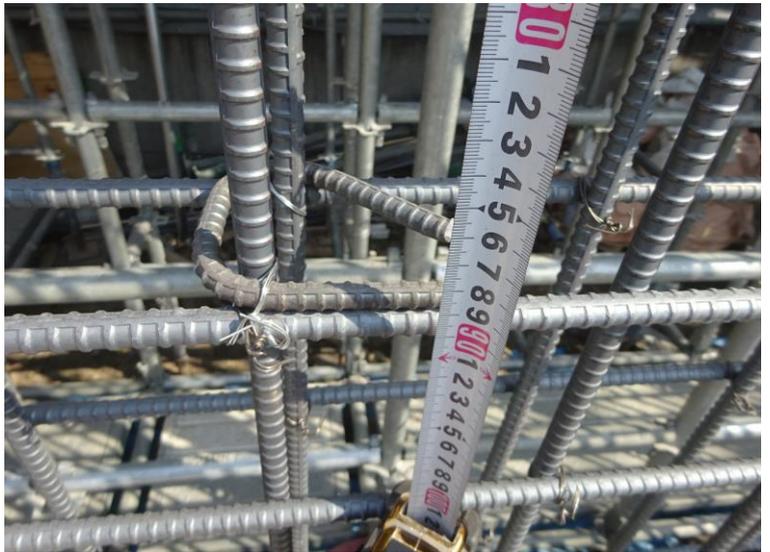
令和5年4月4日	
NO	53
場所	DX 5 通り
部位	W 1 8 B
同上。

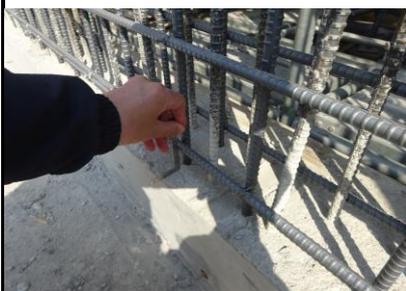
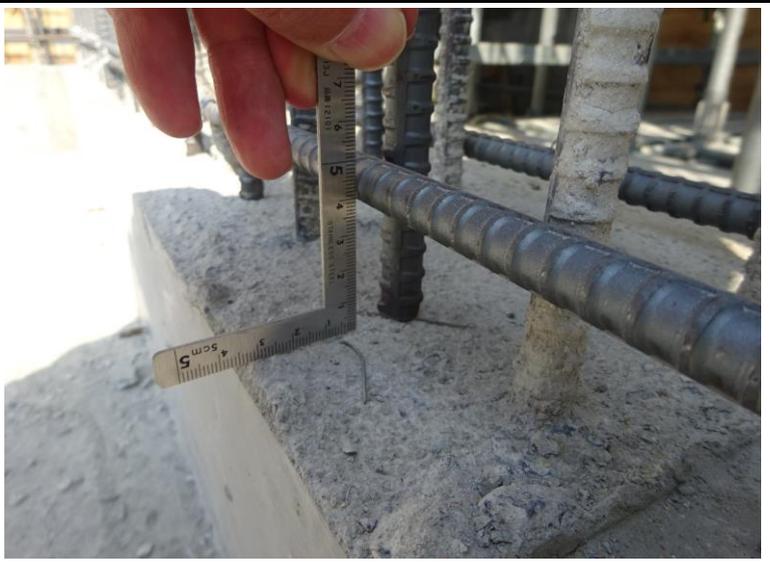
令和5年4月4日	
NO	54
場所	DX 5 通り
部位	W 1 8 B
壁厚180+20mmに対して鉄筋かぶり厚さ30mm(内外共)が確保される状況であることを確認。

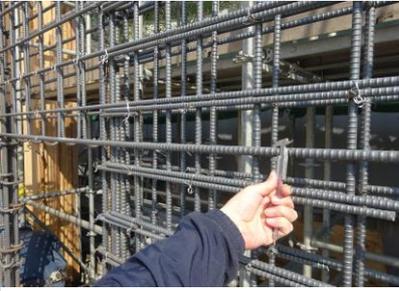
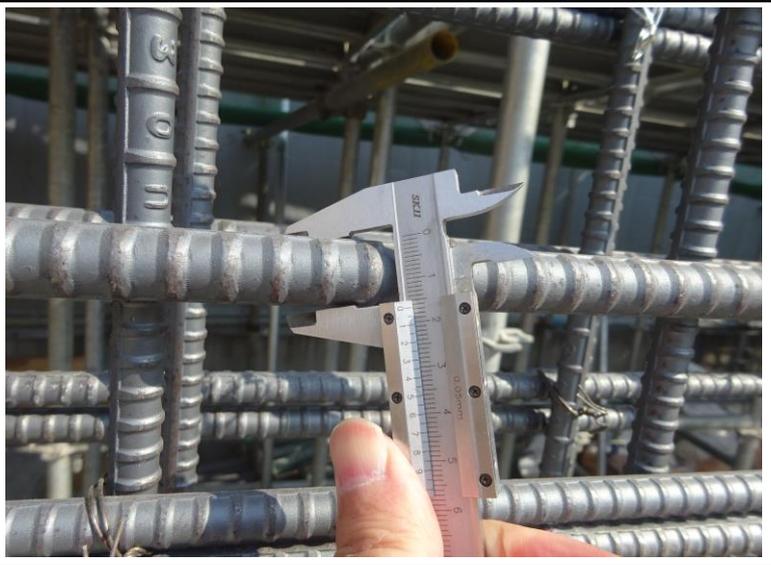
令和5年4月4日	
NO	55
場所	DX 5 通り
部位	W 1 8 B
開口部廻りには、計画通りの開口補強筋（横筋：2-D16）が設置されていることを確認。

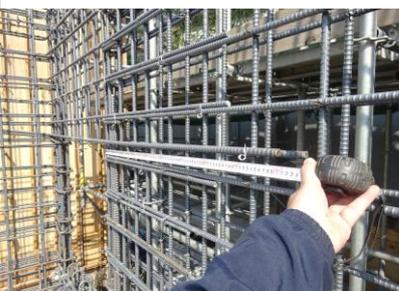
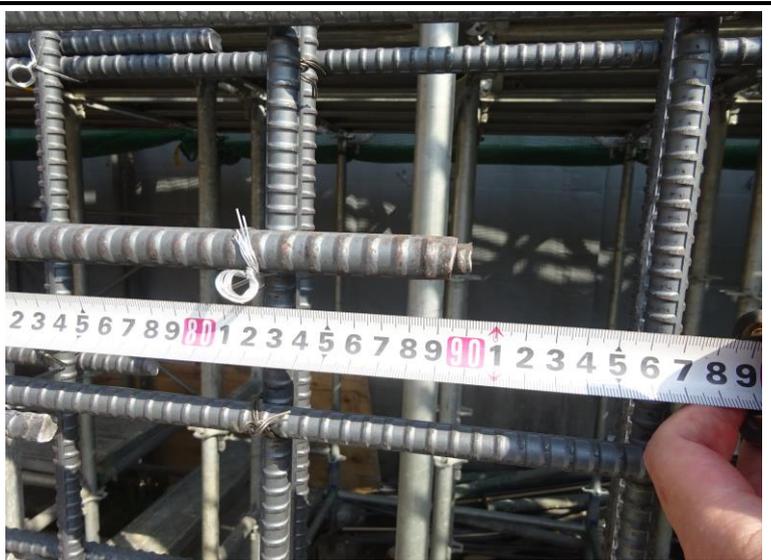
令和5年4月4日	
NO	56
場所	DX 5 通り
部位	W 1 8 B
同上。開口補強筋（横筋：2-D16）は、定着長さ（ $L1 : D16 \times 40 = 640\text{mm}$ 以上）が十分確保されていることを確認。

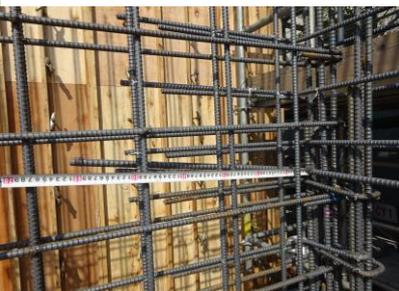
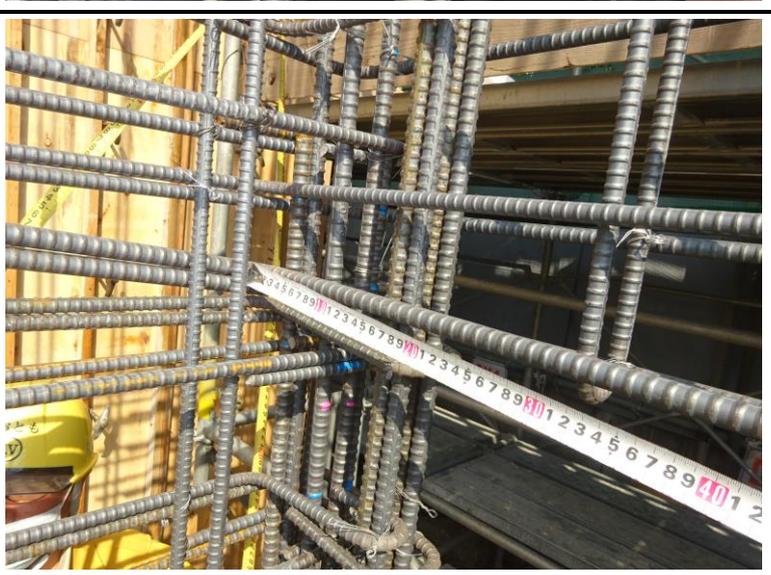
令和5年4月4日	
NO	57
場所	DX 5 通り
部位	W 1 8 B
同上。

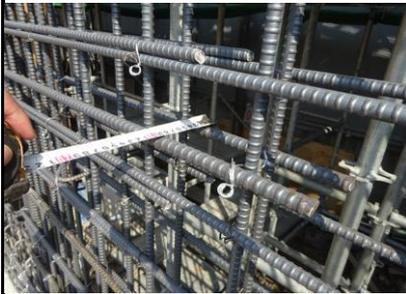
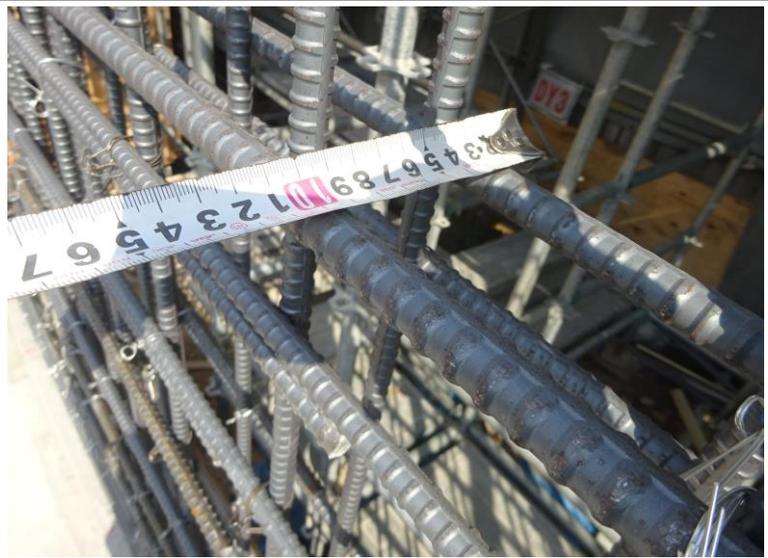
令和5年4月4日	
NO	58
場所	DX 5 通り
部位	W 1 8 B

配筋組が計画（施工図）通りであることを確認。（鉄筋間の空き寸法：35mm）

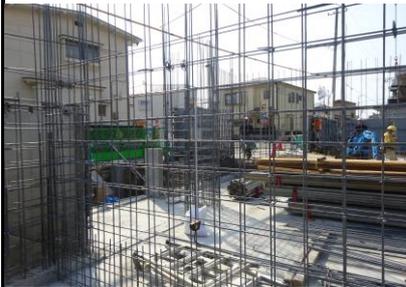
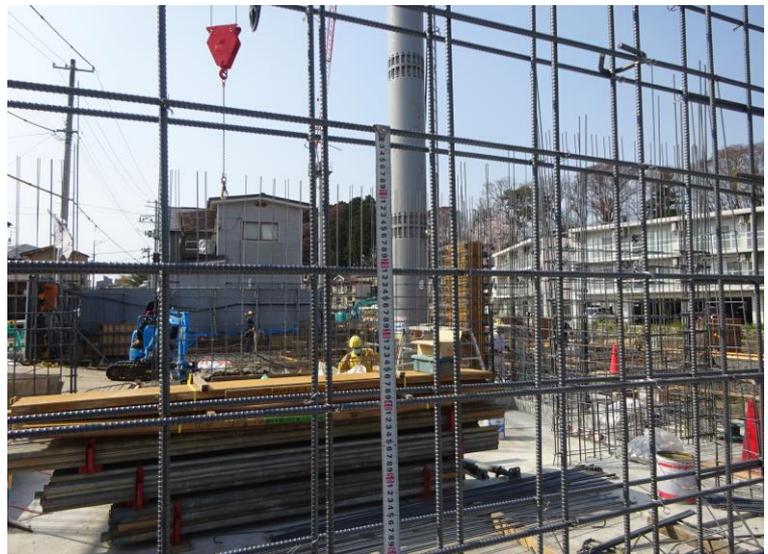
令和5年4月4日	
NO	59
場所	DX 3 通り
部位	W 1 8（界壁）

計画通りに配筋組（横筋：D10@200mmダブル）が行われていることを確認。

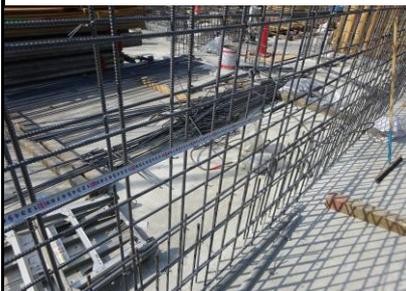
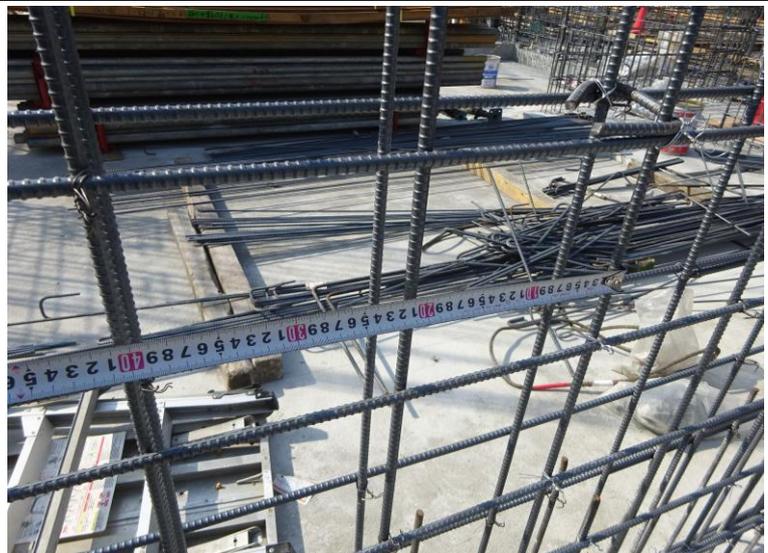
令和5年4月4日	
NO	60
場所	DX 3 通り
部位	W 1 8（界壁）

計画通りに配筋組（縦筋：D10@200mmダブル）が行われていることを確認。（縦筋は内側配筋、横筋は外側配筋）
