現況検査により認められる状況の記録

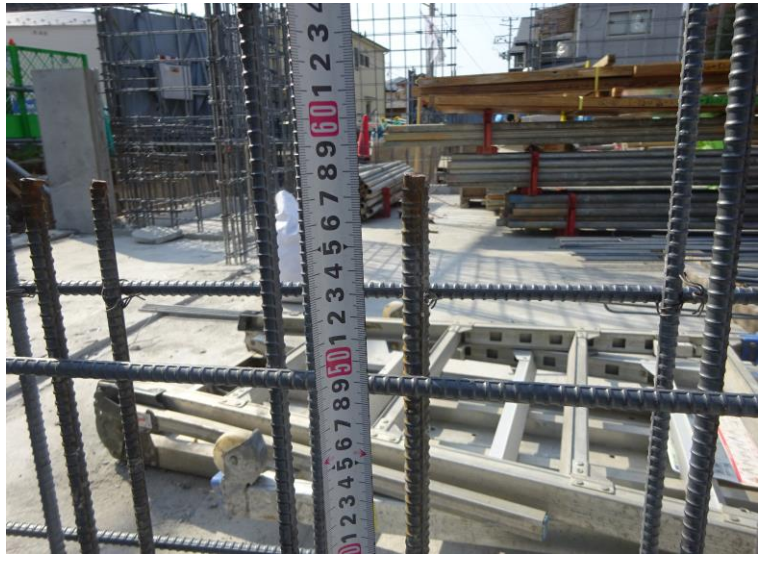
令和5年4月4日	
NO	61
場所	DX3通り
部位	W18 (界壁)
壁立上がり筋との定着長さ (L1: D10×40=400mm以上) が確保されていることを確認。

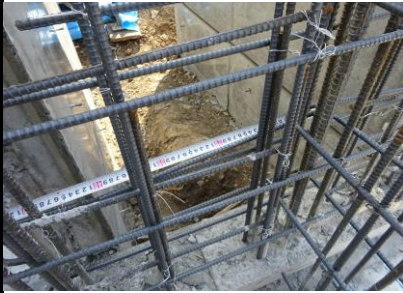
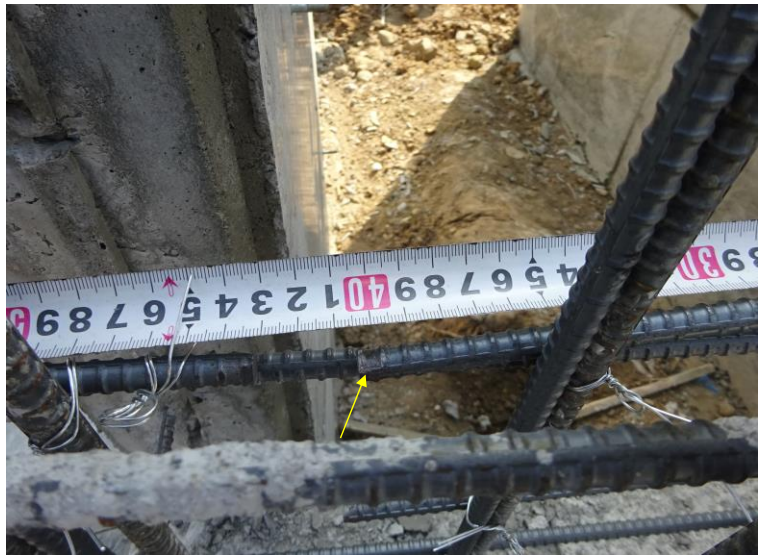
令和5年4月4日	
NO	62
場所	DX3通り
部位	W18 (界壁)
W18のT型交差部では、計画通りの定着長さ (L2: D10×35=350mm) が確保されていることを確認。

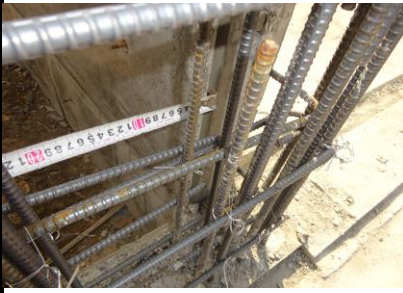
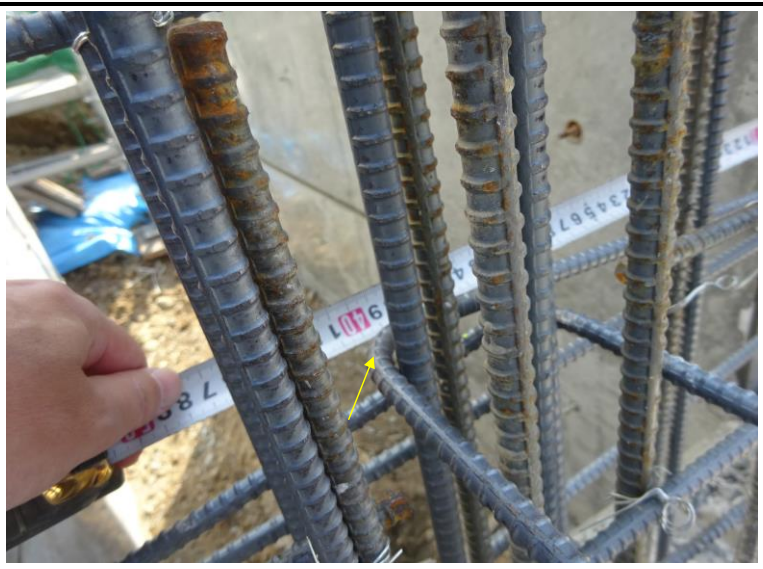
令和5年4月4日	
NO	63
場所	DX3通り
部位	W18 (界壁)
同上。

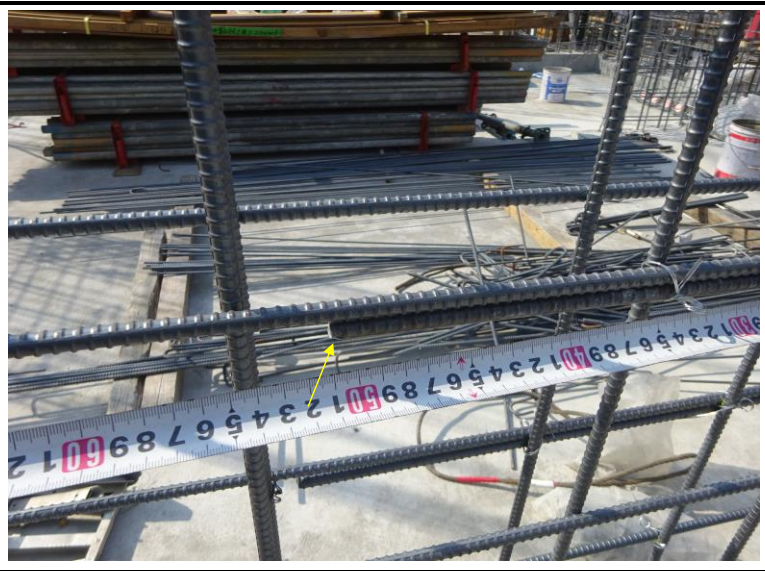
令和5年4月4日	
NO	64
場所	DY2通り
部位	W18
W18の重ね継手位置が交互としていること、他、継手長さ（L1：D10×40=400mm以上）が十分に確保されていることを確認。

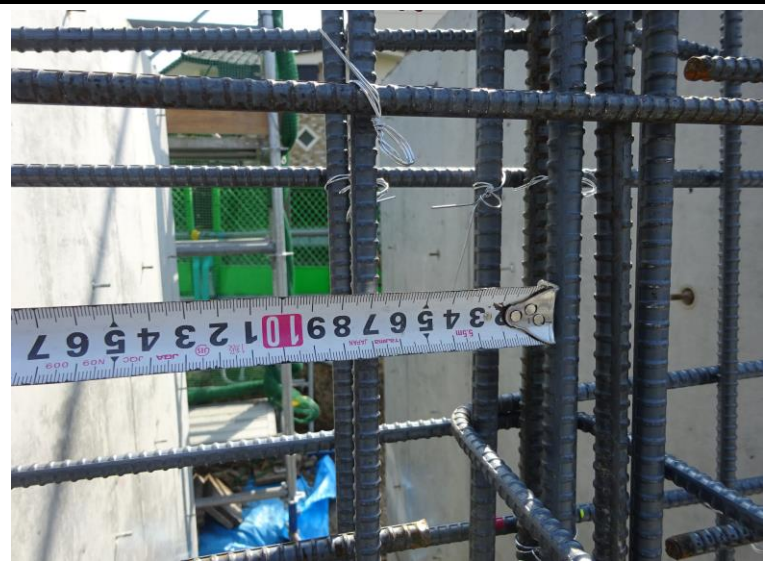
令和5年4月4日	
NO	65
場所	DY2通り
部位	W18
W18の第1縦筋の設置位置が計画通りであることを確認。（端部補強筋が複配筋の場合、第1縦筋は1P以内となる。）

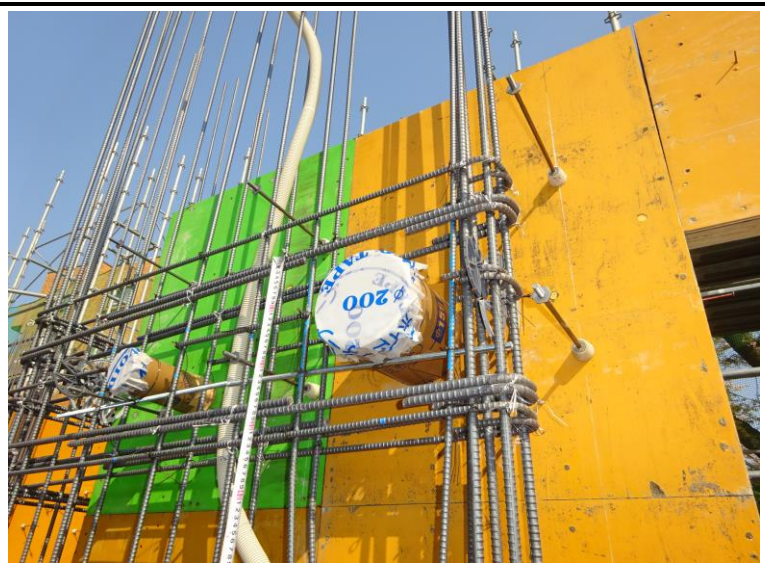
令和5年4月5日	
NO	66
場所	壁面（W18）
部位	スリーブ貫通部
スリーブ貫通部の補強筋の設置状況。

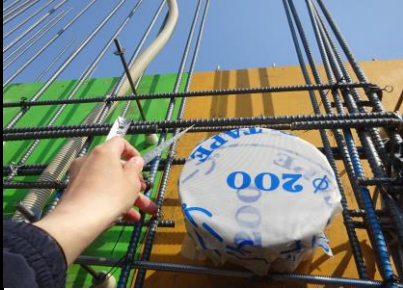
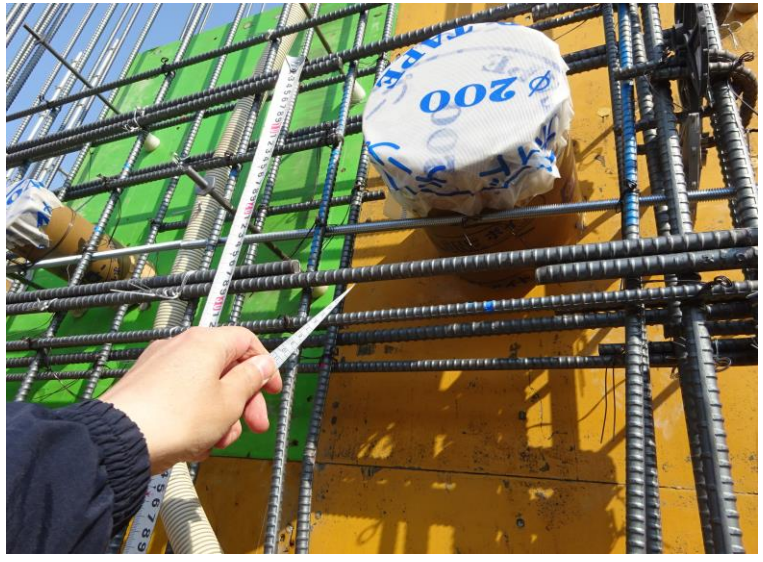
令和5年4月5日	
NO	67
場所	壁面 (W18)
部位	スリーブ貫通部
縦横 (上下左右) に対して補強筋 (D13) が設置されていることを確認。

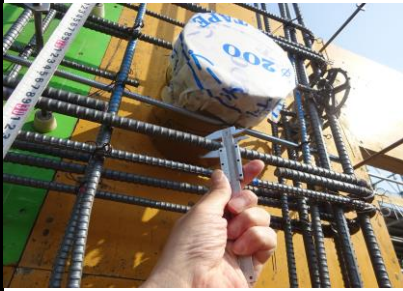
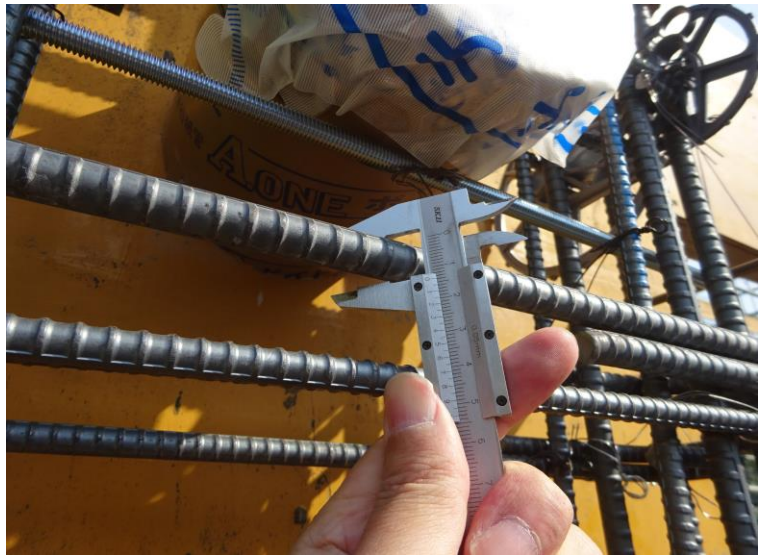
令和5年4月5日	
NO	68
場所	壁面 (W18)
部位	スリーブ貫通部
同上。

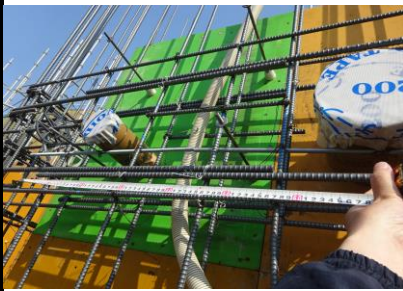
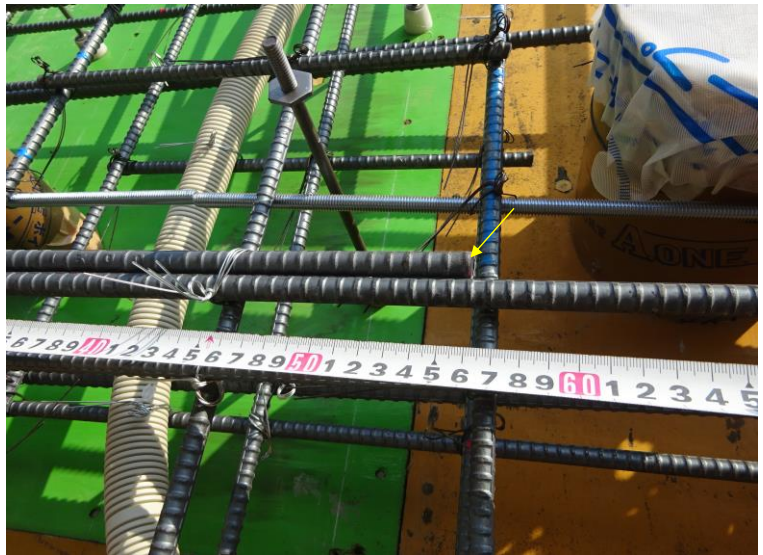
令和5年4月5日	
NO	69
場所	壁面 (W18)
部位	スリーブ貫通部
補強筋の定着長さ (L2 : D13×35=455mm以上) が十分に確保されていることを確認。

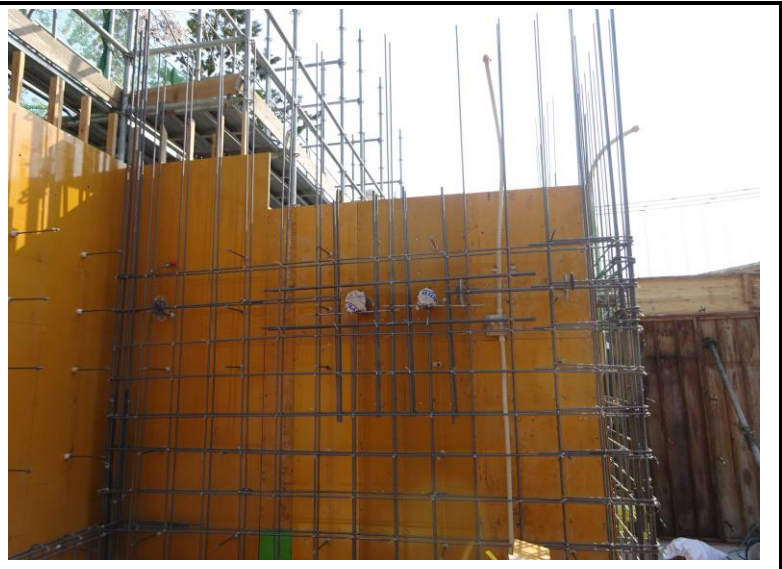
令和5年4月5日	
NO	70
場所	壁面 (W18)
部位	スリーブ貫通部
縦横 (上下左右) に対して補強筋 (D13) が設置されていることを確認。

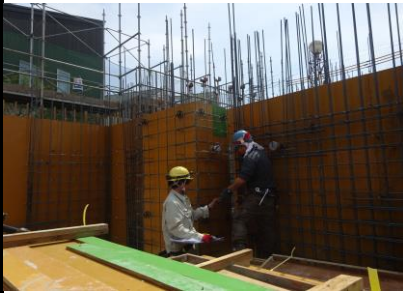
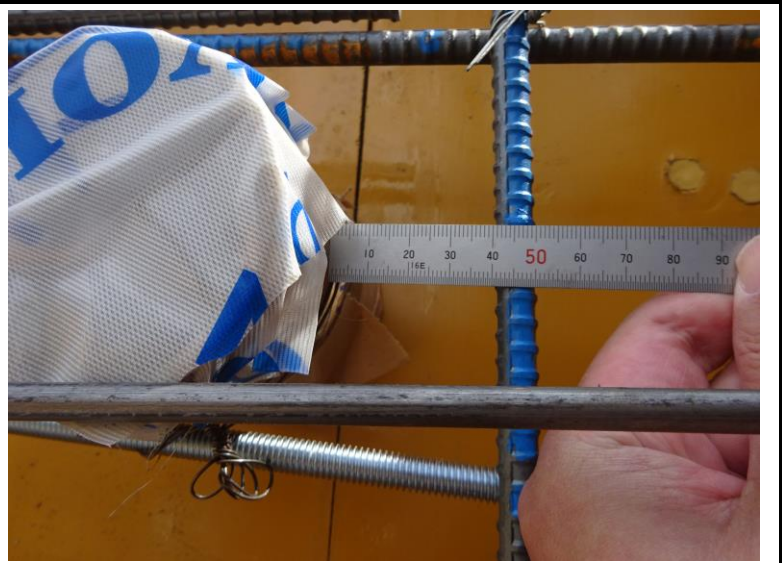
令和5年4月5日	
NO	71
場所	壁面 (W12)
部位	スリーブ貫通部
各所のスリーブ貫通部廻りには鉄筋かぶり厚さ (30mm以上) が確保される状況であることを確認。

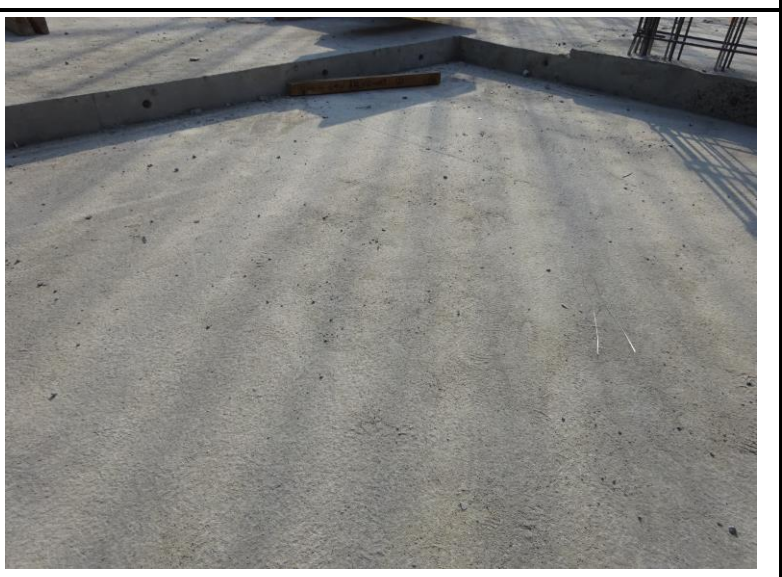
令和5年4月5日	
NO	72
場所	C D棟 (D棟)
部位	1階床スラブ
1階床スラブ面のコンクリートの打ち上がり状況では、特に、ひび割れや豆板などの不良は見受けられないことを確認。
