現況検査により認められる状況の記録

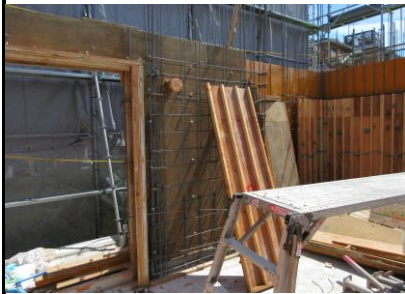
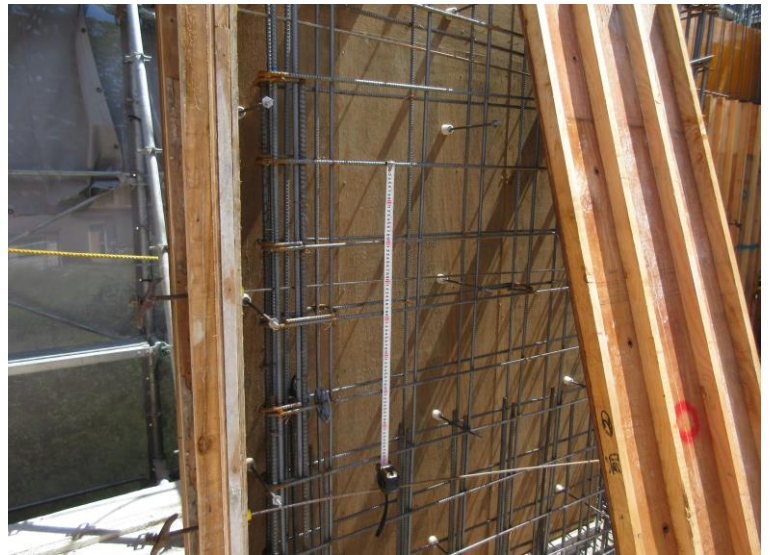
令和5年5月25日	
NO	2
場所	BY8通り
部位	W18

計画通りに配筋組（横筋：D10@200mmダブル）が行われていることを確認。

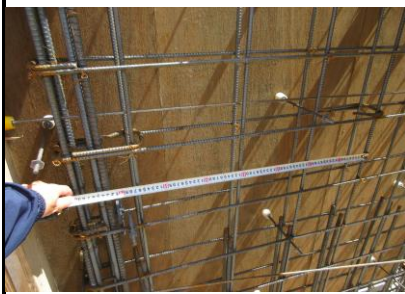
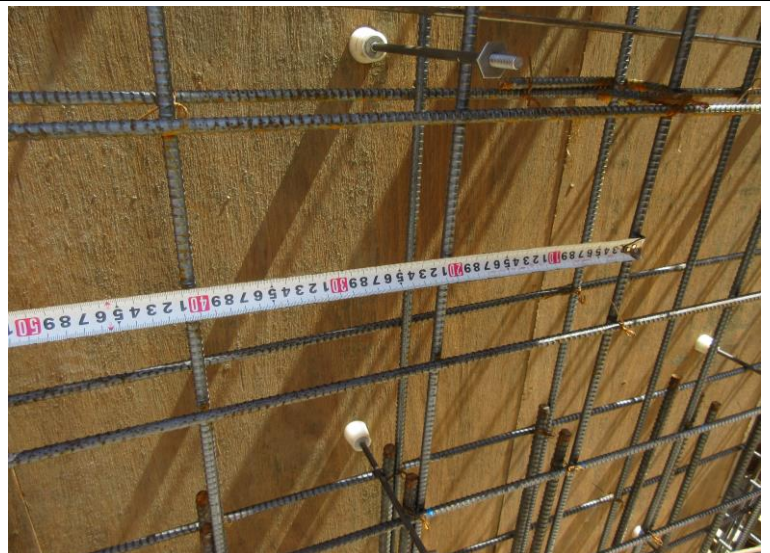
令和5年5月25日	
NO	3
場所	BY8通り
部位	W18

計画通りに配筋組（縦筋：D10@200mmダブル）が行われていることを確認。
（縦筋は内側配筋、横筋は外側配筋）

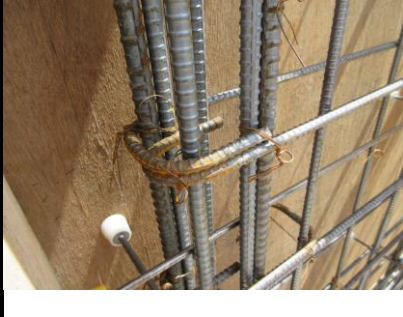
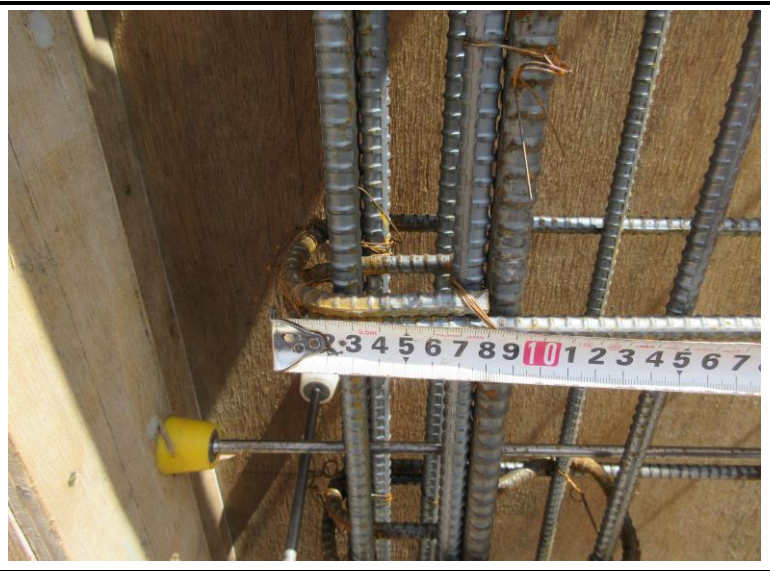
令和5年5月25日	
NO	4
場所	BY8通り
部位	W18
壁端部（端部補強筋と横筋の納まり）は適切に閉塞されていることを確認。

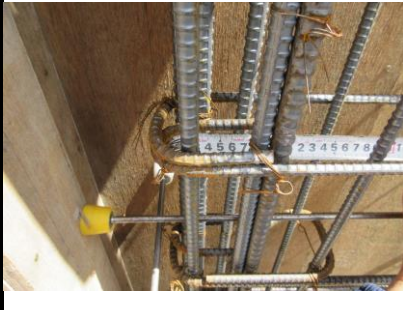
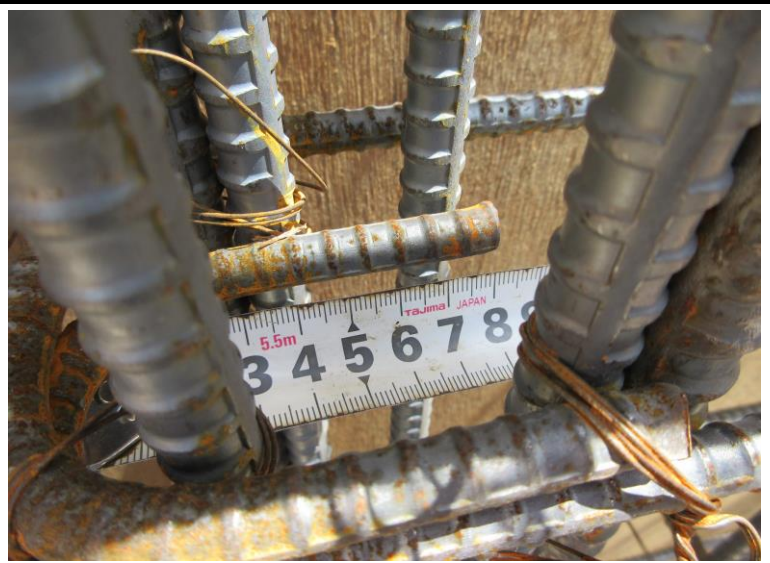
令和5年5月25日	
NO	5
場所	BY8通り
部位	W18
同上。

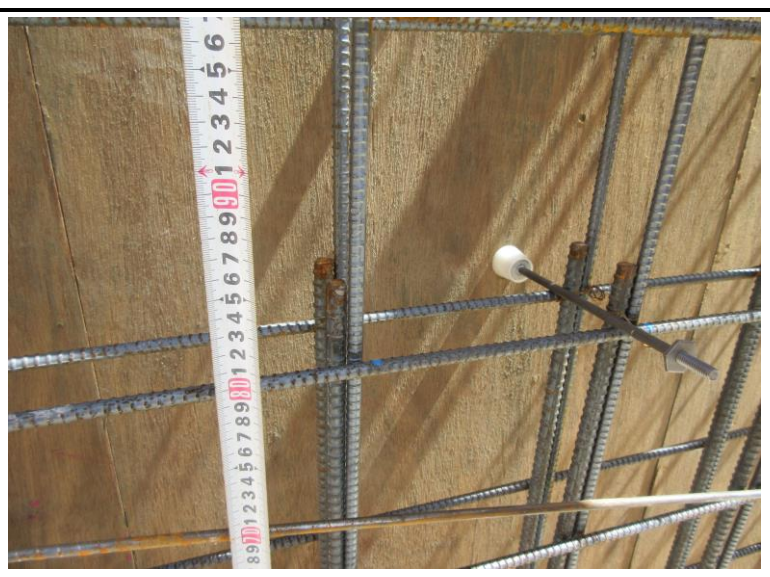
令和5年5月25日	
NO	6
場所	BY8通り
部位	W18
壁立上がり筋との定着長さ（L1：細い方の鉄筋がD10の場合、D10×40=400mm以上）が確保されていることを確認。

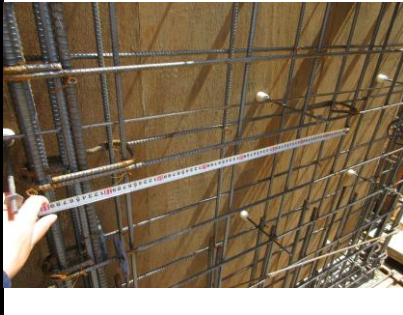
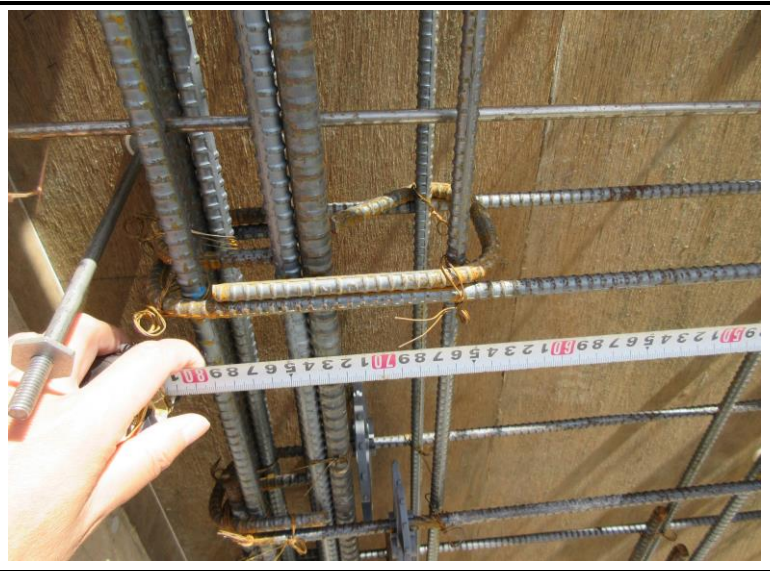
令和5年5月25日	
NO	7
場所	BY 8 通り
部位	W 1 8
計画通りに巾止め筋が設置されていることを確認。(D10@1,000mm)

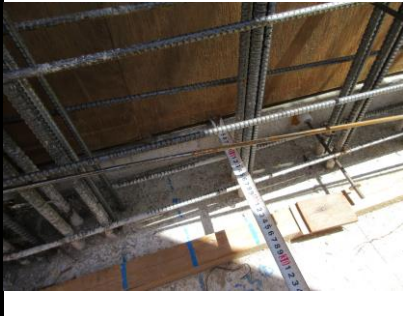
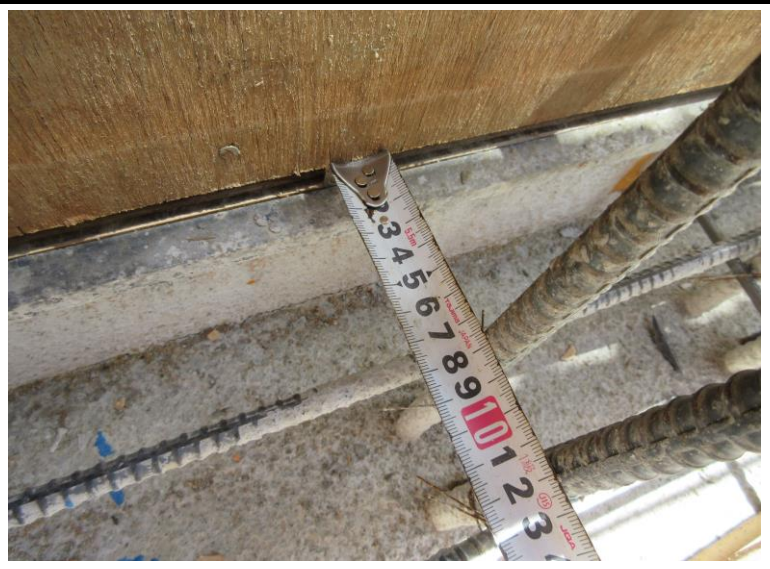
令和5年5月25日	
NO	8
場所	BY 8 通り
部位	W 1 8
壁厚さが計画通り (180mm+20mm) であること、また、鉄筋かぶり厚さ (30mm以上) が確保される状況であることを確認。

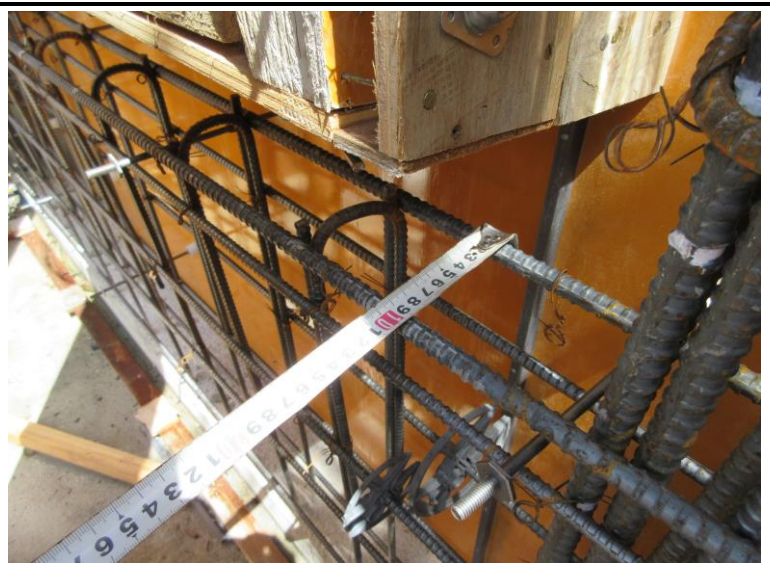
令和5年5月25日	
NO	9
場所	BY 9 通り
部位	W 1 8
開口端部には計画通りの補強筋 (横筋: 2-D13) が設置されていることを確認。

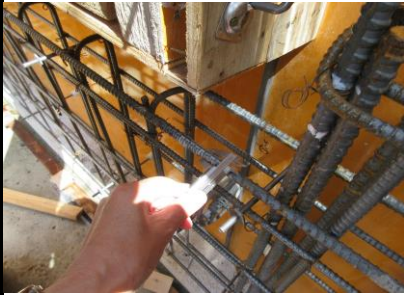
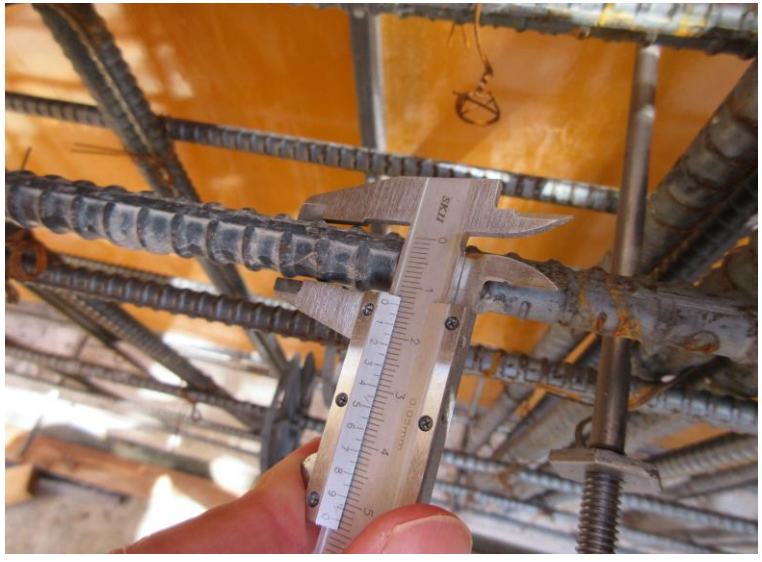
令和5年5月25日	
NO	10
場所	B Y 9 通り
部位	W 1 8
同上。

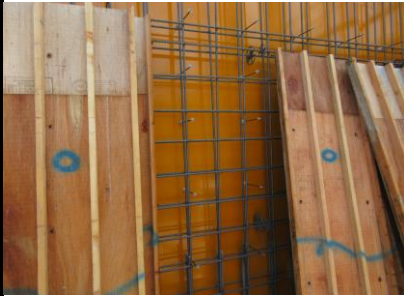
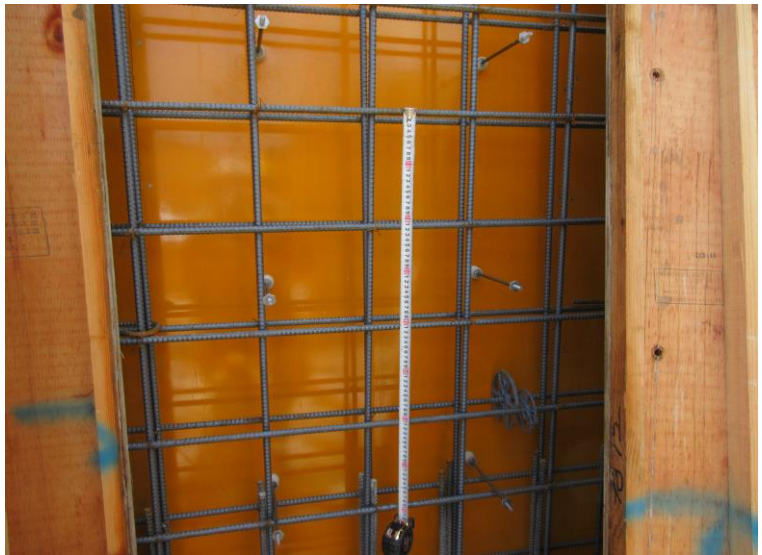
令和5年5月25日	
NO	11
場所	B X 6 通り
部位	W 1 8 A
計画通りに配筋組（横筋：D13@200mmダブル）が行われていることを確認。

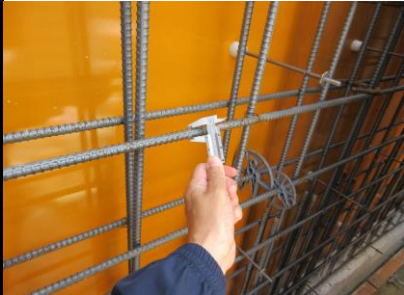
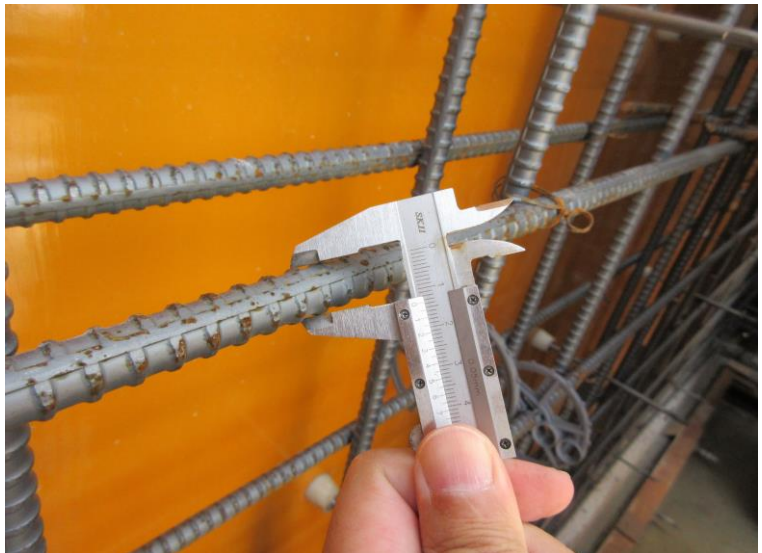
令和5年5月25日	
NO	12
場所	B X 6 通り
部位	W 1 8 A
同上。

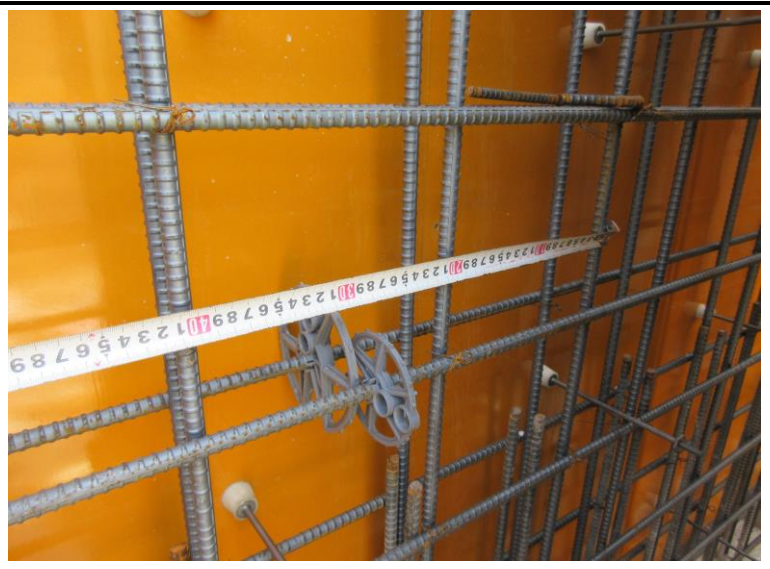
令和5年5月25日	
NO	13
場所	B X 6 通り
部位	W 1 8 A

計画通りに配筋組（縦筋：D13@200mmダブル）が行われていることを確認。
（縦筋は内側配筋、横筋は外側配筋）

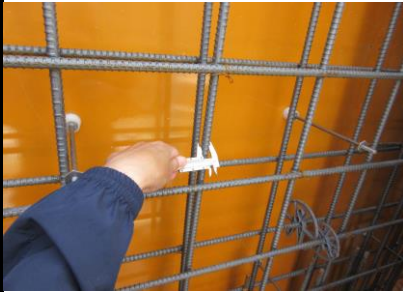
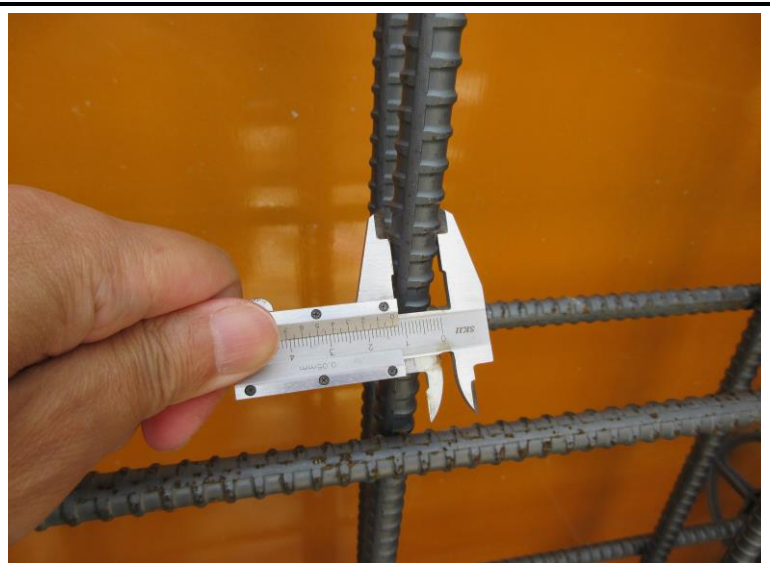
令和5年5月25日	
NO	14
場所	B X 6 通り
部位	W 1 8 A

同上。

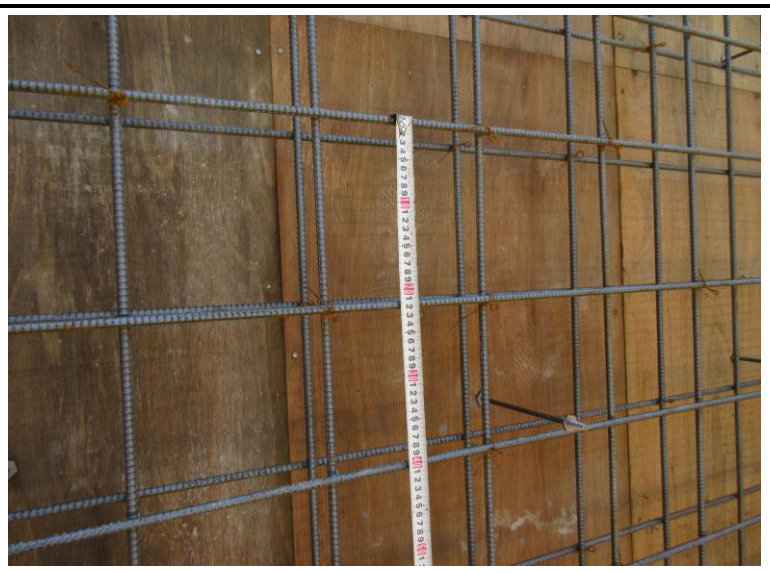
令和5年5月25日	
NO	15
場所	B X 4 通り
部位	W 1 8

計画通りに配筋組（横筋：D10@200mmダブル）が行われていることを確認。

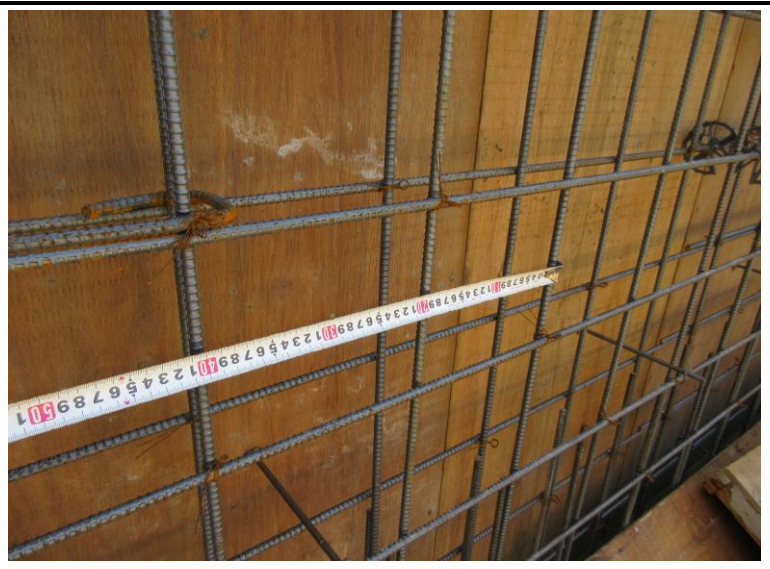
令和5年5月25日	
NO	16
場所	B X 4 通り
部位	W 1 8
計画通りに配筋組（縦筋：D10@200mm ダブル）が行われていることを確認。 （縦筋は内側配筋、横筋は外側配筋）

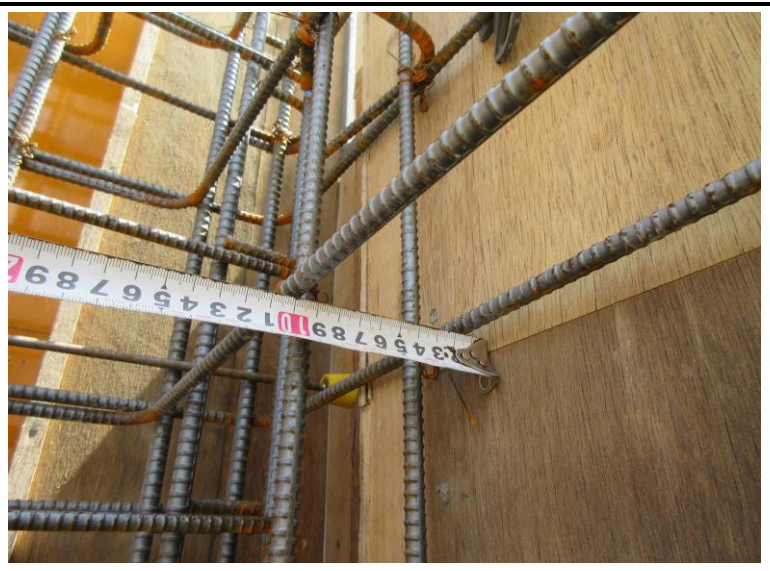
令和5年5月25日	
NO	17
場所	B X 4 通り
部位	W 1 8
BX4通りのW18の配筋組に偏りがあり鉄筋 かぶり厚さが確保できない状態であるこ とを指摘。

令和5年5月25日	
NO	18
場所	B X 4 通り
部位	W 1 8
上記指摘に関しては、その場にて是正が 行われたことを確認済。

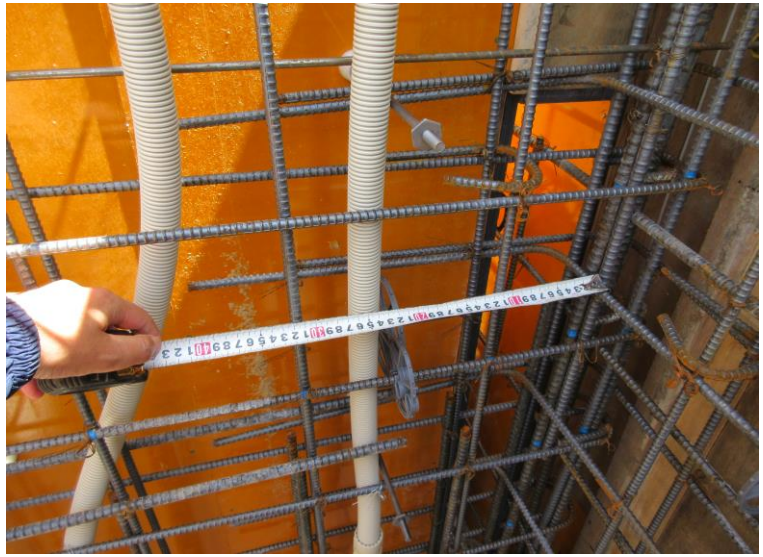
令和5年5月25日	
NO	19
場所	B X 4 通り
部位	W 1 8
B Y 8 通りへの定着 (L型交差部) は、計画通りの定着長さ (L2 : D10×35=350mm 以上) が確保されていることを確認。

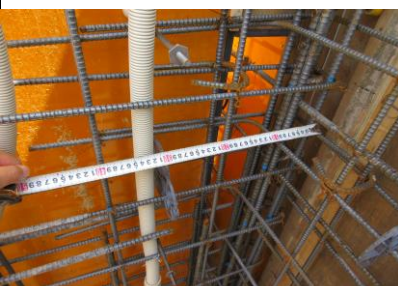
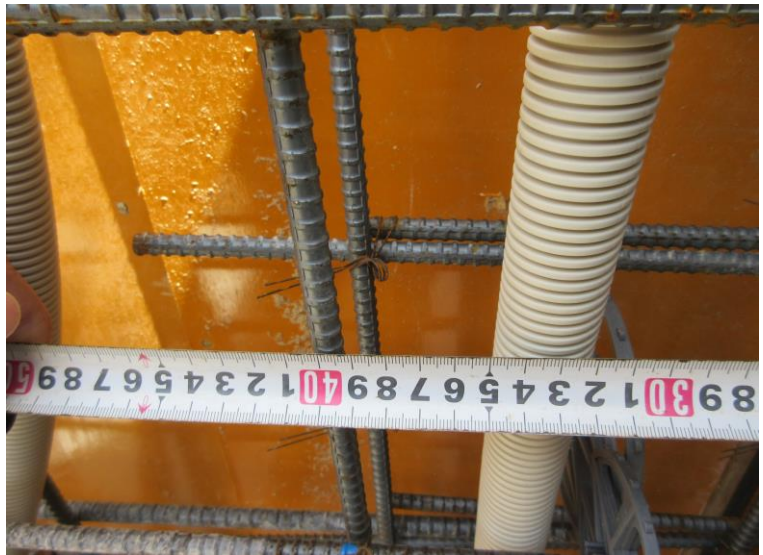
令和5年5月25日	
NO	20
場所	B X 4 通り
部位	W 1 8
同上。

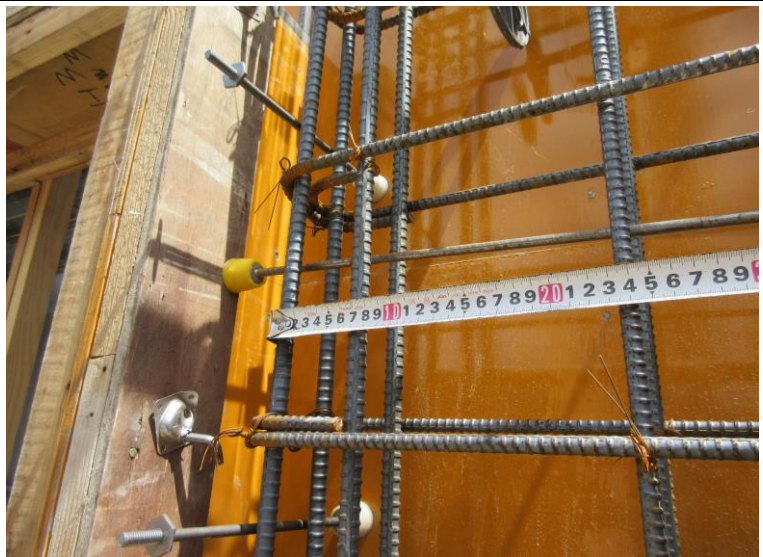
令和5年5月25日	
NO	21
場所	B Y 8 通り
部位	W 1 8
開口端部には計画通りの補強筋 (縦筋 : 4-D13) が設置されていることを確認。

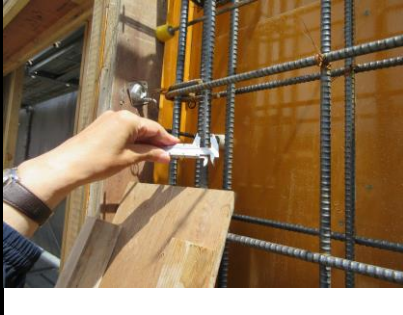
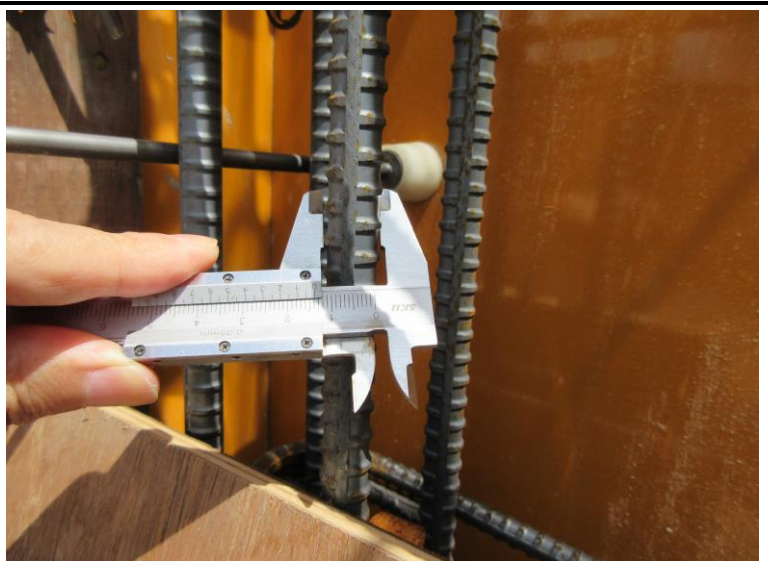
令和5年5月25日	
NO	22
場所	BY 8 通り
部位	W 1 8
同上。

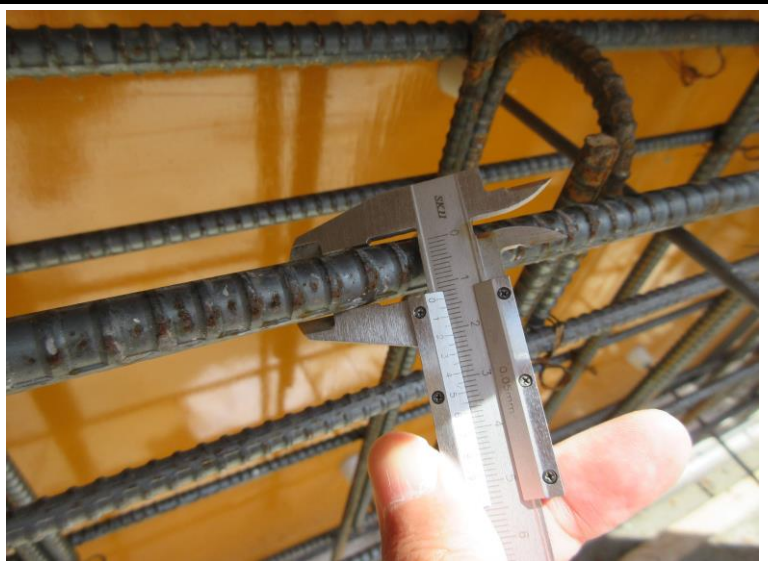
令和5年5月25日	
NO	23
場所	BY 8 通り
部位	W 1 8
開口端部には計画通りの補強筋（横筋：2-D13）が設置されていることを確認。

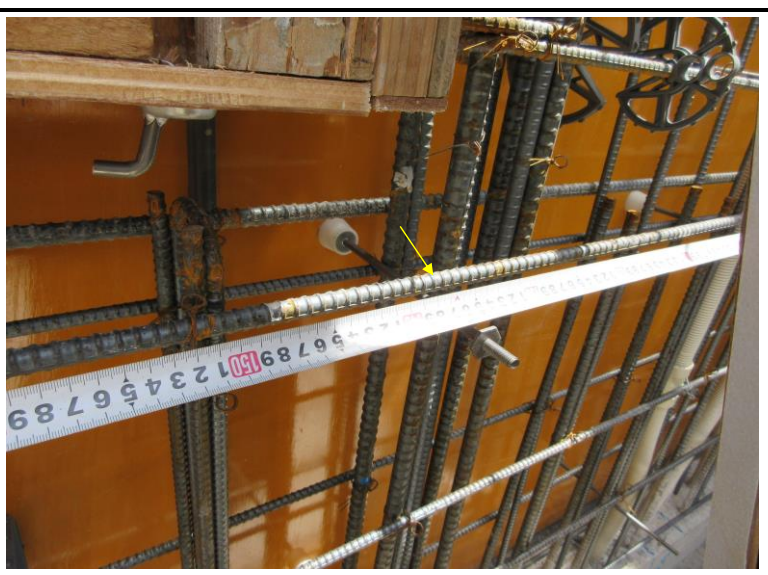
令和5年5月25日	
NO	24
場所	BY 8 通り
部位	W 1 8
開口補強筋（横筋：2-D13）は、定着長さ（L1：D13×40=520mm以上）が十分確保されていることを確認。

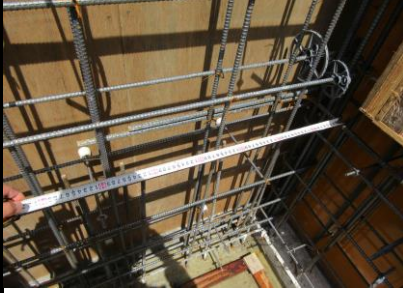
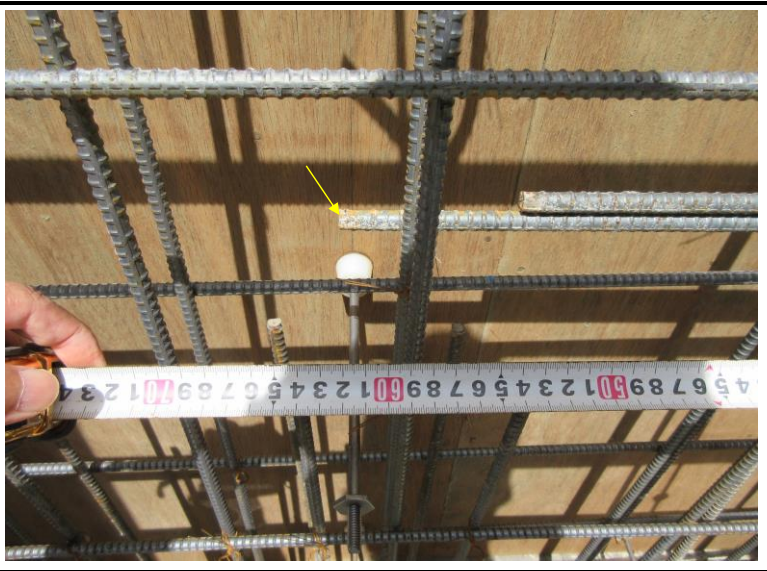
令和5年5月25日	
NO	25
場所	BY 8 通り
部位	W 1 8
同上。

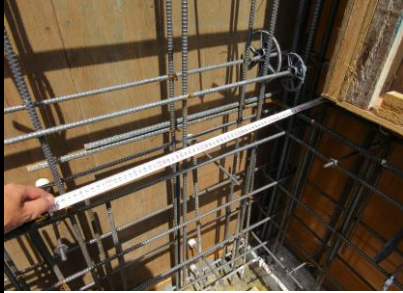
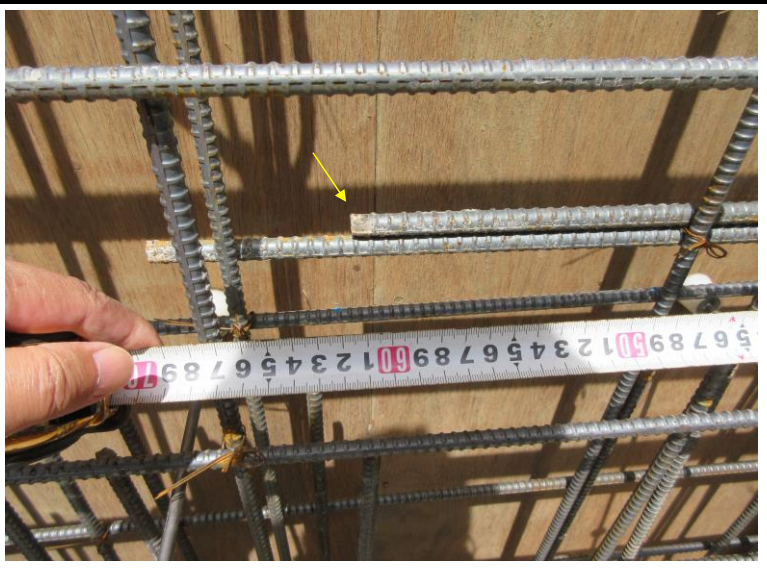
令和5年5月25日	
NO	26
場所	BY 8 通り
部位	W 1 8
同上。

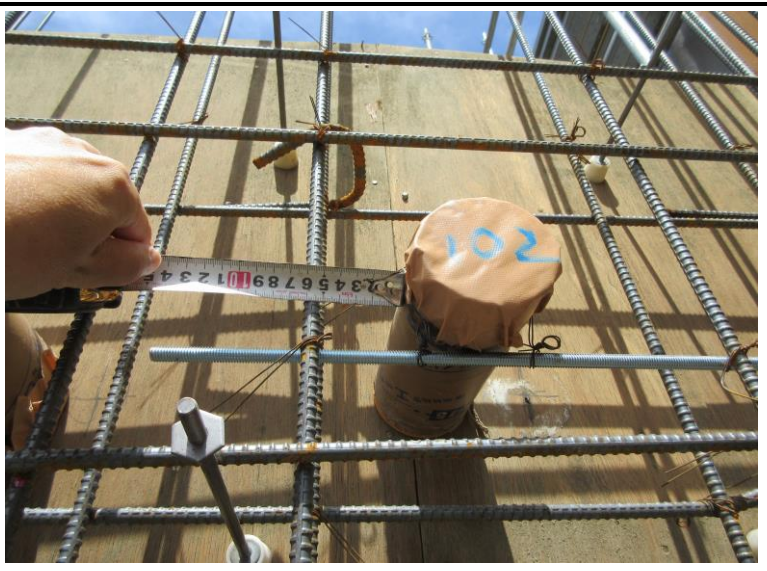
令和5年5月25日	
NO	27
場所	BY 8 通り
部位	W 1 8
壁面に設置されているスリーブ廻りには、鉄筋かぶり厚さ（30mm以上）が確保される状況であることを確認。

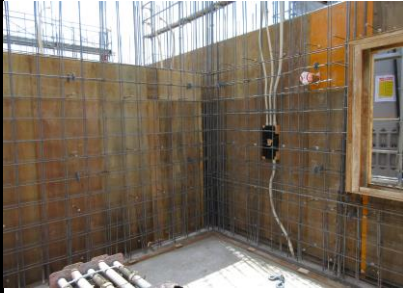
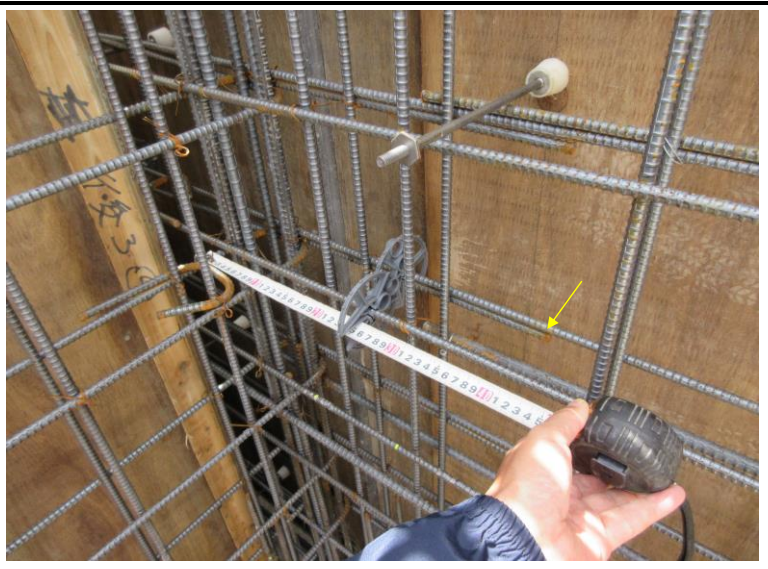
令和5年5月25日	
NO	28
場所	B X 4 通り
部位	W 1 8

B Y 5 通りへの定着 (L型交差部) は、計画通りの定着長さ (L2 : D10×35=350mm以上) が確保されていることを確認。

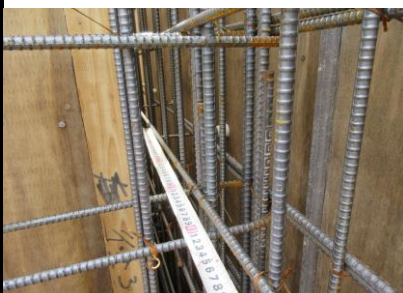
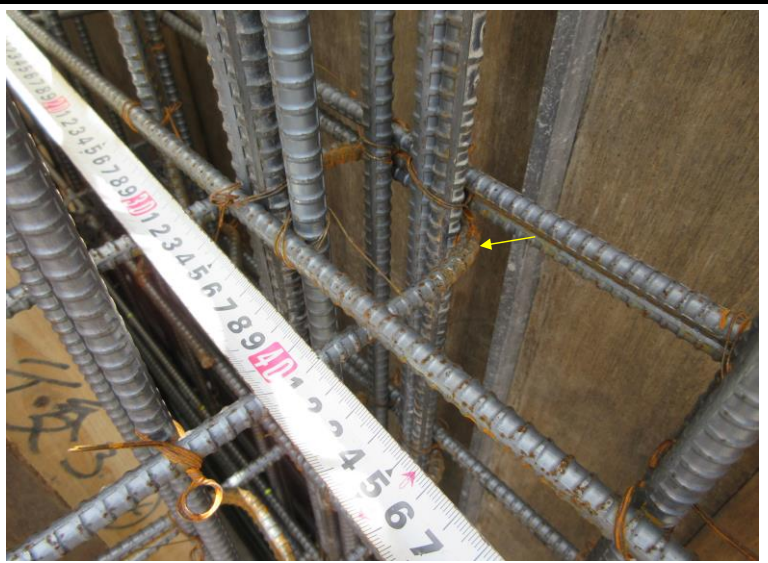
令和5年5月25日	
NO	29
場所	B X 4 通り
部位	W 1 8

同上。

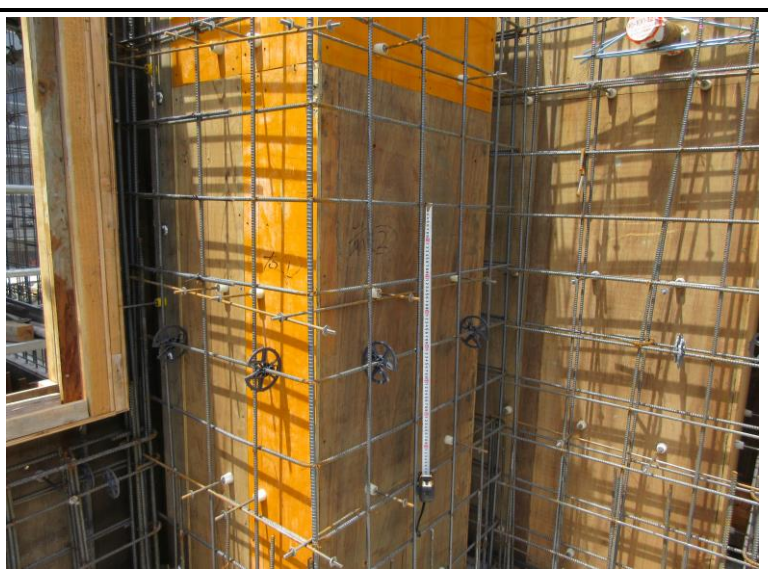
令和5年5月25日	
NO	30
場所	雑壁 (MB部)
部位	W 1 2 (非耐力壁)

計画通りに配筋組 (D10@200mmシングル：縦横共) が行われていることを確認。
