現況検査により認められる状況の記録

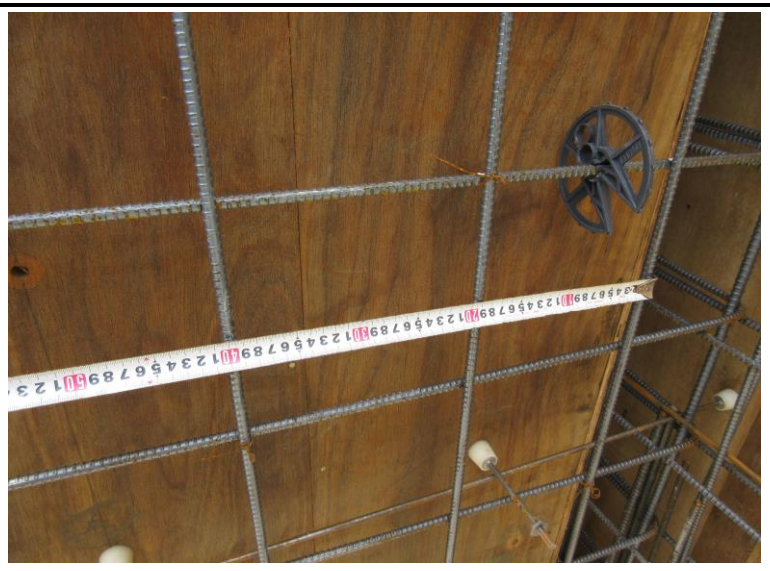
令和5年5月25日	
NO	31
場所	雑壁 (MB部)
部位	W1 2 (非耐力壁)
同上。

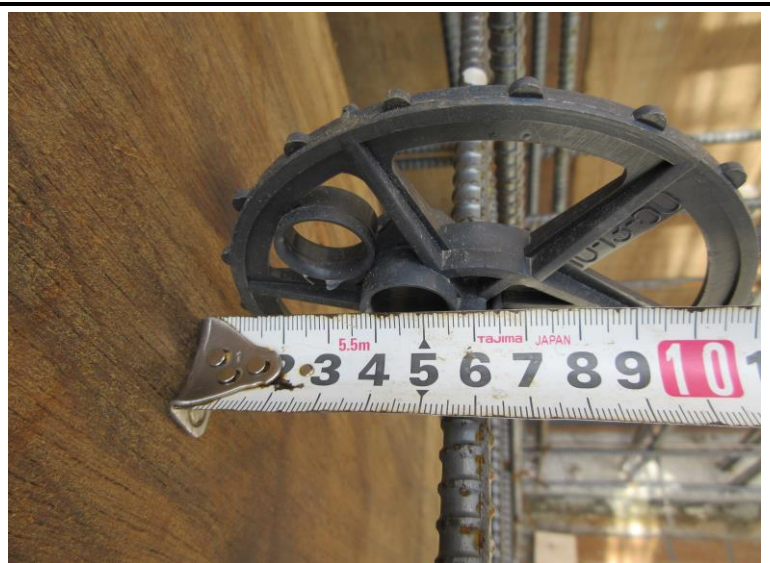
令和5年5月25日	
NO	32
場所	雑壁 (MB部)
部位	W1 2 (非耐力壁)
鉄筋かぶり厚さ (30mm以上) が確保されるようスパーサーが適切に設置されていることを確認。

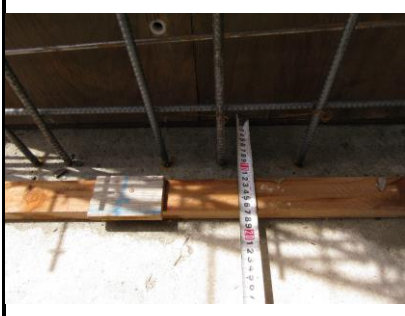
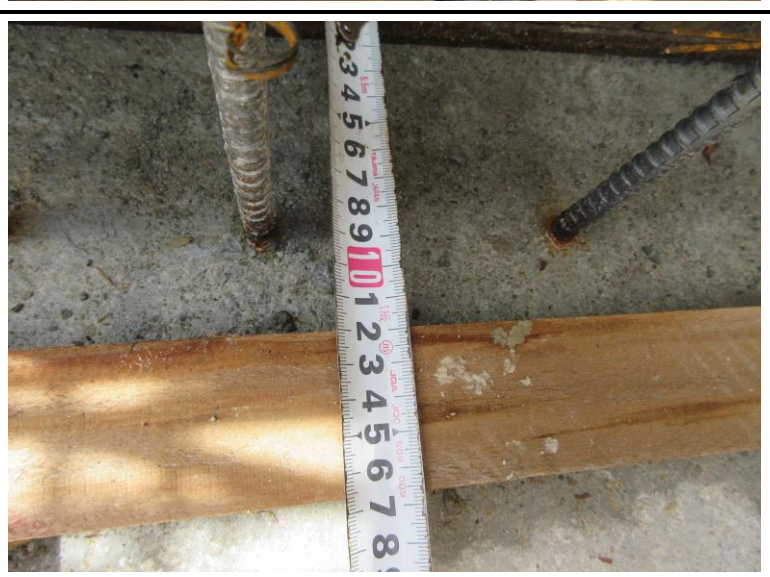
令和5年5月25日	
NO	33
場所	雑壁 (MB部)
部位	W1 2 (非耐力壁)
壁厚さが計画通り (120mm) であることを確認。

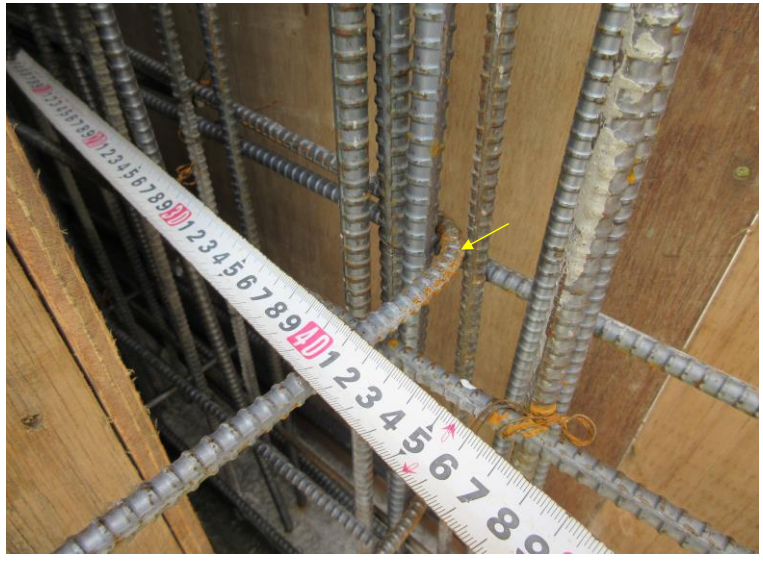
令和5年5月25日	
NO	34
場所	雑壁 (MB部)
部位	W12 (非耐力壁)
W18への定着 (T型交差部) は、計画通りの定着長さ (L2: D10×35=350mm以上) が確保されていることを確認。

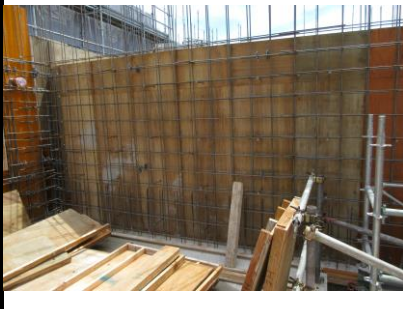
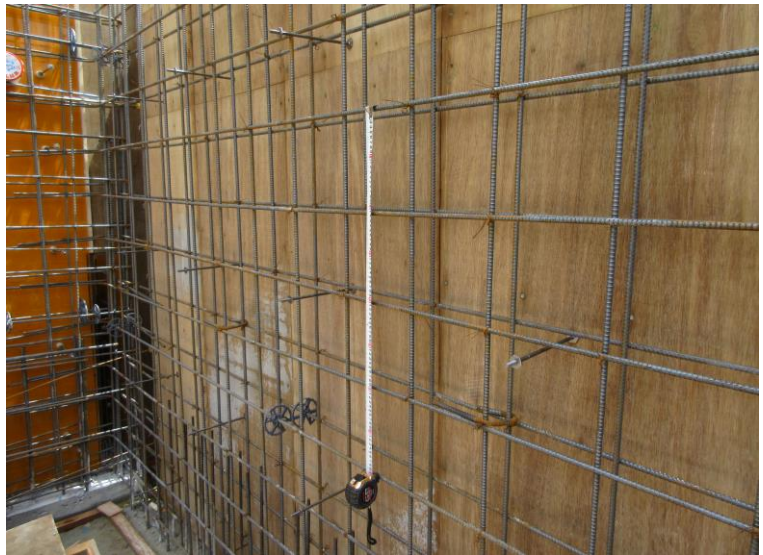
令和5年5月25日	
NO	35
場所	B X 2 通り
部位	W18
計画通りに配筋組 (横筋: D10@200mm ダブル) が行われていることを確認。

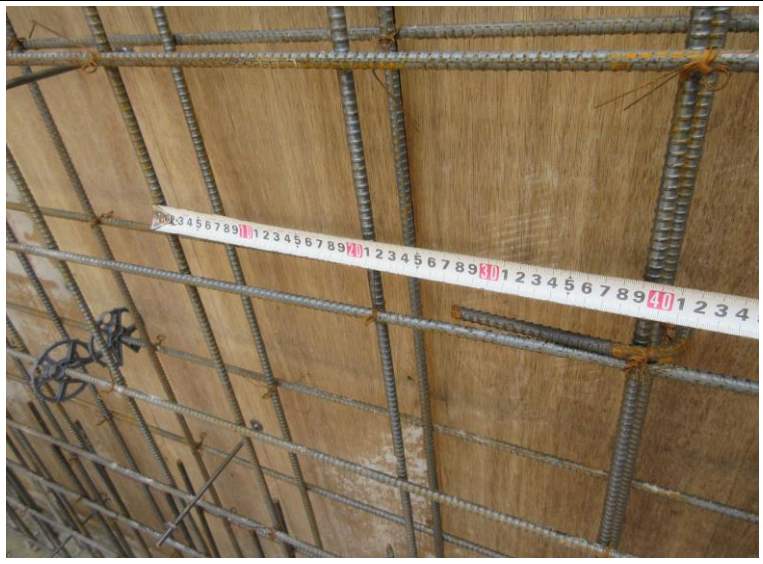
令和5年5月25日	
NO	36
場所	B X 2 通り
部位	W18
計画通りに配筋組 (縦筋: D10@200mm ダブル) が行われていることを確認。 (縦筋は内側配筋、横筋は外側配筋)

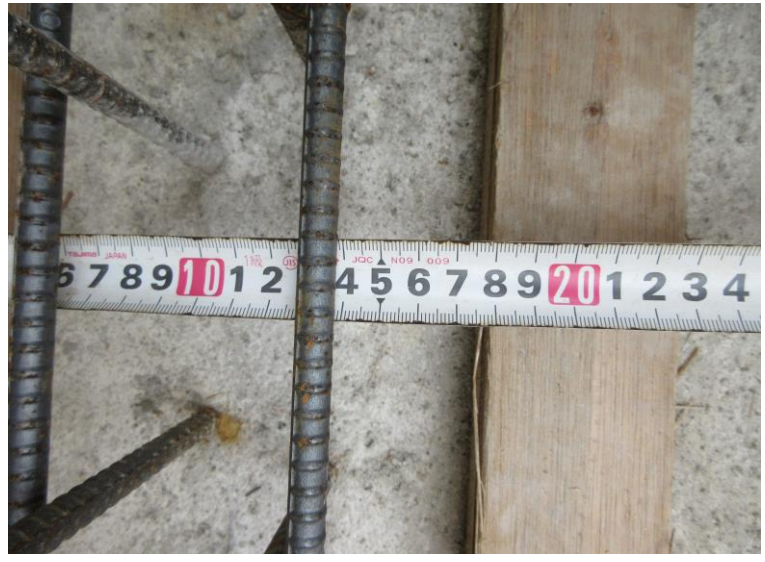
令和5年5月25日	
NO	37
場所	B X 2 通り
部位	W 1 8
壁厚さが計画通り (180mm) であること、また、鉄筋かぶり厚さ (30mm以上) が確保されることを確認。

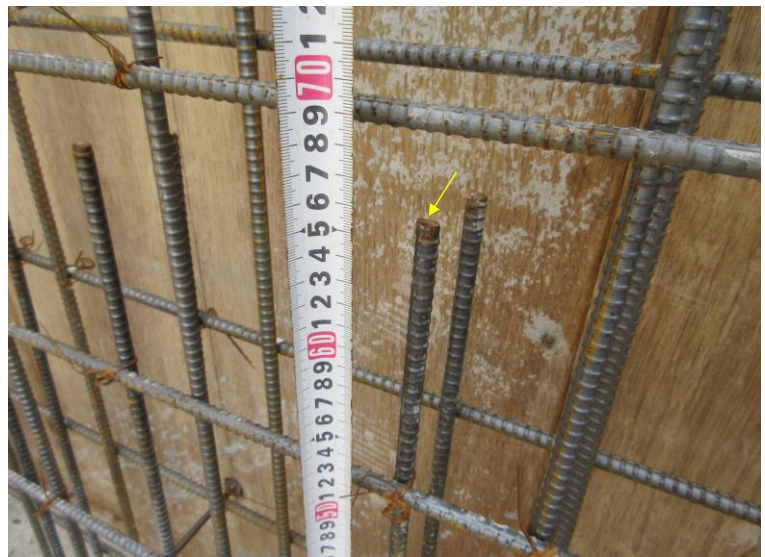
令和5年5月25日	
NO	38
場所	B X 2 通り
部位	W 1 8
壁立上がり筋との定着長さ (L1 : D10×40 = 400mm以上) が確保されていることを確認。

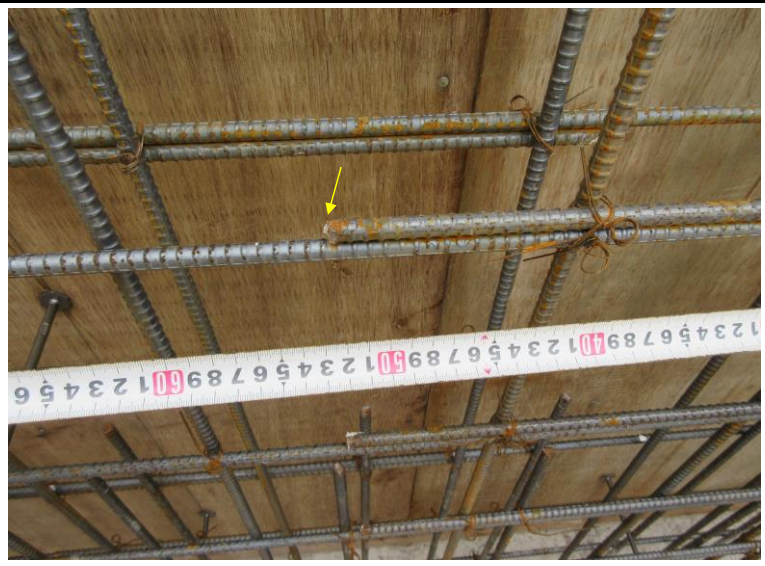
令和5年5月25日	
NO	39
場所	B X 2 通り
部位	W 1 8
壁中間部の横筋 (配力筋) の重ね継手長さ (L1 : D10×40 = 400mm以上) が十分確保されていることを確認。

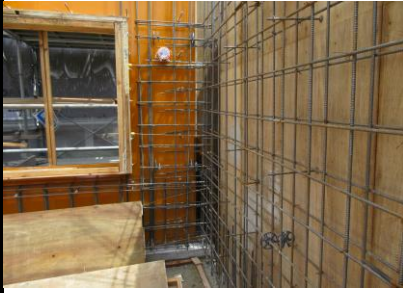
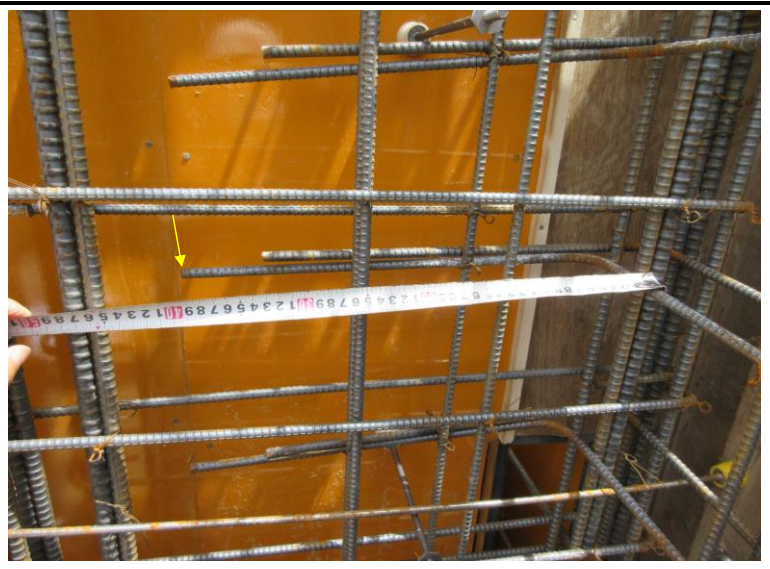
令和5年5月25日	
NO	40
場所	B X 2 通り
部位	W 1 8

BY 7 通りへの定着 (L型交差部) は、計画通りの定着長さ (L2 : D10×35=350mm 以上) が確保されていることを確認。

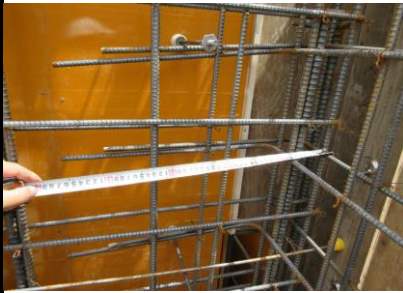
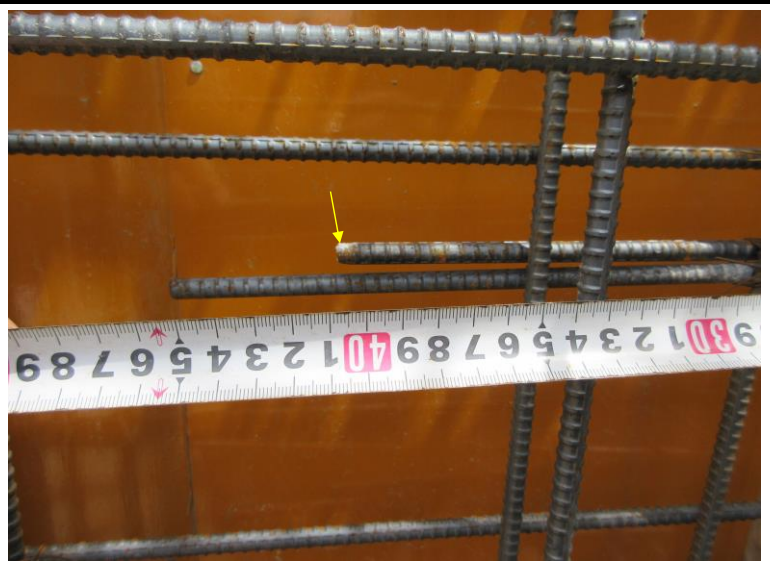
令和5年5月25日	
NO	41
場所	B X 2 通り
部位	W 1 8

同上。

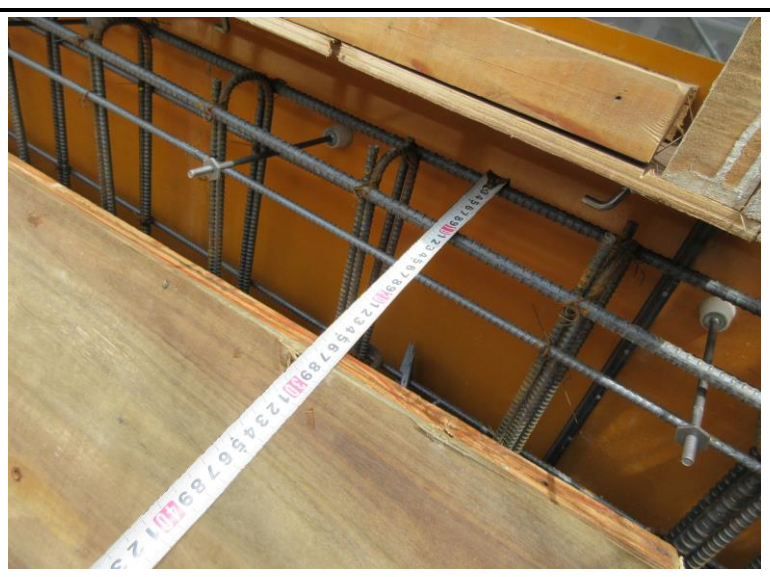
令和5年5月25日	
NO	42
場所	B Y 7 通り
部位	W 1 8

開口端部には計画通りの補強筋 (横筋 : 2-D13) が設置されていることを確認。

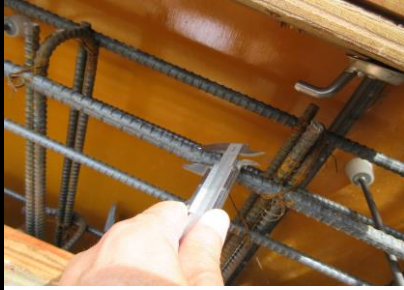
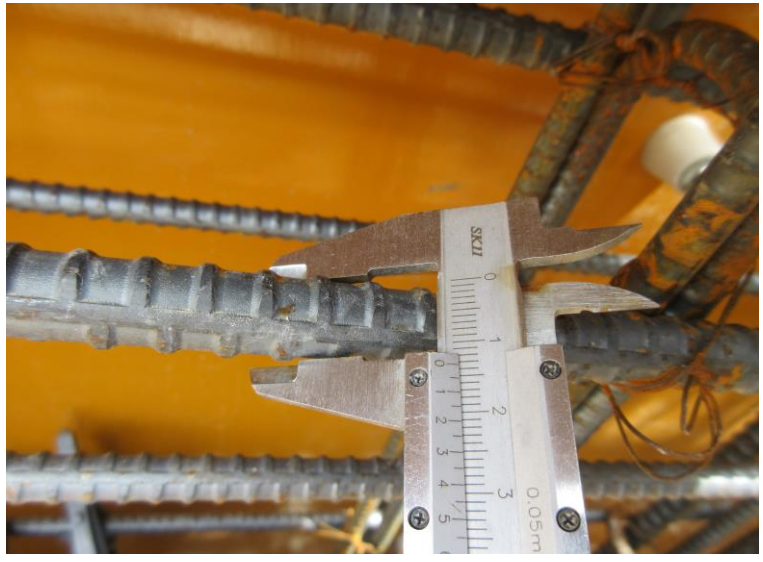
令和5年5月25日	
NO	43
場所	BY7通り
部位	W18

同上。

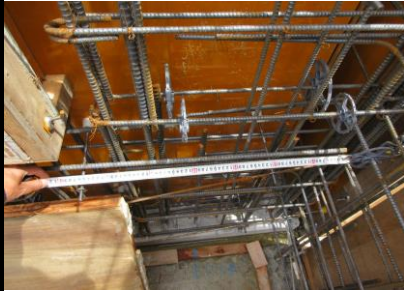
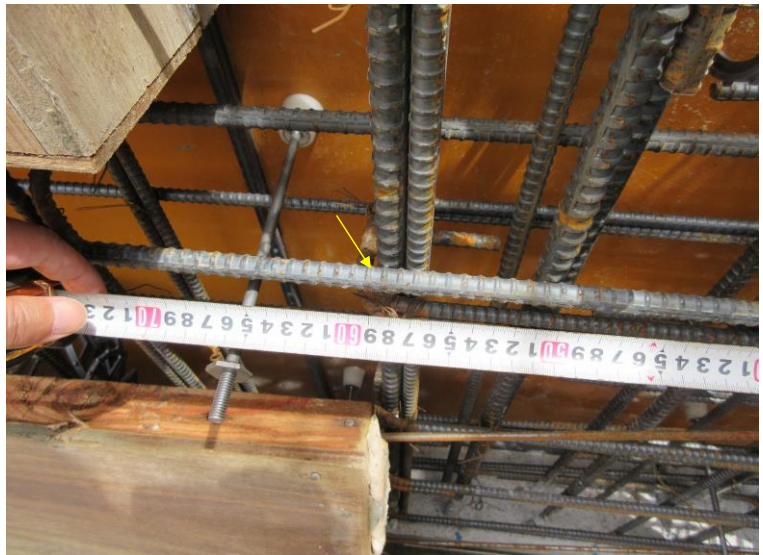
令和5年5月25日	
NO	44
場所	BY7通り
部位	W18

開口補強筋（横筋：2-D13）は、定着長さ（ $L1 : D13 \times 40 = 520\text{mm}$ 以上）が十分確保されていることを確認。

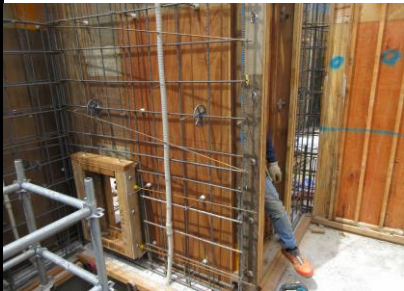
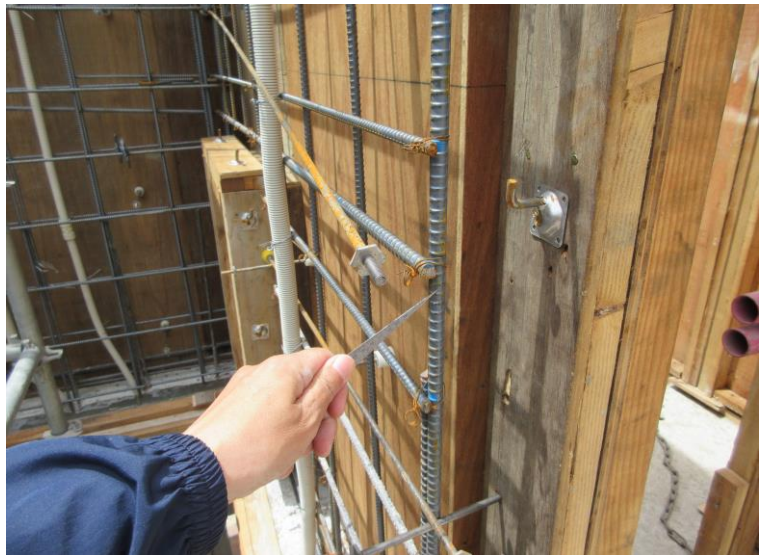
令和5年5月25日	
NO	45
場所	雑壁
部位	W15（非耐力壁）

W15の壁端部（端部補強筋との取り付け部）に於いて、フックの定着が設置されていない箇所があることを指摘。

令和5年5月25日	
NO	46
場所	雑壁
部位	W15 (非耐力壁)
上記指摘に関しては、その場にて是正が行われたことを確認済。

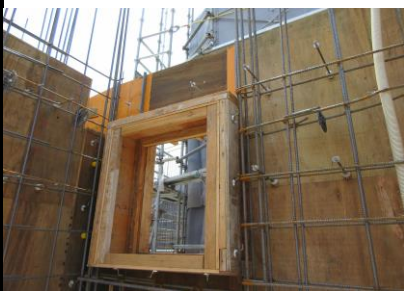
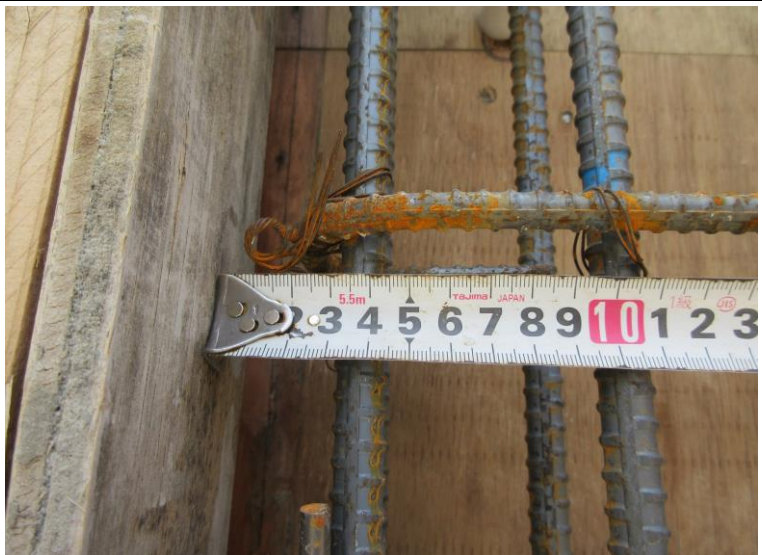
令和5年5月25日	
NO	48
場所	AY2 通り
部位	W18
AY2通りの開口部横に鉄筋かぶり厚さの不足箇所があることを指摘。

上記指摘に関しては、その場にて是正が行われたことを確認済。

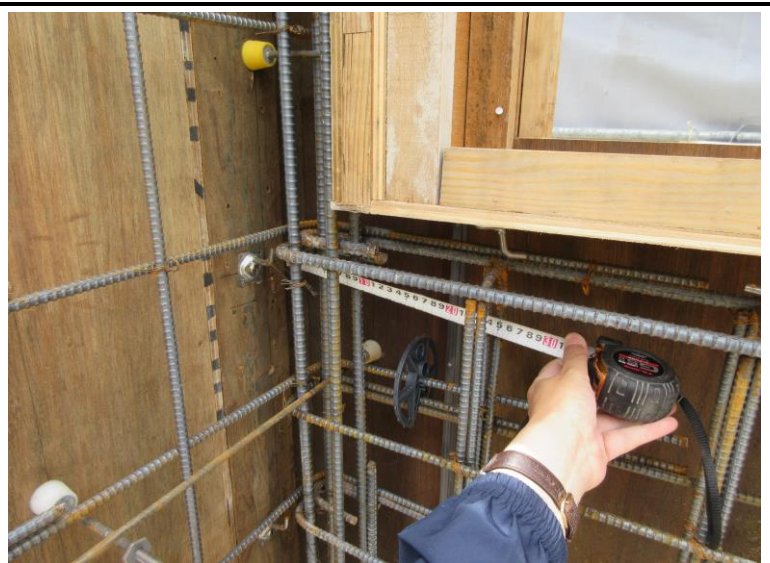
令和5年5月25日	
NO	50
場所	AY2通り
部位	W18

開口補強筋（横筋）の定着方法が異なる箇所があることを指摘。

上記指摘に関しては、その場にて是正が行われたことを確認済。（写真は、L型定着筋を追加設置している是正中の状況写真。）

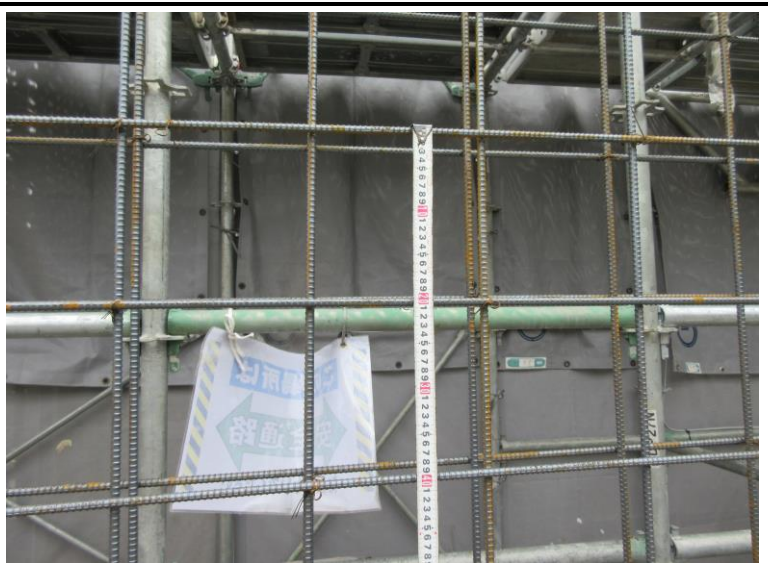
令和5年5月26日	
NO	53
場所	B X 3 通り
部位	W 1 8
計画通りに配筋組（横筋：D10@200mmダブル）が行われていることを確認。

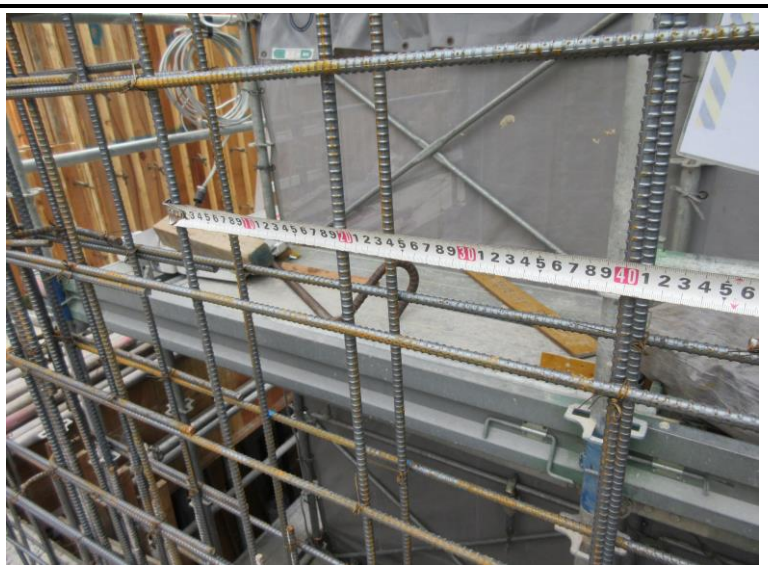
令和5年5月26日	
NO	54
場所	B X 3 通り
部位	W 1 8
計画通りに配筋組（縦筋：D10@200mmダブル）が行われていることを確認。 （縦筋は内側配筋、横筋は外側配筋）

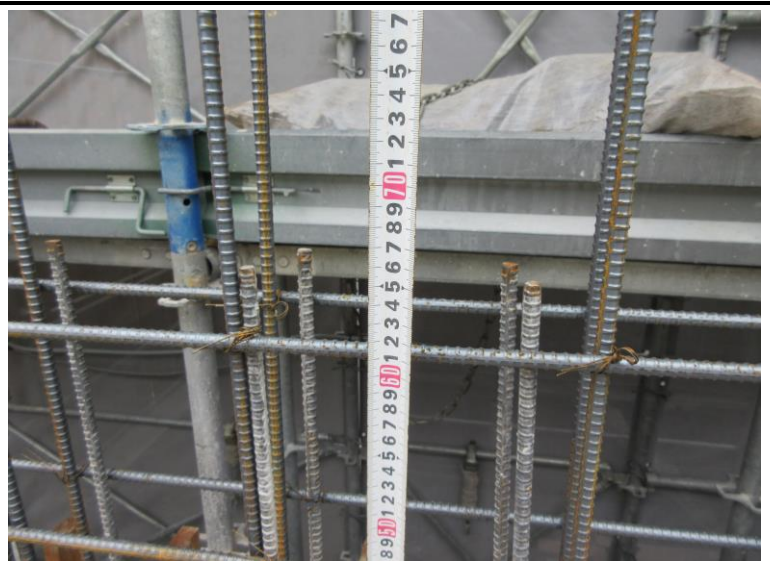
令和5年5月26日	
NO	55
場所	B X 3 通り
部位	W 1 8
壁立上がり筋との定着長さ (L1 : D10×40 = 400mm以上) が確保されていることを確認。

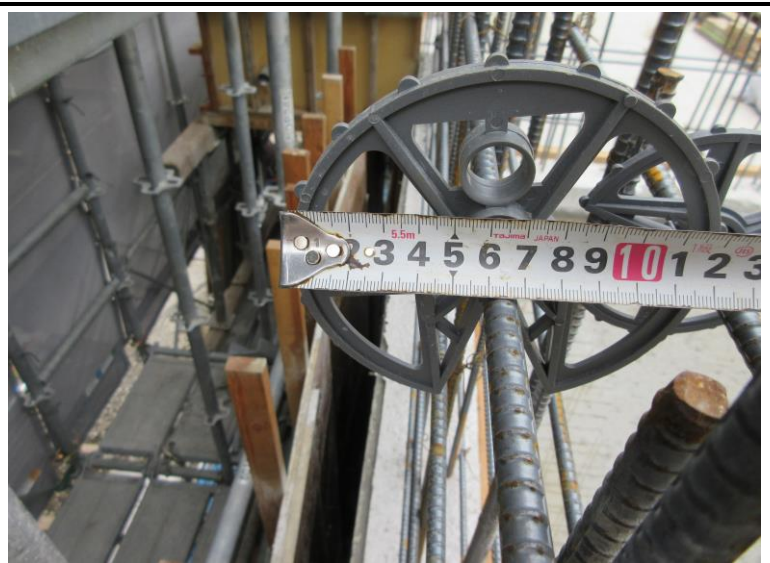
令和5年5月26日	
NO	56
場所	B X 3 通り
部位	W 1 8
鉄筋かぶり厚さ (30mm以上) が確保されるようスパーサーが適切に設置されていることを確認。

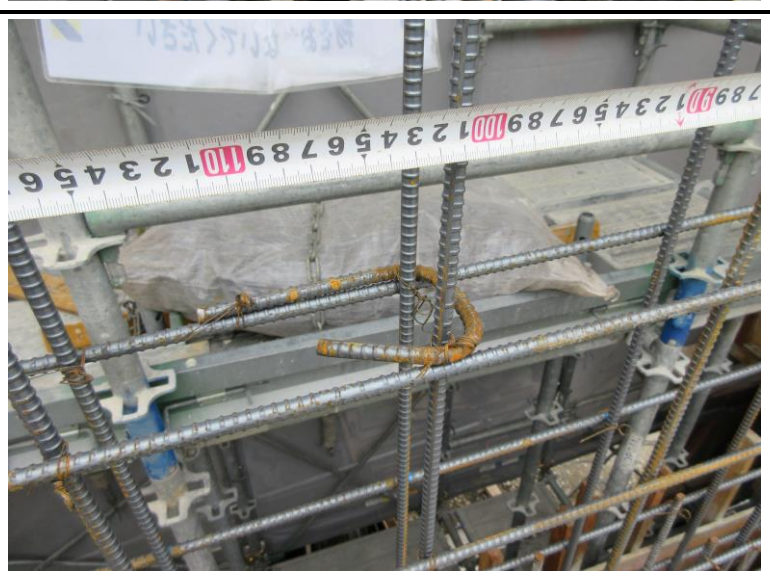
令和5年5月26日	
NO	57
場所	B X 3 通り
部位	W 1 8
計画通りに巾止め筋が設置されていることを確認。(D10@1,000mm)

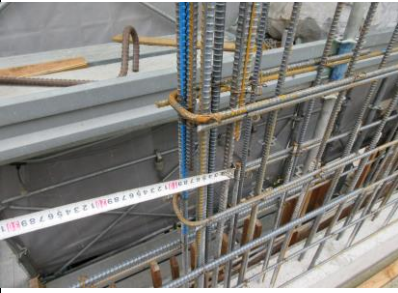
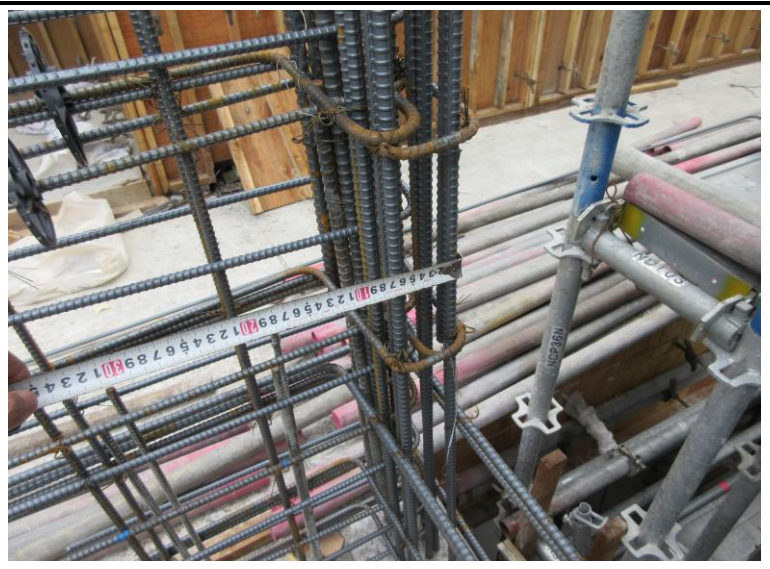
令和5年5月26日	
NO	58
場所	B X 3 通り
部位	W 1 8
開口端部には計画通りの補強筋（縦筋：4-D13）が設置されていることを確認。

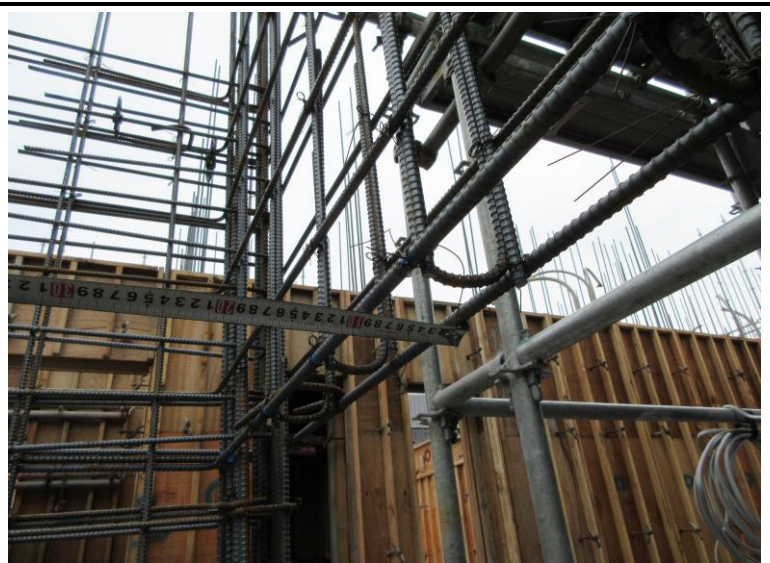
令和5年5月26日	
NO	59
場所	B X 3 通り
部位	W 1 8
開口端部には計画通りの補強筋（横筋：2-D13）が設置されていることを確認。

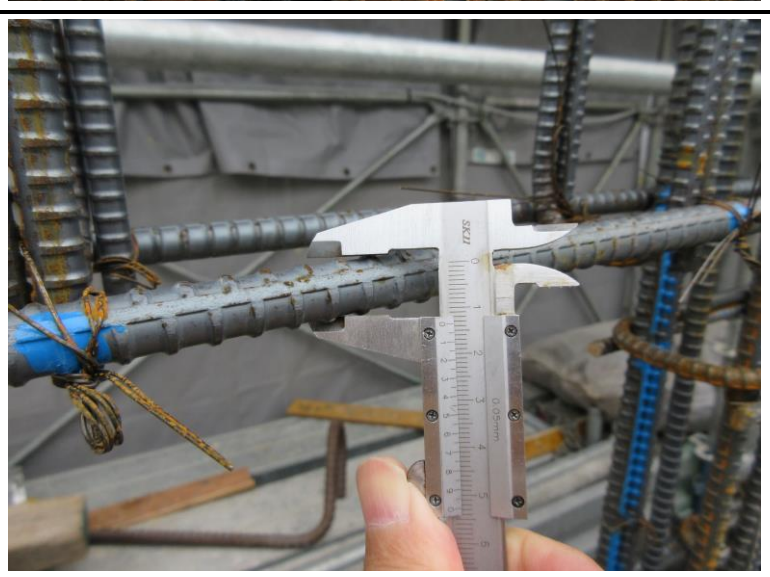
令和5年5月26日	
NO	60
場所	B X 3 通り
部位	W 1 8
同上。
