現況検査により認められる状況の記録

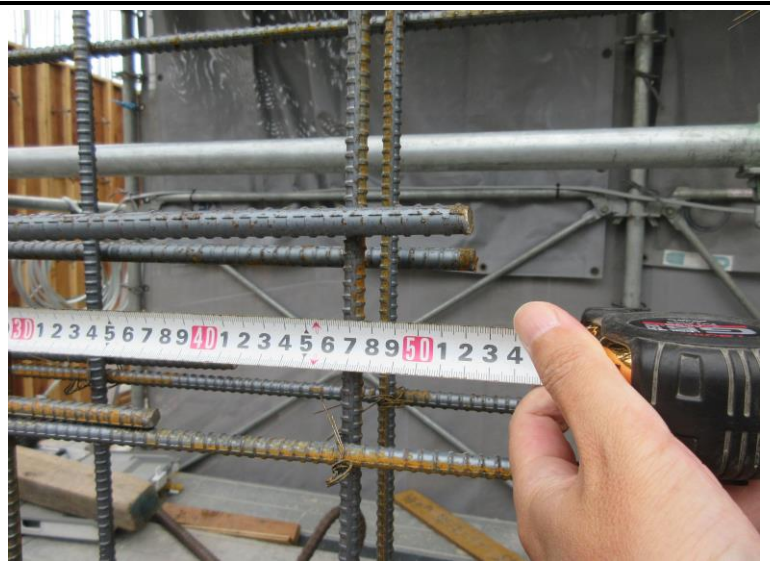
令和5年5月26日	
NO	61
場所	B X 3 通り
部位	W 1 8
開口補強筋（横筋：2-D13）は、定着長さ（L1：D13×40=520mm以上）が確保されていることを確認。

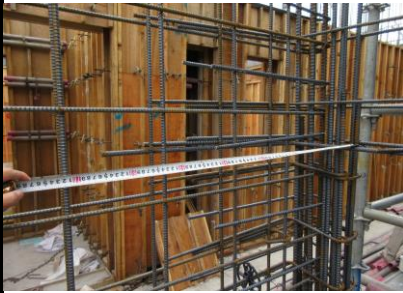
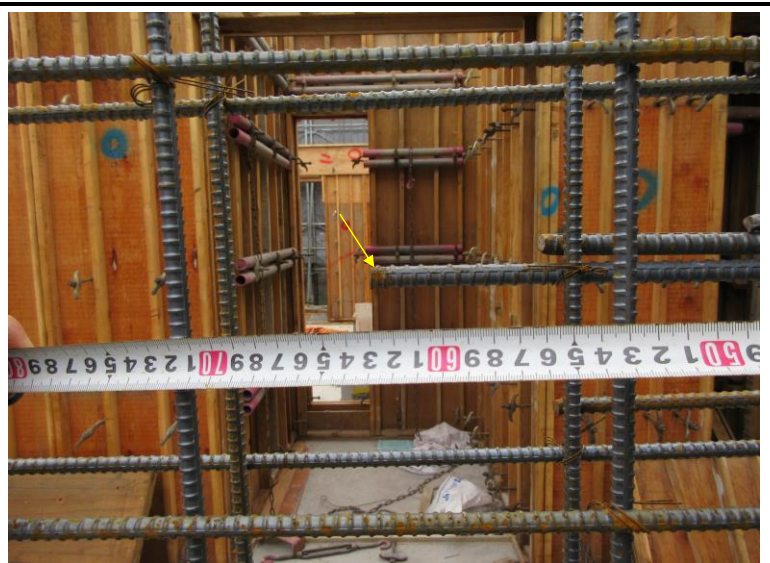
令和5年5月26日	
NO	62
場所	B X 3 通り
部位	W 1 8
同上。

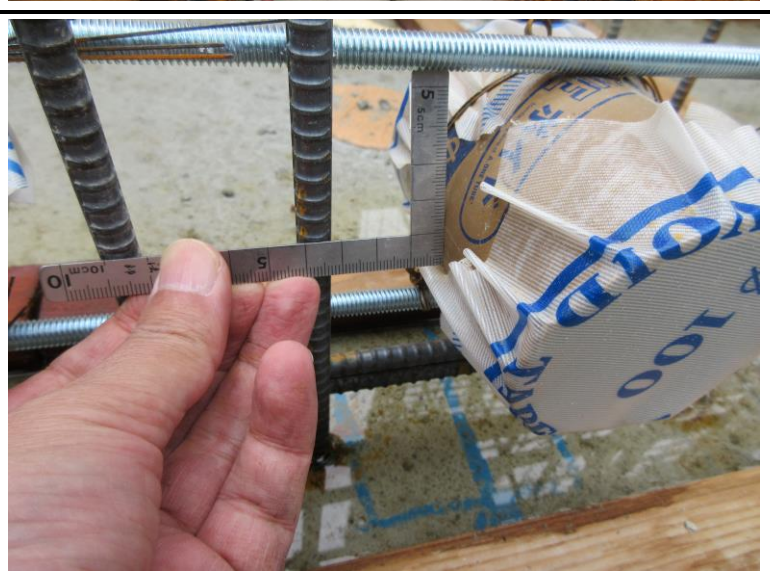
令和5年5月26日	
NO	63
場所	雑壁（MB部）
部位	W 1 2（非耐力壁）
スリーブ廻りには、鉄筋かぶり厚さ（20mm以上）が確保される状況であることを確認。

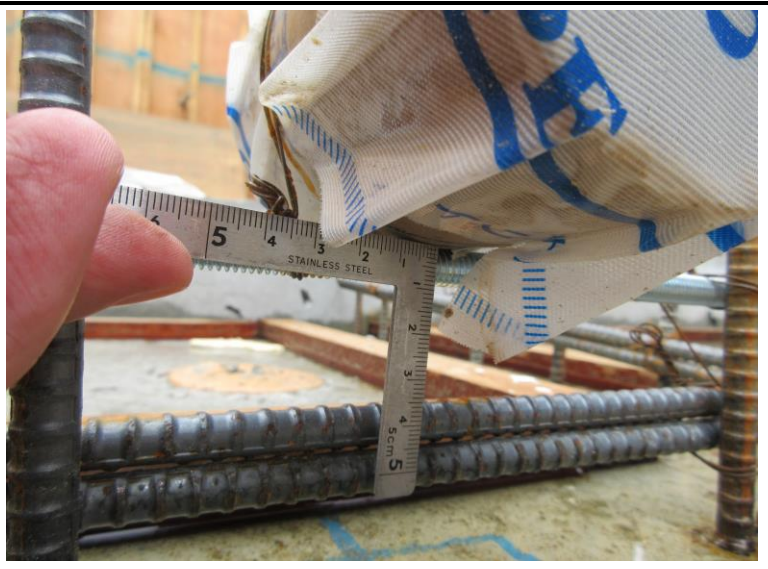
令和5年5月26日	
NO	64
場所	雑壁 (MB部)
部位	W12 (非耐力壁)
同上。

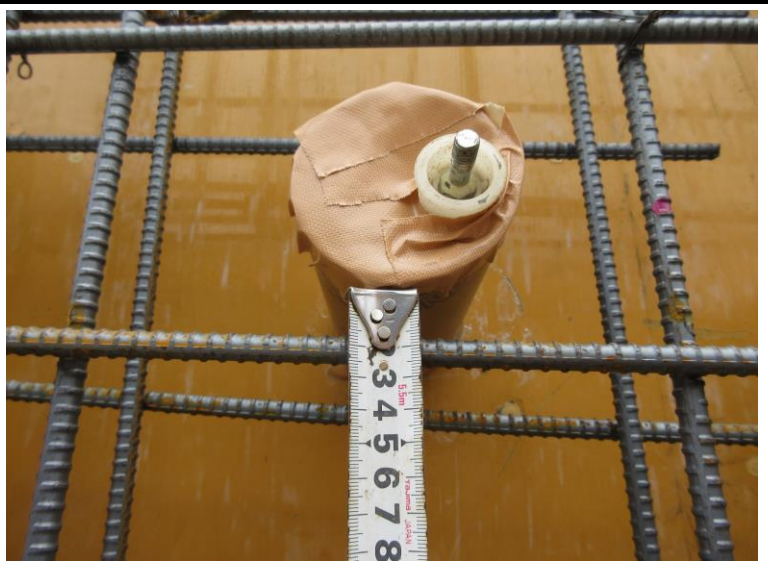
令和5年5月26日	
NO	65
場所	AY3通り
部位	W18
AY3通りに設置されているスリーブ廻りに鉄筋かぶり厚さの不足箇所があることを指摘。

令和5年5月26日	
NO	66
場所	AY3通り
部位	W18
上記指摘に関しては、その場にて是正が行われたことを確認済。

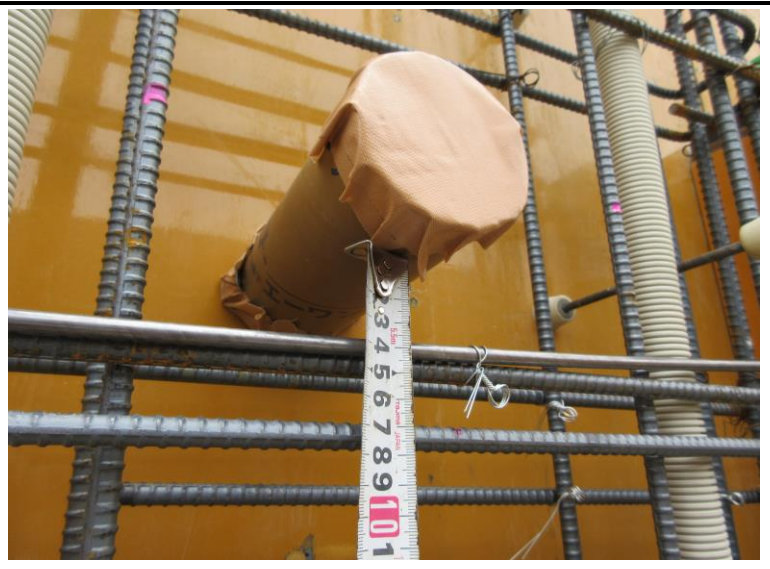
令和5年5月26日	
NO	67
場所	AY 3 通り
部位	W 1 8
同上。同様箇所に関しても、その場にて全数は正が行われたことを確認済。

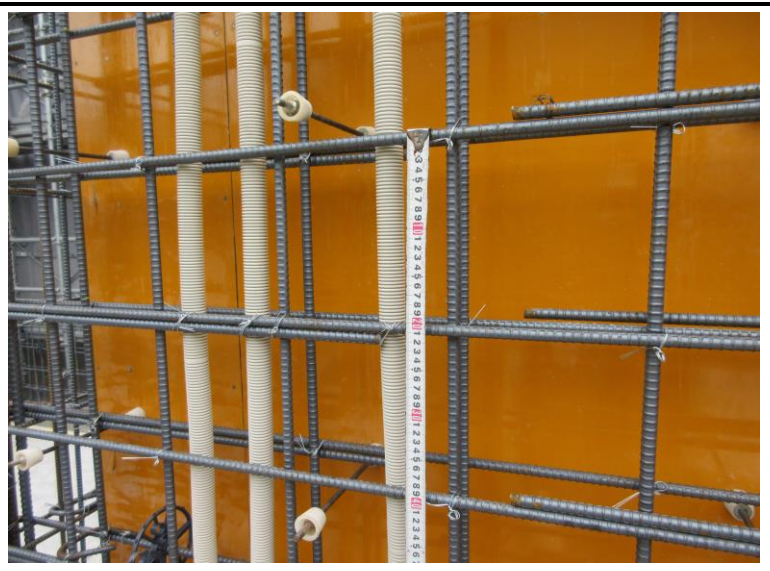
令和5年5月26日	
NO	68
場所	AY 4 通り
部位	W 1 8 A
計画通りに配筋組（横筋：D13@200mmダブル）が行われていることを確認。

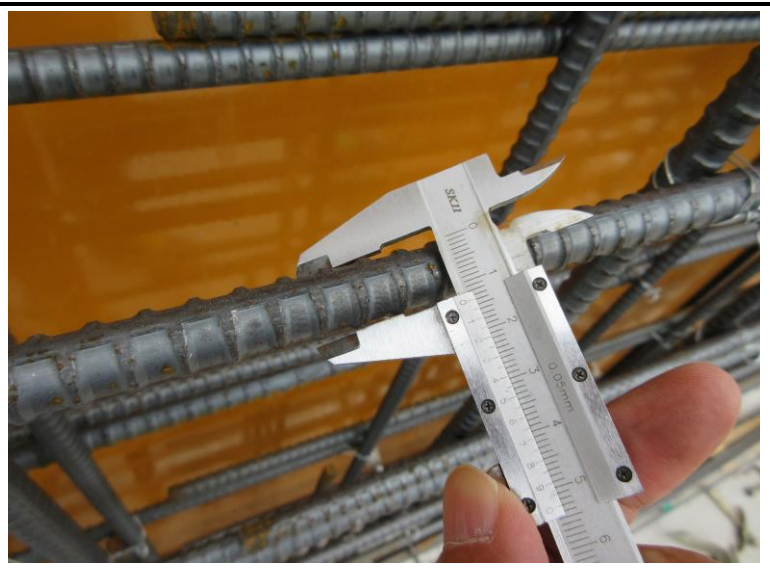
令和5年5月26日	
NO	69
場所	AY 4 通り
部位	W 1 8 A
同上。

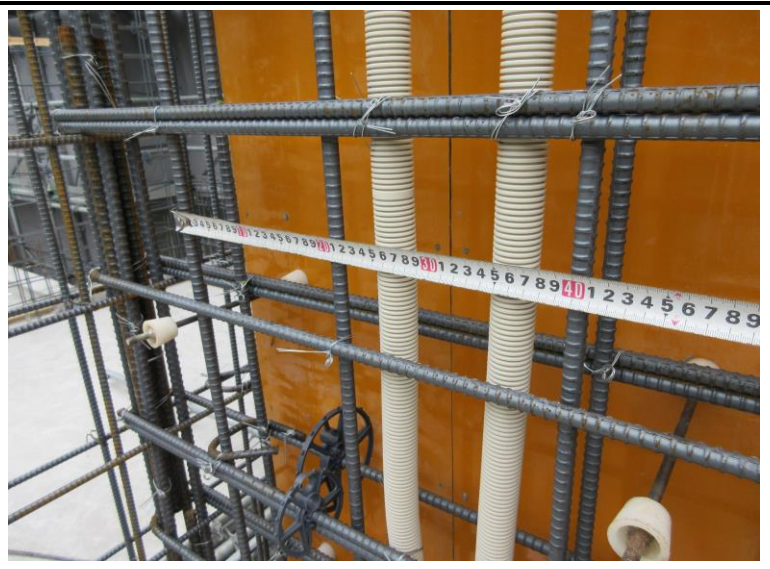
令和5年5月26日	
NO	70
場所	AY4通り
部位	W18A
計画通りに配筋組（縦筋：D13@200mm ダブル）が行われていることを確認。 （縦筋は内側配筋、横筋は外側配筋）

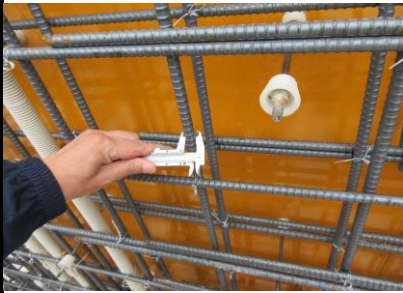
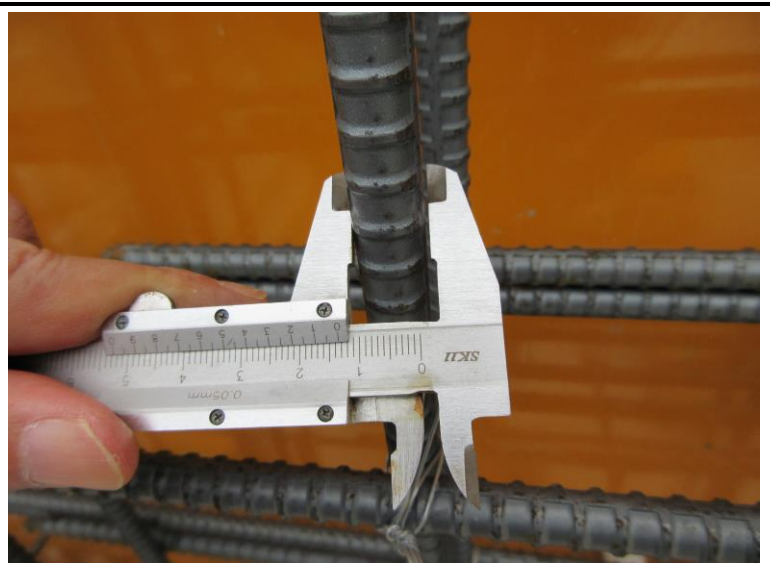
令和5年5月26日	
NO	71
場所	AY4通り
部位	W18A
同上。

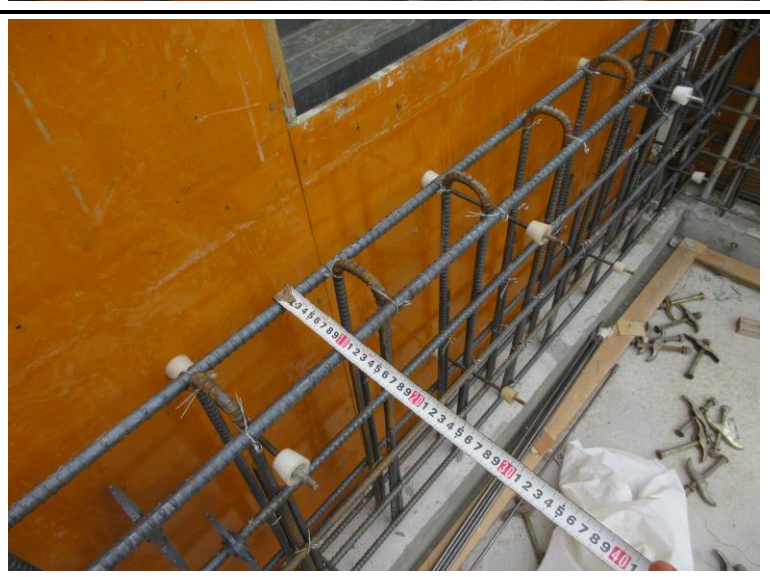
令和5年5月26日	
NO	72
場所	AY4通り
部位	W18A
開口端部には計画通りの補強筋（横筋： 2-D16）が設置されていることを確認。

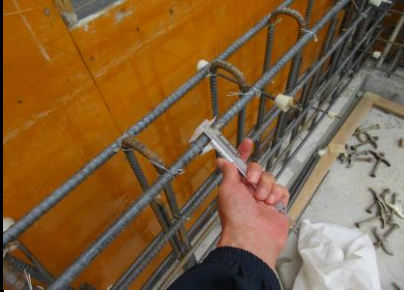
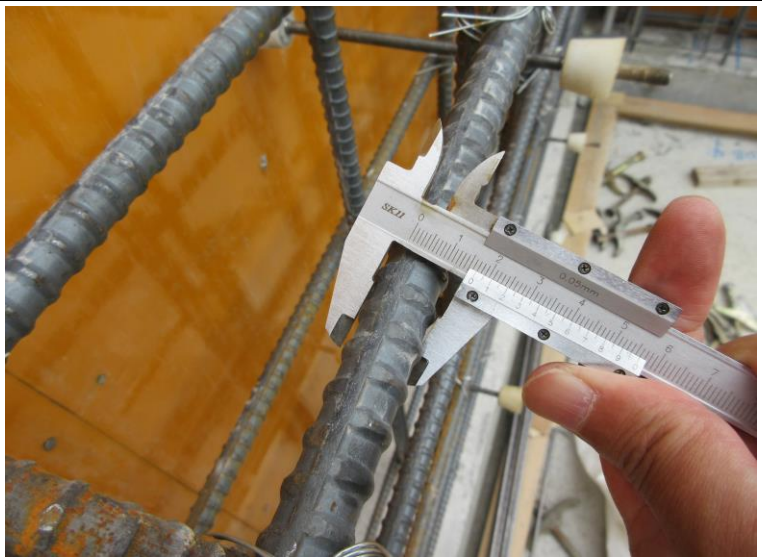
令和5年5月26日	
NO	73
場所	AY4通り
部位	W18A
同上。

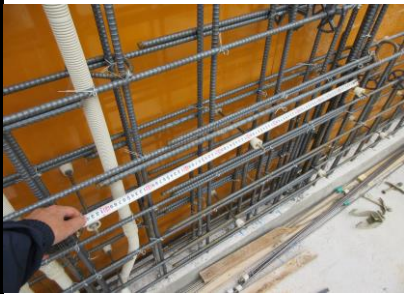
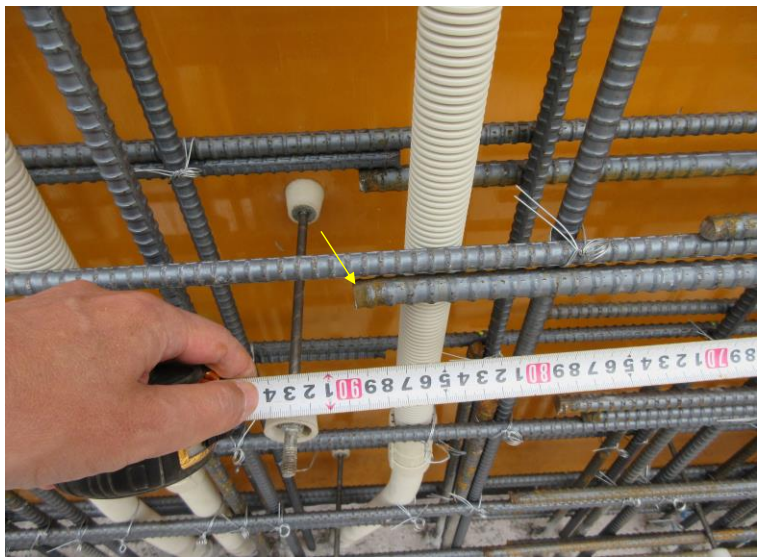
令和5年5月26日	
NO	74
場所	AY4通り
部位	W18A

開口補強筋（横筋：2-D16）は、定着長さ（ $L1 : D16 \times 40 = 640\text{mm}$ 以上）が十分確保されていることを確認。

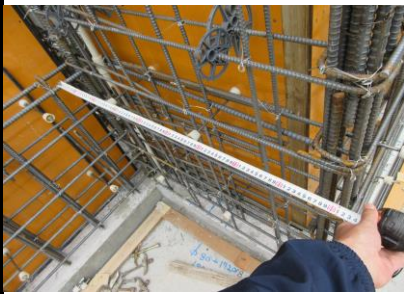
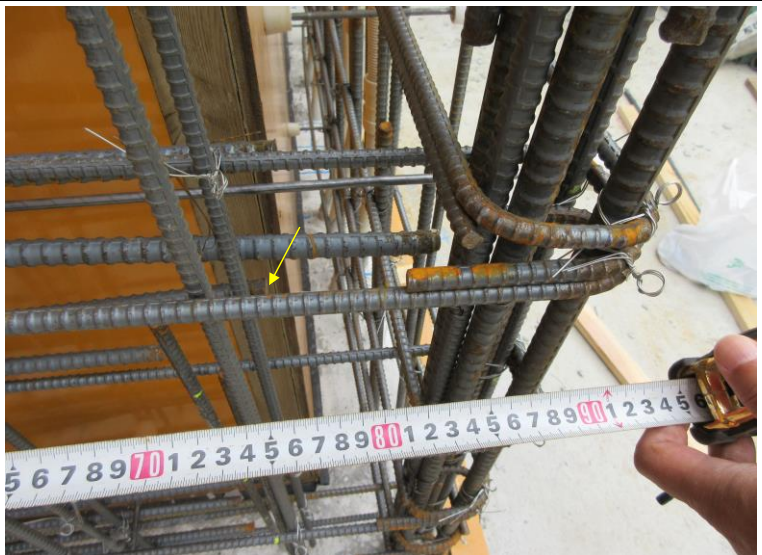
令和5年5月26日	
NO	75
場所	AY4通り
部位	W18A
同上。

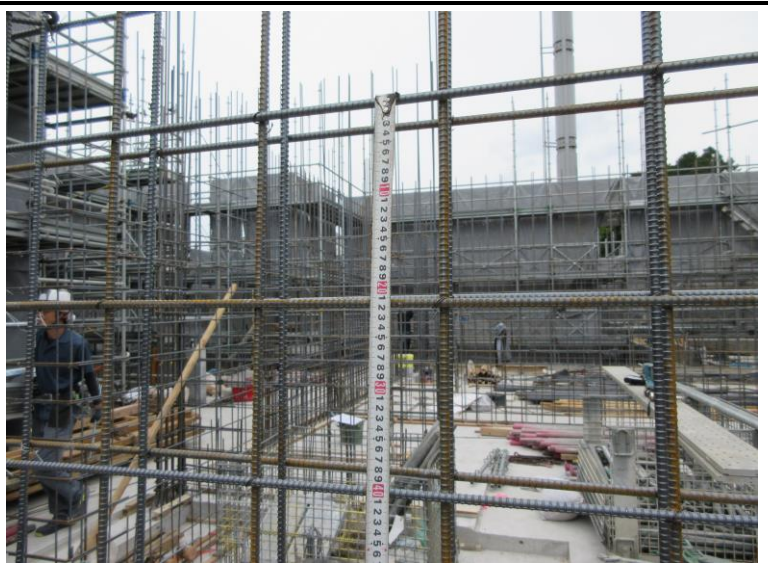
令和5年5月26日	
NO	76
場所	AX 4 通り
部位	W 1 8
計画通りに配筋組（横筋：D10@200mmダブル）が行われていることを確認。

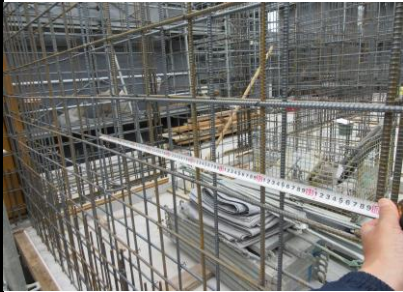
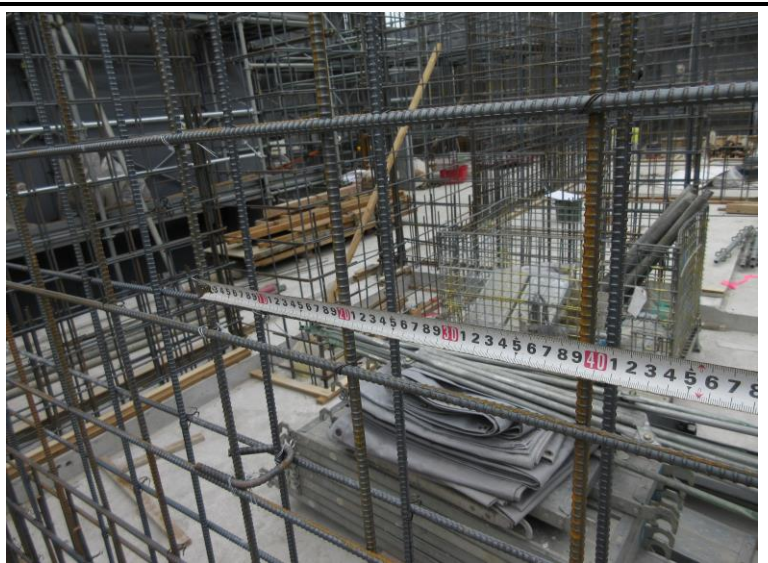
令和5年5月26日	
NO	77
場所	AX 4 通り
部位	W 1 8
計画通りに配筋組（縦筋：D10@200mmダブル）が行われていることを確認。 （縦筋は内側配筋、横筋は外側配筋）

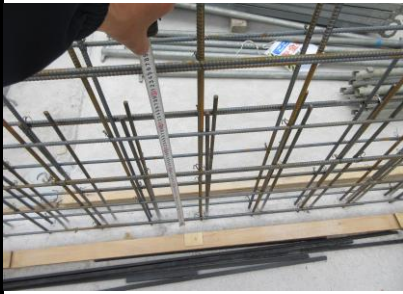
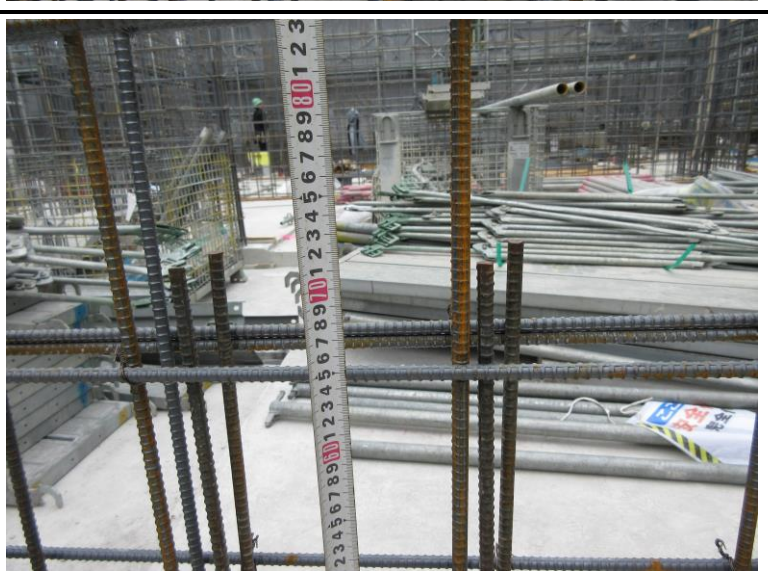
令和5年5月26日	
NO	78
場所	AX 4 通り
部位	W 1 8
壁立上がり筋との定着長さ（L1：D10×40＝400mm以上）が確保されていることを確認。

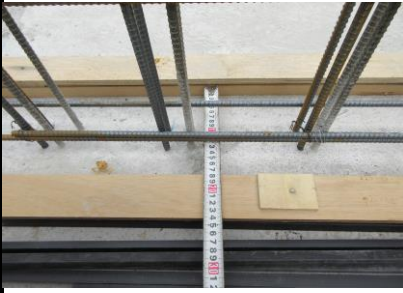
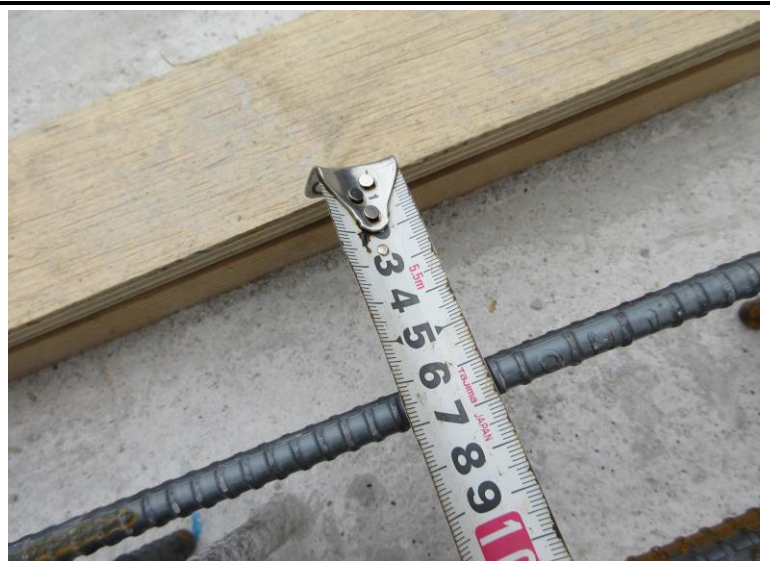
令和5年5月26日	
NO	79
場所	AX 4 通り
部位	W 1 8
壁厚さが計画通り (180mm) であること、また、鉄筋かぶり厚さ (30mm以上) が確保されることを確認。

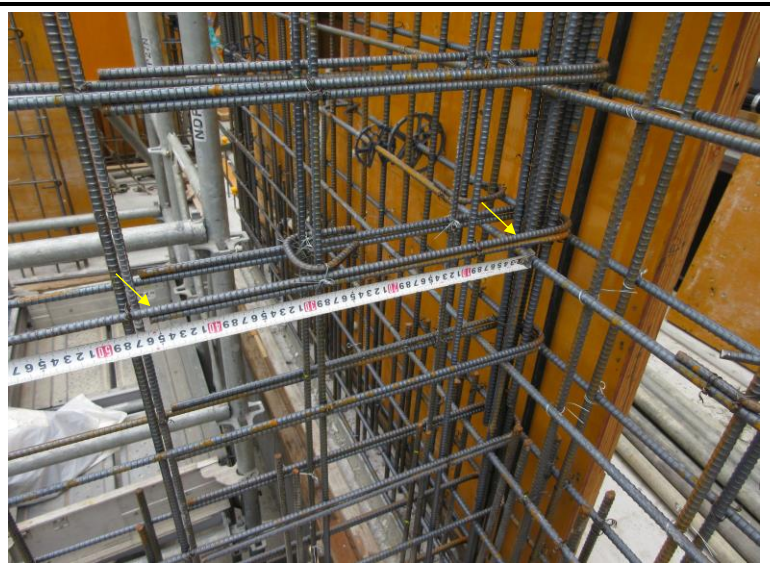
令和5年5月26日	
NO	80
場所	AX 4 通り
部位	W 1 8
AY 2 通りとのT型交差部への定着が適切に確保されていることを確認。(U字型閉塞とし、交差部を除きL1 (D10×40=400mm以上) 定着。

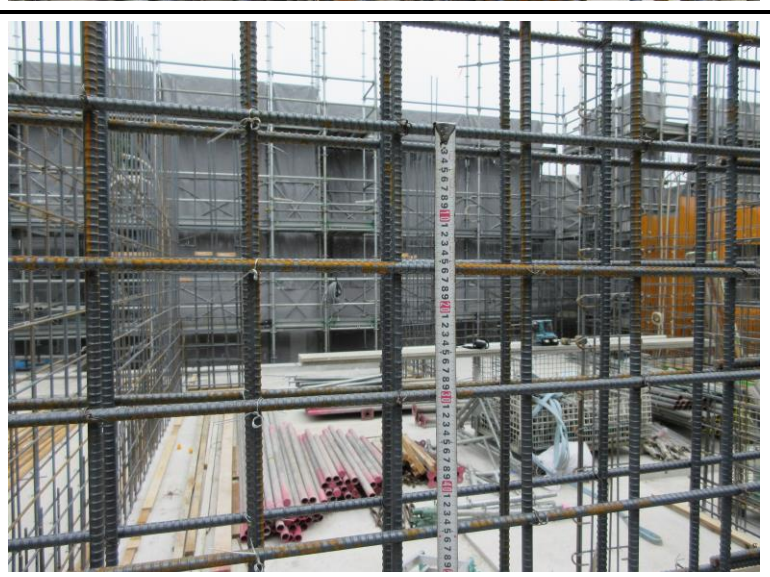
令和5年5月26日	
NO	81
場所	AY 2 通り
部位	W 1 8 C
計画通りに配筋組 (横筋: D13@150mm ダブル) が行われていることを確認。

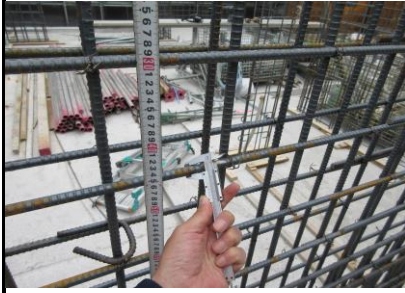
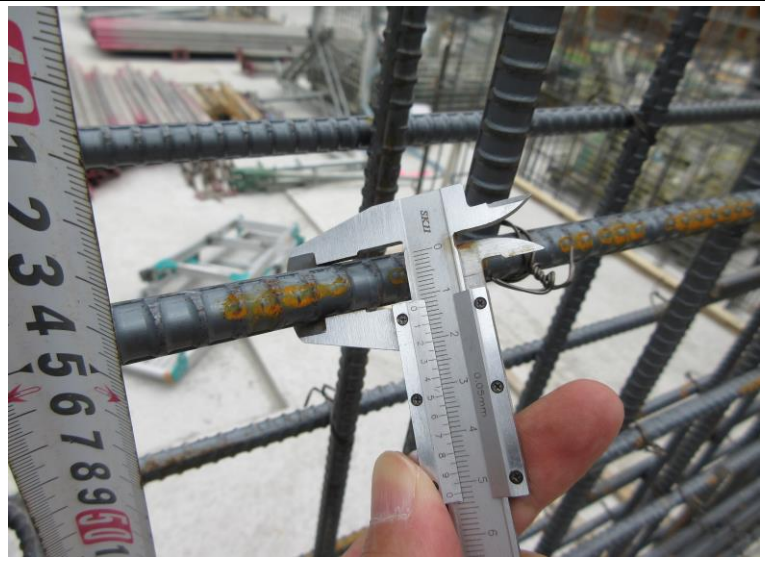
令和5年5月26日	
NO	82
場所	AY 2 通り
部位	W 1 8 C
同上。

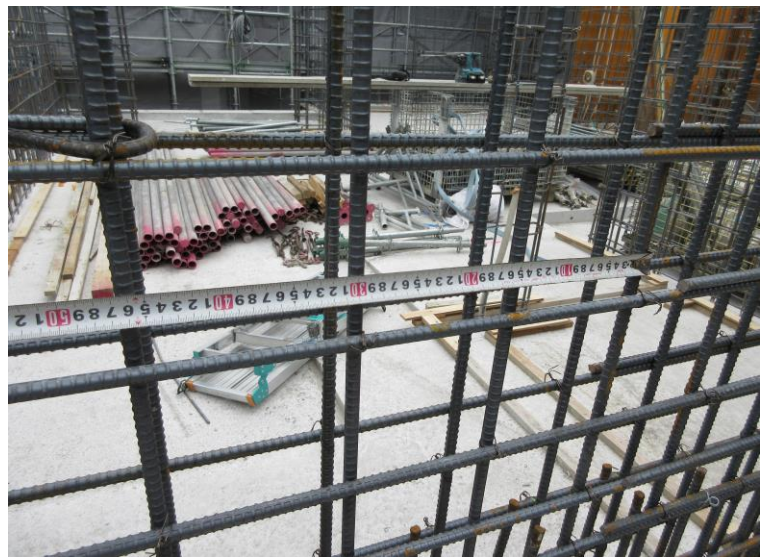
令和5年5月26日	
NO	83
場所	AY 2 通り
部位	W 1 8 C
計画通りに配筋組（縦筋：D13@150mmダブル）が行われていることを確認。（縦筋は内側配筋、横筋は外側配筋）

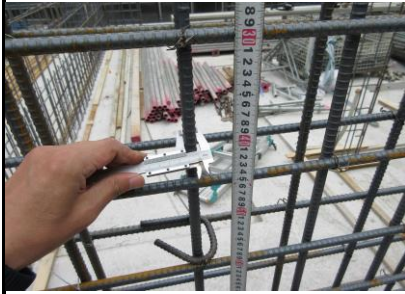
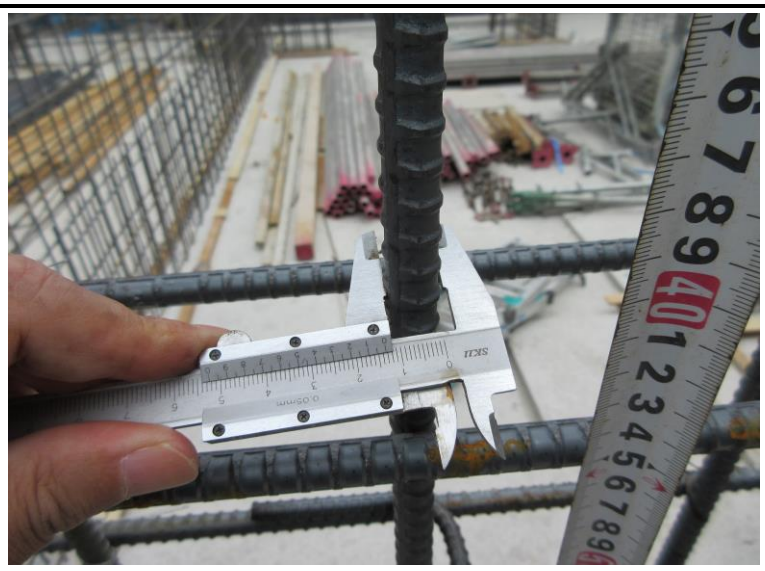
令和5年5月26日	
NO	84
場所	AY 2 通り
部位	W 1 8 C
同上。

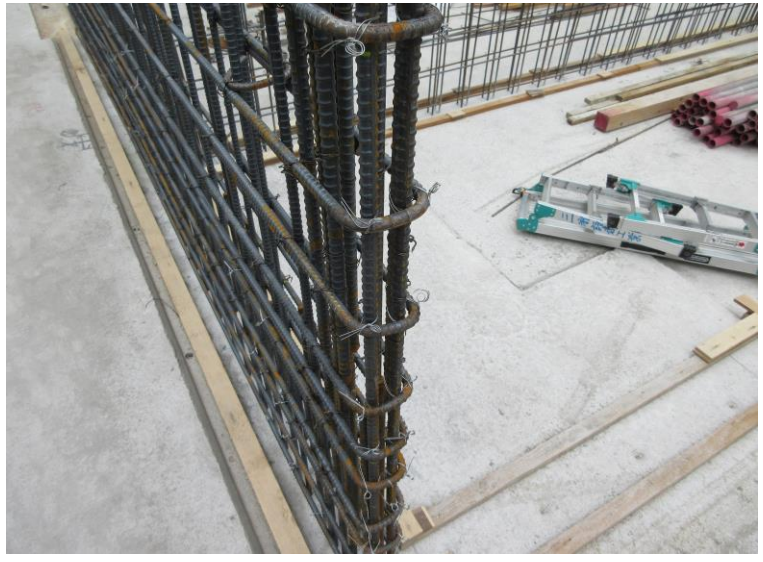
令和5年5月26日	
NO	85
場所	AY 2 通り
部位	W 1 8 C
壁端部 (I型) の納まり形状が適切に閉塞されていることを確認。

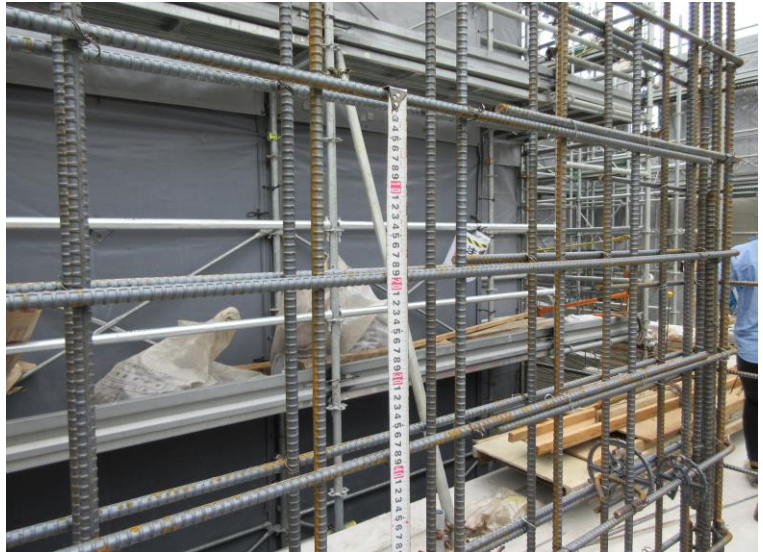
令和5年5月26日	
NO	86
場所	AY 2 通り
部位	W 1 8 A
計画通りに配筋組 (横筋 : D13@200mm ダブル) が行われていることを確認。

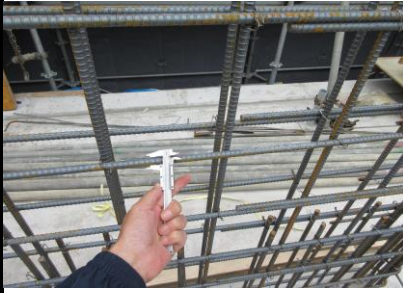
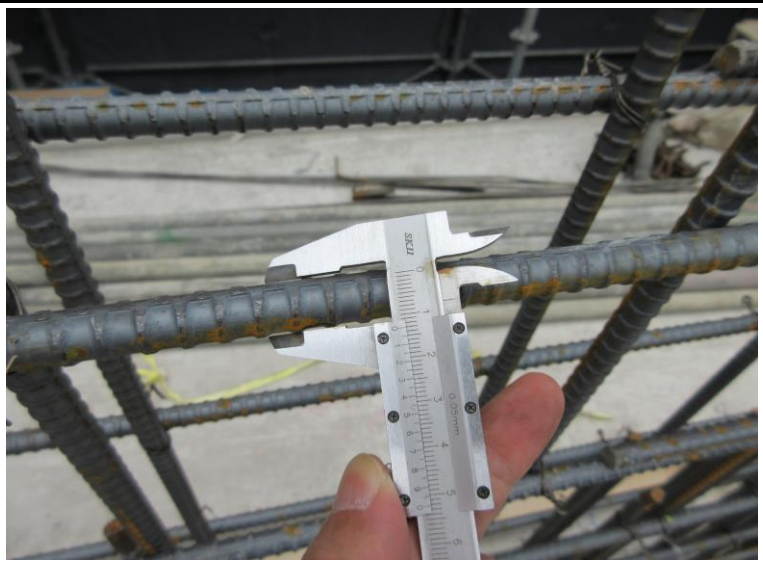
令和5年5月26日	
NO	87
場所	AY 2 通り
部位	W 1 8 A
同上。

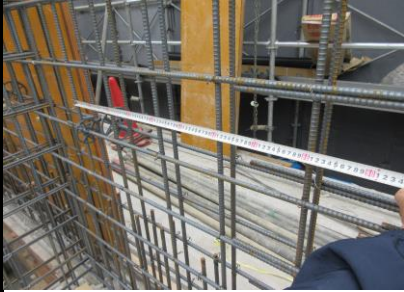
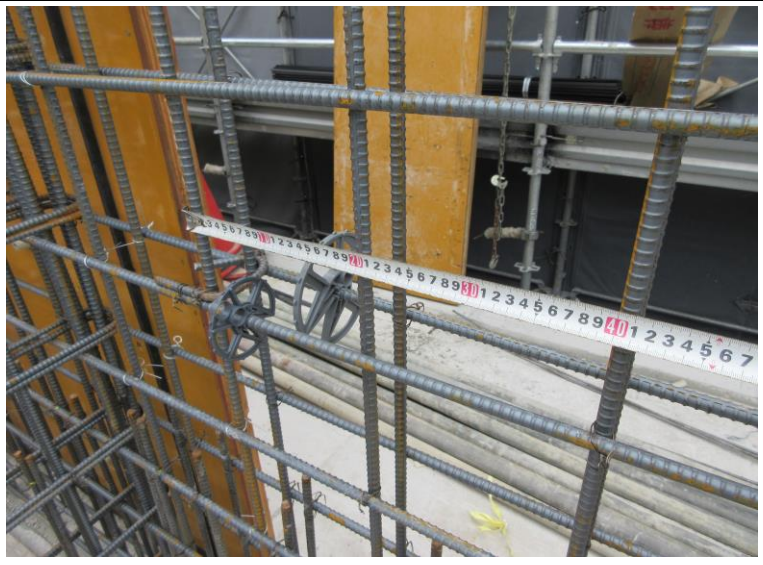
令和5年5月26日	
NO	88
場所	AY 2 通り
部位	W 1 8 A
計画通りに配筋組（縦筋：D13@200mm ダブル）が行われていることを確認。 （縦筋は内側配筋、横筋は外側配筋）

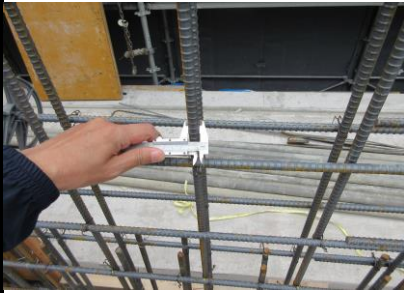
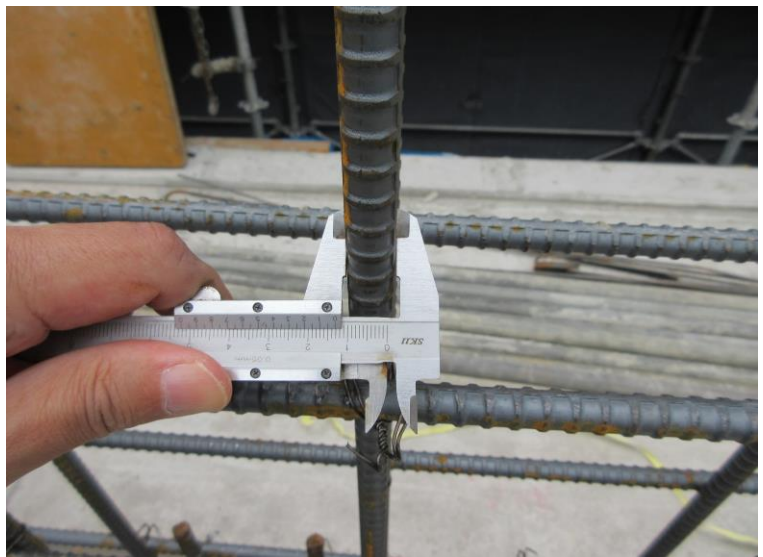
令和5年5月26日	
NO	89
場所	AY 2 通り
部位	W 1 8 A
同上。

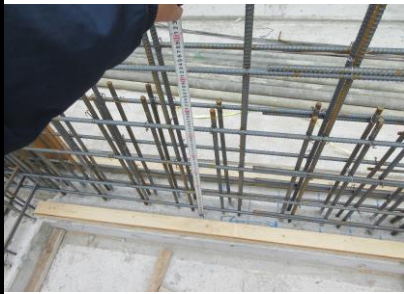
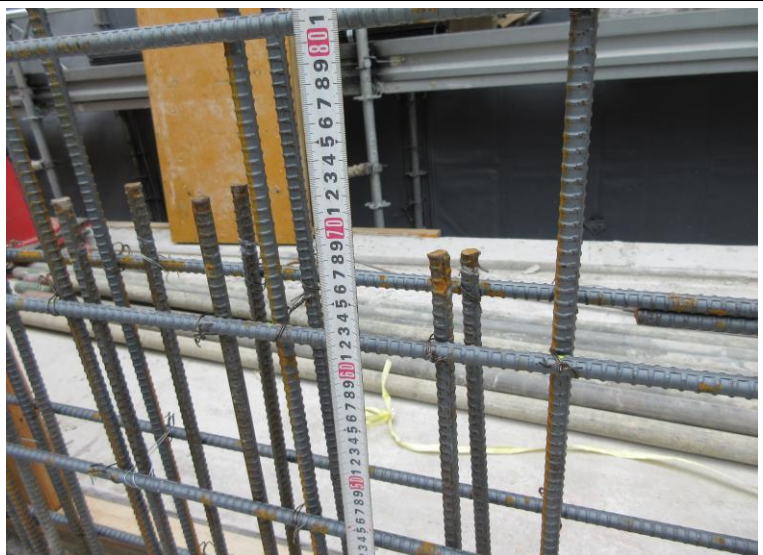
令和5年5月26日	
NO	90
場所	AY 2 通り
部位	W 1 8 A
壁立上がり筋との定着長さ（L1：D13×40 =520mm以上）が確保されていることを 確認。
