現況検査により認められる状況の記録

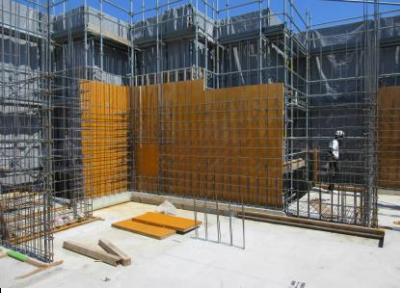
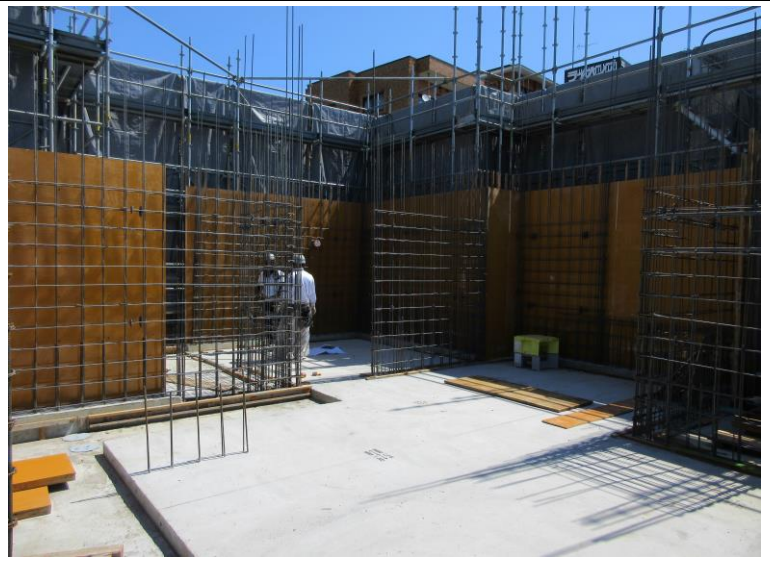
令和5年5月12日	
NO	1
場所	CD棟 (C棟)
部位	2階壁面
CD棟 (C棟) 2階壁面の配筋組状況。

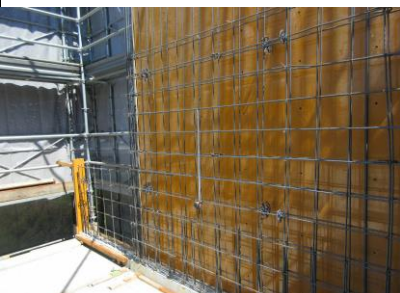
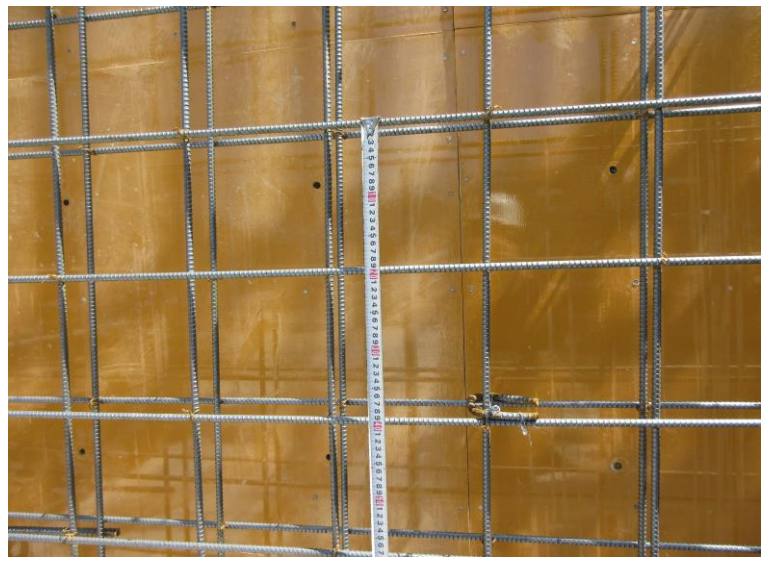
令和5年5月12日	
NO	2
場所	CY6通り
部位	W18
計画通りに配筋組 (横筋: D10@200mm ダブル) が行われていることを確認。

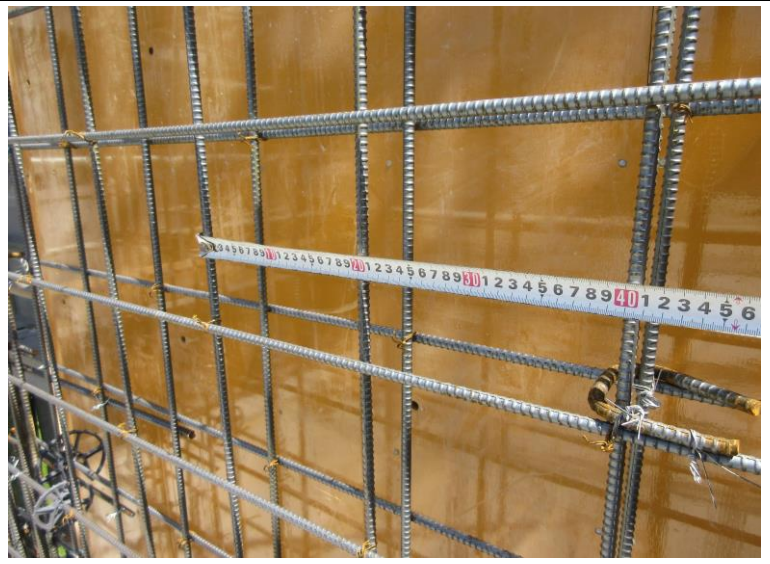
令和5年5月12日	
NO	3
場所	CY6通り
部位	W18
計画通りに配筋組 (縦筋: D10@200mm ダブル) が行われていることを確認。 (縦筋は内側配筋、横筋は外側配筋)

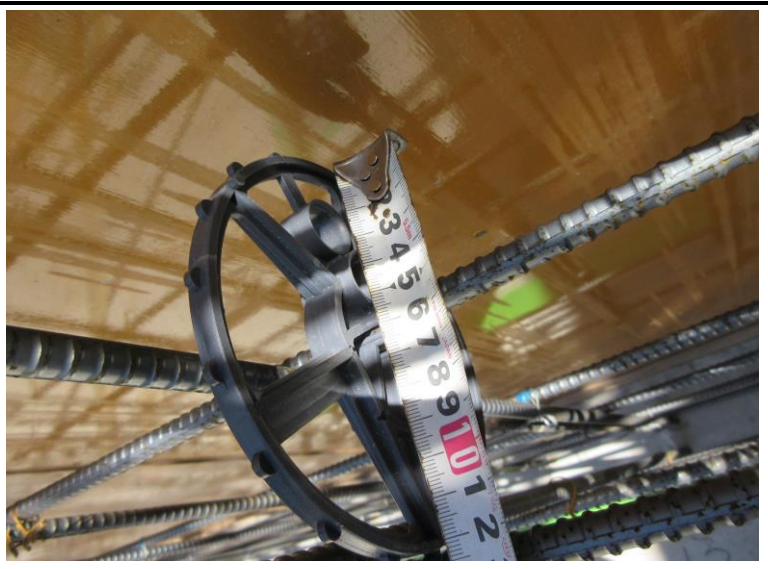
令和5年5月12日	
NO	4
場所	CY6通り
部位	W18

鉄筋かぶり厚さ(30mm以上)が確保されるようスーパースーが適切に設置されていることを確認。

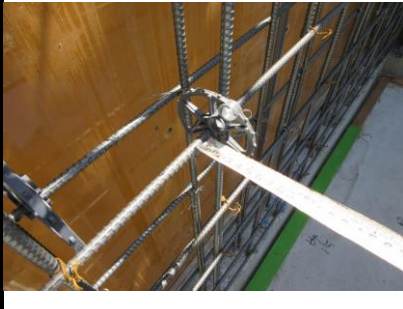
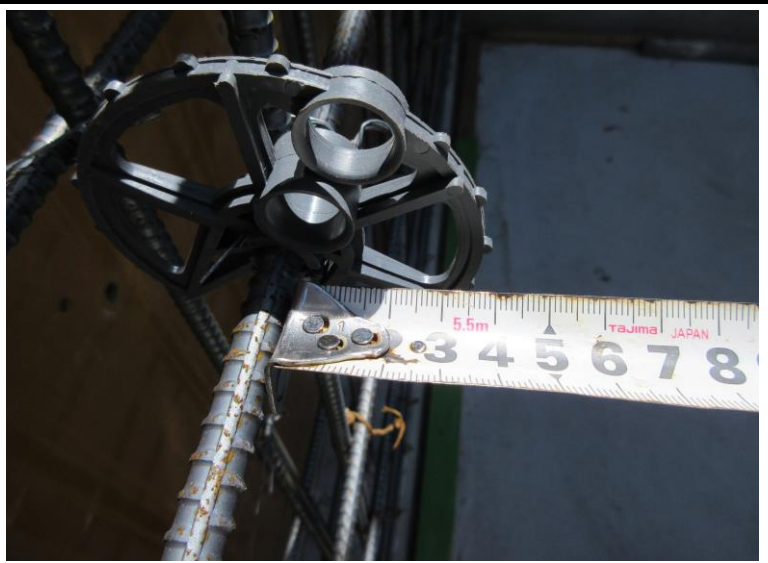
令和5年5月12日	
NO	5
場所	CY6通り
部位	W18

同上。

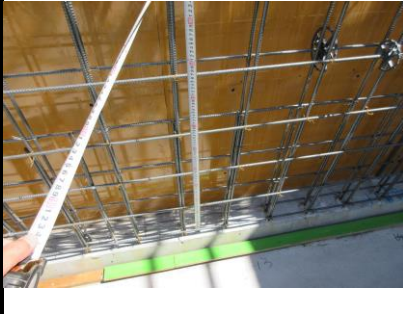
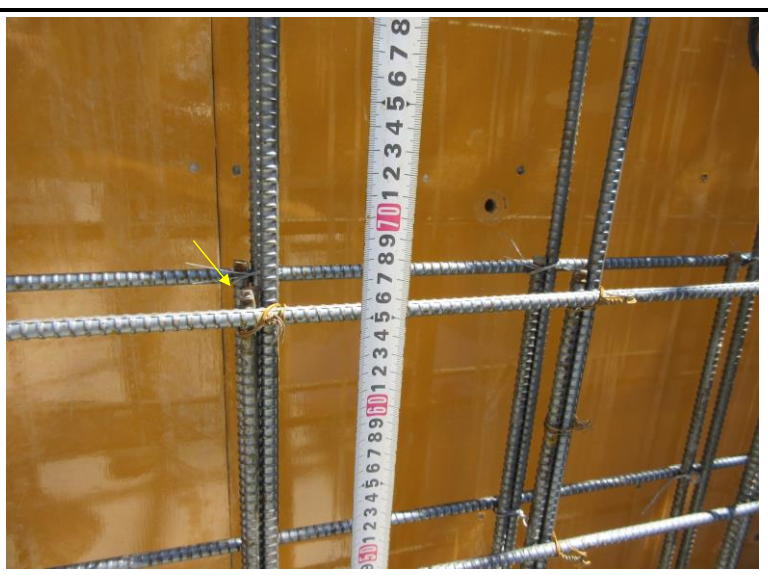
令和5年5月12日	
NO	6
場所	CY6通り
部位	W18

壁立上がり筋との定着長さ(L1:細い方の鉄筋がD10の場合、 $D10 \times 40 = 400\text{mm}$ 以上)が確保されていることを確認。

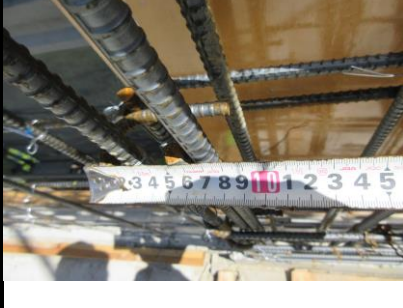
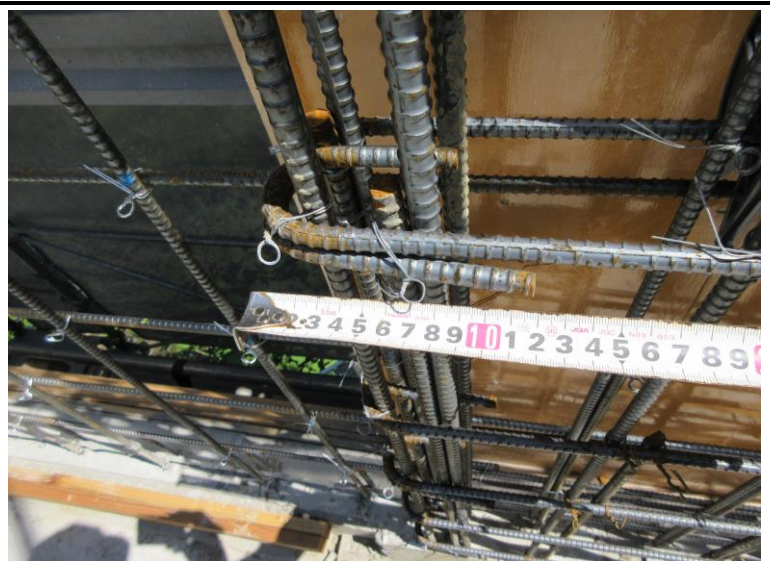
令和5年5月12日	
NO	7
場所	CY6通り
部位	W18

壁端部（端部補強筋と横筋の納まり）は適切に閉塞されていることを確認。

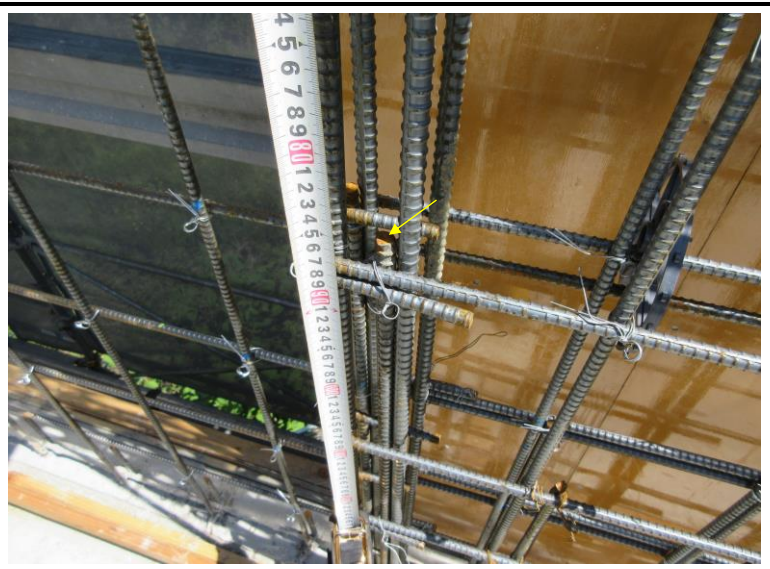
令和5年5月12日	
NO	8
場所	CY6通り
部位	W18

同上。隣り合う補強筋の重ね継手位置は、計画通り（ $0.5 \times L1 = D13 \times 40 \times 0.5 = 260\text{mm}$ 以上）ずらして設置されていることを確認。

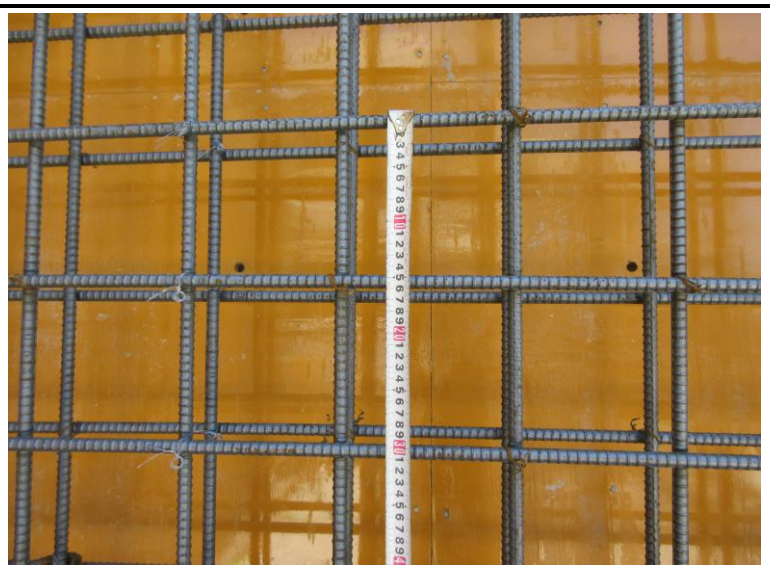
令和5年5月12日	
NO	9
場所	CX4通り
部位	W18B

計画通りに配筋組（横筋：D13@150mmダブル）が行われていることを確認。

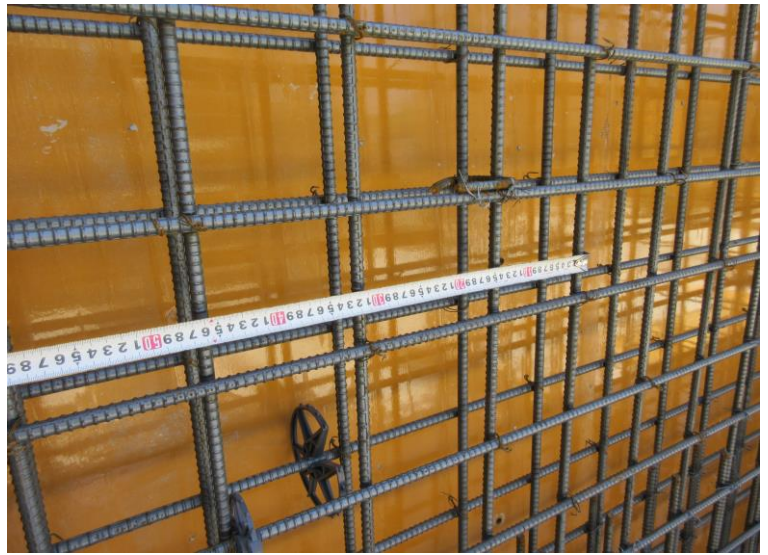
令和5年5月12日	
NO	10
場所	C X 4 通り
部位	W 1 8 B

計画通りに配筋組（縦筋：D13@150mmダブル）が行われていることを確認。
（縦筋は内側配筋、横筋は外側配筋）

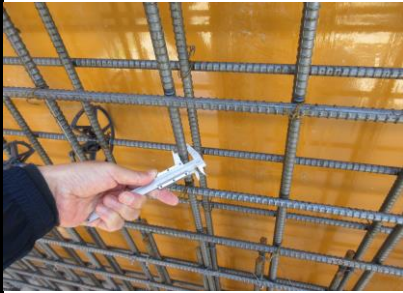
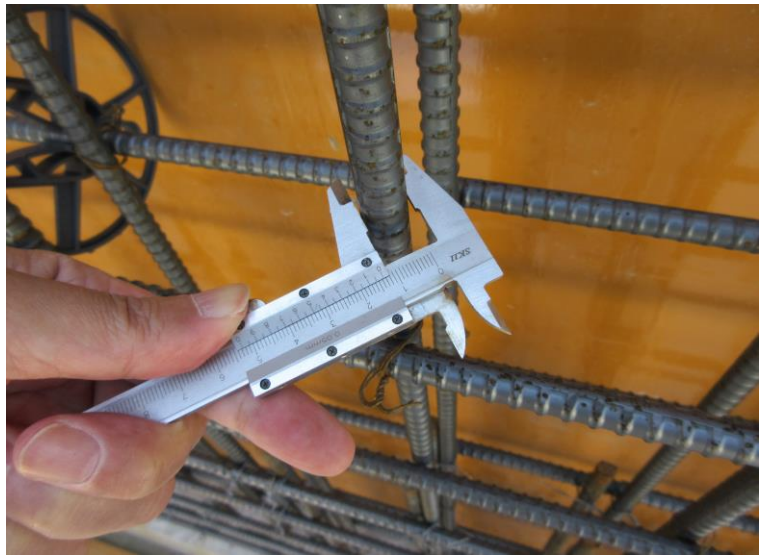
令和5年5月12日	
NO	11
場所	C X 4 通り
部位	W 1 8 B

同上。

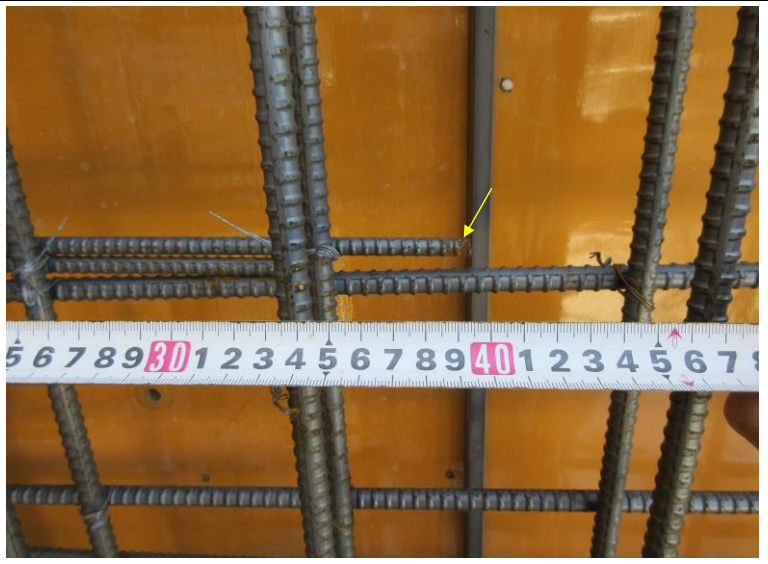
令和5年5月12日	
NO	12
場所	C Y 6 通り
部位	W 1 8

W 1 8 B への定着（L型交差部）は、計画通りの定着長さ（L2：D10×35=350mm以上）が確保されていることを確認。

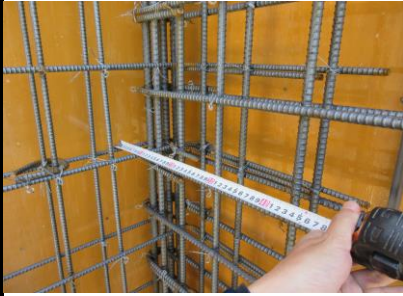
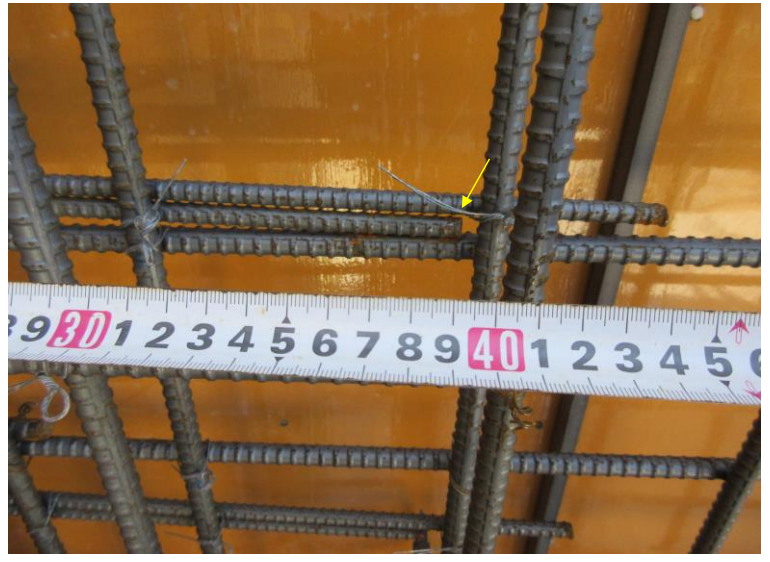
令和5年5月12日	
NO	13
場所	C Y 6 通り
部位	W 1 8
同上。

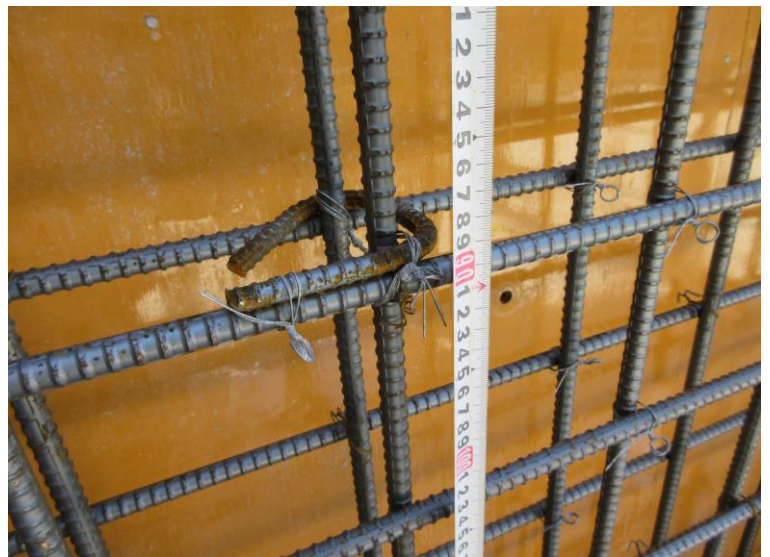
令和5年5月12日	
NO	14
場所	C X 4 通り
部位	W 1 8 B
計画通りに巾止め筋が設置されていることを確認。(D10@1,000mm)

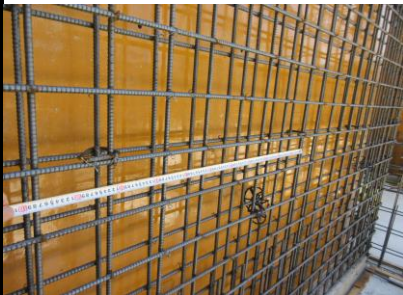
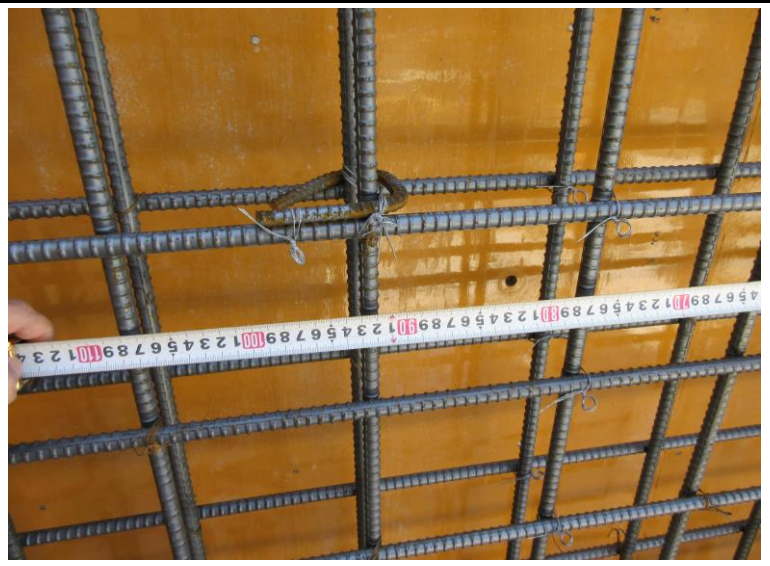
令和5年5月12日	
NO	15
場所	C X 4 通り
部位	W 1 8 B
同上。

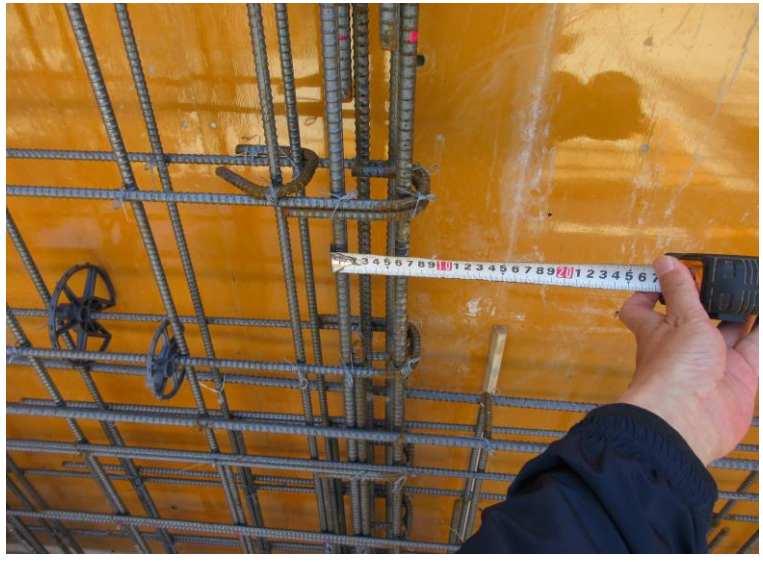
令和5年5月12日	
NO	16
場所	C X 5 通り
部位	W 1 8
開口端部には計画通りの補強筋（縦筋：4-D13）が設置されていることを確認。

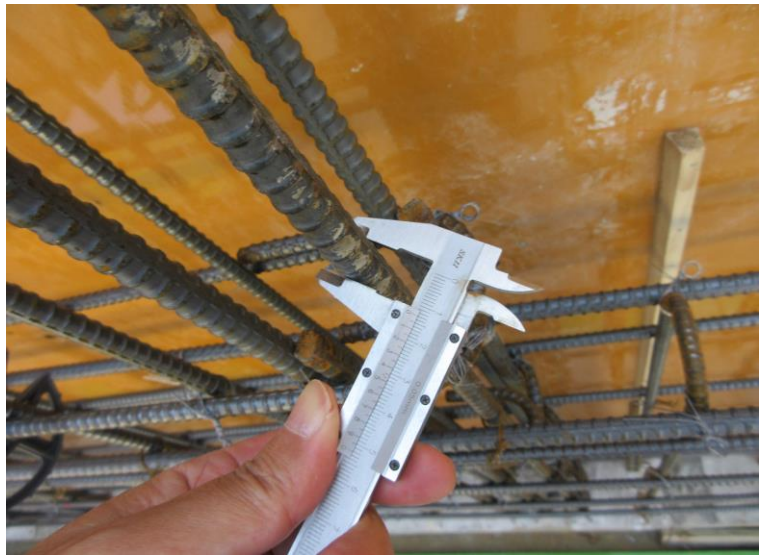
令和5年5月12日	
NO	17
場所	C X 5 通り
部位	W 1 8
同上。

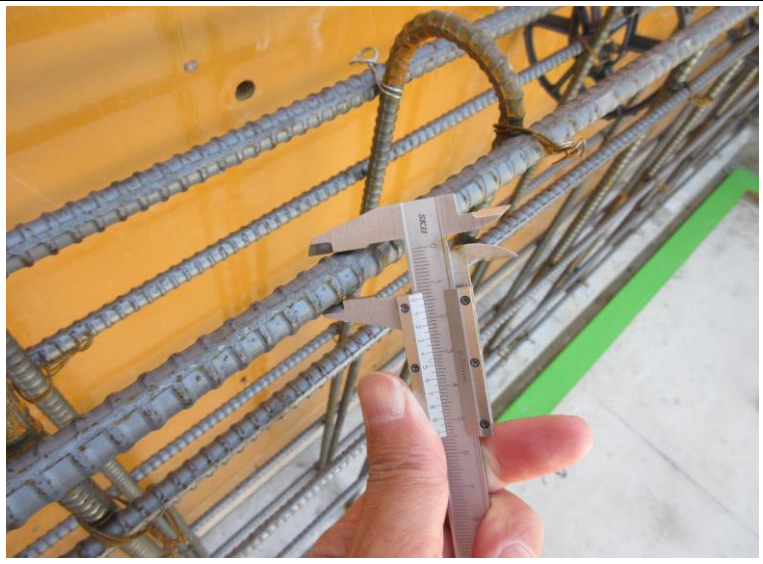
令和5年5月12日	
NO	18
場所	C X 5 通り
部位	W 1 8
開口端部には計画通りの補強筋（横筋：2-D13）が設置されていることを確認。

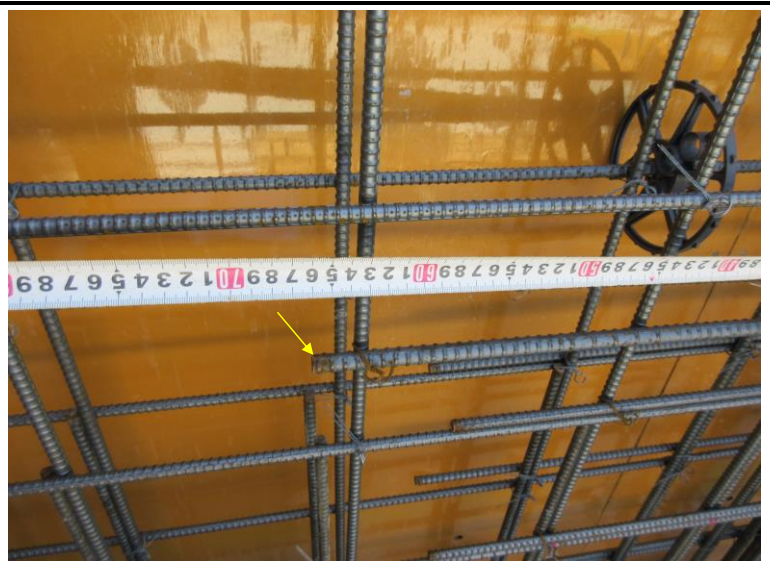
令和5年5月12日	
NO	19
場所	C X 5 通り
部位	W 1 8

開口補強筋（横筋：2-D13）は、定着長さ（L1：D13×40=520mm以上）が十分確保されていることを確認。

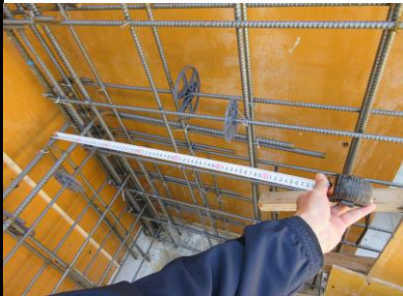
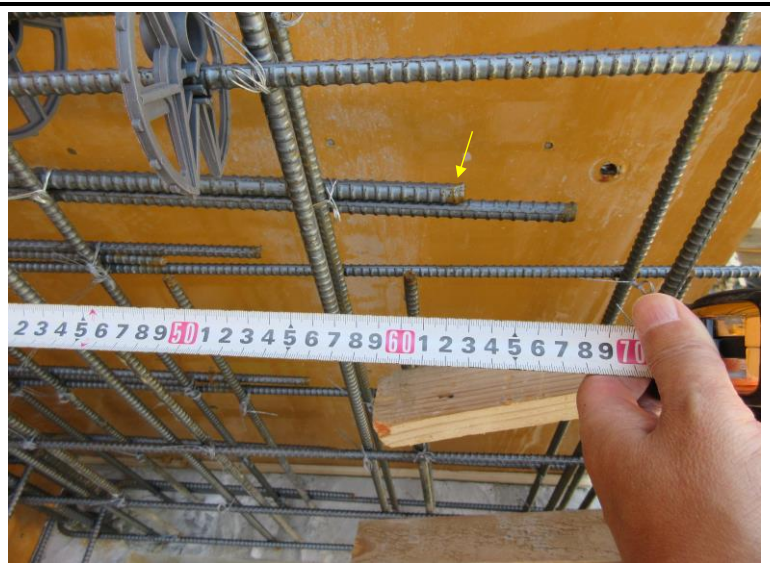
令和5年5月12日	
NO	20
場所	C X 5 通り
部位	W 1 8

同上

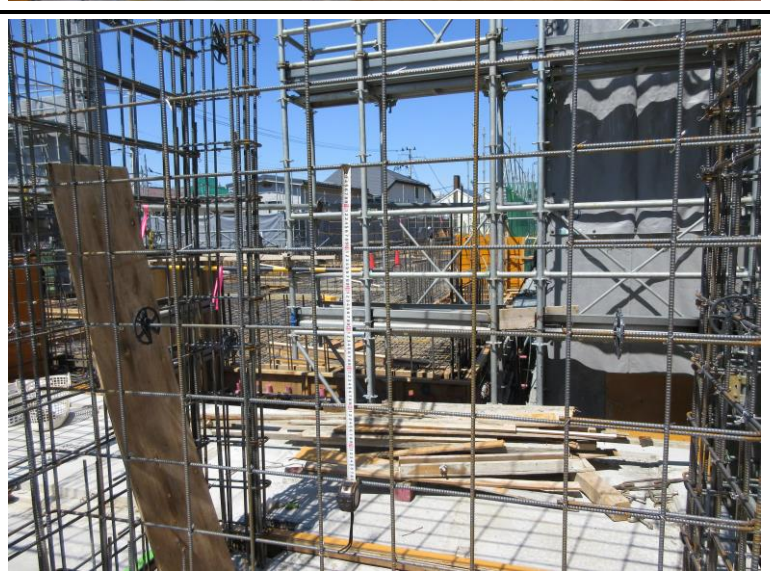
令和5年5月12日	
NO	21
場所	雑壁（MB部）
部位	W 1 2（非耐力壁）

計画通りに配筋組（D10@200mmシングル：縦横共）が行われていることを確認。

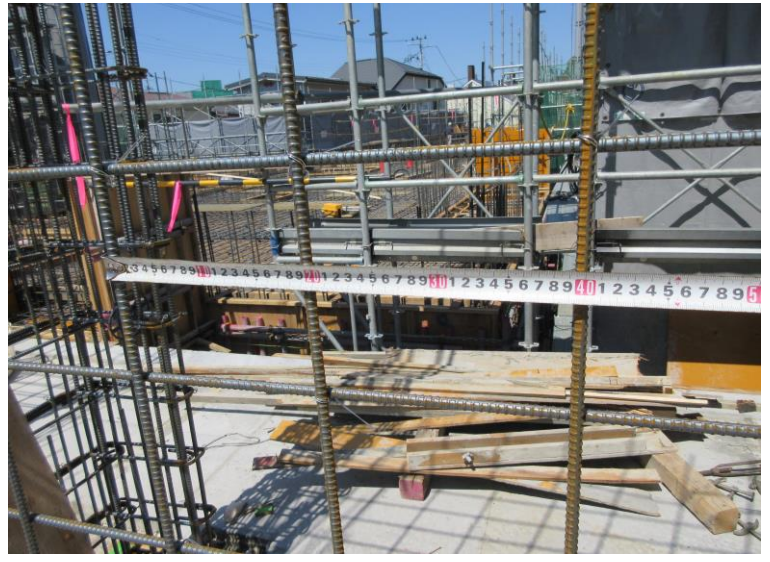
令和5年5月12日	
NO	22
場所	雑壁 (MB部)
部位	W1 2 (非耐力壁)
同上。

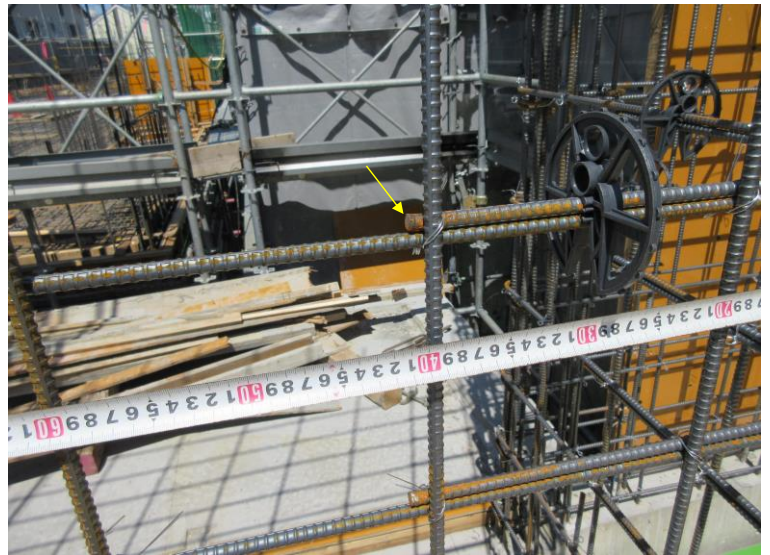
令和5年5月12日	
NO	23
場所	雑壁 (MB部)
部位	W1 2 (非耐力壁)
L型交差部では、定着長さ (L1 : D10×40 = 400mm) が確保されていることを確認。

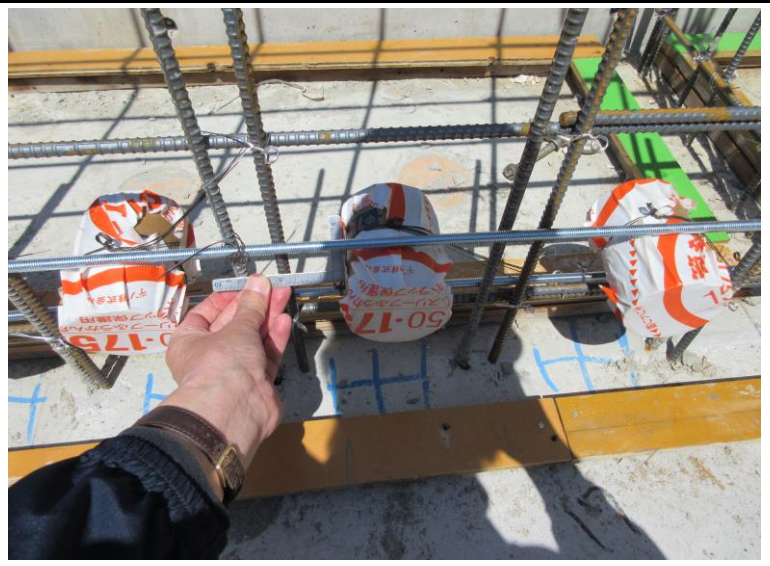
令和5年5月12日	
NO	24
場所	雑壁 (MB部)
部位	W1 2 (非耐力壁)
スリーブ貫通部廻りには、鉄筋かぶり厚さ (20mm以上) が確保される状況であることを確認。

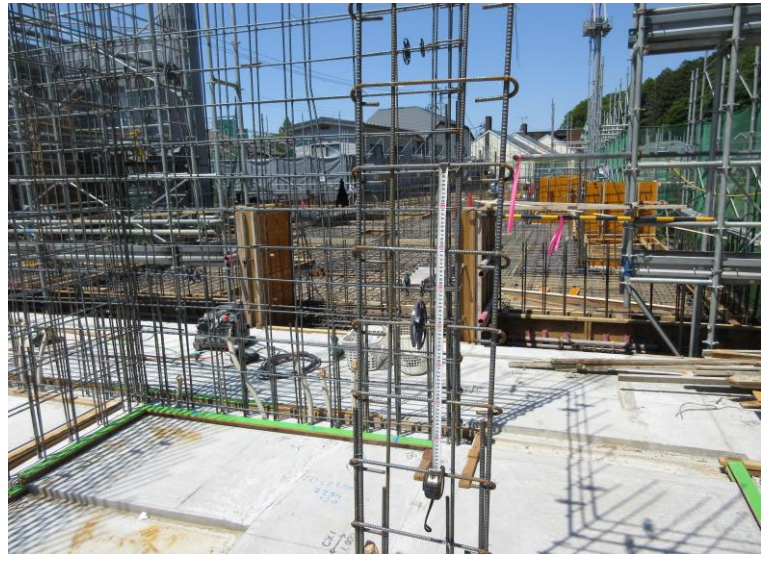
令和5年5月12日	
NO	25
場所	雑壁
部位	W15 (非耐力壁)
計画通りに配筋組 (D10@200mmシングル：縦横共) が行われていることを確認。(横筋端部は180°フック付)

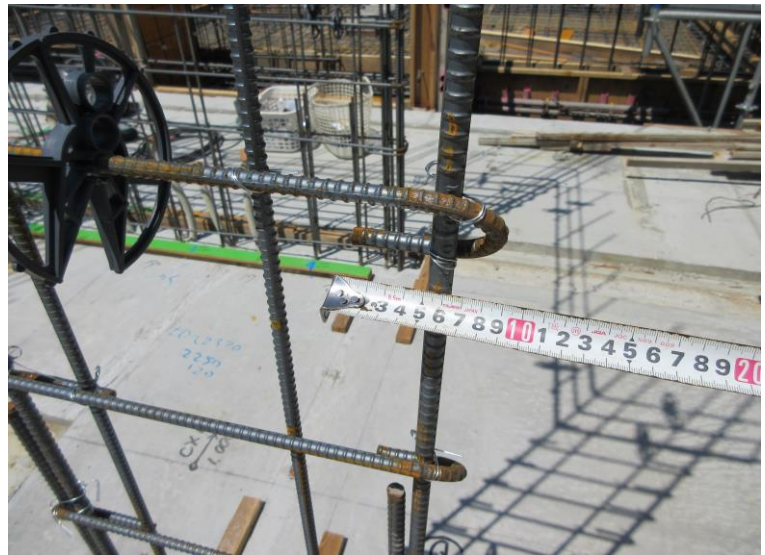
令和5年5月12日	
NO	26
場所	雑壁
部位	W15 (非耐力壁)
同上。

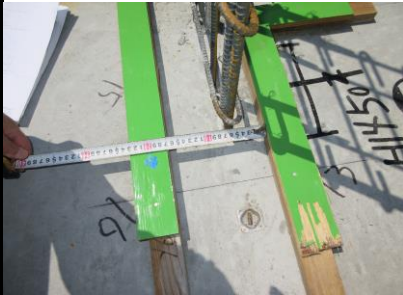
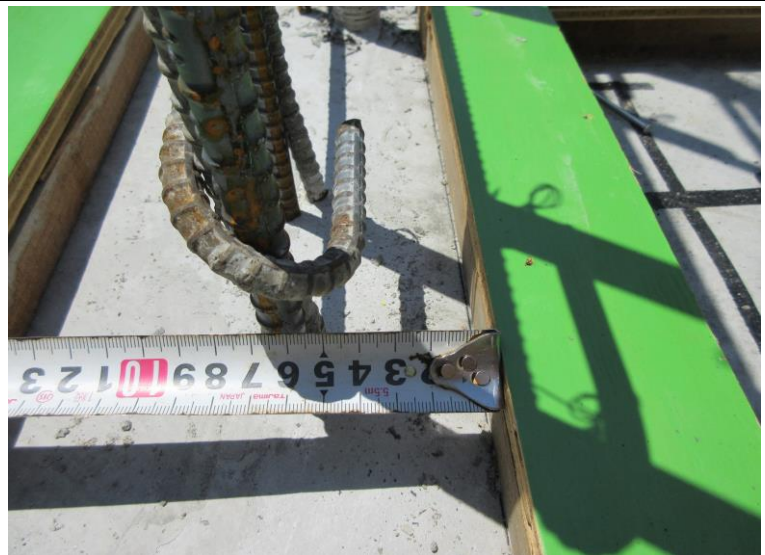
令和5年5月12日	
NO	27
場所	雑壁
部位	W15 (非耐力壁)
壁厚さが計画通りであること、また、鉄筋かぶり厚さ (20mm以上) が確保される状況であることを確認。

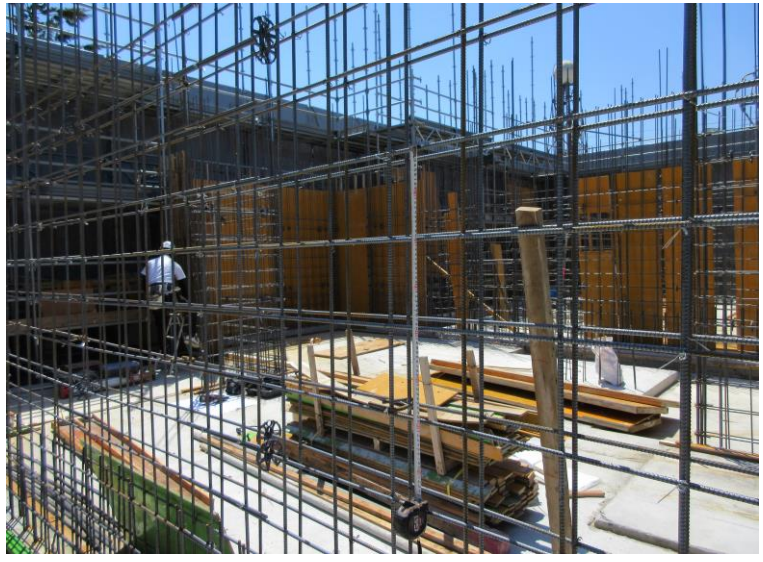
令和5年5月12日	
NO	28
場所	CY3通り
部位	W18 (界壁部分)
計画通りに配筋組 (横筋: D10@200mmダブル) が行われていることを確認。

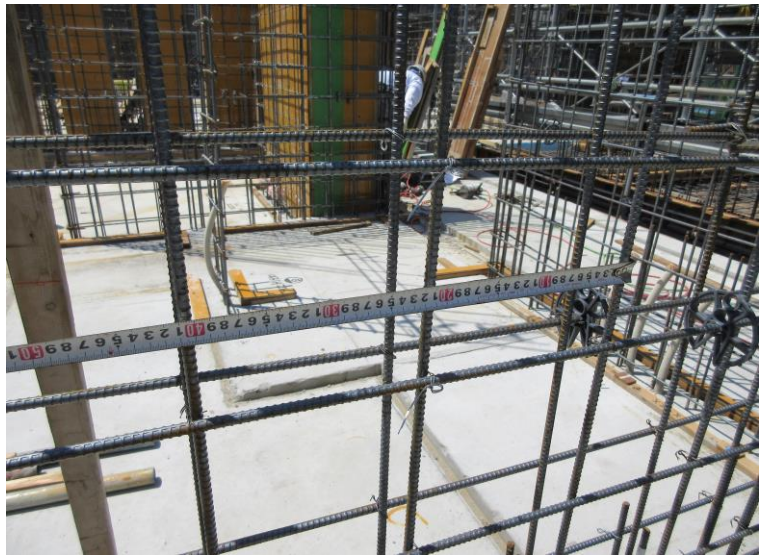
令和5年5月12日	
NO	29
場所	CY3通り
部位	W18 (界壁部分)
計画通りに配筋組 (縦筋: D10@200mmダブル) が行われていることを確認。 (縦筋は内側配筋、横筋は外側配筋)

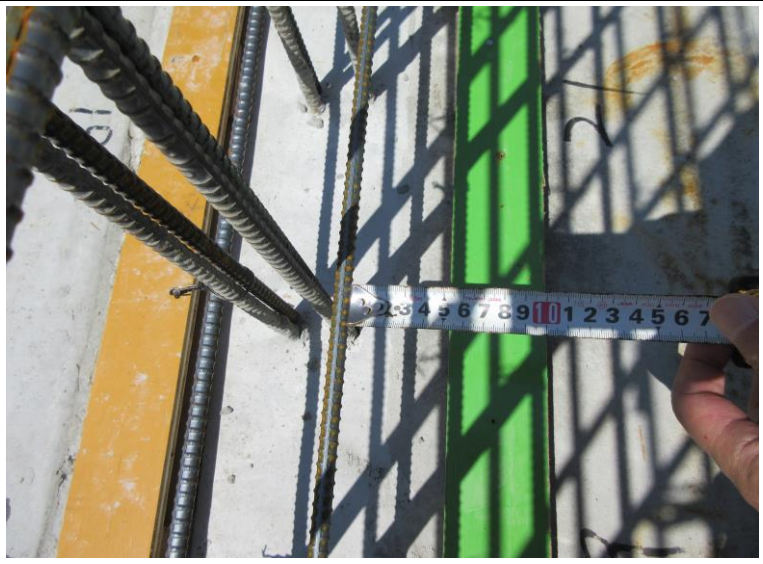
令和5年5月12日	
NO	30
場所	CY3通り
部位	W18 (界壁部分)
鉄筋かぶり厚さ (30mm以上) が確保される状況であることを確認。
