現況検査により認められる状況の記録

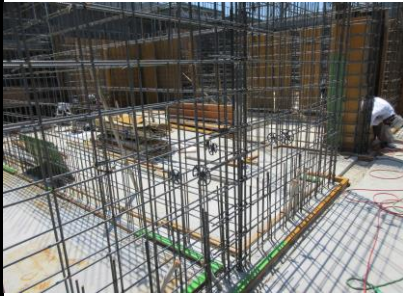
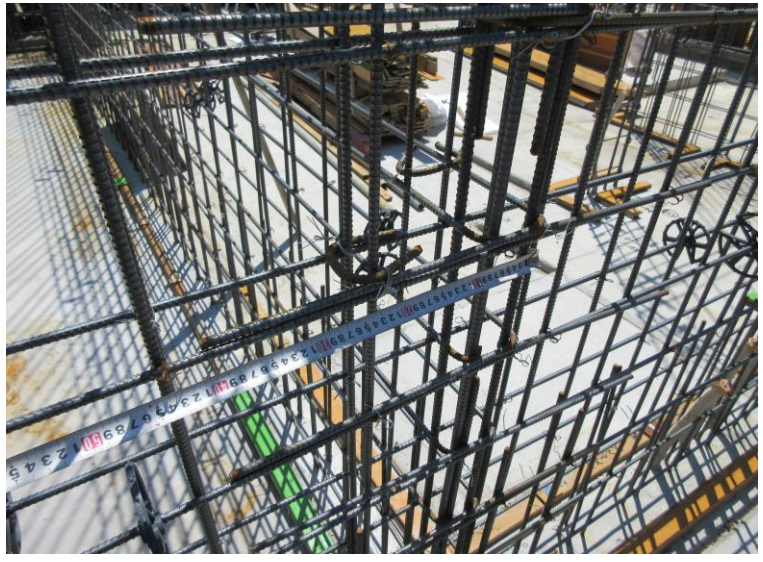
令和5年5月12日	
NO	31
場所	CY3 通り
部位	W18 (界壁部分)
CX1 通りへの定着 (T型交差部) は、計画通りの定着長さ (L2 : D10×35=350mm 以上) が確保されていることを確認。

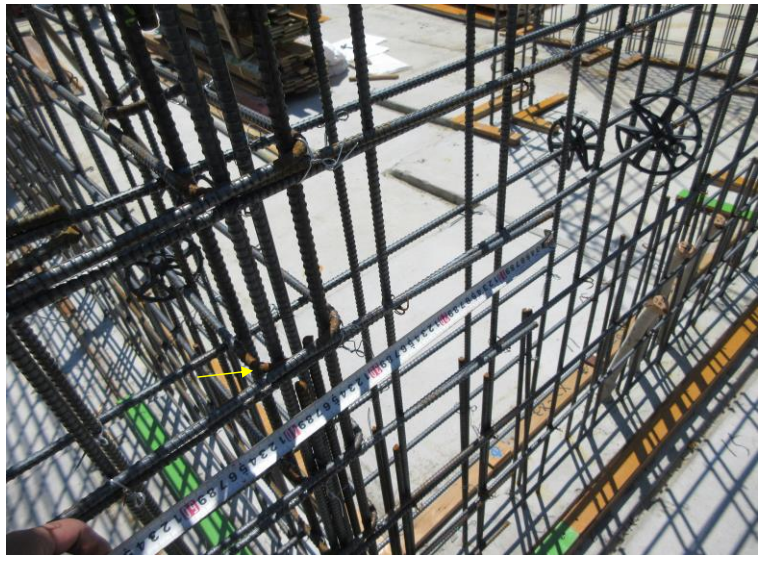
令和5年5月12日	
NO	32
場所	CY3 通り
部位	W18 (界壁部分)
同上。

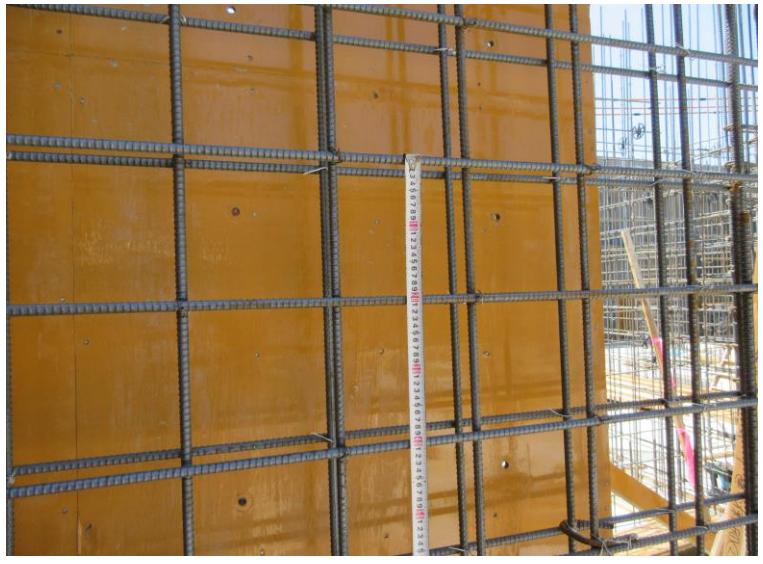
令和5年5月12日	
NO	33
場所	CY1 通り
部位	W18A
計画通りに配筋組 (横筋 : D13@200mm ダブル) が行われていることを確認。

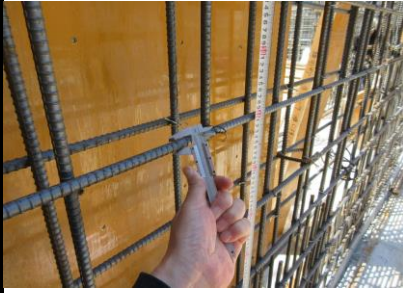
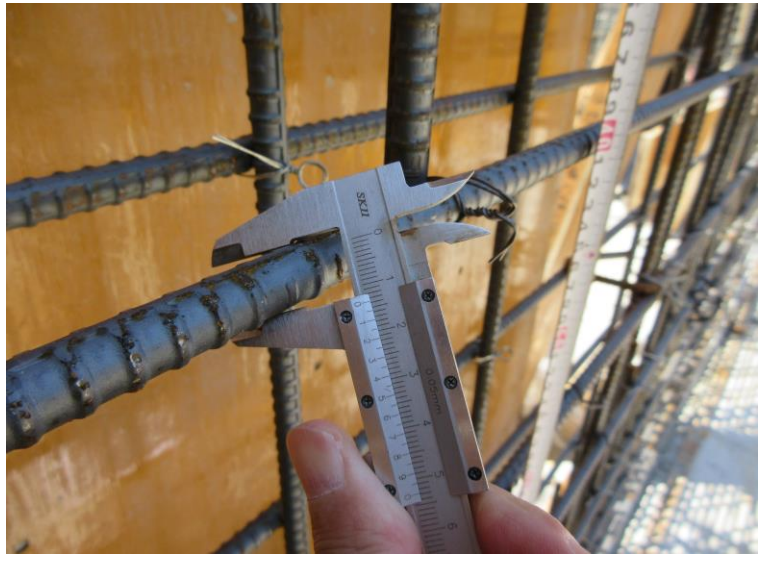
令和5年5月12日	
NO	34
場所	CY1通り
部位	W18A
同上。

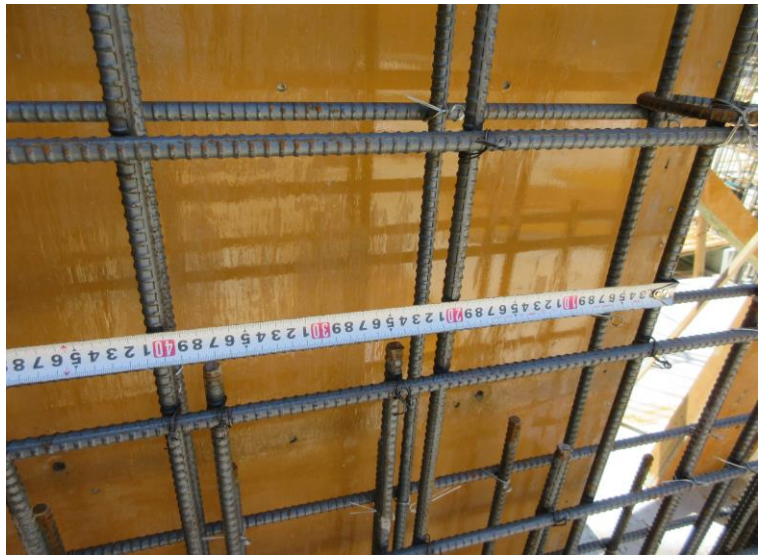
令和5年5月12日	
NO	35
場所	CY1通り
部位	W18A
計画通りに配筋組（縦筋：D13@200mmダブル）が行われていることを確認。（縦筋は内側配筋、横筋は外側配筋）

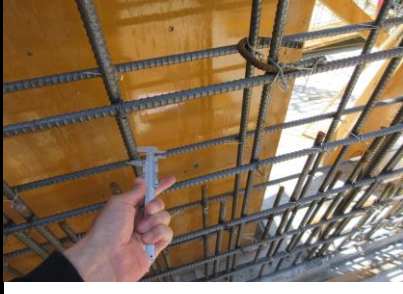
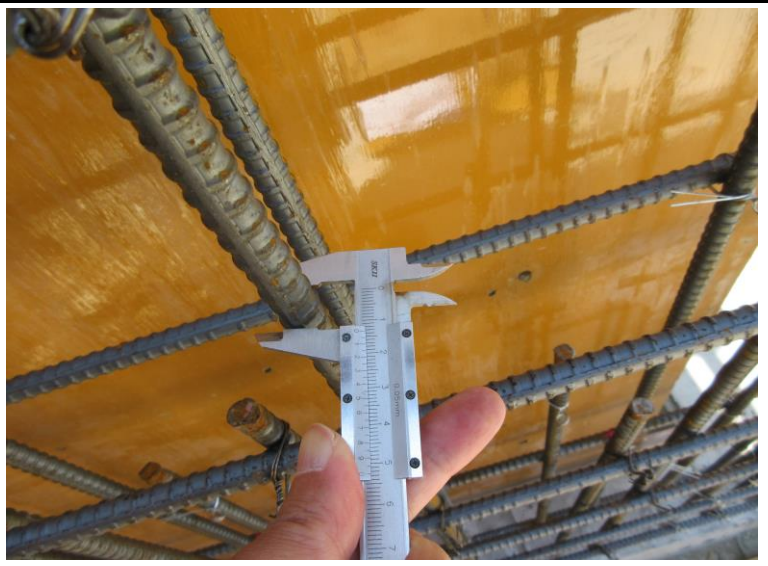
令和5年5月12日	
NO	36
場所	CY1通り
部位	W18A
同上。

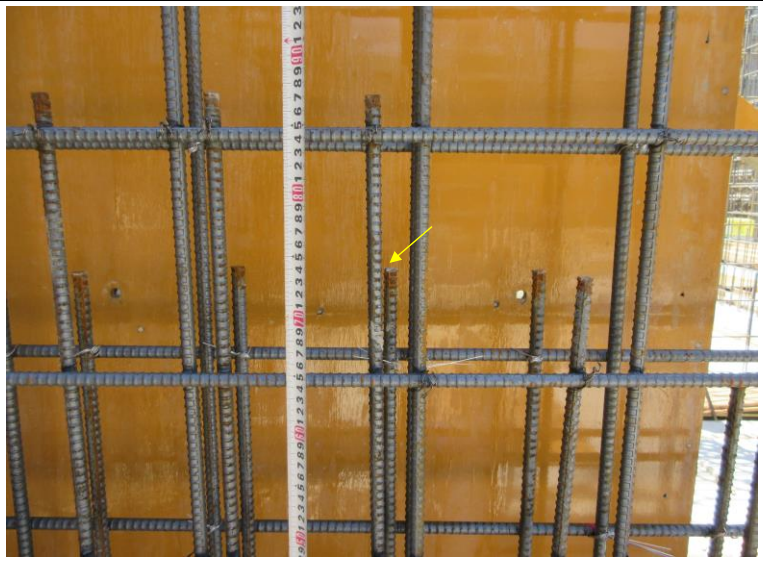
令和5年5月12日	
NO	37
場所	CY1通り
部位	W18A

壁立上がり筋との定着長さ (L1 : D13×40 = 520mm以上) が確保されていることを確認。

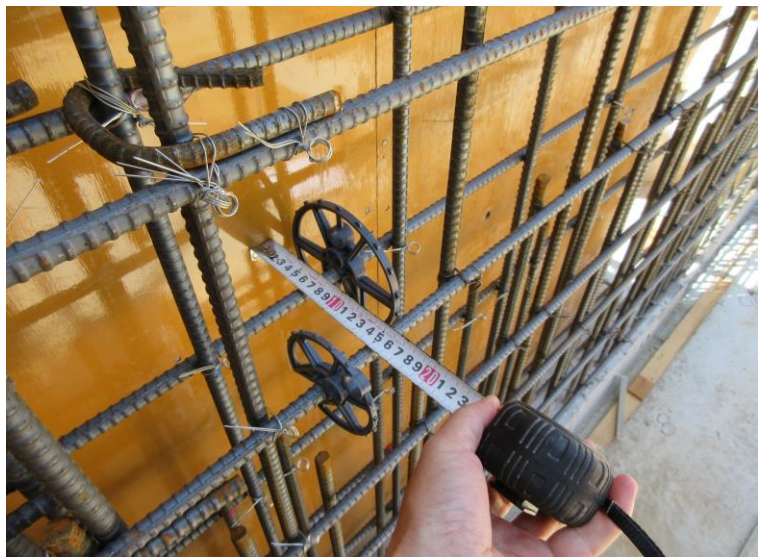
令和5年5月12日	
NO	38
場所	CY1通り
部位	W18A

鉄筋かぶり厚さ (30mm以上) が確保されるようスパーサーが適切に設置されていることを確認。

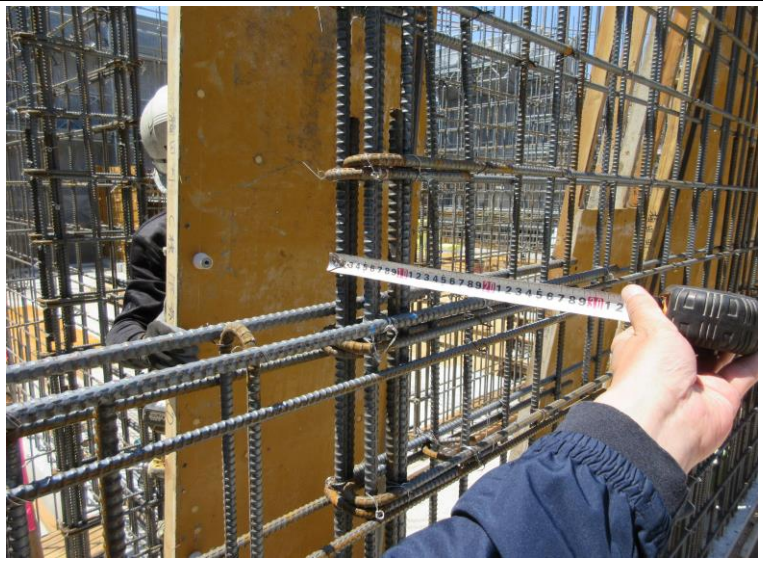
令和5年5月12日	
NO	39
場所	CY1通り
部位	W18A

開口端部には計画通りの補強筋 (縦筋 : 4-D16) が設置されていることを確認。

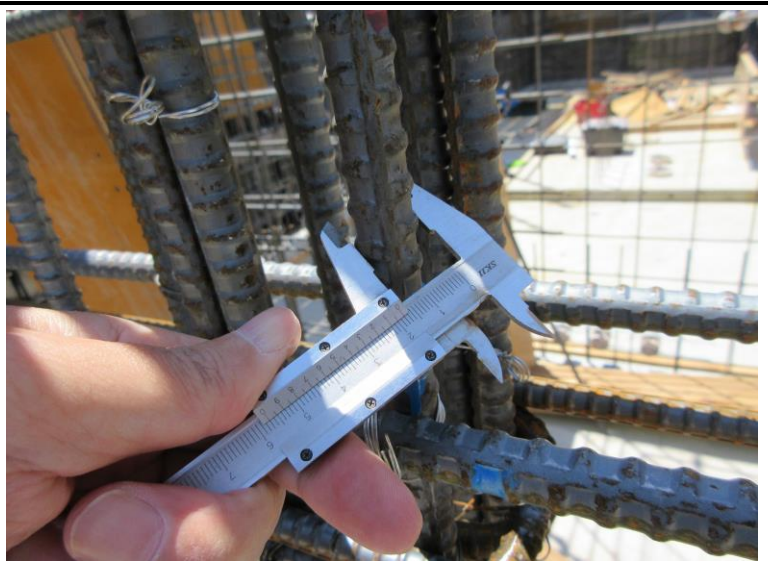
令和5年5月12日	
NO	40
場所	CY1 通り
部位	W18A
同上。

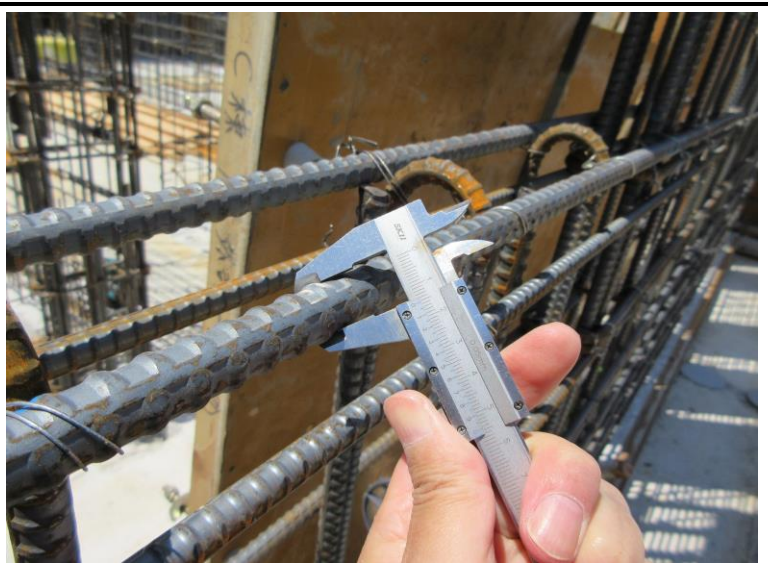
令和5年5月12日	
NO	41
場所	CY1 通り
部位	W18A
開口端部には計画通りの補強筋（横筋：2-D16）が設置されていることを確認。

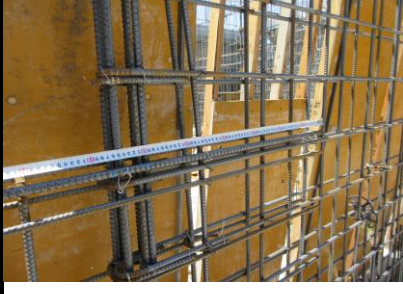
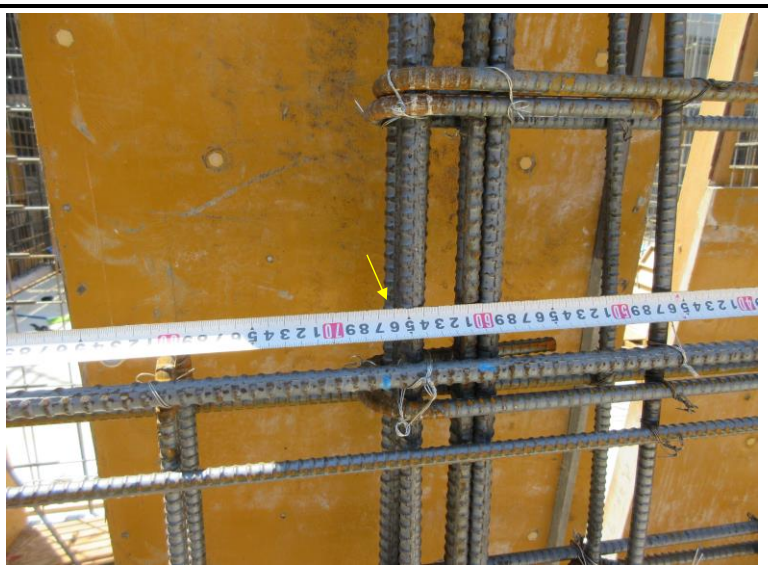
令和5年5月12日	
NO	42
場所	CY1 通り
部位	W18A
開口補強筋（横筋：2-D16）は、定着長さ（L1：D16×40=640mm以上）が確保されていることを確認。

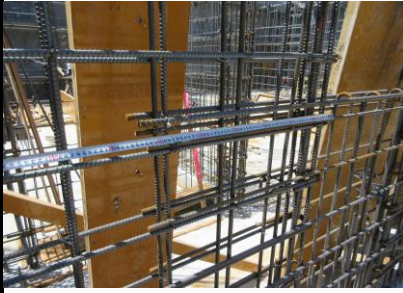
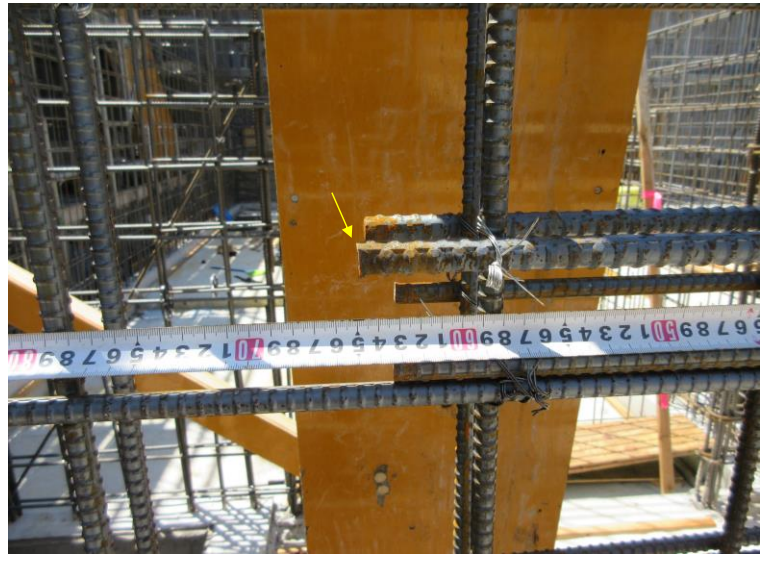
令和5年5月12日	
NO	43
場所	CY1通り
部位	W18A
同上。

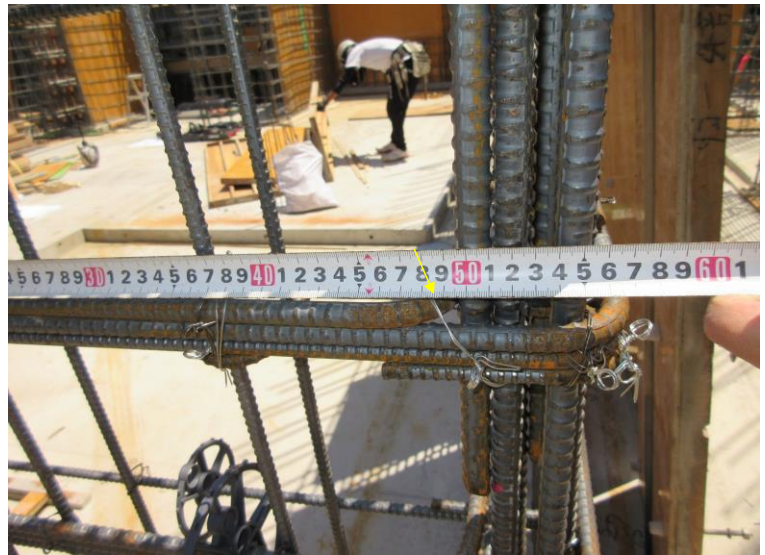
令和5年5月12日	
NO	44
場所	CY1通り
部位	W18A
CX1通りへの定着(L型交差部)は、計画通りの定着長さ(L2 : D13×35=455mm以上)が確保されていることを確認。

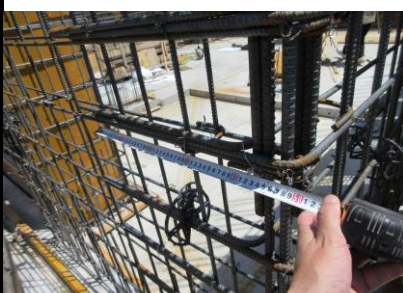
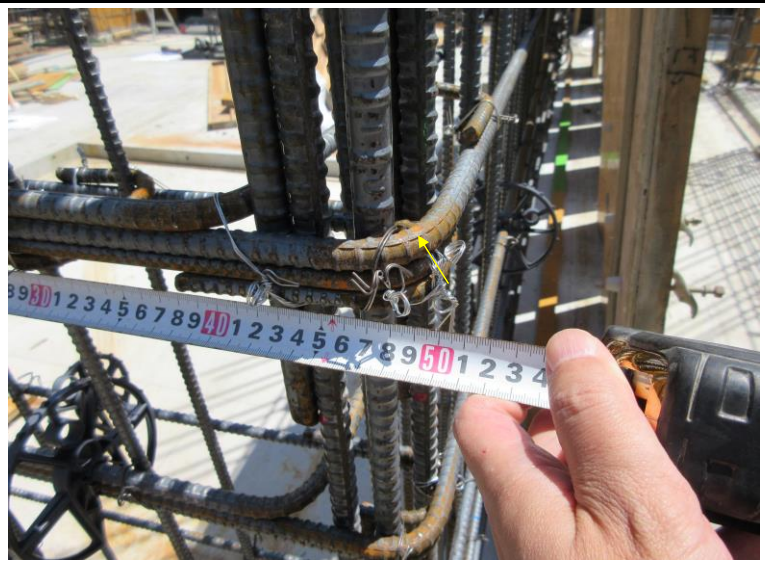
令和5年5月12日	
NO	45
場所	CY1通り
部位	W18A
同上。

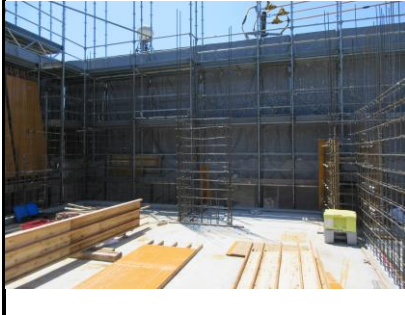
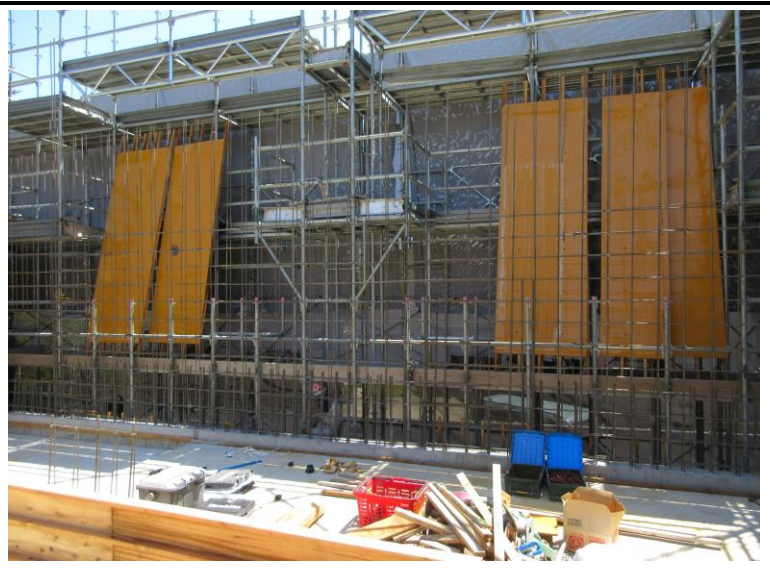
令和5年5月12日	
NO	46
場所	CD棟 (D棟)
部位	2階壁面
CD棟 (D棟) 2階壁面の配筋組状況。

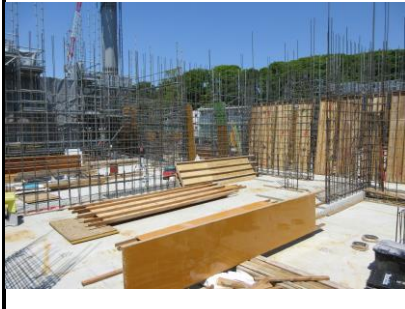
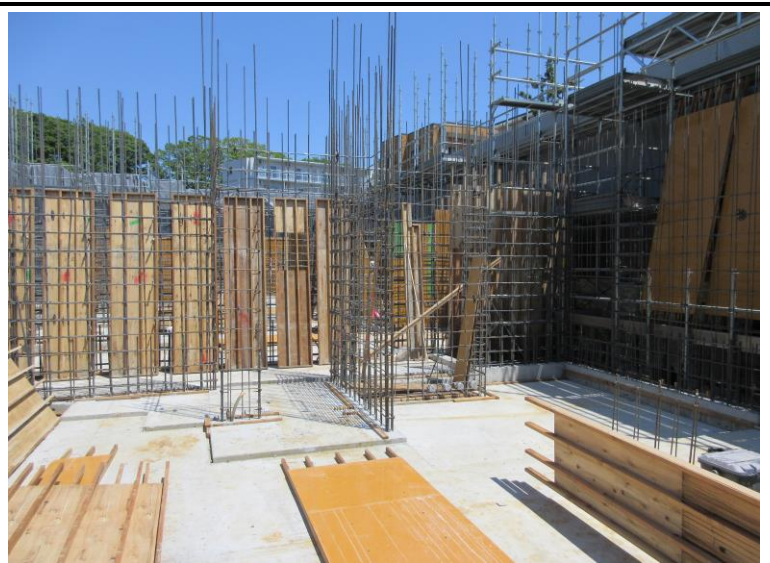
令和5年5月12日	
NO	47
場所	CD棟 (D棟)
部位	2階壁面
同上。

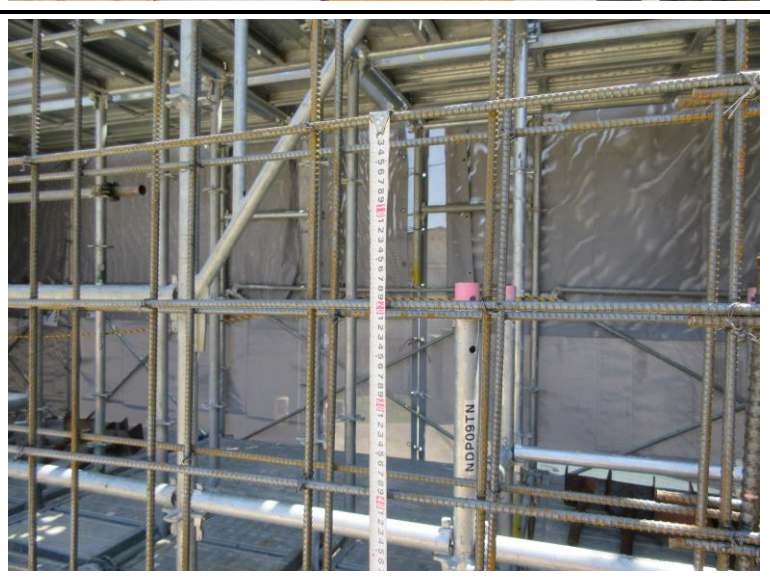
令和5年5月12日	
NO	48
場所	DX 5 通り
部位	W 1 8
計画通りに配筋組 (横筋: D10@200mm ダブル) が行われていることを確認。

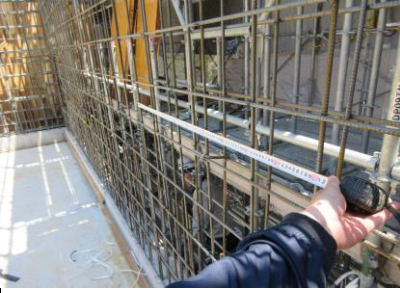
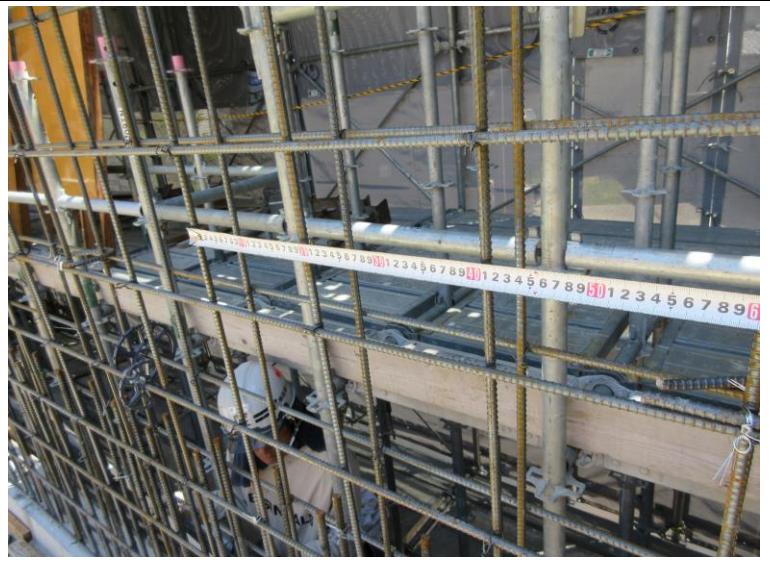
令和5年5月12日	
NO	49
場所	DX 5 通り
部位	W 1 8
計画通りに配筋組（縦筋：D10@200mm ダブル）が行われていることを確認。 （縦筋は内側配筋、横筋は外側配筋）

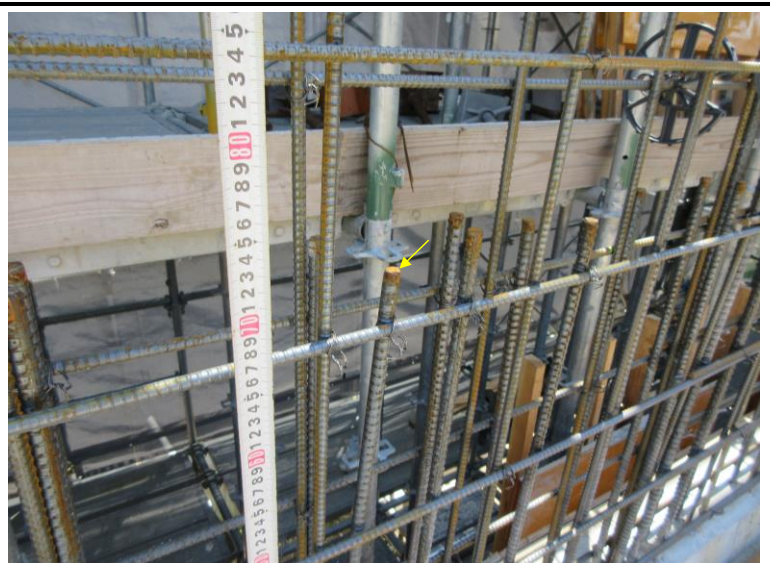
令和5年5月12日	
NO	50
場所	DX 5 通り
部位	W 1 8
壁立上がり筋との定着長さ（L1：細い方 の鉄筋がD10の場合、 $D10 \times 40 = 400\text{mm}$ 以上） が確保されていることを確認。

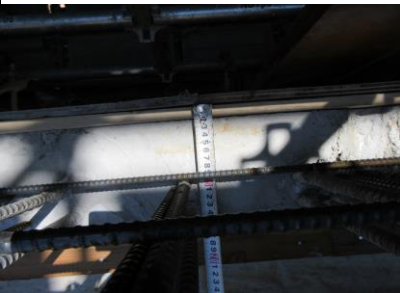
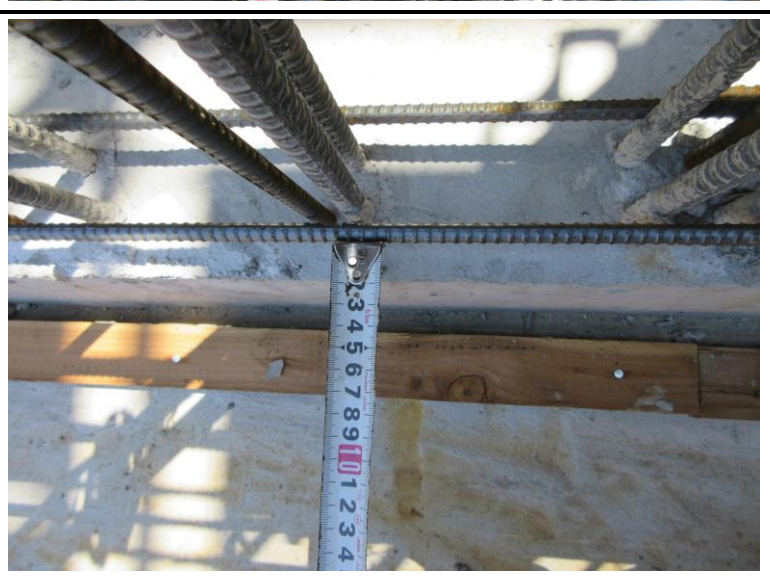
令和5年5月12日	
NO	51
場所	DX 5 通り
部位	W 1 8
鉄筋かぶり厚さ（30mm以上）が確保さ される状況であることを確認。

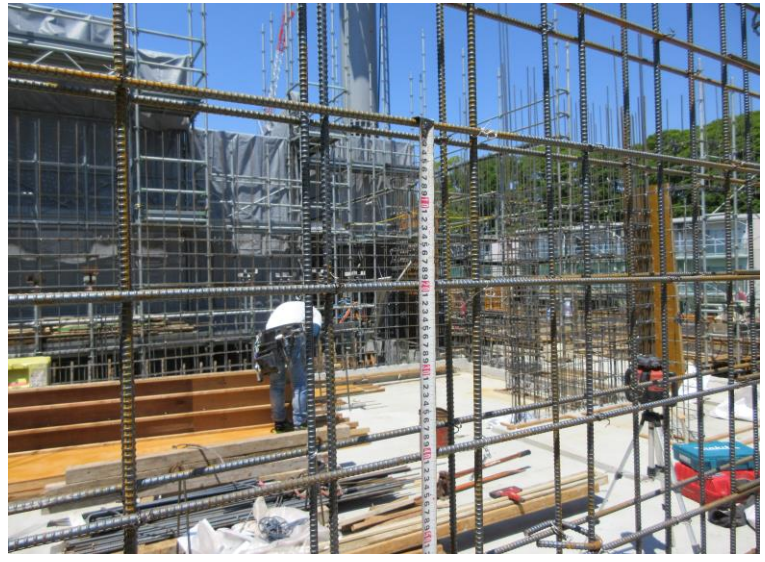
令和5年5月12日	
NO	52
場所	DX3通り
部位	W18 (界壁部分)
計画通りに配筋組 (横筋: D10@200mm ダブル) が行われていることを確認。

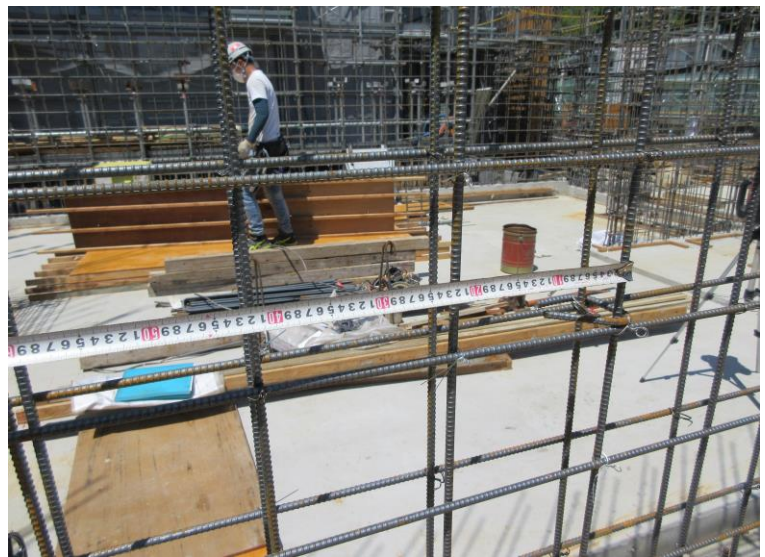
令和5年5月12日	
NO	53
場所	DX3通り
部位	W18 (界壁部分)
計画通りに配筋組 (縦筋: D10@200mm ダブル) が行われていることを確認。 (縦筋は内側配筋、横筋は外側配筋)

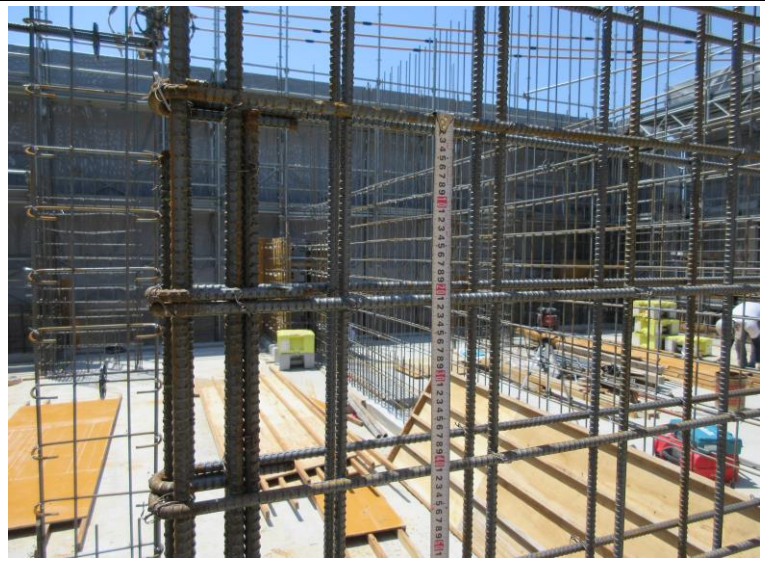
令和5年5月12日	
NO	54
場所	DY3通り
部位	W18A
計画通りに配筋組 (横筋: D13@200mm ダブル) が行われていることを確認。

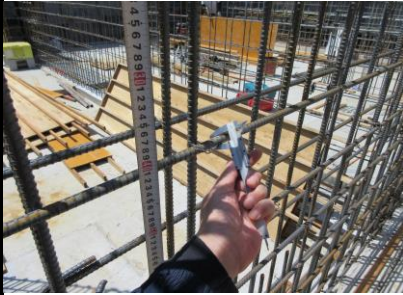
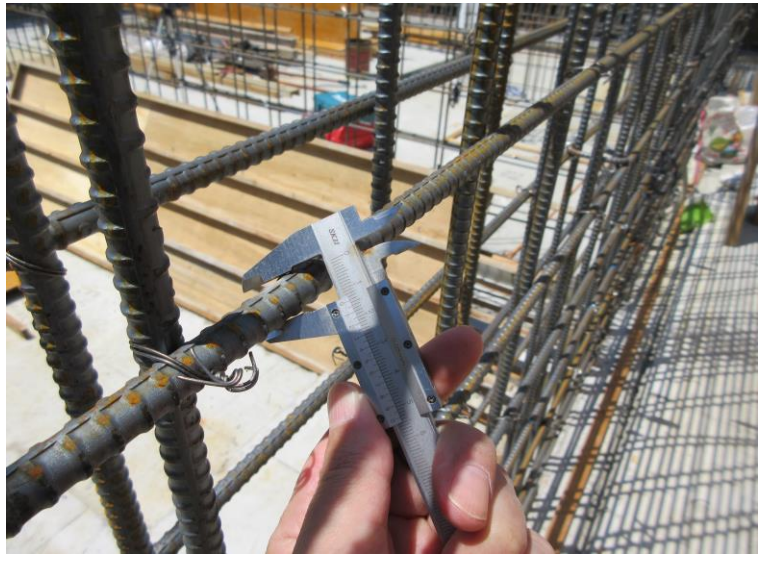
令和5年5月12日	
NO	55
場所	DY3通り
部位	W18A
同上。

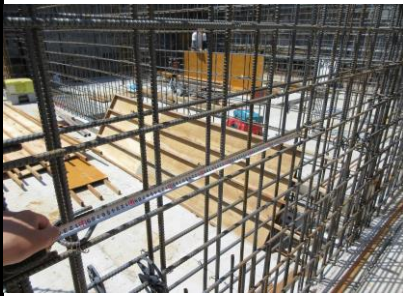
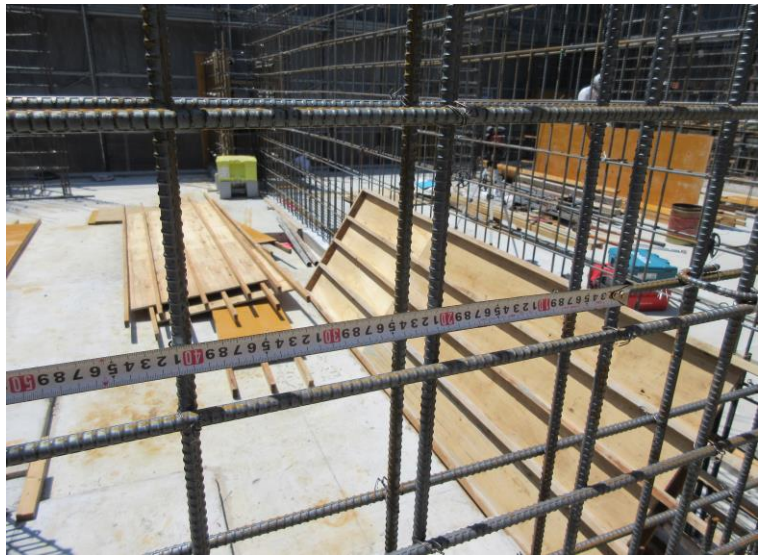
令和5年5月12日	
NO	56
場所	DY3通り
部位	W18A
計画通りに配筋組（縦筋：D13@200mmダブル）が行われていることを確認。（縦筋は内側配筋、横筋は外側配筋）

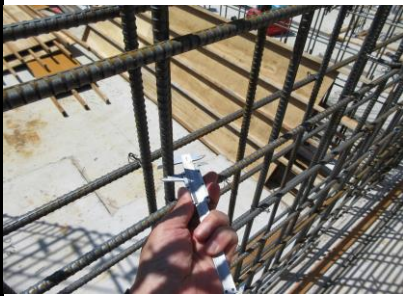
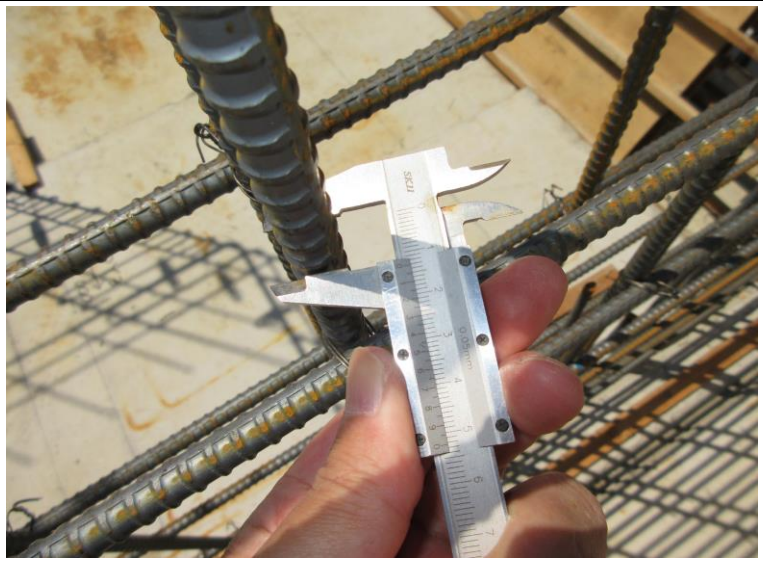
令和5年5月12日	
NO	57
場所	DY3通り
部位	W18A
同上。

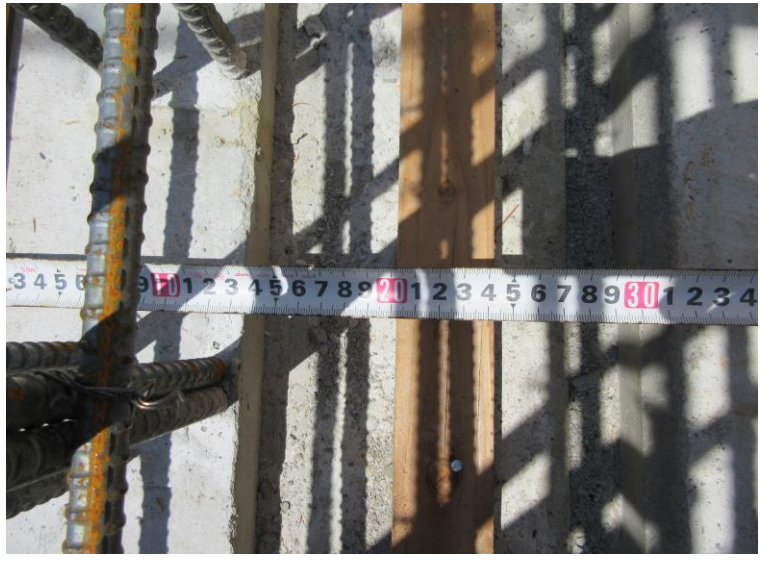
令和5年5月12日	
NO	58
場所	DY3 通り
部位	W18A
壁厚さが計画通り (180+20mm) であることを確認。

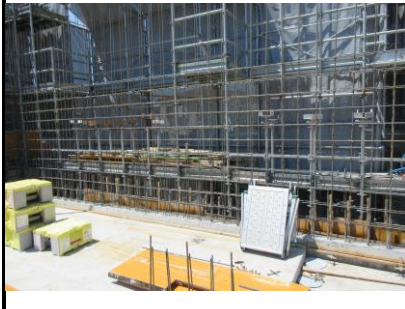
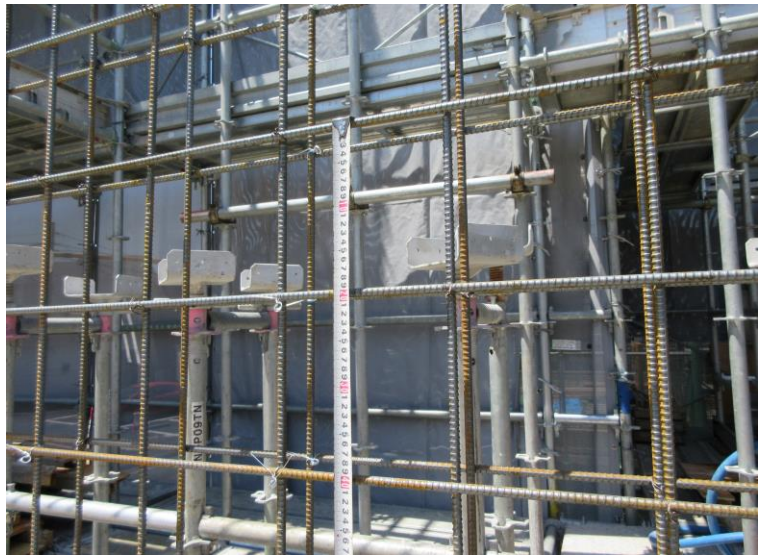
令和5年5月12日	
NO	59
場所	DX1 通り
部位	W18
計画通りに配筋組 (横筋: D10@200mm ダブル) が行われていることを確認。

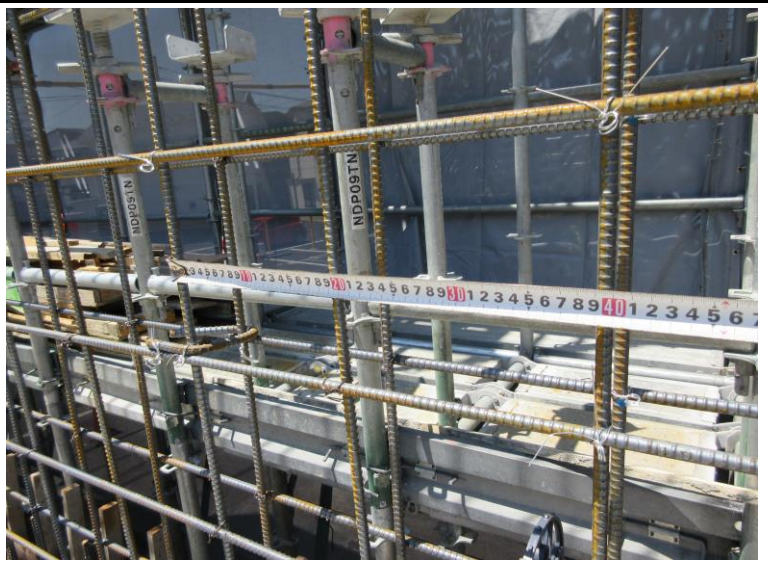
令和5年5月12日	
NO	60
場所	DX1 通り
部位	W18
計画通りに配筋組 (縦筋: D10@200mm ダブル) が行われていることを確認。 (縦筋は内側配筋、横筋は外側配筋)
