現況検査により認められる状況の記録

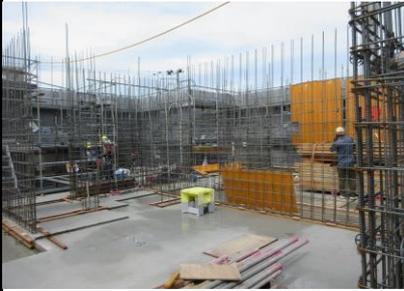
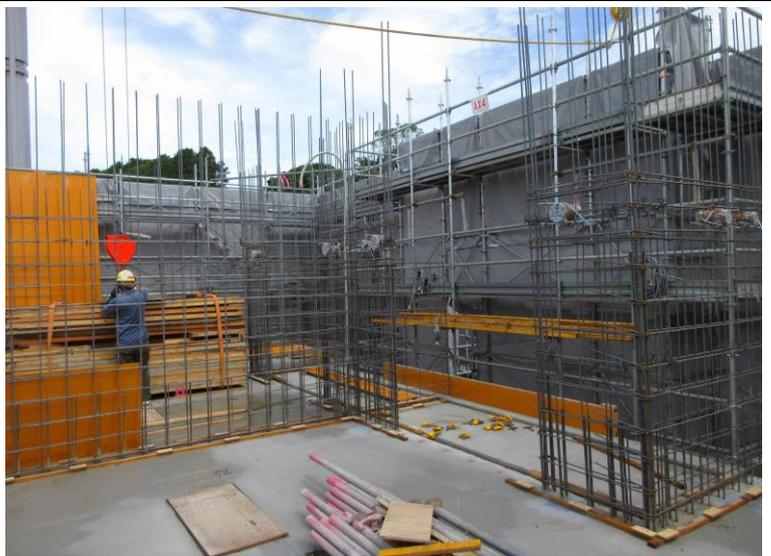
令和5年6月28日	
NO	2
場所	A棟
部位	3階壁面

A棟3階壁面の配筋組状況。

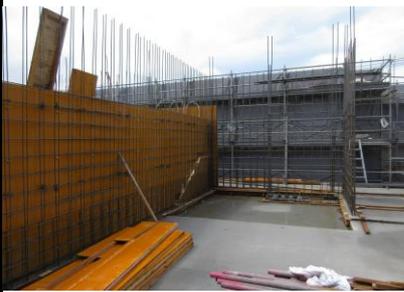
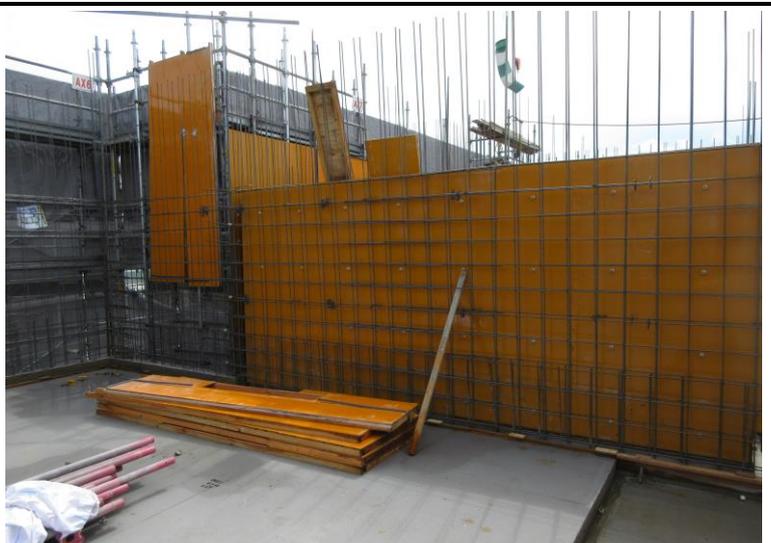
令和5年6月28日	
NO	3
場所	A棟
部位	3階壁面

同上。

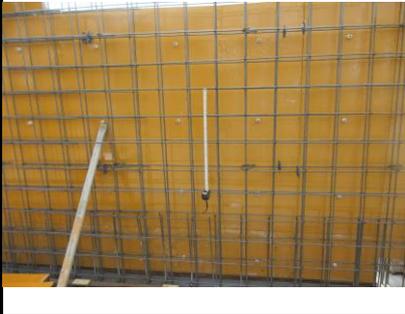
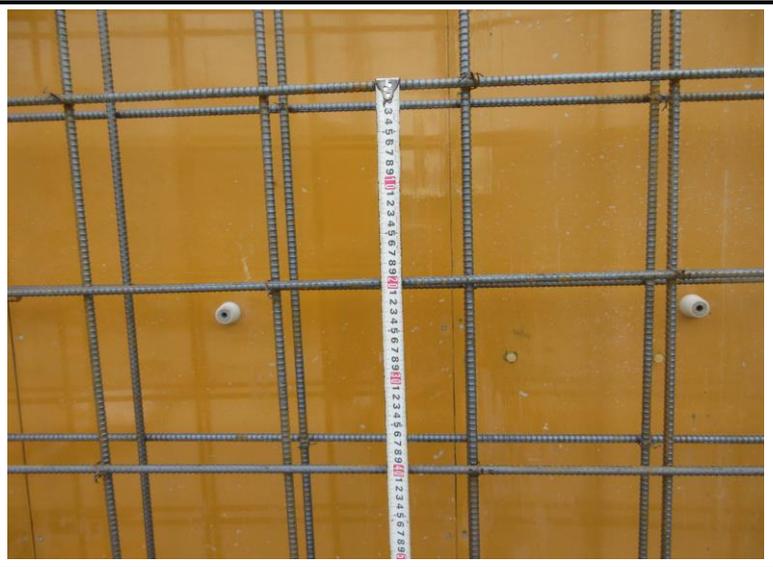
令和5年6月28日	
NO	4
場所	AX 6 通り
部位	W 1 8

計画通りに配筋組（横筋：D10@200mmダブル）が行われていることを確認。

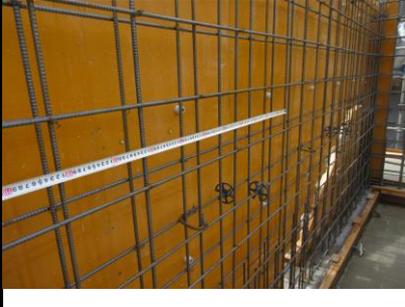
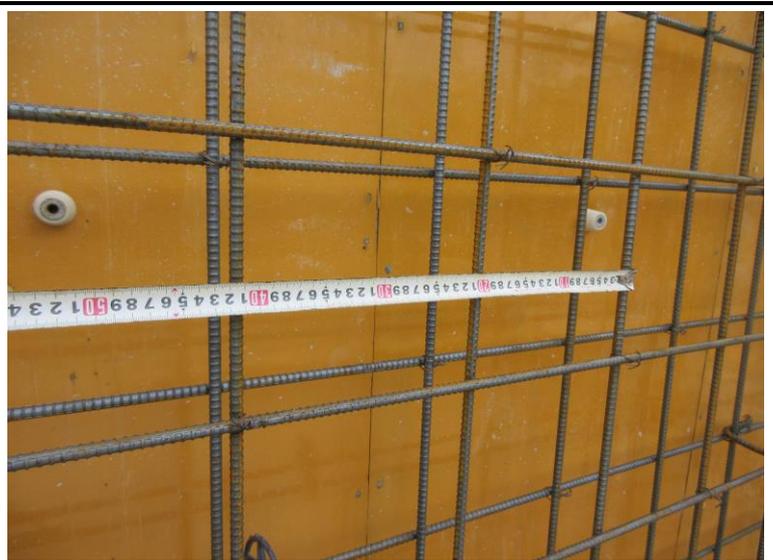
令和5年6月28日	
NO	5
場所	AX 6 通り
部位	W 1 8

計画通りに配筋組（縦筋：D10@200mmダブル）が行われていることを確認。
（縦筋は内側配筋、横筋は外側配筋）

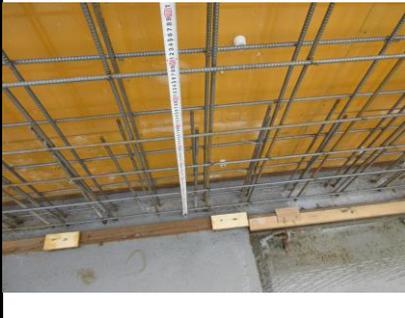
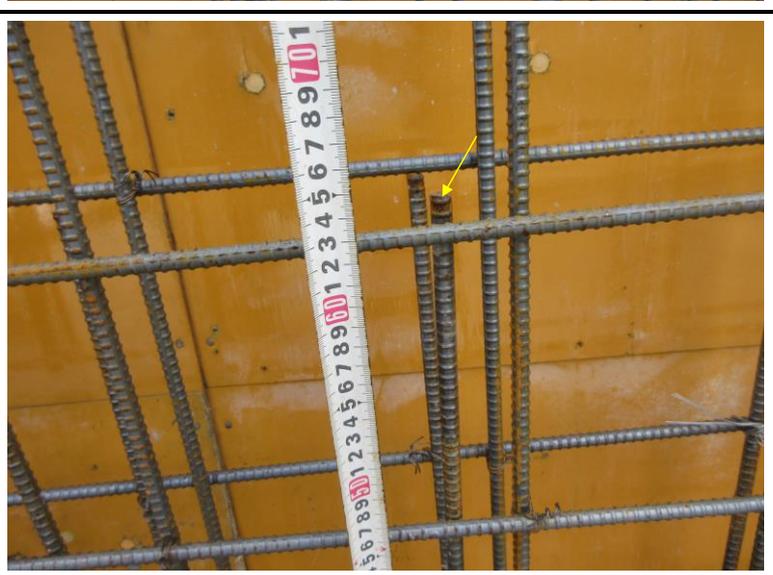
令和5年6月28日	
NO	6
場所	AX 6 通り
部位	W 1 8

壁立上がり筋との定着長さ（L1：D10×40＝400mm以上）が確保されていることを確認。

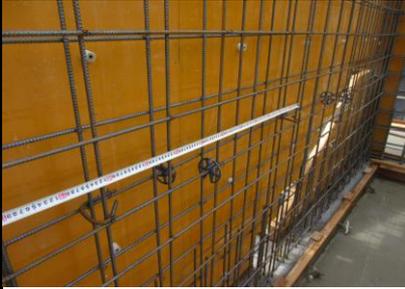
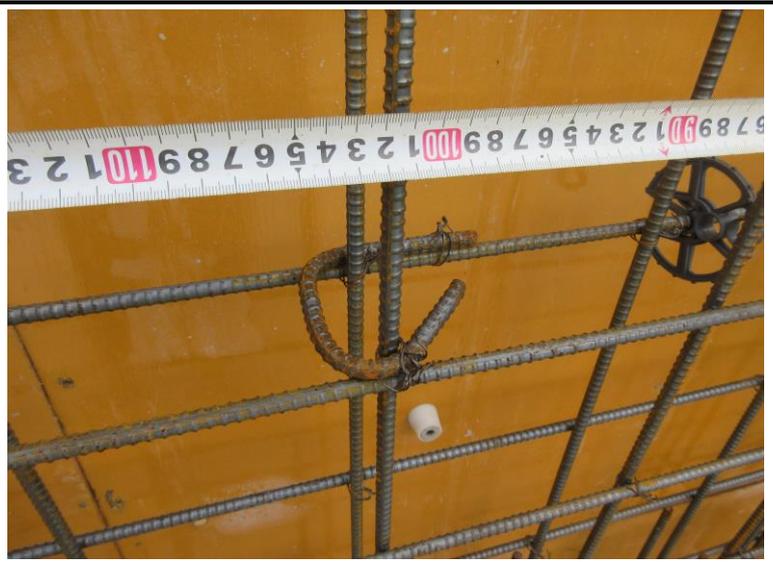
令和5年6月28日	
NO	7
場所	AX 6 通り
部位	W 1 8

計画通りに巾止め筋が設置されていることを確認。(D10@1,000mm)

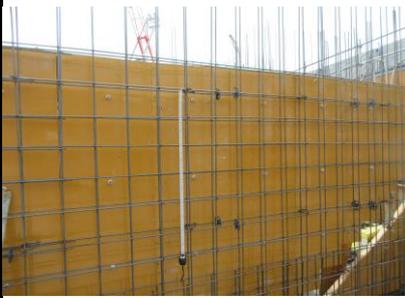
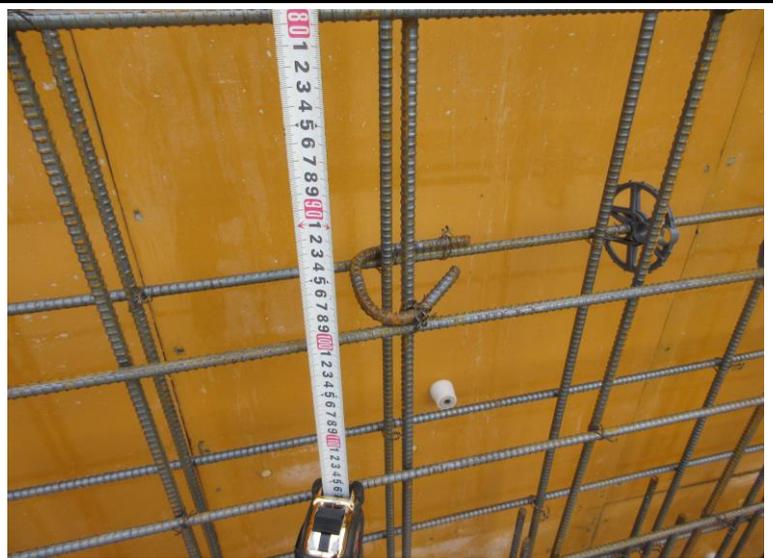
令和5年6月28日	
NO	8
場所	AX 6 通り
部位	W 1 8

同上。

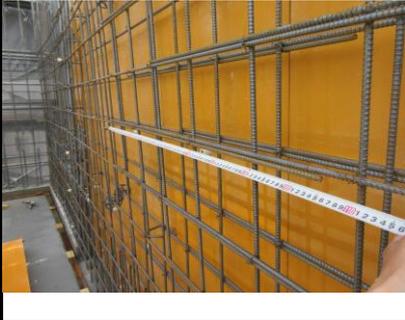
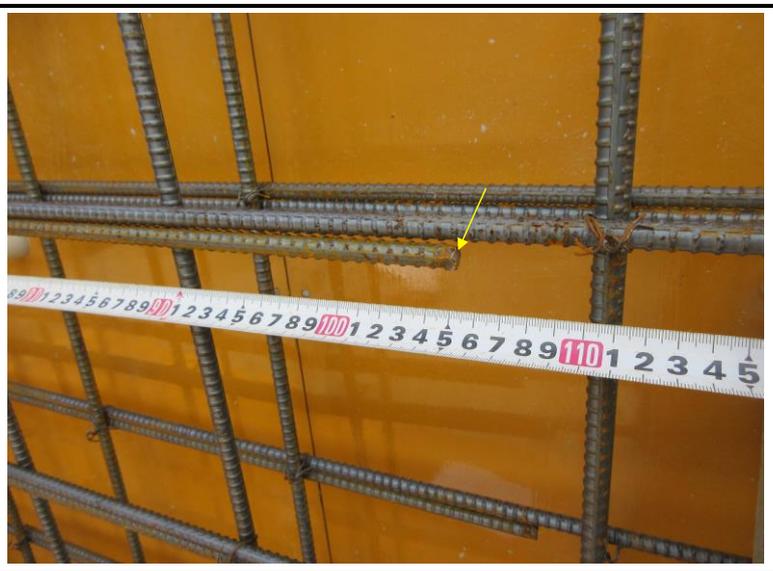
令和5年6月28日	
NO	9
場所	AX 6 通り
部位	W 1 8

壁中間部の横筋（配力筋）の重ね継手長さ（L1 : D10×40=400mm以上）が十分確保されていることを確認。

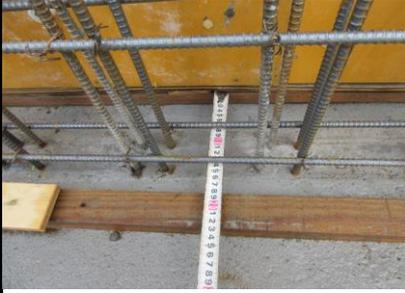
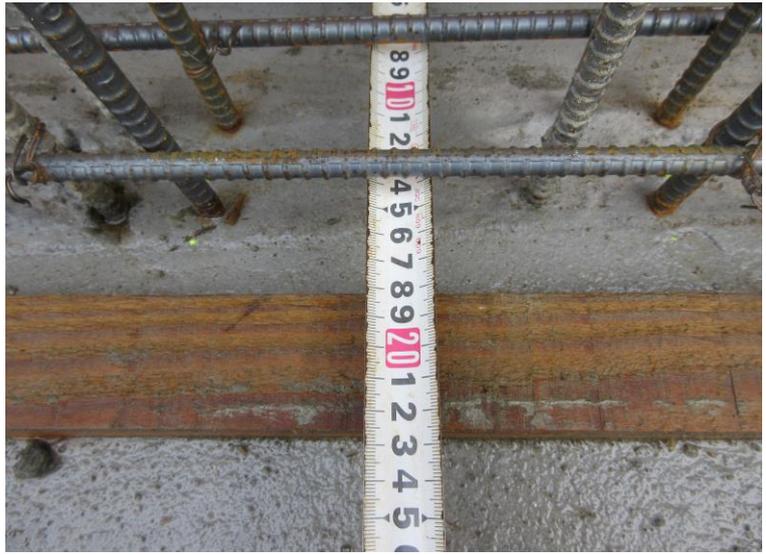
令和5年6月28日	
NO	10
場所	AX 6 通り
部位	W 1 8
壁厚さ (180mm : 界壁部分である為、増し打ちは無し) が計画通りであることを確認。

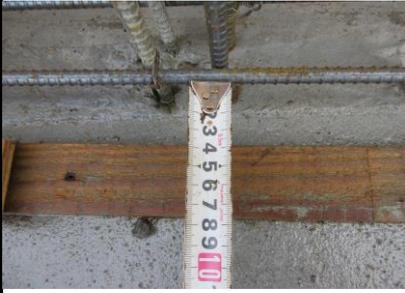
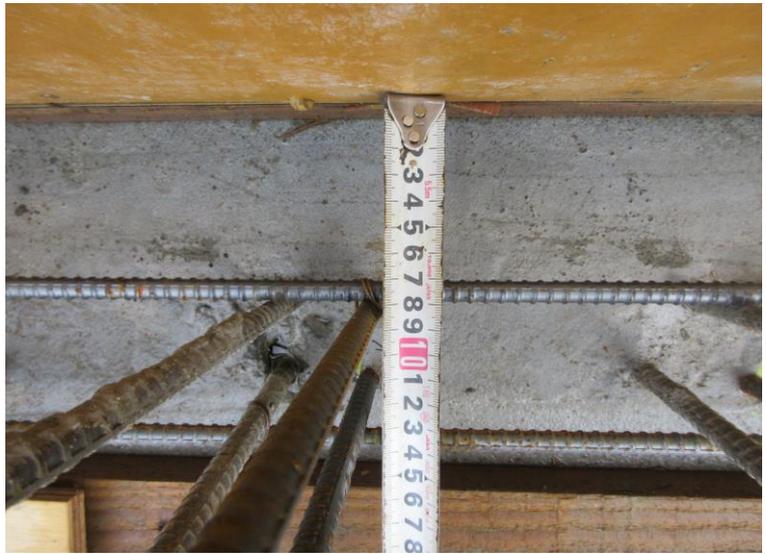
令和5年6月28日	
NO	11
場所	AX 6 通り
部位	W 1 8
鉄筋かぶり厚さ (30mm以上) が確保されていることを確認。

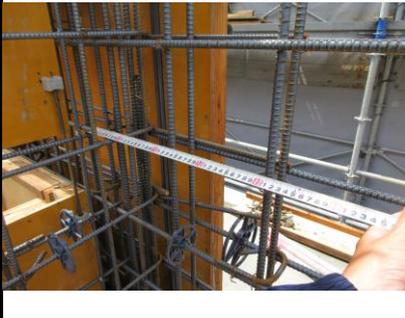
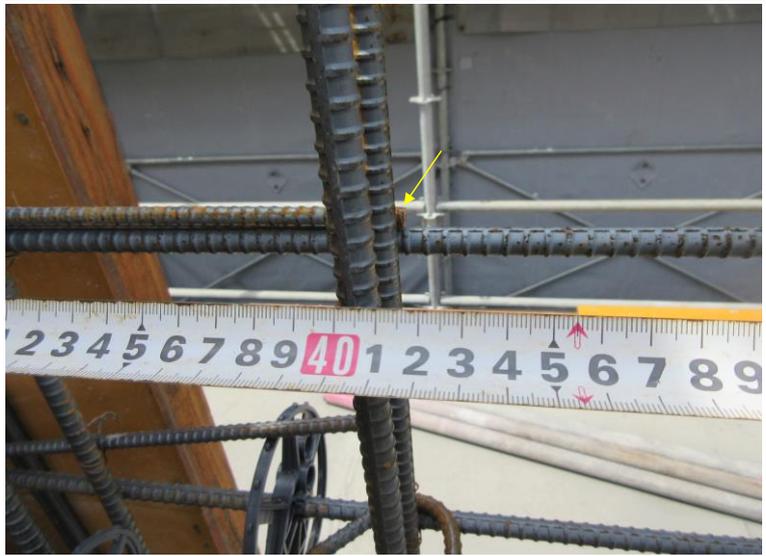
令和5年6月28日	
NO	12
場所	AX 6 通り
部位	W 1 8
AY 2 通りの W 1 8 A への定着 (T型交差部 : 片側通し配筋) は、計画通りの定着長さ (L2 : D10×35=350mm以上) が確保されていることを確認。

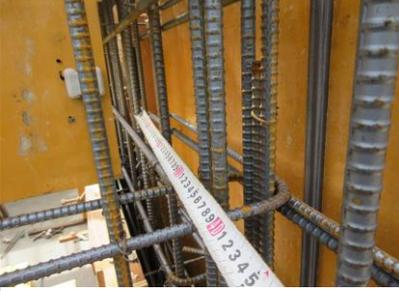
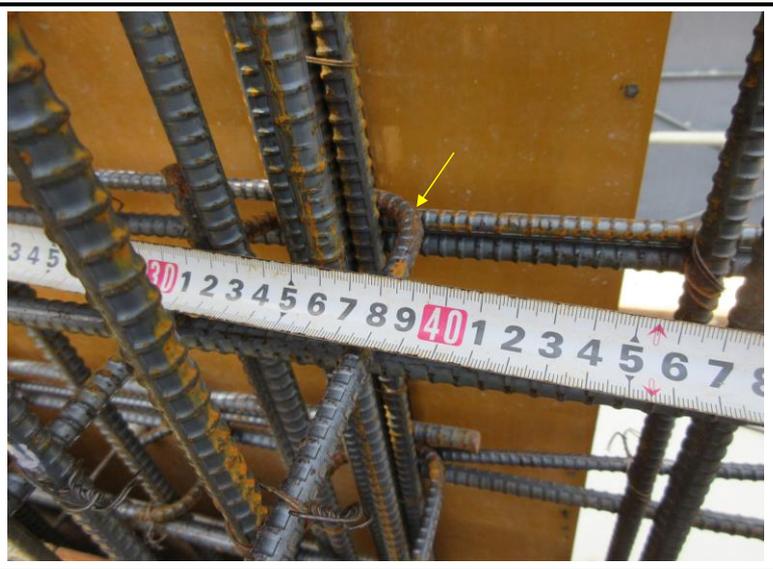
令和5年6月28日	
NO	13
場所	AX 6 通り
部位	W 1 8
同上。

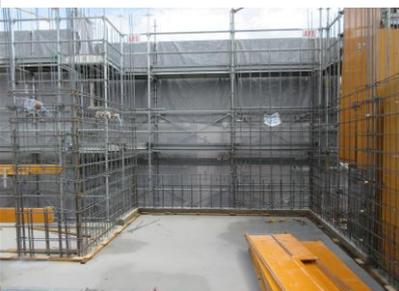
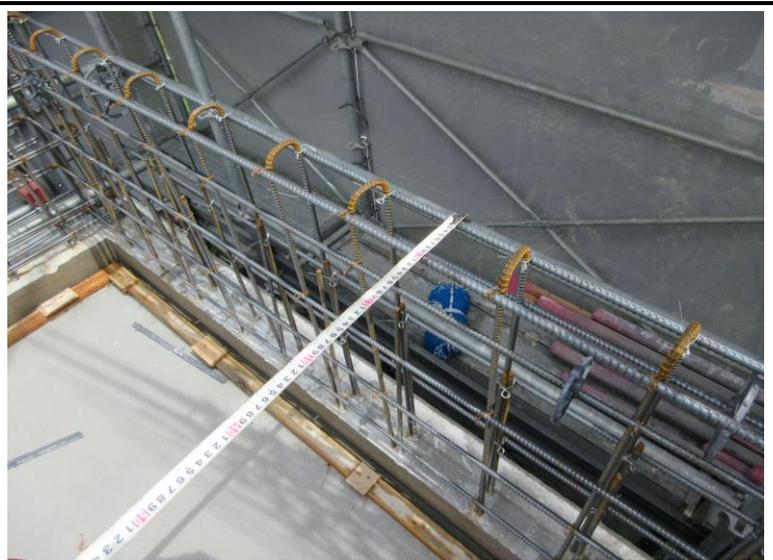
令和5年6月28日	
NO	14
場所	AY 5 通り
部位	W 1 8
開口端部には計画通りの補強筋（横筋：2-D13）が設置されていることを確認。

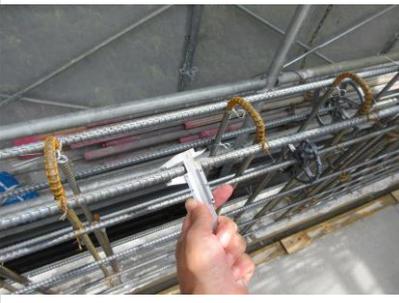
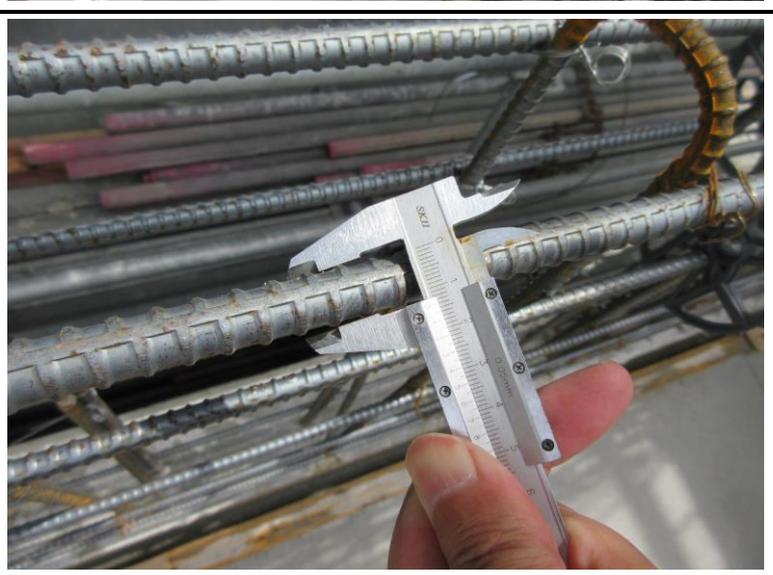
令和5年6月28日	
NO	15
場所	AY 5 通り
部位	W 1 8
同上。

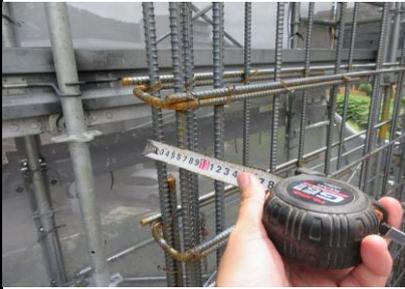
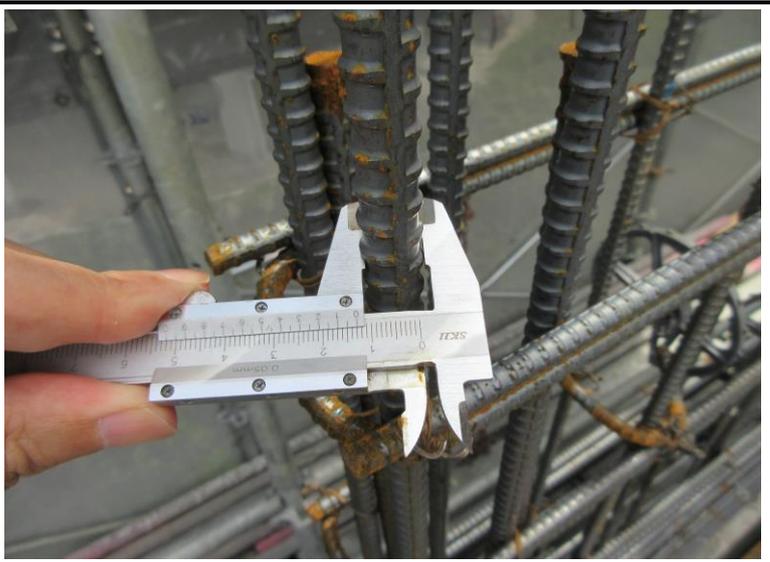
令和5年6月28日	
NO	16
場所	AY 5 通り
部位	W 1 8

開口端部には計画通りの補強筋（縦筋：4-D13）が設置されていることを確認。

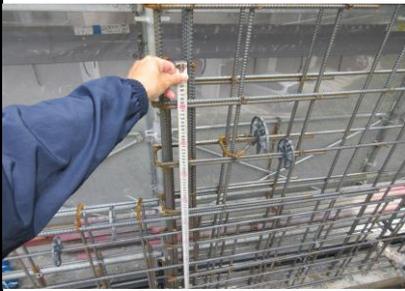
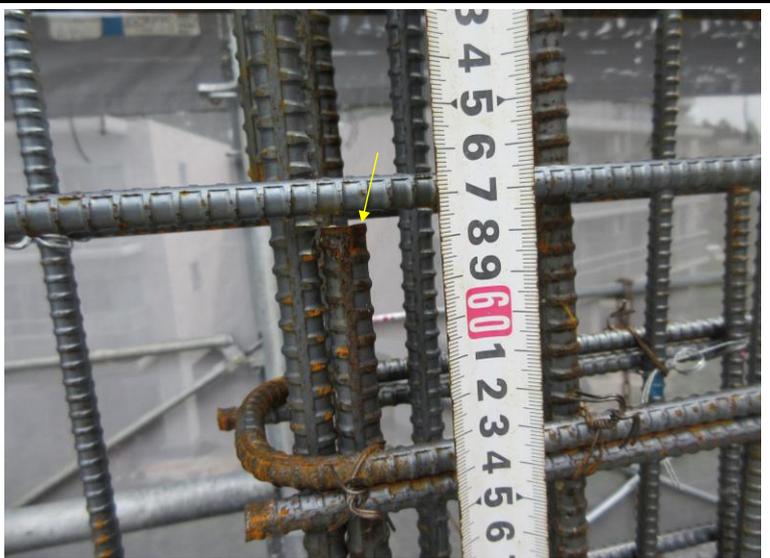
令和5年6月28日	
NO	17
場所	AY 5 通り
部位	W 1 8

同上。隣り合う補強筋の重ね継手位置は、計画通り（ $0.5 \times L1 = D13 \times 40 \times 0.5 = 260\text{mm}$ 以上）ずらして設置されていることを確認。

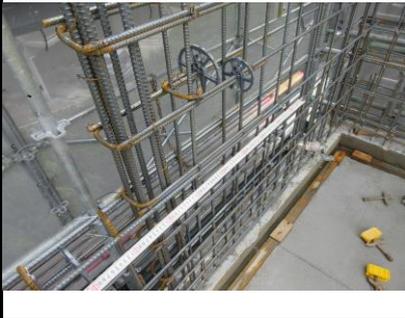
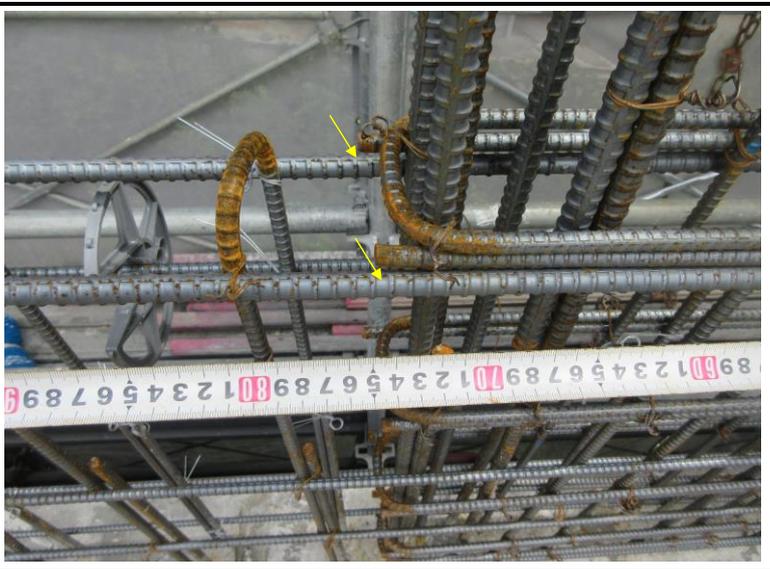
令和5年6月28日	
NO	18
場所	AY 5 通り
部位	W 1 8

開口補強筋（横筋：2-D13）は、定着長さ（ $L1 : D13 \times 40 = 520\text{mm}$ 以上）が十分確保されていることを確認。

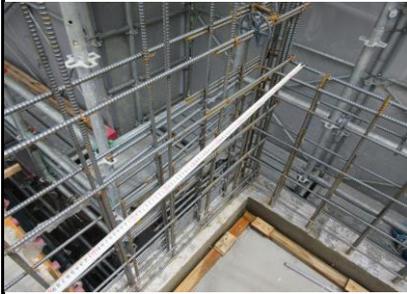
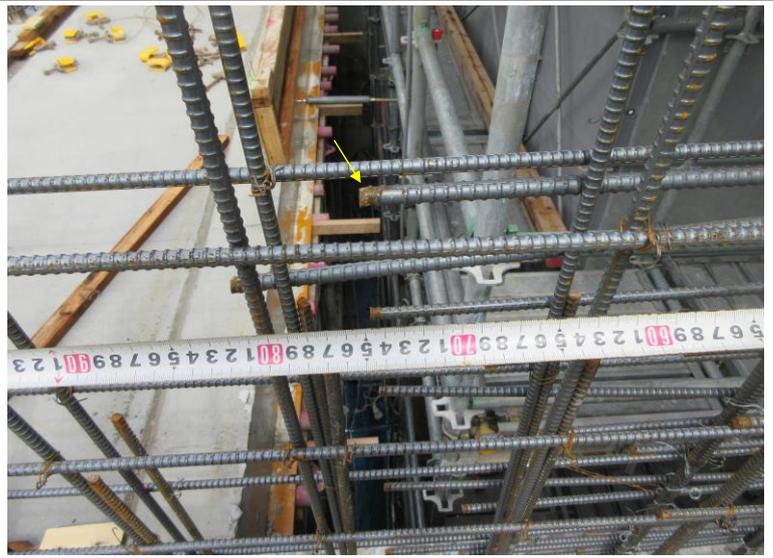
令和5年6月28日	
NO	19
場所	AY5通り
部位	W18
同上。

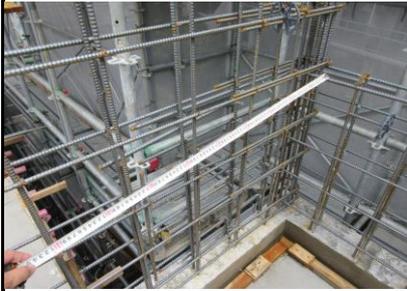
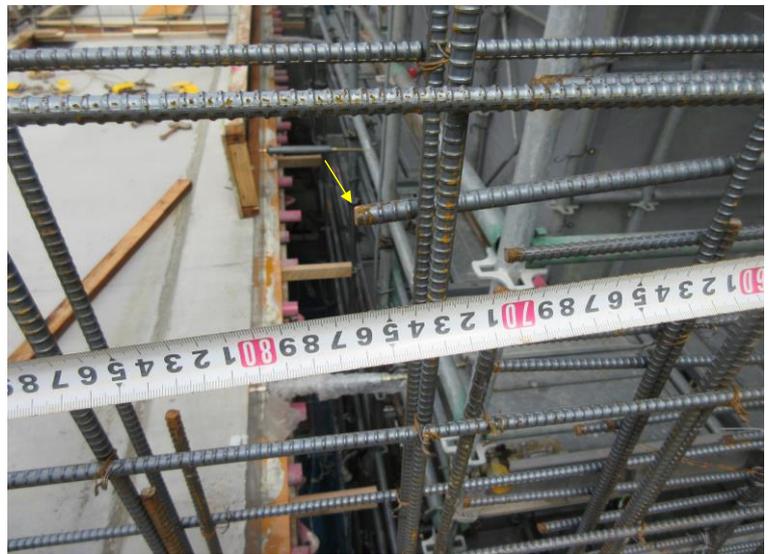
令和5年6月28日	
NO	20
場所	AY5通り
部位	W18
同上。

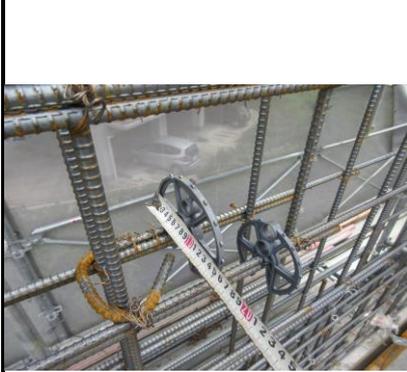
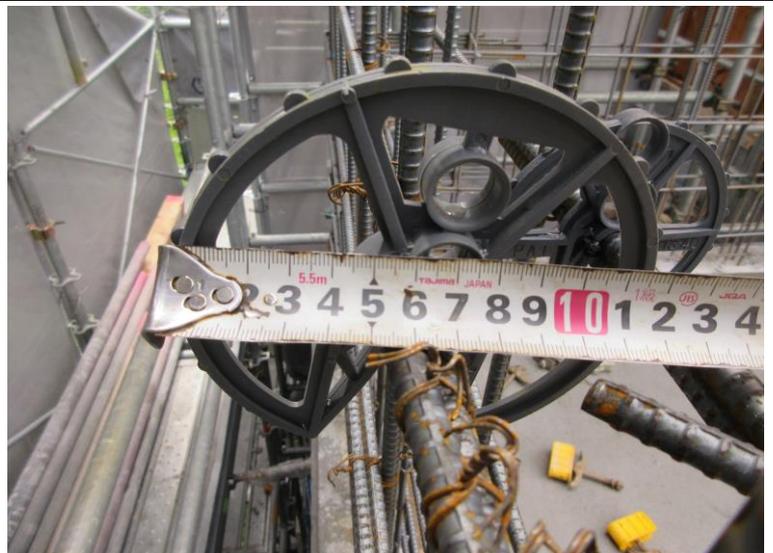
令和5年6月28日	
NO	21
場所	AY5通り
部位	W18
スペーサーが適切に設置されていることを確認。(外壁面側：60mmタイプ)

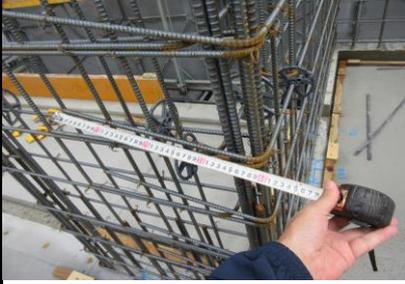
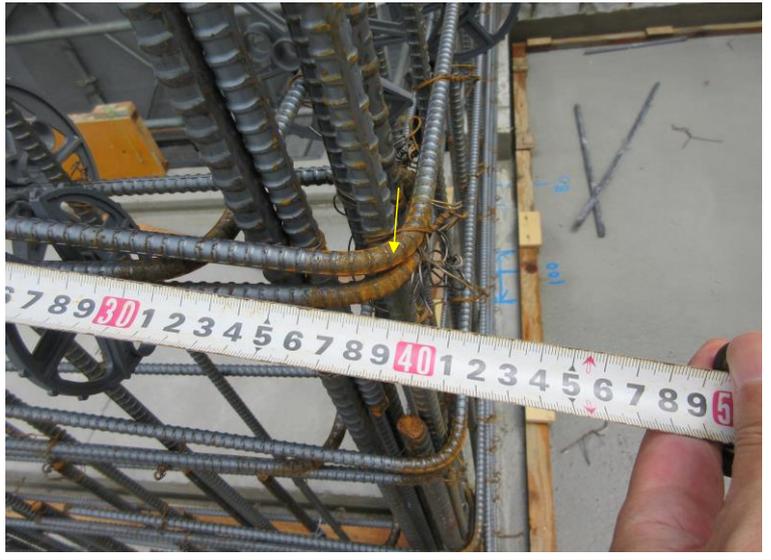
令和5年6月28日	
NO	22
場所	AX 5 通り
部位	W 1 8
AY 4 通りの W 1 8 への定着 (L型交差部：片側閉塞) は、計画通りの定着長さ (L2 : D10×35=350mm以上) が確保されていることを確認。

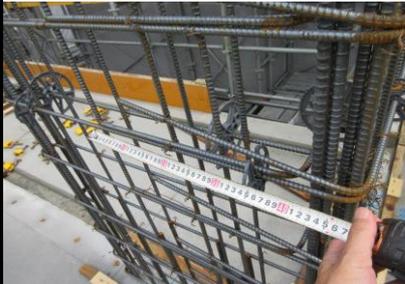
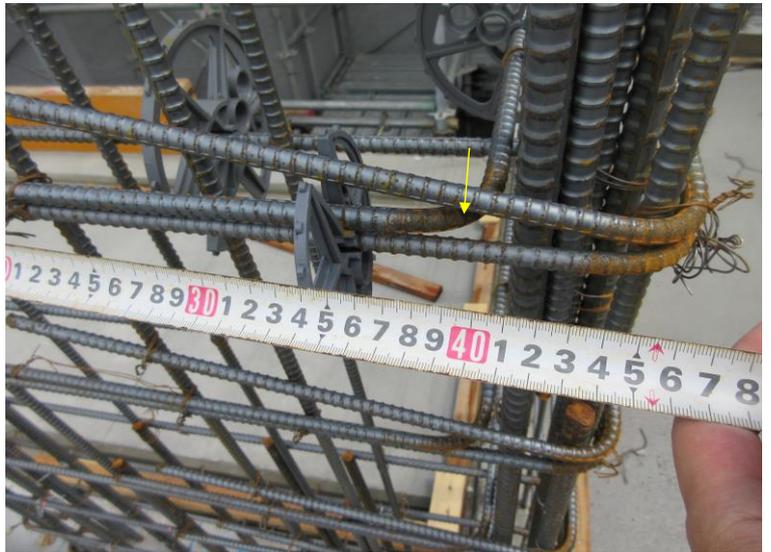
令和5年6月28日	
NO	23
場所	AX 5 通り
部位	W 1 8
同上。

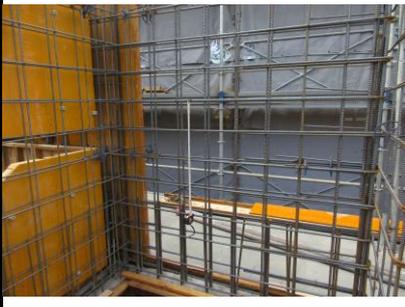
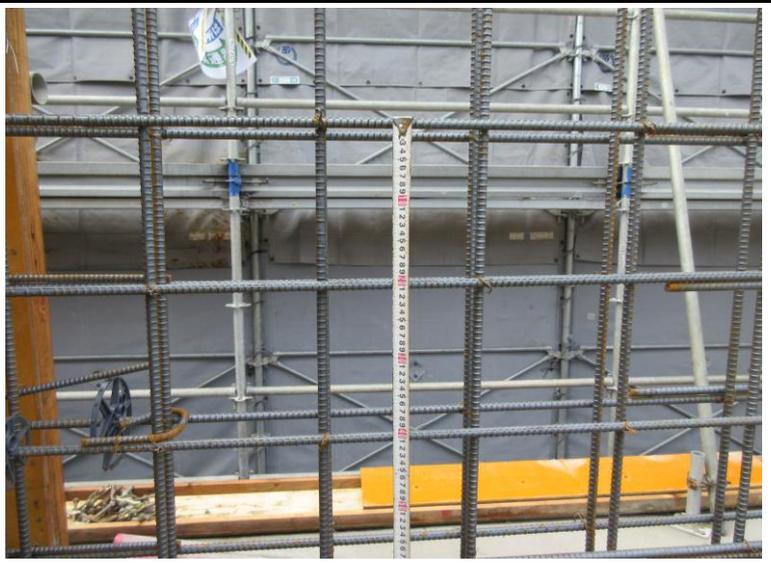
令和5年6月28日	
NO	24
場所	AY 2 通り
部位	W 1 8 A
計画通りに配筋組 (横筋：D13@200mm ダブル) が行われていることを確認。

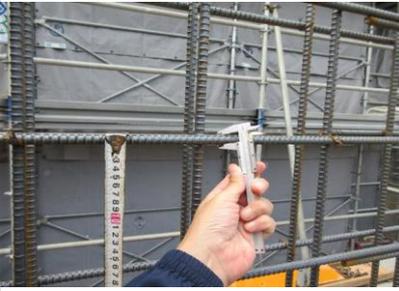
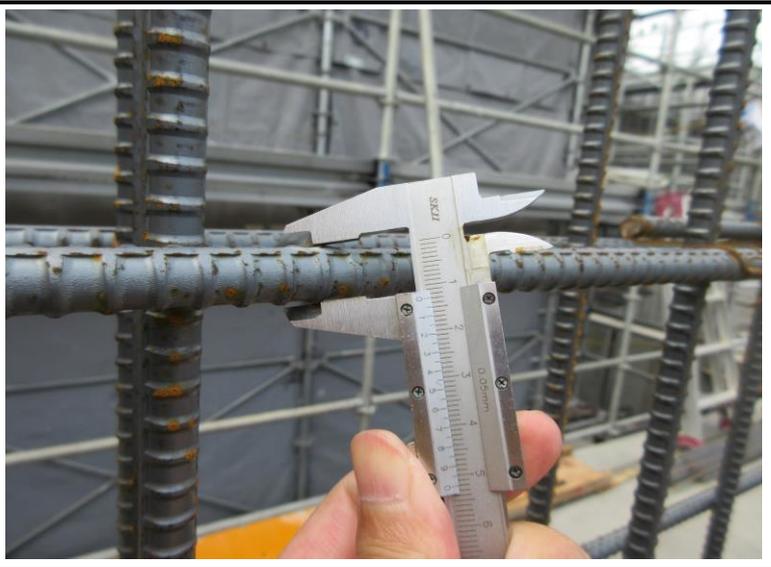
令和5年6月28日	
NO	25
場所	AY2通り
部位	W18A
同上。

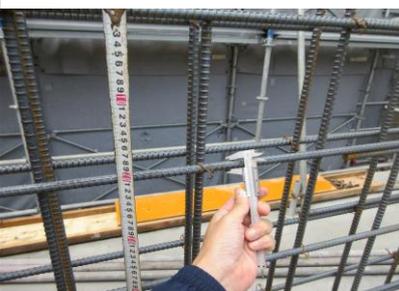
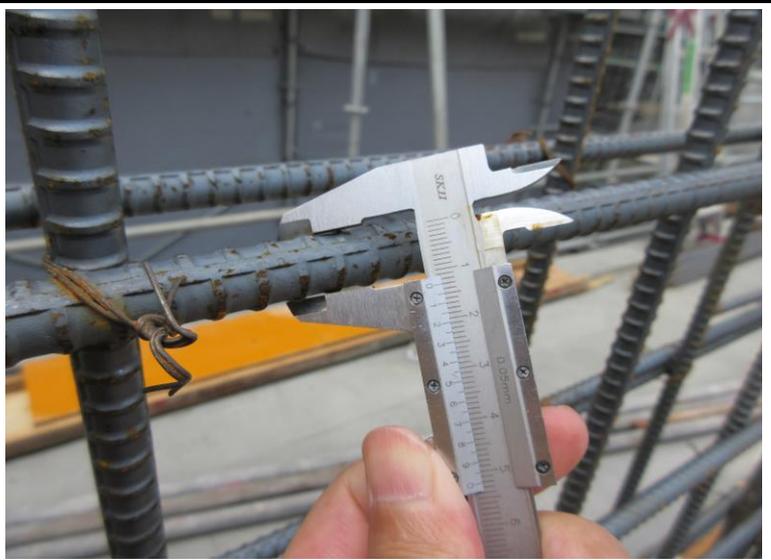
令和5年6月28日	
NO	26
場所	AY2通り
部位	W18A
同上。

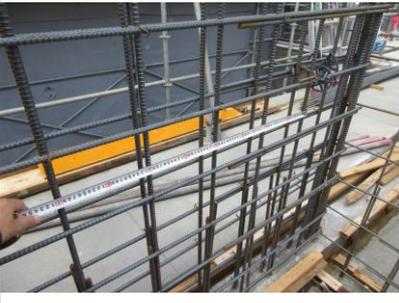
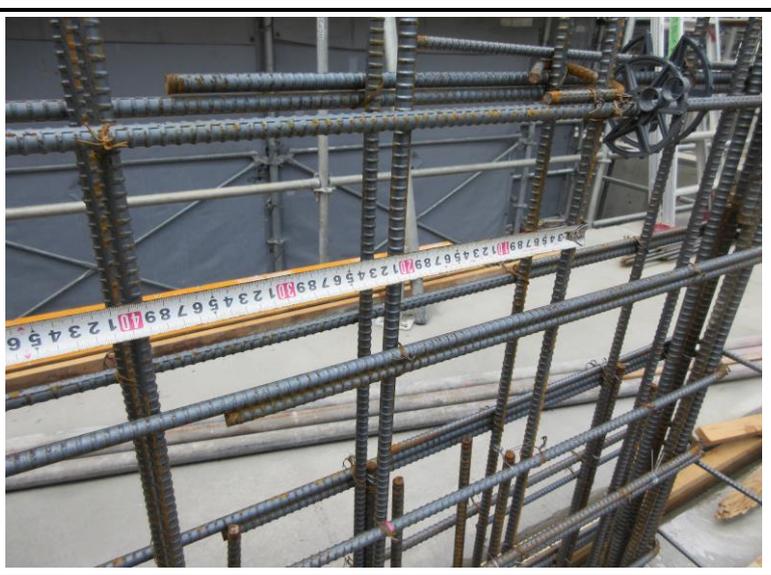
令和5年6月28日	
NO	27
場所	AY2通り
部位	W18A
計画通りに配筋組（縦筋：D13@200mmダブル）が行われていることを確認。 （縦筋は内側配筋、横筋は外側配筋）

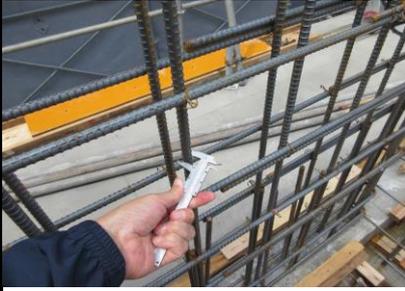
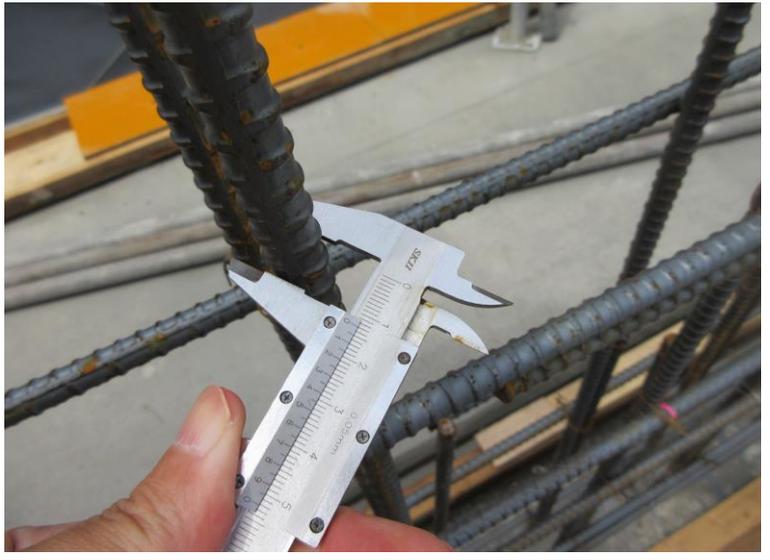
令和5年6月28日	
NO	28
場所	AY 2 通り
部位	W 1 8 A
同上。

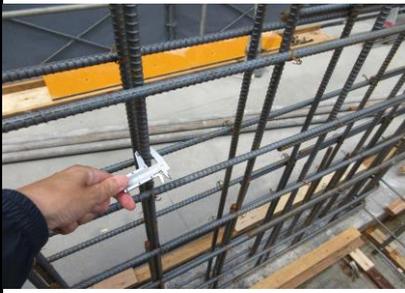
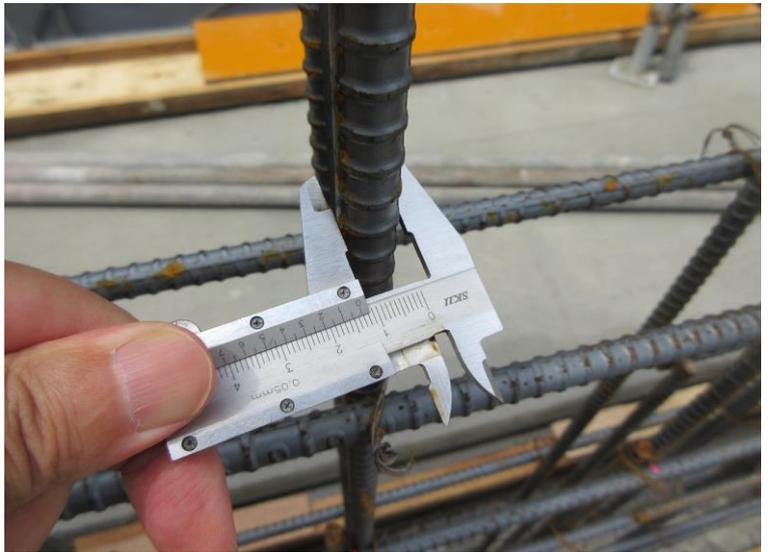
令和5年6月28日	
NO	29
場所	AY 2 通り
部位	W 1 8 A
同上。

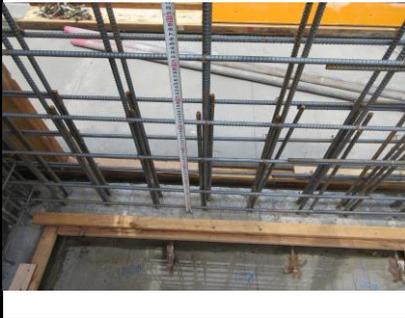
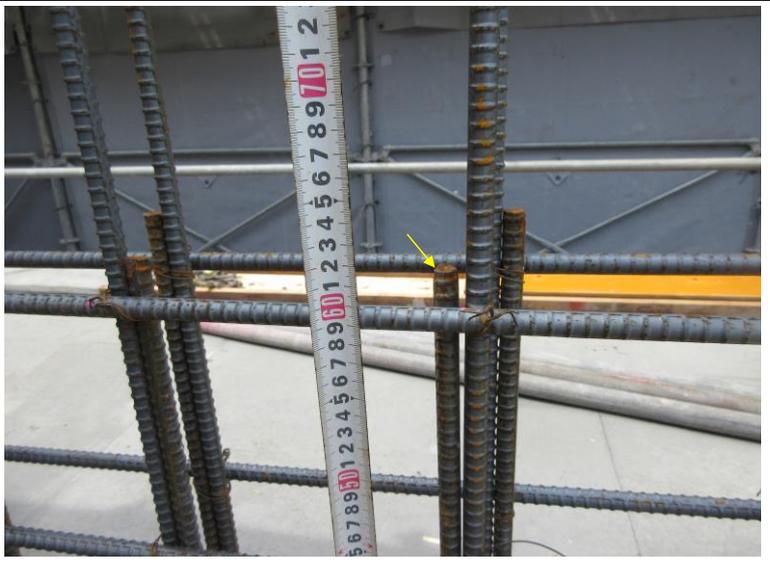
令和5年6月28日	
NO	30
場所	AY 2 通り
部位	W 1 8 A
壁立上がり筋との定着長さ (L1 : D13×40 = 520mm以上) が確保されていることを確認。
