現況検査により認められる状況の記録

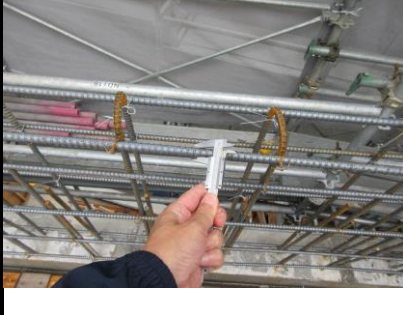
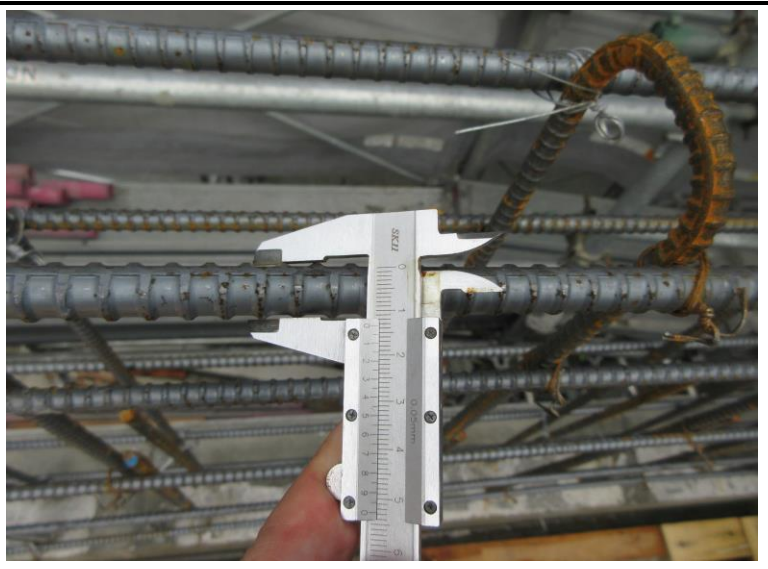
令和5年6月28日	
NO	61
場所	AY5通り
部位	W18
同上。

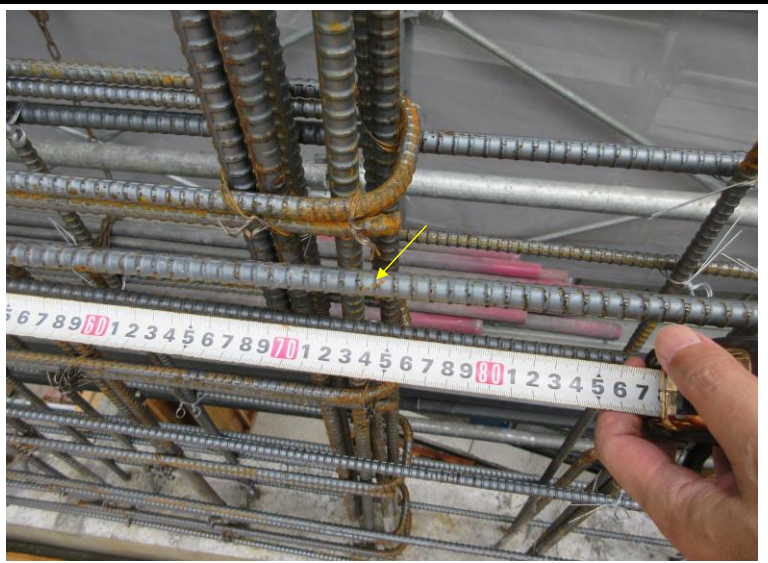
令和5年6月28日	
NO	62
場所	AY5通り
部位	W18
開口補強筋（横筋：2-D13）は、定着長さ（ $L1 : D13 \times 40 = 520\text{mm}$ 以上）が十分確保されていることを確認。

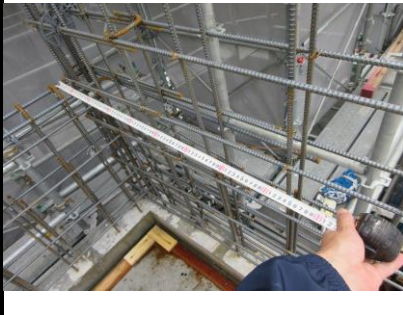
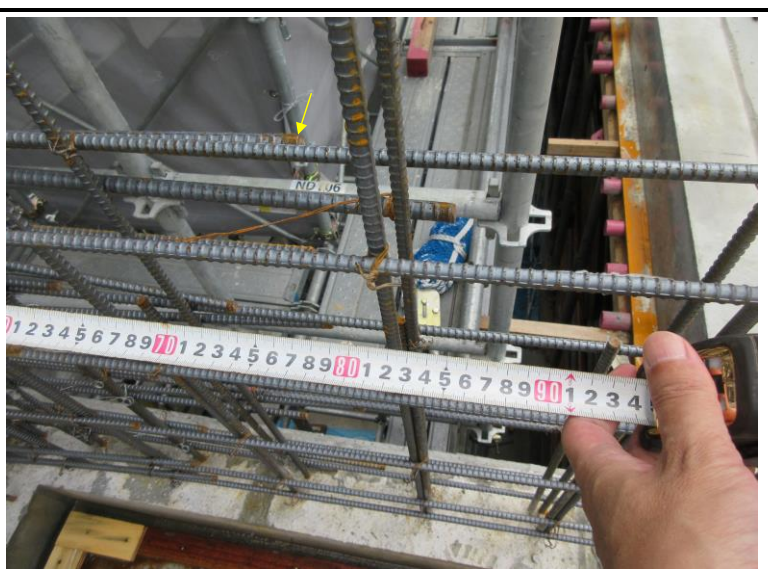
令和5年6月28日	
NO	63
場所	AY5通り
部位	W18
同上。

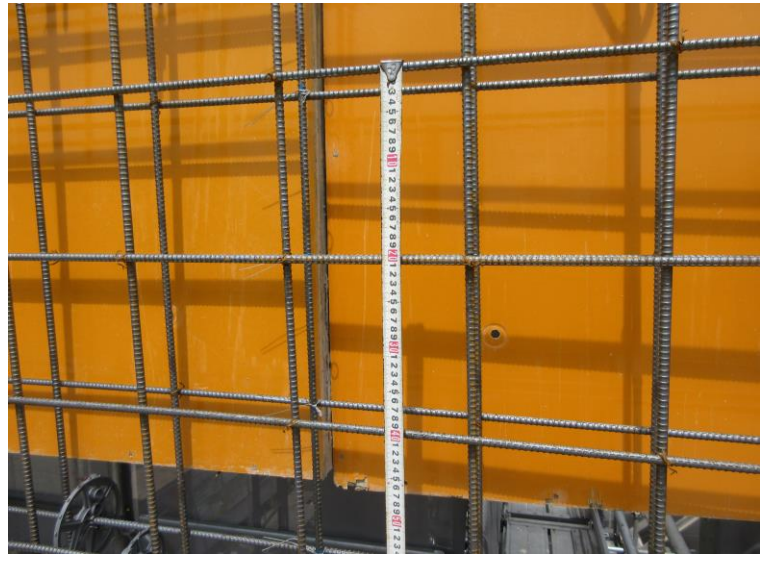
令和5年6月28日	
NO	64
場所	AX 2 通り
部位	W 1 8

計画通りに配筋組（横筋：D10@200mmダブル）が行われていることを確認。

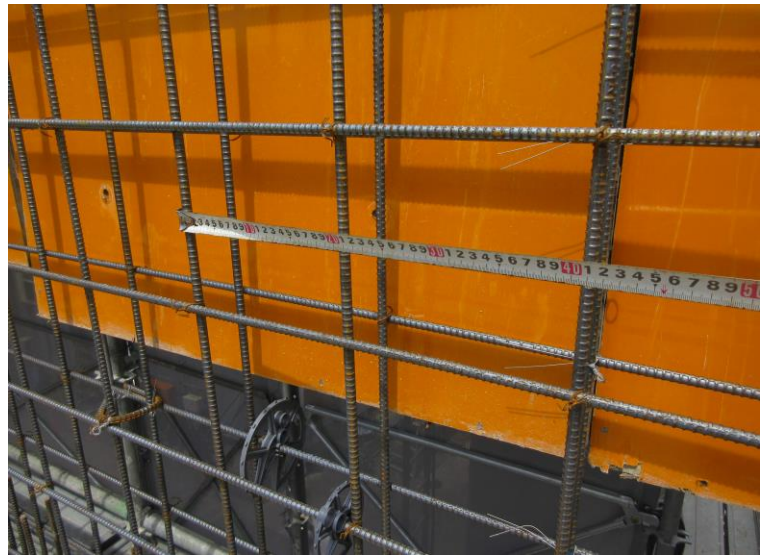
令和5年6月28日	
NO	65
場所	AX 2 通り
部位	W 1 8

計画通りに配筋組（縦筋：D10@200mmダブル）が行われていることを確認。  
（縦筋は内側配筋、横筋は外側配筋）

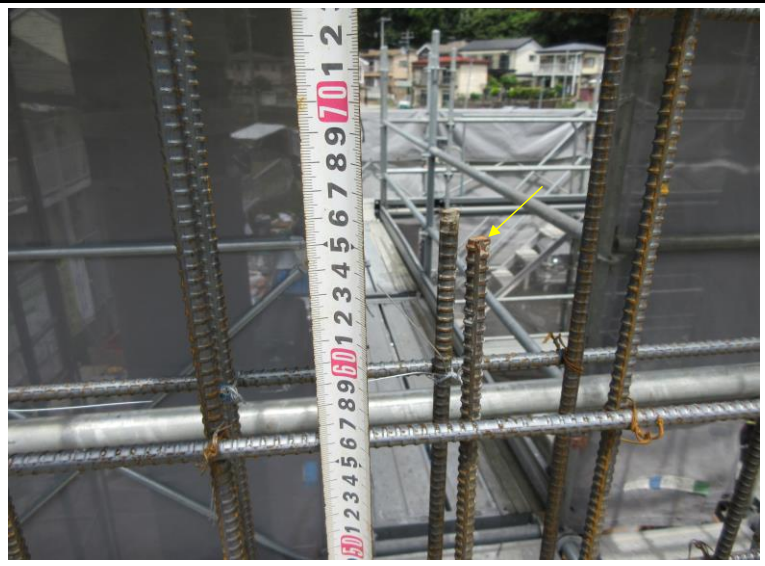
令和5年6月28日	
NO	66
場所	AX 2 通り
部位	W 1 8

壁立上がり筋との定着長さ（L1：D10×40＝400mm以上）が確保されていることを確認。

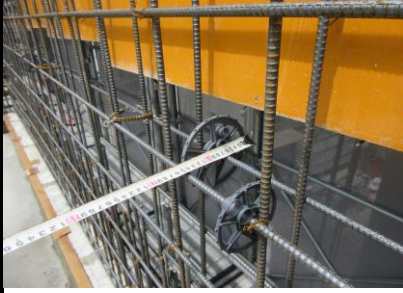
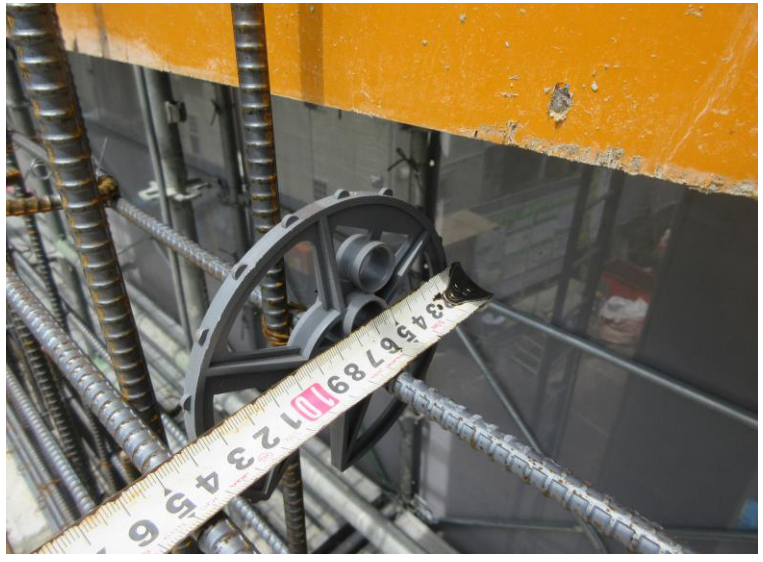
令和5年6月28日	
NO	67
場所	AX 2 通り
部位	W 1 8
スペーサーが適切に設置されていることを確認。(外壁面側：60mmタイプ)

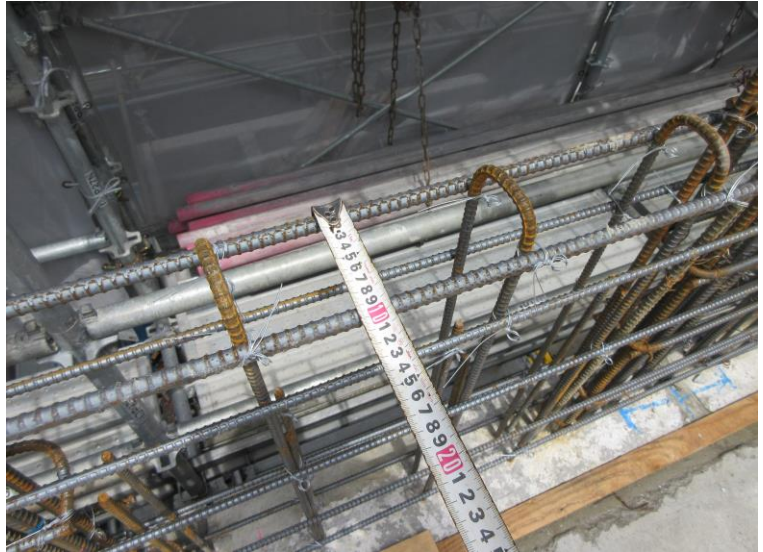
令和5年6月28日	
NO	68
場所	AX 2 通り
部位	W 1 8
開口端部には計画通りの補強筋（横筋：2-D13）が設置されていることを確認。

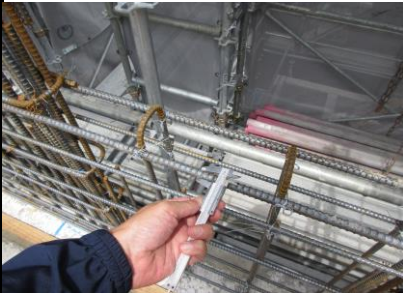
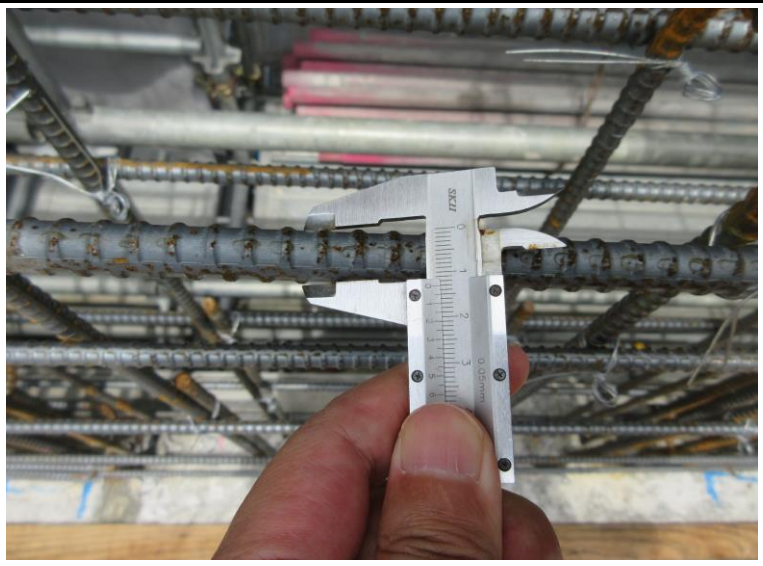
令和5年6月28日	
NO	69
場所	AX 2 通り
部位	W 1 8
同上。

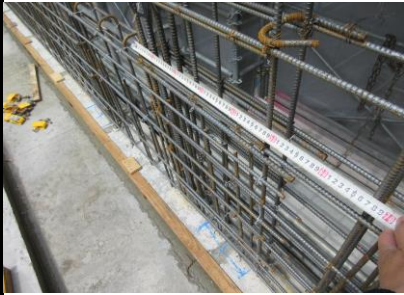
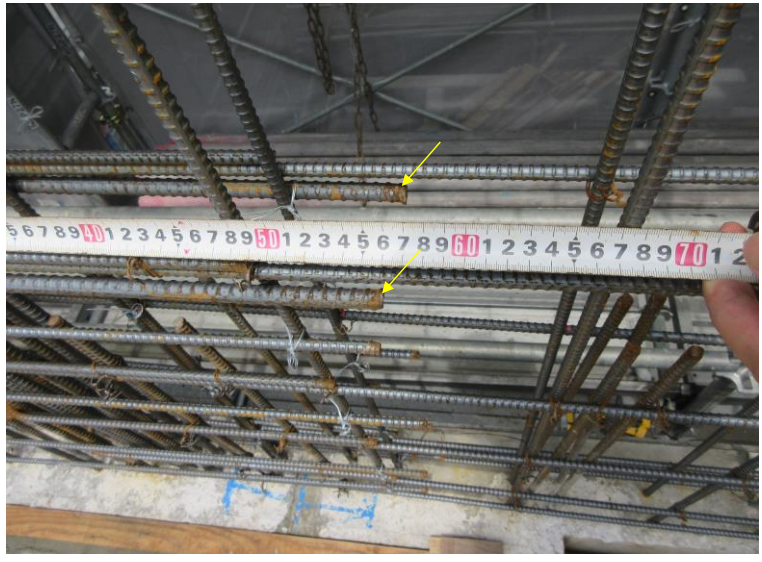
令和5年6月28日	
NO	70
場所	AX2通り
部位	W18
開口補強筋（横筋：2-D13）は、定着長さ（L1：D13×40=520mm以上）が十分確保されていることを確認。

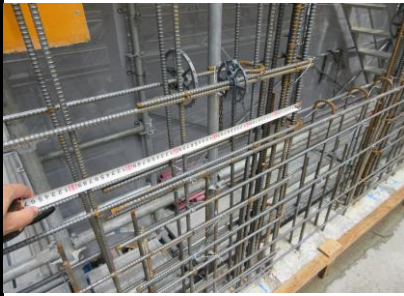
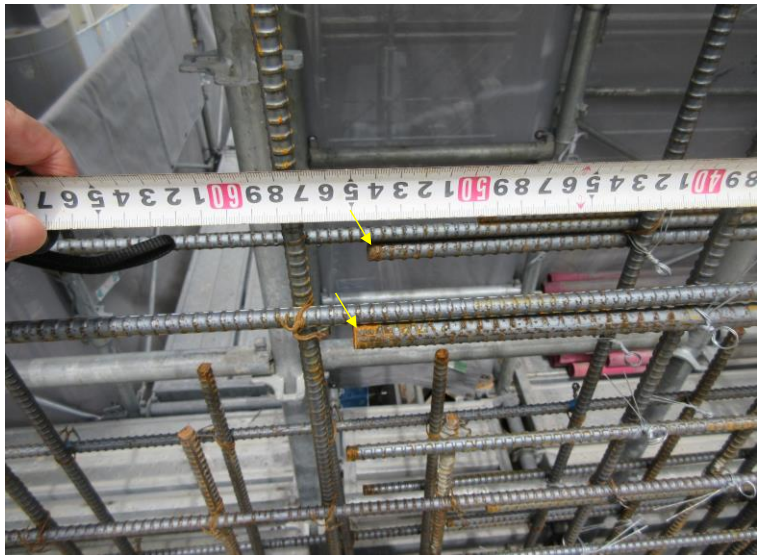
令和5年6月28日	
NO	71
場所	AX2通り
部位	W18
同上。

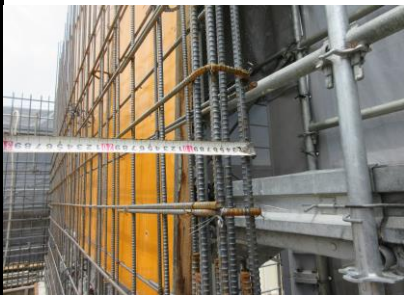
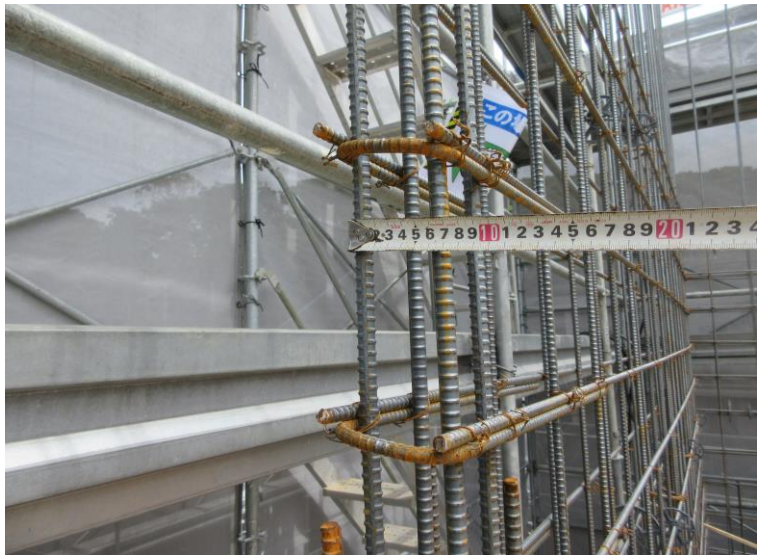
令和5年6月28日	
NO	72
場所	AX2通り
部位	W18
開口端部には計画通りの補強筋（縦筋：4-D13）が設置されていることを確認。

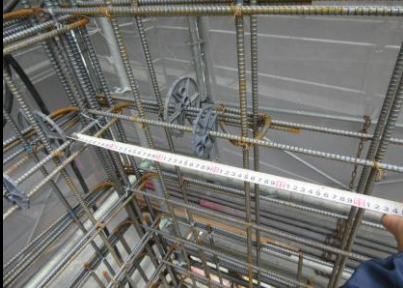
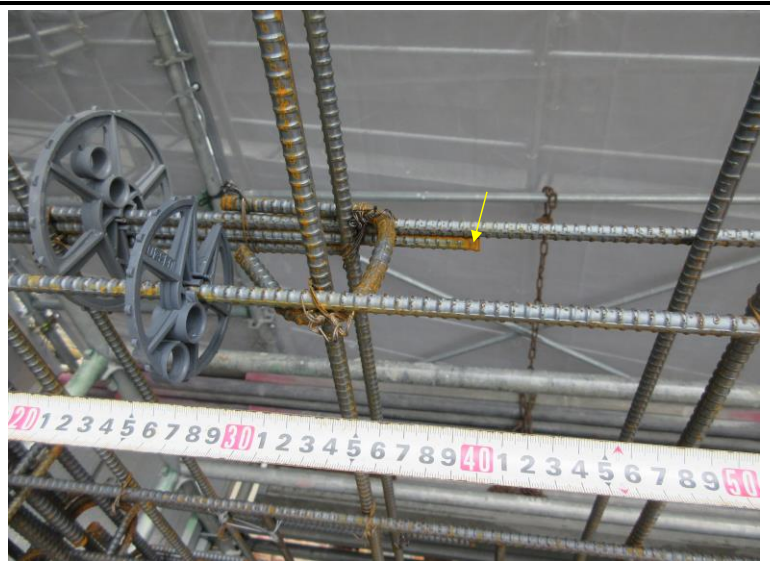
令和5年6月28日	
NO	73
場所	AX2通り
部位	W18

AY5通りのW18への定着 (T型交差部) は、計画通りの定着長さ (L2 : D10×35=350mm以上) が確保されていることを確認。

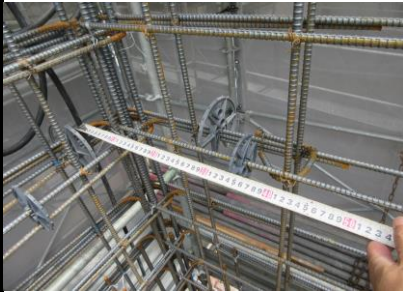
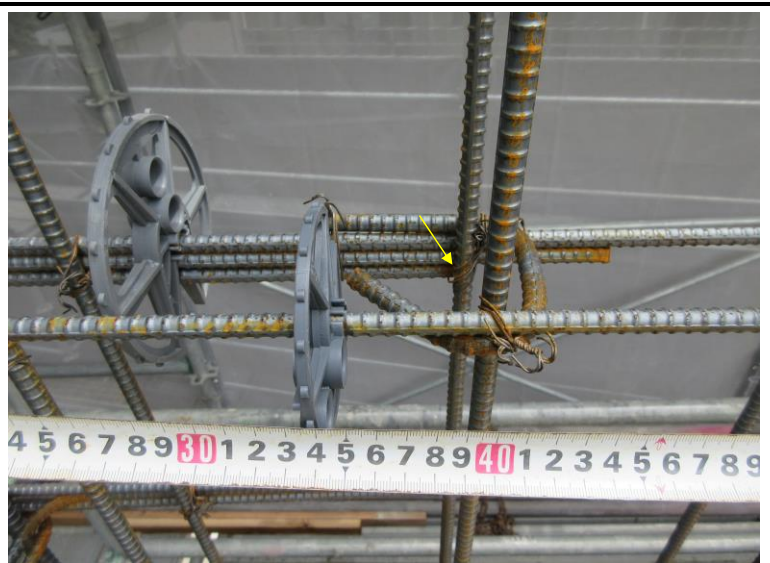
令和5年6月28日	
NO	74
場所	AX2通り
部位	W18

同上。

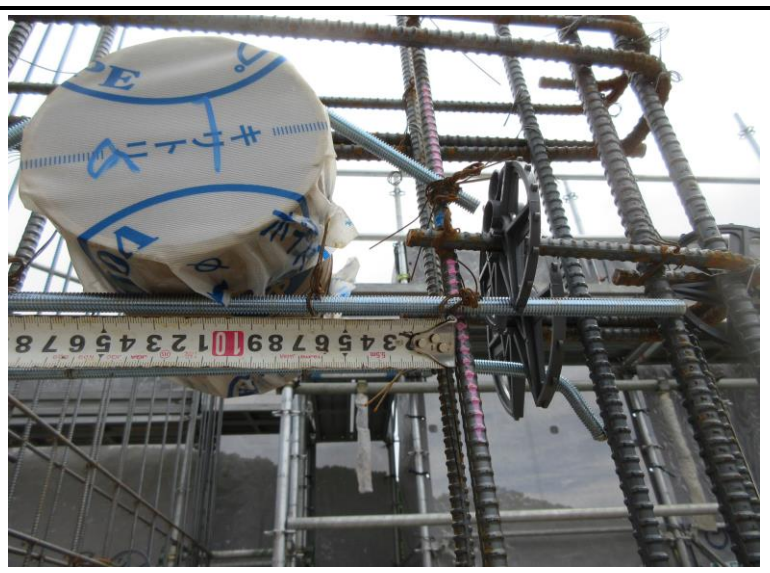
令和5年6月28日	
NO	75
場所	AY4通り
部位	W18

スリーブ貫通部廻りには鉄筋かぶり厚さ (30mm以上) が確保されていることを確認。

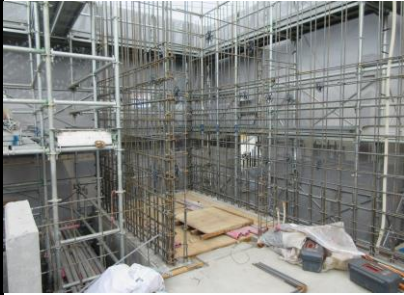
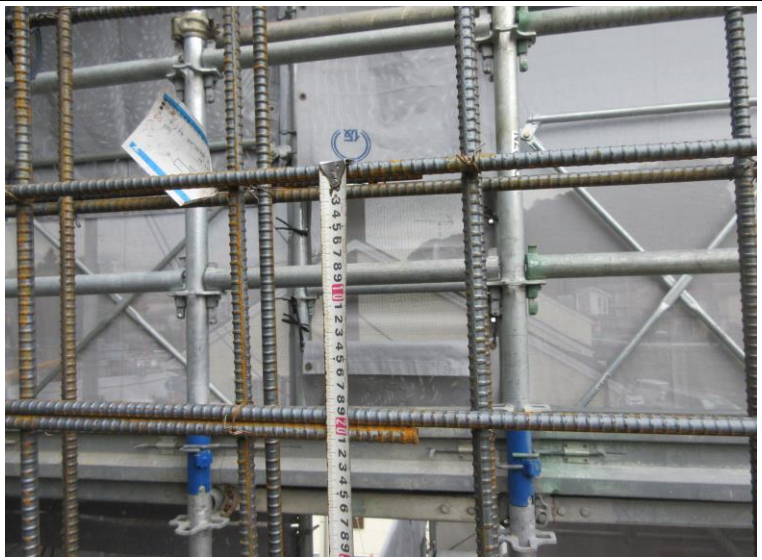
令和5年6月28日	
NO	76
場所	E Vシャフト
部位	W 1 8 A
計画通りに配筋組（横筋：D13@200mmダブル）が行われていることを確認。

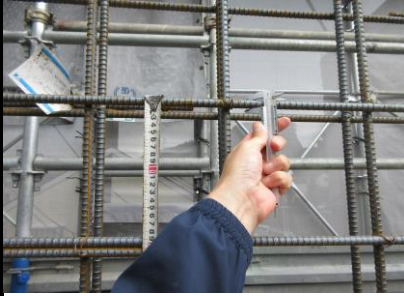
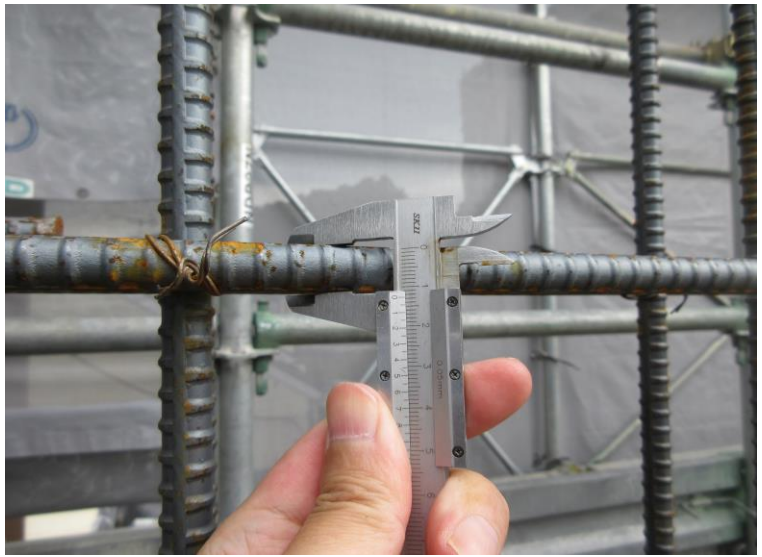
令和5年6月28日	
NO	77
場所	E Vシャフト
部位	W 1 8 A
同上。

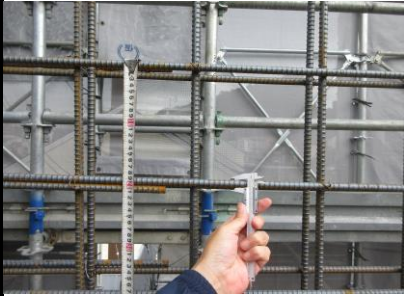
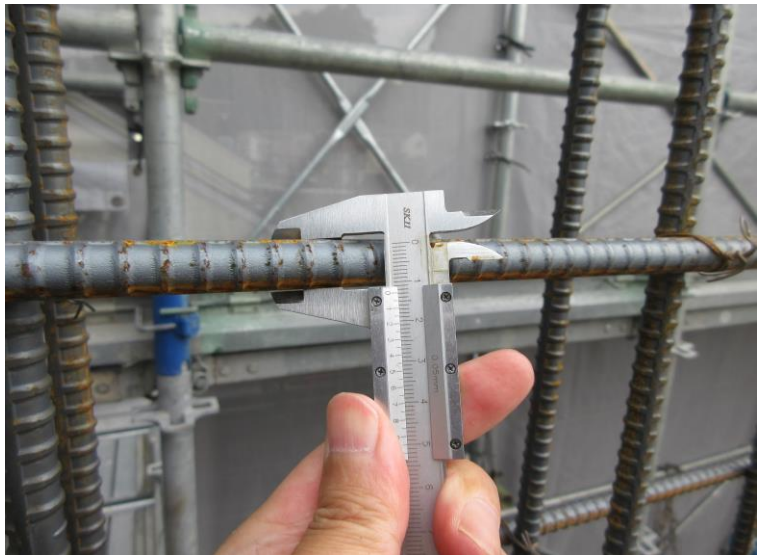
令和5年6月28日	
NO	78
場所	E Vシャフト
部位	W 1 8 A
同上。

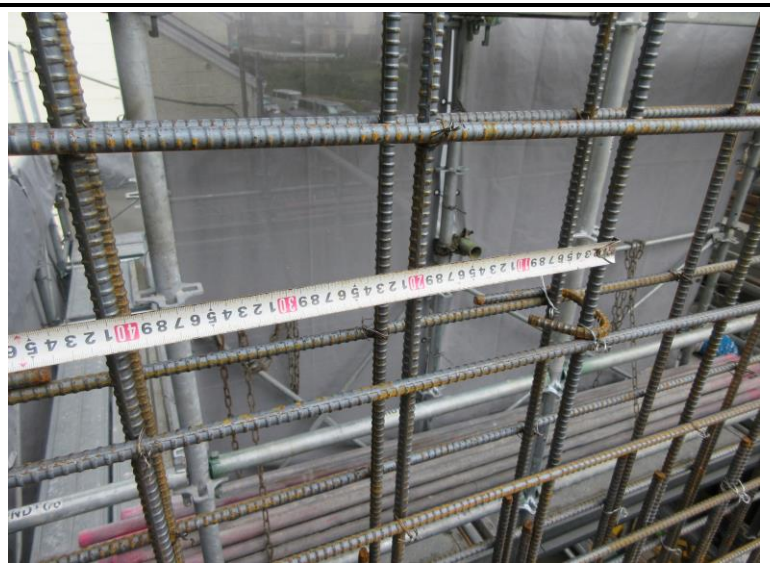
令和5年6月28日	
NO	79
場所	EVシャフト
部位	W18A
計画通りに配筋組（縦筋：D13@200mm ダブル）が行われていることを確認。 （縦筋は内側配筋、横筋は外側配筋）

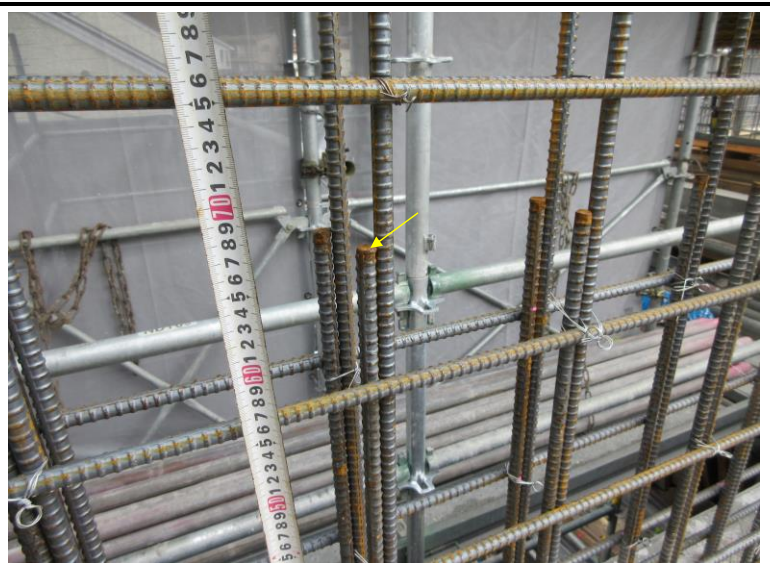
令和5年6月28日	
NO	80
場所	EVシャフト
部位	W18A
壁立上がり筋との定着長さ（L1：D13×40 =520mm以上）が確保されていることを 確認。

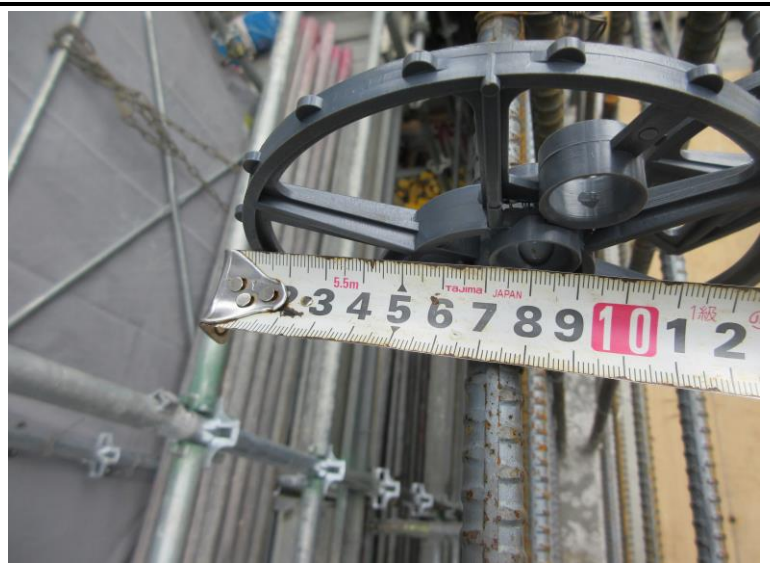
令和5年6月28日	
NO	81
場所	EVシャフト
部位	W18A
スペーサーが適切に設置されていること を確認。（外壁面側：60mmタイプ）
