現況検査により認められる状況の記録

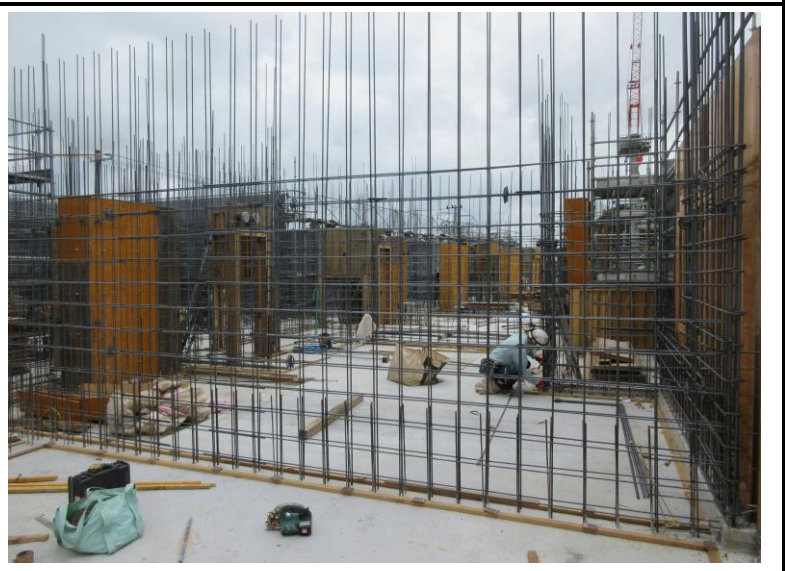
令和5年6月22日	
NO	2
場所	B棟
部位	3階壁面
B棟3階壁面の配筋組状況。

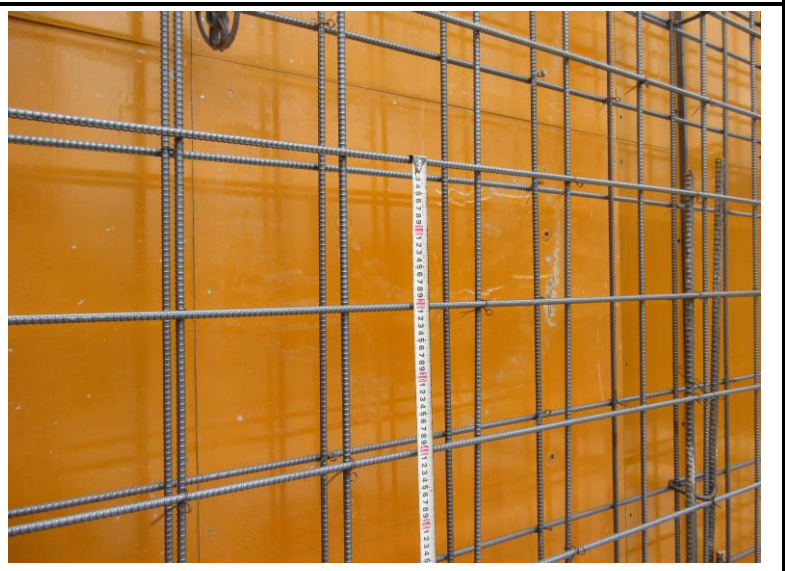
令和5年6月22日	
NO	3
場所	B X 6 通り
部位	W 1 8
計画通りに配筋組（横筋：D10@200mmダブル）が行われていることを確認。

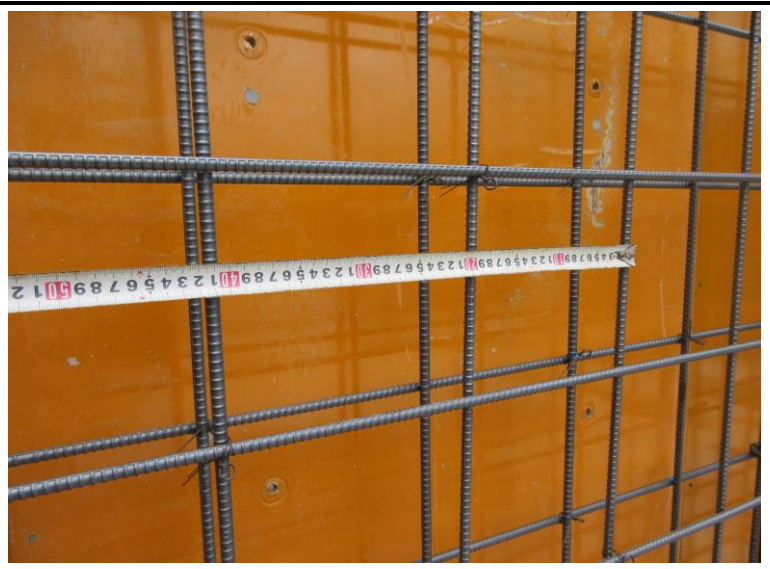
令和5年6月22日	
NO	4
場所	B X 6 通り
部位	W 1 8
計画通りに配筋組（縦筋：D10@200mmダブル）が行われていることを確認。 （縦筋は内側配筋、横筋は外側配筋）

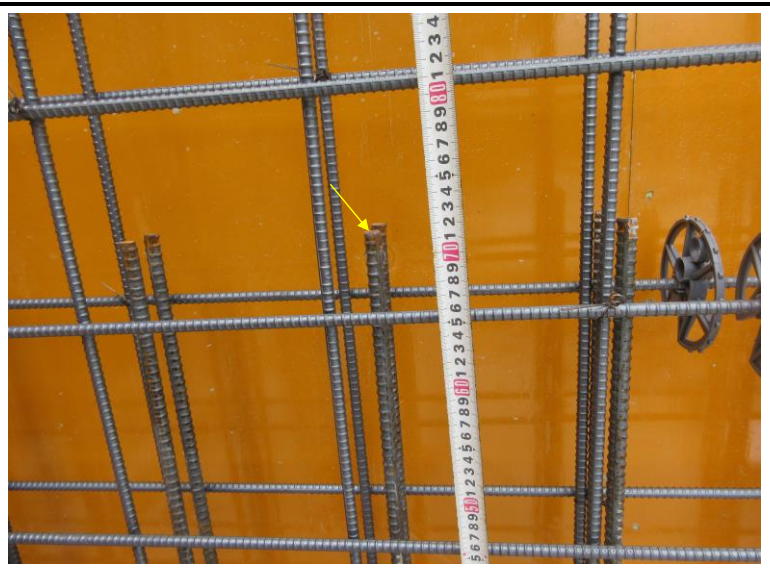
令和5年6月22日	
NO	5
場所	B X 6 通り
部位	W 1 8
壁立上がり筋との定着長さ（L1：D10×40＝400mm以上）が確保されていることを確認。

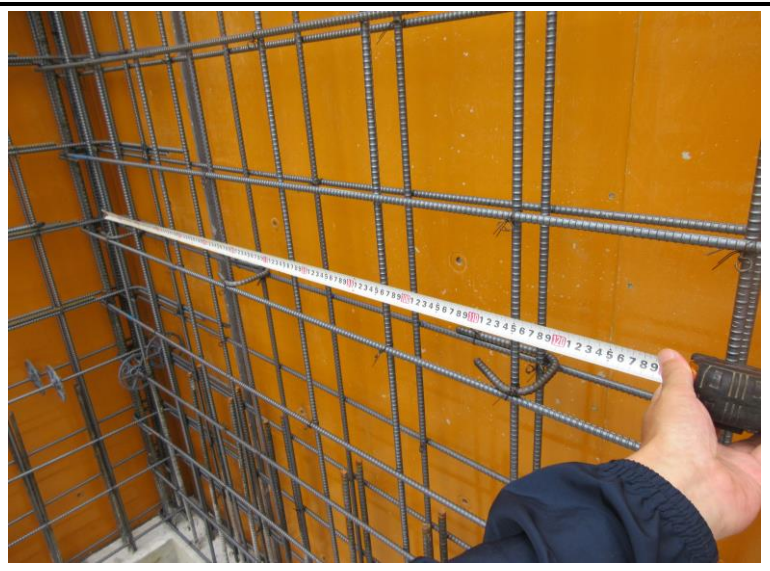
令和5年6月22日	
NO	6
場所	B X 6 通り
部位	W 1 8
計画通りに巾止め筋が設置されていることを確認。（D10@1,000mm）

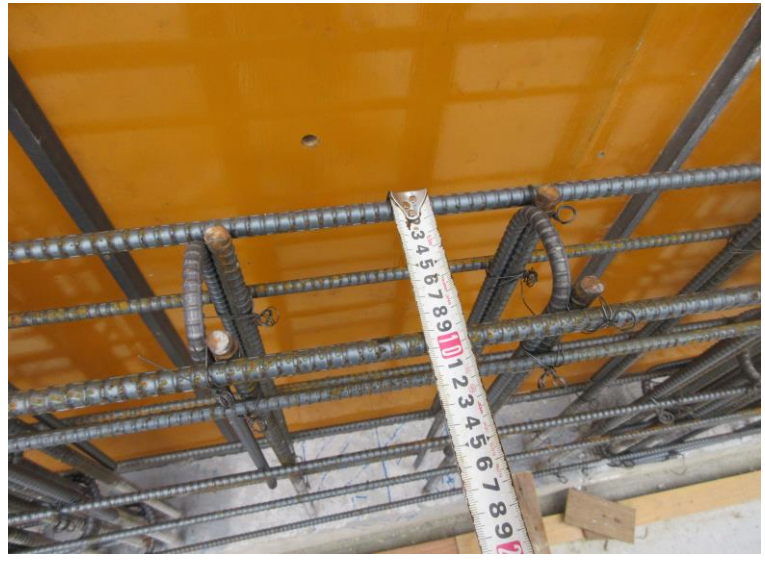
令和5年6月22日	
NO	7
場所	B X 6 通り
部位	W 1 8

開口端部には計画通りの補強筋（横筋：2-D13）が設置されていることを確認。

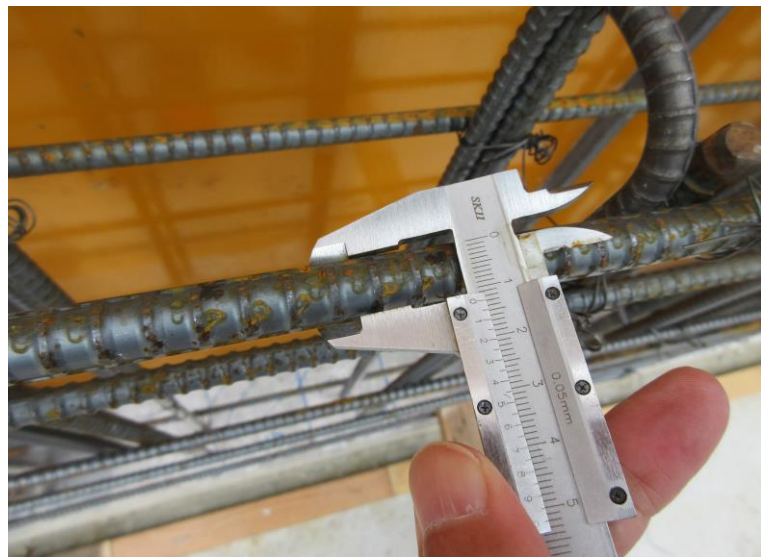
令和5年6月22日	
NO	8
場所	B X 6 通り
部位	W 1 8

同上。

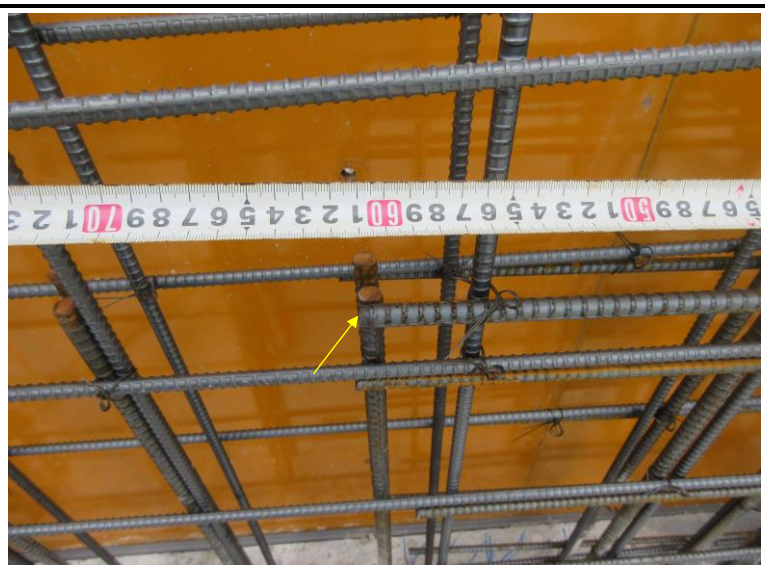
令和5年6月22日	
NO	9
場所	B X 6 通り
部位	W 1 8

開口補強筋（横筋：2-D13）は、定着長さ（ $L1 : D13 \times 40 = 520\text{mm}$ 以上）が十分確保されていることを確認。

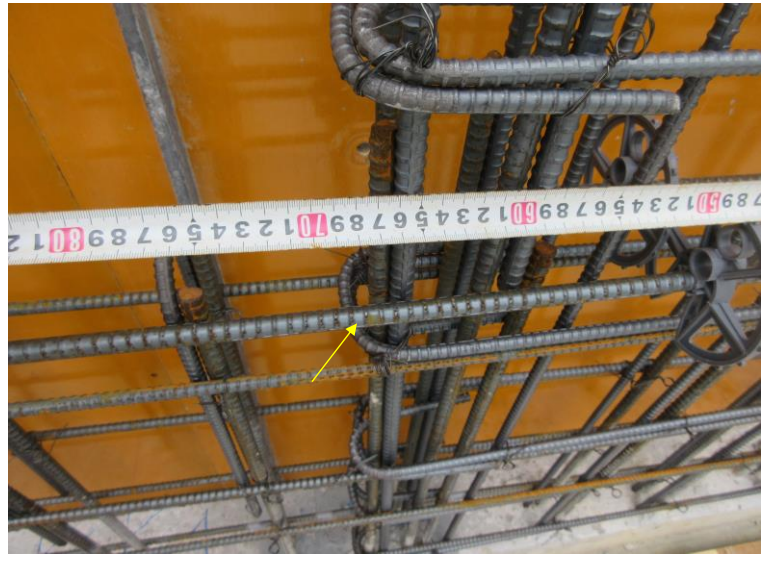
令和5年6月22日	
NO	10
場所	B X 6 通り
部位	W 1 8
同上。

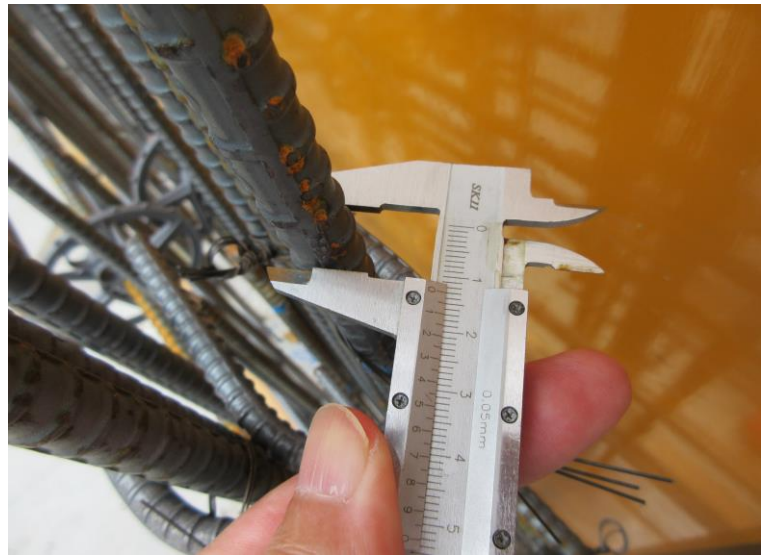
令和5年6月22日	
NO	11
場所	B X 6 通り
部位	W 1 8
開口端部には計画通りの補強筋（縦筋：4-D13）が設置されていることを確認。

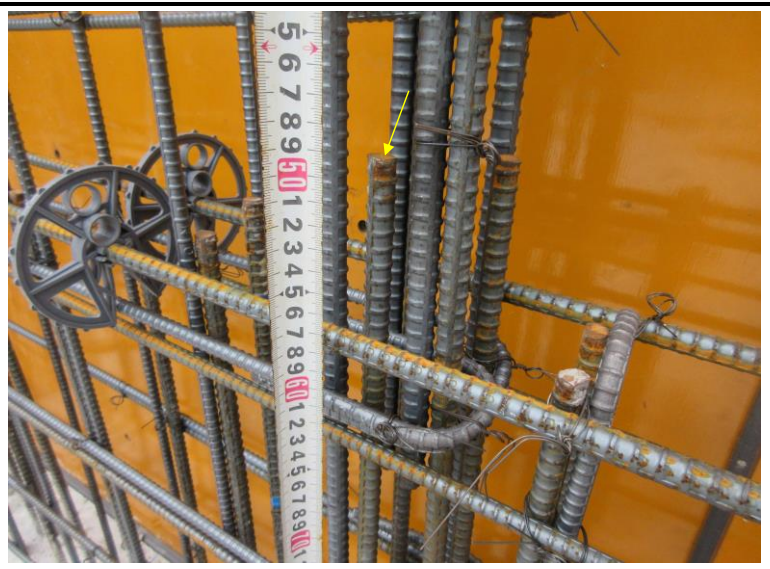
令和5年6月22日	
NO	12
場所	B X 6 通り
部位	W 1 8
同上。隣り合う補強筋の重ね継手位置は、計画通り（ $0.5 \times L1 = D13 \times 40 \times 0.5 = 260\text{mm}$ 以上）ずらして設置されていることを確認。

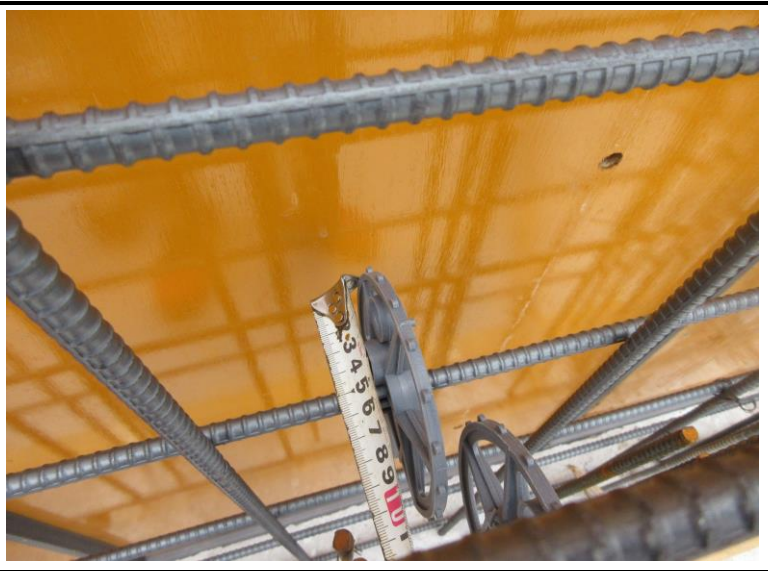
令和5年6月22日	
NO	13
場所	B X 6 通り
部位	W 1 8
<p>外周部（外壁面側）に設置されているスペーサーのサイズ（寸法）が、異なっていることを指摘。（共通事項）</p>

令和5年6月23日	
NO	14
場所	B X 6 通り
部位	W 1 8
<p>上記指摘に関しては、その場にて是正が行われたことを確認済。</p>

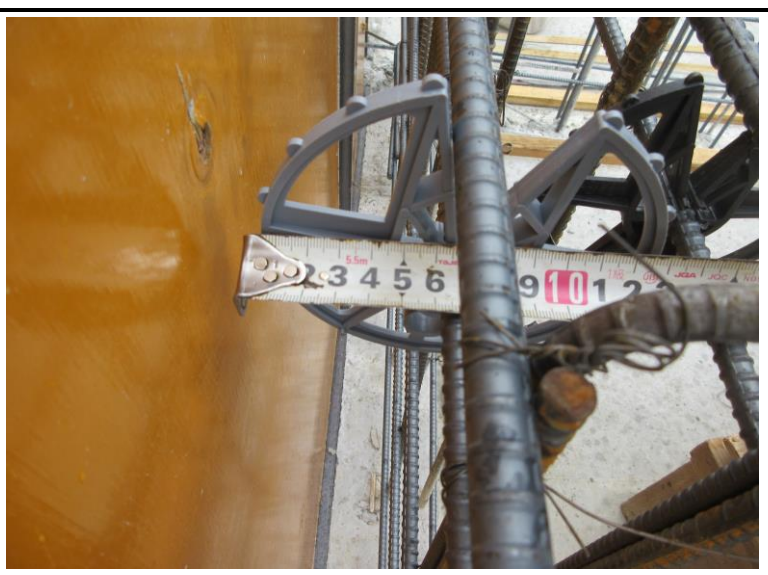
令和5年6月23日	
NO	15
場所	外周部
部位	スペーサー
<p>同上。全数（全箇所）計画（施工図）通りのスペーサー（60mmタイプ）に交換が行われたことを確認済。</p>

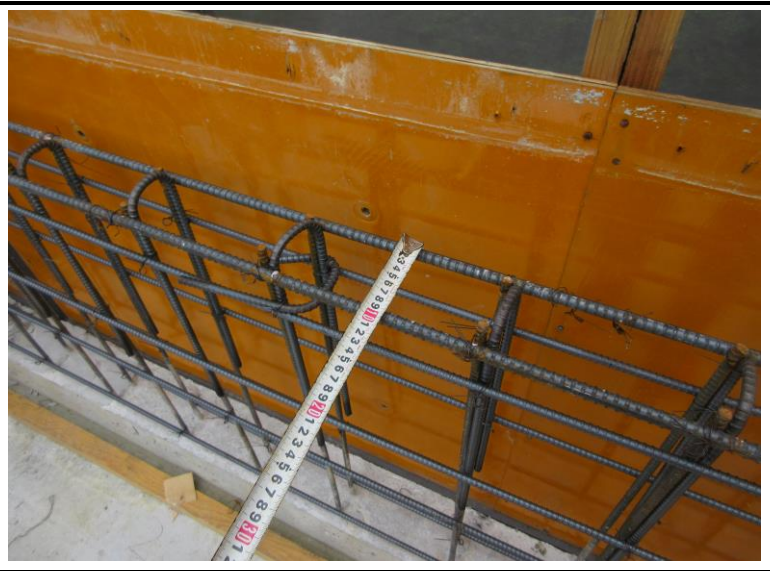
令和5年6月22日	
NO	16
場所	BY9通り
部位	W18

開口端部には計画通りの補強筋（横筋：2-D13）が設置されていることを確認。

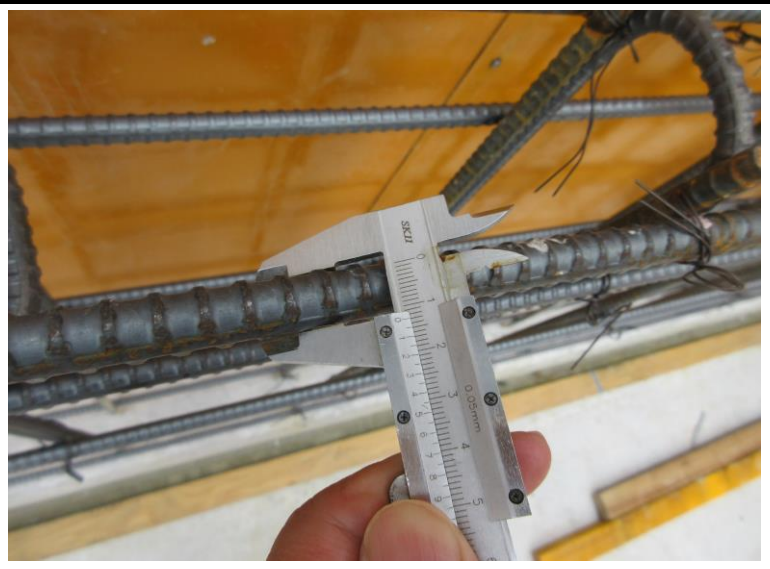
令和5年6月22日	
NO	17
場所	BY9通り
部位	W18

同上。

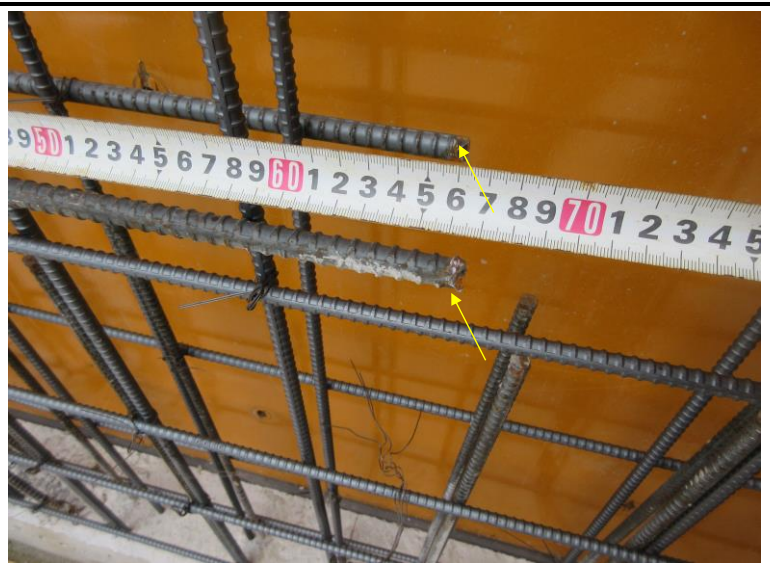
令和5年6月22日	
NO	18
場所	BY9通り
部位	W18

開口補強筋（横筋：2-D13）は、定着長さ（L1：D13×40=520mm以上）が十分確保されていることを確認。

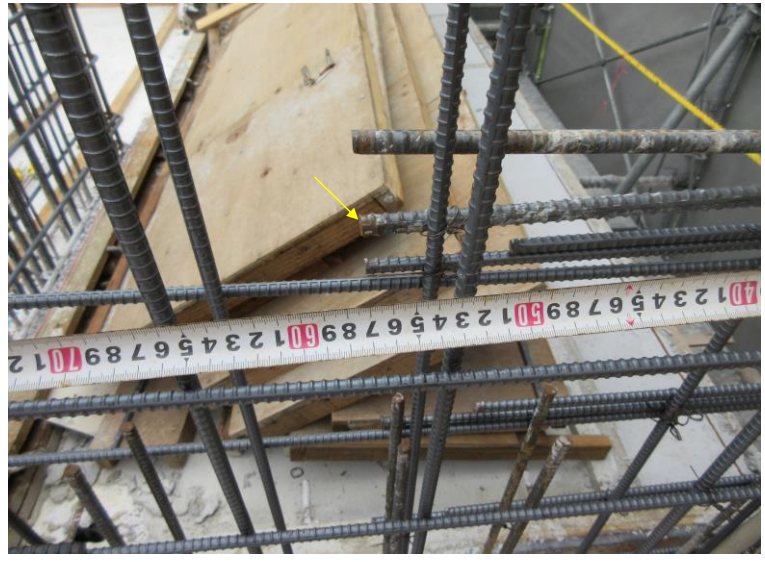
令和5年6月22日	
NO	19
場所	BY 9 通り
部位	W 1 8
同上。

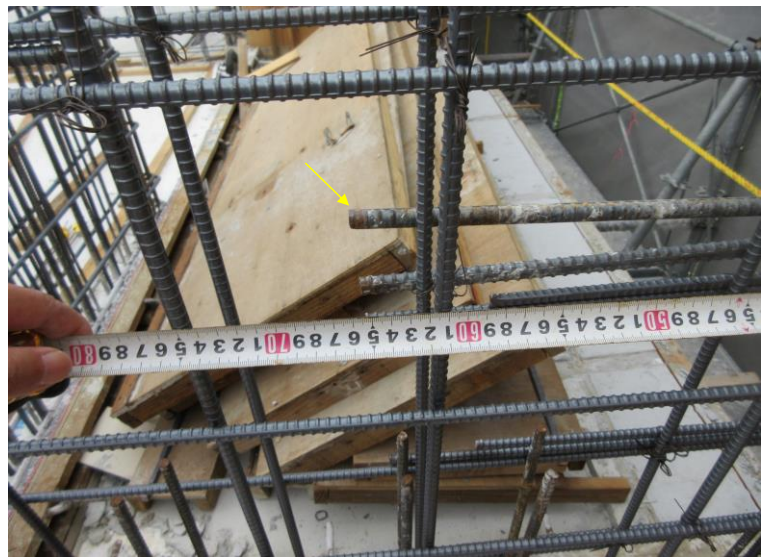
令和5年6月22日	
NO	20
場所	BY 9 通り
部位	W 1 8
同上。

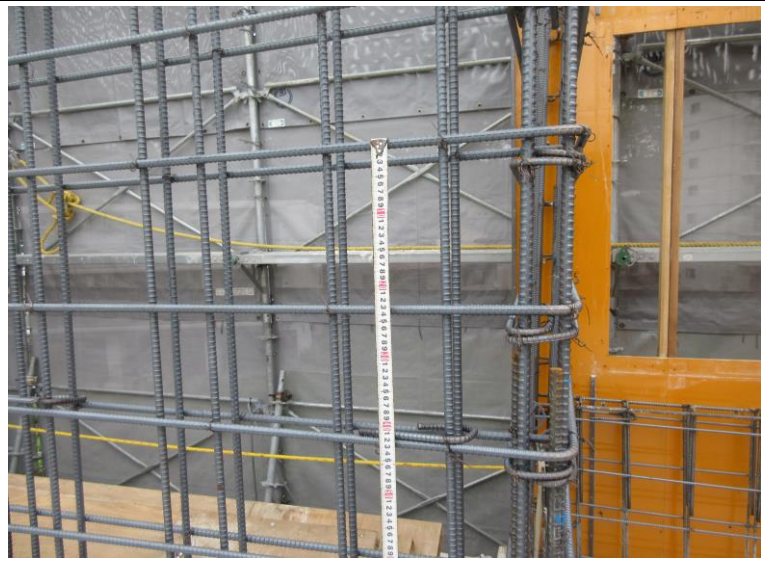
令和5年6月22日	
NO	21
場所	BY 8 通り
部位	W 1 8 A
計画通りに配筋組（横筋：D13@200mmダブル）が行われていることを確認。

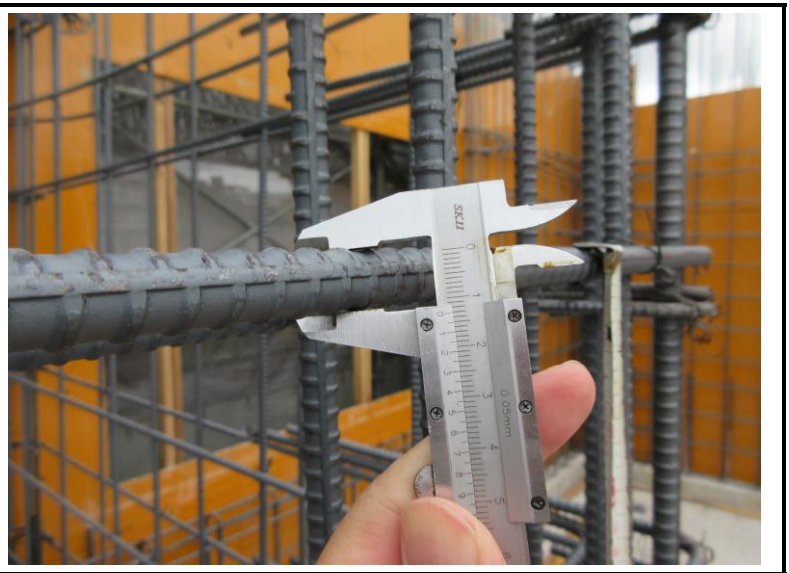
令和5年6月22日	
NO	22
場所	BY8通り
部位	W18A
同上。

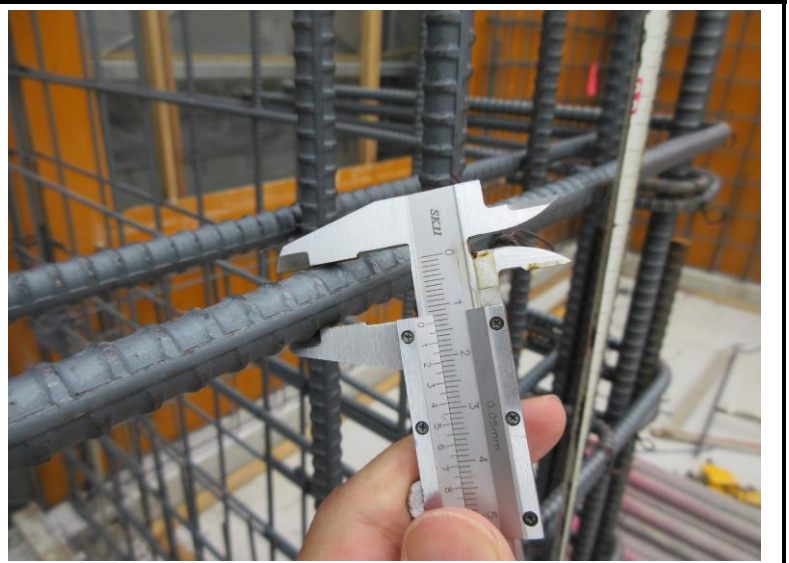
令和5年6月22日	
NO	23
場所	BY8通り
部位	W18A
同上。

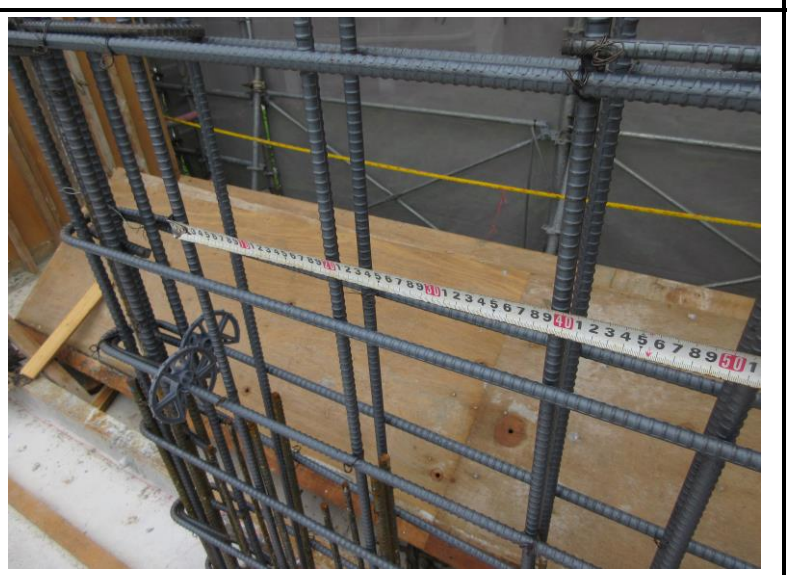
令和5年6月22日	
NO	24
場所	BY8通り
部位	W18A
計画通りに配筋組（縦筋：D13@200mmダブル）が行われていることを確認。 （縦筋は内側配筋、横筋は外側配筋）

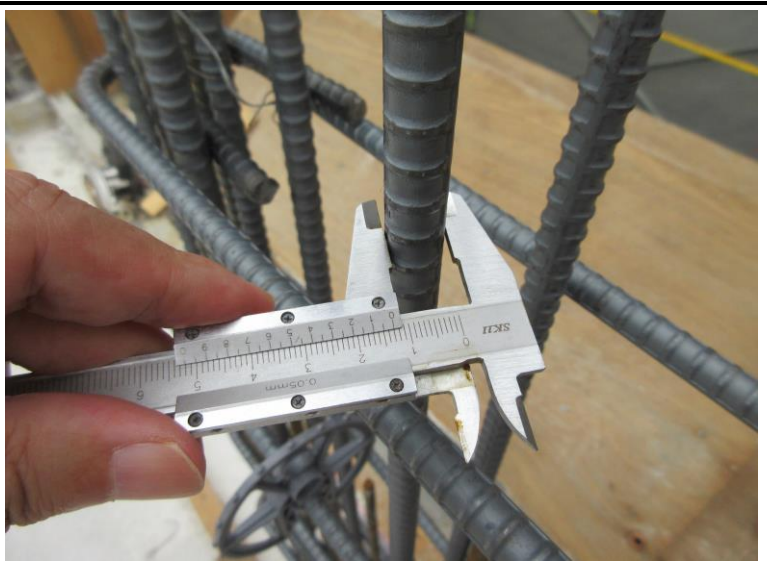
令和5年6月22日	
NO	25
場所	BY 8 通り
部位	W 1 8 A
同上。

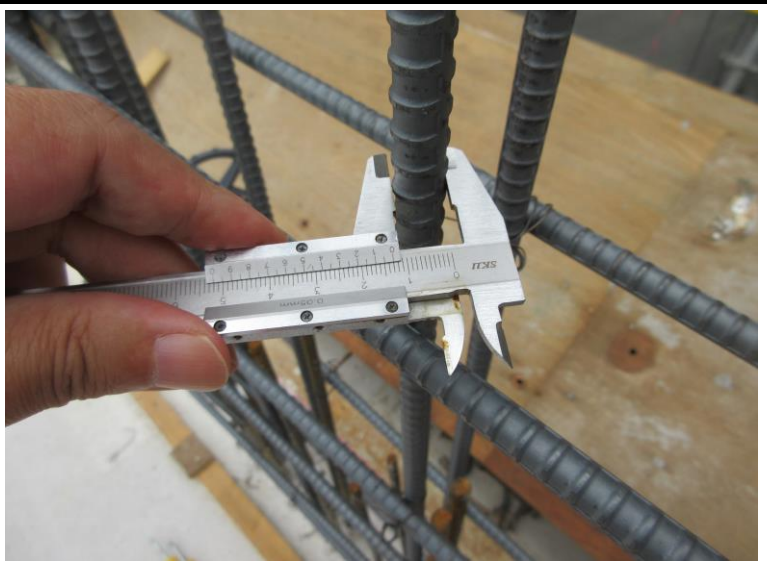
令和5年6月22日	
NO	26
場所	BY 8 通り
部位	W 1 8 A
同上。

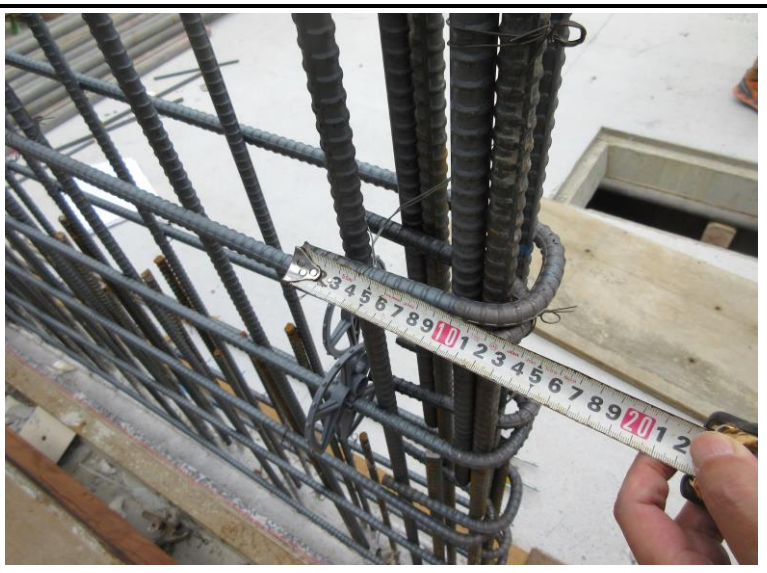
令和5年6月22日	
NO	27
場所	BY 8 通り
部位	W 1 8 A
壁端部が計画（施工図）通りに閉塞されていることを確認。

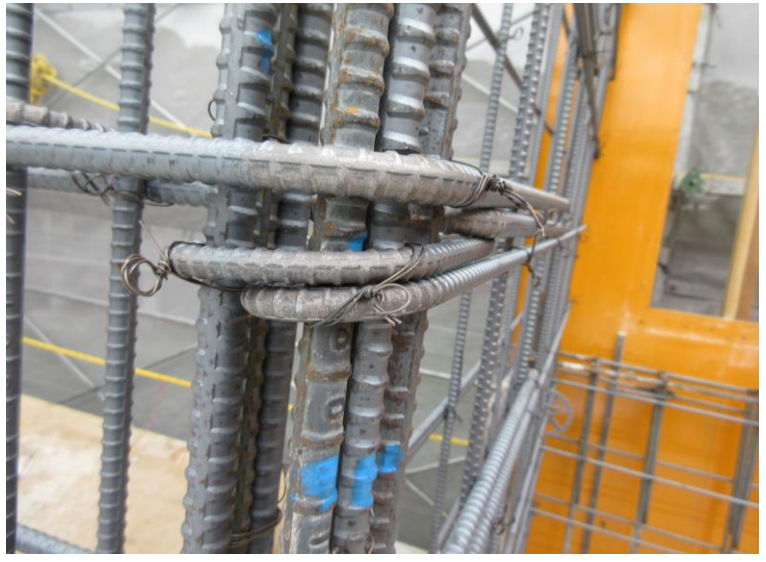
令和5年6月22日	
NO	28
場所	BY8通り
部位	W18A
BX5通りのW18への定着 (L型交差部：片側閉塞) は、計画通りの定着長さ (L2: D13×35=455mm以上) が確保されていることを確認。

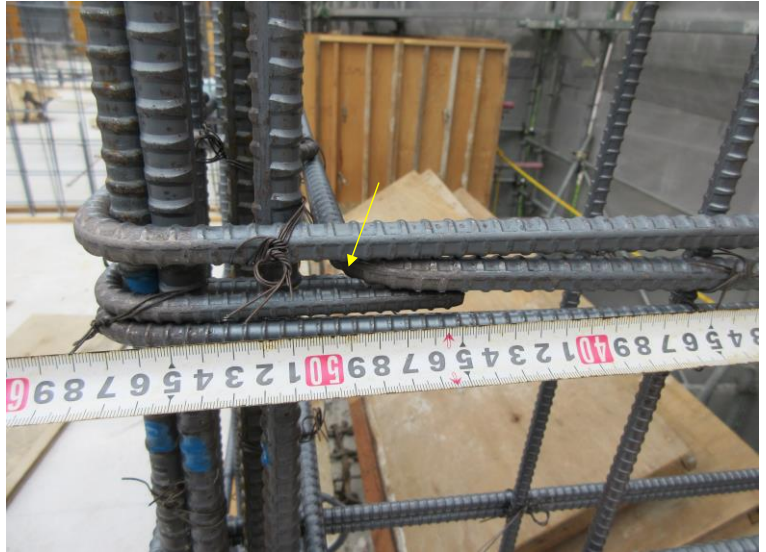
令和5年6月22日	
NO	29
場所	BY8通り
部位	W18A
同上。

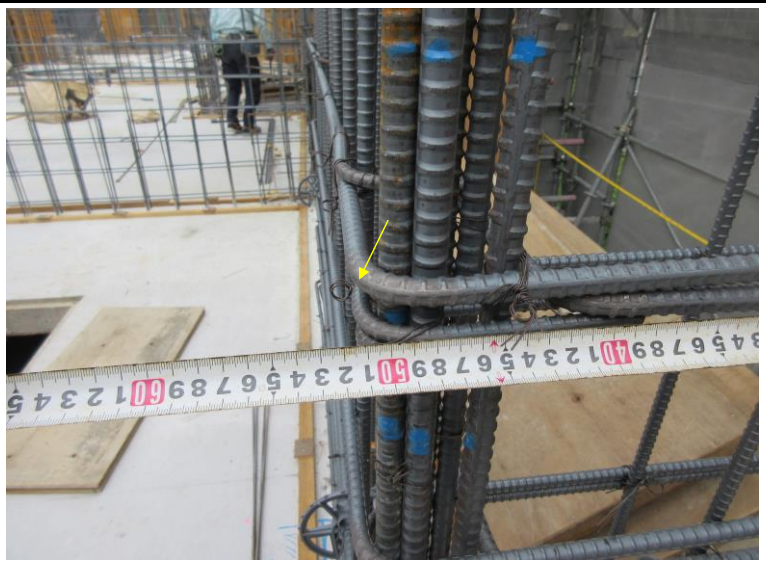
令和5年6月22日	
NO	30
場所	BY8通り
部位	W18A
同上。
