現況検査により認められる状況の記録

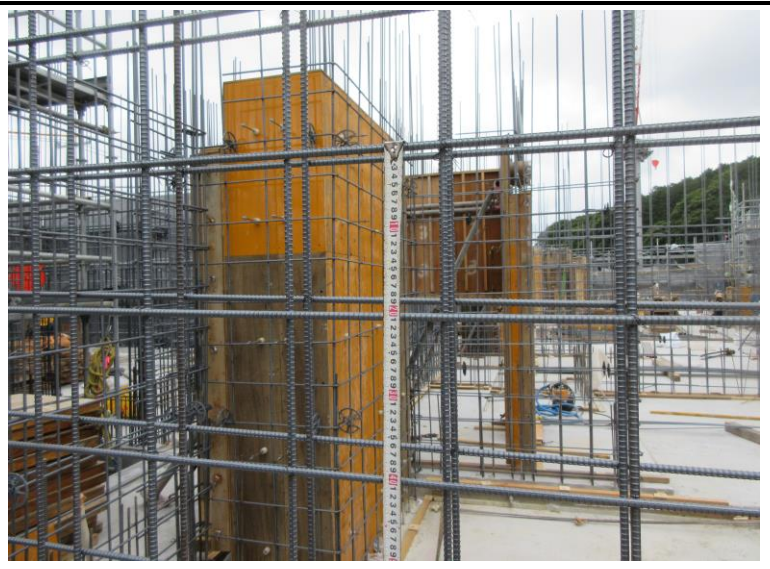
令和5年6月22日	
NO	31
場所	B X 4 通り
部位	W 1 8
計画通りに配筋組（横筋：D10@200mmダブル）が行われていることを確認。

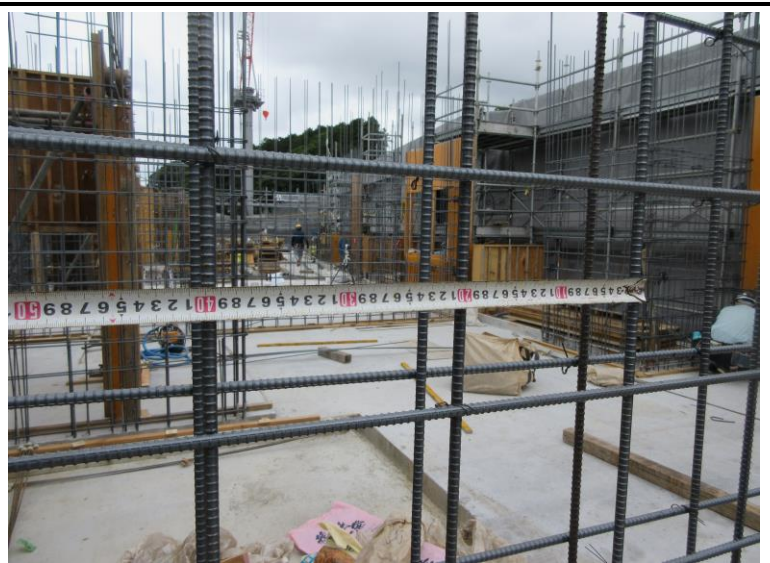
令和5年6月22日	
NO	32
場所	B X 4 通り
部位	W 1 8
計画通りに配筋組（縦筋：D10@200mmダブル）が行われていることを確認。 （縦筋は内側配筋、横筋は外側配筋）

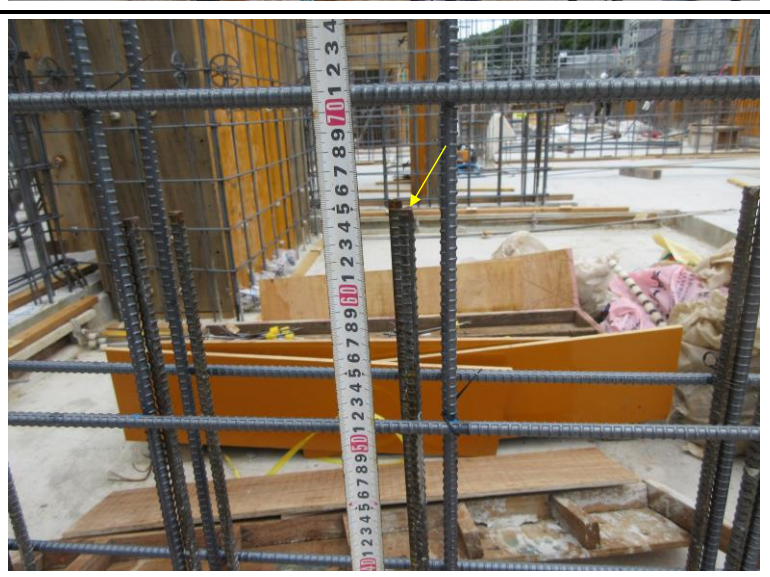
令和5年6月22日	
NO	33
場所	B X 4 通り
部位	W 1 8
壁立上がり筋との定着長さ（L1：D10×40＝400mm以上）が確保されていることを確認。

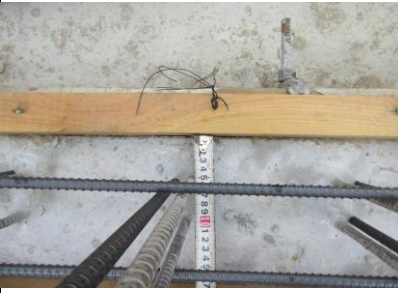
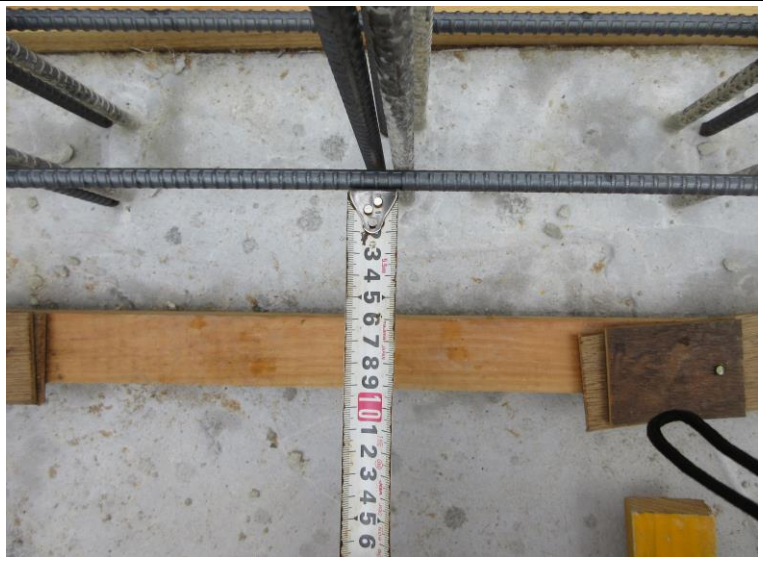
令和5年6月22日	
NO	34
場所	B X 4 通り
部位	W 1 8

鉄筋かぶり厚さ (30mm以上) が確保されることを確認。

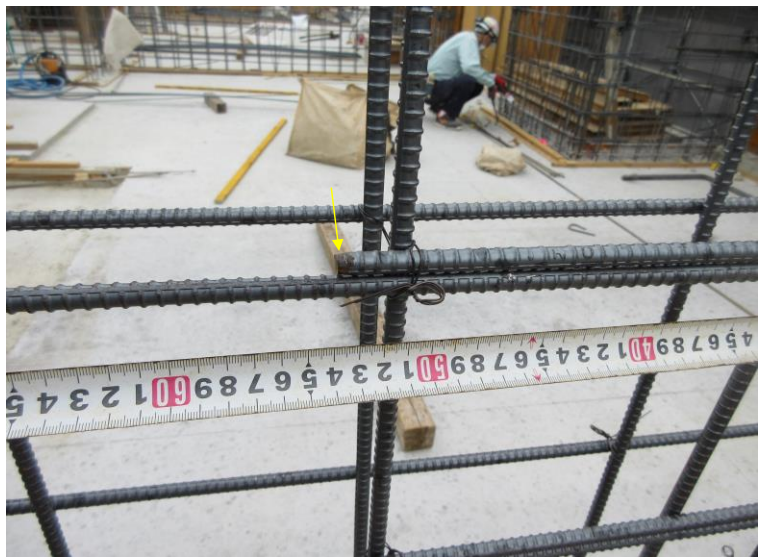
令和5年6月22日	
NO	35
場所	B X 4 通り
部位	W 1 8

壁中間部の横筋 (配力筋) の重ね継手長さ (L1 : D10×40=400mm以上) が十分確保されていることを確認。

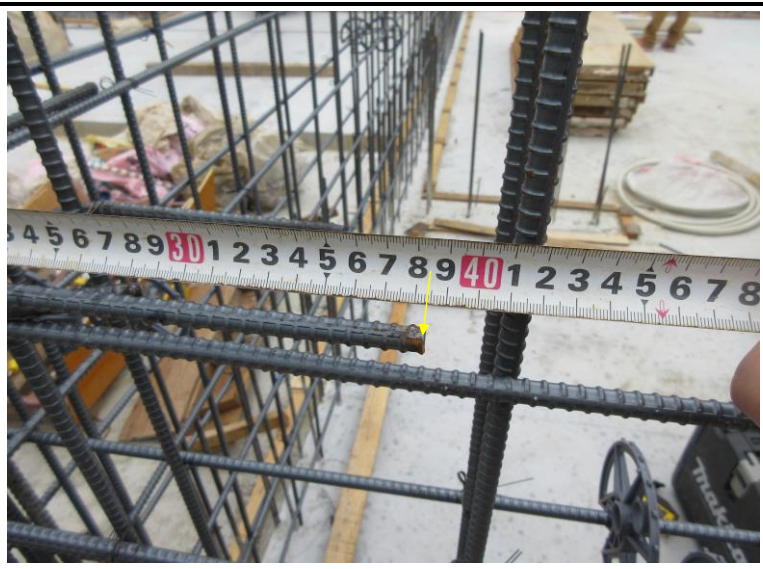
令和5年6月22日	
NO	36
場所	B X 4 通り
部位	W 1 8

BY 5 通りの W 1 8 への定着 (T型交差部 : 片側通し配筋) は、計画通りの定着長さ (L2 : D10×35=350mm以上) が確保されていることを確認。

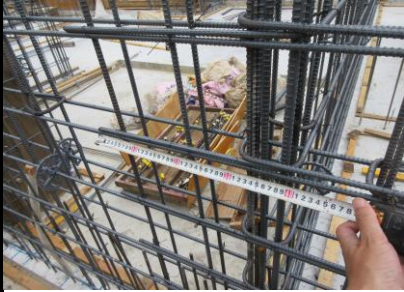
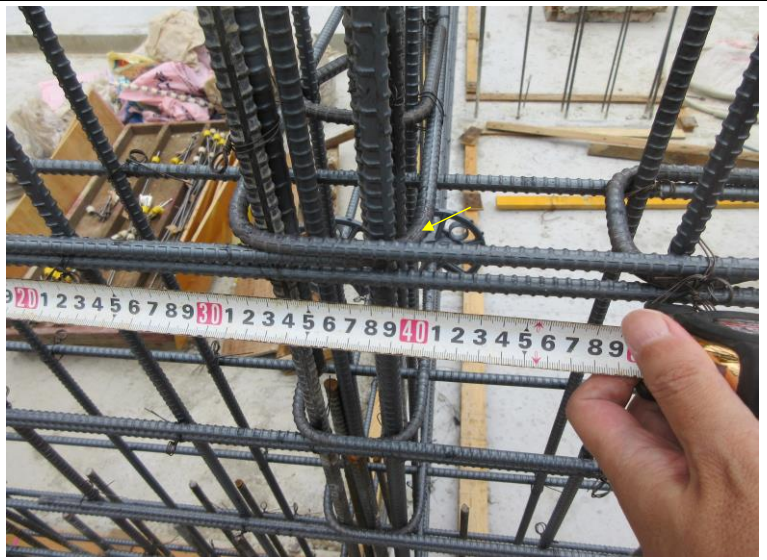
令和5年6月22日	
NO	37
場所	B X 4 通り
部位	W 1 8
同上。

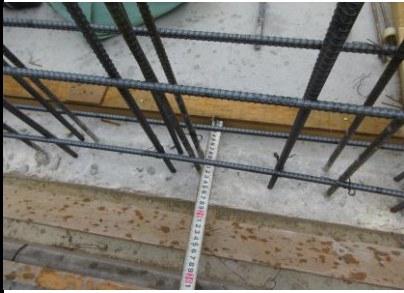
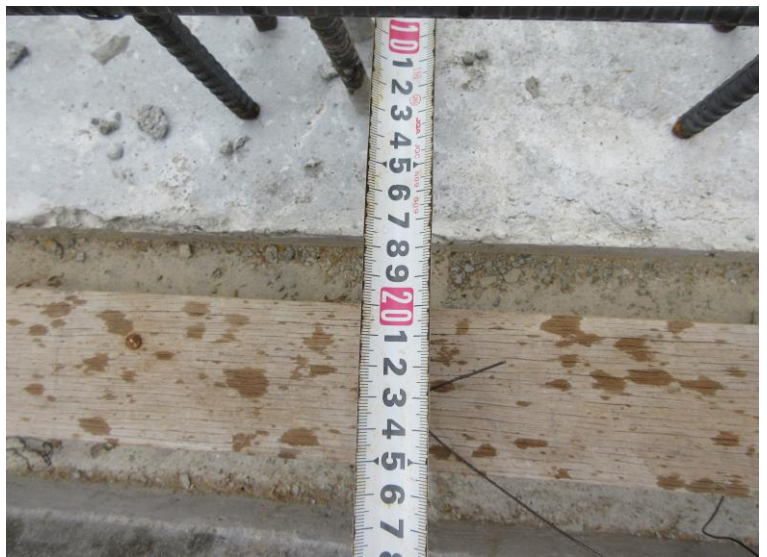
令和5年6月22日	
NO	38
場所	B Y 5 通り
部位	W 1 8
壁厚さ (180mm+20mm : 外壁部分である為、外壁側は20mmの増し打ち) が計画通りであることを確認。また、鉄筋かぶり厚さ (30mm以上) が確保されることを確認。

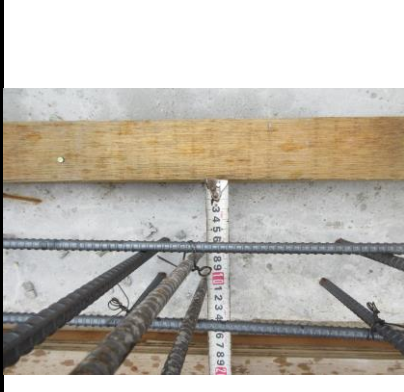
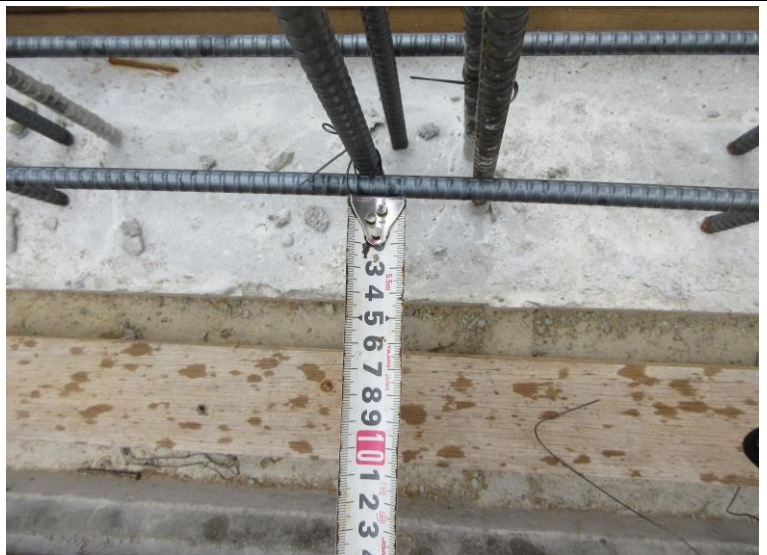
令和5年6月22日	
NO	39
場所	B Y 5 通り
部位	W 1 8
鉄筋かぶり厚さ (30mm以上) が確保されることを確認。

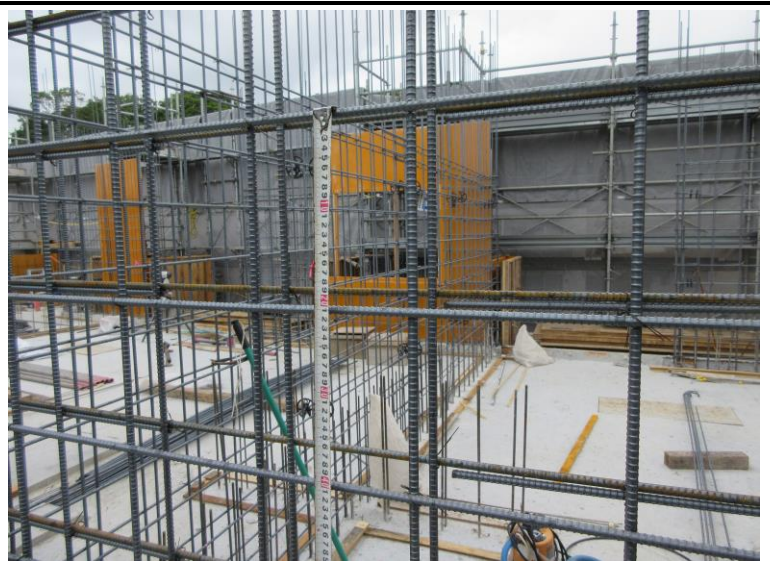
令和5年6月22日	
NO	40
場所	BY 5 通り
部位	W 1 8
計画通りに配筋組（横筋：D10@200mmダブル）が行われていることを確認。

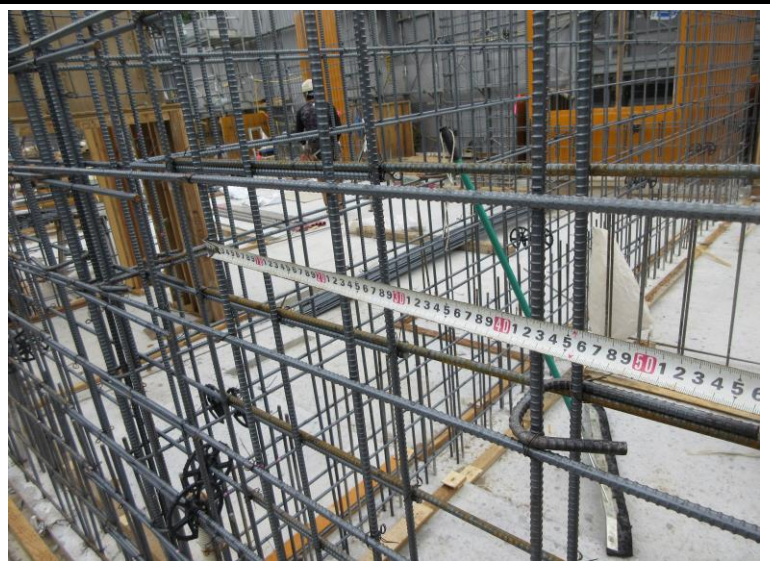
令和5年6月22日	
NO	41
場所	BY 5 通り
部位	W 1 8
計画通りに配筋組（縦筋：D10@200mmダブル）が行われていることを確認。 （縦筋は内側配筋、横筋は外側配筋）

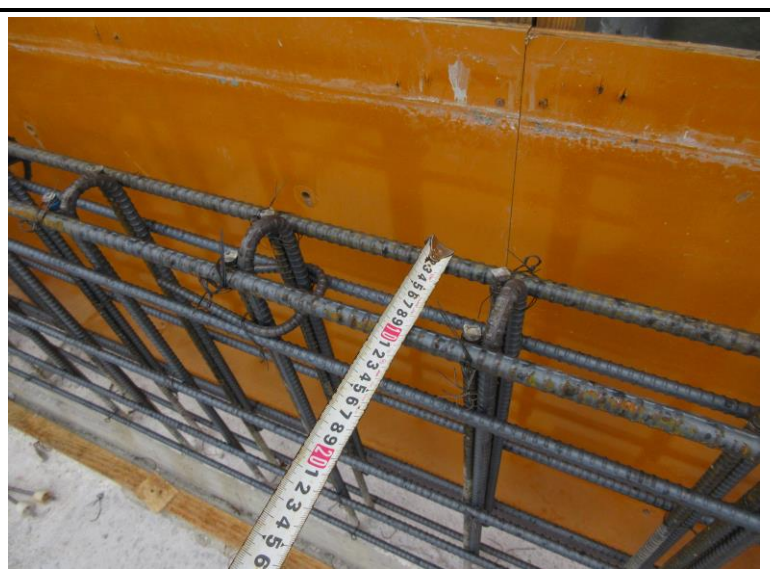
令和5年6月22日	
NO	42
場所	BY 8 通り
部位	W 1 8 A
開口端部には計画通りの補強筋（横筋：2-D16）が設置されていることを確認。

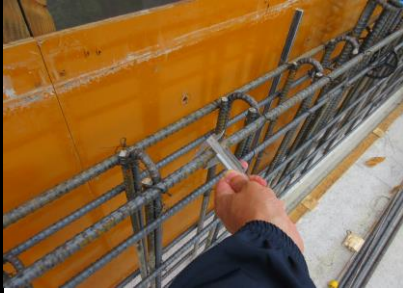
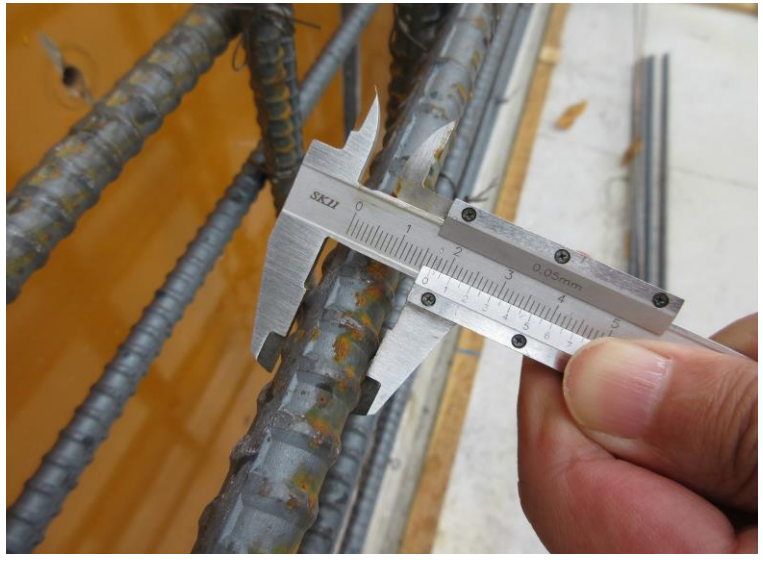
令和5年6月22日	
NO	43
場所	BY8通り
部位	W18A
同上。

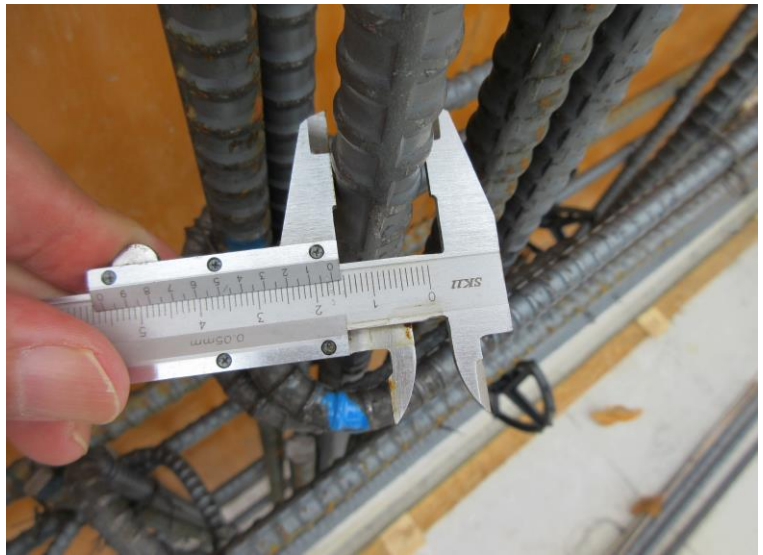
令和5年6月22日	
NO	44
場所	BY8通り
部位	W18A
開口端部には計画通りの補強筋（縦筋：4-D16）が設置されていることを確認。

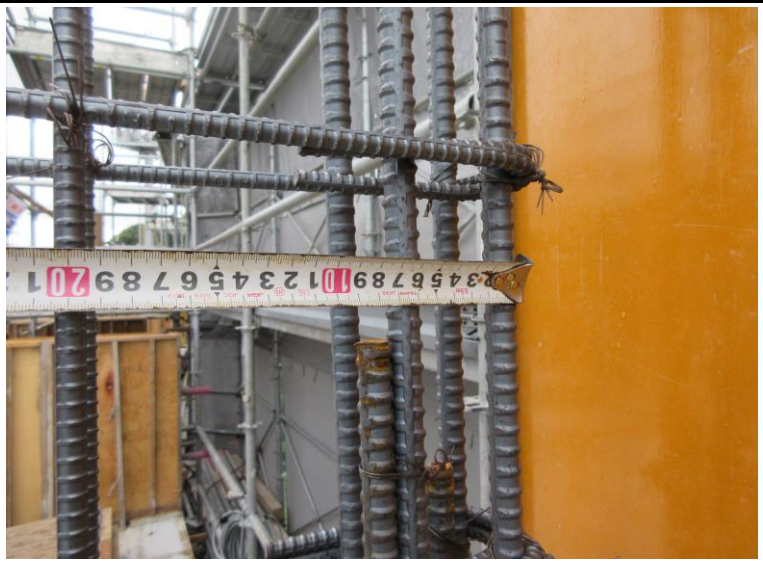
令和5年6月22日	
NO	45
場所	BY8通り
部位	W18A
同上。

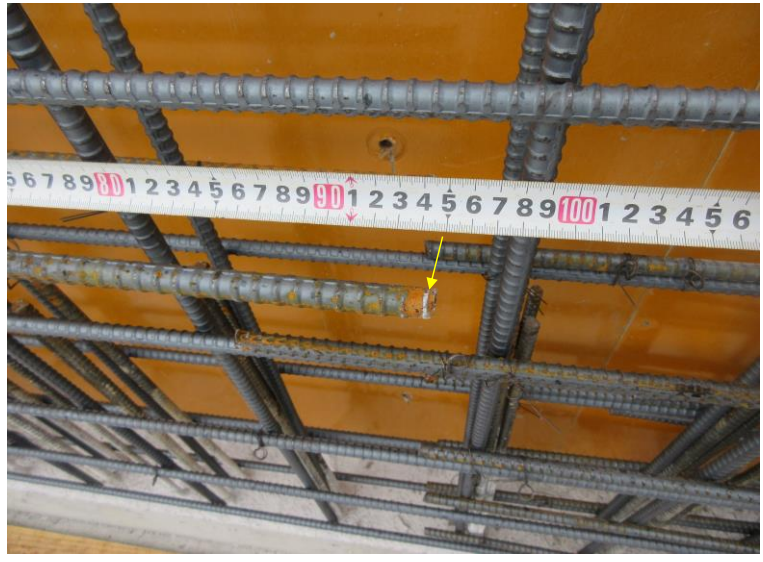
令和5年6月22日	
NO	46
場所	BY8通り
部位	W18A
開口補強筋（横筋：2-D16）は、定着長さ（L1：D16×40=640mm以上）が十分確保されていることを確認。

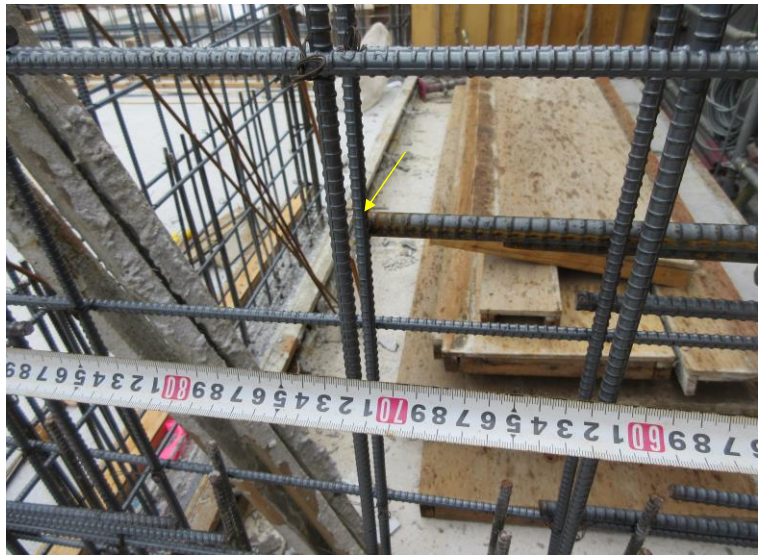
令和5年6月22日	
NO	47
場所	BY8通り
部位	W18A
同上。

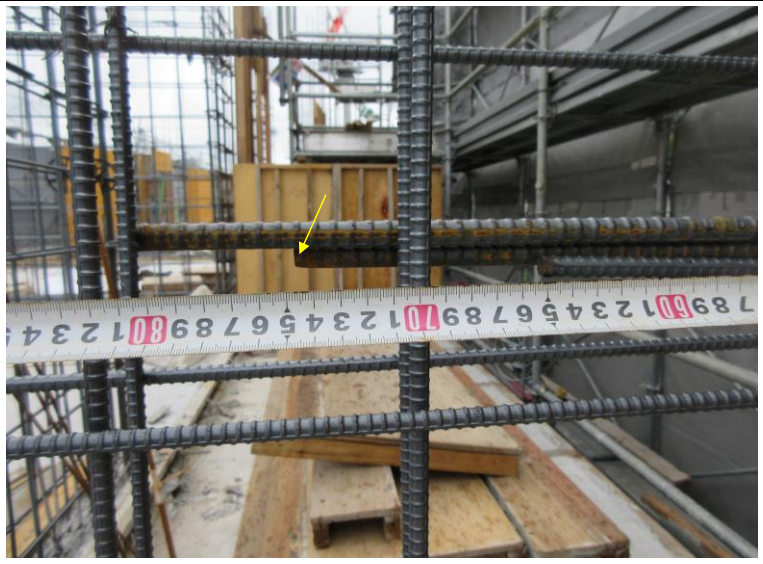
令和5年6月22日	
NO	48
場所	BY8通り
部位	W18A
同上。

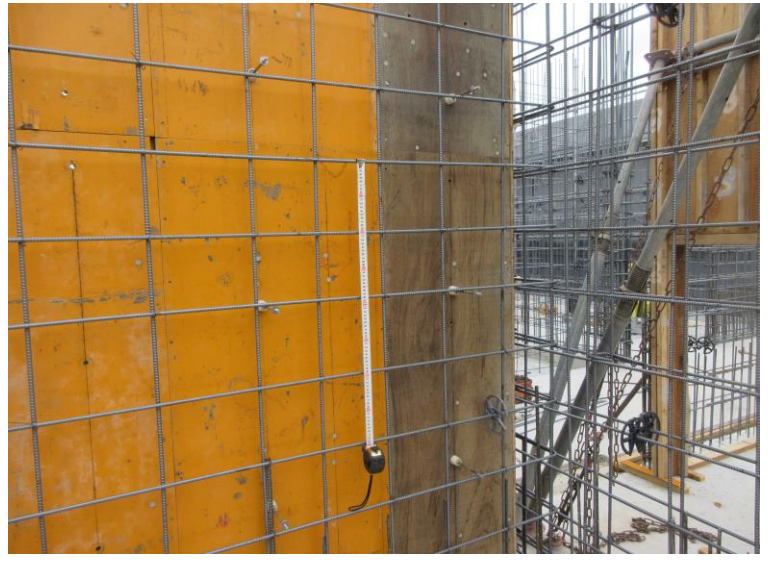
令和5年6月22日	
NO	49
場所	雑壁 (MB部)
部位	W1 2 (非耐力壁)

計画通りに配筋組 (D10@200mmシングル：縦横共) が行われていることを確認。

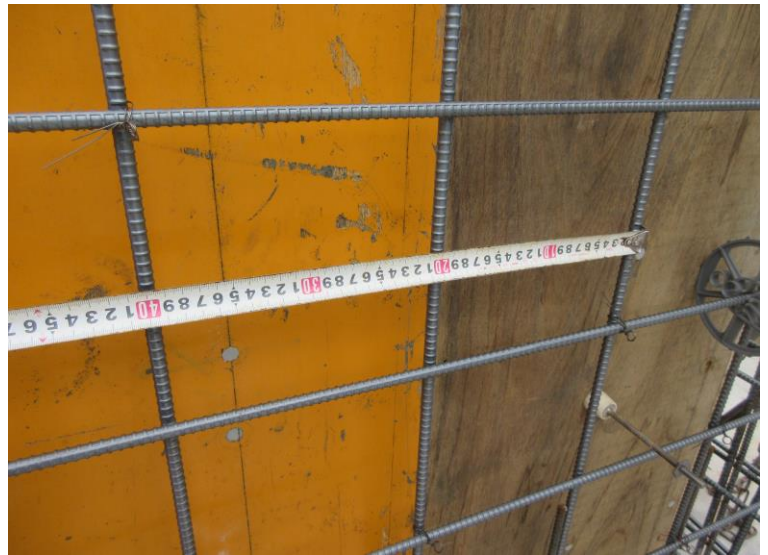
令和5年6月22日	
NO	50
場所	雑壁 (MB部)
部位	W1 2 (非耐力壁)

同上。

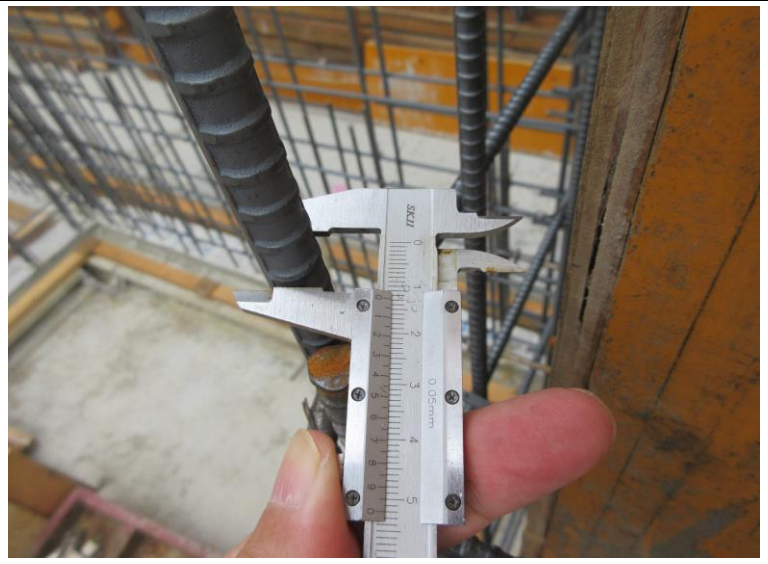
令和5年6月22日	
NO	51
場所	雑壁 (MB部)
部位	W1 2 (非耐力壁)

W1 2の出隅部分には、計画 (施工図) 通りに端部補強筋 (1-D13) が設置されていることを確認。

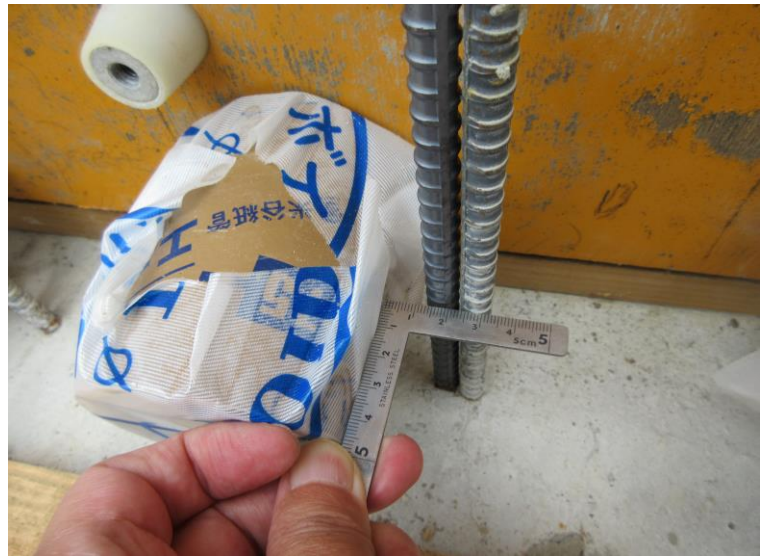
令和5年6月22日	
NO	52
場所	雑壁 (MB部)
部位	W1 2 (非耐力壁)

スリーブ貫通部廻りに鉄筋かぶり厚さ (20mm以上) の不足箇所があることを指摘。

上記指摘に関しては、その場にて是正が行われたことを確認済。

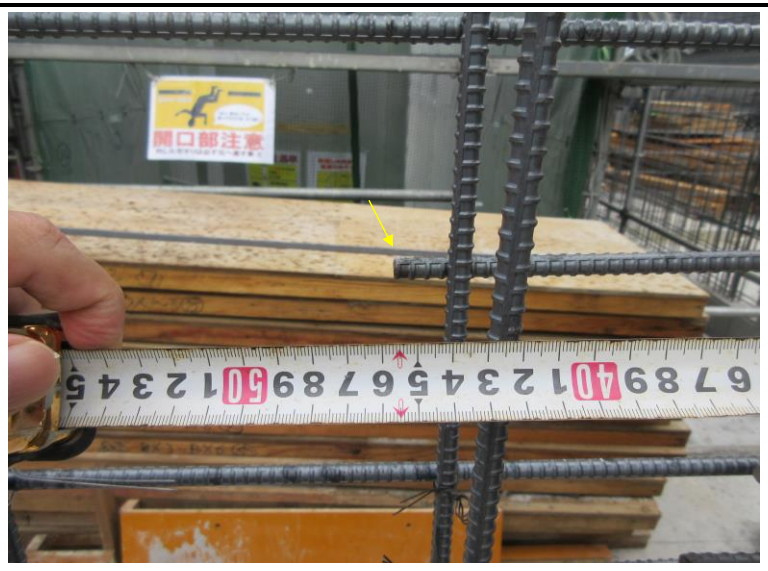
令和5年6月22日	
NO	55
場所	雑壁 (MB部)
部位	W12 (非耐力壁)
W18への定着 (L型交差部) は、計画通りの定着長さ (L2: D10×35=350mm以上) が確保されていることを確認。

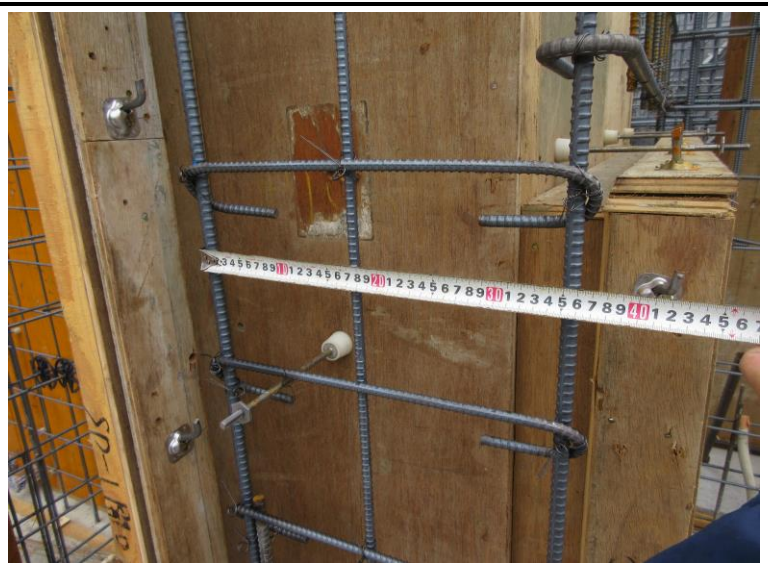
令和5年6月22日	
NO	56
場所	雑壁
部位	W15 (非耐力壁)
計画通りに配筋組 (D10@200mmシングル: 縦横共) が行われていることを確認。(横筋端部は180°フック付)

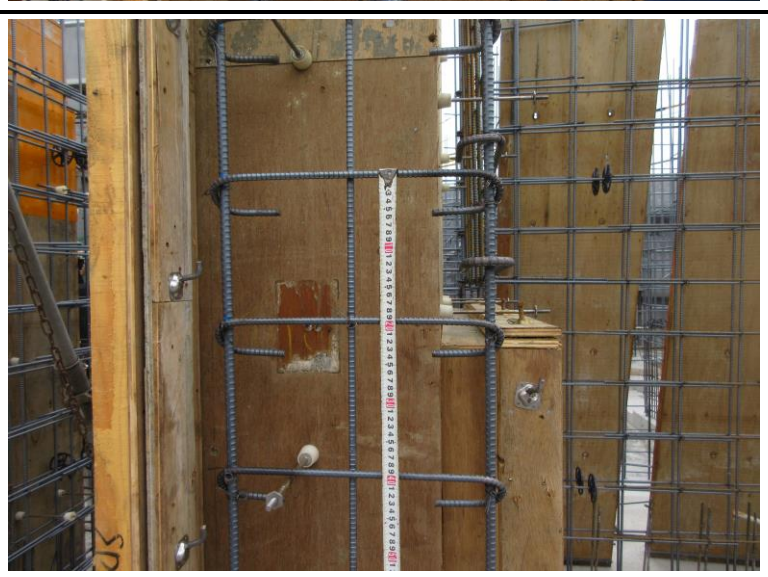
令和5年6月22日	
NO	57
場所	雑壁
部位	W15 (非耐力壁)
同上。

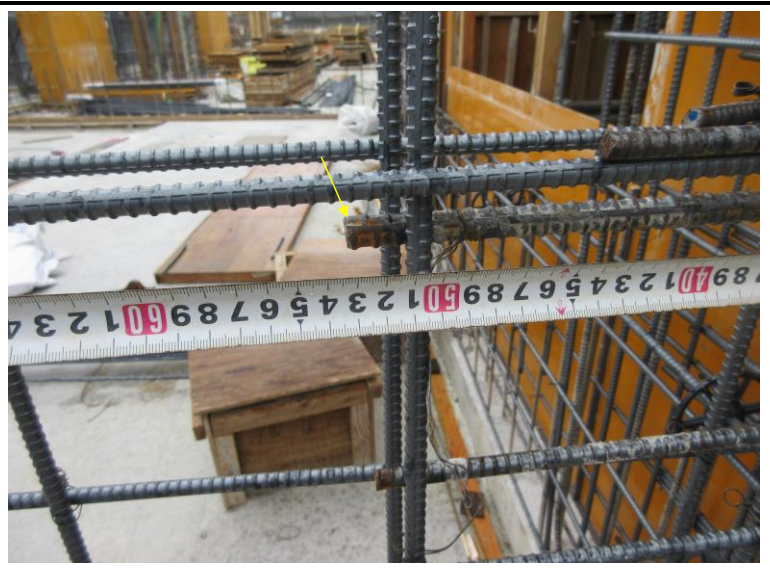
令和5年6月22日	
NO	58
場所	B X 2 通り
部位	W 1 8
バルコニー手すり壁の上端筋 (D13) の定着長さ (L1 : D13×40=520mm) が確保されていることを確認。

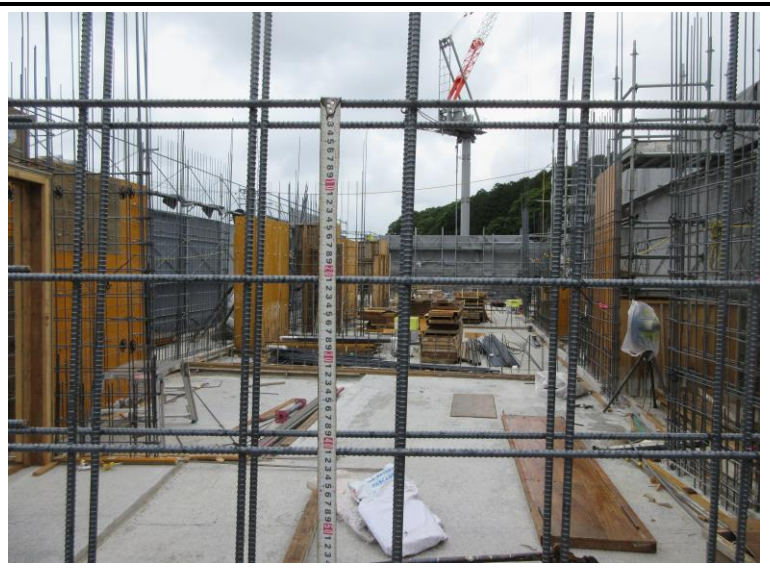
令和5年6月22日	
NO	59
場所	B X 2 通り
部位	W 1 8
計画通りに配筋組 (横筋 : D10@200mm ダブル) が行われていることを確認。

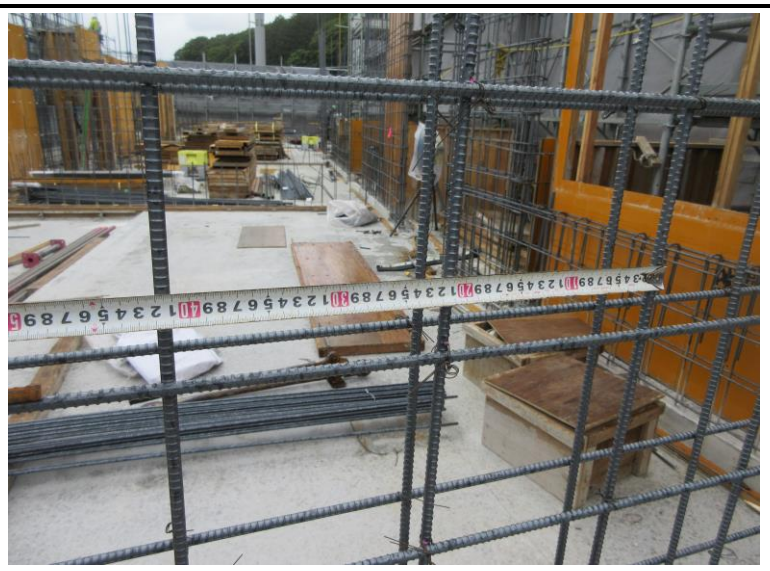
令和5年6月22日	
NO	60
場所	B X 2 通り
部位	W 1 8
計画通りに配筋組 (縦筋 : D10@200mm ダブル) が行われていることを確認。 (縦筋は内側配筋、横筋は外側配筋)
