現況検査により認められる状況の記録

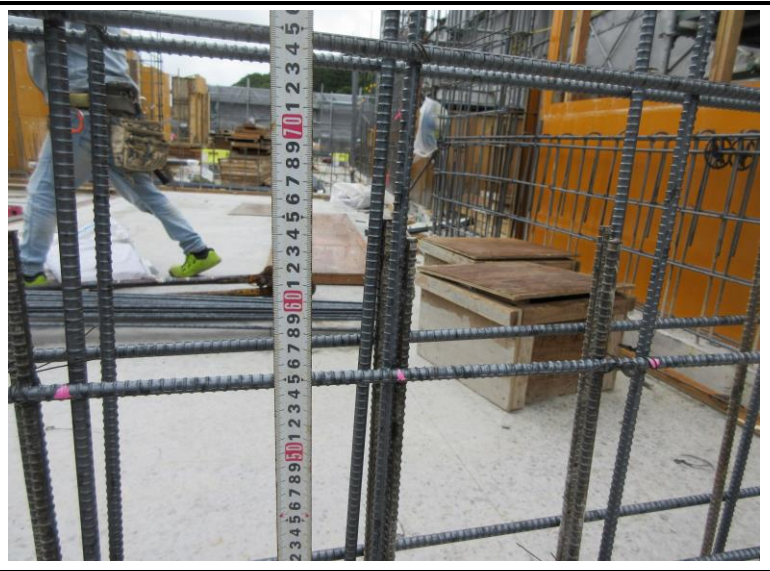
令和5年6月22日	
NO	61
場所	B X 2 通り
部位	W 1 8

壁立上がり筋との定着長さ (L1 : D10×40 = 400mm以上) が確保されていることを確認。

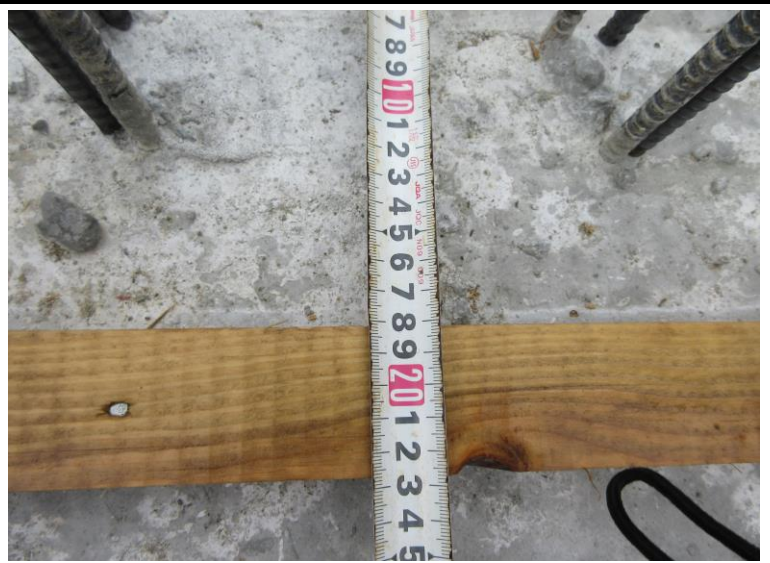
令和5年6月22日	
NO	62
場所	B X 2 通り
部位	W 1 8

壁厚さ (180mm : 界壁部分である為、増し打ちは無し) が計画通りであることを確認。

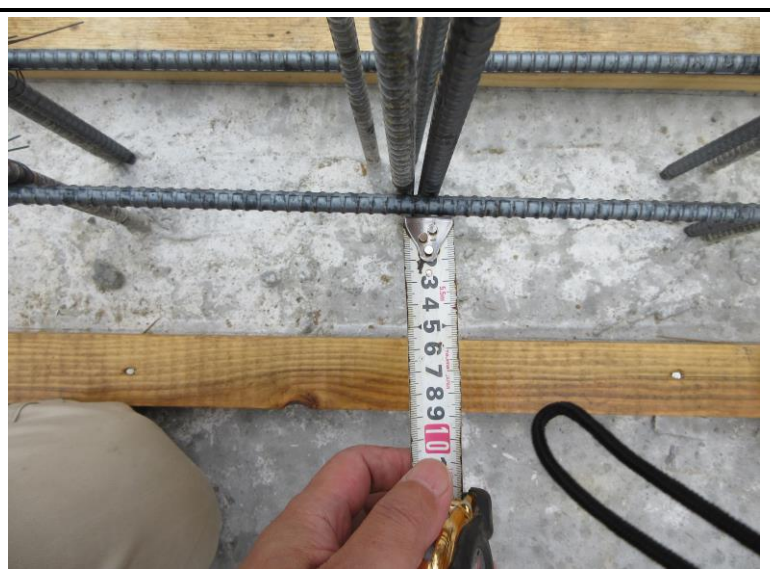
令和5年6月22日	
NO	63
場所	B X 2 通り
部位	W 1 8

鉄筋かぶり厚さ (30mm以上) が確保されることを確認。

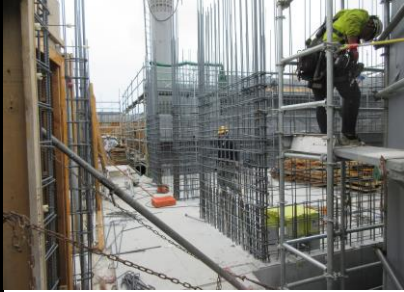
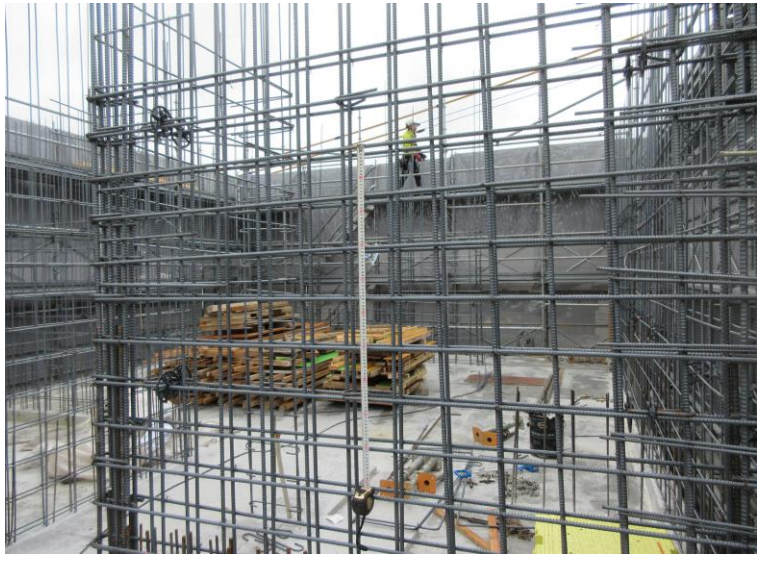
令和5年6月22日	
NO	64
場所	BY4通り
部位	W18C
計画通りに配筋組 (D13@150mmダブル：縦横共) が行われていることを確認。

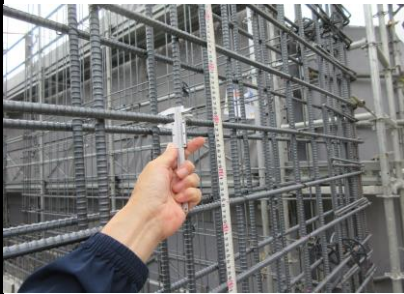
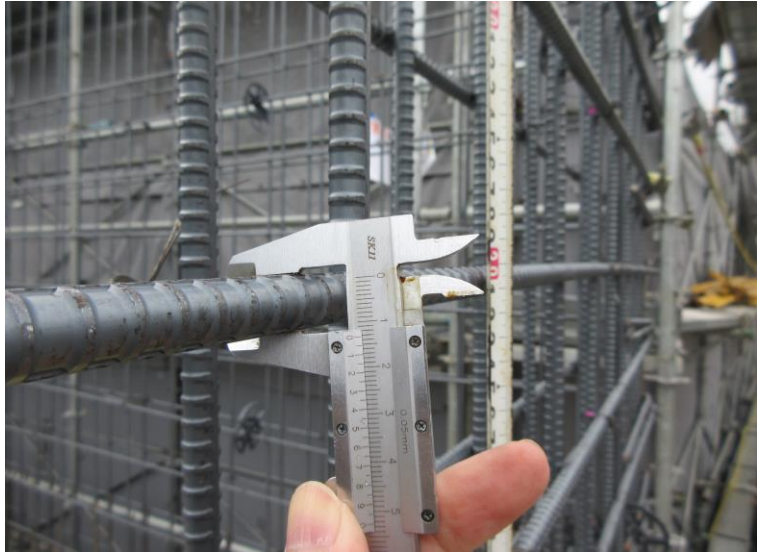
令和5年6月22日	
NO	65
場所	BY4通り
部位	W18C
同上。

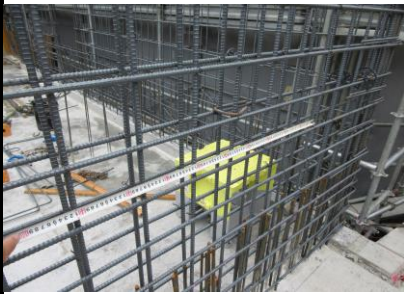
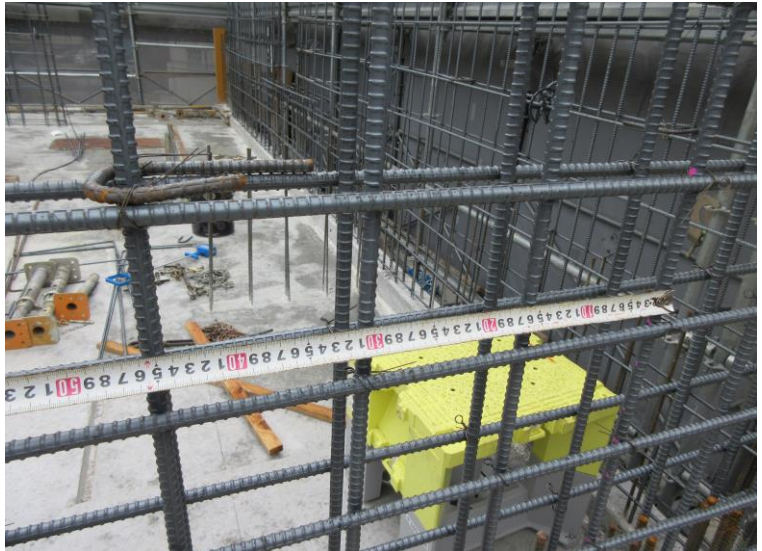
令和5年6月22日	
NO	66
場所	BY4通り
部位	W18C
同上。

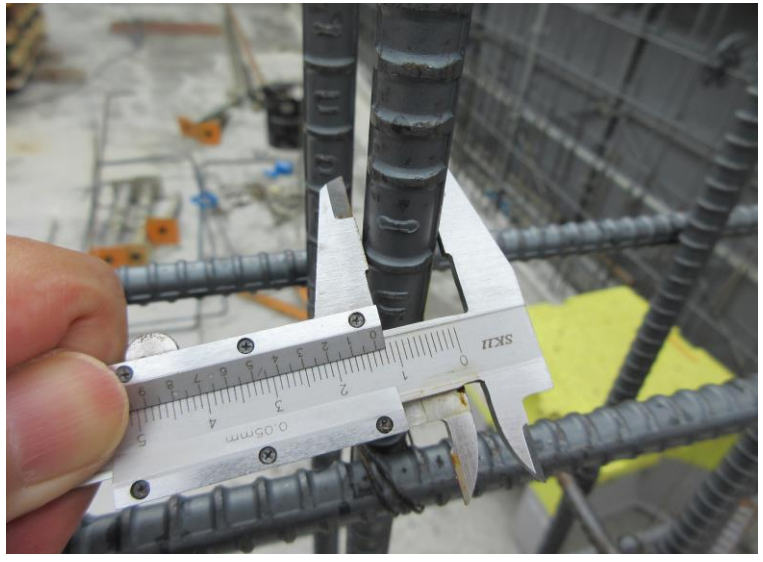
令和5年6月22日	
NO	67
場所	BY4通り
部位	W18C
同上。

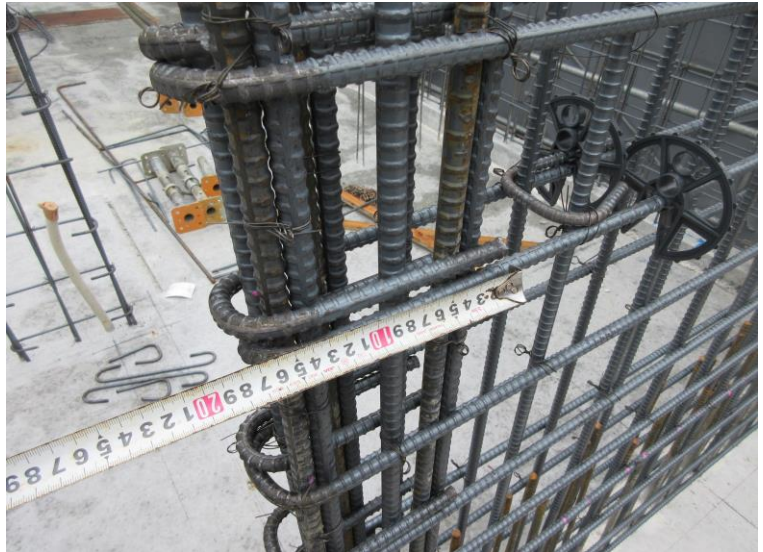
令和5年6月22日	
NO	68
場所	BY4通り
部位	W18C
壁端部が計画（施工図）通りに閉塞されていることを確認。

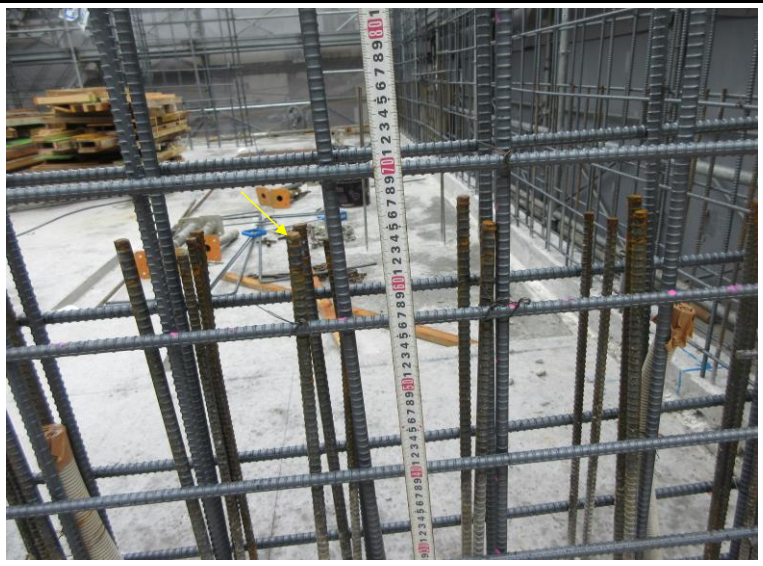
令和5年6月22日	
NO	69
場所	BY4通り
部位	W18C
壁立上がり筋との定着長さ（L1：D13×40＝520mm以上）が確保されていることを確認。

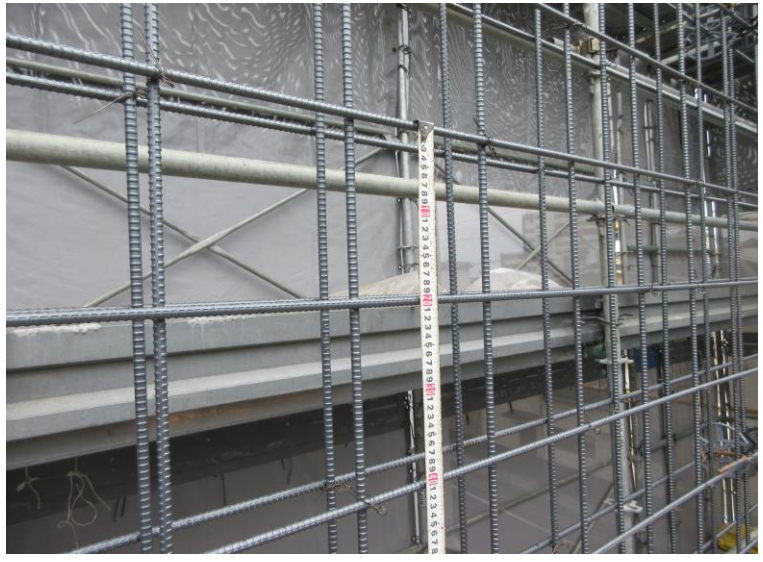
令和5年6月22日	
NO	70
場所	B X 3 通り
部位	W 1 8

計画通りに配筋組（横筋：D10@200mmダブル）が行われていることを確認。

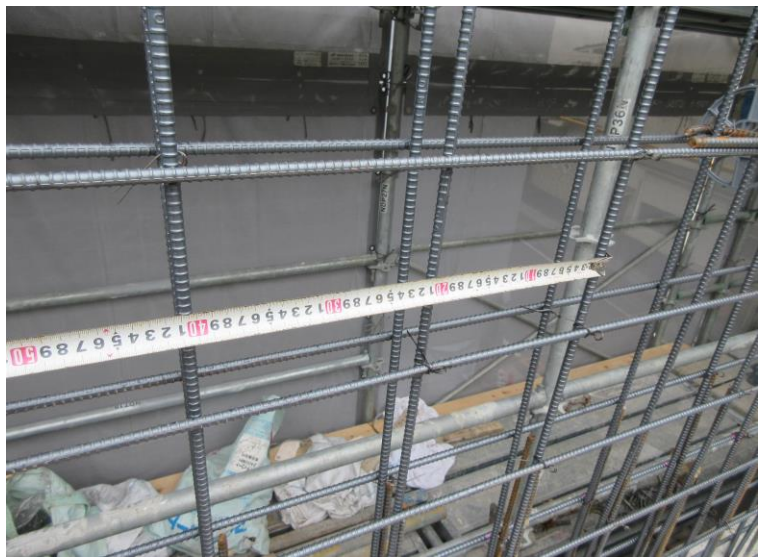
令和5年6月22日	
NO	71
場所	B X 3 通り
部位	W 1 8

計画通りに配筋組（縦筋：D10@200mmダブル）が行われていることを確認。  
（縦筋は内側配筋、横筋は外側配筋）

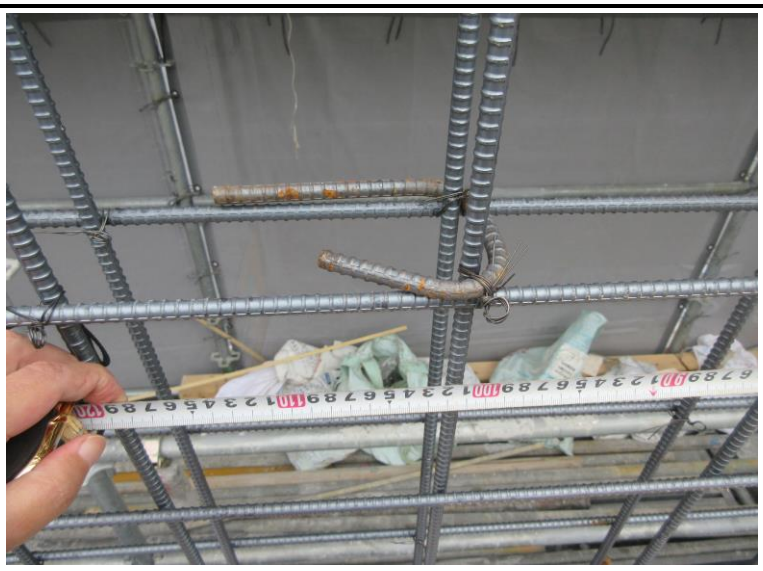
令和5年6月22日	
NO	72
場所	B X 3 通り
部位	W 1 8

計画通りに巾止め筋が設置されていることを確認。（D10@1,000mm）

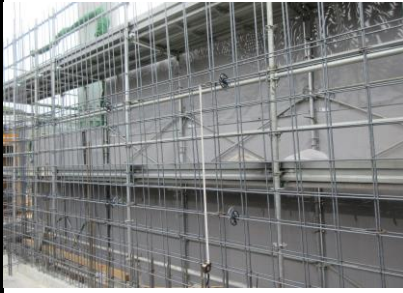
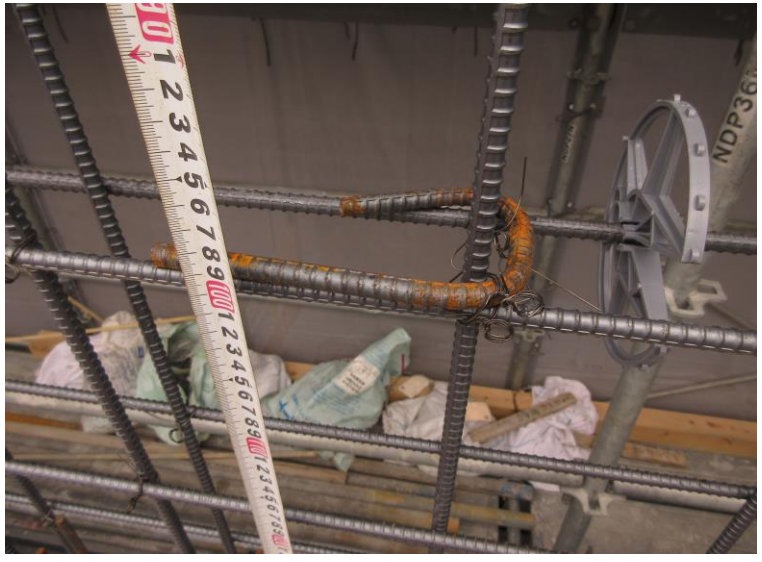
令和5年6月22日	
NO	73
場所	B X 3 通り
部位	W 1 8
同上。

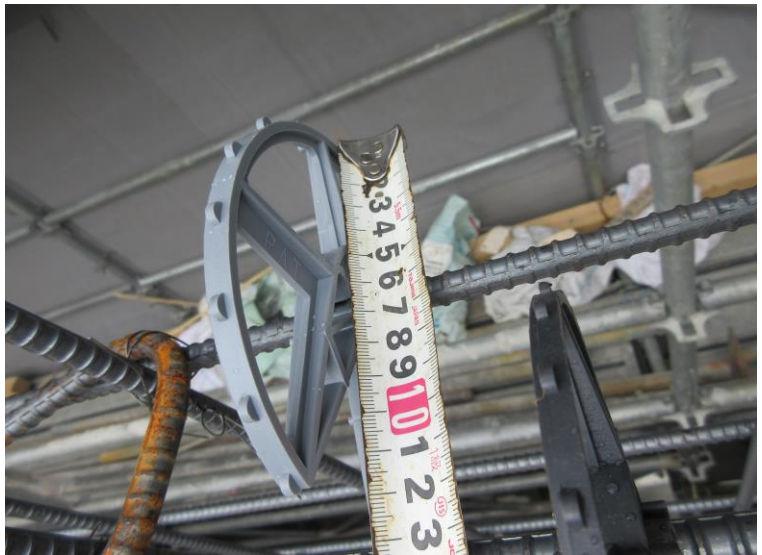
令和5年6月22日	
NO	74
場所	B X 3 通り
部位	W 1 8
スペーサーが適切に設置（交換）されていることを確認。

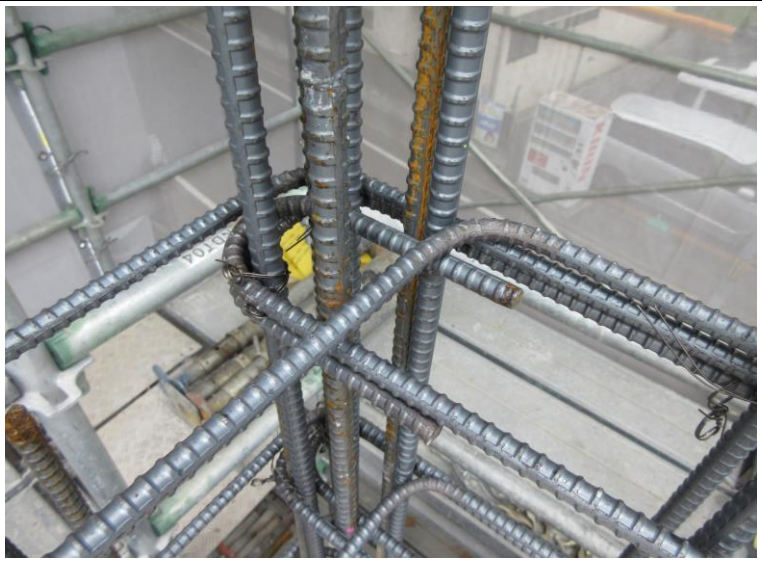
令和5年6月22日	
NO	75
場所	B X 3 通り
部位	W 1 8
B X 5 通りの W 1 8 への定着（L型交差部：片側閉塞）は、計画通りの定着長さ（L2：D10×35=350mm以上）が確保されていることを確認。

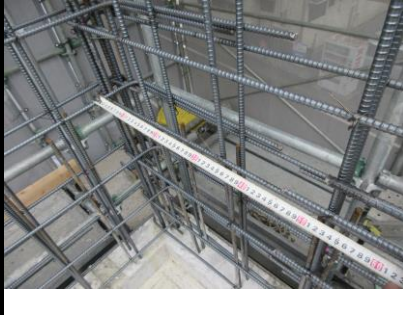
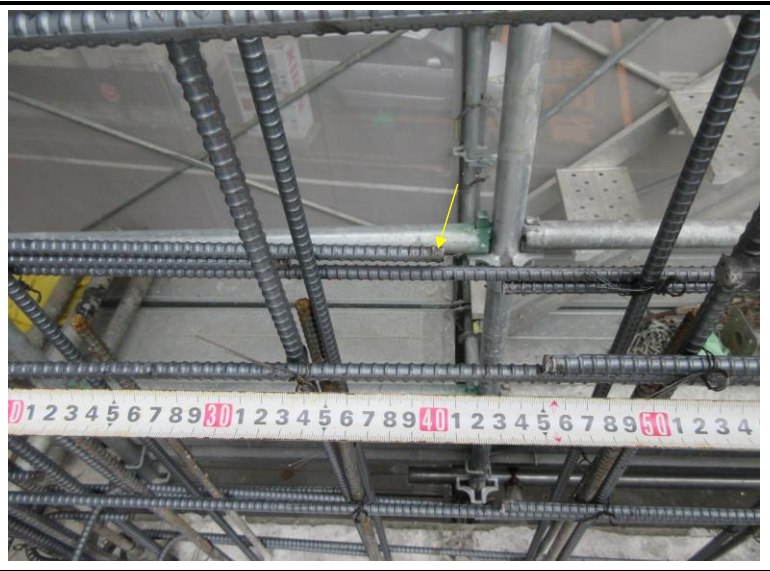
令和5年6月22日	
NO	76
場所	B X 3 通り
部位	W 1 8
同上。

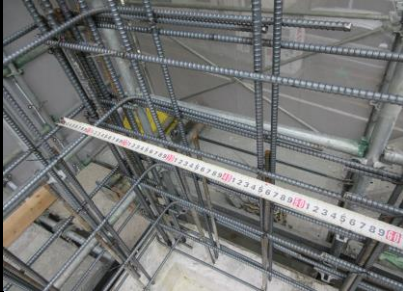
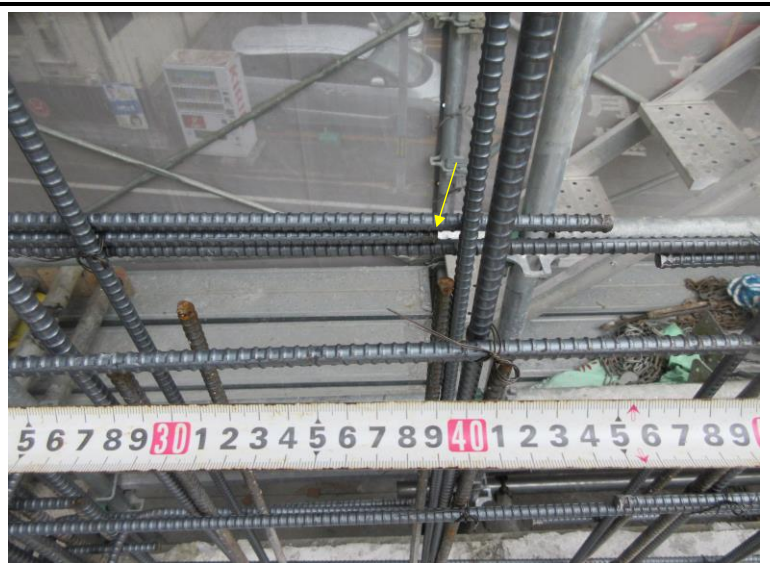
令和5年6月22日	
NO	77
場所	B X 3 通り
部位	W 1 8
同上。

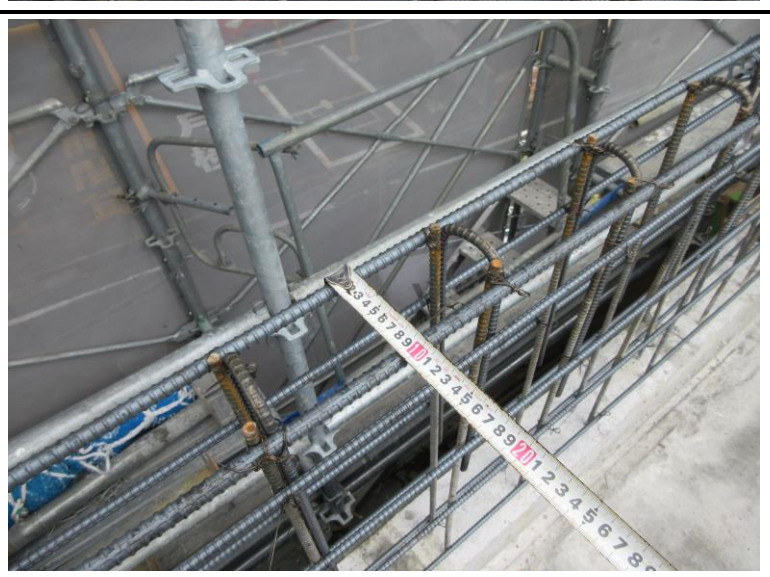
令和5年6月22日	
NO	78
場所	B Y 1 通り
部位	W 1 8
開口端部には計画通りの補強筋（横筋：2-D13）が設置されていることを確認。

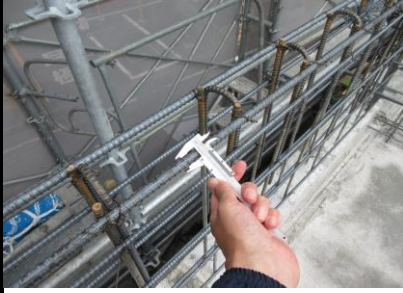
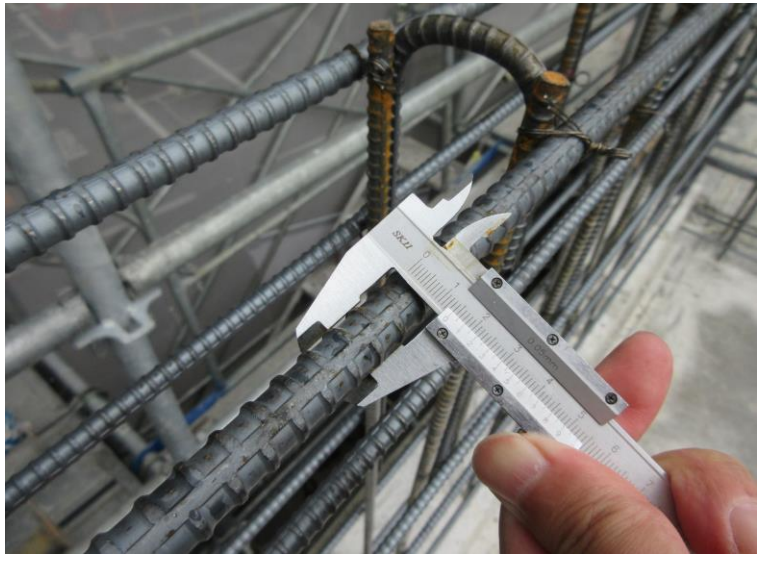
令和5年6月22日	
NO	79
場所	BY1通り
部位	W18
同上。

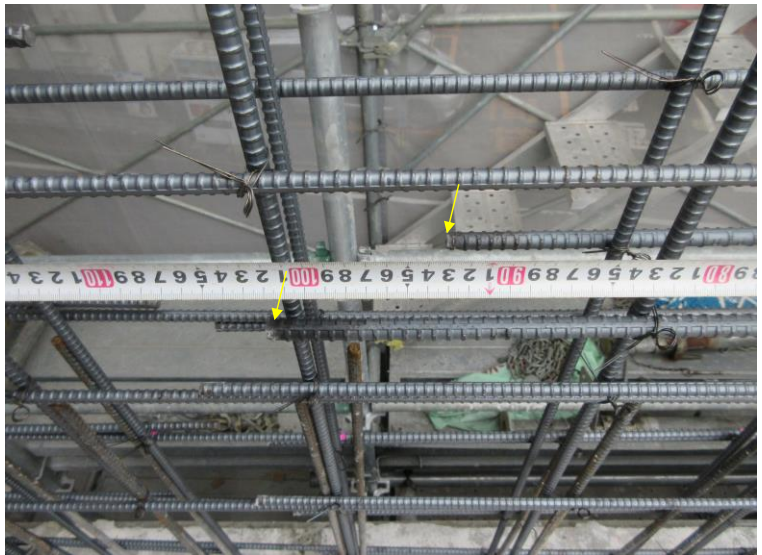
令和5年6月22日	
NO	80
場所	BY1通り
部位	W18
開口補強筋（横筋：2-D13）は、定着長さ（ $L1 : D13 \times 40 = 520\text{mm}$ 以上）が十分確保されていることを確認。

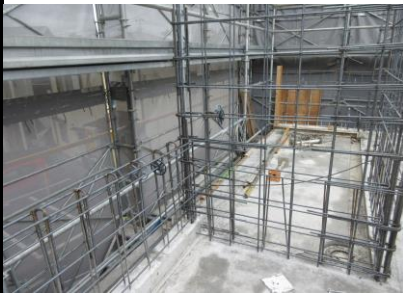
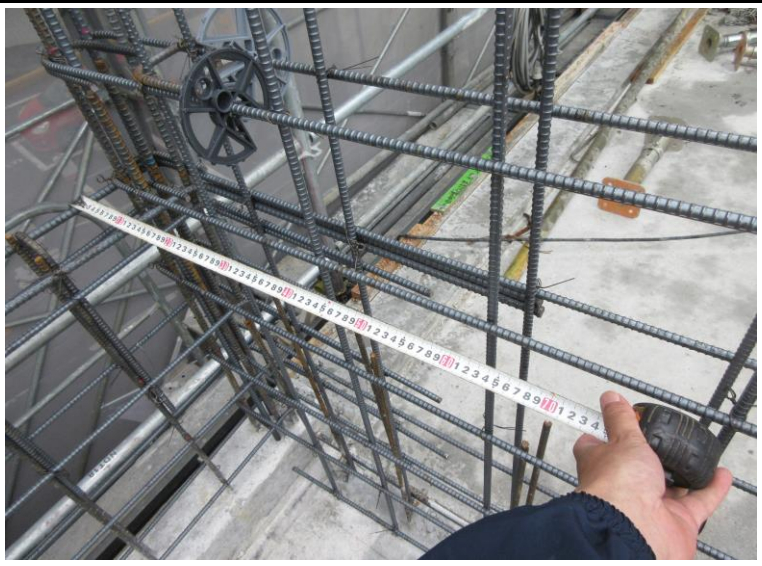
令和5年6月22日	
NO	81
場所	BY1通り
部位	W18
同上。

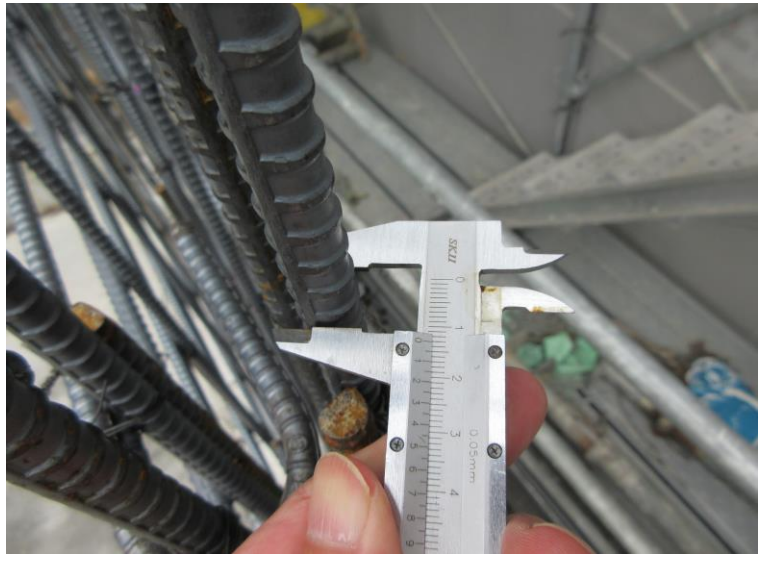
令和5年6月22日	
NO	82
場所	BY1通り
部位	W18
開口端部には計画通りの補強筋（縦筋：4-D13）が設置されていることを確認。

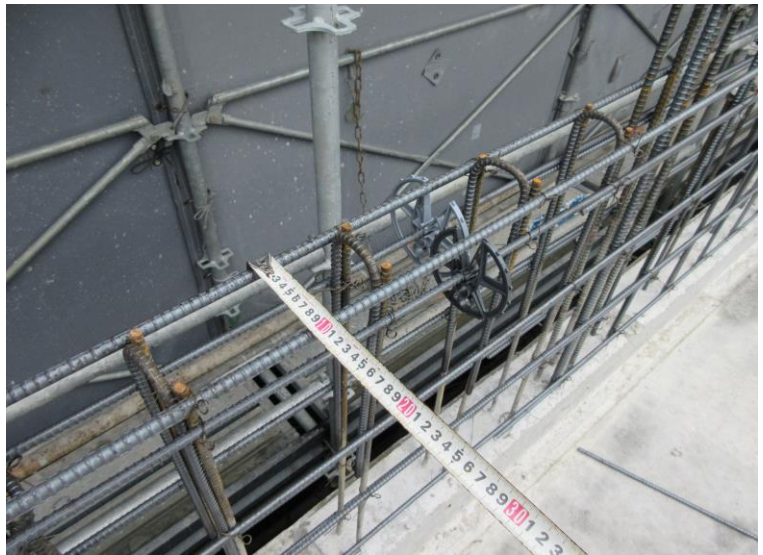
令和5年6月22日	
NO	83
場所	BX1通り
部位	W18
開口端部には計画通りの補強筋（横筋：2-D13）が設置されていることを確認。

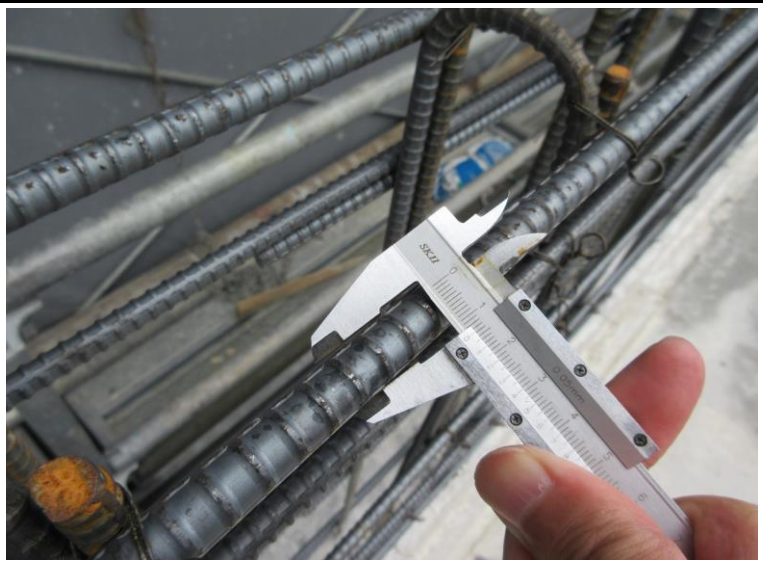
令和5年6月22日	
NO	84
場所	BX1通り
部位	W18
開口端部には計画通りの補強筋（横筋：2-D13）が設置されていることを確認。

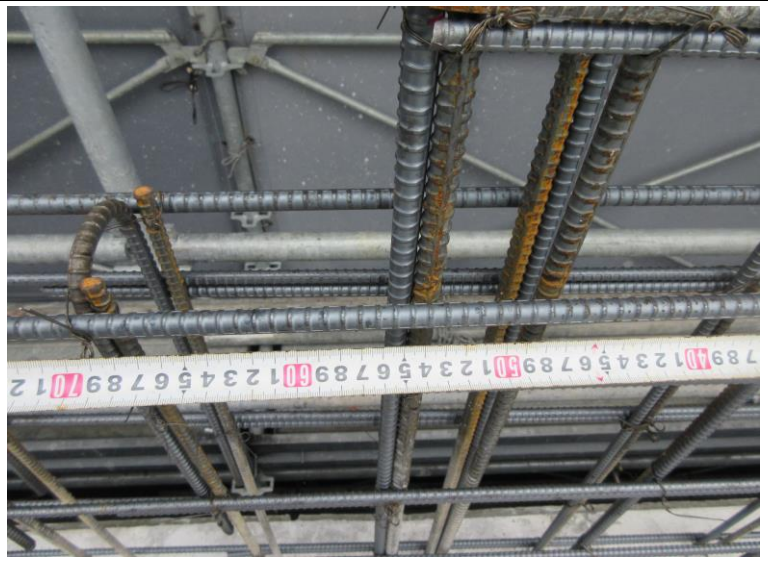
令和5年6月22日	
NO	85
場所	B X 1 通り
部位	W 1 8
開口補強筋（横筋：2-D13）は、定着長さ（L1：D13×40=520mm以上）が確保されていることを確認。

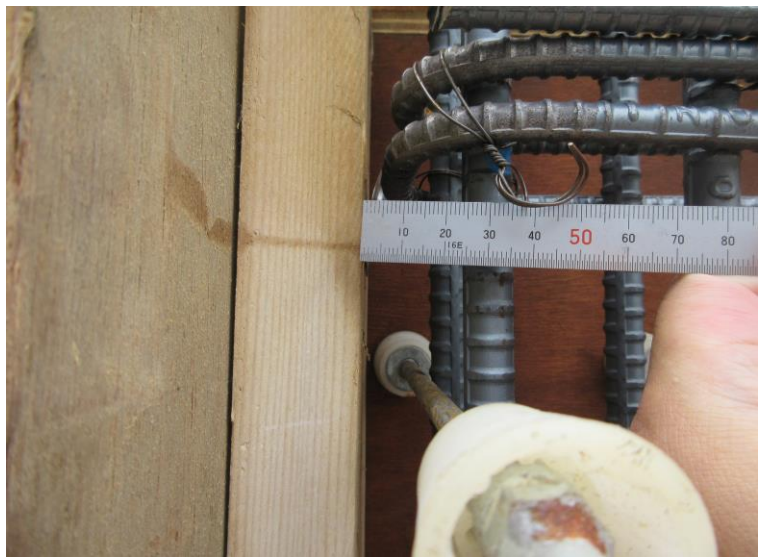
令和5年6月23日	
NO	86
場所	A Y 2 通り
部位	W 1 8
W18壁端部に鉄筋の偏りによって鉄筋かぶり厚さの不足箇所があることを指摘。

令和5年6月23日	
NO	87
場所	A Y 2 通り
部位	W 1 8
上記指摘に関しては、その場にて是正が行われたことを確認済。
