現況検査により認められる状況の記録

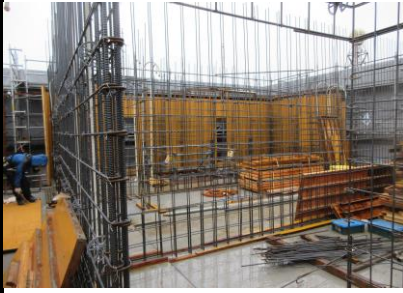
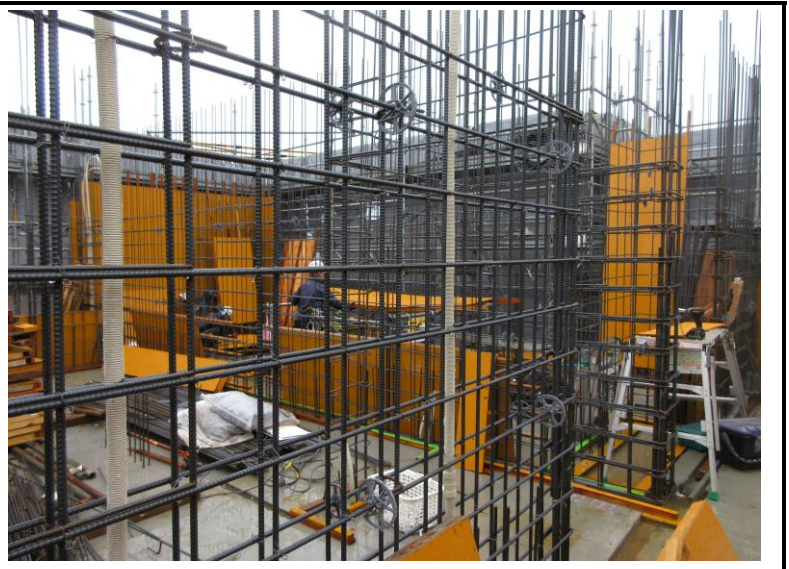
令和5年6月16日	
NO	1
場所	CD棟
部位	3階壁面
CD棟（D棟）3階壁面の配筋組状況。

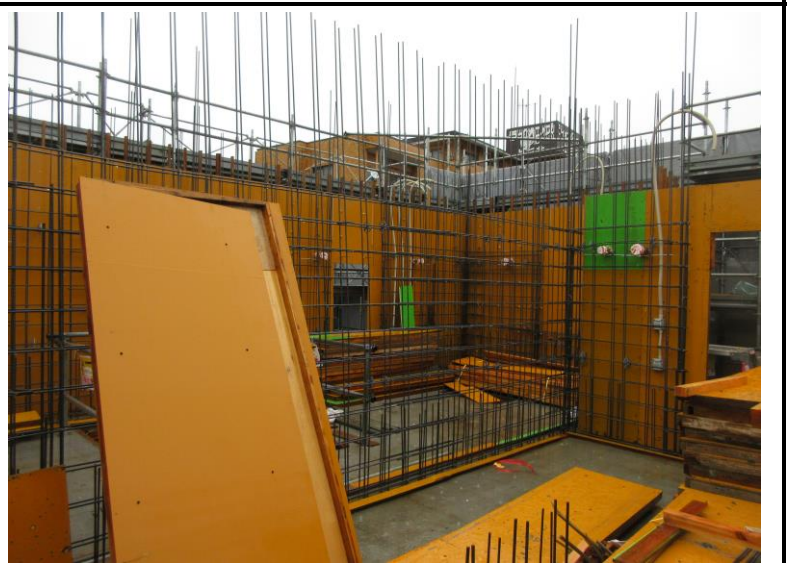
令和5年6月16日	
NO	2
場所	CD棟
部位	3階壁面
CD棟（C棟）3階壁面の配筋組状況。

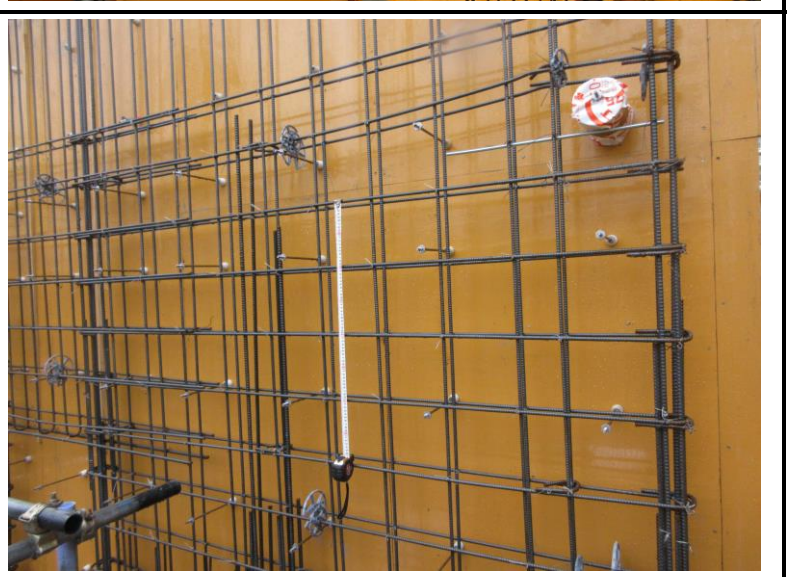
令和5年6月16日	
NO	3
場所	CY5通り
部位	W18
計画通りに配筋組（横筋：D10@200mmダブル）が行われていることを確認。

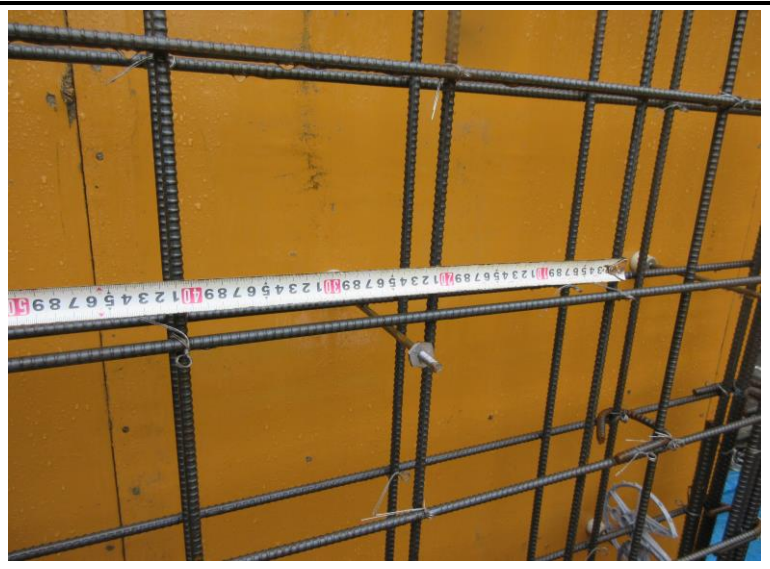
令和5年6月16日	
NO	4
場所	CY5通り
部位	W18

計画通りに配筋組（縦筋：D10@200mmダブル）が行われていることを確認。  
（縦筋は内側配筋、横筋は外側配筋）

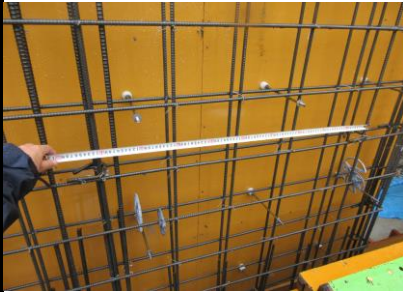
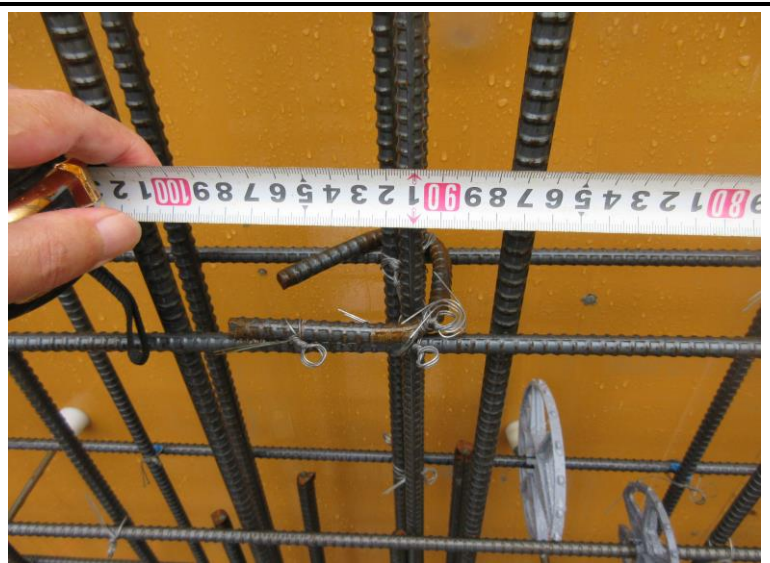
令和5年6月16日	
NO	5
場所	CY5通り
部位	W18

計画通りに巾止め筋が設置されていることを確認。（D10@1,000mm）

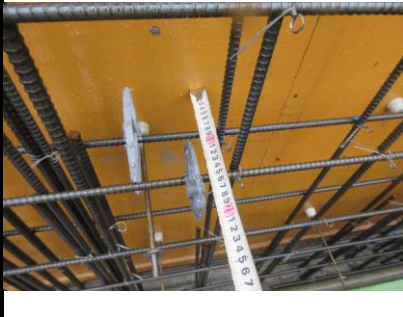
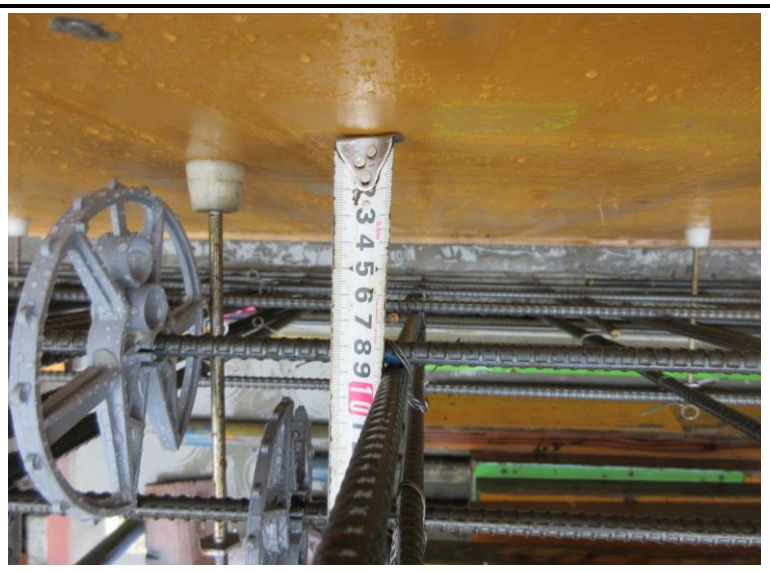
令和5年6月16日	
NO	6
場所	CY5通り
部位	W18

鉄筋かぶり厚さ（30mm以上）が確保されるようスペーサーが適切に設置されていることを確認。

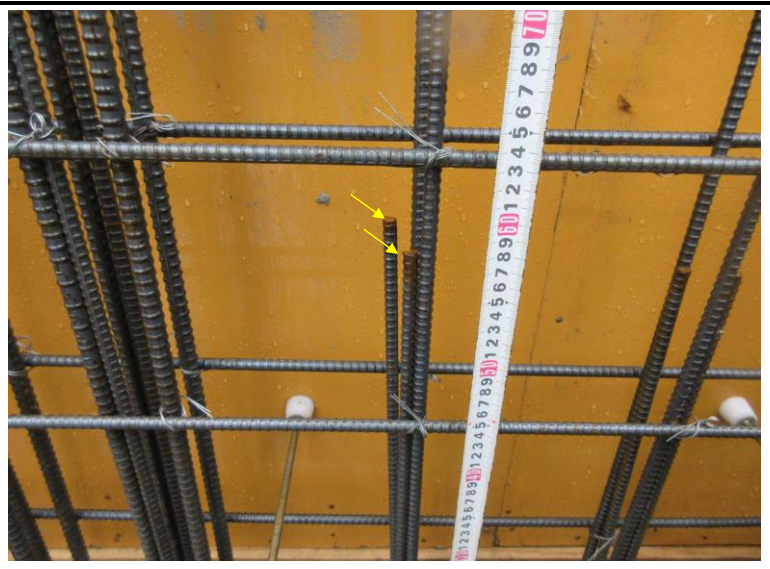
令和5年6月16日	
NO	7
場所	CY5通り
部位	W18

壁立上がり筋との定着長さ (L1 : D10×40 = 400mm以上) が確保されていることを確認。

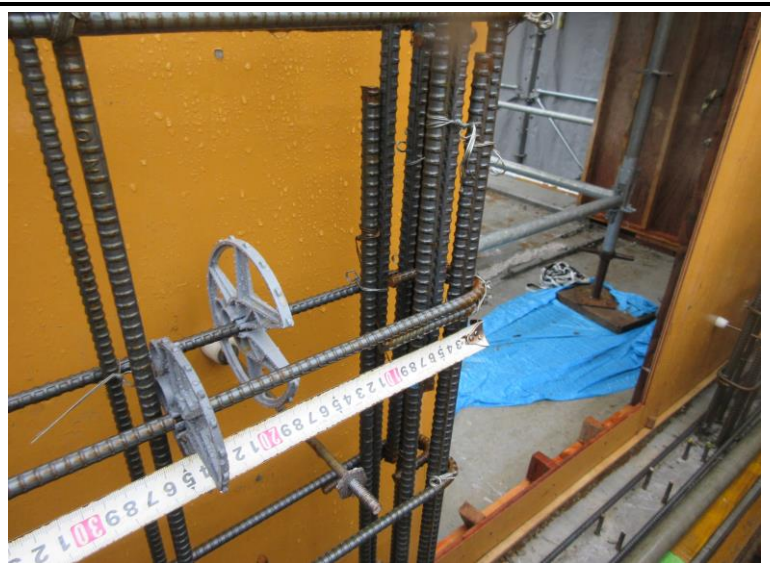
令和5年6月16日	
NO	8
場所	CY5通り
部位	W18

壁端部が計画（施工図）通りに閉塞されていることを確認。

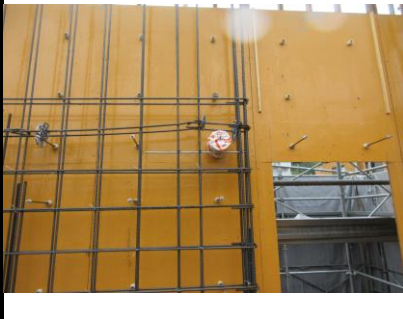
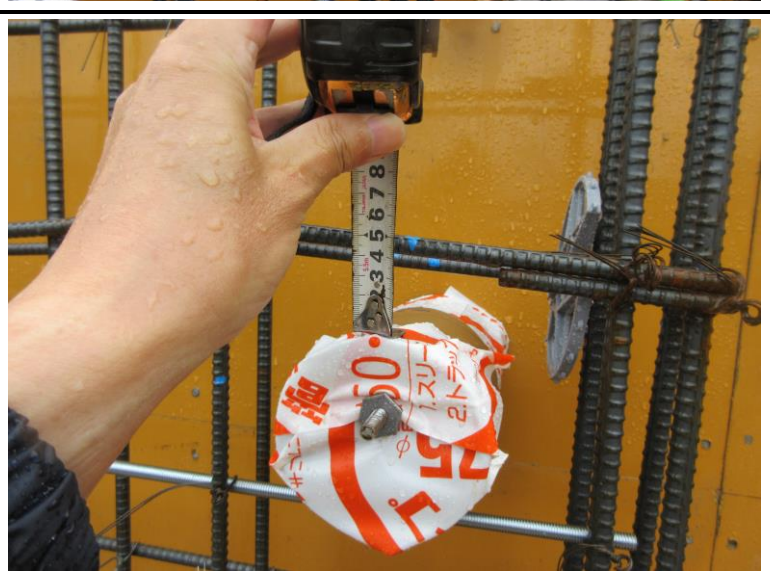
令和5年6月16日	
NO	9
場所	CY5通り
部位	W18

スリーブ廻りには、鉄筋かぶり厚さ (30 mm) が確保されていることを確認。

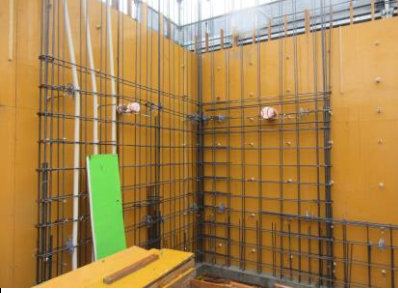
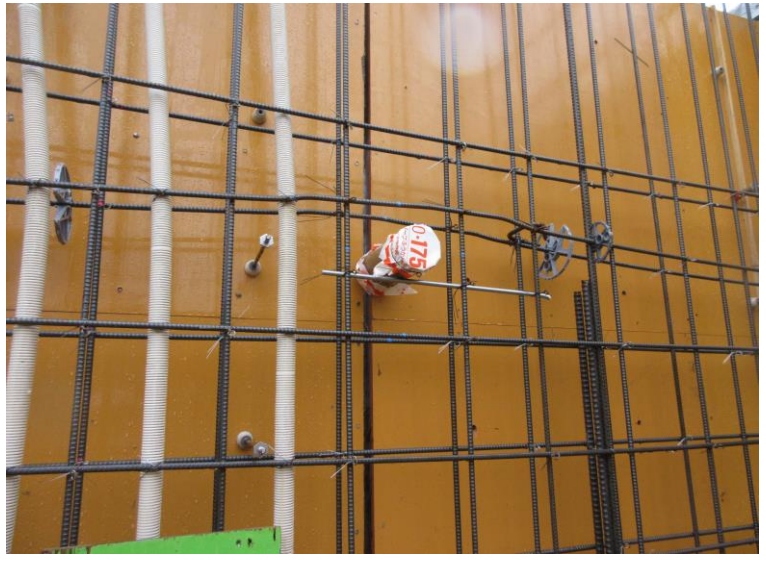
令和5年6月16日	
NO	10
場所	C Y 5 通り
部位	W 1 8
同上。

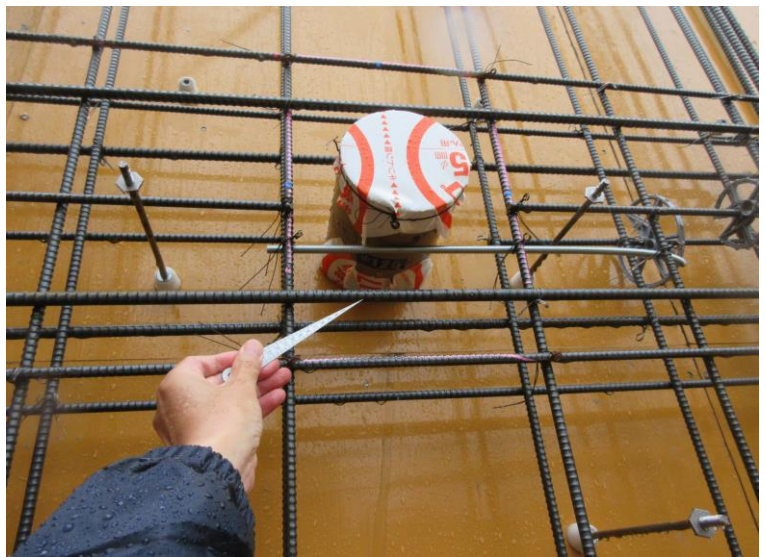
令和5年6月16日	
NO	11
場所	C X 5 通り
部位	W 1 8
スリーブ廻り（横筋切断箇所の場合）には、計画（施工図）通りに補強筋（D13）が設置されていることを確認。

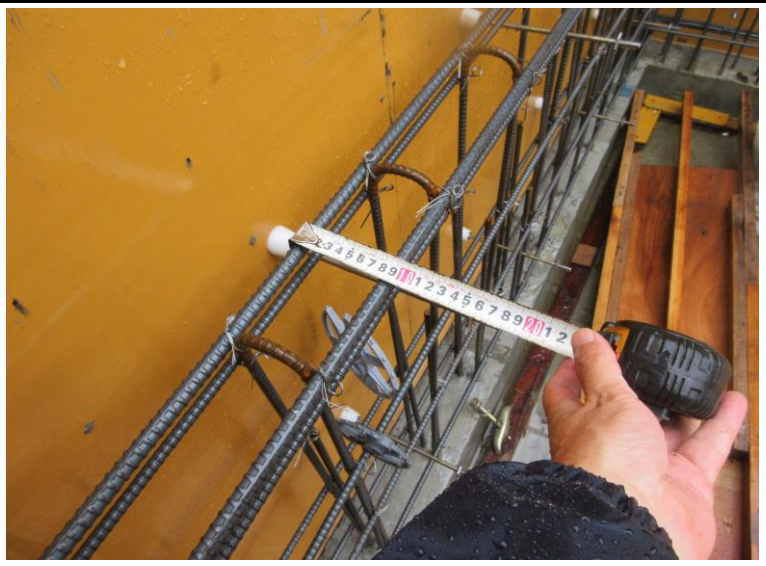
令和5年6月16日	
NO	12
場所	C X 5 通り
部位	W 1 8
開口端部には計画通りの補強筋（横筋：2-D13）が設置されていることを確認。

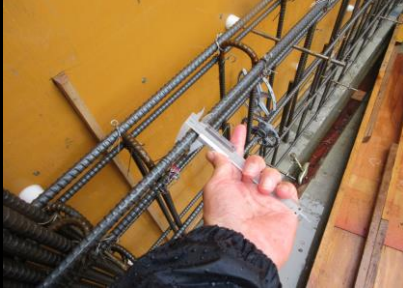
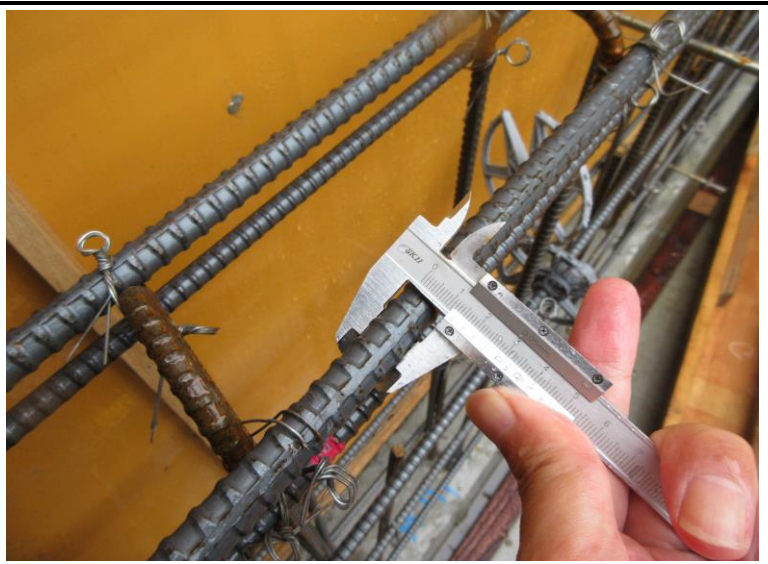
令和5年6月16日	
NO	13
場所	C X 5 通り
部位	W 1 8
同上。

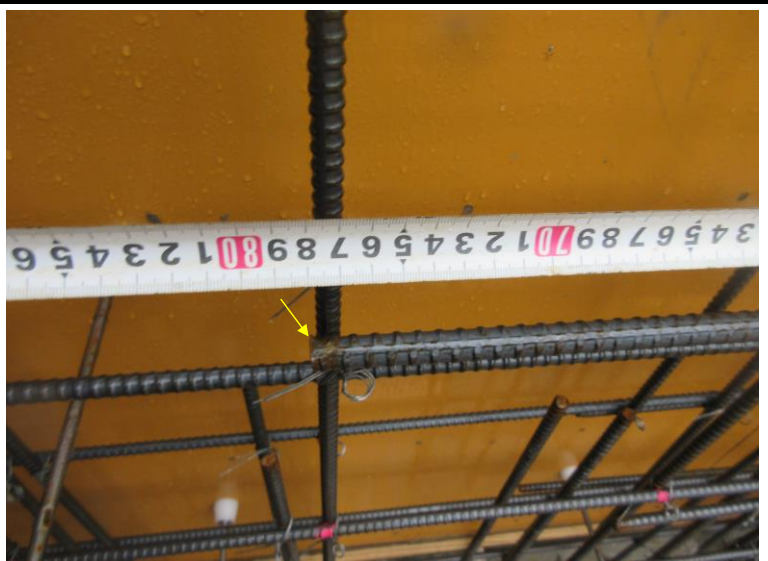
令和5年6月16日	
NO	14
場所	C X 5 通り
部位	W 1 8
開口補強筋（横筋：2-D13）は、定着長さ（ $L1 : D13 \times 40 = 520\text{mm}$ 以上）が十分確保されていることを確認。

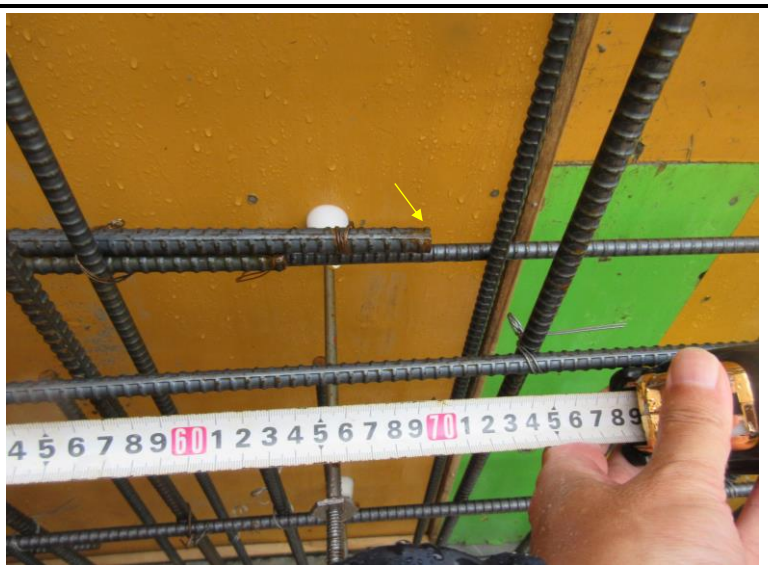
令和5年6月16日	
NO	15
場所	C X 5 通り
部位	W 1 8
同上。

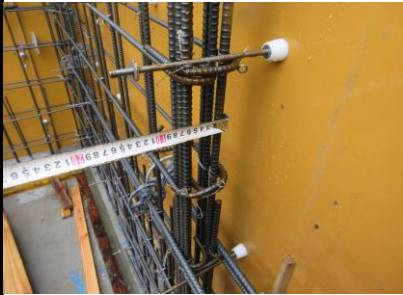
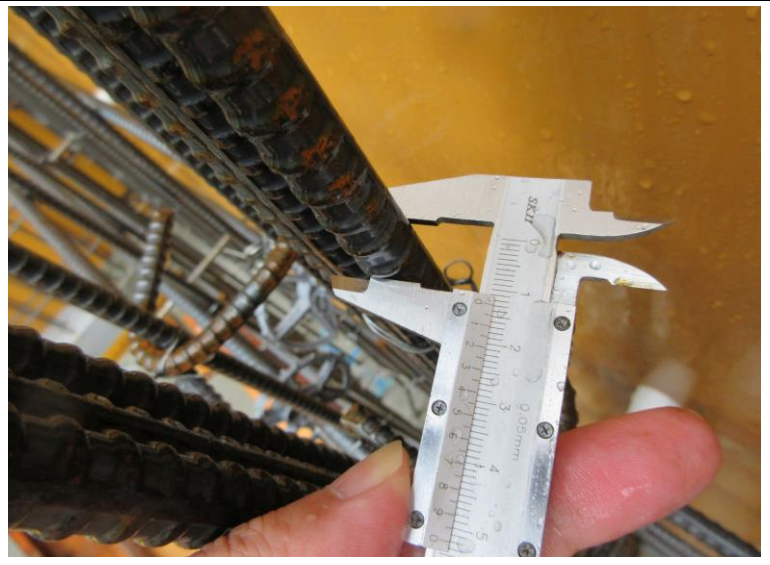
令和5年6月16日	
NO	16
場所	C X 5 通り
部位	W 1 8

開口端部には計画通りの補強筋（縦筋：4-D13）が設置されていることを確認。

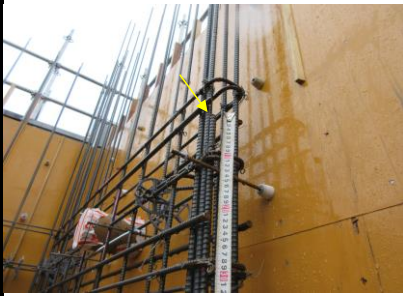
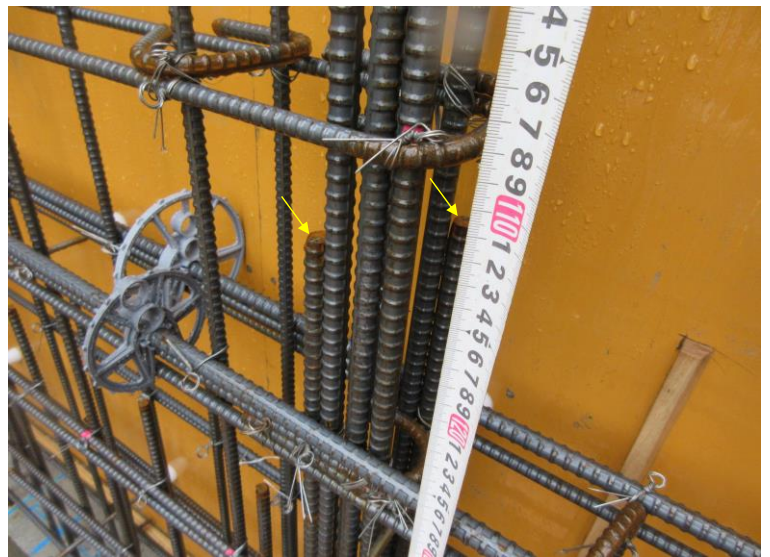
令和5年6月16日	
NO	17
場所	C X 5 通り
部位	W 1 8

同上。隣り合う補強筋の重ね継手位置は、計画通り ( $0.5 \times L1 = D13 \times 40 \times 0.5 = 260\text{mm}$ 以上) ずらして設置されていることを確認。

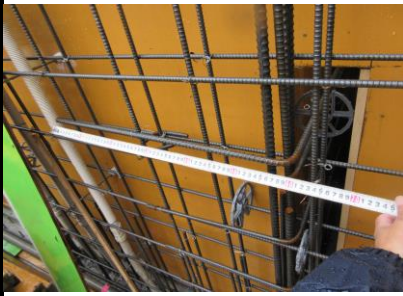
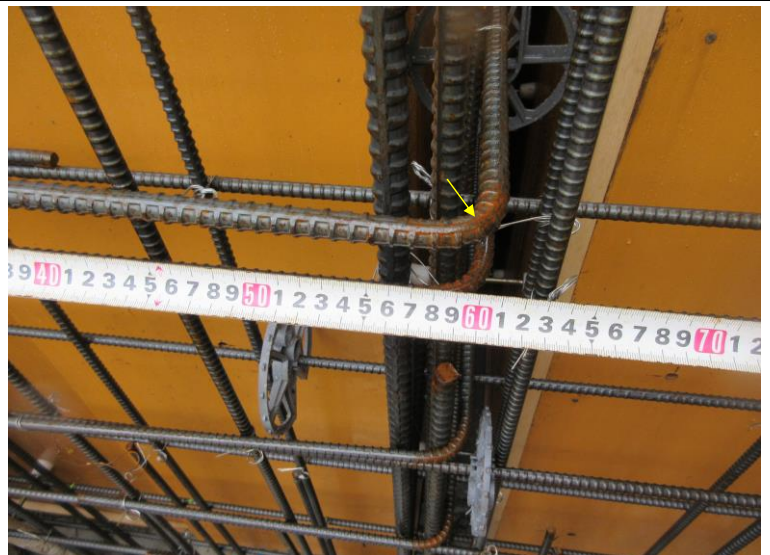
令和5年6月16日	
NO	18
場所	C Y 5 通り
部位	W 1 8

バルコニー手すり壁の上端筋 (D13) の定着長さ ( $L1 : D13 \times 40 = 520\text{mm}$ ) が確保されていることを確認。

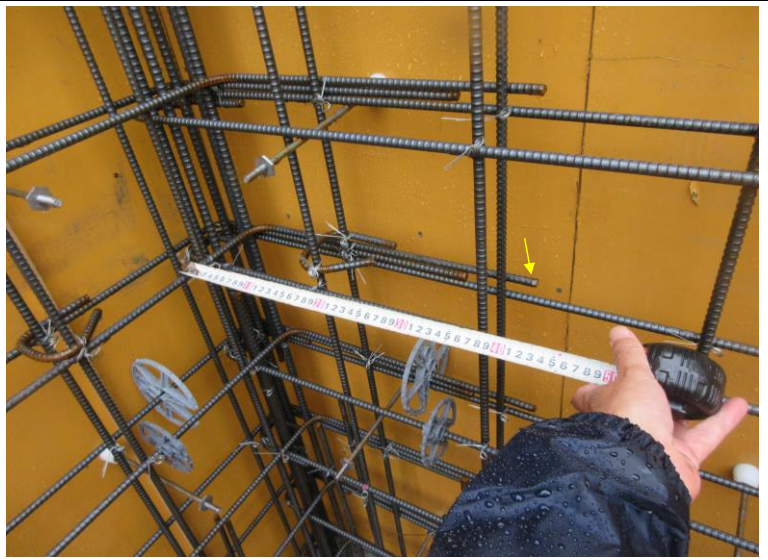
令和5年6月16日	
NO	19
場所	CY5通り
部位	W18
CX5通りのW18への定着（L型交差部：片側閉塞）は、計画通りの定着長さ（L2：D10×35=350mm以上）が確保されていることを確認。

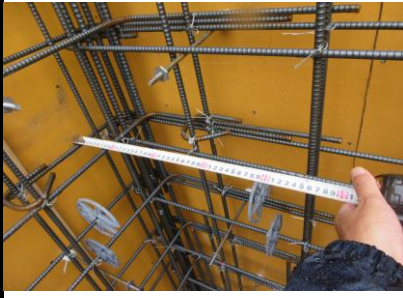
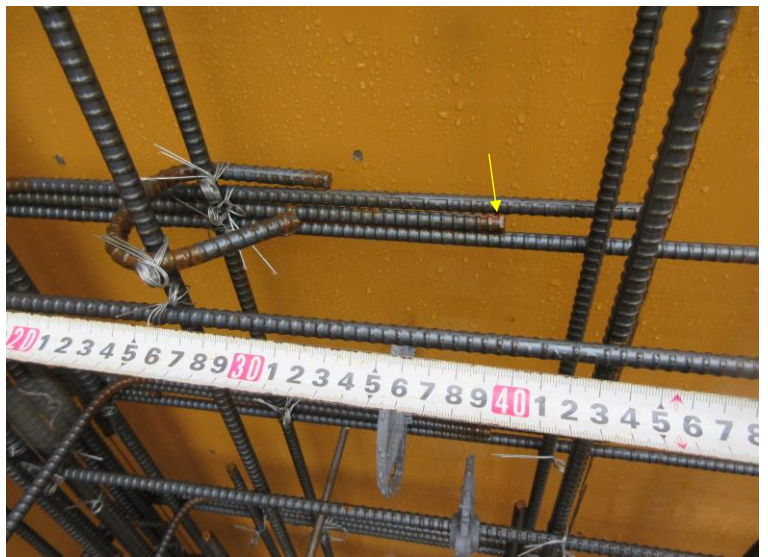
令和5年6月16日	
NO	20
場所	CY5通り
部位	W18
同上。

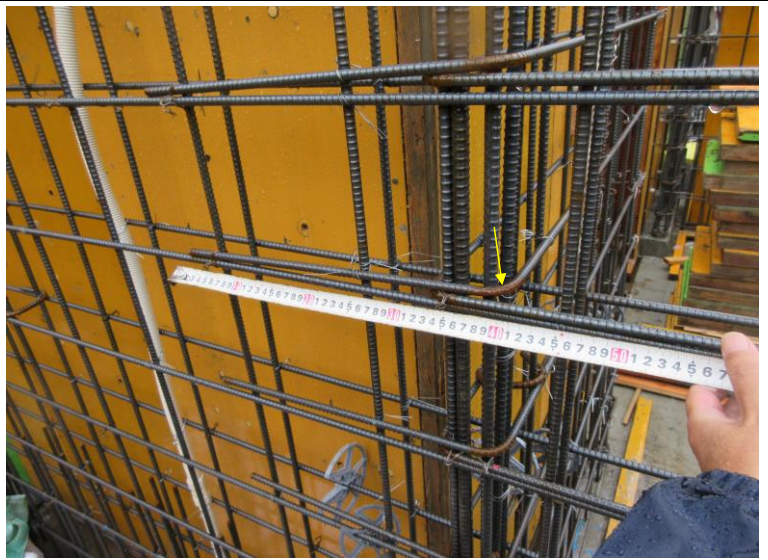
令和5年6月16日	
NO	21
場所	CX3通り
部位	W18
CY4通りのW18への定着（L型交差部：片側通し配筋）は、計画通りの定着長さ（L2：D10×35=350mm以上）が確保されていることを確認。

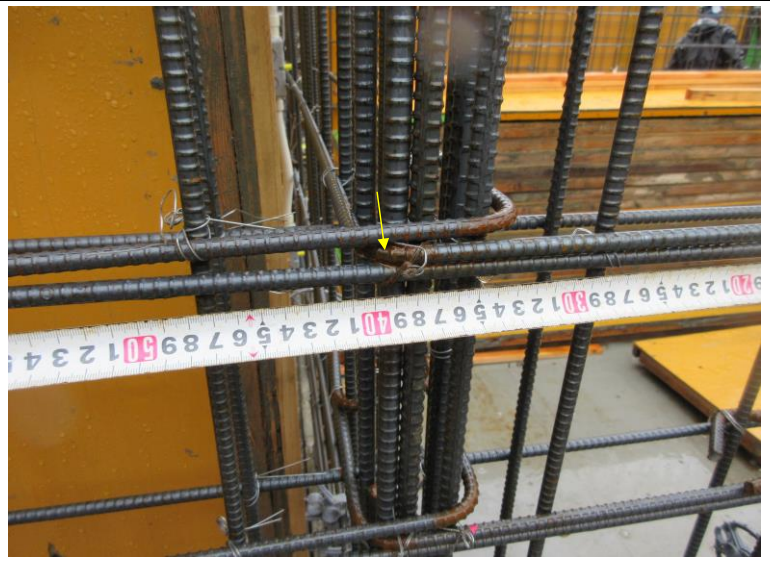
令和5年6月16日	
NO	22
場所	C X 3 通り
部位	W 1 8
同上。

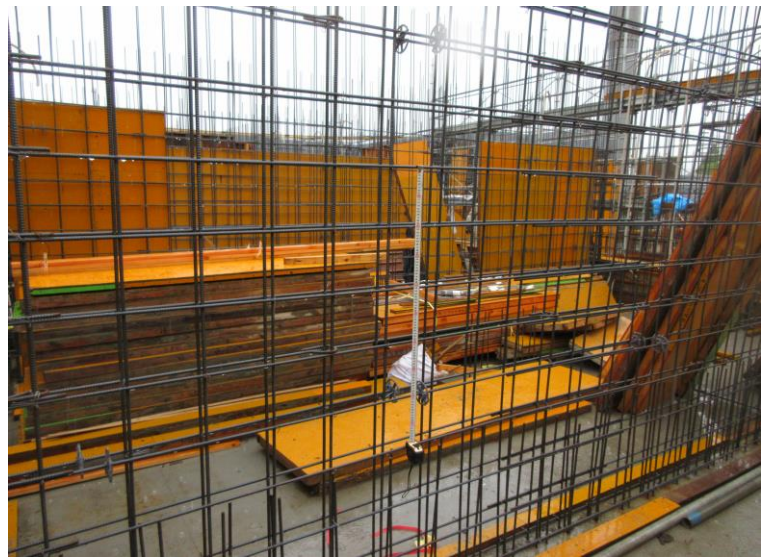
令和5年6月16日	
NO	23
場所	C Y 4 通り
部位	W 1 8
計画通りに配筋組（横筋：D10@200mmダブル）が行われていることを確認。

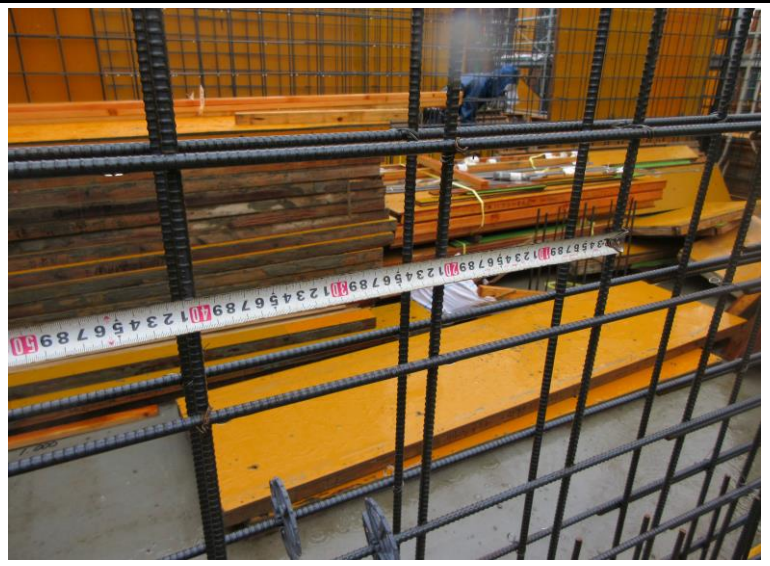
令和5年6月16日	
NO	24
場所	C Y 4 通り
部位	W 1 8
計画通りに配筋組（縦筋：D10@200mmダブル）が行われていることを確認。 （縦筋は内側配筋、横筋は外側配筋）

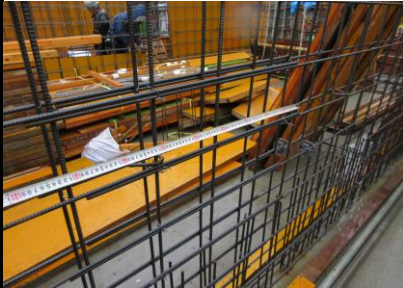
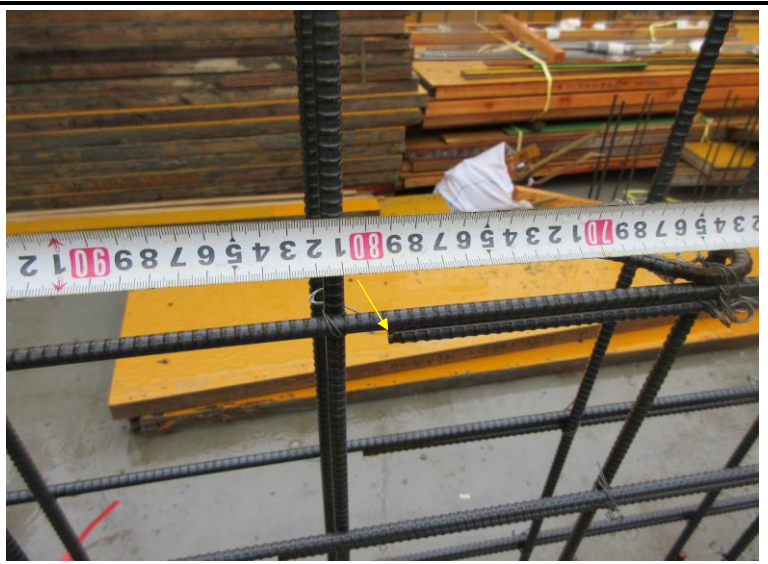
令和5年6月16日	
NO	25
場所	CY4通り
部位	W18

壁中間部の横筋（配力筋）の重ね継手長さ（L1：D10×40=400mm以上）が十分確保されていることを確認。

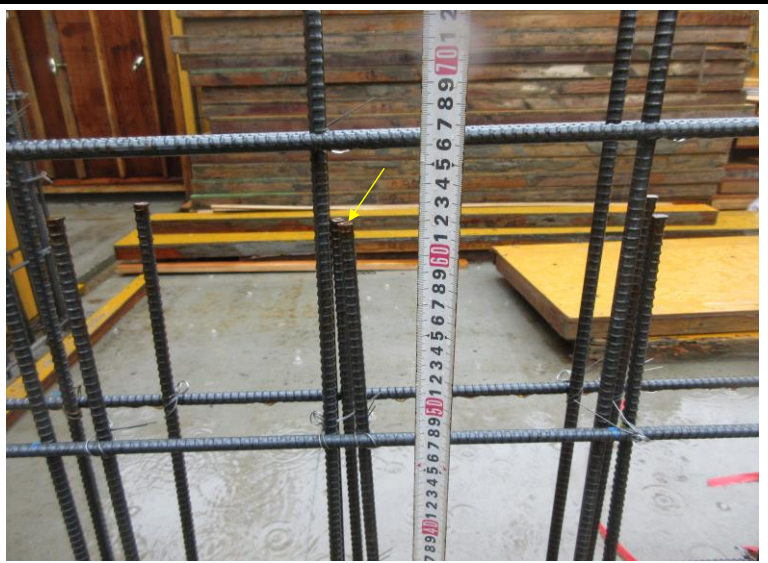
令和5年6月16日	
NO	26
場所	CY4通り
部位	W18

壁立上がり筋との定着長さ（L1：D10×40=400mm以上）が確保されていることを確認。

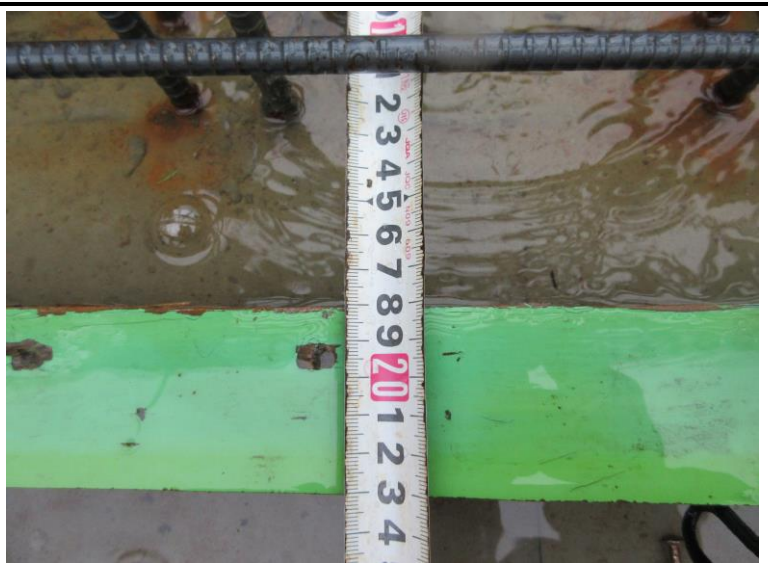
令和5年6月16日	
NO	27
場所	CY4通り
部位	W18

壁厚さ（180mm：界壁部分である為、増し打ちは無し）が計画通りであることを確認。

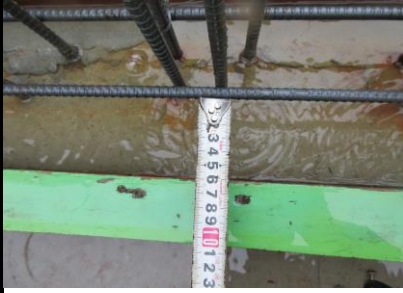
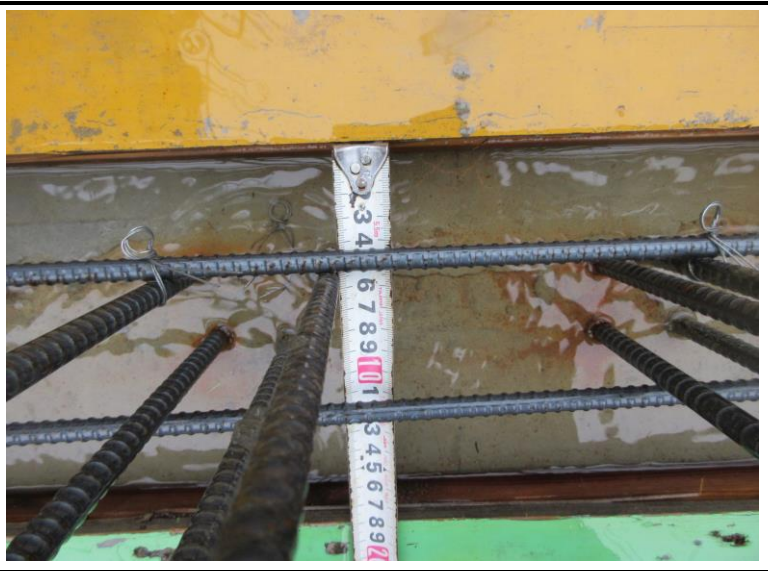
令和5年6月16日	
NO	28
場所	CY4通り
部位	W18
鉄筋かぶり厚さ(30mm以上)が確保されることを確認。

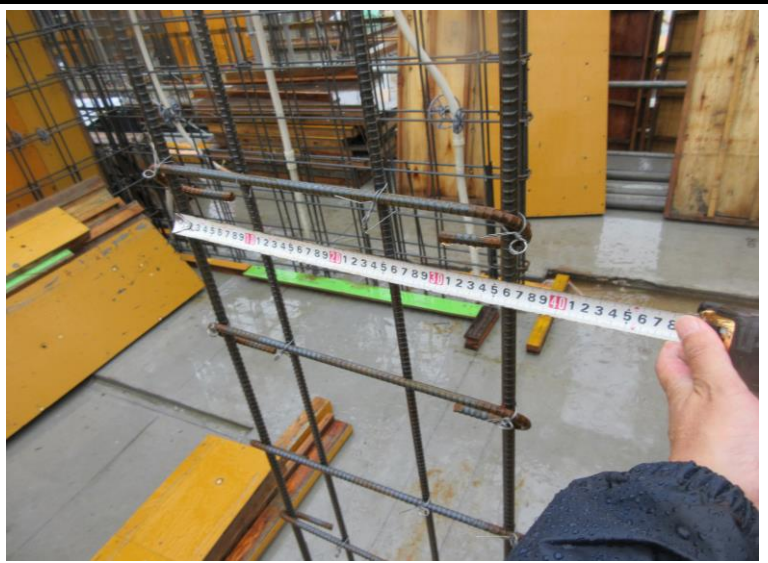
令和5年6月16日	
NO	29
場所	雑壁
部位	W15 (非耐力壁)
計画通りに配筋組(D10@200mmシングル:縦横共)が行われていることを確認。(横筋端部は180°フック付)

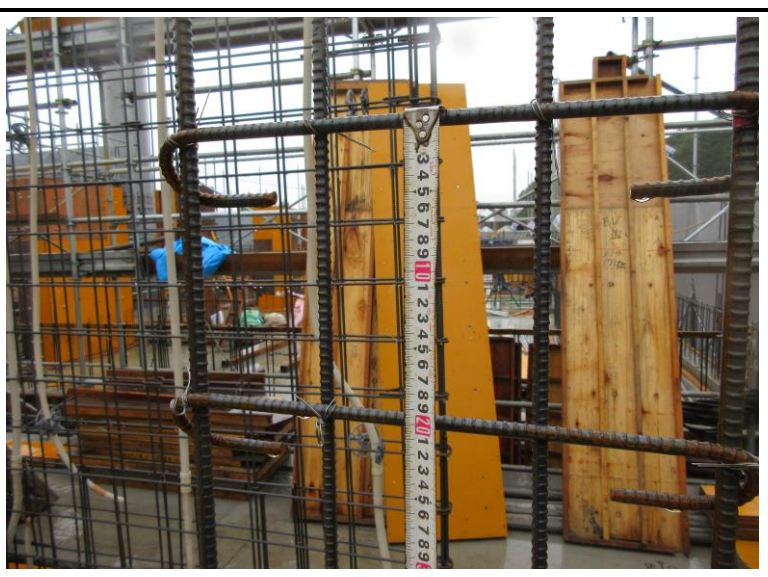
令和5年6月16日	
NO	30
場所	雑壁
部位	W15 (非耐力壁)
同上。
