現況検査により認められる状況の記録

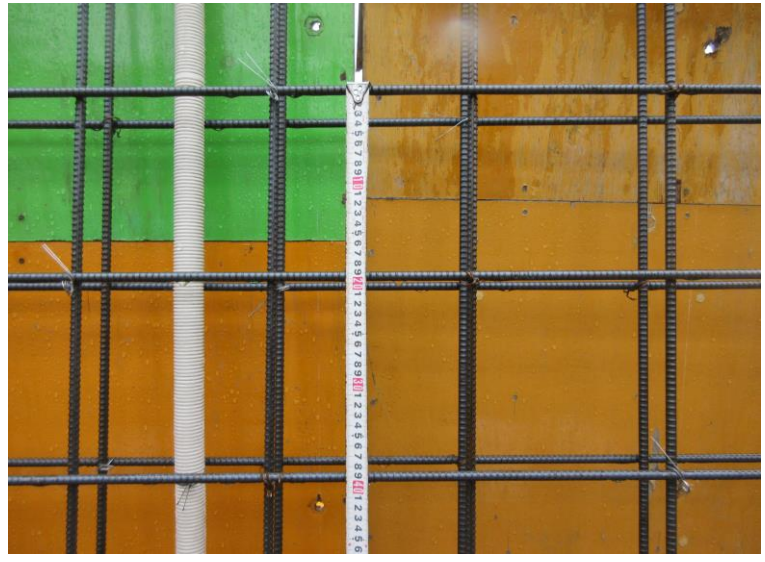
令和5年6月16日	
NO	31
場所	C X 1 通り
部位	W 1 8
計画通りに配筋組（横筋：D10@200mmダブル）が行われていることを確認。

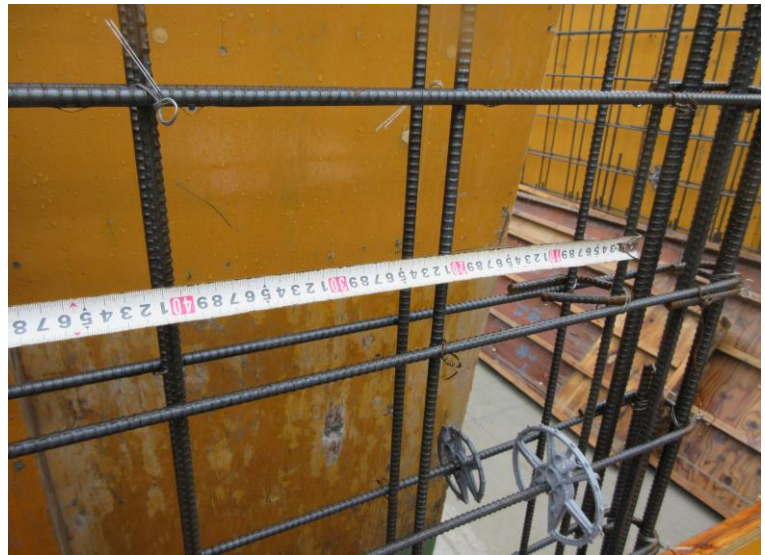
令和5年6月16日	
NO	32
場所	C X 1 通り
部位	W 1 8
計画通りに配筋組（縦筋：D10@200mmダブル）が行われていることを確認。 （縦筋は内側配筋、横筋は外側配筋）

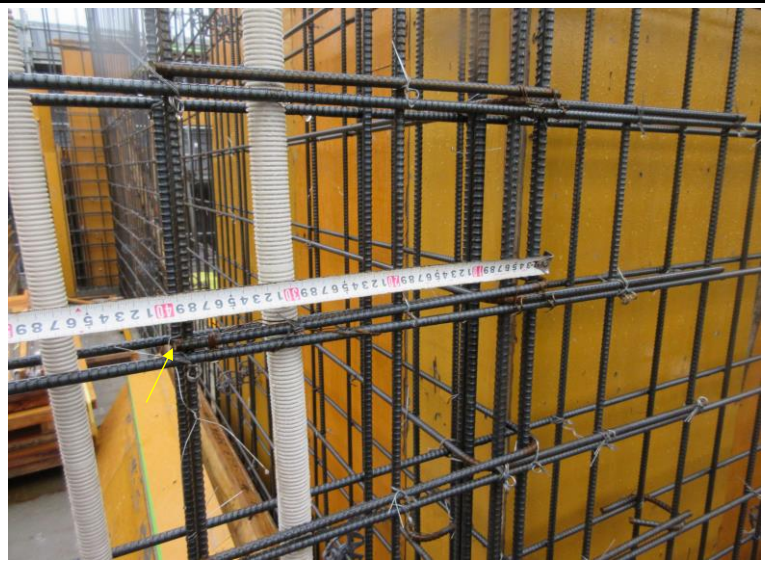
令和5年6月16日	
NO	33
場所	C Y 3 通り
部位	W 1 8
C X 1 通りの W 1 8 への定着（L型交差部：片側通し配筋）は、計画通りの定着長さ（L2：D10×35=350mm以上）が確保されていることを確認。

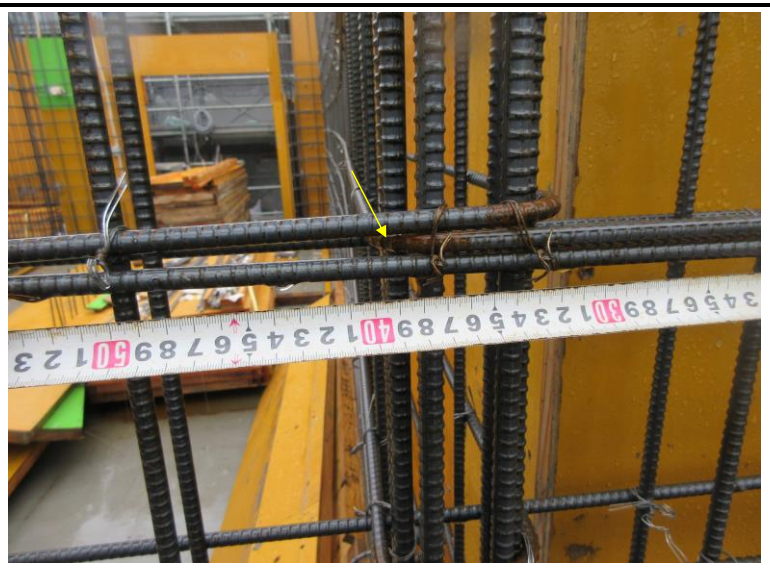
令和5年6月16日	
NO	34
場所	C Y 3 通り
部位	W 1 8
同上。

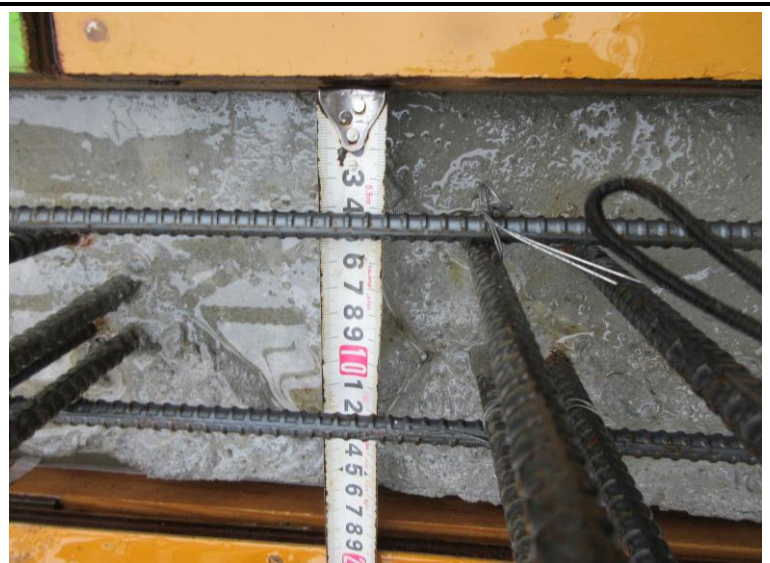
令和5年6月16日	
NO	35
場所	C X 1 通り
部位	W 1 8
壁厚さ (180mm+20mm : 外壁部分である為、外壁側は20mmの増し打ち) が計画通りであることを確認。また、鉄筋かぶり厚さ (30mm以上) が確保されることを確認。

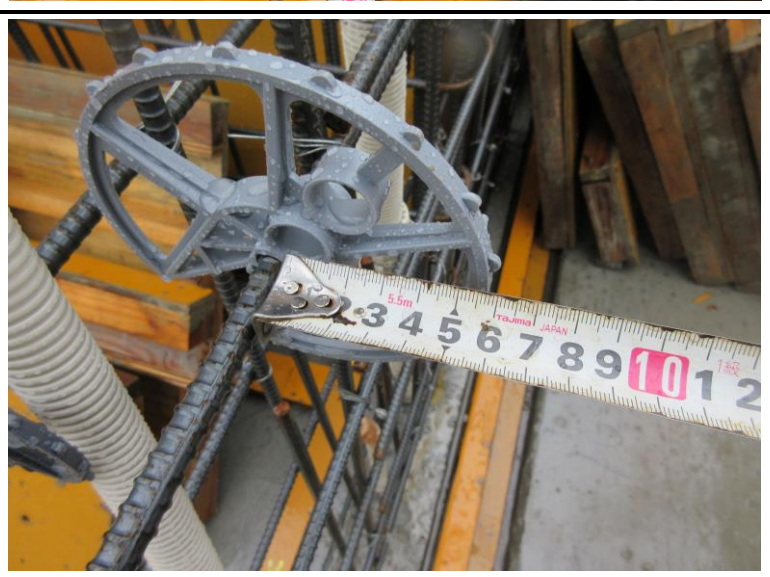
令和5年6月16日	
NO	36
場所	C X 1 通り
部位	W 1 8
鉄筋かぶり厚さ (30mm以上) が確保されるようスパーサーが適切に設置されていることを確認。

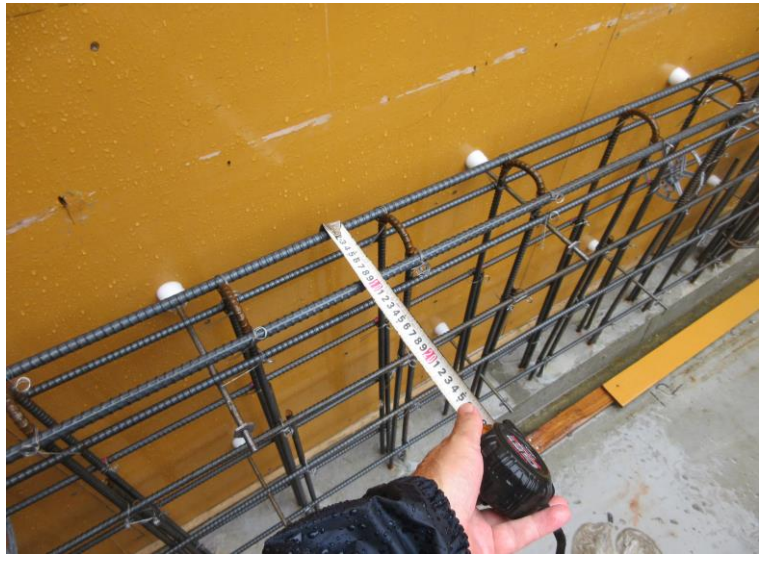
令和5年6月16日	
NO	37
場所	C X 5 通り
部位	W 1 8

開口端部には計画通りの補強筋（横筋：2-D13）が設置されていることを確認。

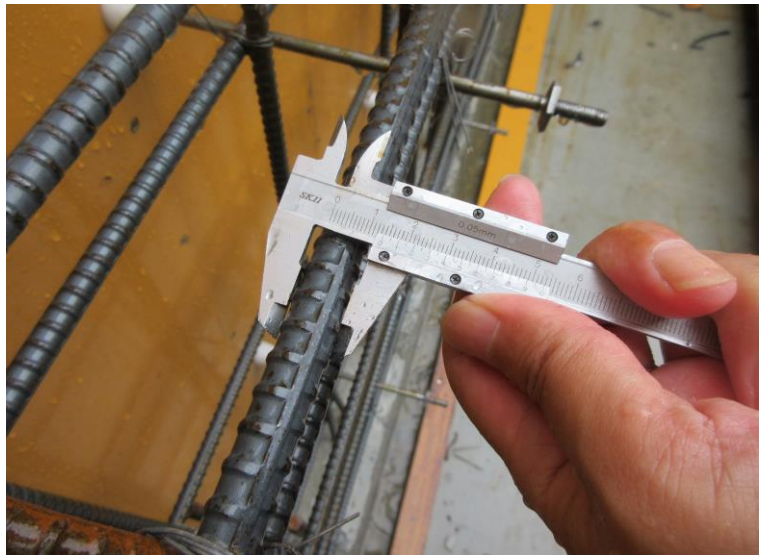
令和5年6月16日	
NO	38
場所	C X 5 通り
部位	W 1 8

同上。

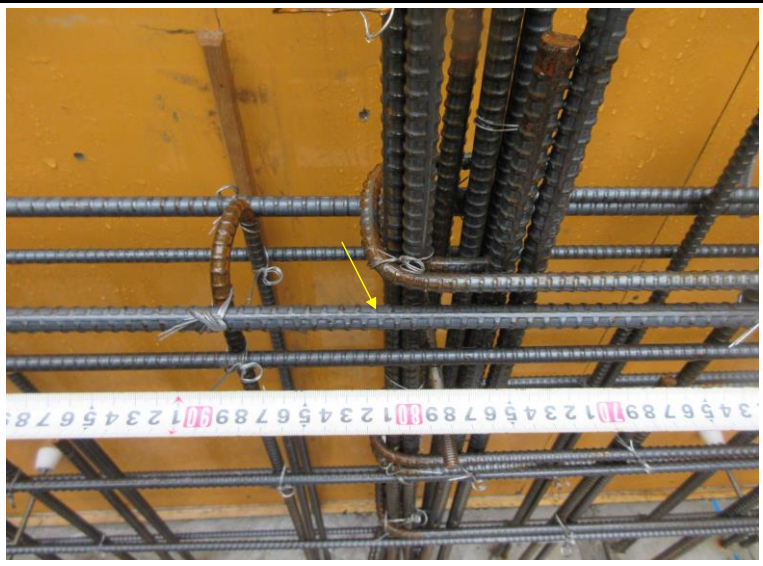
令和5年6月16日	
NO	39
場所	C X 5 通り
部位	W 1 8

開口補強筋（横筋：2-D13）は、定着長さ（L1：D13×40=520mm以上）が十分確保されていることを確認。

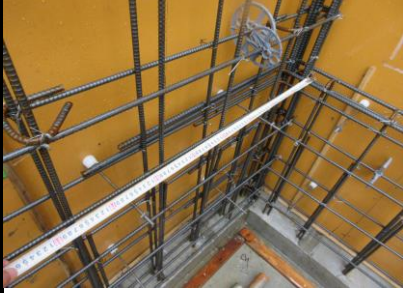
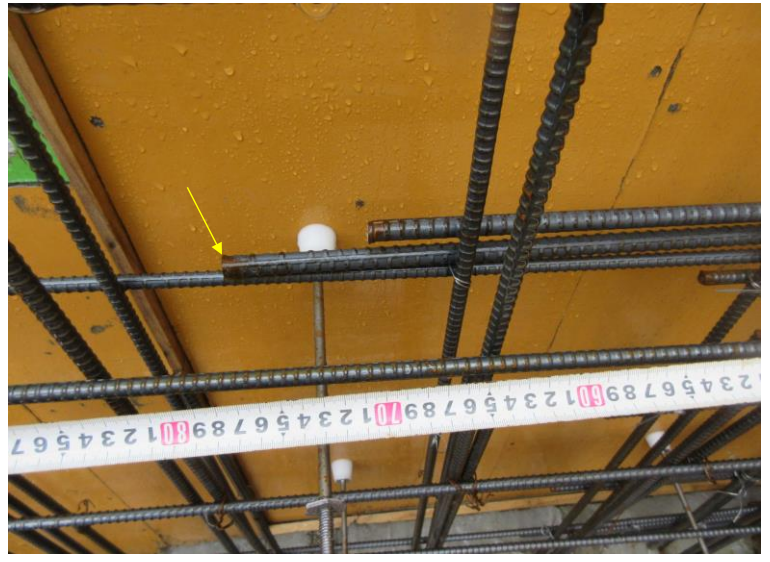
令和5年6月16日	
NO	40
場所	C X 5 通り
部位	W 1 8
同上。

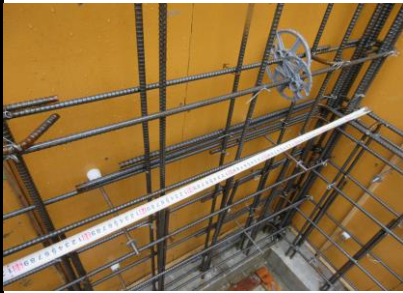
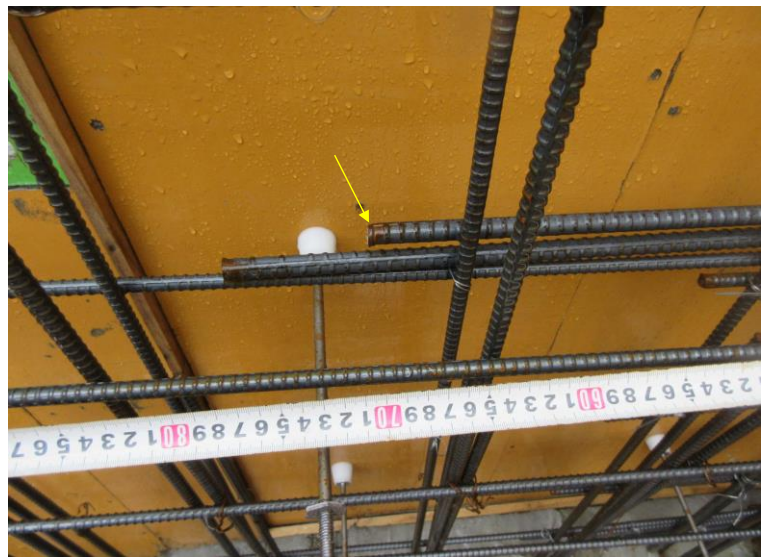
令和5年6月16日	
NO	41
場所	C X 5 通り
部位	W 1 8
同上。

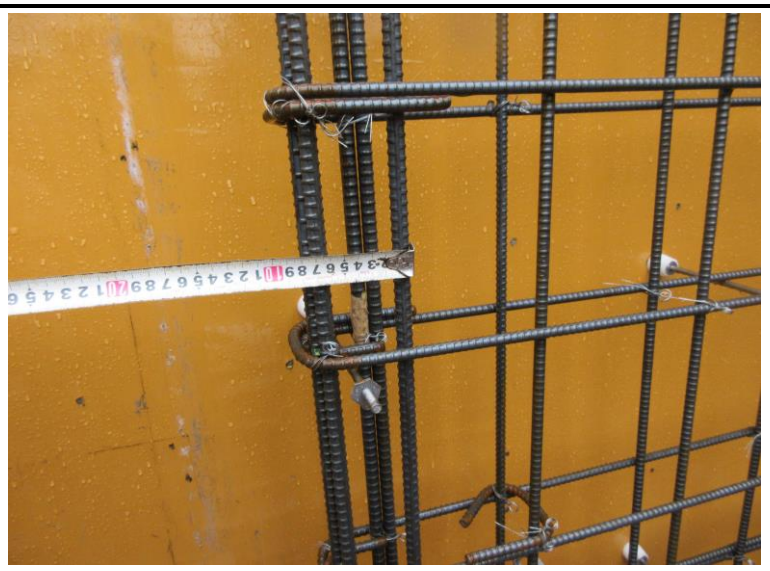
令和5年6月16日	
NO	42
場所	C X 5 通り
部位	W 1 8
開口端部には計画通りの補強筋（縦筋：4-D13）が設置されていることを確認。

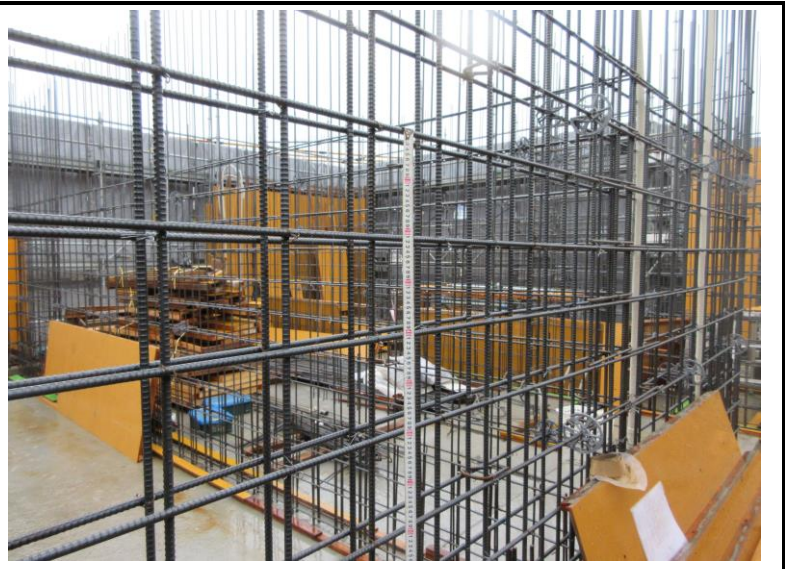
令和5年6月16日	
NO	43
場所	DY3通り
部位	W18A

計画通りに配筋組（横筋：D13@200mmダブル）が行われていることを確認。

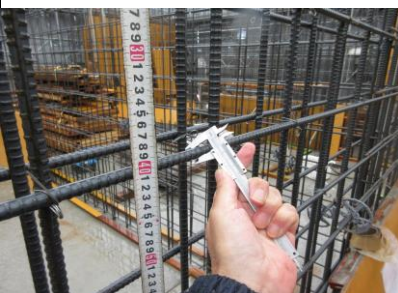
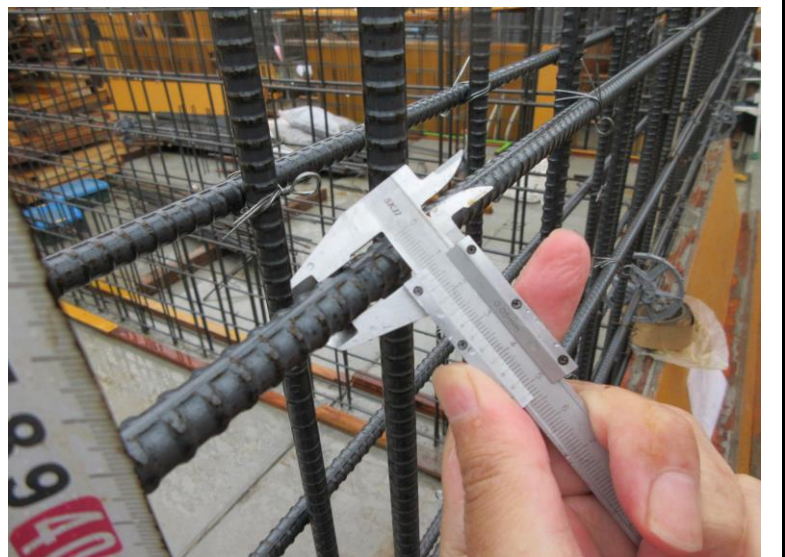
令和5年6月16日	
NO	44
場所	DY3通り
部位	W18A

同上。

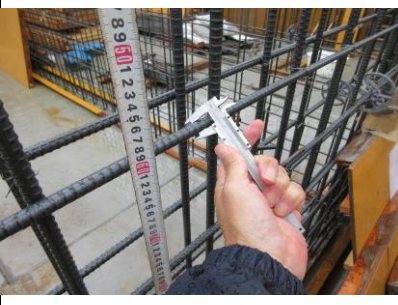
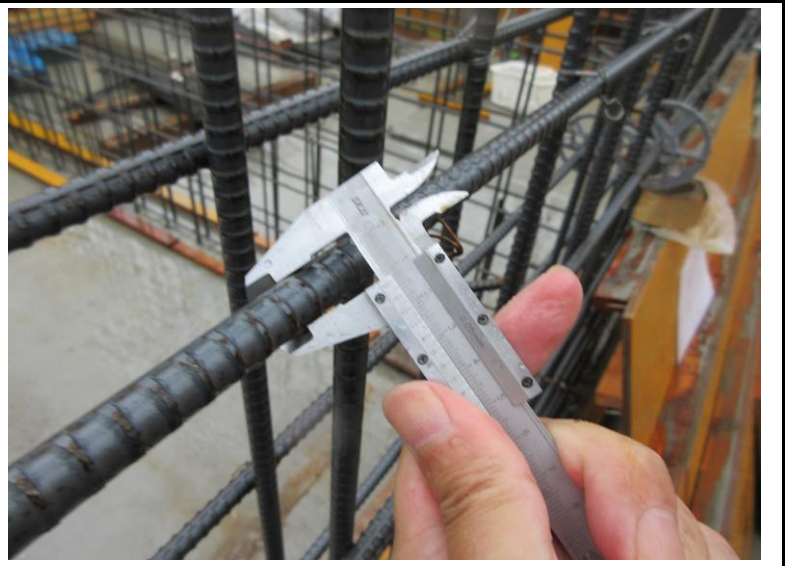
令和5年6月16日	
NO	45
場所	DY3通り
部位	W18A

同上。

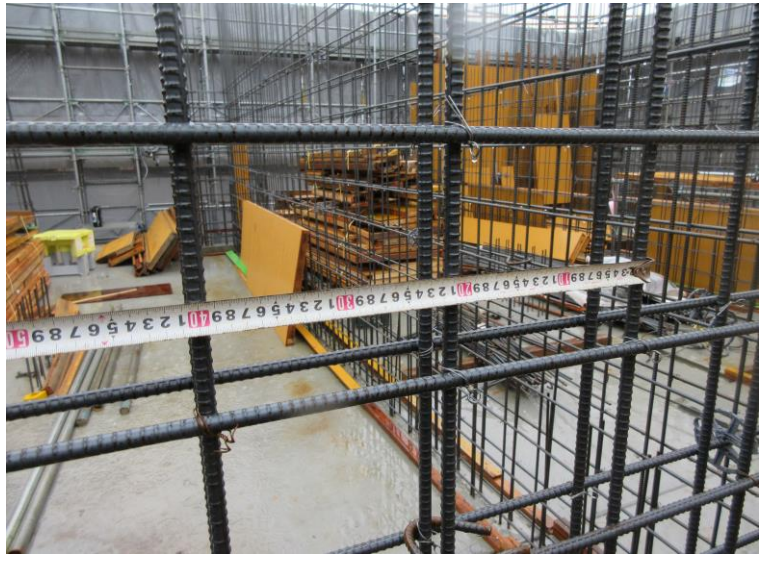
令和5年6月16日	
NO	46
場所	DY3通り
部位	W18A
計画通りに配筋組（縦筋：D13@200mm ダブル）が行われていることを確認。 （縦筋は内側配筋、横筋は外側配筋）

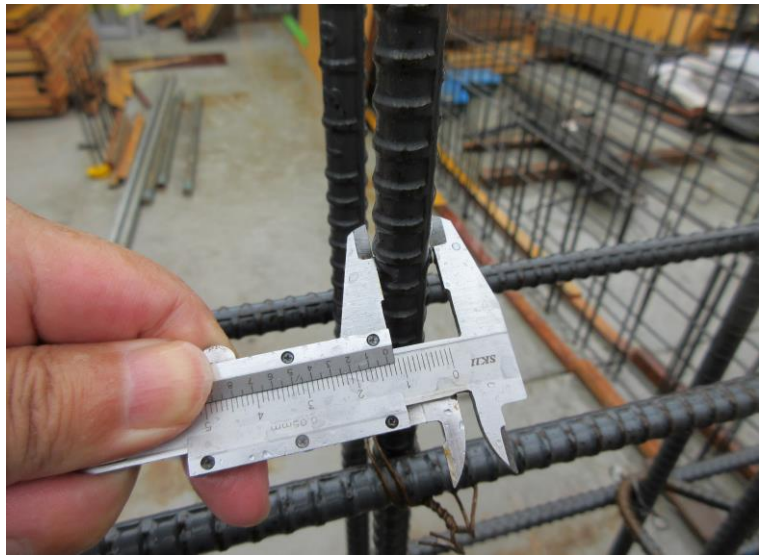
令和5年6月16日	
NO	47
場所	DY3通り
部位	W18A
同上。

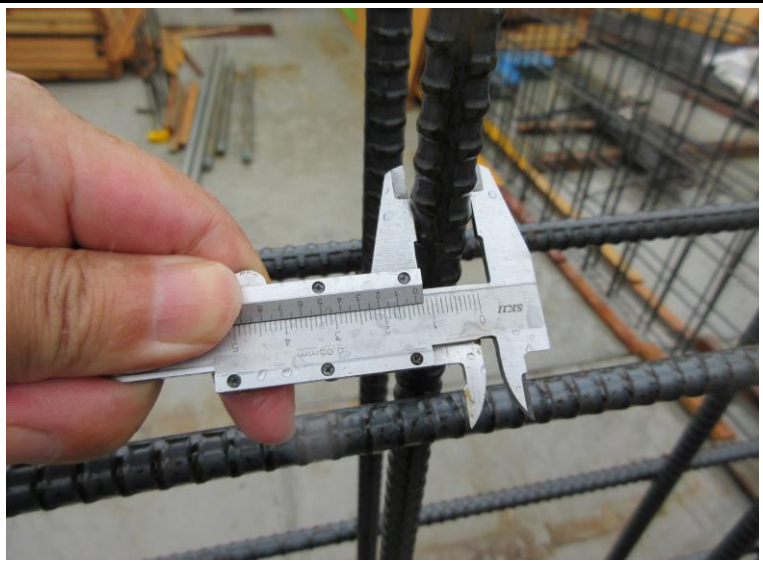
令和5年6月16日	
NO	48
場所	DY3通り
部位	W18A
同上。

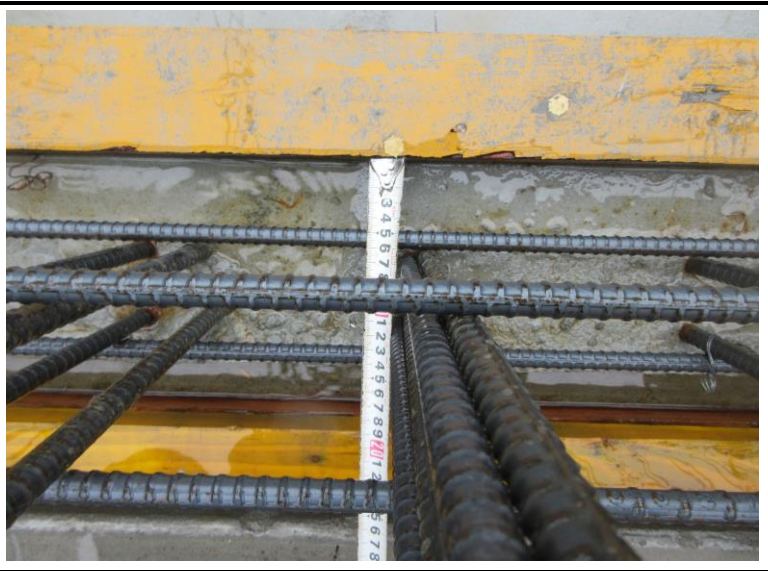
令和5年6月16日	
NO	49
場所	DY3通り
部位	W18A

壁厚さ(180mm+20mm:外壁部分である為、外壁側は20mmの増し打ち)が計画通りであることを確認。また、鉄筋かぶり厚さ(30mm以上)が確保されることを確認。

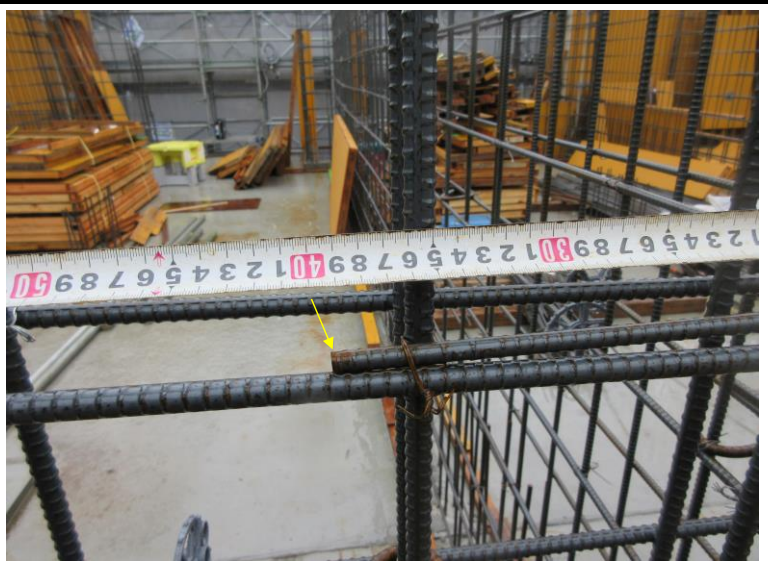
令和5年6月16日	
NO	50
場所	DX3通り
部位	W18

DY3通りのW18Aへの定着(L型交差点:片側通し配筋)は、計画通りの定着長さ(L2:D10×35=350mm以上)が確保されていることを確認。

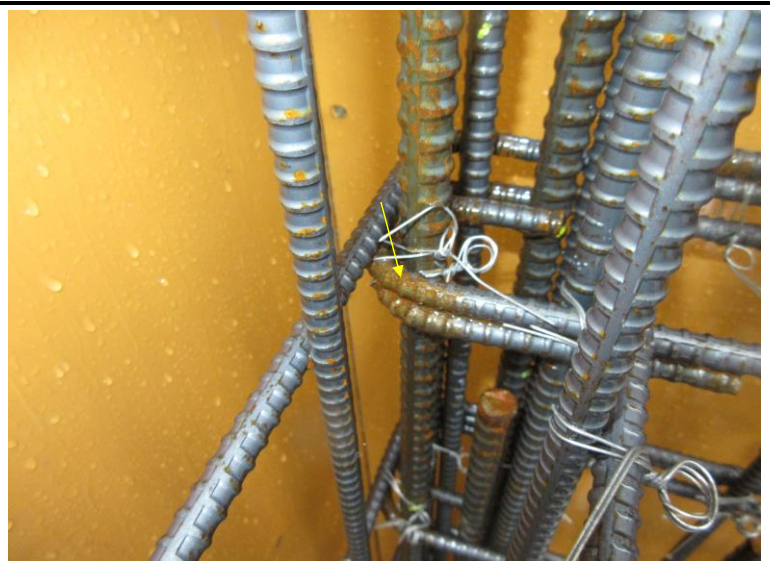
令和5年6月16日	
NO	52
場所	DY1通り
部位	W18

DX5通りのL型交差部は、計画（施工図）通りの定着形状（片側閉塞）となっていることを確認。

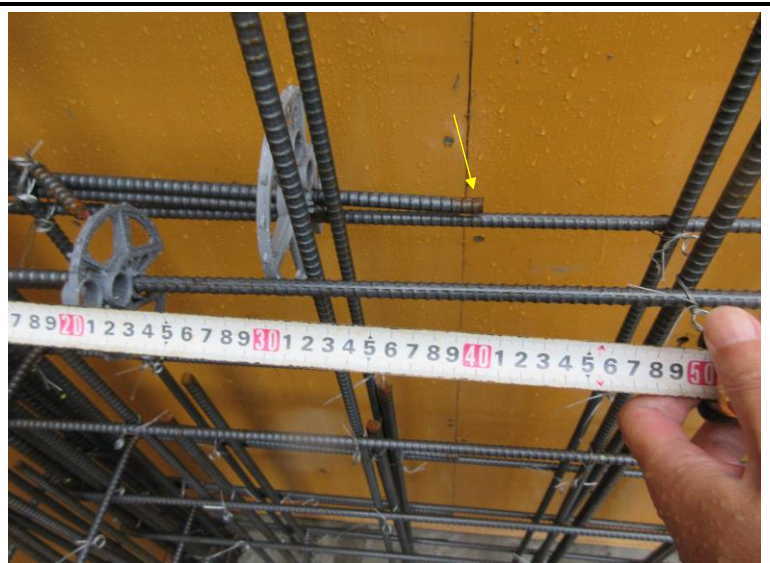
令和5年6月16日	
NO	53
場所	DX5通り
部位	W18

DY1通りのW18への定着（L型交差部：片側閉塞）は、計画通りの定着長さ（L2：D10×35=350mm以上）が確保されていることを確認。

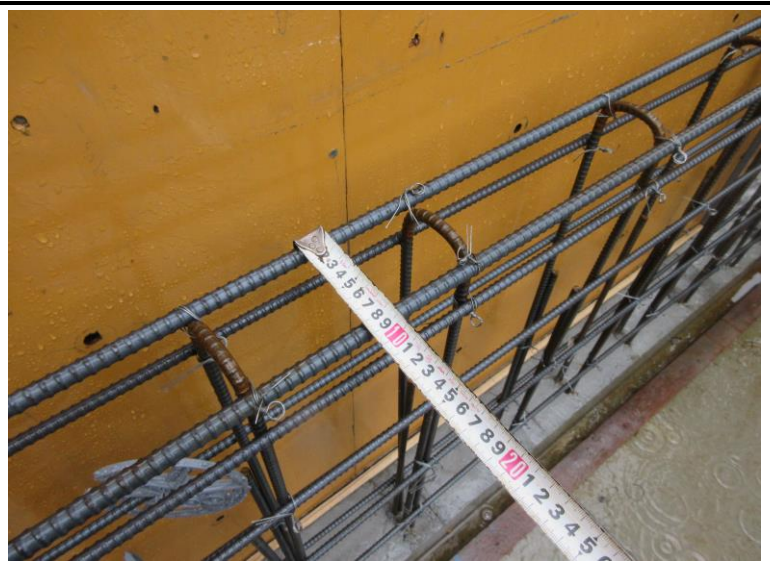
令和5年6月16日	
NO	55
場所	DY1 通り
部位	W1 8
開口端部には計画通りの補強筋（横筋：2-D13）が設置されていることを確認。

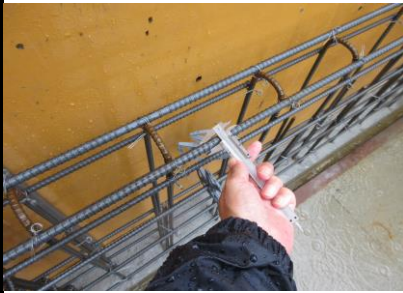
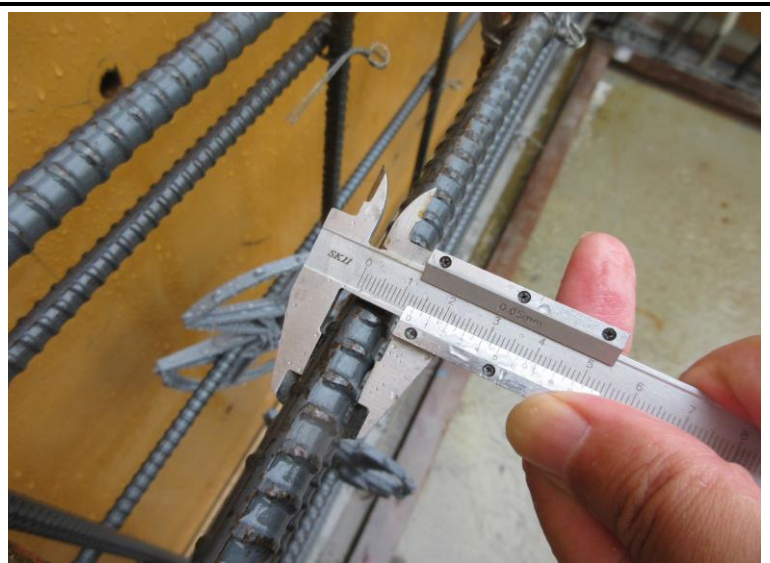
令和5年6月16日	
NO	56
場所	DY1 通り
部位	W1 8
同上。

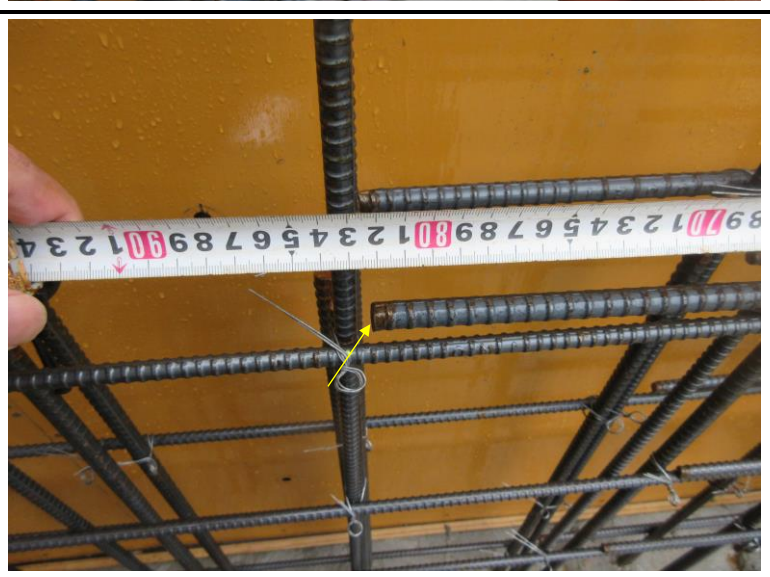
令和5年6月16日	
NO	57
場所	DY1 通り
部位	W1 8
開口補強筋（横筋：2-D13）は、定着長さ（L1：D13×40=520mm以上）が十分確保されていることを確認。

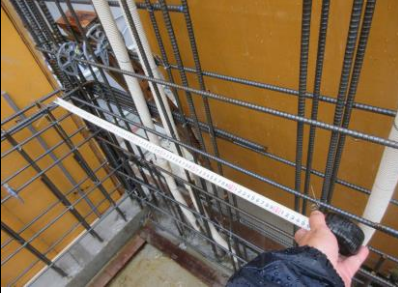
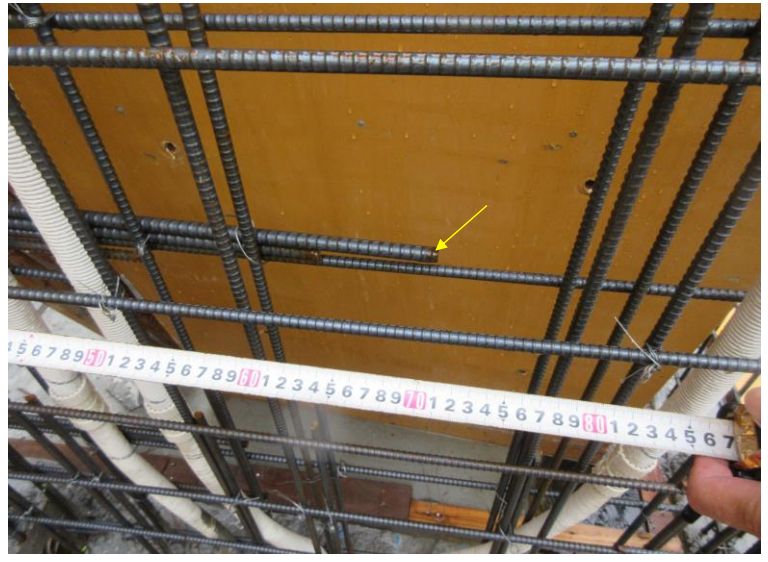
令和5年6月16日	
NO	58
場所	DY1 通り
部位	W1 8
同上。

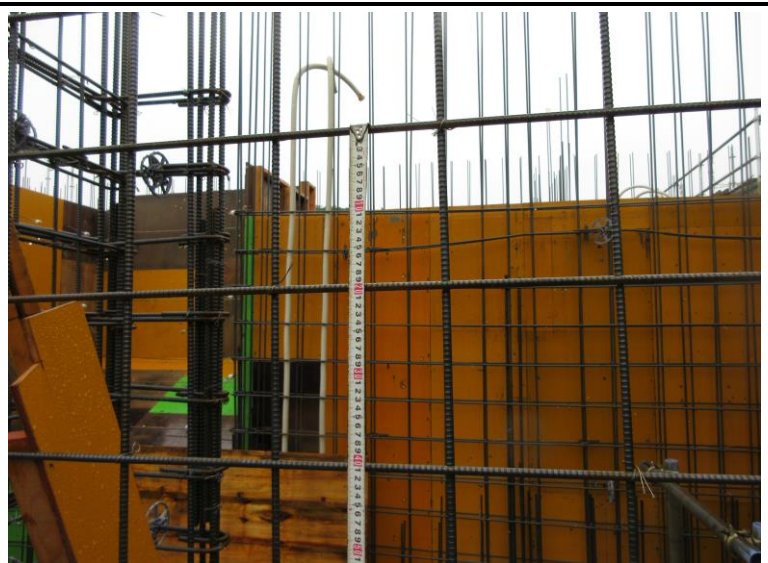
令和5年6月16日	
NO	59
場所	雑壁 (MB 部)
部位	W1 2 (非耐力壁)
計画通りに配筋組 (D10@200mm シングル: 縦横共) が行われていることを確認。

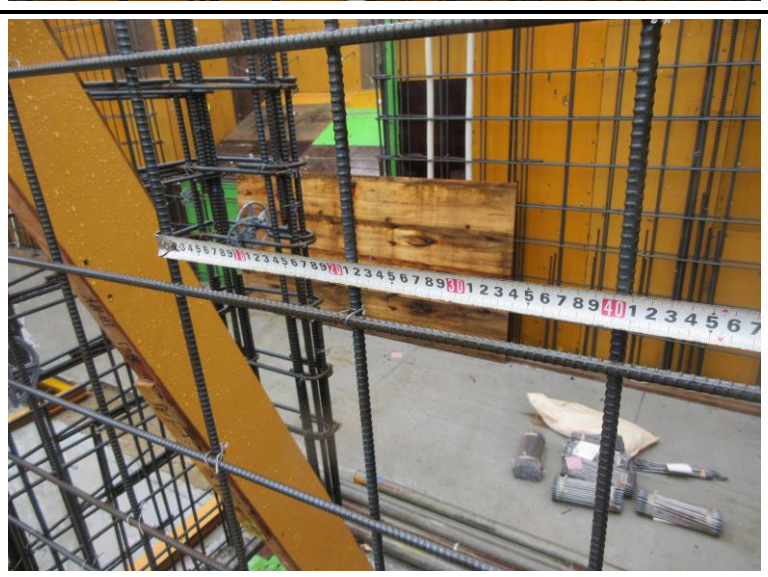
令和5年6月16日	
NO	60
場所	雑壁 (MB 部)
部位	W1 2 (非耐力壁)
同上。
