現況検査により認められる状況の記録

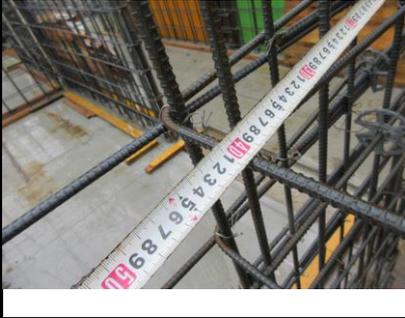
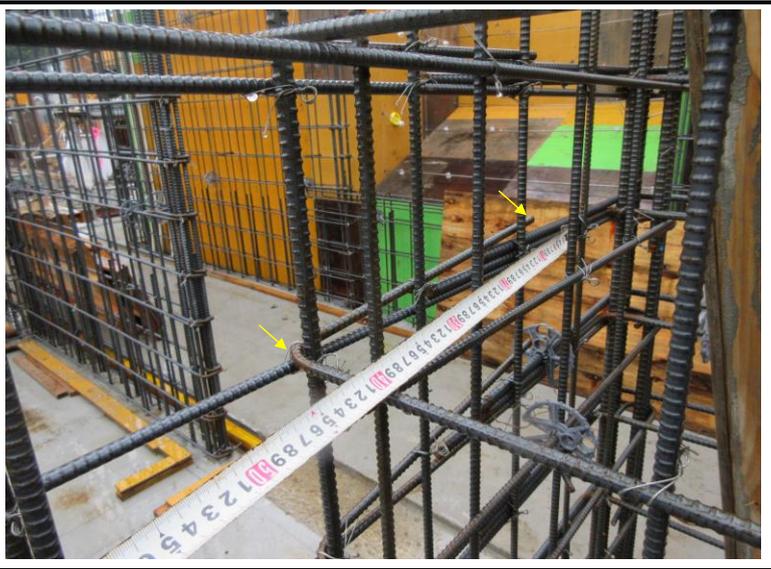
令和5年6月16日	
NO	61
場所	雑壁 (MB部)
部位	W12 (非耐力壁)
W18への定着 (L型交差部) は、計画通りの定着長さ (L2 : D10×35=350mm以上) が確保されていることを確認。

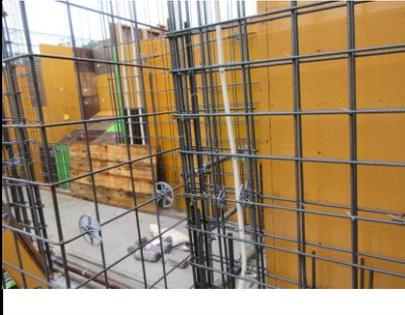
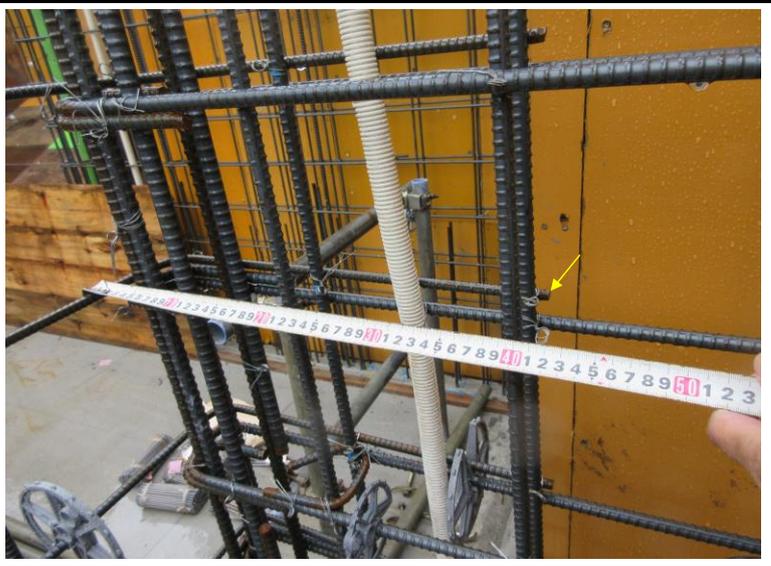
令和5年6月16日	
NO	62
場所	雑壁 (MB部)
部位	W12 (非耐力壁)
同上。W18Aへの定着 (L型交差部) は、計画通りの定着長さ (L2 : D10×35=350mm以上) が確保されていることを確認。

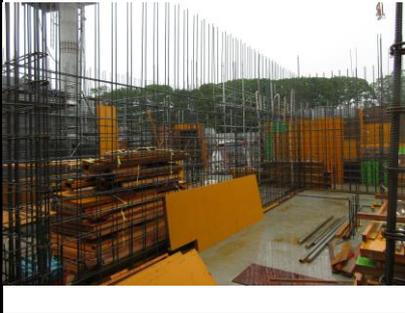
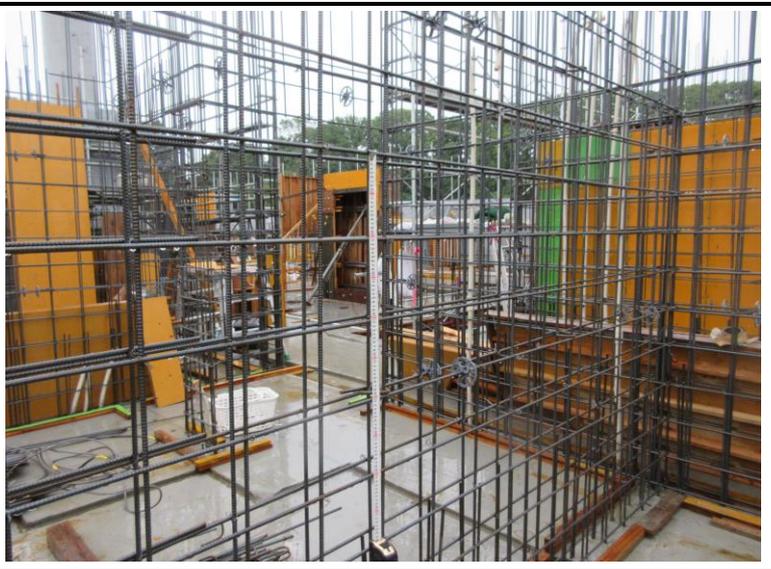
令和5年6月16日	
NO	63
場所	DX3通り
部位	W18
計画通りに配筋組 (横筋 : D10@200mmダブル) が行われていることを確認。

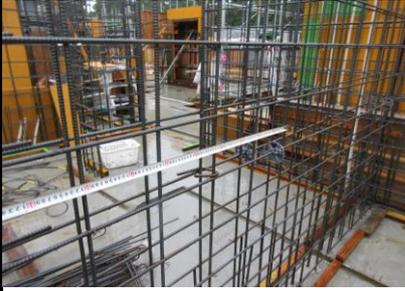
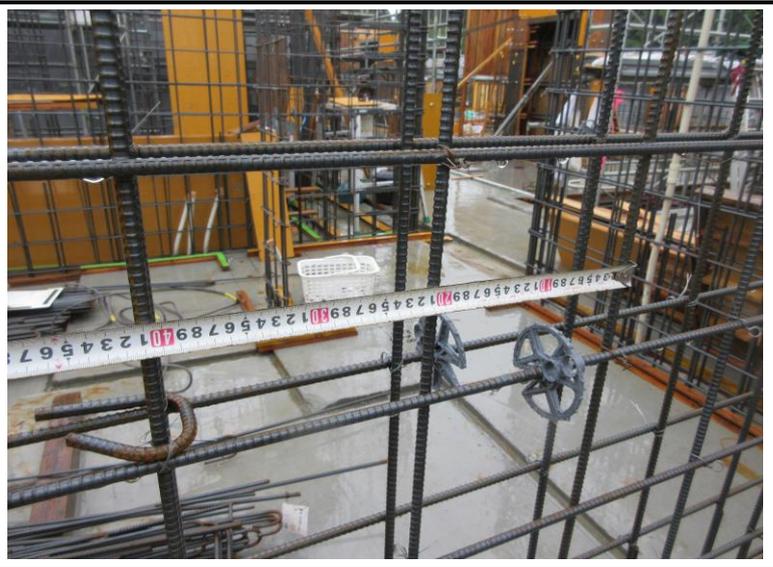
令和5年6月16日	
NO	64
場所	DX3通り
部位	W18
計画通りに配筋組（縦筋：D10@200mm ダブル）が行われていることを確認。 （縦筋は内側配筋、横筋は外側配筋）

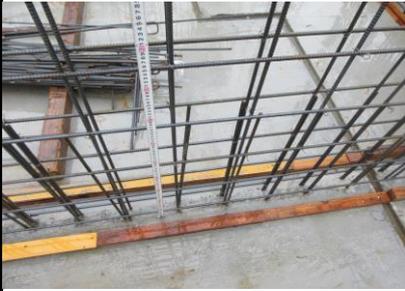
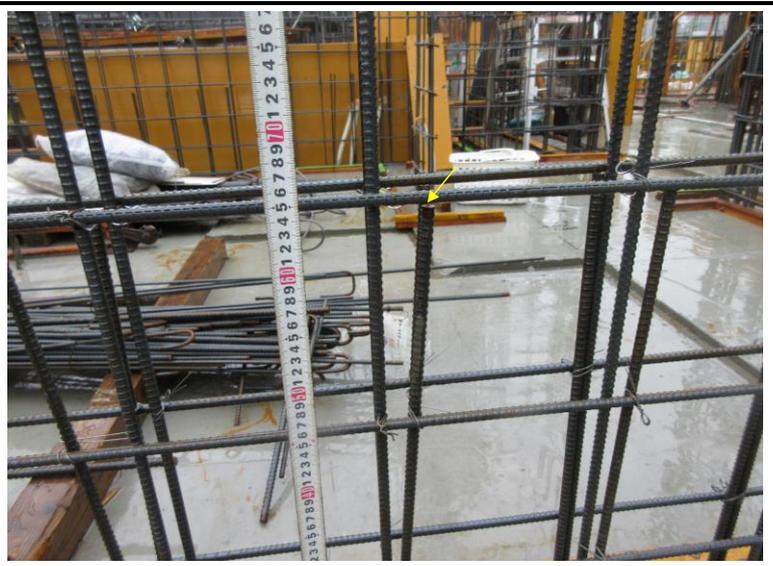
令和5年6月16日	
NO	65
場所	DX3通り
部位	W18
壁立上がり筋との定着長さ（L1：D10×40 =400mm以上）が確保されていることを確認。

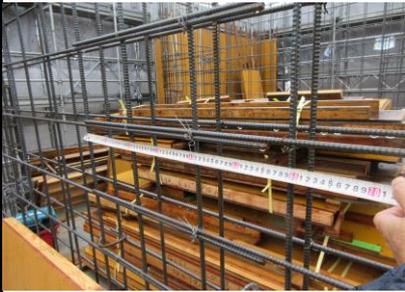
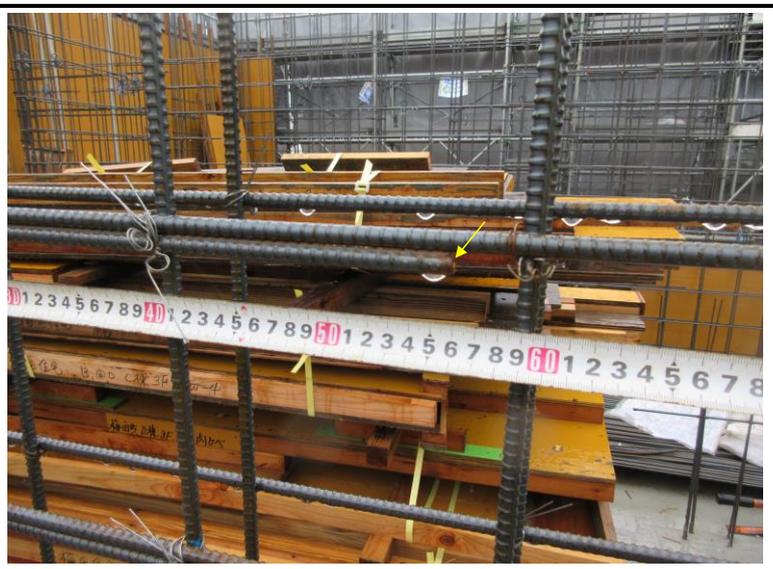
令和5年6月16日	
NO	66
場所	DX3通り
部位	W18
壁中間部の横筋（配力筋）の重ね継手長さ （L1：D10×40=400mm以上）が十分 確保されていることを確認。

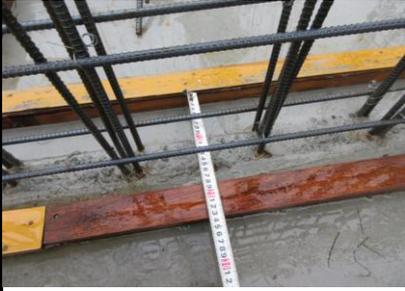
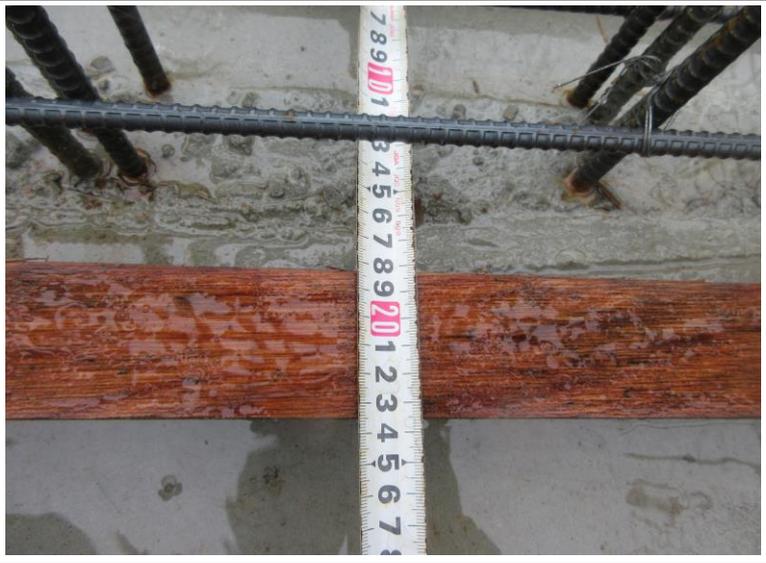
令和5年6月16日	
NO	67
場所	DX3通り
部位	W18
壁厚さ（180mm：界壁部分である為、増し打ちは無し）が計画通りであることを確認。

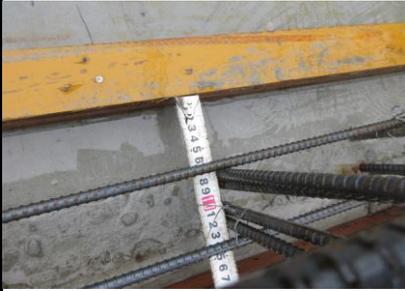
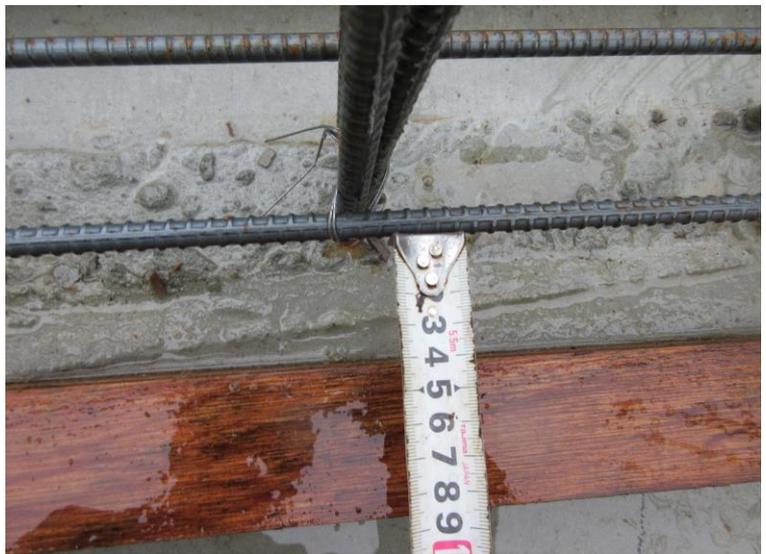
令和5年6月16日	
NO	68
場所	DX3通り
部位	W18
鉄筋かぶり厚さ（30mm以上）が確保されることを確認。

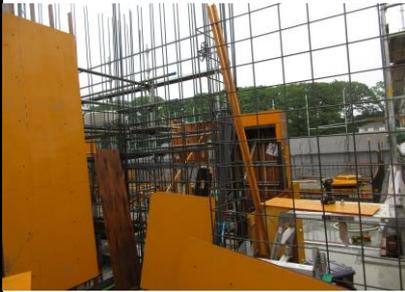
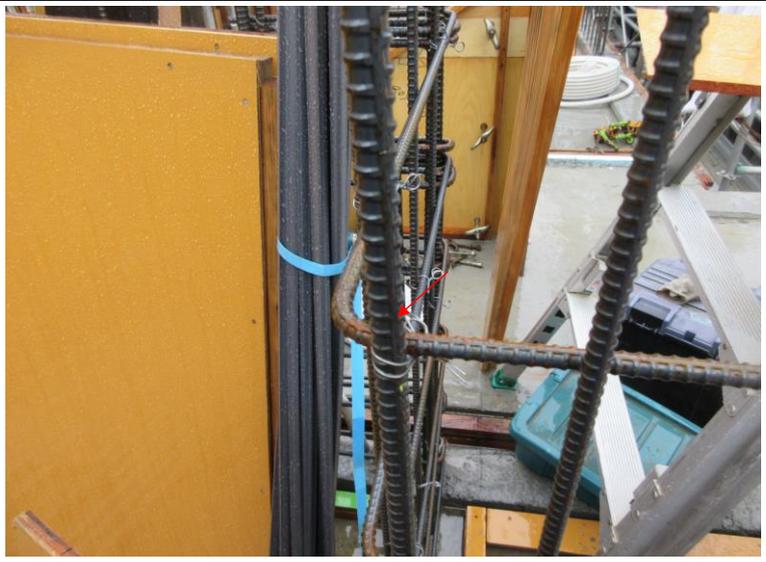
令和5年6月16日	
NO	69
場所	雑壁（MB部）
部位	W12（非耐力壁）
MB部分の壁（W12）で端部補強筋と横筋の位置関係が不適切（端部補強筋を抱込んでいない）な箇所があることを指摘。

上記指摘に関しては、その場にて是正が行われたことを確認済。
