現況検査により認められる状況の記録

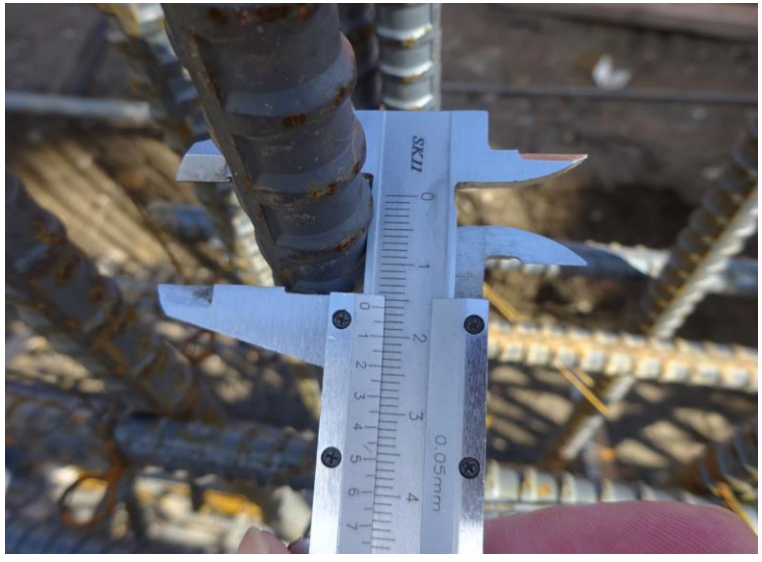
令和5年2月20日	
NO	31
場所	AY3 通り
部位	端部曲げ補強筋
同上。

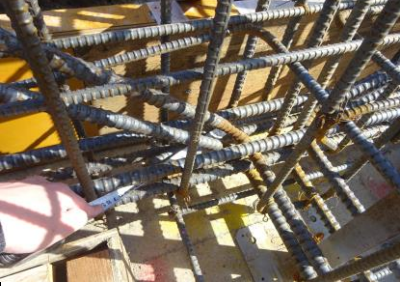
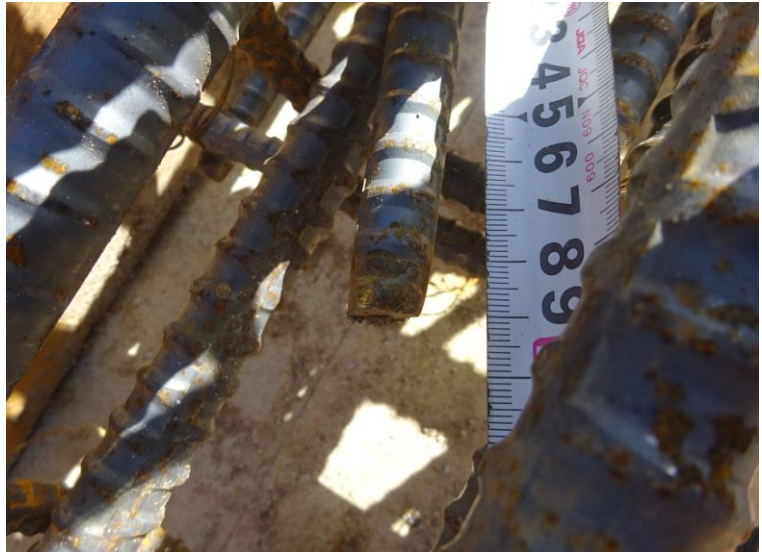
令和5年2月20日	
NO	32
場所	AY3 通り
部位	端部曲げ補強筋
同上。端部・交差部曲げ補強筋の折り返し定着長さ (150mm以上) が確保されていることを確認。

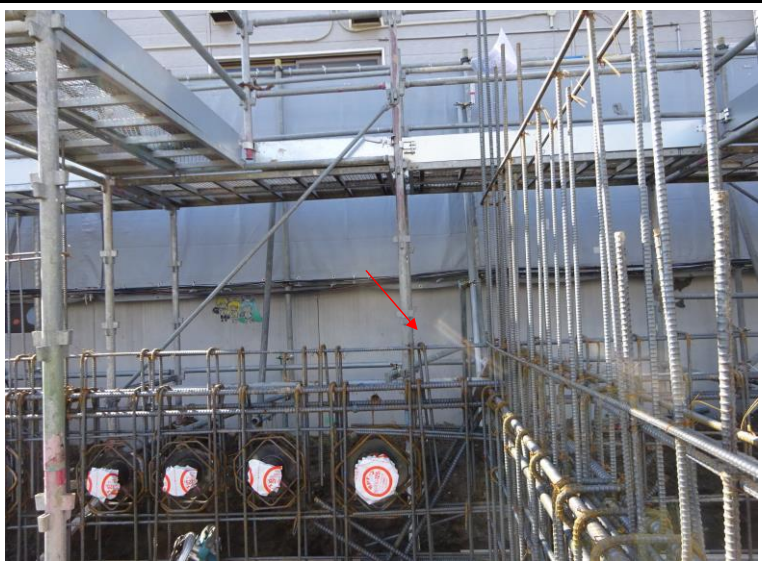
令和5年2月20日	
NO	33
場所	AY2 通り
部位	端部曲げ補強筋
AY2 通りに計画されている端部曲げ補強筋 (4-D13) の設置が未済であることを指摘。

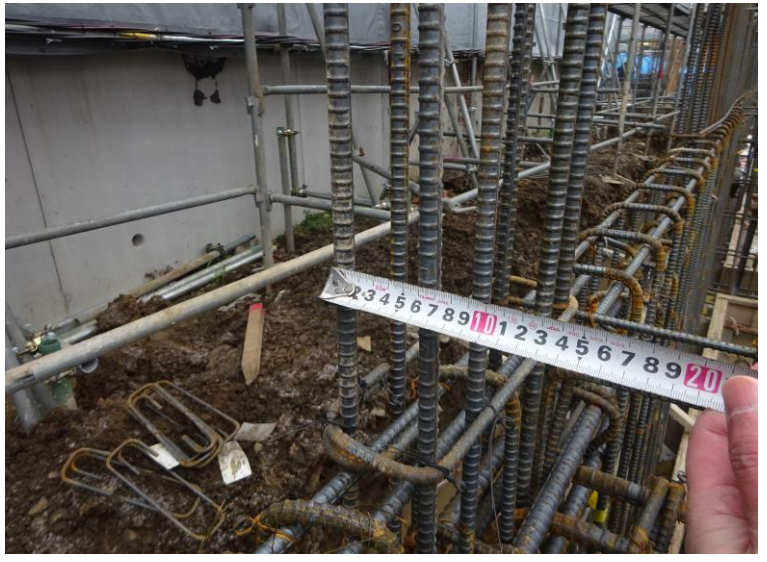
令和5年2月21日	
NO	34
場所	AY 2 通り
部位	端部曲げ補強筋
上記の指摘に関しては、その場にて是正が行われたことを確認済。

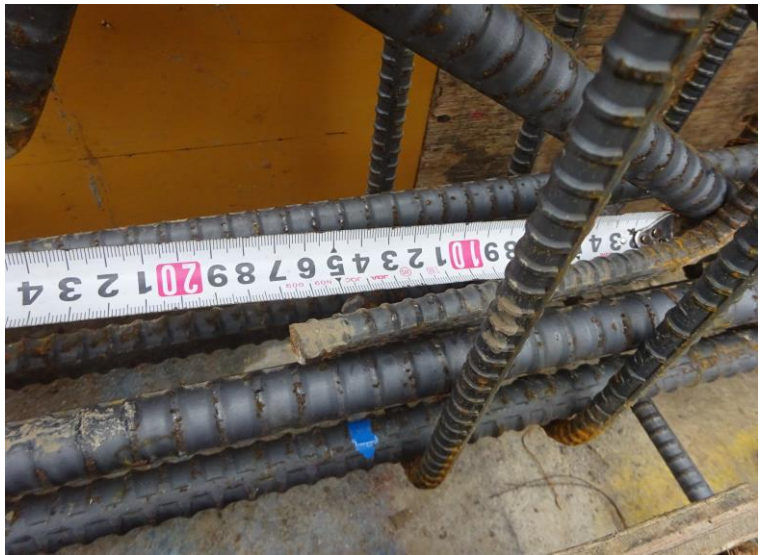
令和5年2月20日	
NO	35
場所	AY 2 通り
部位	端部曲げ補強筋
同上。適切に是正が行われていることを確認。

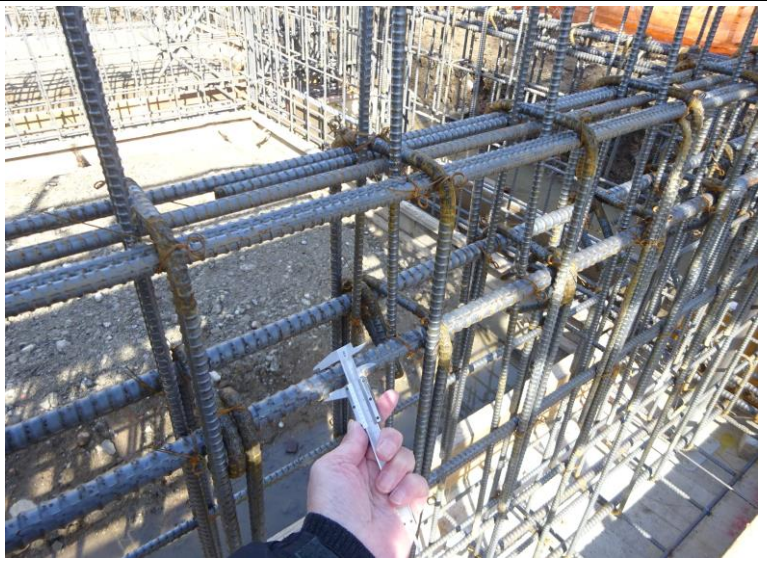
令和5年2月20日	
NO	36
場所	AX 8 通り
部位	FG 1 0 (基礎梁)
FG 1 0 (基礎梁) の鉄筋組が計画通りであることを確認。(上端主筋：2-D22)

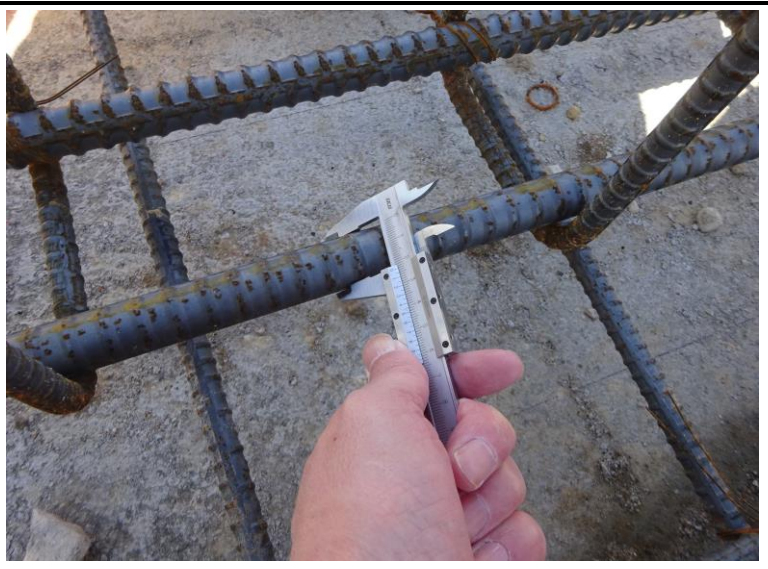
令和5年2月20日	
NO	37
場所	AX 8 通り
部位	FG 1 0 (基礎梁)
同上。(下端主筋: 2-D22)

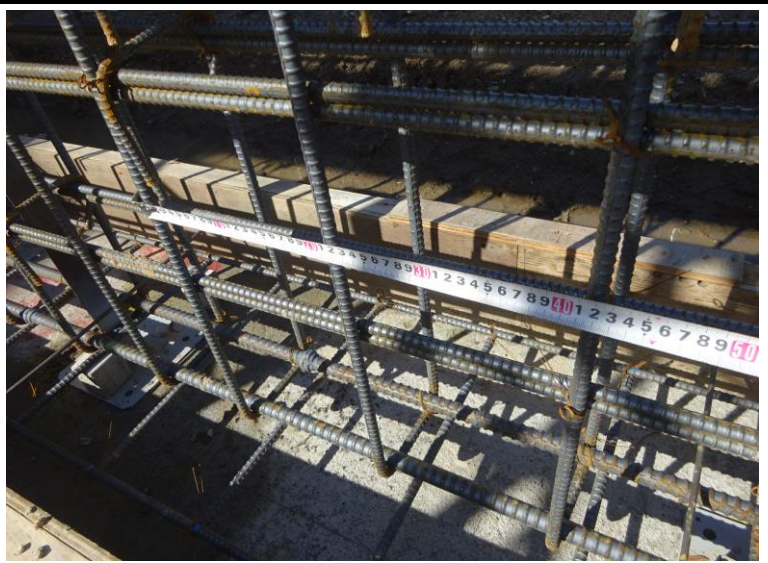
令和5年2月20日	
NO	38
場所	AX 8 通り
部位	FG 1 0 (基礎梁)
FG 1 0 (基礎梁) の鉄筋組が計画通りであることを確認。(せん断補強筋: D13 @200mm)

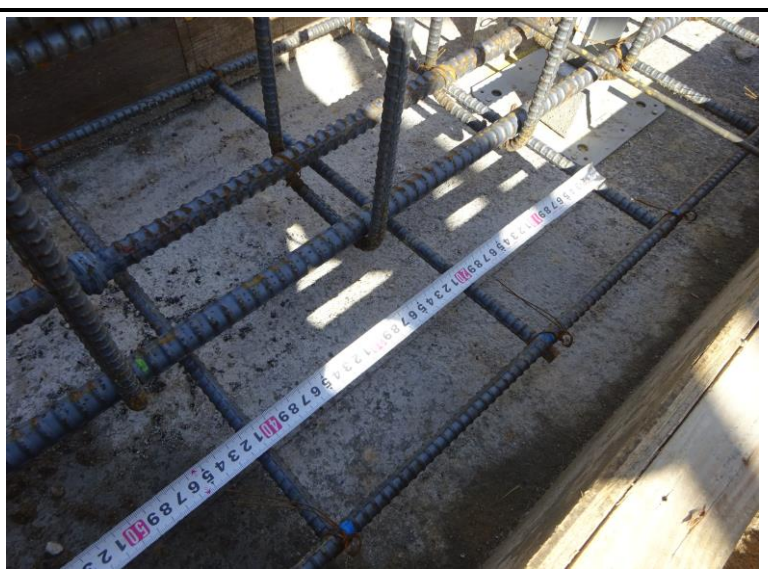
令和5年2月20日	
NO	39
場所	AX 8 通り
部位	FG 1 0 (基礎梁)
フーチング部のベース筋 (D13@200mm) ・配力筋 (2-D13) が計画通りであることを確認。

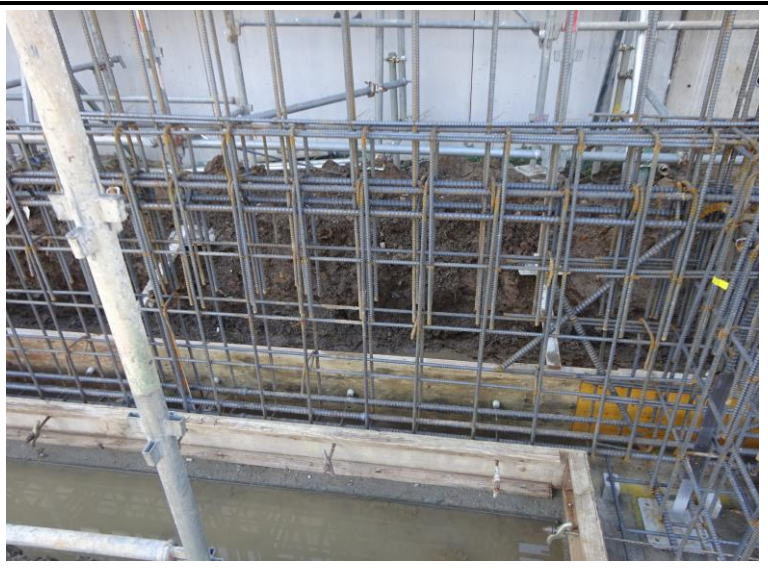
令和5年2月20日	
NO	40
場所	AY 2 通り
部位	FG 1 (地中梁)
AY 2 通りの FG 1 (地中梁) の配筋施工状況。

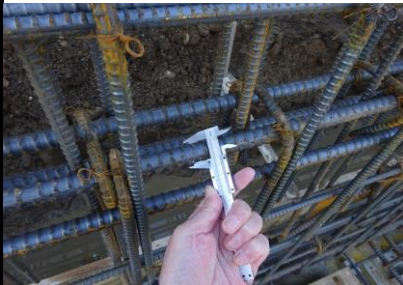
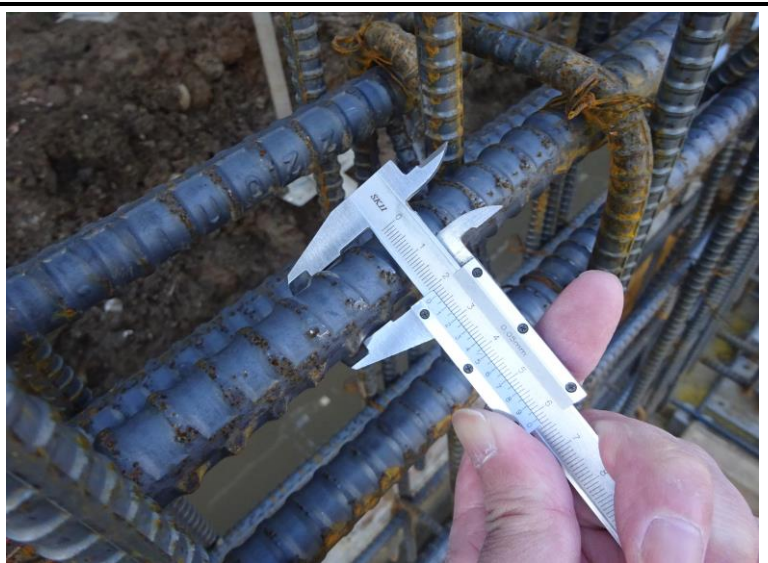
令和5年2月20日	
NO	41
場所	AY 2 通り
部位	FG 1 (地中梁)
FG 1 (地中梁) の鉄筋組が計画通りであることを確認。(上端主筋：2/2-D22)

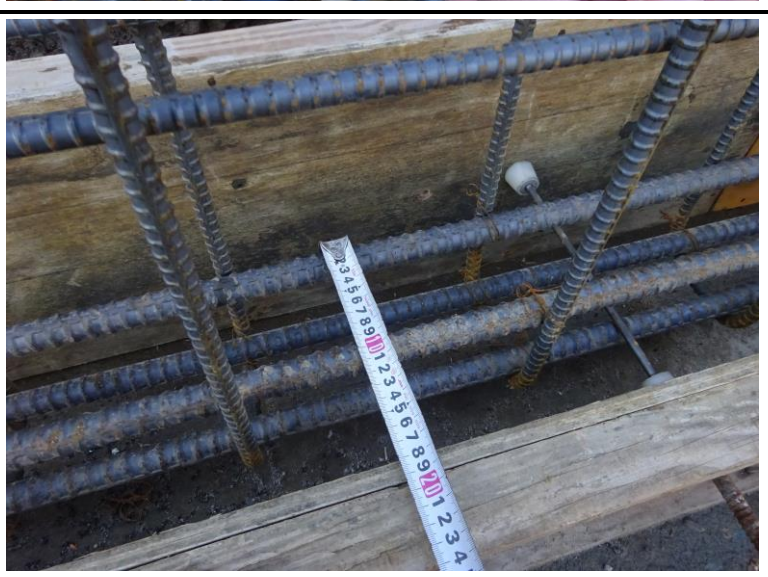
令和5年2月20日	
NO	42
場所	AY 2 通り
部位	FG 1 (地中梁)
同上。(下端主筋：2/2-D22)

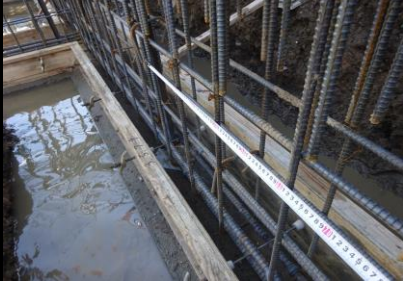
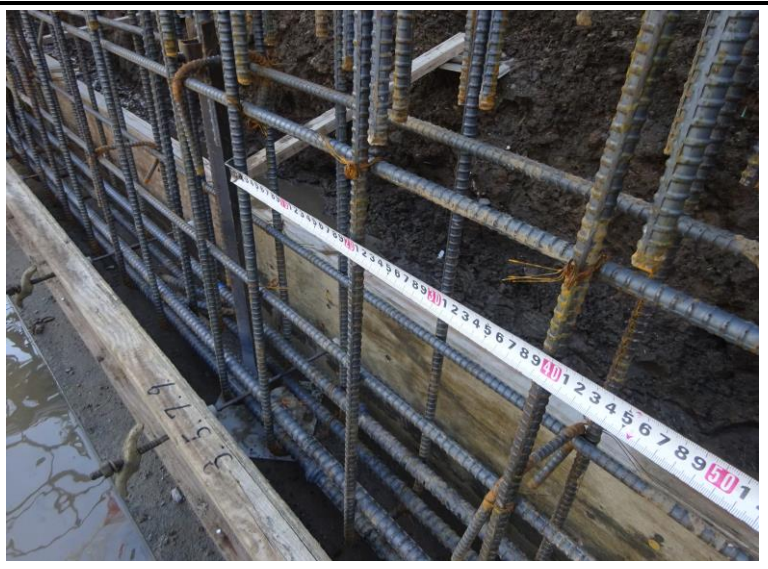
令和5年2月20日	
NO	43
場所	AY2通り
部位	FG1 (地中梁)
FG1 (地中梁) の鉄筋組が計画通りであることを確認。(せん断補強筋: D13@200mm)

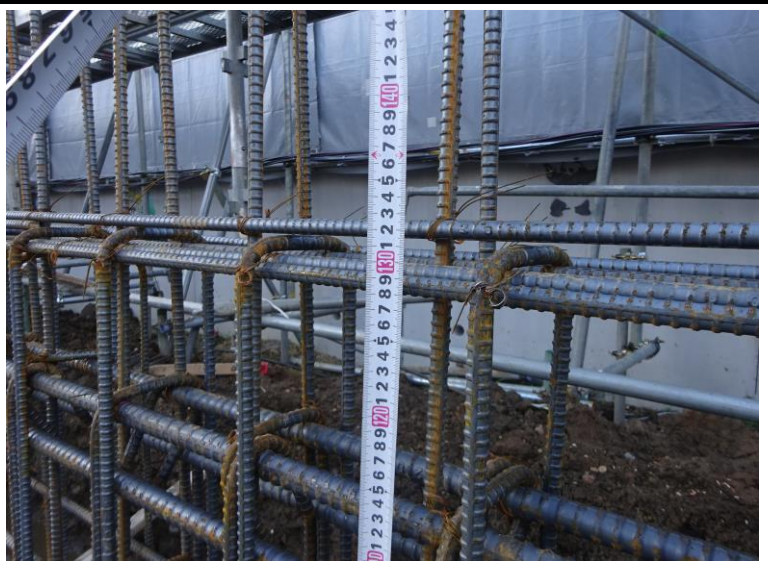
令和5年2月20日	
NO	44
場所	AY2通り
部位	FG1 (地中梁)
基礎梁成+梁天端補強の出来形が計画通りであることを確認。基礎底盤下端～スラブ天端: 1,350mm

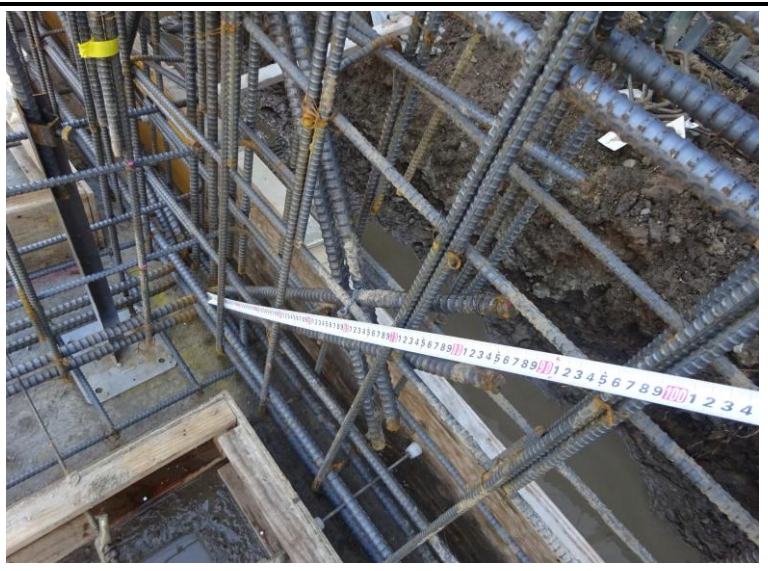
令和5年2月20日	
NO	45
場所	AX9, AY2通り
部位	基礎梁接続部
FG11 (基礎梁) ~ FG1 (地中梁) の接続部では、FG11の主筋が必要定着長さ: L2 (D22×35=770mm以上) を確保していることを確認。

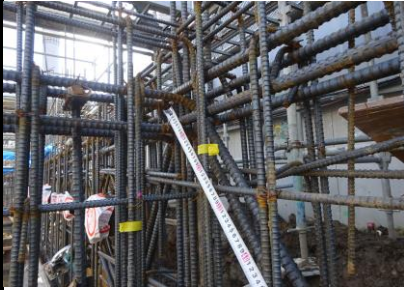
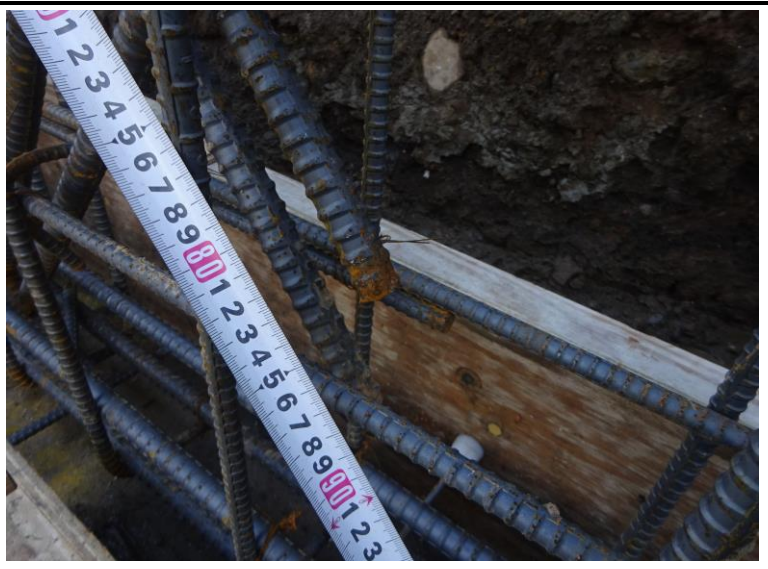
令和5年2月20日	
NO	46
場所	AX9, AY2 通り
部位	基礎梁接続部
同上。

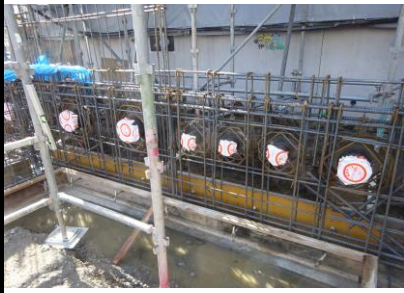
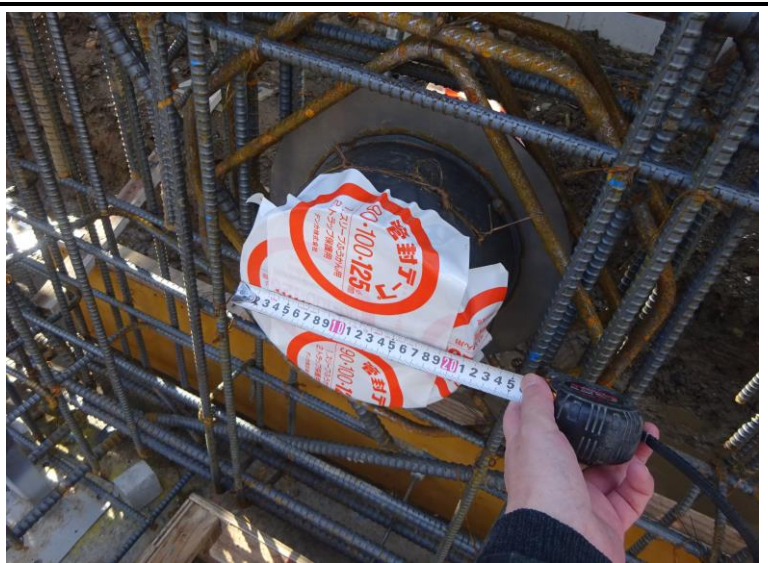
令和5年2月20日	
NO	47
場所	AX9~10, AY2 通り
部位	配管スリーブ
計画（施工図）通りに配管スリーブが設置されていることを確認。

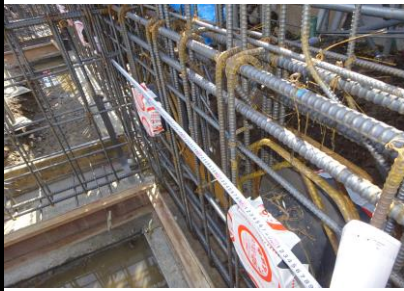
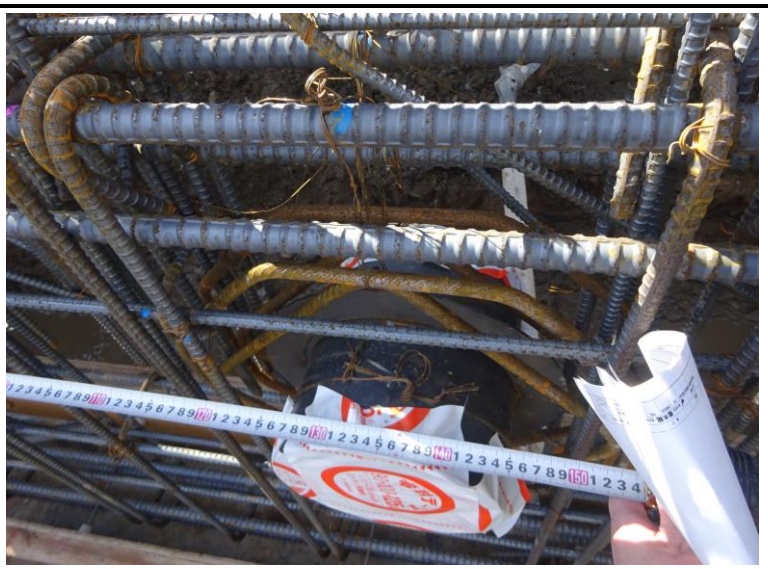
令和5年2月20日	
NO	48
場所	AX9~10, AY2 通り
部位	配管スリーブ
同上。

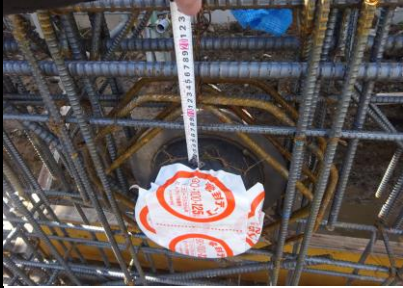
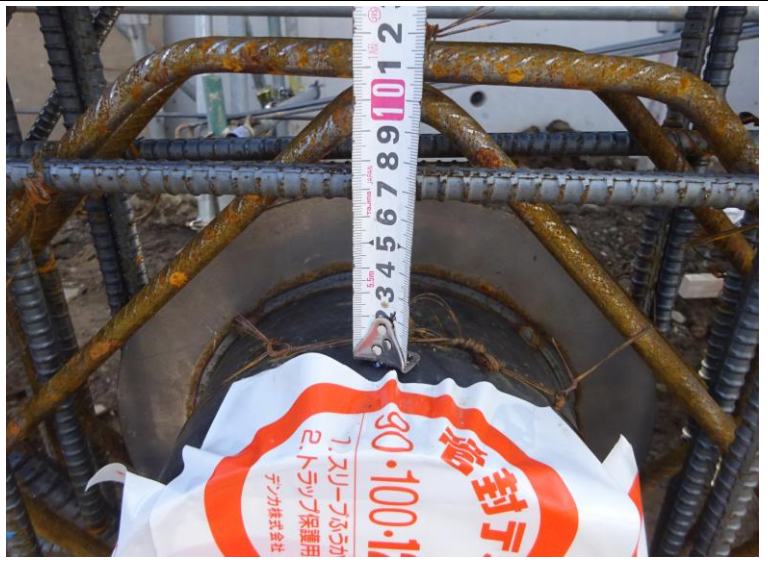
令和5年2月20日	
NO	49
場所	AX9～10, AY2通り
部位	配管スリーブ
配管スリーブ廻りの鉄筋かぶり厚さ(40mm以上)が確保されている状況であることを確認。

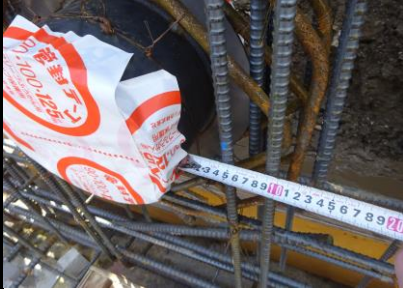
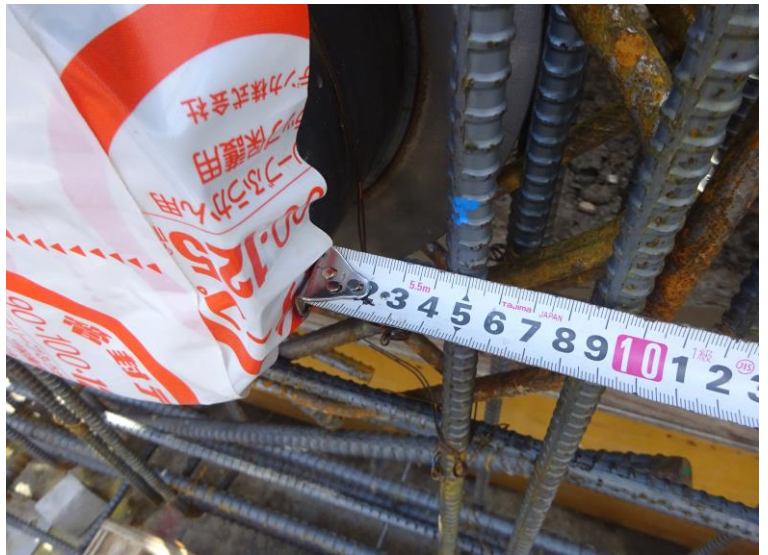
令和5年2月20日	
NO	50
場所	AX9～10, AY2通り
部位	配管スリーブ
同上。

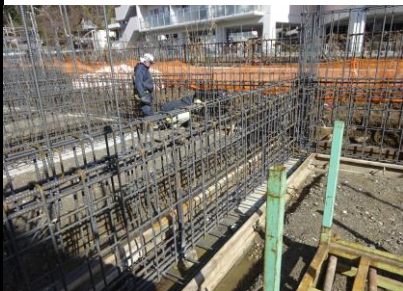
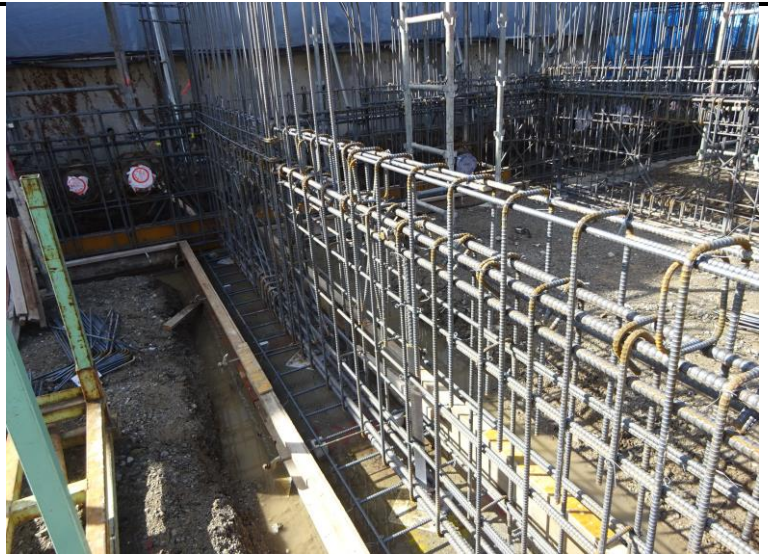
令和5年2月20日	
NO	51
場所	AX7通り
部位	FG11 (基礎梁)
AX7通りのFG11 (基礎梁)の配筋施工状況。

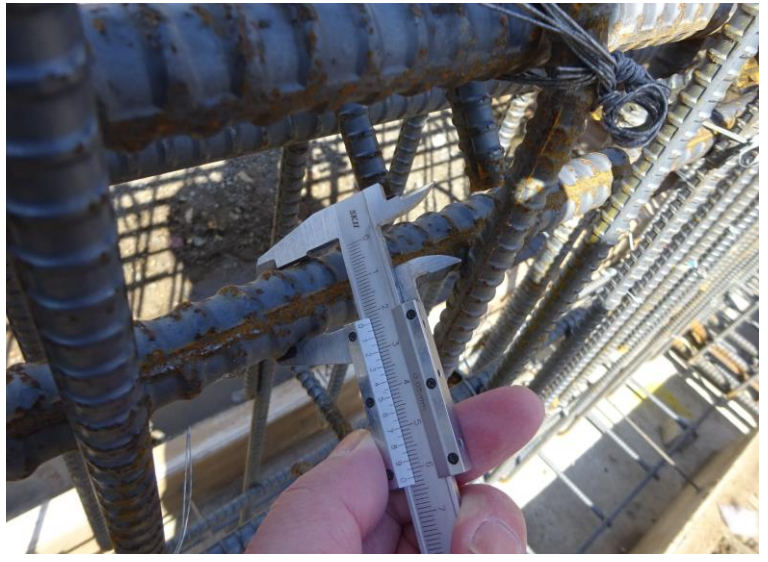
令和5年2月20日	
NO	52
場所	AX 7 通り
部位	FG 1 1 (基礎梁)
FG 1 1 (基礎梁) の鉄筋組が計画通りであることを確認。(上端主筋: 2/2-D22)

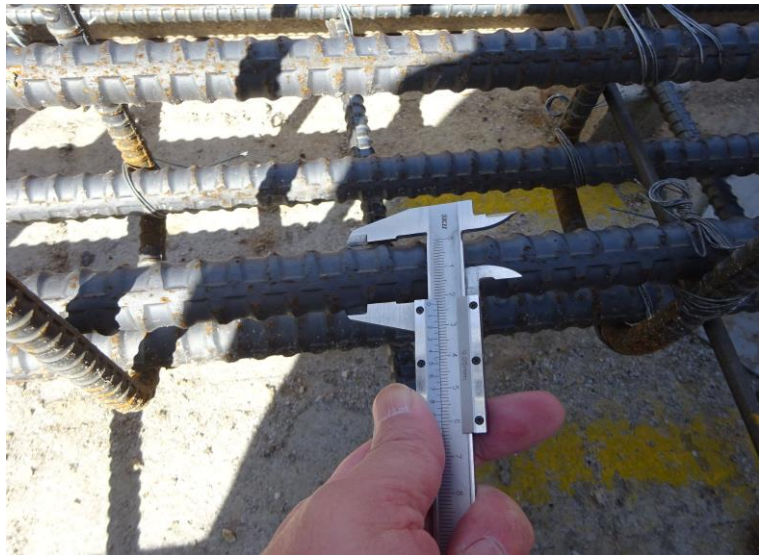
令和5年2月20日	
NO	53
場所	AX 7 通り
部位	FG 1 1 (基礎梁)
同上。(下端主筋: 2/2-D22)

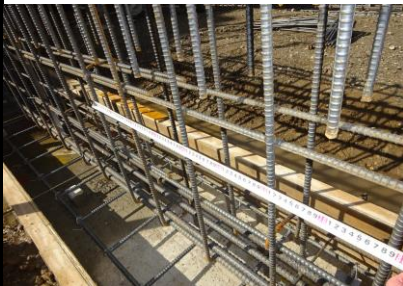
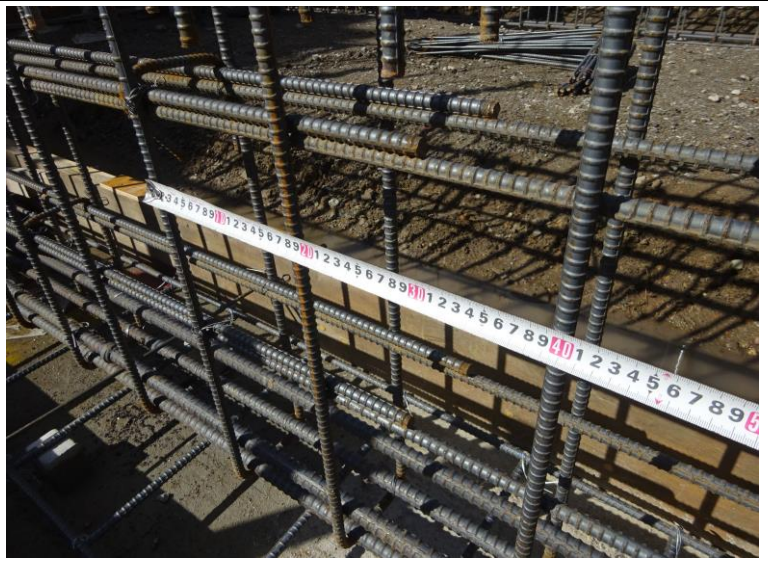
令和5年2月20日	
NO	54
場所	AX 7 通り
部位	FG 1 1 (基礎梁)
FG 1 1 (基礎梁) の鉄筋組が計画通りであることを確認。(せん断補強筋: D13 @200mm)

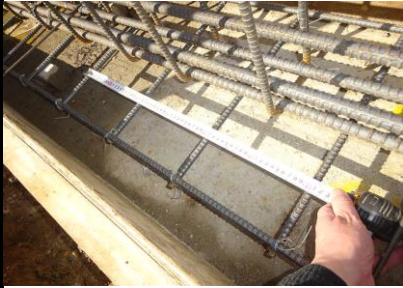
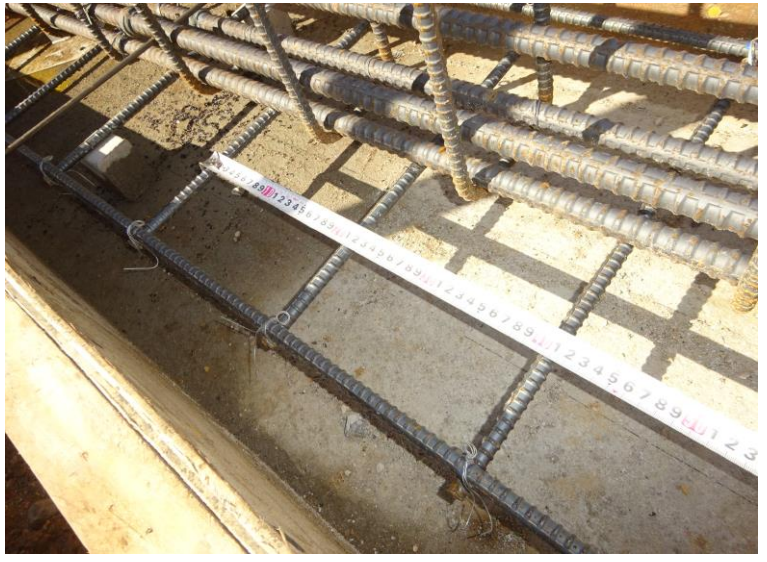
令和5年2月20日	
NO	55
場所	AX 7 通り
部位	FG 1 1 (基礎梁)
フーチング部のベース筋 (D13@200m) ・配力筋 (2-D13) が計画通りであることを確認。

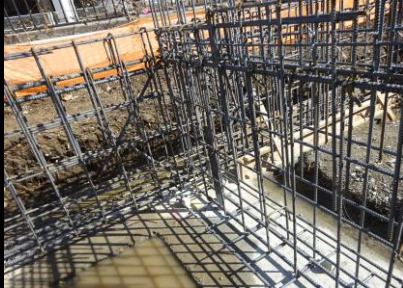
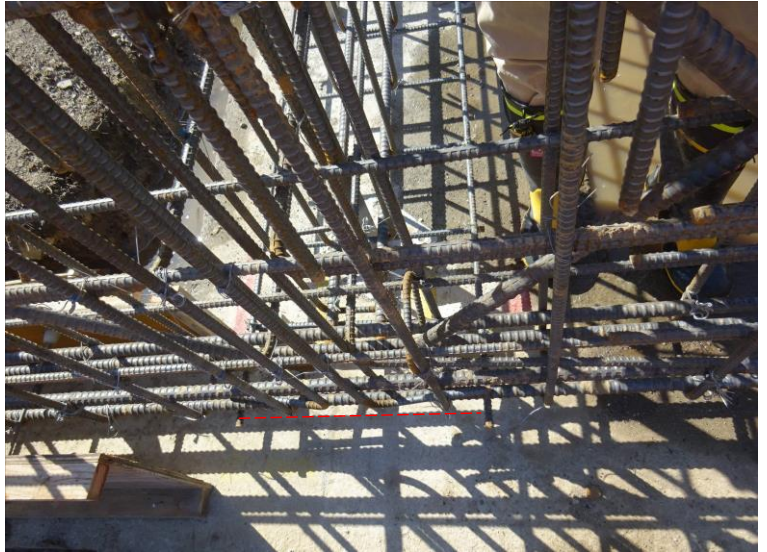
令和5年2月20日	
NO	56
場所	AX 6 通り
部位	FG 1 0 (基礎梁)
基礎フーチング端部のベース筋が不足している箇所があることを指摘。

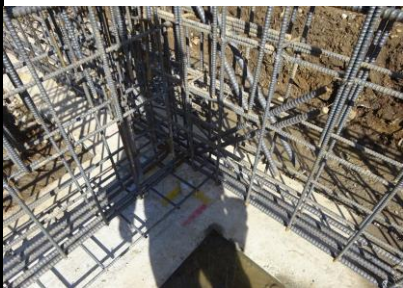
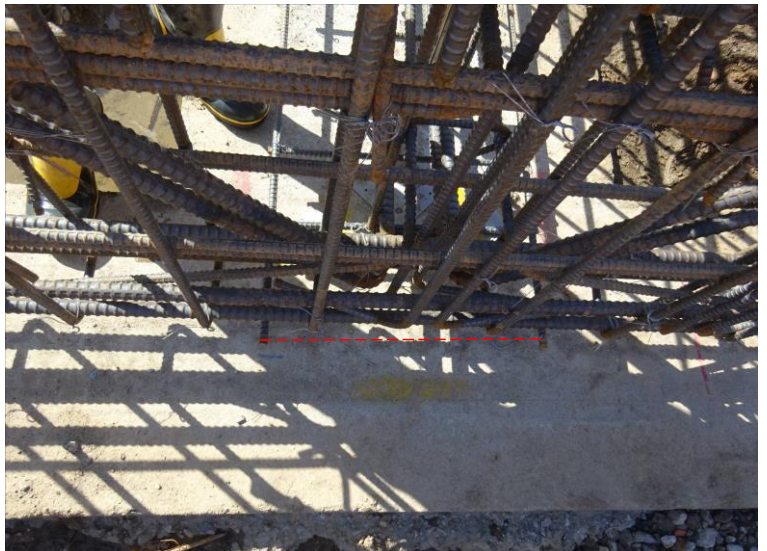
令和5年2月20日	
NO	57
場所	AX 5 通り
部位	FG 1 1 (基礎梁)
同上。A棟部分に関しては基礎フーチング端部のベース筋が不足している箇所が散見される為、全数再確認の上、適切に是正を行うよう指摘。

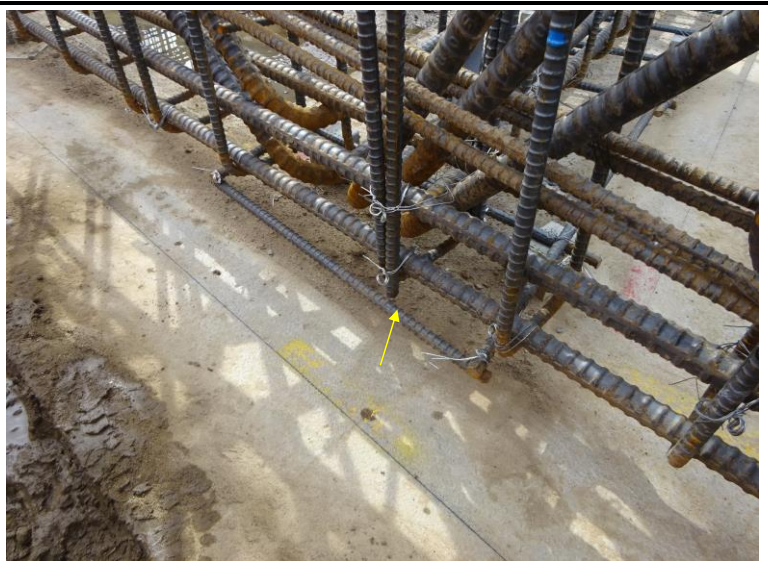
令和5年2月21日	
NO	58
場所	AX 2 通り
部位	FG 1 3 (基礎梁)
上記指摘に関しては、その場にて是正が行われたことを確認済。写真は、その他同様箇所を含む全数確認状況。

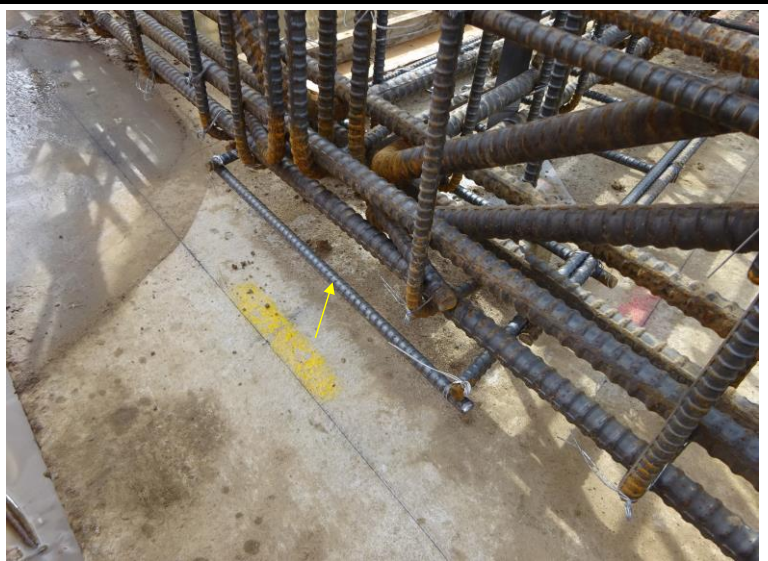
令和5年2月21日	
NO	59
場所	AX 3 通り
部位	FG 1 2 (基礎梁)
同上。

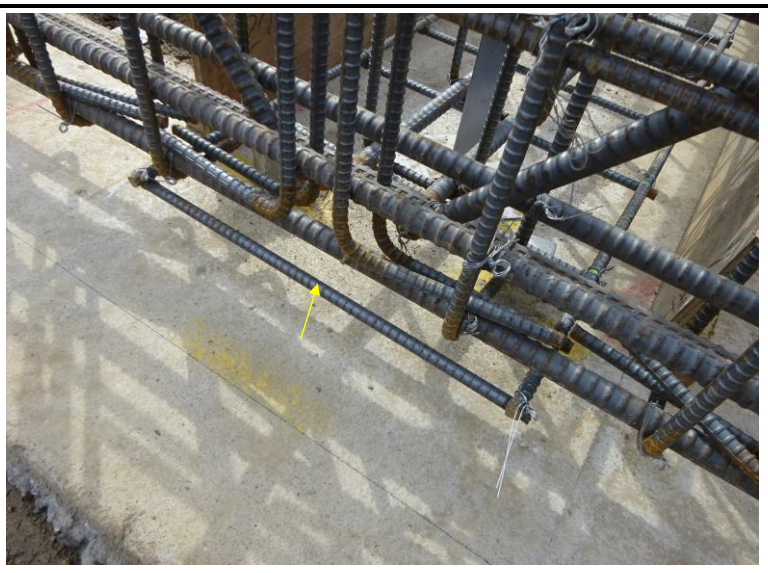
令和5年2月21日	
NO	60
場所	AX 4 通り
部位	FG 1 0 (基礎梁)
同上。
