現況検査により認められる状況の記録

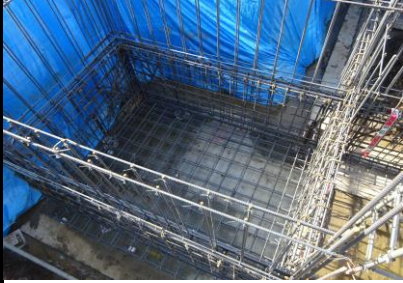
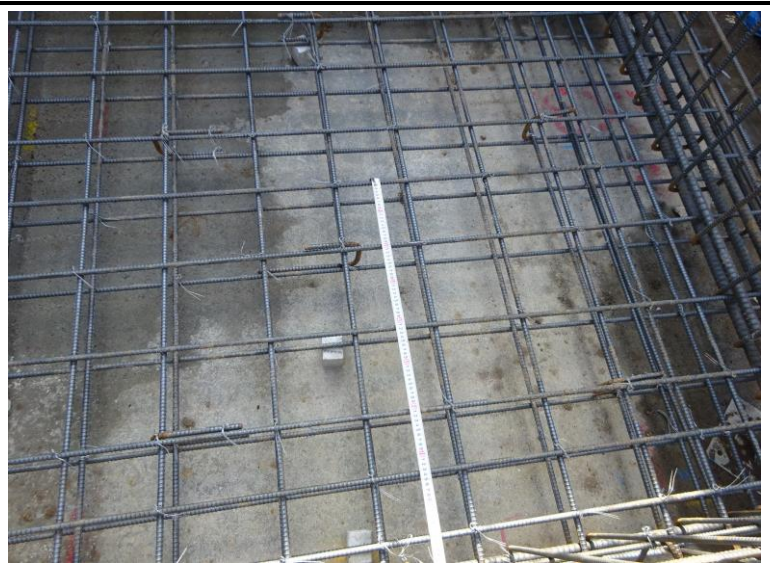
令和5年2月20日	
NO	91
場所	EVシャフト下部
部位	スラブ (S6)
EVシャフト下部の部分は、計画通りのスラブ (S6) が配筋されていることを確認。

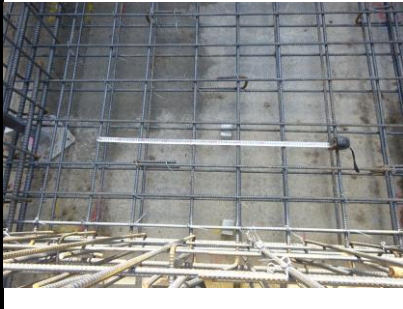
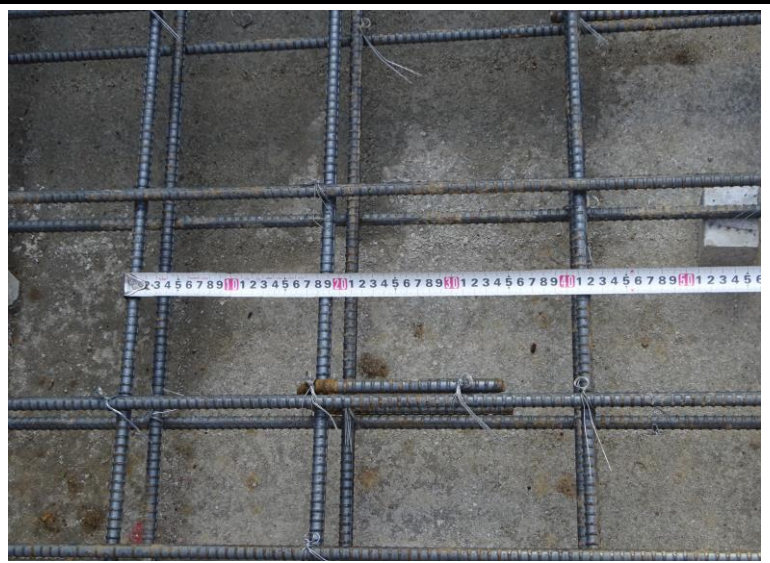
令和5年2月20日	
NO	92
場所	EVシャフト下部
部位	スラブ (S6)
同上。S6 : D13@200ダブル (縦横共)

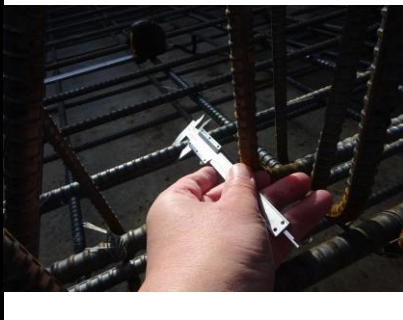
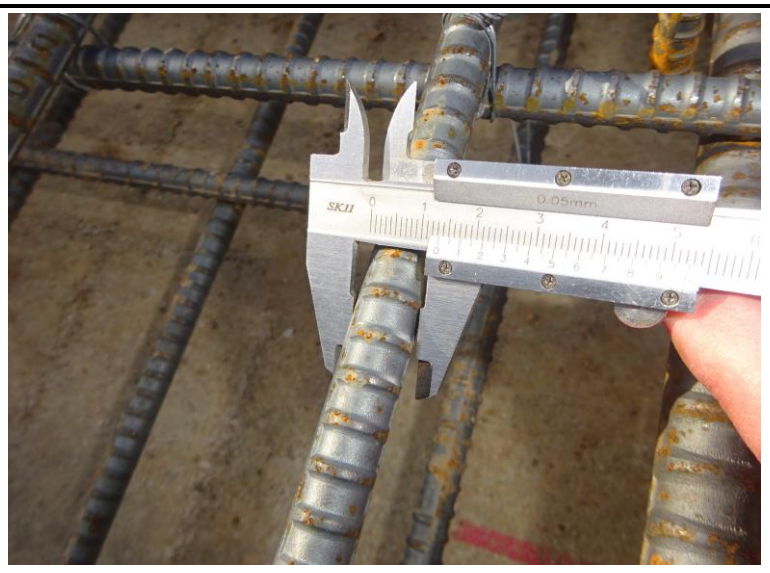
令和5年2月20日	
NO	93
場所	EVシャフト下部
部位	スラブ (S6)
同上。

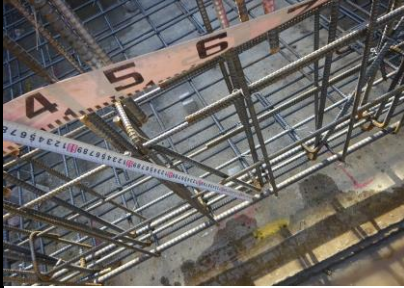
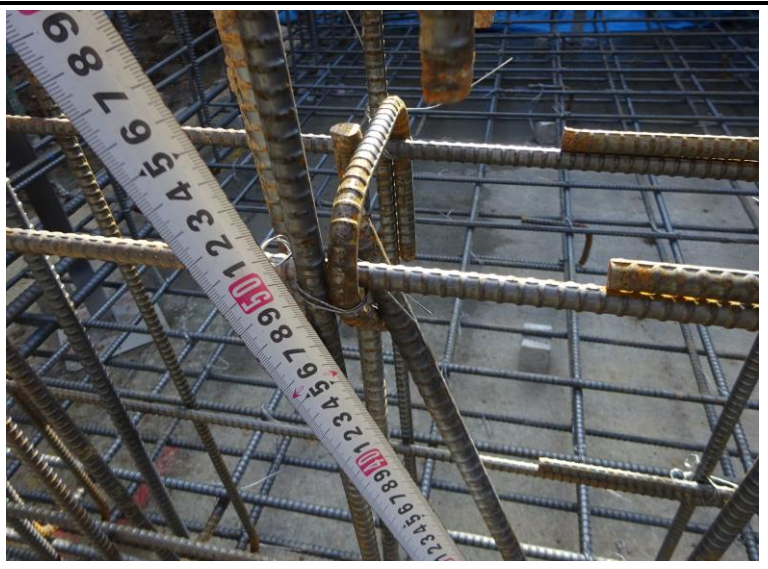
令和5年2月20日	
NO	94
場所	EVシャフト下部
部位	スラブ (S6)
スラブ (S6) の定着 (上端筋L2 : 455mm、下端筋L3 : 10d、且つ150mm以上) が十分確保されていることを確認。

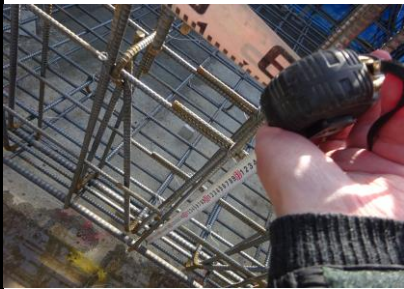
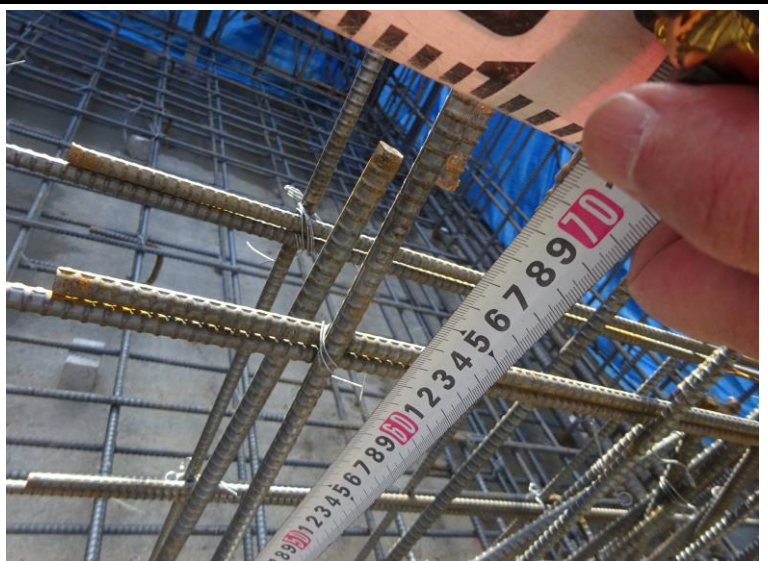
令和5年2月20日	
NO	95
場所	EVシャフト下部
部位	スラブ (S6)
同上。

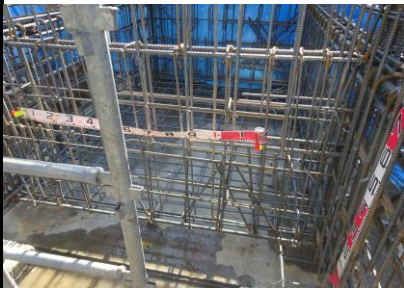
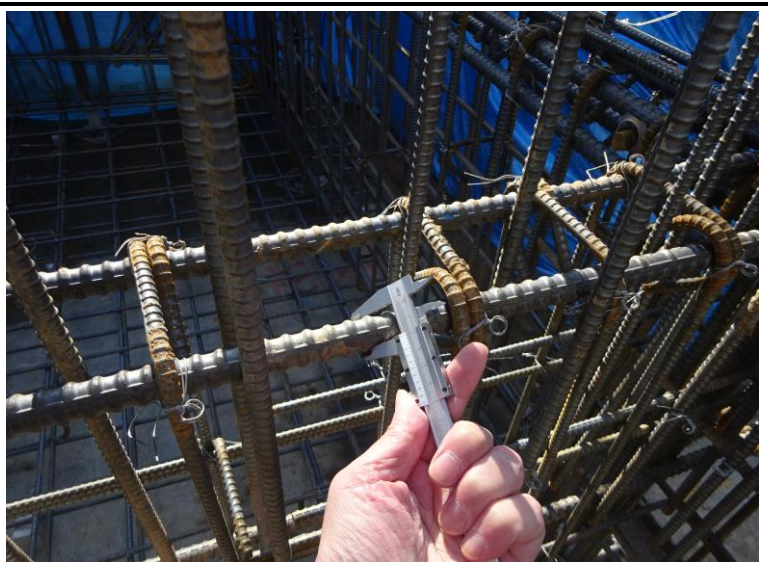
令和5年2月20日	
NO	96
場所	AY1. 5通り
部位	FB2 (地中小梁)
FB2 (地中小梁) の鉄筋組が計画通りであることを確認。(上端主筋 : 2-D19)

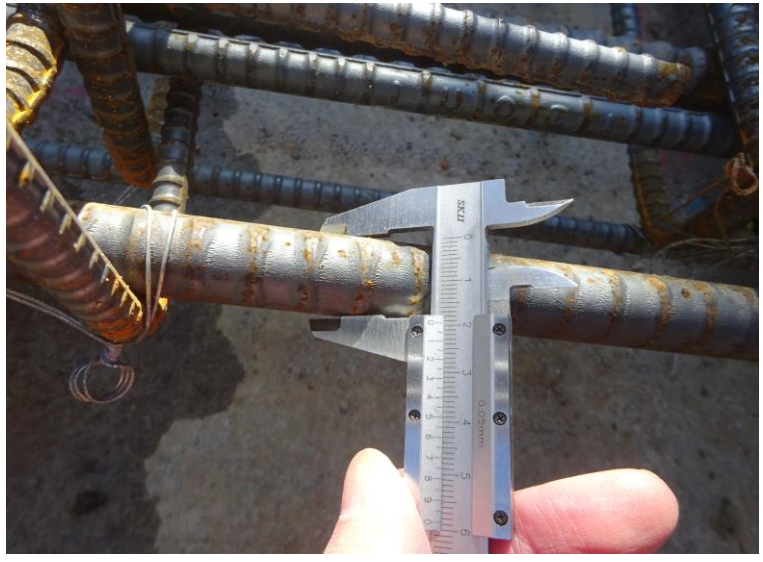
令和5年2月20日	
NO	97
場所	AY 1. 5 通り
部位	FB 2 (地中小梁)
同上。

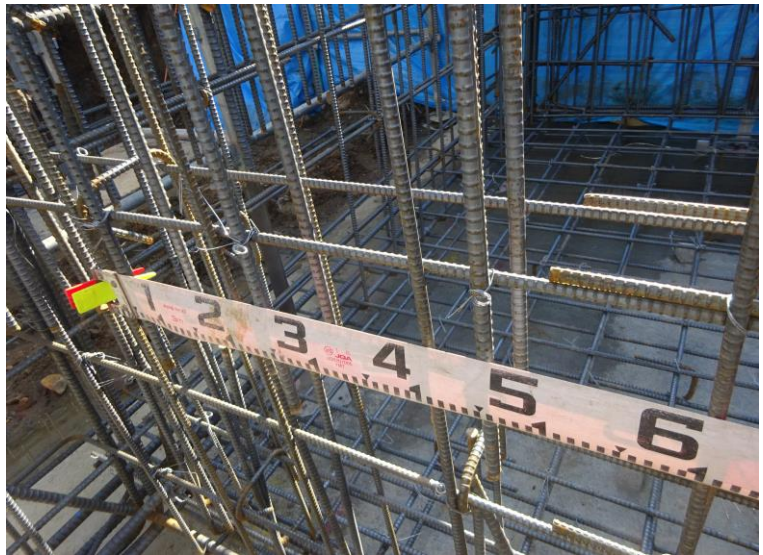
令和5年2月20日	
NO	98
場所	AY 1. 5 通り
部位	FB 2 (地中小梁)
同上。(せん断補強筋：D10@200mm)

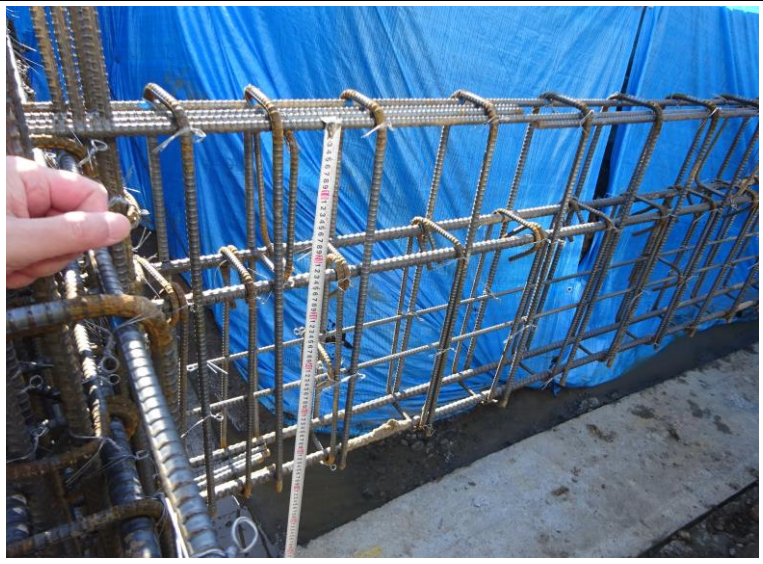
令和5年2月20日	
NO	99
場所	AY 1. 5 通り
部位	FB 1 (地中小梁)
FB 1 (地中小梁)の鉄筋組が計画通りであることを確認。尚、型枠の設置が困難な状況である為、下方方向に配筋を延長し一体化したコンクリート打設とすることを確認した。

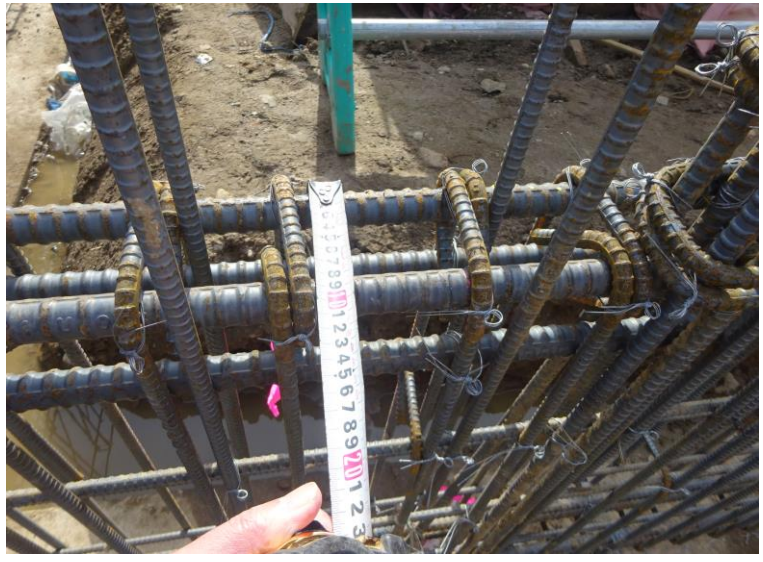
令和5年2月20日	
NO	100
場所	AY4通り
部位	FG2A (地中梁)
FG2A (地中梁) の鉄筋組が計画通りであることを確認。(上端主筋: 2/2-D25)

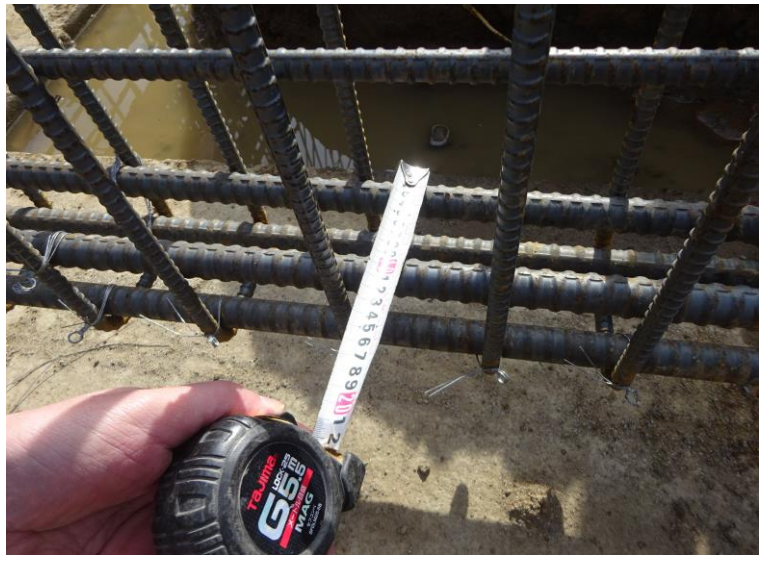
令和5年2月20日	
NO	101
場所	AY4通り
部位	FG2A (地中梁)
同上。(下端主筋: 2/2-D25)

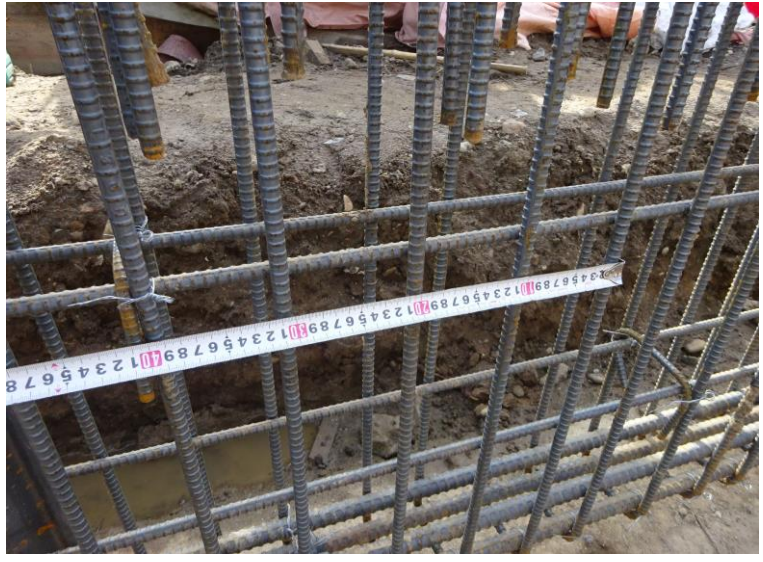
令和5年2月20日	
NO	102
場所	AY4通り
部位	FG2A (地中梁)
同上。(せん断補強筋: D13@100mm)
