現況検査により認められる状況の記録

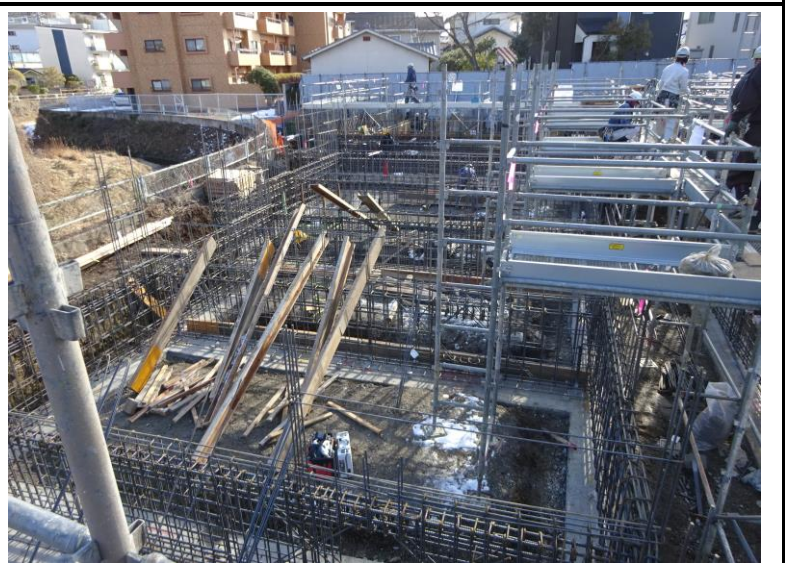
令和5年2月17日	
NO	2
場所	A B棟 (B棟)
部位	A X 1 0 ~ B X 6 通り
B棟部分 (A X 1 0 ~ B X 6 通り) の基礎全景。

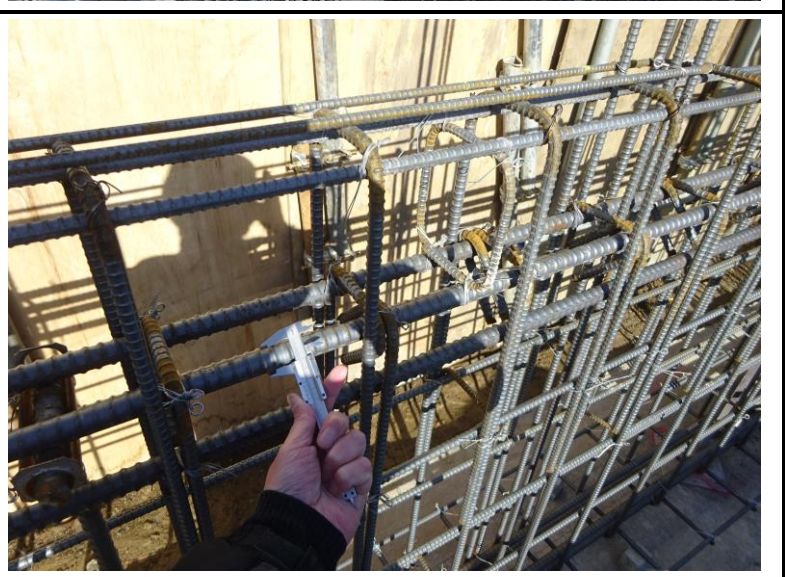
令和5年2月17日	
NO	3
場所	B X 1 通り
部位	F G 1 1 (基礎梁)
F G 1 1 の鉄筋組が計画通りであることを確認。(上端主筋：2/2-D22)

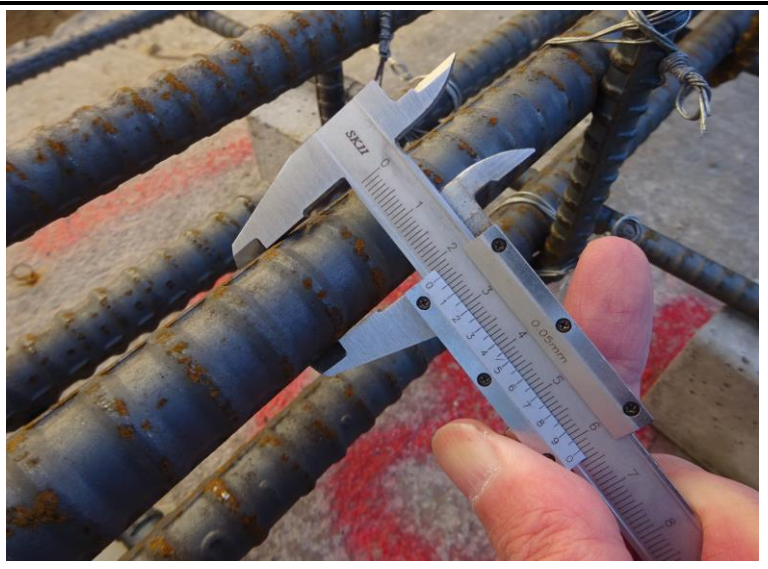
令和5年2月17日	
NO	4
場所	B X 1 通り
部位	FG 1 1 (基礎梁)
FG 1 1 の鉄筋組が計画通りであることを確認。(下端主筋 : 2/2-D22)

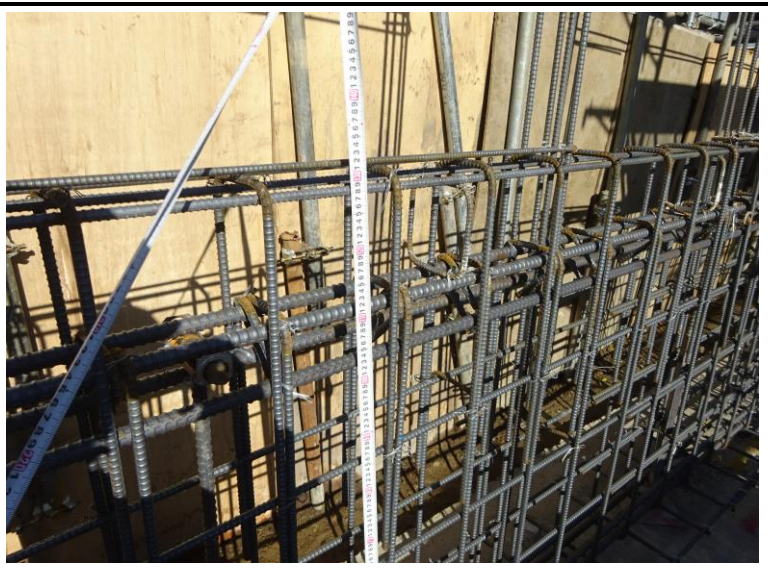
令和5年2月17日	
NO	5
場所	B X 1 通り
部位	FG 1 1 (基礎梁)
基礎梁成+梁天端補強の出来形が計画通りであることを確認。基礎底盤下端~スラブ天端 : 1,350mm

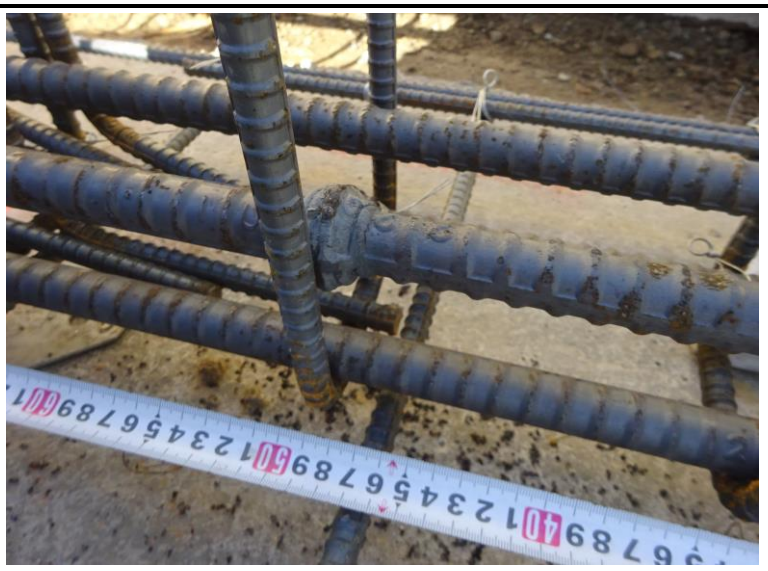
令和5年2月17日	
NO	6
場所	B X 1 通り
部位	FG 1 1 (基礎梁)
主筋の圧接継手部が適切な位置(隣り合う主筋の圧接継手位置との間隔:a ≥ 400mm以上)として施工が行われていることを確認。

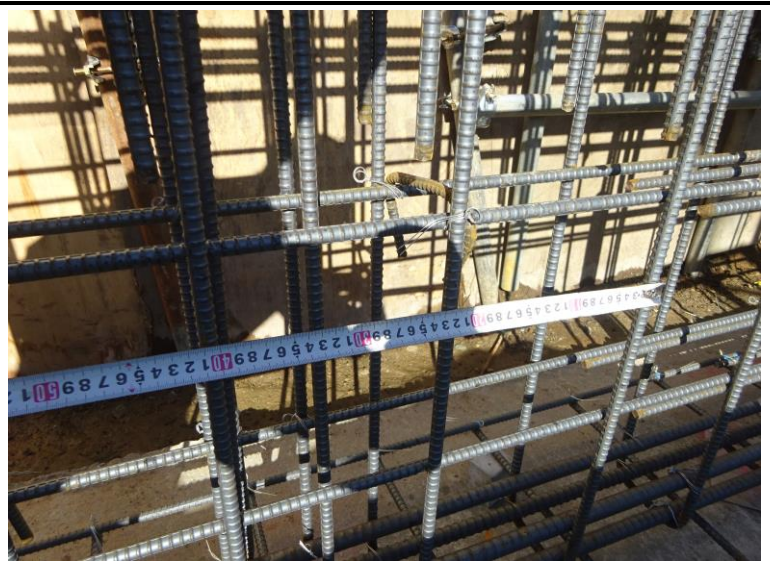
令和5年2月17日	
NO	7
場所	B X 1 通り
部位	FG 1 1 (基礎梁)
FG 1 1 の鉄筋組が計画通りであることを確認。(せん断補強筋：D13@200mm)

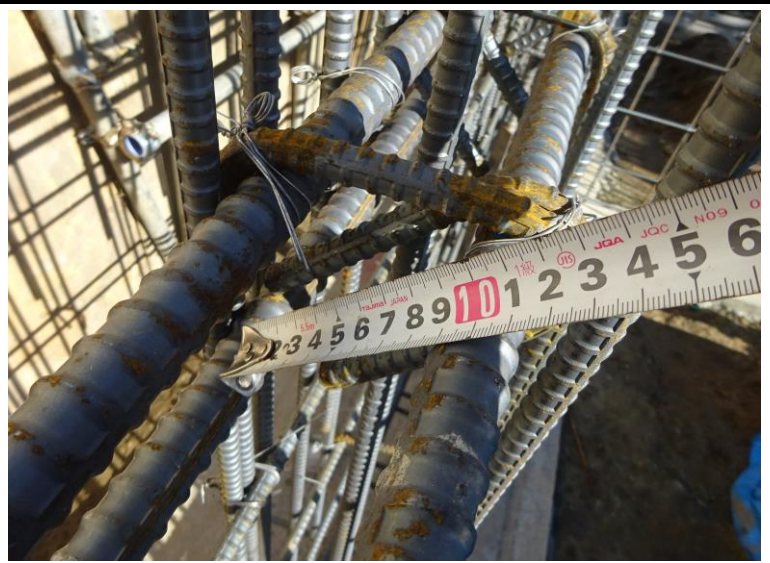
令和5年2月17日	
NO	8
場所	B X 1 通り
部位	FG 1 1 (基礎梁)
せん断補強筋のフック折り曲げ部の余長が適切 (135° : D13×6=78mm以上) であることを確認。

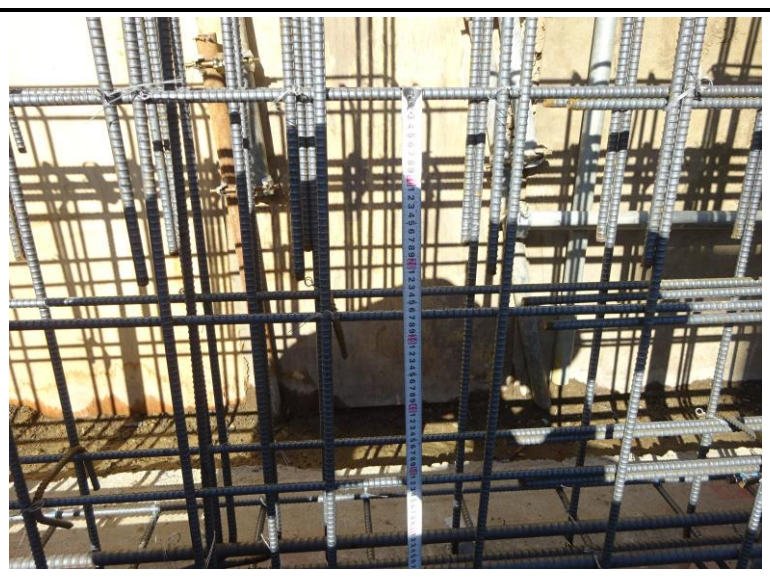
令和5年2月17日	
NO	9
場所	B X 1 通り
部位	FG 1 1 (基礎梁)
同上。(腹筋：2-D13@300mm以下)

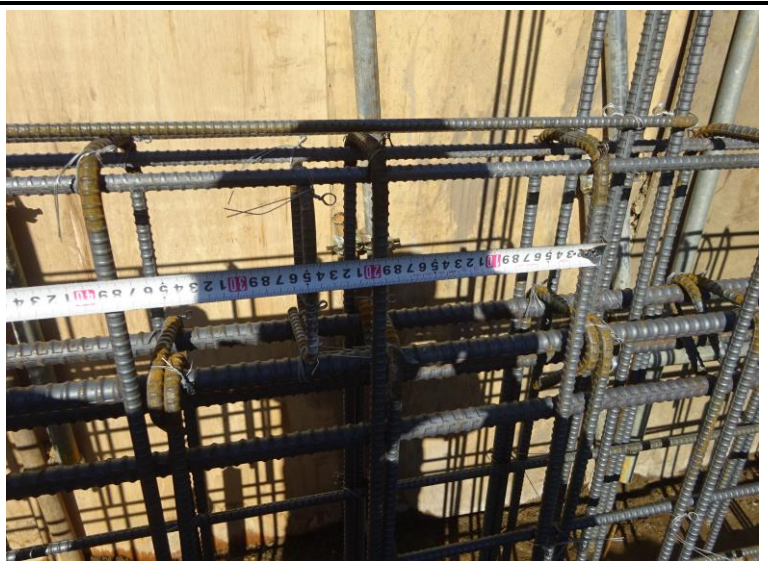
令和5年2月17日	
NO	10
場所	B X 1 通り
部位	FG 1 1 (基礎梁)
梁天端補強筋が計画通り (通し筋: 2-D13、せん断補強筋: D13@200) であること の他、定着寸法L2 (455mm=D13×35) が確保されていることを確認。

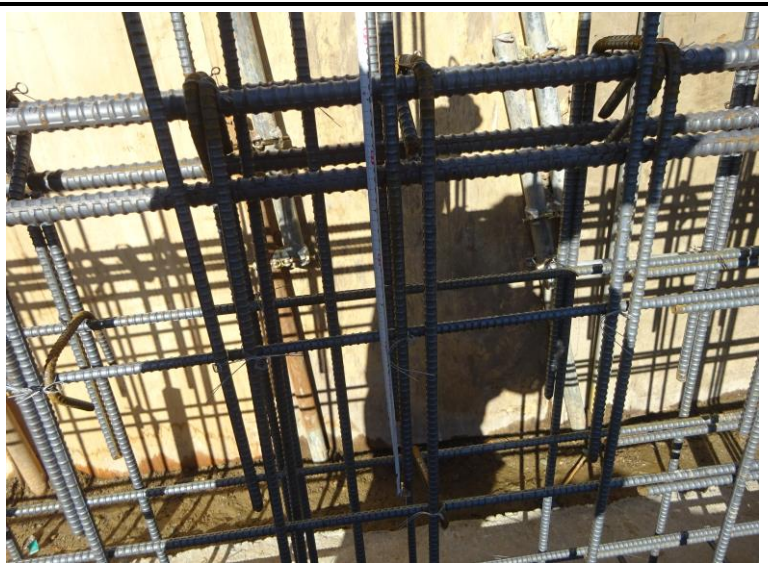
令和5年2月17日	
NO	11
場所	B X 1 通り
部位	FG 1 1 (基礎梁)
同上。

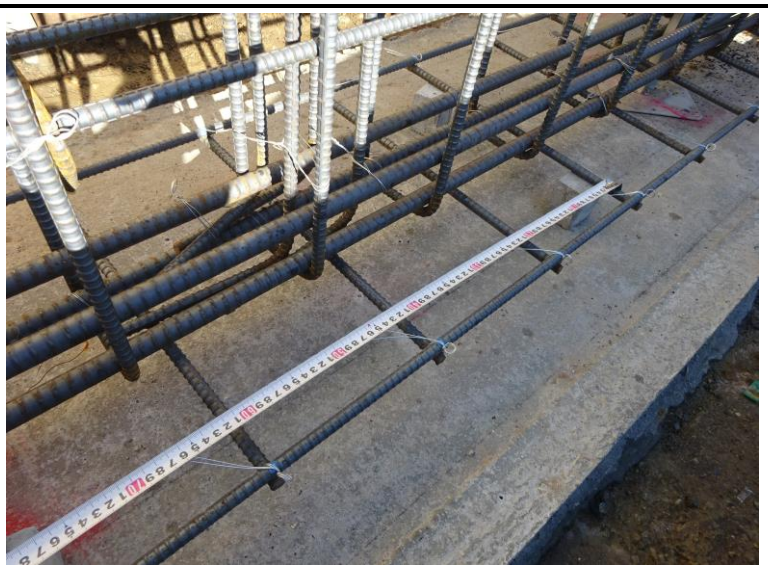
令和5年2月17日	
NO	12
場所	B X 1 通り
部位	FG 1 1 (基礎梁)
フーチング部のベース筋 (D13@200mm) ・配力筋 (2-D13) が計画通りであることを確認。

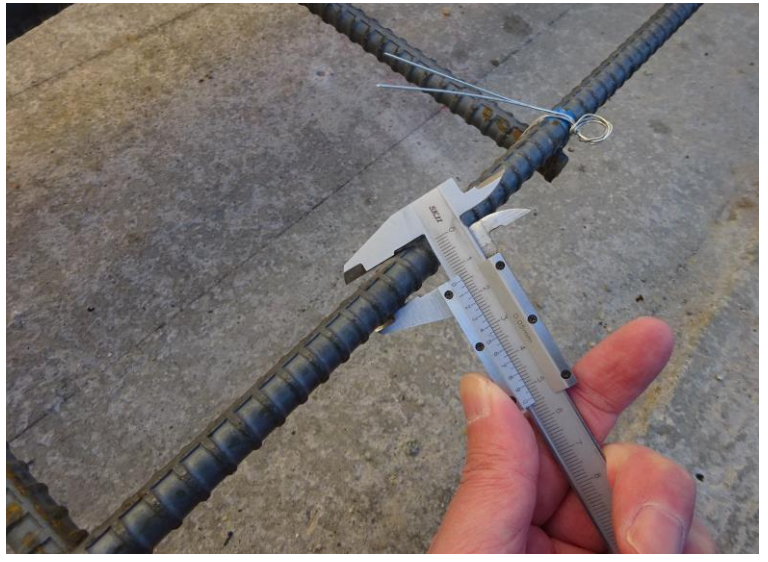
令和5年2月17日	
NO	13
場所	B X 1 通り
部位	FG 1 1 (基礎梁)
同上。

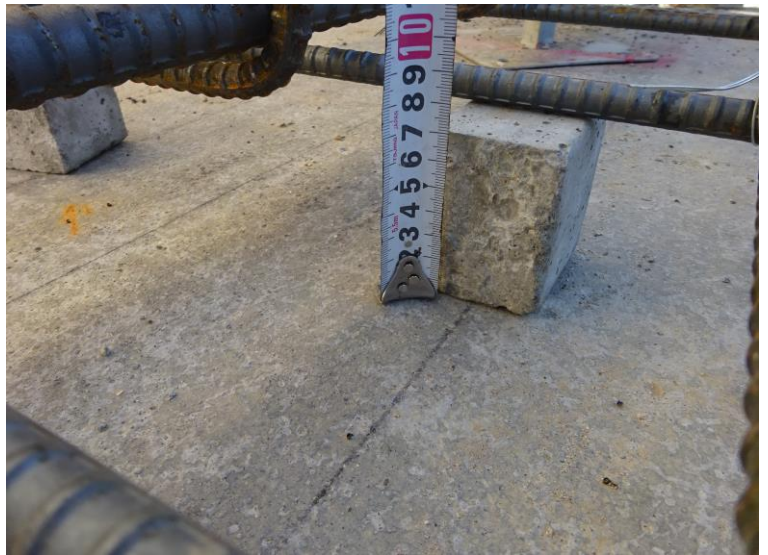
令和5年2月17日	
NO	14
場所	B X 1 通り
部位	FG 1 1 (基礎梁)
ベース筋下部には、鉄筋かぶり厚さ (60 mm以上) が適切に確保できるようサイコロ (スペーサー) が設置されていることを確認。

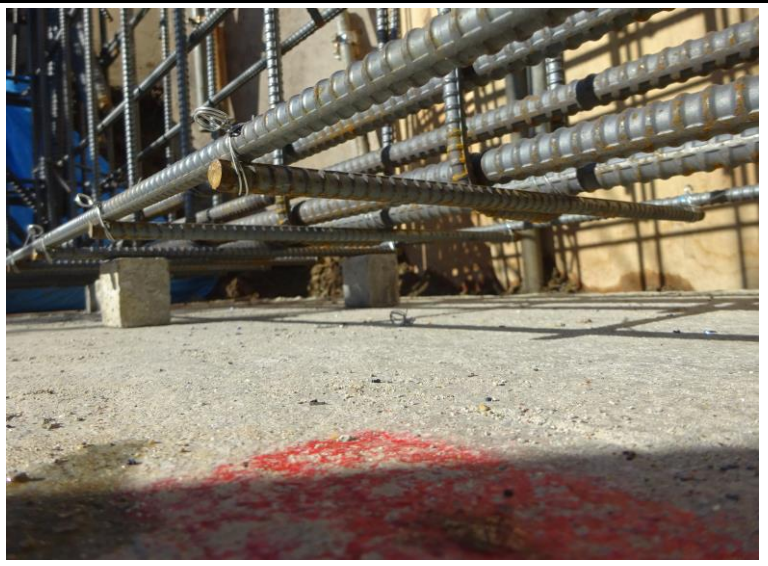
令和5年2月17日	
NO	15
場所	B X 1 通り
部位	FG 1 1 (基礎梁)
前回 (CD棟の基礎配筋検査時) 指摘したようなせん断補強筋の下がりや生じていない状況であることを確認。

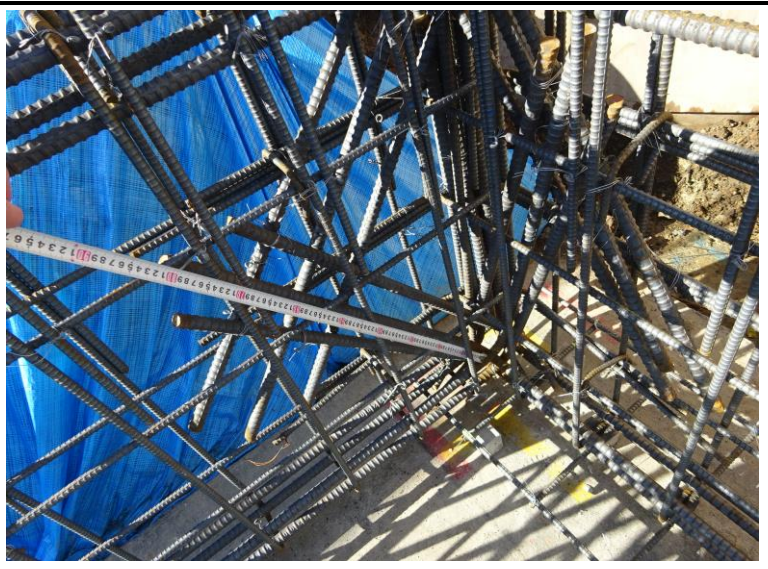
令和5年2月17日	
NO	16
場所	B X 1, B Y 2 通り
部位	基礎梁接続部
FG 1 1 (基礎梁) ~ FG 1 (地中梁) の接続部では、それぞれの主筋が必要定 着長さ：L2 (D22×35=770mm以上) を 確保していることを確認。

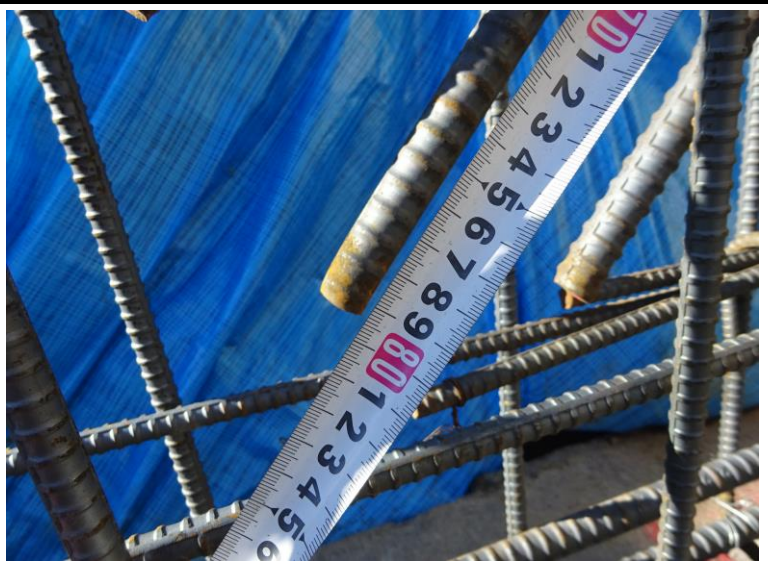
令和5年2月17日	
NO	17
場所	B X 1, B Y 2 通り
部位	基礎梁接続部
同上。

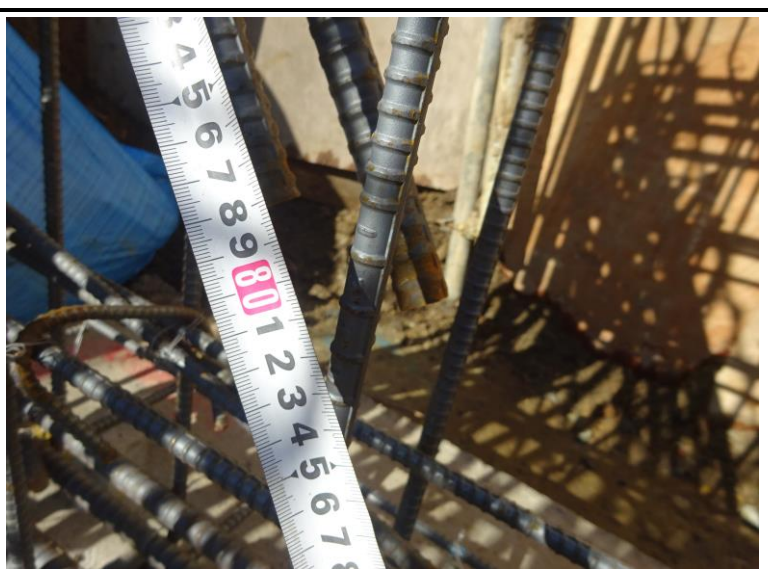
令和5年2月17日	
NO	18
場所	B X 1, B Y 2 通り
部位	基礎梁接続部
同上。

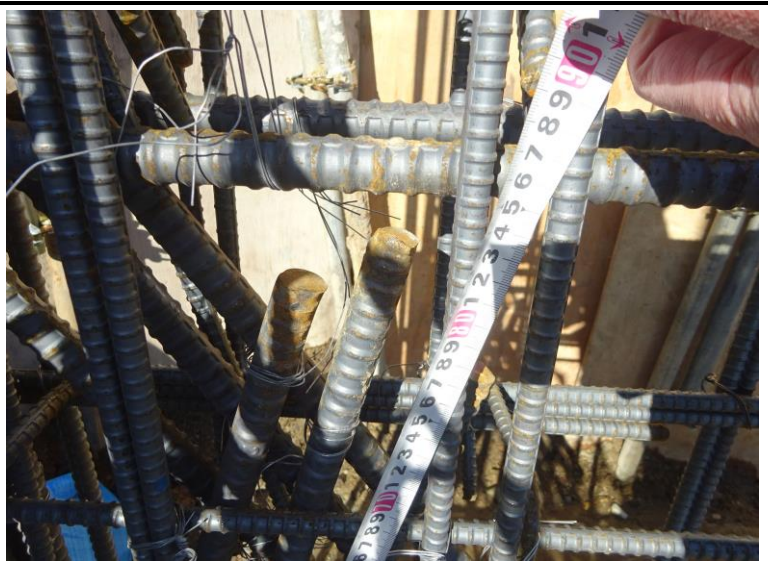
令和5年2月17日	
NO	19
場所	B X 1, B Y 2 通り
部位	基礎梁接続部
同上。

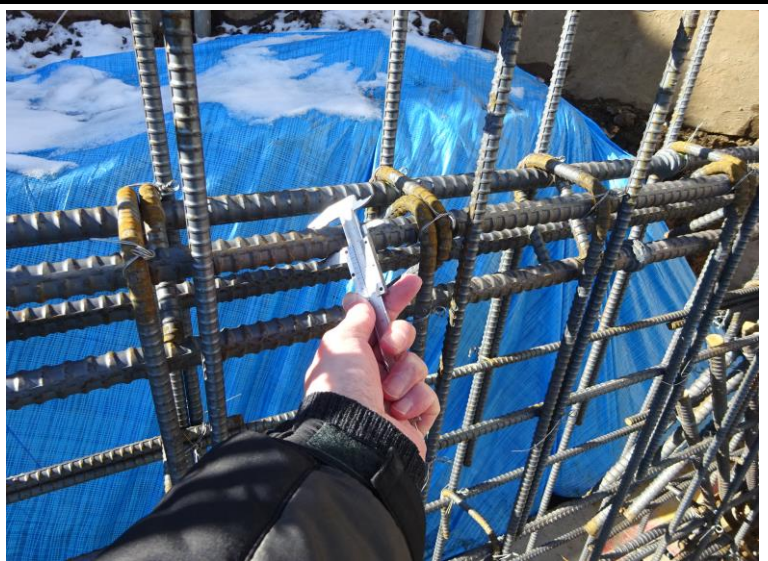
令和5年2月17日	
NO	20
場所	B Y 2 通り
部位	FG 1 (地中梁)
FG 1 の鉄筋組が計画通りであることを確認。(上端主筋：2/2-D22)

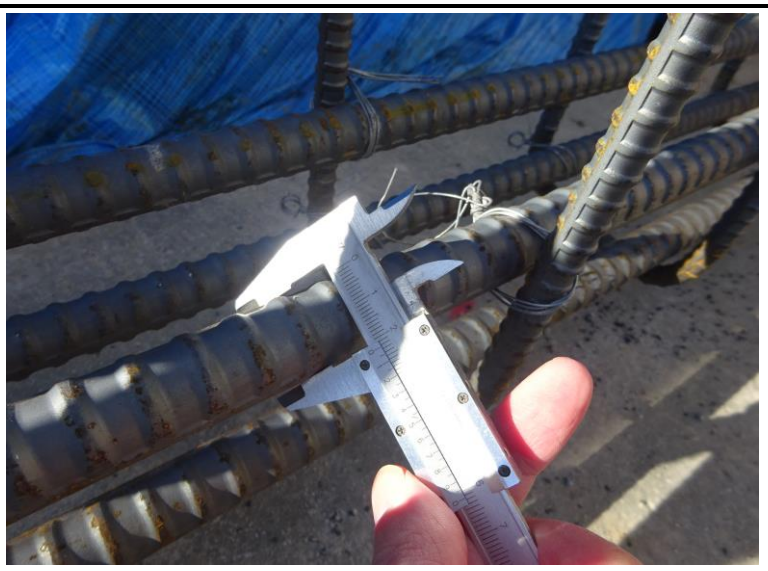
令和5年2月17日	
NO	21
場所	B Y 2 通り
部位	FG 1 (地中梁)
同上。(下端主筋：2/2-D22)

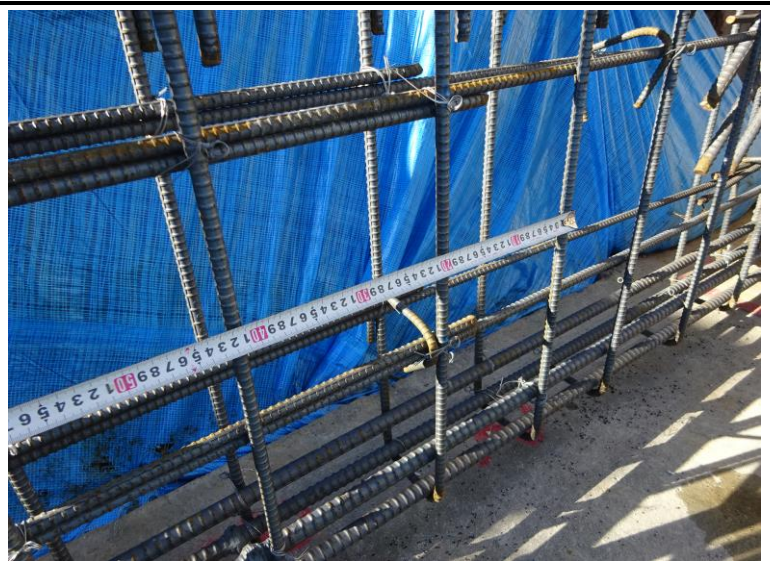
令和5年2月17日	
NO	22
場所	BY2通り
部位	FG1 (地中梁)
FG1の鉄筋組が計画通りであることを確認。(せん断補強筋：D13@200mm)

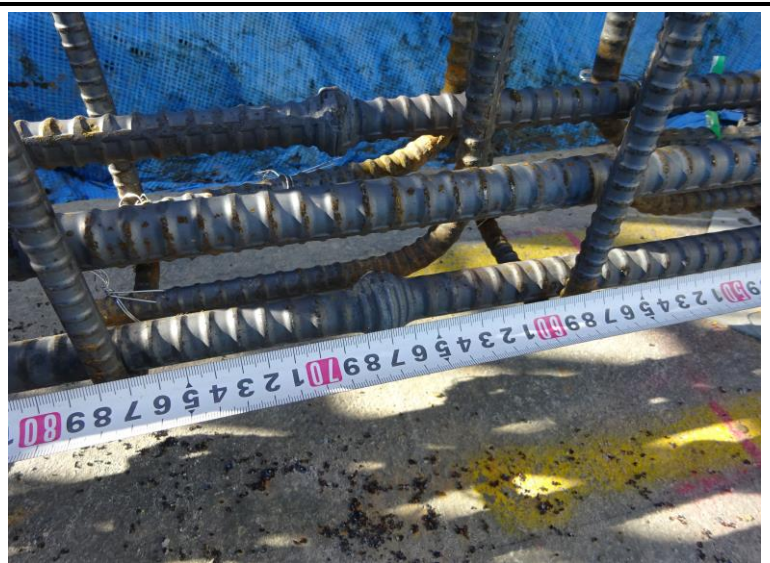
令和5年2月17日	
NO	23
場所	BY2通り
部位	FG1 (地中梁)
主筋の圧接継手部が適切な位置(隣り合う主筋の圧接継手位置との間隔： $a \geq 400\text{m}$ 以上)として施工が行われていることを確認。

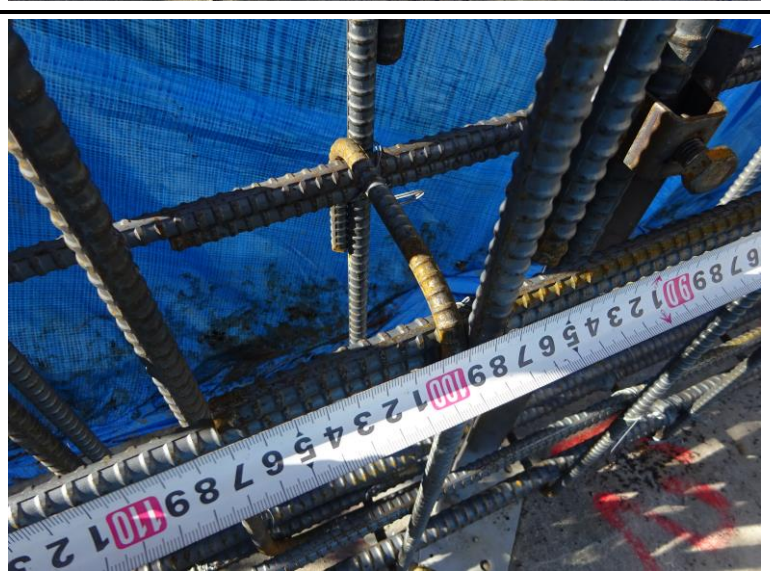
令和5年2月17日	
NO	24
場所	BY2通り
部位	FG1 (地中梁)
FG1の鉄筋組が計画通りであることを確認。(幅止め筋：D10@1000mm以下)

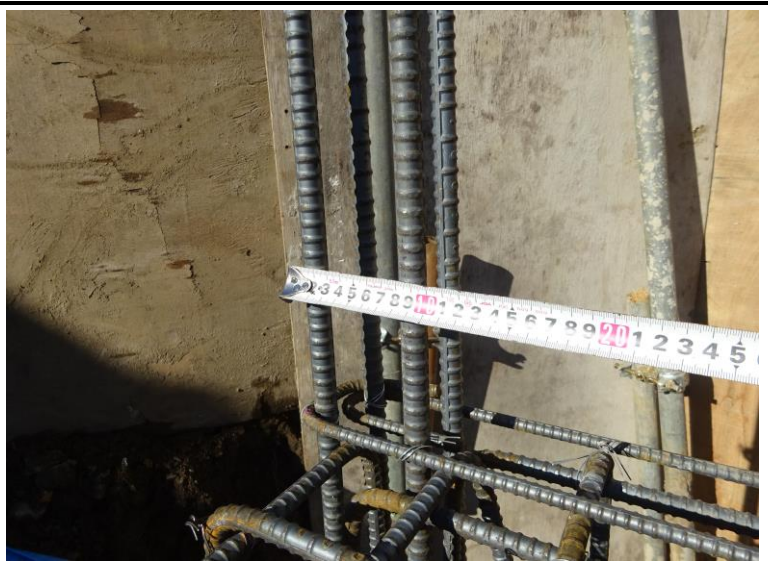
令和5年2月17日	
NO	25
場所	BY2通り
部位	端部曲げ補強筋
計画通りに端部曲げ補強筋（当該箇所は4-D16）が設置されていることを確認。

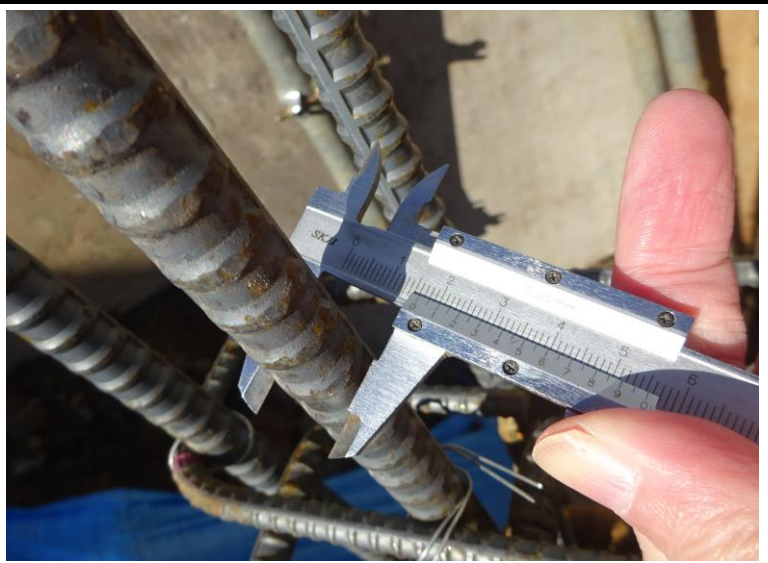
令和5年2月17日	
NO	26
場所	BY2通り
部位	端部曲げ補強筋
同上。

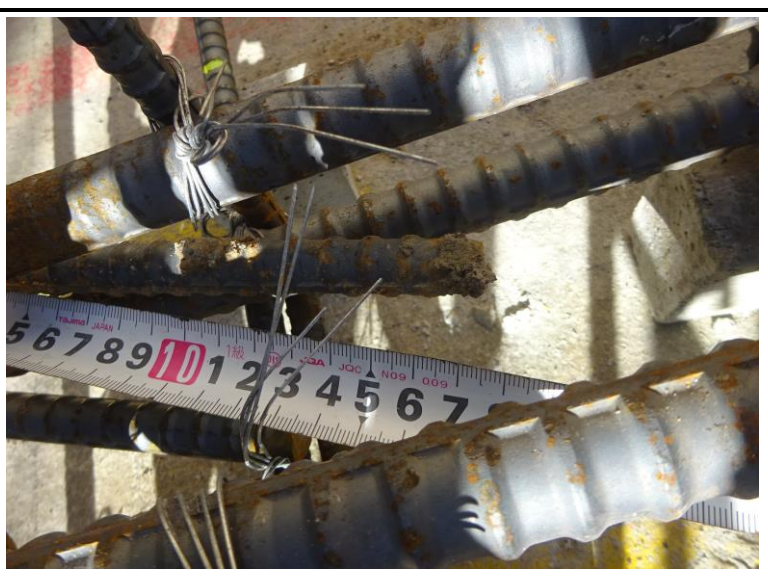
令和5年2月17日	
NO	27
場所	BY2通り
部位	端部曲げ補強筋
同上。端部・交差部曲げ補強筋の折り返し定着長さ（150mm以上）が確保されていることを確認。

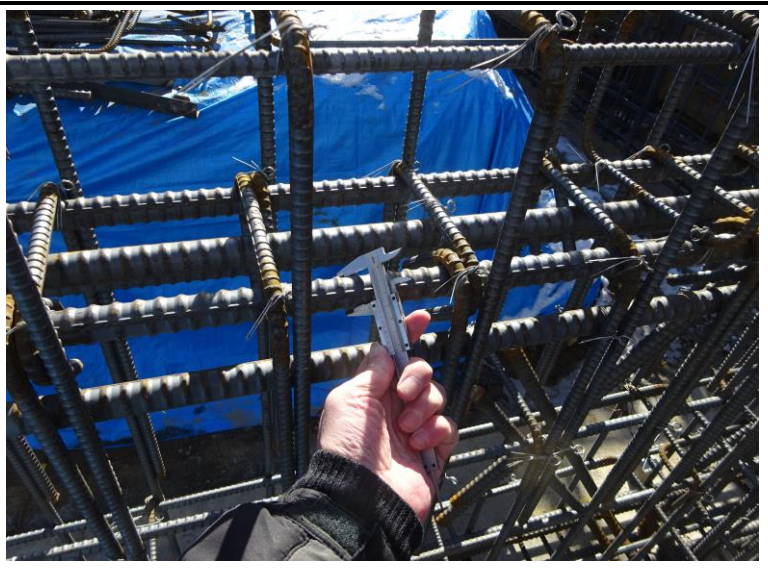
令和5年2月17日	
NO	28
場所	B X 2 通り
部位	FG 1 3 (基礎梁)
FG 1 3 の鉄筋組が計画通りであることを確認。(上端主筋 : 3/2-D25)

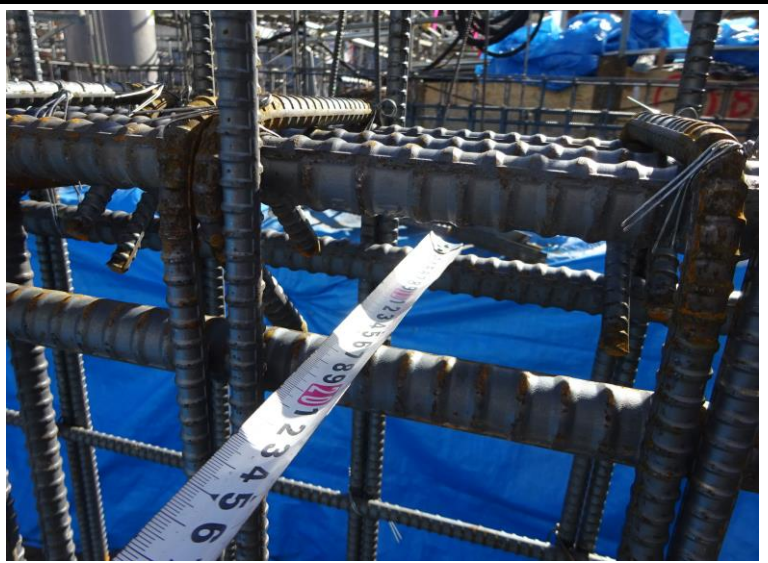
令和5年2月17日	
NO	29
場所	B X 2 通り
部位	FG 1 3 (基礎梁)
同上。

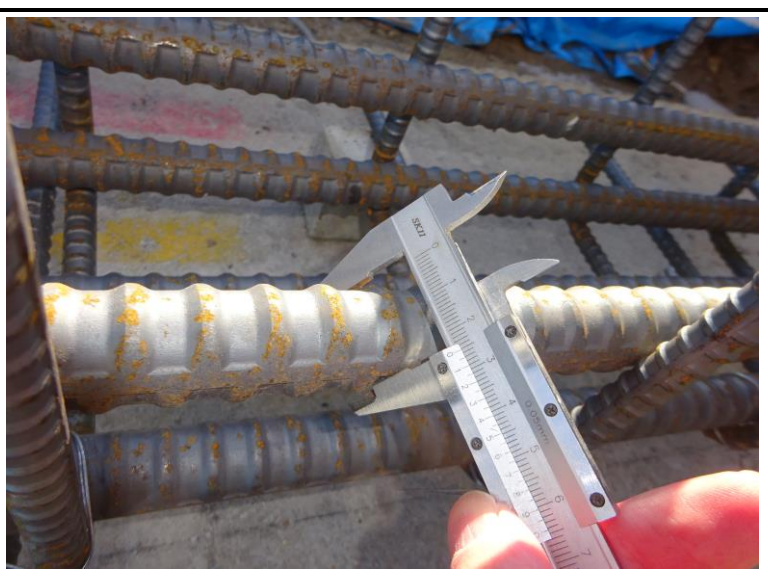
令和5年2月17日	
NO	30
場所	B X 2 通り
部位	FG 1 3 (基礎梁)
同上。(下端主筋 : 3/2-D25)
