現況検査により認められる状況の記録

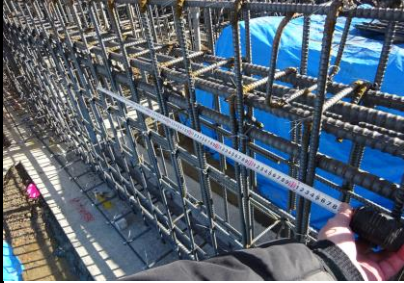
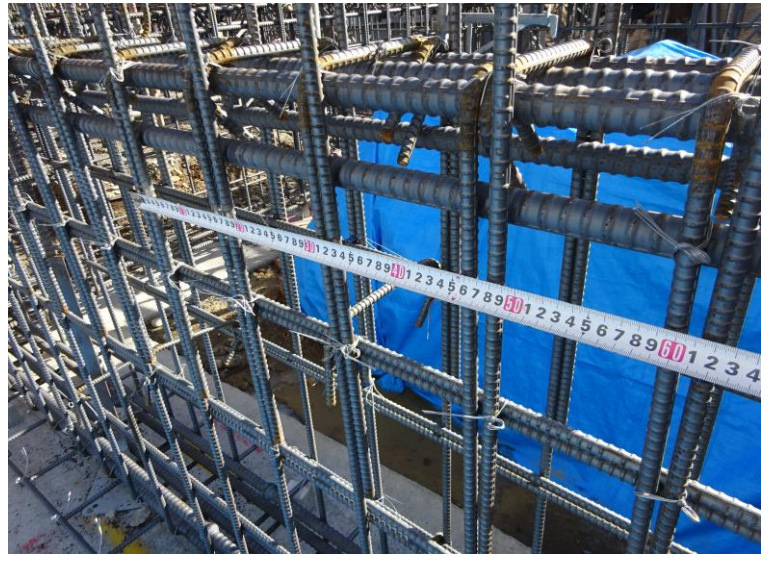
令和5年2月17日	
NO	31
場所	B X 2 通り
部位	FG 1 3 (基礎梁)
FG 1 3 の鉄筋組が計画通りであることを確認。(せん断補強筋 : D13@150)

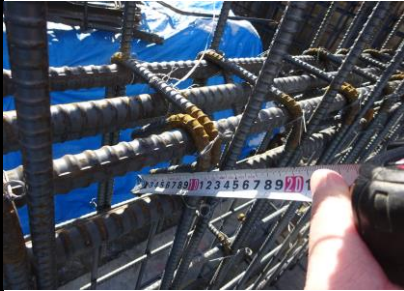
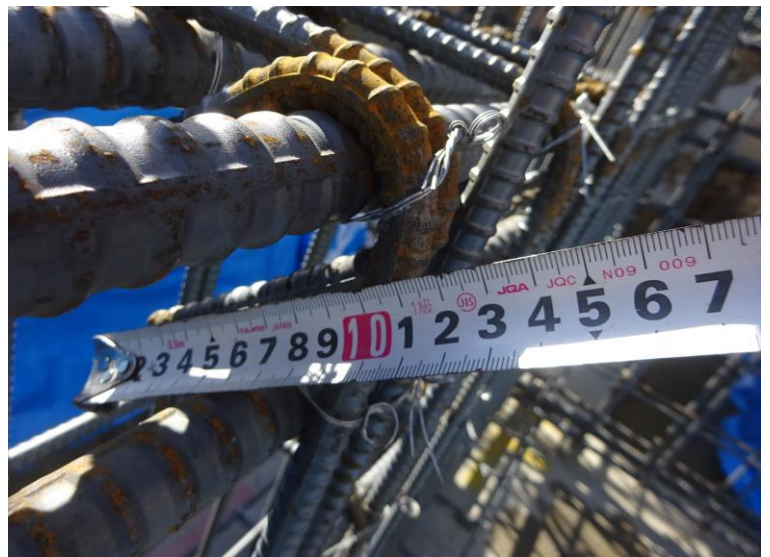
令和5年2月17日	
NO	32
場所	B X 2 通り
部位	FG 1 3 (基礎梁)
せん断補強筋のフック折り曲げ部の余長が適切 (135° : D13×6=78mm以上) であることを確認。

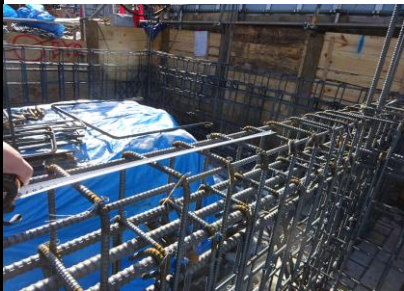
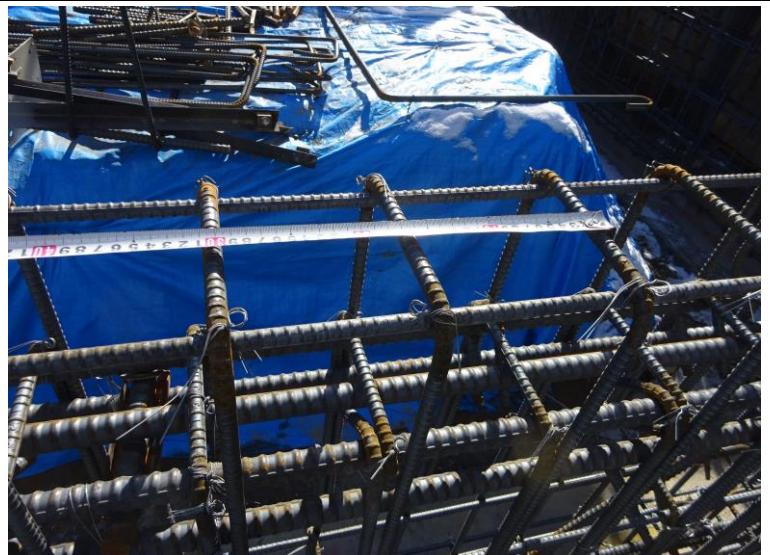
令和5年2月17日	
NO	33
場所	B X 2 通り
部位	FG 1 3 (基礎梁)
梁天端補強筋が計画通り (通し筋 : 2-D13、せん断補強筋 : D13@200以下) であることその他、定着寸法 L2 (455mm=D13×35) が確保されていることを確認。

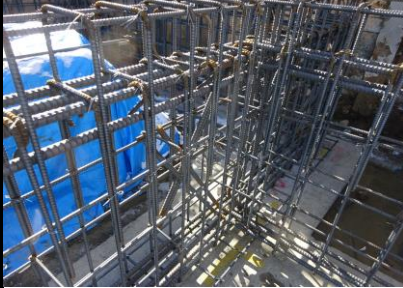
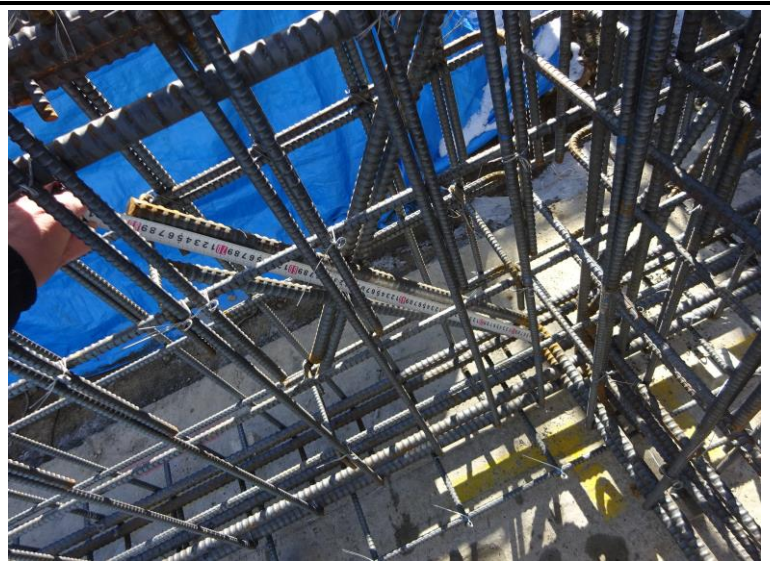
令和5年2月17日	
NO	34
場所	B X 2, B Y 2 通り
部位	基礎梁接続部
<p>B Y 2 通りの F G 1 (地中梁) が B X 2 通りの F G 1 3 (基礎梁) に適切に定着されている状況。F G 1 の主筋が必要定着長さ：L2 (D22×35=770mm以上) を確保していることを確認。</p>

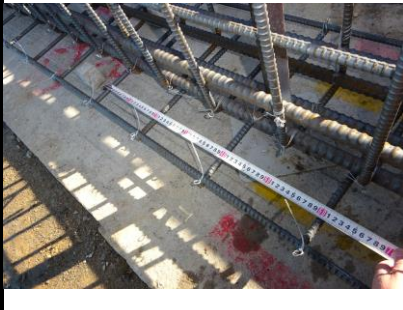
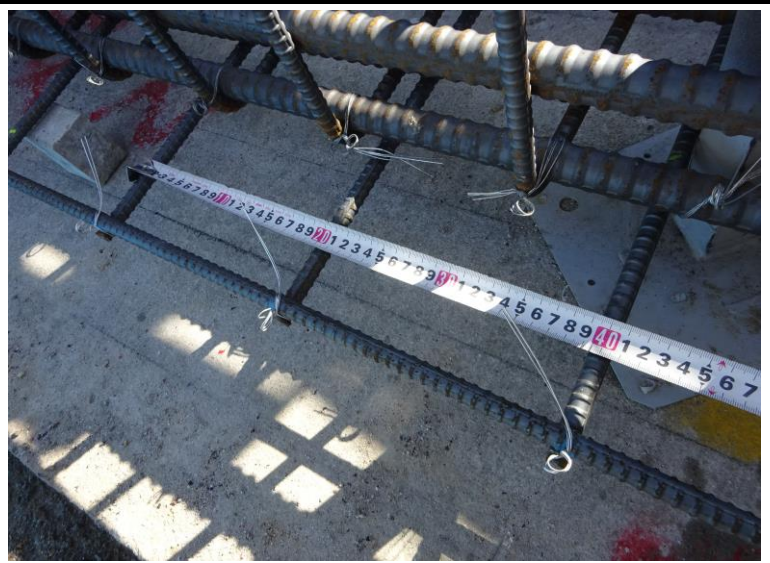
令和5年2月17日	
NO	35
場所	B X 2 通り
部位	F G 1 3 (基礎梁)
<p>フーチング部のベース筋 (D13@200mm) ・配力筋 (2-D13) が計画通りであることを確認。</p>

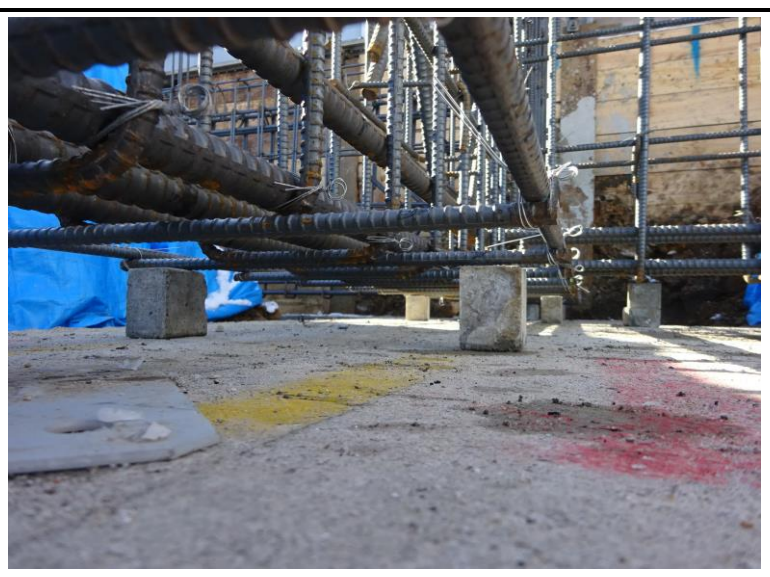
令和5年2月17日	
NO	36
場所	B X 2 通り
部位	F G 1 3 (基礎梁)
<p>前回 (C D 棟の基礎配筋検査時) 指摘したようなせん断補強筋の下がりは生じていない状況であることを確認。</p>

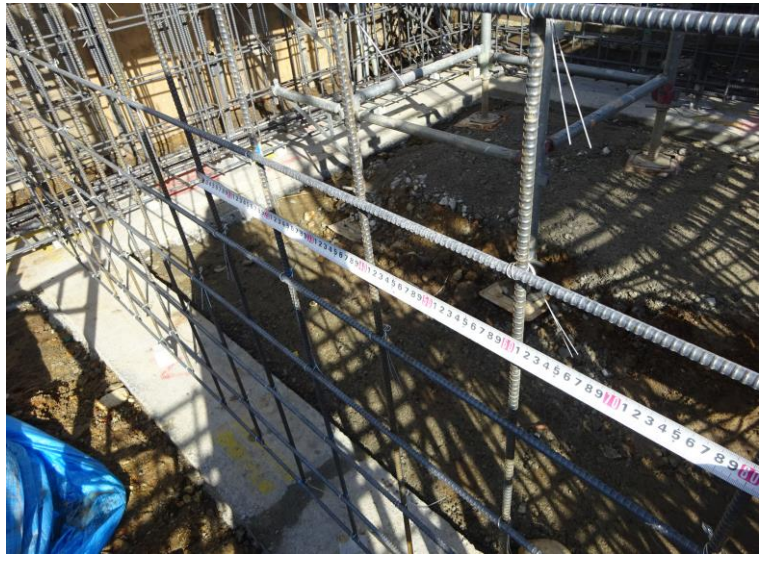
令和5年2月17日	
NO	37
場所	BY3通り
部位	W12 (土留め壁)
W12 (土留め壁) の配筋組が計画通りであることを確認。(D10@200:縦横共)

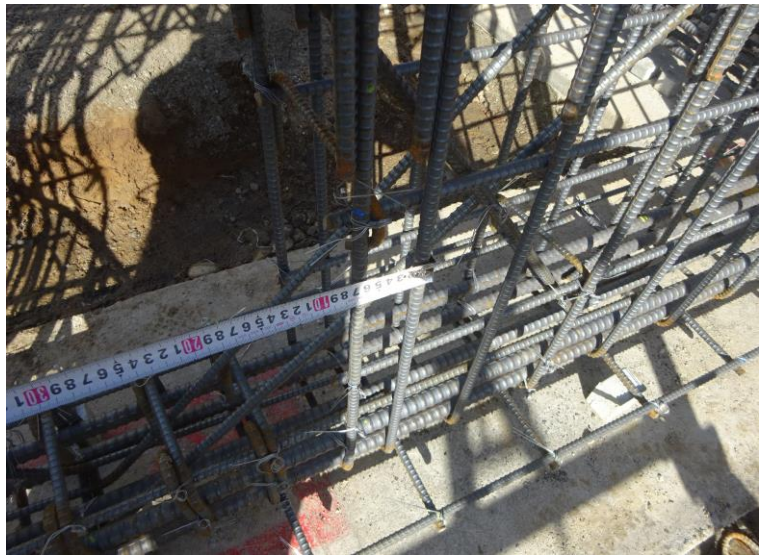
令和5年2月17日	
NO	38
場所	BX2通り
部位	人通口部
人通口 (開口部) 左右部には、計画通り縦補強筋2/2-D13が設置されていることを確認。

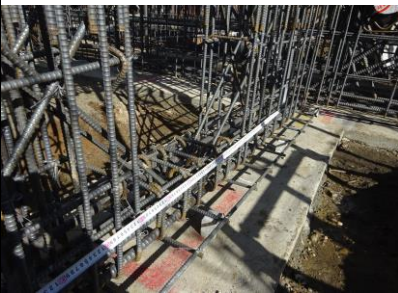
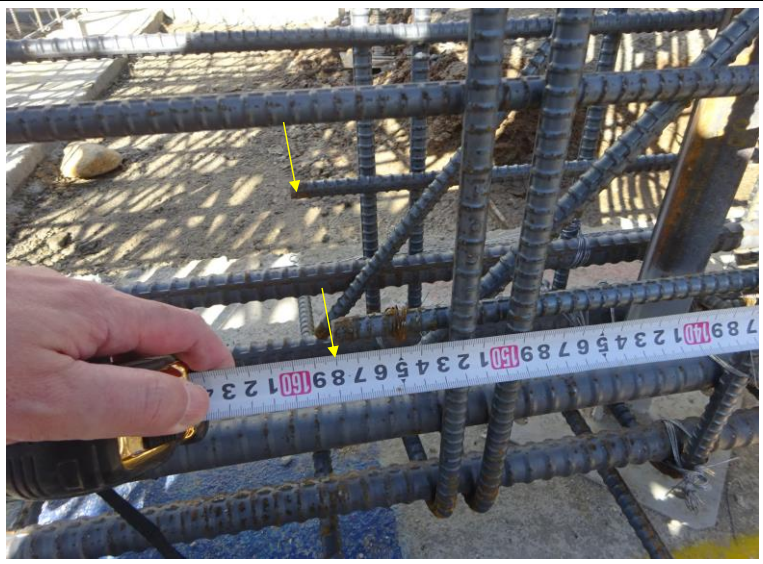
令和5年2月17日	
NO	39
場所	BX2通り
部位	人通口部
人通口 (開口部) 上下部には、計画通り横補強筋2-D13 (φ1400以上) が設置されていることを確認。

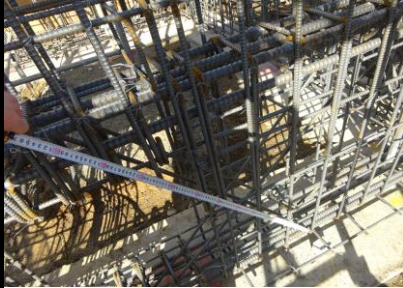
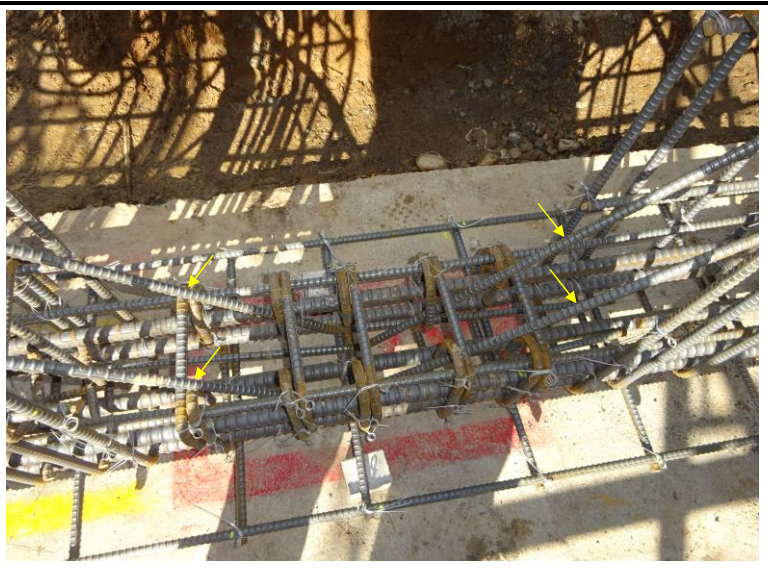
令和5年2月17日	
NO	40
場所	B X 2 通り
部位	人通口部
人通口（開口部）廻りには、計画通り斜め補強筋4/2-D13が設置されていることを確認。

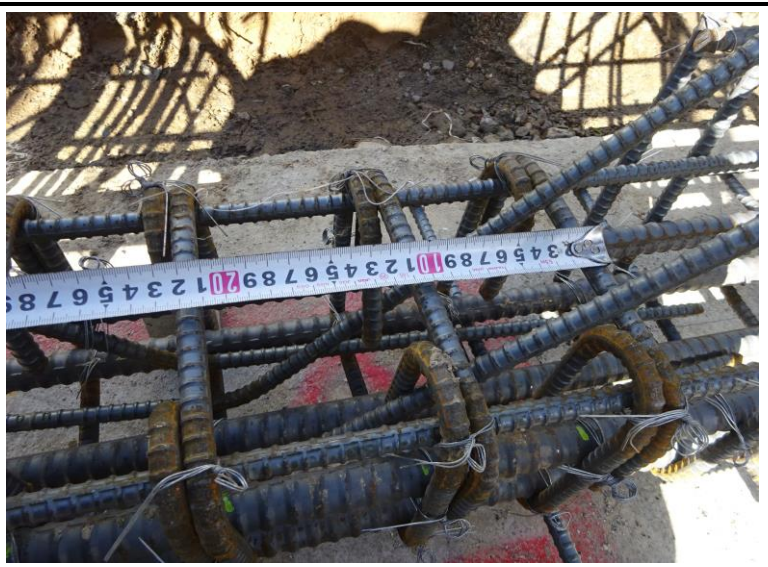
令和5年2月17日	
NO	41
場所	B X 2 通り
部位	人通口部
人通口（開口部）上下部のせん断補強筋は、計画通りD13@100mmとなっていることを確認。

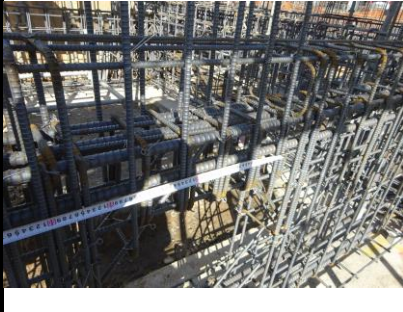
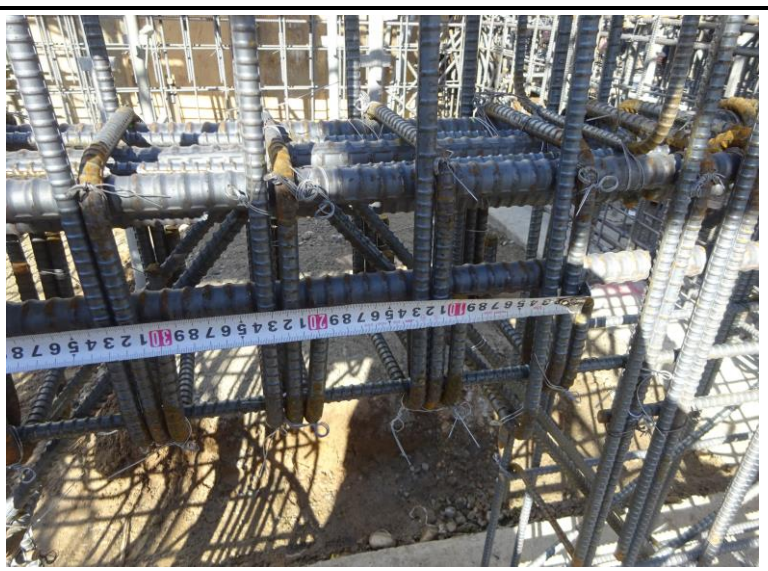
令和5年2月17日	
NO	42
場所	B X 2 通り
部位	人通口部
同上。

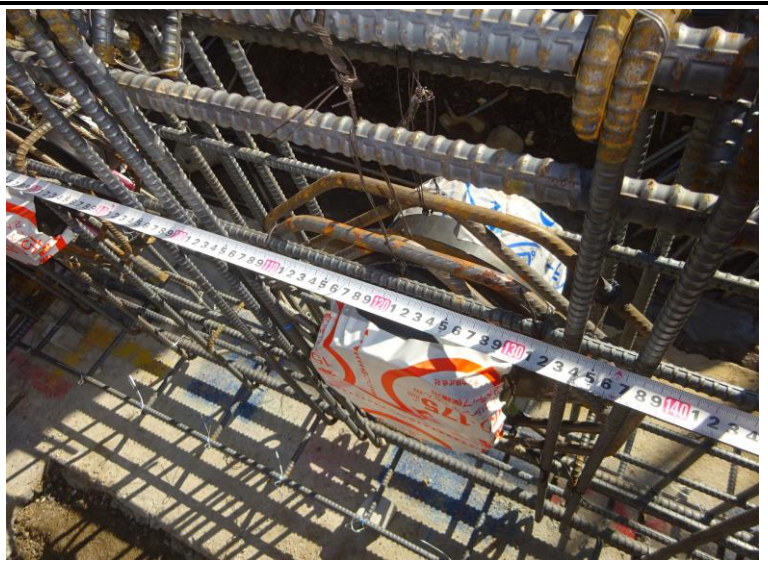
令和5年2月17日	
NO	43
場所	B X 3 通り
部位	配管スリーブ
配管スリーブの設置位置が計画（施工図）通りであることを確認。

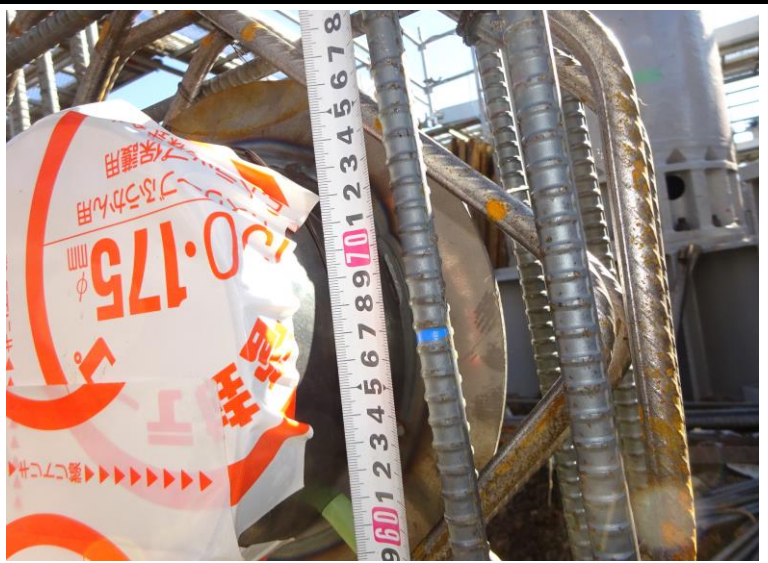
令和5年2月17日	
NO	44
場所	B X 3 通り
部位	配管スリーブ
同上。

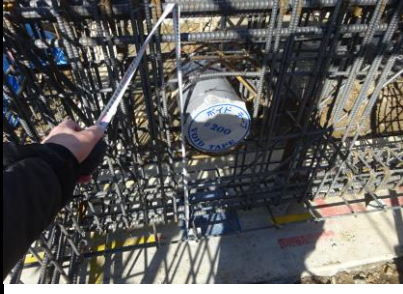
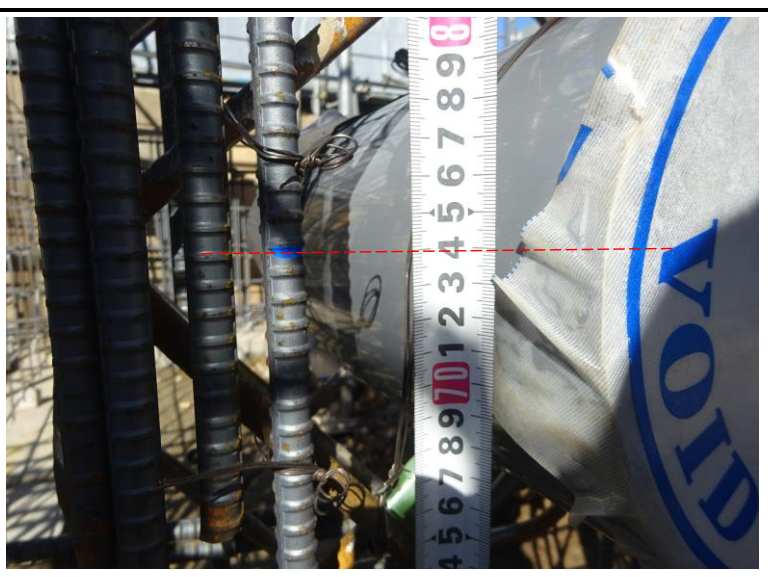
令和5年2月17日	
NO	45
場所	B X 2 通り
部位	配管スリーブ
設置されている雑排水用のスリーブ（φ200）の設置高さが計画（施工図）内容とは異なり約100mm低く設置されていることを指摘。

令和5年2月18日	
NO	46
場所	B X 2 通り
部位	配管スリーブ
上記指摘に対し、その場にて是正が行われたことを確認済。

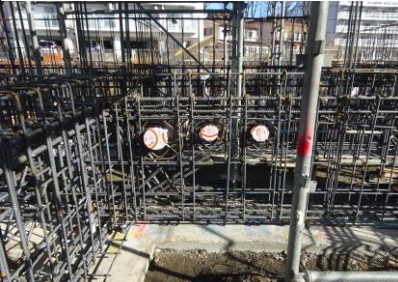
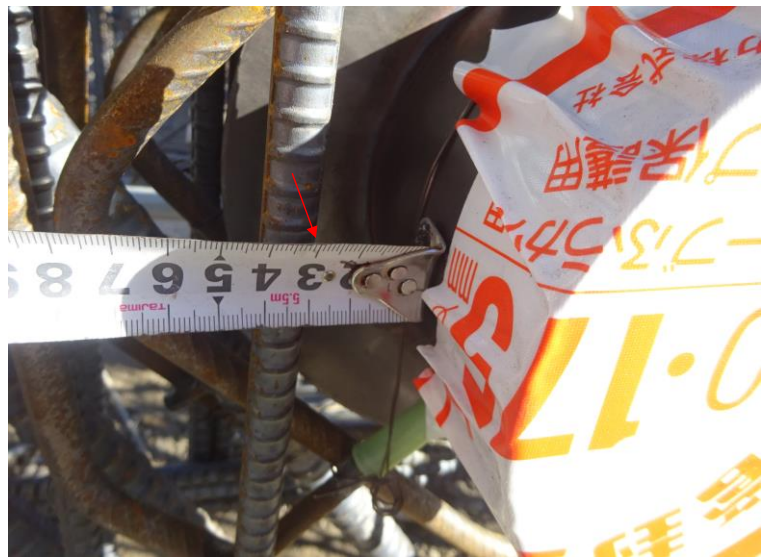
令和5年2月17日	
NO	47
場所	B Y 4 通り
部位	配管スリーブ
配管スリーブ廻りの箇所に、必要鉄筋かぶり厚さ（40mm）に不足する箇所があることを指摘。

令和5年2月18日	
NO	48
場所	B Y 4 通り
部位	配管スリーブ
上記指摘に対し、その場にて是正が行われたことを確認済。

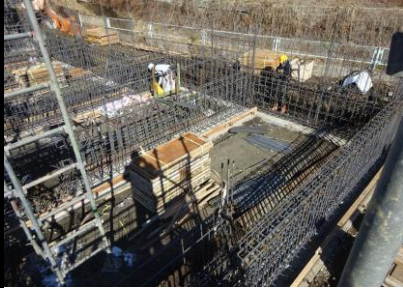
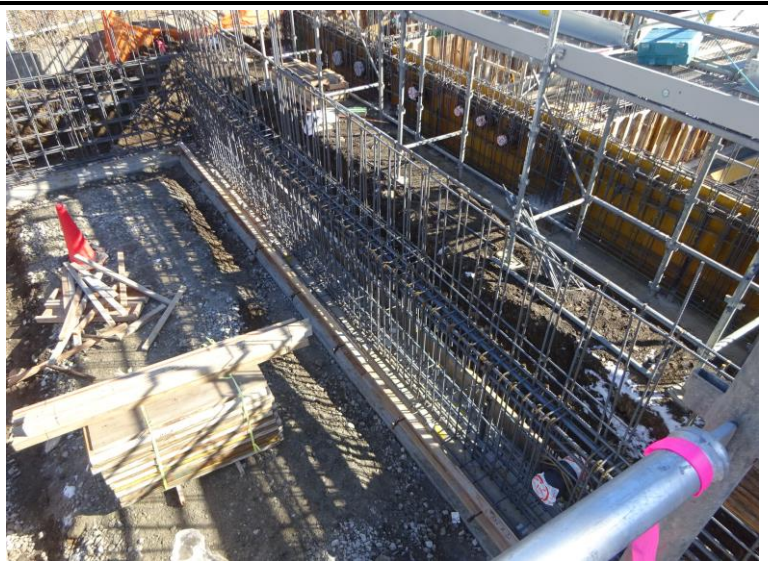
令和5年2月17日	
NO	49
場所	B X 6 通り
部位	FG 1 3 A (基礎梁)
B X 6 ~ 1 0 通りの基礎配筋施工状況。

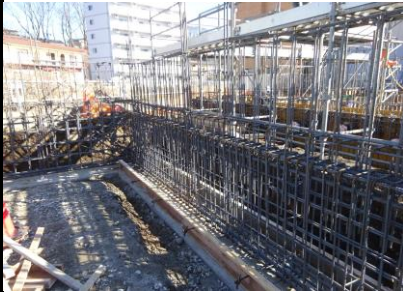
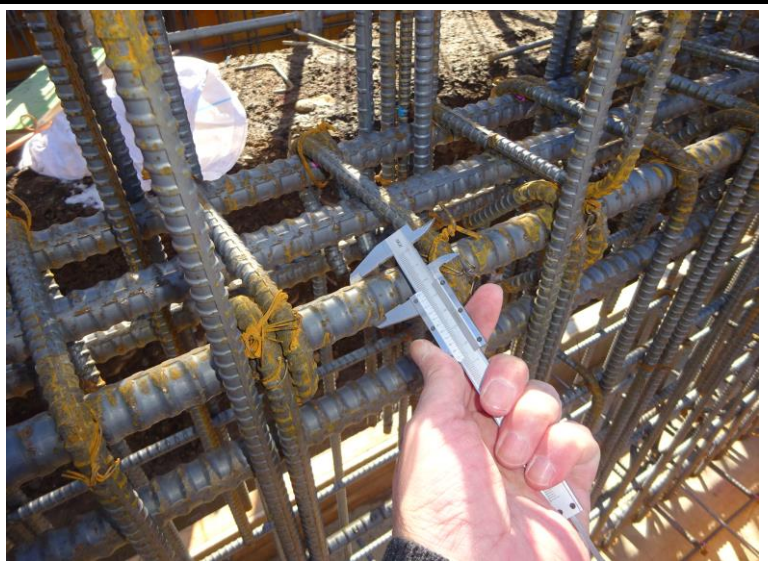
令和5年2月17日	
NO	50
場所	B X 6 通り
部位	FG 1 3 A (基礎梁)
FG 1 3 A の鉄筋組が計画通りであることを確認。(上端主筋 : 3/2-D25)

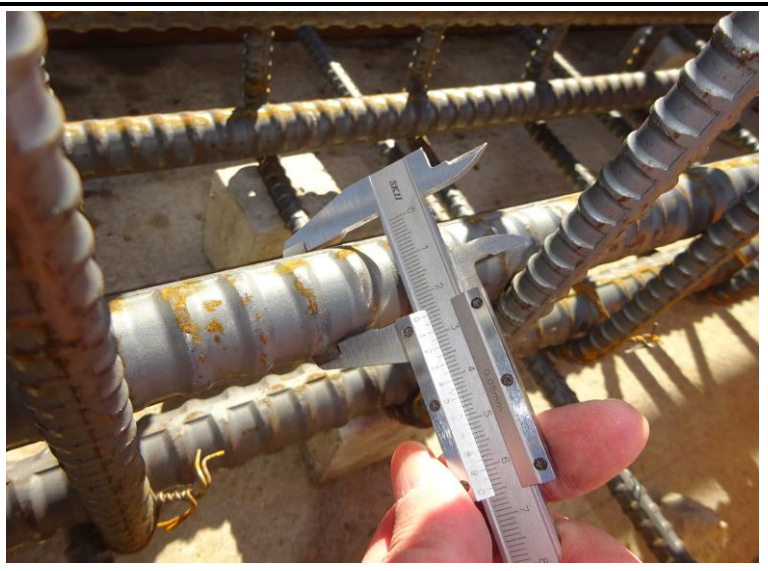
令和5年2月17日	
NO	51
場所	B X 6 通り
部位	FG 1 3 A (基礎梁)
同上。(下端主筋 : 3/2-D25)

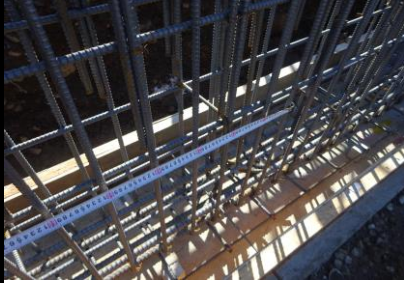
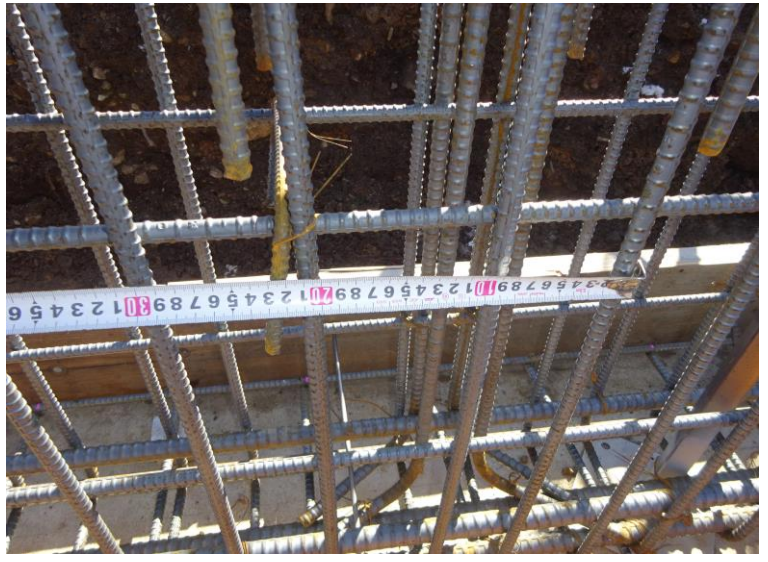
令和5年2月17日	
NO	52
場所	B X 6 通り
部位	FG 1 3 A (基礎梁)
FG 1 3 A の鉄筋組が計画通りであることを確認。(せん断補強筋：D13@100)

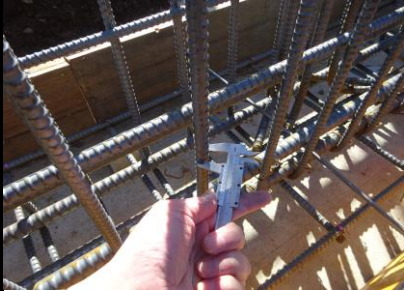
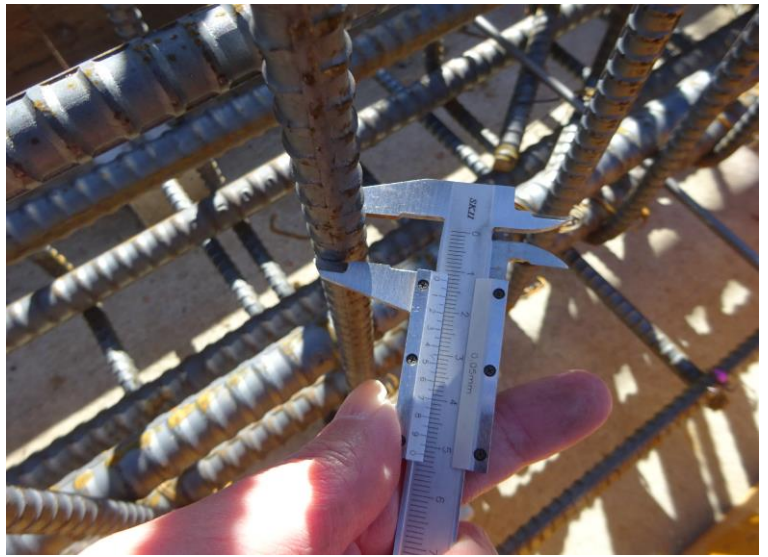
令和5年2月17日	
NO	53
場所	B X 6 通り
部位	FG 1 3 A (基礎梁)
同上。

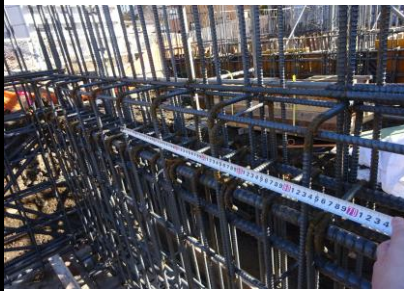
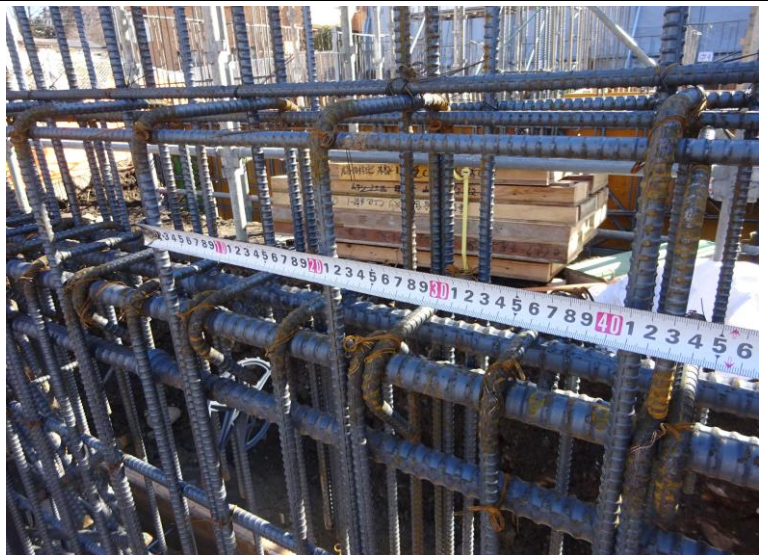
令和5年2月17日	
NO	54
場所	B X 6 通り
部位	FG 1 3 A (基礎梁)
梁天端補強筋が計画通り(通し筋：2-D13、せん断補強筋：D13@200以下)であることその他、定着寸法L2(455mm=D13×35)が確保されていることを確認。

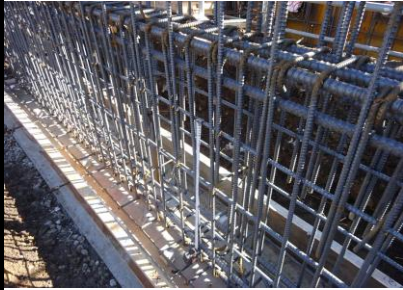
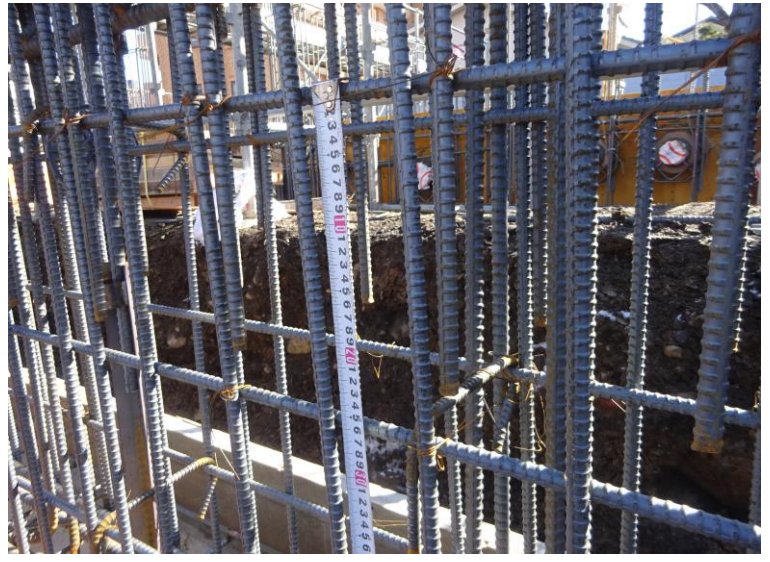
令和5年2月17日	
NO	55
場所	B X 6 通り
部位	FG 1 3 A (基礎梁)
同上。(腹筋：2-D13@300mm以下)

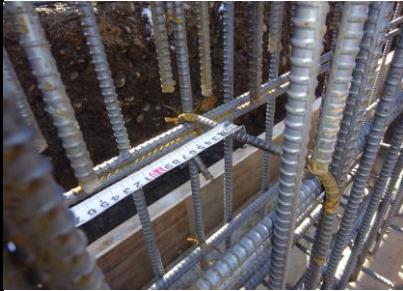
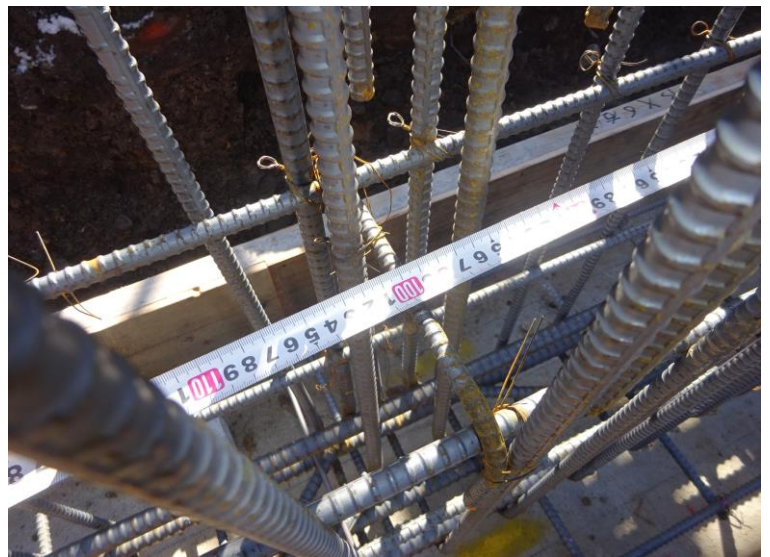
令和5年2月17日	
NO	56
場所	B X 6 通り
部位	FG 1 3 A (基礎梁)
同上。(幅止め筋：D10@1000mm)

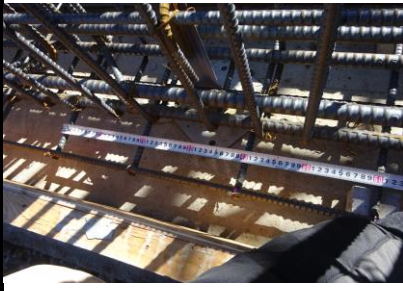
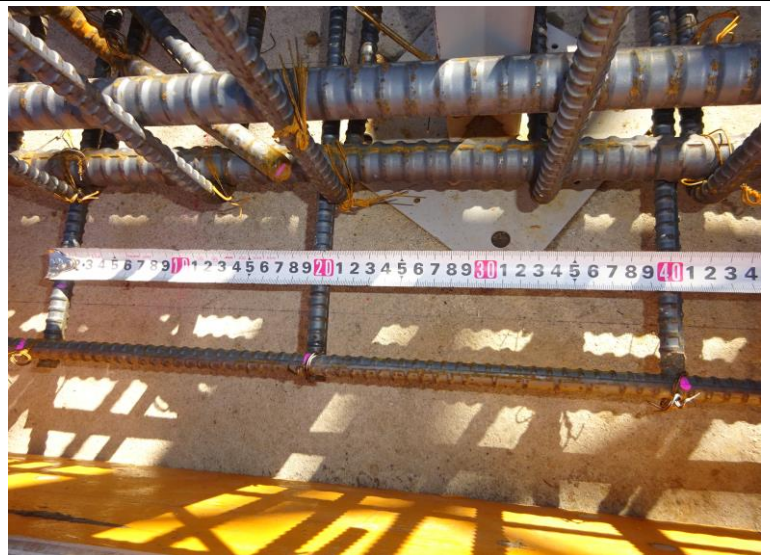
令和5年2月17日	
NO	57
場所	B X 6 通り
部位	FG 1 3 A (基礎梁)
フーチング部のベース筋 (D13@200mm) ・配力筋 (2-D13) が計画通りであることを確認。

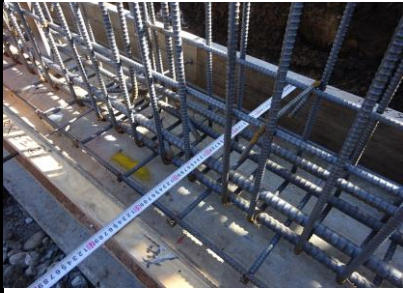
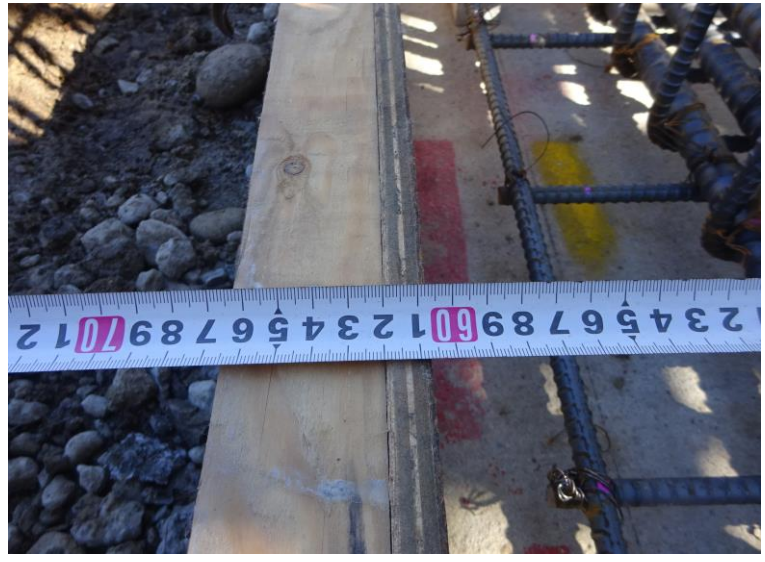
令和5年2月17日	
NO	58
場所	B X 6 通り
部位	FG 1 3 A (基礎梁)
フーチング部の型枠が計画通り (フーチング幅 : 600mm) に設置されていることを確認。

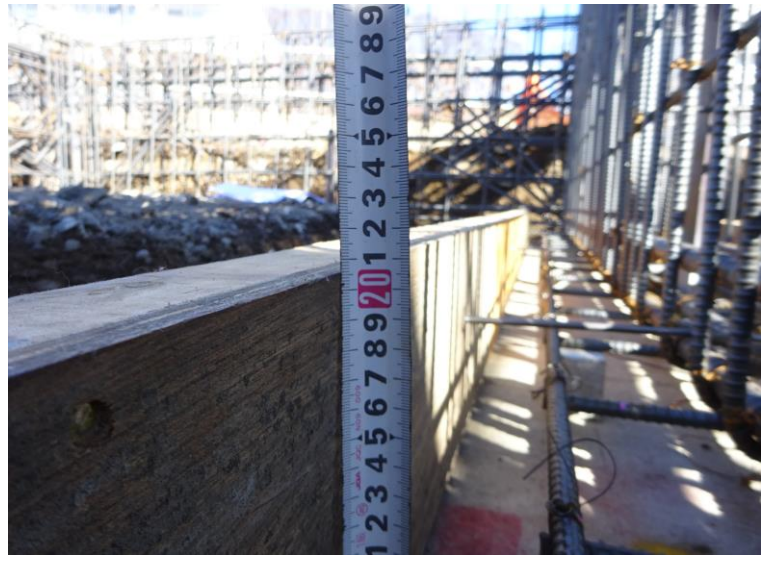
令和5年2月17日	
NO	59
場所	B X 6 通り
部位	FG 1 3 A (基礎梁)
同上。(フーチング高さ : 200mm)

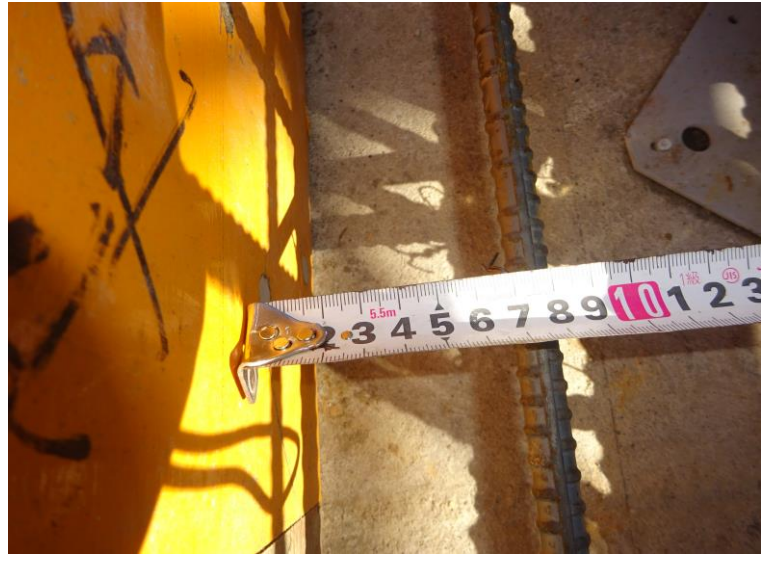
令和5年2月17日	
NO	60
場所	B X 6 通り
部位	FG 1 3 A (基礎梁)
同上。フーチング側面部分の鉄筋かぶり厚さ60mm以上が確保される状況であることを確認。
