現況検査により認められる状況の記録

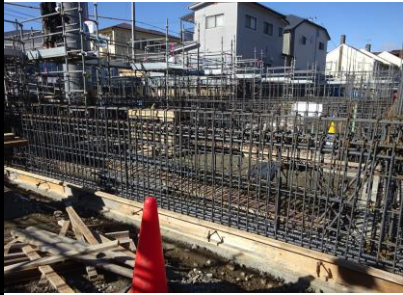
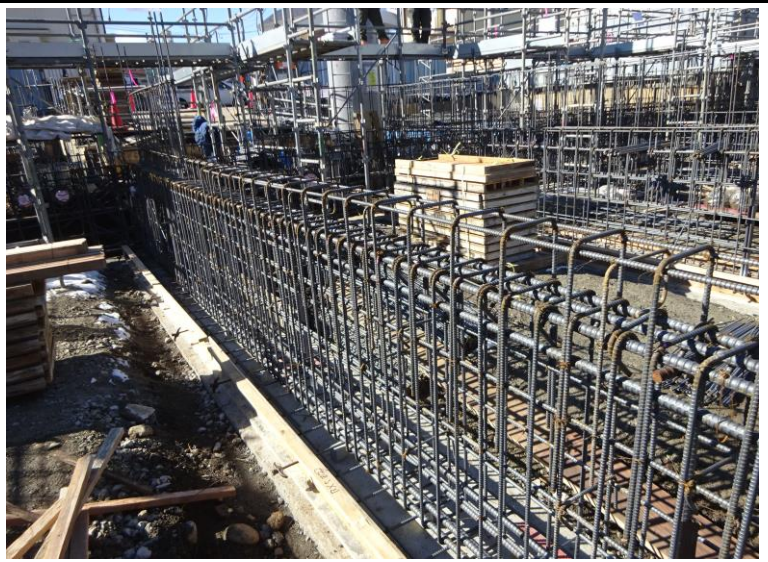
令和5年2月17日	
NO	61
場所	B X 5 通り
部位	FG 1 3 A (基礎梁)
B X 5 通り (FG 1 3 A) の基礎配筋施工状況。

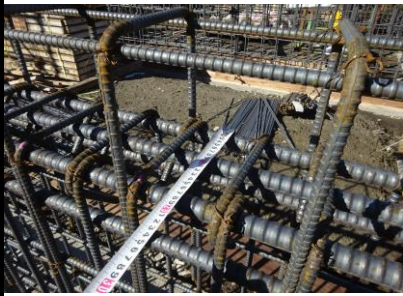
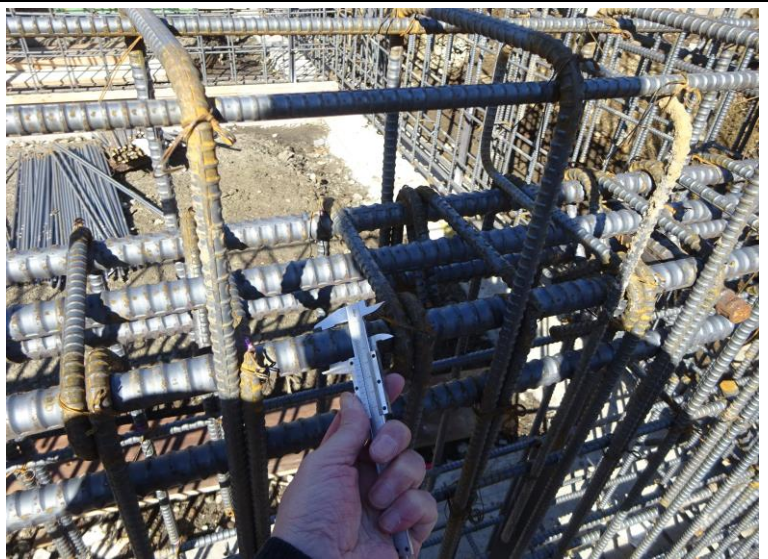
令和5年2月17日	
NO	62
場所	B X 5 通り
部位	FG 1 3 A (基礎梁)
FG 1 3 A (基礎梁) の鉄筋組が計画通りであることを確認。(上下端主筋: 3/2-D25)

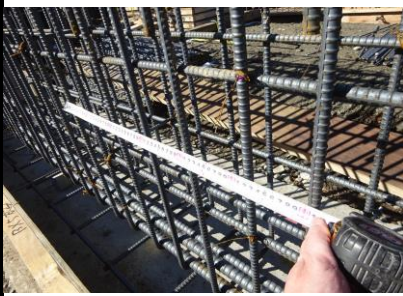
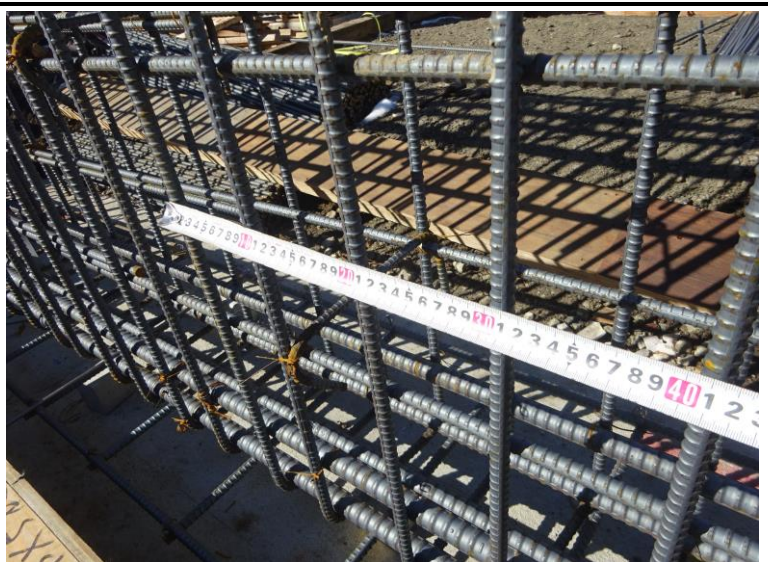
令和5年2月17日	
NO	63
場所	B X 5 通り
部位	FG 1 3 A (基礎梁)
FG 1 3 A (基礎梁) の鉄筋組が計画通りであることを確認。(せん断補強筋: D13@100)

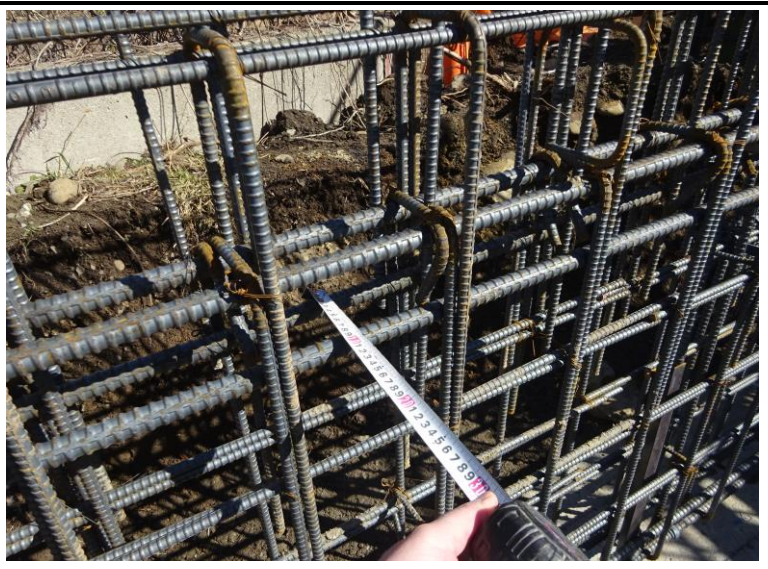
令和5年2月17日	
NO	64
場所	BY9通り
部位	FG1 (地中梁)
FG1 (地中梁) の鉄筋組が計画通りであることを確認。(上端主筋: 2/2-D22)

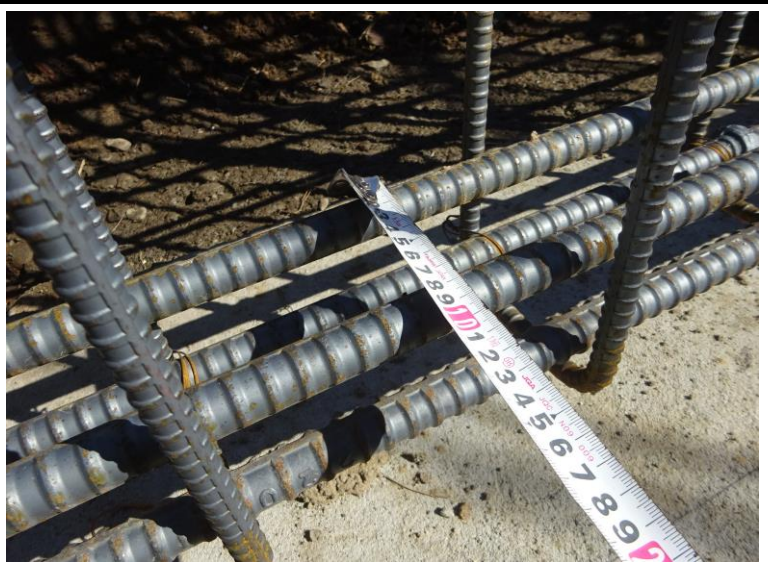
令和5年2月17日	
NO	65
場所	BY9通り
部位	FG1 (地中梁)
同上。(下端主筋: 2/2-D22)

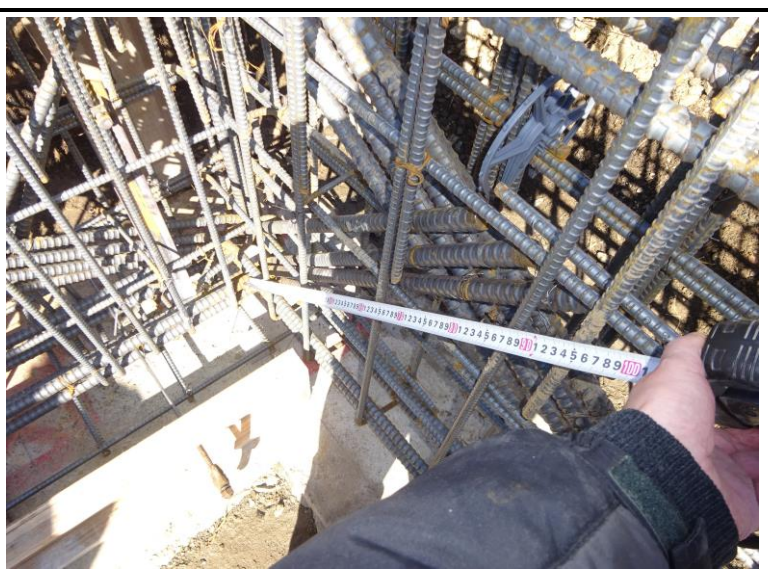
令和5年2月17日	
NO	66
場所	BX5, BY9通り
部位	基礎梁接続部
FG13A (基礎梁) ~ FG1 (地中梁) の接続部では、FG13Aの主筋が必要定着長さ: L2 (D25×35=875mm以上) を確保していることを確認。

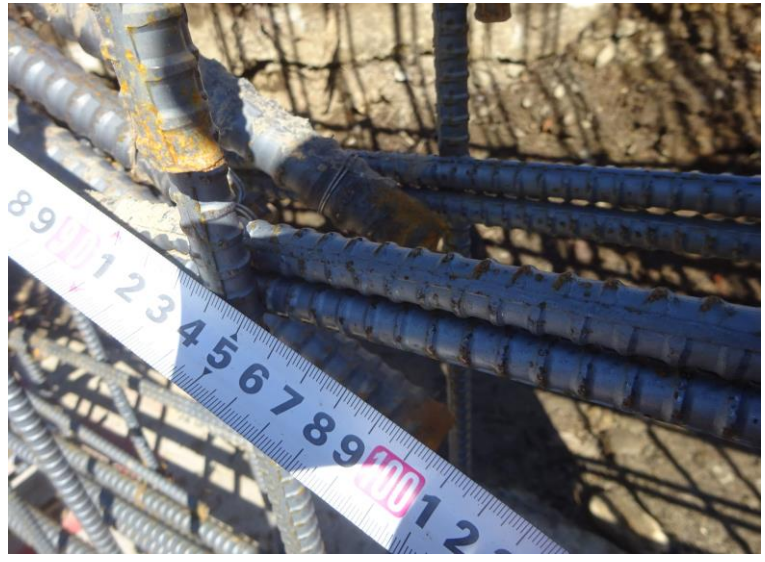
令和5年2月17日	
NO	67
場所	B X 5, B Y 9 通り
部位	基礎梁接続部
同上。

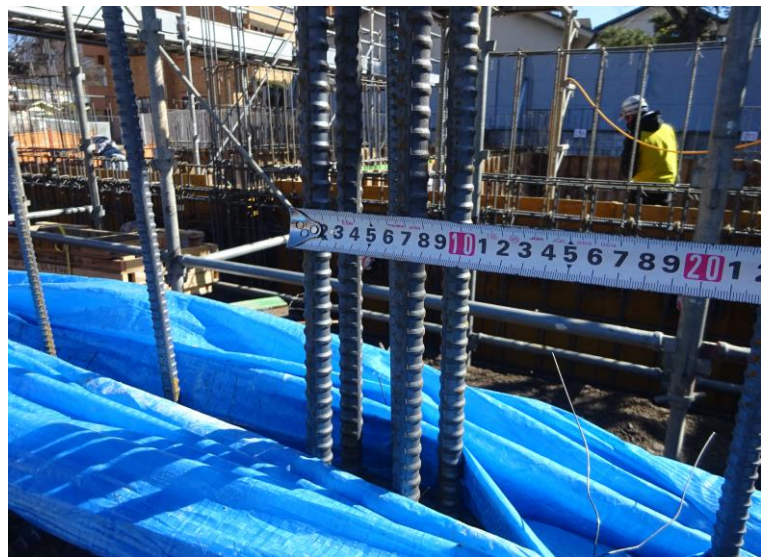
令和5年2月17日	
NO	68
場所	B X 6 通り
部位	端部曲げ補強筋
計画通りに端部曲げ補強筋（当該箇所は4-D16）が設置されていることを確認。

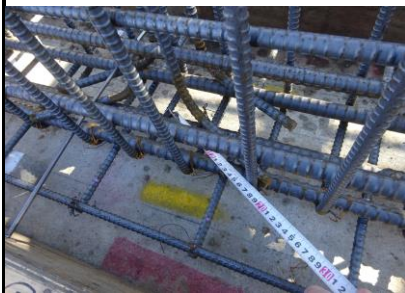
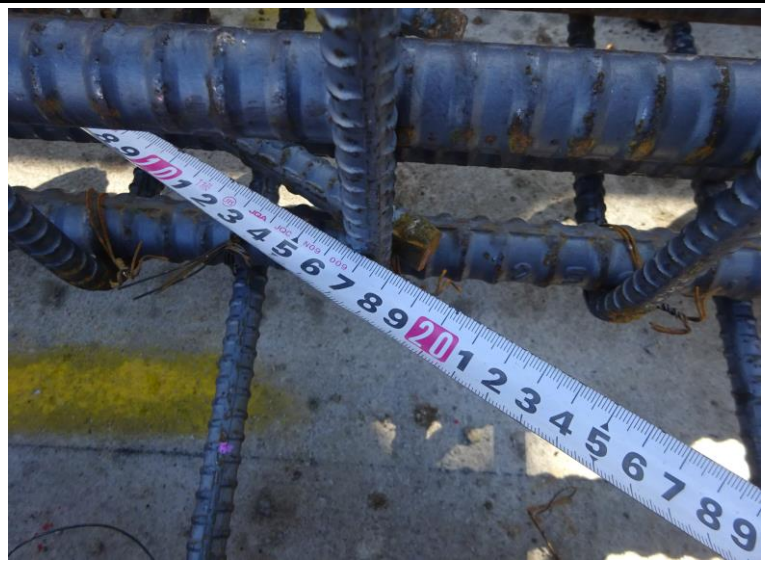
令和5年2月17日	
NO	69
場所	B X 6 通り
部位	端部曲げ補強筋
同上。端部・交差部曲げ補強筋の折り返し定着長さ（150mm以上）が確保されていることを確認。

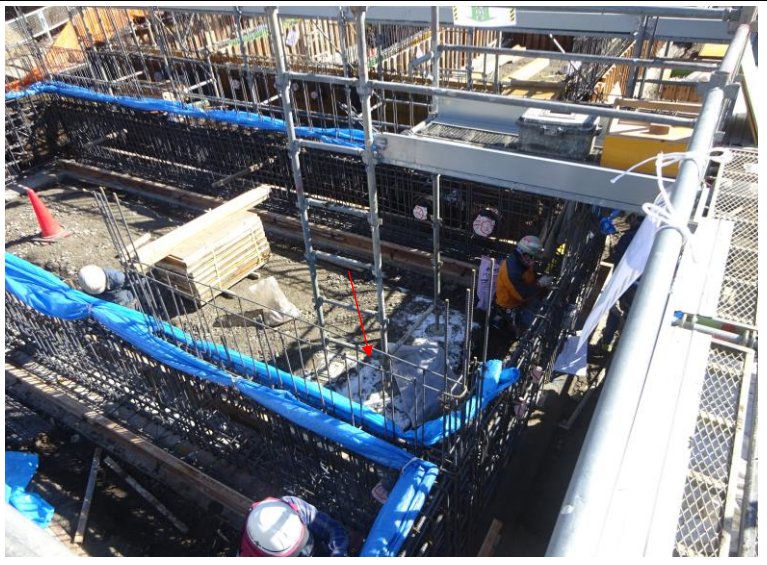
令和5年2月17日	
NO	70
場所	B X 5 通り
部位	端部曲げ補強筋
B X 5 通りに計画されている端部曲げ補強筋 (2-D13) の設置が未済であることを指摘。

令和5年2月18日	
NO	71
場所	B X 5 通り
部位	端部曲げ補強筋
上記指摘内容に対して、その場にて是正が行われたことを確認済。

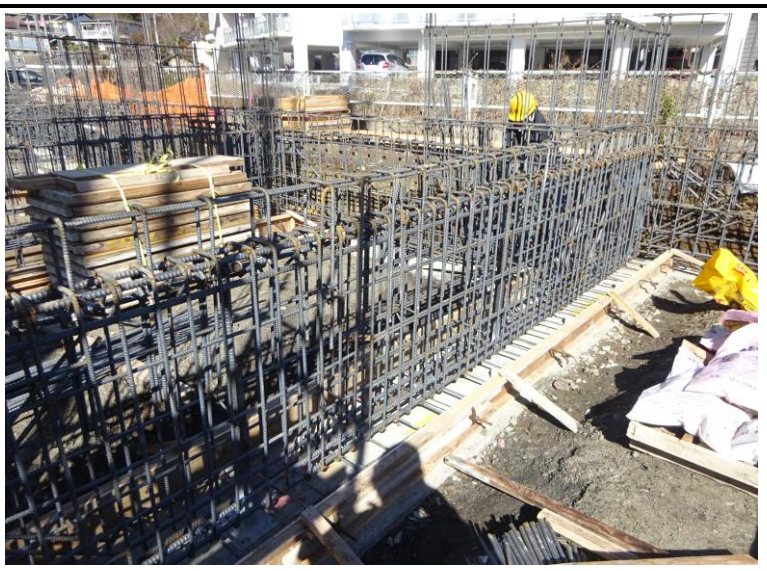
令和5年2月17日	
NO	72
場所	B X 3 通り
部位	FG 1 1 B (基礎梁)
B X 3 通り FG 1 1 B (基礎梁) の配筋組施工状況。

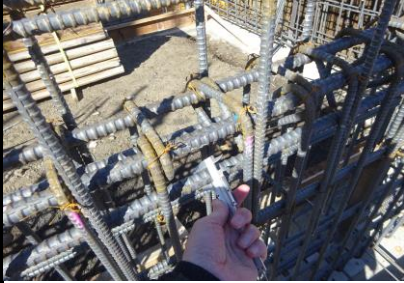
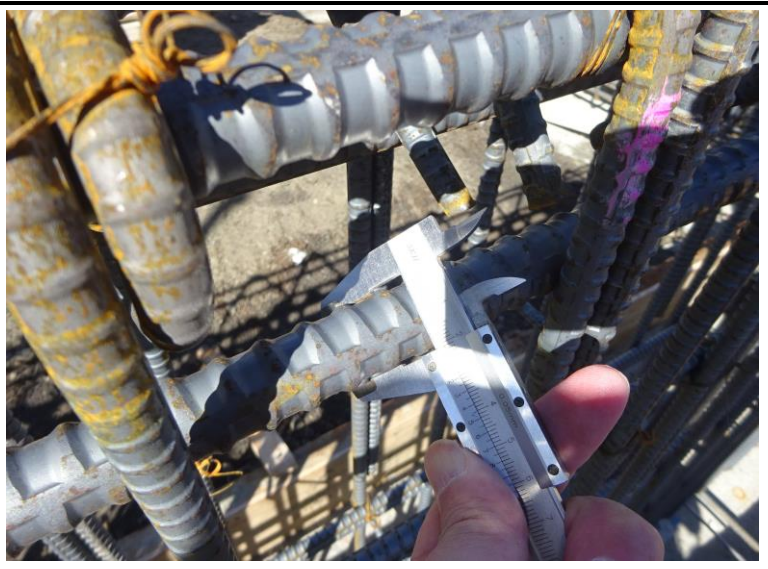
令和5年2月17日	
NO	73
場所	B X 3 通り
部位	FG 1 1 B (基礎梁)
FG 1 1 B (基礎梁) の鉄筋組が計画通りであることを確認。(上端主筋: 2/2-D22)

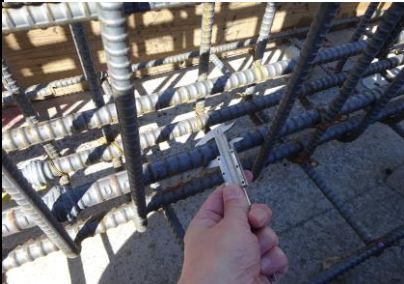
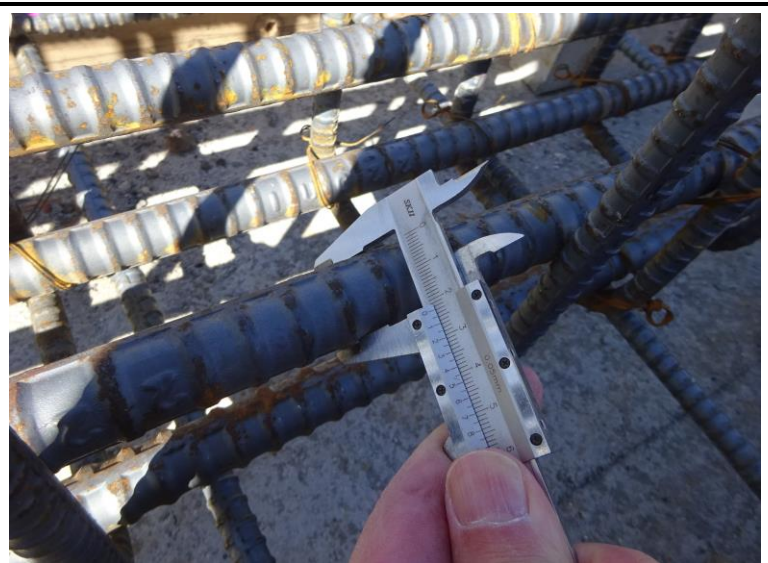
令和5年2月17日	
NO	74
場所	B X 3 通り
部位	FG 1 1 B (基礎梁)
同上。(下端主筋: 2/2-D22)

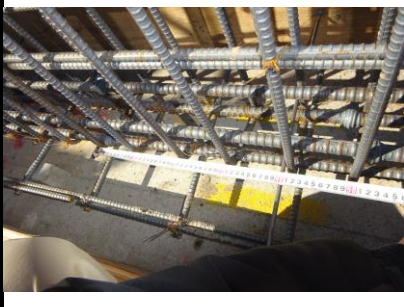
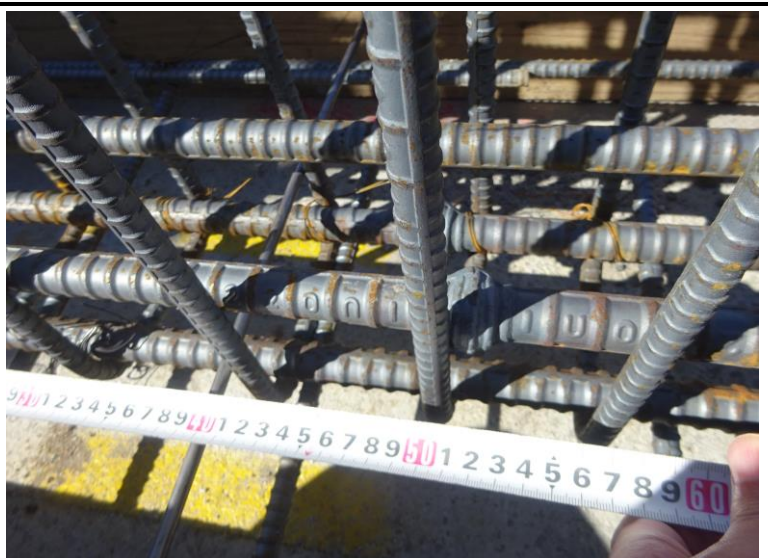
令和5年2月17日	
NO	75
場所	B X 3 通り
部位	FG 1 1 B (基礎梁)
主筋の圧接継手部が適切な位置(隣り合う主筋の圧接継手位置との間隔: $a \geq 400\text{mm}$ 以上)として施工が行われていることを確認。

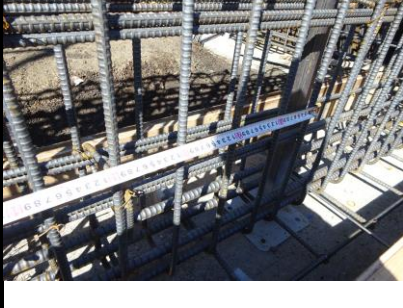
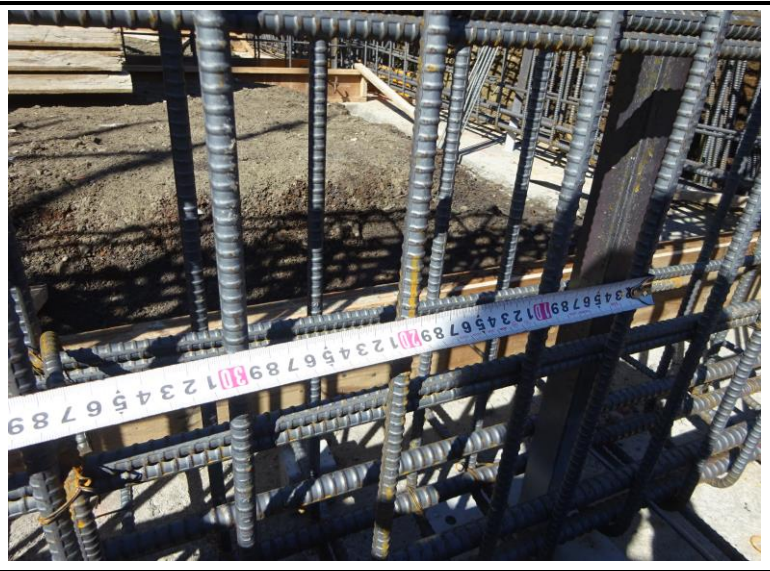
令和5年2月17日	
NO	76
場所	B X 3 通り
部位	FG 1 1 B (基礎梁)
FG 1 1 B (基礎梁) の鉄筋組が計画通りであることを確認。(せん断補強筋: D13@100mm)

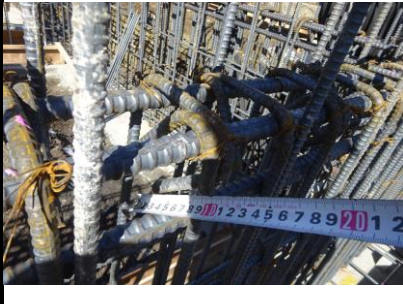
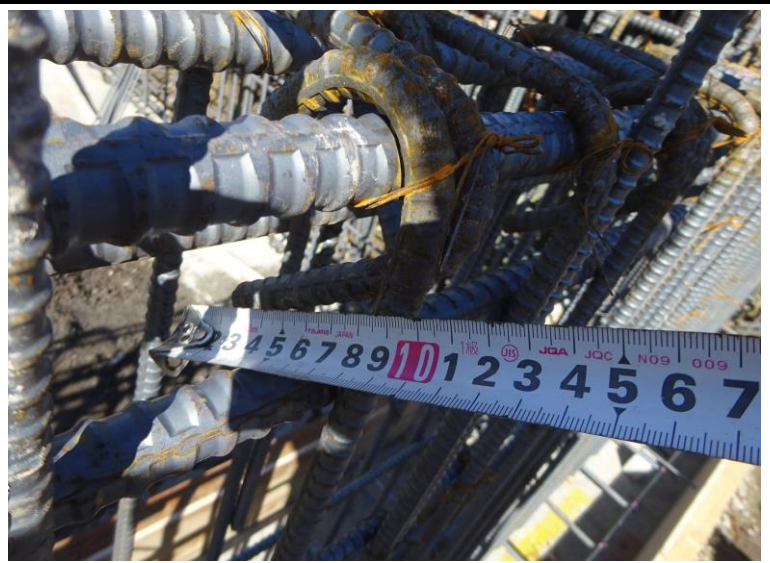
令和5年2月17日	
NO	77
場所	B X 3 通り
部位	FG 1 1 B (基礎梁)
せん断補強筋のフック折り曲げ部の余長が適切 (135° : D13×6=78mm以上) であることを確認。

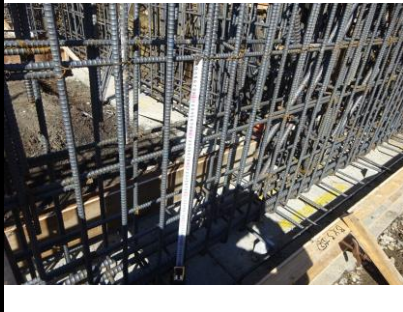
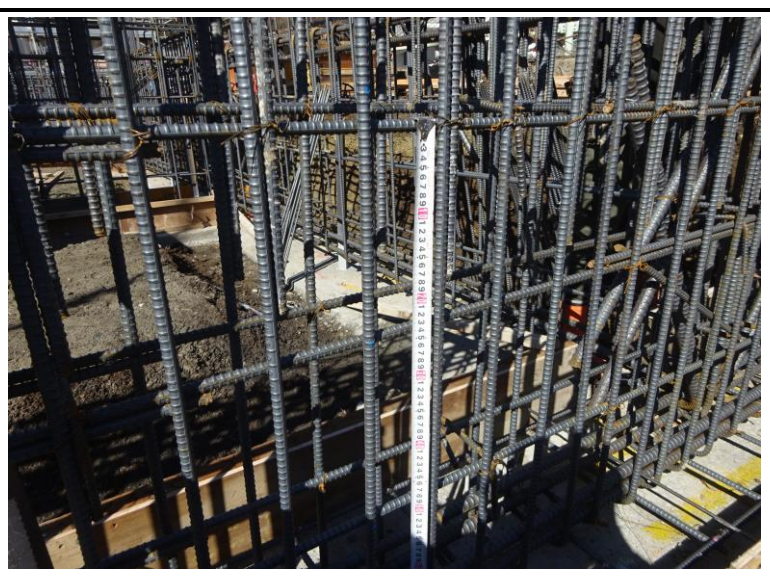
令和5年2月17日	
NO	78
場所	B X 3 通り
部位	FG 1 1 B (基礎梁)
FG 1 1 B (基礎梁) の鉄筋組が計画通りであることを確認。(腹筋: 2-D13@300mm以下)

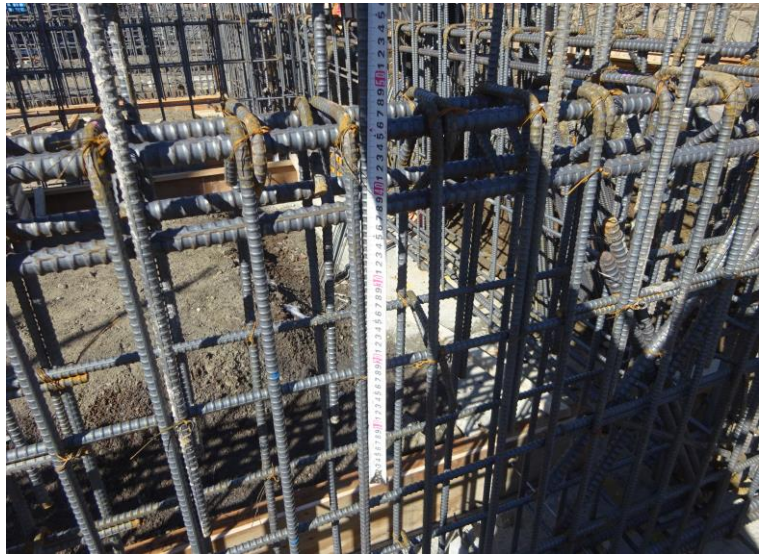
令和5年2月17日	
NO	79
場所	B X 3 通り
部位	FG 1 1 B (基礎梁)
<p>梁天端補強筋が計画通り (通し筋: 2-D13、せん断補強筋: D13@200) であること の他、定着寸法L2 (455mm=D13×35) が確保されていることを確認。</p>

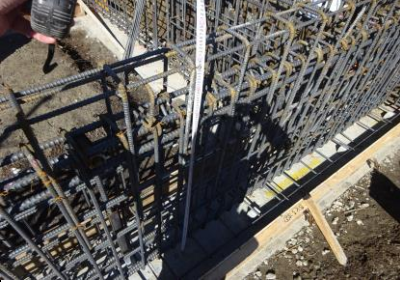
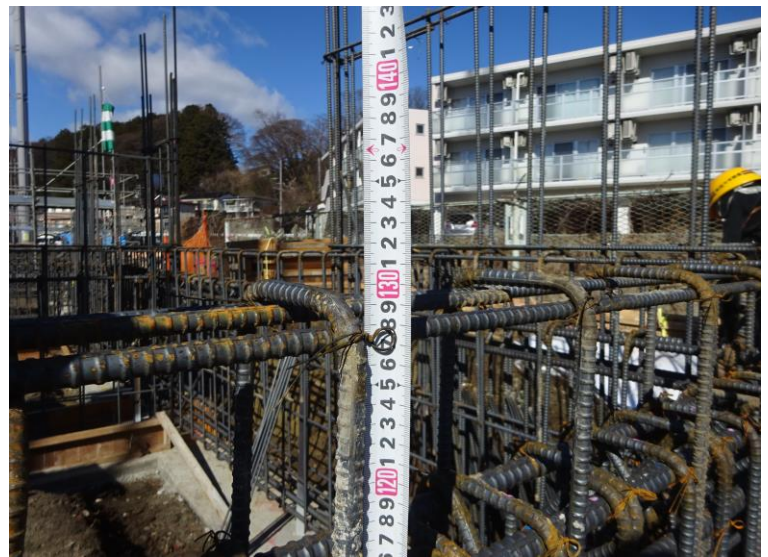
令和5年2月17日	
NO	80
場所	B X 3 通り
部位	FG 1 1 B (基礎梁)
<p>基礎梁成+梁天端補強の出来形が計画通りであることを確認。基礎底盤下端～スラブ天端: 1,350mm</p>

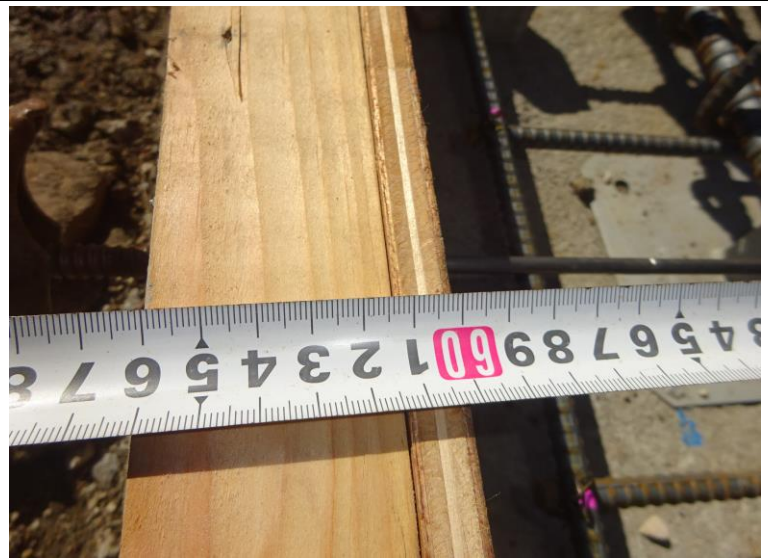
令和5年2月17日	
NO	81
場所	B X 3 通り
部位	FG 1 1 B (基礎梁)
<p>基礎フーチング部の配筋組、及び、型枠設置が計画通りであることを確認。</p>

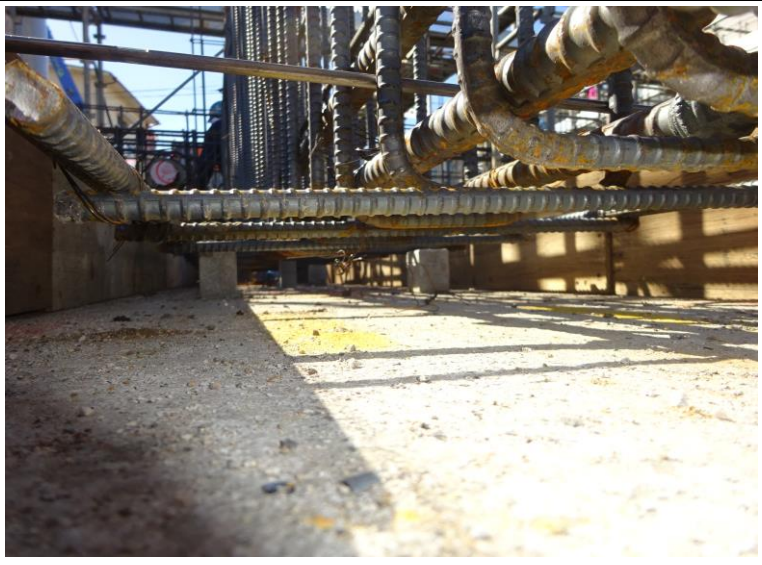
令和5年2月17日	
NO	82
場所	B X 3 通り
部位	FG 1 1 B (基礎梁)
<p>前回 (CD棟の基礎配筋検査時) 指摘したようなせん断補強筋の下がりは生じていない状況であることを確認。</p>

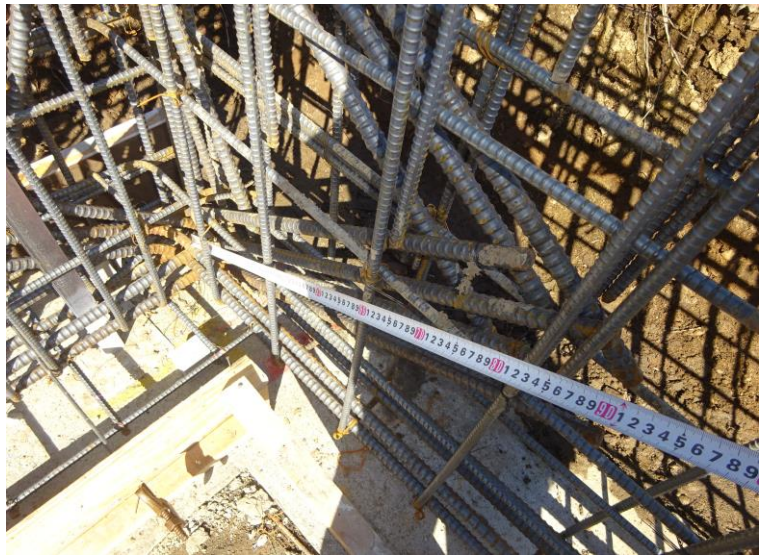
令和5年2月17日	
NO	83
場所	B X 3, B Y 8 通り
部位	基礎梁接続部
<p>FG 1 1 B (基礎梁) ~ FG 1 (地中梁) の接続部では、FG 1 1 B の主筋が必要定着長さ : L2 (D22×35=770mm以上) を確保していることを確認。</p>

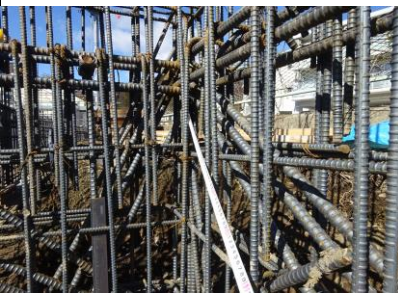
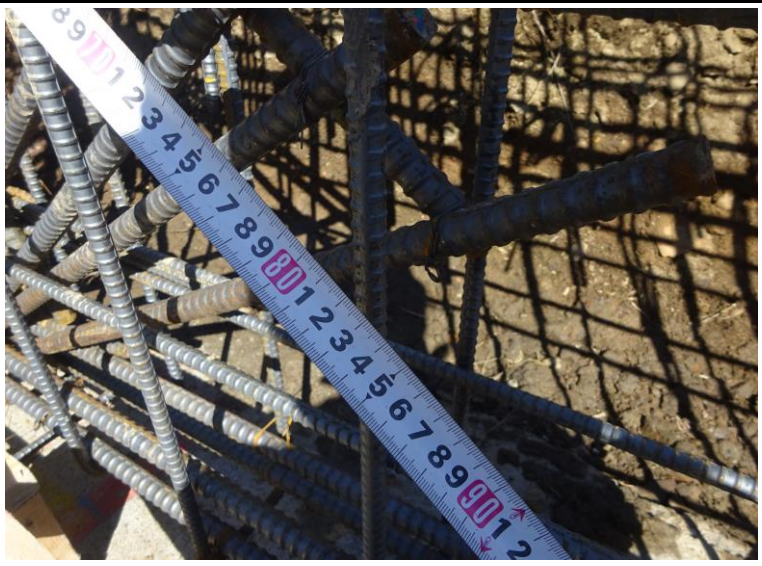
令和5年2月17日	
NO	84
場所	B X 3, B Y 8 通り
部位	基礎梁接続部
<p>同上。</p>

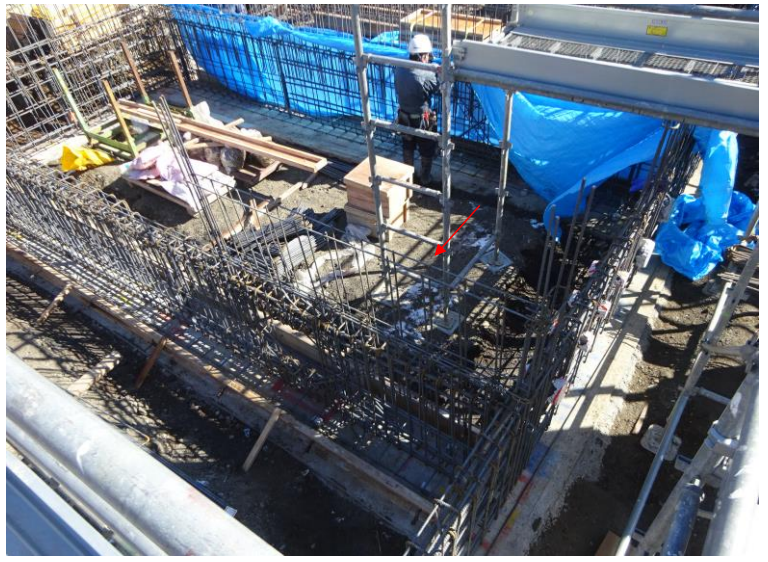
令和5年2月17日	
NO	85
場所	B X 3 通り
部位	端部曲げ補強筋
B X 3 通りに計画されている端部曲げ補強筋 (2-D13) の設置が未済であることを指摘。

令和5年2月18日	
NO	86
場所	B X 3 通り
部位	端部曲げ補強筋
上記指摘内容に対して、その場にて是正が行われたことを確認済。

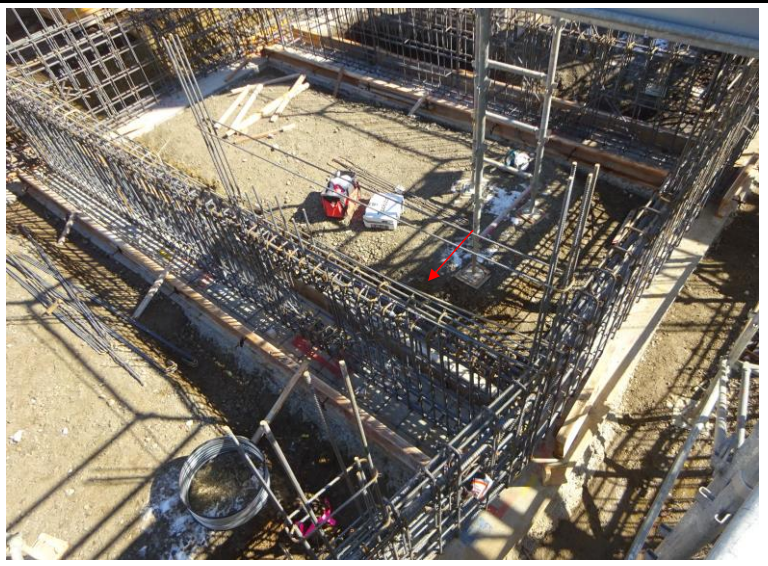
令和5年2月17日	
NO	87
場所	B X 1 通り
部位	端部曲げ補強筋
B X 1 通りに計画されている端部曲げ補強筋 (2-D13) の設置が未済であることを指摘。

令和5年2月18日	
NO	88
場所	B X 1 通り
部位	端部曲げ補強筋
上記指摘内容に対して、その場にて是正が行われたことを確認済。

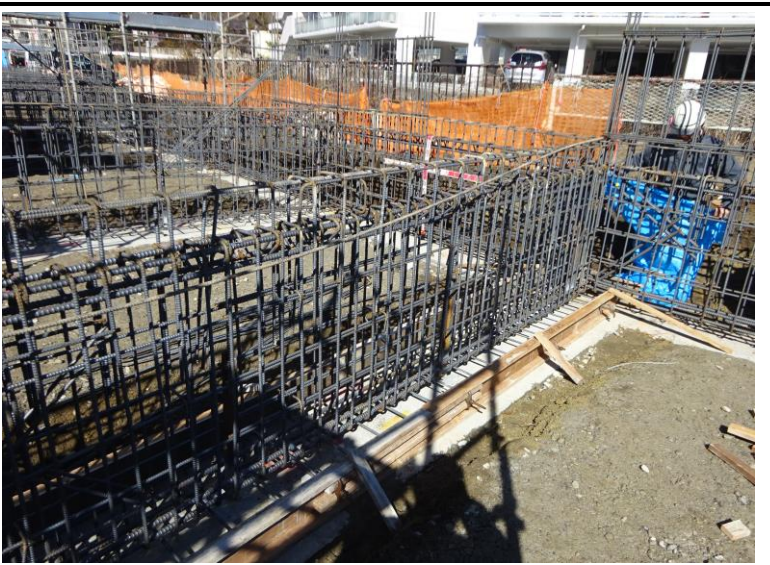
令和5年2月17日	
NO	89
場所	B X 1 通り
部位	FG 1 1 B (基礎梁)
B X 1 通り FG 1 1 B (基礎梁) の配筋組施工状況。

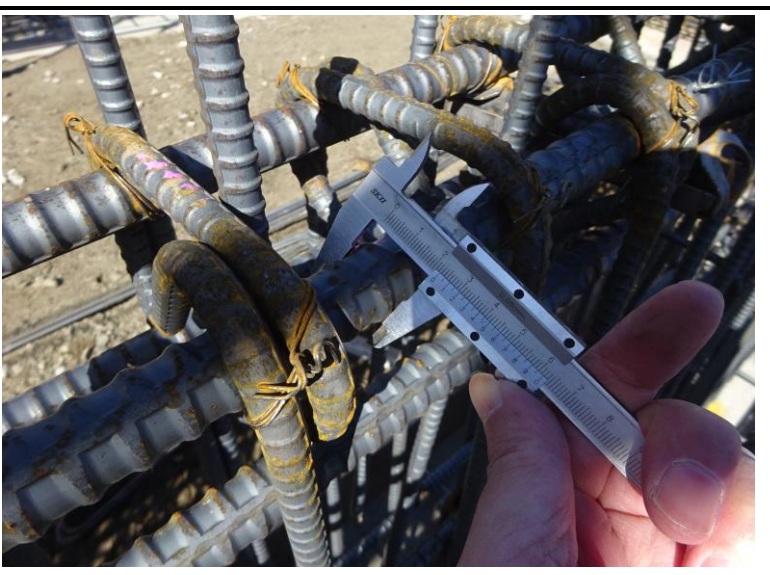
令和5年2月17日	
NO	90
場所	B X 1 通り
部位	FG 1 1 B (基礎梁)
FG 1 1 B (基礎梁) の鉄筋組が計画通りであることを確認。(上端主筋：2/2-D22)
