現況検査により認められる状況の記録

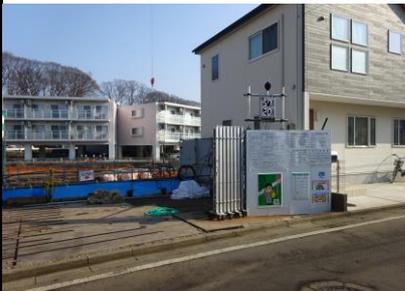
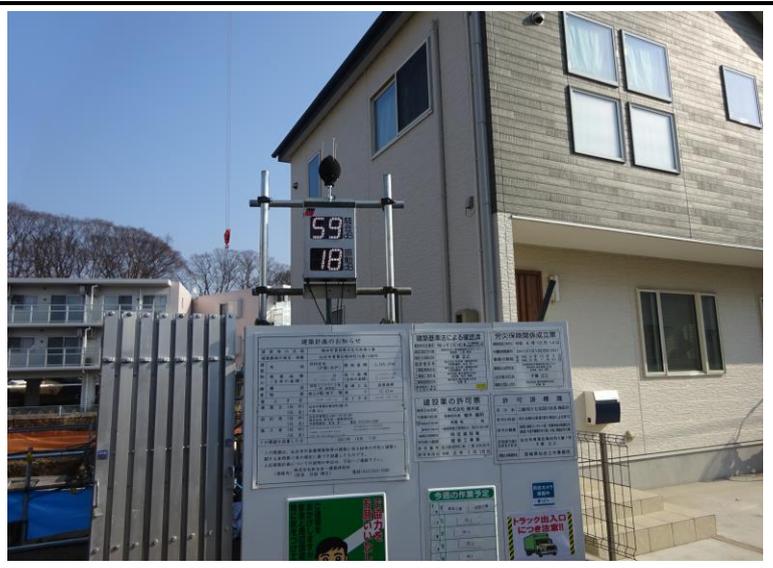
令和5年2月8日	
NO	2
場所	敷地
部位	西側出入口

近隣対策として、敷地の西側出入口にも振動・騒音計が設置されたことを確認。

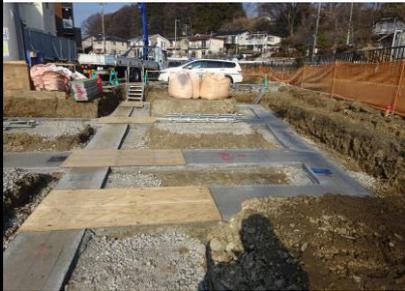
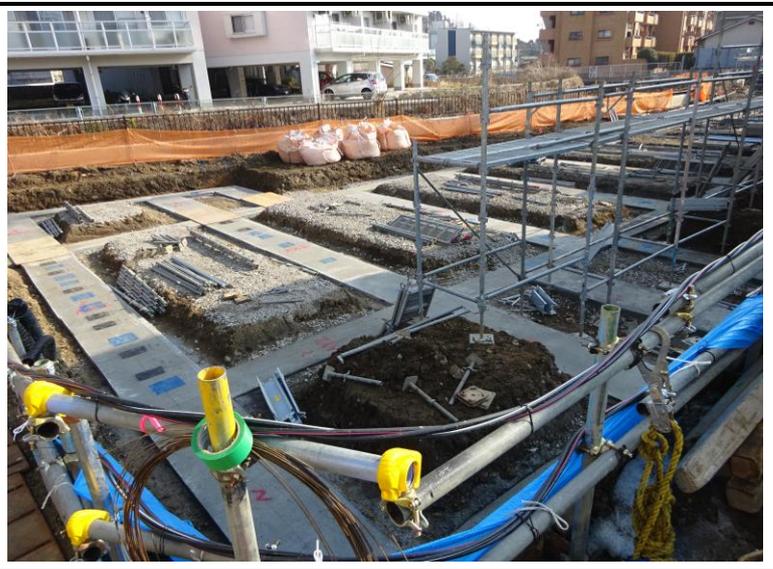
令和5年2月8日	
NO	3
場所	AB棟
部位	AX1~4通り

AB棟の西側部分（AX1~4通り）の地業（捨コン打設まで）が完了していることを確認。

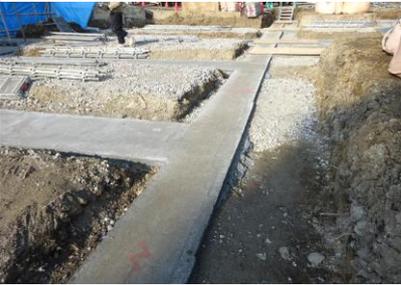
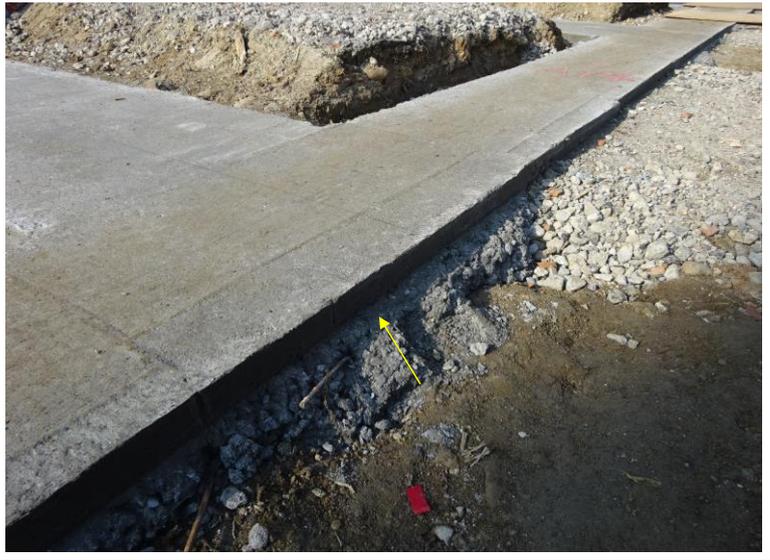
令和5年2月8日	
NO	4
場所	AB棟
部位	AX5通り

前回指摘事項1.であるNo.63 改良体北側端部（AX5通り）の部分は、適切に碎石の敷設、及び、捨コンの打設が行われていることを確認。尚、前回指摘事項2.についても施工者により全数再チェックが行われたことを確認。

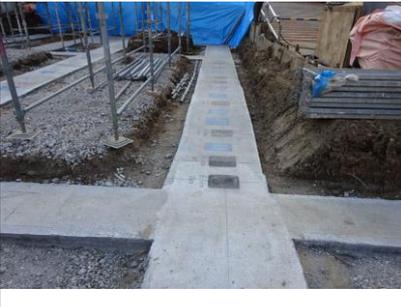
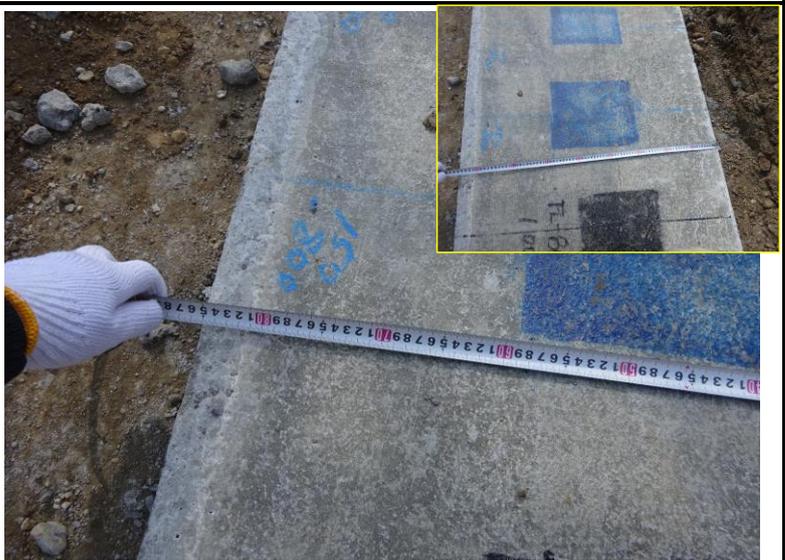
令和5年2月8日	
NO	5
場所	AB棟
部位	地業（捨コン）

AB棟の西側部分（AX1～4通り）の基礎底盤下部の部分には、適切な幅（ベース幅600mm+ベース型枠設置分）の捨コンが打設されていることを確認。

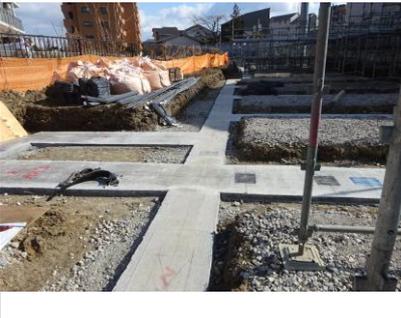
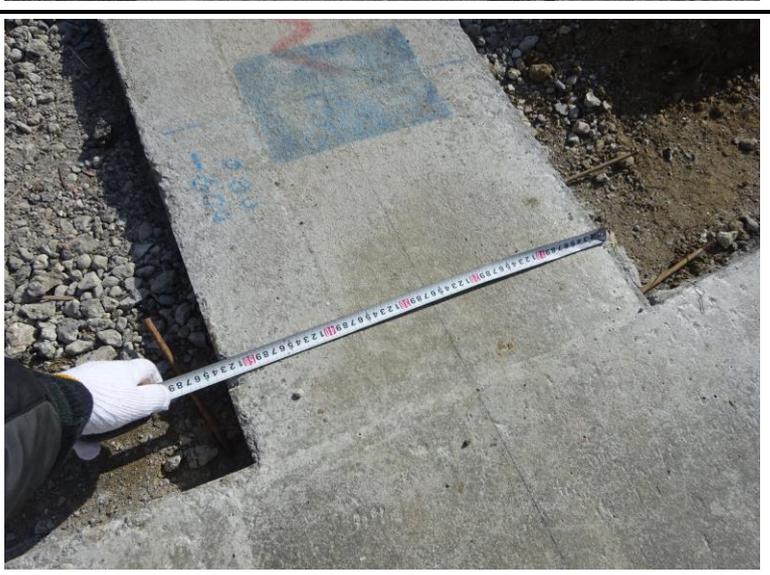
令和5年2月8日	
NO	6
場所	AB棟
部位	地業（捨コン）

AB棟の西側部分（AX1～4通り）の地中梁（繋ぎ梁）下部の部分には、適切な幅（幅230mm+型枠設置分）の碎石地業、及び、捨コンの打設が行われていることを確認。

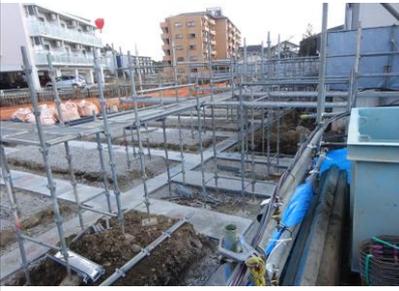
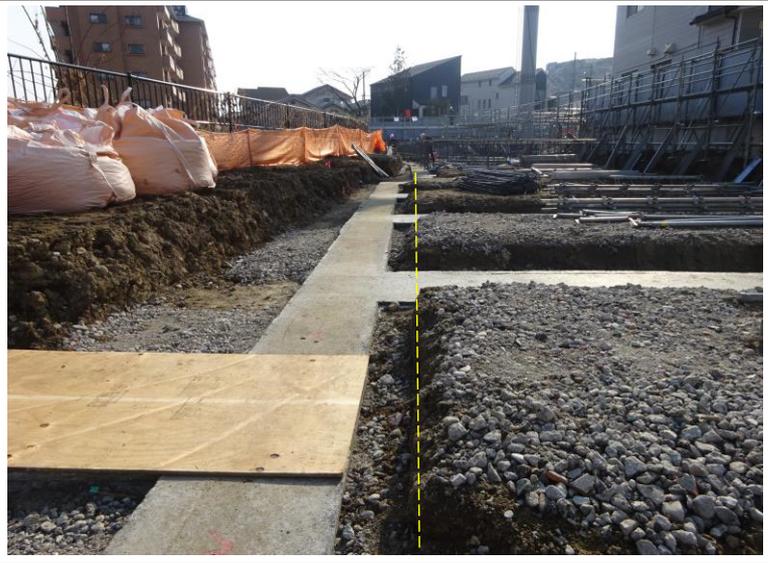
令和5年2月8日	
NO	7
場所	AB棟
部位	地業(捨コン)
<p>前回指摘事項3.であるビット下部の根切法面は適切(通り良く)に整備されていることを確認。</p>

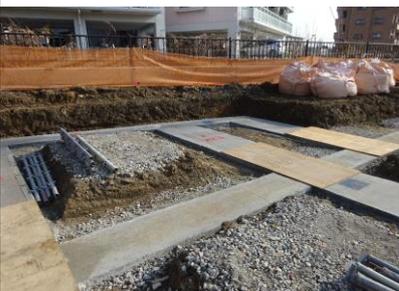
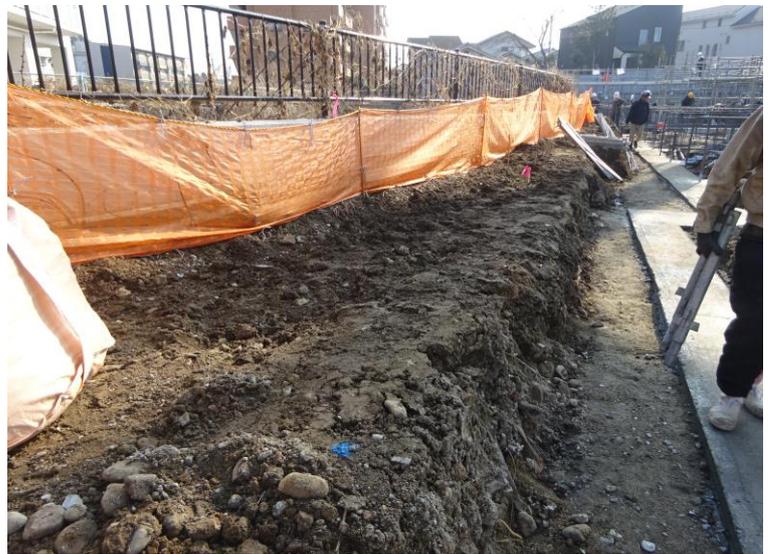
令和5年2月8日	
NO	8
場所	敷地北側
部位	CS下部
<p>前回指摘事項4.である1F北側CS下部となる箇所の転圧は、埋設配管工事を実施する際の作業とすることを確認。</p>

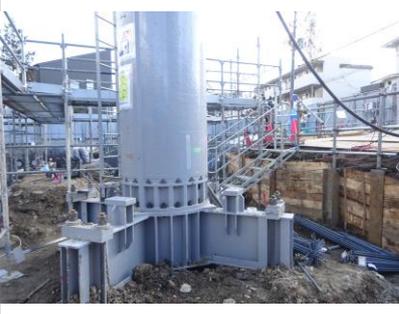
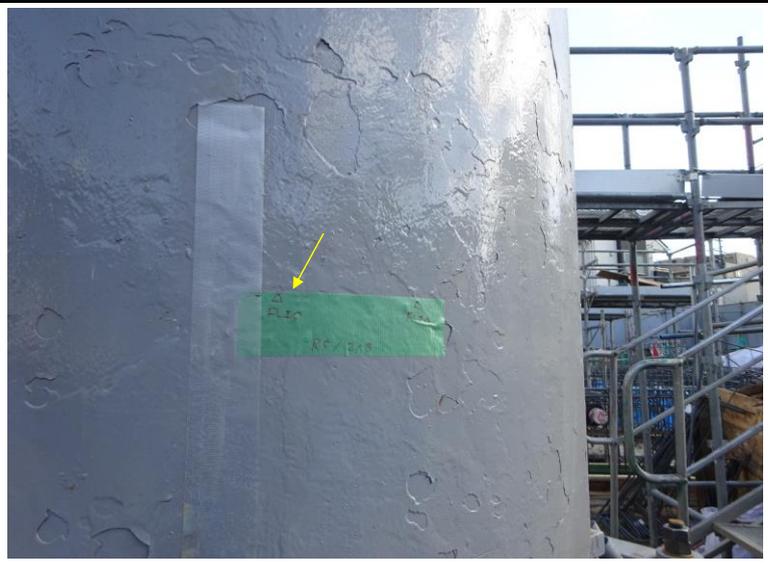
令和5年2月8日	
NO	9
場所	タワークレーン支柱
部位	現場内基準レベル
<p>前回指摘事項5.である現場内基準レベル(1FL±0)の盛替えは、施工者によるBMからの再チェックが行われ整備されていることを確認。</p>

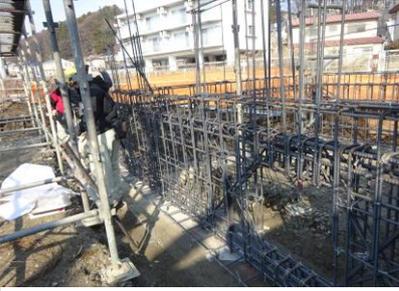
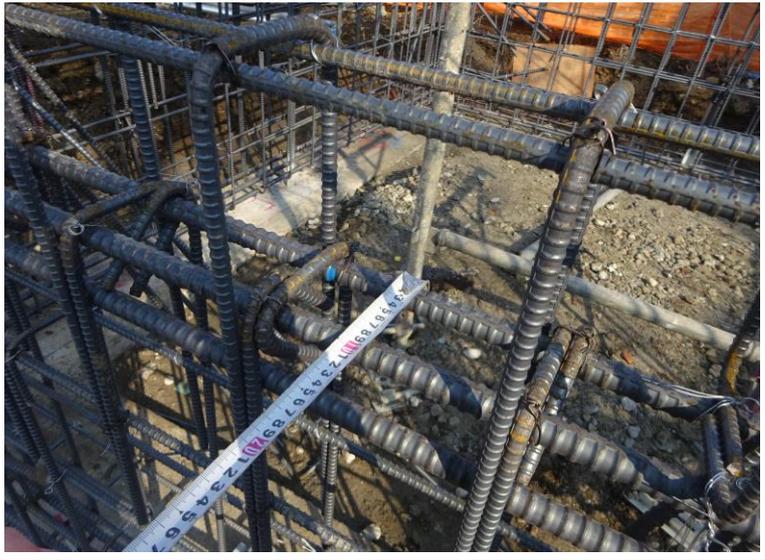
令和5年2月8日	
NO	10
場所	CY5通り
部位	FG11 (基礎梁)
FG11の鉄筋組が計画通りであることを確認。(上端主筋: 2/2-D22)

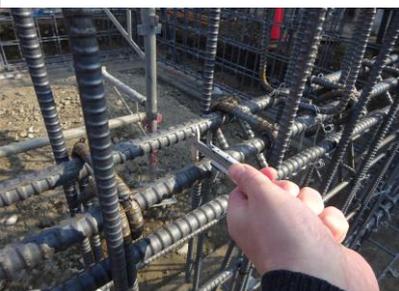
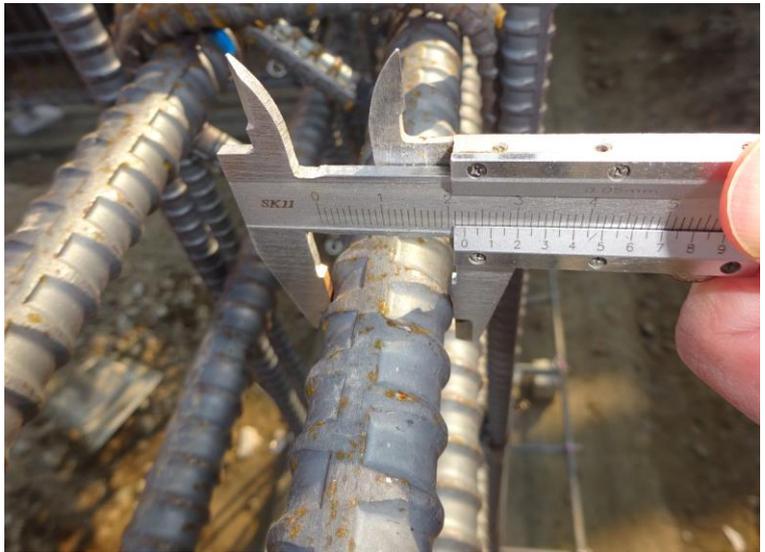
令和5年2月8日	
NO	11
場所	CY5通り
部位	FG11 (基礎梁)
同上。

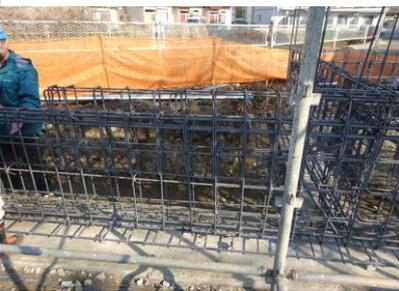
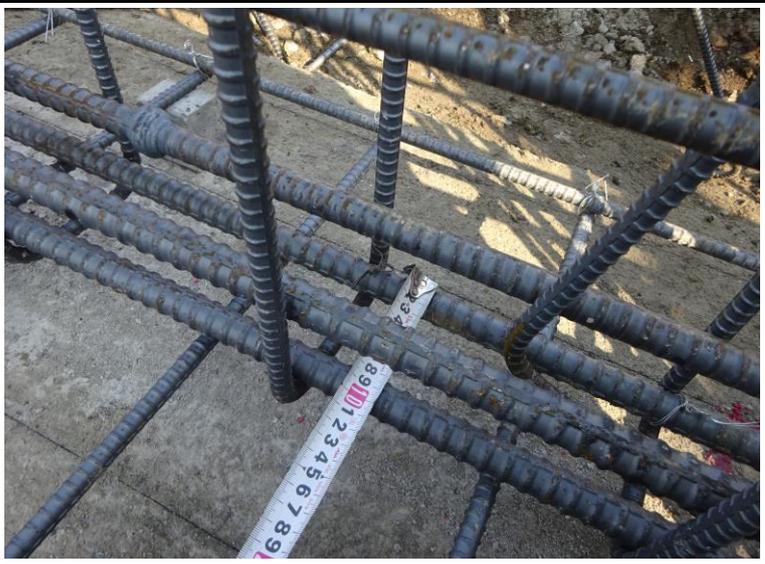
令和5年2月8日	
NO	12
場所	CY5通り
部位	FG11 (基礎梁)
同上。(下端主筋: 2/2-D22)

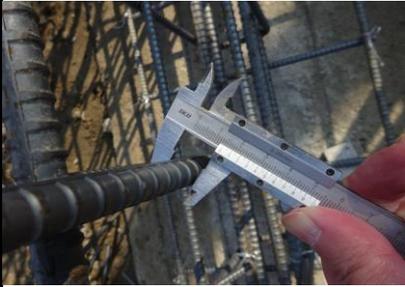
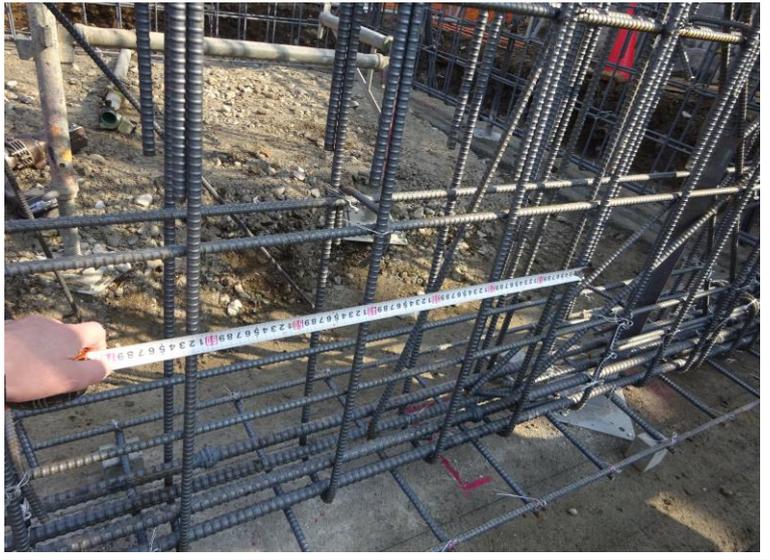
令和5年2月8日	
NO	13
場所	CY5通り
部位	FG11 (基礎梁)
FG11の鉄筋組が計画通りであることを確認。(せん断補強筋：D13@200mm)

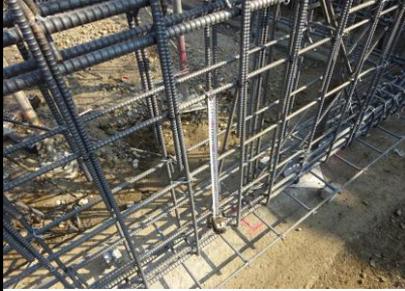
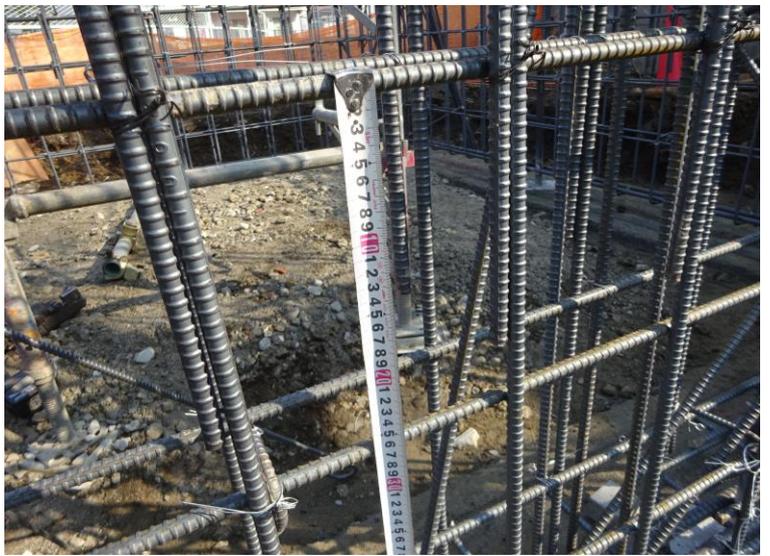
令和5年2月8日	
NO	14
場所	CY5通り
部位	FG11 (基礎梁)
同上。(腹筋：2-D13@300mm以下)

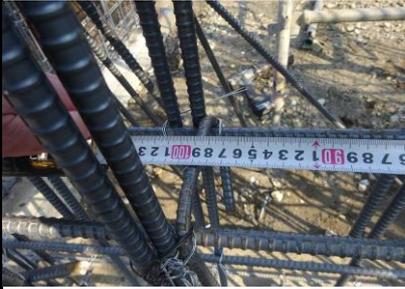
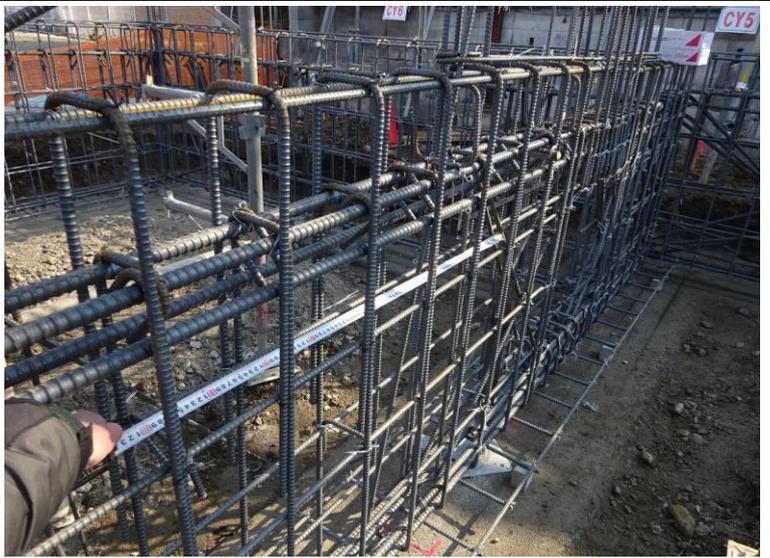
令和5年2月8日	
NO	15
場所	CY5通り
部位	FG11 (基礎梁)
同上。(幅止め筋：D10@1000mm以下)

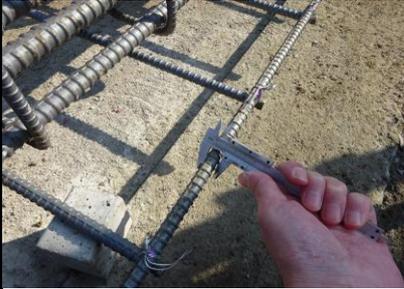
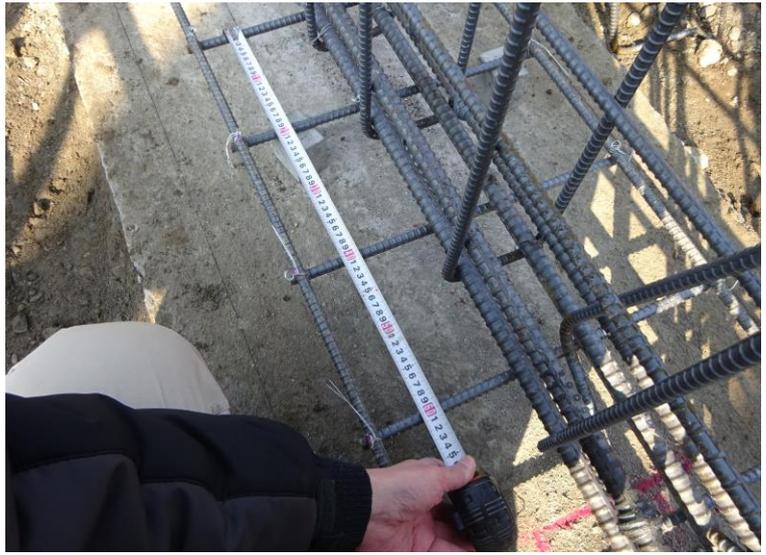
令和5年2月8日	
NO	16
場所	CY5通り
部位	FG11 (基礎梁)
フーチング部のベース筋 (D13@200mm) ・配力筋 (2-D13) が計画通りであることを確認。

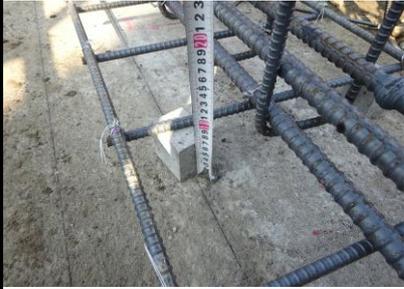
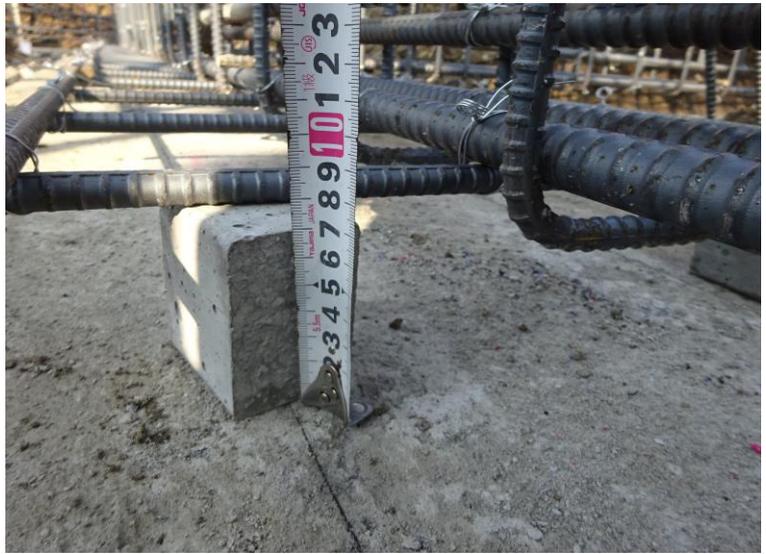
令和5年2月8日	
NO	17
場所	CY5通り
部位	FG11 (基礎梁)
ベース筋下部には、鉄筋かぶり厚さ (60mm以上) が適切に確保できるようサイコロ (スペーサー) が設置されていることを確認。

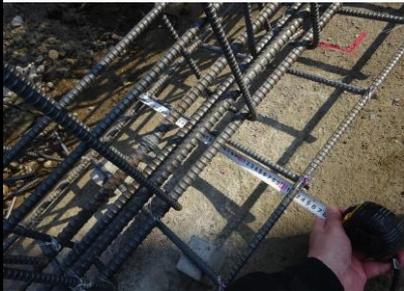
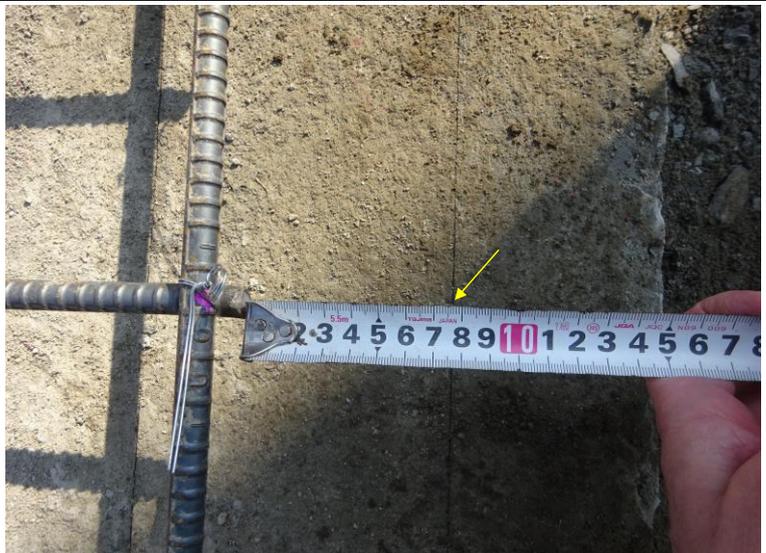
令和5年2月8日	
NO	18
場所	CY5通り
部位	FG11 (基礎梁)
フーチング側面部分は、鉄筋かぶり厚さ (60mm以上) が適切に確保できる状況であることを確認。

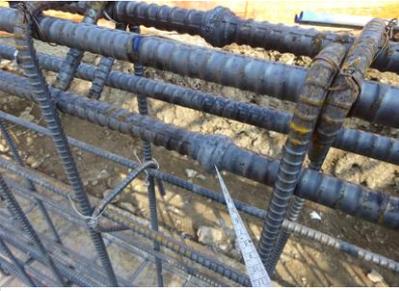
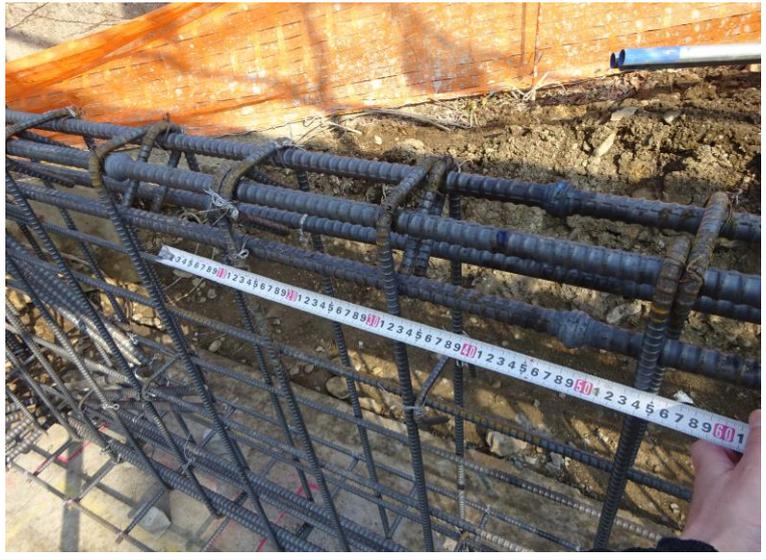
令和5年2月8日	
NO	19
場所	CY5通り
部位	FG11 (基礎梁)
主筋の圧接継手部が適切な位置 (隣り合う主筋の圧接継手位置との間隔: $a \geq 400\text{mm}$ 以上) として施工が行われていることを確認。

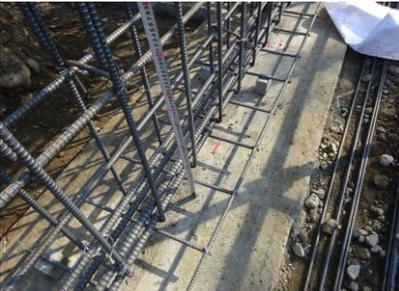
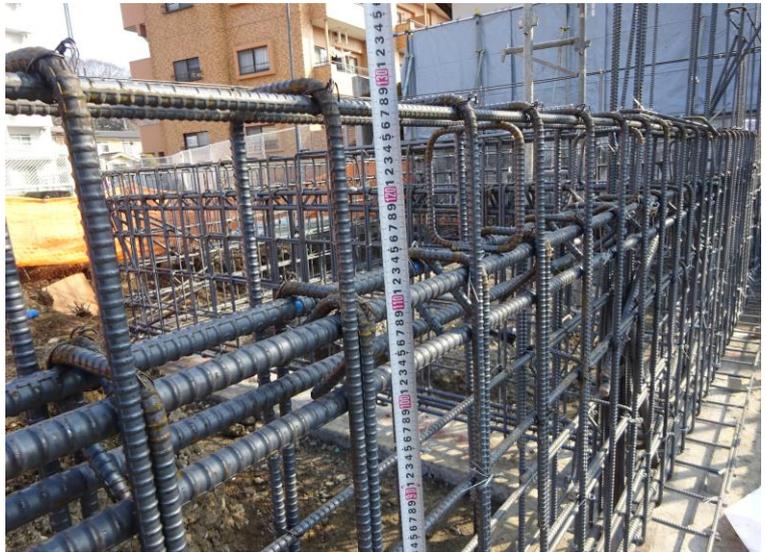
令和5年2月8日	
NO	20
場所	CY5通り
部位	FG11 (基礎梁)
基礎梁成+梁天端補強の出来形が計画通りであることを確認。基礎底盤下端～スラブ天端: 1,350mm

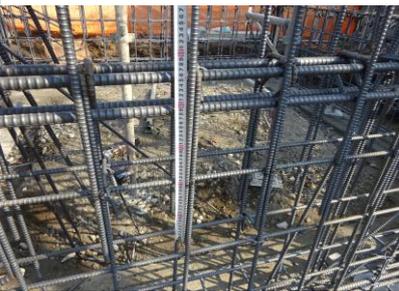
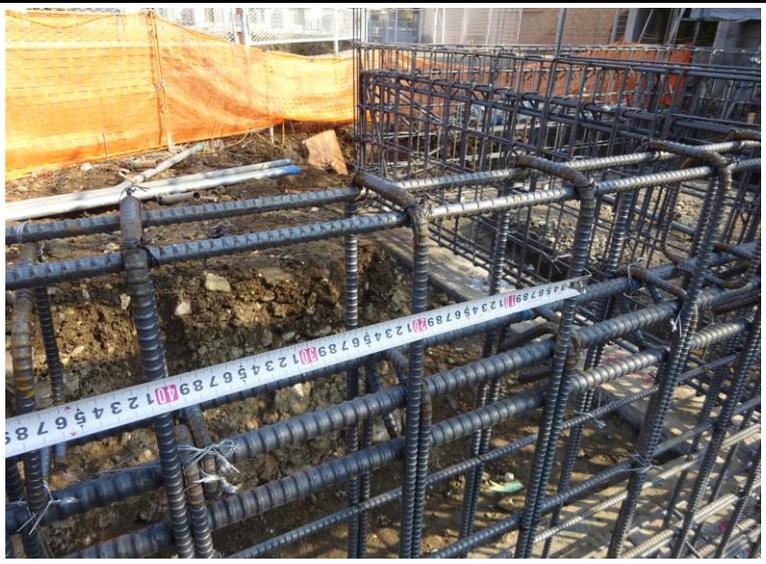
令和5年2月8日	
NO	21
場所	CY5通り
部位	FG11 (基礎梁)
梁天端補強筋が計画通り (通し筋: 2-D13、せん断補強筋: D13@200) であることその他、定着寸法L2 (455mm=D13×35) が確保されていることを確認。

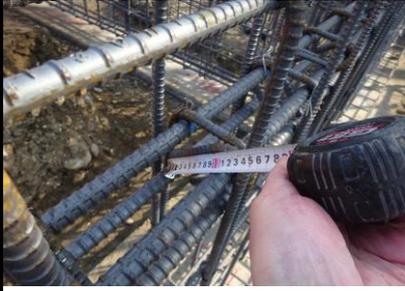
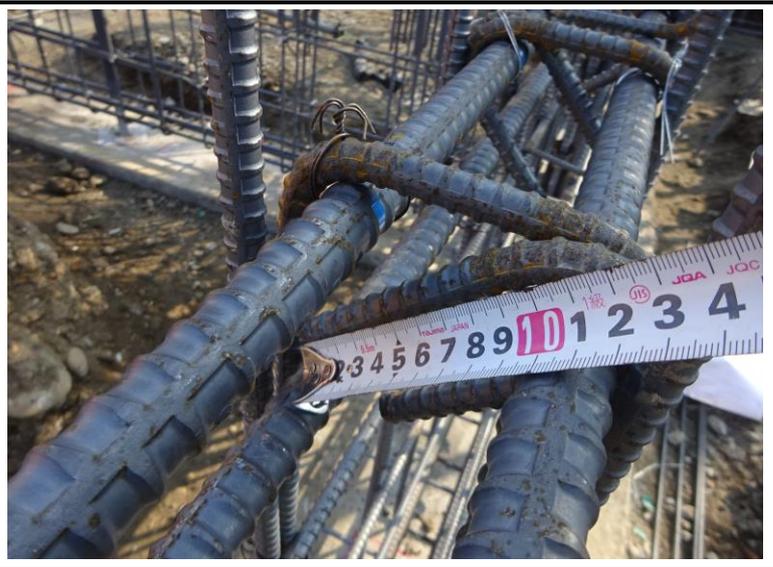
令和5年2月8日	
NO	22
場所	CY5通り
部位	FG11 (基礎梁)
せん断補強筋のフック折り曲げ部の余長が適切 (135° : D13×6=78mm以上) であることを確認。

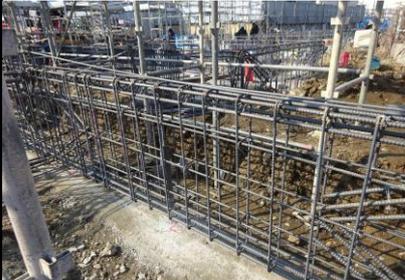
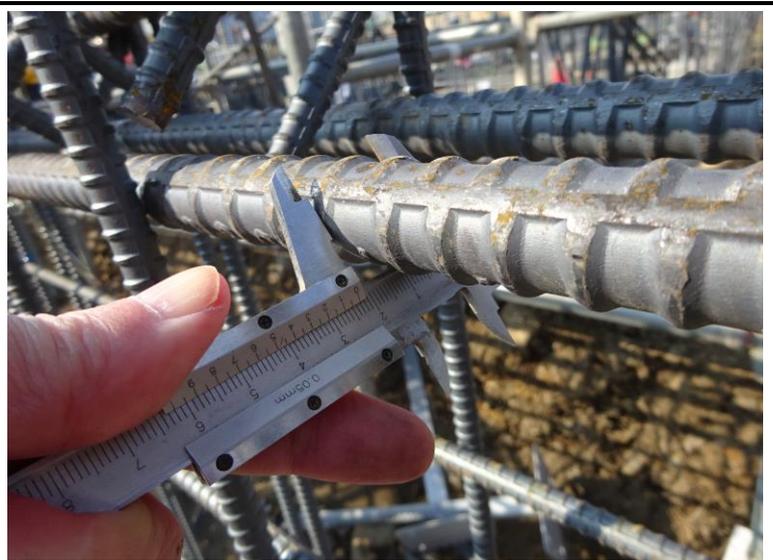
令和5年2月8日	
NO	23
場所	CX1通り
部位	FG1 (地中梁)
FG1の鉄筋組が計画通りであることを確認。(上端主筋：2/2-D22)

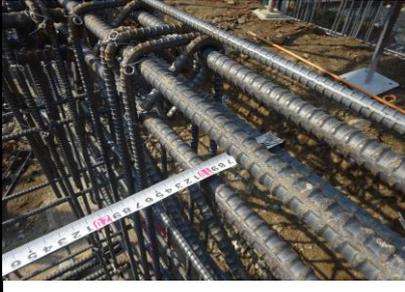
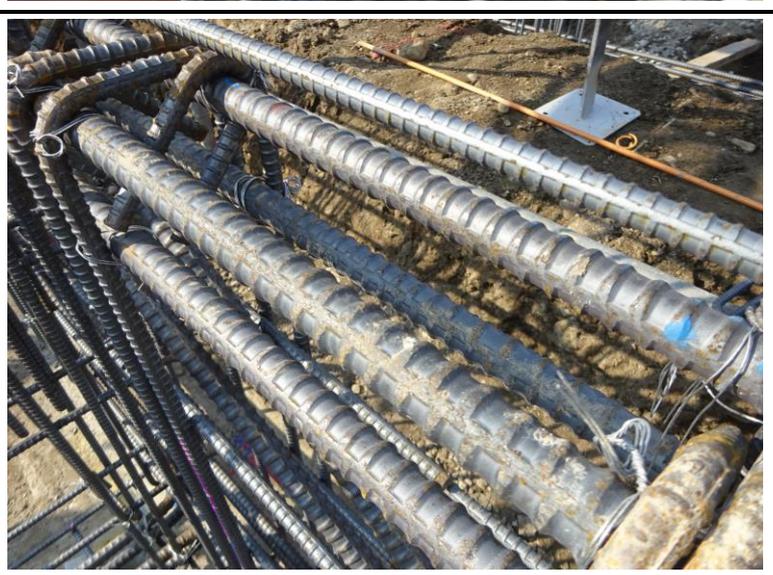
令和5年2月8日	
NO	24
場所	CX1通り
部位	FG1 (地中梁)
同上。

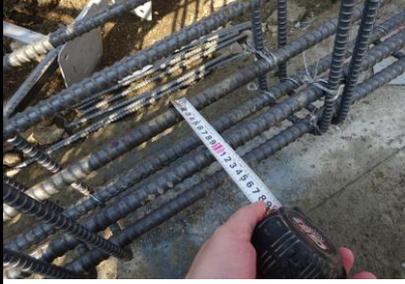
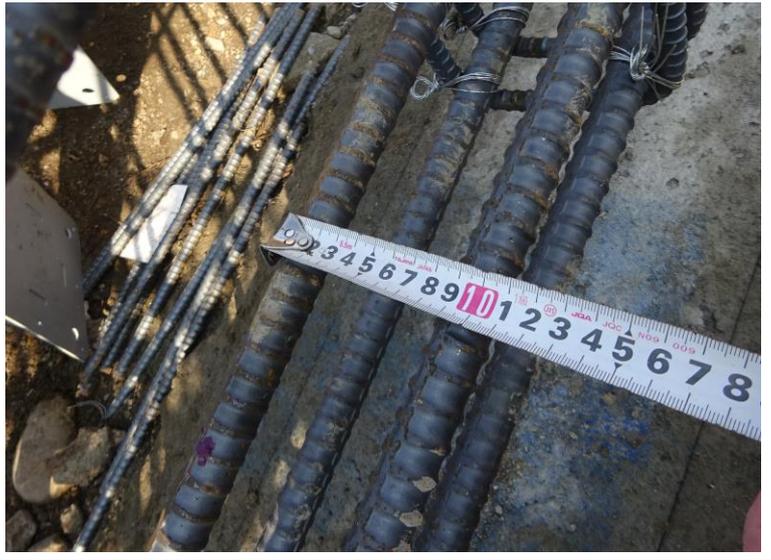
令和5年2月8日	
NO	25
場所	C X 1 通り
部位	F G 1 (地中梁)
F G 1 の鉄筋組が計画通りであることを確認。(下端主筋：2/2-D22)

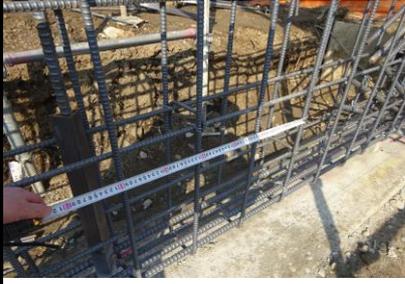
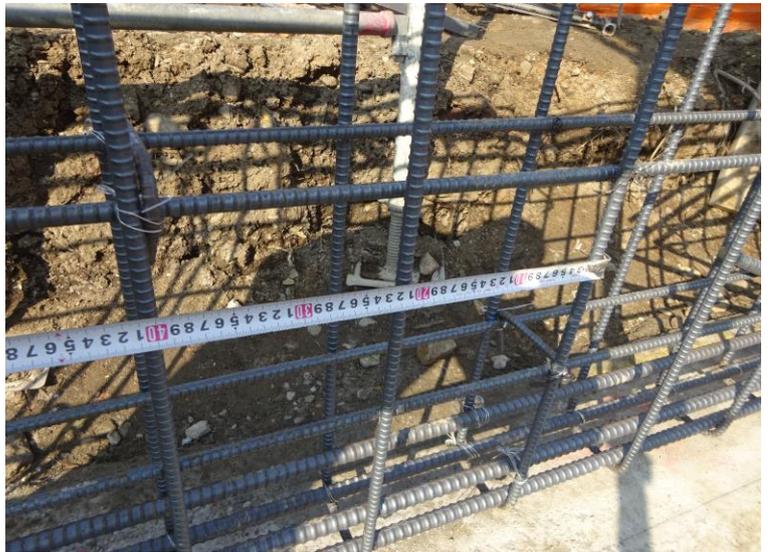
令和5年2月8日	
NO	26
場所	C X 1 通り
部位	F G 1 (地中梁)
F G 1 の鉄筋組が計画通りであることを確認。(せん断補強筋：D13@200mm)

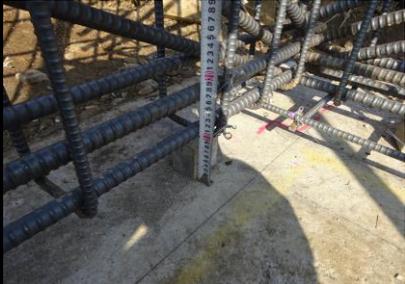
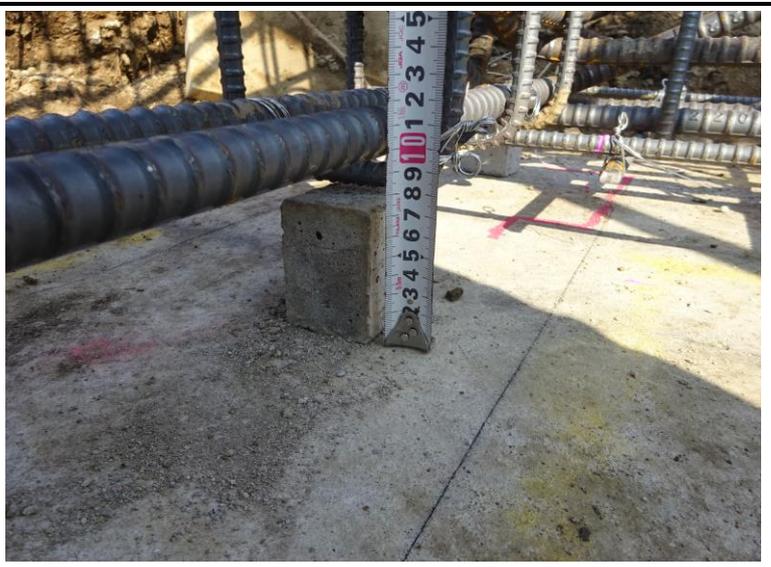
令和5年2月8日	
NO	27
場所	C X 1 通り
部位	F G 1 (地中梁)
地中梁(繋ぎ梁)の下端部には、鉄筋かぶり厚さ(60mm以上)が適切に確保できるようにサイコロ(スペーサー)が設置されていることを確認。

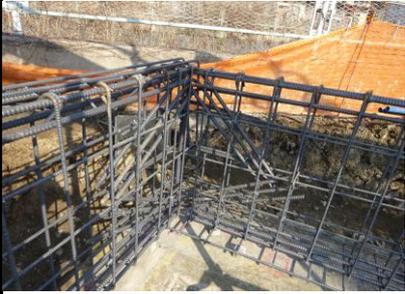
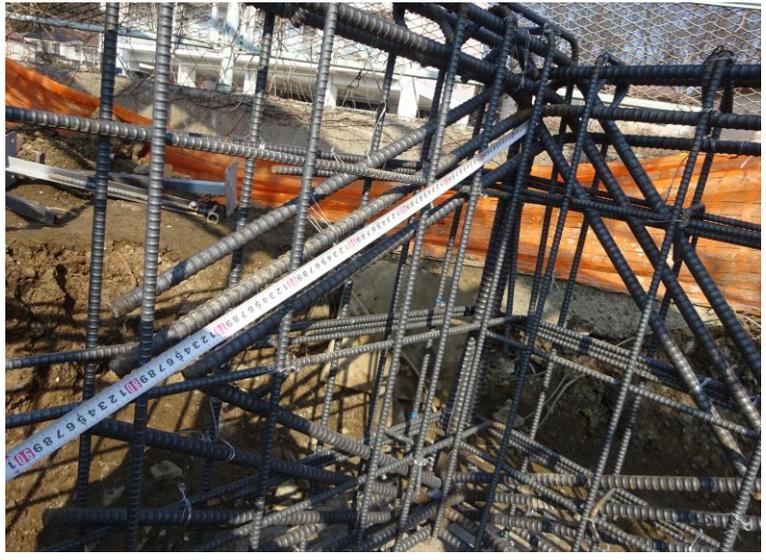
令和5年2月8日	
NO	28
場所	CX1, CY5 通り
部位	基礎梁接続部
FG11 (基礎梁) ~ FG1 (地中梁) の接続部では、それぞれの主筋が必要定着長さ: L2 (D22×35=770mm以上) を確保していることを確認。

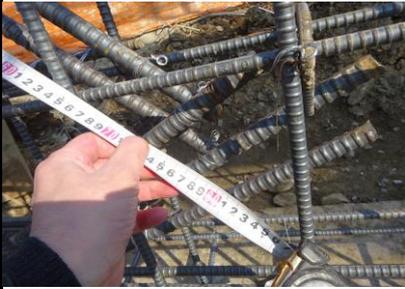
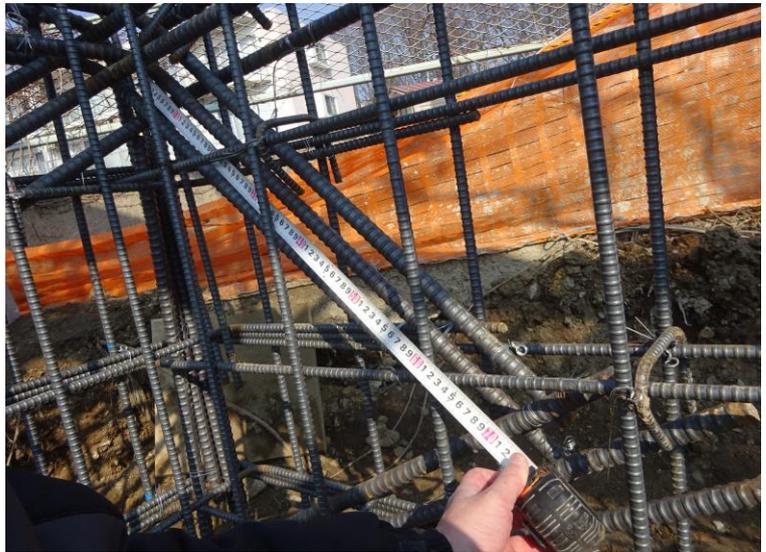
令和5年2月8日	
NO	29
場所	CX1, CY5 通り
部位	基礎梁接続部
同上。また、コンクリートの廻り込み不良が生じないように鉄筋の「あき」に対する配慮が行われた配筋状況であることを確認。

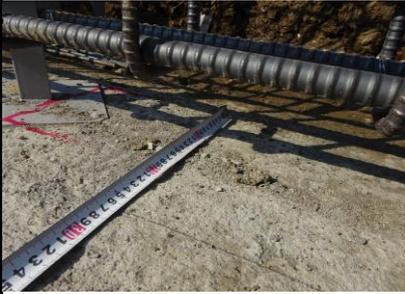
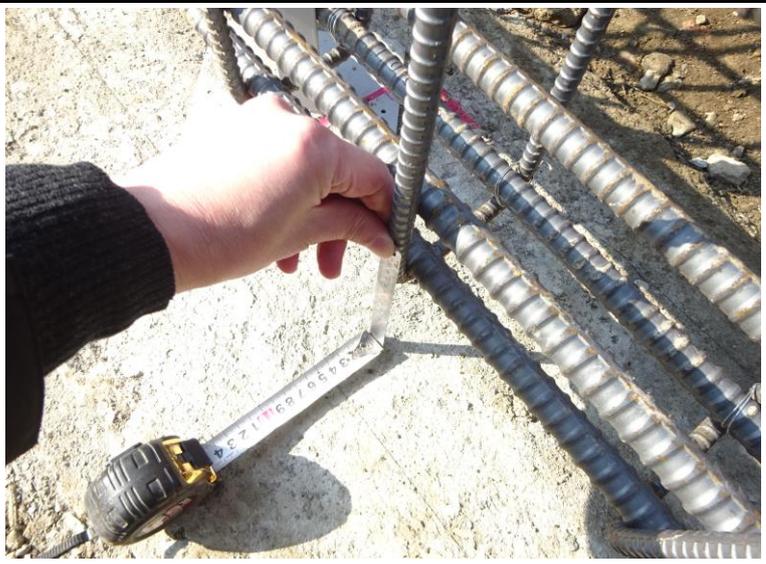
令和5年2月8日	
NO	30
場所	CX1 通り
部位	FG1 (地中梁)
地中梁 (繋ぎ梁) の側面には、鉄筋かぶり厚さ (40mm以上) が適切に確保できるよう施工されていることを確認。
