現況検査により認められる状況の記録

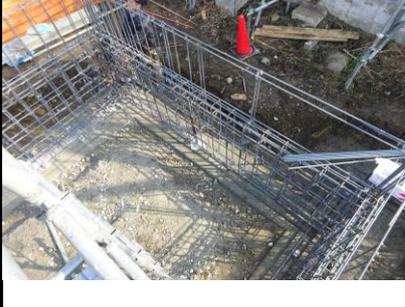
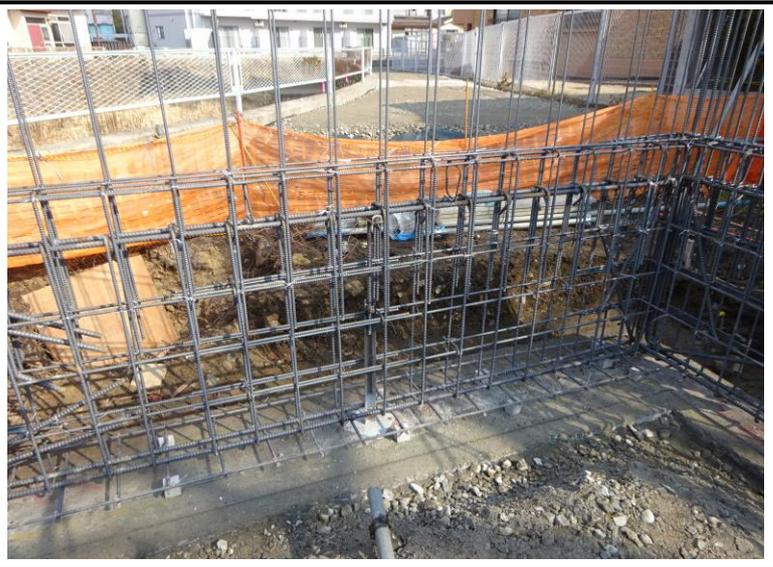
| NO | 31 |

| CY6通りのFG10 (基礎梁)の施工状況。 | |

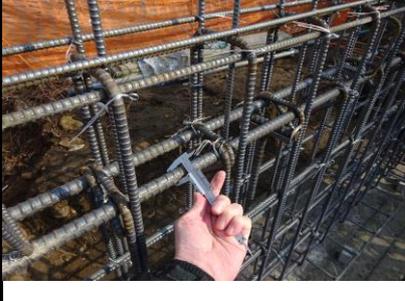
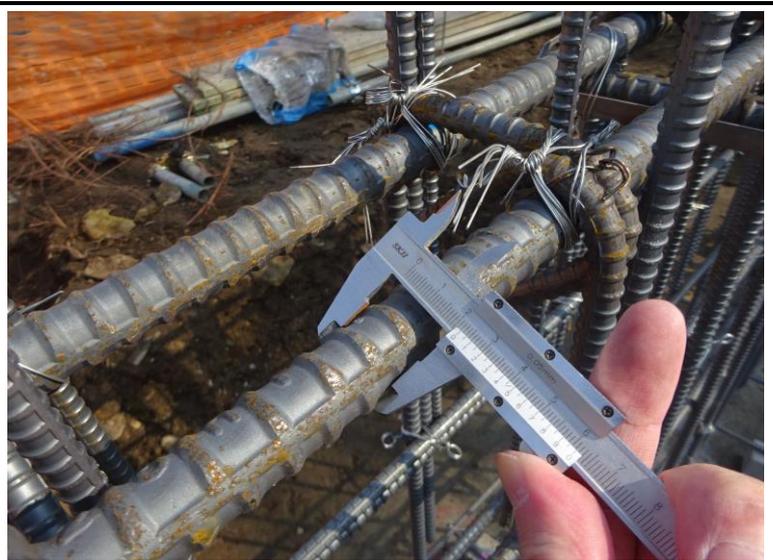
| NO | 32 |

| FG10の鉄筋組が計画通りであることを確認。(上端主筋：2-D22) | |

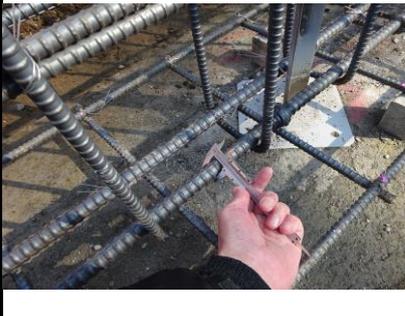
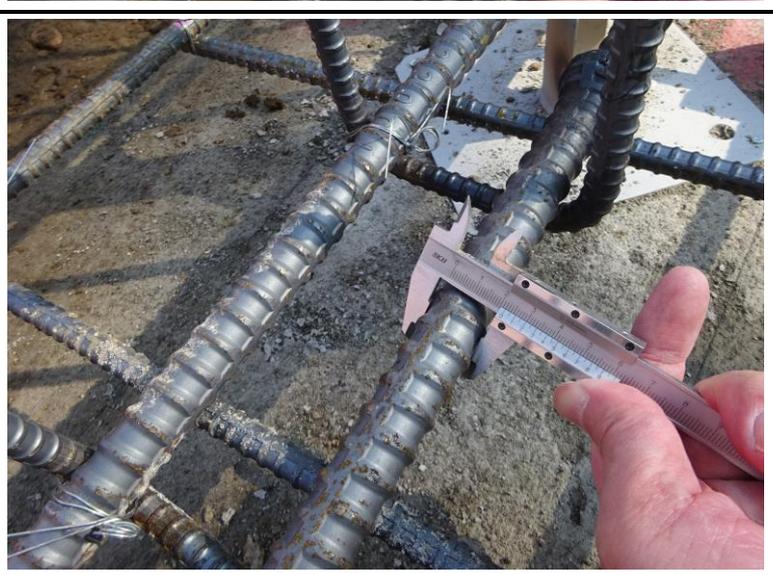
| NO | 33 |

| 同上。(下端主筋：2-D22) | |

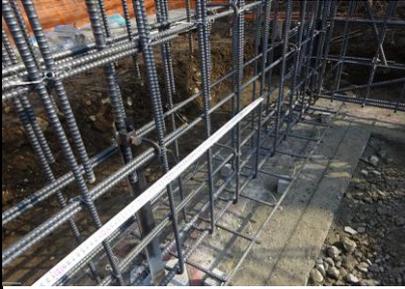
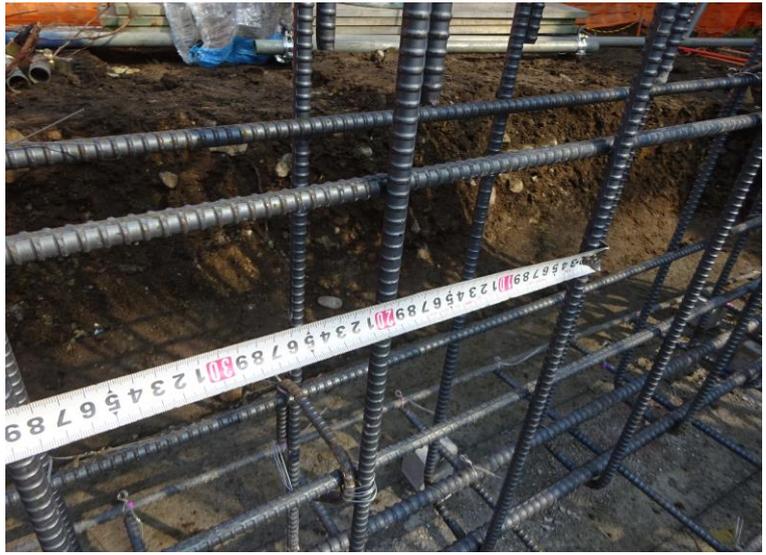
| NO | 34 |

| 同上。(せん断補強筋 : D13@200mm) | |

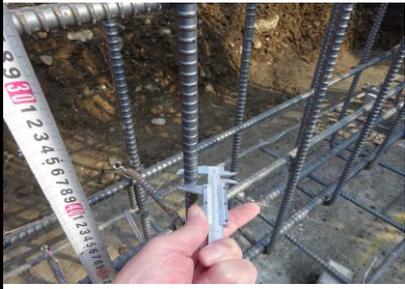
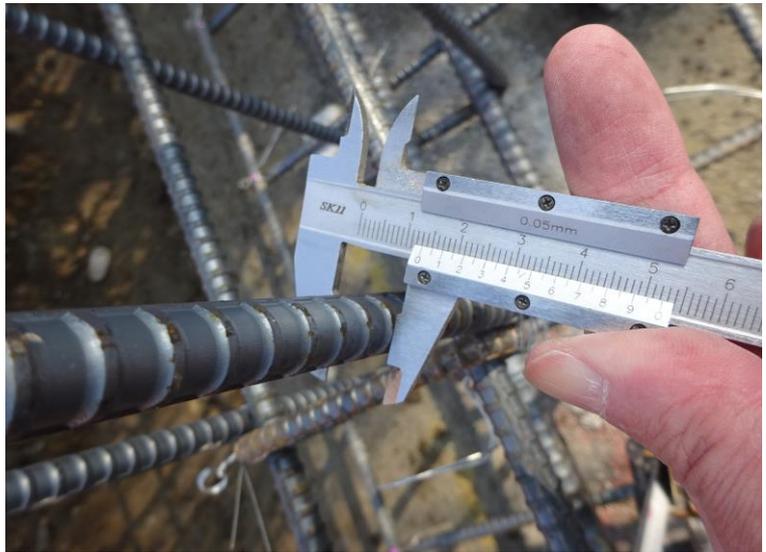
| NO | 35 |

| 同上。(せん断補強筋 : D13@200mm) | |

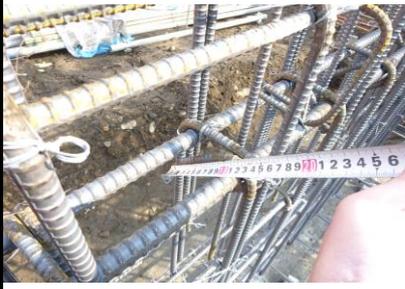
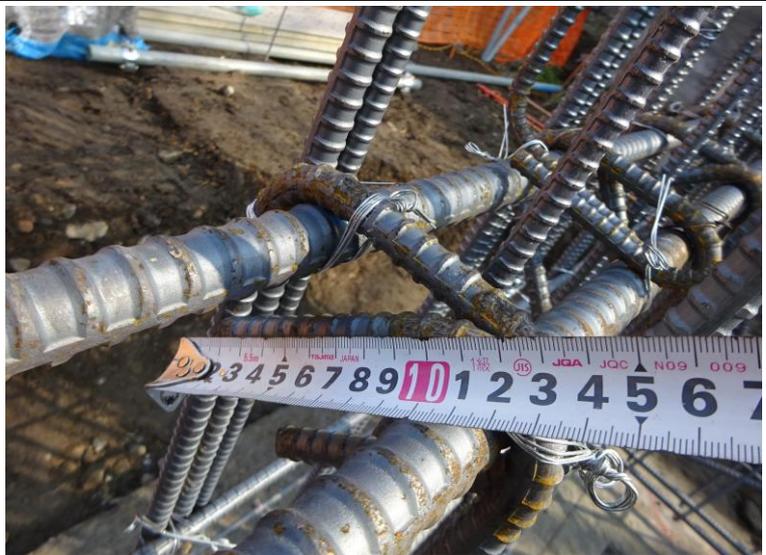
| NO | 36 |

| せん断補強筋のフック折り曲げ部の余長が適切 (135° : D13×6=78mm以上) であることを確認。 | |

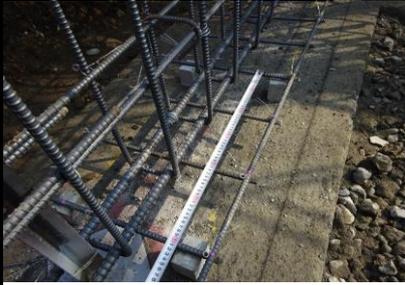
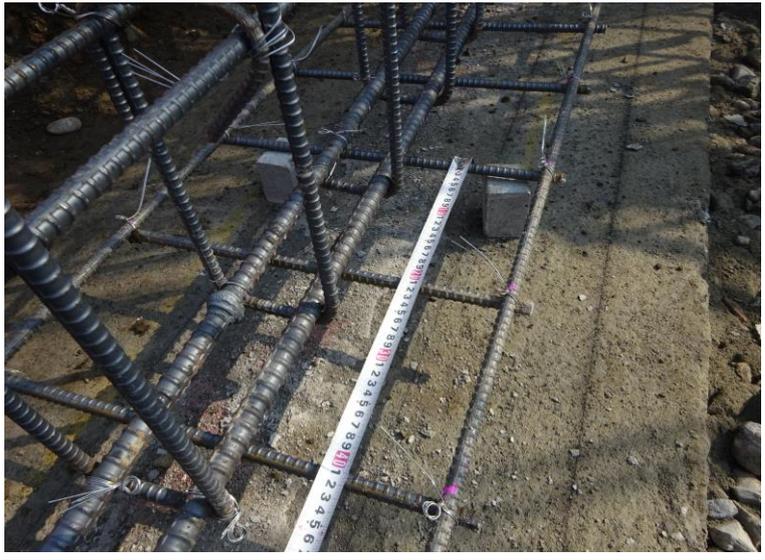
| NO | 37 |

| フーチング部のベース筋 (D13@200mm) ・配力筋 (2-D13) が計画通りであることを確認。 | |

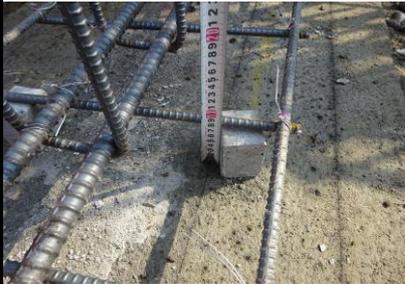
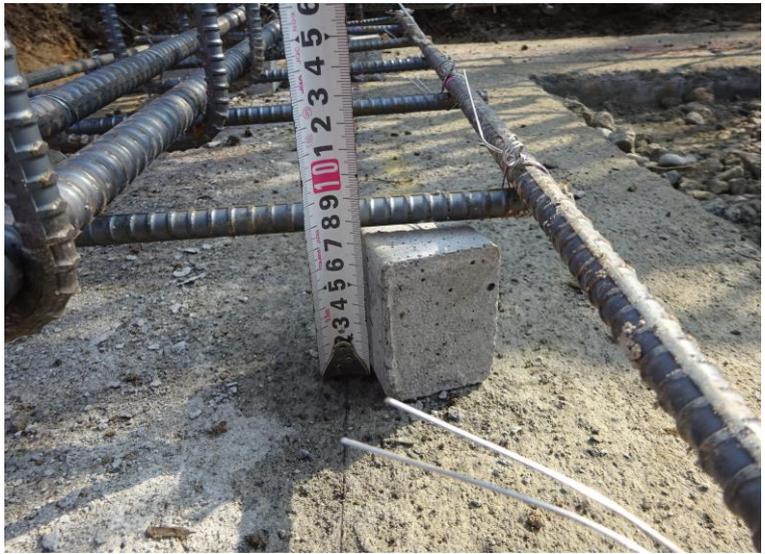
| NO | 38 |

| ベース筋下部には、鉄筋かぶり厚さ (60mm以上) が適切に確保できるようにサイコロ (スペーサー) が設置されていることを確認。 | |

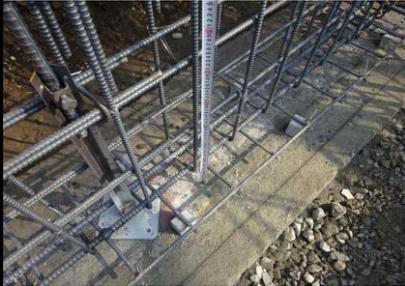
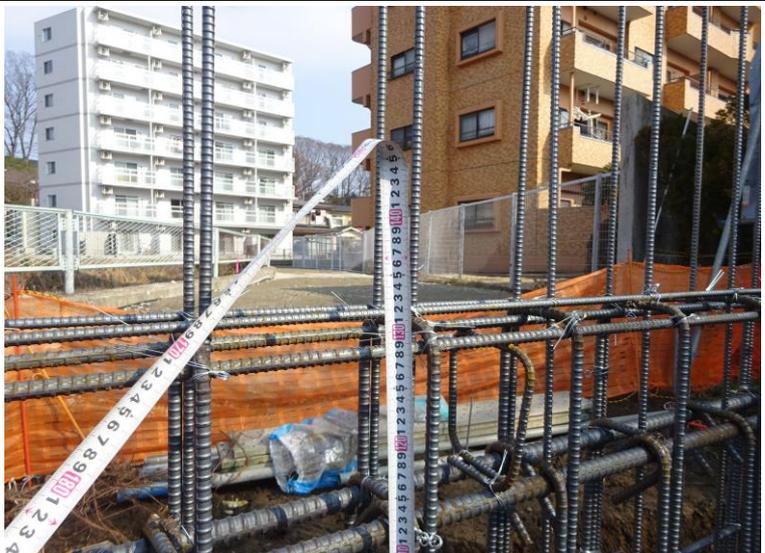
| NO | 39 |

| 基礎梁成+梁天端補強の出来形が計画通りであることを確認。基礎底盤下端～スラブ天端：1,350mm | |

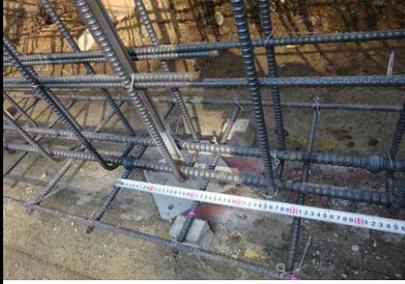
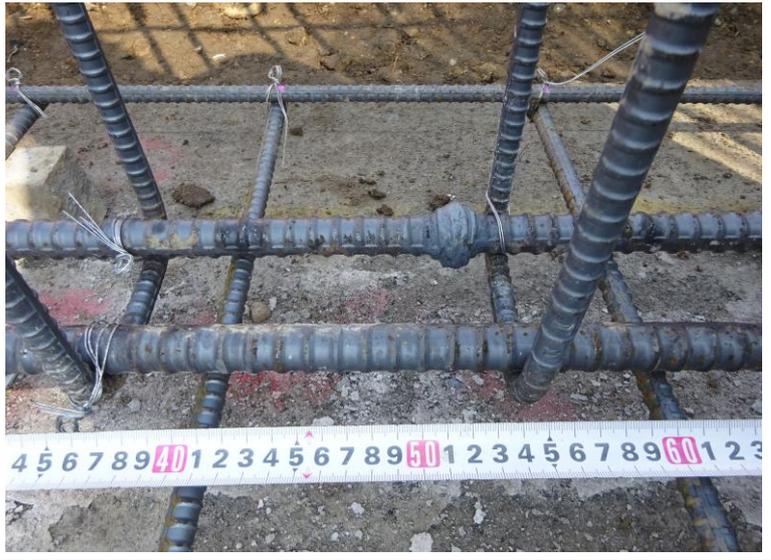
| NO | 40 |

| 主筋の圧接継手部が適切な位置 (隣り合う主筋の圧接継手位置との間隔: $a \geq 400\text{mm}$ 以上) として施工が行われていることを確認。 | |

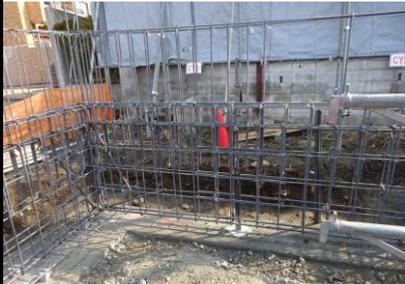
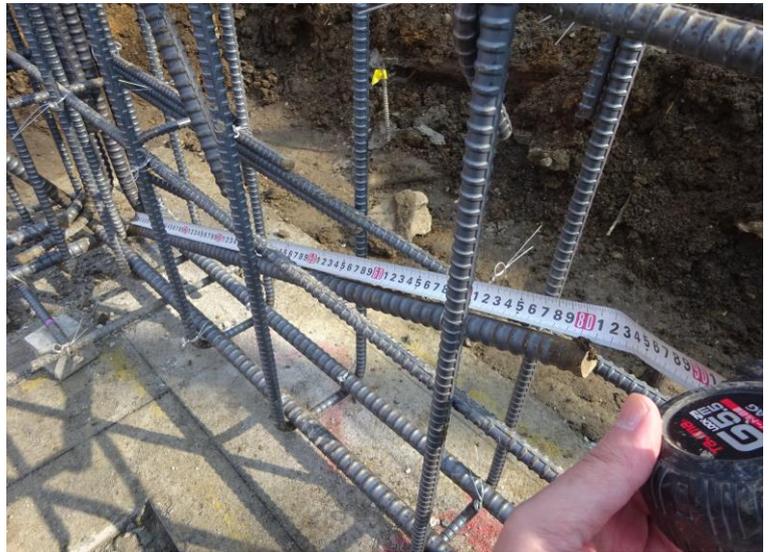
| NO | 41 |

| FG10 (基礎梁) ~ FG0 (地中梁) の接続部では、それぞれの主筋が必要定着長さ: $L2$ ($D22 \times 35 = 770\text{mm}$ 以上) を確保していることを確認。 | |

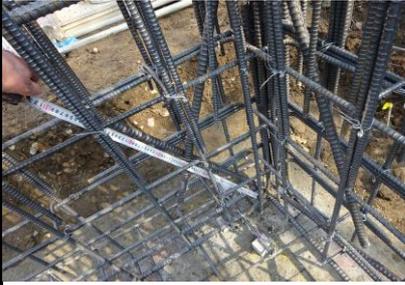
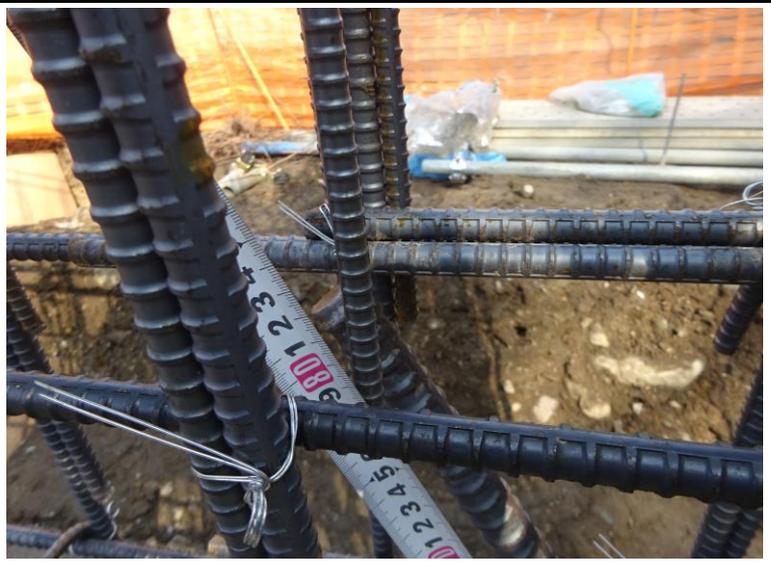
| NO | 42 |

| 同上。 | |

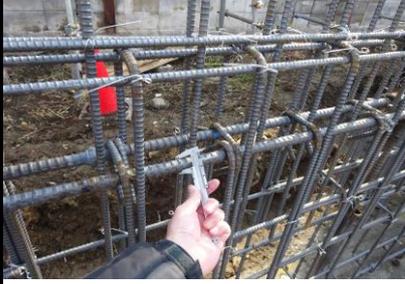
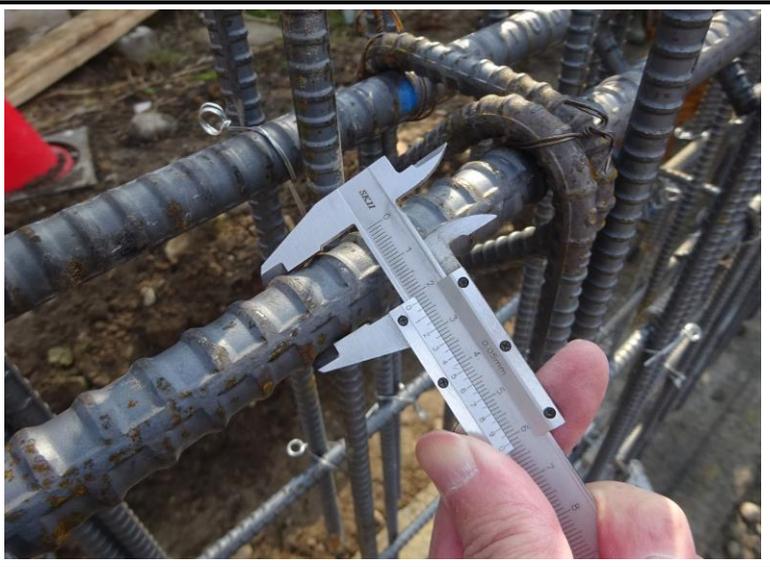
| NO | 43 |

| F G O の鉄筋組が計画通りであることを確認。(上端主筋 : 2-D22) | |

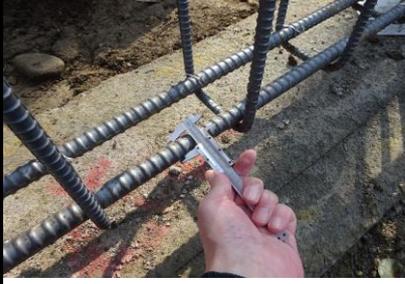
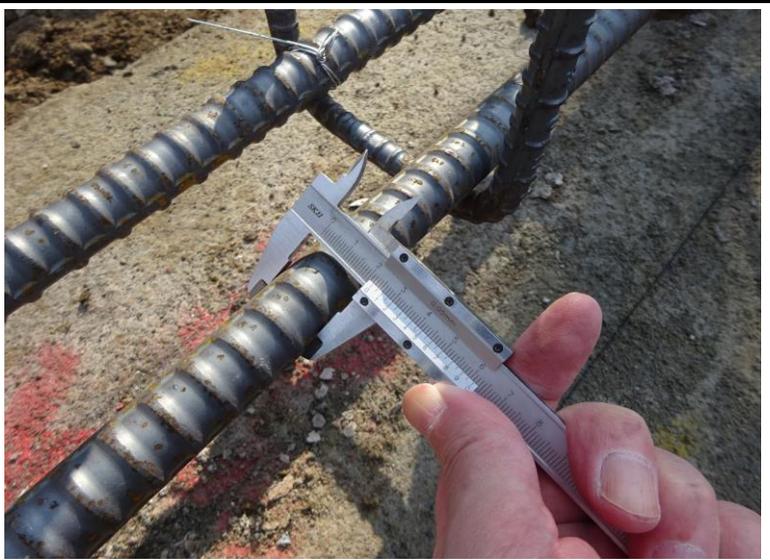
| NO | 44 |

| 同上。(下端主筋 : 2-D22) | |

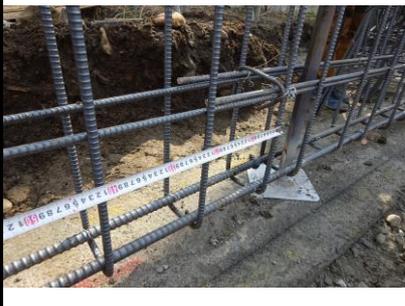
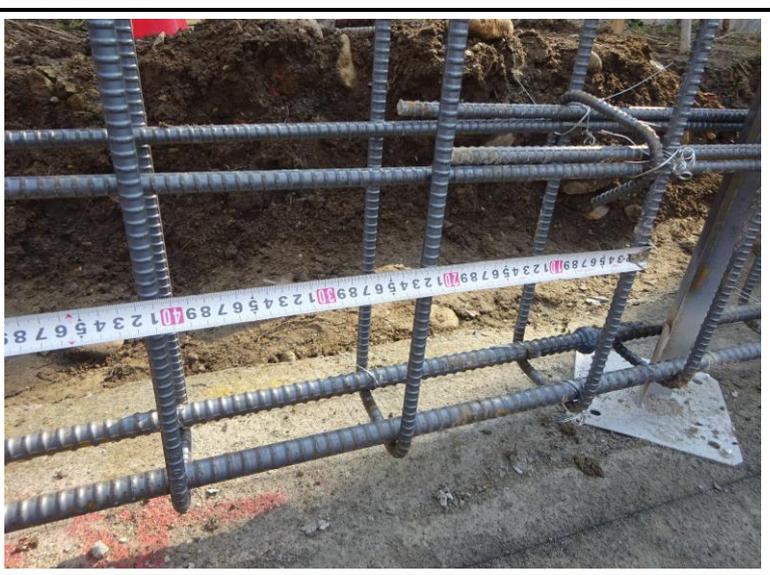
| NO | 45 |

| 同上。(せん断補強筋 : D13@200mm) | |

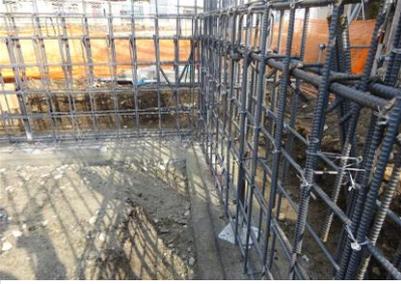
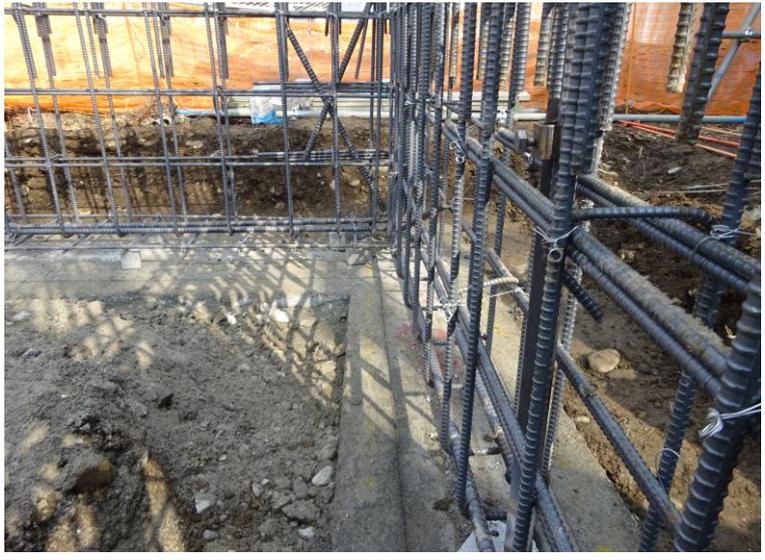
| NO | 46 |

| C X 4 通りの F G O (地中梁) の設置位置 (通り芯) の確認状況。 | |

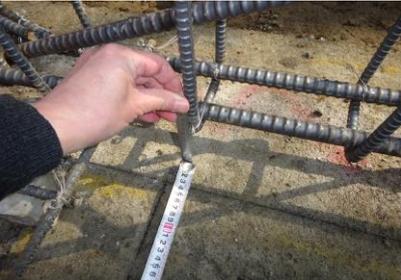
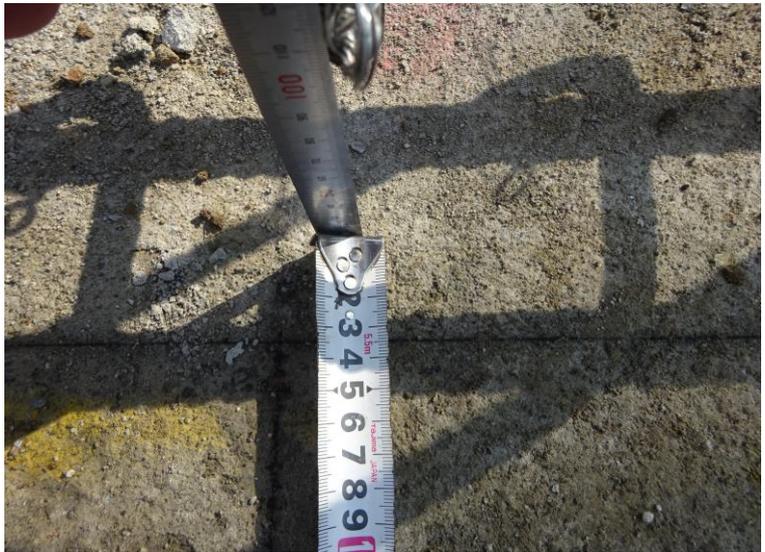
| NO | 47 |

| 北側端部に芯ずれが生じており、地中梁側面側の鉄筋かぶり厚さ (40mm以上) に不足が生じる状況であることを指摘。 | |

| 上記指摘に対し、その場にて是正が行われたことを確認済。 | |

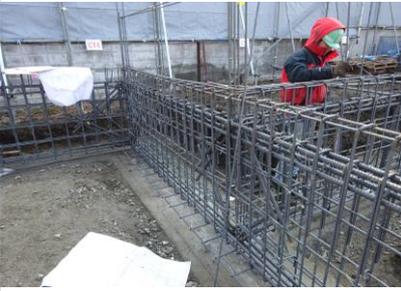
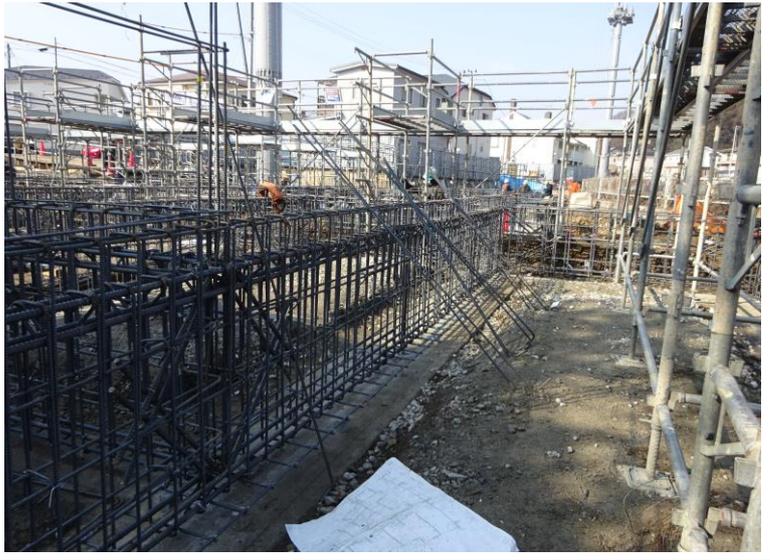
| NO | 49 |

| CY4通りのFG12 (基礎梁) の施工状況。 | |

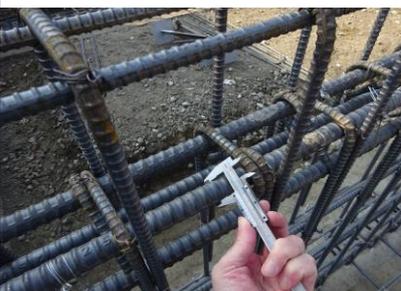
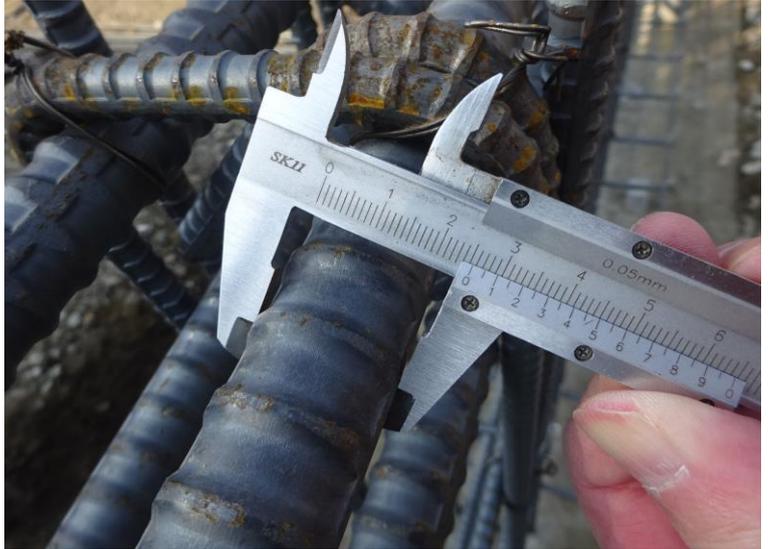
| NO | 50 |

| FG12の鉄筋組が計画通りであることを確認。(上端主筋：2/2-D25) | |

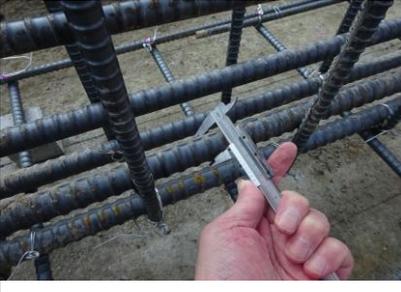
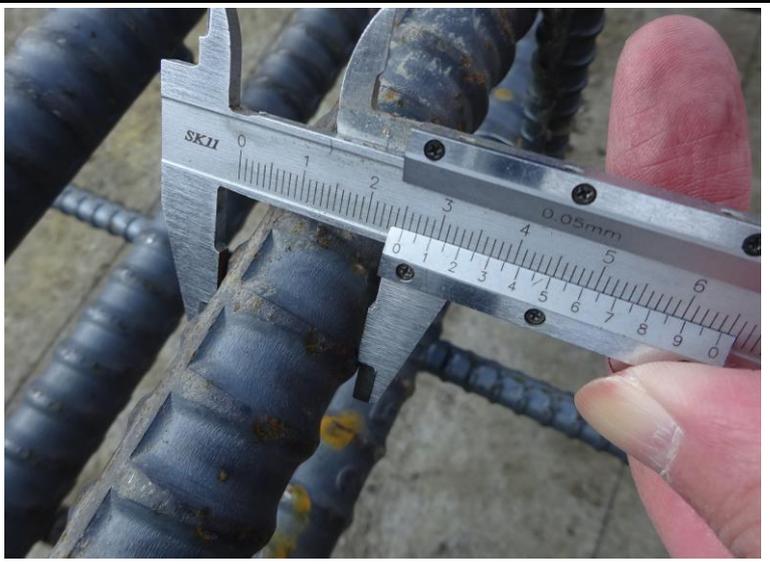
| NO | 51 |

| 同上。(下端主筋：2/2-D25) | |

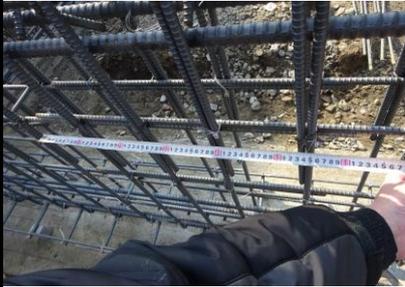
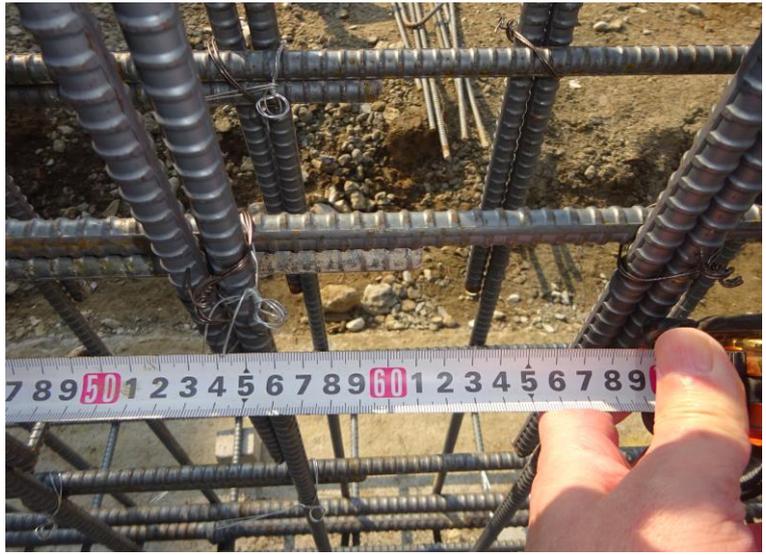
| NO | 52 |

| 同上。(せん断補強筋：D13@150mm) | |

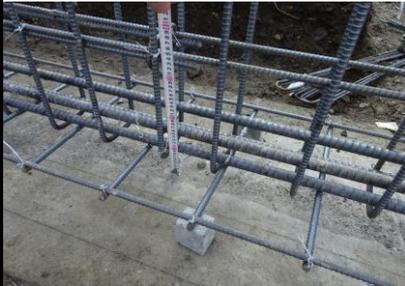
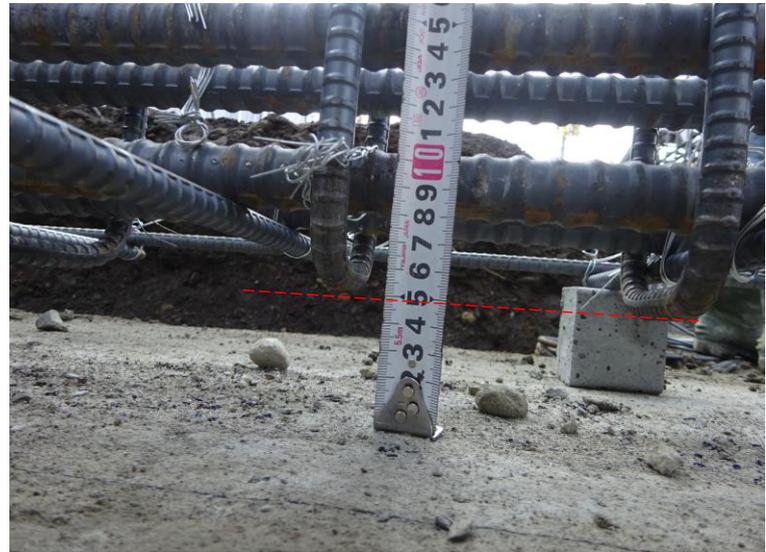
| NO | 53 |

基礎梁、及び繋ぎ梁のせん断補強筋に下がりが生じている箇所が散見され、下端部の必要かぶり厚さ(60mm以上)に不足する箇所があることを指摘。

上記指摘に対し、その場にて全般的(その他の箇所を含む)に是正が行われたことを確認済。

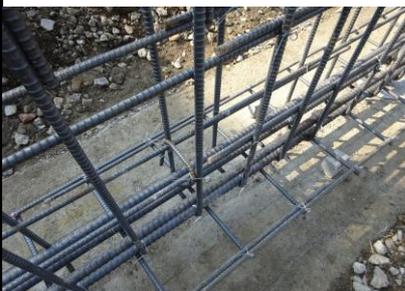
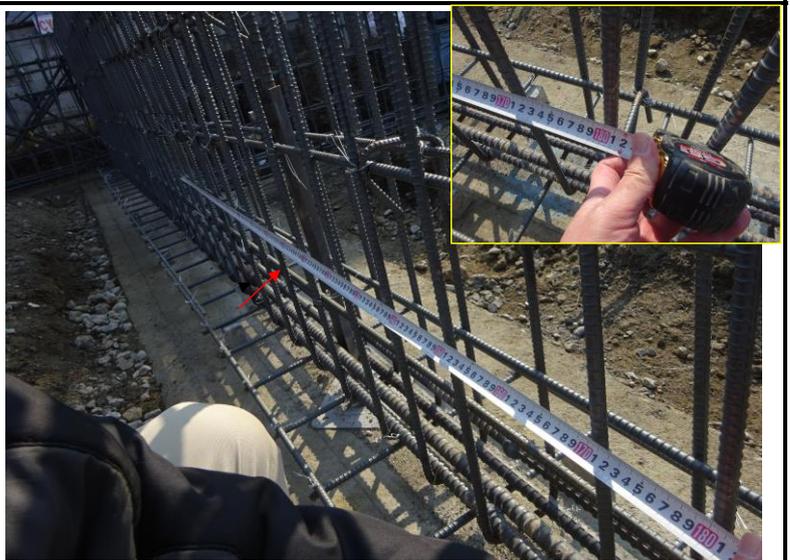
| NO | 59 |

| CY4通りのFG12に対する幅止めが不足している箇所があることを指摘。 | |

| 上記指摘に対し、その場にて全般的 (その他の箇所を含む) に是正が行われたことを確認済。 | |
