現況検査により認められる状況の記録

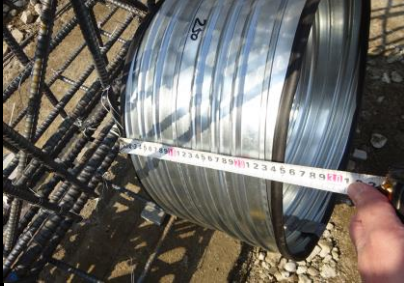
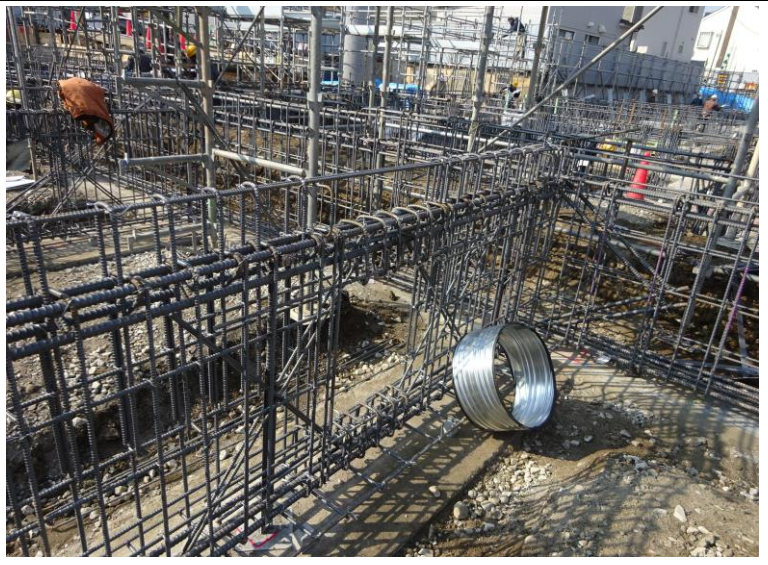
令和5年2月8日	
NO	61
場所	CY4通り
部位	人通口
各人通口部の開口補強の確認状況。

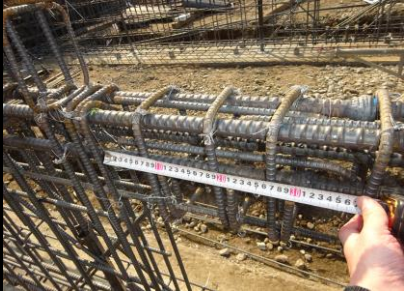
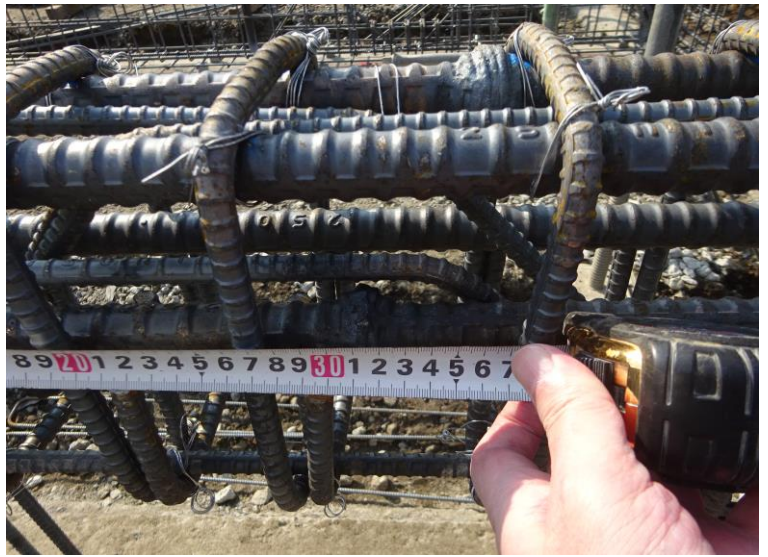
令和5年2月8日	
NO	62
場所	CY4通り
部位	人通口
人通口（開口部）上下部のせん断補強筋は、計画通りD13@100mmとなっていることを確認。

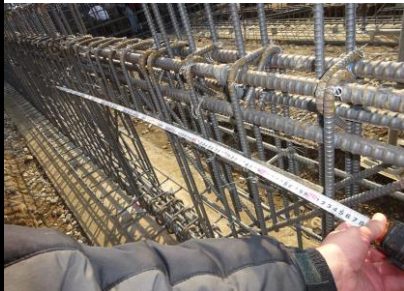
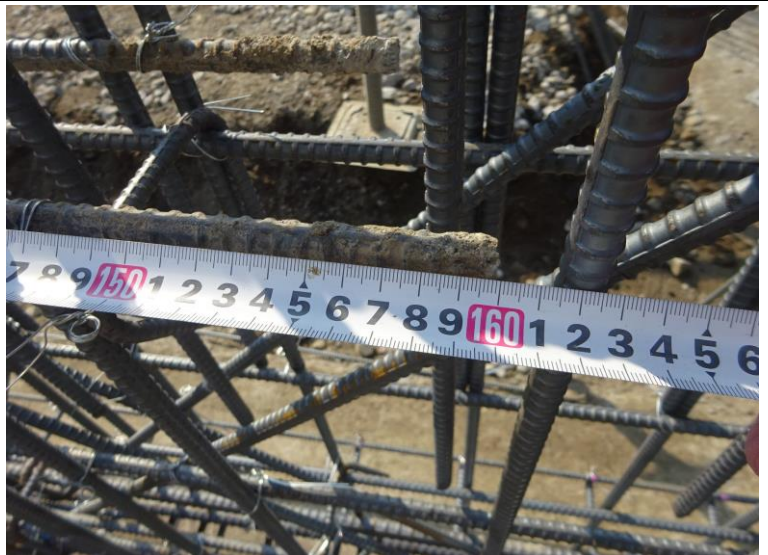
令和5年2月8日	
NO	63
場所	CY4通り
部位	人通口
人通口（開口部）上下部には、計画通り横補強筋2-D13（φ1400以上）が設置されていることを確認。

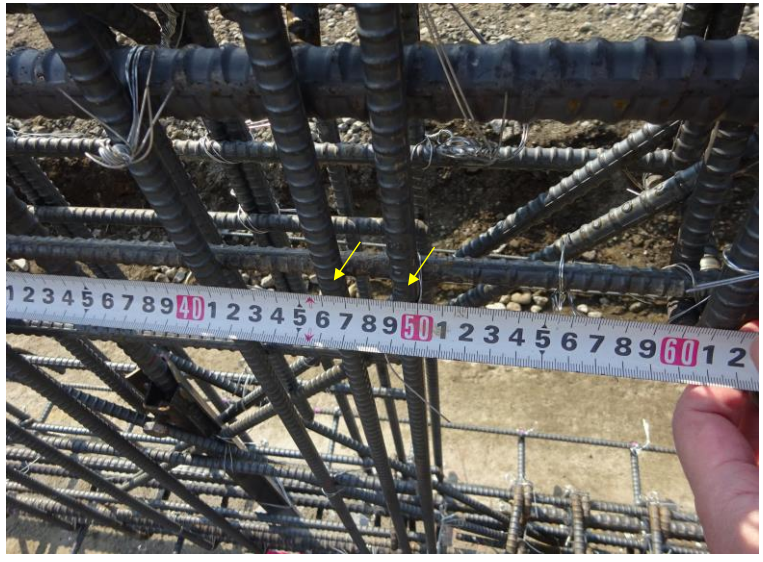
令和5年2月8日	
NO	64
場所	CY4通り
部位	人通口
人通口（開口部）左右部には、計画通り縦補強筋2/2-D13が設置されていることを確認。

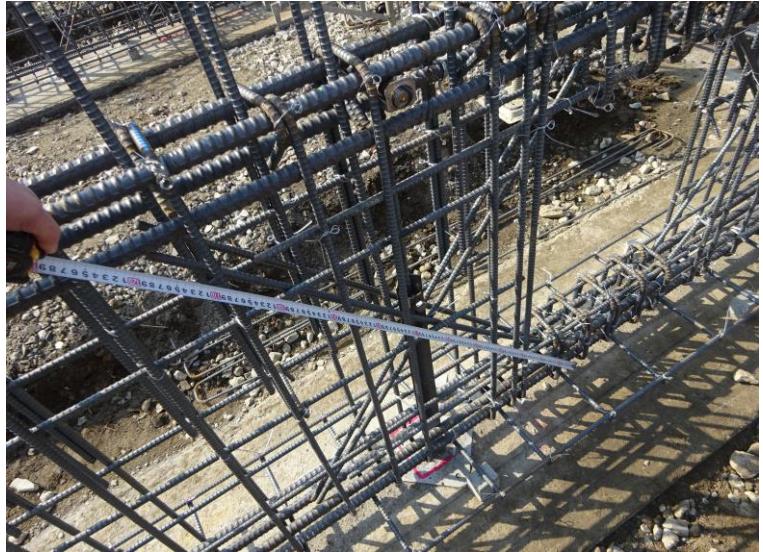
令和5年2月8日	
NO	65
場所	CY4通り
部位	人通口
人通口（開口部）廻りには、計画通り斜め補強筋4/2-D13が設置されていることを確認。

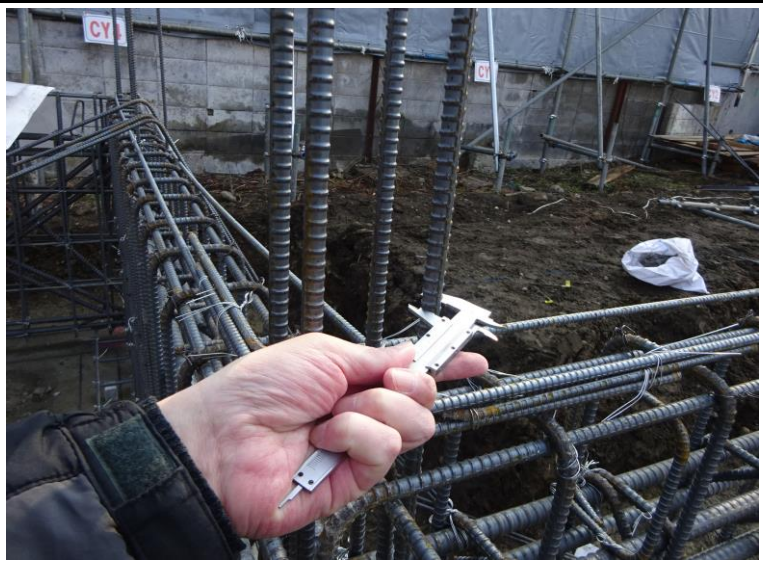
令和5年2月8日	
NO	66
場所	CY4通り
部位	端部曲げ補強筋
端部曲げ補強筋の確認状況。

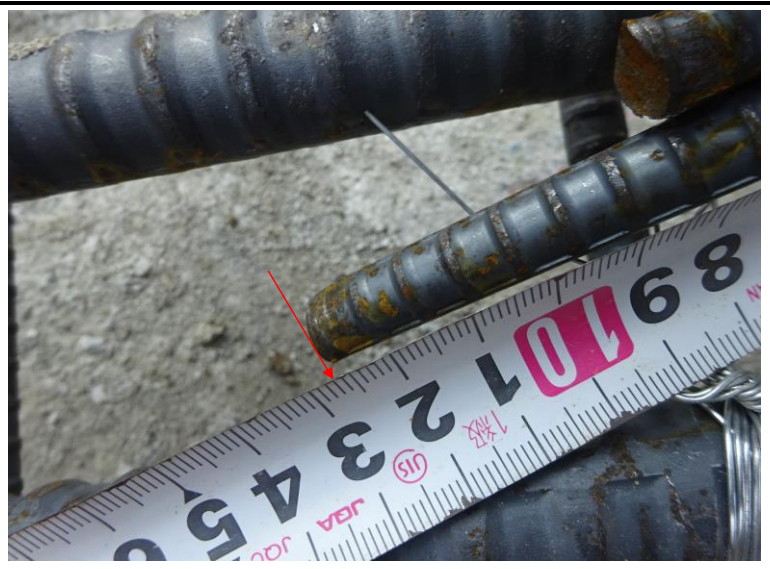
令和5年2月8日	
NO	67
場所	CY4通り
部位	端部曲げ補強筋

端部・交差部曲げ補強筋の折り返し定着長さ（150mm以上）が全般的に不足していることを指摘。

上記指摘に対して、その場にて是正が行われたことを確認済。

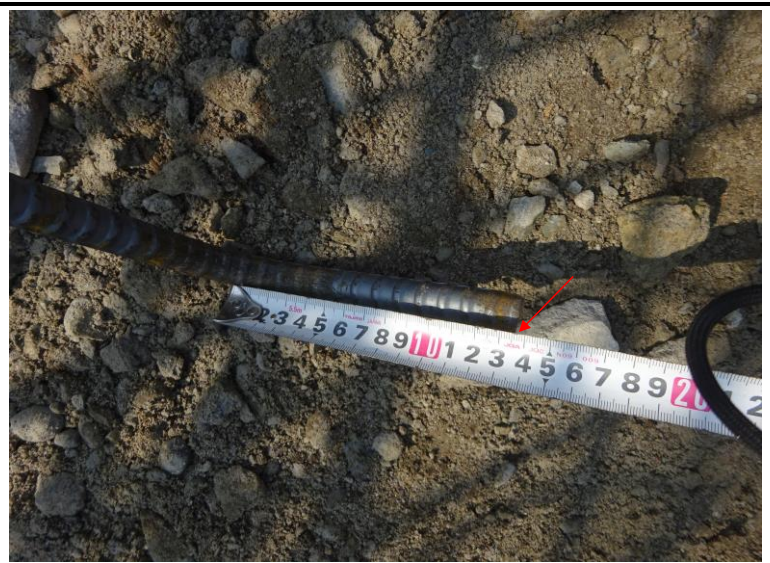
令和5年2月8日	
NO	68
場所	CY4通り
部位	端部曲げ補強筋

同上。設置前の端部・交差部曲げ補強筋についても同様の状態である為、共通した問題であることを指摘。

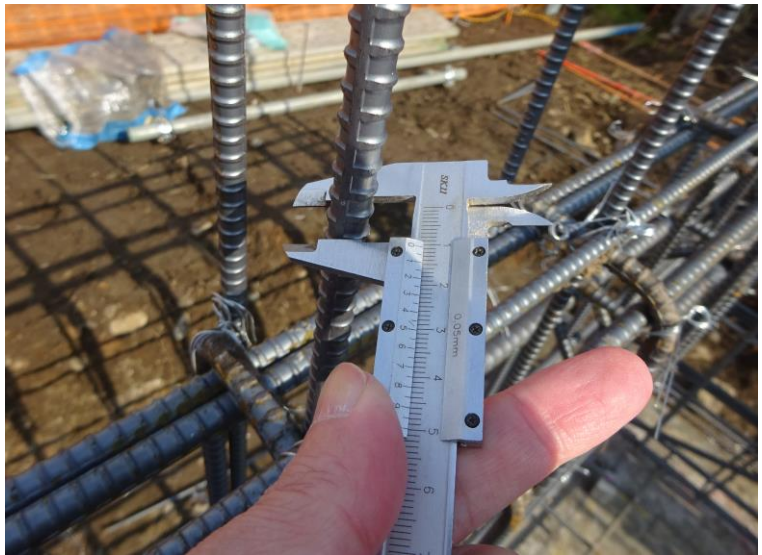
令和5年2月8日	
NO	71
場所	C Y 6 通り
部位	壁立上がり筋
先行設置されている壁立上がり筋 (D10) の設置状況を確認。

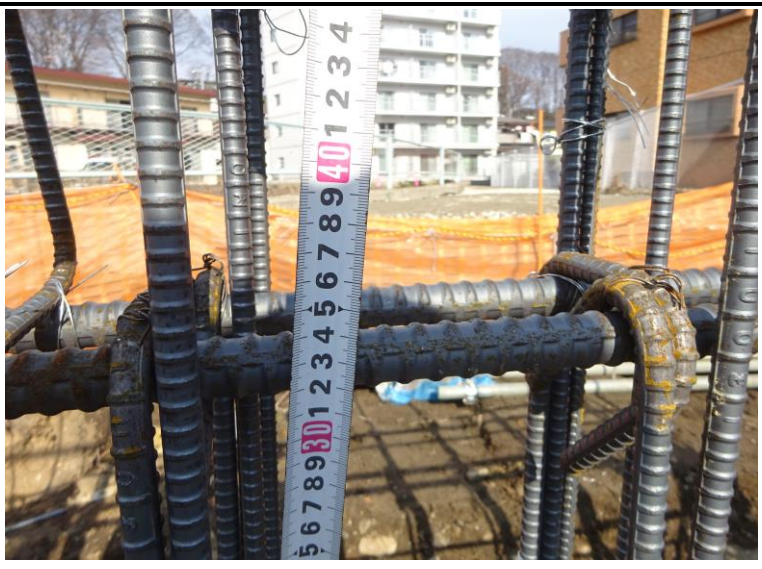
令和5年2月8日	
NO	72
場所	C Y 6 通り
部位	壁立上がり筋
壁立上がり筋の呑み込み長さ (天端増し打ち分を除く) L2 : 350mm (D10×35) が確保されていることを確認。

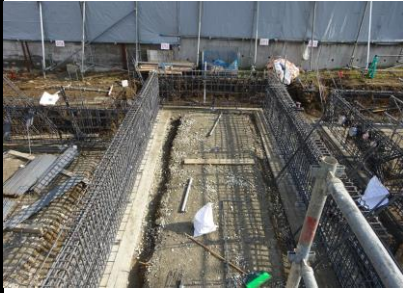
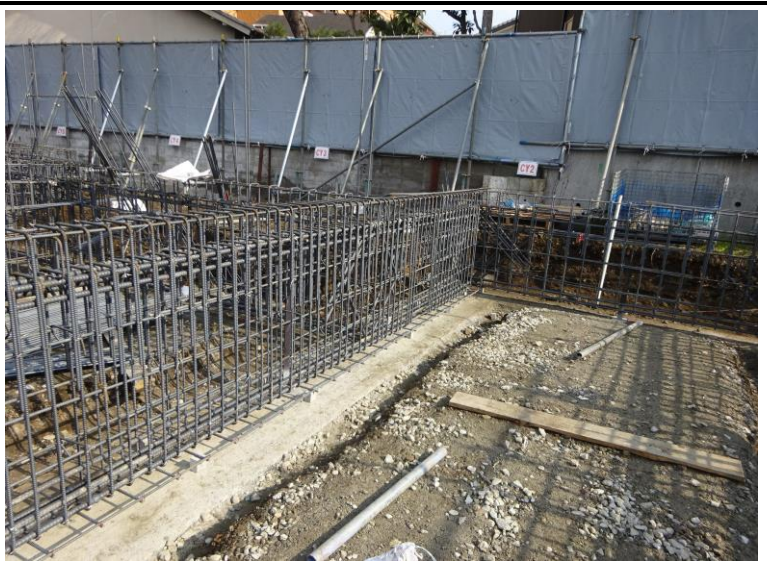
令和5年2月8日	
NO	73
場所	CY2 通り
部位	FG13A (基礎梁)
CY2 通り FG13A (基礎梁) の施工状況。

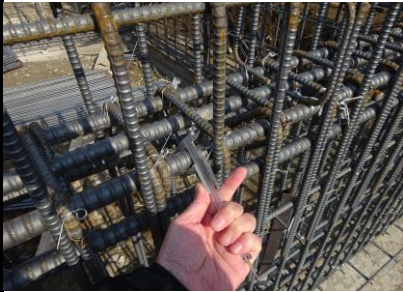
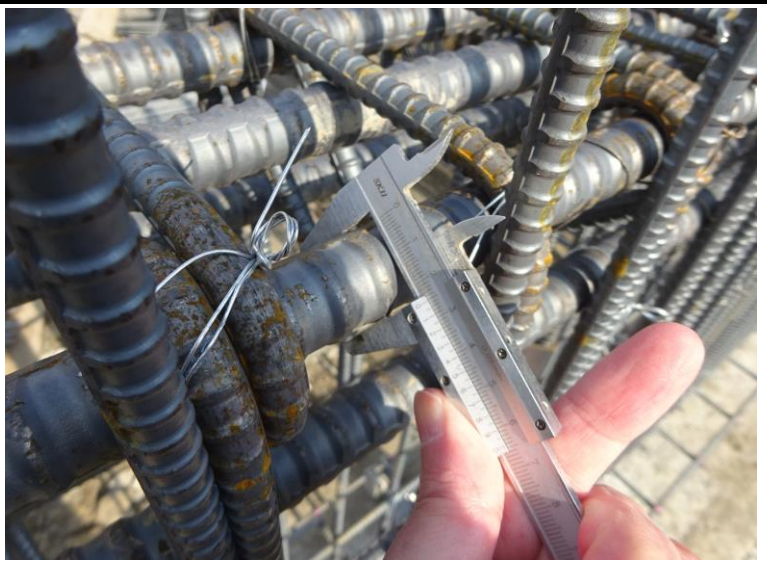
令和5年2月8日	
NO	74
場所	CY2 通り
部位	FG13A (基礎梁)
FG13A の鉄筋組が計画通りであることを確認。(上端主筋：3/2-D25)

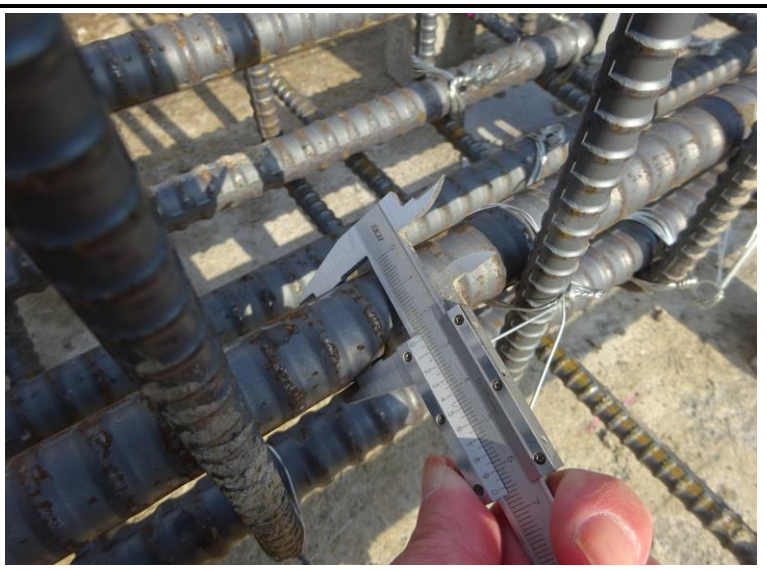
令和5年2月8日	
NO	75
場所	CY2 通り
部位	FG13A (基礎梁)
FG13A の鉄筋組が計画通りであることを確認。(下端主筋：3/2-D25)

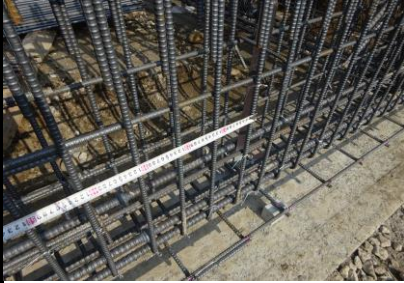
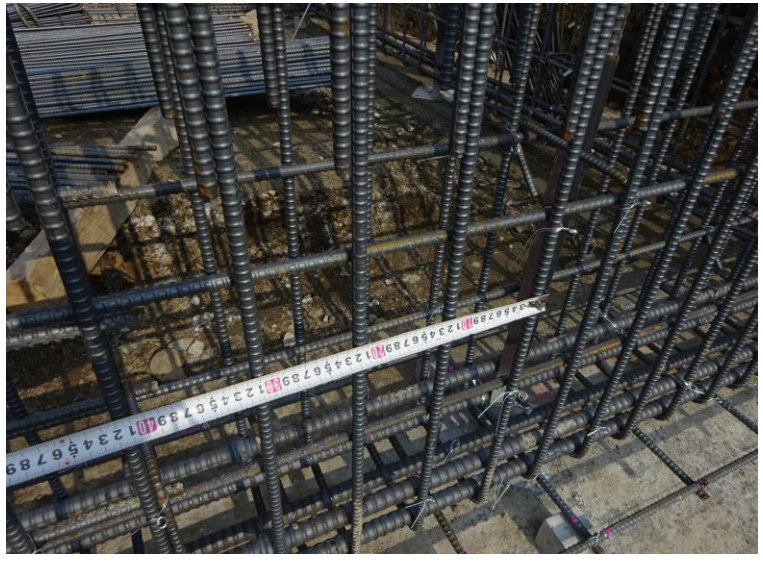
令和5年2月8日	
NO	76
場所	CY2通り
部位	FG13A (基礎梁)
FG13Aの鉄筋組が計画通りであることを確認。(せん断補強筋：D13@100)

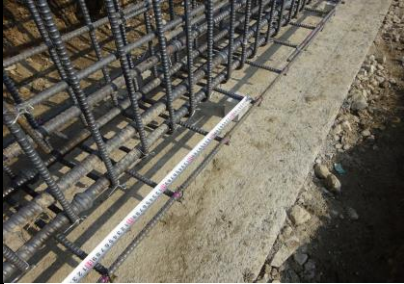
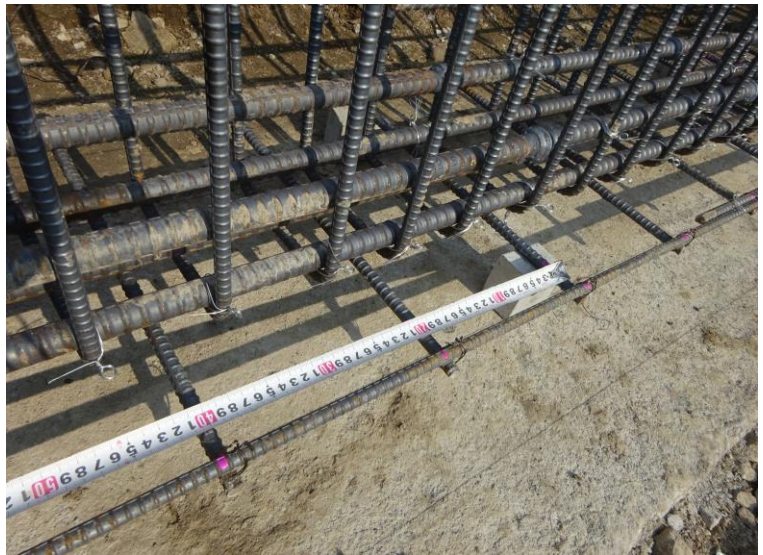
令和5年2月8日	
NO	77
場所	CY2通り
部位	FG13A (基礎梁)
フーチング部のベース筋 (D13@200mm) ・配力筋 (2-D13) が計画通りであることを確認。

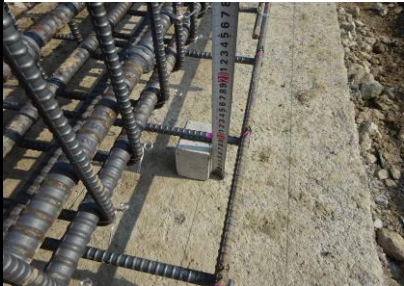
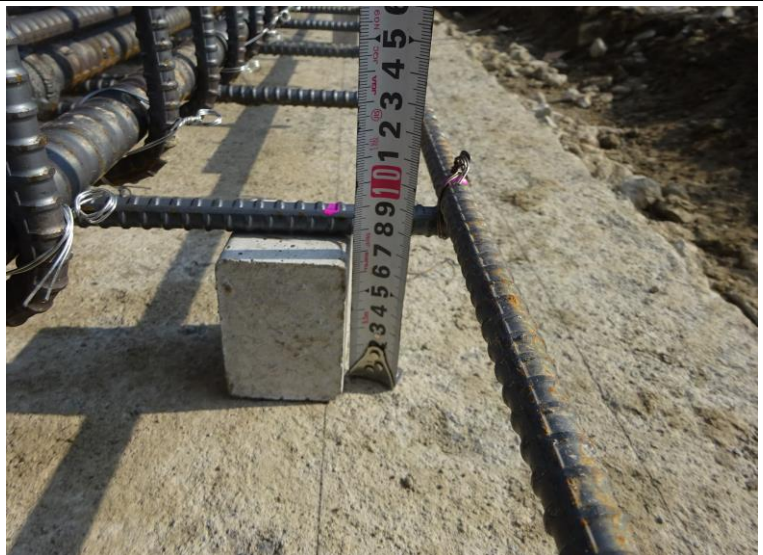
令和5年2月8日	
NO	78
場所	CY2通り
部位	FG13A (基礎梁)
ベース筋下部には、鉄筋かぶり厚さ (60mm以上) が適切に確保できるようにサイコロ (スペーサー) が設置されていることを確認。

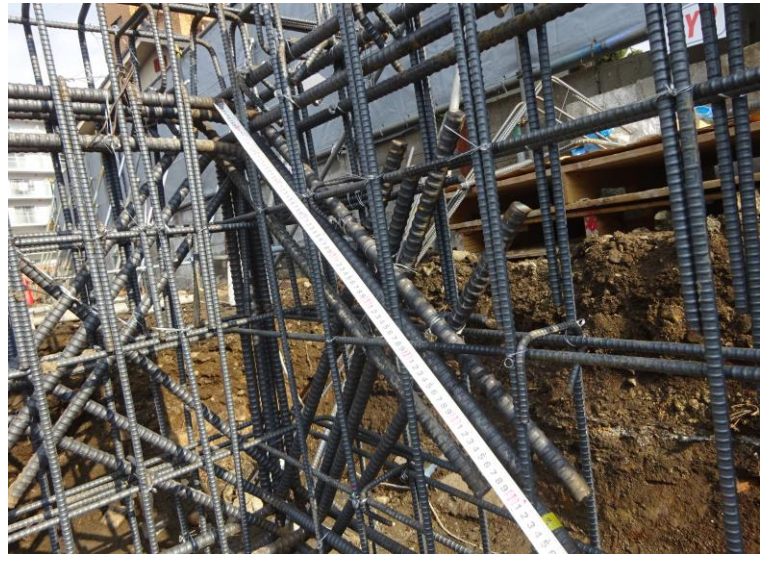
令和5年2月8日	
NO	79
場所	CY2通り
部位	FG13A (基礎梁)
FG13A (基礎梁) ~ FG1 (地中梁) への接続部では、主筋が必要定着長さ: L2 (D25×35=875mm以上) を確保していることを確認。

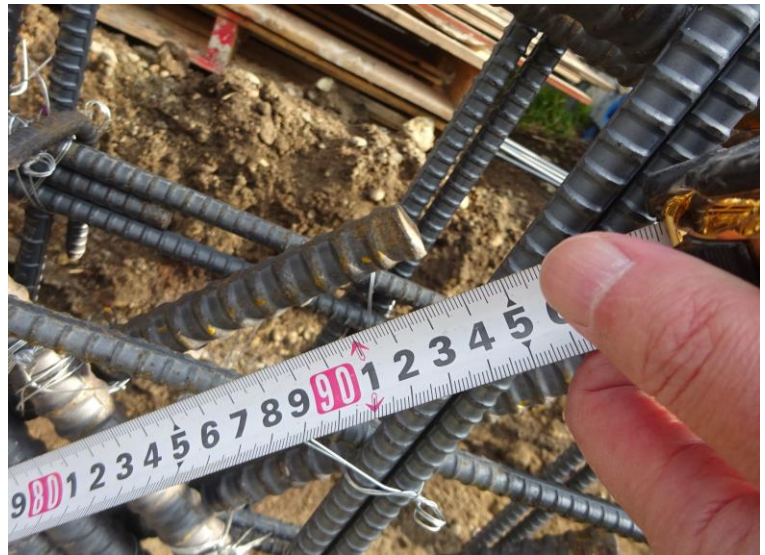
令和5年2月8日	
NO	80
場所	CY2通り
部位	FG13A (基礎梁)
FG13A (基礎梁) ~ FG1 (地中梁) への接続部では、主筋が必要定着長さ: L2 (D25×35=875mm以上) を確保していることを確認。

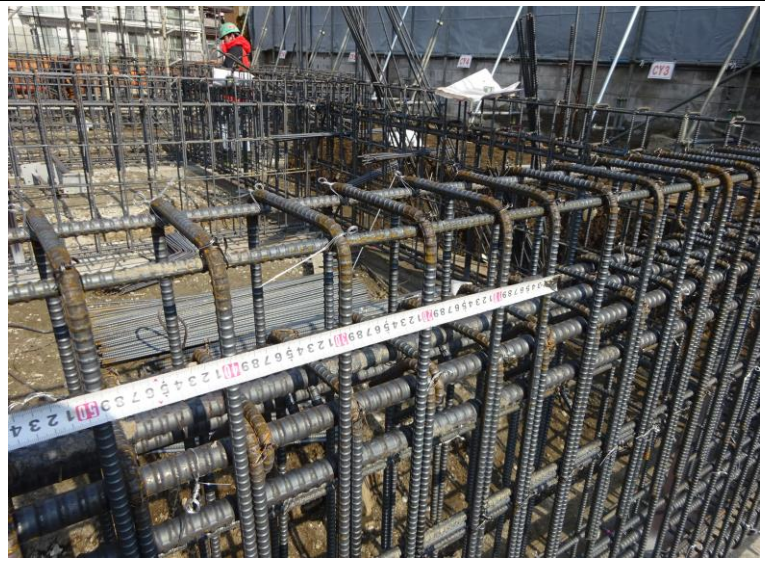
令和5年2月8日	
NO	81
場所	CY2通り
部位	FG13A (基礎梁)
FG13A (基礎梁) の梁天端補強筋 (せん断補強筋) は、本来@200mmで良いが、@100mmとなっている状況。安全側に多い為、特に問題はなし。

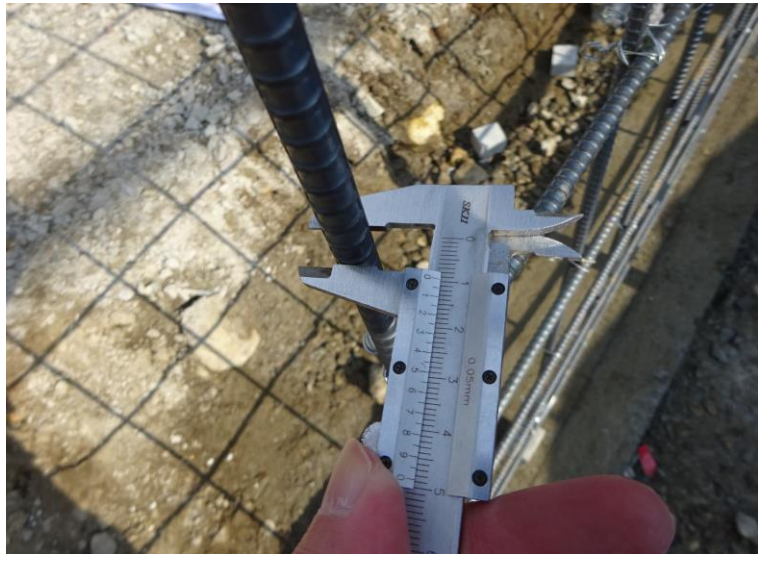
令和5年2月8日	
NO	82
場所	DY 2.5 通り
部位	W1 2 (土留め壁)
DY 2.5 通り W1 2 (土留め壁) の施工状況。

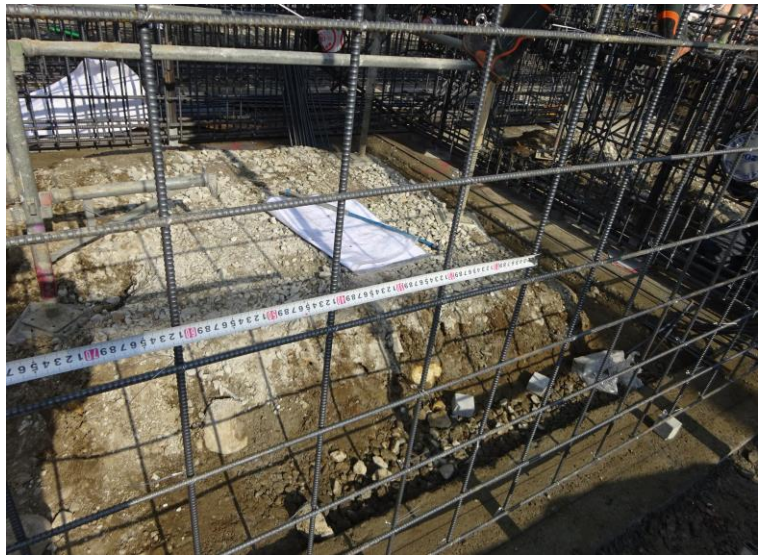
令和5年2月8日	
NO	83
場所	DY 2.5 通り
部位	W1 2 (土留め壁)
W1 2 の鉄筋組が計画通りであることを確認。(D10@200縦横共)

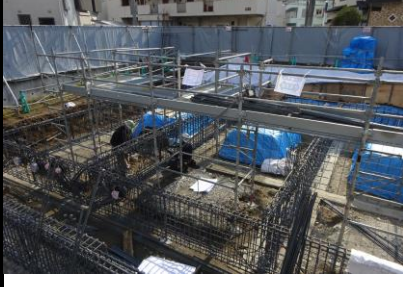
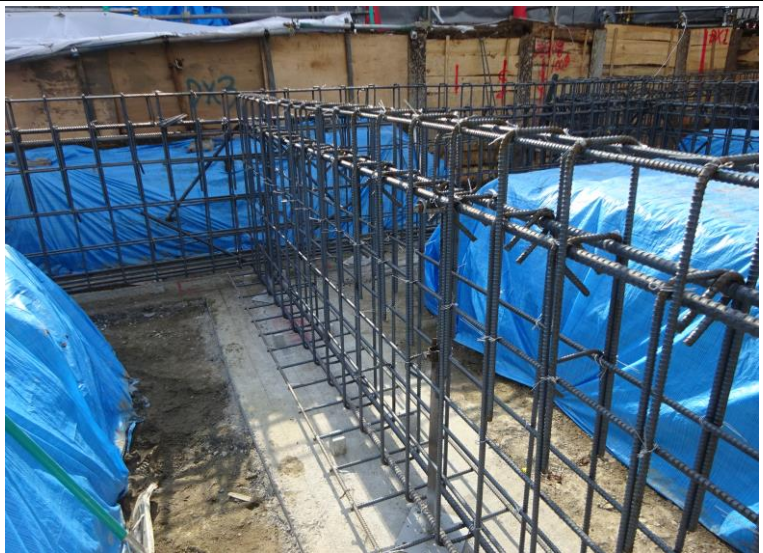
令和5年2月8日	
NO	84
場所	DX 3 通り
部位	FG 1 0 (基礎梁)
DX 3 通り FG 1 0 (基礎梁) の施工状況。

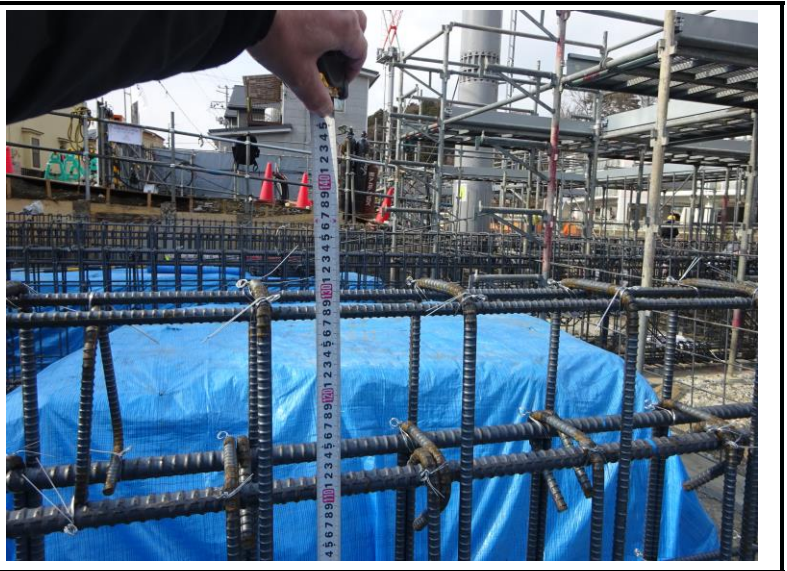
令和5年2月8日	
NO	85
場所	DX3通り
部位	FG10 (基礎梁)
基礎梁成+梁天端補強の出来形が計画通りであることを確認。基礎底盤下端～スラブ天端：1,350mm

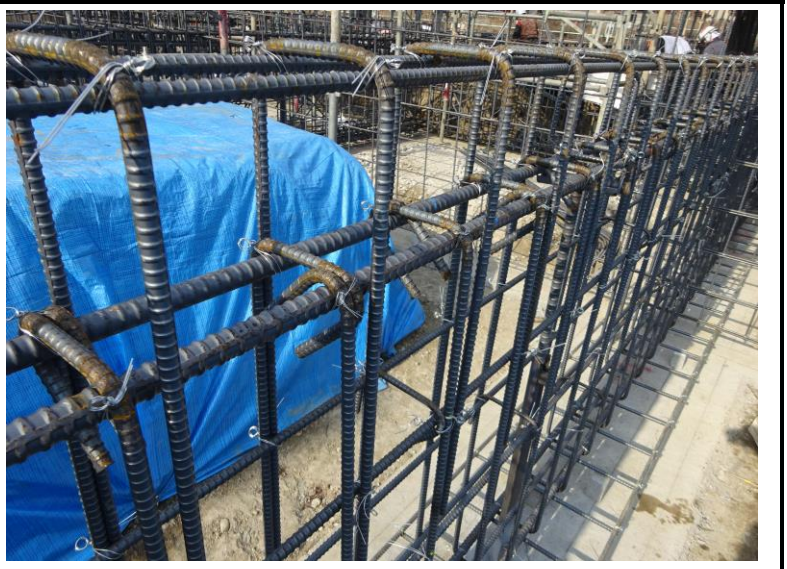
令和5年2月8日	
NO	86
場所	DX3通り
部位	FG10 (基礎梁)
FG10 (基礎梁) の鉄筋組が計画通りであることを確認。(上端主筋：2-D22、下端主筋：2-D22)

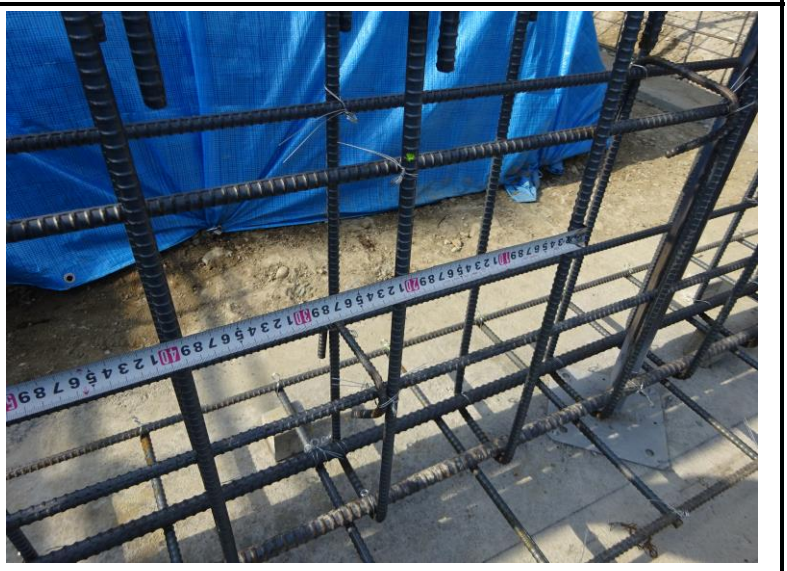
令和5年2月8日	
NO	87
場所	DX3通り
部位	FG10 (基礎梁)
FG10 (基礎梁) の鉄筋組が計画通りであることを確認。(せん断補強筋：D13 @200mm)

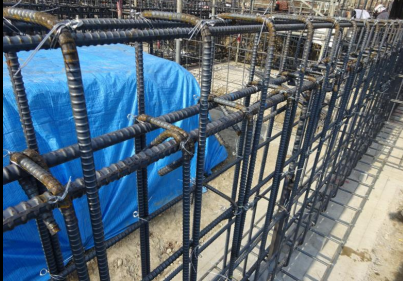
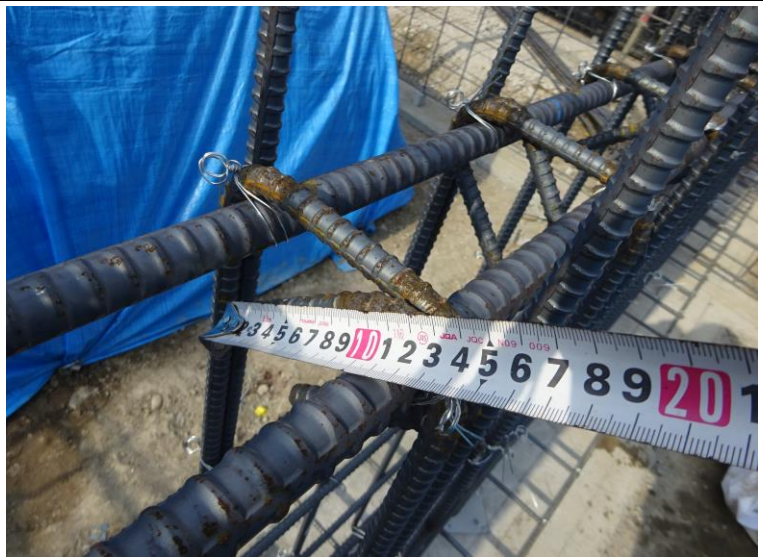
令和5年2月8日	
NO	88
場所	DX3通り
部位	FG10 (基礎梁)
せん断補強筋のフック折り曲げ部の余長が適切 (135° : D13×6=78mm以上) であることを確認。

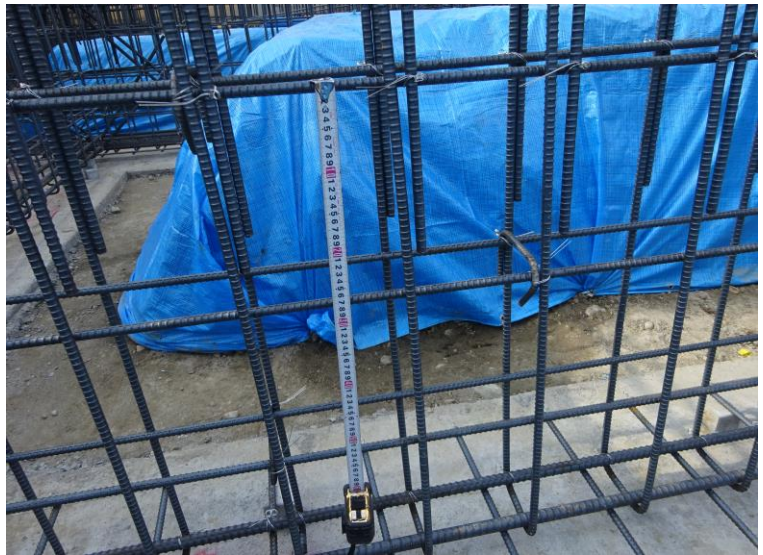
令和5年2月8日	
NO	89
場所	DX3通り
部位	FG10 (基礎梁)
FG10 (基礎梁) の鉄筋組が計画通りであることを確認。(腹筋 : 2-D13@300mm以下)

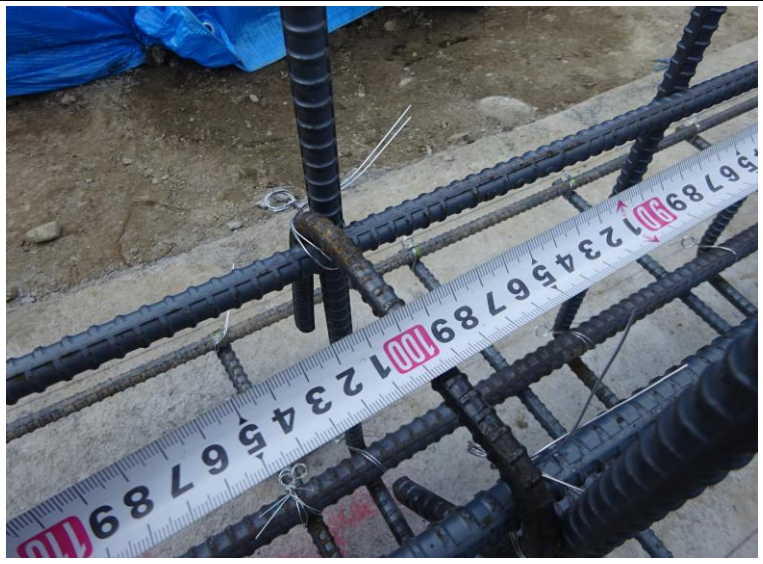
令和5年2月8日	
NO	90
場所	DX3通り
部位	FG10 (基礎梁)
FG10 (基礎梁) の鉄筋組が計画通りであることを確認。(幅止め筋 : D10@1000mm)
