現況検査により認められる状況の記録

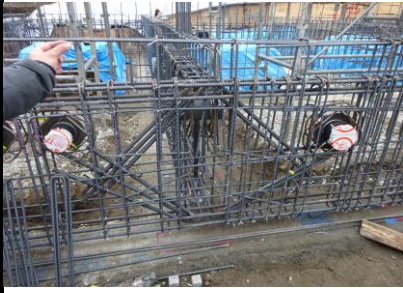
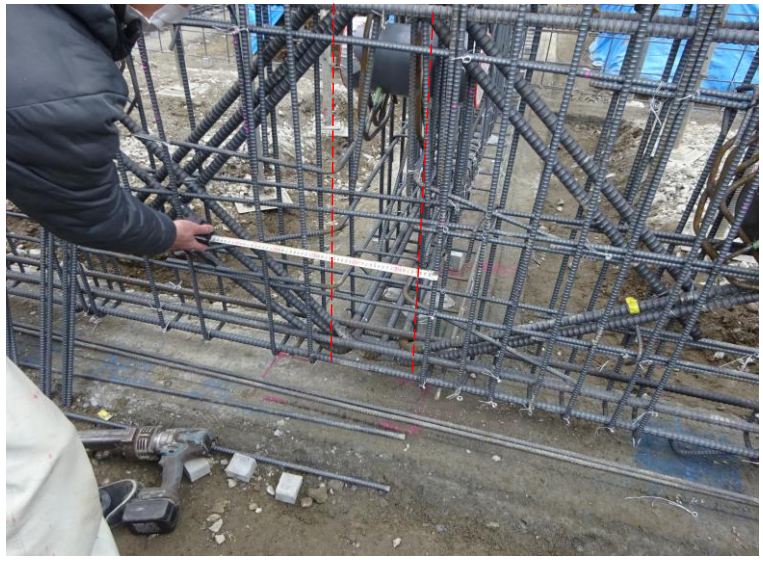
令和5年2月8日	
NO	91
場所	DY3通り
部位	基礎梁交差部
<p>せん断補強筋位置が不適切な箇所があることを指摘。直交する基礎梁幅(230mm)に近接する位置に第1あばら筋が設置(調整)されるよう指導。(当該内容は写真提出によって是正確認を行う。)</p>

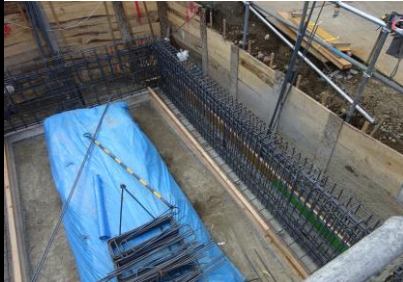
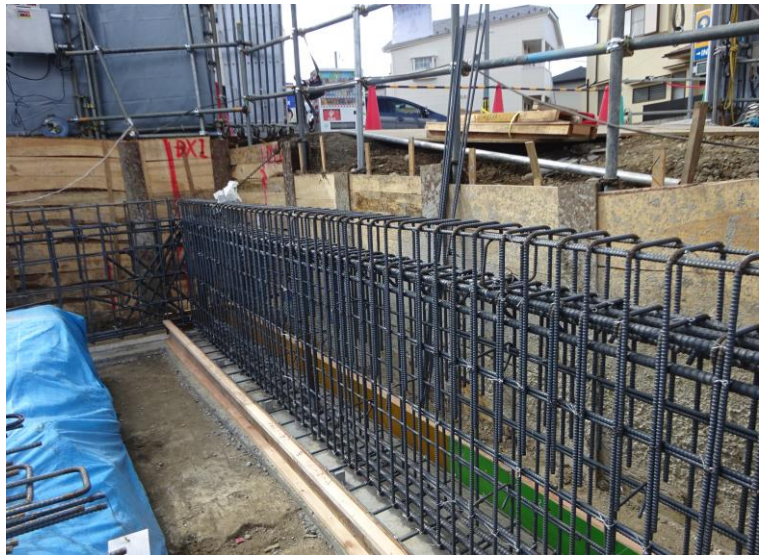
令和5年2月8日	
NO	92
場所	DX1通り
部位	FG13A(基礎梁)
DX1通りFG13A(基礎梁)の施工状況。

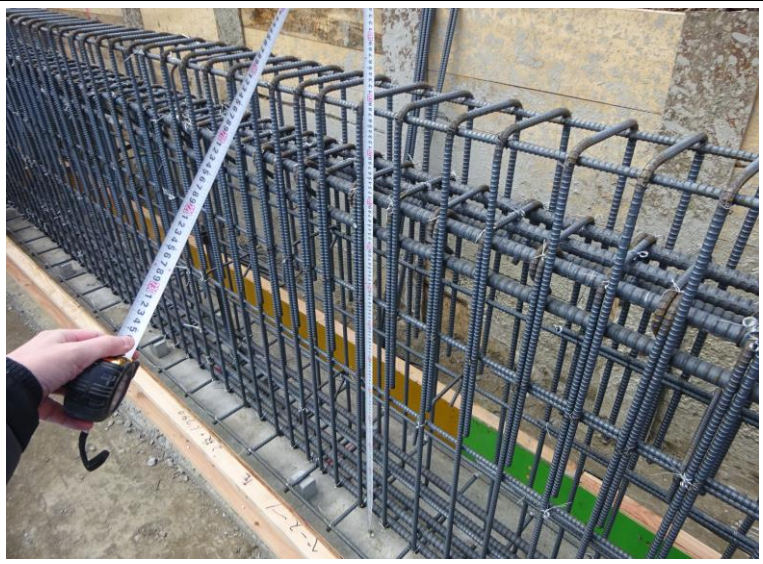
令和5年2月8日	
NO	93
場所	DX1通り
部位	FG13A(基礎梁)
<p>基礎梁成+梁天端補強の出来形が計画通りであることを確認。基礎底盤下端~スラブ天端:1,350mm</p>

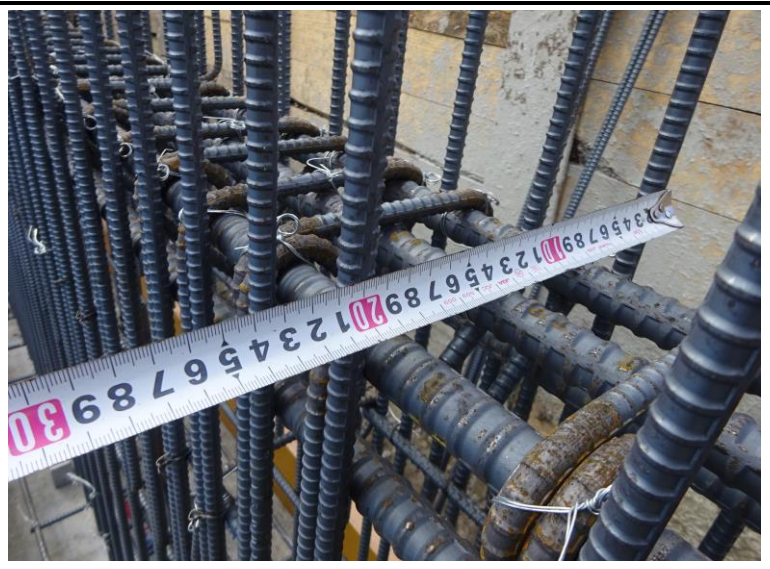
令和5年2月8日	
NO	94
場所	DX1通り
部位	FG13A (基礎梁)
FG13Aの鉄筋組が計画通りであることを確認。(上端主筋: 3/2-D25)

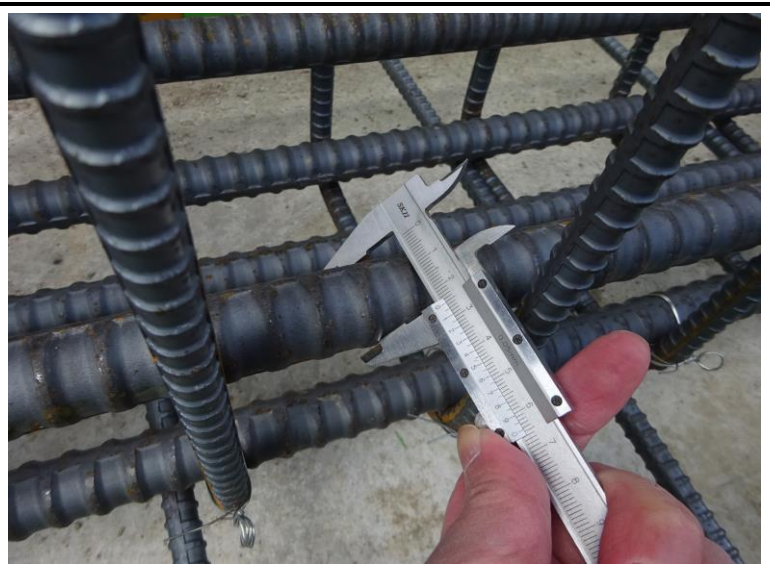
令和5年2月8日	
NO	95
場所	DX1通り
部位	FG13A (基礎梁)
FG13Aの鉄筋組が計画通りであることを確認。(下端主筋: 3/2-D25)

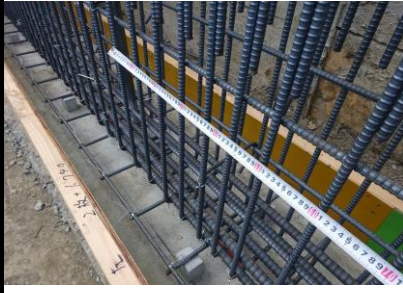
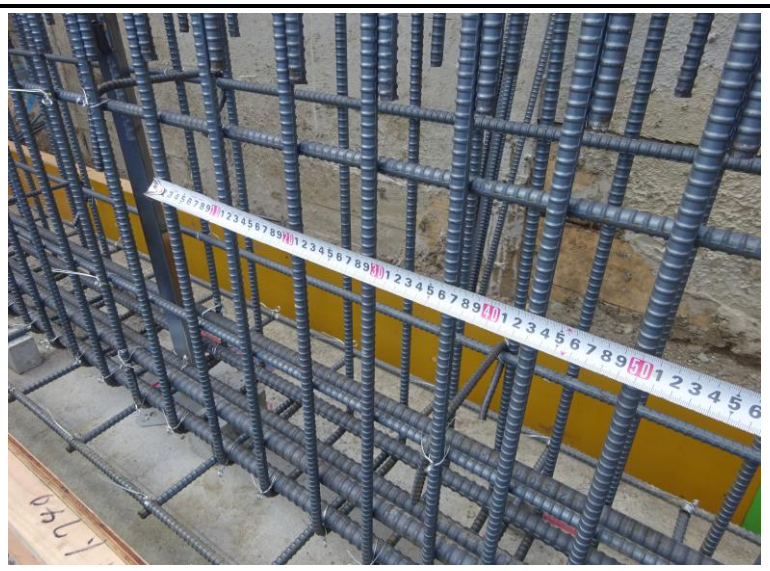
令和5年2月8日	
NO	96
場所	DX1通り
部位	FG13A (基礎梁)
FG13Aの鉄筋組が計画通りであることを確認。(せん断補強筋: D13@100)

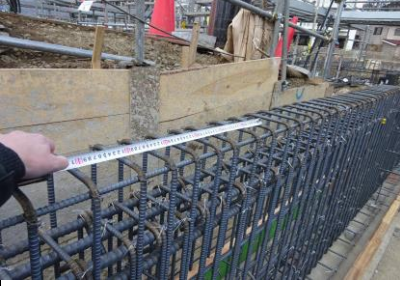
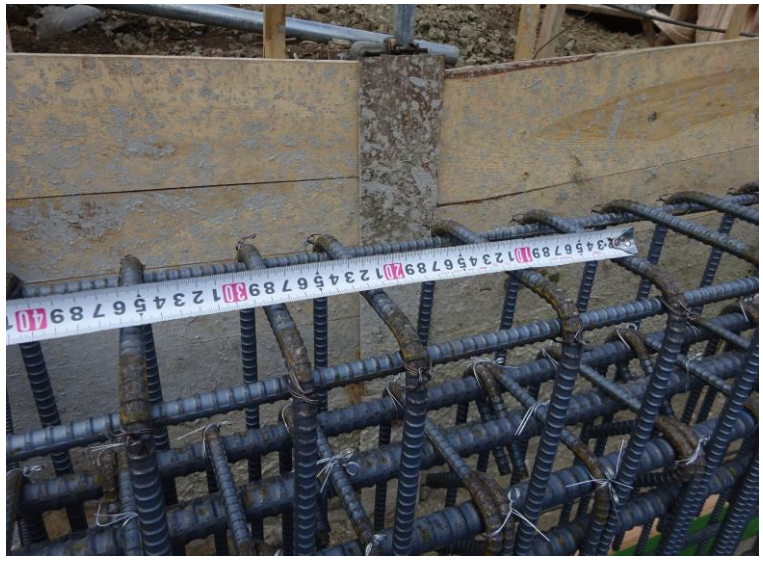
令和5年2月8日	
NO	97
場所	DX1通り
部位	FG13A (基礎梁)
FG13A (基礎梁) の梁天端補強筋 (せん断補強筋) は、本来@200mmが良いが、@100mmとなっている状況。安全側に多い為、特に問題はなし。

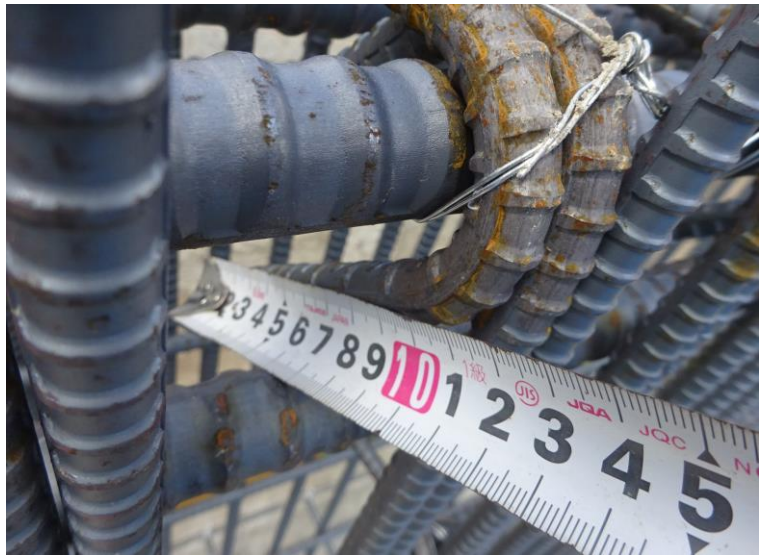
令和5年2月8日	
NO	98
場所	DX1通り
部位	FG13A (基礎梁)
せん断補強筋のフック折り曲げ部の余長が適切 (135° : D13×6=78mm以上) であることを確認。

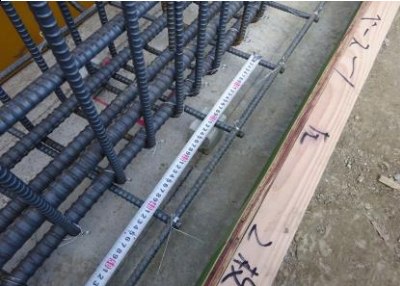
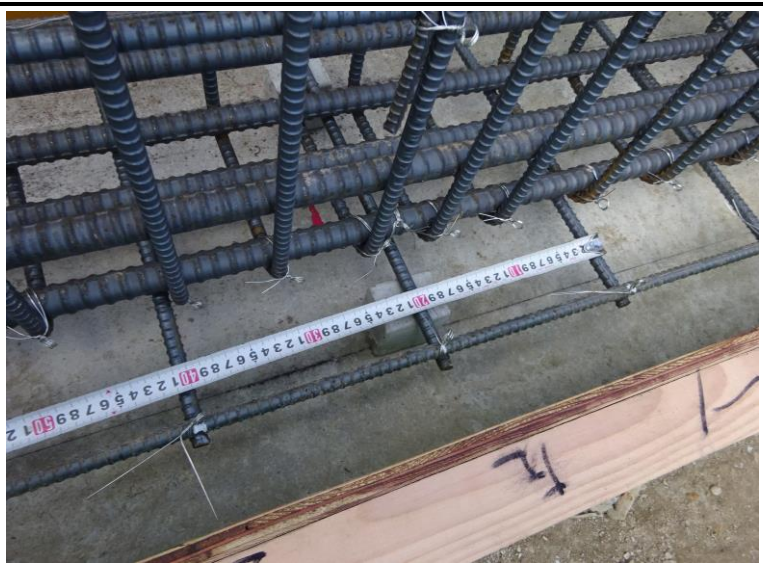
令和5年2月8日	
NO	99
場所	DX1通り
部位	FG13A (基礎梁)
フーチング部のベース筋 (D13@200mm) ・配力筋 (2-D13) が計画通りであることを確認。

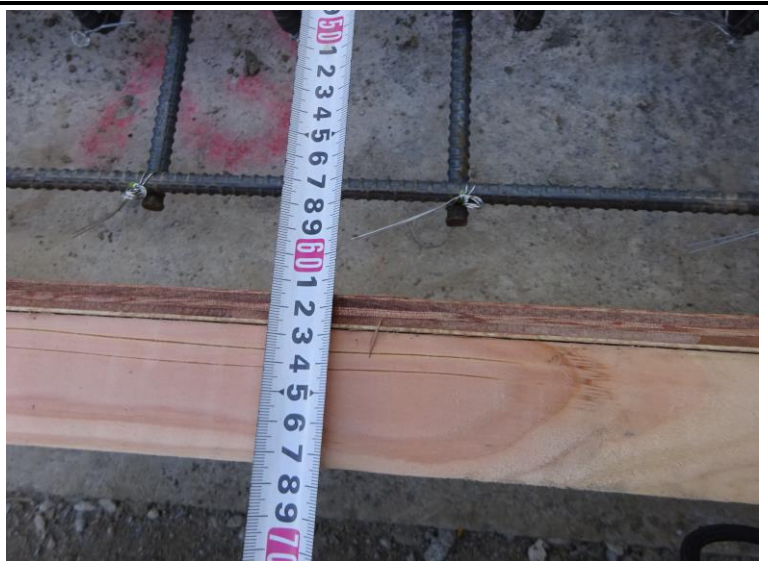
令和5年2月8日	
NO	100
場所	DX1通り
部位	FG13A (基礎梁)
フーチング幅：600mmの出来形が確保されるように型枠が設置されていることを確認。

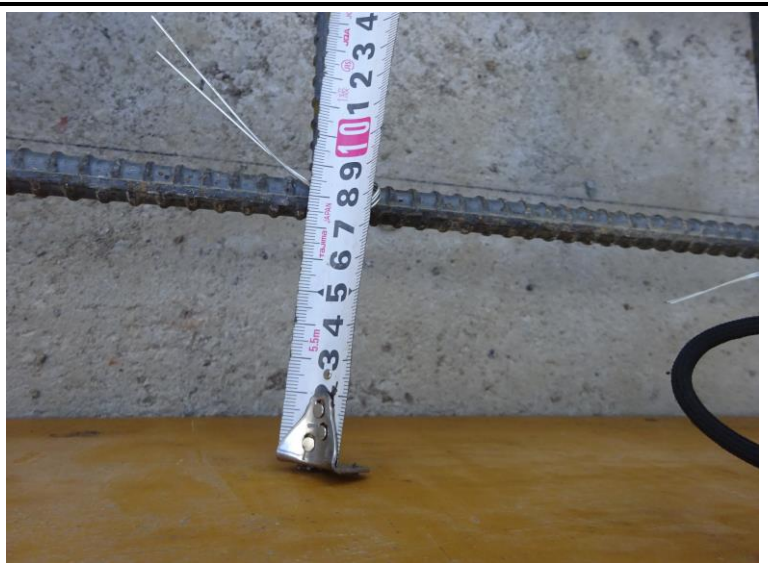
令和5年2月8日	
NO	101
場所	DX1通り
部位	FG13A (基礎梁)
フーチング側面の鉄筋かぶり厚さ60mm以上が確保されるように型枠が設置されていることを確認。

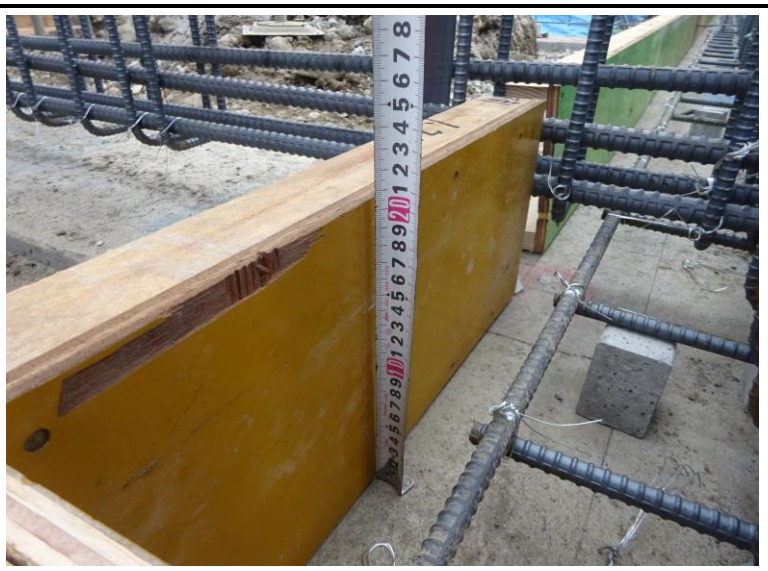
令和5年2月8日	
NO	102
場所	DX1通り
部位	FG13A (基礎梁)
フーチング高さ：200mmの出来形が確保されるように型枠が設置されていることを確認。

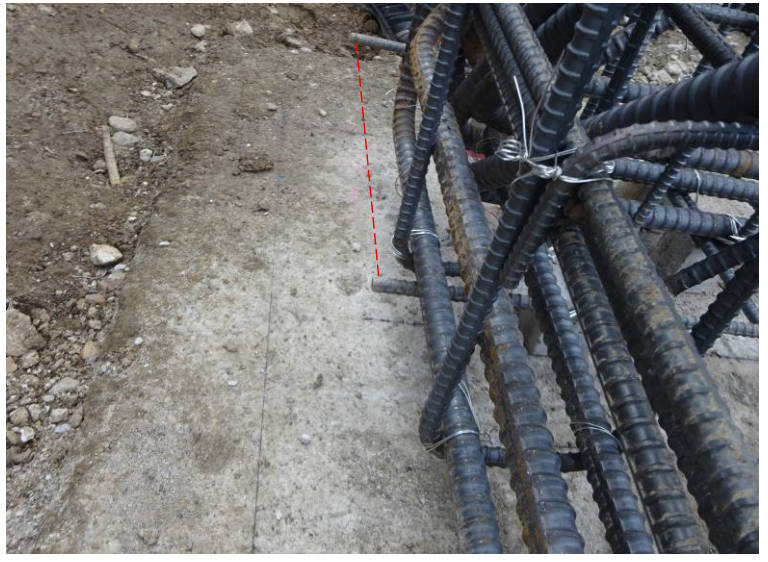
令和5年2月8日	
NO	103
場所	CX4、DY3通り
部位	フーチング
基礎フーチング端部のベース筋が不足している箇所があることを確認。

令和5年2月9日	
NO	104
場所	CX4、DY3通り
部位	フーチング
上記指摘に対し、その場にて是正が行われたことを確認済。

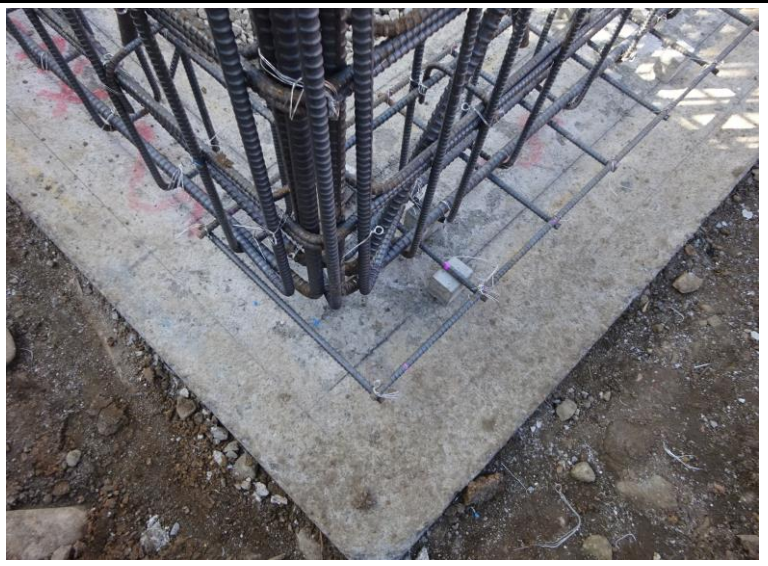
令和5年2月9日	
NO	105
場所	同様箇所
部位	フーチング
同上。その他同様箇所についても全般的に是正が行われたことを確認済。

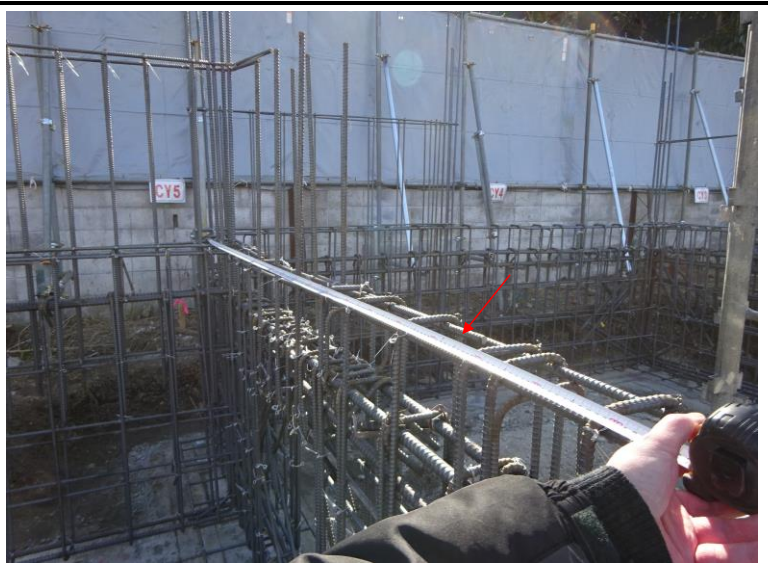
令和5年2月9日	
NO	106
場所	C Y 5 通り
部位	端部曲げ補強筋

CX3, CY5に計画されている端部曲げ補強筋が設置されていないことを指摘。(当該内容は写真提出によっては正確認を行う。)

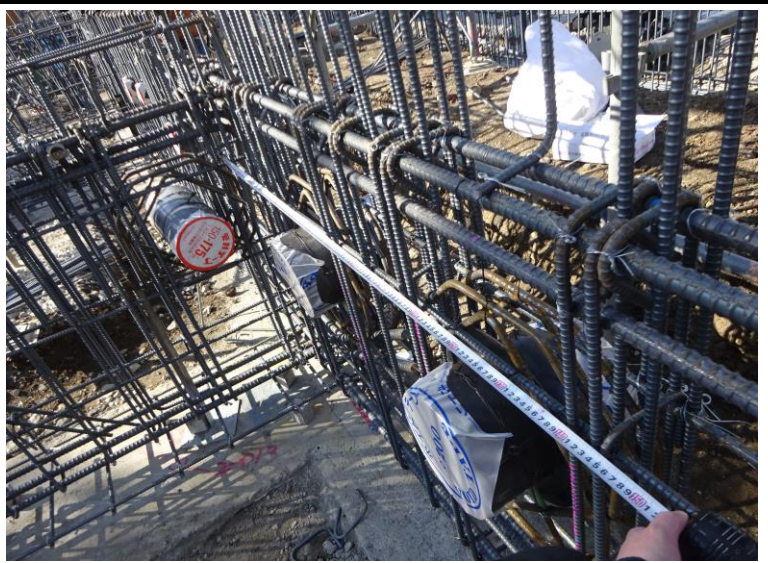
令和5年2月9日	
NO	107
場所	C X 1 通り
部位	配管スリーブ

C X 1, C Y 4 ~ 5 通りの配管スリーブ (汚水: 200 φ、雑排水: 200 φ) 設置の確認状況。

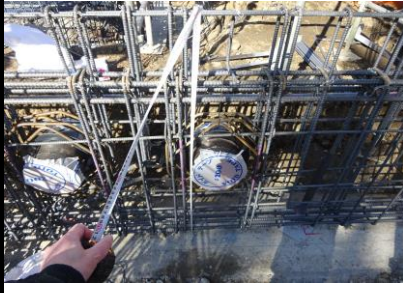
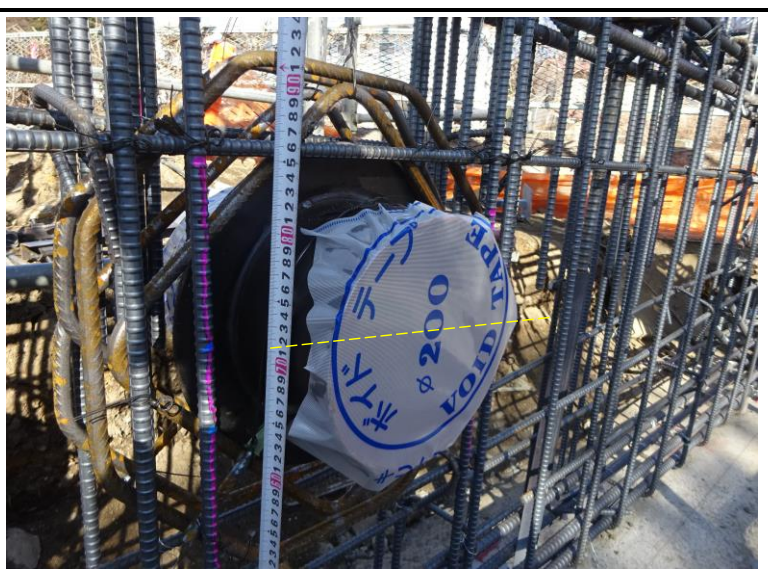
令和5年2月9日	
NO	108
場所	C X 1 通り
部位	配管スリーブ

同上。設置高さの確認状況。(FL-750 = 基礎底盤レベル+720mm)

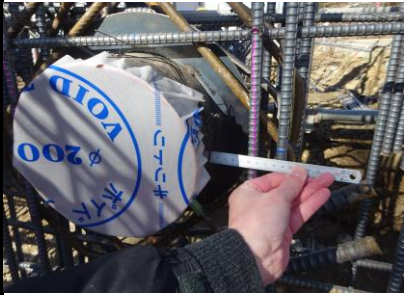
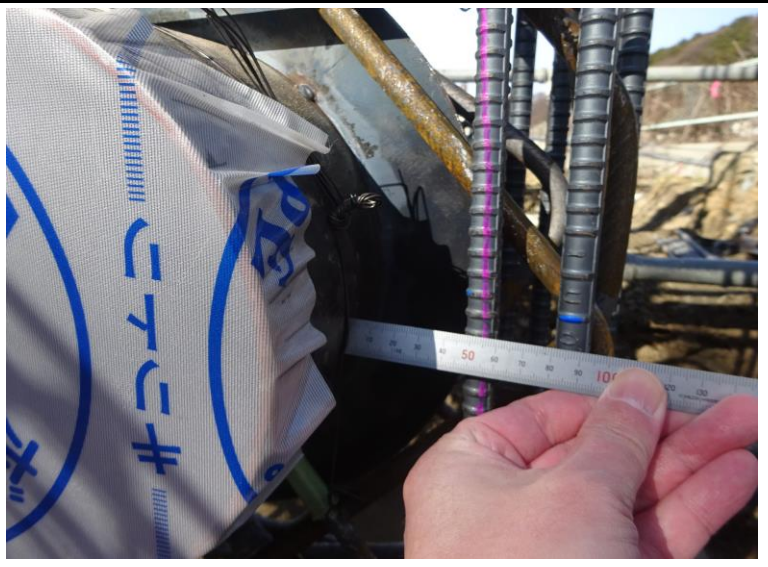
令和5年2月9日	
NO	109
場所	C X 1 通り
部位	配管スリーブ
配管スリーブ廻りの鉄筋かぶり厚さ (40 mm以上) の確保状況。

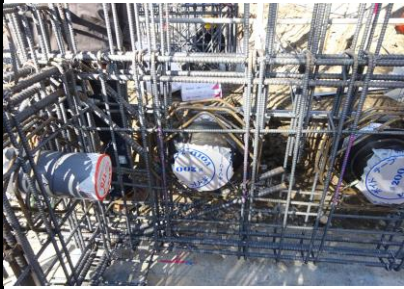
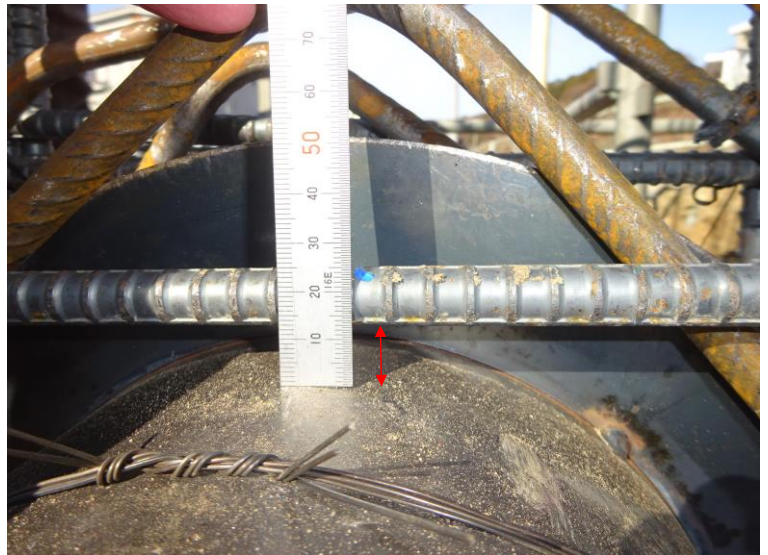
令和5年2月9日	
NO	110
場所	C X 1 通り
部位	配管スリーブ

CX1, CY5~6通りに計画されている雑排水用スリーブ (200Φ) 箇所は、鉄筋かぶり厚さ40mmに不足する箇所があることを指摘。(当該内容は写真提出によっては是正確認を行う。)

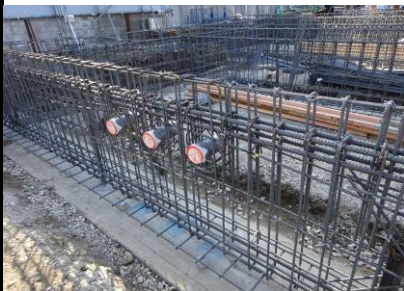
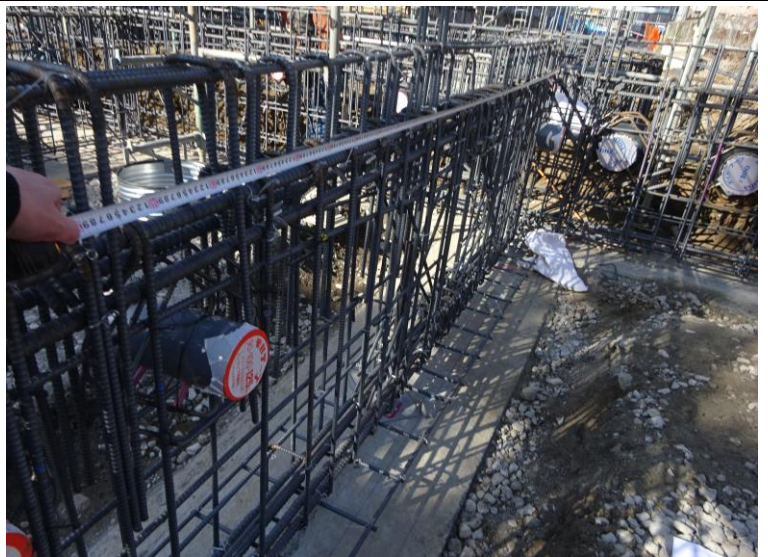
令和5年2月9日	
NO	111
場所	C Y 4 通り
部位	配管スリーブ

C Y 4 通りの配管スリーブ (給水 : 100 φ、ガス : 100 φ、ドレイン : 100 φ) 設置の確認状況。

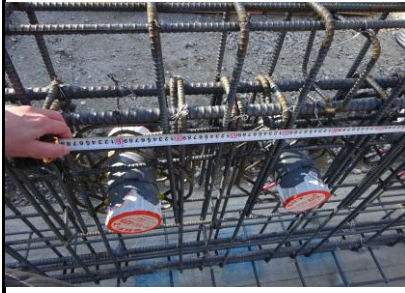
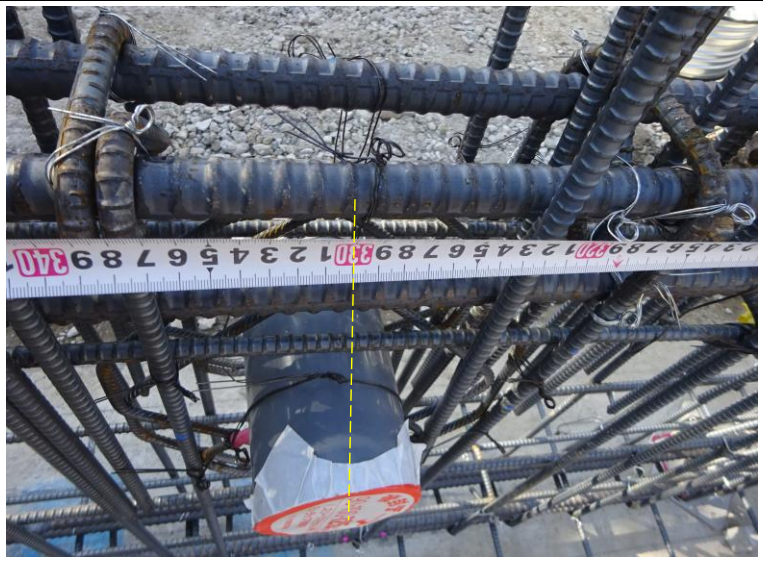
令和5年2月9日	
NO	112
場所	CY4通り
部位	配管スリーブ
同上。設置位置の確認状況。(例)給水用スリーブ100φ=CX1通り芯より3300mの位置。

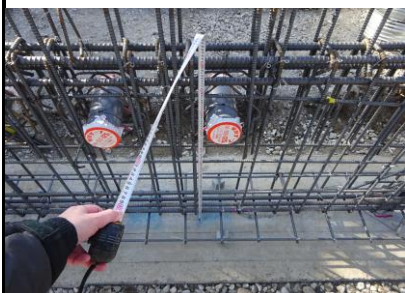
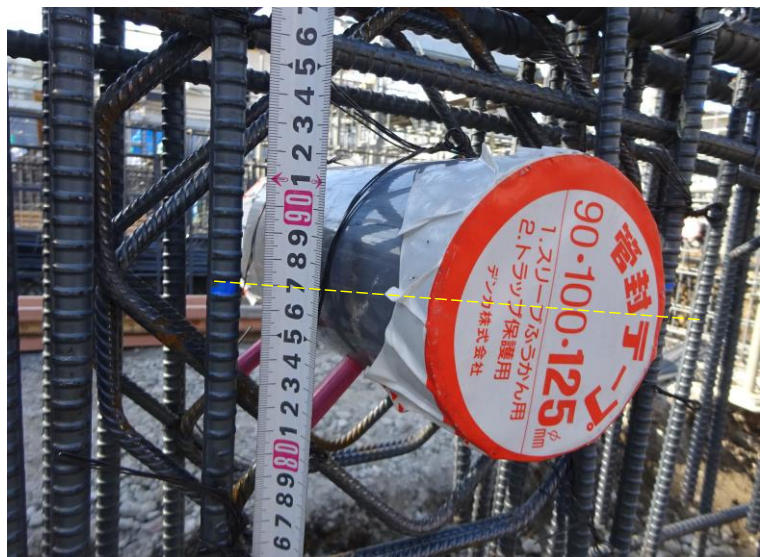
令和5年2月9日	
NO	113
場所	CY4通り
部位	配管スリーブ
同上。設置高さの確認状況。(FL-600=基礎底盤レベル+870mm)

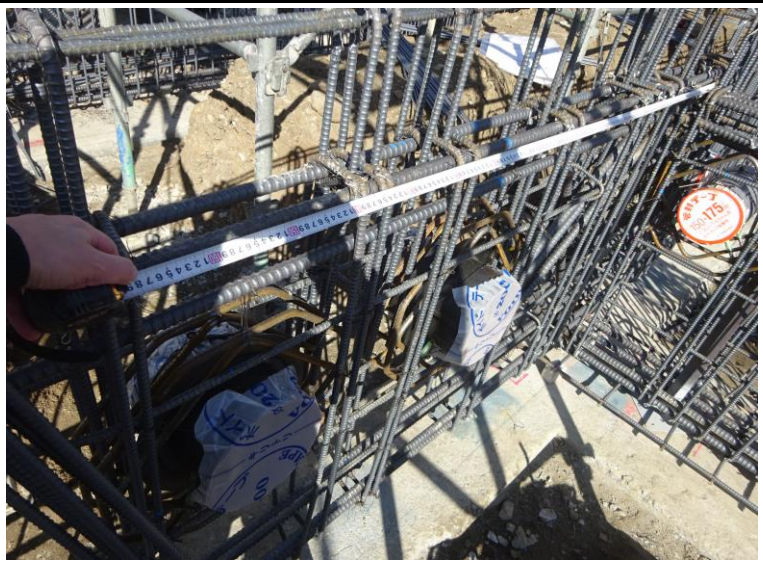
令和5年2月9日	
NO	114
場所	CX1通り
部位	配管スリーブ
CX1, CY1~2通りの配管スリーブ(汚水:200φ、雑排水:200φ)の設置位置は、基礎梁アンカー筋の干渉により、それぞれ南側に移動(変更)したことを確認。(工事監理者承認事項)
