現況検査により認められる状況の記録

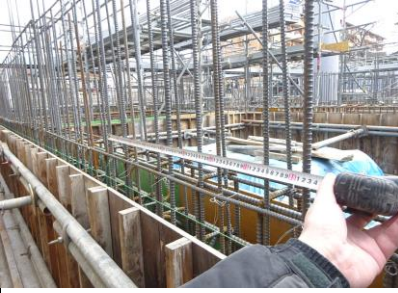
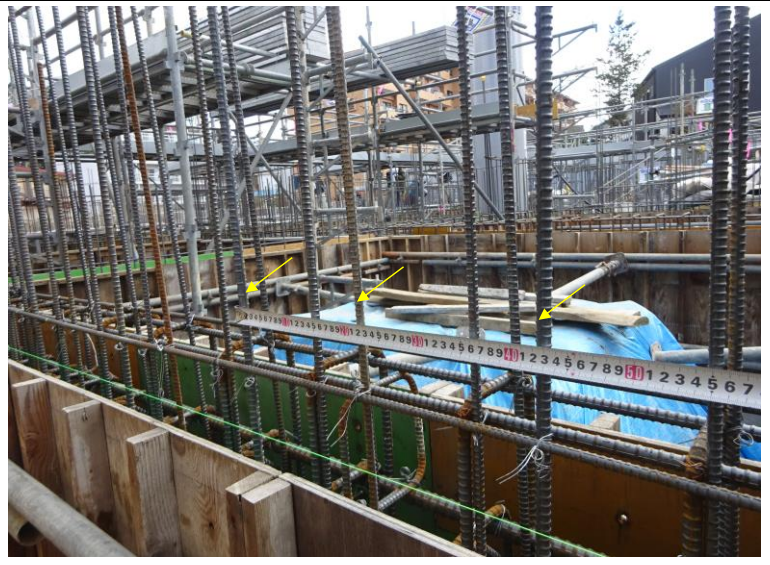
令和5年3月2日	
NO	61
場所	B X 1 通り
部位	スラブ筋
スラブ (S 3) の定着用上端差し筋 (D13・D10@200mmチドリ) が計画 (施工図) 通りに設置されていることを確認。

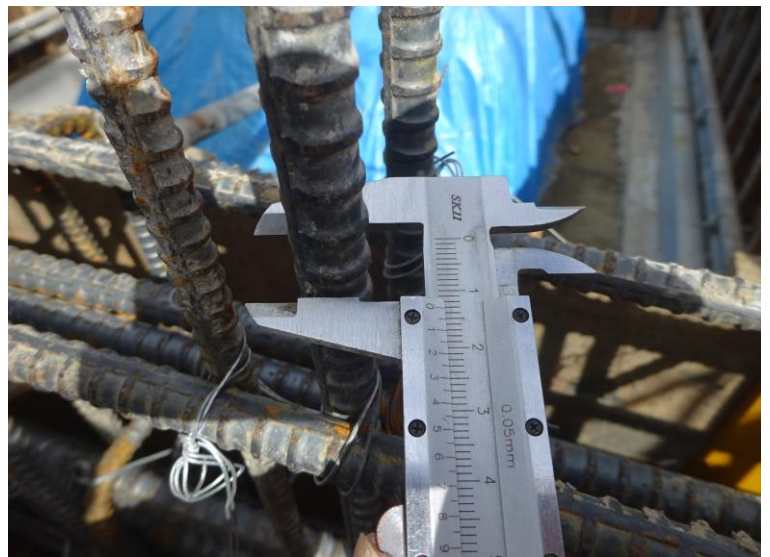
令和5年3月2日	
NO	62
場所	B Y 2 通り
部位	壁立上がり筋
壁立上がり筋 (W18A : D13@200ダブル) が計画 (施工図) 通りに設置されていることを確認。

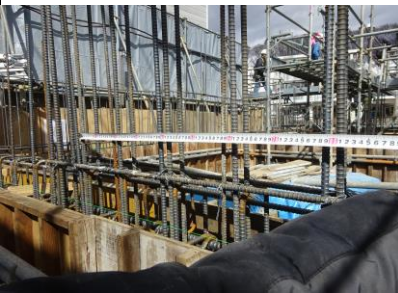
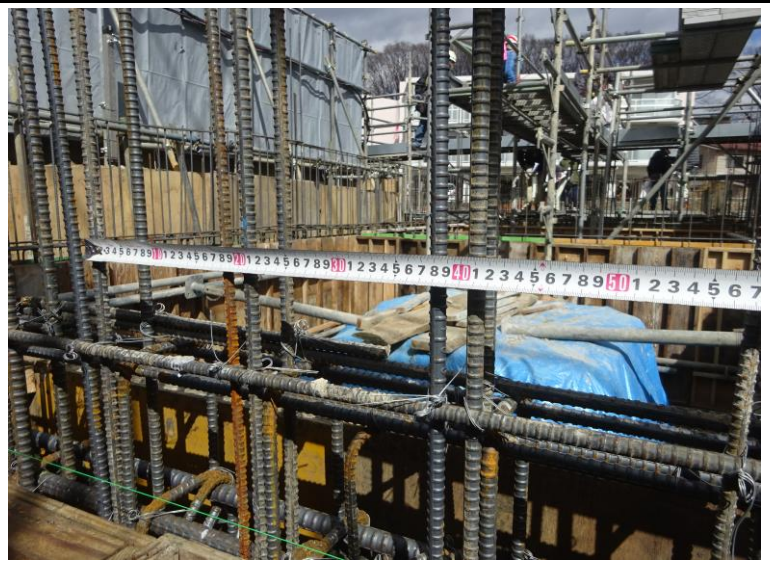
令和5年3月2日	
NO	63
場所	B Y 2 通り
部位	壁立上がり筋
同上。

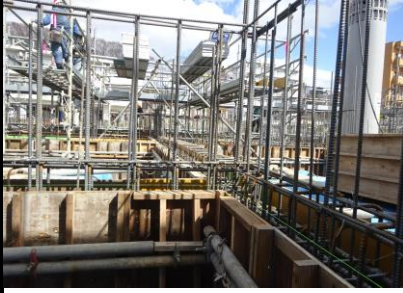
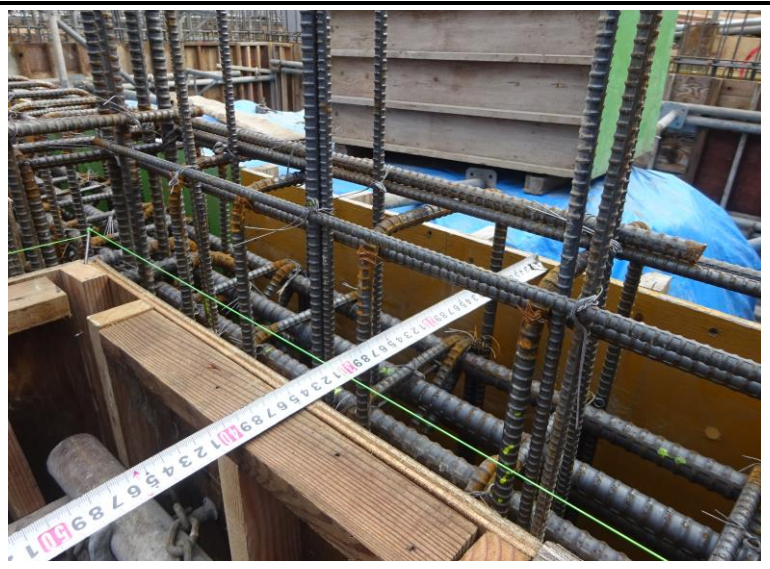
令和5年3月2日	
NO	64
場所	B X 2 通り
部位	基礎型枠

型枠の設置幅が計画（施工図）通りであることを確認。（基礎梁：300mm+増打ち：20mm×内外=340mm）

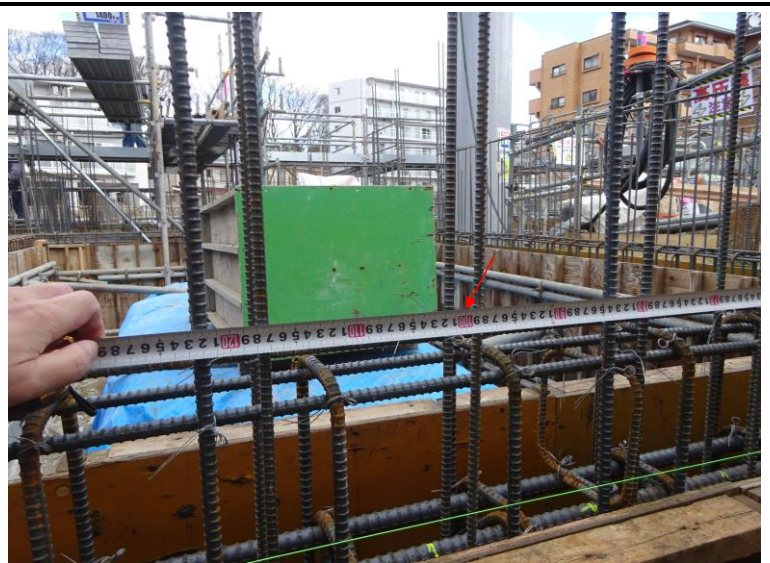
令和5年3月2日	
NO	65
場所	B Y 1 通り
部位	スラブ筋

スラブ（S3）の定着用先端差し筋の内、D10×3本が不足していることを指摘。

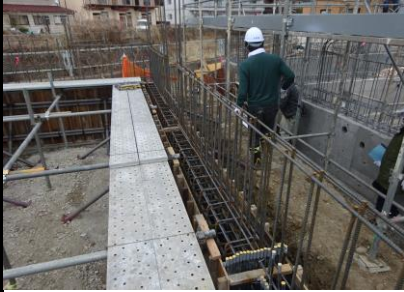
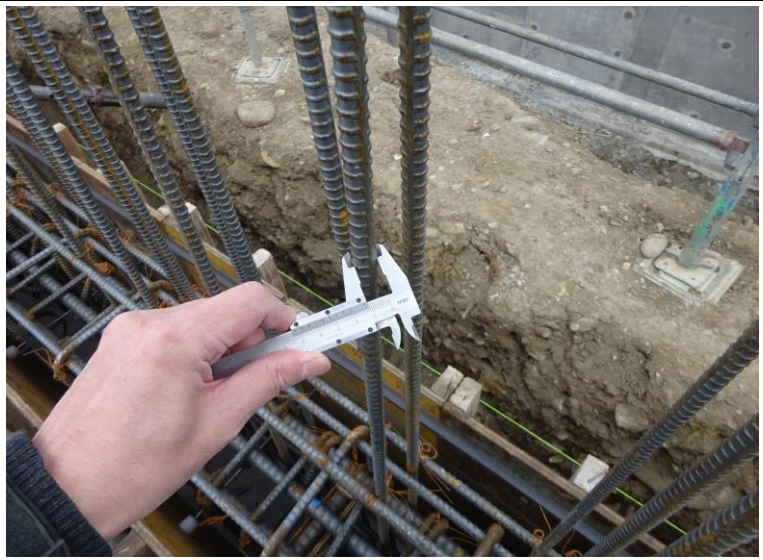
令和5年3月2日	
NO	67
場所	B X 6 通り
部位	壁立上がり筋
W18Aの壁立上がり筋 (D13@200mmダブル) が計画 (施工図) 通りに設置されていることを確認。

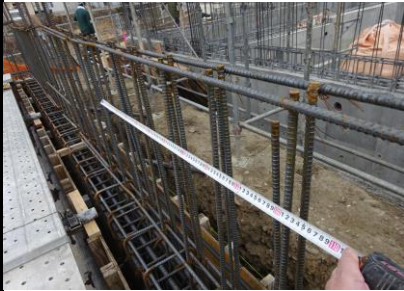
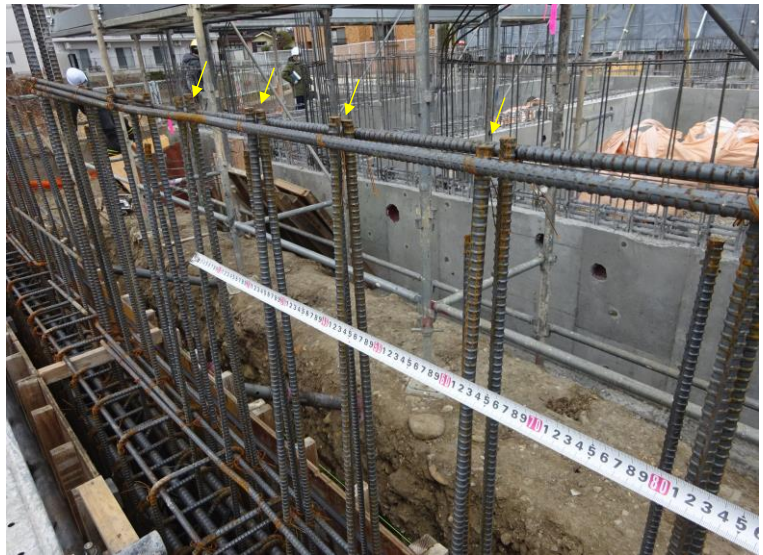
令和5年3月2日	
NO	68
場所	B X 6 通り
部位	壁立上がり筋
同上。

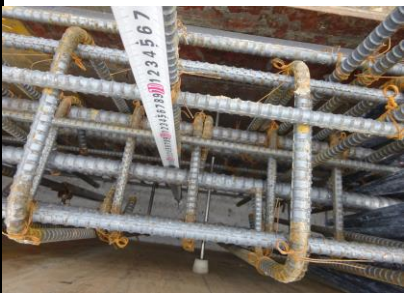
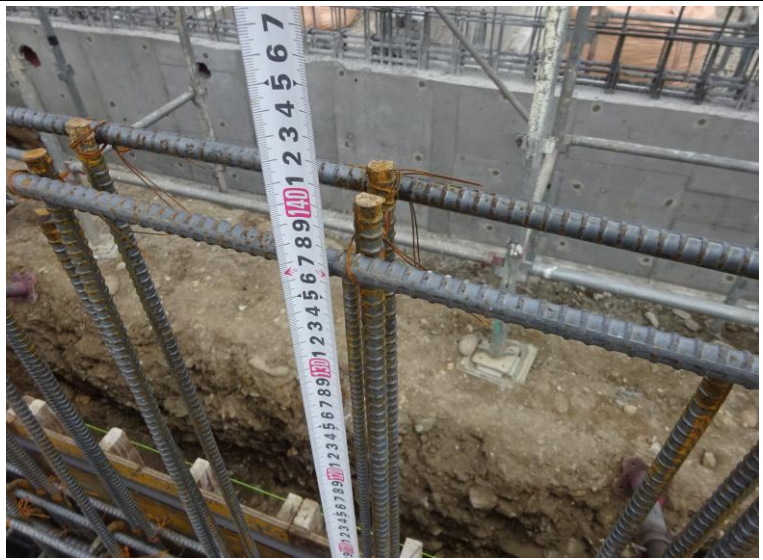
令和5年3月2日	
NO	69
場所	B X 6 通り
部位	壁立上がり筋
基礎躯体への定着長さ : L2 (D13×35=455mm)、及びFL (+120mm) からの壁面への定着長さ : L1 (D13×40=520mm) ∴計1,095mm以上の長さが確保されていることを確認。

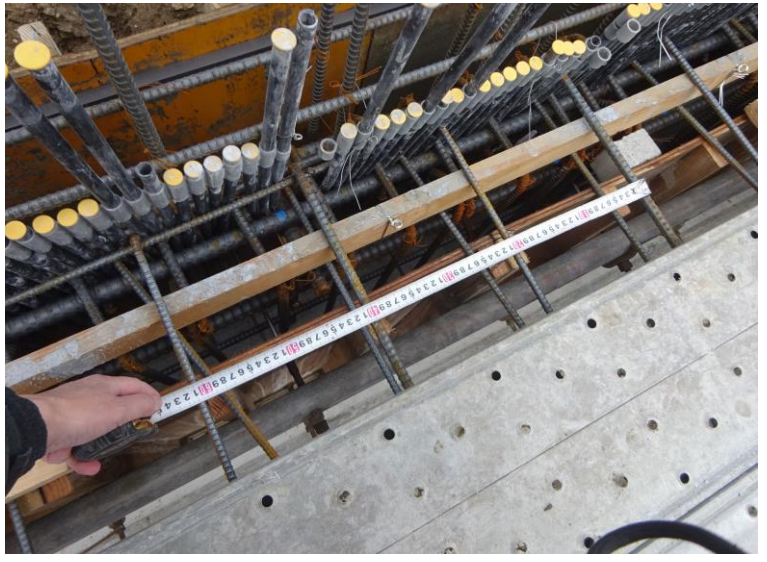
令和5年3月2日	
NO	70
場所	B X 6 通り
部位	スラブ筋
水廻り段差スラブ部分の定着用差し筋 (S3: 上端筋D13・D10@200mmチドリ) が計画 (施工図) 通りに設置されていることを確認。

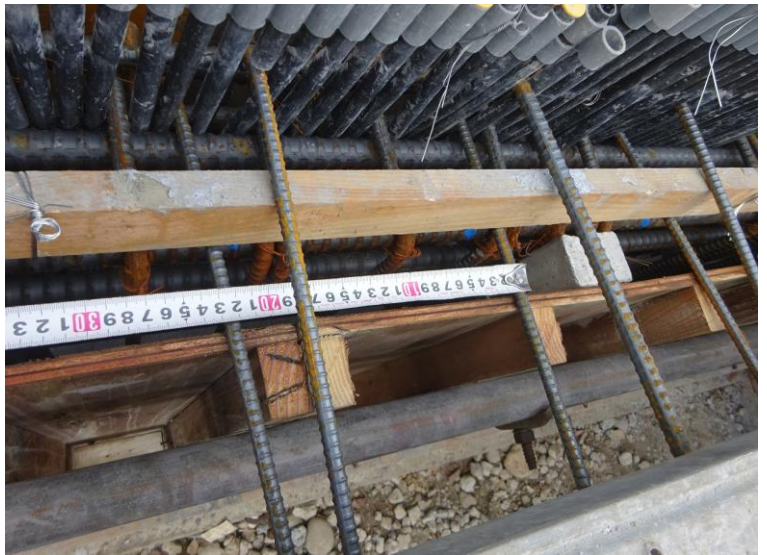
令和5年3月2日	
NO	71
場所	B X 6 通り
部位	スラブ筋
同上。水廻り段差スラブ部分の定着用差し筋 (S3: 下端筋D10@200mm) が計画 (施工図) 通りに設置されていることを確認。

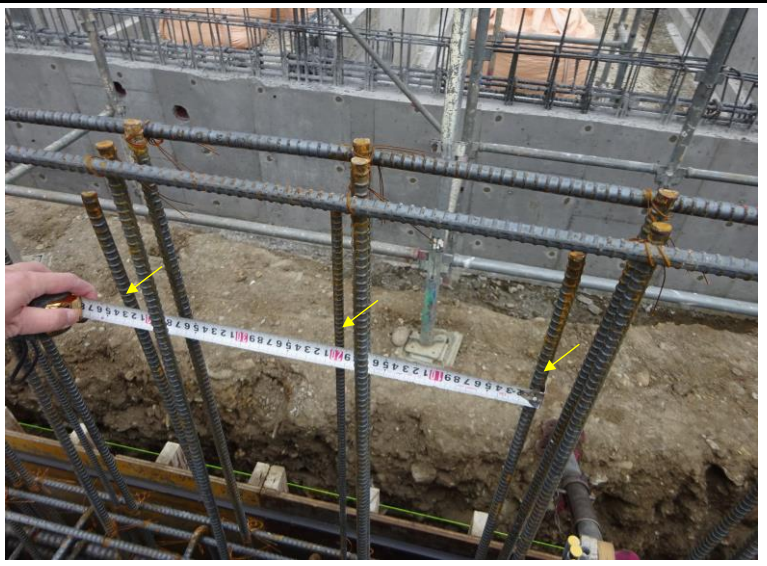
令和5年3月2日	
NO	72
場所	B X 6 通り
部位	スラブ筋
スラブ (S 3 : 一般外周部) の定着用上端差し筋 (D13・D10@200mmチドリ) が計画 (施工図) 通りに設置されていることを確認。

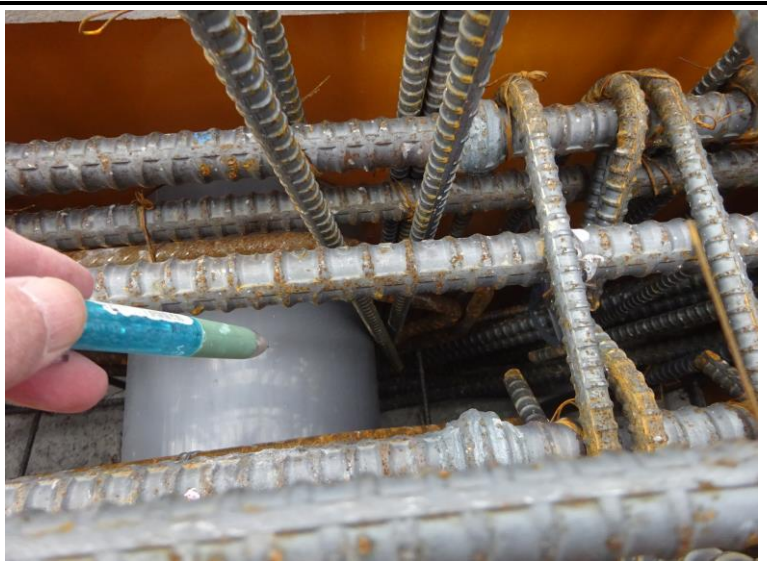
令和5年3月2日	
NO	73
場所	B X 5 通り
部位	スラブ筋
<p>スラブ (S 3) の定着用上端差し筋が配管スリーブと干渉し鉄筋かぶり厚さ (40 mm 以上) が適切に確保されない状態であることを指摘。</p>

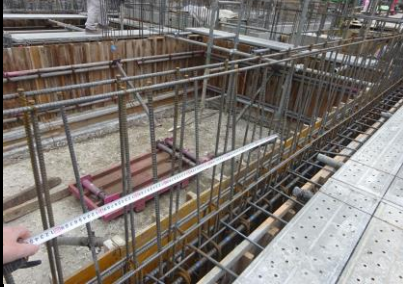
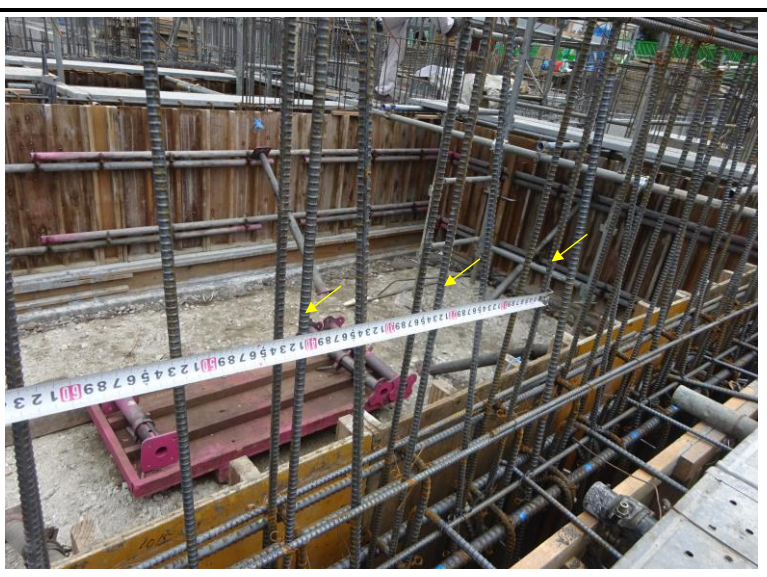
令和5年3月2日	
NO	75
場所	B X 4 通り
部位	壁立上がり筋
<p>W18の壁立上がり筋 (D10@200mmダブル) が計画 (施工図) 通りに設置されていることを確認。</p>

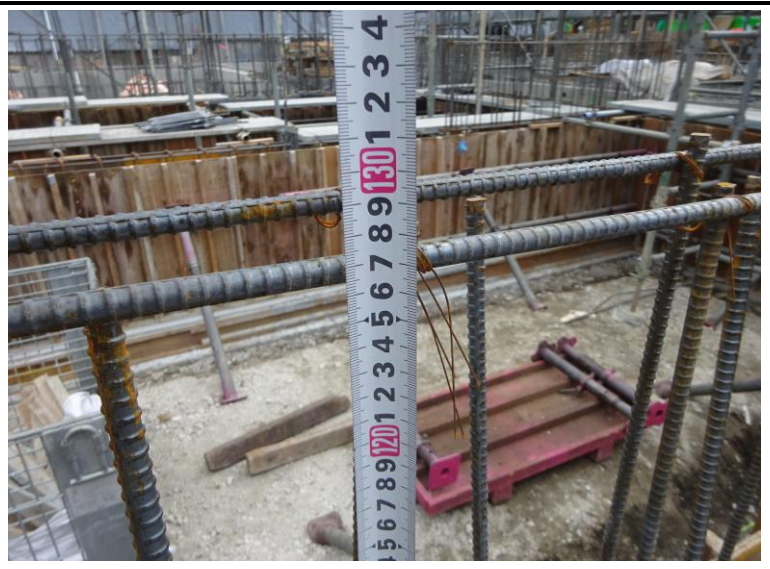
令和5年3月2日	
NO	76
場所	B X 4 通り
部位	壁立上がり筋
基礎躯体への定着長さ：L2 (D10×35=350mm)、及びFL (+120mm) からの壁面への定着長さ：L1 (D10×40=400mm) ∴計870mm以上の長さが確保されていることを確認。

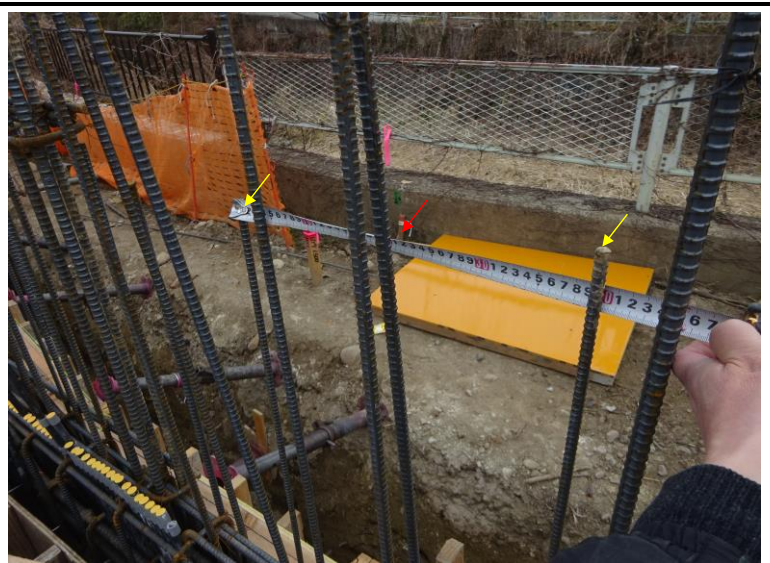
令和5年3月2日	
NO	77
場所	B Y 7 通り
部位	スラブ筋
スラブ (S 3) の定着用先端差し筋の内、D13×1本が結束不良によって脱落していることを指摘。

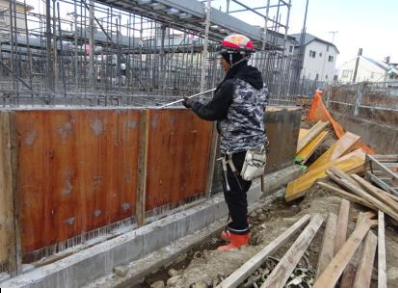
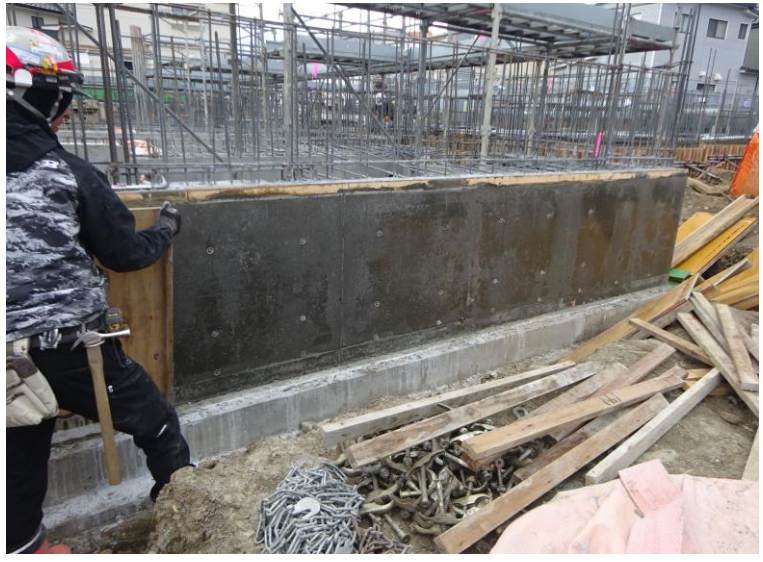
令和5年3月2日	
NO	79
場所	CY6通り
部位	外壁面 (打ち放し仕上げ)
CD棟 (CY6通り) 北側外壁面 (打ち放し仕上げ) の脱型時の状況。ジャンカ (豆板) やコールドジョイントは見受けられず密実なコンクリート打設が行われているものと捉えられる。

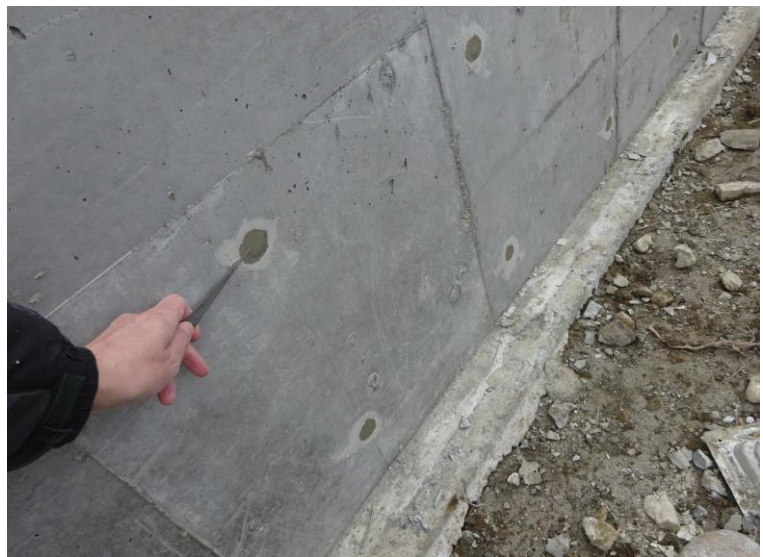
令和5年3月2日	
NO	80
場所	CX1通り
部位	埋め戻し部
基礎コンクリートの打ち上がり状況。計画通りにセパ穴処理が行われていることを確認。

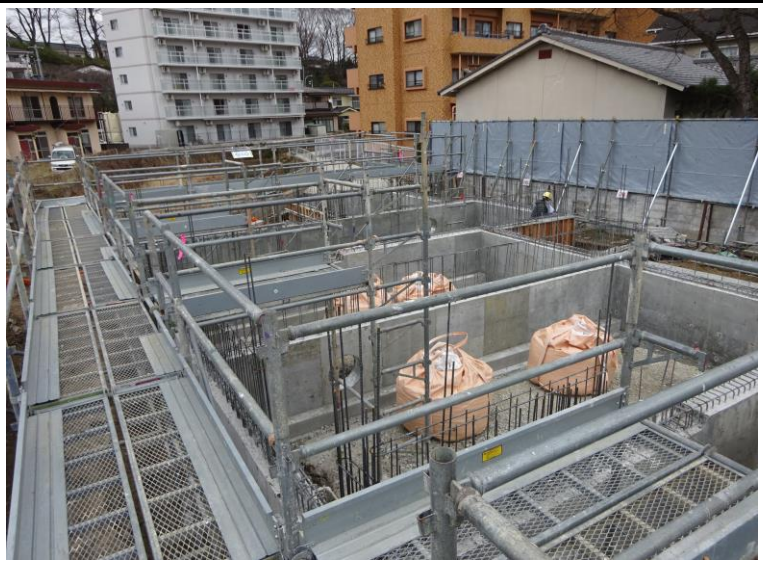
令和5年3月2日	
NO	81
場所	CD棟
部位	基礎
CD棟基礎部分のコンクリートの打ち上がり状況。

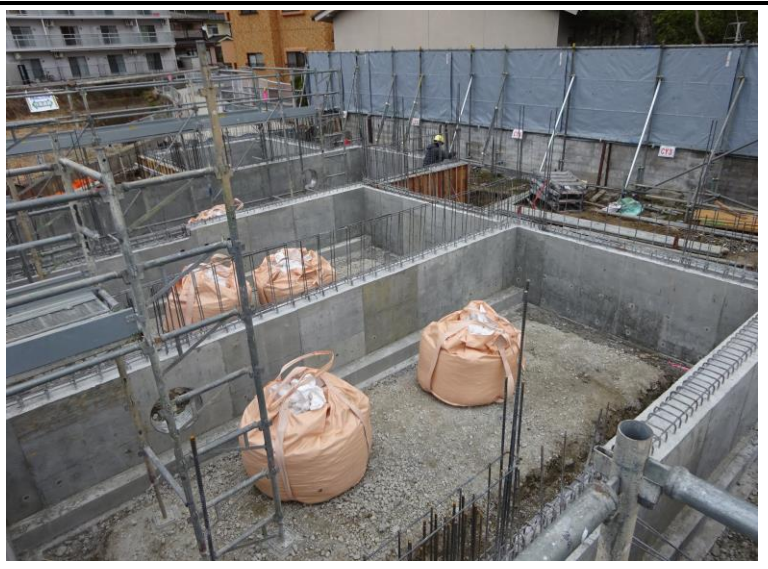
令和5年3月2日	
NO	82
場所	CD棟
部位	基礎
同上。

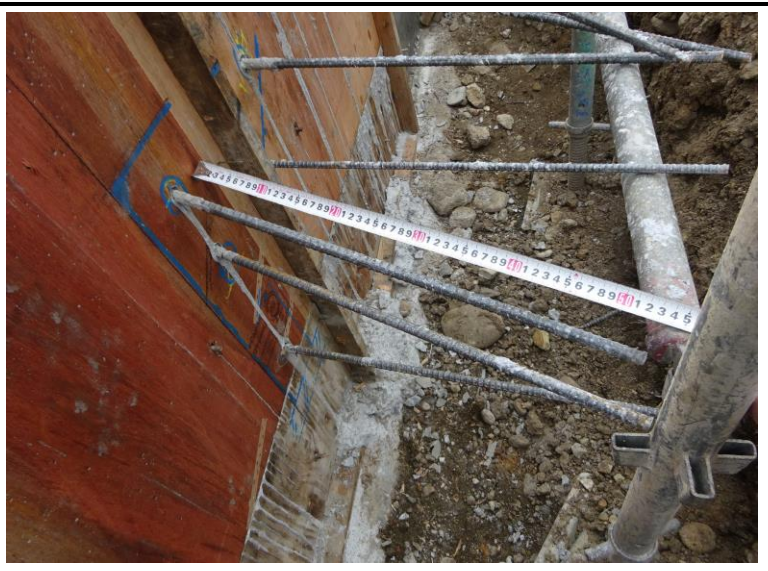
令和5年3月2日	
NO	83
場所	C X 1 通り
部位	外部小階段
外部小階段部分には、計画通りに差し筋が設置されていることを確認。

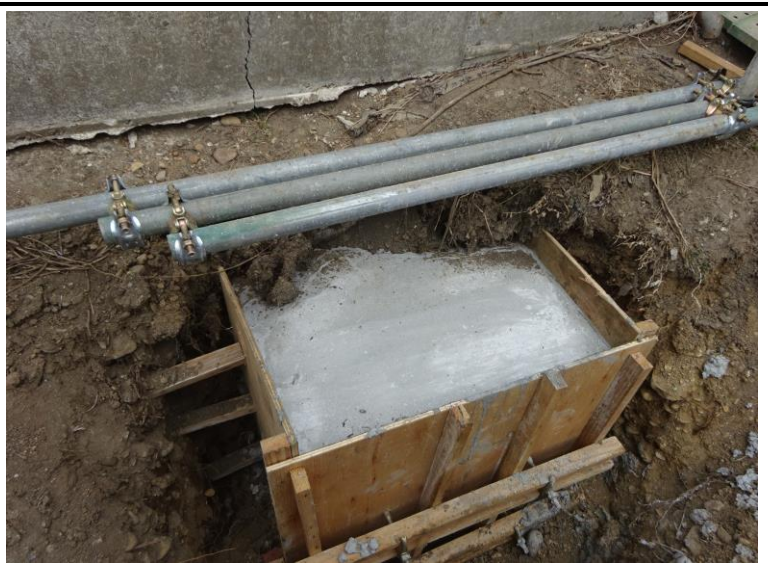
令和5年3月2日	
NO	84
場所	隣地境界部
部位	ヒューム管
敷地北東側隣地境界部（河川敷側）に埋設されていたヒューム管（貫通部）部分には、コンクリートが充填されたことを確認。
