現況検査により認められる状況の記録

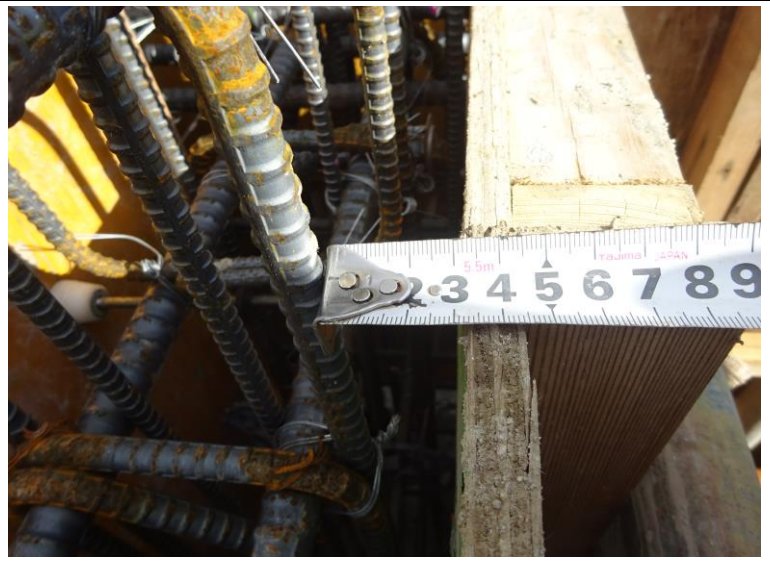
令和5年2月21日	
NO	31
場所	CY3通り
部位	基礎型枠

基礎梁側面部分の鉄筋かぶり厚さ（40mm以上）に不足する箇所（東側南面の一部）があることを指摘。

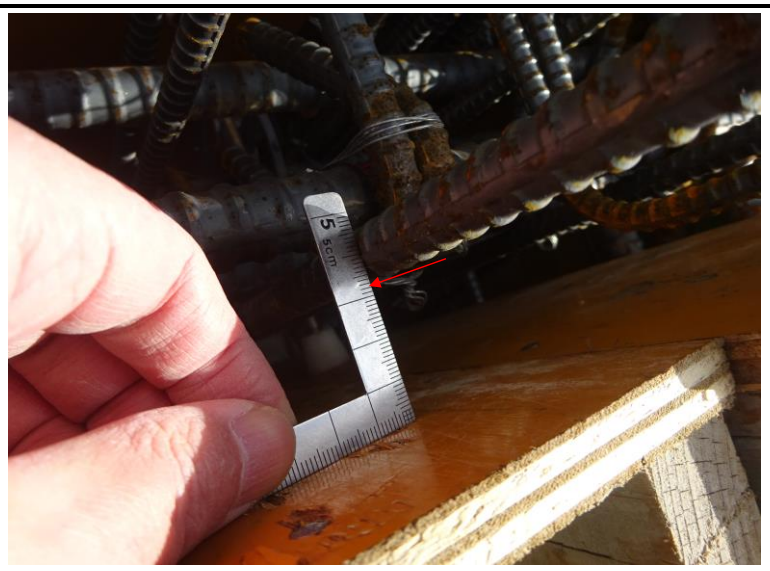
令和5年2月21日	
NO	33
場所	CX3通り
部位	基礎型枠

基礎梁側面部分の鉄筋かぶり厚さ（40mm以上）に不足する箇所（南側西面の一部）があることを指摘。

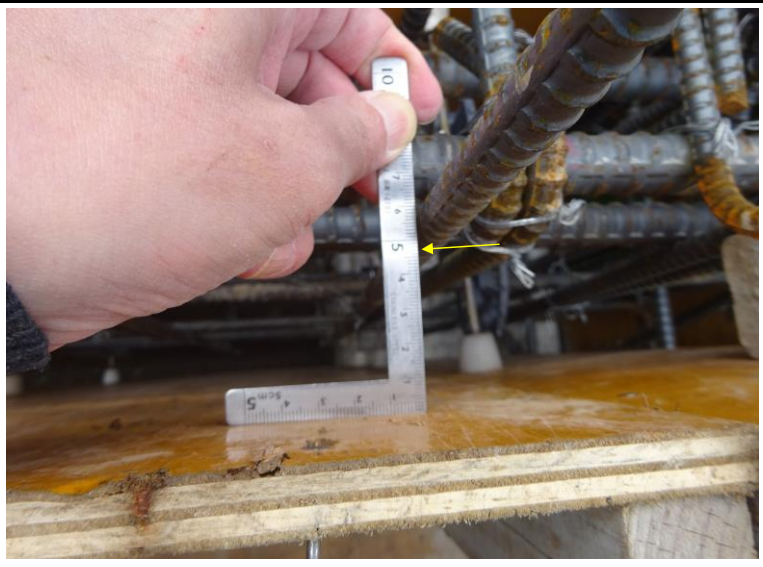
令和5年2月22日	
NO	34
場所	C X 3 通り
部位	基礎型枠
上記の指摘に関しては、その場にて是正が行われたことを確認済。

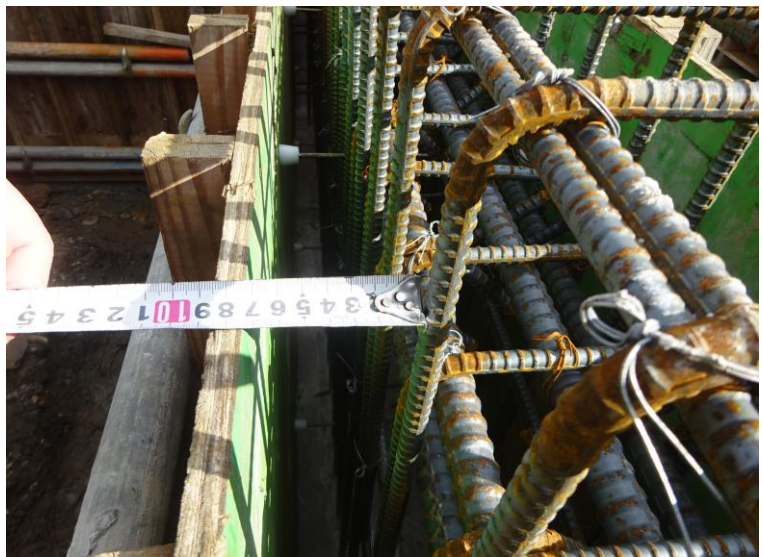
令和5年2月21日	
NO	35
場所	C Y 2 通り
部位	基礎型枠
型枠の設置幅が計画（施工図）通りであることを確認。（基礎梁：300mm+増打ち：20mm×内外=340mm）

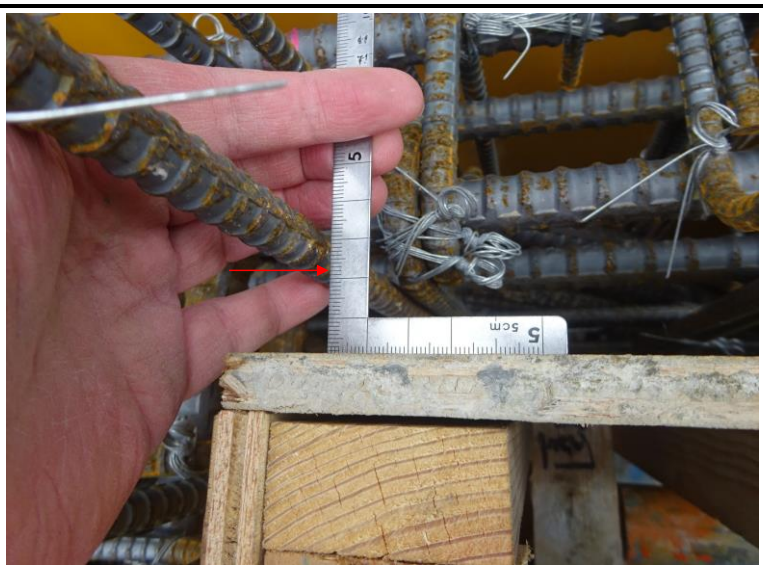
令和5年2月21日	
NO	36
場所	C X 5, C Y 1~2 通り
部位	基礎型枠
基礎梁側面部分の鉄筋がぶり厚さ（40mm以上）に不足する箇所（北側西面の一部）があることを指摘。

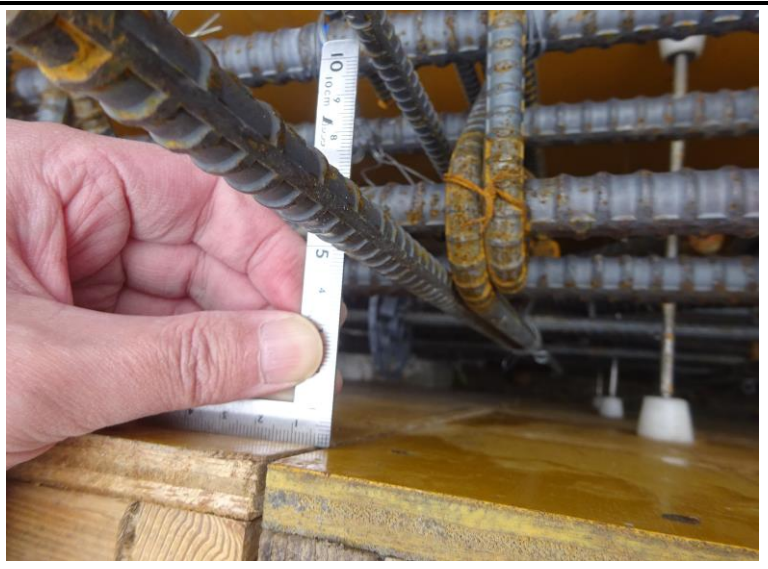
令和5年2月22日	
NO	37
場所	CX5, CY1~2通り
部位	基礎型枠
上記の指摘に関しては、その場にて是正が行われたことを確認済。

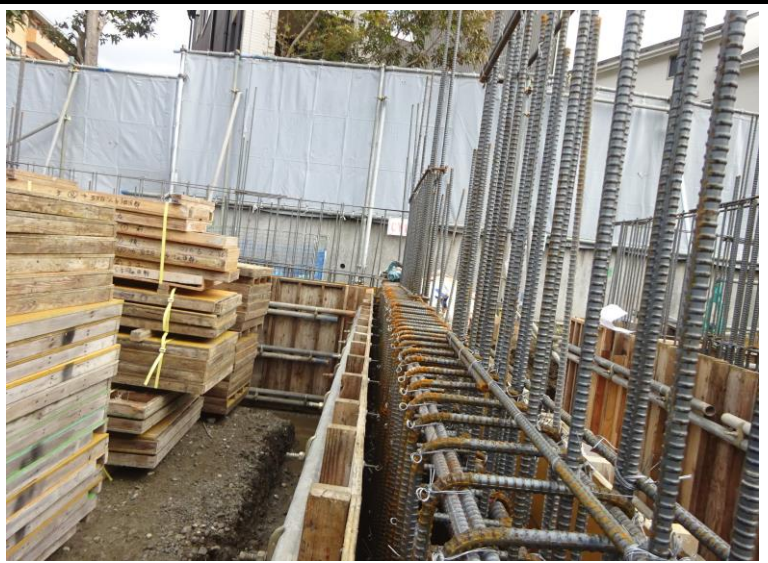
令和5年2月21日	
NO	38
場所	CY1通り
部位	基礎型枠
基礎梁の配筋組、及び、型枠が通り良く配置されていることを確認。

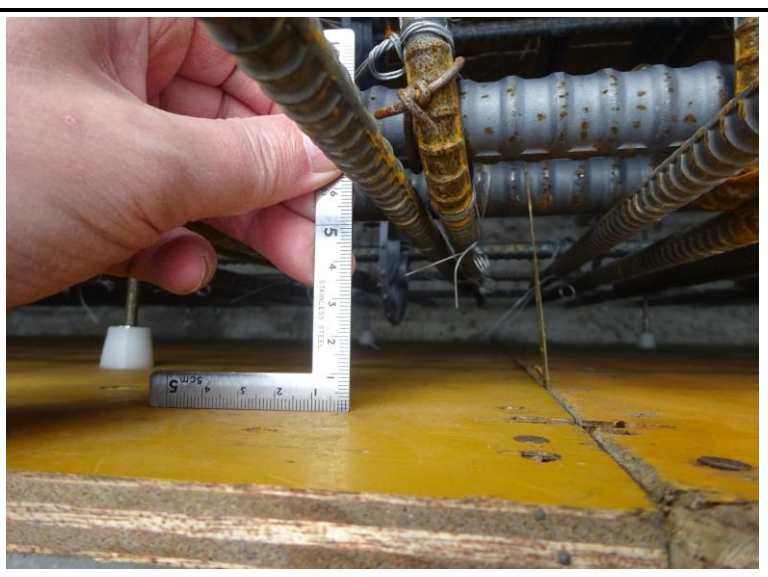
令和5年2月21日	
NO	39
場所	CY1通り
部位	基礎型枠
基礎梁側面部分の鉄筋かぶり厚さが適切(40mm以上)に確保される状況であることを確認。

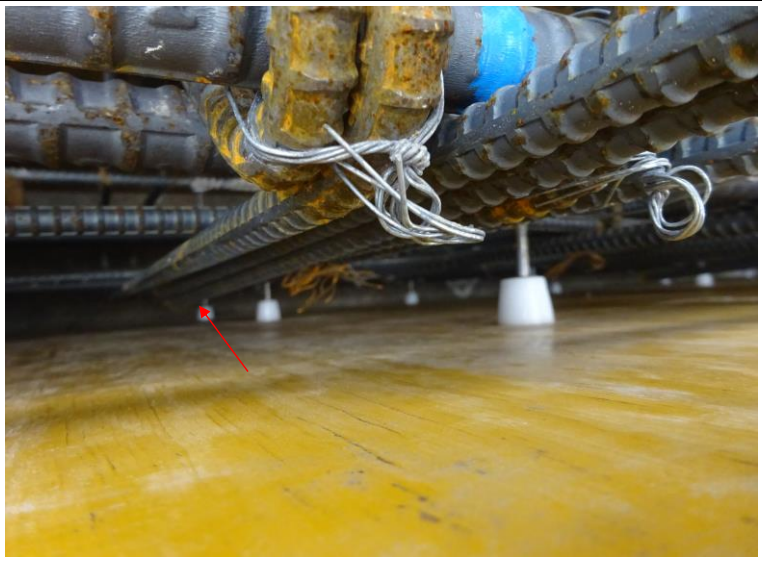
令和5年2月21日	
NO	40
場所	CX1, CY2~3通り
部位	基礎型枠
配管スリーブ設置の為、位置調整された梁天端補強筋（スターラップ）の側面部分に鉄筋かぶり厚さ（40mm以上）に不足する箇所があることを指摘。

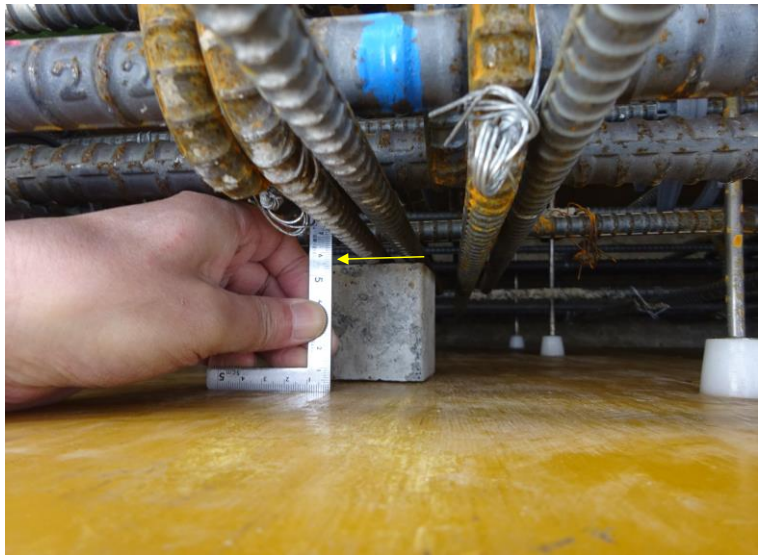
令和5年2月22日	
NO	41
場所	CX1, CY2~3通り
部位	基礎型枠
上記の指摘に関しては、その場にて是正が行われたことを確認済。

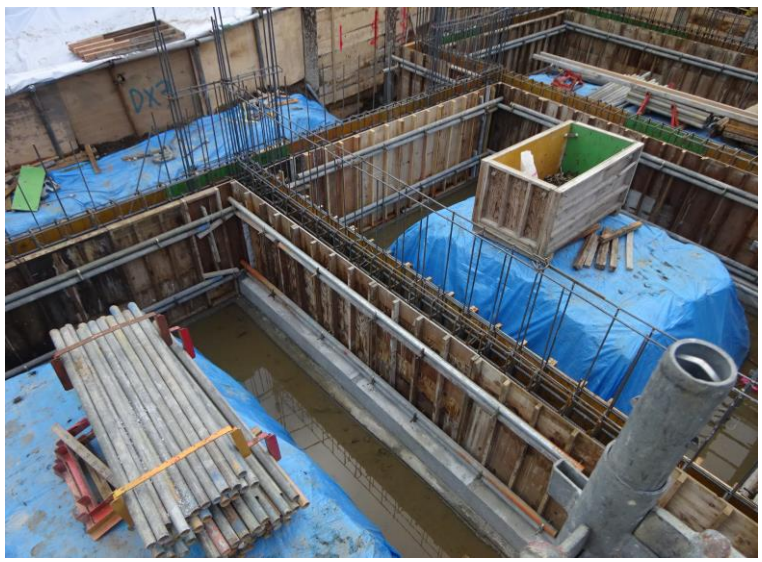
令和5年2月21日	
NO	42
場所	CD棟
部位	D棟部分
D棟部分の基礎型枠施工状況。

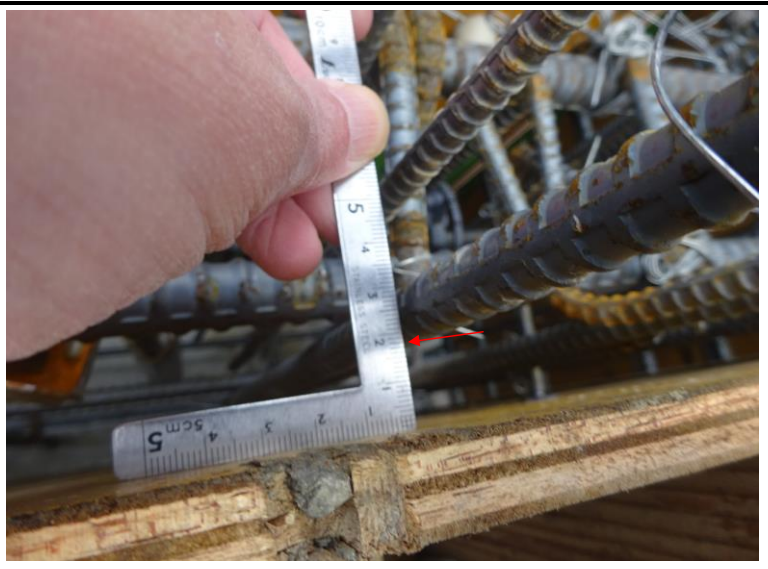
令和5年2月21日	
NO	43
場所	DX 3 通り
部位	基礎型枠

基礎梁側面部分の鉄筋かぶり厚さ（40mm以上）に不足する箇所（南側西面の一部）があることを指摘。

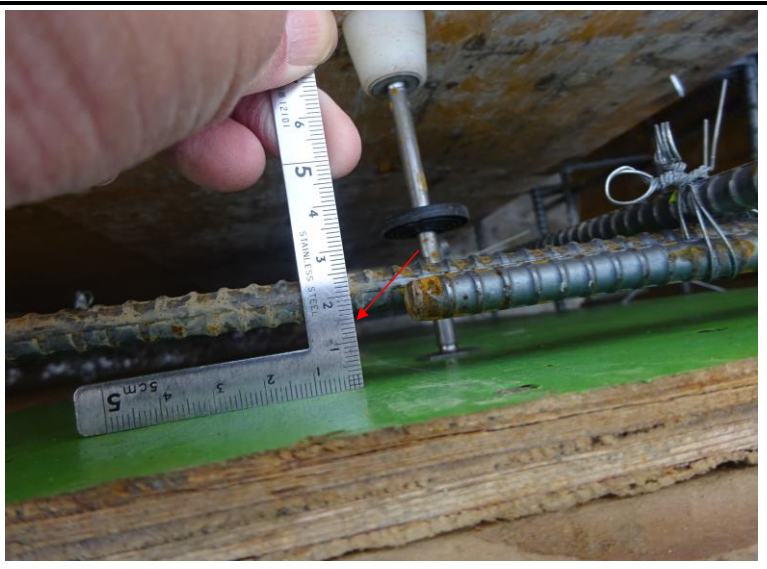
令和5年2月21日	
NO	46
場所	DY 2. 5 通り
部位	基礎型枠
<p>W12 (土留め壁) の部分では、スペーサーの設置不足によって鉄筋の偏りが生じていることを指摘。</p>

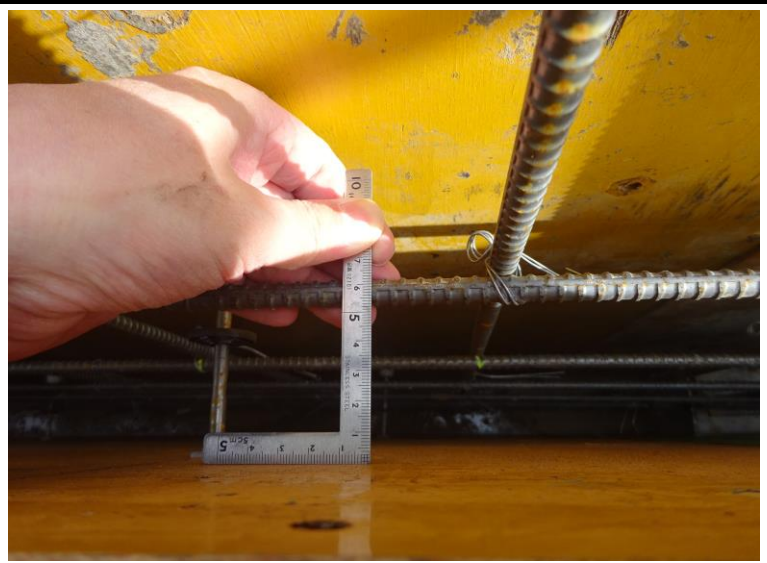
令和5年2月22日	
NO	47
場所	DY 2. 5 通り
部位	基礎型枠
<p>上記の指摘に関しては、その場にて是正が行われたことを確認済。</p>

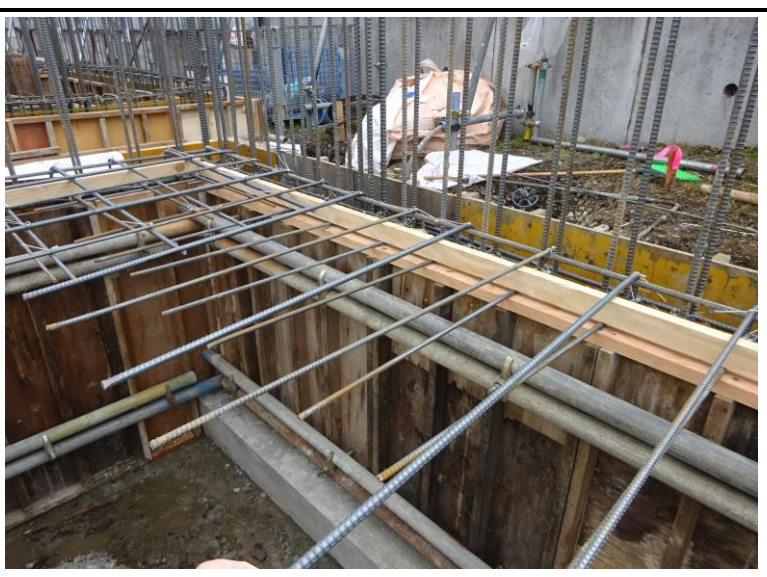
令和5年2月21日	
NO	48
場所	DX 4 ~ 5 通り
部位	段差スラブ部
<p>水廻り段差スラブ部 (S3) の差し筋の施工状況。</p>

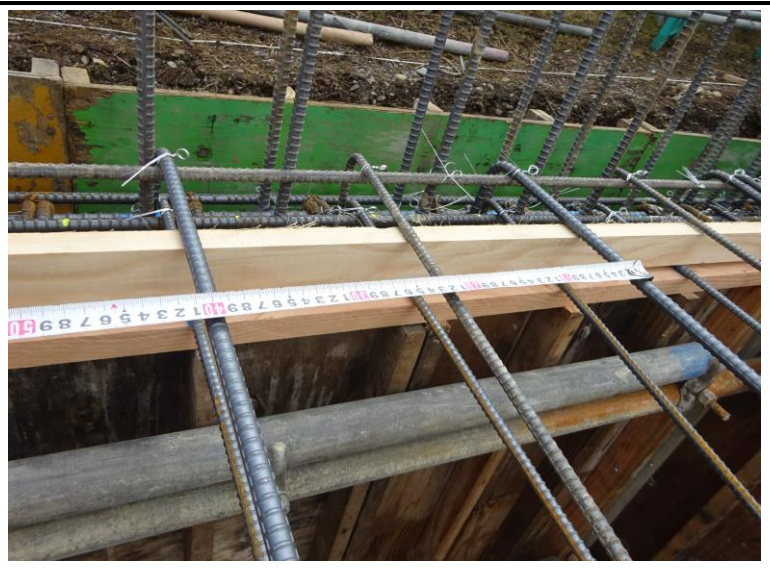
令和5年2月21日	
NO	49
場所	DX 4～5 通り
部位	段差スラブ部
同上。計画（施工図）通りに差し筋（上端筋：D13・D10@200チドリ、下端筋：D10@200）が設置されていることを確認。

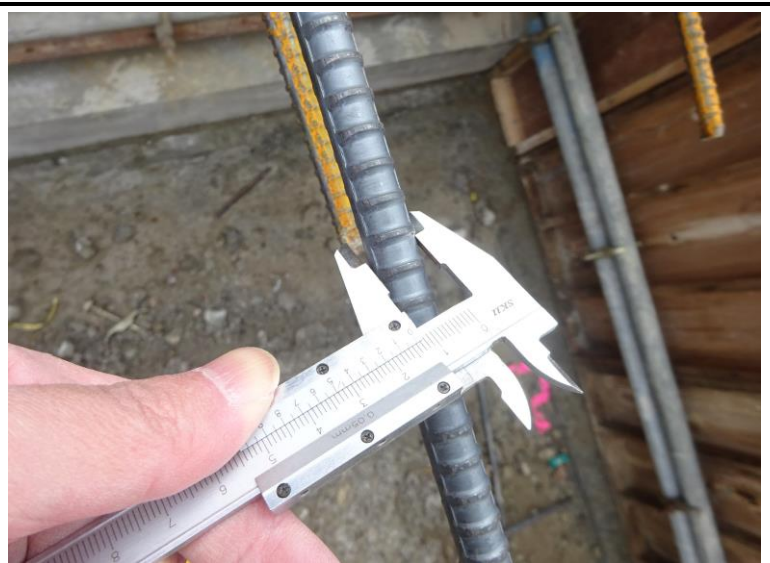
令和5年2月21日	
NO	50
場所	DX 4～5 通り
部位	段差スラブ部
同上。

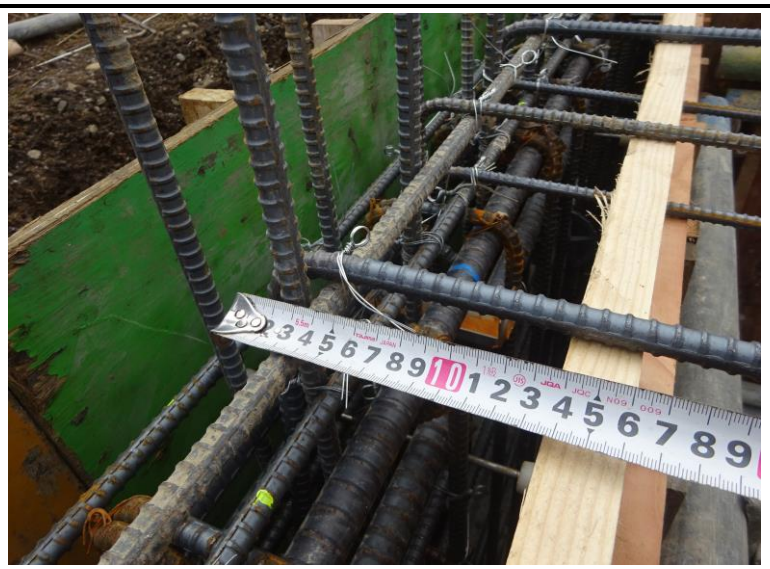
令和5年2月21日	
NO	51
場所	DX 4～5 通り
部位	段差スラブ部
同上。定着長さが計画（施工図）通りに確保されていることを確認。

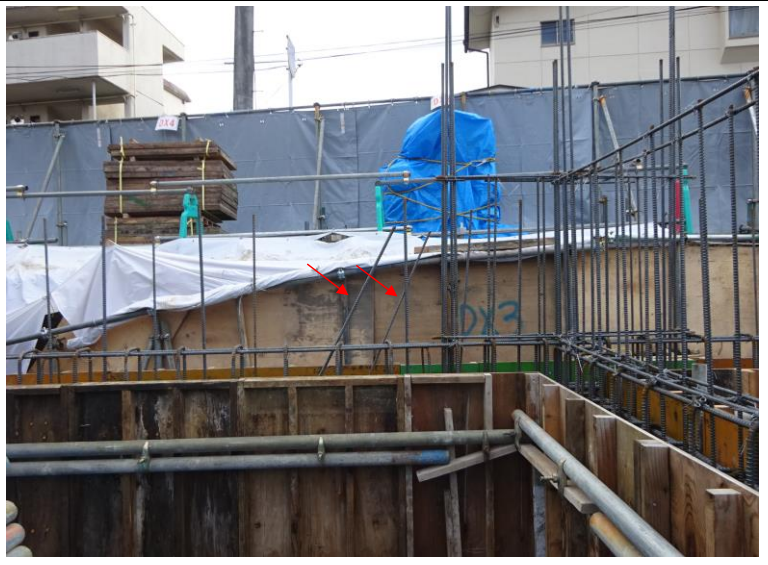
令和5年2月21日	
NO	52
場所	DY 2 通り
部位	スラブ筋

DY 2 通りには、先行設置しているスラブの定着用差し筋に結束不良箇所があることを指摘。

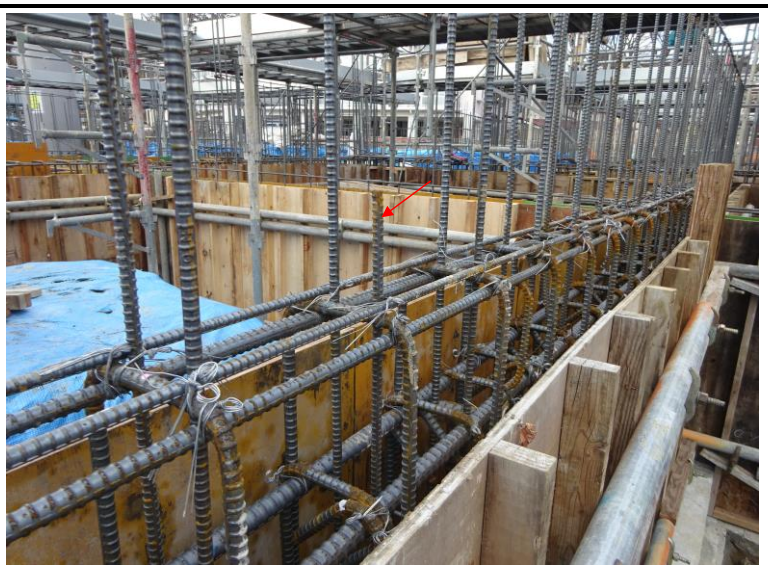
令和5年2月21日	
NO	54
場所	DX 3 通り
部位	壁立上がり筋

DX 3 通りには、壁立上がり筋に結束不良箇所があることを指摘。

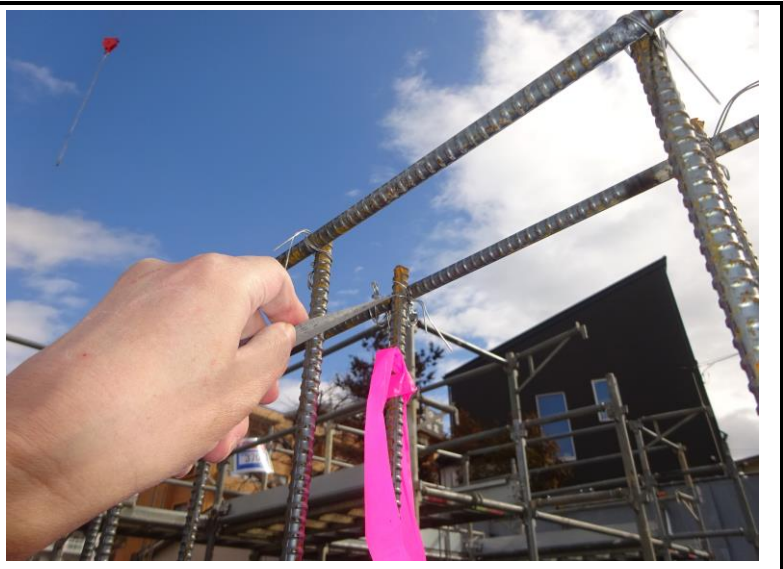
令和5年2月22日	
NO	55
場所	D X 3 通り
部位	壁立上がり筋
上記の指摘に関しては、その場にて是正が行われたことを確認済。

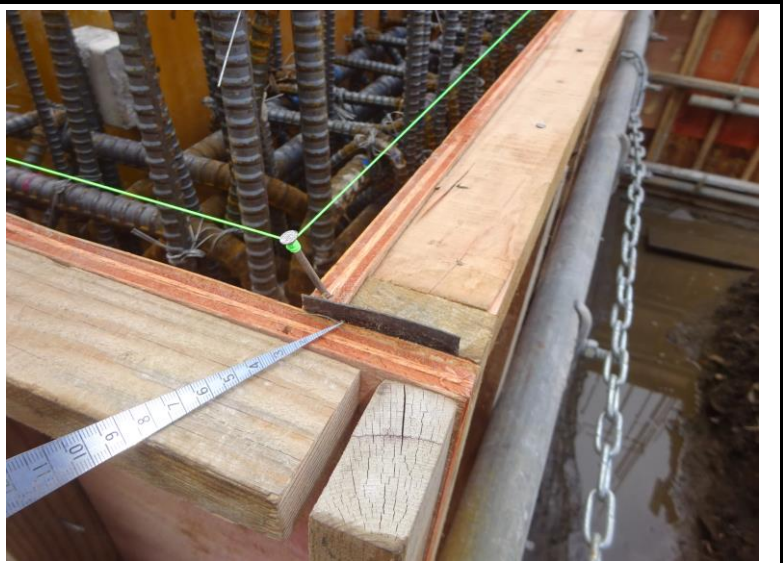
令和5年2月21日	
NO	56
場所	打ち放し仕上げ面
部位	ピン角部
外壁打ち放し仕上げ面の各ピン角部には、計画通りにRAテープが設置されていることを確認。

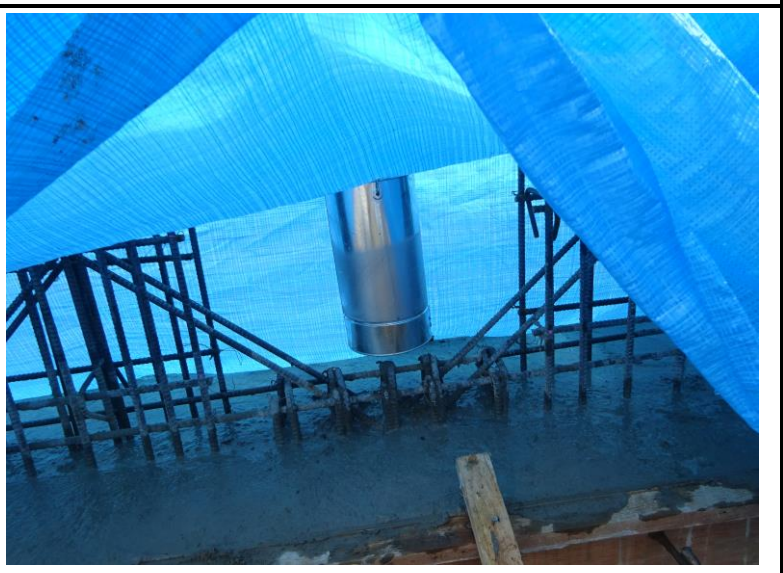
令和5年2月21日	
NO	57
場所	AB棟 (B棟部分)
部位	基礎フーチング
B棟部分の基礎フーチング部のコンクリート打設後の状況。計画通りに採暖養生が行われていることを確認。
