現況検査により認められる状況の記録

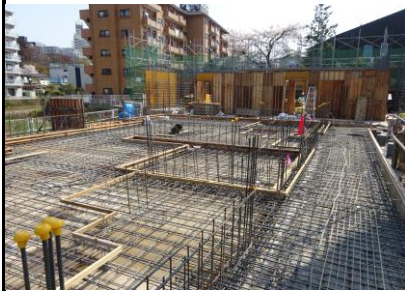
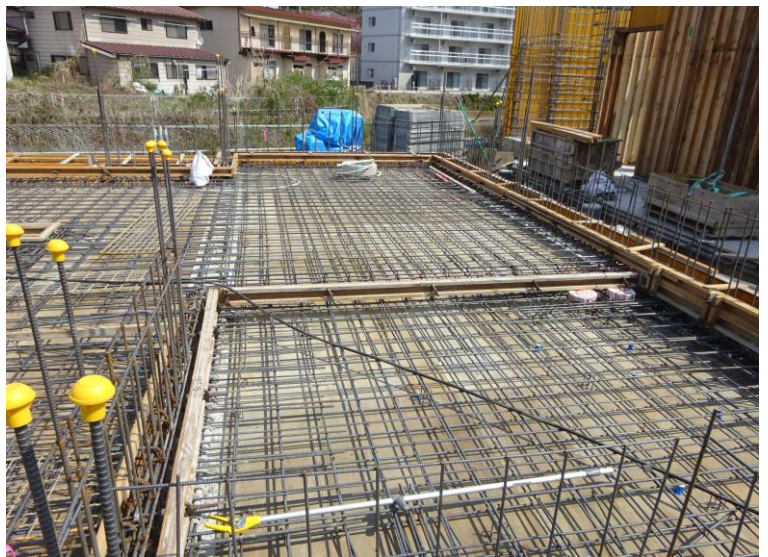
令和5年4月4日	
NO	2
場所	AB棟 (BX 4~6 通り)
部位	1階床面

1階床スラブの配筋 (施工) 状況。

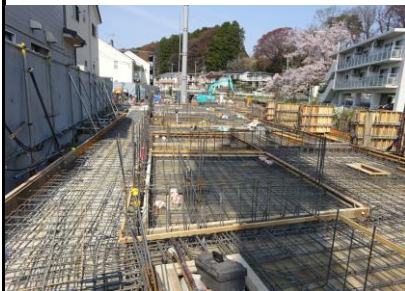
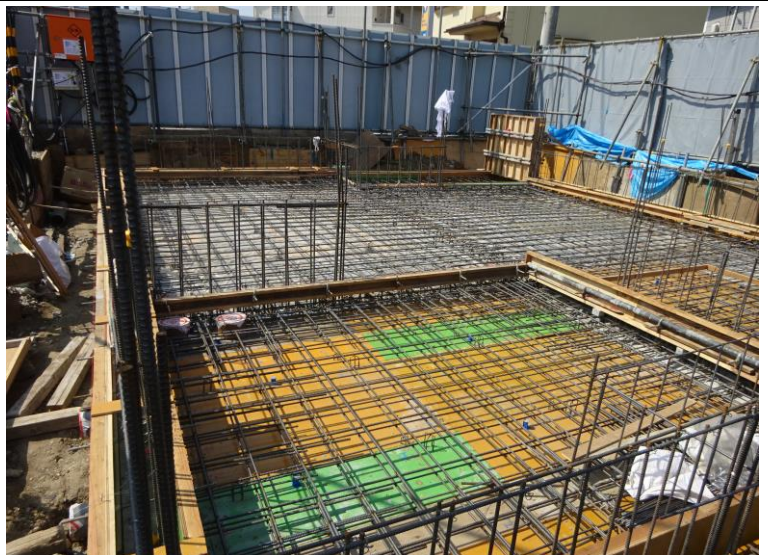
令和5年4月4日	
NO	3
場所	AB棟 (BX 4~6 通り)
部位	1階床面

同上。

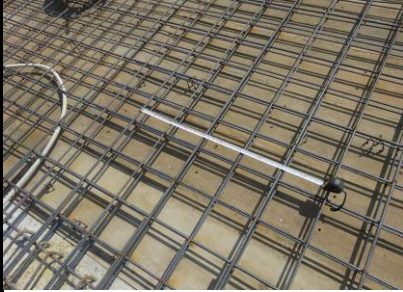
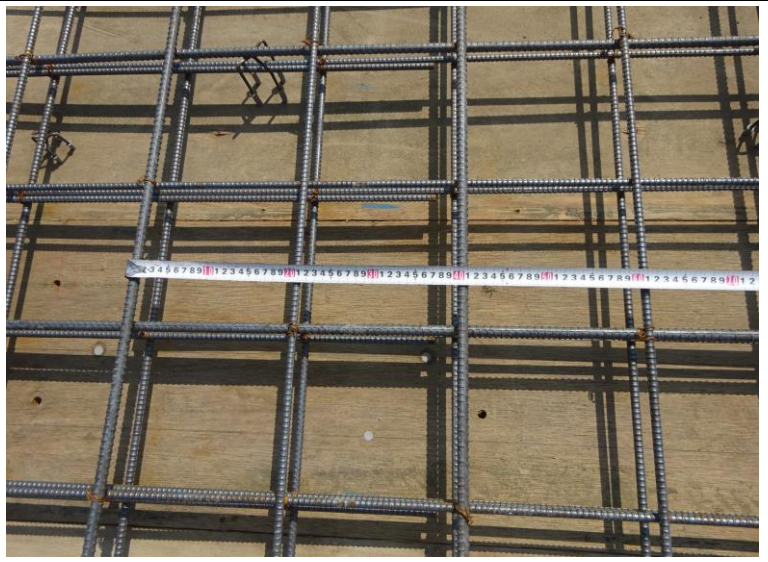
令和5年4月4日	
NO	4
場所	AB棟 (BX 4～6 通り)
部位	床スラブ (S3)
計画通りの配筋組が行われていることを確認。上端筋D10・D13@200mmチドリ (縦横共)

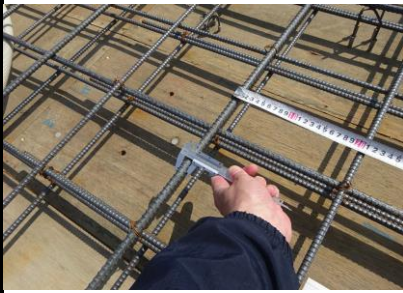
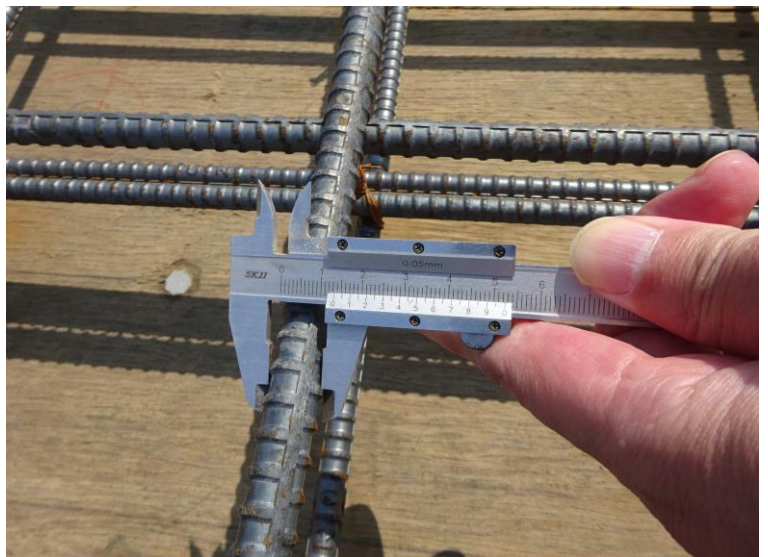
令和5年4月4日	
NO	5
場所	AB棟 (BX 4～6 通り)
部位	床スラブ (S3)
同上。

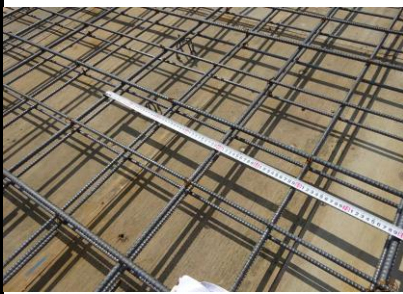
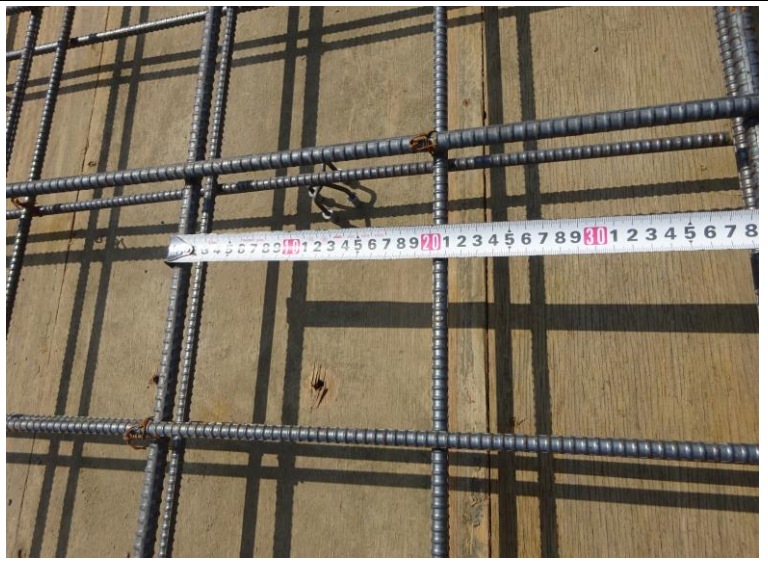
令和5年4月4日	
NO	6
場所	AB棟 (BX 4～6 通り)
部位	床スラブ (S3)
同上。

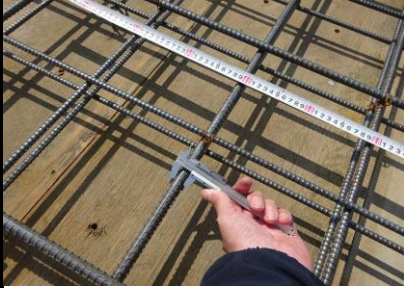
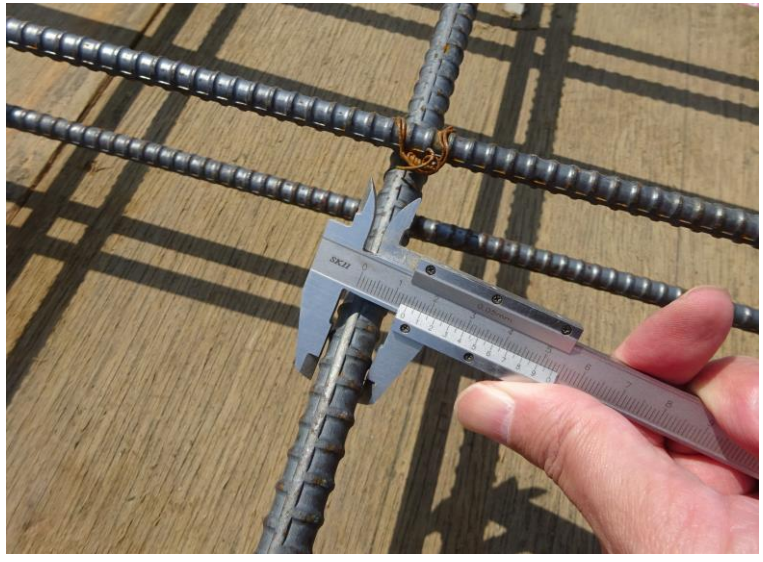
令和5年4月4日	
NO	7
場所	AB棟 (BX 4～6 通り)
部位	床スラブ (S 3)
同上。

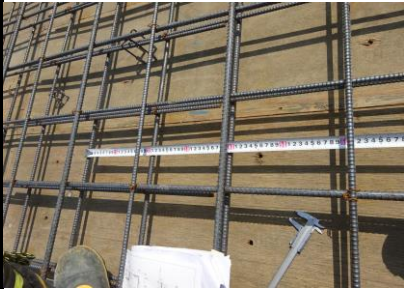
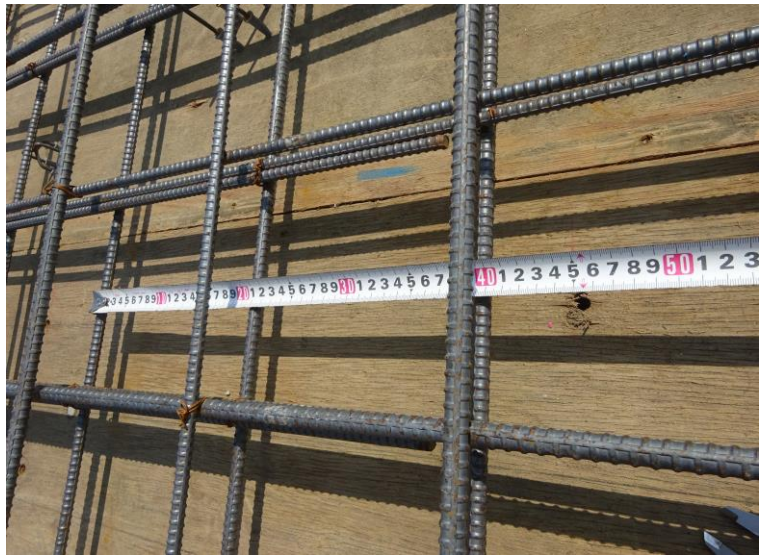
令和5年4月4日	
NO	8
場所	AB棟 (BX 4～6 通り)
部位	床スラブ (S 3)
計画通りの配筋組が行われていることを確認。下端筋D10@200mm (縦横共)

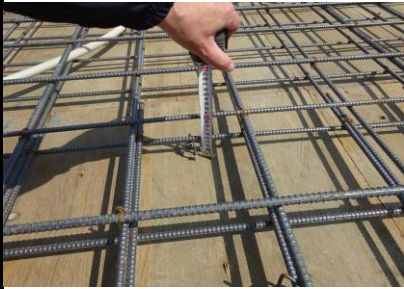
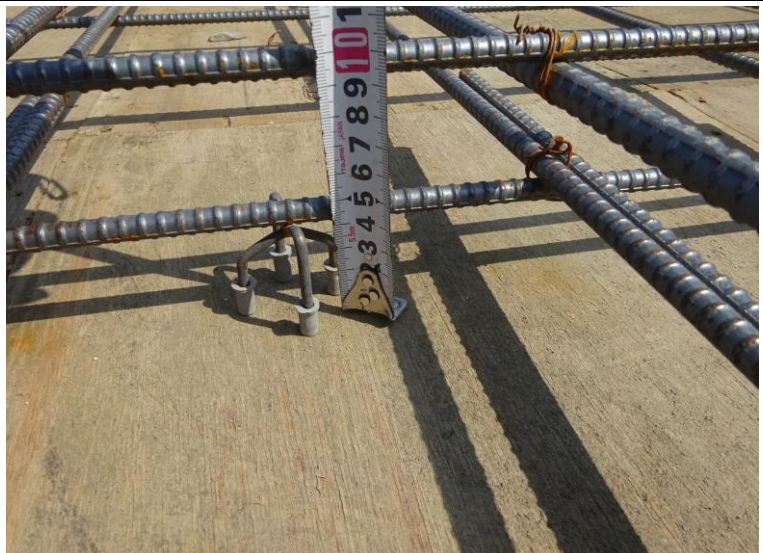
令和5年4月4日	
NO	9
場所	AB棟 (BX 4～6 通り)
部位	床スラブ (S 3)
スラブ下面の鉄筋かぶり厚さ (20mm以上) が確保されるようスペーサー (下端筋用) が設置されていることを確認。

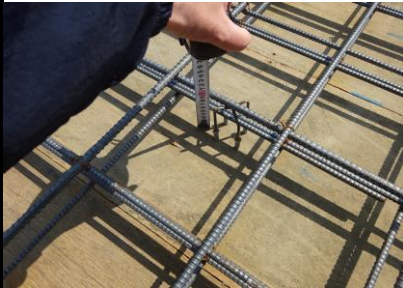
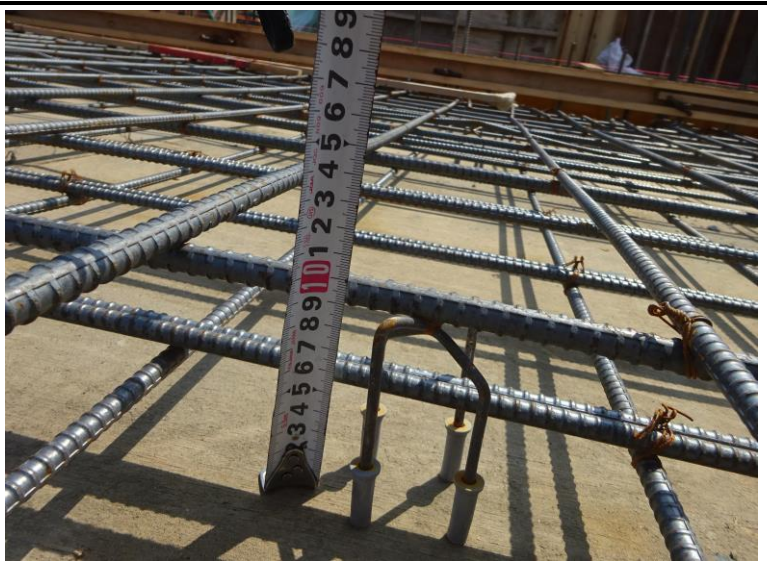
令和5年4月4日	
NO	10
場所	AB棟 (BX 4～6 通り)
部位	床スラブ (S3)
スラブ上面の鉄筋かぶり厚さ (20mm以上)、及び、鉄筋間の空き (25mm以上) が確保されるようスペーサー (上端筋用) が設置されていることを確認。

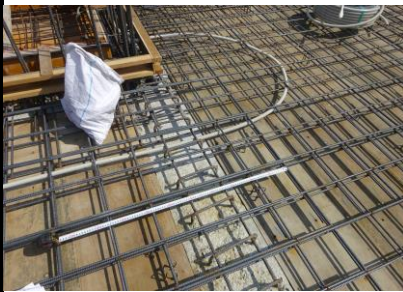
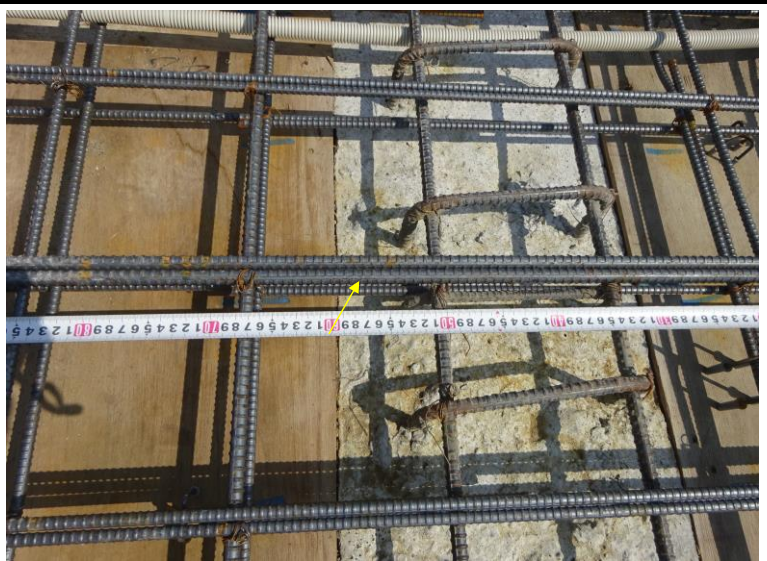
令和5年4月4日	
NO	11
場所	AB棟 (BX 4～6 通り)
部位	床スラブ (S3)
基礎梁上部位置の定着長さ (L2: D13×35 = 455mm以上) が計画 (施工図) 通りに確保されていることを確認。

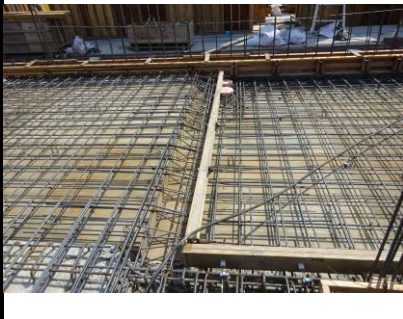
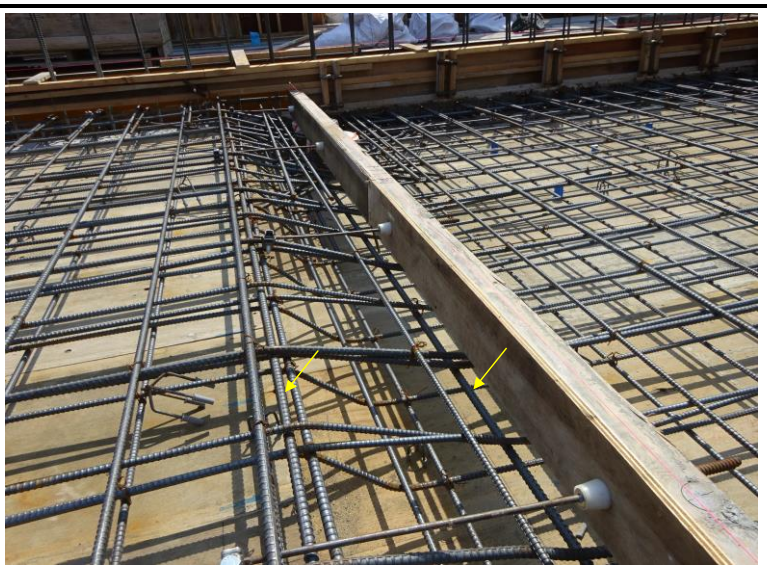
令和5年4月4日	
NO	12
場所	AB棟 (BX 4～6 通り)
部位	床スラブ (S3)
段差スラブ部の補強筋 (D13×2) が計画 (施工図) 通りに設置されていることを確認。

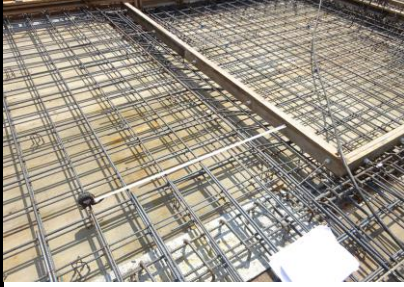
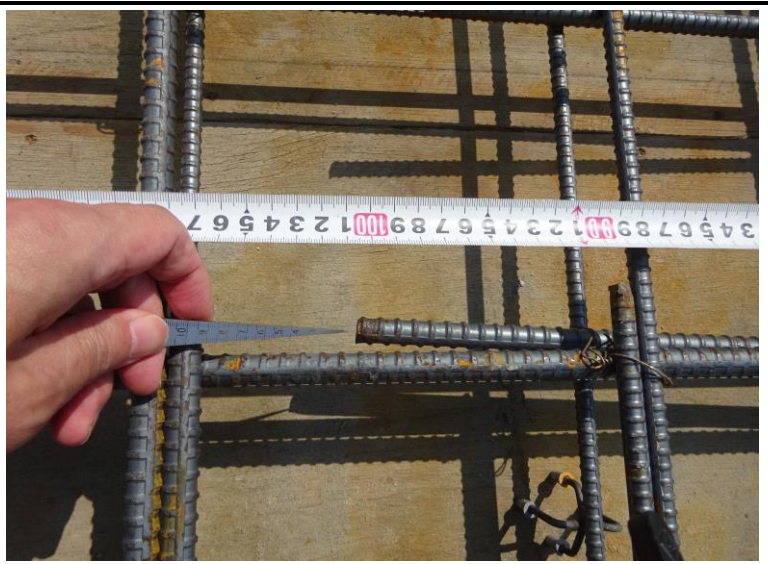
令和5年4月4日	
NO	13
場所	AB棟 (BX 4～6 通り)
部位	床スラブ (S3)

段差スラブ部の上端筋の定着長さ (L1 : D13×40=520mm以上) が計画 (施工図) 通りであることを確認。

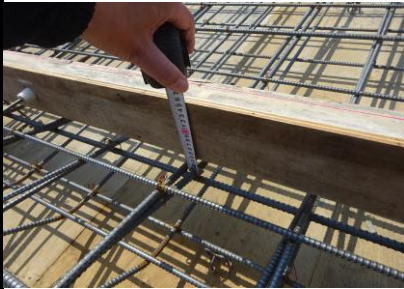
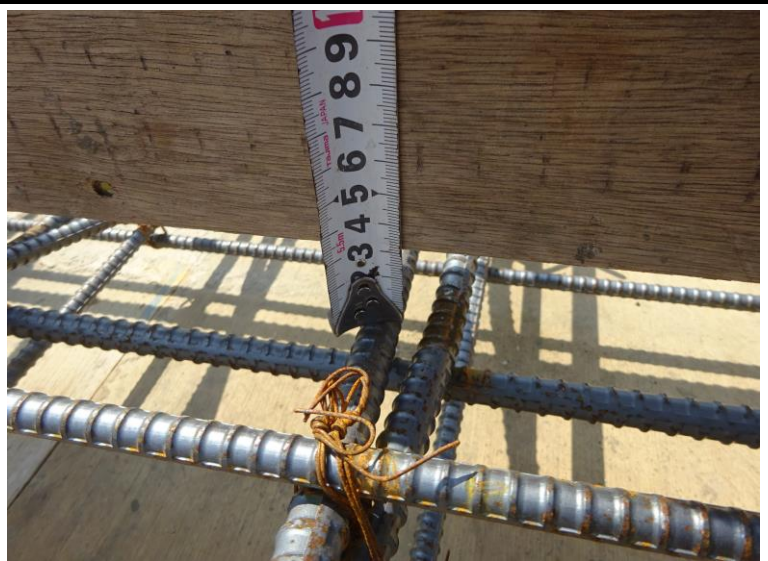
令和5年4月4日	
NO	14
場所	AB棟 (BX 4～6 通り)
部位	床スラブ (S3)

段差スラブ部 (浮型枠下部) のスラブ上面の鉄筋かぶり厚さ (20mm以上) が確保される状況であることを確認。

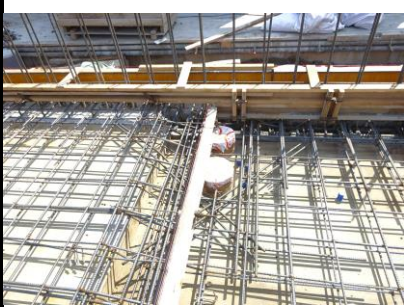
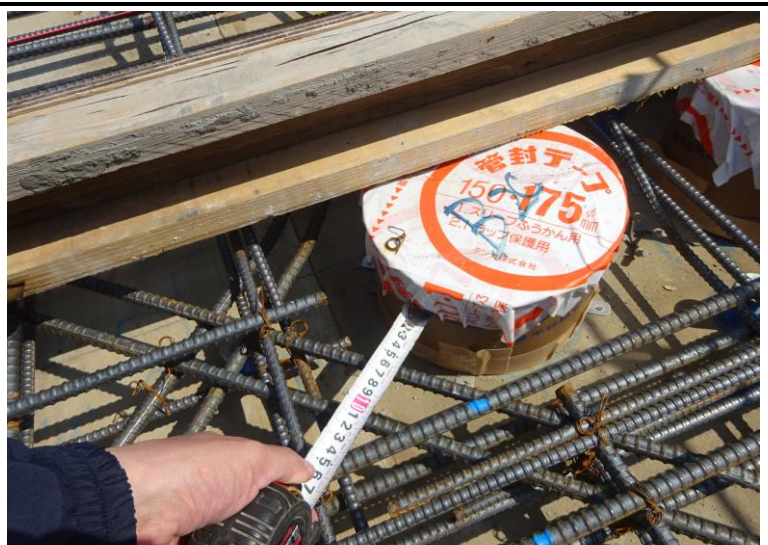
令和5年4月4日	
NO	15
場所	AB棟 (BX 4～6 通り)
部位	床スラブ (S3)

床面スリーブ貫通部 (梁際位置) には、計画 (施工図) 通りに開口補強筋が設置されていること、スリーブ廻りには鉄筋かぶり厚さ (20mm以上) が確保される状況であることを確認。

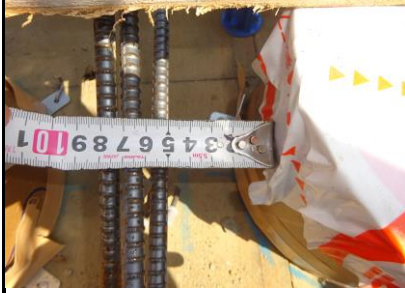
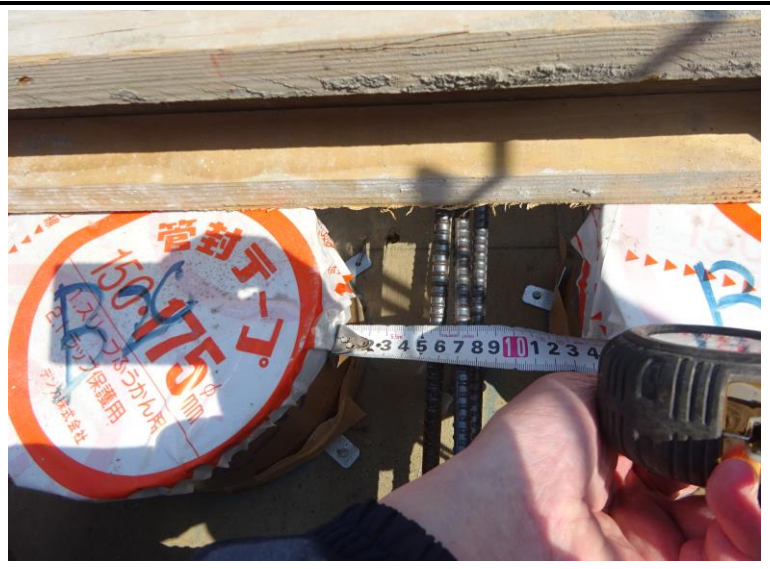
令和5年4月4日	
NO	16
場所	AB棟 (BX 4～6 通り)
部位	床スラブ (S3)
同上。

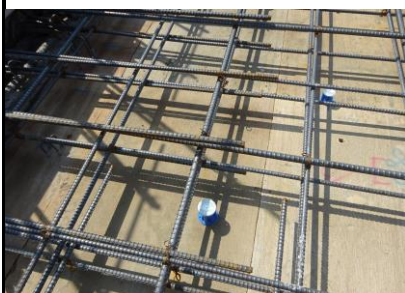
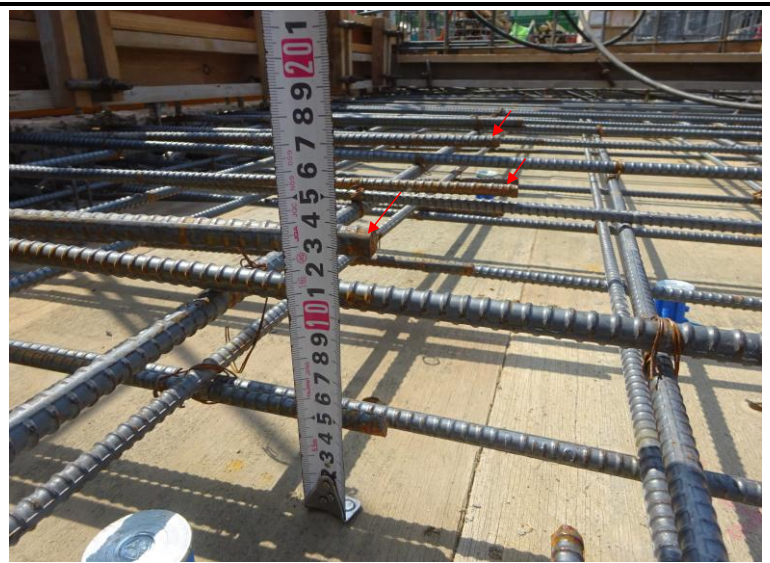
令和5年4月4日	
NO	17
場所	AB棟 (BX 4～6 通り)
部位	床スラブ (S3)
<p>外周部の定着用先行埋設スラブ筋の端部には、結束不良によってスラブ上面の鉄筋かぶり厚さ (20mm以上) が不足する箇所があることを指摘。</p>

令和5年4月4日	
NO	18
場所	AB棟 (BX 4～6 通り)
部位	床スラブ (S3)
<p>上記指摘に関しては、同様箇所を含めその場にて是正が行われたことを確認済。</p>

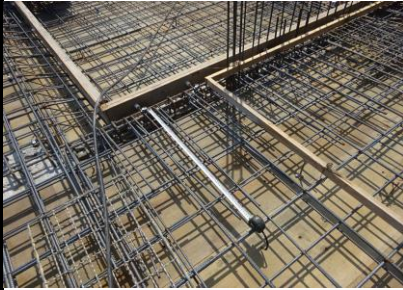
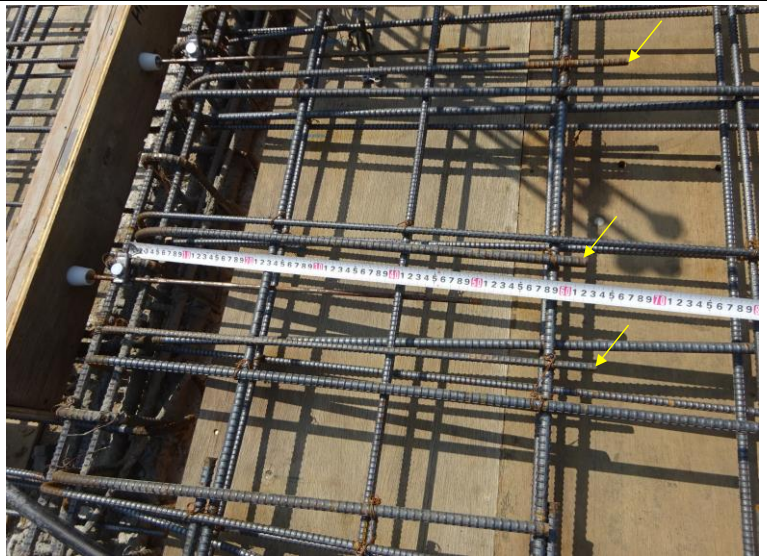
令和5年4月4日	
NO	19
場所	AB棟 (BX 4～6 通り)
部位	床スラブ (S3)

先行埋設スラブ筋との重ね継手長さ (L1 : D13の場合、 $D13 \times 40 = 520\text{mm}$ 以上) が計画 (施工図) 通りであることを確認。

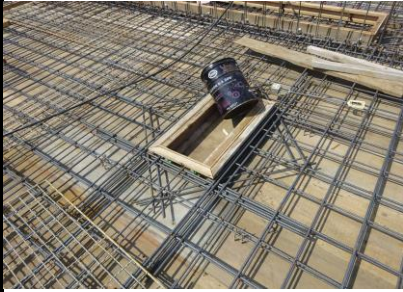
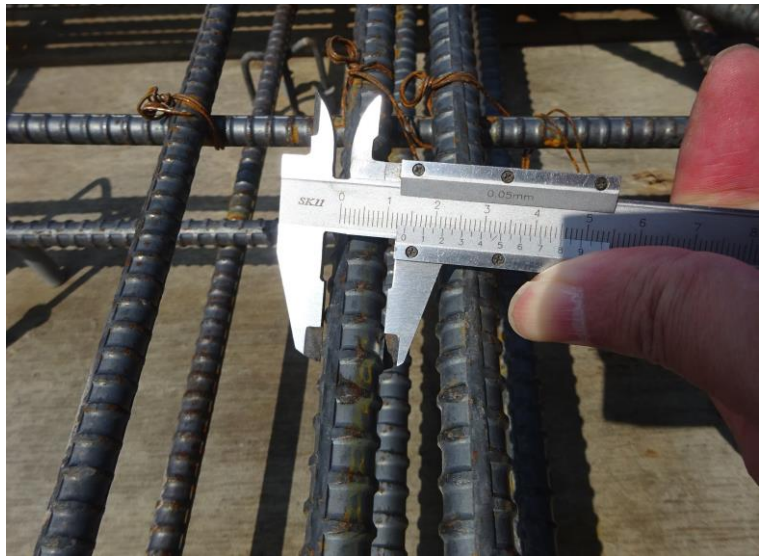
令和5年4月4日	
NO	20
場所	AB棟 (BX 4～6 通り)
部位	床スラブ (S3)

ダメ穴開口補強筋が計画 (施工図) 通りに設置されていることを確認。 (開口廻りの縦横 : 上筋2-D13、下筋2-D13) (開口廻りの斜筋 : 上筋1-D13、下筋1-D13)

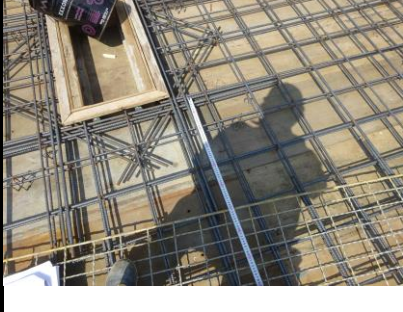
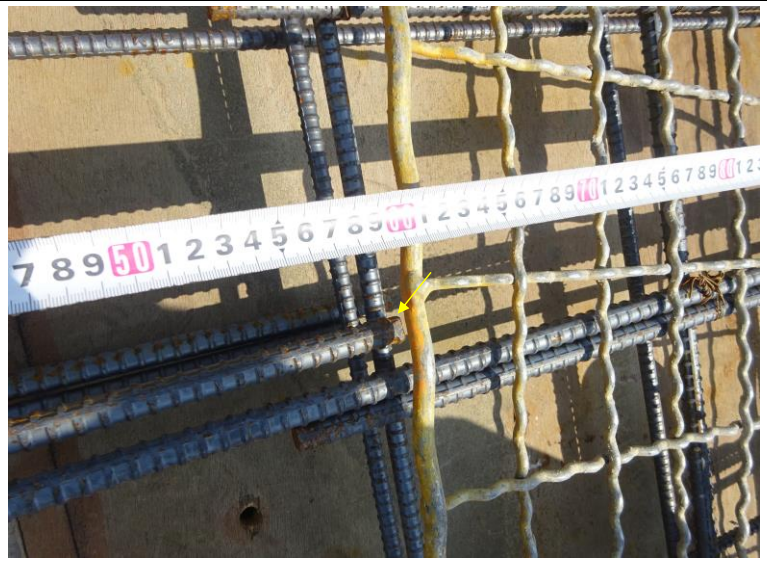
令和5年4月4日	
NO	21
場所	AB棟 (BX 4～6 通り)
部位	床スラブ (S3)

同上。各余長部の長さ : L1 ( $D13 \times 40 d = 520\text{mm}$ )

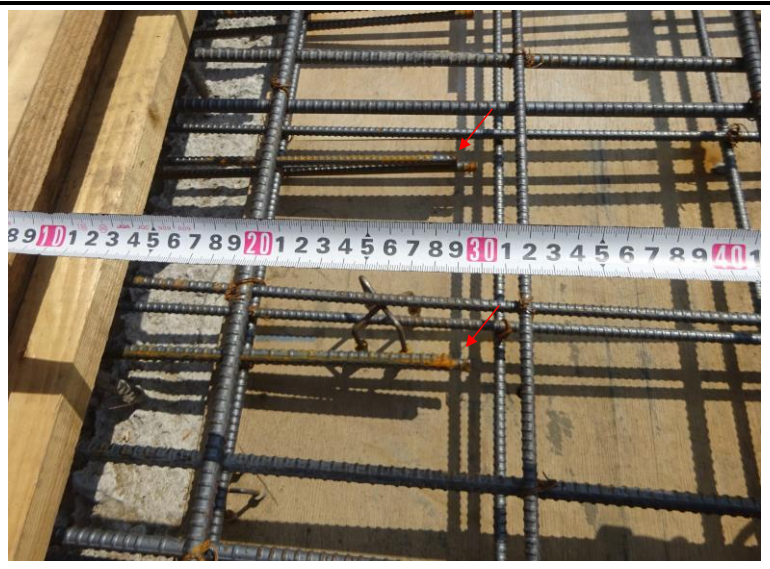
令和5年4月4日	
NO	22
場所	AB棟 (BX 4~6 通り)
部位	キャンティスラブ (CS1)
<p>キャンティスラブ (CS1) の上端主筋のS3スラブへの定着長さ (外壁内面より500mm以上) が計画 (施工図) 内容とは異なり不足していることを指摘。</p>

令和5年4月5日	
NO	23
場所	AB棟 (BX 4~6 通り)
部位	キャンティスラブ (CS1)
<p>上記指摘に関しては、その場にて是正が行われたことを確認済。(構造設計者と協議の上、S3への定着長さ500mm以上を確保した通し配筋 (D13) を各上端主筋間に追加設置し補強とした。</p>

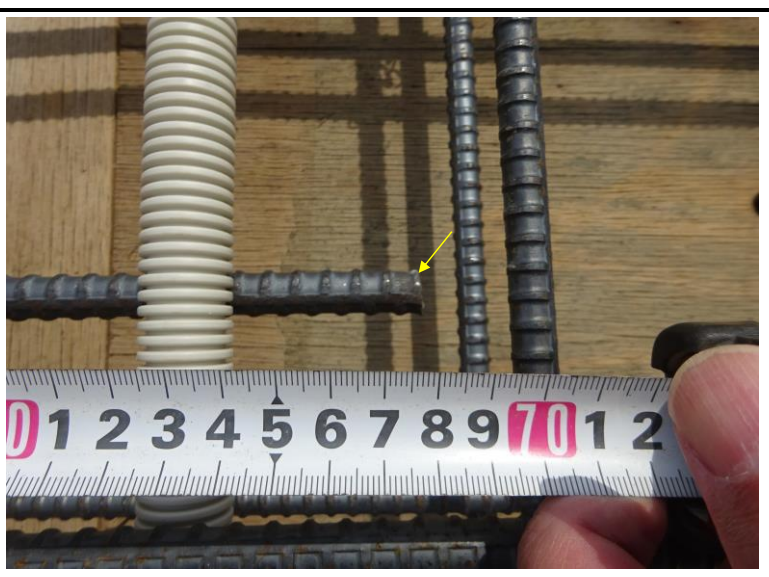
令和5年4月5日	
NO	24
場所	AB棟 (BX 4~6 通り)
部位	キャンティスラブ (CS1)
同上。

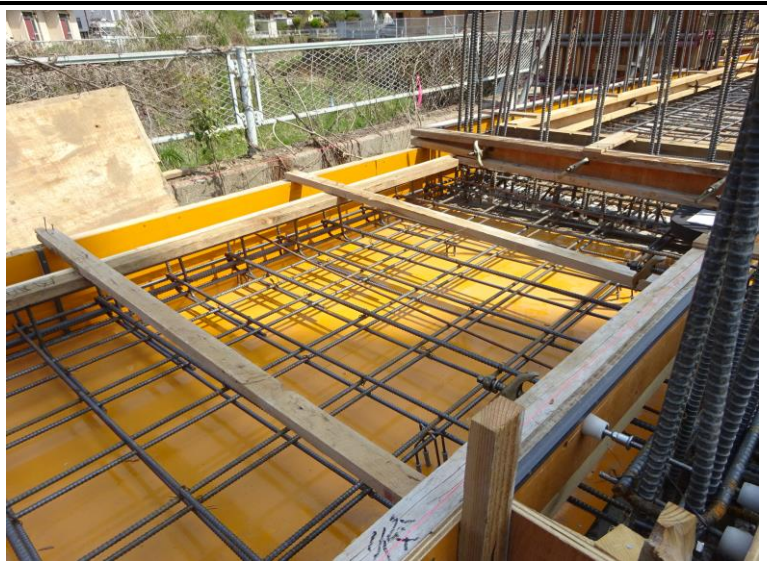
令和5年4月4日	
NO	25
場所	AB棟 (BX 2~4 通り)
部位	キャンテイスラブ (CS 1)
BX 2~4 通りのキャンテイスラブ (CS 1) の配筋組状況。

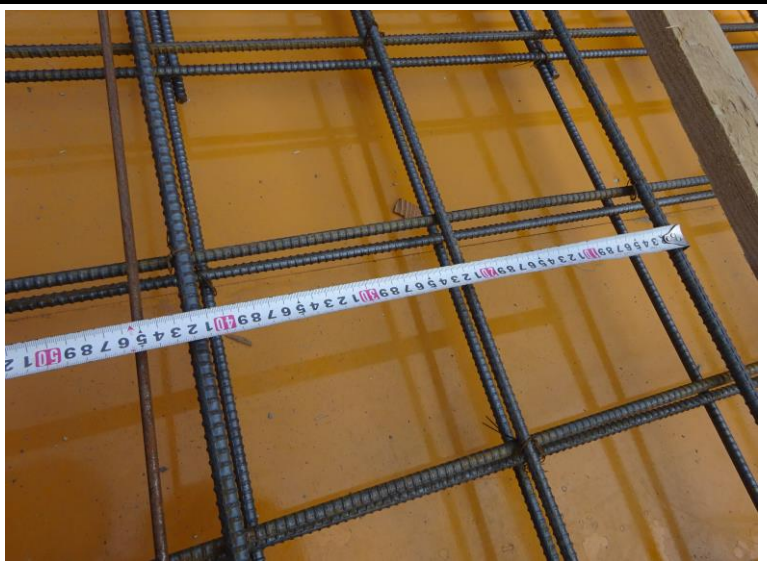
令和5年4月4日	
NO	26
場所	AB棟 (BX 2~4 通り)
部位	キャンテイスラブ (CS 1)
計画通りの配筋組が行われていることを確認。上端筋 (主筋：短辺方向) D10・D13@200mmチドリ

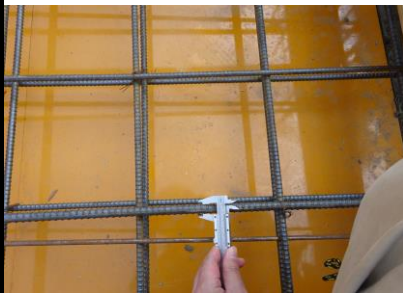
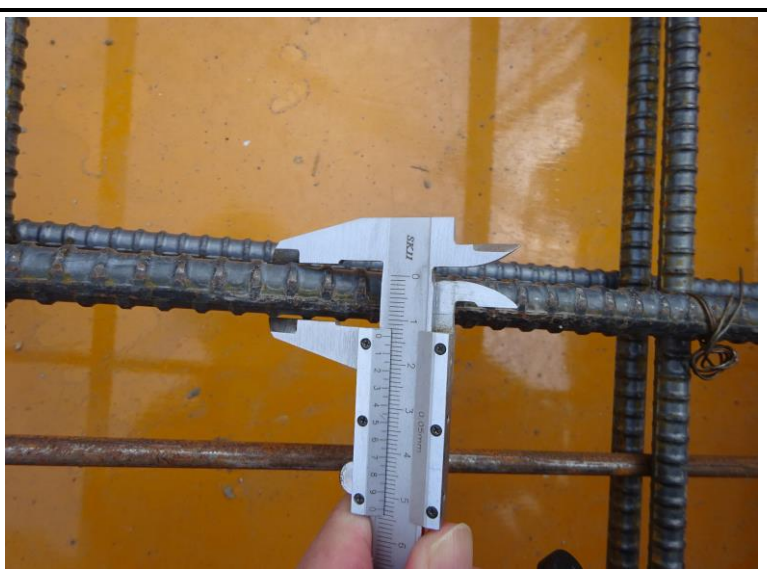
令和5年4月4日	
NO	27
場所	AB棟 (BX 2~4 通り)
部位	キャンテイスラブ (CS 1)
同上。

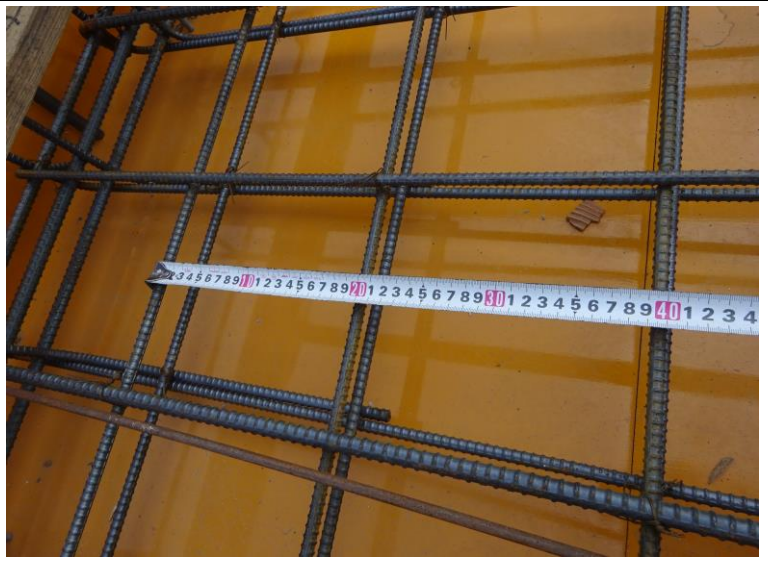
令和5年4月4日	
NO	28
場所	AB棟 (BX 2~4 通り)
部位	キャンティスラブ (CS 1)
計画通りの配筋組が行われていることを確認。上端筋 (配力筋: 長辺方向) D10@200mm

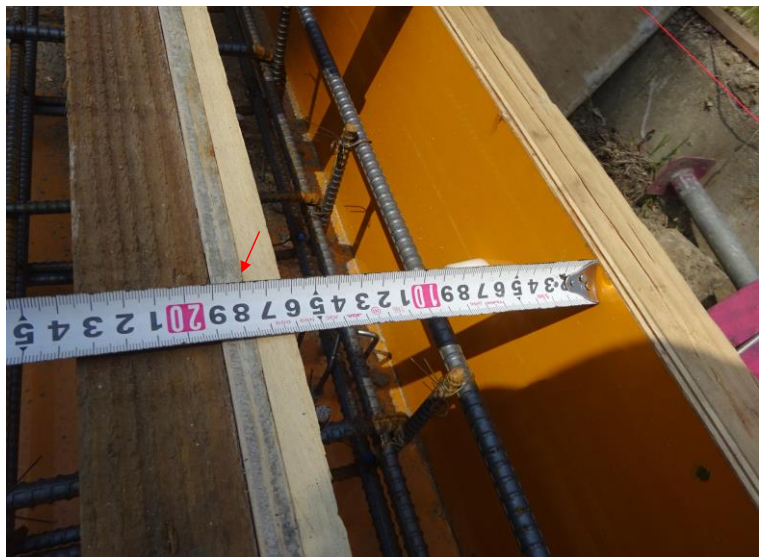
令和5年4月4日	
NO	29
場所	AB棟 (BX 2~4 通り)
部位	キャンティスラブ (CS 1)
バルコニー端部の立上がり部分の幅が、計画 (施工図) の内容 (幅200mm) に20mm不足していることを指摘。(B棟共通事項)

令和5年4月5日	
NO	30
場所	AB棟 (BX 2~4 通り)
部位	キャンティスラブ (CS 1)
上記指摘に関しては、その場にて是正が行われたことを確認済。(B棟共通事項)
