現況検査により認められる状況の記録

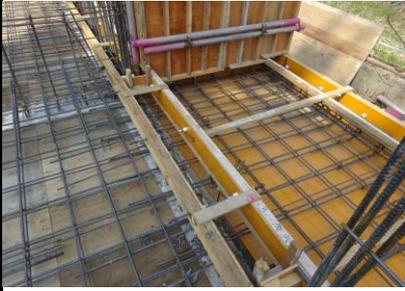
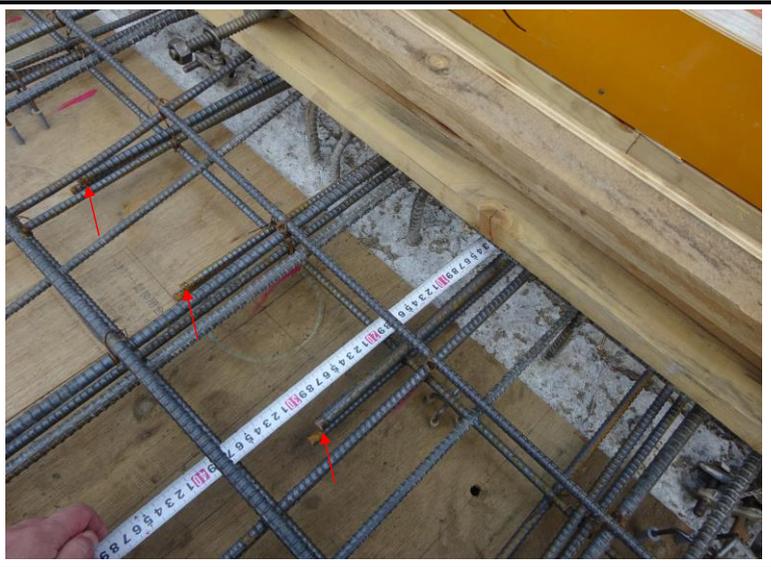
令和5年4月4日	
NO	31
場所	AB棟 (BX 2~4 通り)
部位	キャンティスラブ (CS1)
<p>BX 4~6 通りと同様にS3スラブへの定着長さ (外壁内面より500mm以上) が計画 (施工図) 内容とは異なり不足していることを指摘。</p>

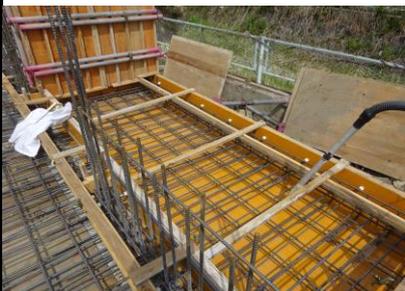
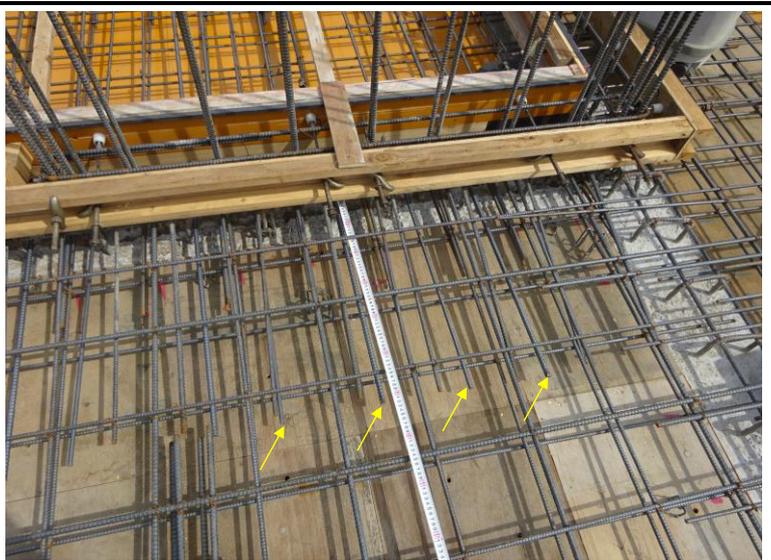
令和5年4月5日	
NO	32
場所	AB棟 (BX 2~4 通り)
部位	キャンティスラブ (CS1)
<p>上記指摘に関しては、その場にて是正が行われたことを確認済。(B棟共通事項)</p>

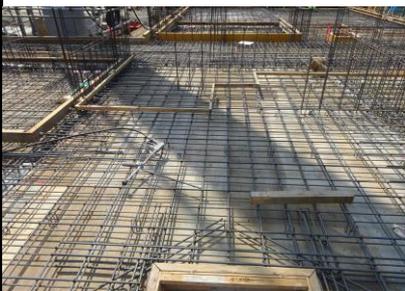
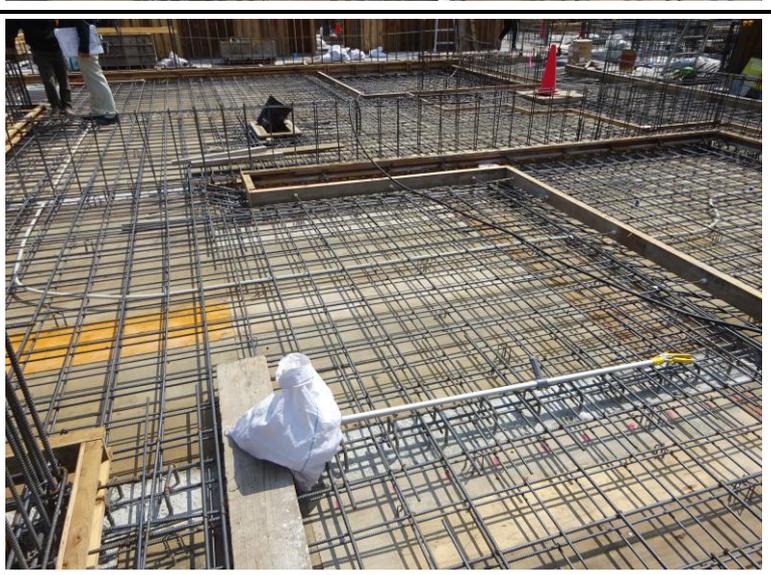
令和5年4月4日	
NO	33
場所	AB棟 (BX 2~4 通り)
部位	床スラブ (S3)
<p>AB棟 (BX 2~4 通り) の床スラブ (S3) の配筋組状況。</p>

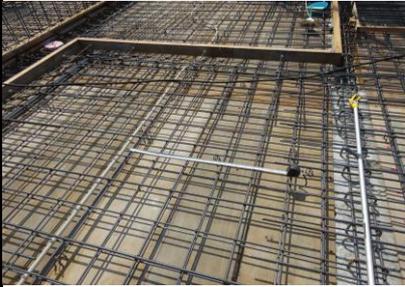
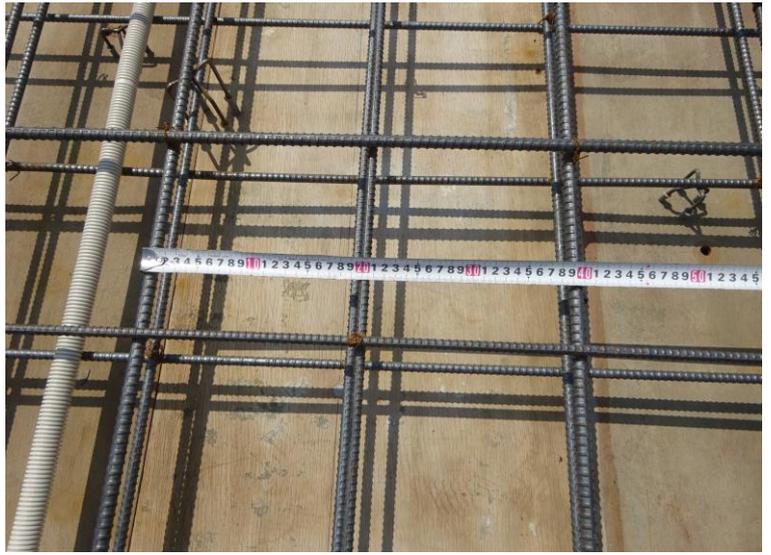
令和5年4月4日	
NO	34
場所	AB棟 (BX 2~4 通り)
部位	床スラブ (S3)
計画通りの配筋組が行われていることを確認。上端筋D10・D13@200mmチドリ (縦横共)

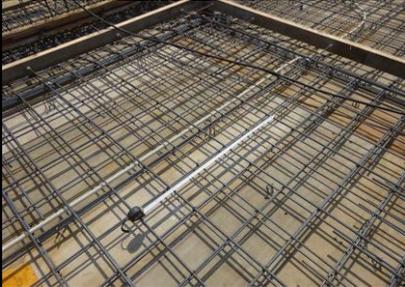
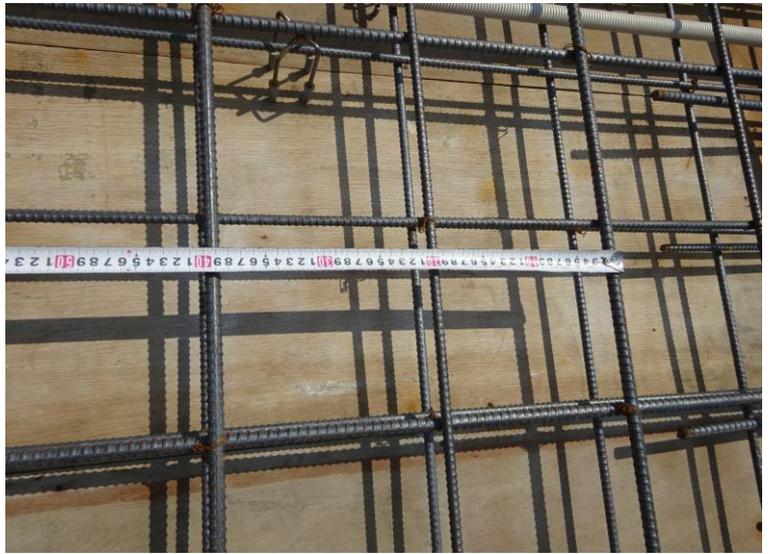
令和5年4月4日	
NO	35
場所	AB棟 (BX 2~4 通り)
部位	床スラブ (S3)
同上。

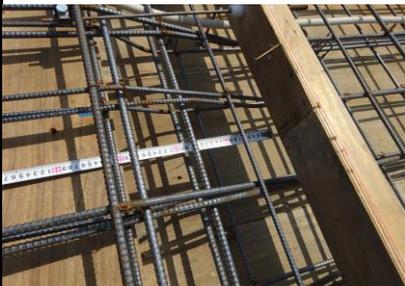
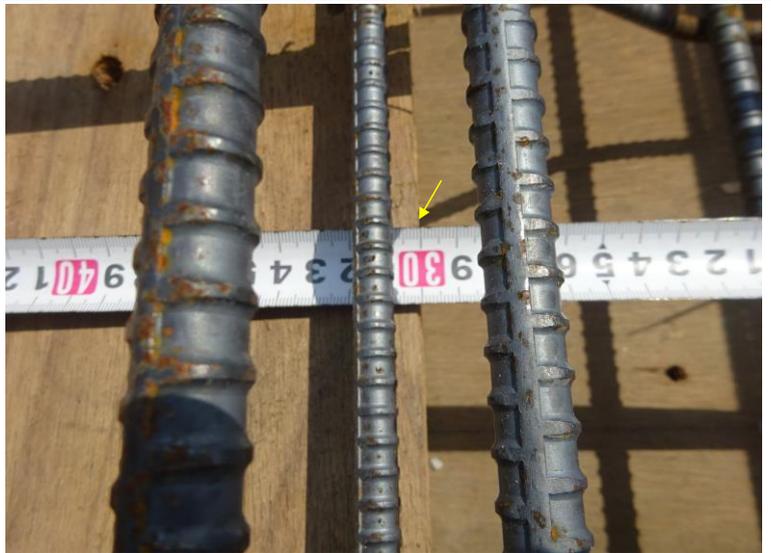
令和5年4月4日	
NO	36
場所	AB棟 (BX 2~4 通り)
部位	床スラブ (S3)
段差スラブの段差部分は、計画 (施工図) 通りの幅 (2D: スラブ厚さ150mm × 2=300mm) が確保されていることを確認。

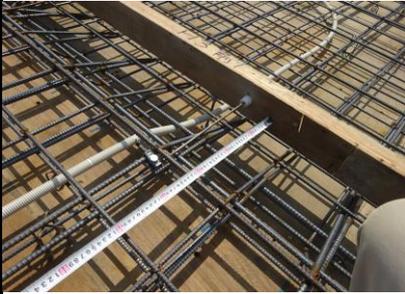
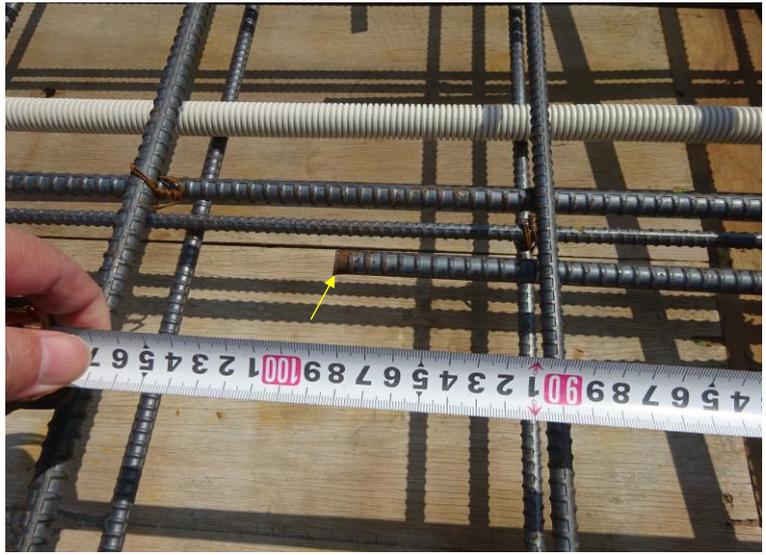
令和5年4月4日	
NO	37
場所	AB棟 (BX 2~4 通り)
部位	床スラブ (S3)
段差スラブ部分の配筋組が計画 (施工図) 通りであることを確認。

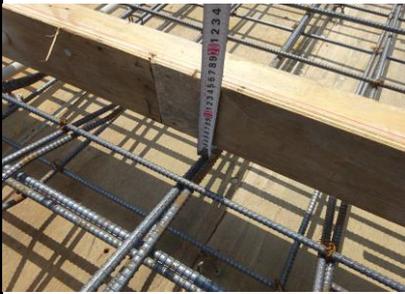
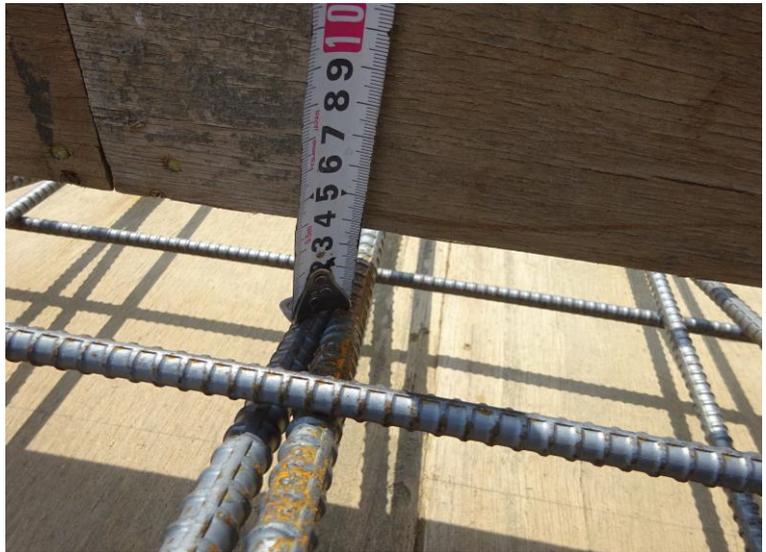
令和5年4月4日	
NO	38
場所	AB棟 (BX 2~4 通り)
部位	床スラブ (S3)
段差スラブ部 (浮型枠下部) のスラブ上面の鉄筋かぶり厚さ (20mm以上) が確保される状況であることを確認。

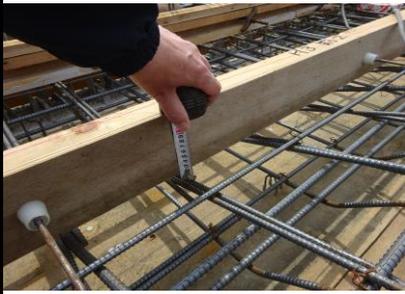
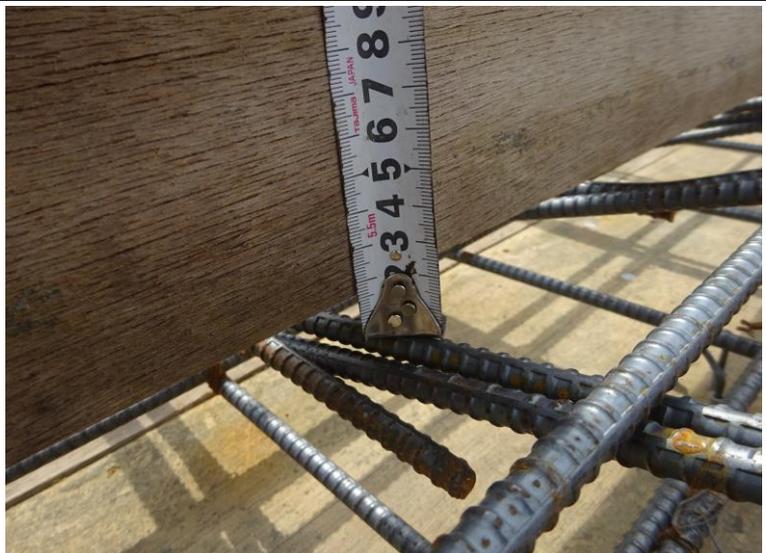
令和5年4月4日	
NO	39
場所	AB棟 (BX 2~4 通り)
部位	床スラブ (S3)
側面側の段差スラブ部 (浮型枠下部) の一部では、鉄筋かぶり厚さ (20mm以上) が確保されない状況であることを指摘。

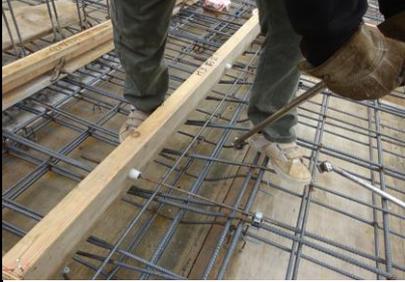
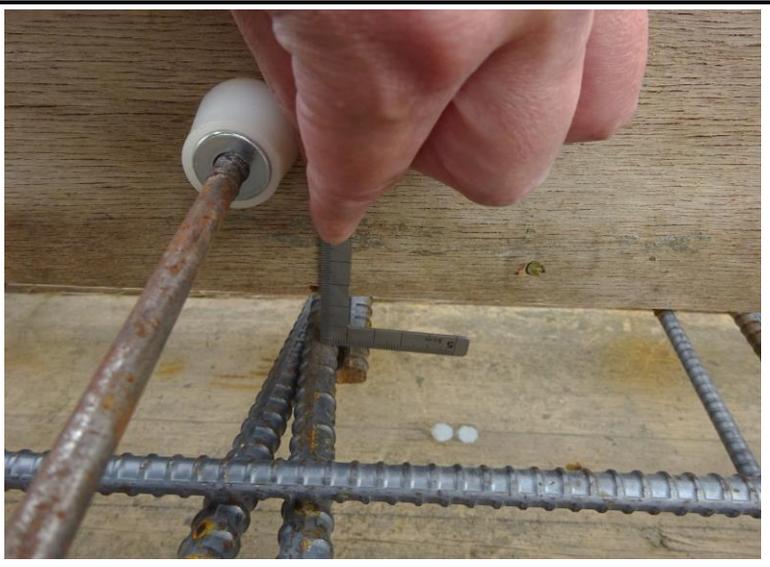
令和5年4月5日	
NO	40
場所	AB棟 (BX 2~4 通り)
部位	床スラブ (S3)

上記指摘に関しては、同様箇所を含めその場にて是正が行われたことを確認済。

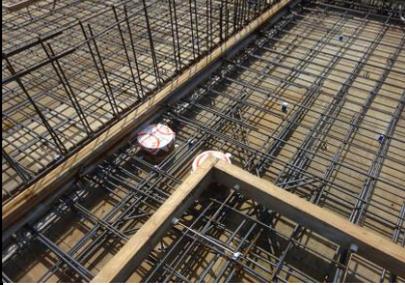
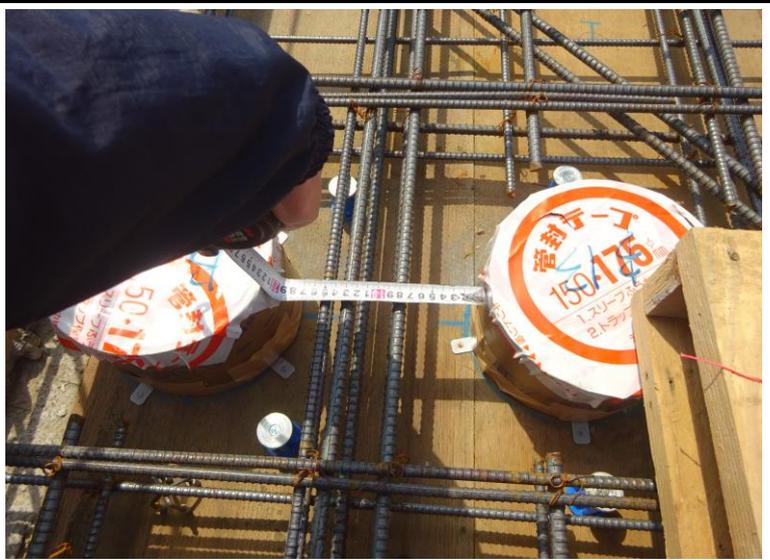
令和5年4月4日	
NO	41
場所	AB棟 (BX 2~4 通り)
部位	床スラブ (S3)

床面スリーブ貫通部 (梁際位置) には、計画 (施工図) 通りに開口補強筋が設置されていることその他、スリーブ廻りには鉄筋かぶり厚さ (20mm以上) が確保される状況であることを確認。

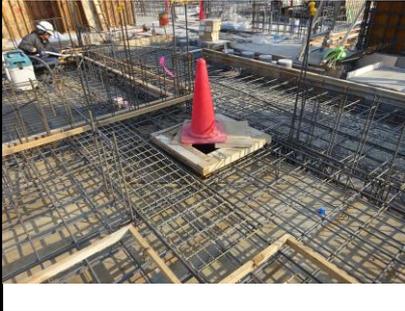
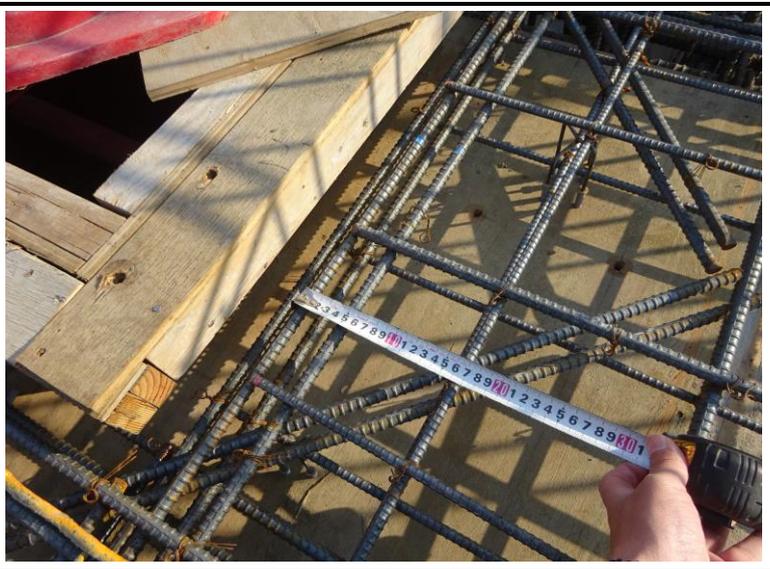
令和5年4月4日	
NO	42
場所	AB棟 (BX 4~6 通り)
部位	床スラブ (S3)

床下点検口用の開口補強筋が計画 (施工図) 通りに設置されていることを確認。  
(開口廻りの縦横: 上筋2-D13、下筋2-D13)

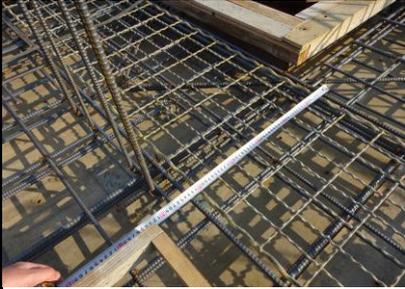
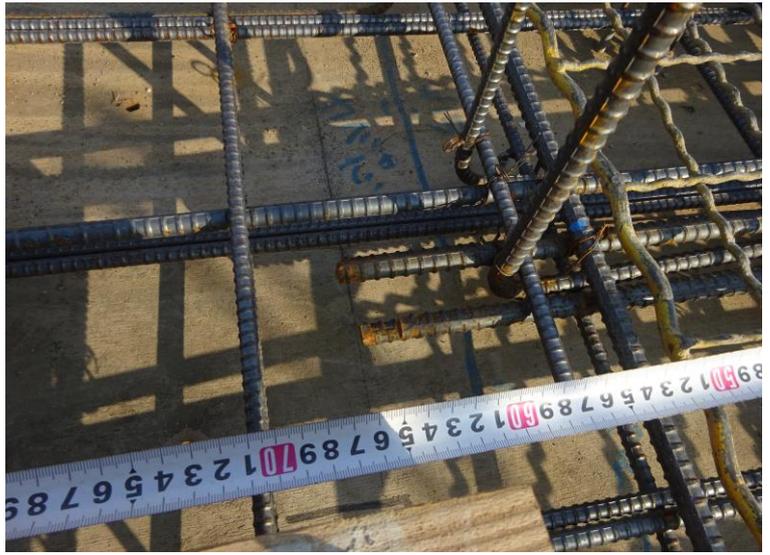
令和5年4月4日	
NO	43
場所	AB棟 (外部廊下)
部位	C S 2 A
同上。余長部の長さ：L1 (D13×40 d = 520mm)

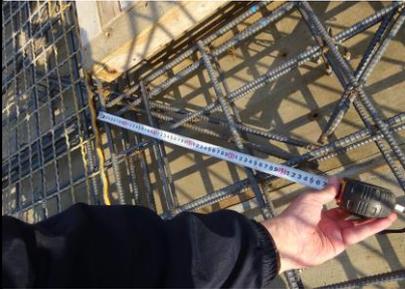
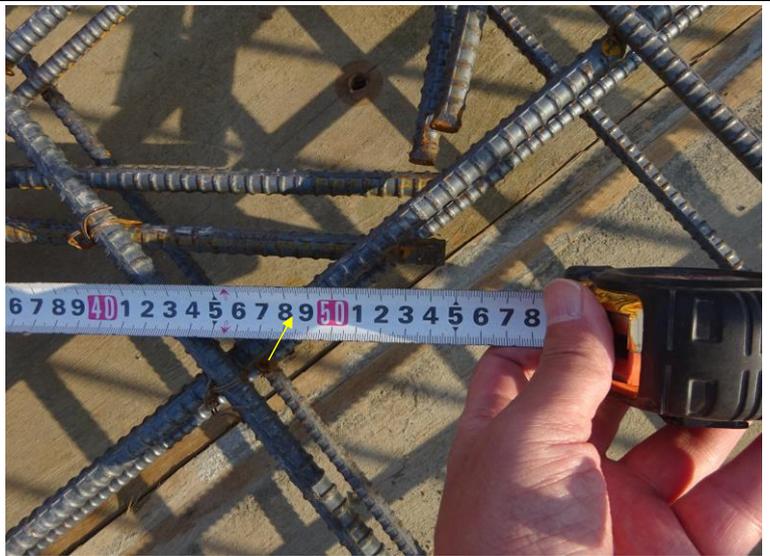
令和5年4月4日	
NO	44
場所	AB棟 (B X 4～6 通り)
部位	床スラブ (S 3)
床下点検口用の開口補強筋が計画 (施工図) 通りに設置されていることを確認。 (開口廻りの斜筋：上筋1-D13、下筋1-D13)

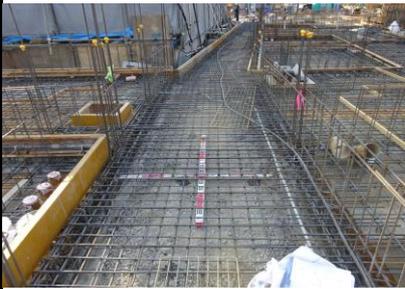
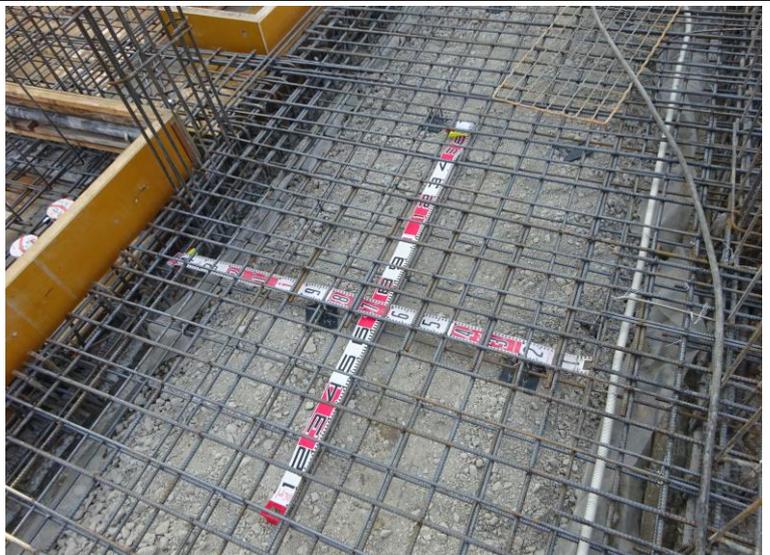
令和5年4月4日	
NO	45
場所	AB棟 (外部廊下)
部位	C S 2 A
計画通りの配筋組が行われていることを確認。上端筋D10・D13@100mmチドリ (縦横共)

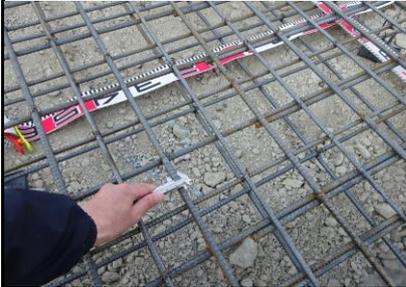
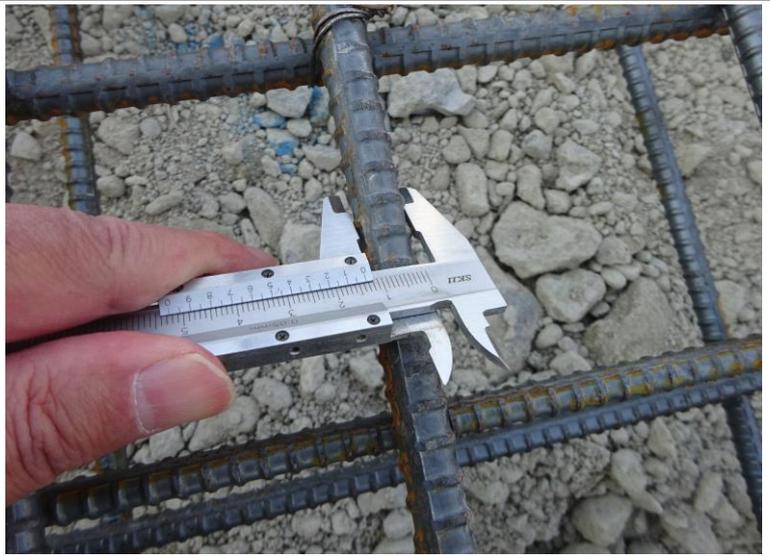
令和5年4月4日	
NO	46
場所	AB棟 (外部廊下)
部位	CS 2 A
同上。

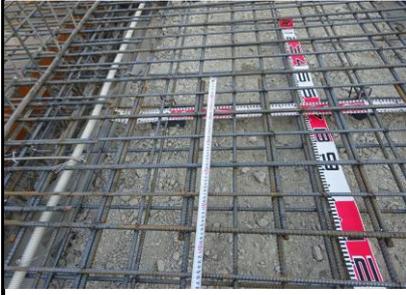
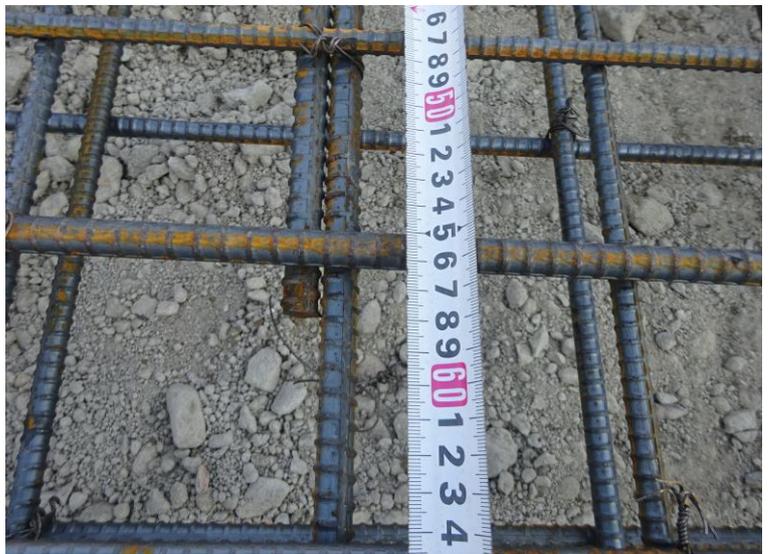
令和5年4月4日	
NO	47
場所	AB棟 (外部廊下)
部位	CS 2 A
同上。重ね継手長さ (L1 : D13の場合、D13×40=520mm以上) が計画 (施工図) 通りであることを確認。

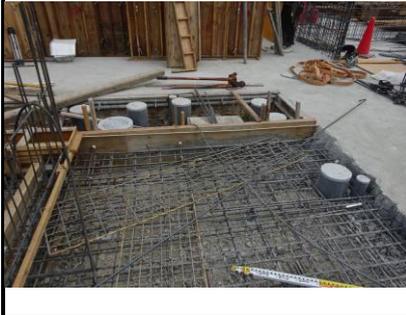
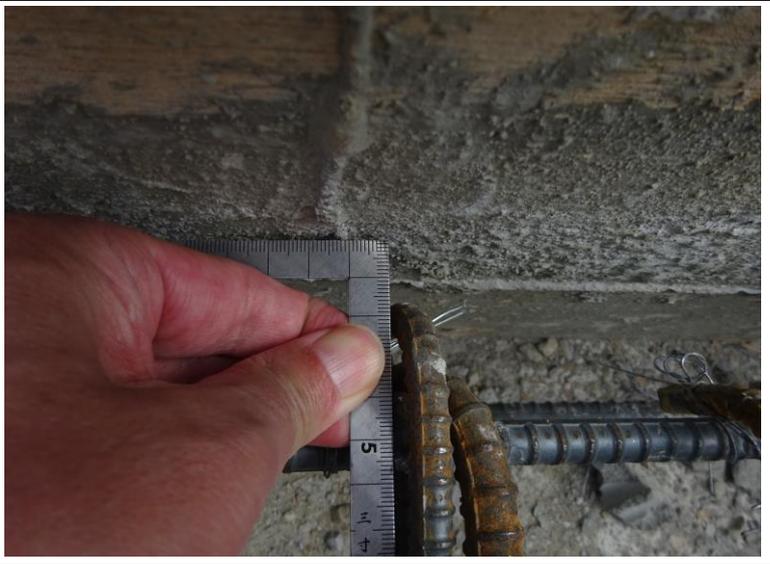
令和5年4月4日	
NO	48
場所	AB棟 (外部廊下)
部位	CS 2 A
CS 2 A端部の部分では、鉄筋かぶり厚さ (20mm以上) が確保されない箇所があることを指摘。

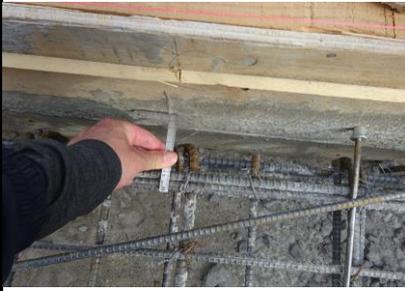
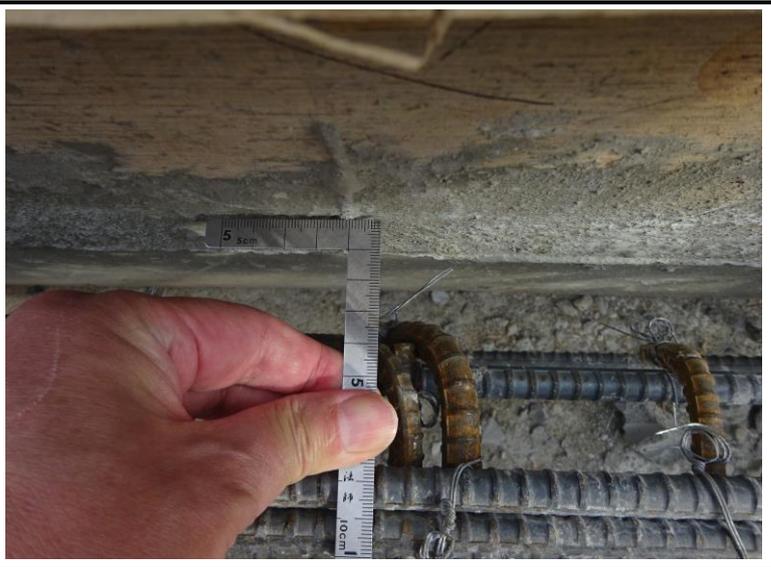
令和5年4月5日	
NO	49
場所	AB棟 (外部廊下)
部位	C S 2 A
上記指摘に関しては、その場にて是正が行われたことを確認済。

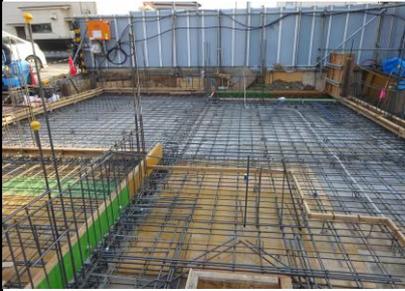
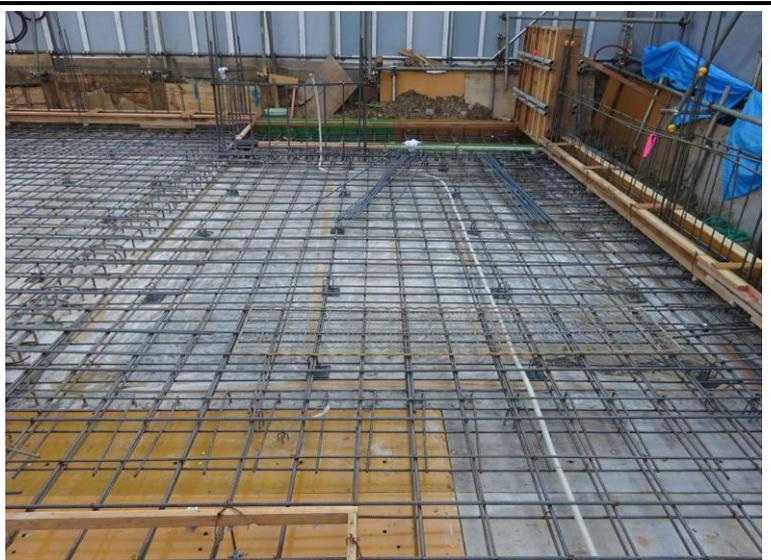
令和5年4月4日	
NO	50
場所	AB棟 (BX 1~3 通り)
部位	床スラブ (S 3)
AB棟 (BX 1~3 通り) の床スラブ (S 3) の配筋組状況。住戸下部となる範囲には、防湿シートが敷設されていることを確認。

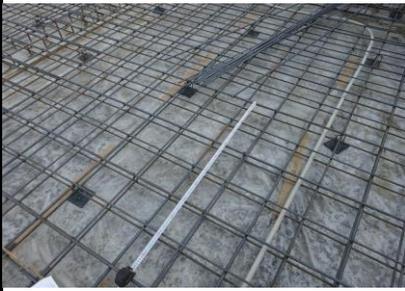
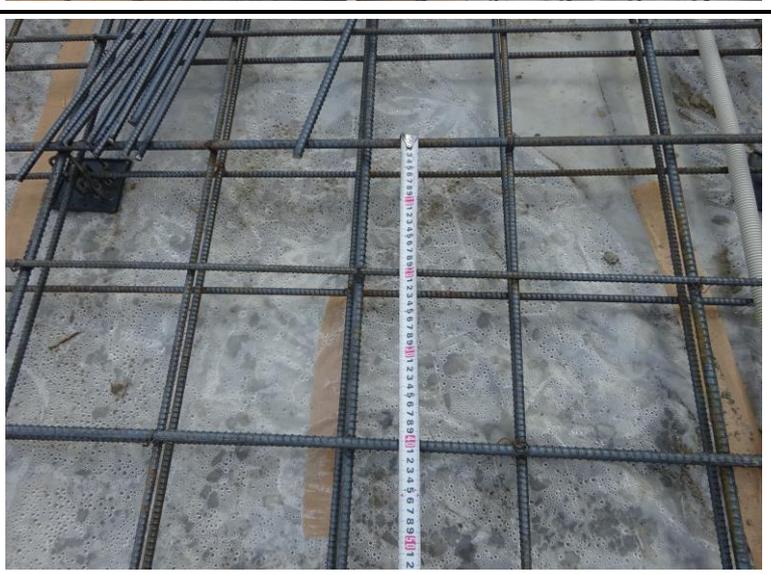
令和5年4月4日	
NO	51
場所	AB棟 (BX 1~3 通り)
部位	床スラブ (S 3)
計画通りの配筋組が行われていることを確認。上端筋D10・D13@200mmチドリ (縦横共)

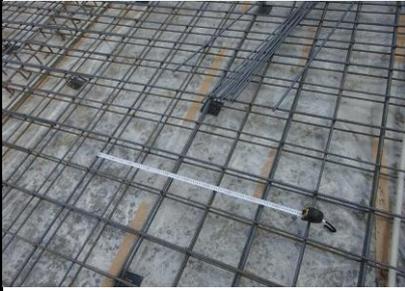
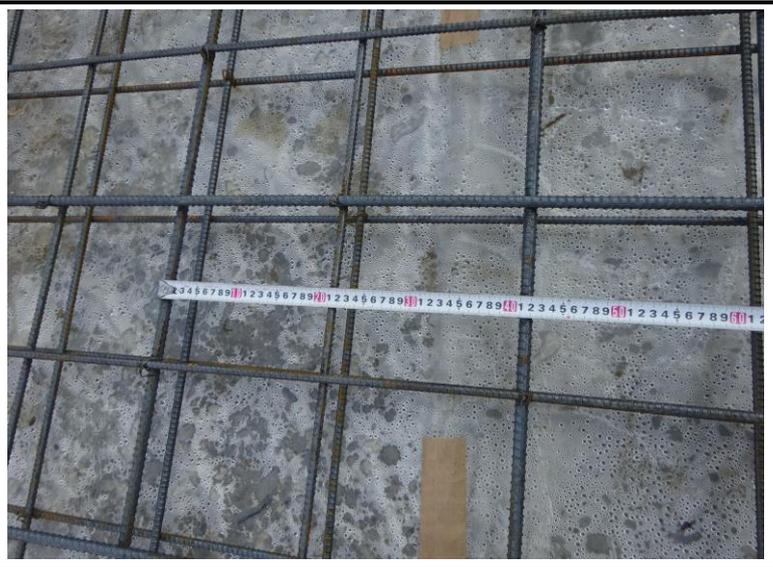
令和5年4月4日	
NO	52
場所	AB棟 (BX 1～3 通り)
部位	床スラブ (S 3)
同上。

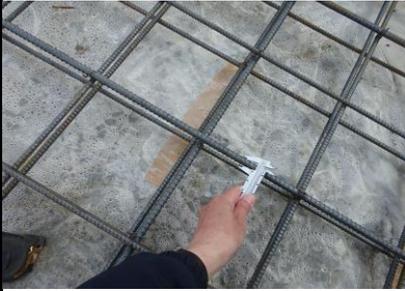
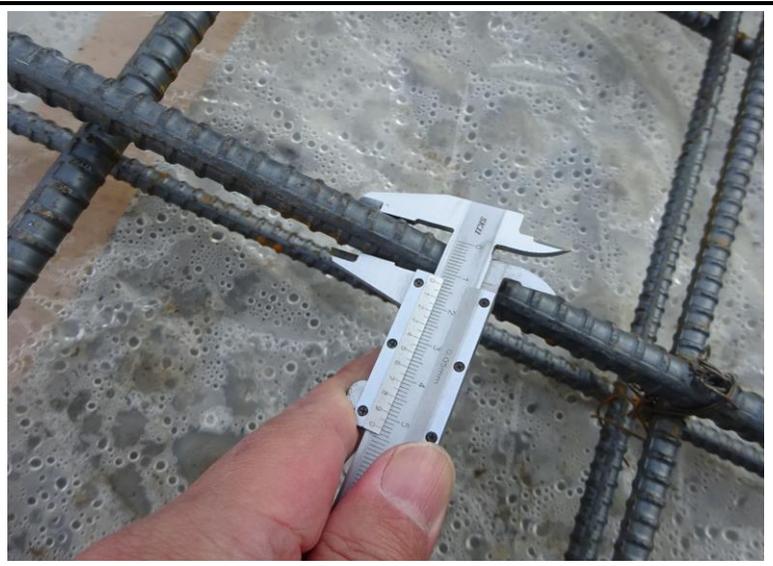
令和5年4月4日	
NO	53
場所	AB棟 (BX 1～3 通り)
部位	床スラブ (S 3)
同上。

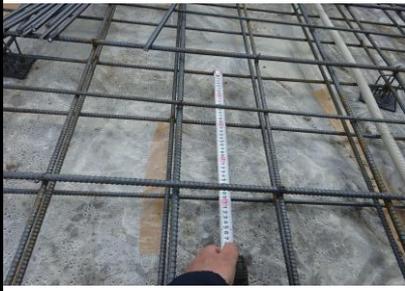
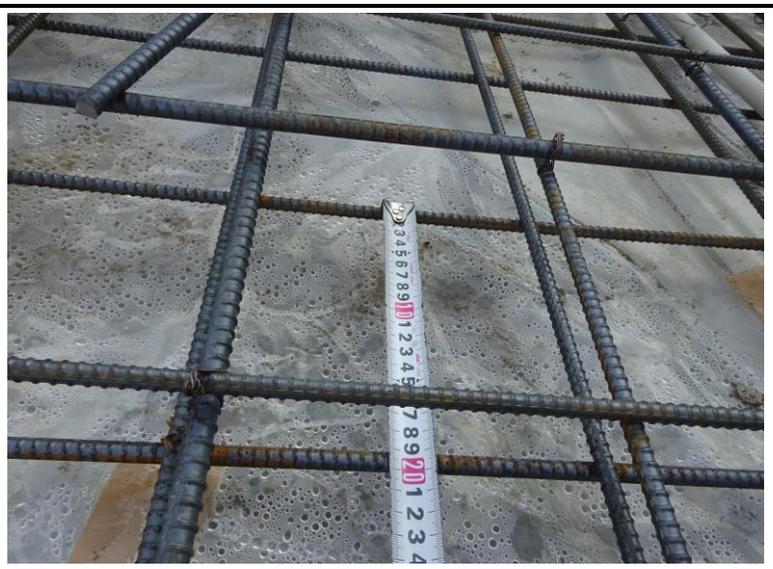
令和5年4月4日	
NO	54
場所	AB棟 (BX 1～3 通り)
部位	床スラブ (S 3)
同上。計画通りの配筋組が行われていることを確認。下端筋D10@200mm (縦横共)

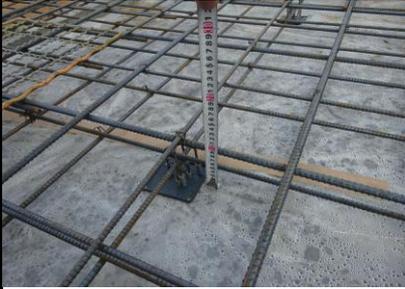
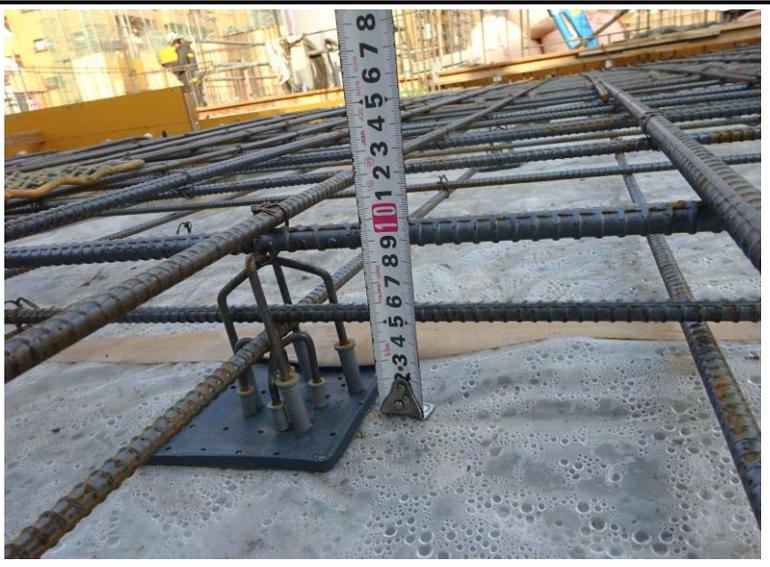
令和5年4月4日	
NO	55
場所	AB棟 (BX 1～3 通り)
部位	床スラブ (S3)
スラブ上下面の鉄筋かぶり厚さ (20mm以上) が確保されるようスペーサーが設置されていることを確認。

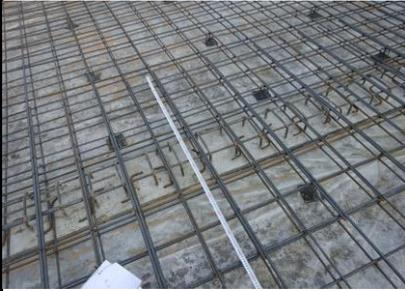
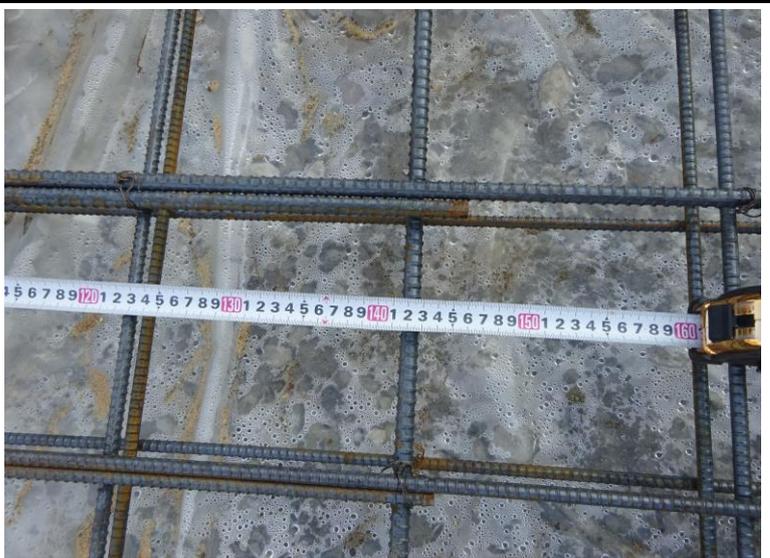
令和5年4月4日	
NO	56
場所	AB棟 (BX 1～3 通り)
部位	床スラブ (S3)
基礎梁上部位置の定着長さ (L2: D13×35 = 455mm以上) が計画 (施工図) 通りに確保されていることを確認。

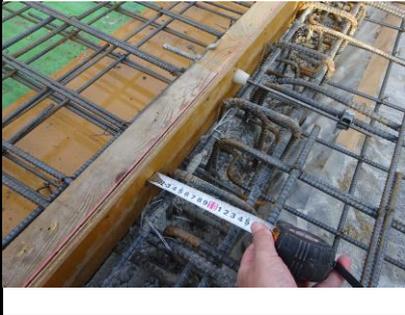
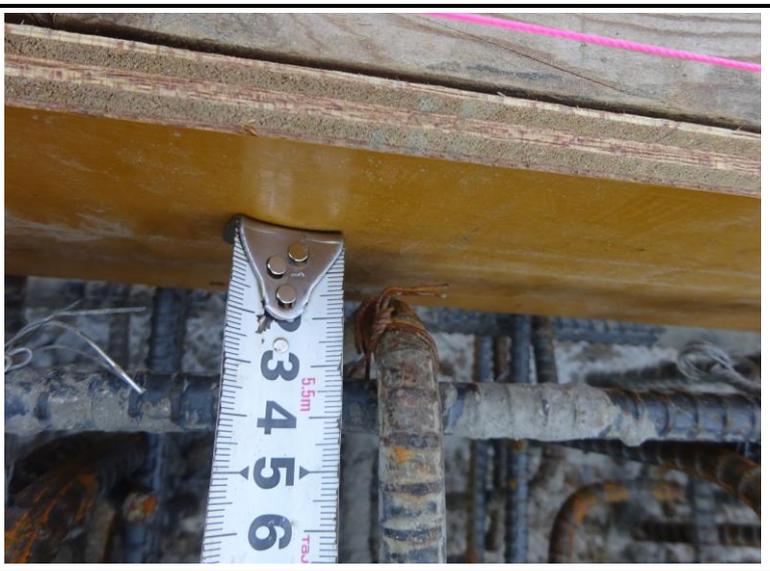
令和5年4月4日	
NO	57
場所	AB棟 (BX 1～3 通り)
部位	床スラブ (S3)
BY 3通りの段差スラブ側面部分は、鉄筋かぶり厚さ (20mm以上) が不足する状況であることを指摘。

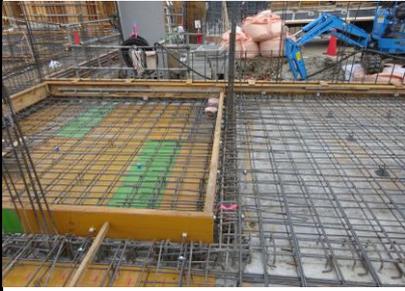
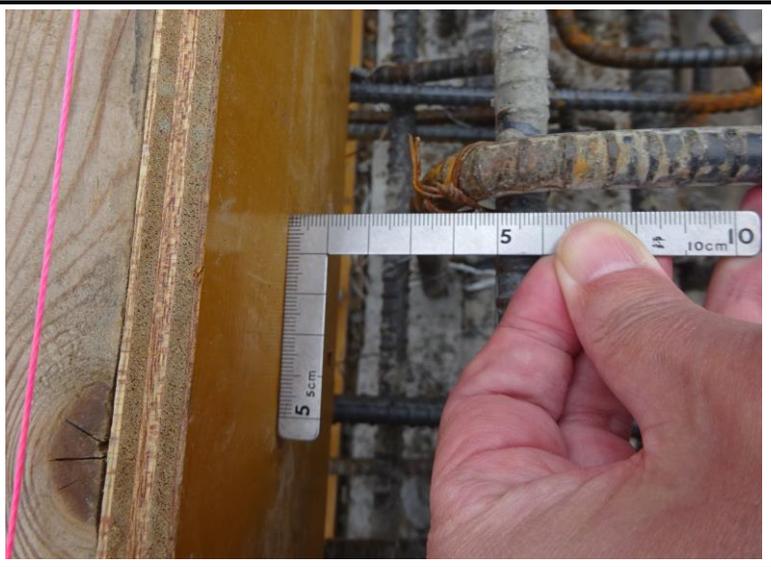
令和5年4月5日	
NO	58
場所	AB棟 (BX 1～3 通り)
部位	床スラブ (S3)
上記指摘に関しては、その場にて是正が行われたことを確認済。

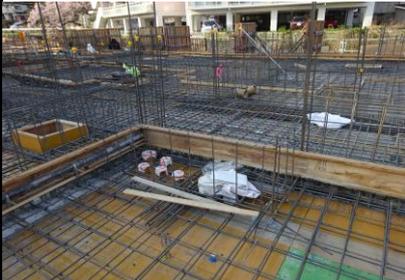
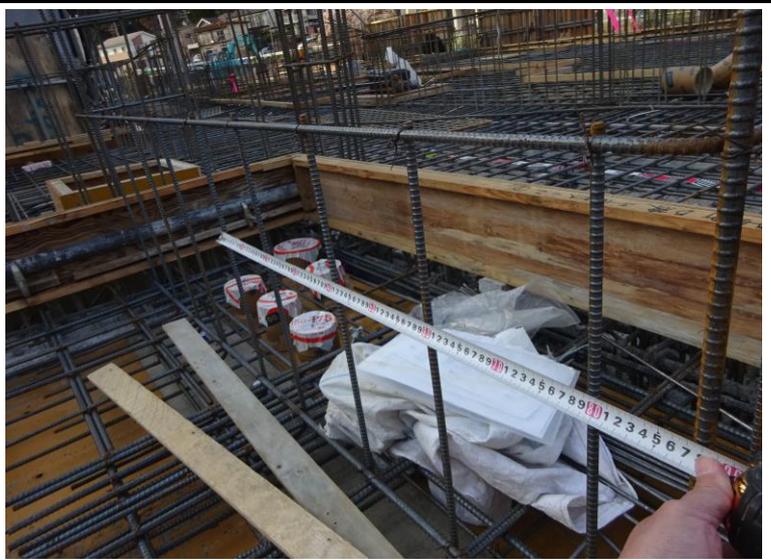
令和5年4月4日	
NO	59
場所	雑壁
部位	W1 2 (非耐力壁)
W1 2 (非耐力壁) の立上がり筋 (縦筋) が計画通りであることを確認。(D10 @200mm)

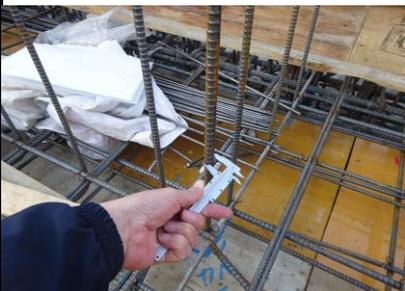
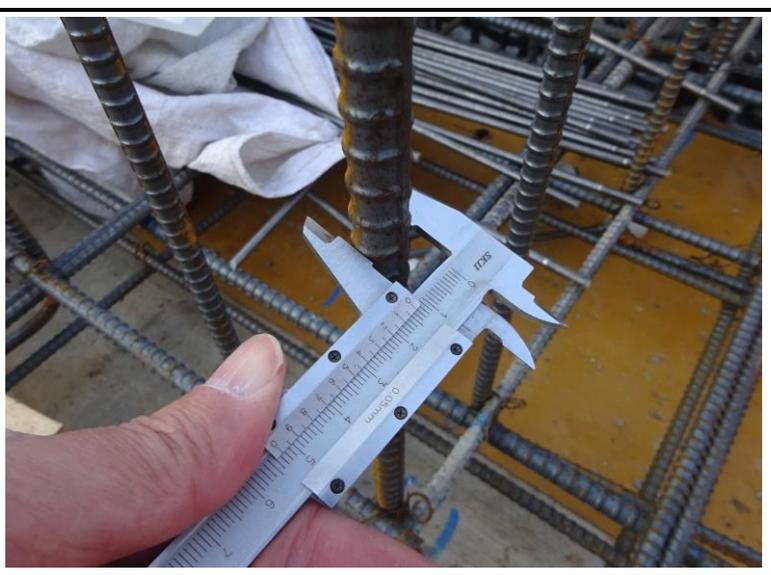
令和5年4月4日	
NO	60
場所	雑壁
部位	W1 2 (非耐力壁)
壁端 (交差) 部補強筋 (1-D13) が計画通りに設置されていることを確認。
