現況検査により認められる状況の記録

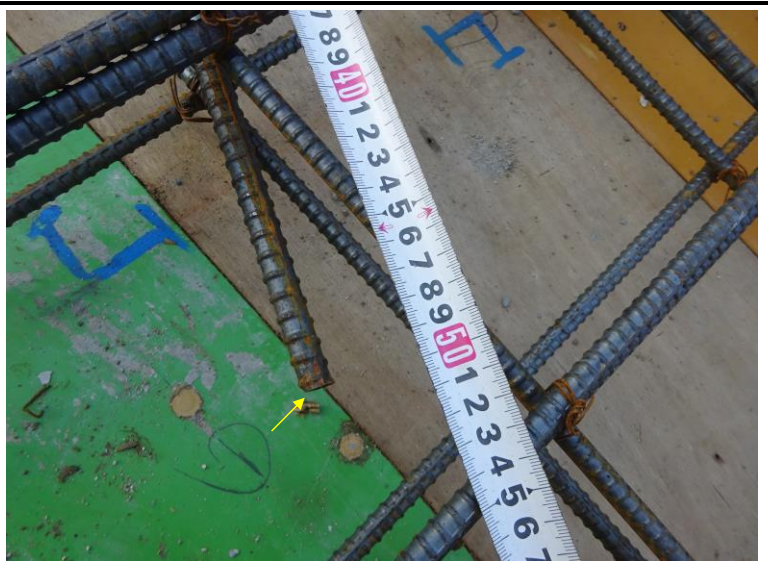
令和5年4月4日	
NO	61
場所	雑壁
部位	W12 (非耐力壁)
同上。壁端(交差)部補強筋(1-D13)の定着長さ(L2: D13×35=455mm)が計画通りに確保されていることを確認。

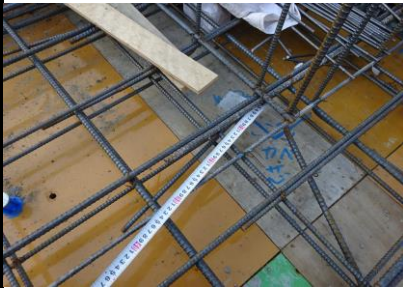
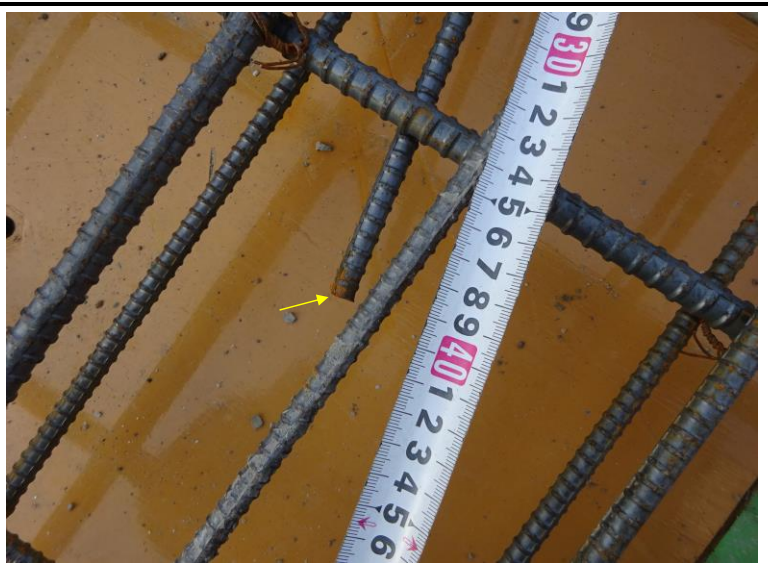
令和5年4月4日	
NO	62
場所	雑壁
部位	W12 (非耐力壁)
W12の上上がり筋(縦筋)の定着長さが(L2: D10×35=350mm)が計画通りに確保されていることを確認。

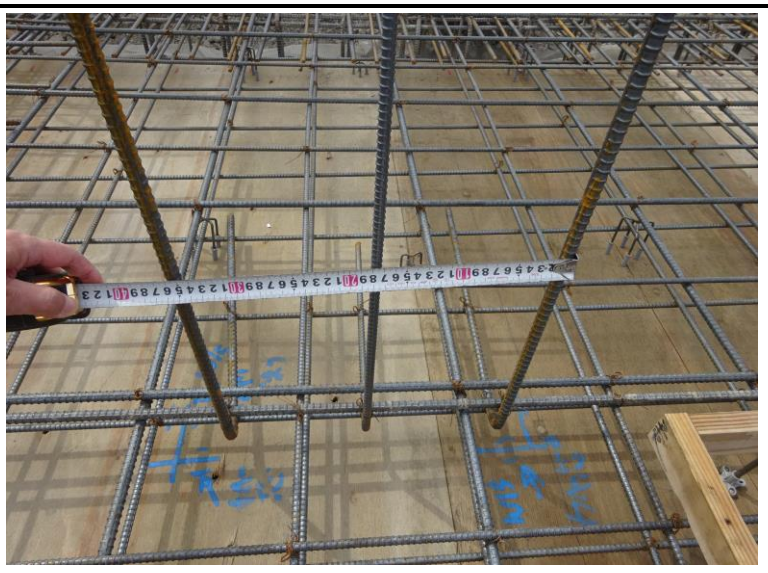
令和5年4月4日	
NO	63
場所	雑壁
部位	W15 (非耐力壁)
W15 (非耐力壁)の上上がり筋(縦筋)が計画通りであることを確認。(D10 @200mm)

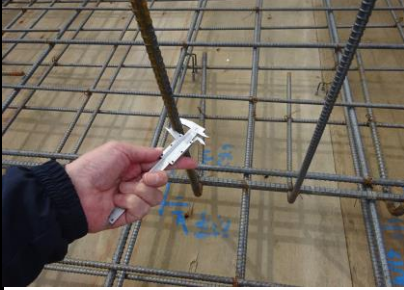
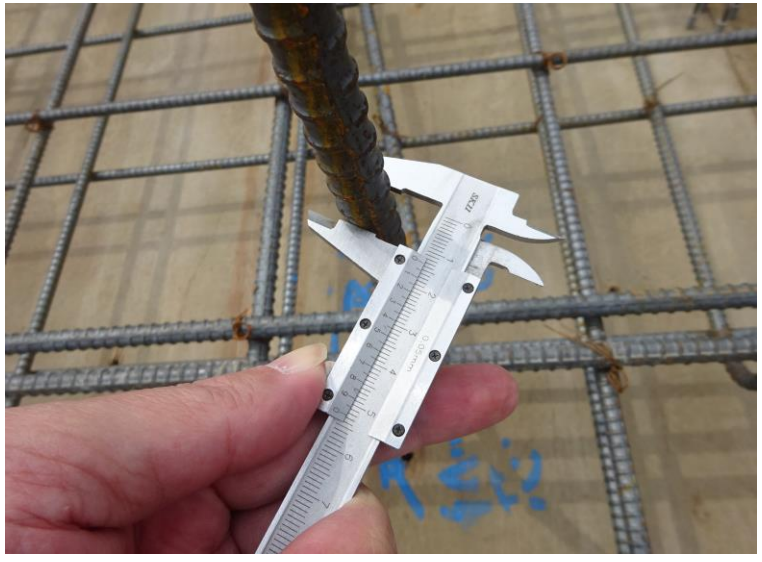
令和5年4月4日	
NO	64
場所	雑壁
部位	W15 (非耐力壁)

壁端部補強筋 (1-D13) が計画通りに設置されていることを確認。

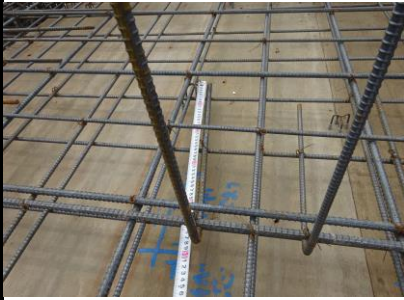
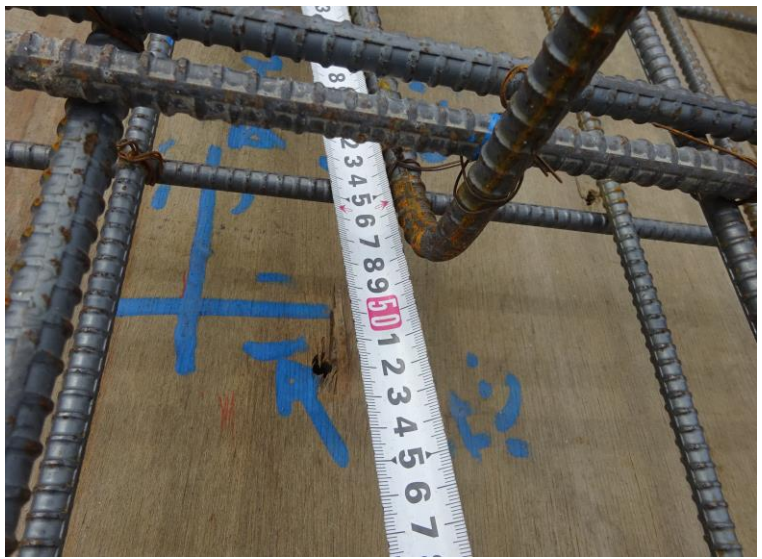
令和5年4月4日	
NO	65
場所	雑壁
部位	W15 (非耐力壁)

同上。壁端部補強筋 (1-D13) の定着長さ (L2: D13×35=455mm) が計画通りに確保されていることを確認。

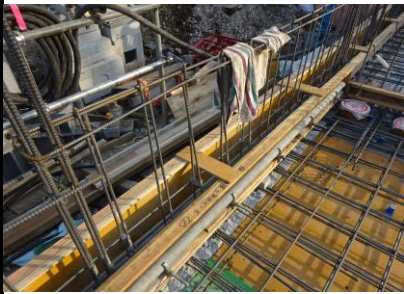
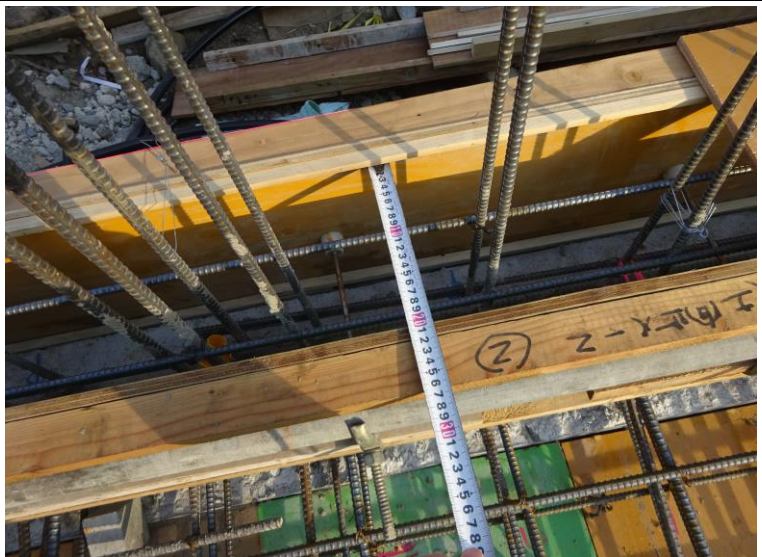
令和5年4月4日	
NO	66
場所	B X 3 通り
部位	外壁面 (W18)

外壁面 (W18) 立上がり部の型枠の設置状況。計画通りの壁厚さ (180mm+外部側増し打ち20mm=200mm) が確保されていることを確認。

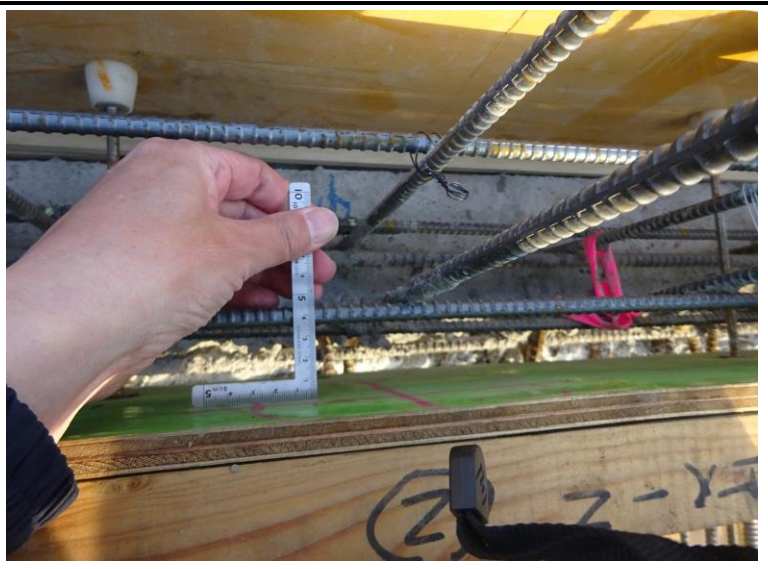
令和5年4月4日	
NO	67
場所	B X 3 通り
部位	外壁面 (W18)
外壁面 (W18) 立上がり部の型枠の設置状況。当該箇所的一般部では、鉄筋かぶり厚さが適切 (30mm以上) に確保されていることを確認。

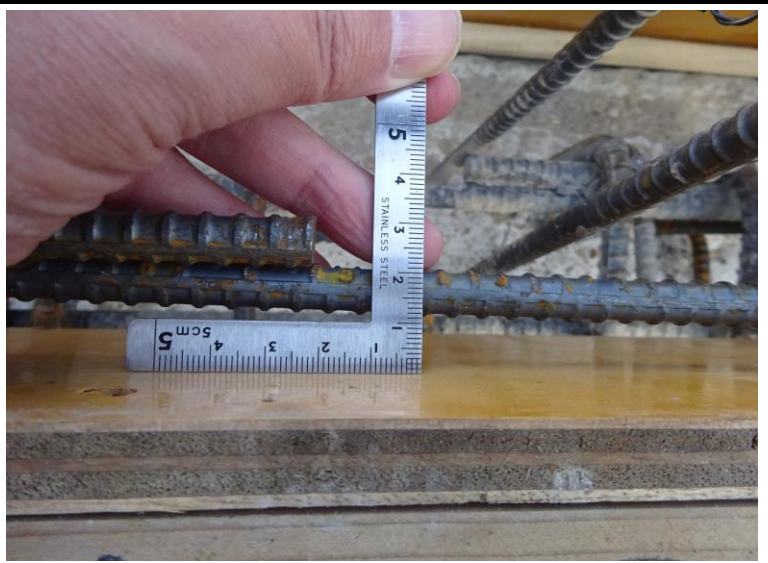
令和5年4月5日	
NO	68
場所	B X 3 通り
部位	外壁面 (W18)
B X 3 通りの外壁面 (W18) 立上がり部の一部では、鉄筋かぶり厚さ (30mm以上) に不足する箇所があることを指摘。

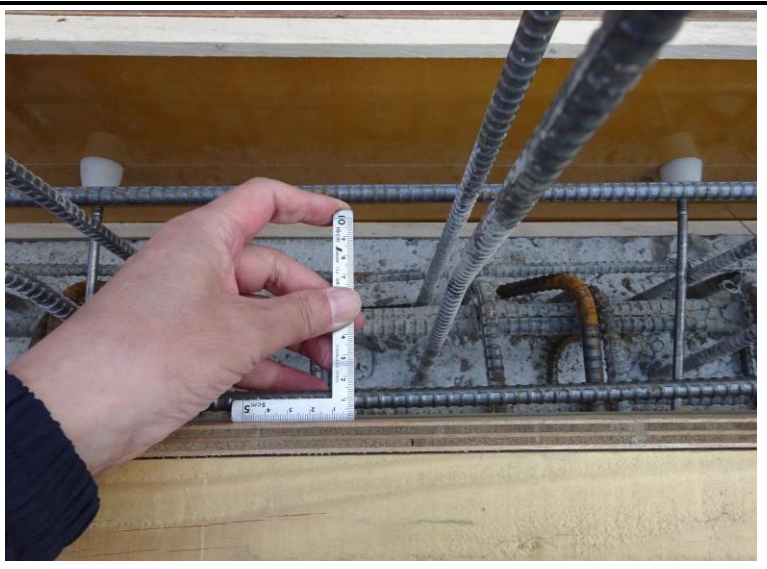
令和5年4月5日	
NO	70
場所	BY1通り
部位	外壁面 (W18)
<p>BY1通りの外壁面 (W18) 立上がり部の一部では、鉄筋かぶり厚さ (30mm以上) に不足する箇所があることを指摘。</p>

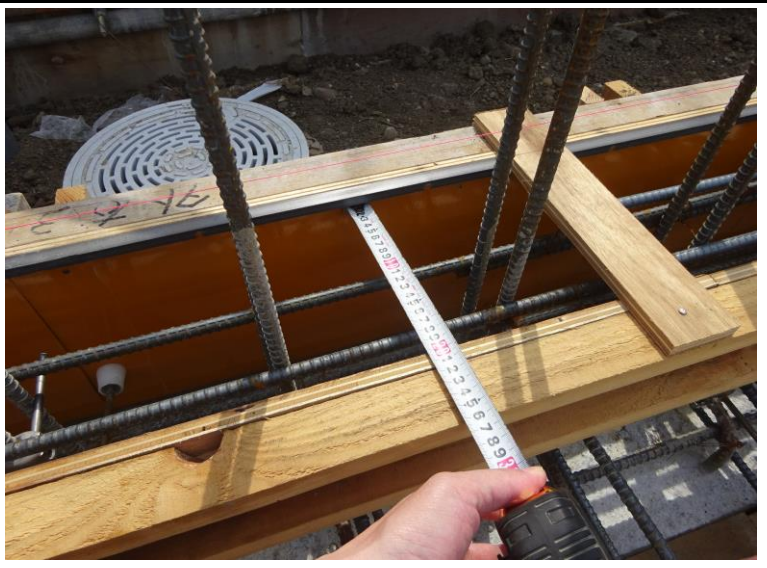
令和5年4月5日	
NO	72
場所	BX6通り
部位	外壁面 (W18A)
<p>外壁面 (W18A) 立上がり部の型枠の設置状況。計画通りの壁厚さ (180mm+外部側増し打ち20mm=200mm) が確保されていることを確認。</p>

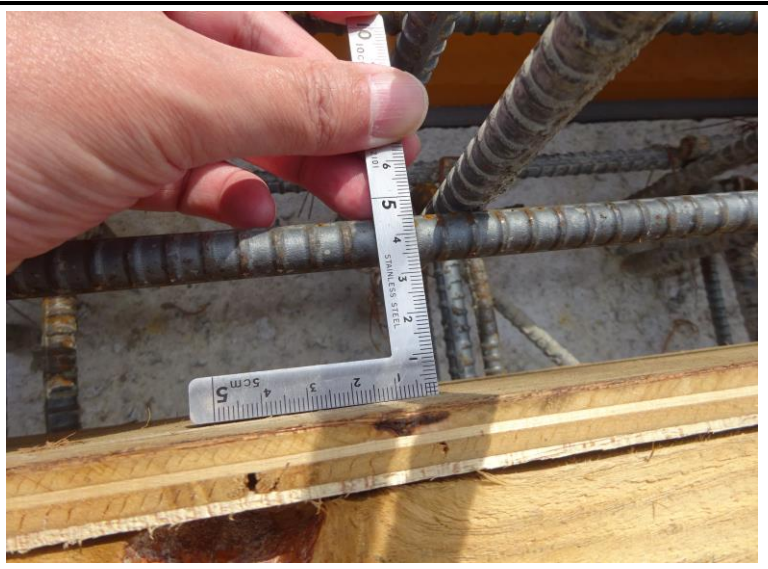
令和5年4月5日	
NO	73
場所	B X 6 通り
部位	外壁面 (W 1 8 A)
<p>外壁面 (W 1 8 A) 立上がり部の型枠の設置状況。当該箇所的一般部では、鉄筋かぶり厚さが適切 (30mm以上) に確保されていることを確認。</p>

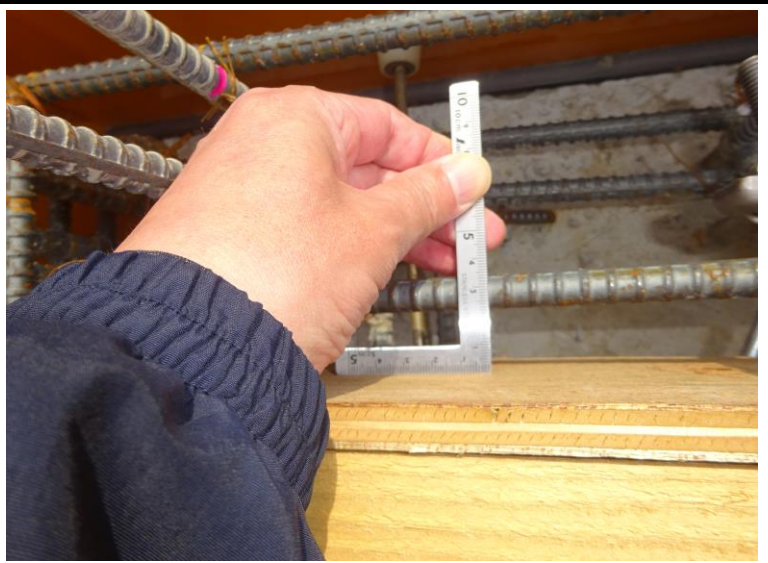
令和5年4月5日	
NO	74
場所	B X 6 通り
部位	外壁面 (W 1 8 A)
<p>B X 6 通りの外壁面 (W 1 8 A) 立上がり部の一部では、鉄筋かぶり厚さ (30mm以上) に不足する箇所があることを指摘。</p>

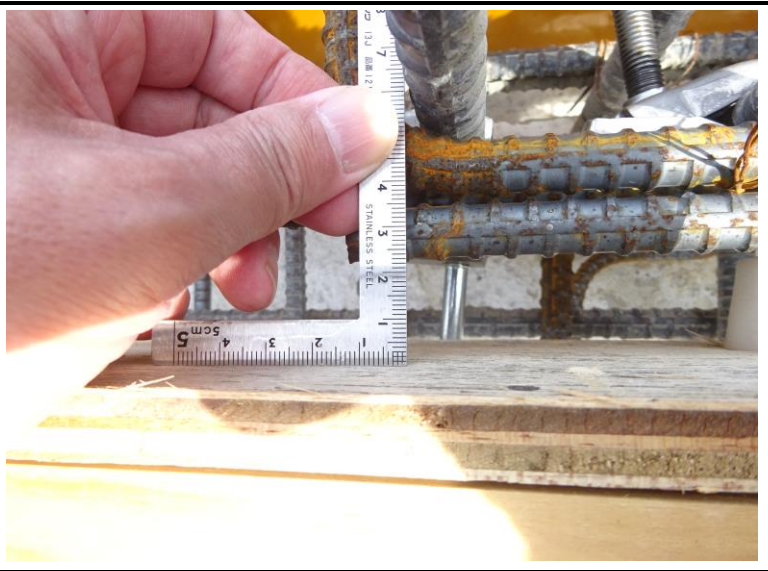
令和5年4月5日	
NO	76
場所	BY9通り
部位	外壁面 (W18A)
<p>BY9通りの外壁面 (W18A) 立上がり部の一部では、鉄筋かぶり厚さ (30mm以上) に不足する箇所があることを指摘。</p>

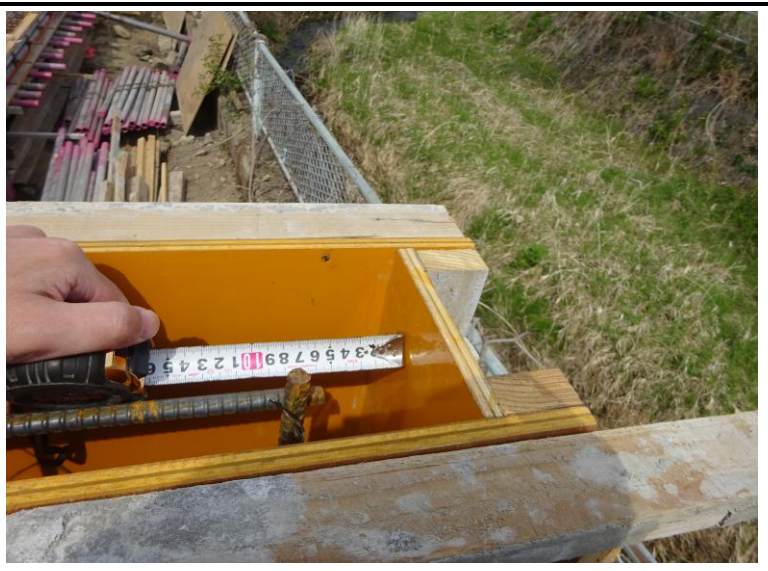
令和5年4月5日	
NO	78
場所	手すり壁
部位	W12 (非耐力壁)
<p>手すり壁端部の部分の鉄筋かぶり厚さが適切 (30mm以上) に確保されていることを確認。</p>

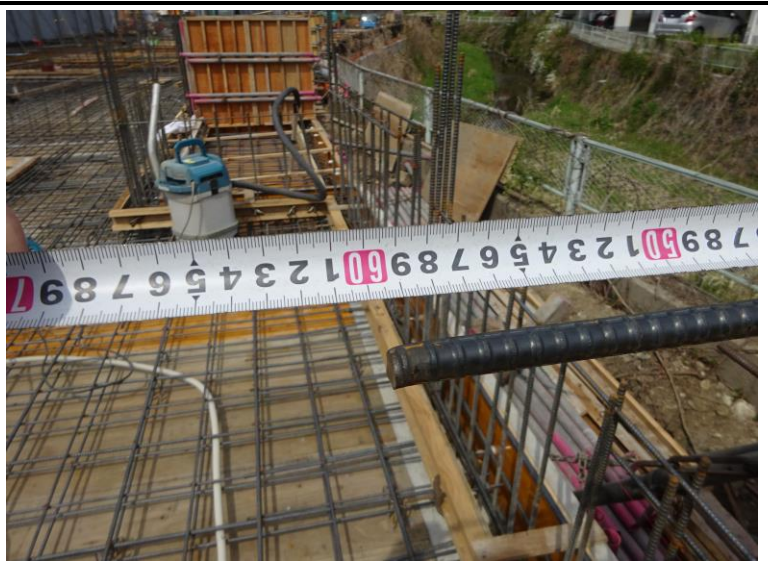
令和5年4月5日	
NO	79
場所	手すり壁
部位	W12 (非耐力壁)
手すり壁の鉄筋 (上端筋) の定着長さ (L1 : D13×40=520mm) が計画通りに確保されていることを確認。

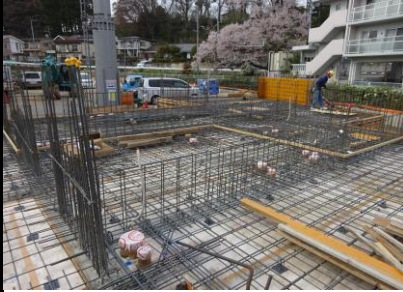
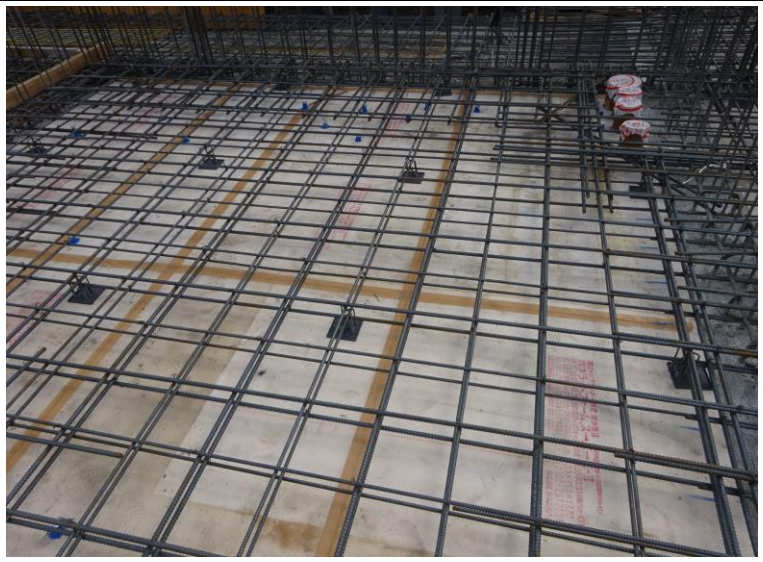
令和5年4月5日	
NO	82
場所	AB棟 (AX 1～6 通り)
部位	1階床面
計画通りの範囲に断熱材が敷設されていることを確認。

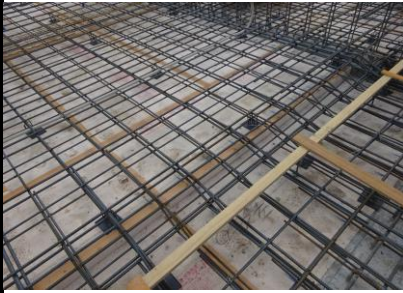
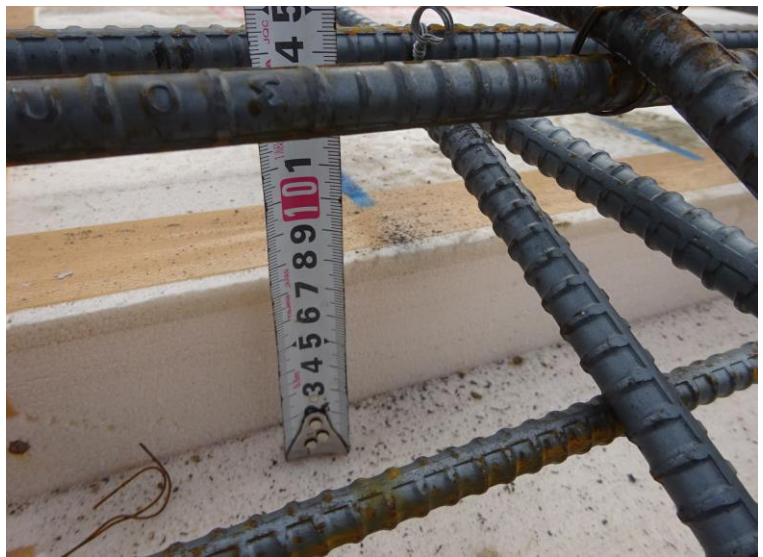
令和5年4月5日	
NO	83
場所	AB棟 (AX 1～6 通り)
部位	1階床面
同上。段差部分（側面側）に関しても断熱欠損が生じないよう断熱材が設置されていることを確認。

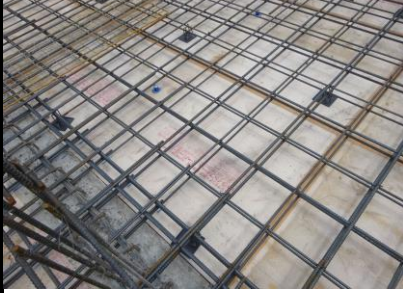
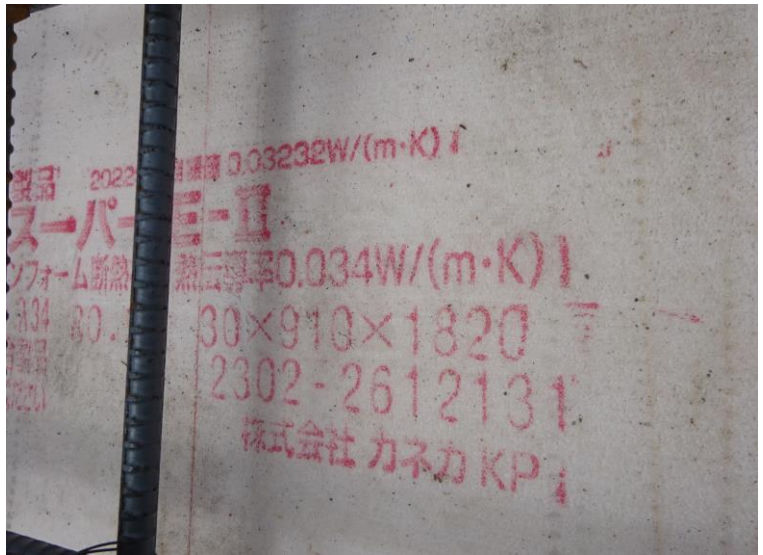
令和5年4月5日	
NO	84
場所	AB棟 (AX 1～6 通り)
部位	1階床面
同上。敷設されている断熱材は、計画通りの断熱材（押出法ポリスチレンフォーム2種 b 30mm：カネライトスーパーE-II）であることを確認。

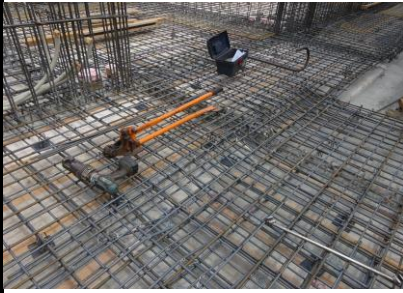
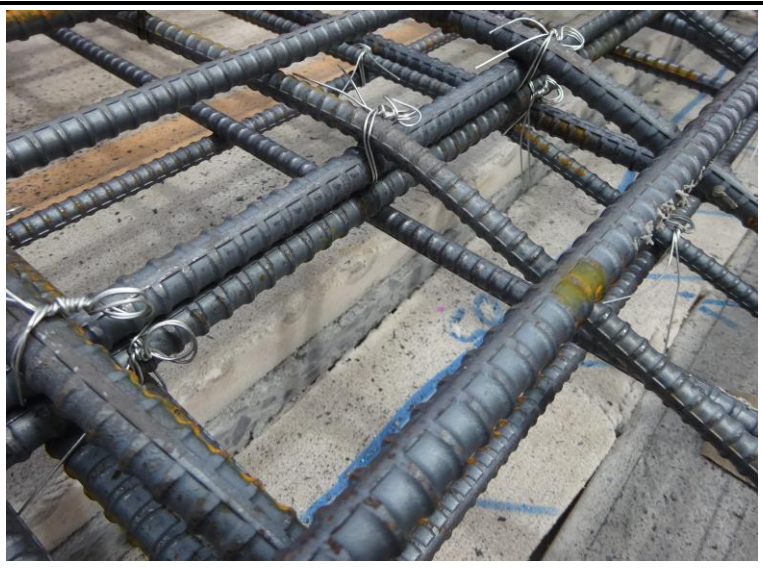
令和5年4月5日	
NO	85
場所	外部廊下
部位	床面

外部廊下（階段側）の一部では、段差部分（側面側）に対する断熱材の不足箇所があることを指摘。

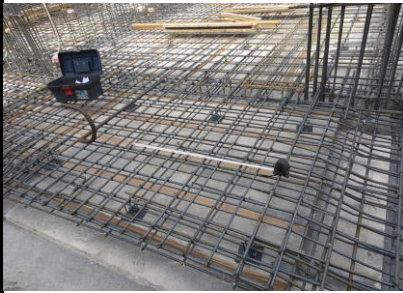
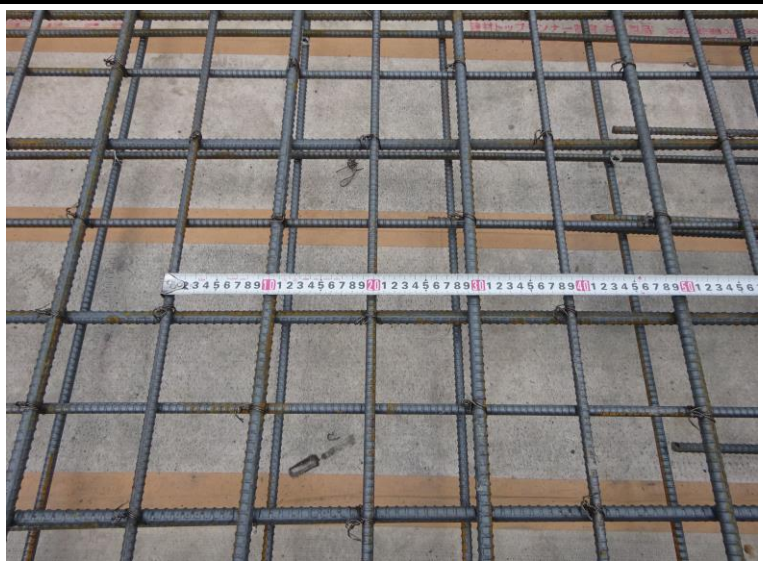
令和5年4月5日	
NO	86
場所	外部廊下
部位	床スラブ（S5）

計画通りの配筋組が行われていることを確認。上端筋D10・D13@100mmチドリ（縦横共）

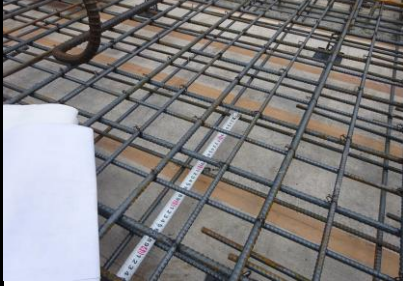
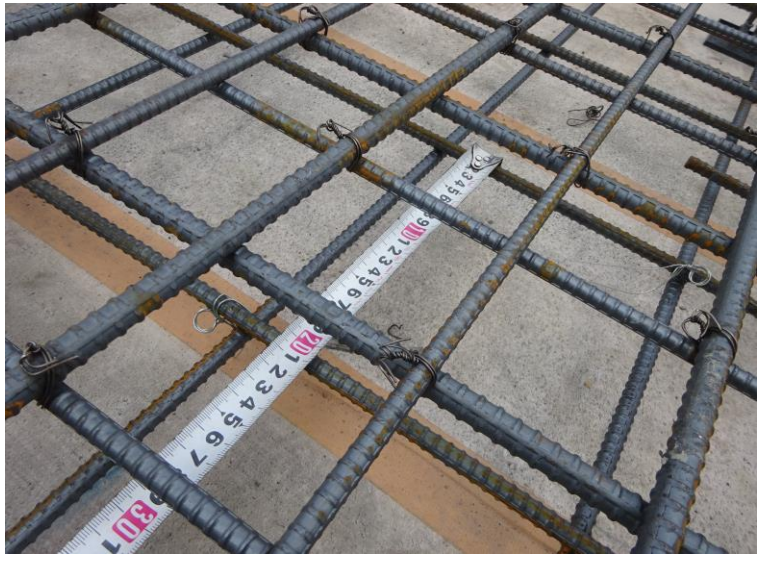
令和5年4月5日	
NO	88
場所	外部廊下
部位	床スラブ (S5)
計画通りの配筋組が行われていることを確認。下端筋D10@200mm (縦横共)

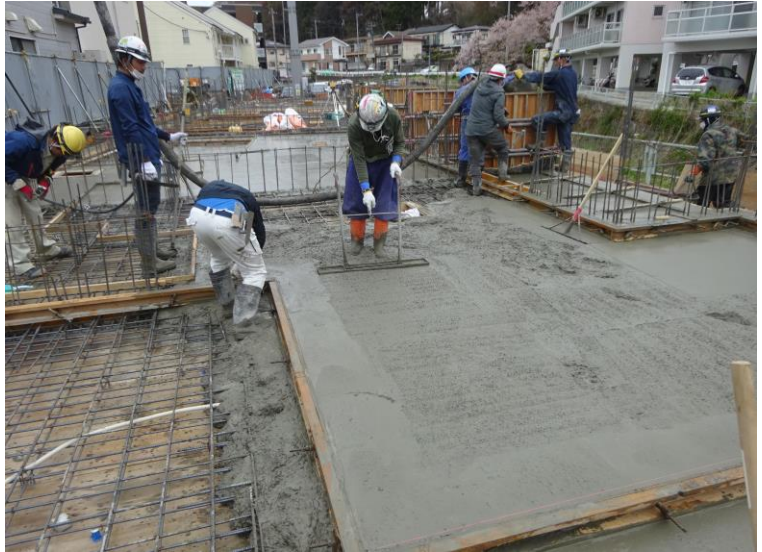
令和5年4月6日	
NO	89
場所	A B棟 (B棟)
部位	床スラブ
A B棟 (B棟) 床スラブのコンクリートの打設状況。計画通りにタンパーが使用されていることを確認。

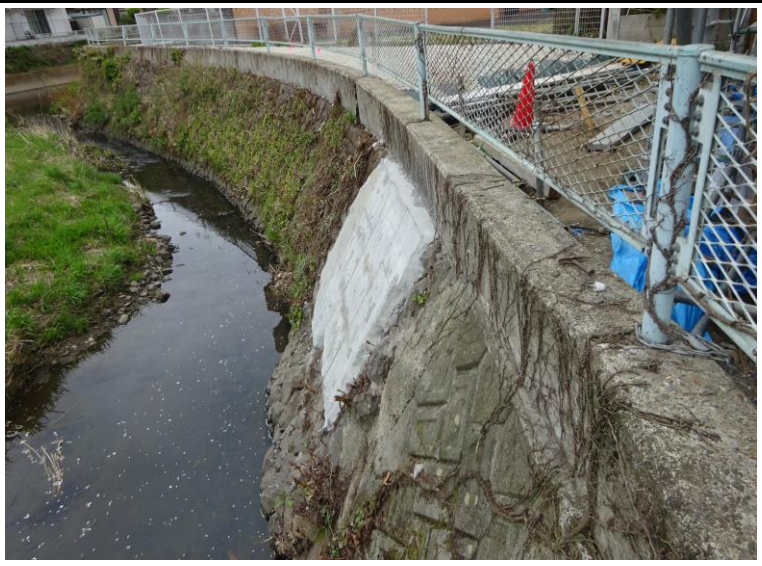
令和5年4月6日	
NO	90
場所	隣地境界部
部位	ヒューム管
敷地北東側隣地境界部 (河川敷側) に埋設されていたヒューム管 (貫通部) の河川側についてもコンクリート打設が行われたことを確認済。
