現況検査により認められる状況の記録

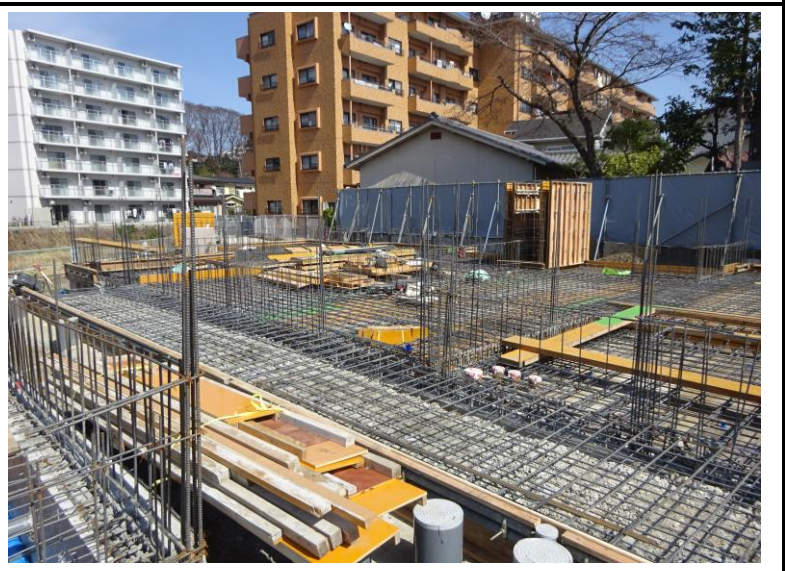
令和5年3月21日	
NO	2
場所	C D棟
部位	1階床面
1階床スラブの配筋（施工）状況。

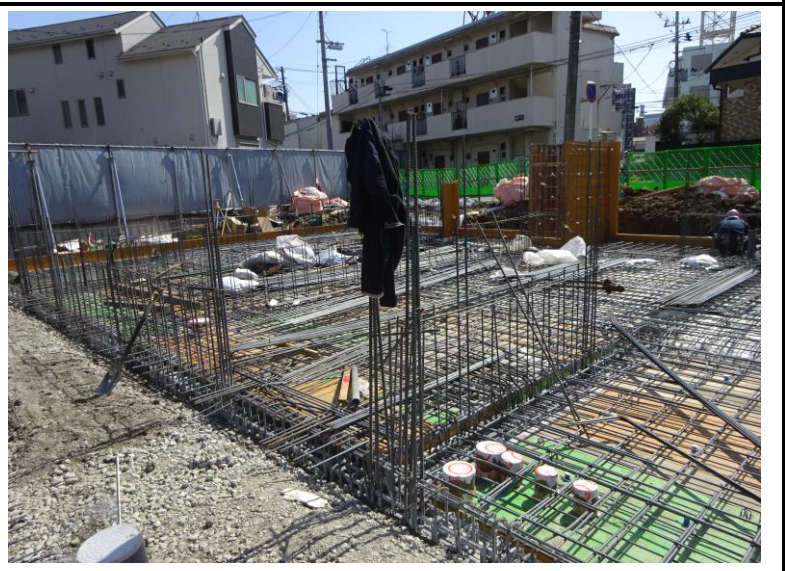
令和5年3月21日	
NO	3
場所	C D棟
部位	1階床面
同上。

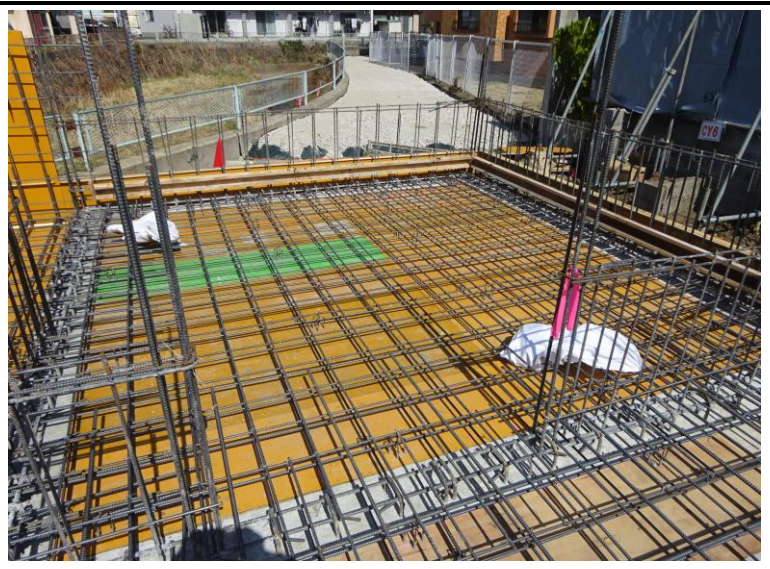
令和5年3月21日	
NO	4
場所	CD棟 (C棟)
部位	床スラブ (S1)
CX 2~4, CY 5~6 通りの床スラブ (S1) の配筋状況。

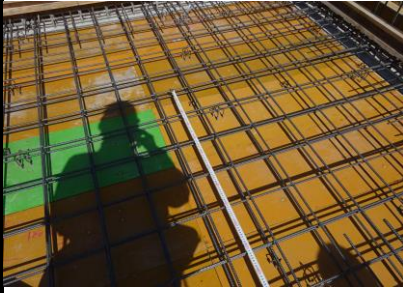
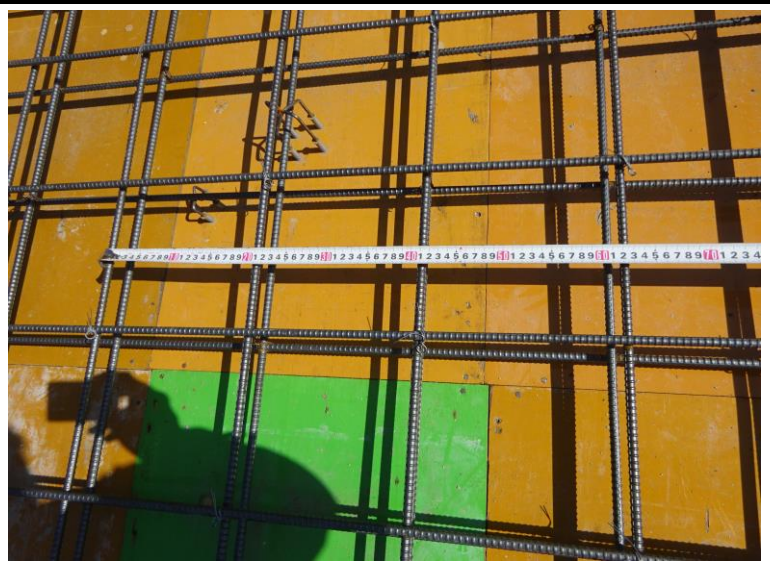
令和5年3月21日	
NO	5
場所	CD棟 (C棟)
部位	床スラブ (S1)
計画通りの配筋組が行われていることを確認。D10@200mmダブル (縦横共)

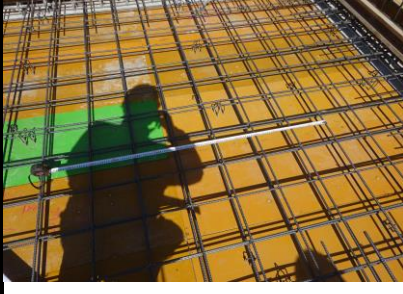
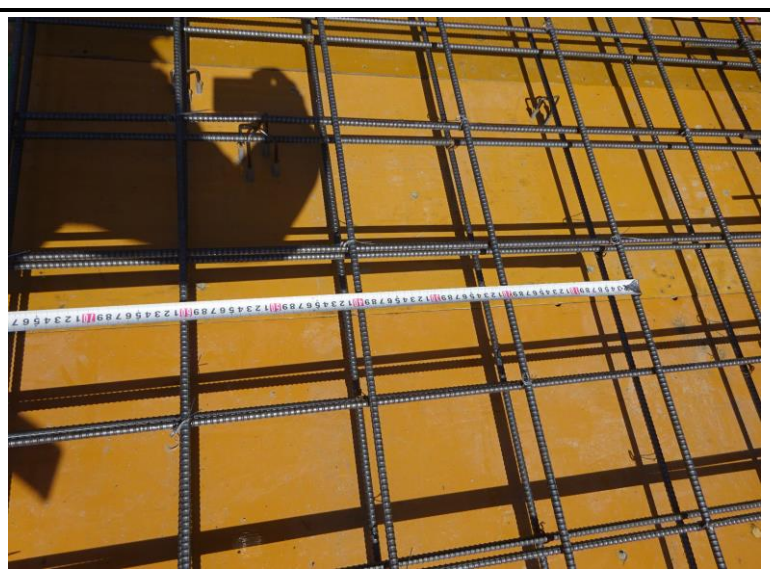
令和5年3月21日	
NO	6
場所	CD棟 (C棟)
部位	床スラブ (S1)
同上。

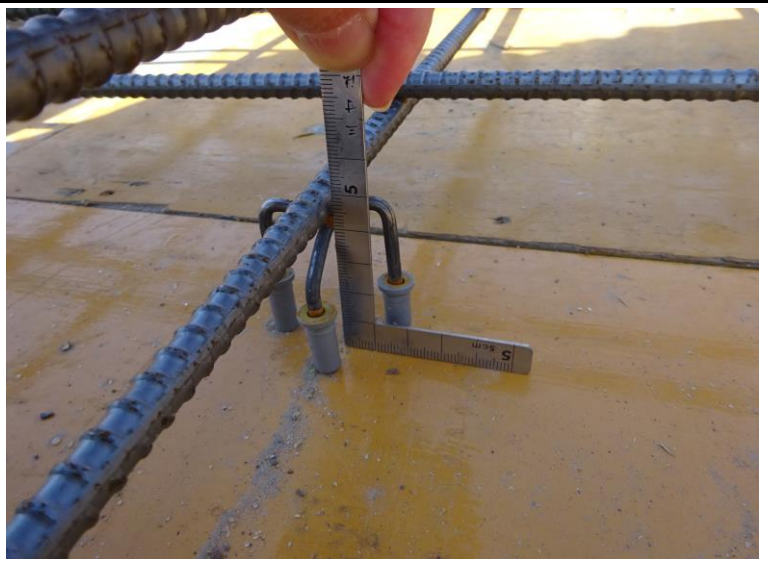
令和5年3月21日	
NO	7
場所	CD棟 (C棟)
部位	床スラブ (S1)
スラブ下面の鉄筋かぶり厚さ (20mm以上) が確保されるようスペーサー (下端筋用) が設置されていることを確認。

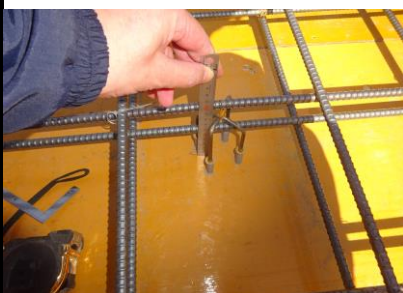
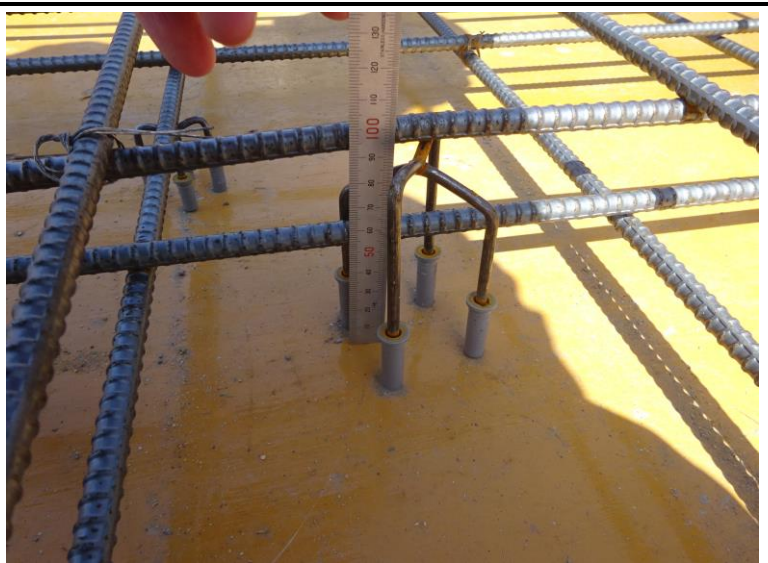
令和5年3月21日	
NO	8
場所	CD棟 (C棟)
部位	床スラブ (S1)
スラブ上面の鉄筋かぶり厚さ (20mm以上)、及び、鉄筋間の空き (25mm以上) が確保されるようスペーサー (上端筋用) が設置されていることを確認。

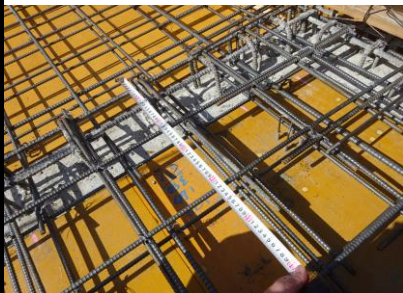
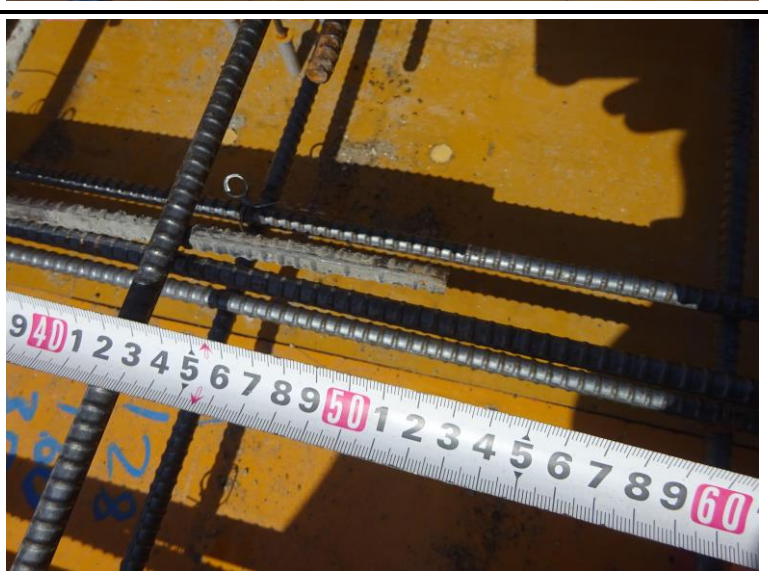
令和5年3月21日	
NO	9
場所	CD棟 (C棟)
部位	床スラブ (S1)
地中梁への先行埋設スラブ筋 (D13) との重ね継手長さ (40d : この場合は細い方の鉄筋D10×40d=400mm) が十分確保されていることを確認。

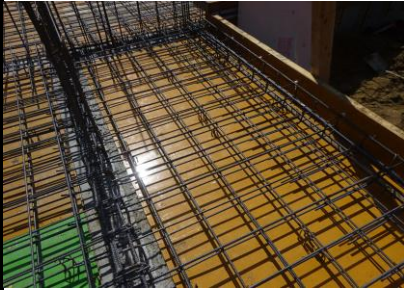
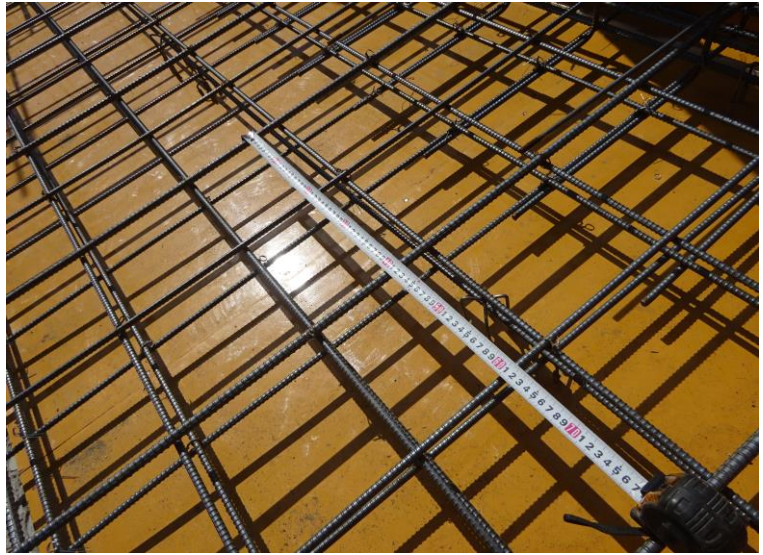
令和5年3月21日	
NO	10
場所	CD棟 (C棟)
部位	キャンティスラブ (CS1)

計画通りの配筋組が行われていることを確認。上端筋 (主筋：短辺方向) D10・D13@200mmチドリ

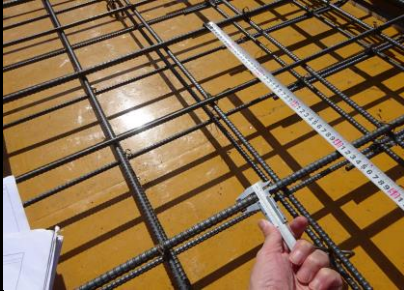
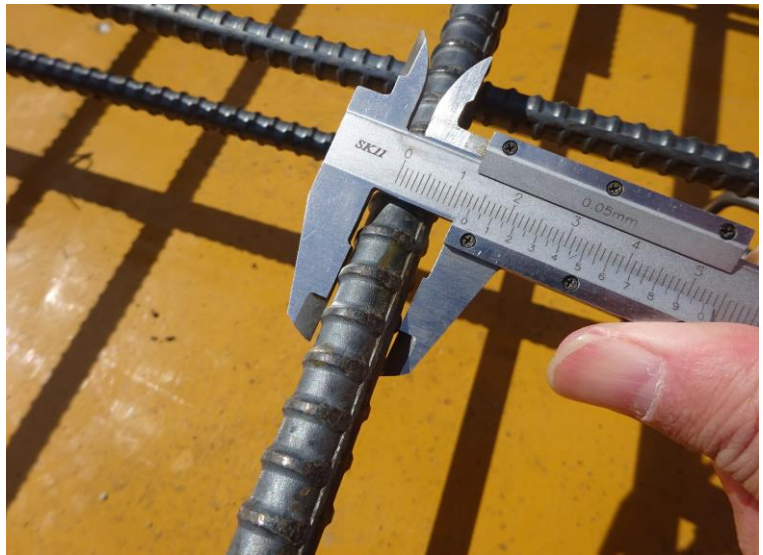
令和5年3月21日	
NO	11
場所	CD棟 (C棟)
部位	キャンティスラブ (CS1)

同上。

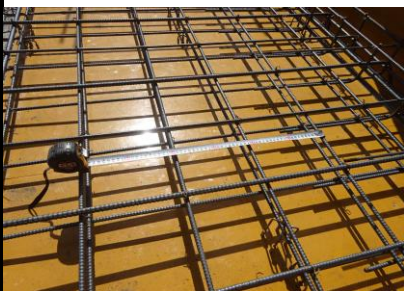
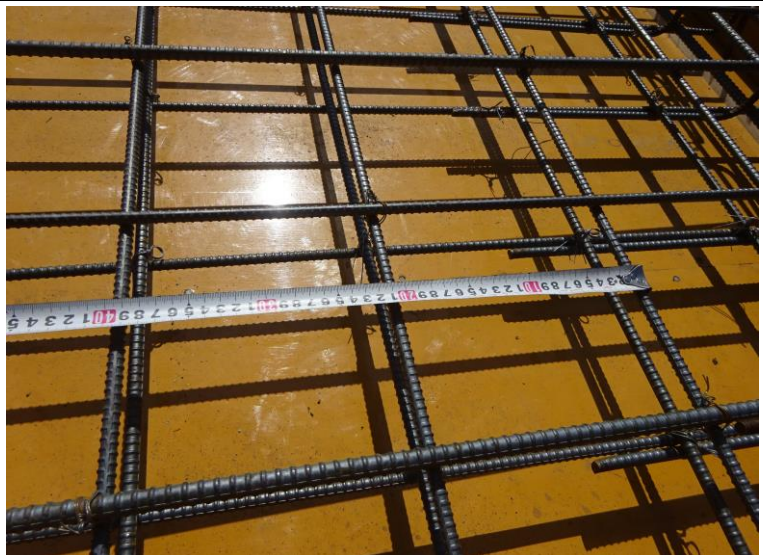
令和5年3月21日	
NO	12
場所	CD棟 (C棟)
部位	キャンティスラブ (CS1)

計画通りの配筋組が行われていることを確認。上端筋 (配筋筋：長辺方向) D10@200mm

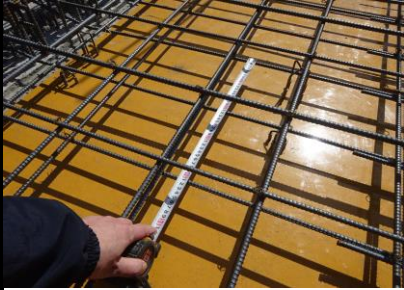
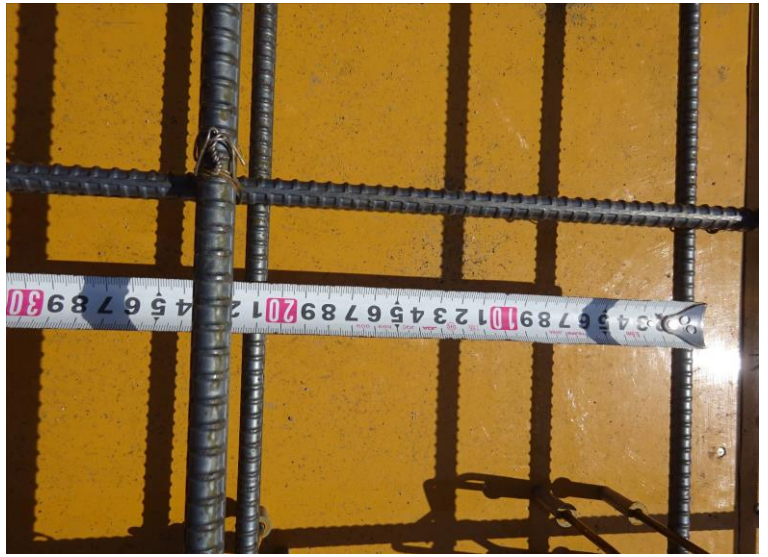
令和5年3月21日	
NO	13
場所	CD棟 (C棟)
部位	キャンティスラブ (CS1)
計画通りの配筋組が行われていることを確認。下端筋 (縦横共) D10@200mm

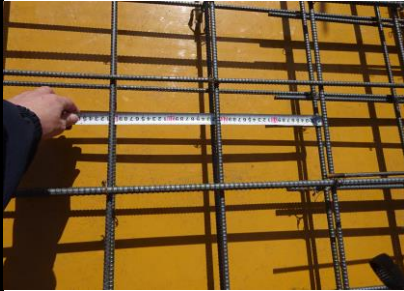
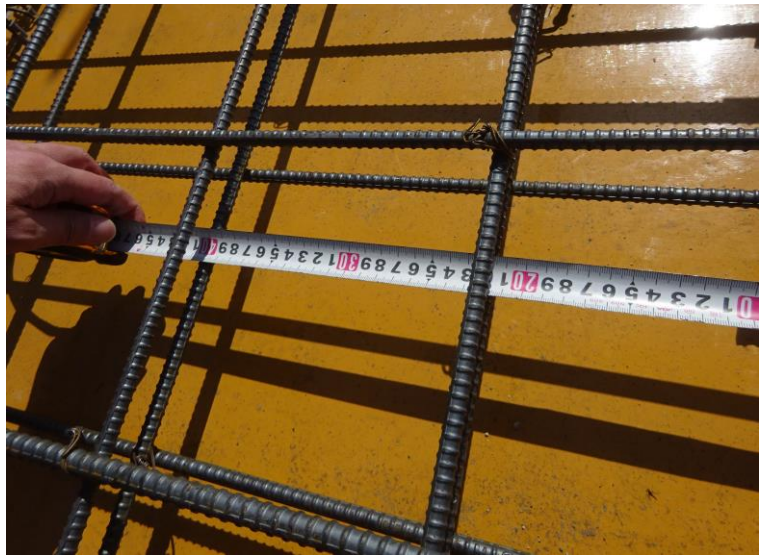
令和5年3月21日	
NO	14
場所	CD棟 (C棟)
部位	キャンティスラブ (CS1)
同上。

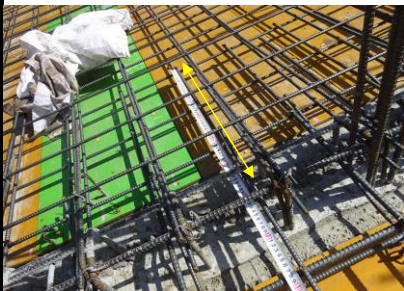
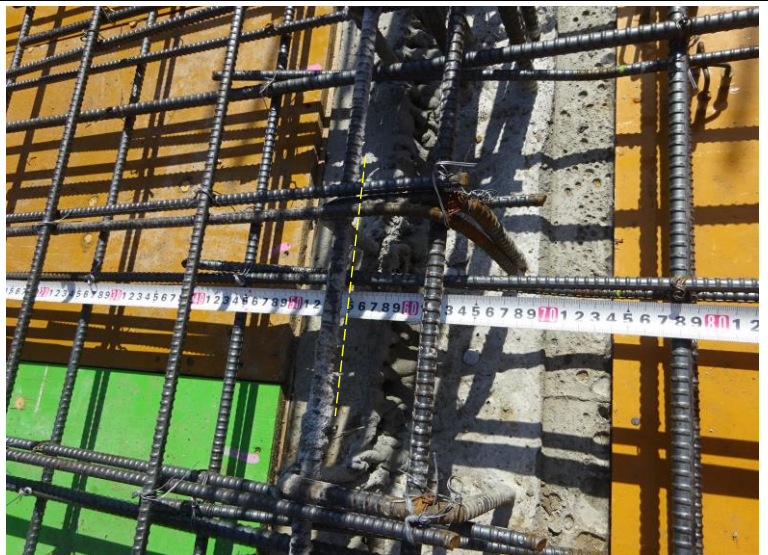
令和5年3月21日	
NO	15
場所	CD棟 (C棟)
部位	キャンティスラブ (CS1)
床スラブ (S1) への上端筋定着長さが計画 (施工図) 通り1階壁面 (基礎梁面-70 mm) より500mm以上確保されていることを確認。

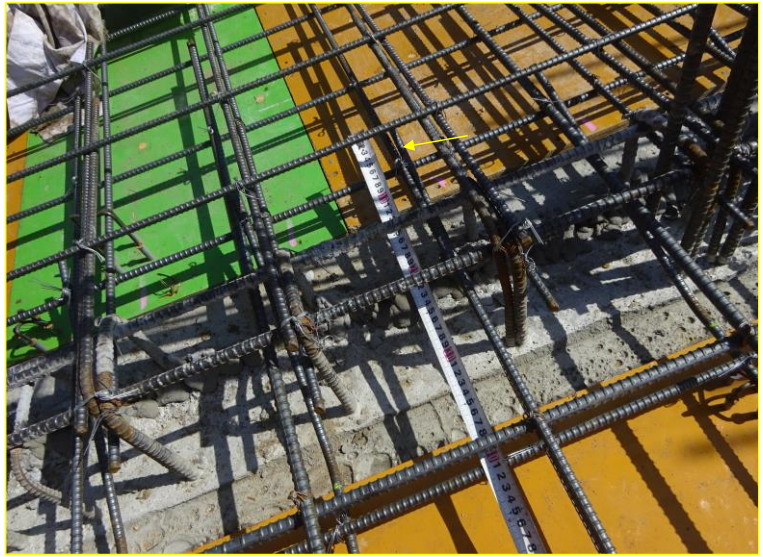
令和5年3月21日	
NO	16
場所	CD棟 (C棟)
部位	キャンティスラブ (CS1)
床スラブ (S1) へ下端筋定着長さが計画 (施工図) 通り、L3 (D13×10d=130mm、且つ150mm) 以上確保されていることを確認。

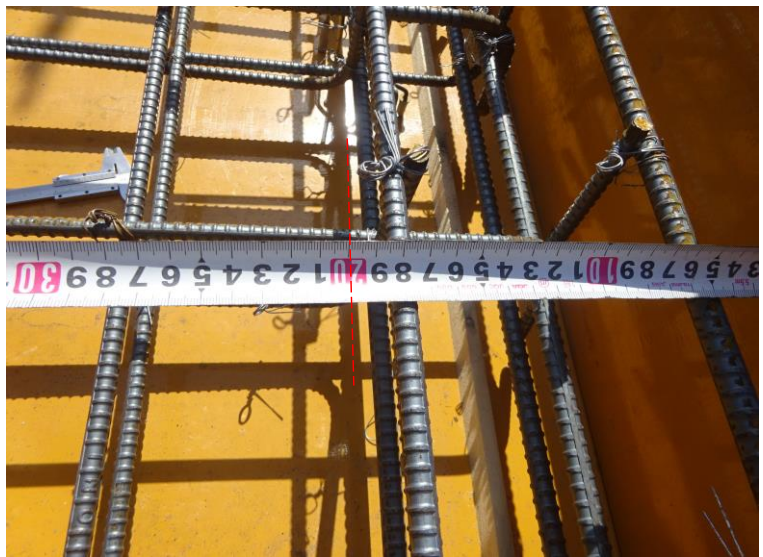
令和5年3月21日	
NO	17
場所	CD棟 (C棟)
部位	キャンティスラブ (CS1)
バルコニー端部の立上がり部分 (内側) の鉄筋かぶり厚さ (30mm) に不足が生じる状況であることを指摘。

令和5年3月22日	
NO	18
場所	CD棟 (C棟)
部位	キャンティスラブ (CS1)
上記指摘に関しては、その場にて是正が行われたことを確認済。

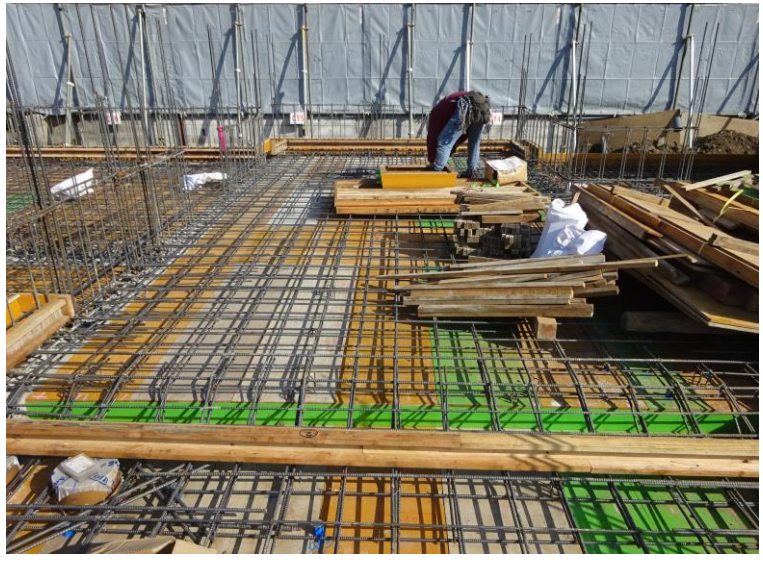
令和5年3月21日	
NO	19
場所	CD棟 (C棟)
部位	床スラブ (S3)
CX1~5, CY4~5通りの床スラブ (S3) の配筋状況。

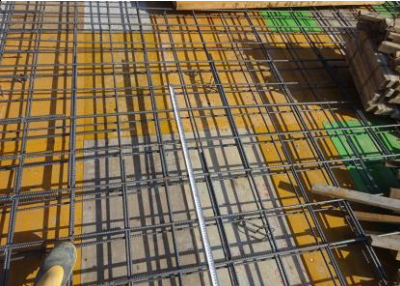
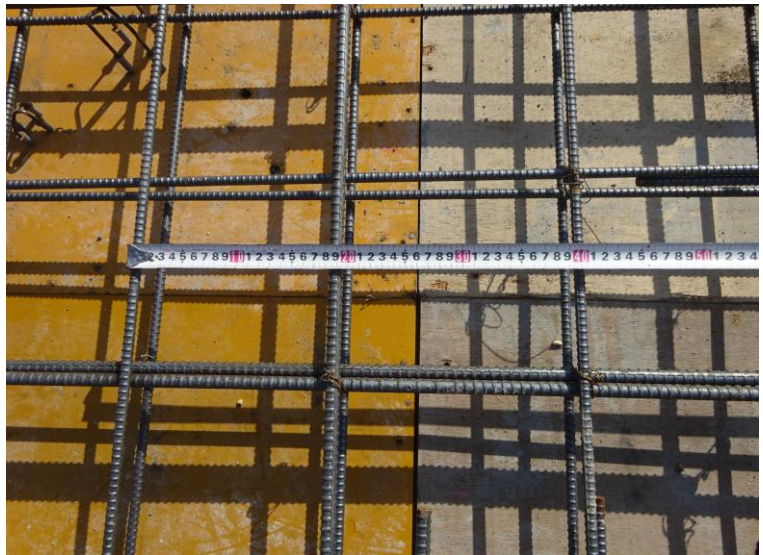
令和5年3月21日	
NO	20
場所	CD棟 (C棟)
部位	床スラブ (S3)
計画通りの配筋組が行われていることを確認。上端筋D10・D13@200mmチドリ (縦横共)

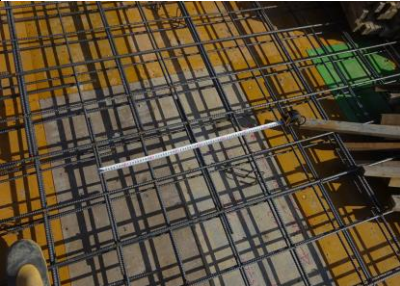
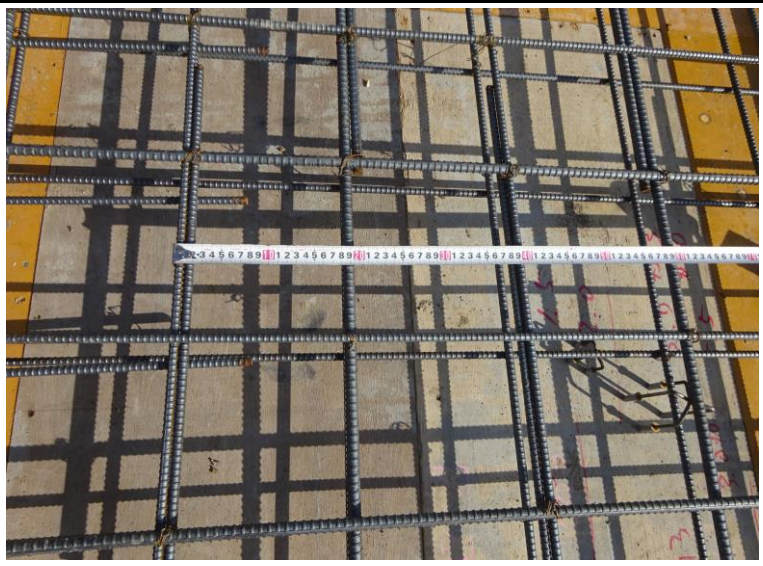
令和5年3月21日	
NO	21
場所	CD棟 (C棟)
部位	床スラブ (S3)
同上。

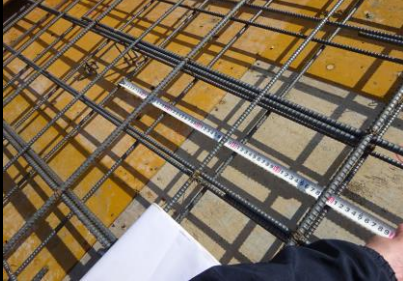
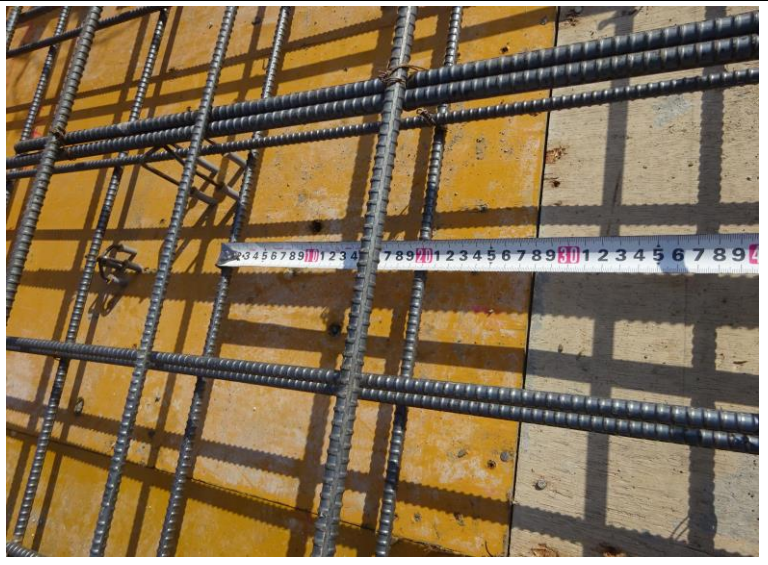
令和5年3月21日	
NO	22
場所	CD棟 (C棟)
部位	床スラブ (S3)

計画通りの配筋組が行われていることを確認。下端筋D10@200mm (縦横共)

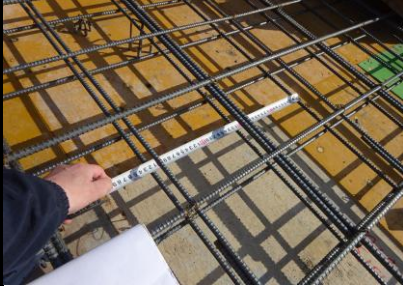
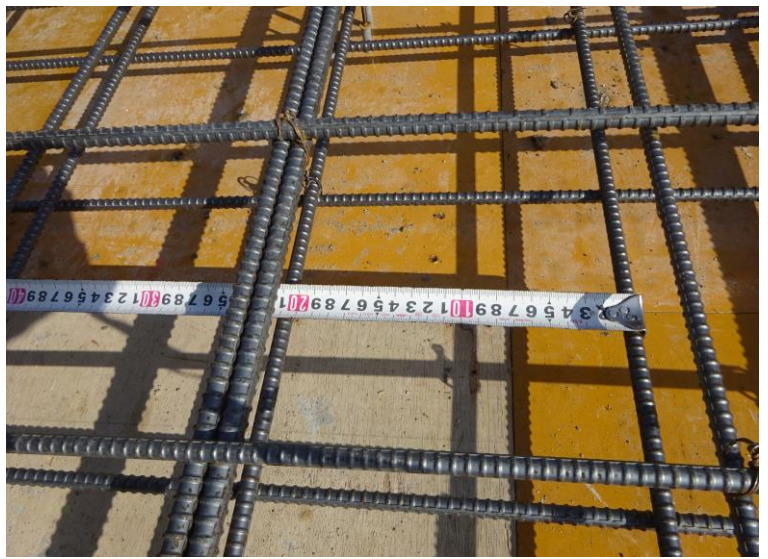
令和5年3月21日	
NO	23
場所	CD棟 (C棟)
部位	床スラブ (S3)

同上。

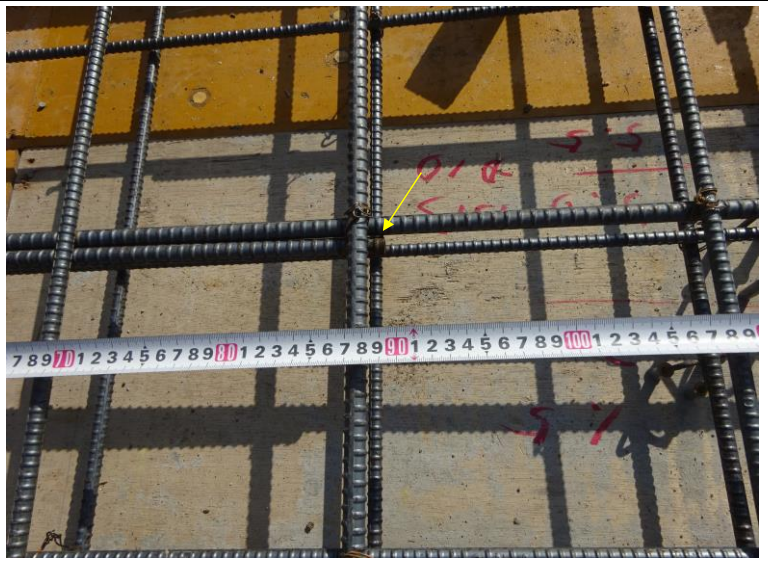
令和5年3月21日	
NO	24
場所	CD棟 (C棟)
部位	床スラブ (S3)

同上。重ね継手の位置は応力の小さい位置としていることを確認。また、重ね継手長さ (L1 : 40 d × D13 = 520mm) が十分に確保されていることを確認。

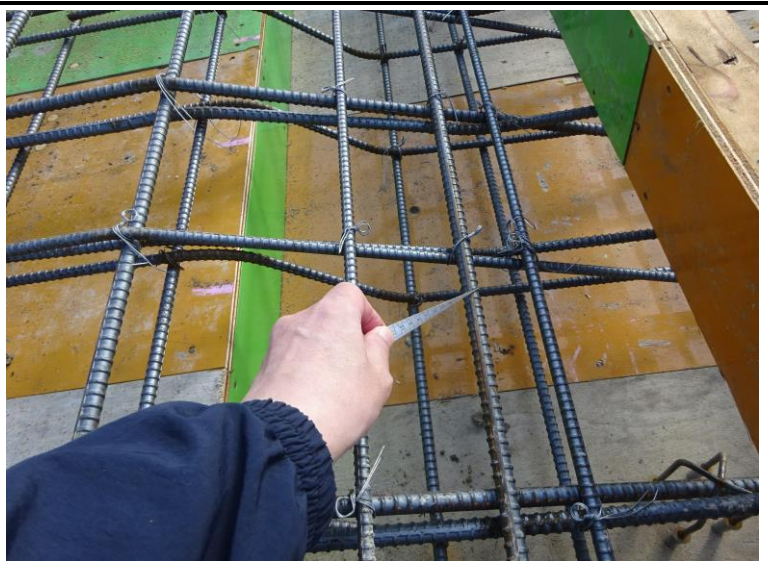
令和5年3月21日	
NO	25
場所	CD棟 (C棟)
部位	床スラブ (S3)

当該箇所の段差スラブ部では、補強筋 (D13) の設置位置が誤っていることその他、上端筋の配列が曖昧になっていることを指摘。

上記指摘に関しては、その場にて是正が行われたことを確認済。

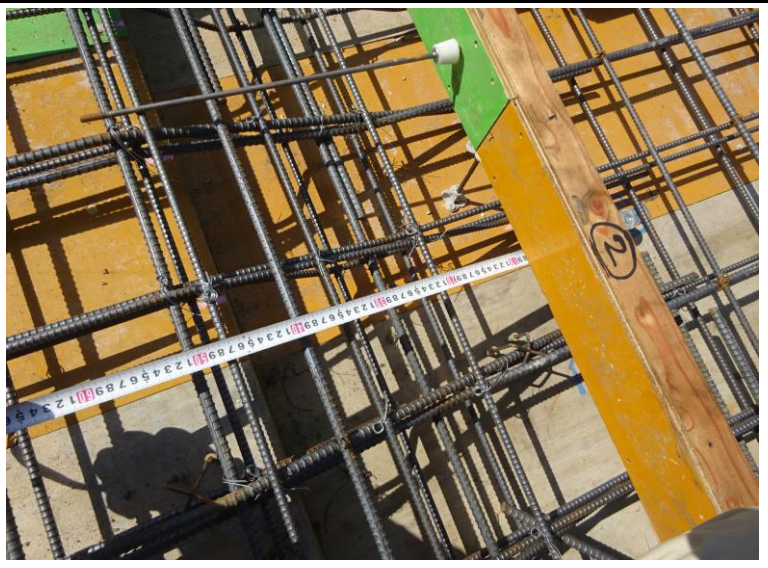
令和5年3月22日	
NO	27
場所	CD棟 (C棟)
部位	床スラブ (S3)

同上。上端筋 (主筋：短辺方向) の配列 (D10・D13@200mmチドリ) が整備されたことを確認。

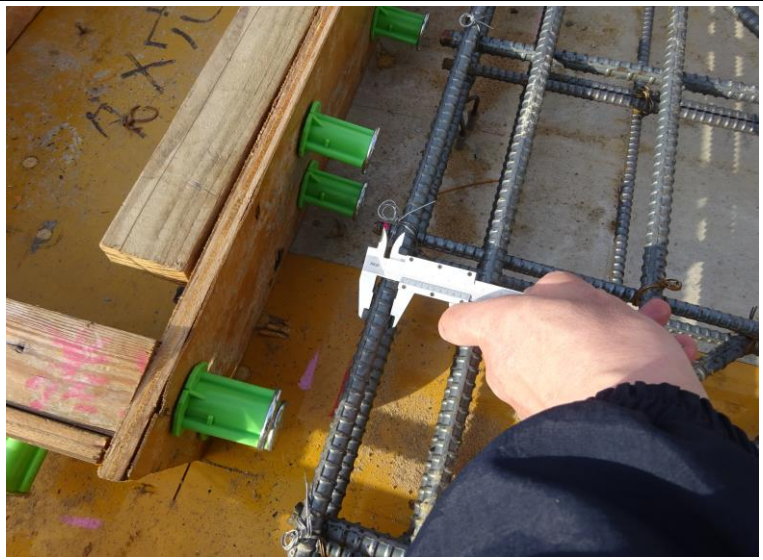
令和5年3月21日	
NO	28
場所	CD棟 (C棟)
部位	床スラブ (S3)
ダマ穴開口補強筋が計画 (施工図) 通りに設置されていることを確認。(開口廻りの縦横: 上筋2-D13、下筋2-D13)

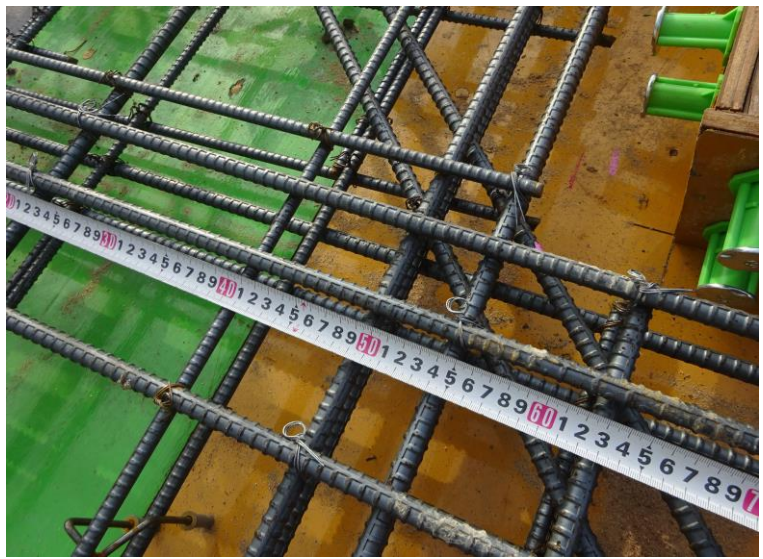
令和5年3月21日	
NO	29
場所	CD棟 (C棟)
部位	床スラブ (S3)
同上。余長部の長さ: L1 (D13×40 d = 520mm)

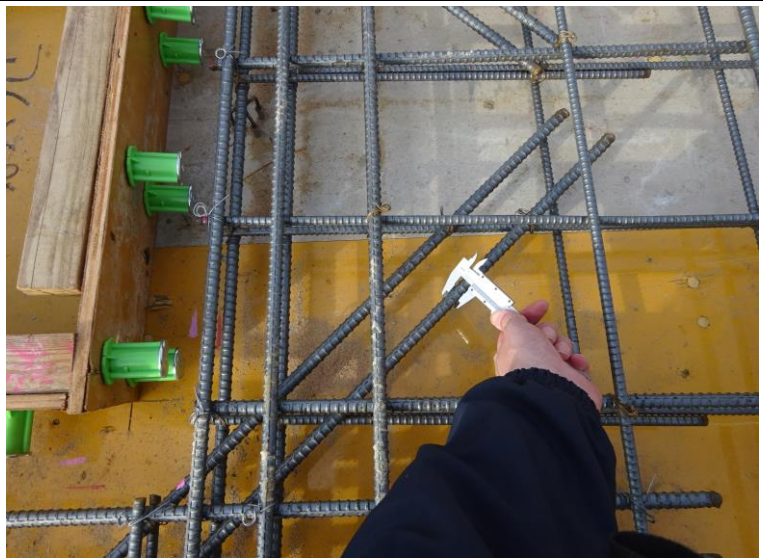
令和5年3月21日	
NO	30
場所	CD棟 (C棟)
部位	床スラブ (S3)
ダマ穴開口補強筋が計画 (施工図) 通りに設置されていることを確認。(開口廻りの斜筋: 上筋1-D13、下筋1-D13)
