現況検査により認められる状況の記録

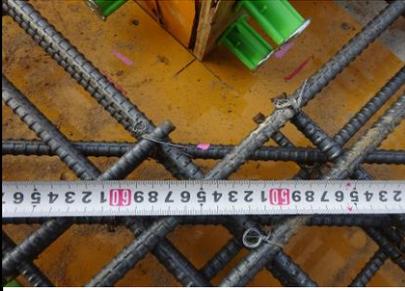
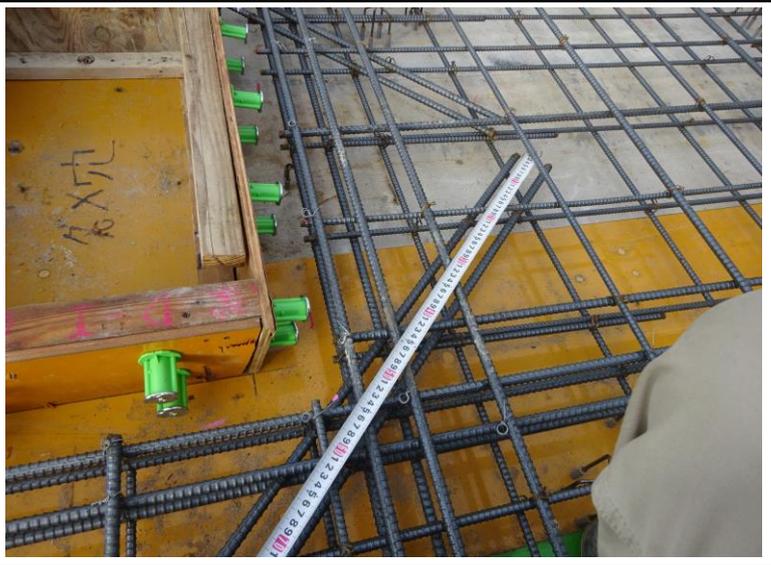
令和5年3月21日	
NO	31
場所	CD棟 (C棟)
部位	床スラブ (S3)
同上。開口廻りの斜筋の設置長さ (交点よりL1 : $D13 \times 40d = 520\text{mm}$) が計画 (施工図) 通りであることを確認。

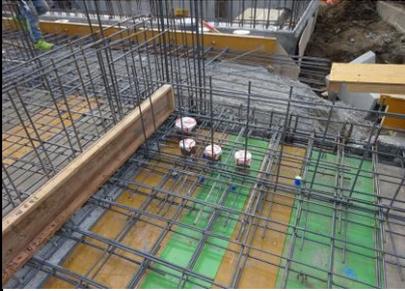
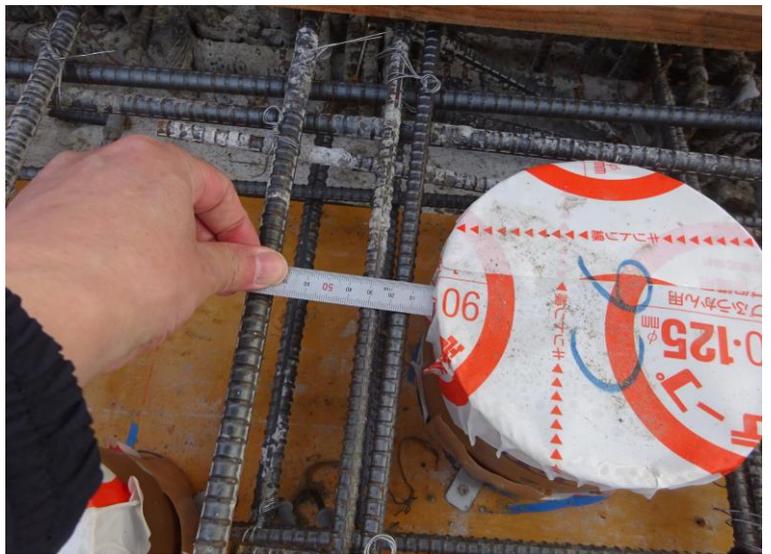
令和5年3月21日	
NO	32
場所	CD棟 (C棟)
部位	床スラブ (S3)
スリーブ貫通部廻りには、鉄筋かぶり厚さ (20mm以上) が不足する箇所が存在していることを指摘。

令和5年3月22日	
NO	34
場所	CD棟 (C棟)
部位	床スラブ (S3)
上記指摘に関しては、その場にて是正が行われたことを確認済。

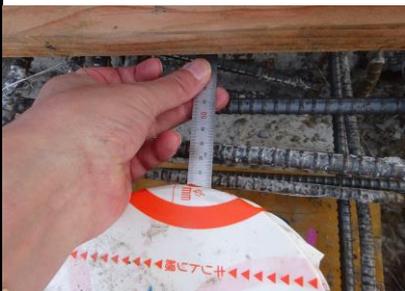
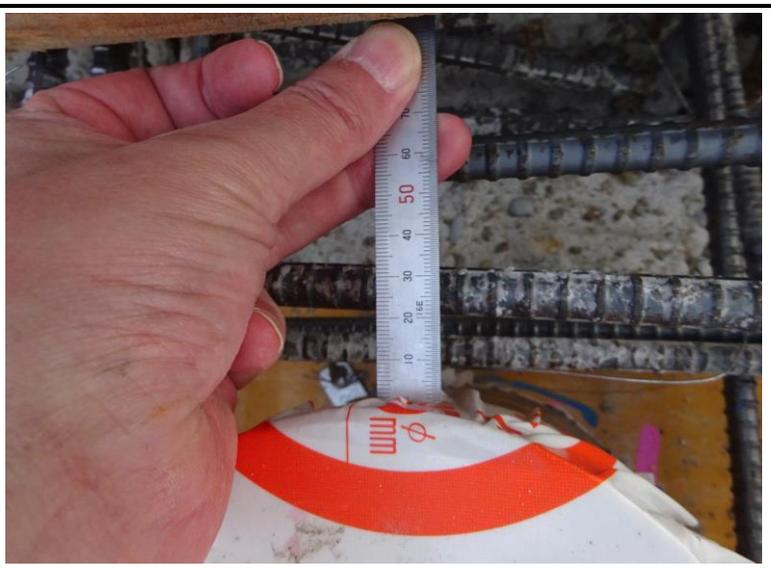
令和5年3月21日	
NO	33
場所	CD棟 (C棟)
部位	床スラブ (S3)
同上。

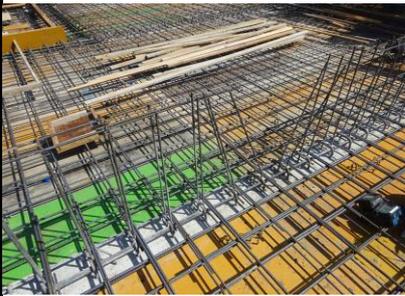
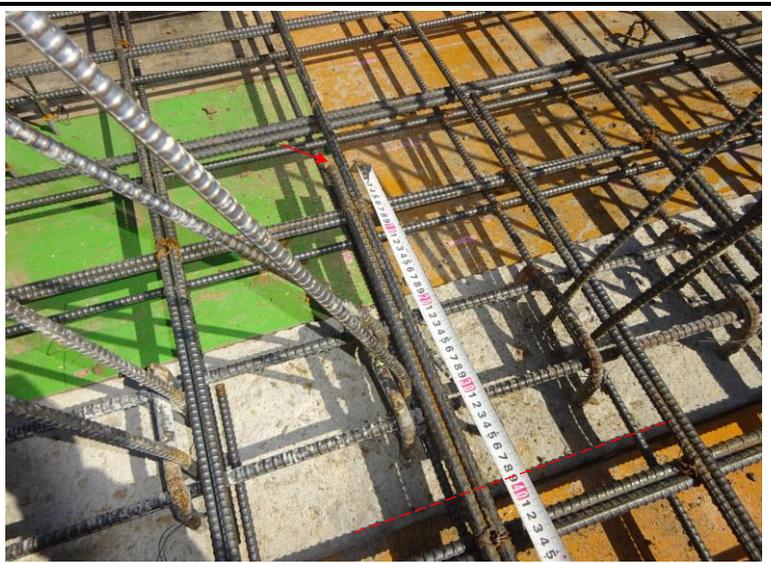
令和5年3月21日	
NO	36
場所	CD棟 (C棟)
部位	床スラブ (S3)
CY 3 通りの住戸間部分の上端筋の定着寸法が計画 (施工図) の寸法 (L2 : D13 × 35 = 455mm) に不足する箇所があることを指摘。

令和5年3月22日	
NO	37
場所	CD棟 (C棟)
部位	床スラブ (S3)
上記指摘に関しては、その場にて是正 (補強筋の追加設置) が行われたことを確認済。

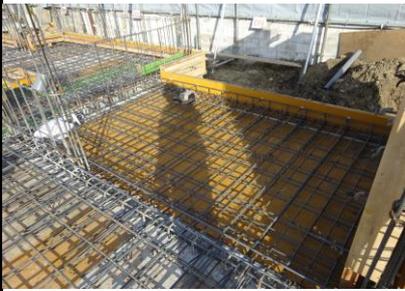
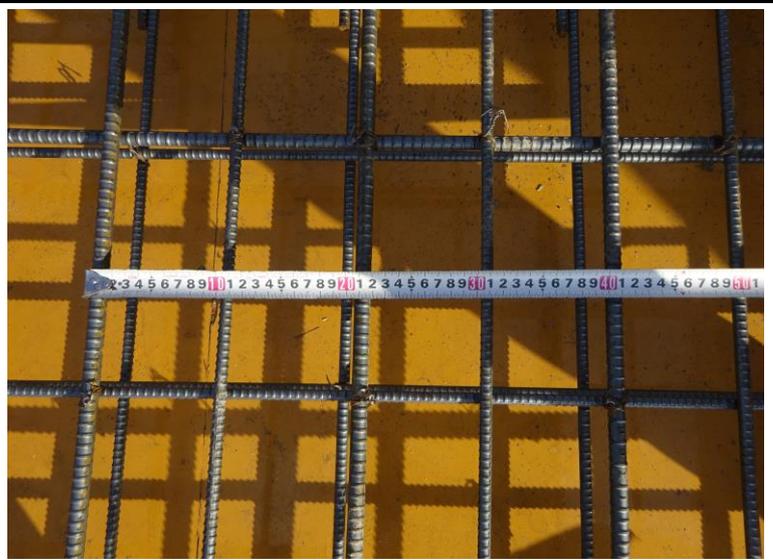
令和5年3月22日	
NO	38
場所	CD棟 (C棟)
部位	キャンティスラブ (CS3)
計画通りの配筋組が行われていることを確認。上端筋 (主筋: 短辺方向) D10・D13@100mmチドリ

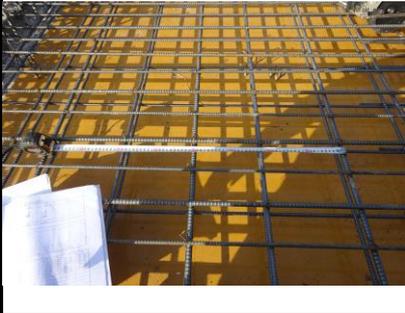
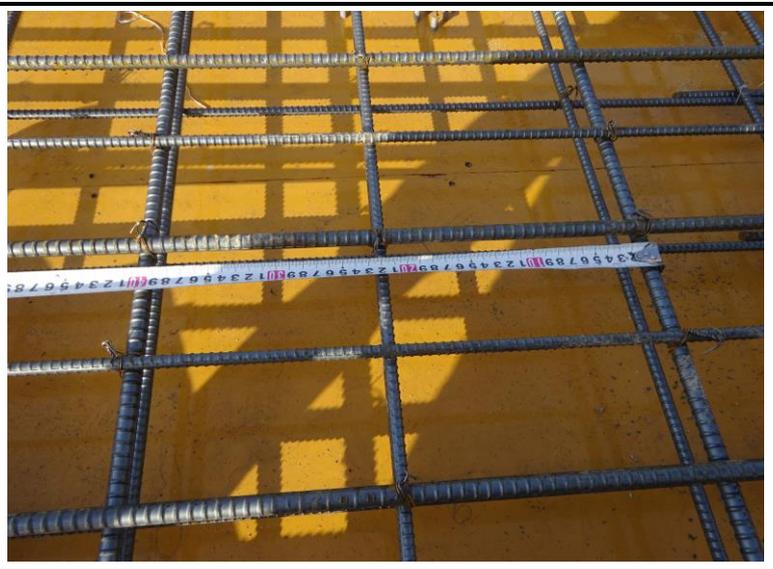
令和5年3月22日	
NO	39
場所	CD棟 (C棟)
部位	キャンティスラブ (CS3)
同上。上端筋 (配力筋: 長辺方向) D10・D13@200mmチドリ

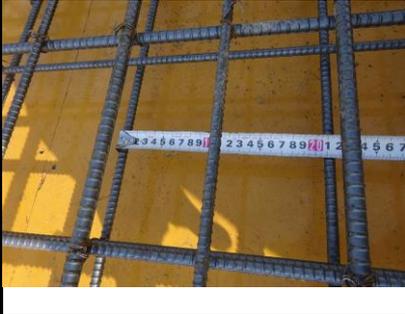
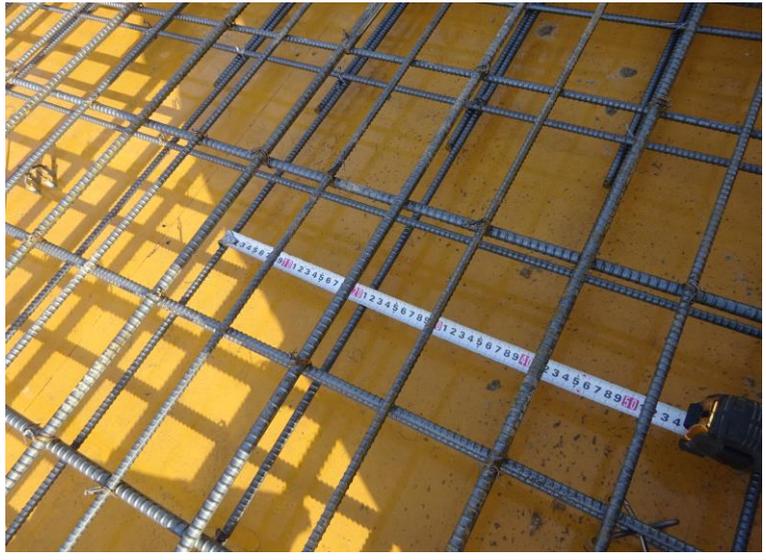
令和5年3月22日	
NO	40
場所	CD棟 (C棟)
部位	キャンティスラブ (CS3)
同上。下端筋 (縦横共) D10@200mm

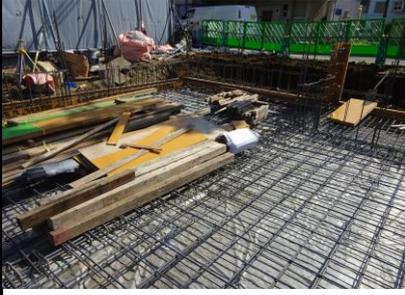
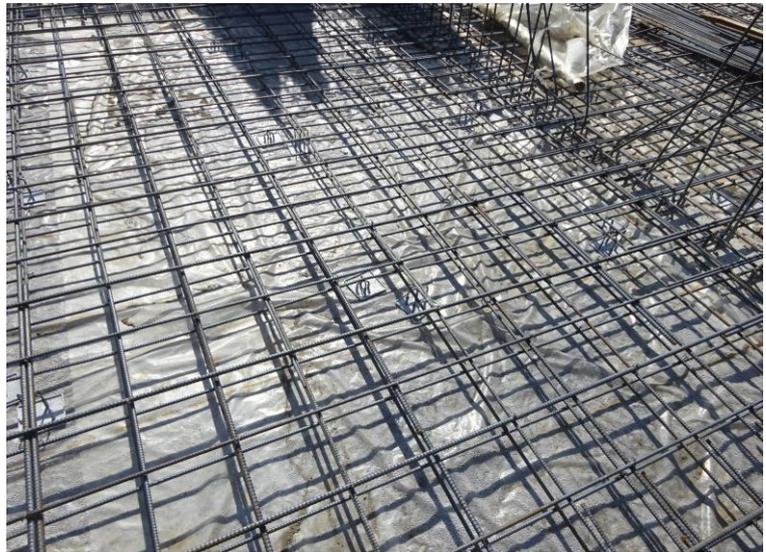
令和5年3月22日	
NO	41
場所	CD棟 (D棟)
部位	床スラブ (S3)
CD棟 (D棟) の床スラブ (S3) の配筋状況。埋め戻し部となる範囲 (住戸下部) には、計画通りに防湿シートが敷設されていることを確認。

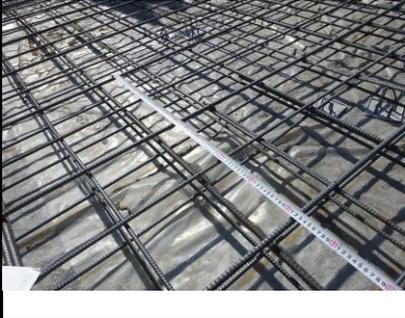
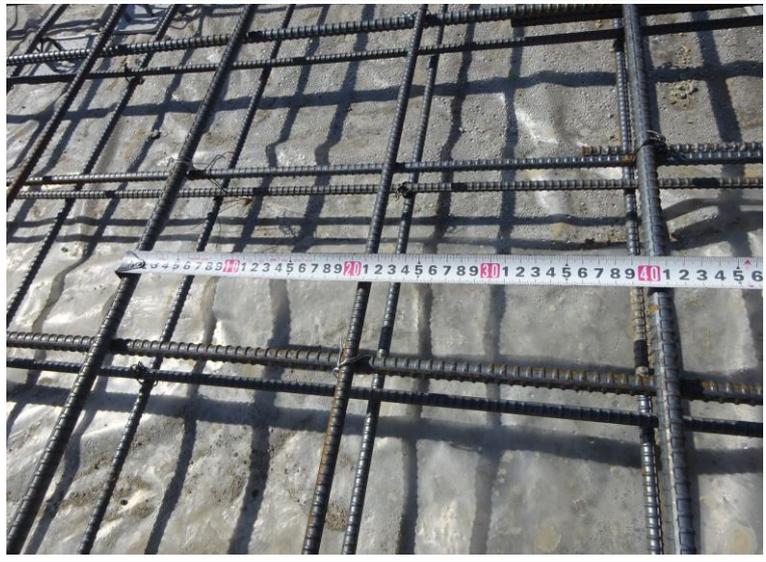
令和5年3月22日	
NO	42
場所	CD棟 (D棟)
部位	床スラブ (S3)
計画通りの配筋組が行われていることを確認。上端筋D10・D13@200mmチドリ (縦横共)

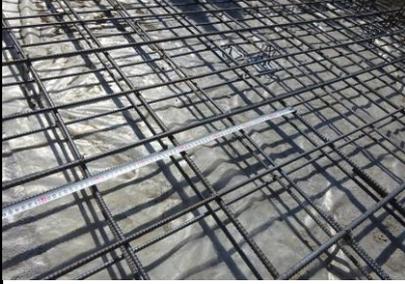
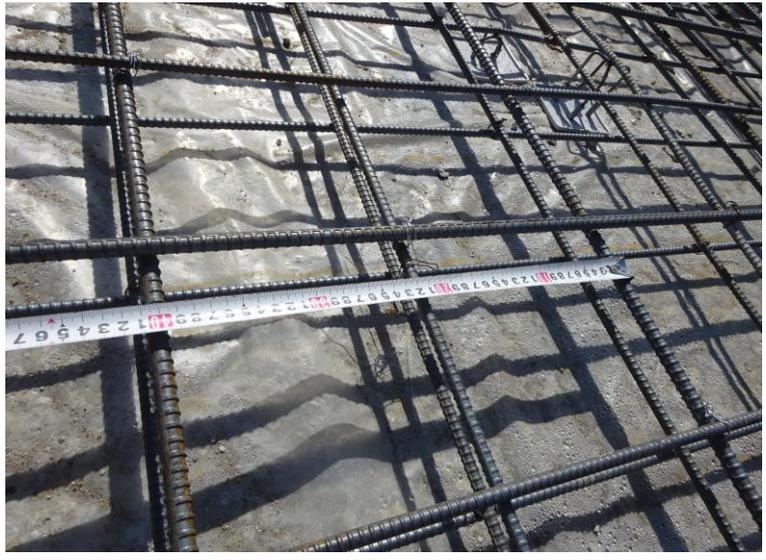
令和5年3月22日	
NO	43
場所	CD棟 (D棟)
部位	床スラブ (S3)
同上。計画通りの配筋組が行われていることを確認。上端筋：D10・D13@200mmチドリ（縦横共）、下端筋：D10@200mm（縦横共）

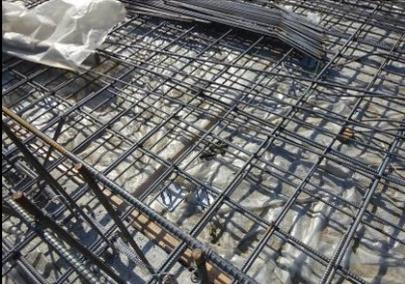
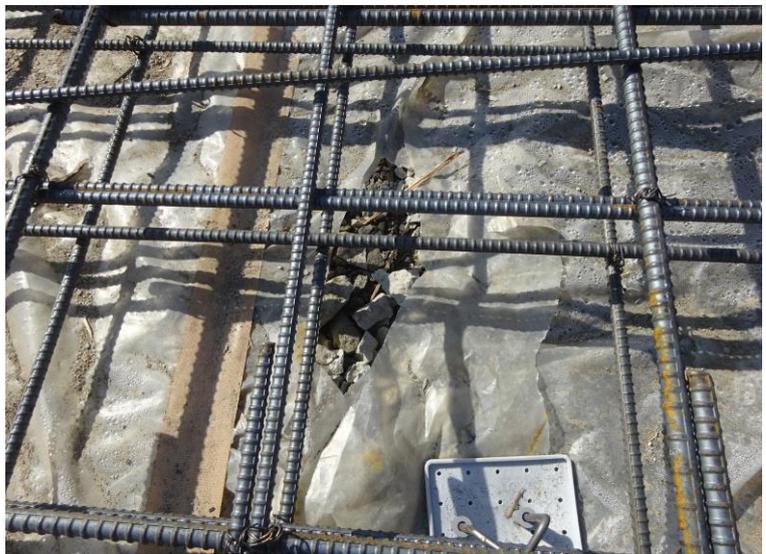
令和5年3月22日	
NO	44
場所	CD棟 (D棟)
部位	床スラブ (S3)
防湿シートには、部分的に破けなどが生じている箇所があることを指摘。

令和5年3月22日	
NO	45
場所	CD棟 (D棟)
部位	床スラブ (S3)
上記指摘に関しては、その場にて是正（テープ張り補強）が行われたことを確認済。

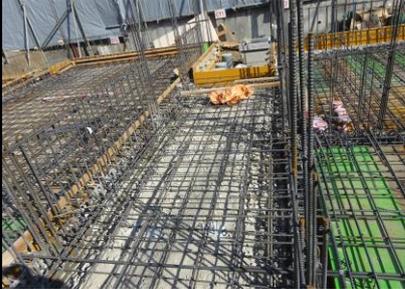
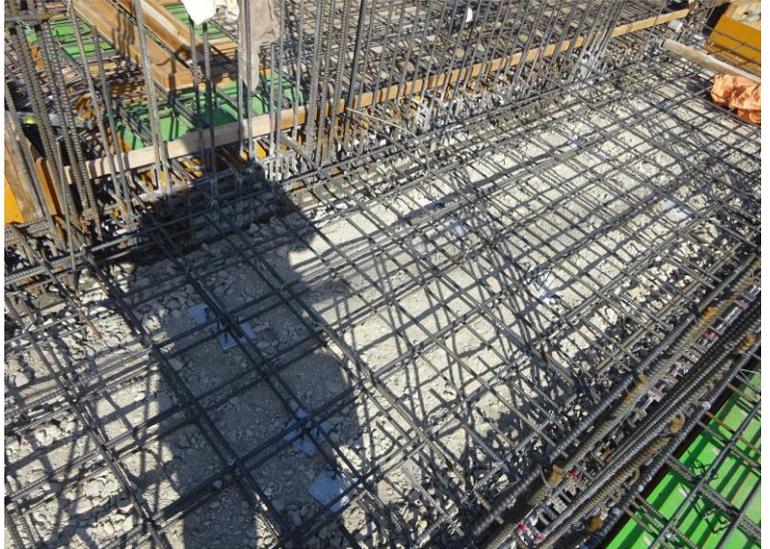
令和5年3月22日	
NO	47
場所	CD棟間外部廊下
部位	床スラブ (S3)
CD棟間外部廊下の床スラブ (S3) の配筋状況。

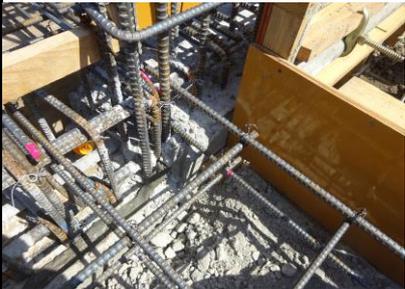
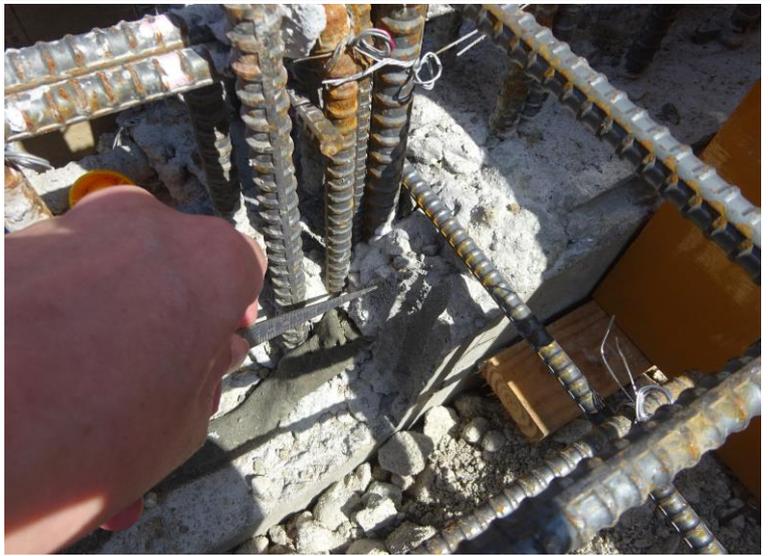
令和5年3月22日	
NO	48
場所	基礎梁打継部
部位	止水剤
埋め戻し部の基礎梁打継部 (シーリング打継ぎ目地部との取り付け部) には、止水剤 (クニシール) の施工範囲が不足している箇所があることを指摘。

令和5年3月23日	
NO	50
場所	基礎梁打継部
部位	止水剤
上記指摘に関しては、その場にて是正が行われたことを確認済。

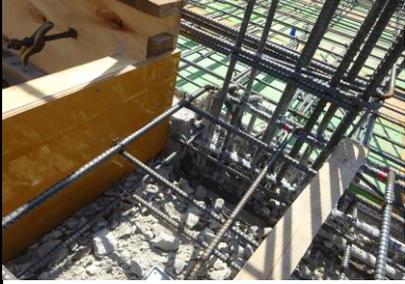
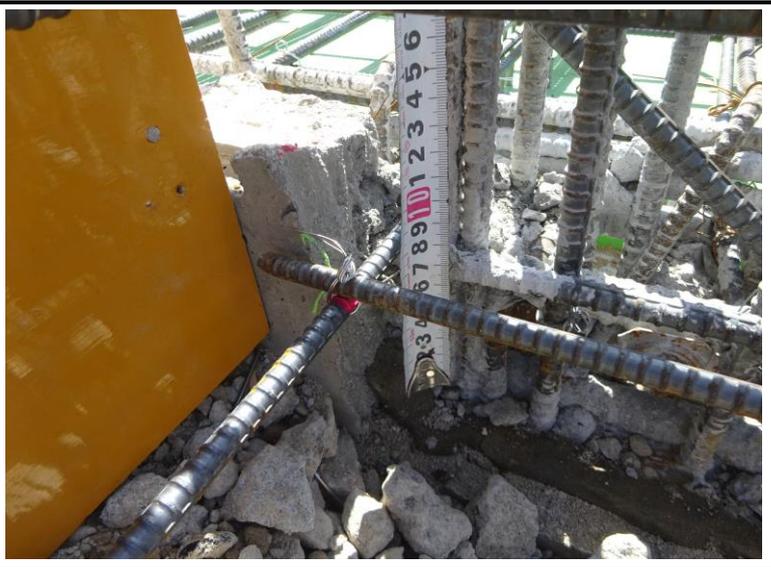
令和5年3月22日	
NO	49
場所	基礎梁打継部
部位	止水剤
同上。

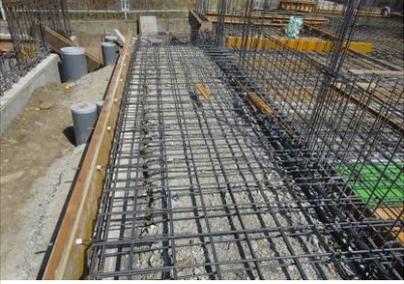
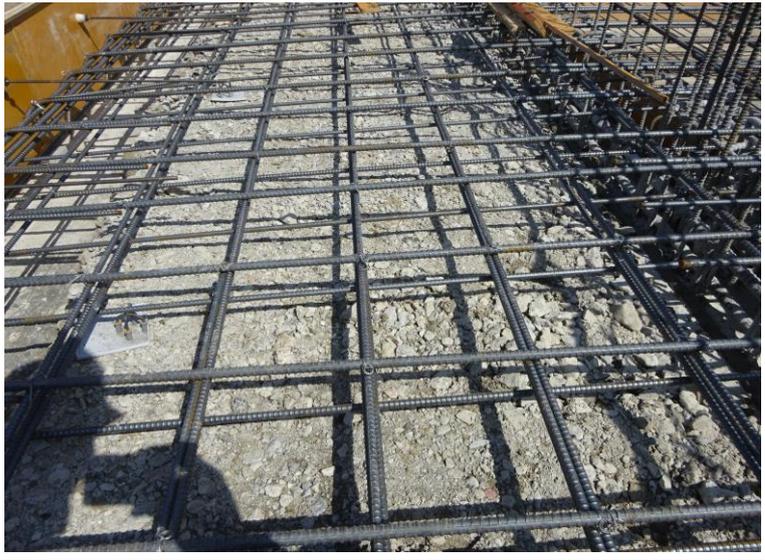
令和5年3月22日	
NO	52
場所	CD棟外部廊下
部位	キャンティスラブ (CS2)
CX1~BX1通り間に設置されている外部廊下 (CS2) の配筋状況。

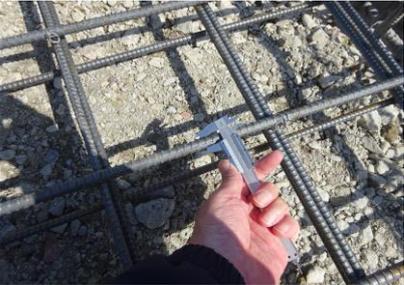
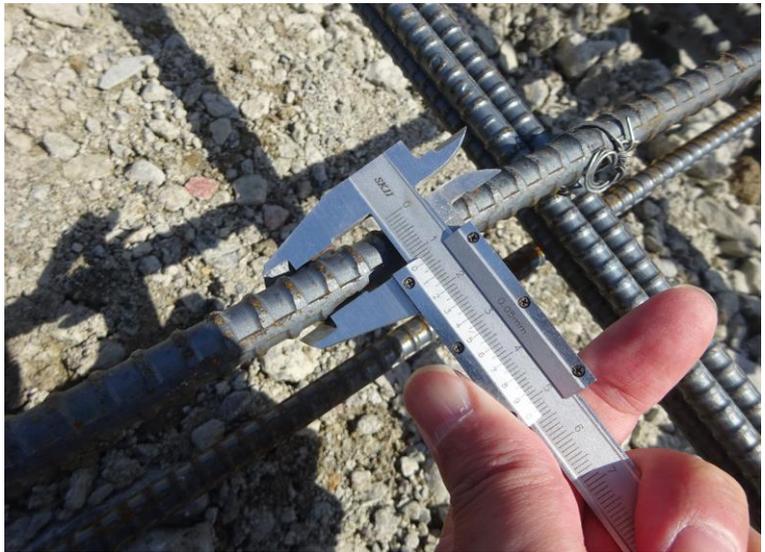
令和5年3月22日	
NO	53
場所	CD棟外部廊下
部位	キャンティスラブ (CS2)
計画通りの配筋組が行われていることを確認。上端筋 (主筋: 短辺方向) D13@200mm

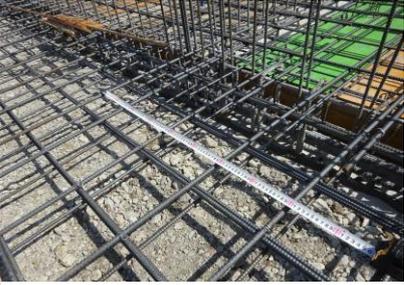
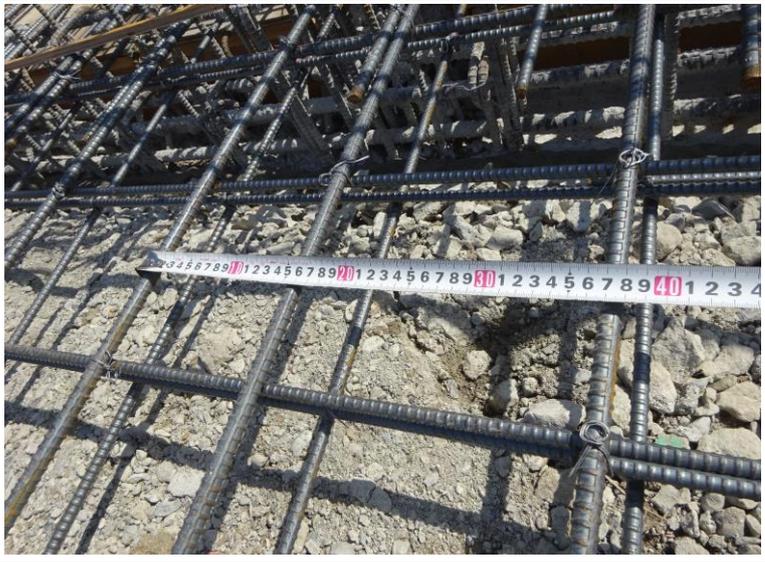
令和5年3月22日	
NO	54
場所	CD棟外部廊下
部位	キャンティスラブ (CS2)
同上。

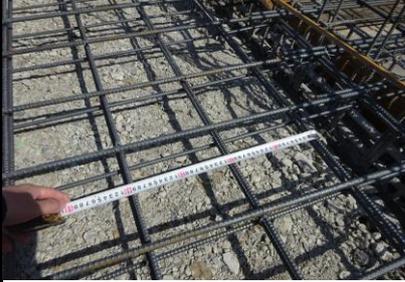
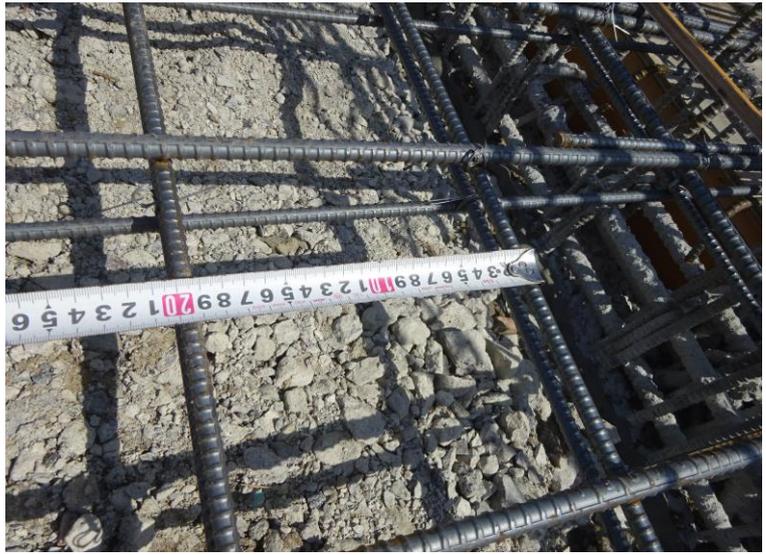
令和5年3月22日	
NO	55
場所	CD棟外部廊下
部位	キャンティスラブ (CS2)
計画通りの配筋組が行われていることを確認。上端筋(配力筋:長辺方向) D10@200mm

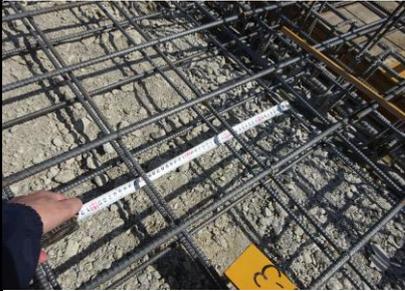
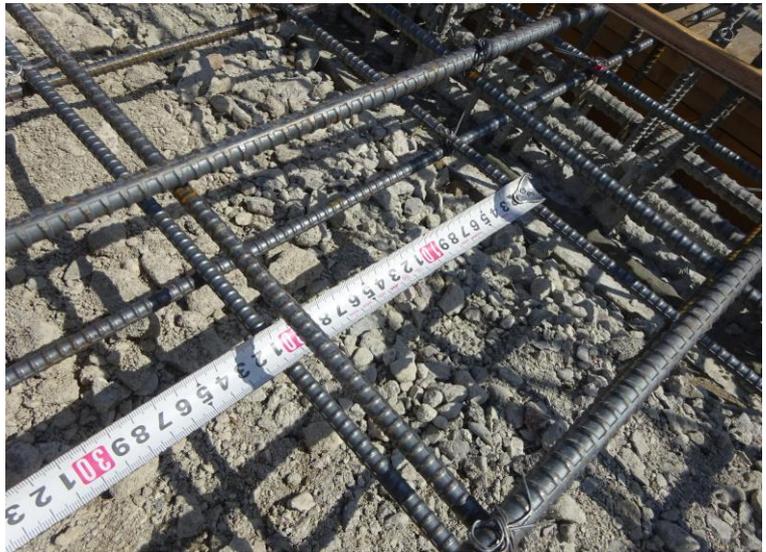
令和5年3月22日	
NO	56
場所	CD棟外部廊下
部位	キャンティスラブ (CS2)
同上。下端筋D10@200mm (縦横共)

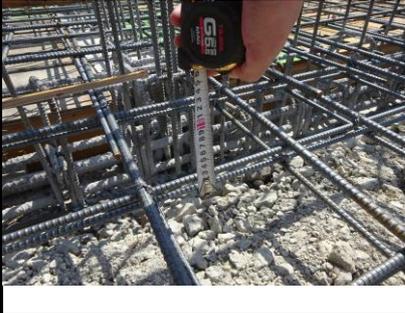
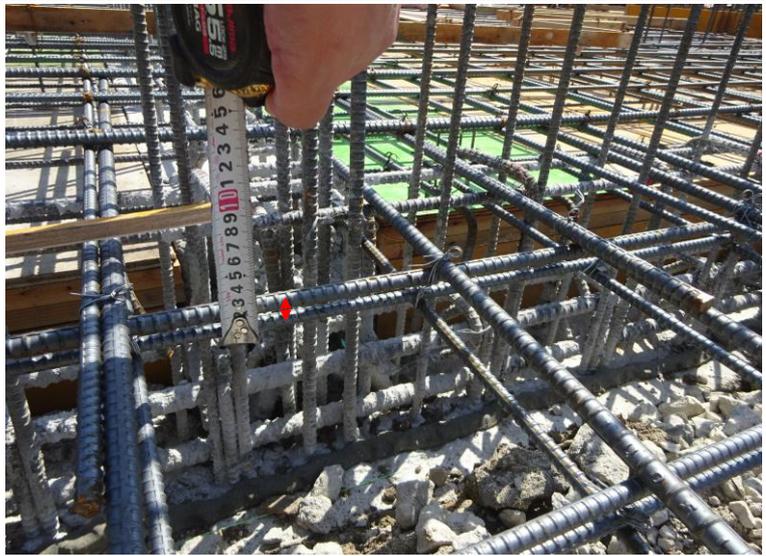
令和5年3月22日	
NO	57
場所	CD棟外部廊下
部位	キャンティスラブ (CS2)
当該箇所では、全般的に上端筋の配力筋と下端筋の配力筋間の空き寸法(25mm以上)が不足していることを指摘。

令和5年3月23日	
NO	58
場所	CD棟外部廊下
部位	キャンティスラブ (CS2)
上記指摘に関しては、その場にて是正が行われたことを確認済。

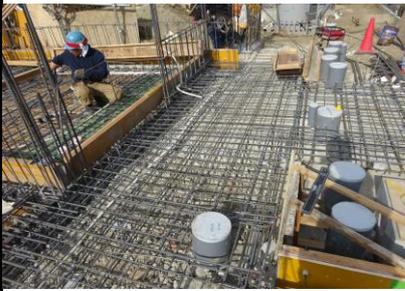
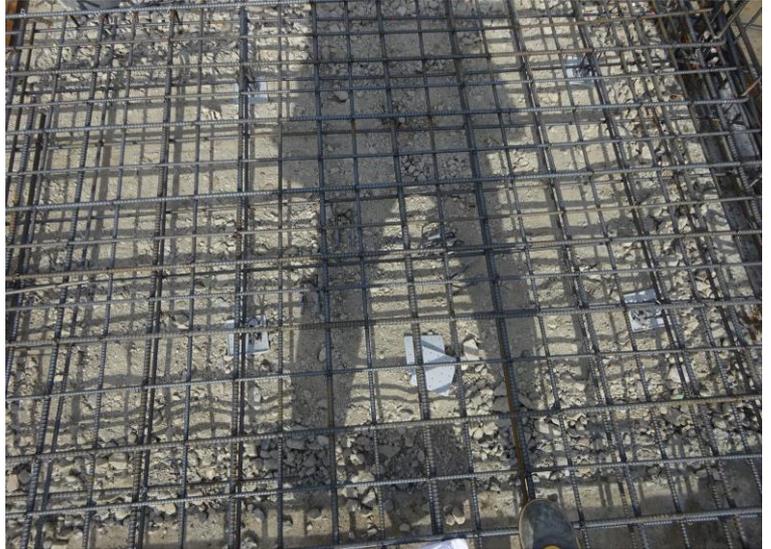
令和5年3月22日	
NO	59
場所	BD棟間外部廊下
部位	キャンティスラブ (CS2A)
BD棟間に設置されている外部廊下 (CS2A) の配筋 (施工) 状況。

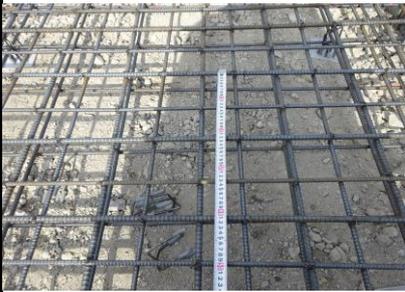
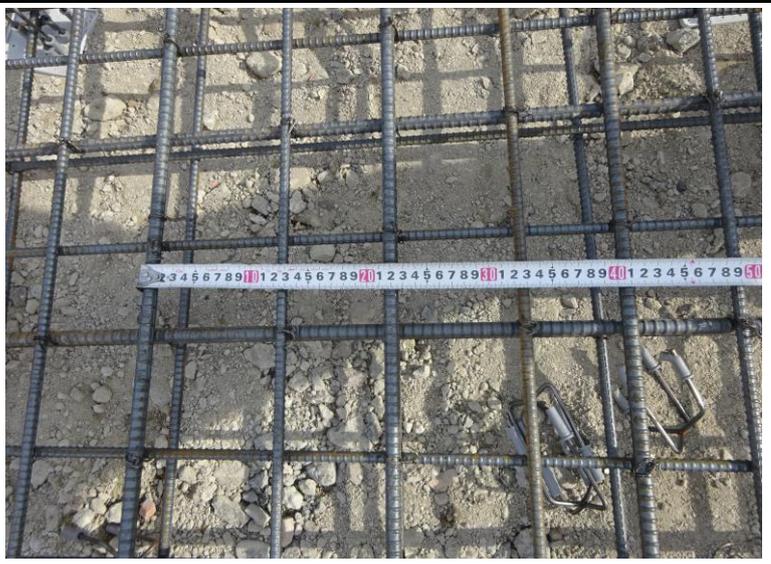
令和5年3月22日	
NO	
場所	BD棟間外部廊下
部位	キャンティスラブ (CS2A)
計画通りの配筋組が行われていることを確認。上端筋D10・D13@100mm (縦横共)
