現況検査により認められる状況の記録

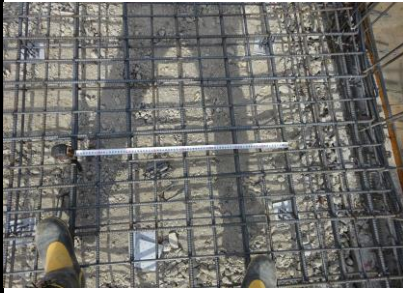
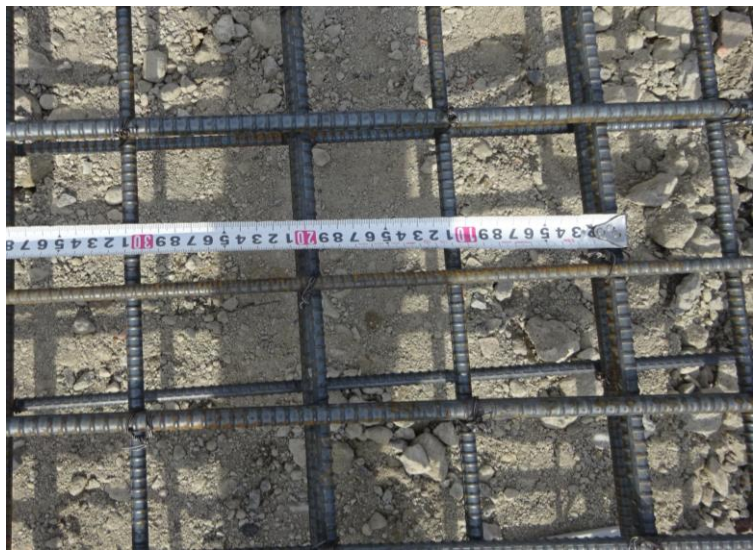
令和5年3月22日	
NO	61
場所	BD棟間外部廊下
部位	キャンティスラブ (CS2A)
同上。

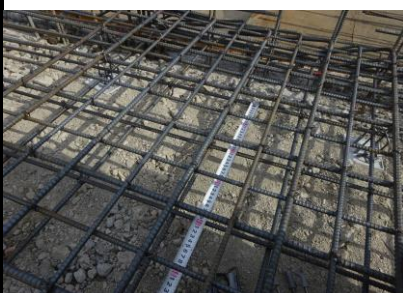
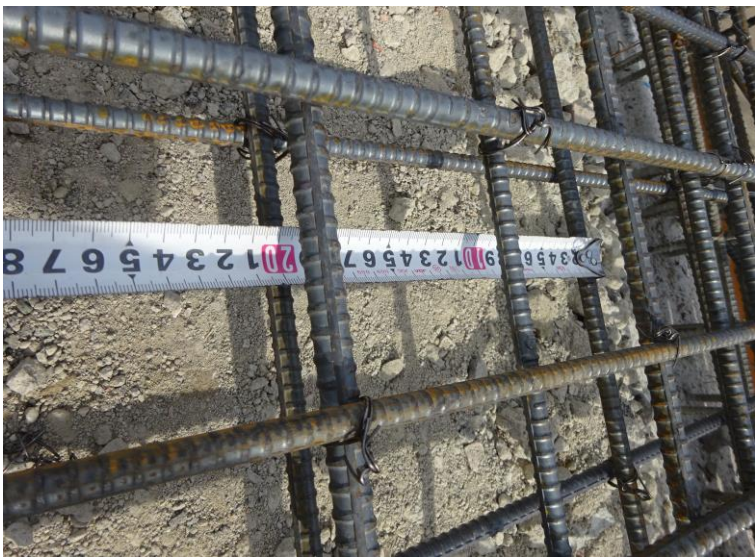
令和5年3月22日	
NO	62
場所	BD棟間外部廊下
部位	キャンティスラブ (CS2A)
計画通りの配筋組が行われていることを確認。下端筋D10@200mm (縦横共)

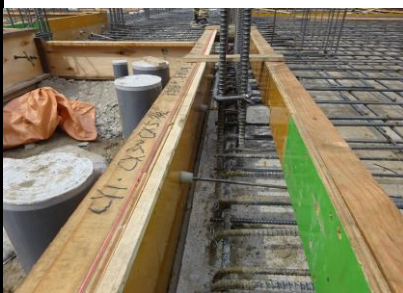
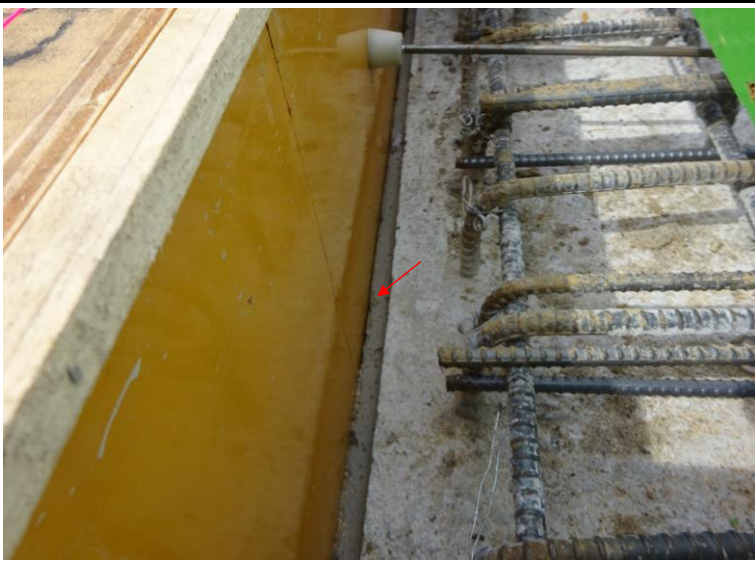
令和5年3月22日	
NO	63
場所	基礎梁打継部
部位	シーリング目地
基礎梁打継部の内、シーリング目地部として計画されている箇所には、目地棒の設置忘れがあることを指摘。

上記指摘に関しては、その場にて是正が行われたことを確認済。

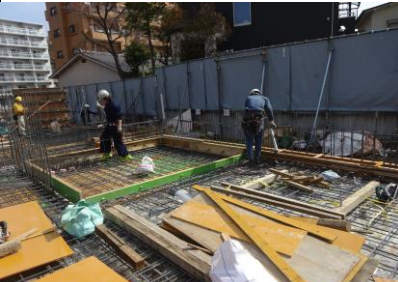
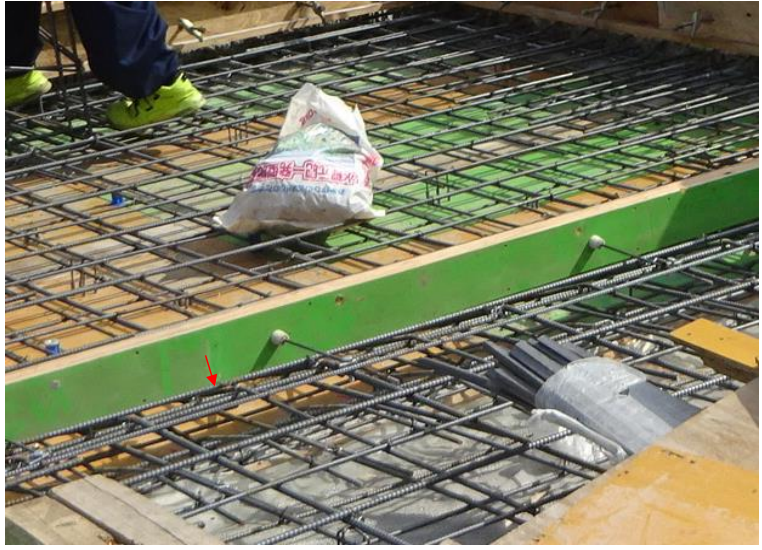
令和5年3月22日	
NO	65
場所	C D棟 (D棟)
部位	段差スラブ部

D棟の段差スラブ部では、浮型枠下部の部分に鉄筋かぶり厚さ (20mm以上) が適切に確保されていない状況であることを指摘。

上記指摘に関しては、その場にて是正が行われたことを確認済。

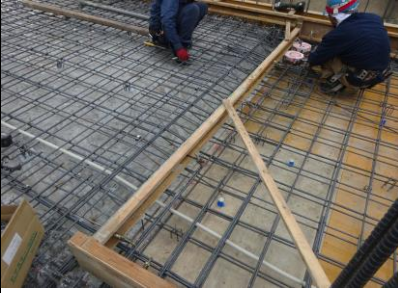
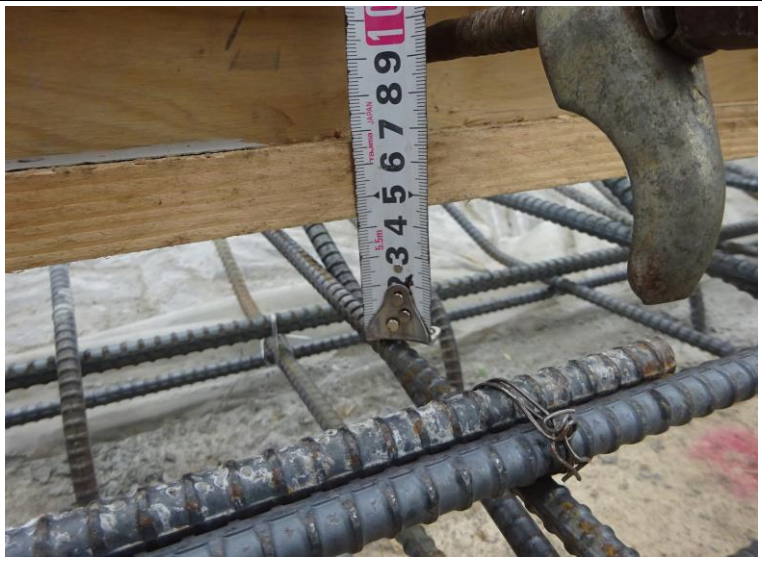
令和5年3月23日	
NO	67
場所	CD棟 (D棟)
部位	段差スラブ部
同上。

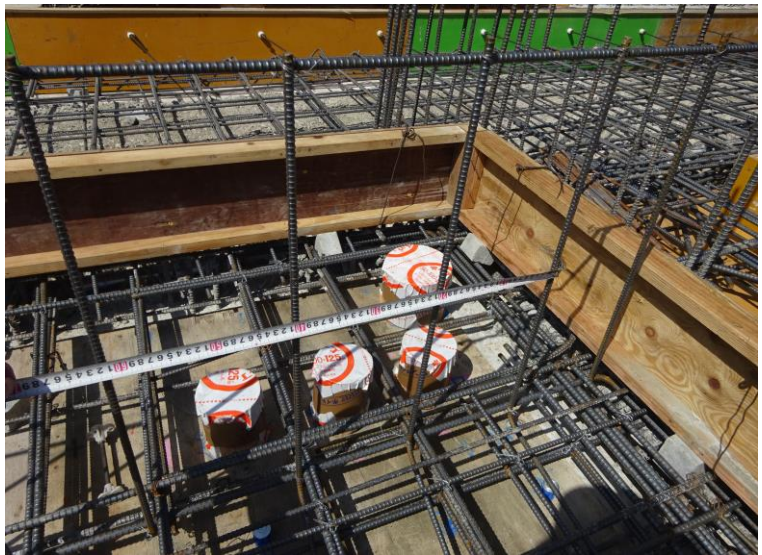
令和5年3月22日	
NO	68
場所	雑壁
部位	W1 2 (非耐力壁)
雑壁 (MB部) W1 2 の配筋状況。計画通りの配筋組が行われていることを確認。縦筋D10@200mm

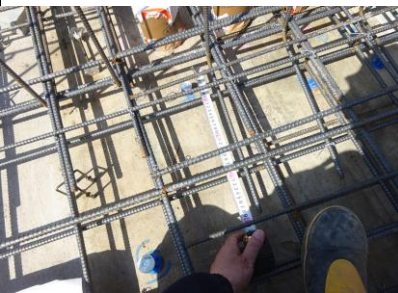
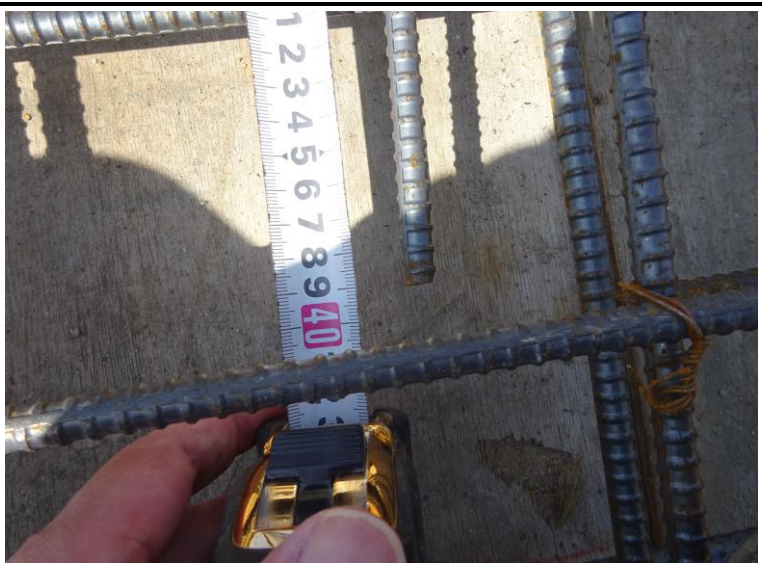
令和5年3月22日	
NO	69
場所	雑壁
部位	W1 2 (非耐力壁)
同上。スラブ (S3) への定着が計画 (施工図) 通り (L2 : D10×35=350mm) に確保されていることを確認。

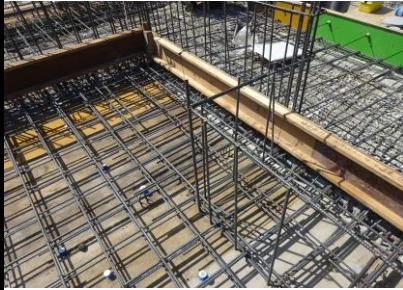
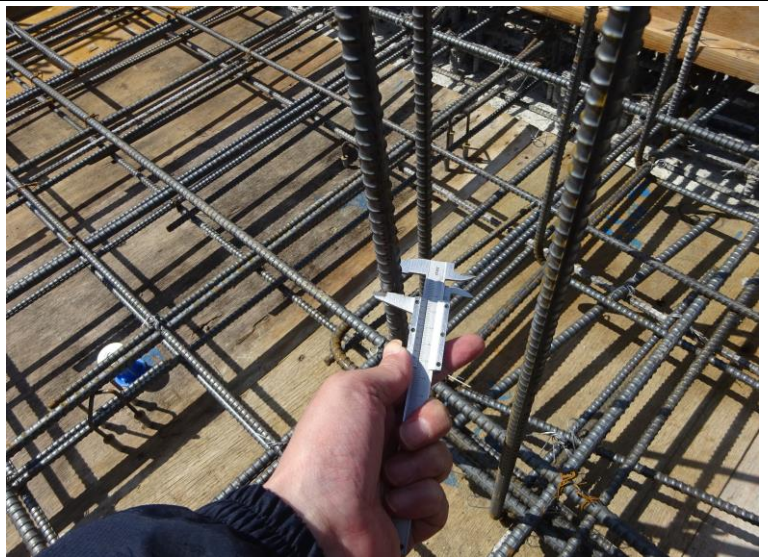
令和5年3月22日	
NO	70
場所	雑壁
部位	W12 (非耐力壁)
端部(交差部)補強筋1-D13が計画(施工図)通りに設置されていることを確認。

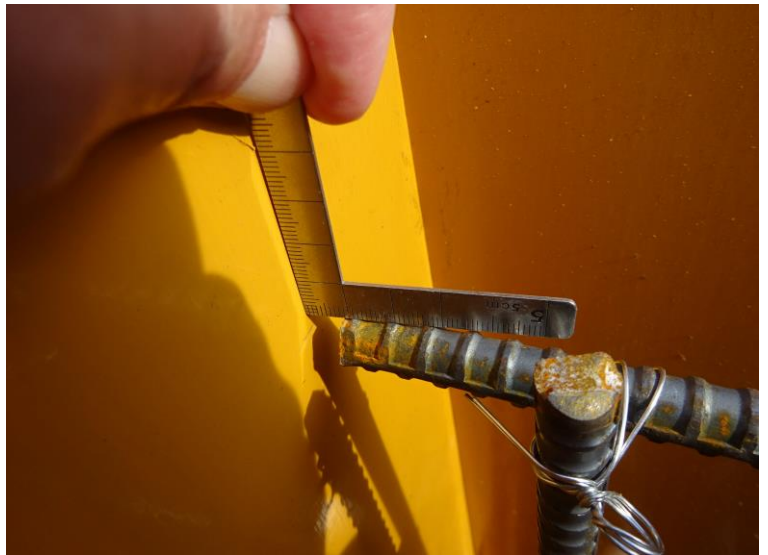
令和5年3月22日	
NO	71
場所	手すり壁
部位	W12 (非耐力壁)
手すり壁の横筋が端部の部分で鉄筋かぶり厚さ(30mm以上)が確保されていない箇所があることを指摘。

令和5年3月23日	
NO	72
場所	手すり壁
部位	W12 (非耐力壁)
上記指摘に関しては、その場にて是正が行われたことを確認済。

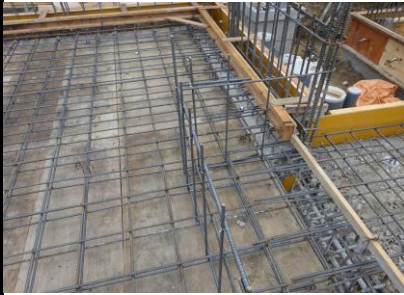
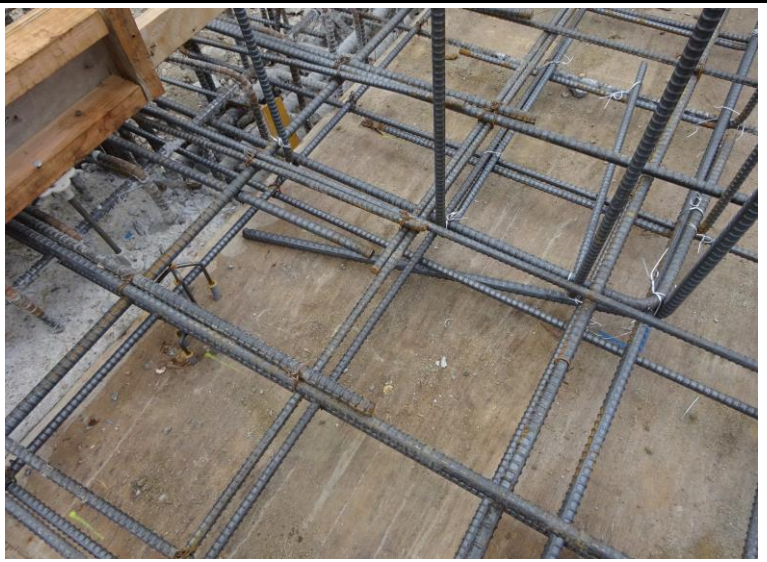
令和5年3月23日	
NO	73
場所	雑壁
部位	W12 (非耐力壁)

雑壁(MB部)W12の一部では、交差部補強筋1-D13の下部に鉄筋かぶり厚さが不足している箇所があることを指摘。

上記指摘に関しては、その場にて是正が行われたことを確認済。

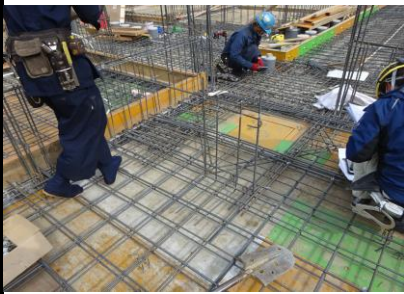
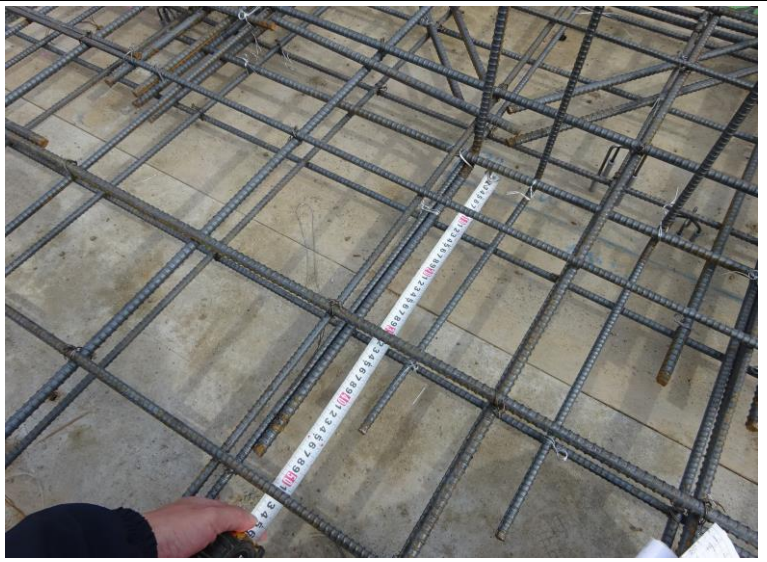
令和5年3月23日	
NO	75
場所	雑壁
部位	W15 (非耐力壁)

各玄関廻りの雑壁(W15)には、計画通りに端部補強筋(1-D13)が設置されていることを確認。

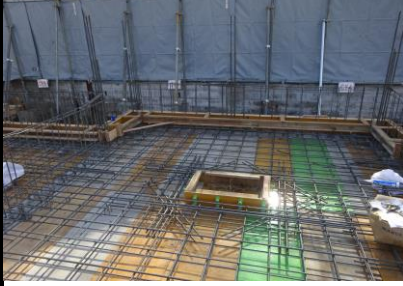
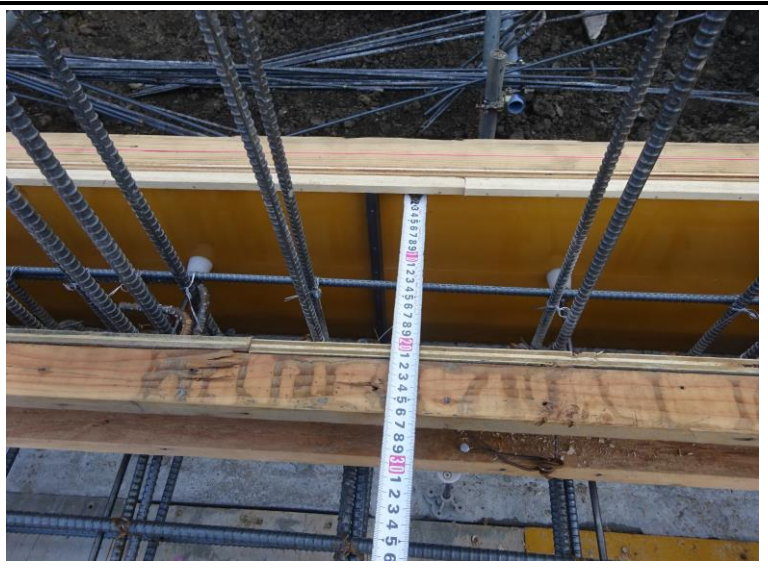
令和5年3月23日	
NO	76
場所	C X 5 通り
部位	外壁面 (W18)
外壁面 (W18) 立上がり部の型枠の設置状況。計画通りの壁厚さ (180mm+外部側増し打ち20mm=200mm) が確保されていることを確認。

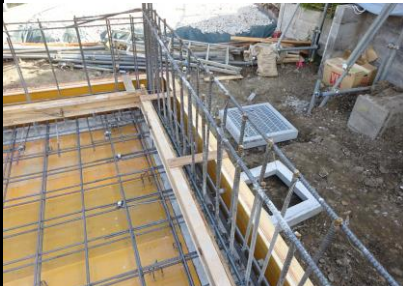
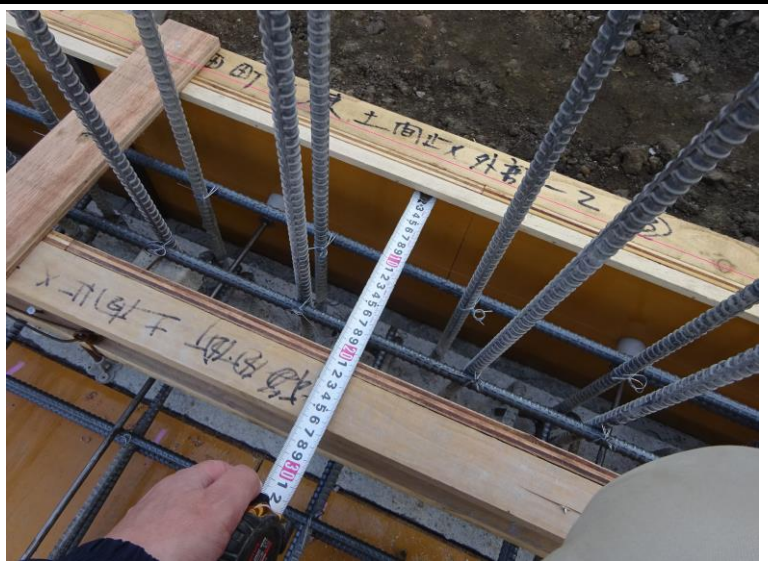
令和5年3月23日	
NO	77
場所	C X 4 通り
部位	外壁面 (W18B)
同上。

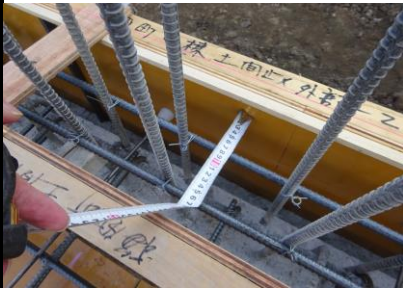
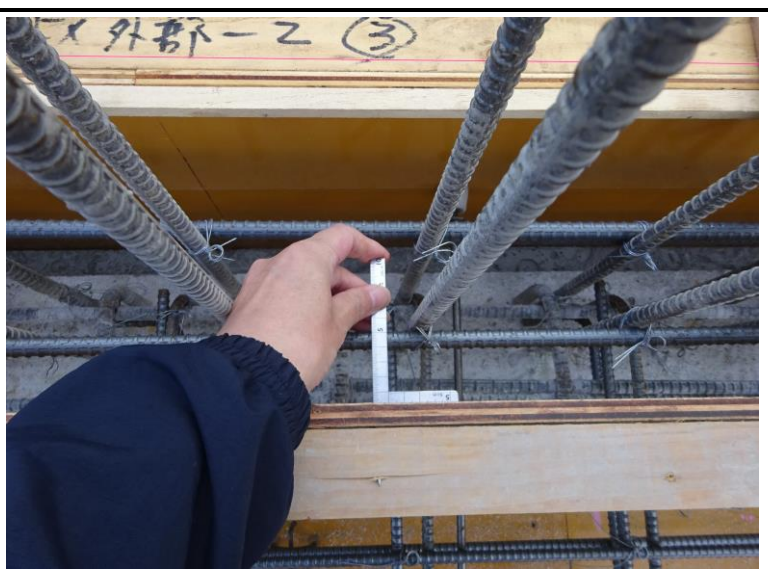
令和5年3月23日	
NO	78
場所	C X 4 通り
部位	外壁面 (W18B)
外壁面 (W18B) 立上がり部の型枠の設置状況。当該箇所的一般部では、鉄筋かぶり厚さが適切 (30mm以上) に確保されていることを確認。

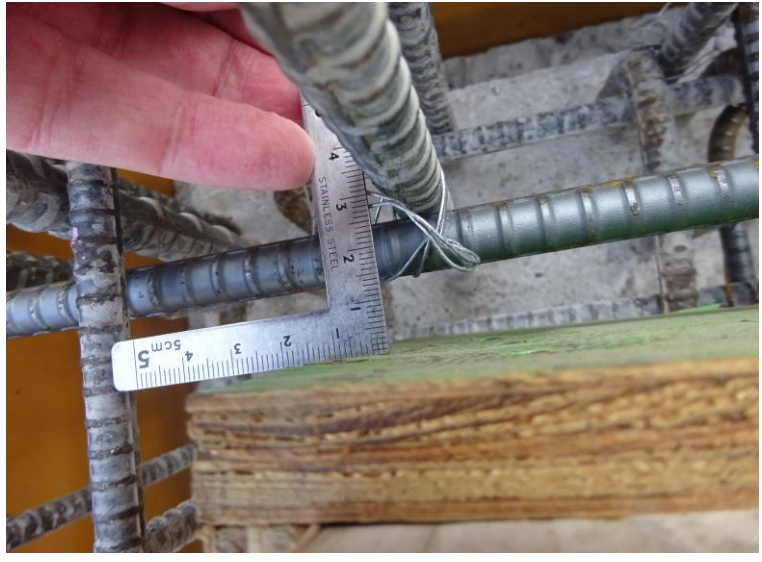
令和5年3月23日	
NO	79
場所	C X 4 通り
部位	外壁面 (W 1 8 B)
<p>C X 4 通りの外壁面 (W 1 8 B) 立上がり部の一部 (北側コーナー部付近) では、鉄筋かぶり厚さ (30mm以上) に不足する箇所があることを指摘。</p>

令和5年3月23日	
NO	80
場所	C X 4 通り
部位	外壁面 (W 1 8 B)
<p>上記指摘に関しては、その場にて是正が行われたことを確認済。</p>

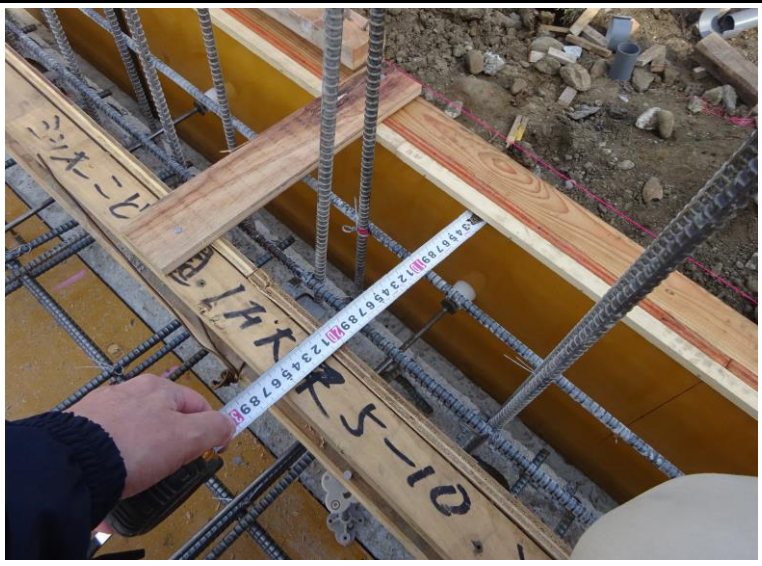
令和5年3月23日	
NO	81
場所	C Y 6 通り
部位	外壁面 (W 1 8)
<p>外壁面 (W 1 8) 立上がり部の型枠の設置状況。計画通りの壁厚さ (180mm+外部側増し打ち20mm=200mm) が確保されていることを確認。</p>

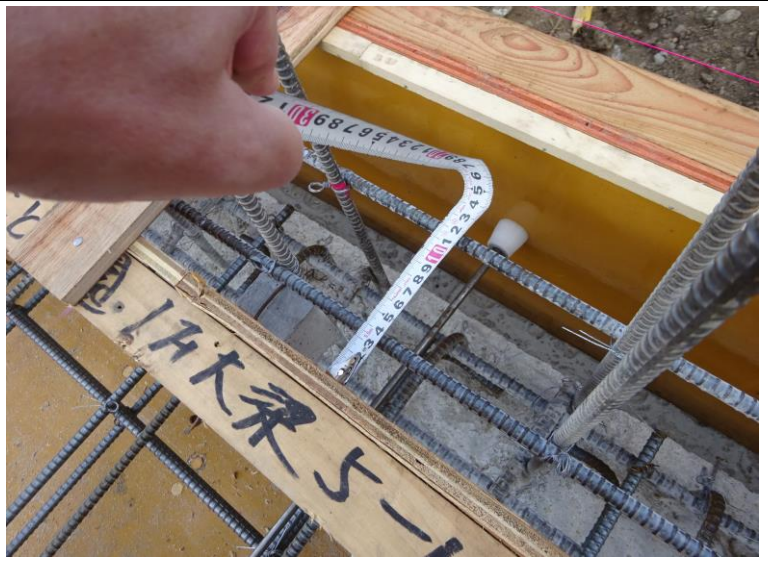
令和5年3月23日	
NO	82
場所	CY6通り
部位	外壁面(W18)
外壁面(W18)立上がり部の型枠の設置状況。内外面の鉄筋かぶり厚さが適切(30mm以上)に確保されていることを確認。

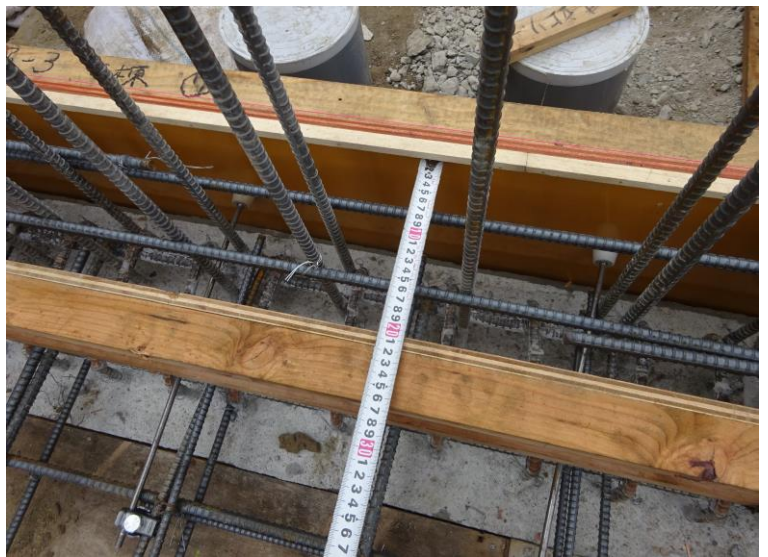
令和5年3月23日	
NO	83
場所	CY1通り
部位	外壁面(W18B)
外壁面(W18B)立上がり部の型枠の設置状況。計画通りの壁厚さ(180mm+外部側増し打ち20mm=200mm)が確保されていることを確認。

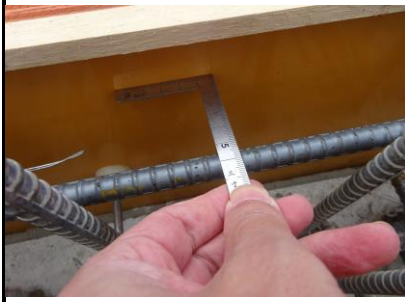
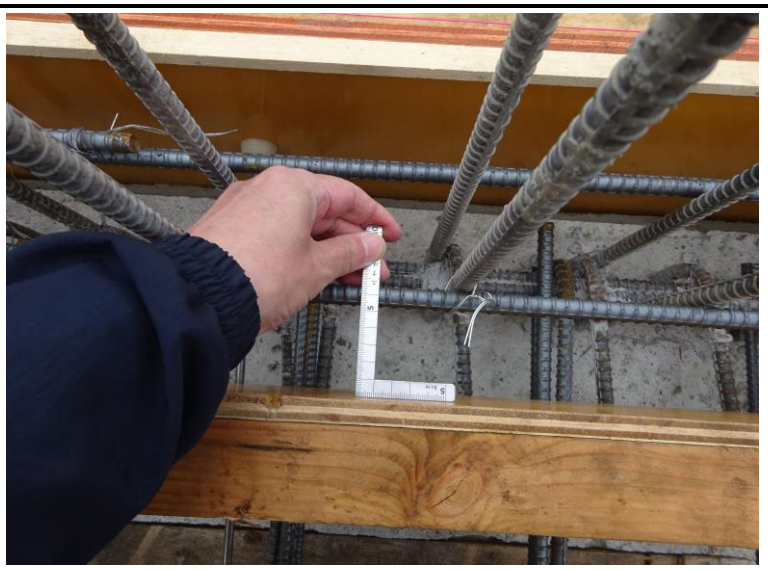
令和5年3月23日	
NO	84
場所	CY1通り
部位	外壁面(W18B)
外壁面(W18B)立上がり部の型枠の設置状況。内外面の鉄筋かぶり厚さが適切(30mm以上)に確保されていることを確認。

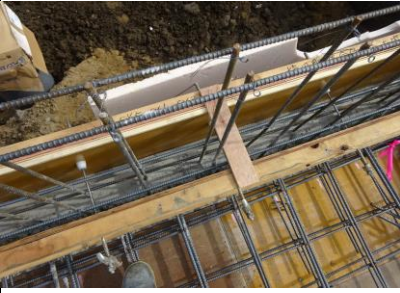
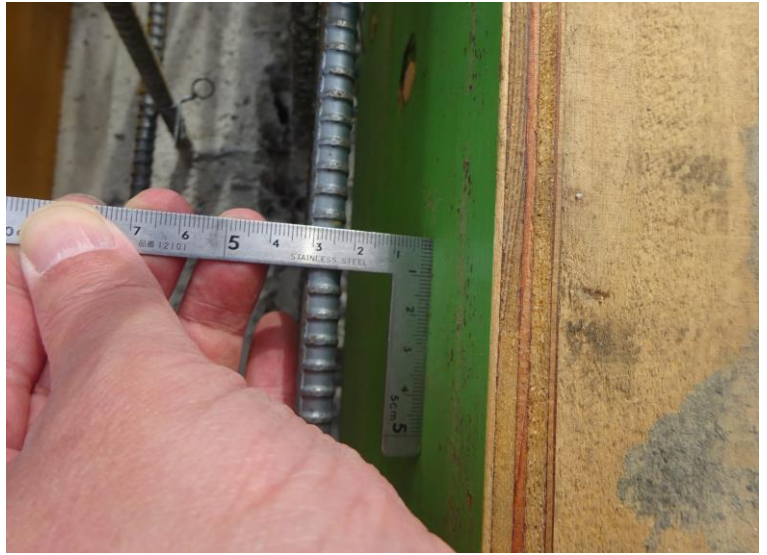
令和5年3月23日	
NO	85
場所	CY5通り
部位	外壁面(W18)
<p>CY5通りの外壁面(W18)立上がり部の一部(内側面)では、鉄筋かぶり厚さ(30mm以上)に不足する箇所があることを指摘。</p>

令和5年3月23日	
NO	86
場所	CY5通り
部位	外壁面(W18)
<p>上記指摘に関しては、その場にて是正が行われたことを確認済。</p>

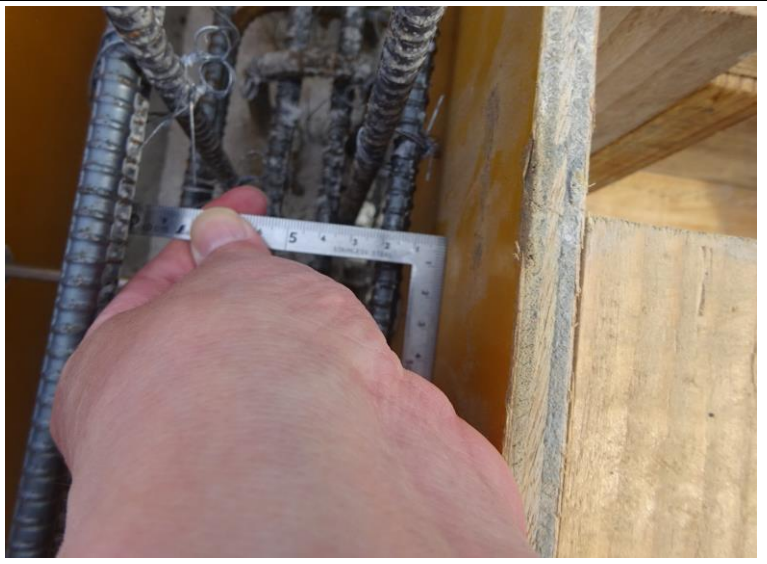
令和5年3月23日	
NO	87
場所	CX1通り
部位	外壁面(W18)
<p>CX1通りの外壁面(W18)立上がり部の一部(内側面)では、鉄筋かぶり厚さ(30mm以上)に不足する箇所があることを指摘。</p>

令和5年3月23日	
NO	88
場所	C X 1 通り
部位	外壁面 (W 1 8)
上記指摘に関しては、その場にて是正が行われたことを確認済。

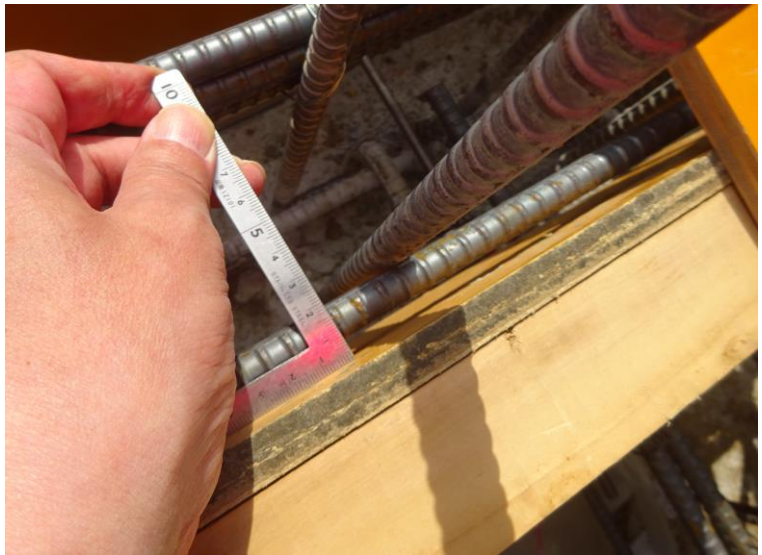
令和5年3月23日	
NO	89
場所	D X 5 通り
部位	外壁面 (W 1 8 B)
D X 5 通りの外壁面 (W 1 8 B) 立上がり部の一部 (内側面) では、鉄筋かぶり厚さ (30mm以上) に不足する箇所があることを指摘。

令和5年3月23日	
NO	90
場所	D X 5 通り
部位	外壁面 (W 1 8 B)
上記指摘に関しては、その場にて是正が行われたことを確認済。
