現況検査により認められる状況の記録

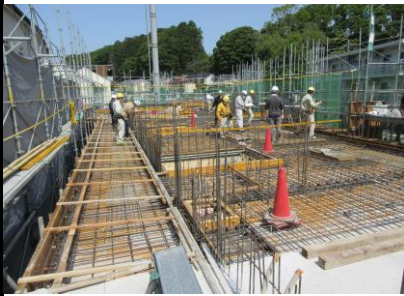
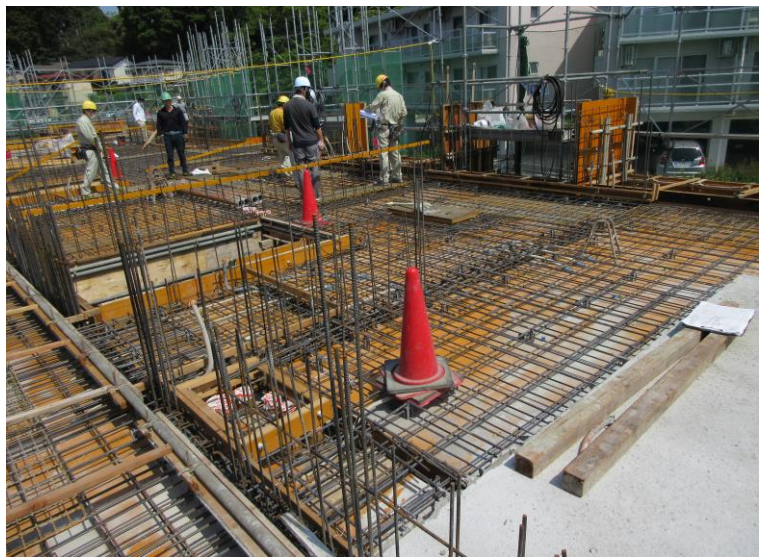
令和5年5月17日	
NO	2
場所	A B棟 (A棟)
部位	2階床スラブ面

A棟の2階床スラブ面などの配筋組施工状況。

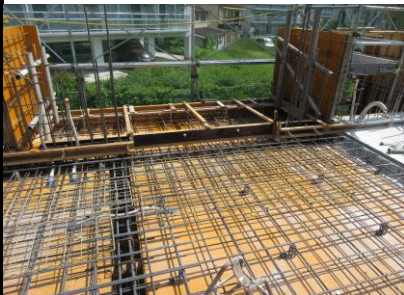
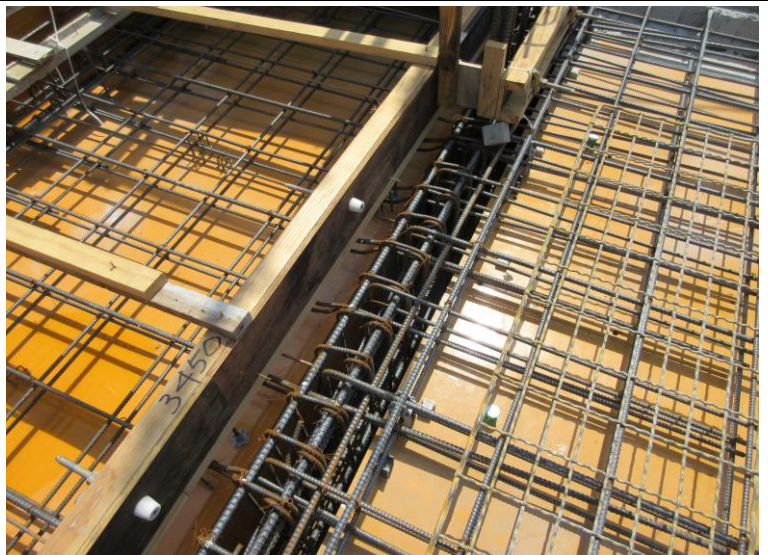
令和5年5月17日	
NO	3
場所	A Y 3 通り
部位	2階床梁 (G 1 B)

A Y 3 通り (G 1 B 梁) の配筋組状況。

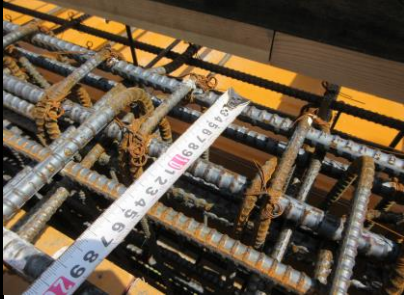
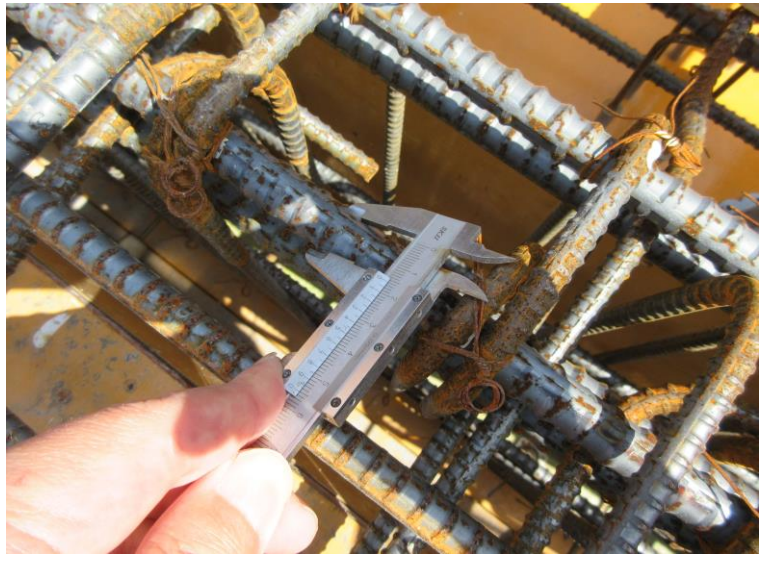
令和5年5月17日	
NO	4
場所	AY3通り
部位	2階床梁 (G1B)
計画通りの配筋組であることを確認。 (上下主筋: 2/2 - D16)

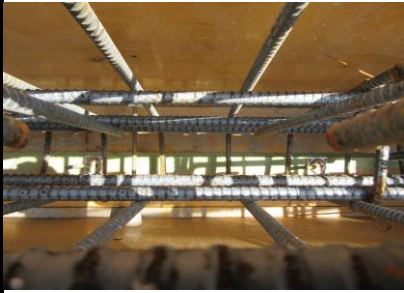
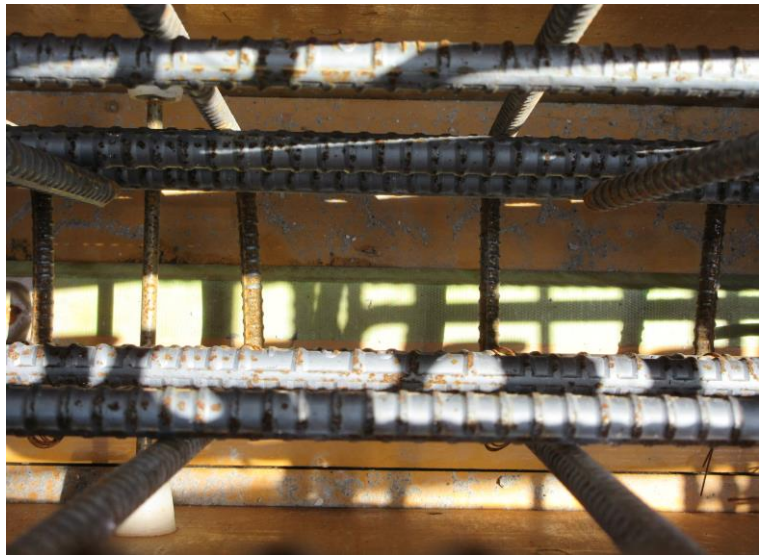
令和5年5月17日	
NO	5
場所	AY3通り
部位	2階床梁 (G1B)
同上。

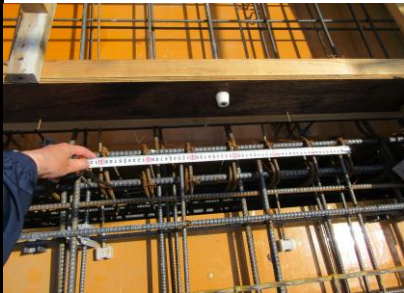
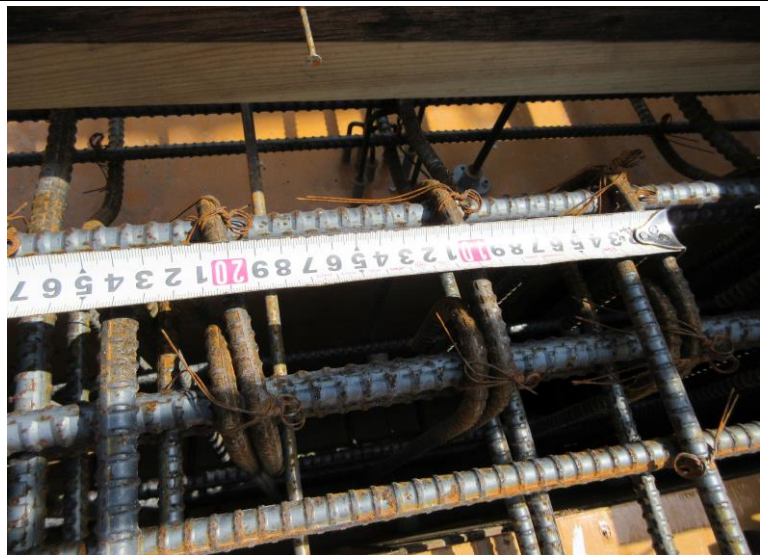
令和5年5月17日	
NO	6
場所	AY3通り
部位	2階床梁 (G1B)
計画通りの配筋組であることを確認。 (せん断補強筋: D10@100mm)

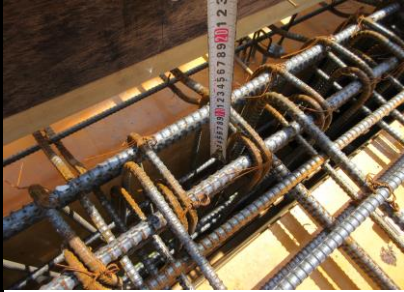
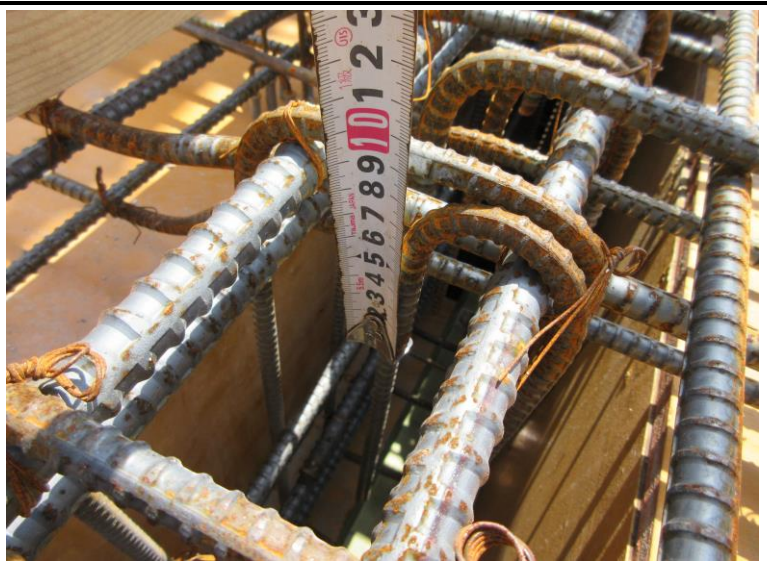
令和5年5月17日	
NO	7
場所	AY3通り
部位	2階床梁 (G1B)
同上。せん断補強筋フック部の余長 (180° フック : $D10 \times 4d = 40\text{mm}$ 以上) が確保されていることを確認。

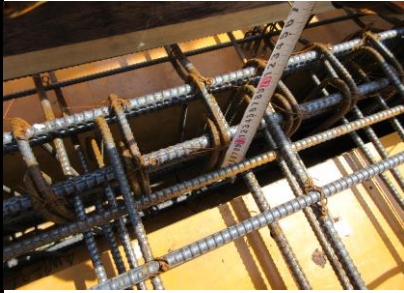
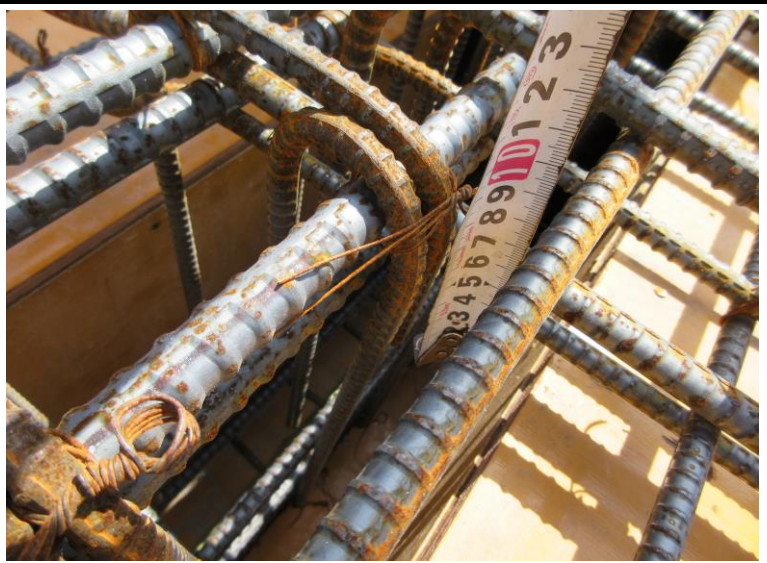
令和5年5月17日	
NO	8
場所	AY3通り
部位	2階床梁 (G1B)
同上。せん断補強筋フック部の余長 (90° フック : $D10 \times 8d = 80\text{mm}$ 以上) が確保されていることを確認。

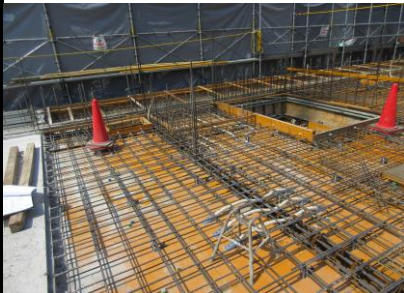
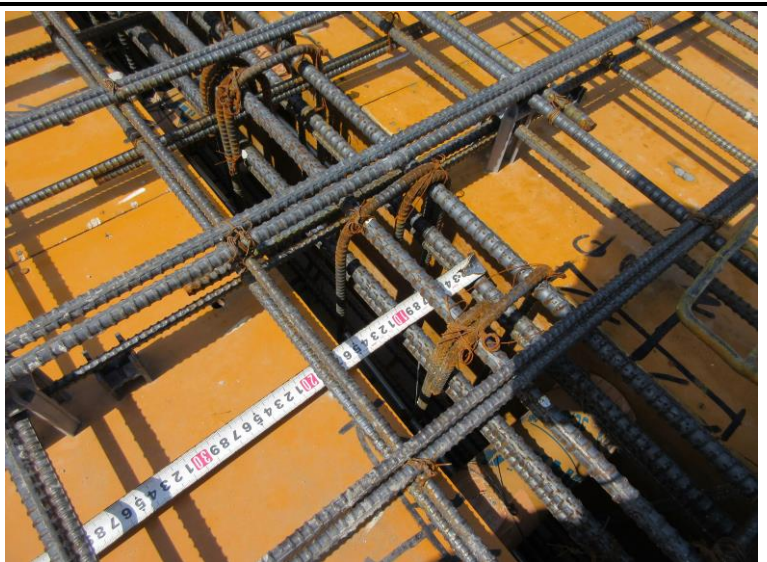
令和5年5月17日	
NO	9
場所	AX9通り
部位	2階床梁 (G1)
計画通りの配筋組であることを確認。 (上下主筋 : 2/2 - D16)

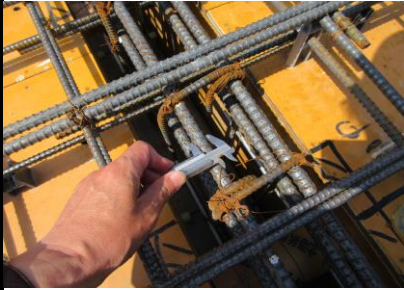
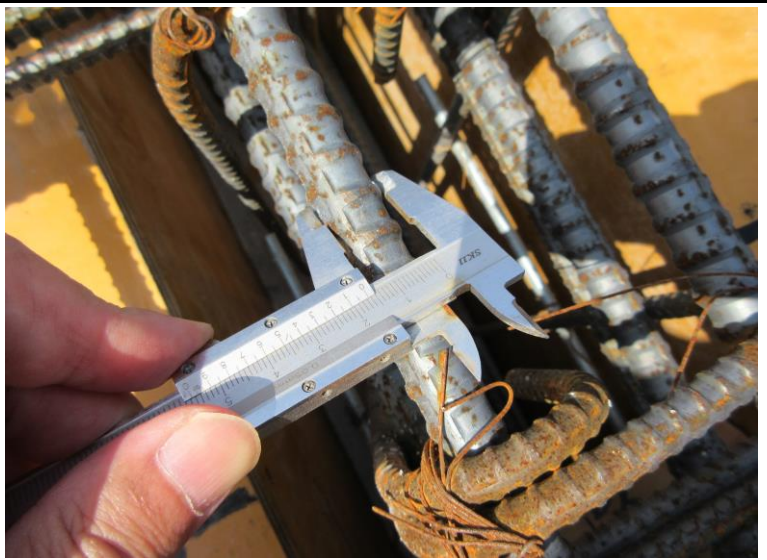
令和5年5月17日	
NO	10
場所	A X 9 通り
部位	2階床梁 (G 1)
同上。

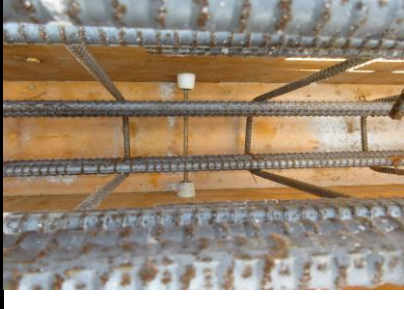
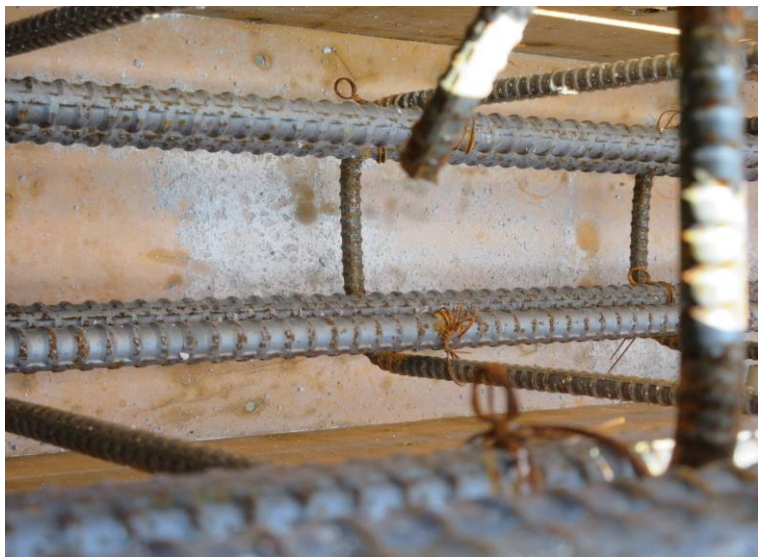
令和5年5月17日	
NO	11
場所	A X 9 通り
部位	2階床梁 (G 1)
同上。

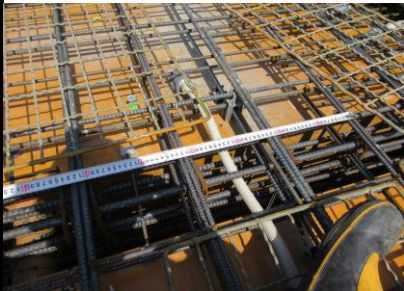
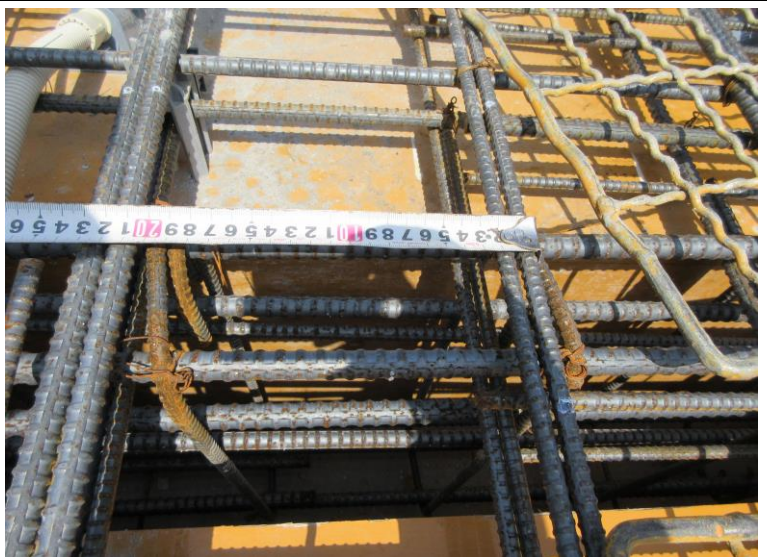
令和5年5月17日	
NO	12
場所	A X 9 通り
部位	2階床梁 (G 1)
計画通りの配筋組であることを確認。 (せん断補強筋：D10@200mm)

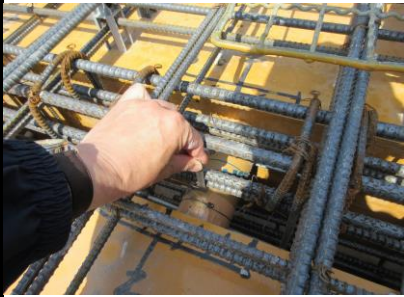
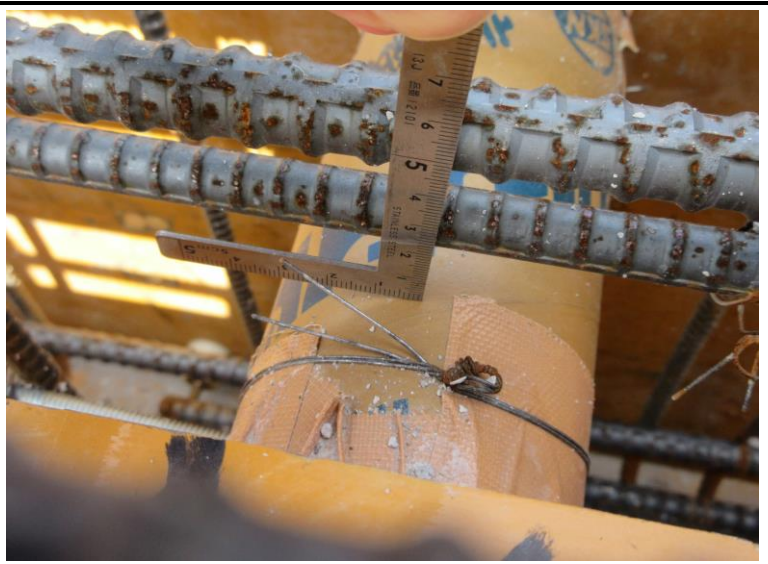
令和5年5月17日	
NO	13
場所	AX9通り
部位	2階床梁 (G1)

貫通部のスリーブ廻りに鉄筋がぶり厚さの不足箇所があることを指摘。

上記指摘に関しては、その場にて是正が行われたことを確認済。

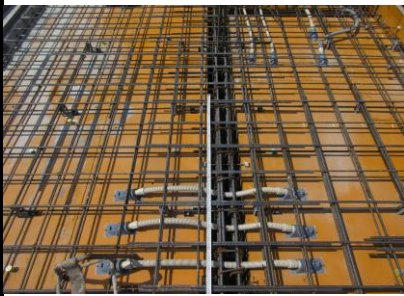
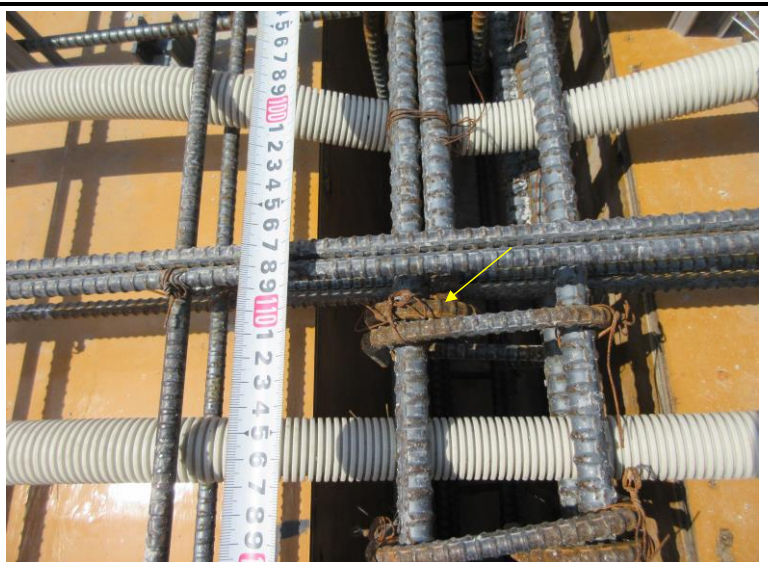
令和5年5月17日	
NO	15
場所	AX9通り
部位	2階床梁 (G1)

上端主筋の重ね継手長さ (L1 : D16×40=640mm以上) が十分に確保されていることを確認。

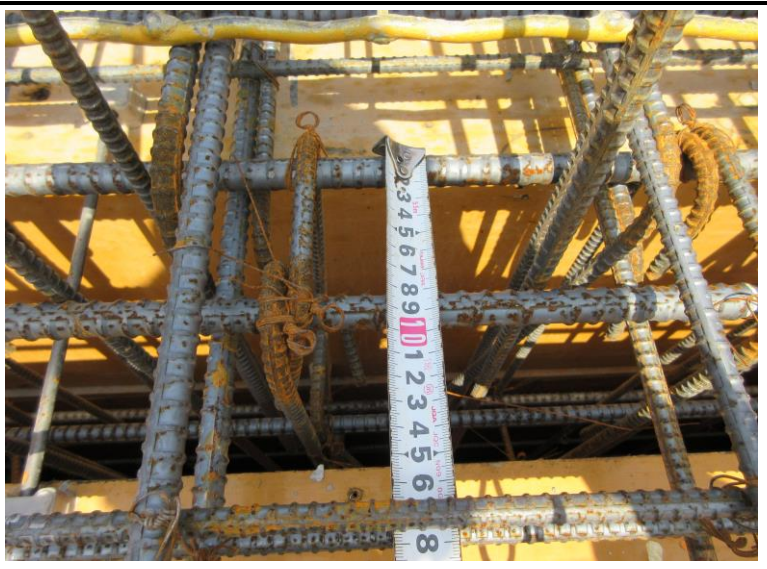
令和5年5月17日	
NO	16
場所	AX 8 通り
部位	2 階床梁 (G 0)
計画通りの配筋組であることを確認。 (上下主筋 : 2 - D16)

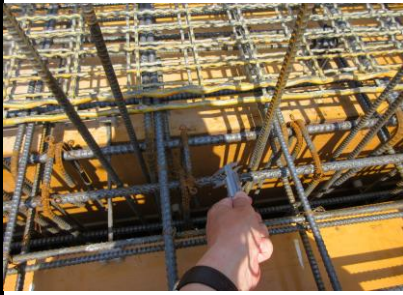
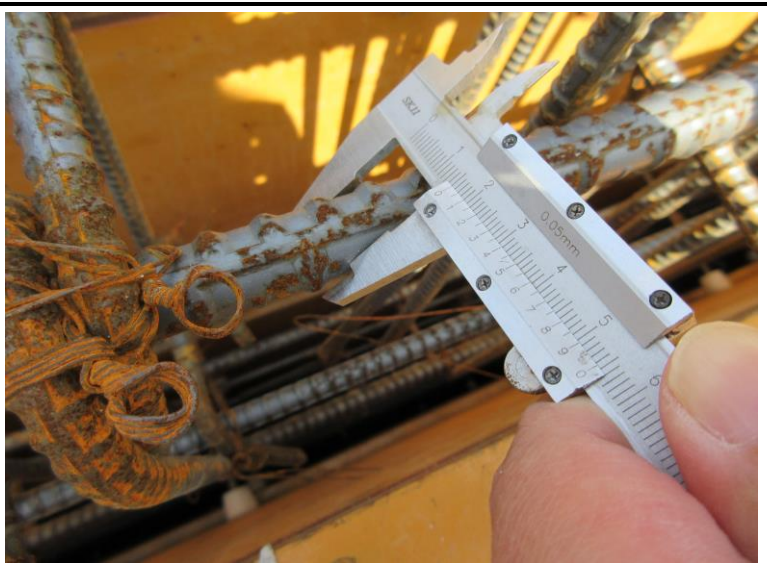
令和5年5月17日	
NO	17
場所	AX 8 通り
部位	2 階床梁 (G 0)
同上。

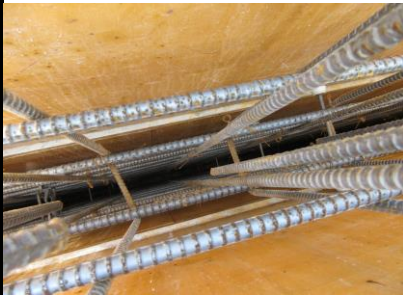
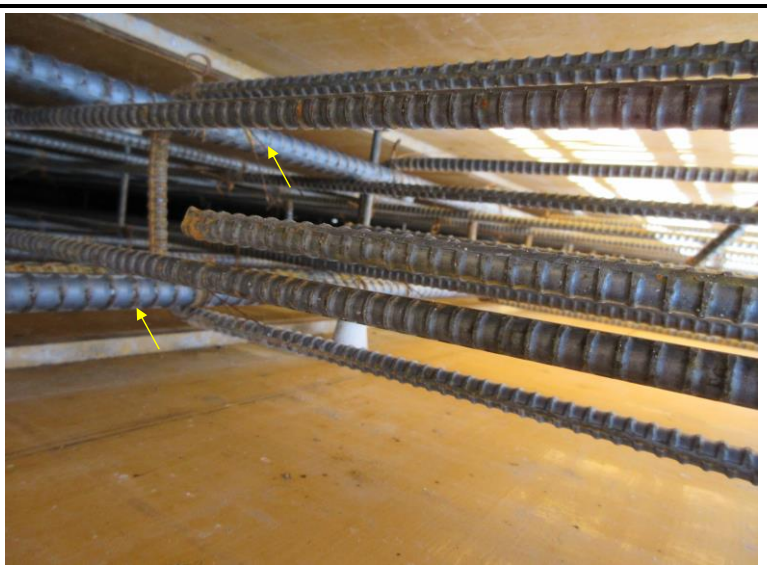
令和5年5月17日	
NO	18
場所	AX 8 通り
部位	2 階床梁 (G 0)
同上。

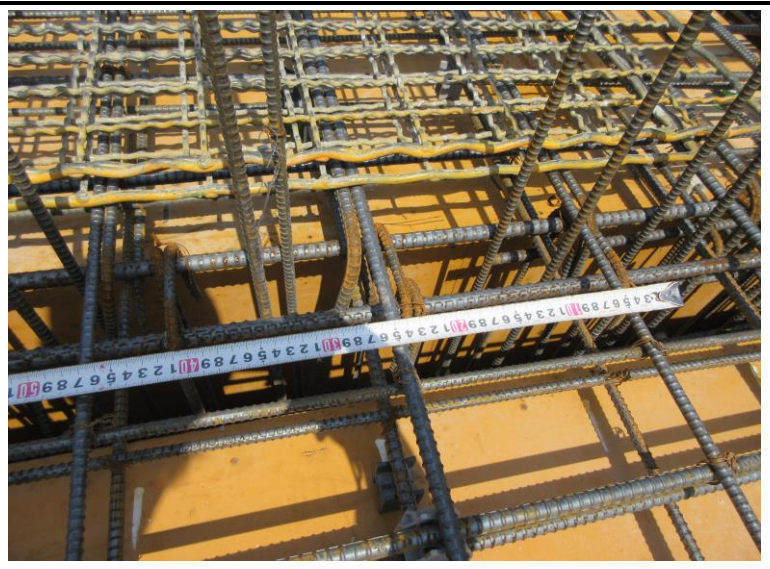
令和5年5月17日	
NO	19
場所	AX 8 通り
部位	2 階床梁 (G 0)
計画通りの配筋組であることを確認。 (せん断補強筋：D10@200mm)

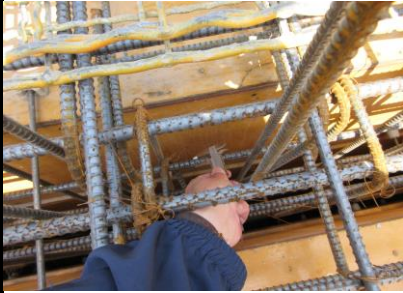
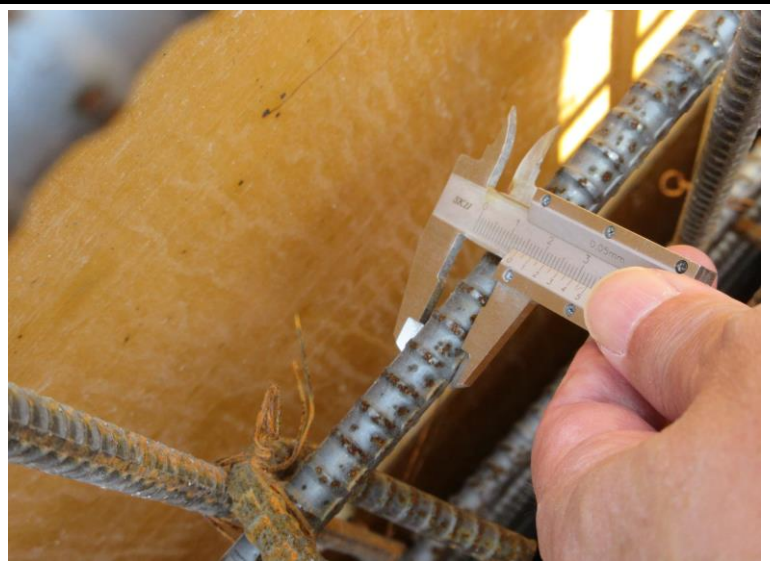
令和5年5月17日	
NO	20
場所	AX 8 通り
部位	2 階床梁 (G 0)
計画通りの配筋組であることを確認。 (腹筋：2-D13)

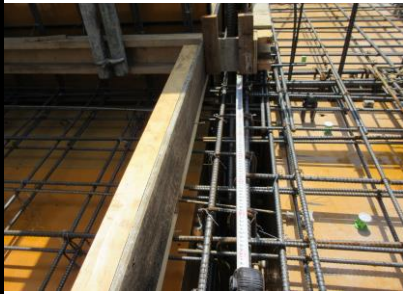
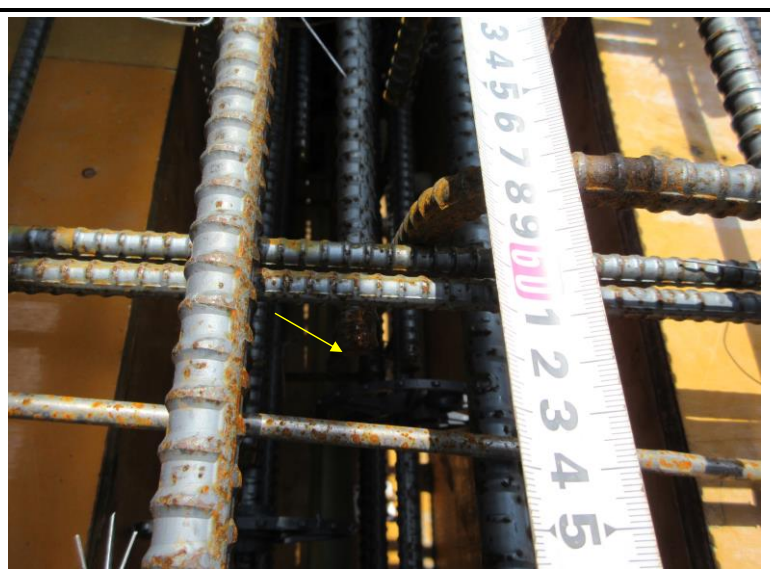
令和5年5月17日	
NO	21
場所	AX 8 通り
部位	2 階床梁 (G 0)
AY 3 通り (G 1 梁) への定着長さ (L2：D16×35=560mm) が確保されて いることを確認。

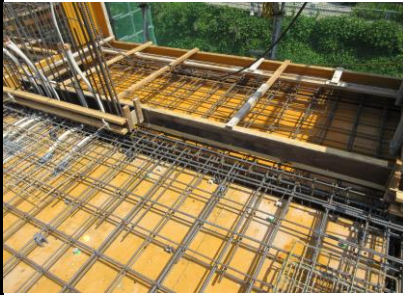
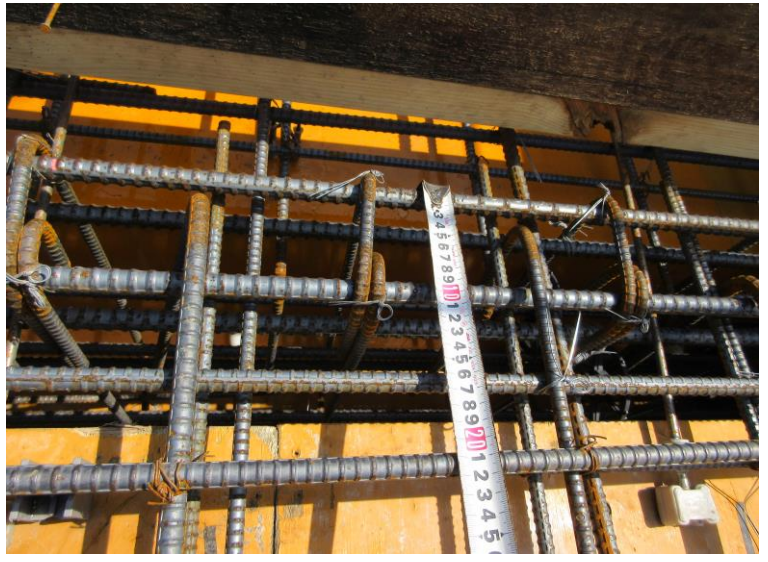
令和5年5月17日	
NO	22
場所	AY3通り
部位	2階床梁 (G1)
計画通りの配筋組であることを確認。 (上下主筋: 2/2 - D16)

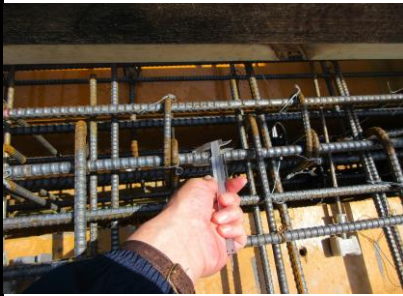
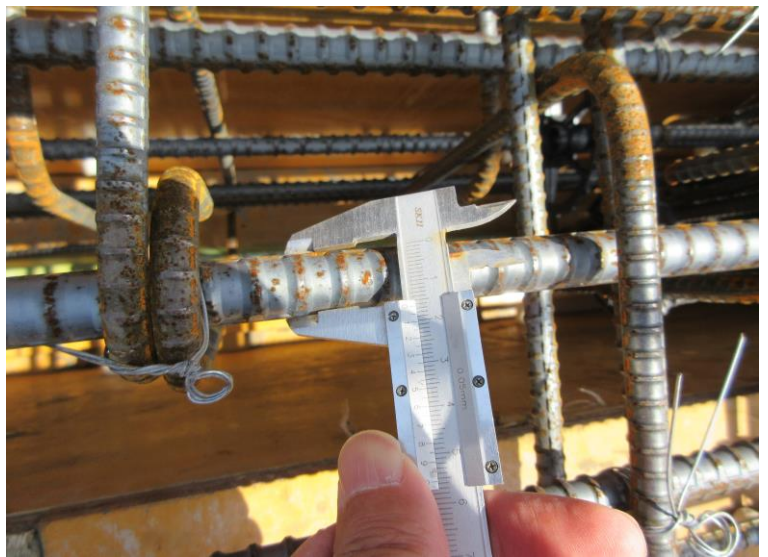
令和5年5月17日	
NO	23
場所	AY3通り
部位	2階床梁 (G1)
同上。

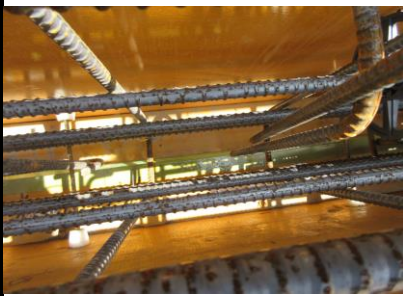
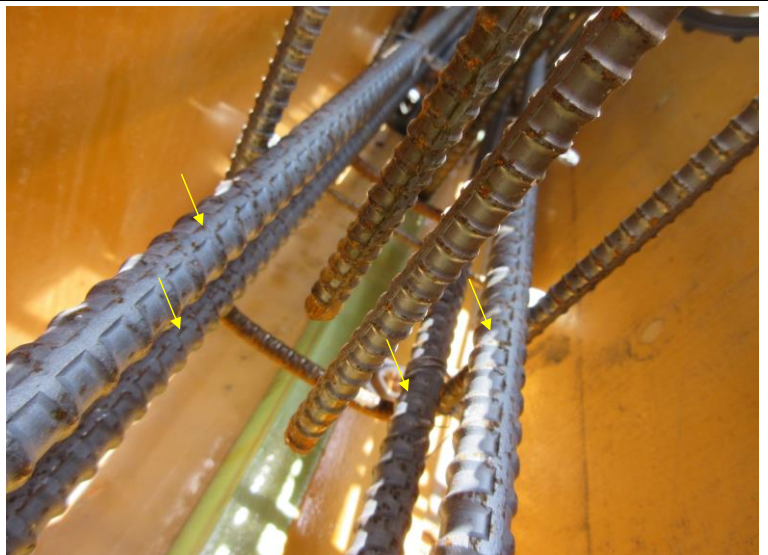
令和5年5月17日	
NO	24
場所	AY3通り
部位	2階床梁 (G1)
同上。

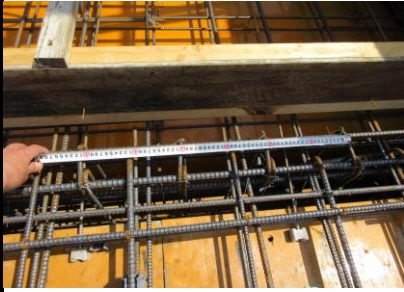
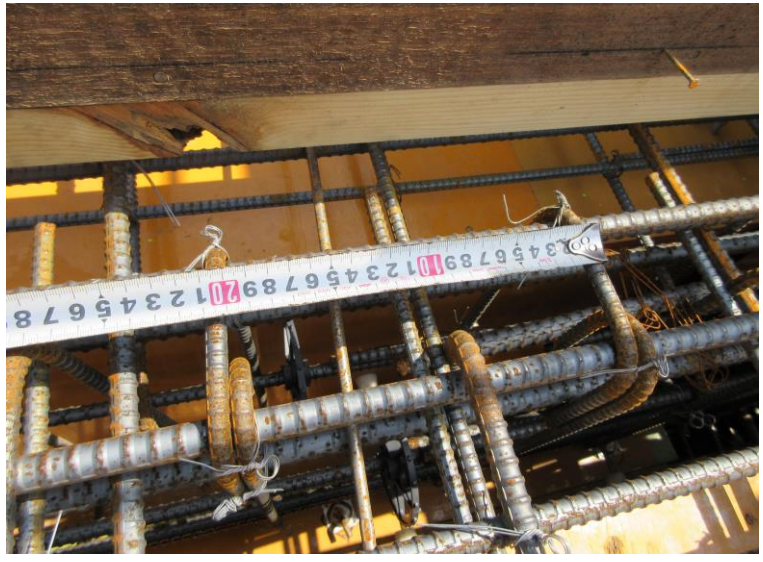
令和5年5月17日	
NO	25
場所	AY3通り
部位	2階床梁 (G1)
計画通りの配筋組であることを確認。 (せん断補強筋：D10@200mm)

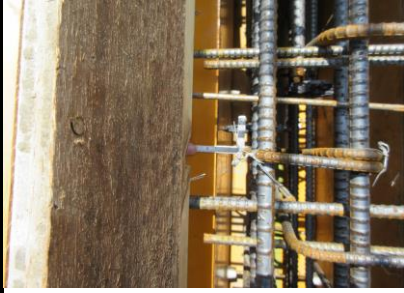
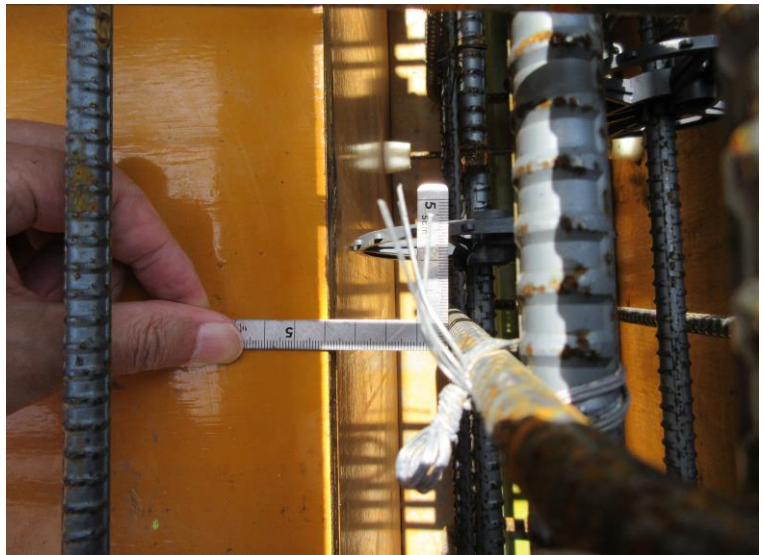
令和5年5月17日	
NO	26
場所	AY3通り
部位	2階床梁 (G1)
梁側面の鉄筋かぶり厚さ (30mm以上) が確保される状況であることを確認。また、スペーサーが適切に設置されていることを確認。

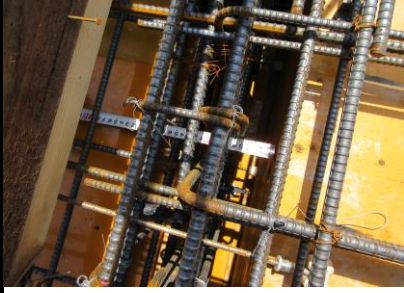
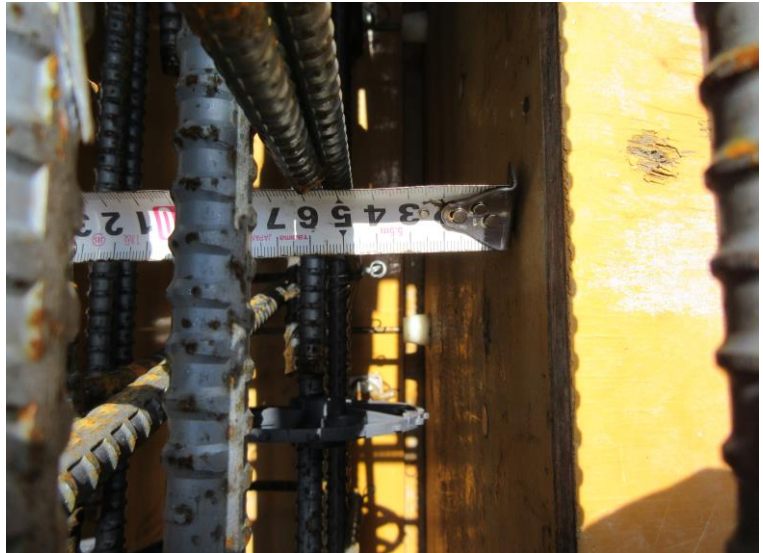
令和5年5月17日	
NO	27
場所	AY3通り
部位	2階床梁 (G1)
同上。

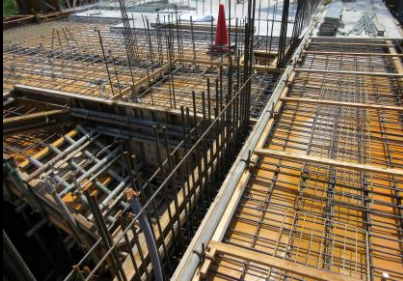
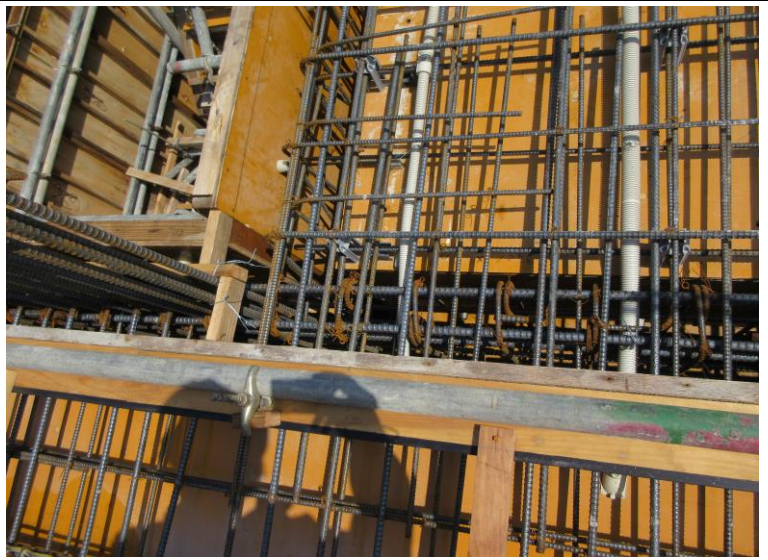
令和5年5月17日	
NO	28
場所	AY 2 通り
部位	2階床梁 (G 1 A)
AY 2 通り (G 1 A 梁) の配筋組状況。

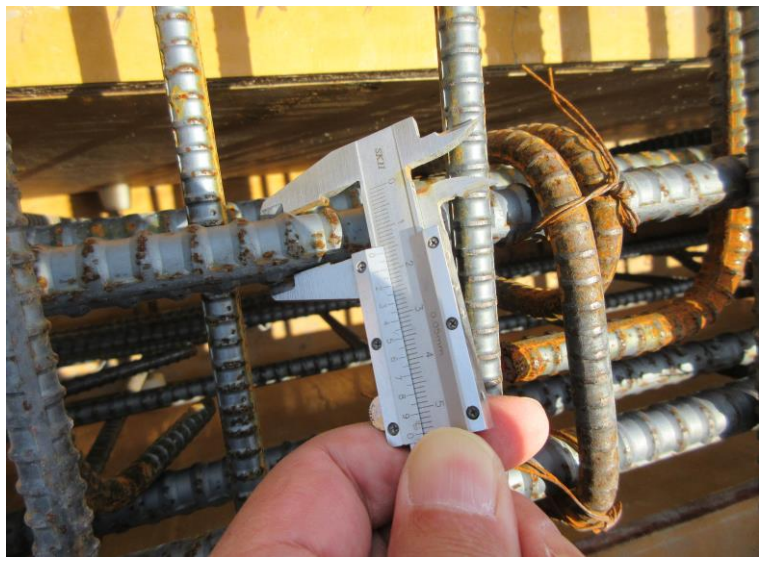
令和5年5月17日	
NO	29
場所	AY 2 通り
部位	2階床梁 (G 1 A)
計画通りの配筋組であることを確認。 (上下主筋 : 2/2 - D16)

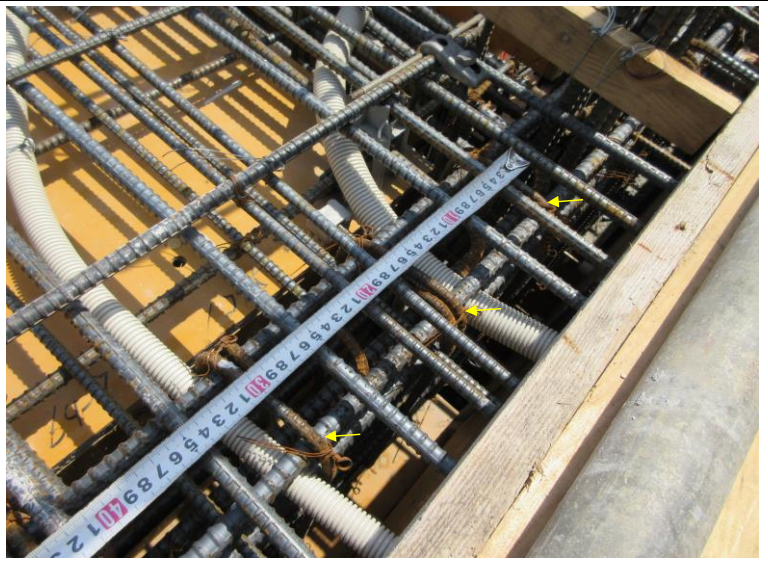
令和5年5月17日	
NO	30
場所	AY 2 通り
部位	2階床梁 (G 1 A)
計画通りの配筋組であることを確認。 (せん断補強筋 : D10@150mm)
