現況検査により認められる状況の記録

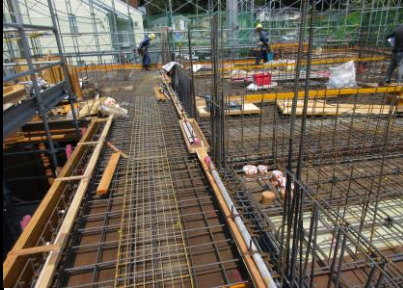
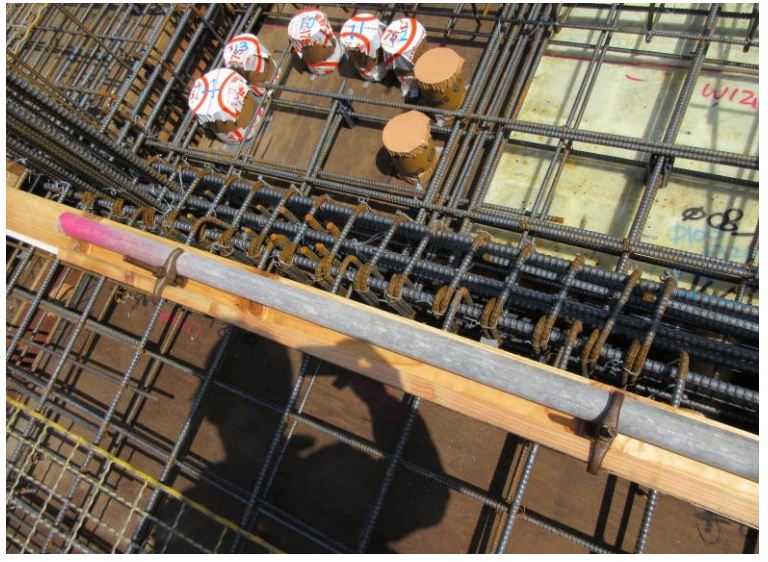
令和5年5月17日	
NO	31
場所	AY 2 通り
部位	2階床梁 (G 3 B)
AY 2 通り (G 3 B 梁) の配筋組状況。

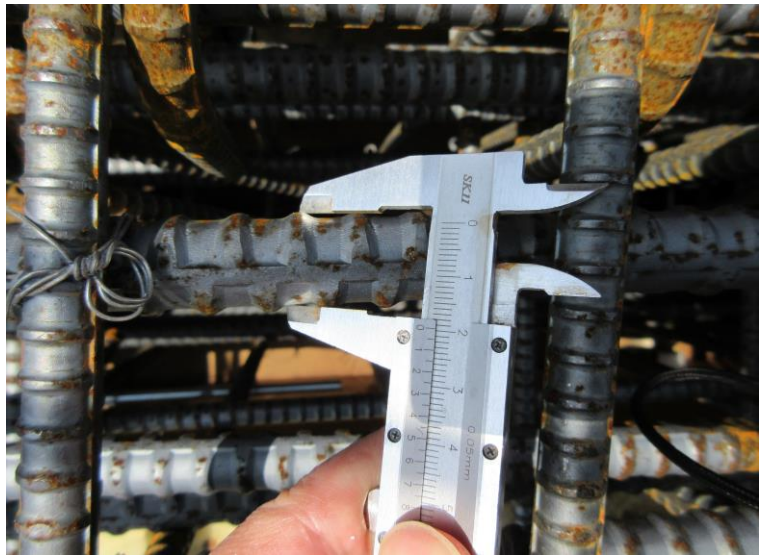
令和5年5月17日	
NO	32
場所	AY 2 通り
部位	2階床梁 (G 3 B)
計画通りの配筋組であることを確認。 (上端主筋 : 3/3 - D19)

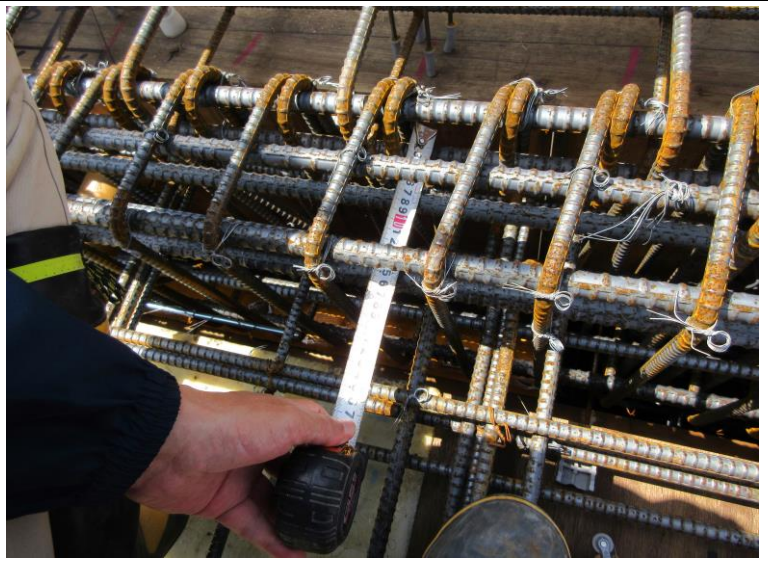
令和5年5月17日	
NO	33
場所	AY 2 通り
部位	2階床梁 (G 3 B)
同上。

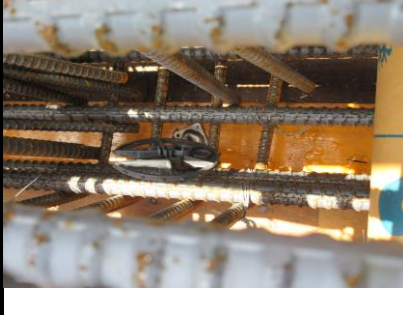
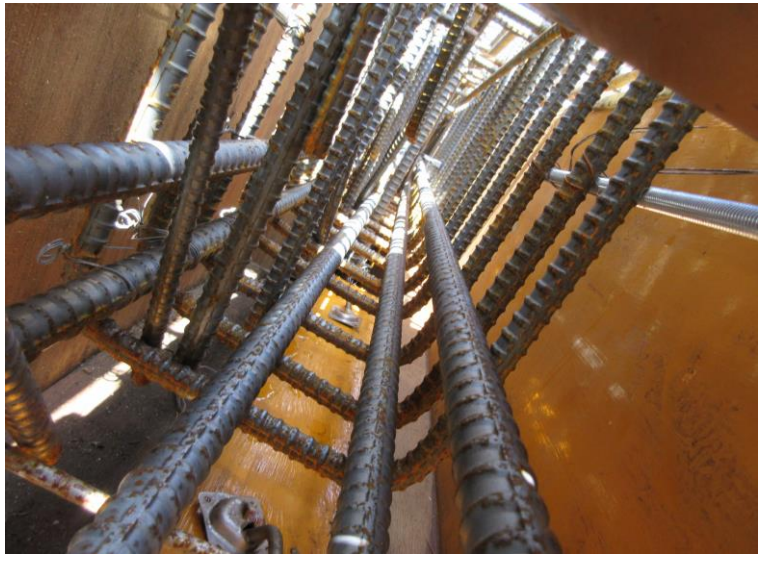
令和5年5月17日	
NO	34
場所	AY 2 通り
部位	2階床梁 (G 3 B)
同上。(下端主筋: 3/2 - D19)

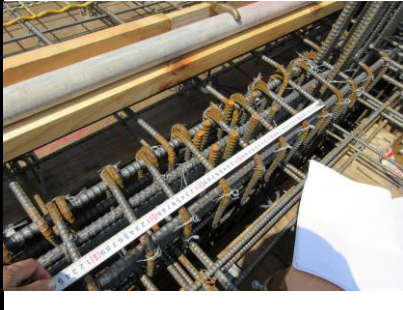
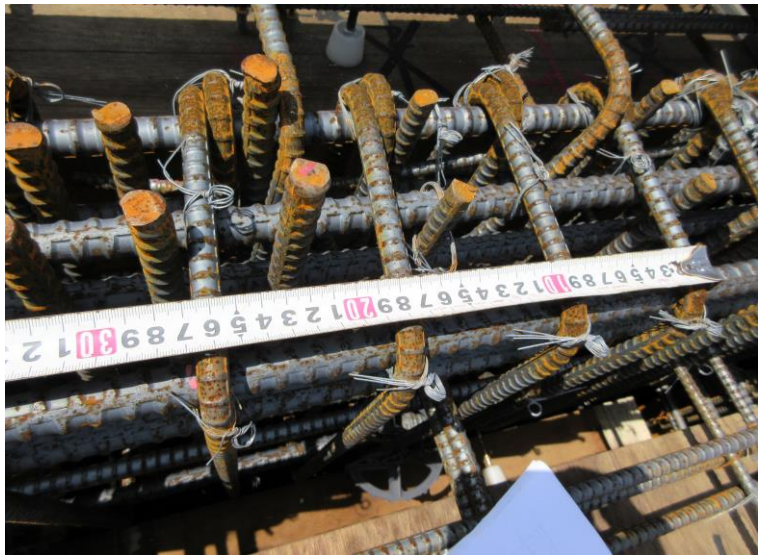
令和5年5月17日	
NO	35
場所	AY 2 通り
部位	2階床梁 (G 3 B)
計画通りの配筋組であることを確認。 (せん断補強筋: D13@90mm)

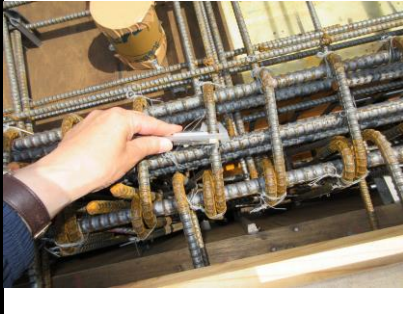
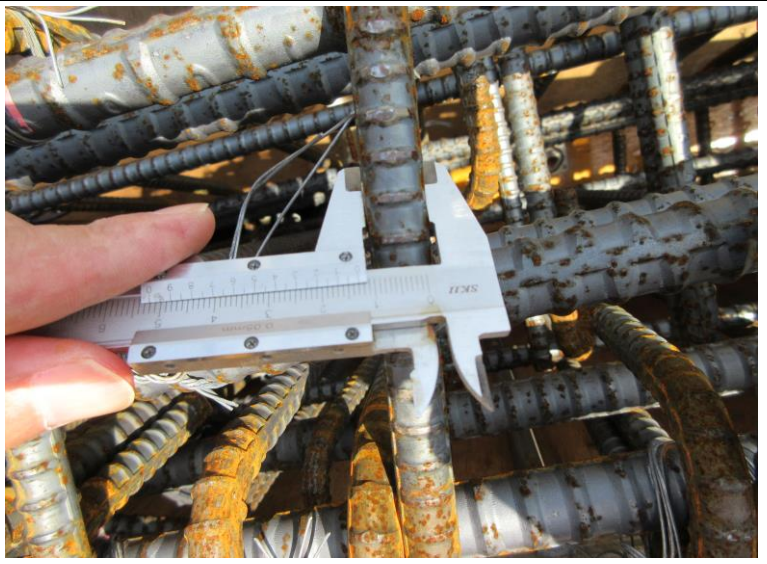
令和5年5月17日	
NO	36
場所	AY 2 通り
部位	2階床梁 (G 3 B)
同上。

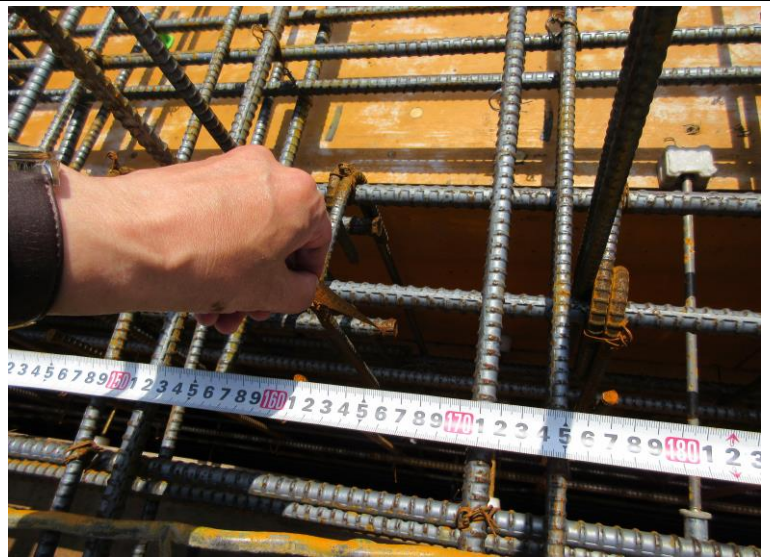
令和5年5月17日	
NO	37
場所	AX 6 通り
部位	2階床梁 (G 1)

片持ち梁となる部分の上端主筋の定着長さ (L1 : D16×40=640mm以上) が計画 (施工図) 通りに十分確保されていることを確認。

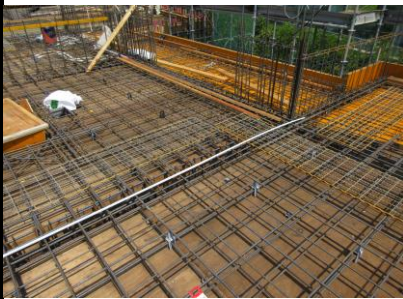
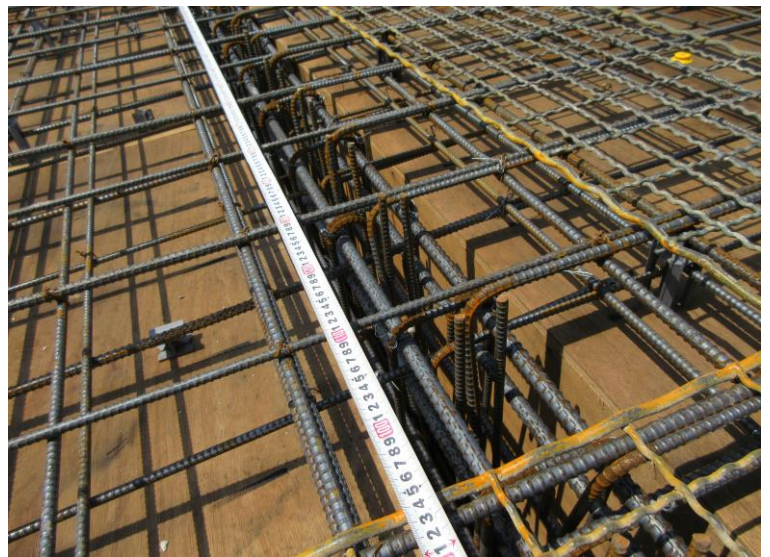
令和5年5月17日	
NO	38
場所	AX 5 通り
部位	2階床梁 (G 1)

片持ち梁となる部分の上端主筋は、計画 (施工図) 通りに通し配筋とされていることを確認。

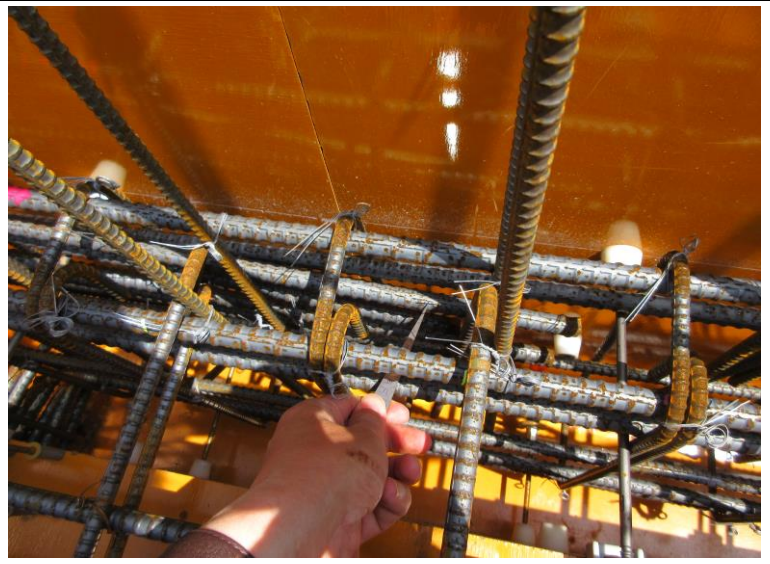
令和5年5月17日	
NO	39
場所	AX 5 通り
部位	2階床梁 (G 1)

片持ち梁の上端主筋の先端部が、計画内容 (施工図) とは異なり、下端筋までの折り下げとはなっていないことを指摘。

令和5年5月17日	
NO	40
場所	AX 5 通り
部位	2階床梁 (G 1)
上記指摘に関しては、その場にて是正が行われたことを確認済。

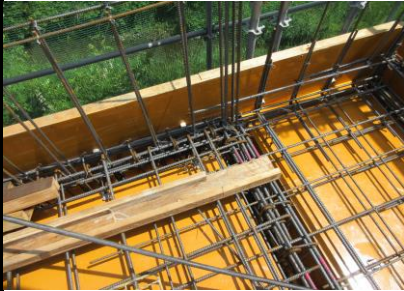
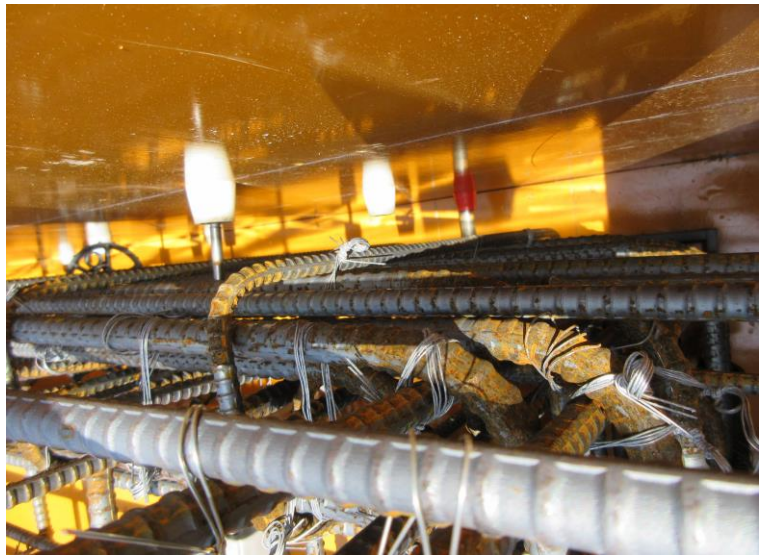
令和5年5月17日	
NO	41
場所	AX 6 通り
部位	2階床梁 (G 1)
片持ち梁の上端主筋の先端部が、計画内容 (施工図) とは異なり、下端筋までの折り下げとはなっていないことを指摘。

令和5年5月17日	
NO	42
場所	AX 6 通り
部位	2階床梁 (G 1)
上記指摘に関しては、その場にて是正が行われたことを確認済。

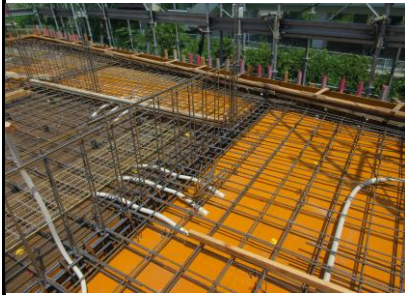
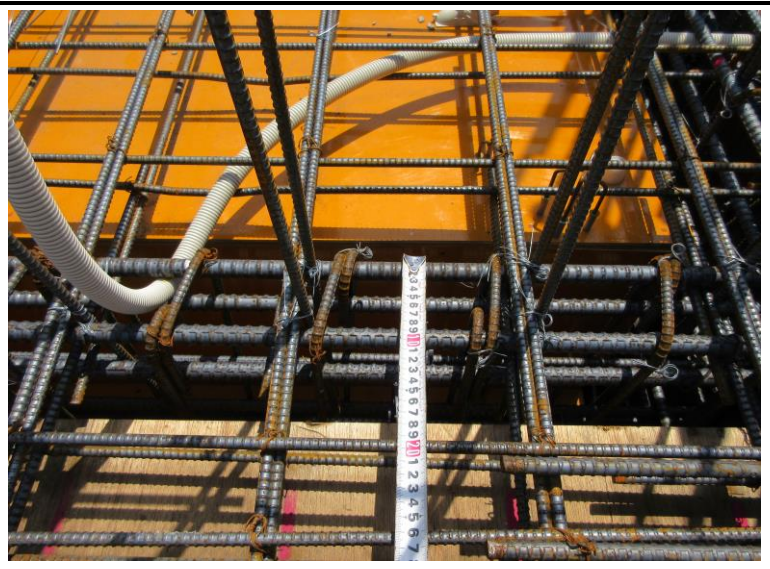
令和5年5月17日	
NO	43
場所	A X 3 通り
部位	2階床梁 (G 2)
計画通りの配筋組であることを確認。 (上下主筋 : 2/2 - D19)

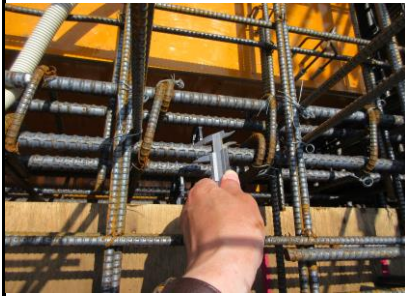
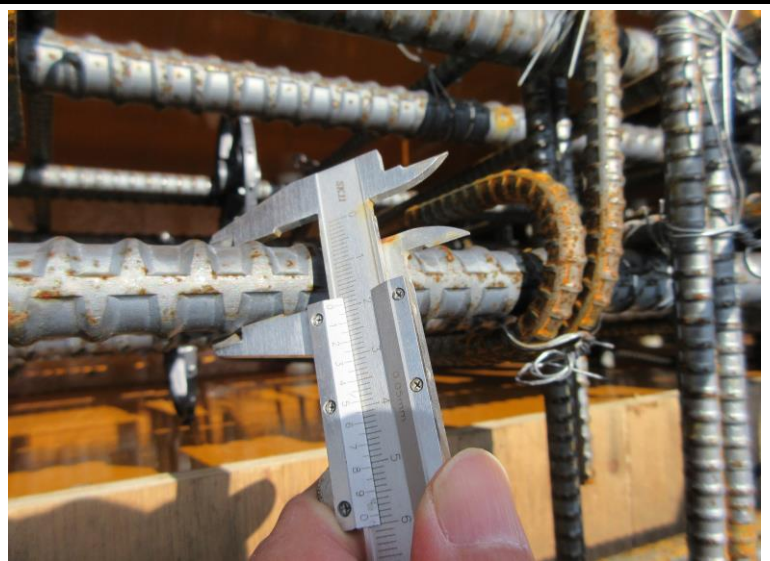
令和5年5月17日	
NO	44
場所	A X 3 通り
部位	2階床梁 (G 2)
同上。

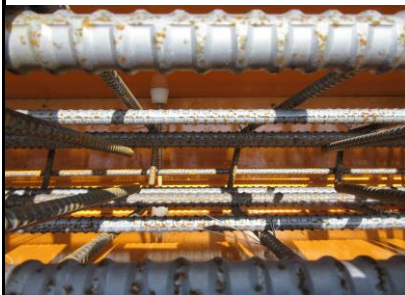
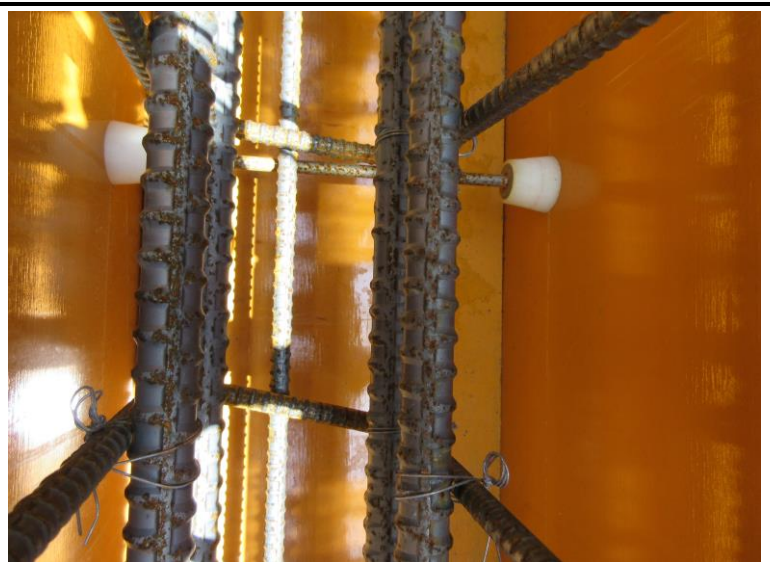
令和5年5月17日	
NO	45
場所	A X 3 通り
部位	2階床梁 (G 2)
同上。

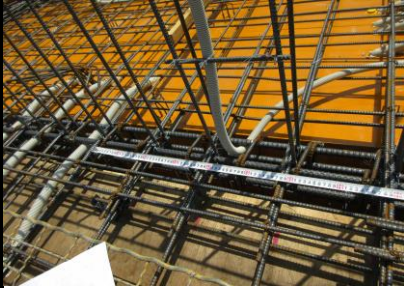
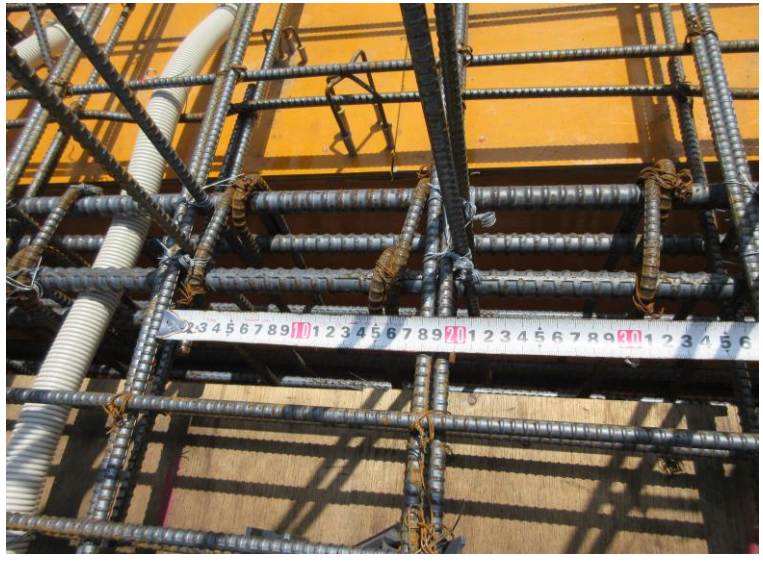
令和5年5月17日	
NO	46
場所	AX3通り
部位	2階床梁 (G2)
計画通りの配筋組であることを確認。 (せん断補強筋：D10@150mm)

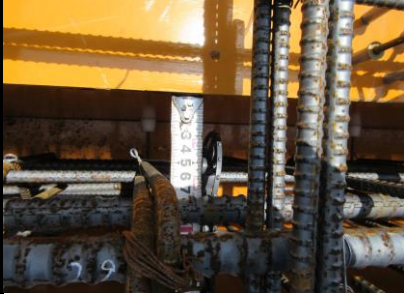
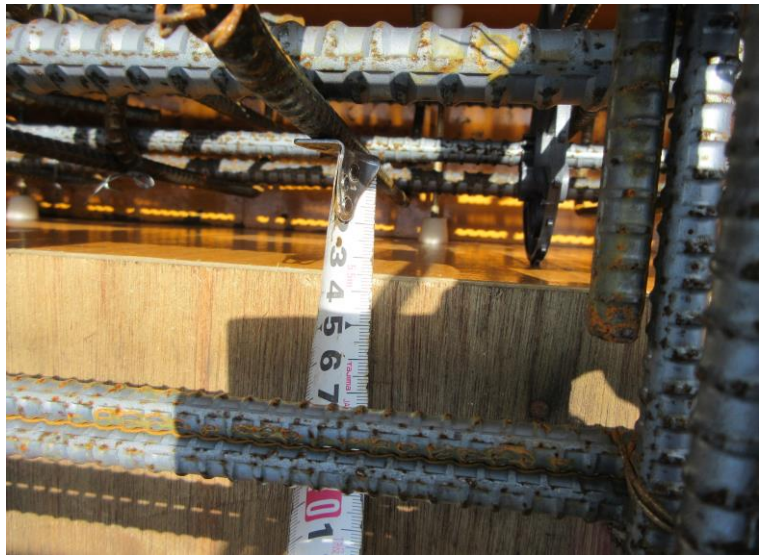
令和5年5月17日	
NO	47
場所	AX3通り
部位	2階床梁 (G2)
梁側面の鉄筋かぶり厚さ (30mm以上) が確保される状況であることを確認。また、スペーサーが適切に設置されていることを確認。

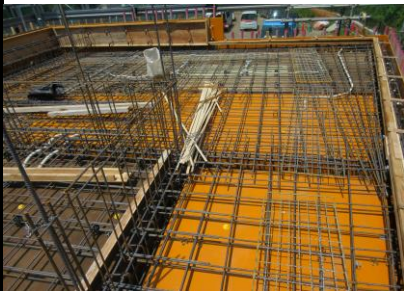
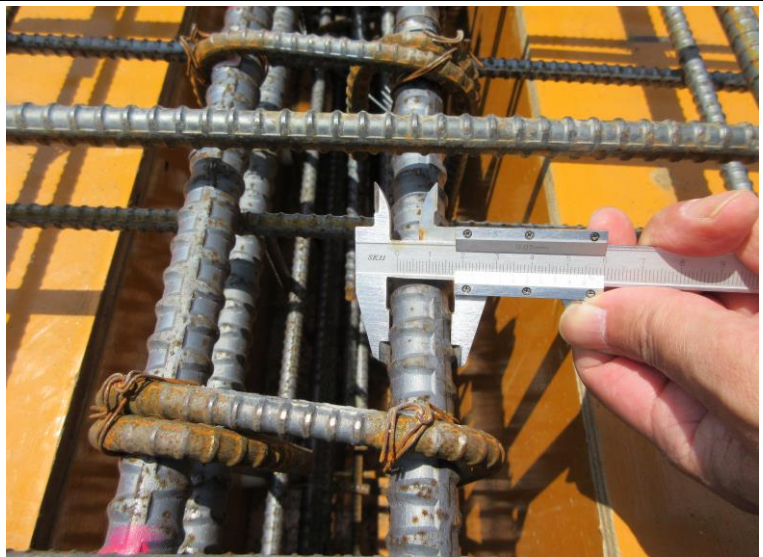
令和5年5月17日	
NO	48
場所	AX2通り
部位	2階床梁 (G2)
計画通りの配筋組であることを確認。 (上下主筋：2/2 - D19)

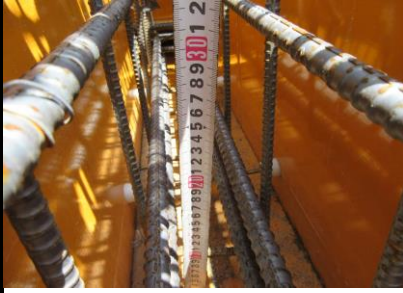
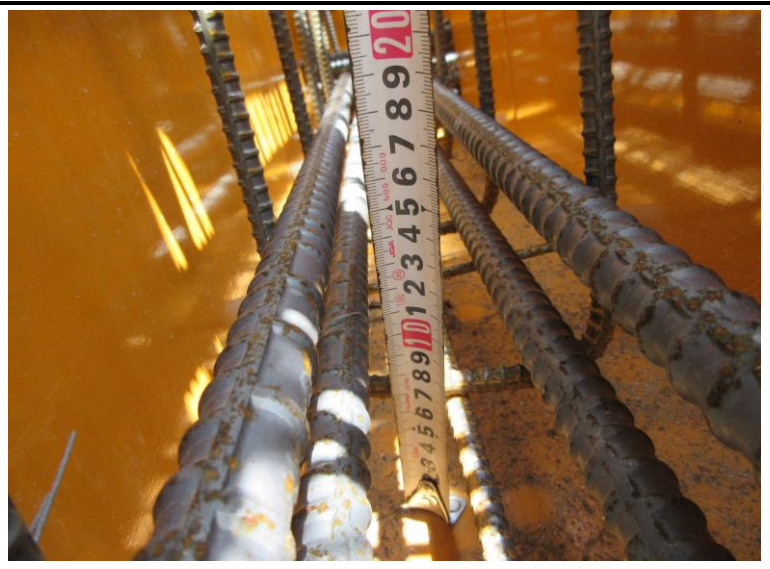
令和5年5月17日	
NO	49
場所	AX 2 通り
部位	2階床梁 (G 2)
<p>梁下面の鉄筋かぶり厚さ (30mm以上) が確保される状況であることを確認。 尚、A棟では、セパレーターの上に段取り筋が流されている為、基本的にはかぶり厚さ不足が生じることはない状況。</p>

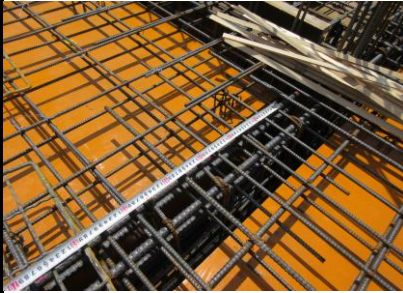
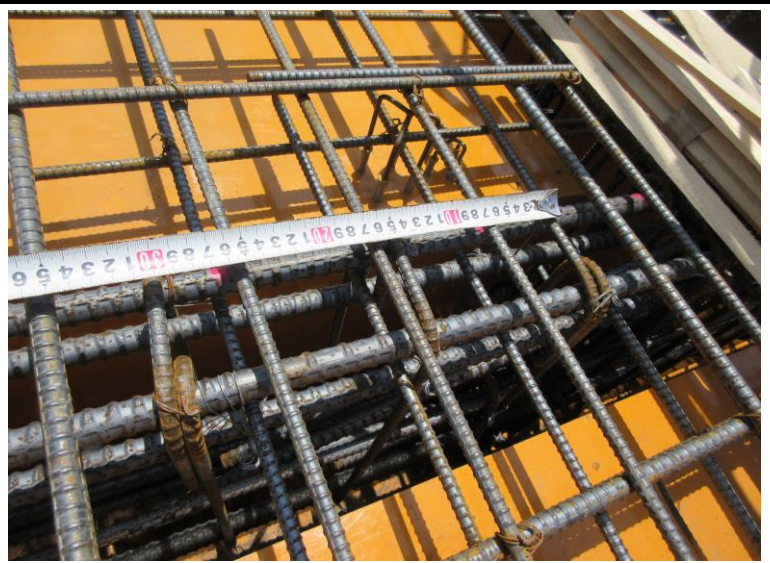
令和5年5月17日	
NO	50
場所	AX 2 通り
部位	2階床梁 (G 2)
<p>計画通りの配筋組であることを確認。 (せん断補強筋 : D10@150mm)</p>

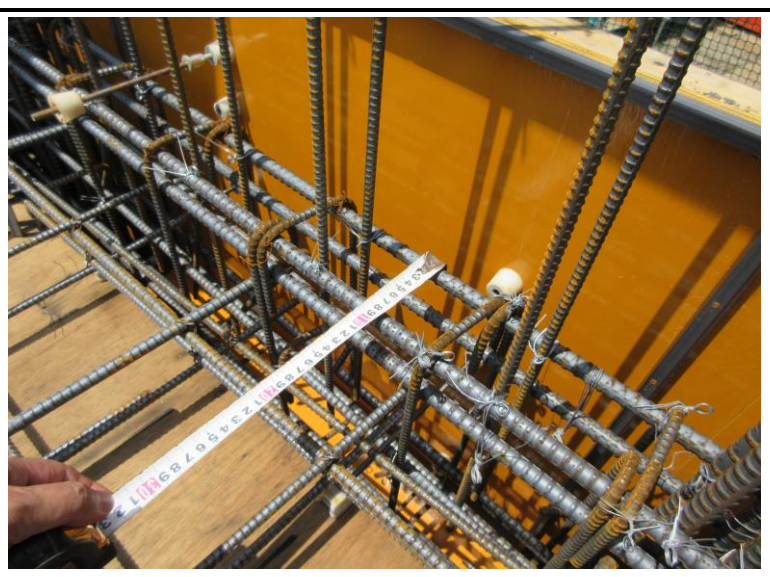
令和5年5月17日	
NO	51
場所	AX 2 通り
部位	2階床梁 (G 1)
<p>計画通りの配筋組であることを確認。 (上下主筋 : 2/2 - D16)</p>

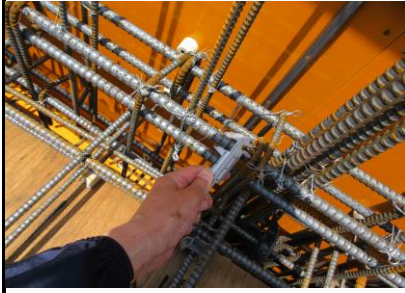
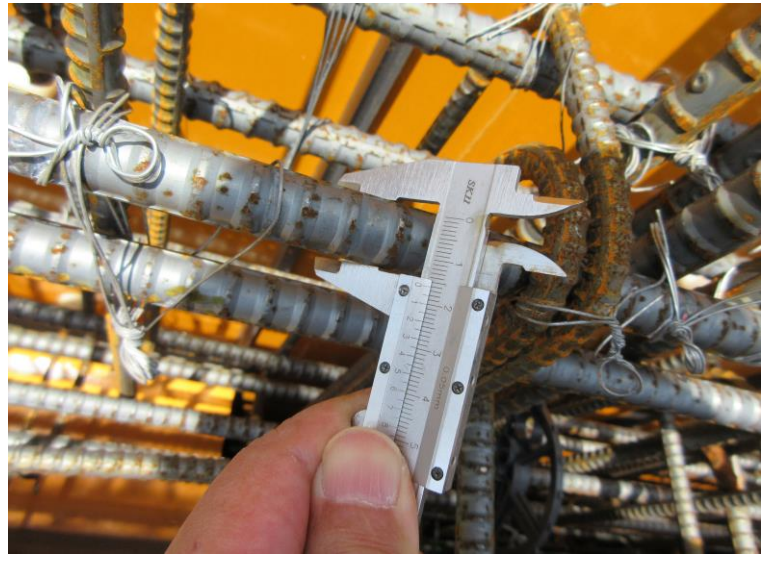
令和5年5月17日	
NO	52
場所	A X 2 通り
部位	2階床梁 (G 1)
同上。

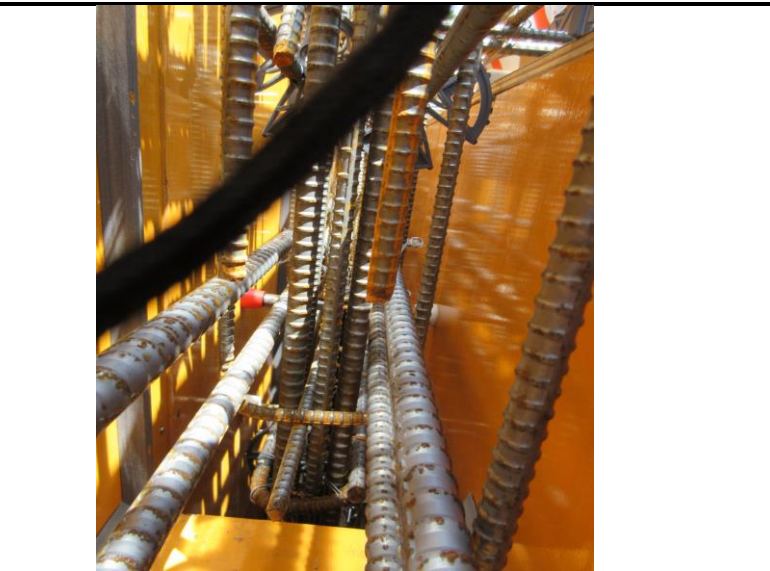
令和5年5月17日	
NO	53
場所	A X 2 通り
部位	2階床梁 (G 1)
同上。

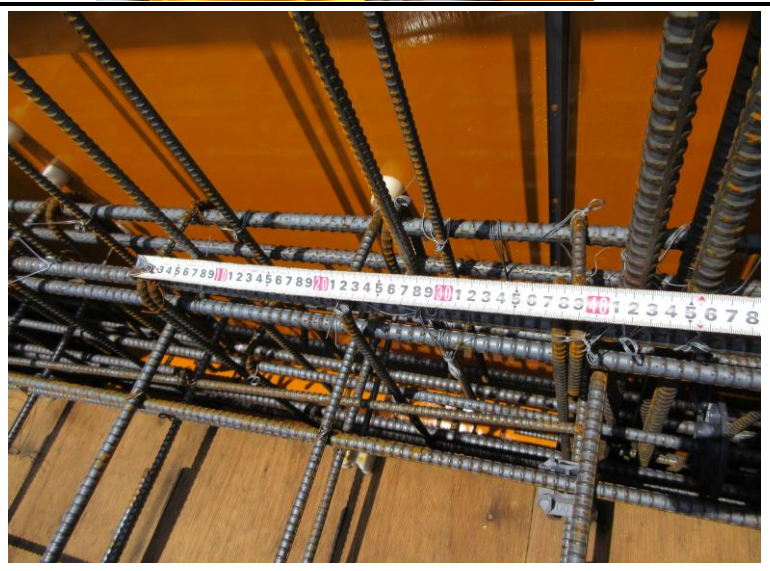
令和5年5月17日	
NO	54
場所	A X 2 通り
部位	2階床梁 (G 1)
計画通りの配筋組であることを確認。 (せん断補強筋：D10@200mm)

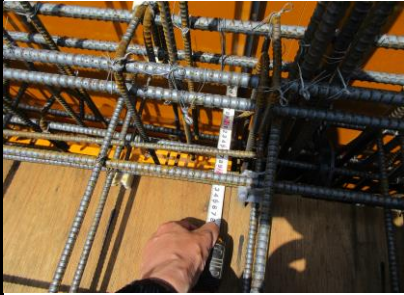
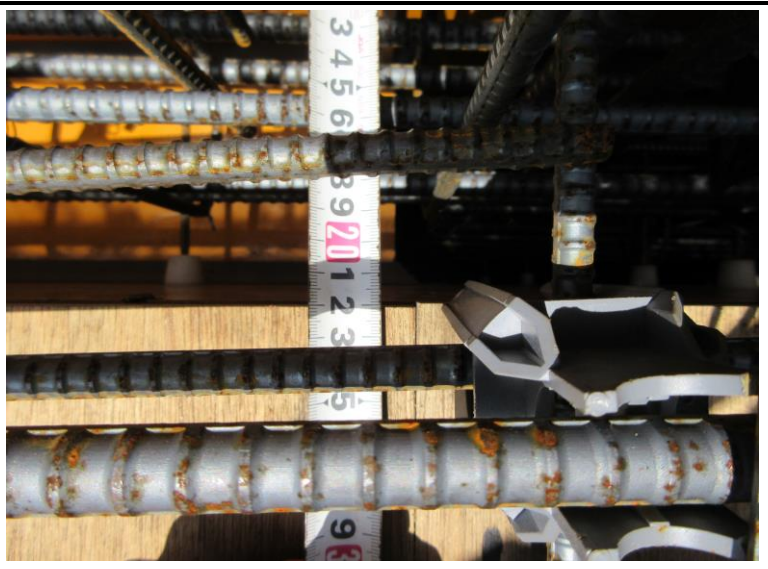
令和5年5月17日	
NO	55
場所	A X 2 通り
部位	2階床梁 (G 1)
梁幅が計画 (施工図) 通り (180+20+20 mm) であることを確認。

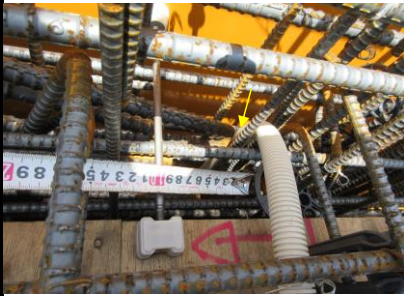
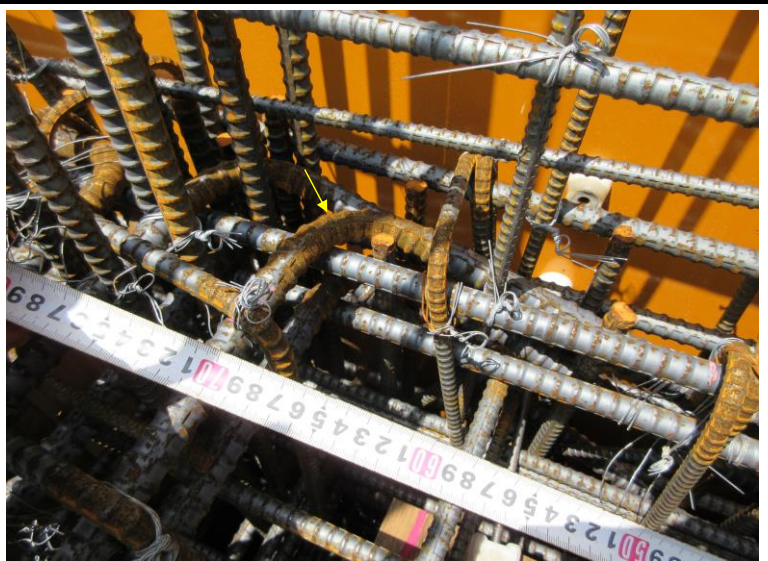
令和5年5月17日	
NO	56
場所	A Y 2 通り
部位	2階床梁 (G 3 B)
A X 2 通り (G 1 梁) への定着長さ (L2: D19×35=665mm) が確保されていることを確認。

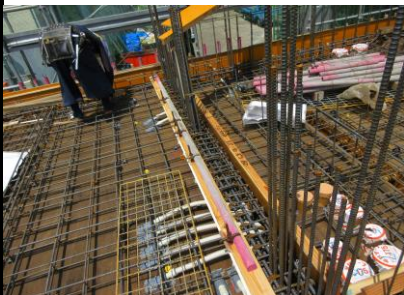
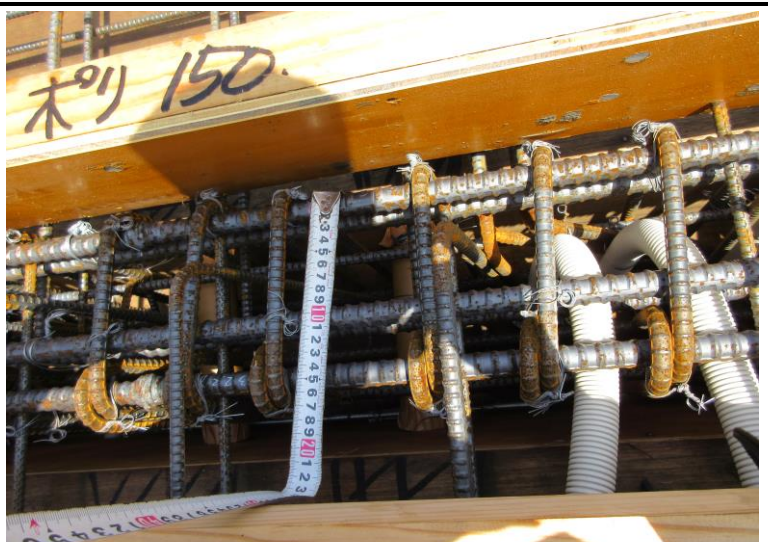
令和5年5月17日	
NO	57
場所	A Y 2 通り
部位	2階床梁 (G 3 B)
計画通りの配筋組であることを確認。 (上端主筋: 3/3 - D19)

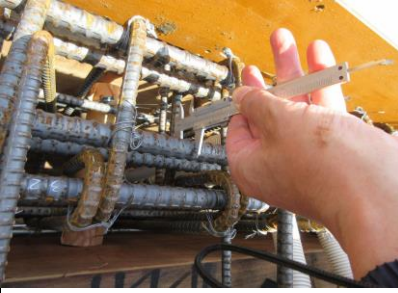
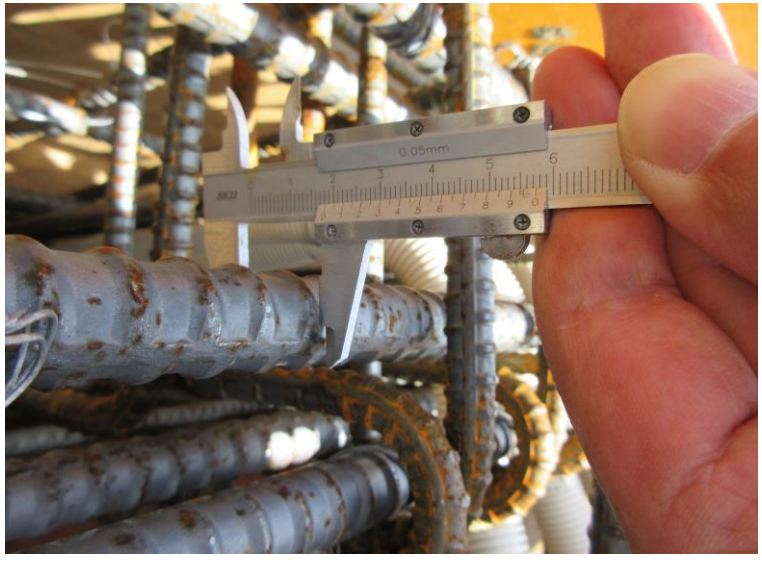
令和5年5月17日	
NO	58
場所	AY 2 通り
部位	2階床梁 (G 3 B)
同上。

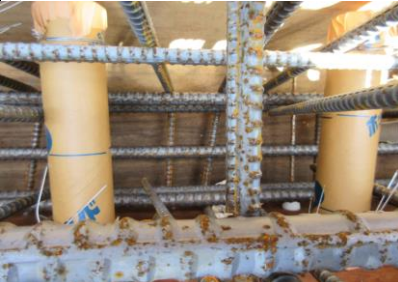
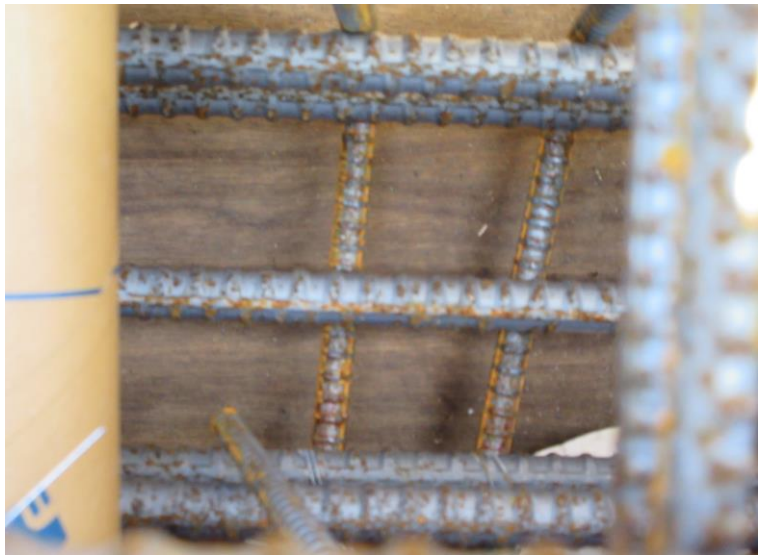
令和5年5月17日	
NO	59
場所	AY 2 通り
部位	2階床梁 (G 3 B)
計画通りの配筋組であることを確認。 (下端主筋：3/2 - D19)

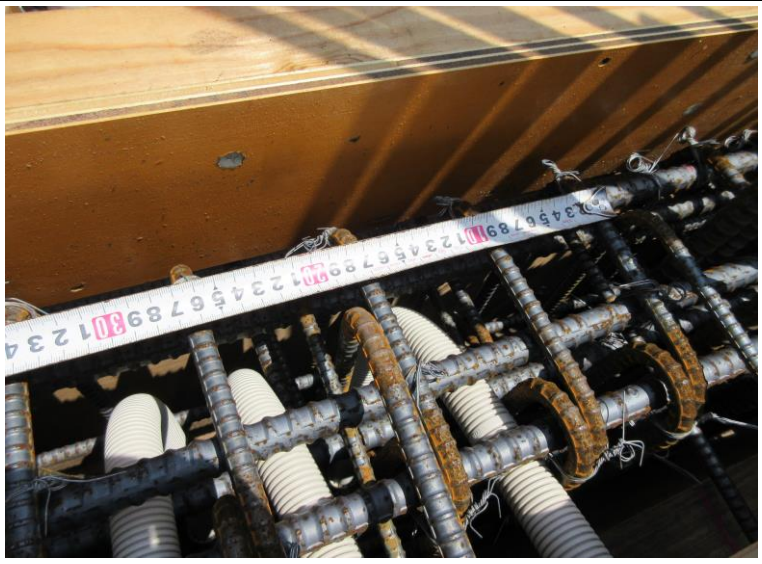
令和5年5月17日	
NO	60
場所	AY 2 通り
部位	2階床梁 (G 3 B)
計画通りの配筋組であることを確認。 (せん断補強筋：D13@90mm)
