現況検査により認められる状況の記録

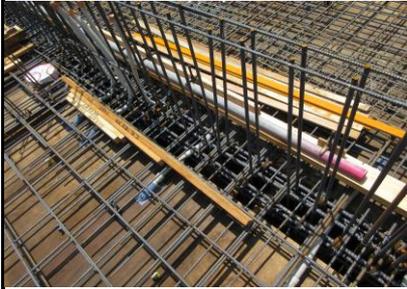
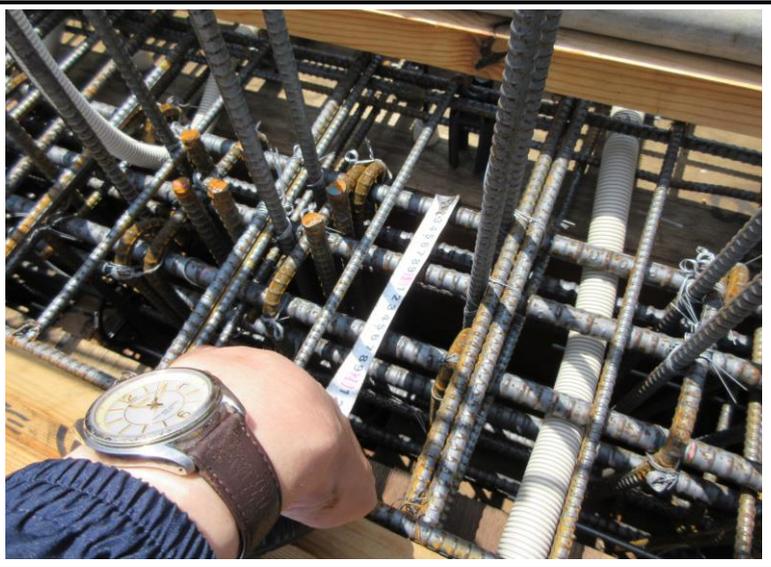
令和5年5月17日	
NO	61
場所	AY 2 通り
部位	2階床梁 (G 3)
計画通りの配筋組であることを確認。 (上下主筋 : 3/2 - D19)

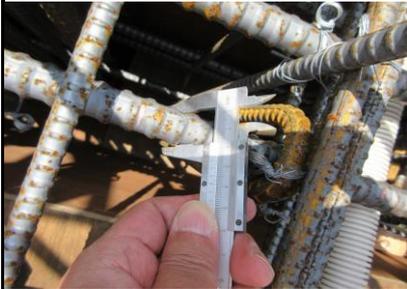
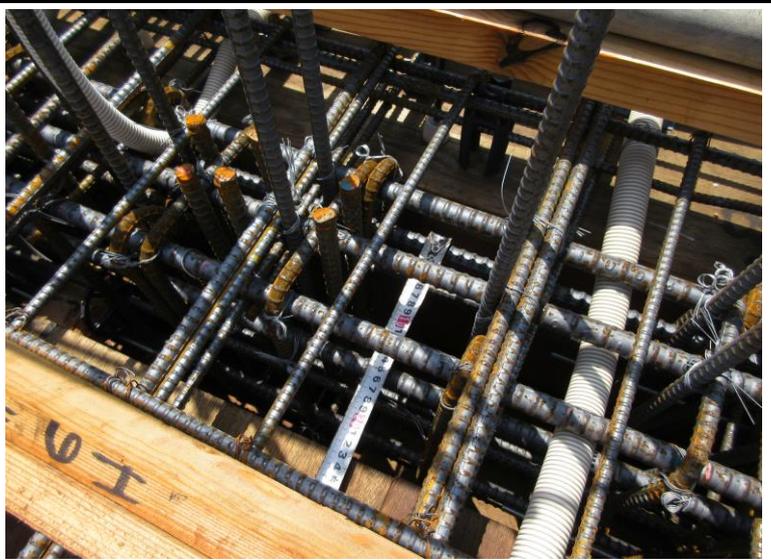
令和5年5月17日	
NO	62
場所	AY 2 通り
部位	2階床梁 (G 3)
同上。

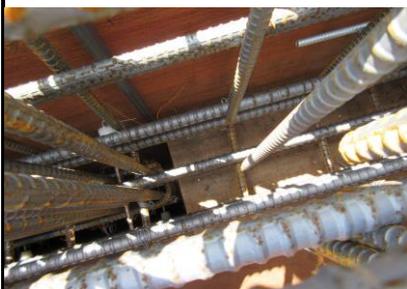
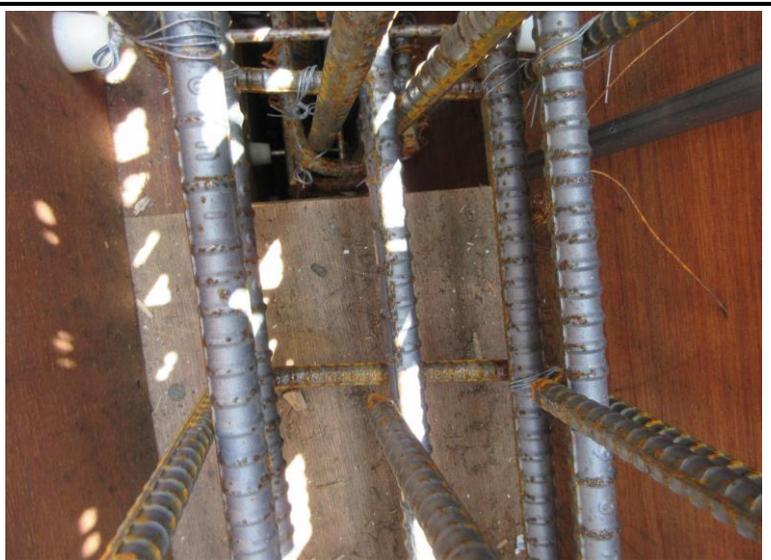
令和5年5月17日	
NO	63
場所	AY 2 通り
部位	2階床梁 (G 3)
同上。

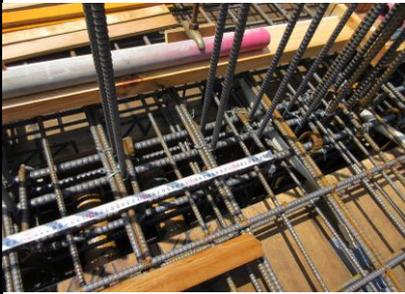
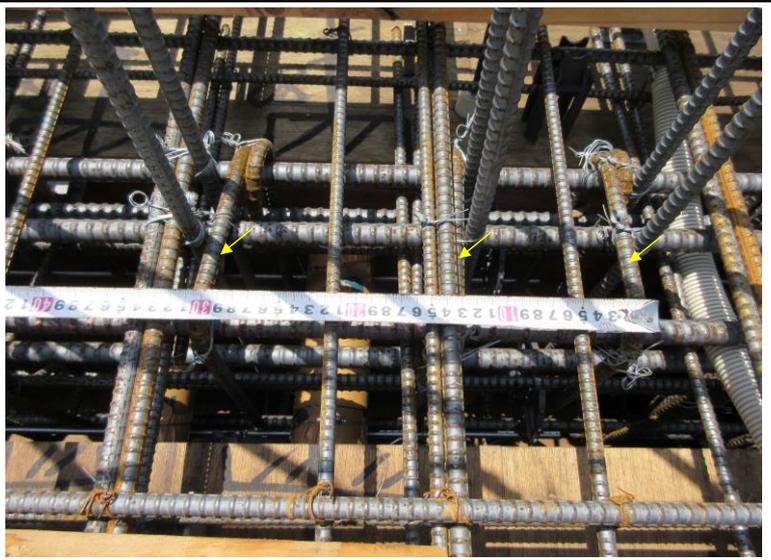
令和5年5月17日	
NO	64
場所	AY 2 通り
部位	2階床梁 (G 3)
計画通りの配筋組であることを確認。 (せん断補強筋：D13@150mm)

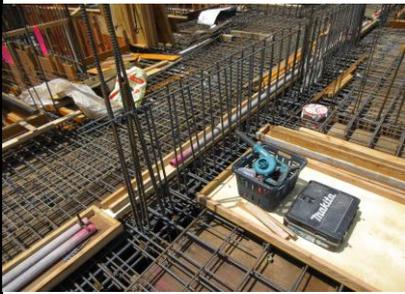
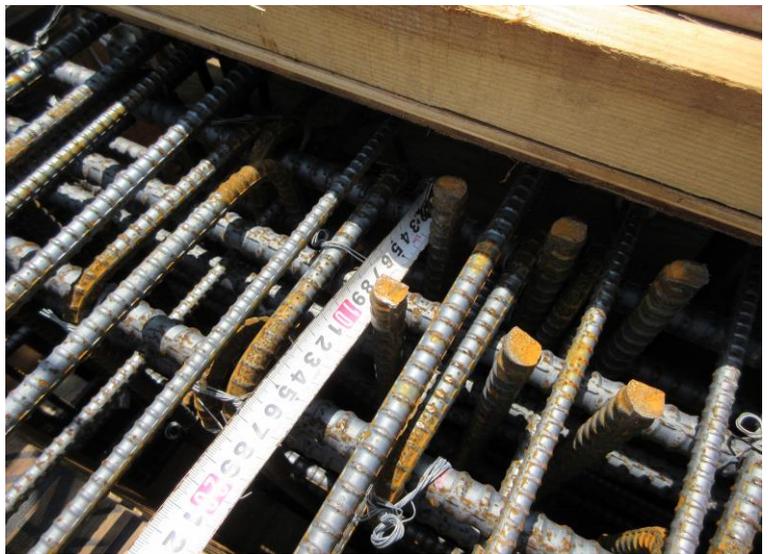
令和5年5月17日	
NO	65
場所	AY 2 通り
部位	2階床梁 (G 3 A)
計画通りの配筋組であることを確認。 (上下主筋：3/2 - D19)

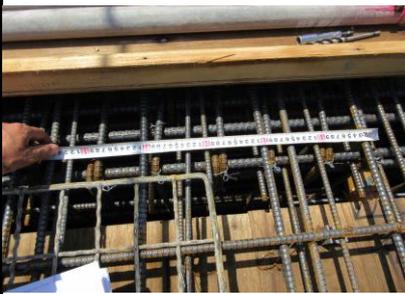
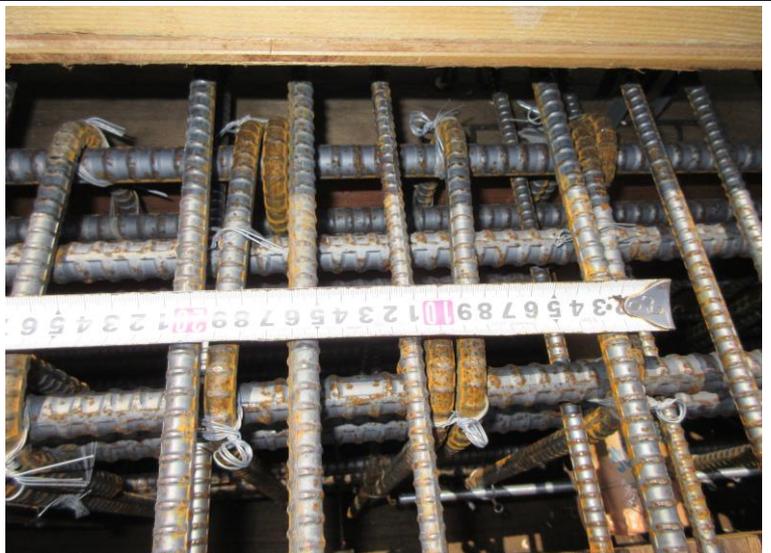
令和5年5月17日	
NO	66
場所	AY 2 通り
部位	2階床梁 (G 3 A)
計画通りの配筋組であることを確認。 (せん断補強筋：D13@100mm)

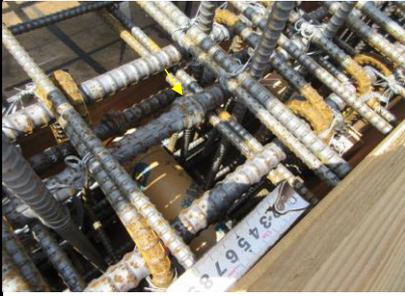
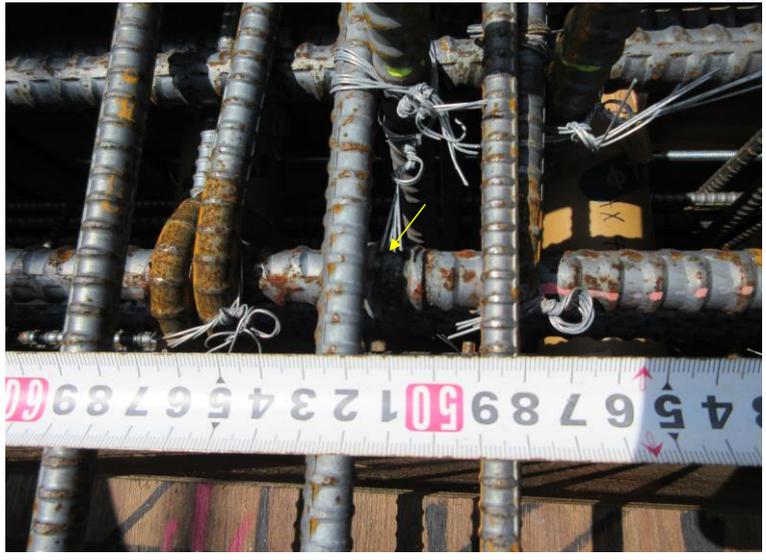
令和5年5月17日	
NO	67
場所	AY 2 通り
部位	2階床梁 (G 3 A)
隣り合う鉄筋の圧接 (継手) 部分の離隔距離 ( $a \geq 400\text{mm}$ 以上) が確保されていることを確認。

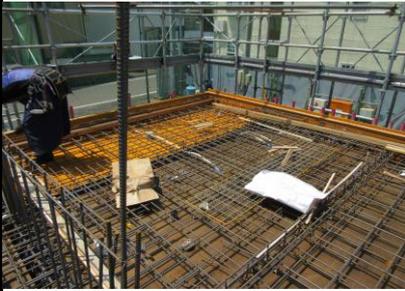
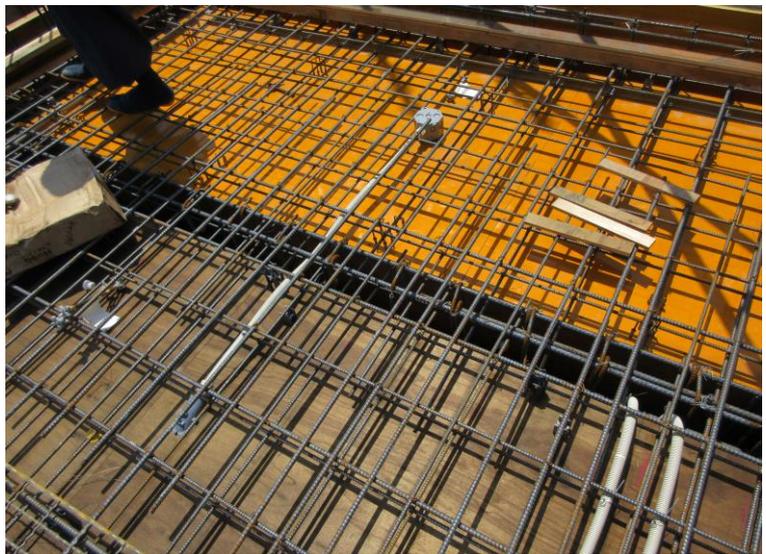
令和5年5月17日	
NO	68
場所	AY 1.5 通り
部位	2階床小梁 (B 1)
AY 1.5 通りの2階床小梁 (B 1) の配筋組状況。

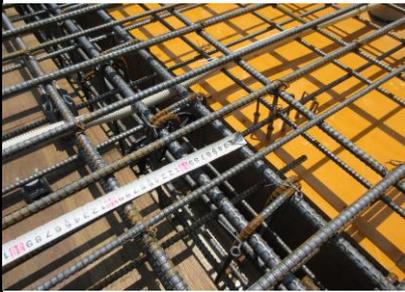
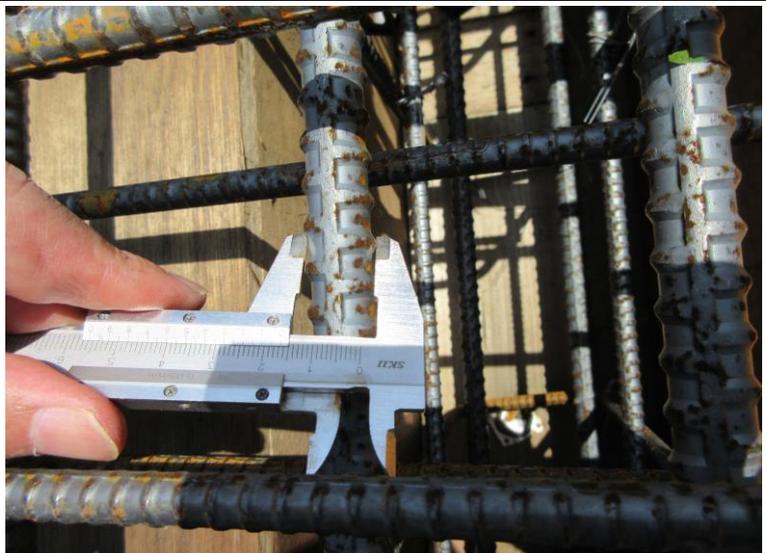
令和5年5月17日	
NO	69
場所	AY 1.5 通り
部位	2階床小梁 (B 1)
計画通りの配筋組であることを確認。 (上下主筋 : 2 - D16)

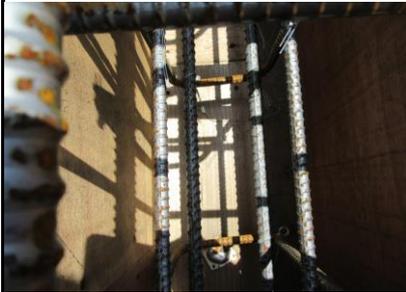
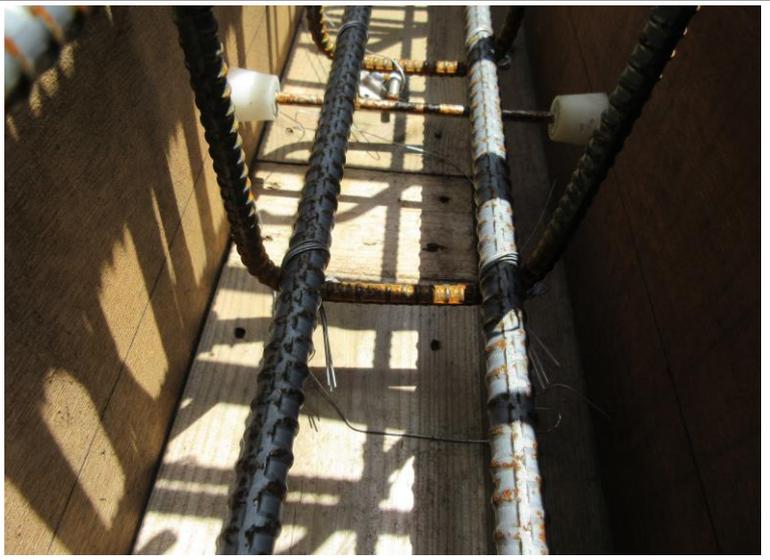
令和5年5月17日	
NO	70
場所	AY1.5通り
部位	2階床小梁 (B1)
同上。

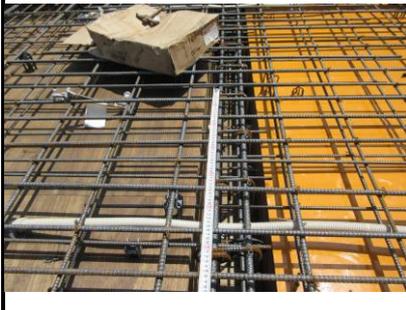
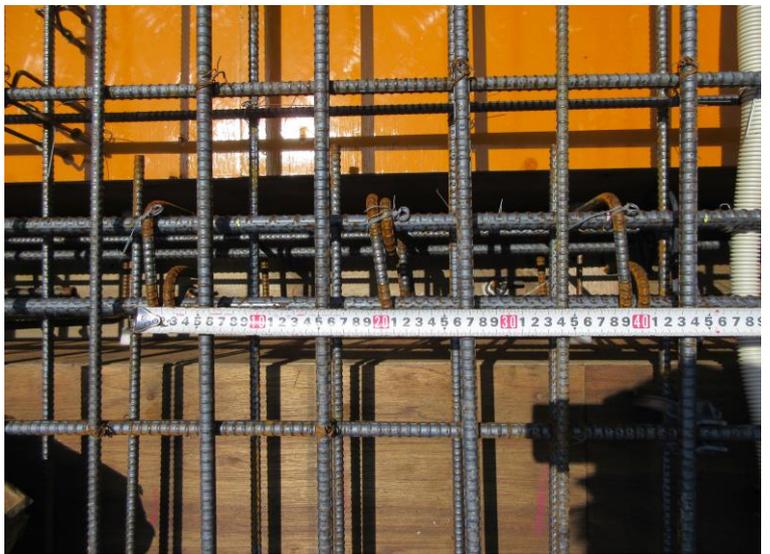
令和5年5月17日	
NO	71
場所	AY1.5通り
部位	2階床小梁 (B1)
計画通りの配筋組であることを確認。 (せん断補強筋：D10@200mm)

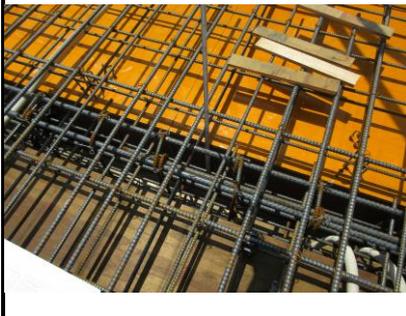
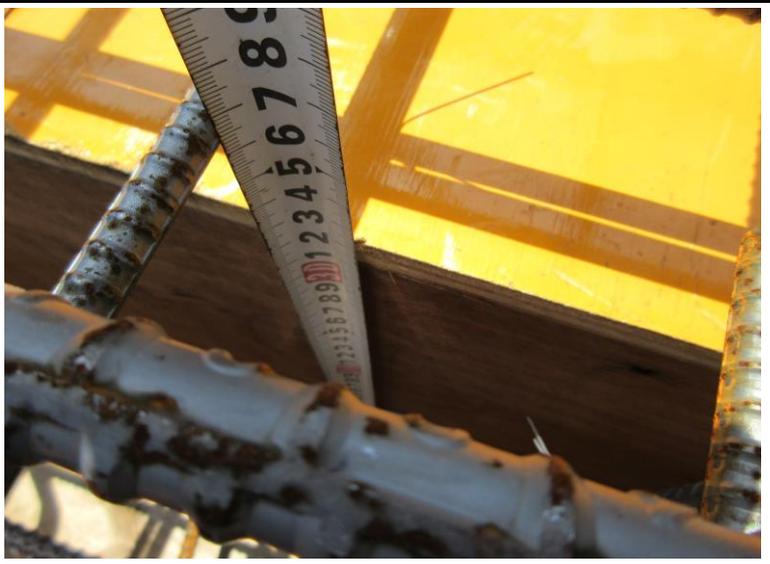
令和5年5月17日	
NO	72
場所	AY1.5通り
部位	2階床小梁 (B1)
梁成が計画通り (450mm) に確保されていることを確認。

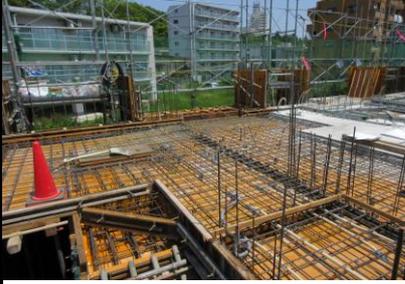
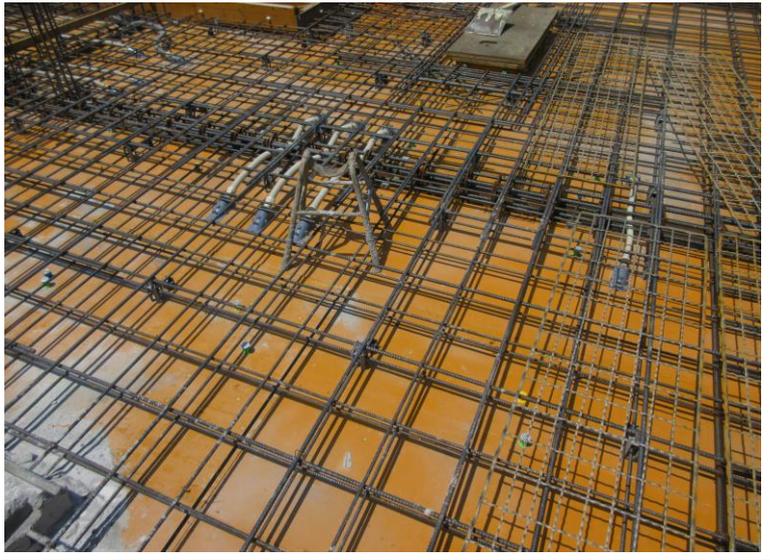
令和5年5月17日	
NO	73
場所	AB棟 (A棟)
部位	床スラブ (S3)
AB棟 (A棟) の床スラブ (S3) の配筋組状況。

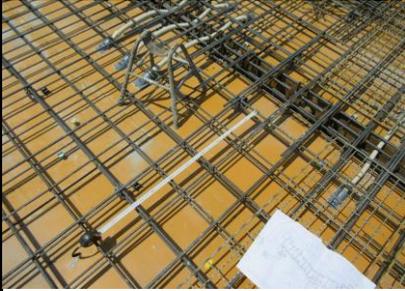
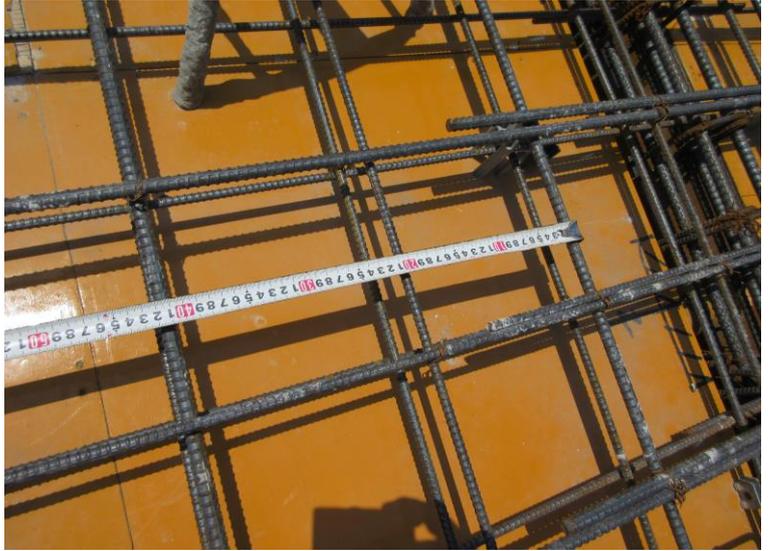
令和5年5月17日	
NO	74
場所	AB棟 (A棟)
部位	床スラブ (S3)
計画通りの配筋組が行われていることを確認。上端筋D10・D13@200mmチドリ (縦横共)

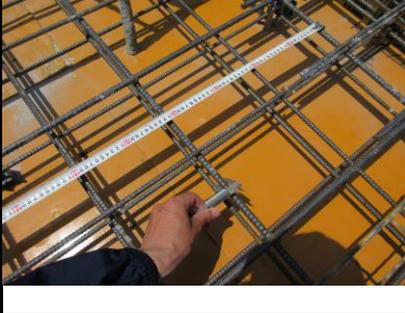
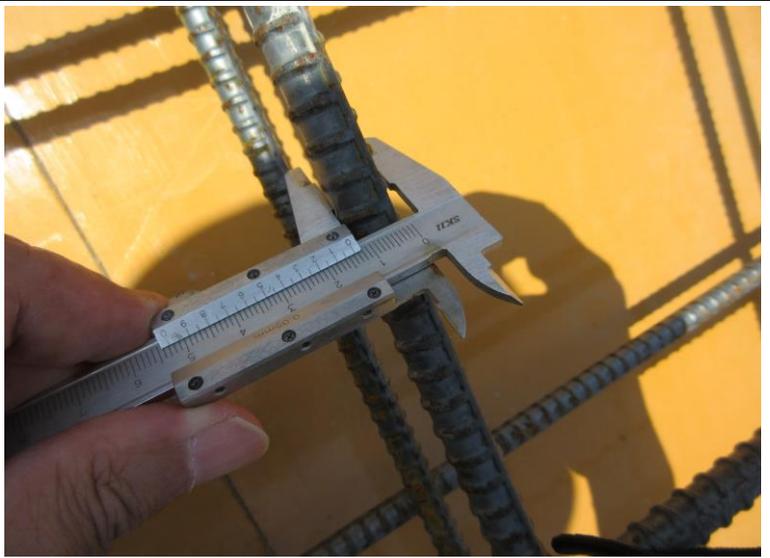
令和5年5月17日	
NO	75
場所	AB棟 (A棟)
部位	床スラブ (S3)
同上。

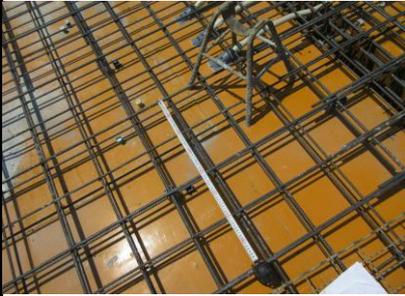
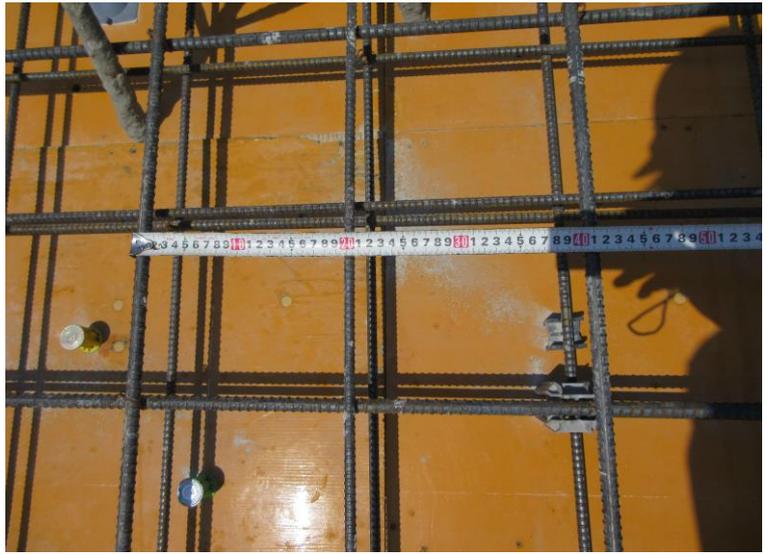
令和5年5月17日	
NO	76
場所	AB棟 (A棟)
部位	床スラブ (S3)
同上。

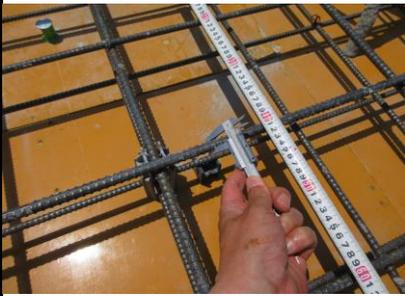
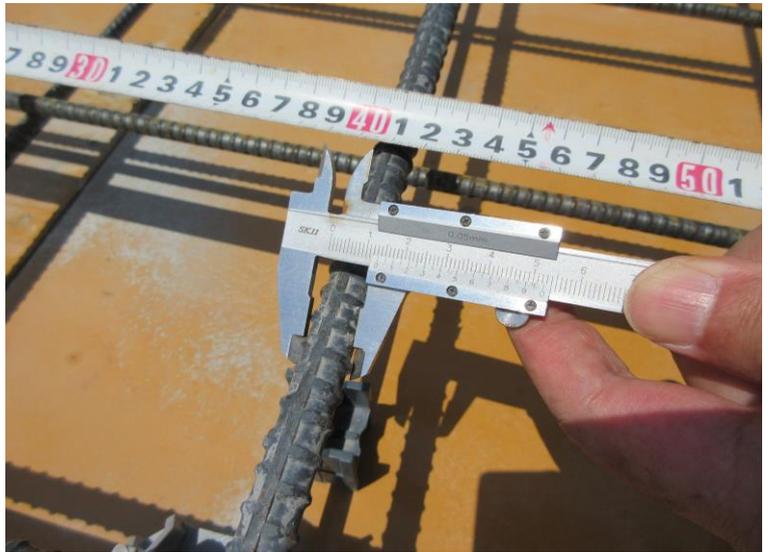
令和5年5月17日	
NO	77
場所	AB棟 (A棟)
部位	床スラブ (S3)
同上。

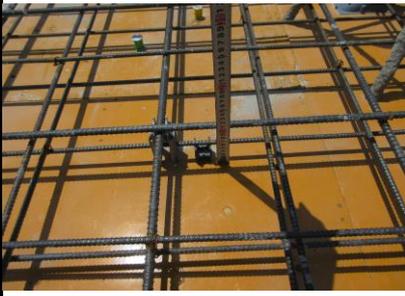
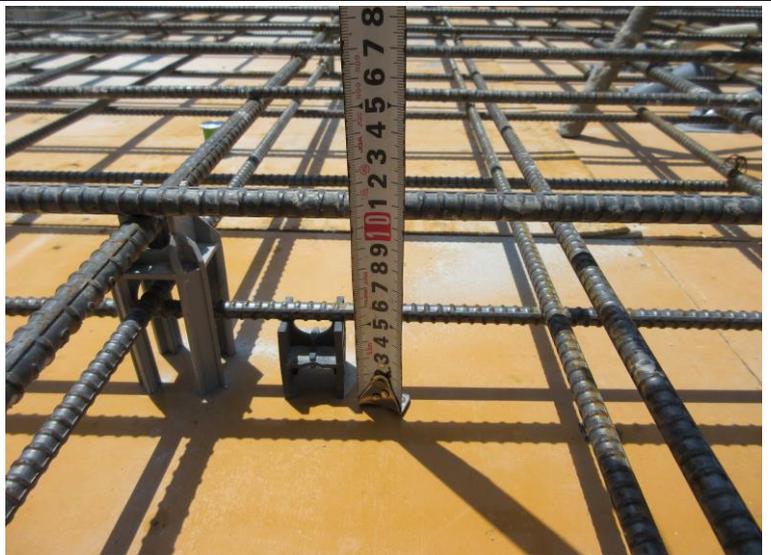
令和5年5月17日	
NO	78
場所	AB棟 (A棟)
部位	床スラブ (S3)
スラブ上下面の鉄筋かぶり厚さ (20mm以上)、及び、鉄筋間の空き (25mm以上) が確保されるようスペーサーが設置されていることを確認。

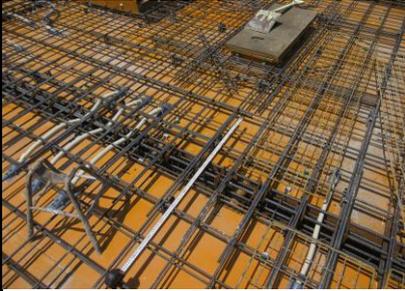
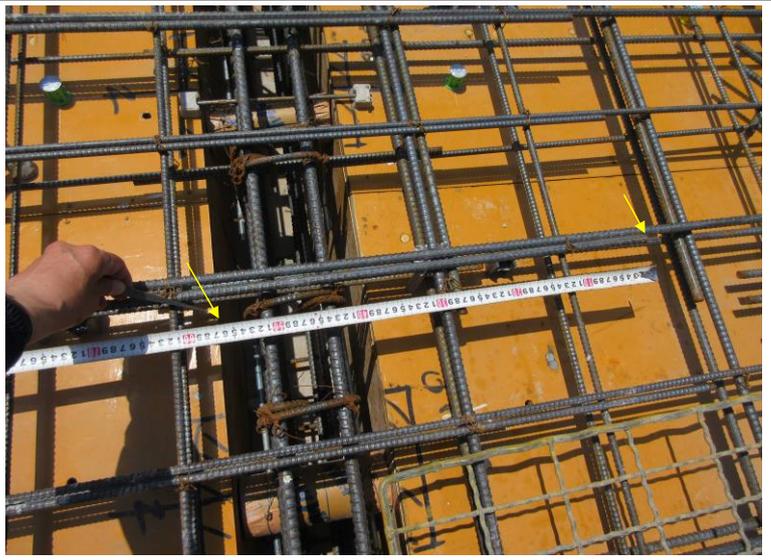
令和5年5月17日	
NO	79
場所	AB棟 (A棟)
部位	床スラブ (S3)
スラブ上端筋の梁上部の直線定着長さ (L2 : D13×35=455mm以上) が確保されていることを確認。

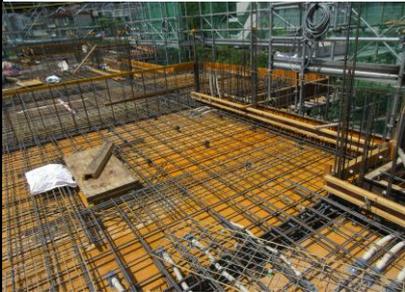
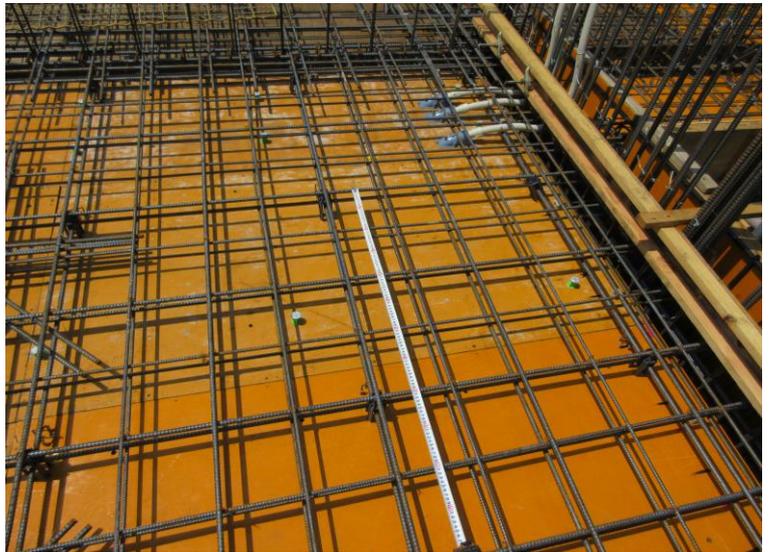
令和5年5月17日	
NO	80
場所	AB棟 (A棟)
部位	床スラブ (S4)
計画通りの配筋組が行われていることを確認。D10・D13@200mmチドリ (縦横共：ダブル)

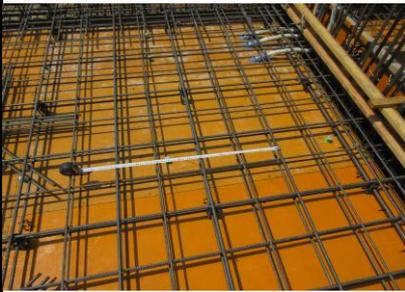
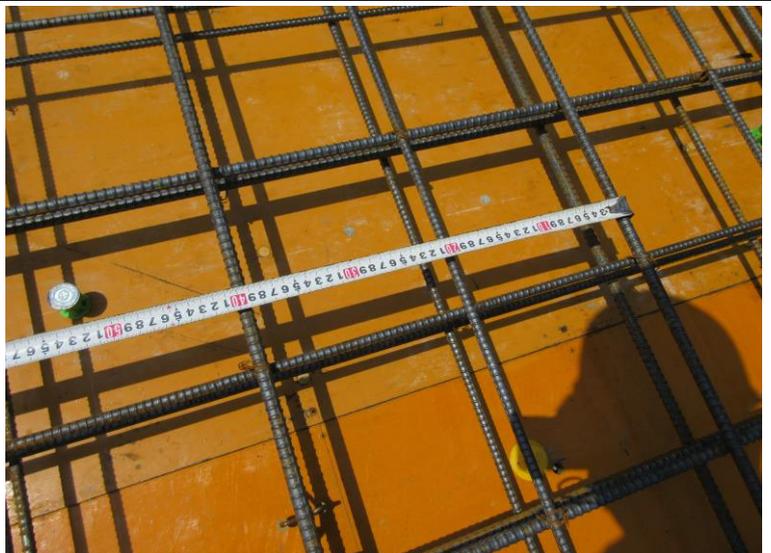
令和5年5月17日	
NO	81
場所	AB棟 (A棟)
部位	床スラブ (S4)
同上。

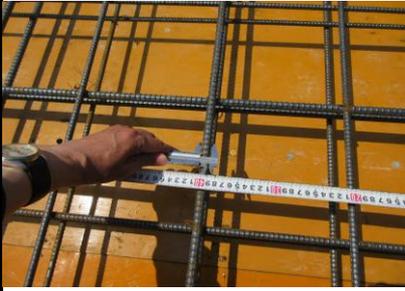
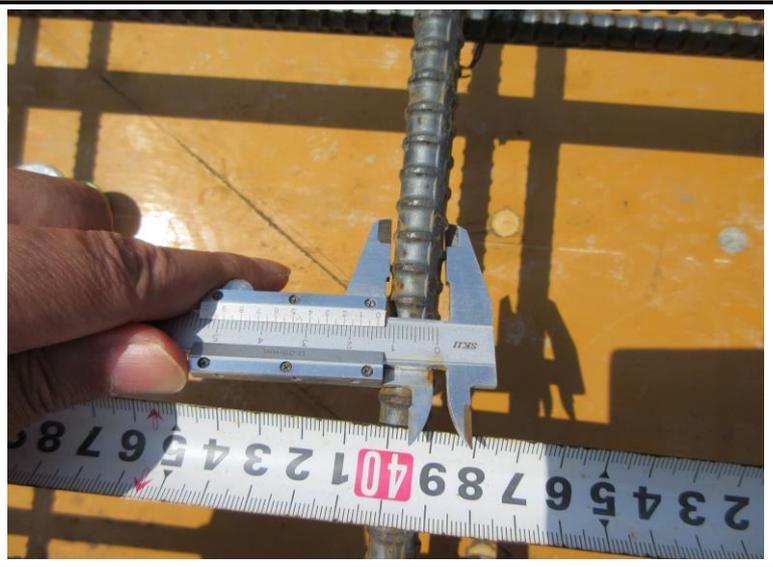
令和5年5月17日	
NO	82
場所	AB棟 (A棟)
部位	床スラブ (S4)
同上。

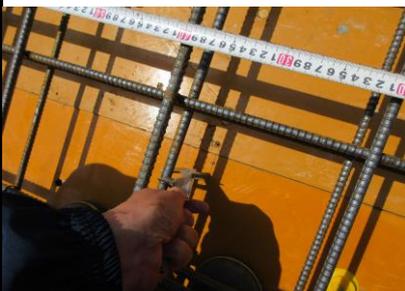
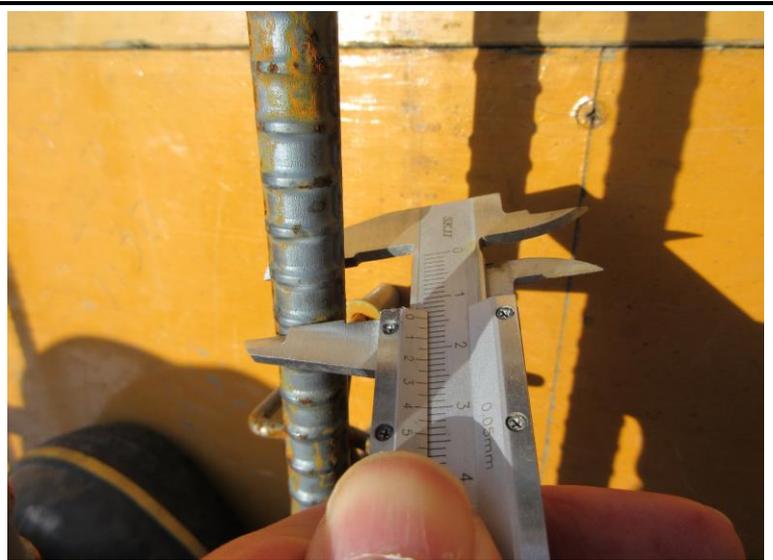
令和5年5月17日	
NO	83
場所	AB棟 (A棟)
部位	床スラブ (S4)
同上。

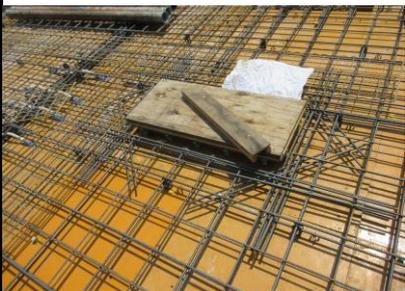
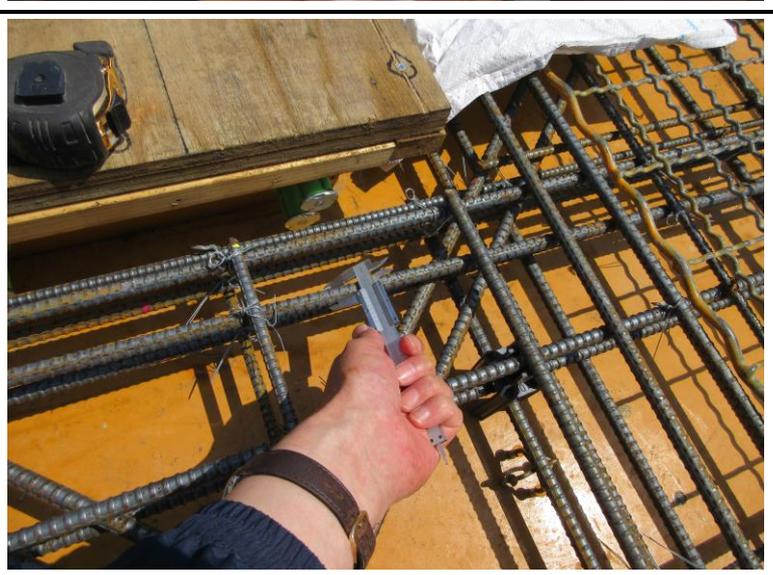
令和5年5月17日	
NO	84
場所	AB棟 (A棟)
部位	床スラブ (S4)
ダマ穴開口補強筋が計画 (施工図) 通りに設置されていることを確認。(開口廻りの縦横: 上筋2-D13、下筋2-D13)

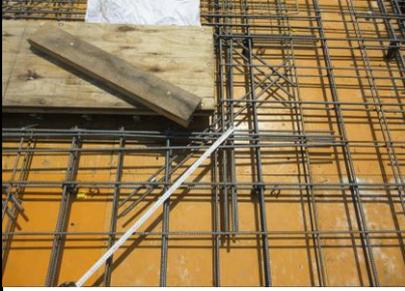
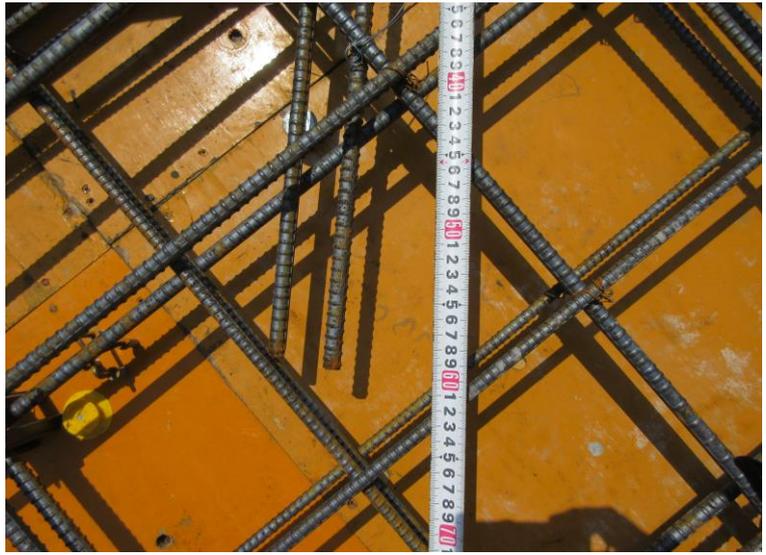
令和5年5月17日	
NO	85
場所	AB棟 (A棟)
部位	床スラブ (S4)
同上。(開口廻りの斜筋:上筋1-D13、下筋1-D13) また、余長部の定着長さ (L1: D13×40 d =520mm) が確保されていることを確認。

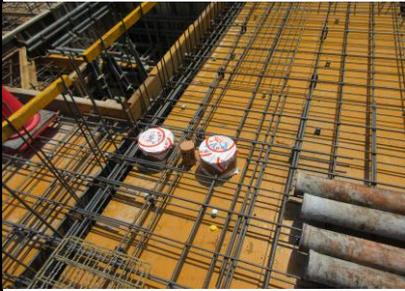
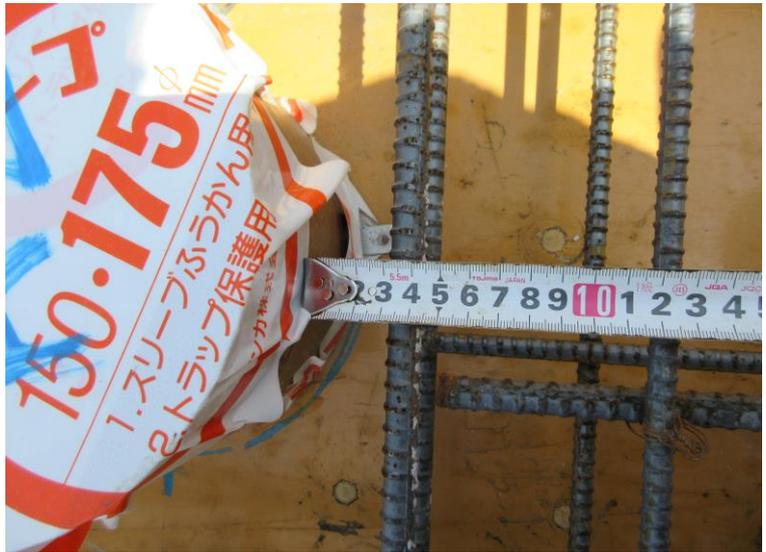
令和5年5月17日	
NO	86
場所	AB棟 (A棟)
部位	床スラブ (S4)
床スラブ貫通部のスリーブ廻りには、鉄筋かぶり厚さ (20mm以上) が確保されていることを確認。

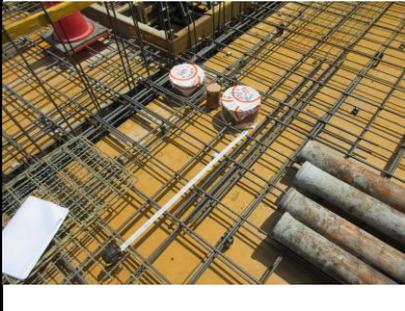
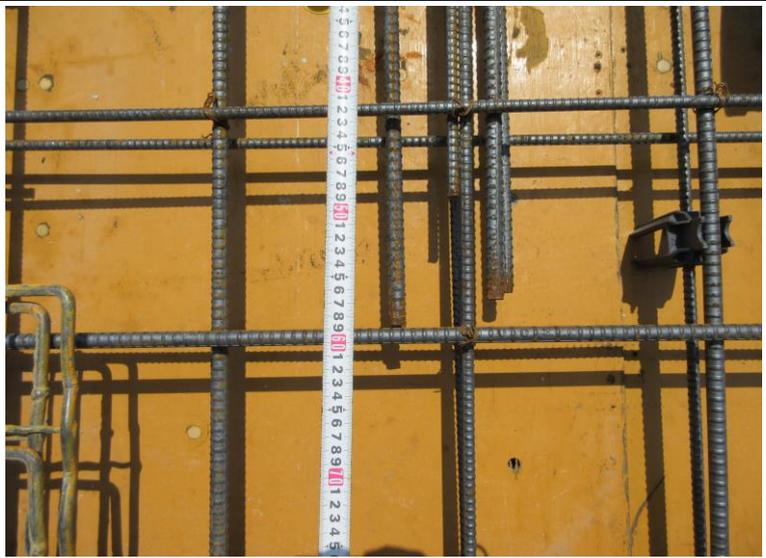
令和5年5月17日	
NO	87
場所	AB棟 (A棟)
部位	床スラブ (S4)
補強筋が計画通りに設置されていることを確認。

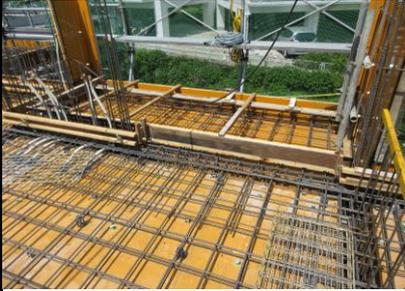
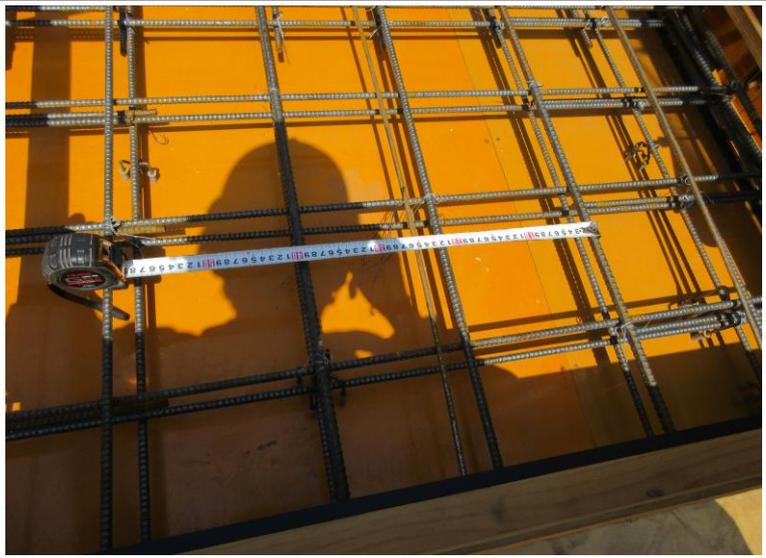
令和5年5月17日	
NO	88
場所	AB棟 (A棟)
部位	キャンテイスラブ (CS1)
計画通りの配筋組が行われていることを確認。上端筋 (主筋: 短辺方向) D10・D13@200mmチドリ

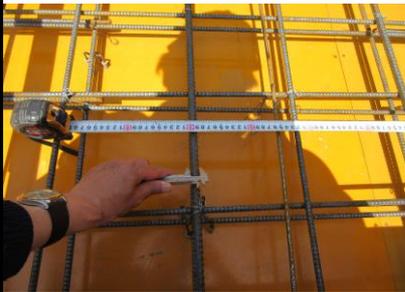
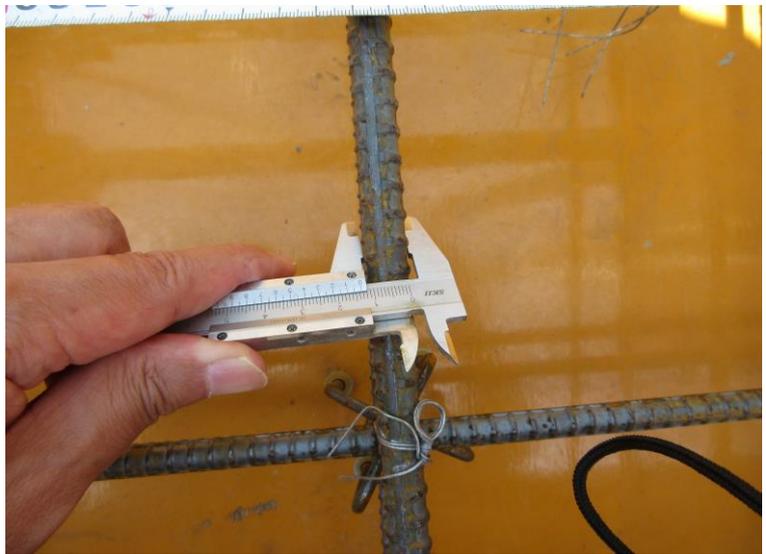
令和5年5月17日	
NO	89
場所	AB棟 (A棟)
部位	キャンテイスラブ (CS1)
同上。

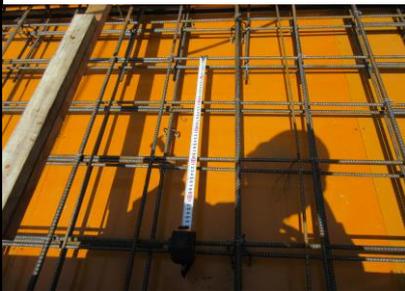
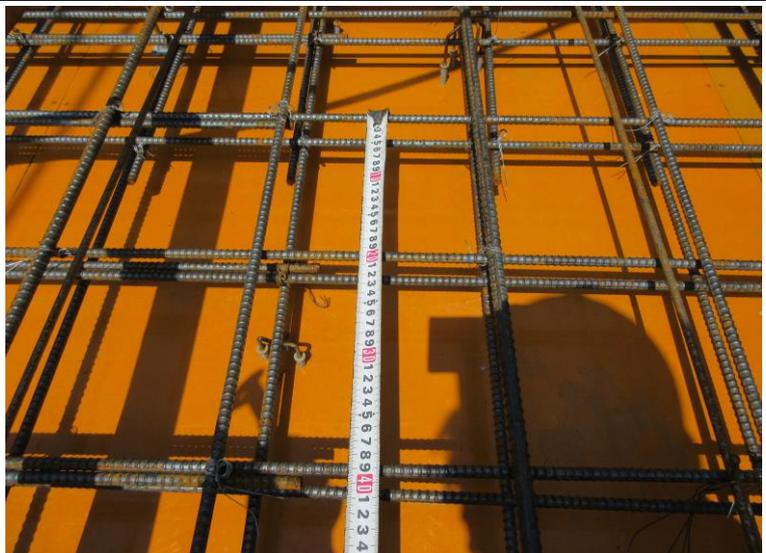
令和5年5月17日	
NO	90
場所	AB棟 (A棟)
部位	キャンテイスラブ (CS1)
計画通りの配筋組が行われていることを確認。上端筋 (配力筋: 長辺方向) D10@200mm
