現況検査により認められる状況の記録

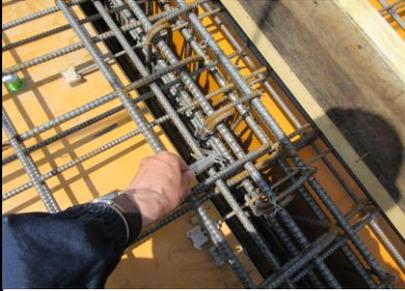
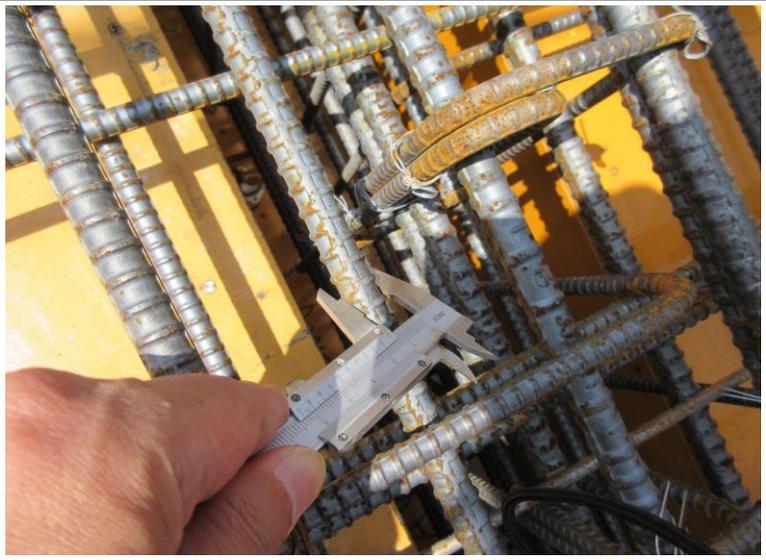
令和5年5月17日	
NO	91
場所	AB棟 (A棟)
部位	キャンティスラブ (CS1)
S3スラブとの取り合い部には、計画 (施工図) 通りに補強筋 (D13) が設置されていることを確認。

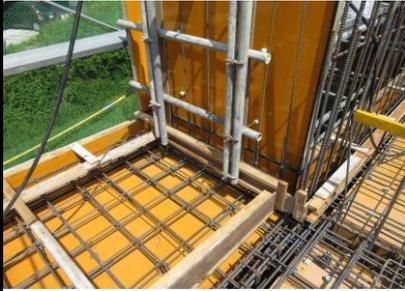
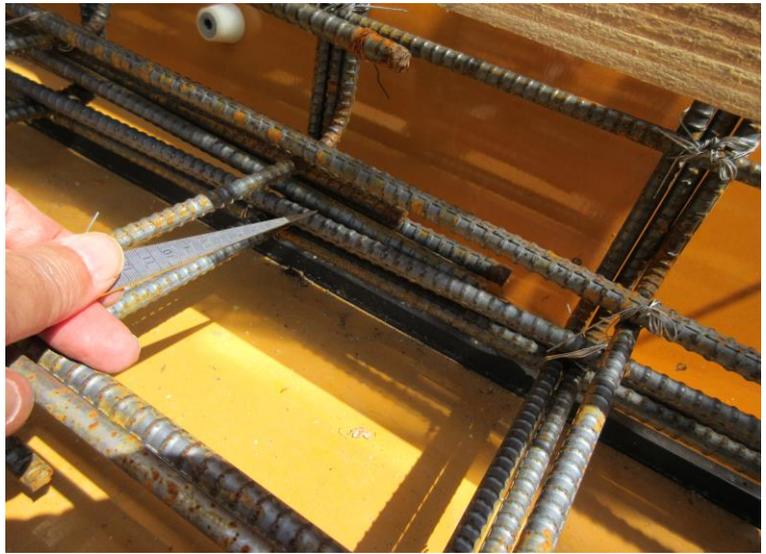
令和5年5月17日	
NO	92
場所	AB棟 (A棟)
部位	キャンティスラブ (CS1)
手すり壁下端部には、計画 (施工図) 通りに補強筋 (D13) が設置されていることを確認。

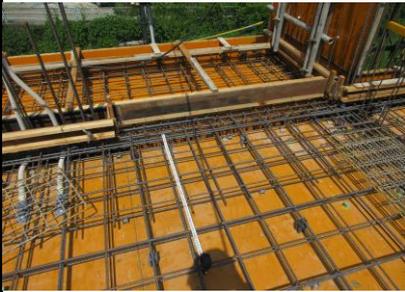
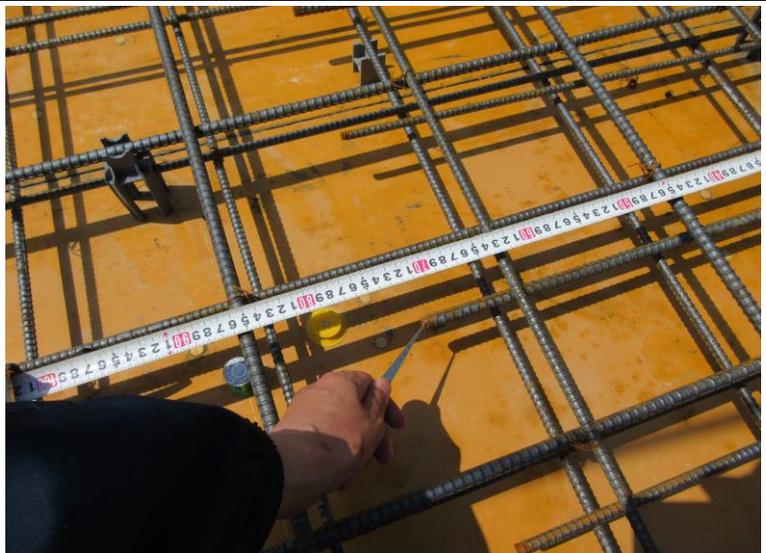
令和5年5月17日	
NO	93
場所	AB棟 (A棟)
部位	キャンティスラブ (CS1)
キャンティスラブ (CS1) の上端主筋の定着長さ (梁の内面より500mm) が十分確保されていることを確認。

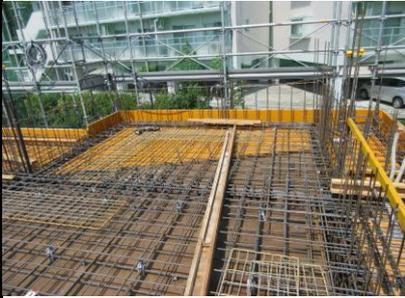
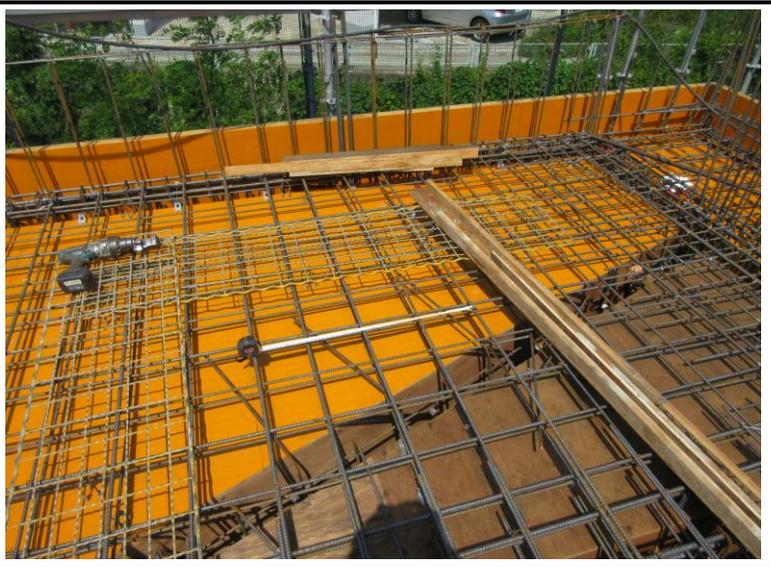
令和5年5月17日	
NO	94
場所	AB棟 (A棟)
部位	AX5~6通り
AX5~6通りの跳ね出し部は、打合せの内容 (撓み防止などの目的) 通り、S1からS3へ安全側に変更されていることを確認。

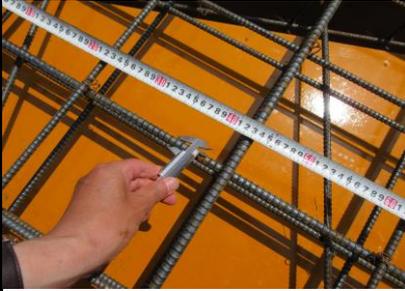
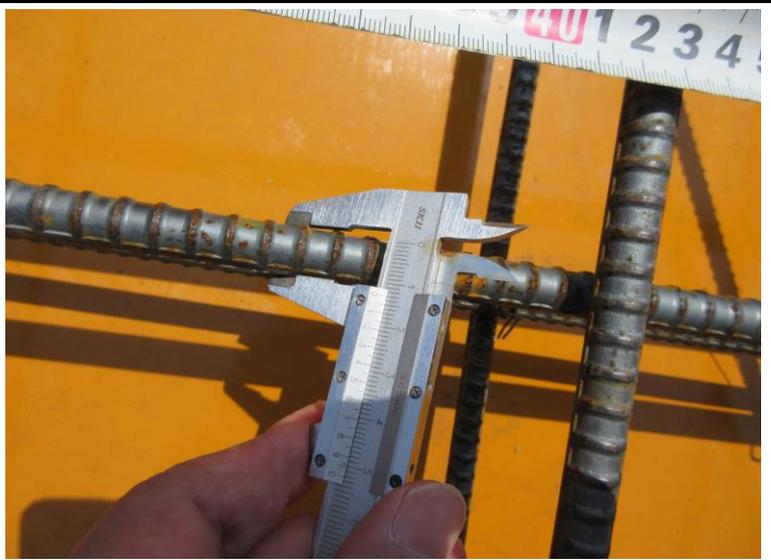
令和5年5月17日	
NO	95
場所	AB棟 (A棟)
部位	AX5~6通り
同上。

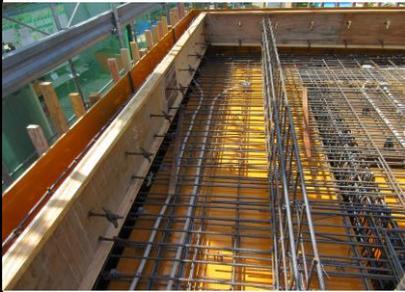
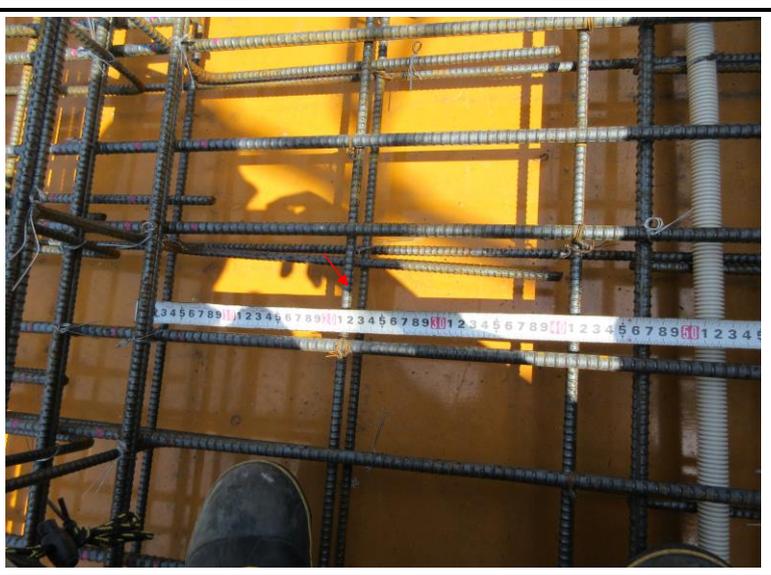
令和5年5月17日	
NO	96
場所	AB棟 (A棟)
部位	キャンティスラブ (CS4)
CS4の上端配筋筋に鉄筋の不足などがあることを指摘。(D10・D13のチドリになっていない。)

令和5年5月18日	
NO	97
場所	AB棟 (A棟)
部位	キャンティスラブ (CS4)
上記指摘に関しては、その場にて是正が行われたことを確認済。

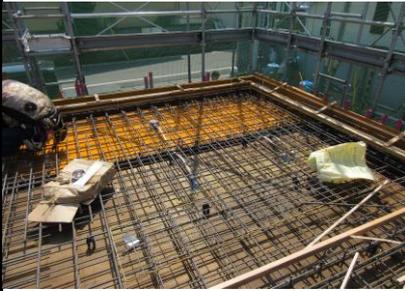
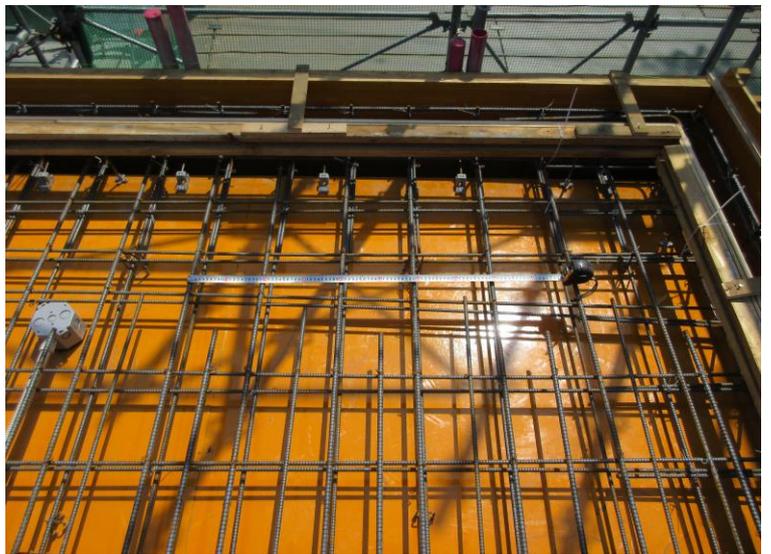
令和5年5月17日	
NO	98
場所	AB棟 (A棟)
部位	キャンティスラブ (CS2)
計画通りの配筋組が行われていることを確認。上端筋 (主筋：短辺方向) D13@200mm

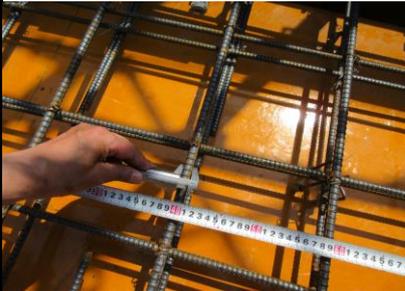
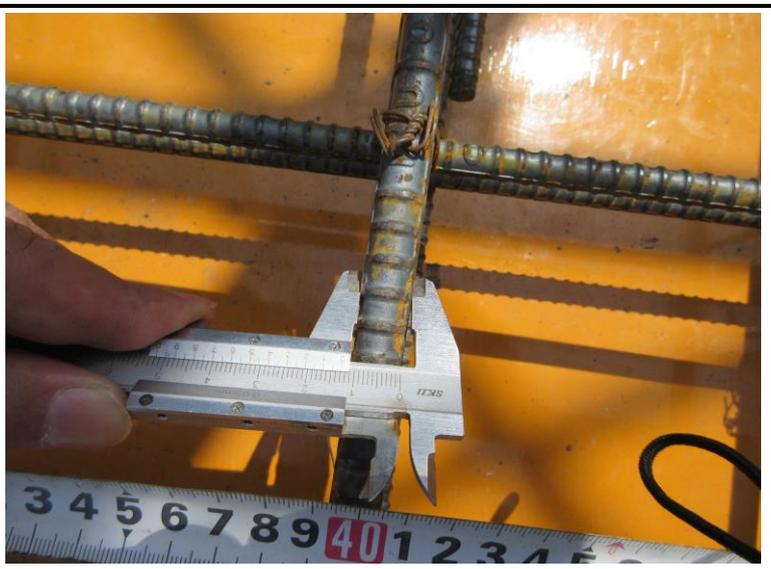
令和5年5月17日	
NO	99
場所	AB棟 (A棟)
部位	キャンティスラブ (CS2)
同上。

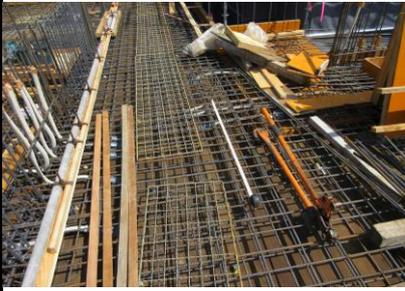
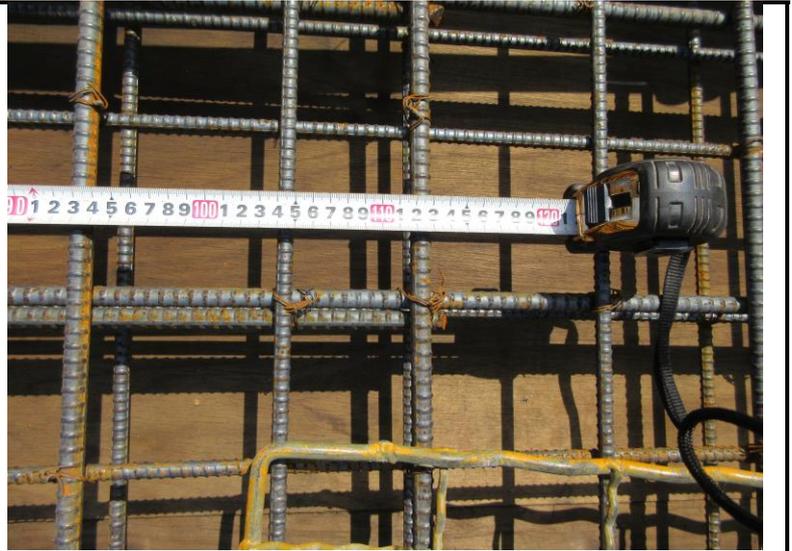
令和5年5月17日	
NO	100
場所	AB棟 (A棟)
部位	床スラブ (S5)
計画通りの配筋組が行われていることを確認。上端筋D10・D13@100mmチドリ (縦横共)

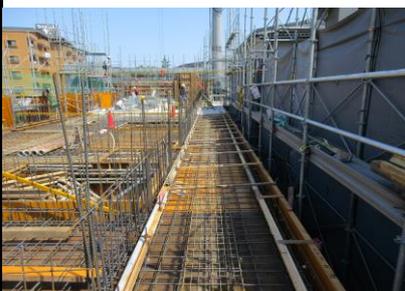
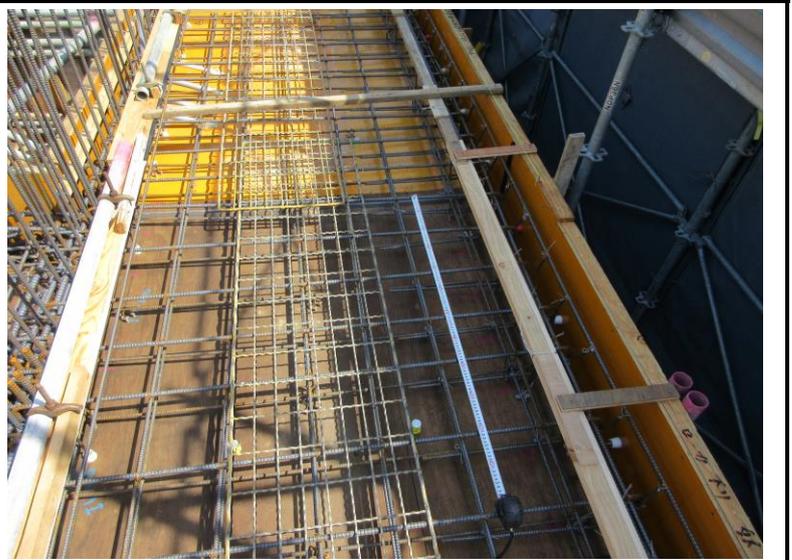
令和5年5月17日	
NO	101
場所	AB棟 (A棟)
部位	外部廊下 (CS2)
計画通りの配筋組が行われていることを確認。上端筋 (主筋：短辺方向) D13@200mm

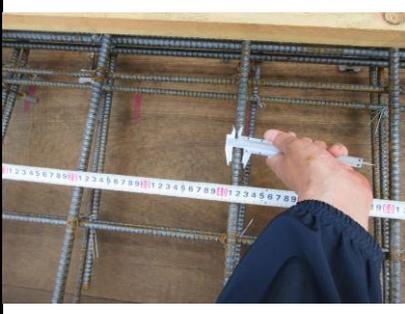
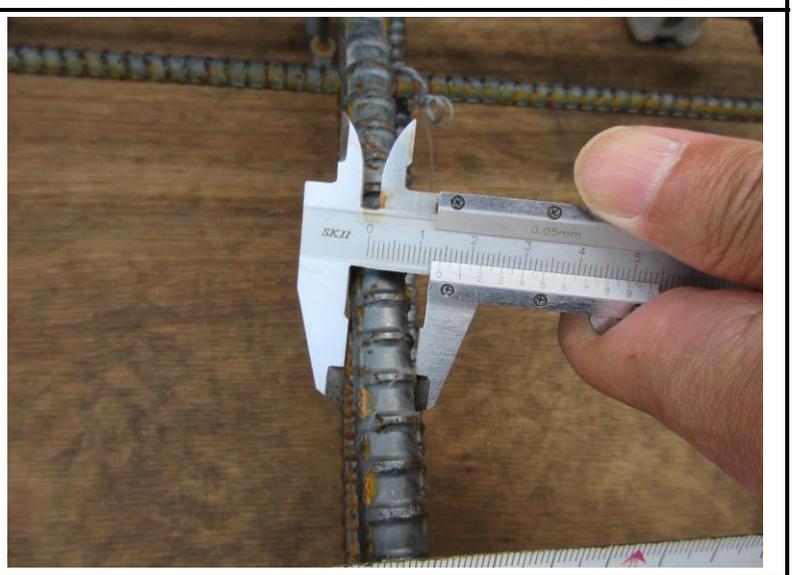
令和5年5月17日	
NO	102
場所	AB棟 (A棟)
部位	外部廊下 (CS2)
同上。

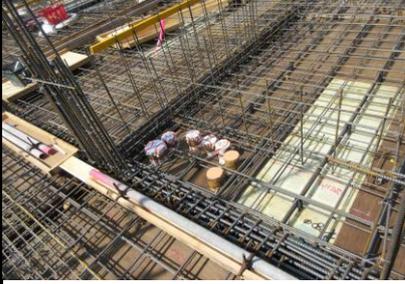
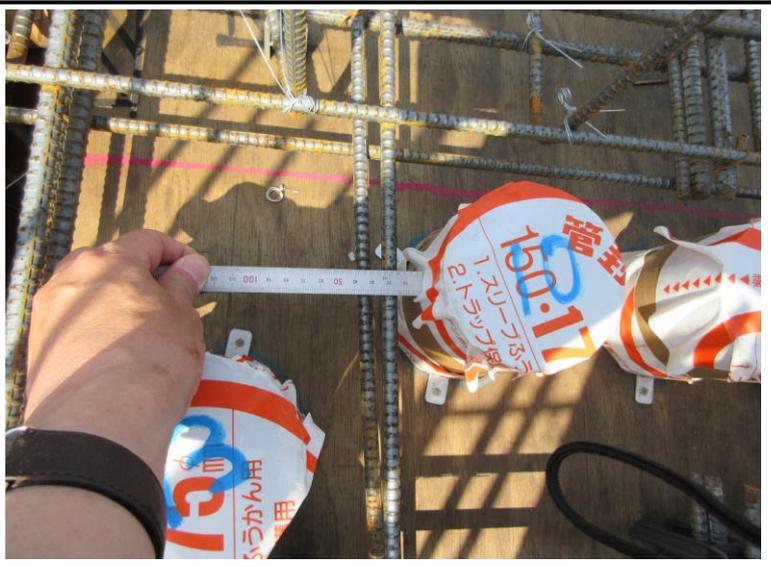
令和5年5月17日	
NO	103
場所	AB棟 (A棟)
部位	床スラブ (S4)

貫通部のスリーブ廻りに鉄筋がぶり厚さ(20mm以上)の不足箇所があることを指摘。

上記指摘に関しては、その場にて是正が行われたことを確認済。

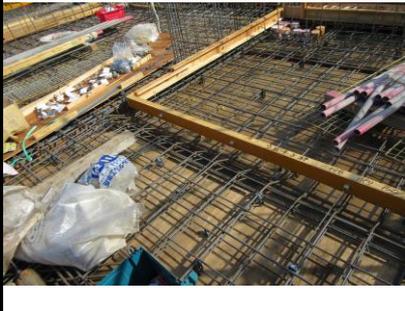
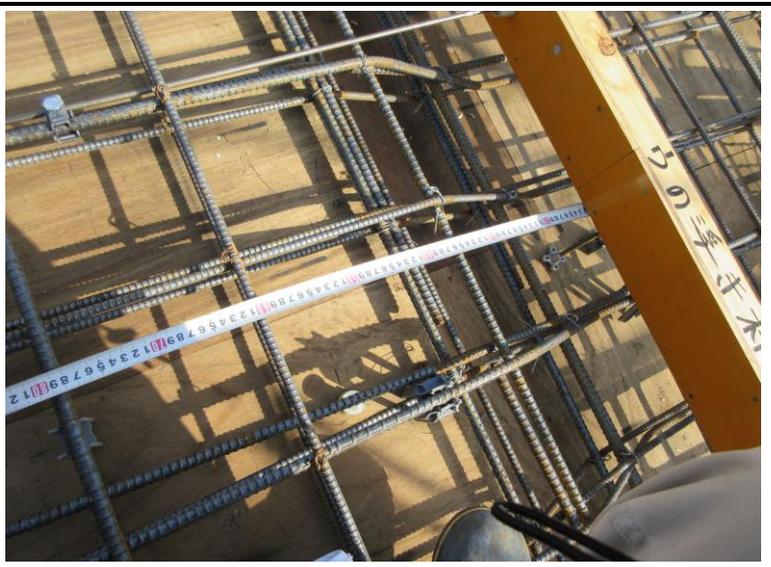
令和5年5月17日	
NO	105
場所	AB棟 (A棟)
部位	床スラブ (S3)

S3段差スラブの上端配力筋に鉄筋の不足箇所があることを指摘。

令和5年5月17日	
NO	106
場所	AB棟 (A棟)
部位	床スラブ (S3)
上記指摘に関しては、その場にて是正が行われたことを確認済。

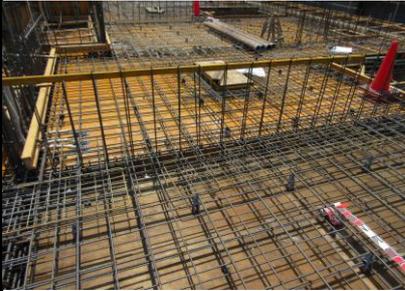
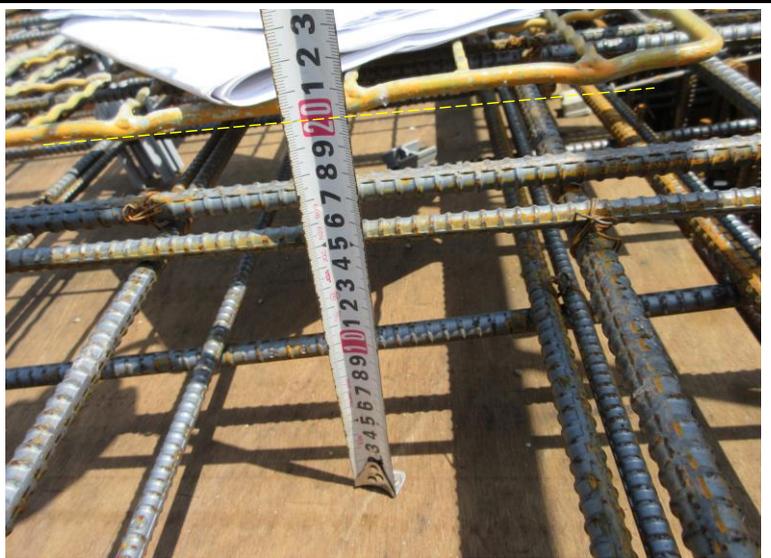
令和5年5月17日	
NO	107
場所	AB棟 (A棟)
部位	床スラブ (S4)
スタジオ上部となる範囲のスラブ厚さは、計画通りに50mm増し (遮音性能の向上を目的) となっていることを確認。

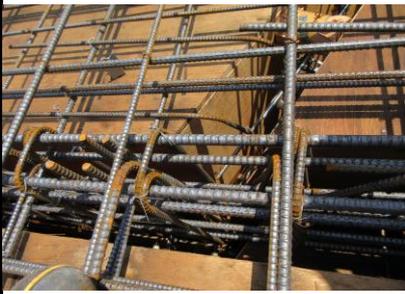
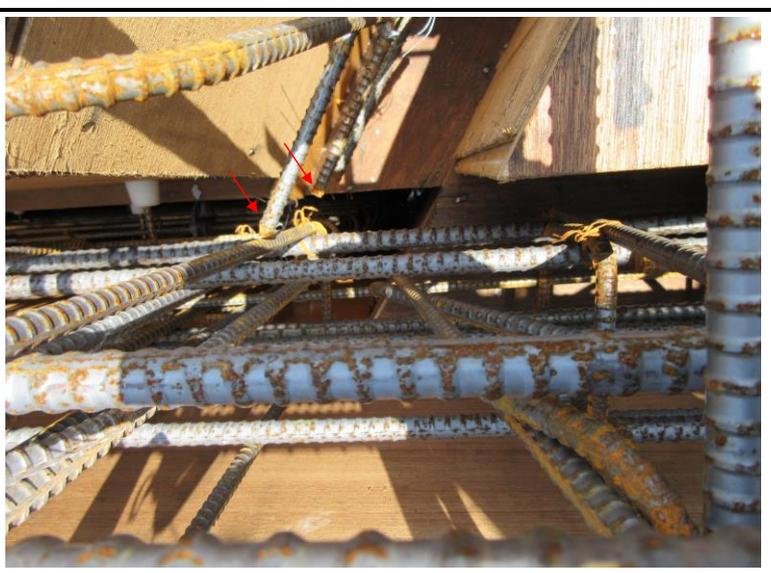
令和5年5月17日	
NO	108
場所	AB棟 (A棟)
部位	雑壁 (W15)
非構造壁 (W15: 下がり壁を含む) の上部横筋の定着が欠落していることを指摘。(共通事項)

令和5年5月18日	
NO	109
場所	AB棟 (A棟)
部位	雑壁 (W15)
上記指摘に関しては、同様箇所を含めてその場にて是正が行われたことを確認。 (一部写真提出による)

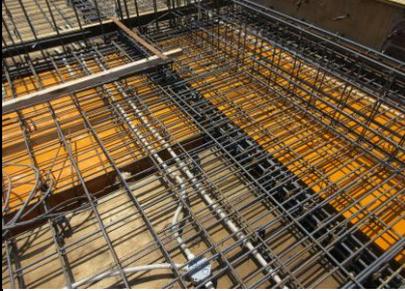
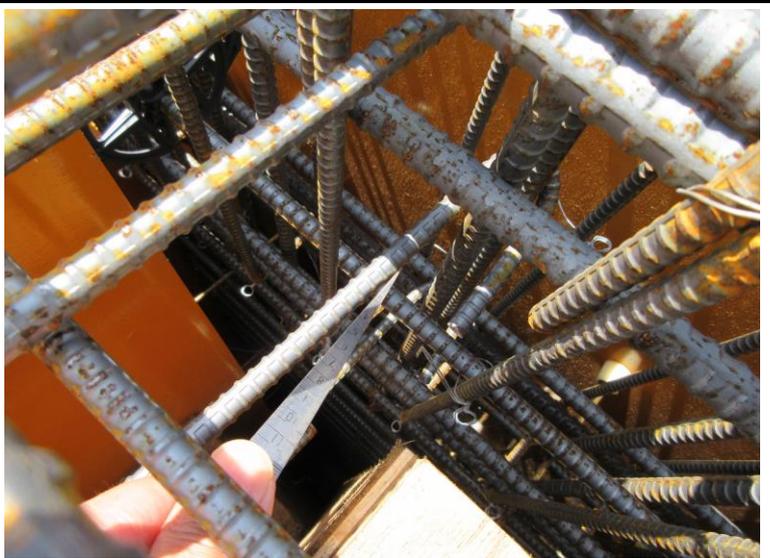
令和5年5月18日	
NO	110
場所	AB棟 (A棟)
部位	雑壁 (W15)
同上。

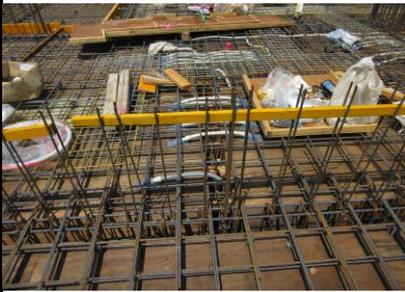
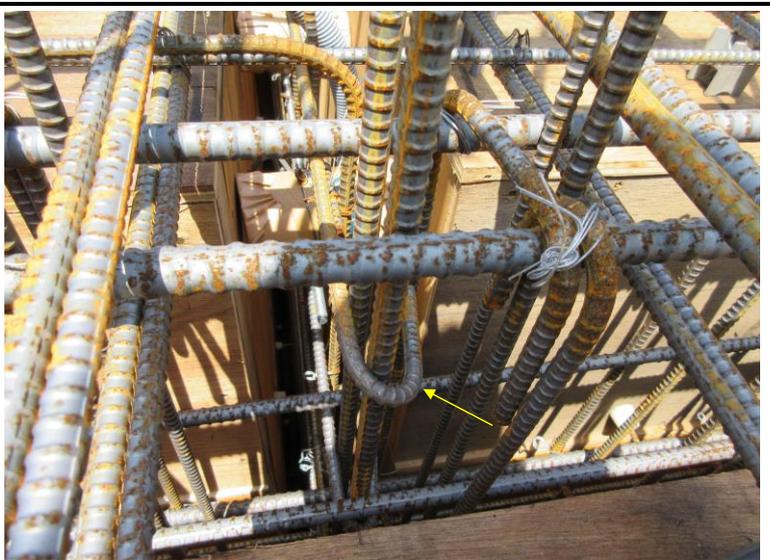
令和5年5月18日	
NO	111
場所	AB棟 (A棟)
部位	雑壁 (W15)
同上。

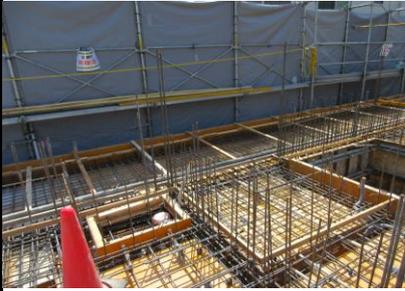
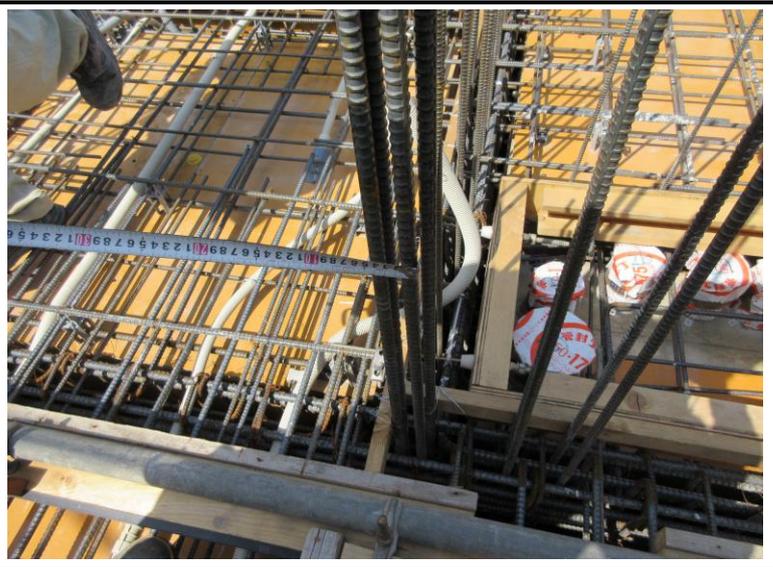
令和5年5月18日	
NO	112
場所	AB棟 (A棟)
部位	壁端部補強筋
壁端部 (交差部) 補強筋が計画 (施工図) 通りに設置されていることを確認。

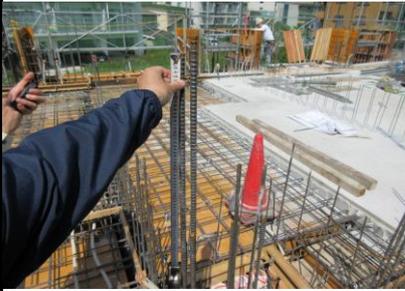
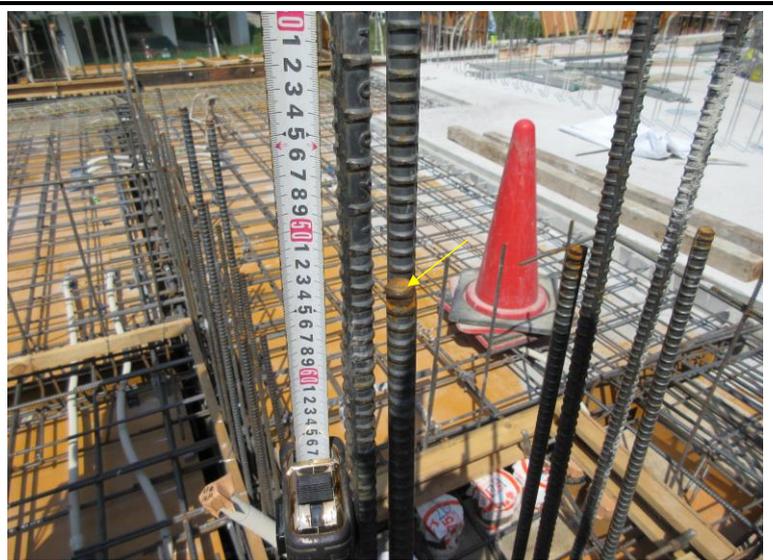
令和5年5月18日	
NO	113
場所	AB棟 (A棟)
部位	壁端部補強筋
同上。(隣り合う鉄筋の継手位置は、0.5×L1の離隔距離が確保されている。)

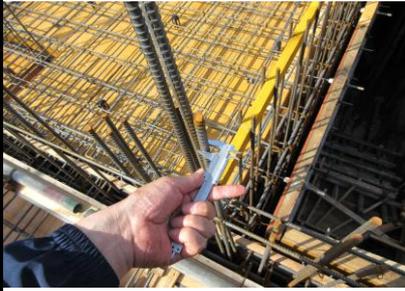
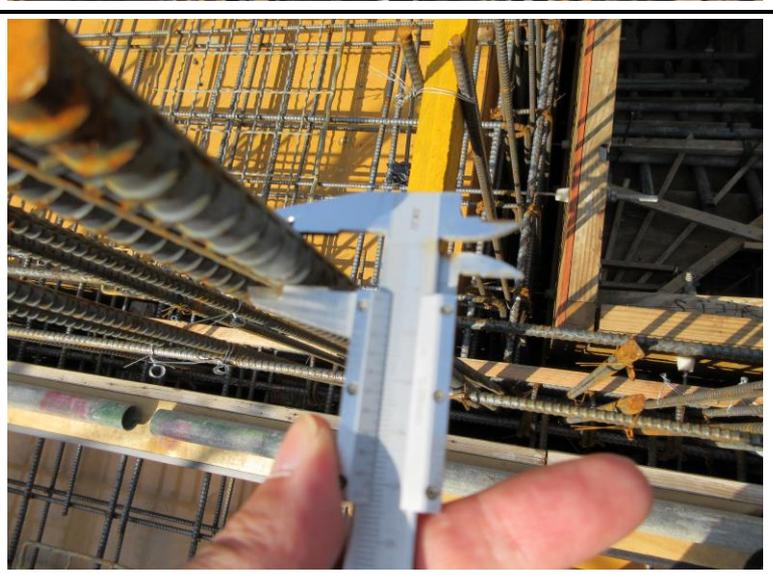
令和5年5月18日	
NO	114
場所	AB棟 (A棟)
部位	壁端部補強筋
同上。

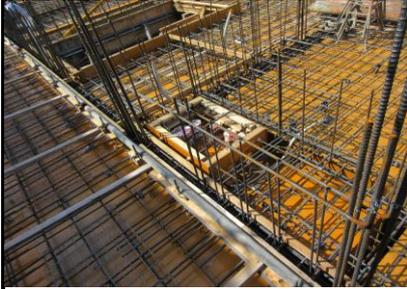
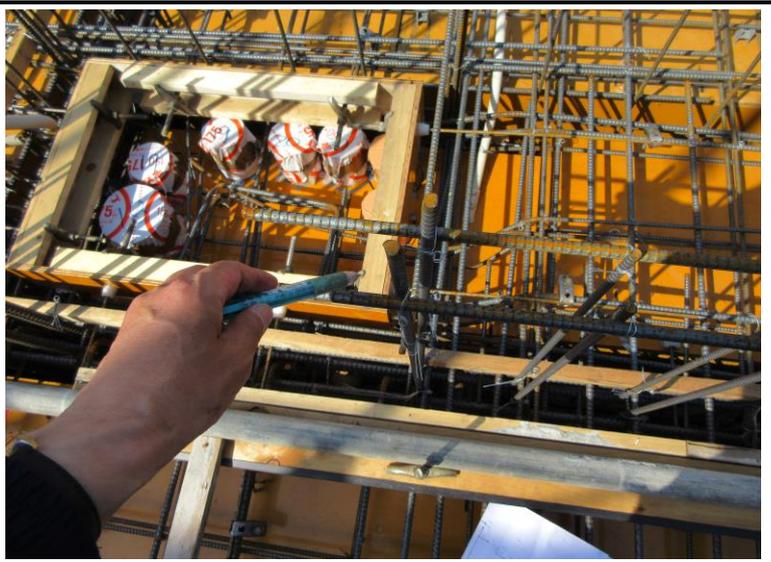
令和5年5月18日	
NO	115
場所	AB棟 (A棟)
部位	壁端部補強筋
壁端部 (交差部) 補強筋に欠落箇所などがあることを指摘。

令和5年5月18日	
NO	116
場所	AB棟 (A棟)
部位	壁端部補強筋
上記指摘に関しては、その場にて是正が行われたことを確認済。

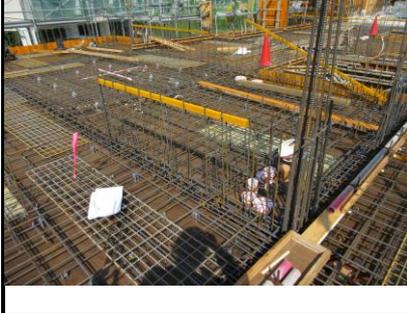
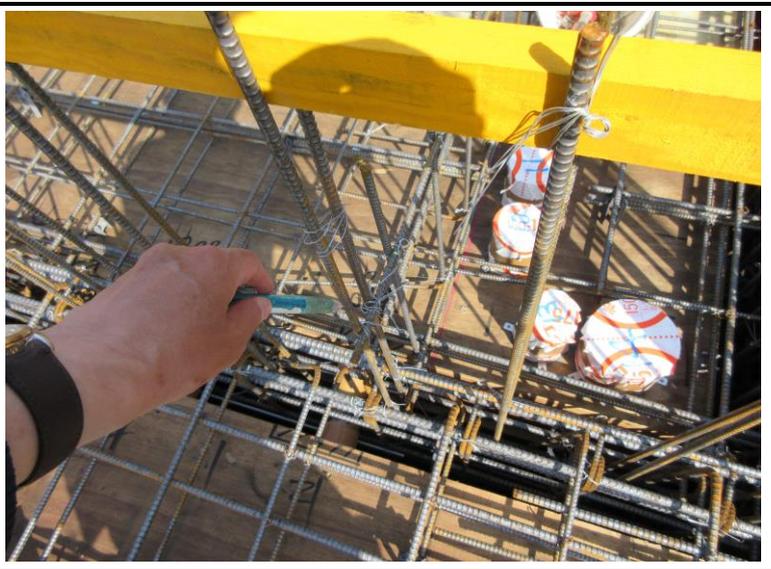
令和5年5月18日	
NO	117
場所	AB棟 (A棟)
部位	壁端部補強筋
壁端部 (交差部) 補強筋に欠落箇所などがあることを指摘。

令和5年5月18日	
NO	118
場所	AB棟 (A棟)
部位	壁端部補強筋
上記指摘に関しては、その場にて是正が行われたことを確認済。

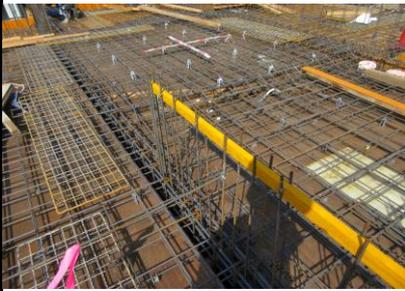
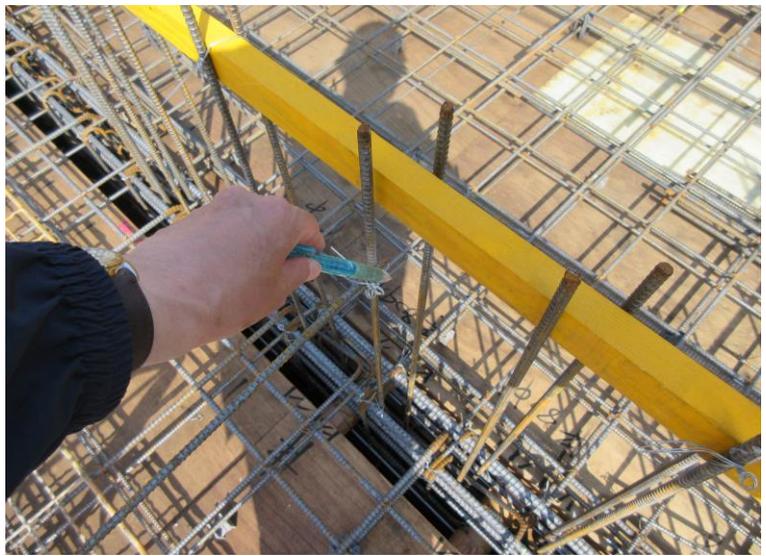
令和5年5月18日	
NO	119
場所	AB棟 (A棟)
部位	壁端部補強筋
壁端部 (交差部) 補強筋に欠落箇所などがあることを指摘。

令和5年5月18日	
NO	120
場所	AB棟 (A棟)
部位	壁端部補強筋
上記指摘に関しては、その場にて是正が行われたことを確認済。
