現況検査により認められる状況の記録

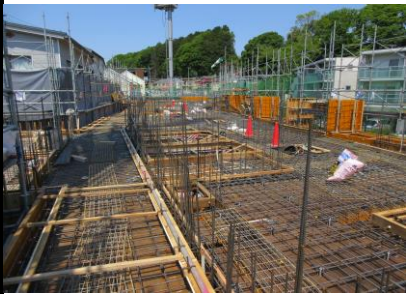
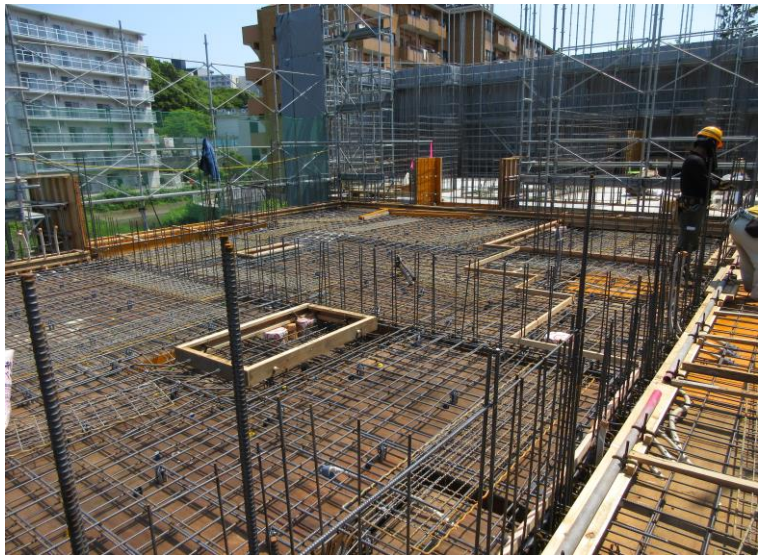
令和5年5月10日	
NO	2
場所	A B棟 (B棟)
部位	2階床スラブ面

B棟の2階床スラブ面などの配筋組施工状況。

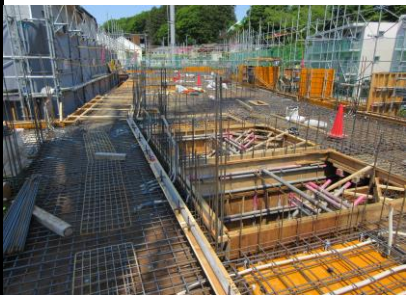
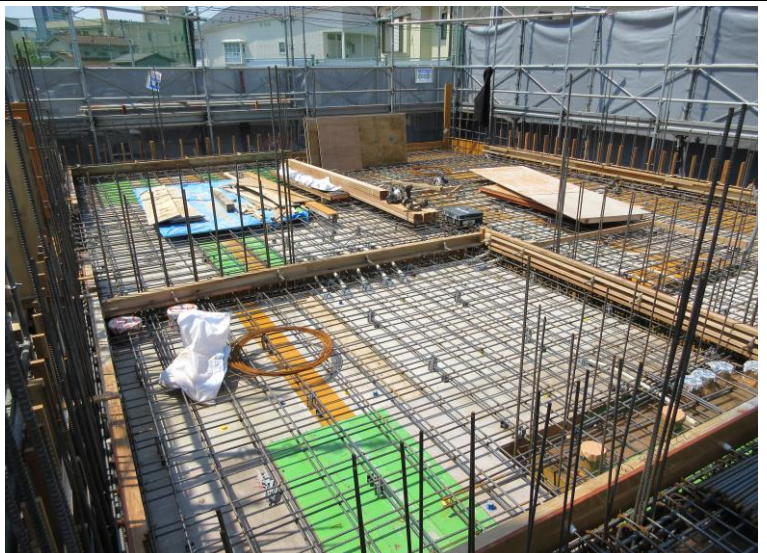
令和5年5月10日	
NO	3
場所	A B棟 (B棟)
部位	2階床スラブ面

同上。

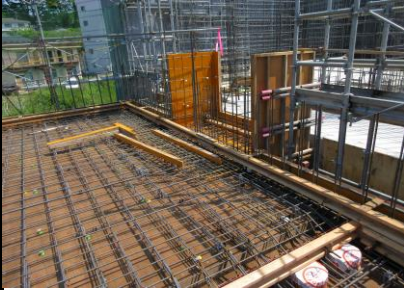
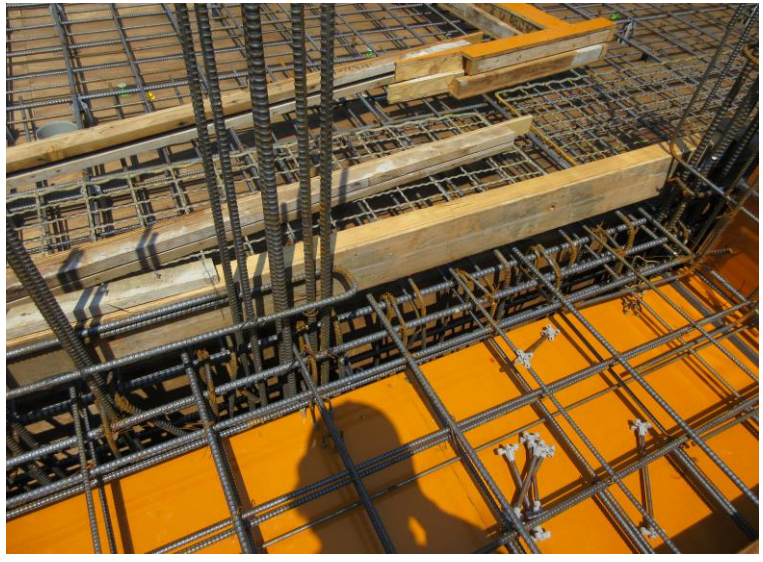
令和5年5月10日	
NO	4
場所	B X 6 通り
部位	2階床梁 (G 1)
B X 6 通り (G 1 梁) の配筋組状況。

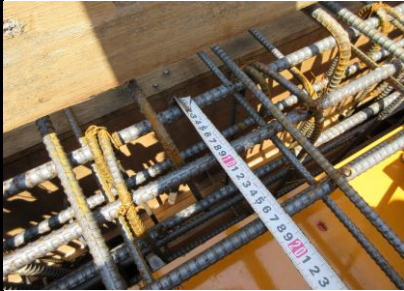
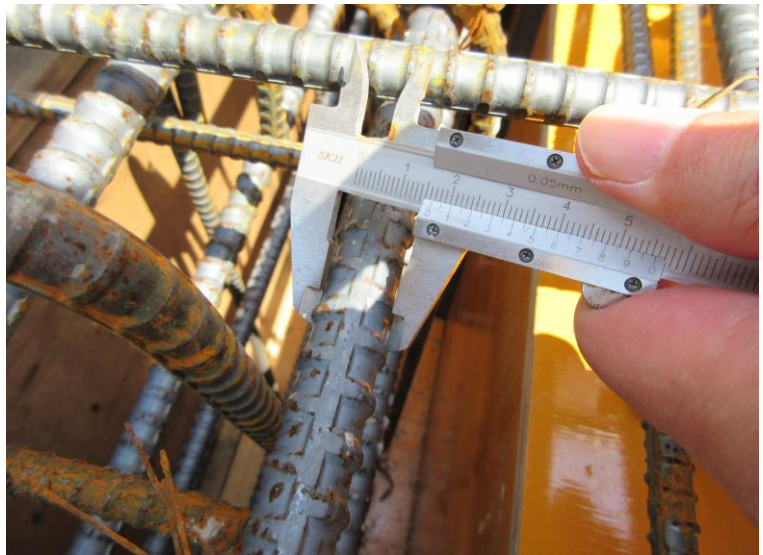
令和5年5月10日	
NO	5
場所	B X 6 通り
部位	2階床梁 (G 1)
計画通りの配筋組であることを確認。 (上下主筋 : 2/2 - D16)

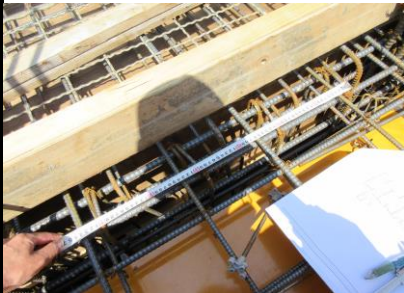
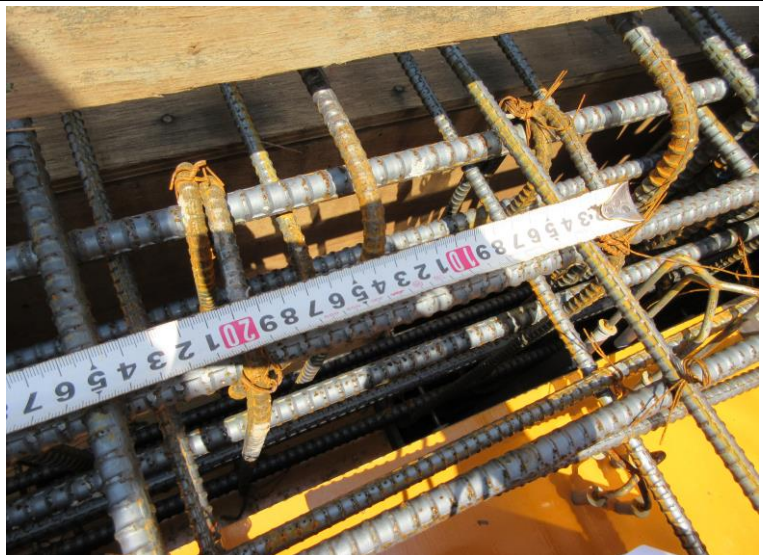
令和5年5月10日	
NO	6
場所	B X 6 通り
部位	2階床梁 (G 1)
計画通りの配筋組であることを確認。 (せん断補強筋 : D10@200mm)

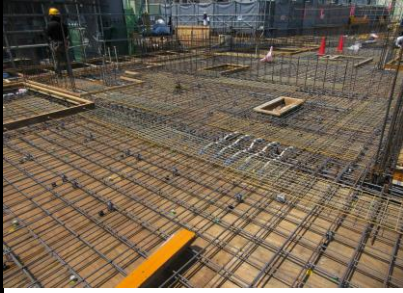
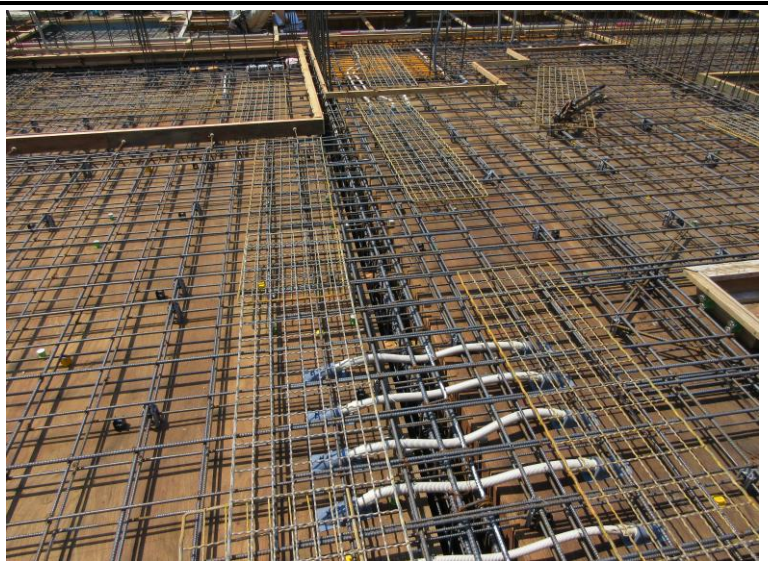
令和5年5月10日	
NO	7
場所	B X 5 通り
部位	2階床梁 (G 1)
B X 5 通り (G 1 梁) の配筋組状況。

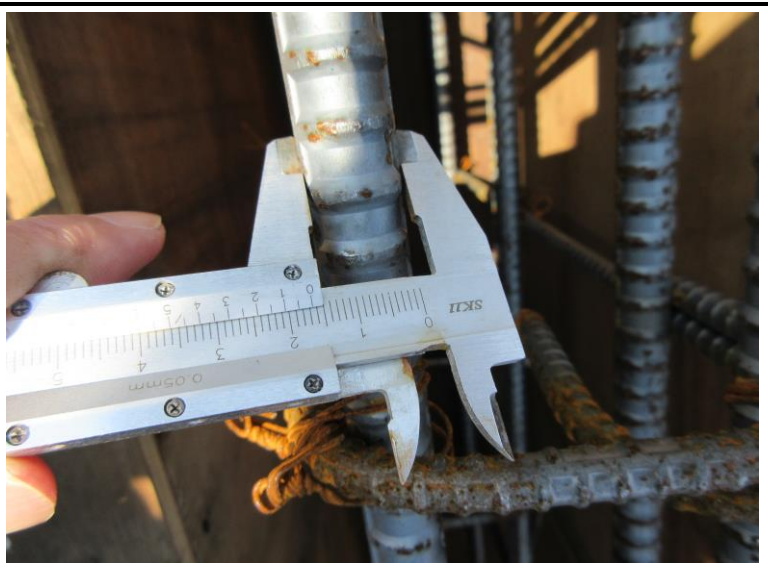
令和5年5月10日	
NO	8
場所	B X 5 通り
部位	2階床梁 (G 1)
計画通りの配筋組であることを確認。 (上下主筋 : 2/2 - D16)

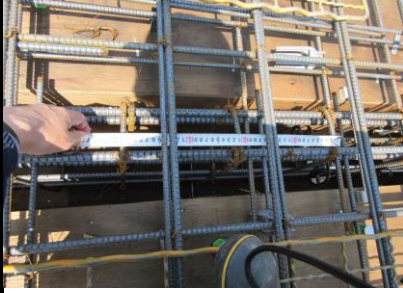
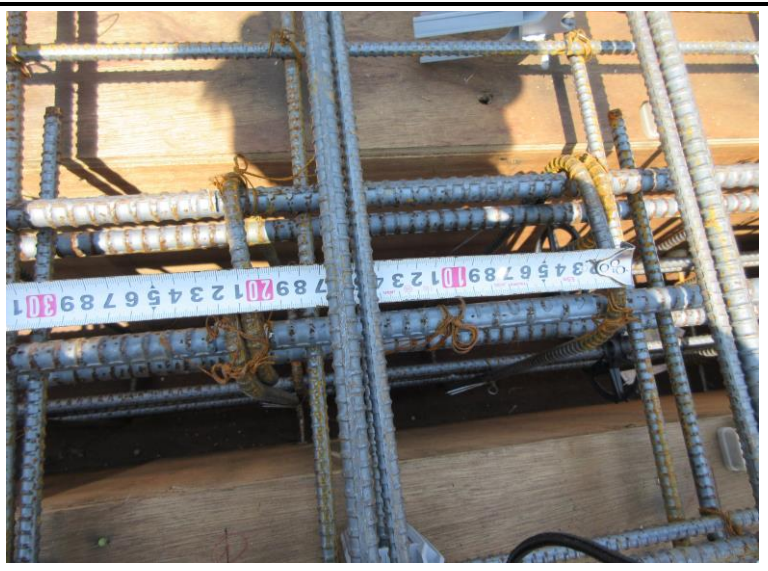
令和5年5月10日	
NO	9
場所	B X 5 通り
部位	2階床梁 (G 1)
計画通りの配筋組であることを確認。 (せん断補強筋 : D10@200mm)

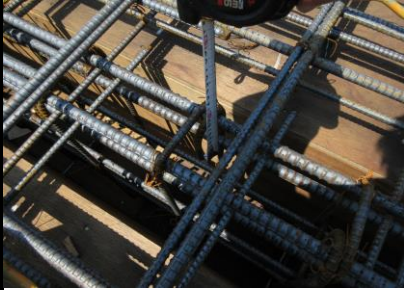
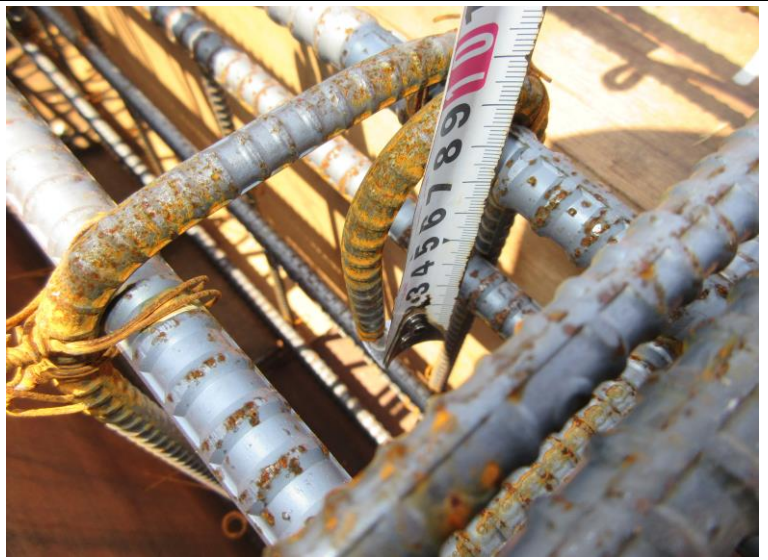
令和5年5月10日	
NO	10
場所	B X 5 通り
部位	2階床梁 (G 1)
同上。せん断補強筋フック部の余長 (180° フック : $D10 \times 4d = 40\text{mm}$ 以上) が確保されていることを確認。

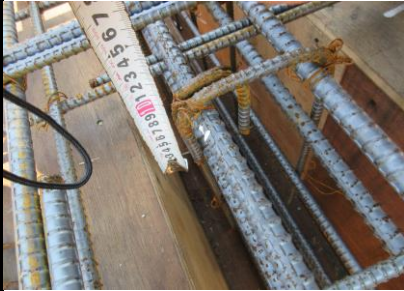
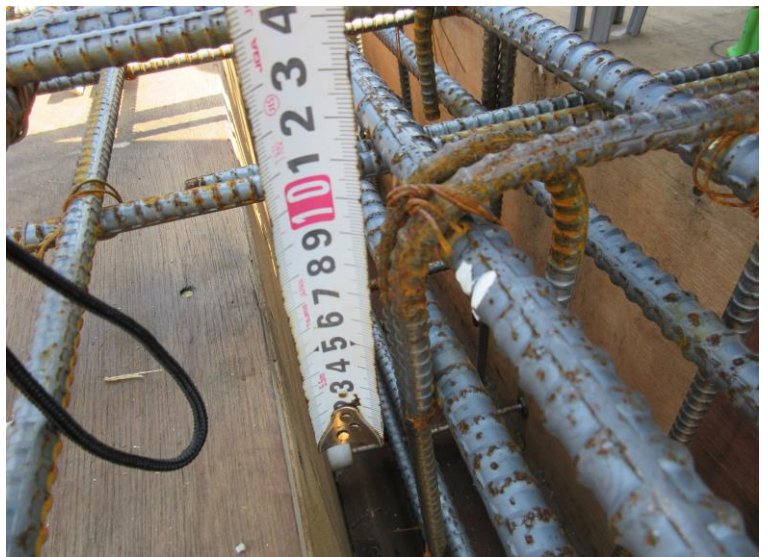
令和5年5月10日	
NO	11
場所	B X 5 通り
部位	2階床梁 (G 1)
同上。せん断補強筋フック部の余長 (90° フック : $D10 \times 8d = 80\text{mm}$ 以上) が確保されていることを確認。

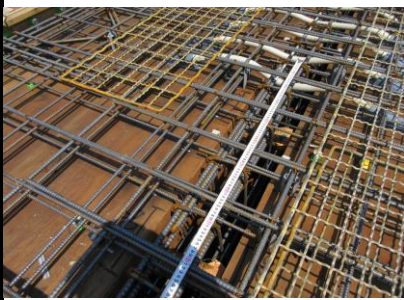
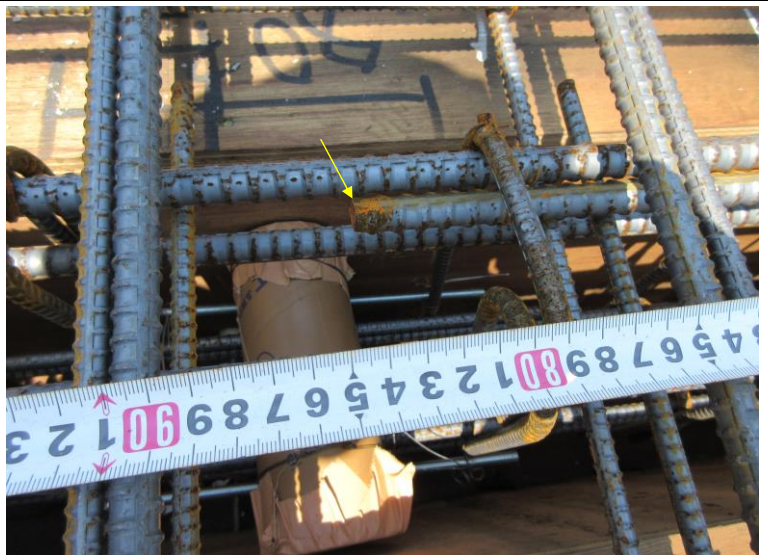
令和5年5月10日	
NO	12
場所	B X 5 通り
部位	2階床梁 (G 1)
上端主筋の重ね継手長さ (L1 : $D16 \times 40 = 640\text{mm}$) が計画通りに確保されていることを確認。

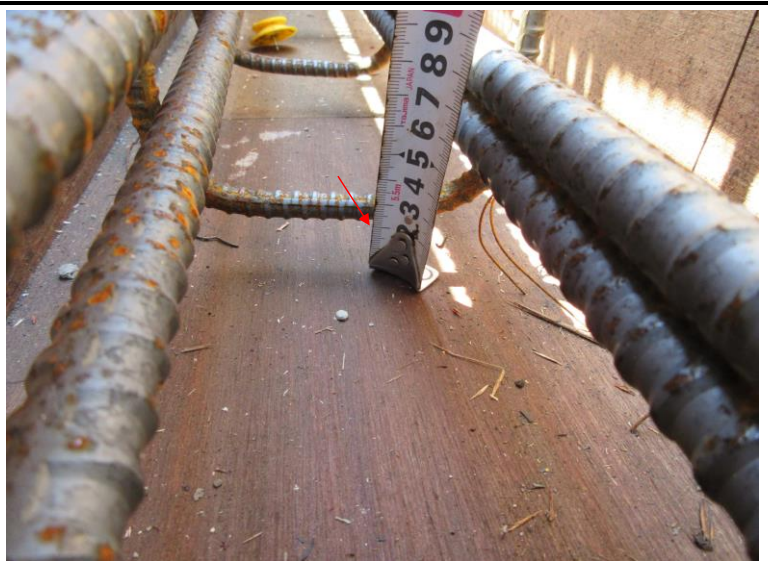
令和5年5月10日	
NO	13
場所	B X 5 通り
部位	2階床梁 (G 1)
せん断補強筋 (スターラップ) の下部に鉄筋かぶり厚さ (30mm以上) が不足する箇所があることを指摘。

令和5年5月10日	
NO	14
場所	B X 5 通り
部位	2階床梁 (G 1)
上記指摘に関しては、その場にて是正が行われたことを確認済。

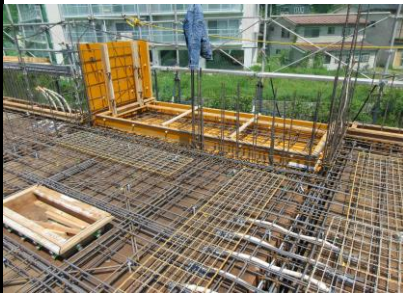
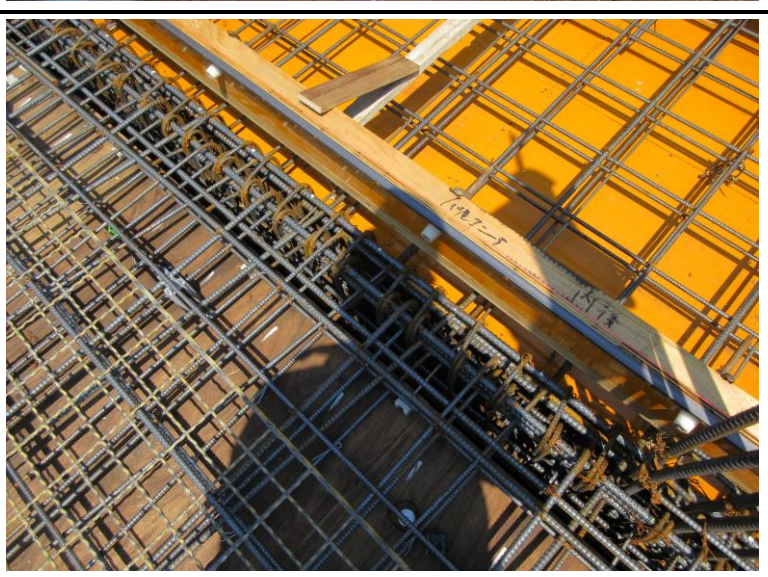
令和5年5月10日	
NO	15
場所	B Y 8 通り
部位	2階床梁 (G 1 B)
B Y 8 通り (G 1 B 梁) の配筋組状況。

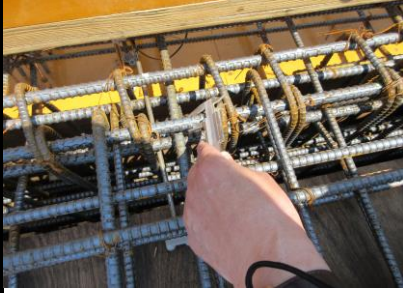
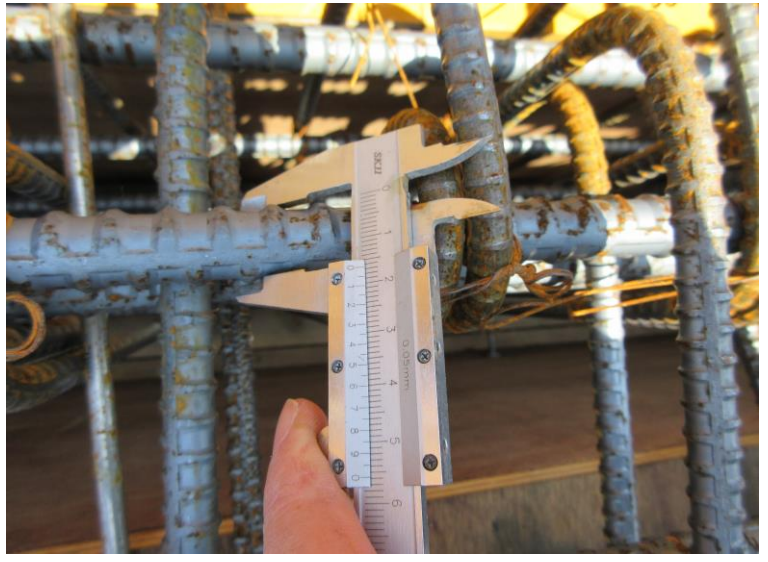
令和5年5月10日	
NO	16
場所	BY 8 通り
部位	2階床梁 (G 1 B)
計画通りの配筋組であることを確認。 (上下主筋 : 2/2 - D16)

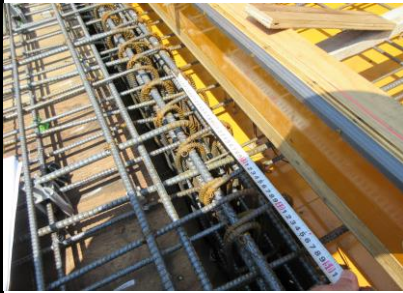
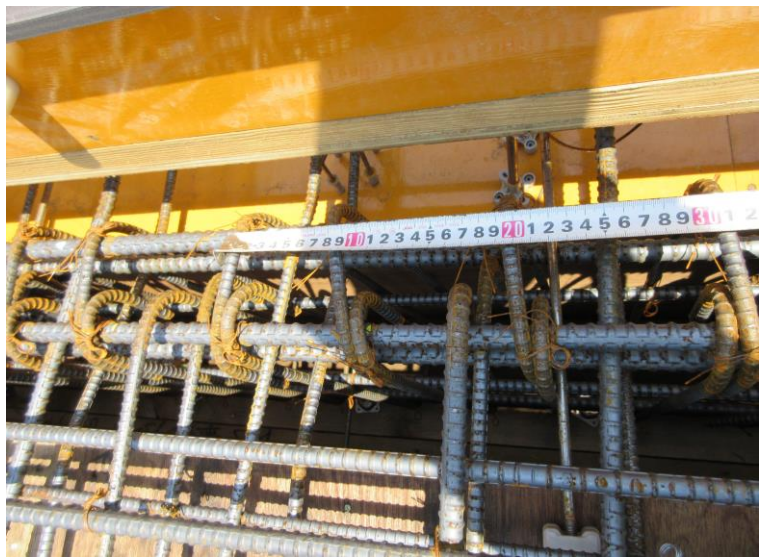
令和5年5月10日	
NO	17
場所	BY 8 通り
部位	2階床梁 (G 1 B)
計画通りの配筋組であることを確認。 (せん断補強筋 : D10@100mm)

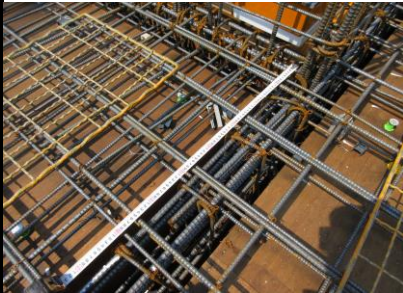
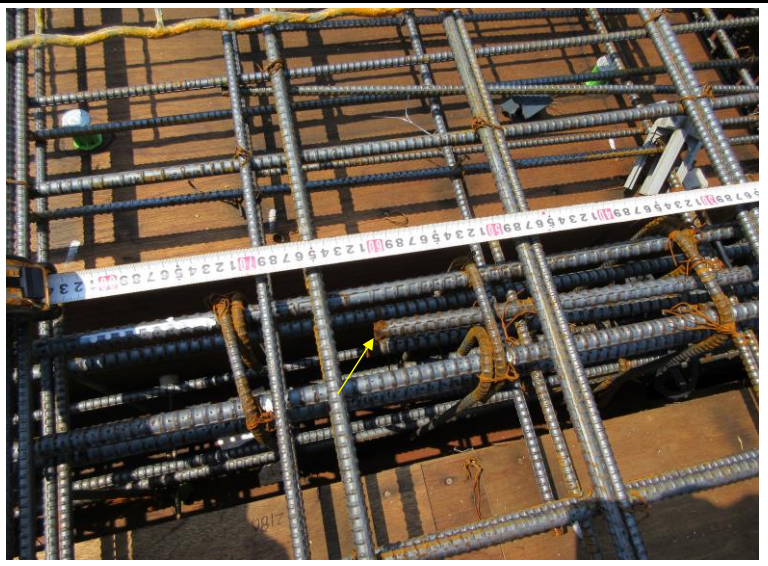
令和5年5月10日	
NO	18
場所	BY 8 通り
部位	2階床梁 (G 1 B)
B X 5 通り (G 1 梁) への定着長さ (L2 : D16×35=560mm) が確保されて いることを確認。

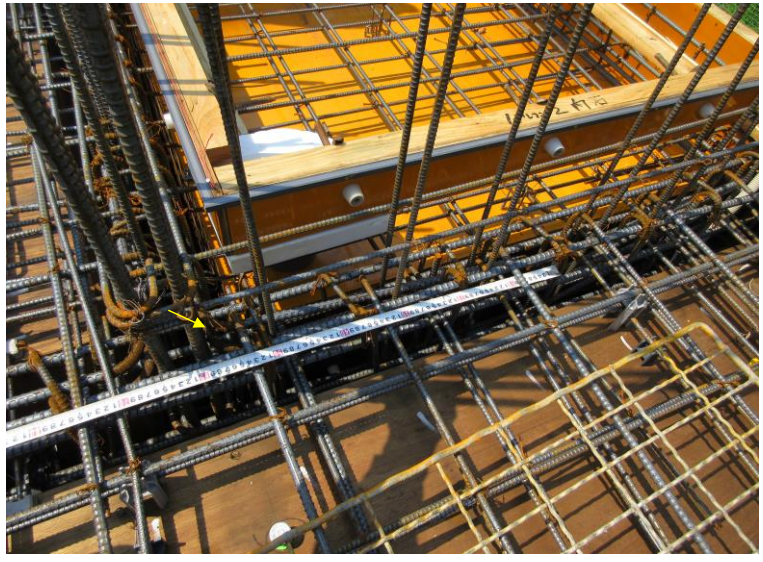
令和5年5月10日	
NO	19
場所	B Y 8 通り
部位	2階床梁 (G 1 B)
同上。

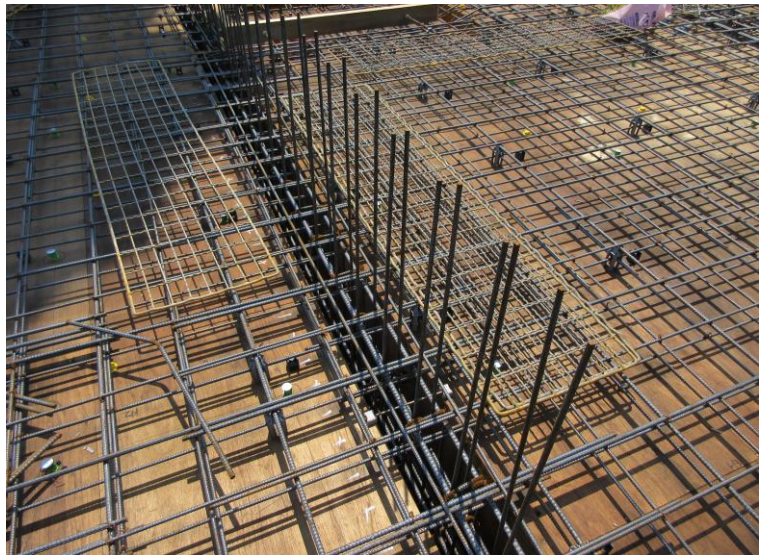
令和5年5月10日	
NO	20
場所	B X 4 通り
部位	2階床梁 (G 0)
B X 4 通り (G 0) の配筋組状況。

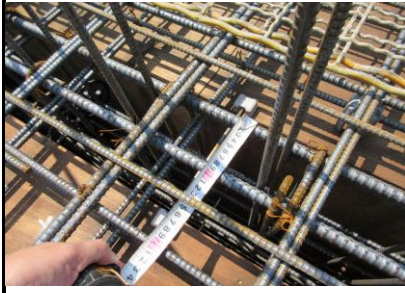
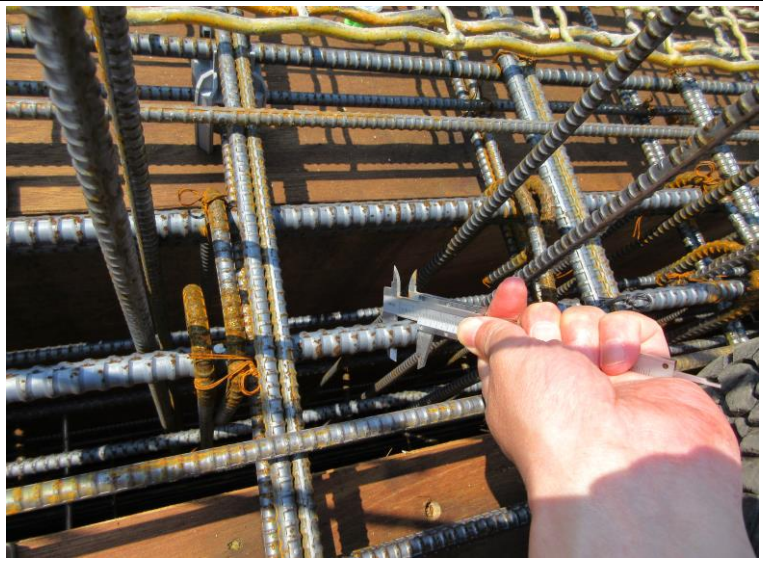
令和5年5月10日	
NO	21
場所	B X 4 通り
部位	2階床梁 (G 0)
計画通りの配筋組であることを確認。 (上下主筋 : 2 - D16)

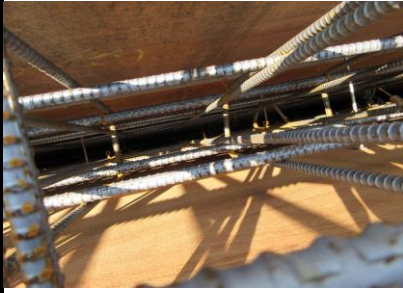
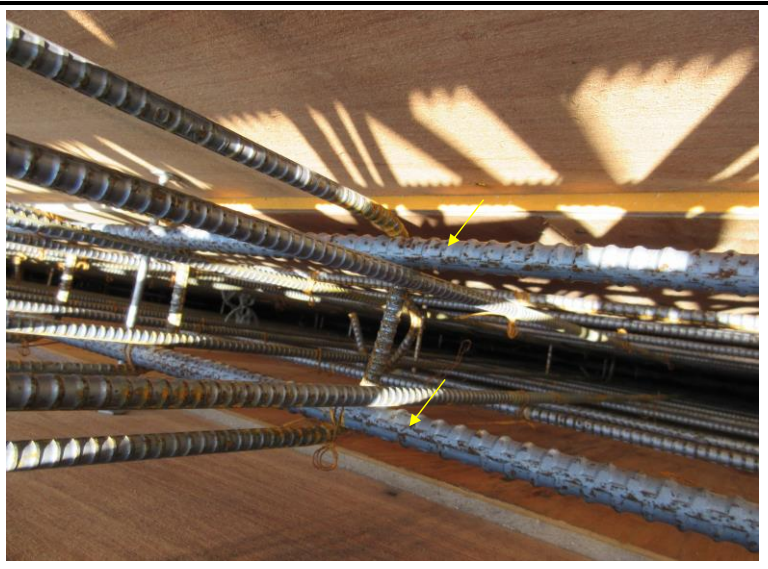
令和5年5月10日	
NO	22
場所	B X 4 通り
部位	2階床梁 (G 0)
同上。

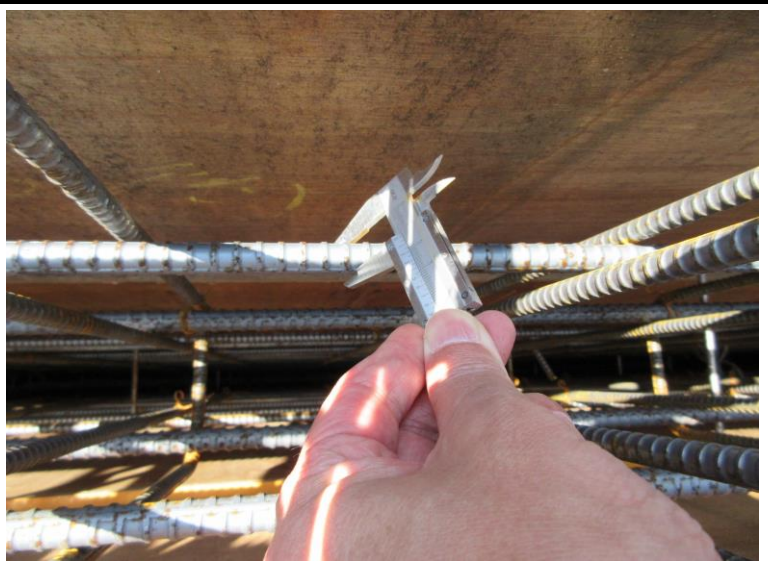
令和5年5月10日	
NO	23
場所	B X 4 通り
部位	2階床梁 (G 0)
計画通りの配筋組であることを確認。 (腹筋 : 2 - D13)

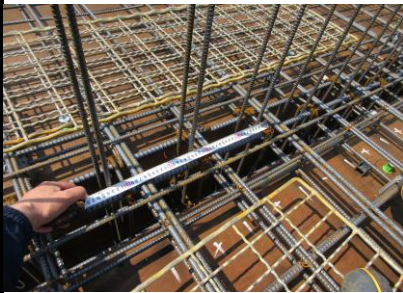
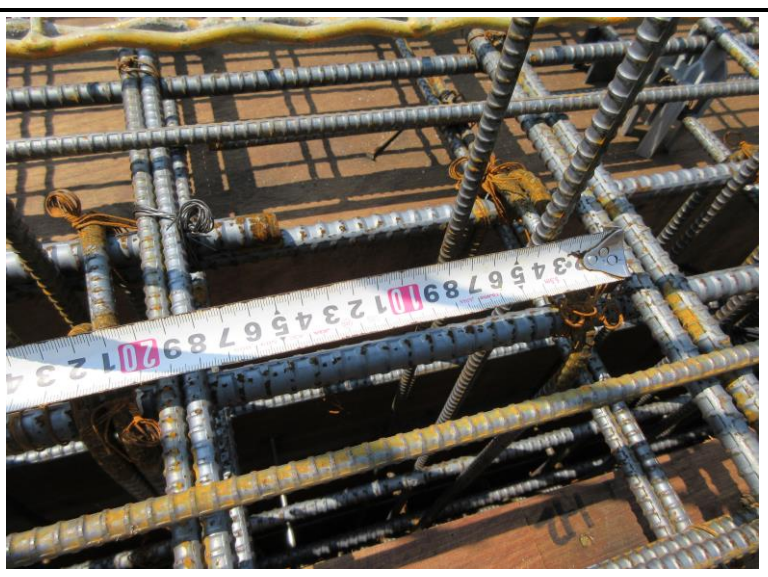
令和5年5月10日	
NO	24
場所	B X 4 通り
部位	2階床梁 (G 0)
計画通りの配筋組であることを確認。 (せん断補強筋 : D10@200mm)

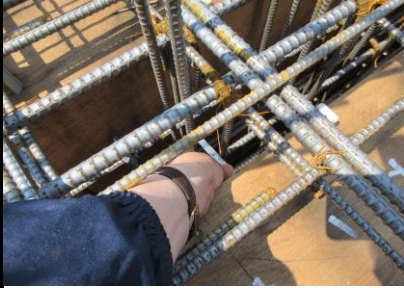
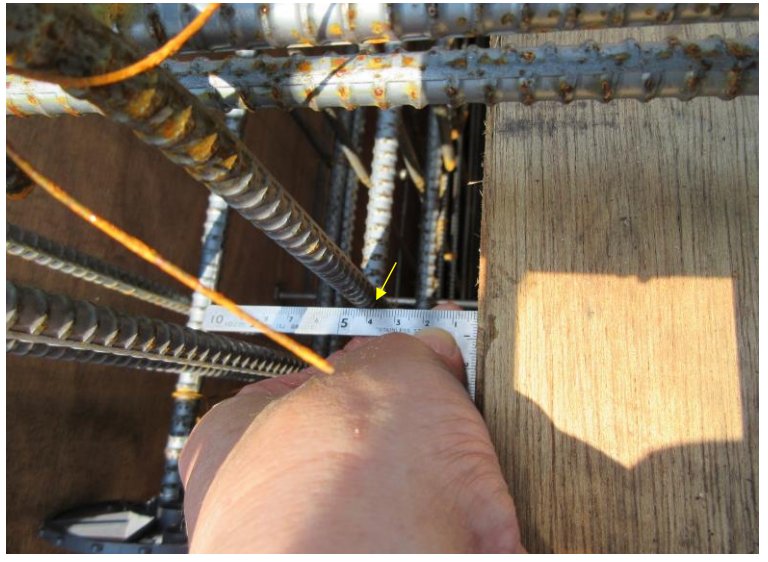
令和5年5月10日	
NO	25
場所	B X 4 通り
部位	2階床梁 (G 0)
梁側面の鉄筋かぶり厚さ (30mm以上) が確保される状況であることを確認。

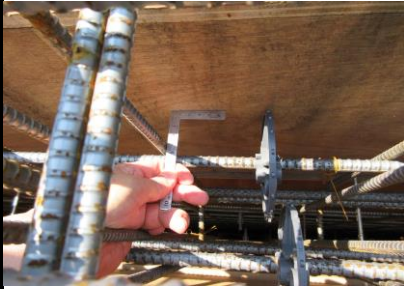
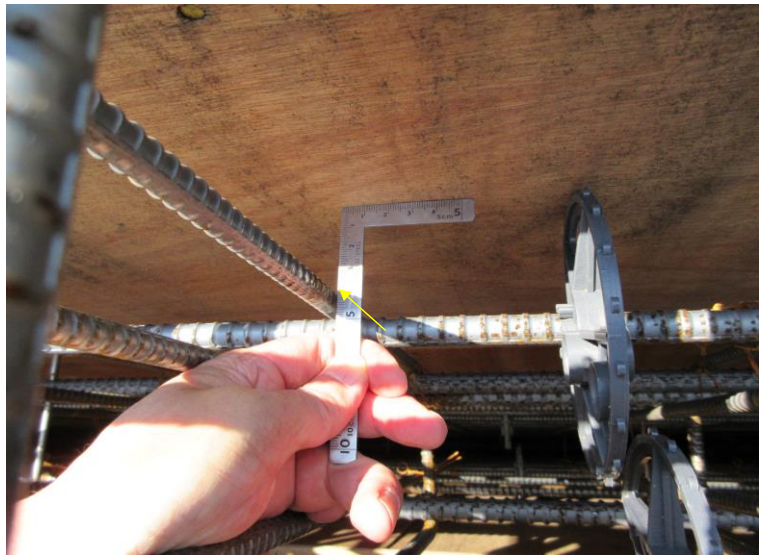
令和5年5月10日	
NO	26
場所	B X 4 通り
部位	2階床梁 (G 0)
同上。また、適切にスペーサーが設置されていることを確認。

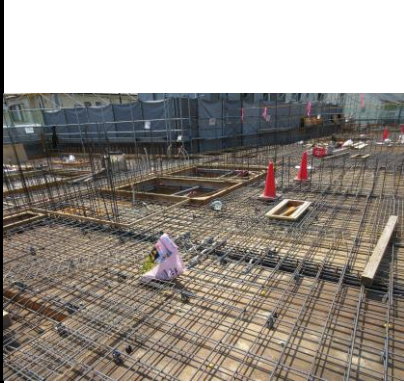
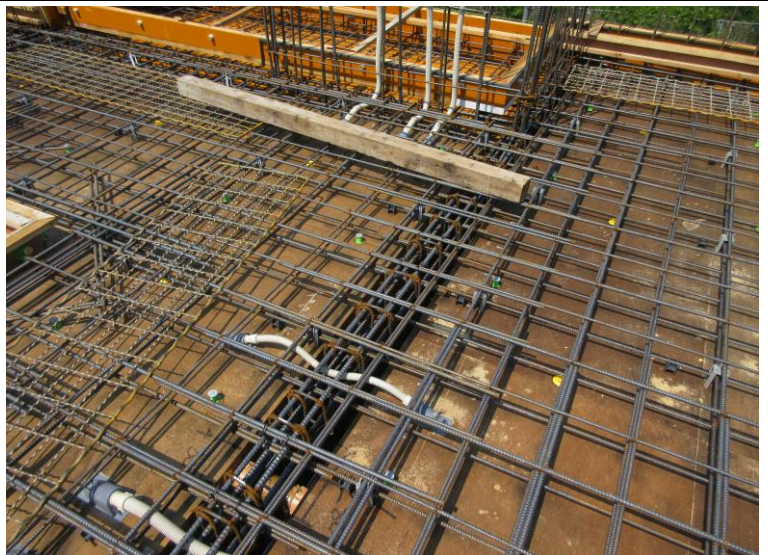
令和5年5月10日	
NO	27
場所	B X 3 通り
部位	2階床梁 (G 1)
B X 3 通り (G 1) の配筋組状況。

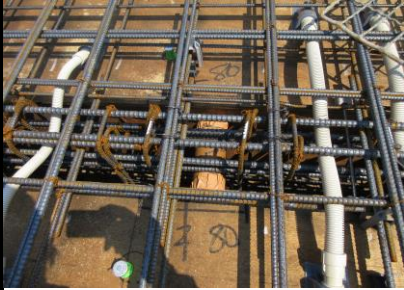
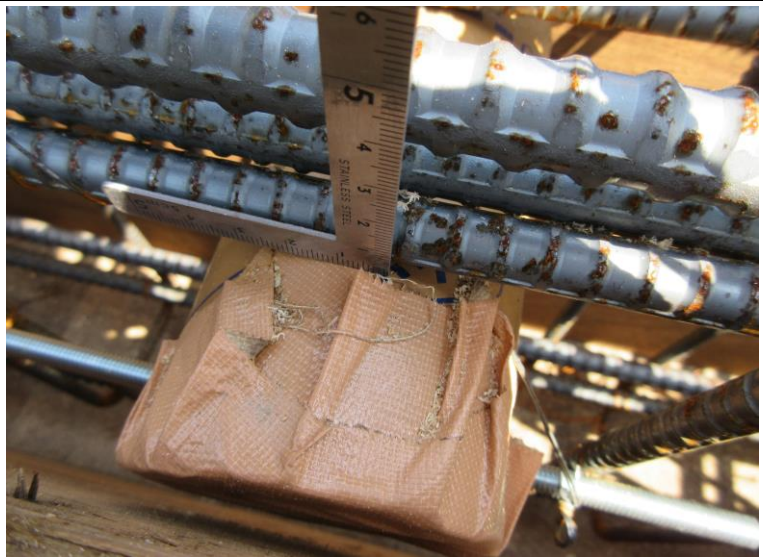
令和5年5月10日	
NO	28
場所	B X 3 通り
部位	2階床梁 (G 1)

梁貫通スリーブ廻りに鉄筋かぶり厚さに不足する箇所があることを指摘。

上記指摘に関しては、その場にて是正が行われたことを確認済。

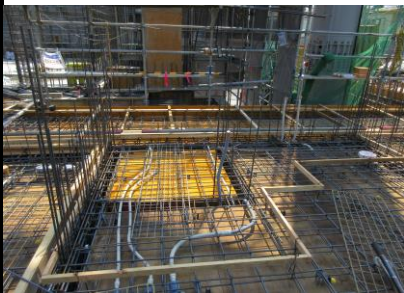
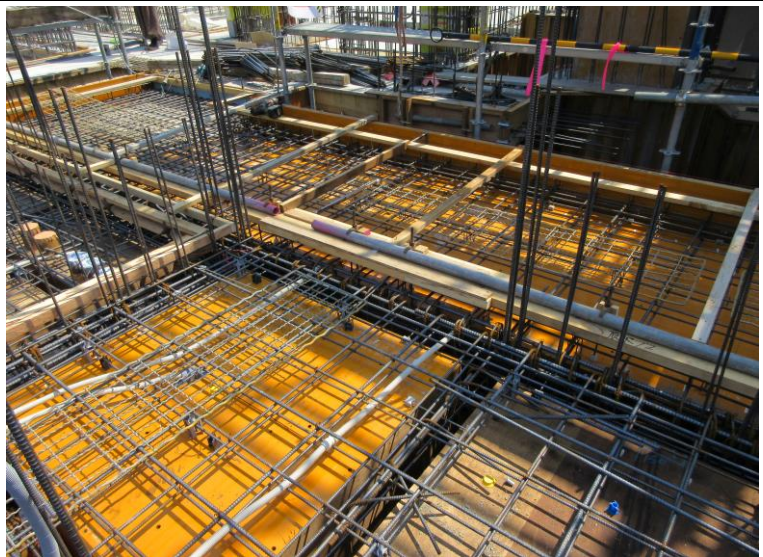
令和5年5月10日	
NO	30
場所	B Y 5 通り
部位	2階床梁 (G 1 A)

B Y 5 通り (G 1 A) の配筋組状況。
