現況検査により認められる状況の記録

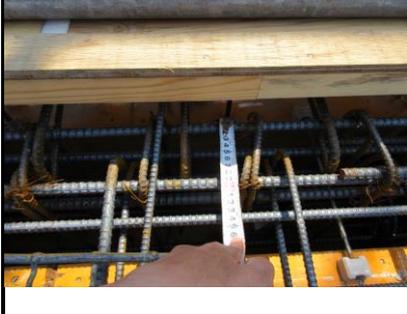
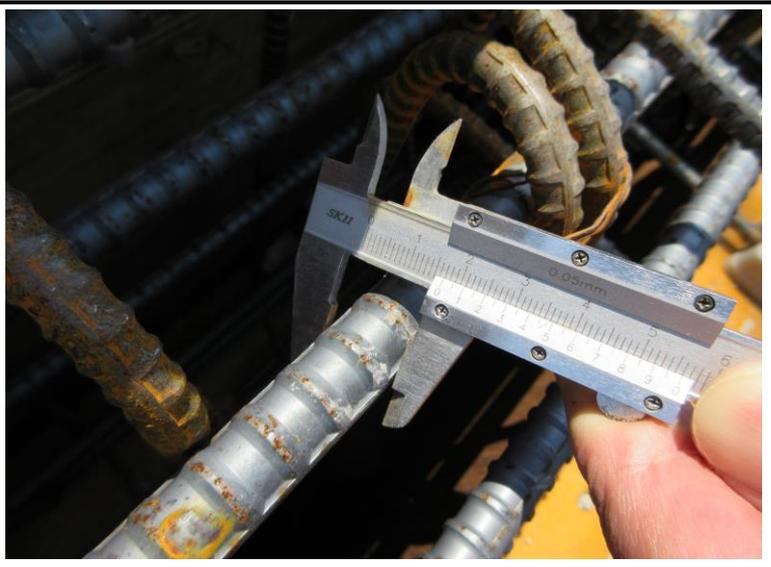
令和5年5月10日	
NO	31
場所	BY5通り
部位	2階床梁 (G1A)
計画通りの配筋組であることを確認。 (上下主筋: 2/2 - D16)

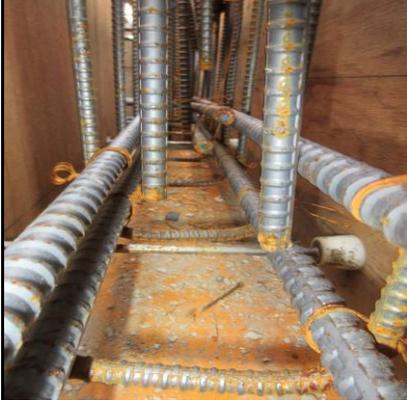
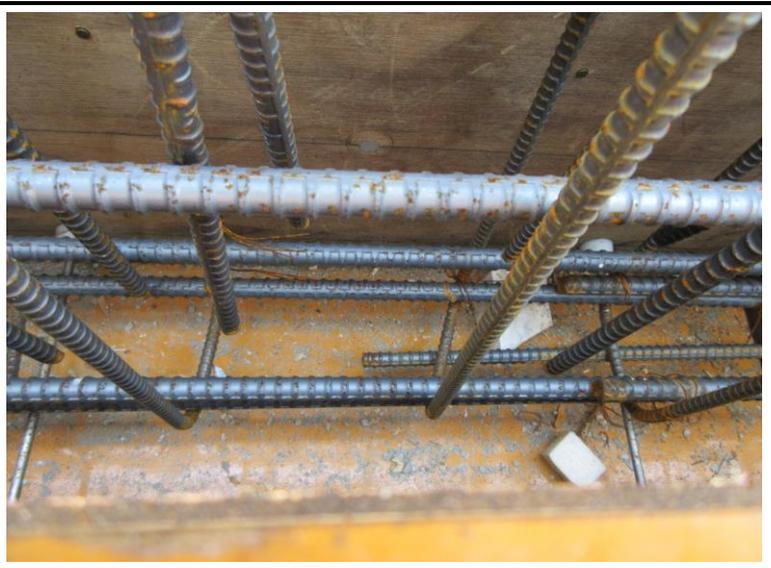
令和5年5月10日	
NO	32
場所	BY5通り
部位	2階床梁 (G1A)
同上。

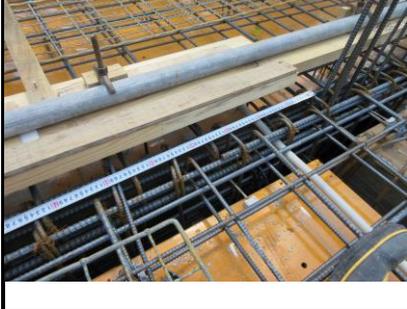
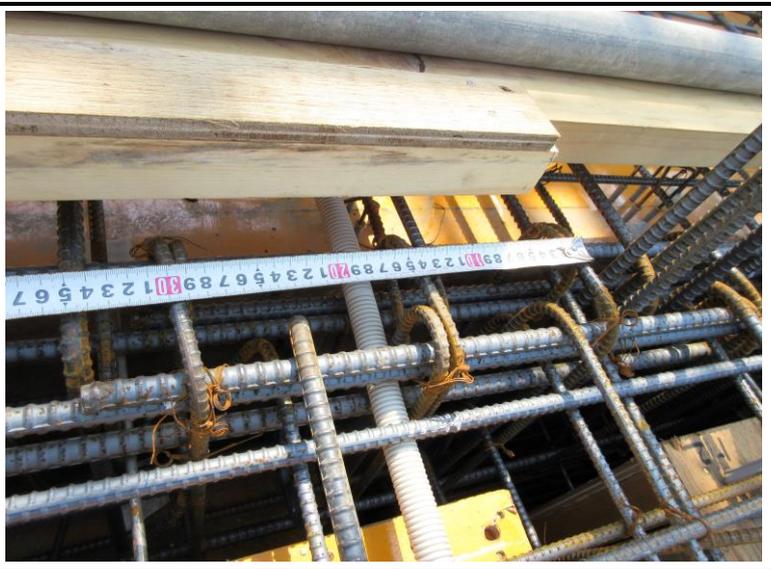
令和5年5月10日	
NO	33
場所	BY5通り
部位	2階床梁 (G1A)
計画通りの配筋組であることを確認。 (せん断補強筋: D10@150mm)

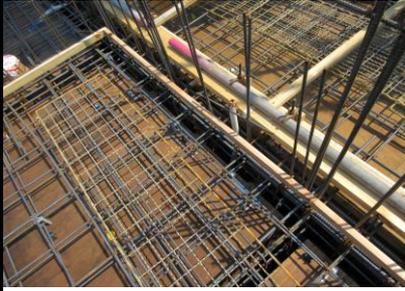
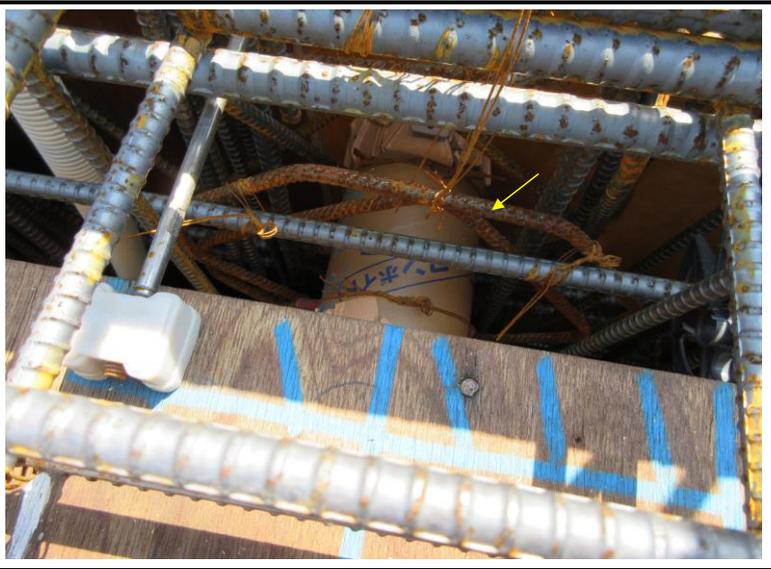
令和5年5月10日	
NO	34
場所	BY5通り
部位	2階床梁 (G1A)
スリーブ (150φ) 貫通部には、計画 (施工図) 通りにダイヤレンNS (高強度開口補強金物: 評定品) が設置されていることを確認。

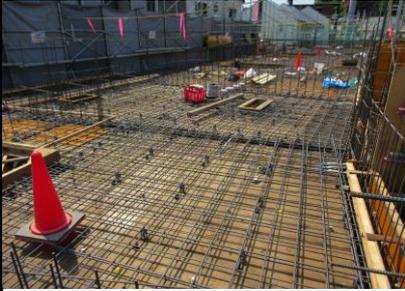
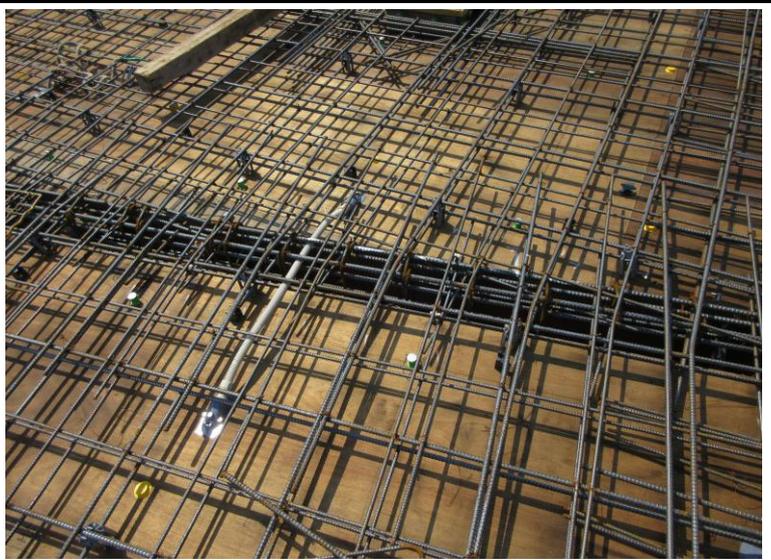
令和5年5月10日	
NO	35
場所	BX1通り
部位	2階床梁 (G1)
BX1通り (G1) の配筋組状況。

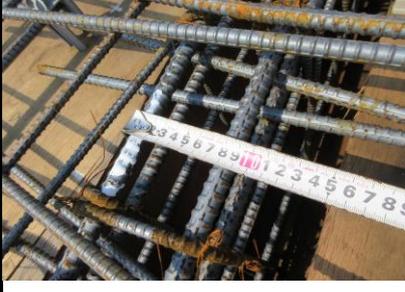
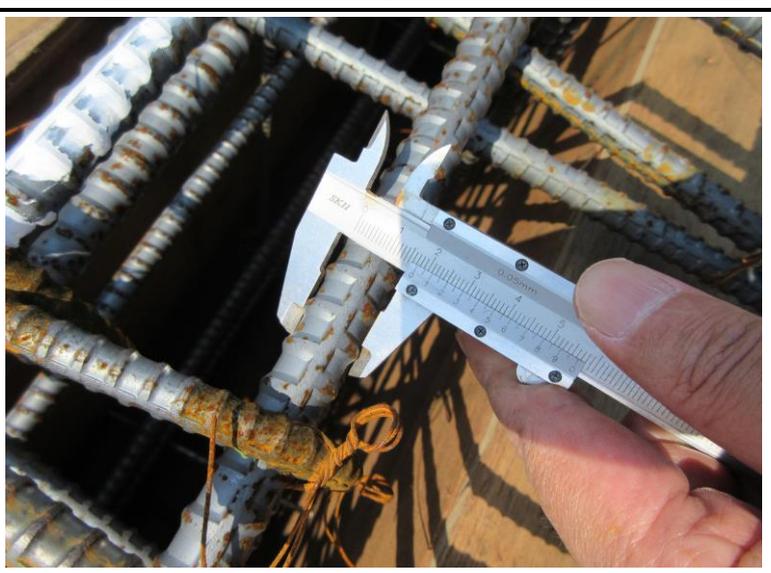
令和5年5月10日	
NO	36
場所	BX1通り
部位	2階床梁 (G1)
計画通りの配筋組であることを確認。 (上下主筋: 2/2 - D16)

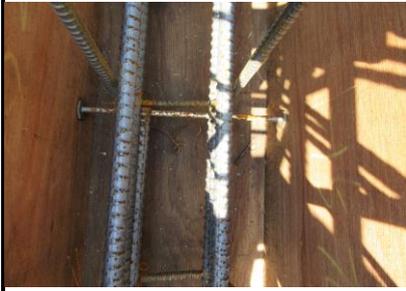
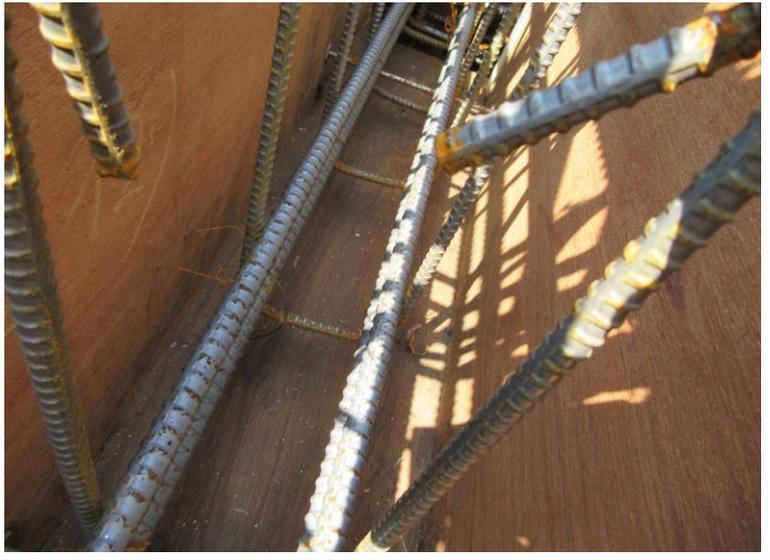
令和5年5月10日	
NO	37
場所	B X 1 通り
部位	2階床梁 (G 1)
同上。

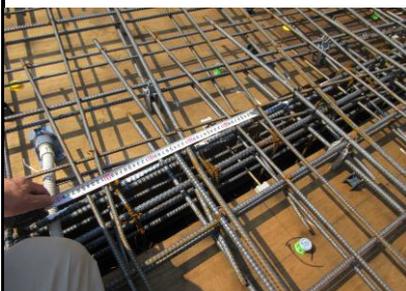
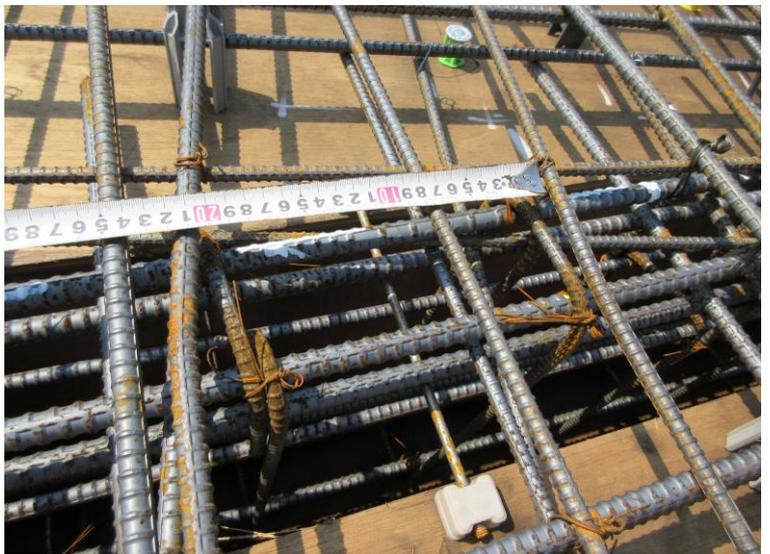
令和5年5月10日	
NO	38
場所	B X 1 通り
部位	2階床梁 (G 1)
計画通りの配筋組であることを確認。 (せん断補強筋 : D10@200mm)

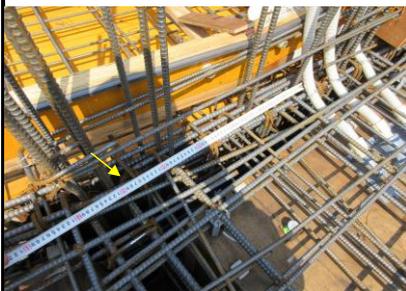
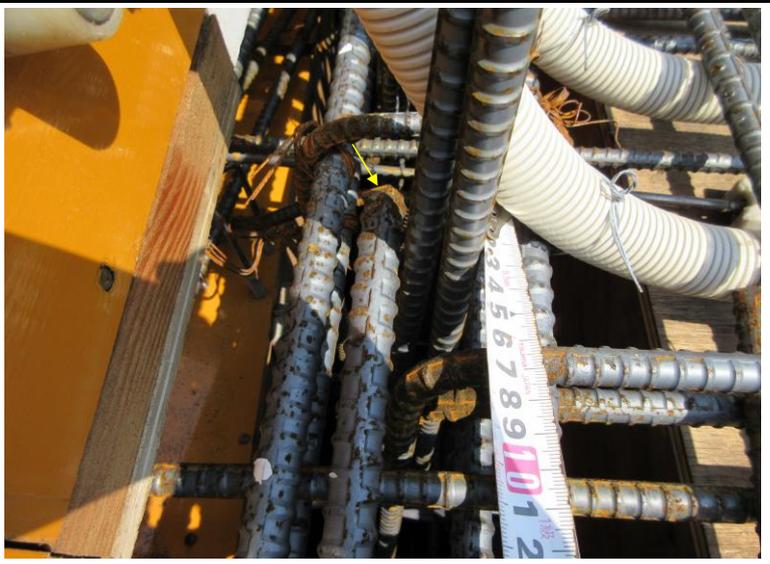
令和5年5月10日	
NO	39
場所	B X 1 通り
部位	2階床梁 (G 1)
BY 7 通り (G 1 梁) への定着長さ (L2 : D16×35=560mm) が確保されて いることを確認。

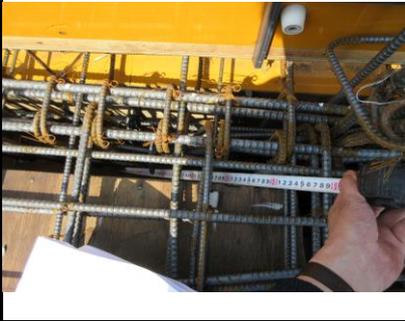
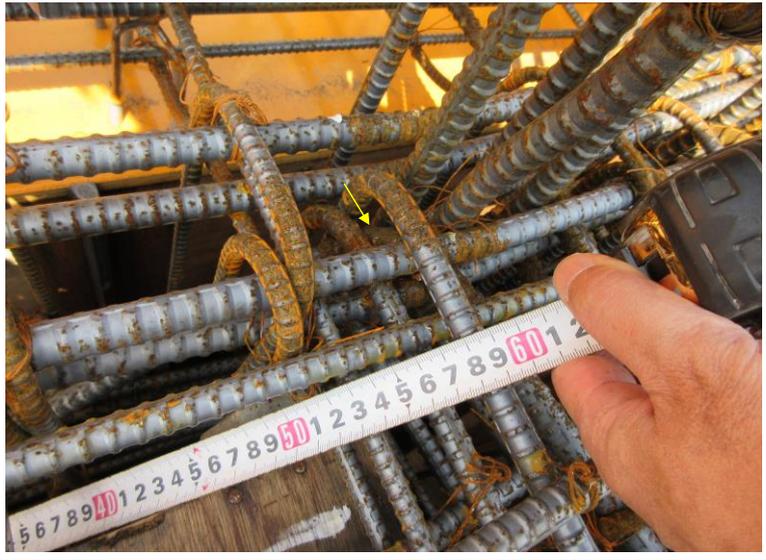
令和5年5月10日	
NO	40
場所	B X 1 通り
部位	2階床梁 (G 1)
AY 4 通り (G 1 B 梁) への定着長さ (L2 : D16×35=560mm) が確保されていることを確認。

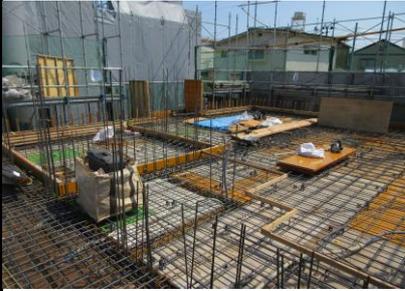
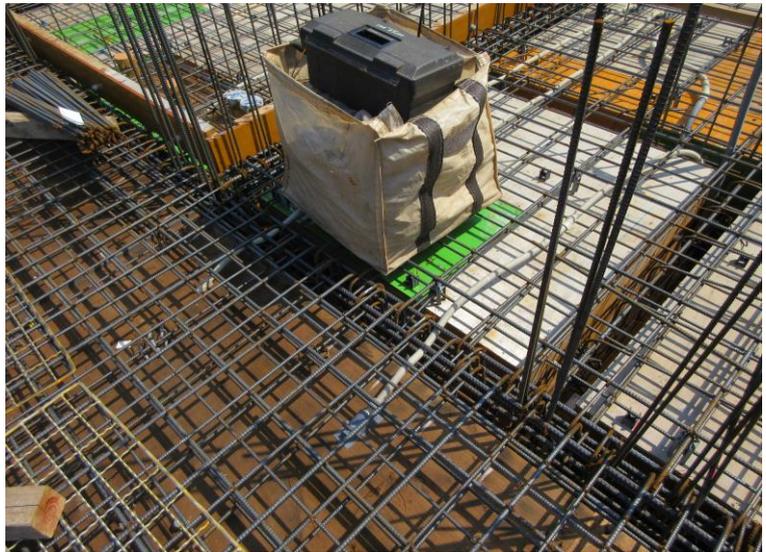
令和5年5月10日	
NO	41
場所	B Y 4 通り
部位	2階床梁 (G 1)
B Y 4 通り (G 1) の配筋組状況。

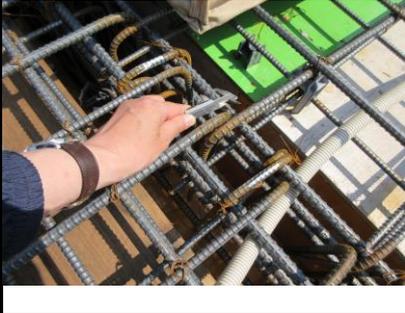
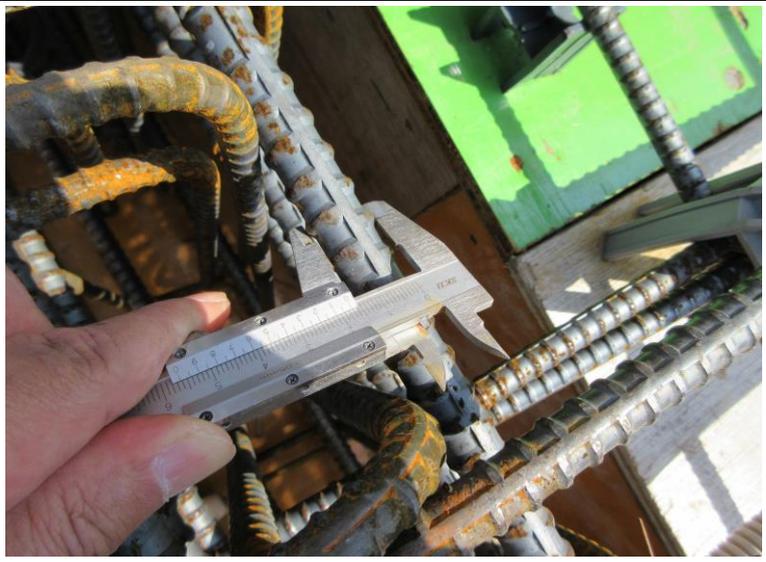
令和5年5月10日	
NO	42
場所	B Y 4 通り
部位	2階床梁 (G 1)
計画通りの配筋組であることを確認。 (上下主筋 : 2/2 - D16)

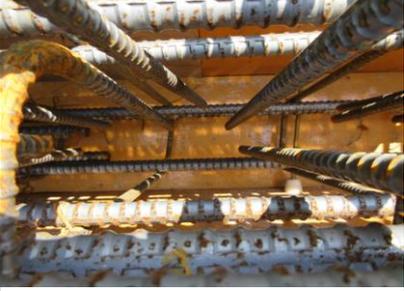
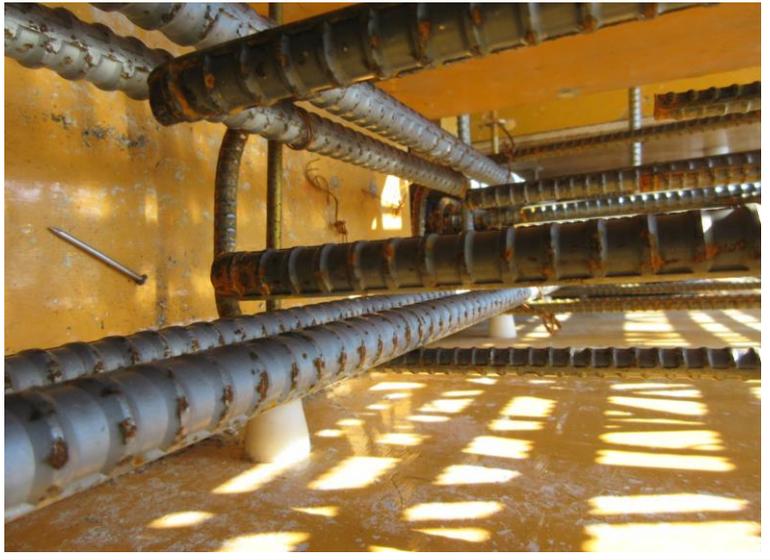
令和5年5月10日	
NO	43
場所	BY4通り
部位	2階床梁 (G1)
同上。

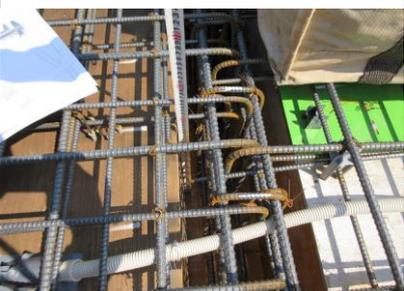
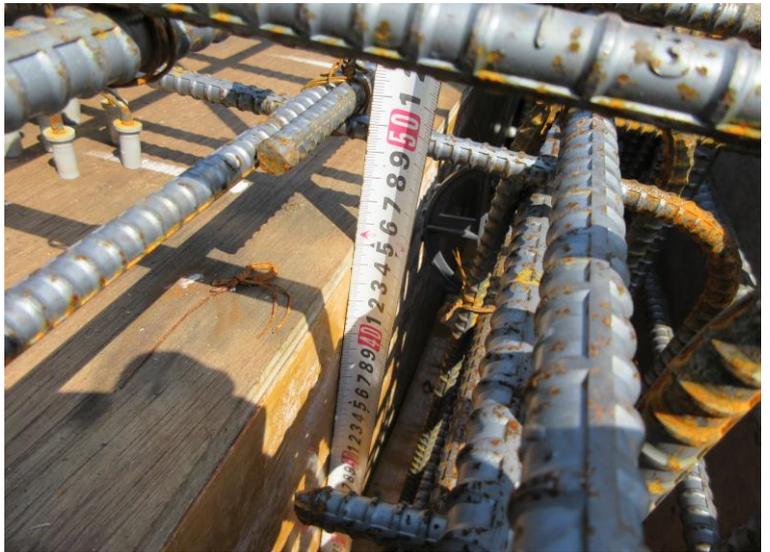
令和5年5月10日	
NO	44
場所	BY4通り
部位	2階床梁 (G1)
梁成が計画通り (600mm) であることを確認。(2階床面の型枠材まで450mm+スラブ厚150mm)

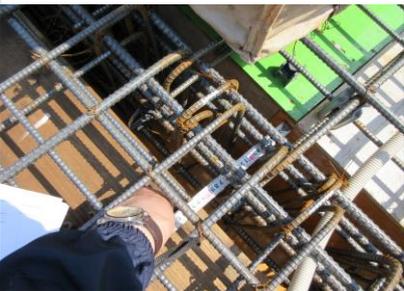
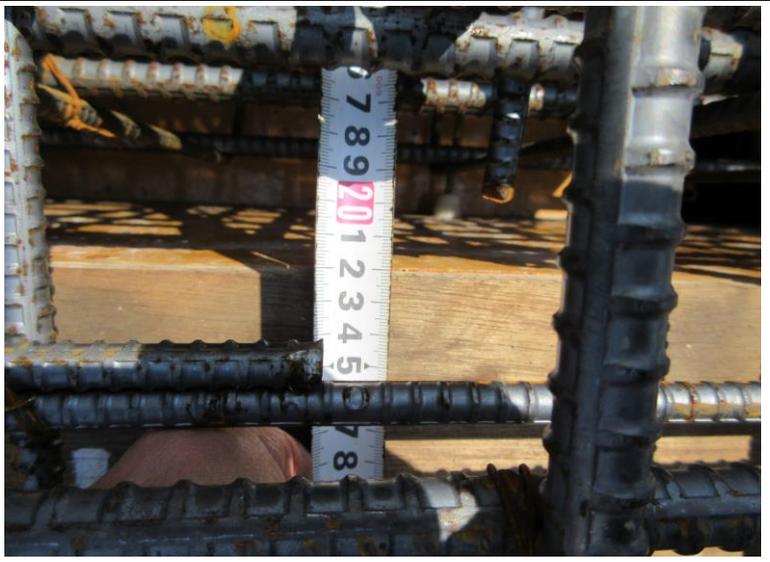
令和5年5月10日	
NO	45
場所	BY4通り
部位	2階床梁 (G1)
梁幅が計画 (施工図) 通りであることを確認。(梁幅: 180mm+20mm+20mm)

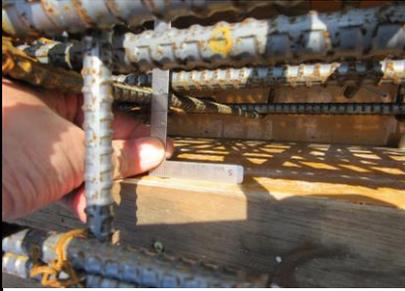
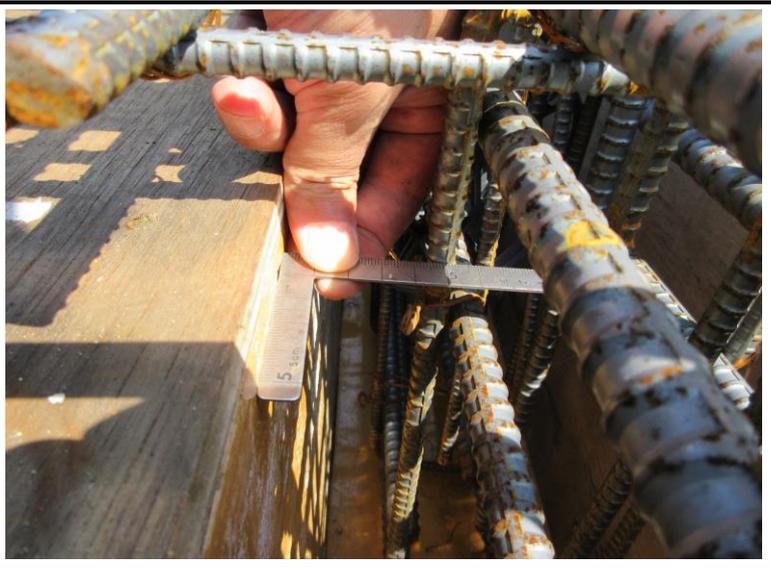
令和5年5月10日	
NO	46
場所	BY 4 通り
部位	2階床梁 (G 1)
梁側面の鉄筋かぶり厚さ (30mm以上) が確保される状況であることを確認。

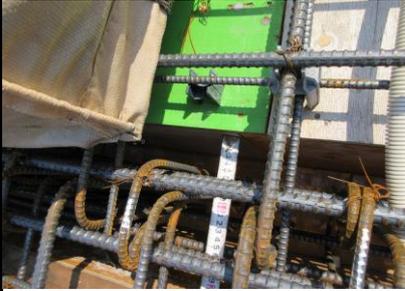
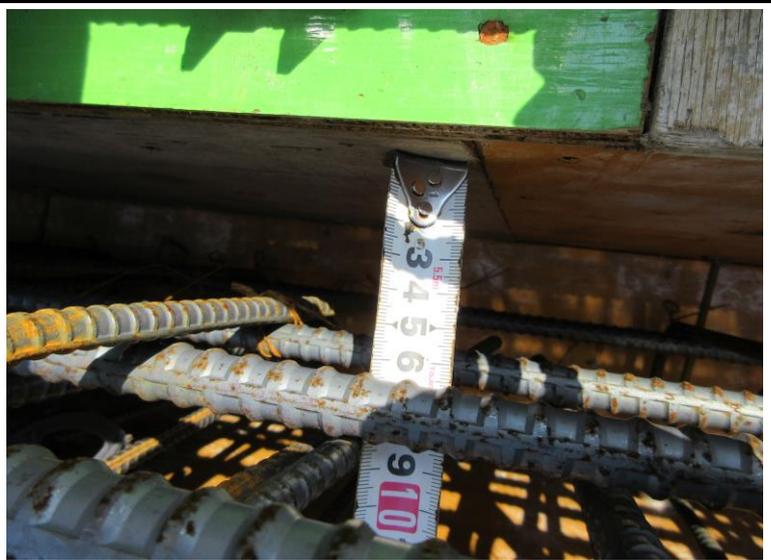
令和5年5月10日	
NO	47
場所	BY 4 通り
部位	2階床梁 (G 1)
同上。

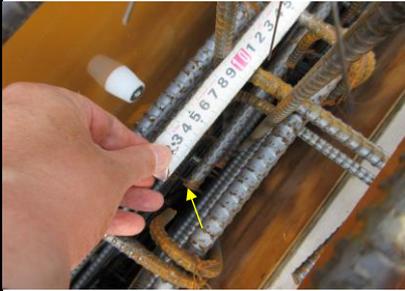
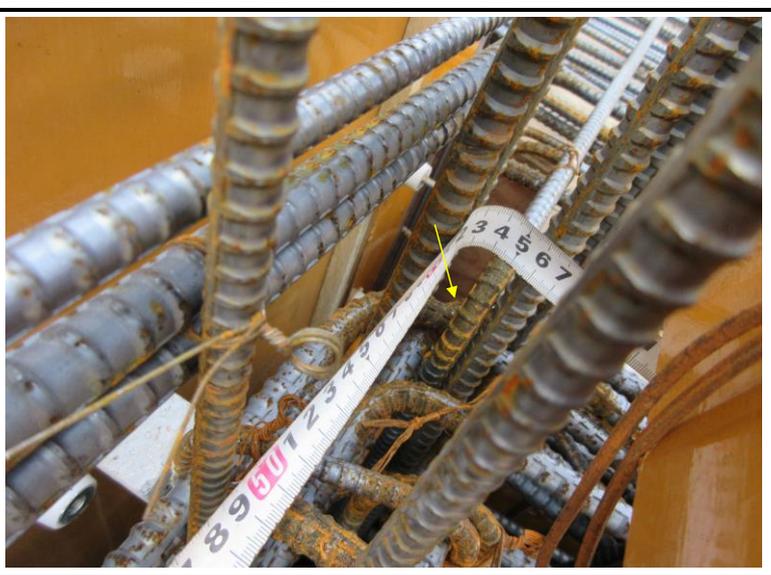
令和5年5月10日	
NO	48
場所	BY 4 通り
部位	2階床梁 (G 1)
BX 1 通り (G 1 梁) への定着長さ (L2 : D16×35=560mm) が確保されていることを確認。

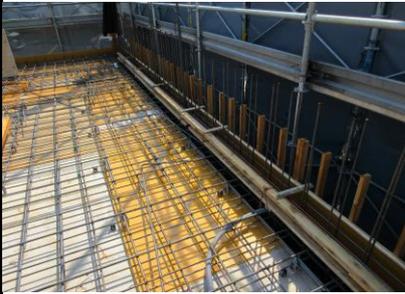
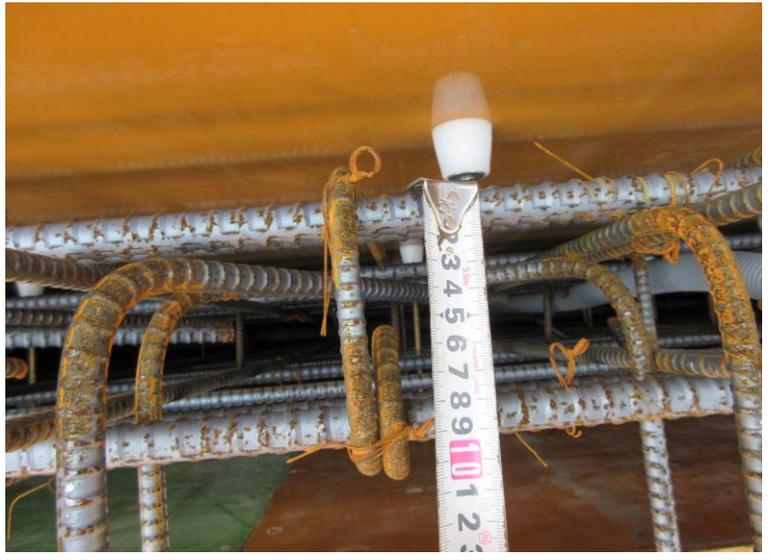
令和5年5月10日	
NO	49
場所	B X 1 通り
部位	2階床梁 (G 1)
計画通りの配筋組であることを確認。 (上下主筋 : 2/2 - D16)

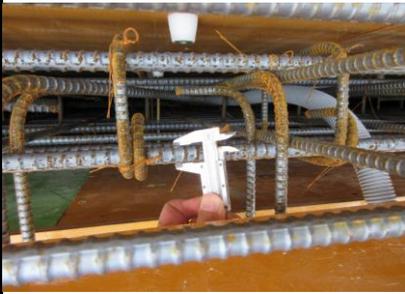
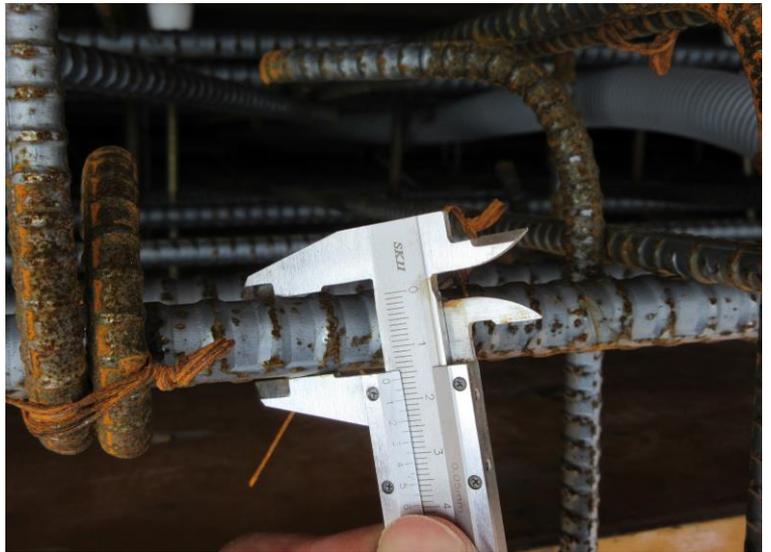
令和5年5月10日	
NO	50
場所	B X 1 通り
部位	2階床梁 (G 1)
同上。

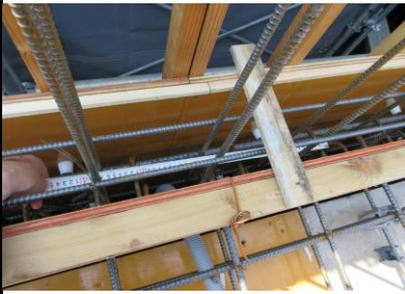
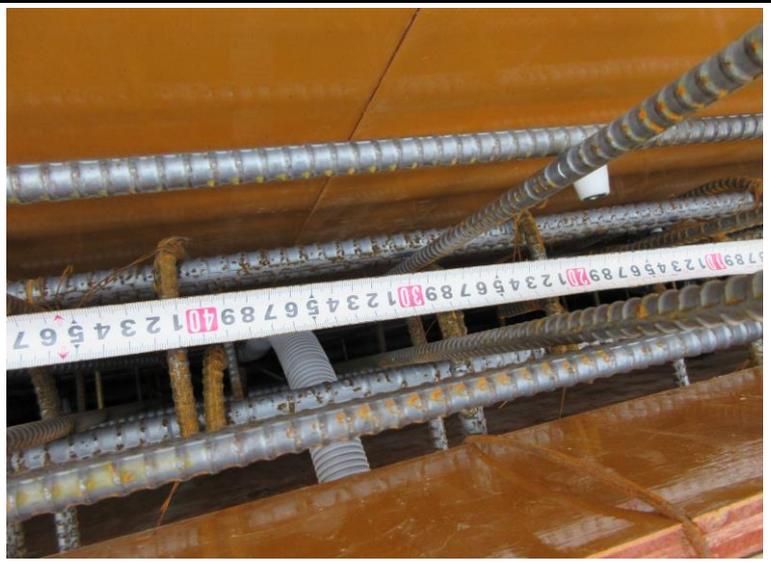
令和5年5月10日	
NO	51
場所	B X 1 通り
部位	2階床梁 (G 1)
計画通りの配筋組であることを確認。 (せん断補強筋 : D10@200mm)

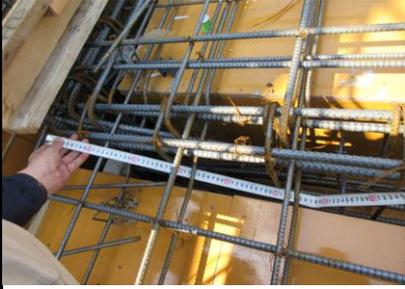
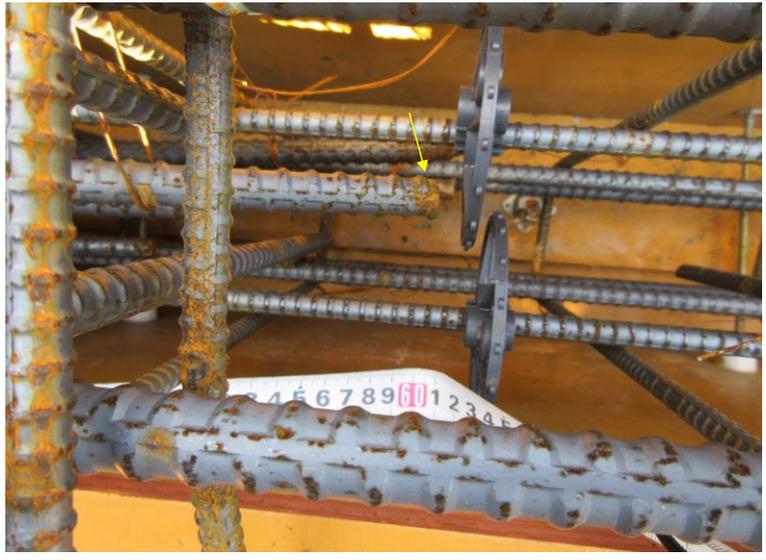
令和5年5月10日	
NO	52
場所	B X 1 通り
部位	2階床梁 (G 1)
B Y 2 通り (G 1 梁) への定着長さ (L2 : D16×35=560mm) が確保されていることを確認。

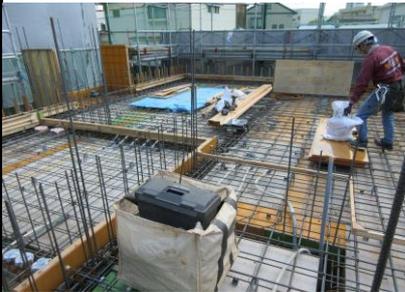
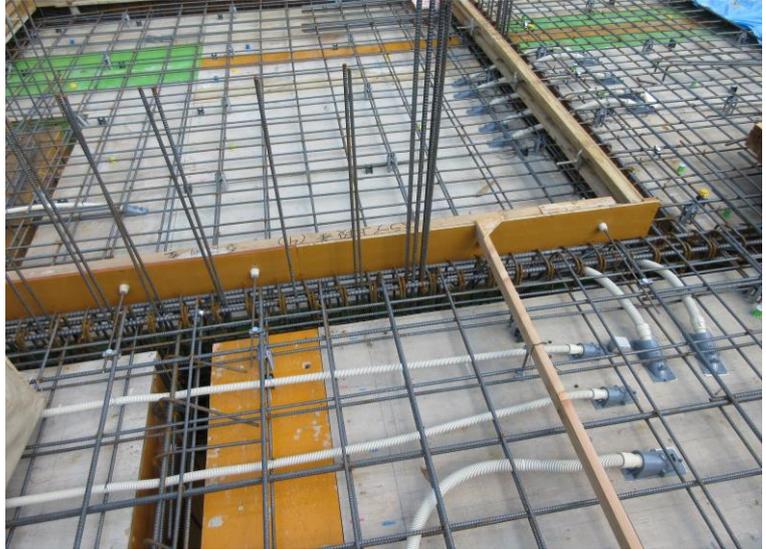
令和5年5月10日	
NO	53
場所	B X 2 通り
部位	2階床梁 (G 2 A)
B X 2 通り (G 2 A) の配筋組状況。

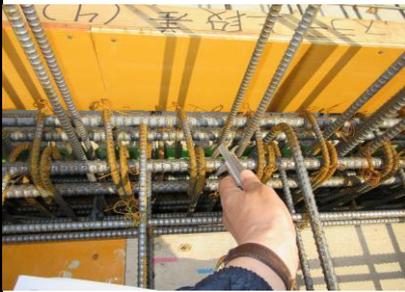
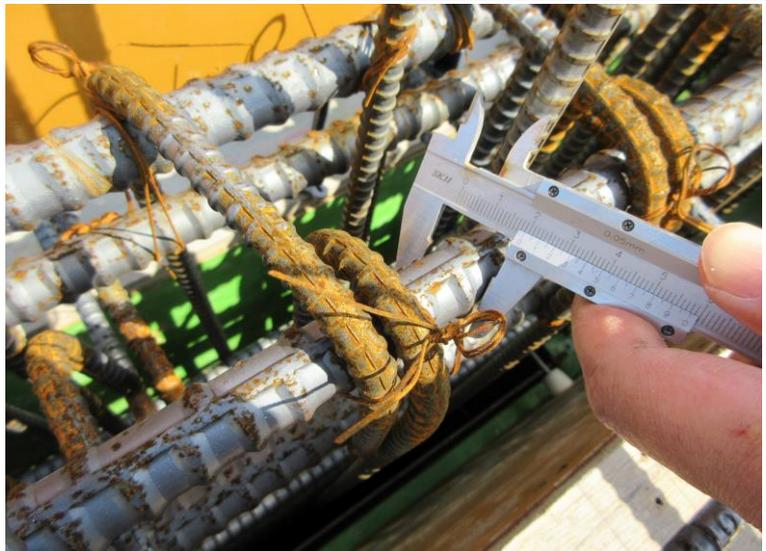
令和5年5月10日	
NO	54
場所	B X 2 通り
部位	2階床梁 (G 2 A)
計画通りの配筋組であることを確認。 (上下主筋 : 2/2 - D19)

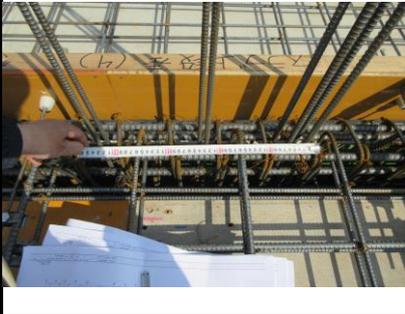
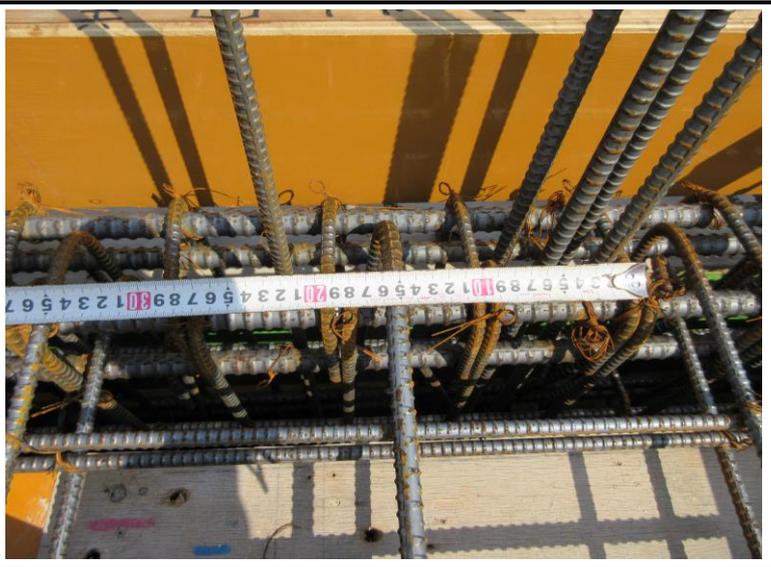
令和5年5月10日	
NO	55
場所	B X 2 通り
部位	2階床梁 (G 2 A)
計画通りの配筋組であることを確認。 (せん断補強筋：D10@100mm)

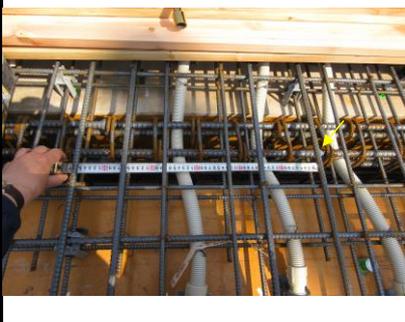
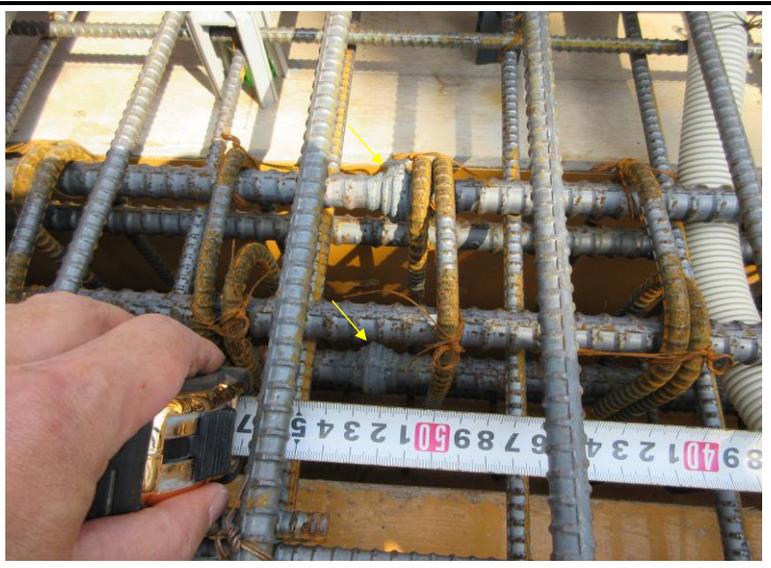
令和5年5月10日	
NO	56
場所	B X 2 通り
部位	2階床梁 (G 2 A)
隣り合う圧接継手の位置は、計画通りの 離隔距離の確保 (a ≥ 400mm以上) が行 われていることを確認。

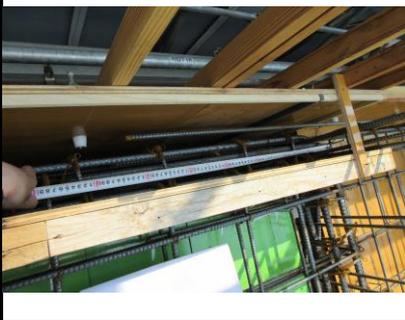
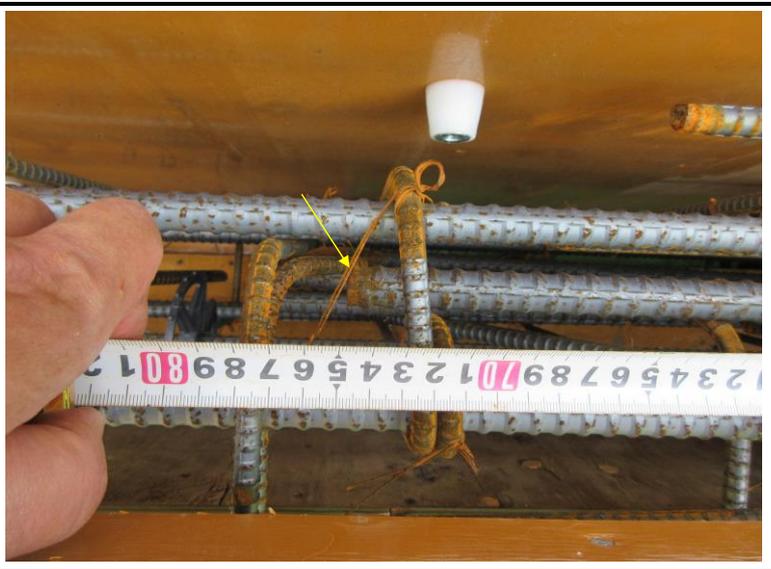
令和5年5月10日	
NO	57
場所	B X 2 通り
部位	2階床梁 (G 2 A)
BY 1 通り (G 1 梁) への定着長さ (L2 : D19 × 35 = 665mm) が確保されて いることを確認。

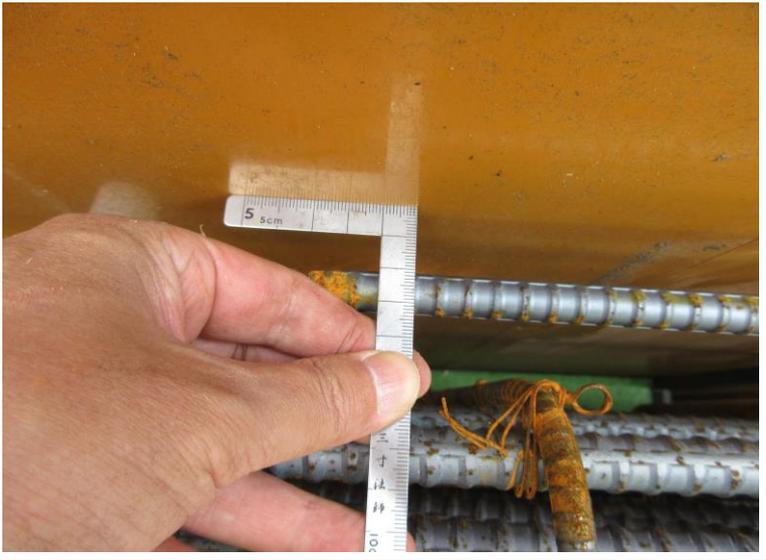
令和5年5月10日	
NO	58
場所	B X 2 通り
部位	2階床梁 (G 2 A)
バルコニー端部 (立上がり) の鉄筋の定着部分に結束不良が生じている箇所があることを指摘。

令和5年5月10日	
NO	59
場所	B X 2 通り
部位	2階床梁 (G 2 A)
上記指摘に関しては、その場にて是正が行われたことを確認済。

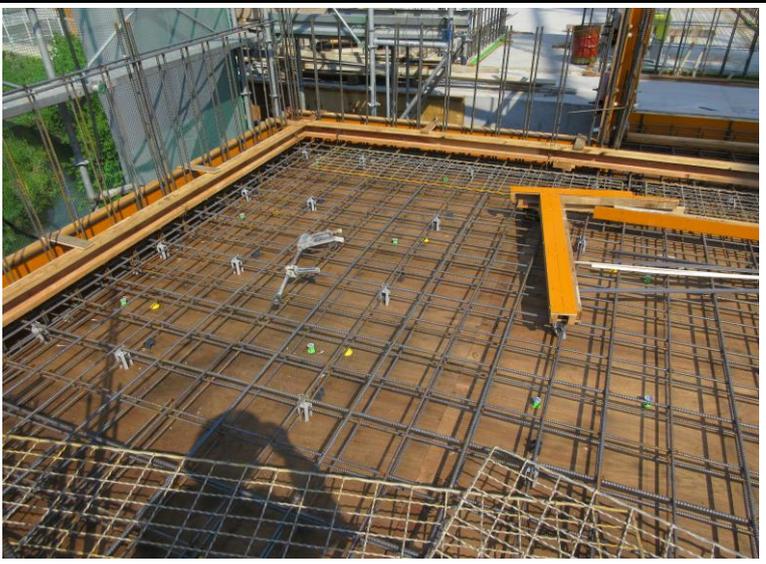
令和5年5月10日	
NO	60
場所	AB棟 (B棟)
部位	2階床スラブ (S 3)
2階床スラブ (S 3) の配筋組状況。
