現況検査により認められる状況の記録

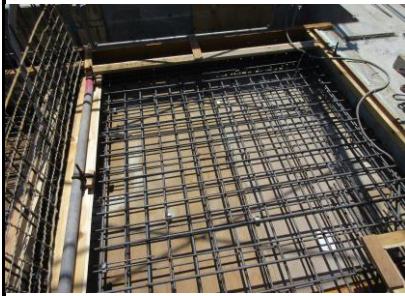
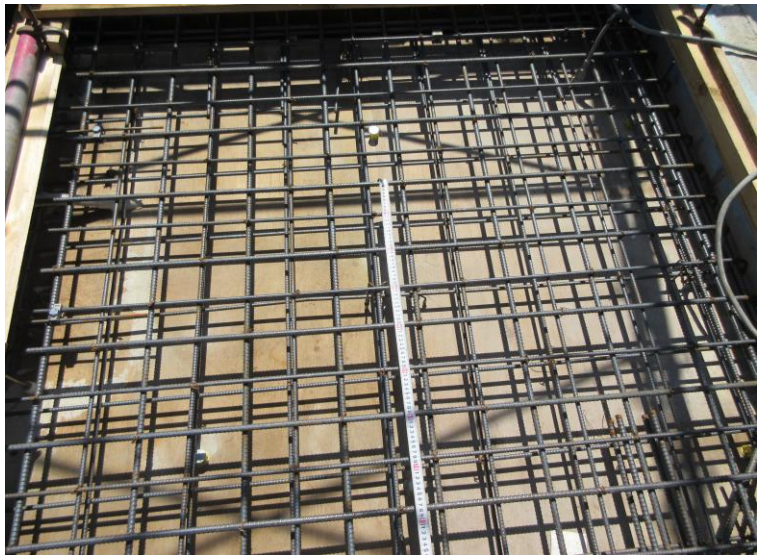
令和5年5月11日	
NO	92
場所	AB棟 (B棟)
部位	外部廊下 (CS2A)

計画通りの配筋組であることを確認。  
(上端筋 : D10・D13チドリ@100mm縦横共)

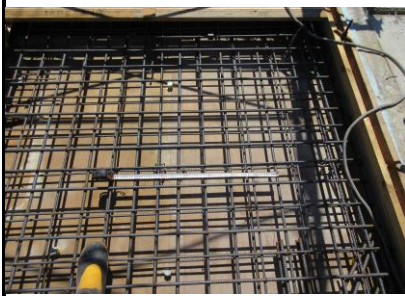
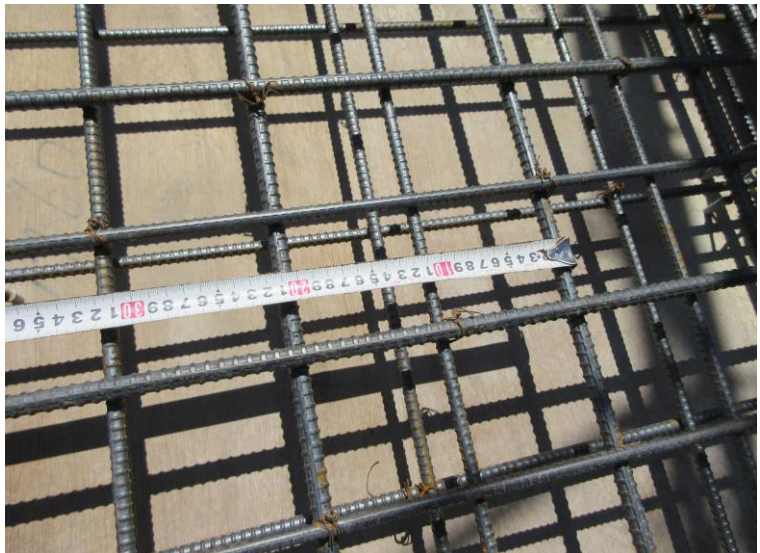
令和5年5月11日	
NO	93
場所	AB棟 (B棟)
部位	外部廊下 (CS2A)

同上。

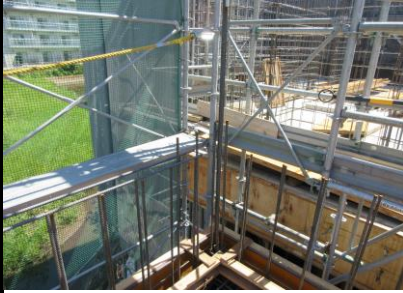
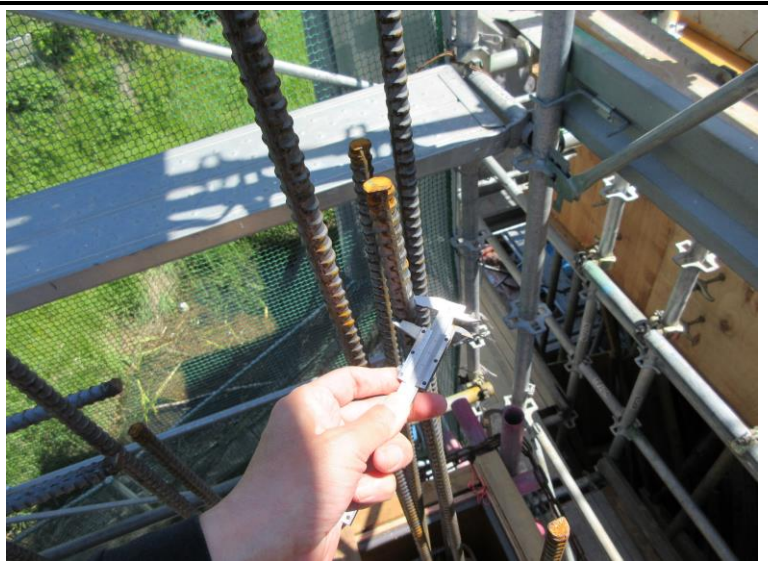
令和5年5月11日	
NO	94
場所	AB棟 (B棟)
部位	壁端部補強筋
壁端部 (交差部) 補強筋の設置状況を確認。

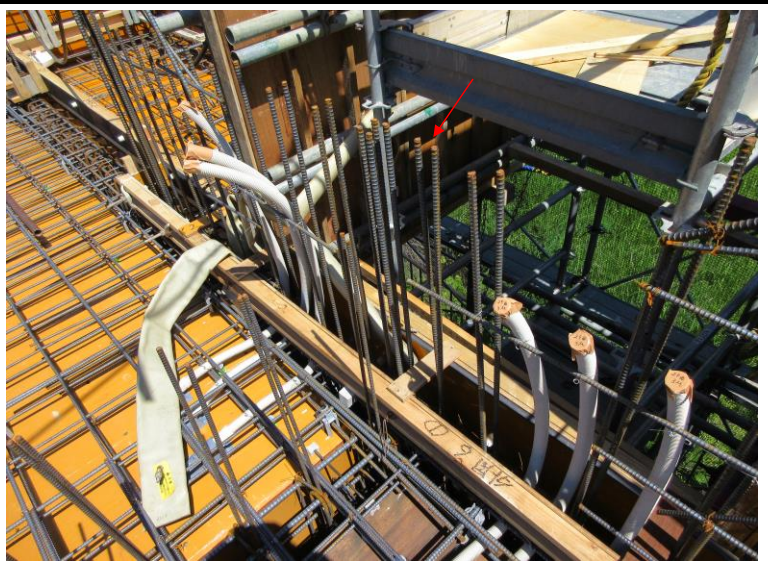
令和5年5月11日	
NO	95
場所	AB棟 (B棟)
部位	壁端部補強筋
AY 3, AX 10 通りの部分には、壁端部 (交差部) 補強筋の設置が欠落していることを指摘。

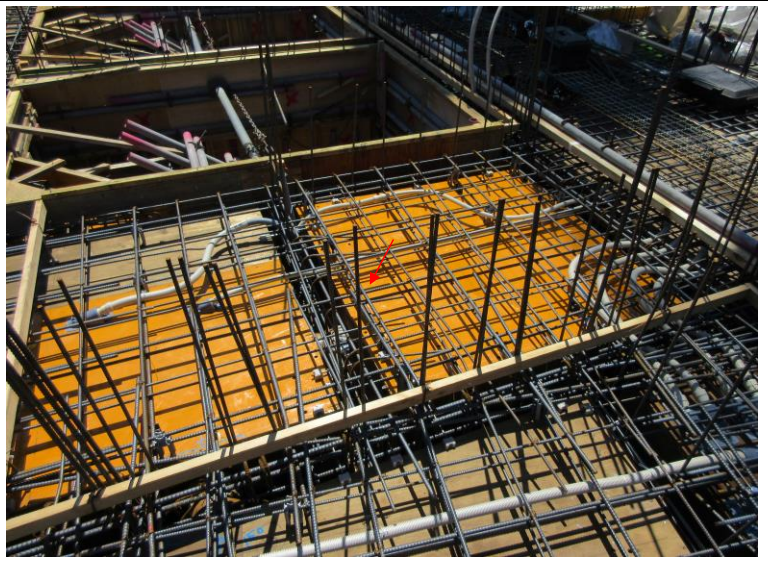
令和5年5月11日	
NO	97
場所	AB棟 (B棟)
部位	壁端部補強筋
<p>B X 1通りの部分には、壁端部（交差部）補強筋の設置が欠落している箇所があることを指摘。</p>

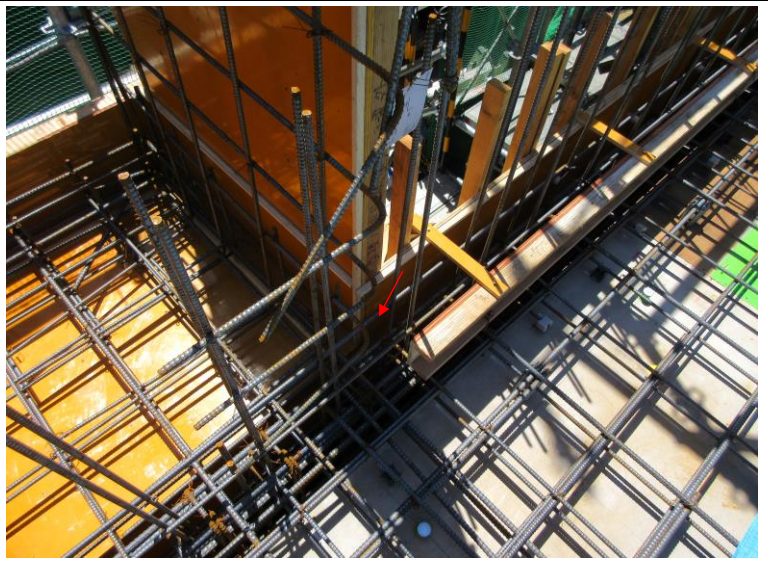
令和5年5月11日	
NO	99
場所	AB棟 (B棟)
部位	壁端部補強筋
<p>B X 3通りの部分には、壁端部（交差部）補強筋の設置が欠落している箇所があることを指摘。</p>

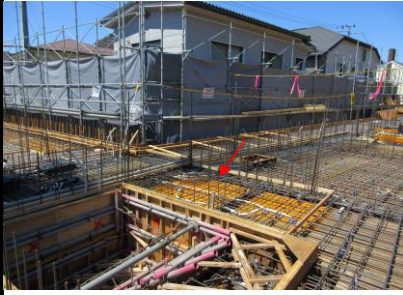
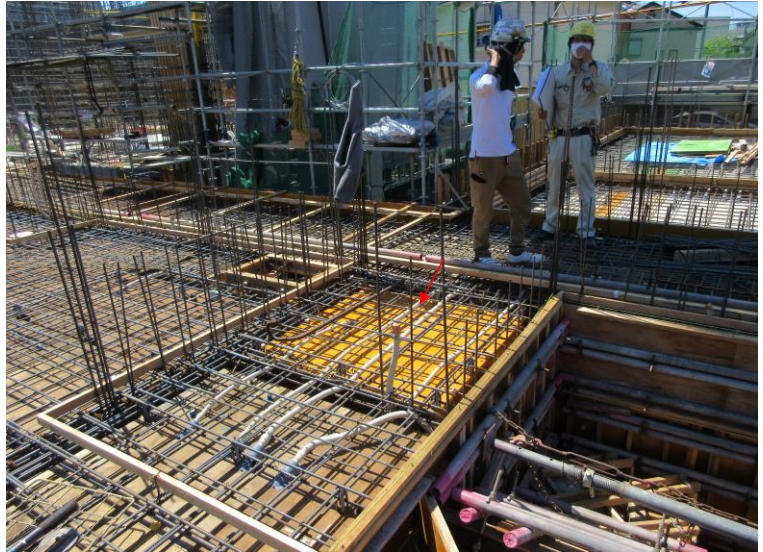
令和5年5月11日	
NO	101
場所	AB棟 (B棟)
部位	W15 (非耐力壁)
W15 (非耐力壁) の設置位置の間違い箇所があることを指摘。
